## Raport z oględzin pojazdu

| Numer raportu | 217286/12/25-11401 | Data raportu | 02-12-2025 |

| Marka, model | TOYOTA Hilux 16-20 |
| Numer rejestracyjny | WD7948N |

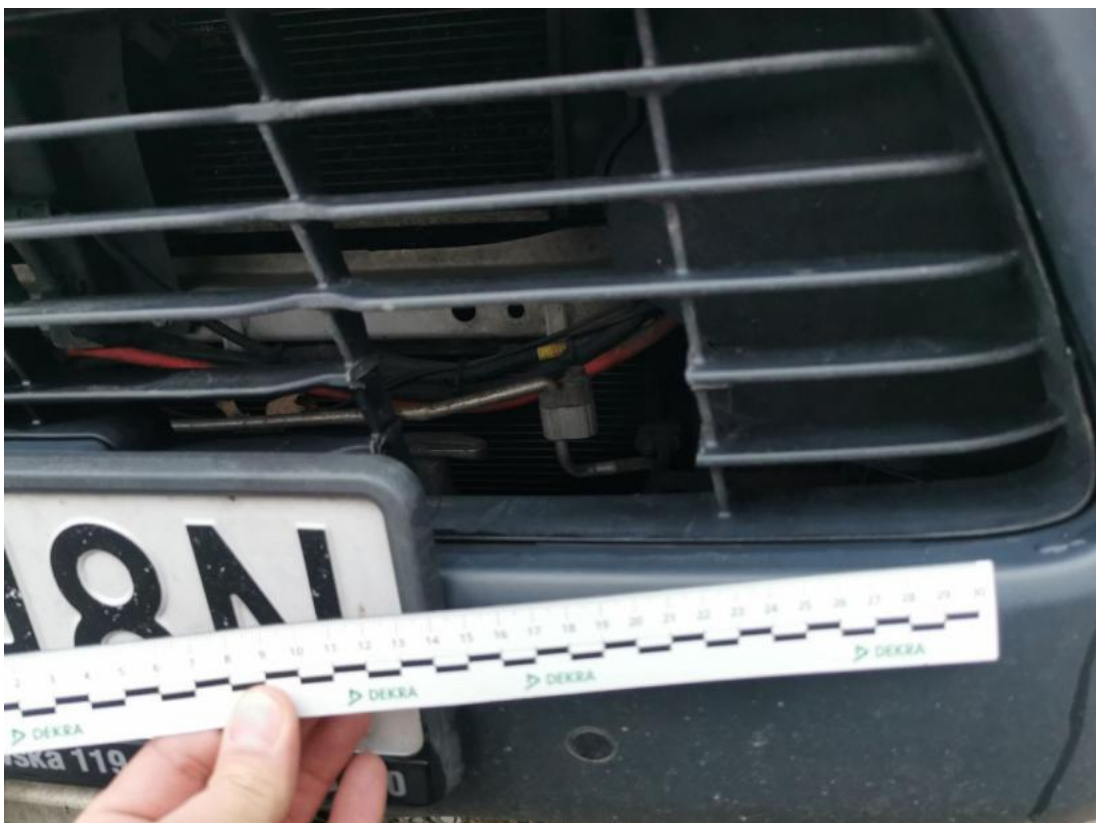
**Fot. 38**

| Poz. | Nazwa pozycji | Opis uszkodzeń | Kwalifik. | Naprawa [rbg] |
|---|---|---|---|---|
| 1 | Krata wlotu powietrza | połamana(y) | WY | 0.6 |

Atrapa przednia - Pęknięcie/rozerwanie 1

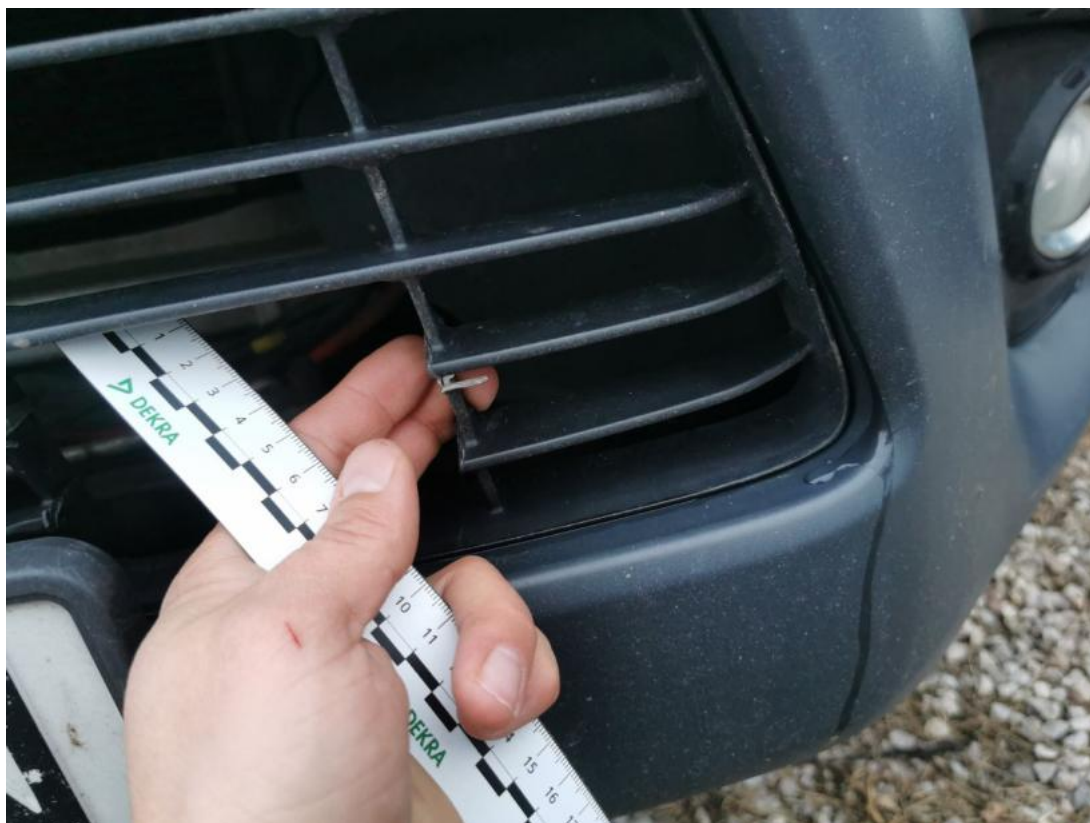
**Fot. 39**

Atrapa przednia - Pęknięcie/rozerwanie 2

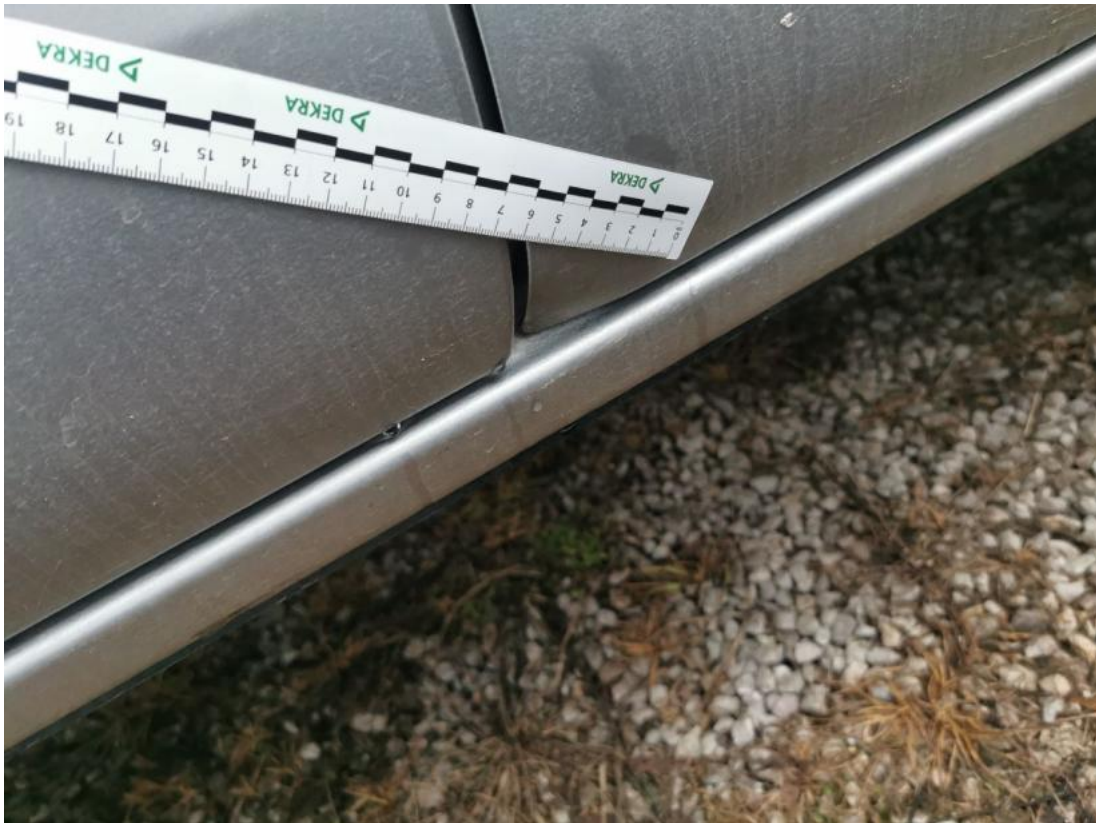
**Fot. 41**

| Poz. | Nazwa pozycji | Opis uszkodzeń | Kwalifik. | Naprawa [rbg] |
|---|---|---|---|---|
| 3 | Drzwi przednie (nieuzbrojone) R | wgniecenie/odkształcenie | NA | 0.7 |

Drzwi przednie P - Wgniecenie/odkształcenie 1

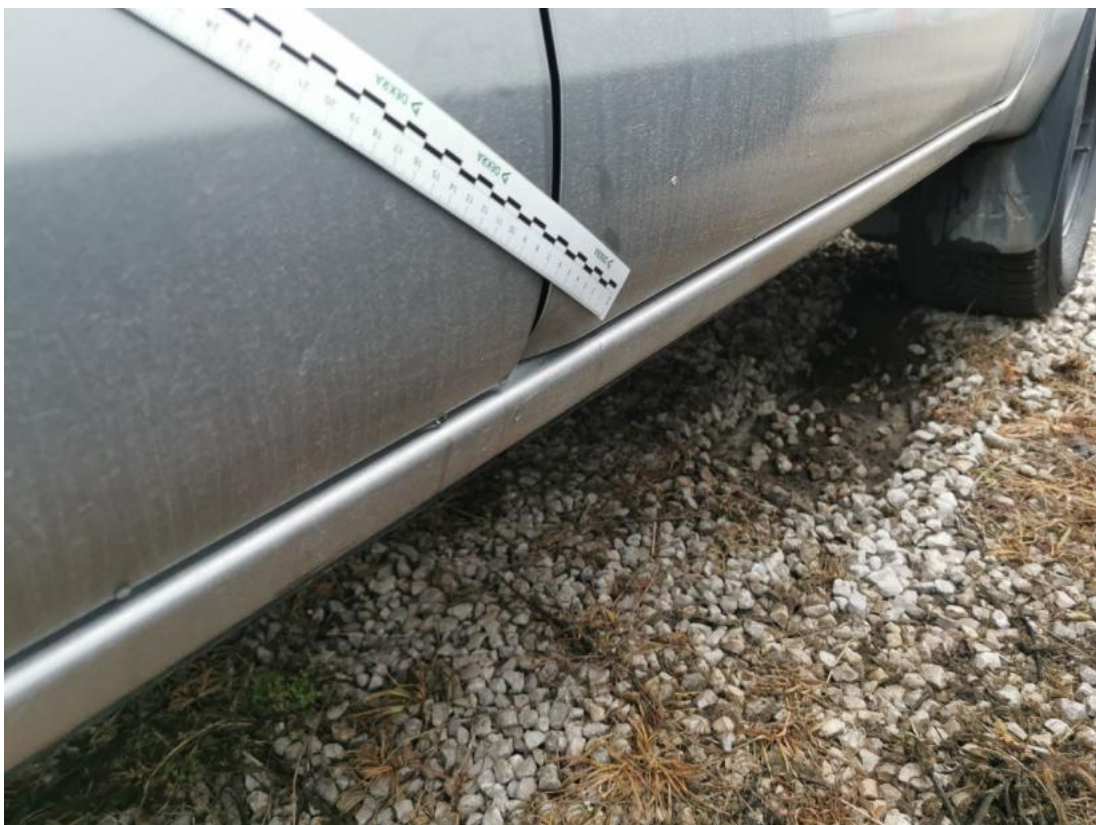
**Fot. 42**

Drzwi przednie P - Wgniecenie/odkształcenie 2

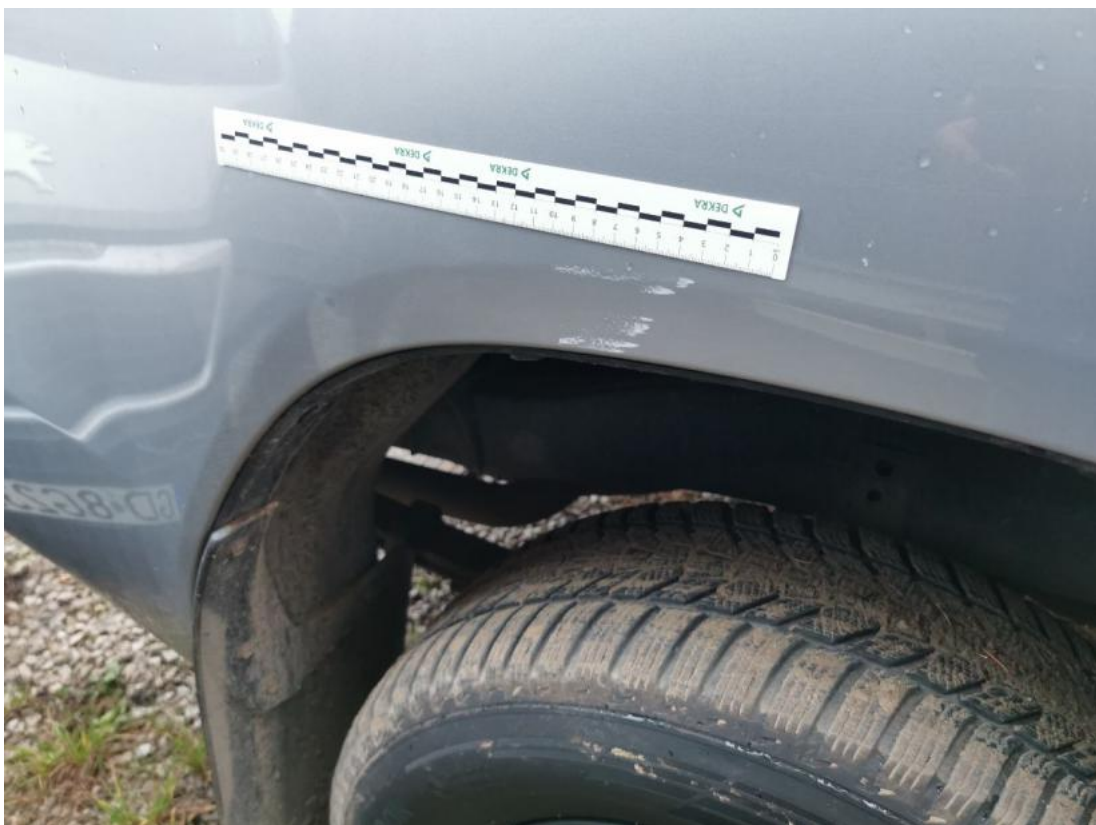
**Fot. 44**

| Poz. | Nazwa pozycji | Opis uszkodzeń | Kwalifik. | Naprawa [rbg] |
|---|---|---|---|---|
| 5 | Błotnik tylny R | rysa/odprysk | NA | 0.5 |

Błotnik tylny P / Ściana boczna P - Rysa/odprysk 1

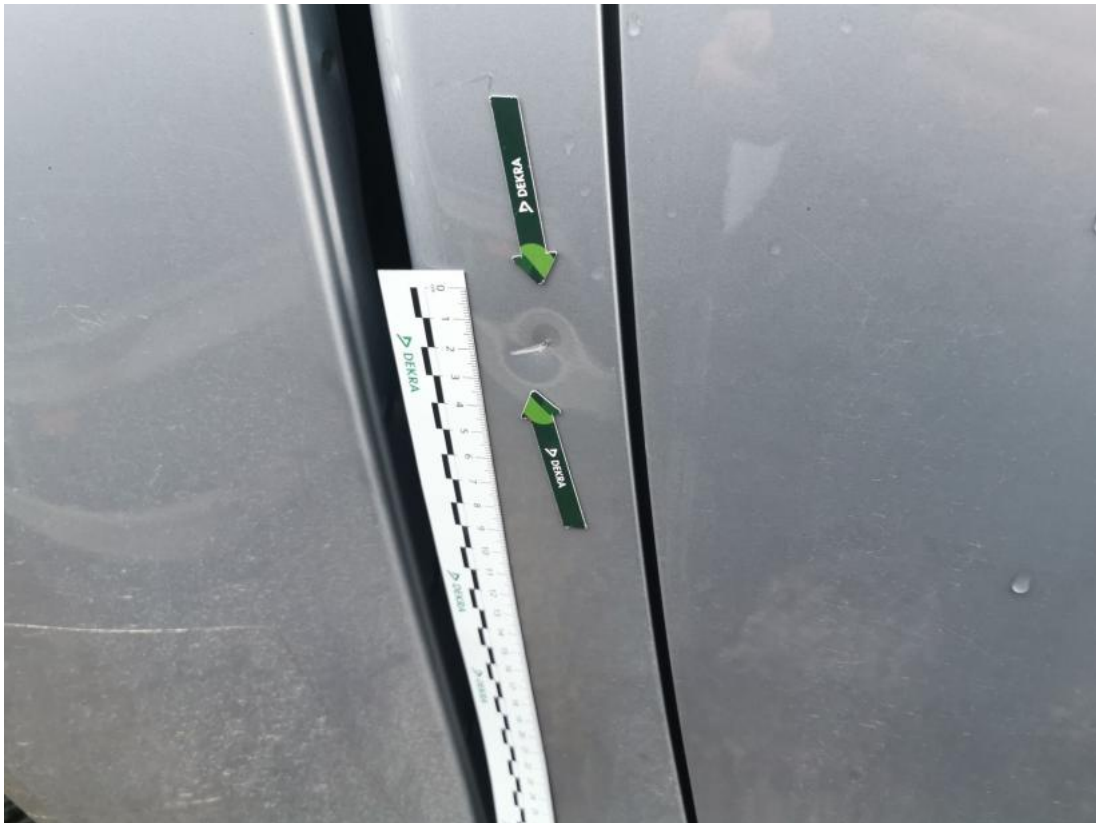
**Fot. 45**

| Poz. | Nazwa pozycji | Opis uszkodzeń | Kwalifik. | Naprawa [rbg] |
|---|---|---|---|---|
| 4 | Poszycie słupka tylnego R | rysa/odprysk, wgniecenie/odkształcenie | NA | 0.7 |

Błotnik tylny P / Ściana boczna P - Wgniecenie/odkształcenie 1

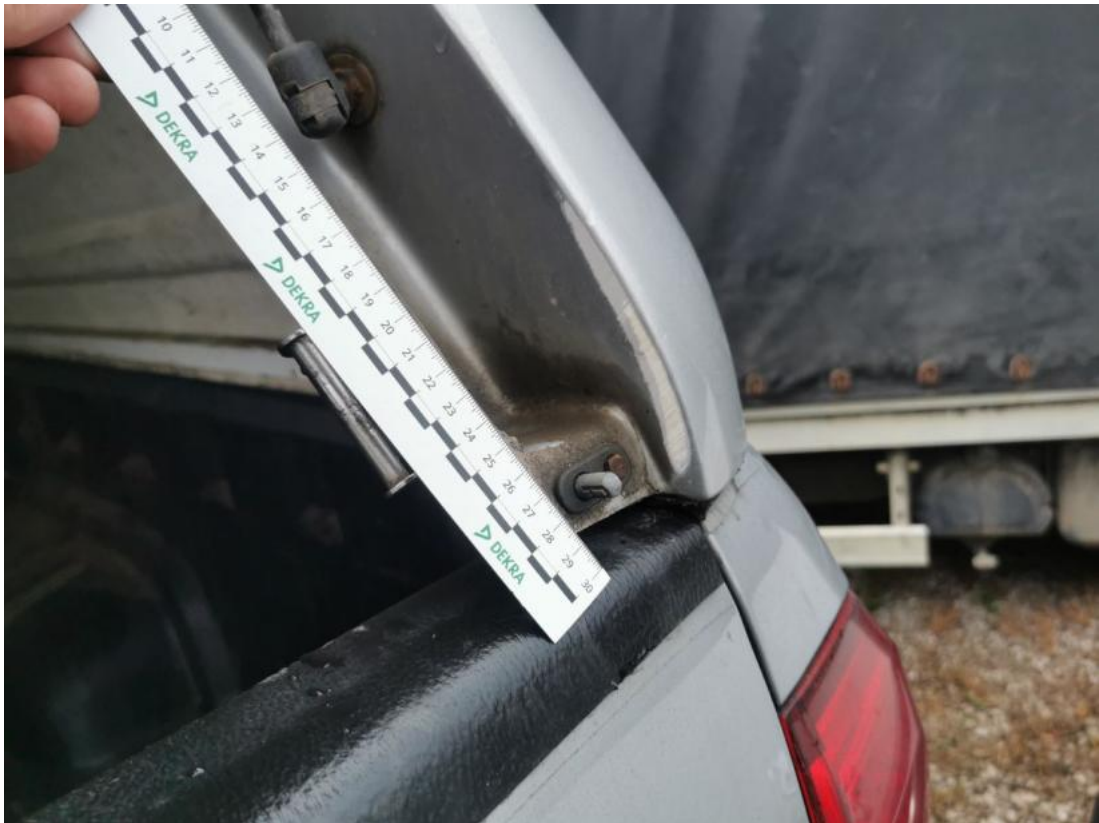
**Fot. 47**

Pokrywy bagażnika - Rysa/odprysk 1

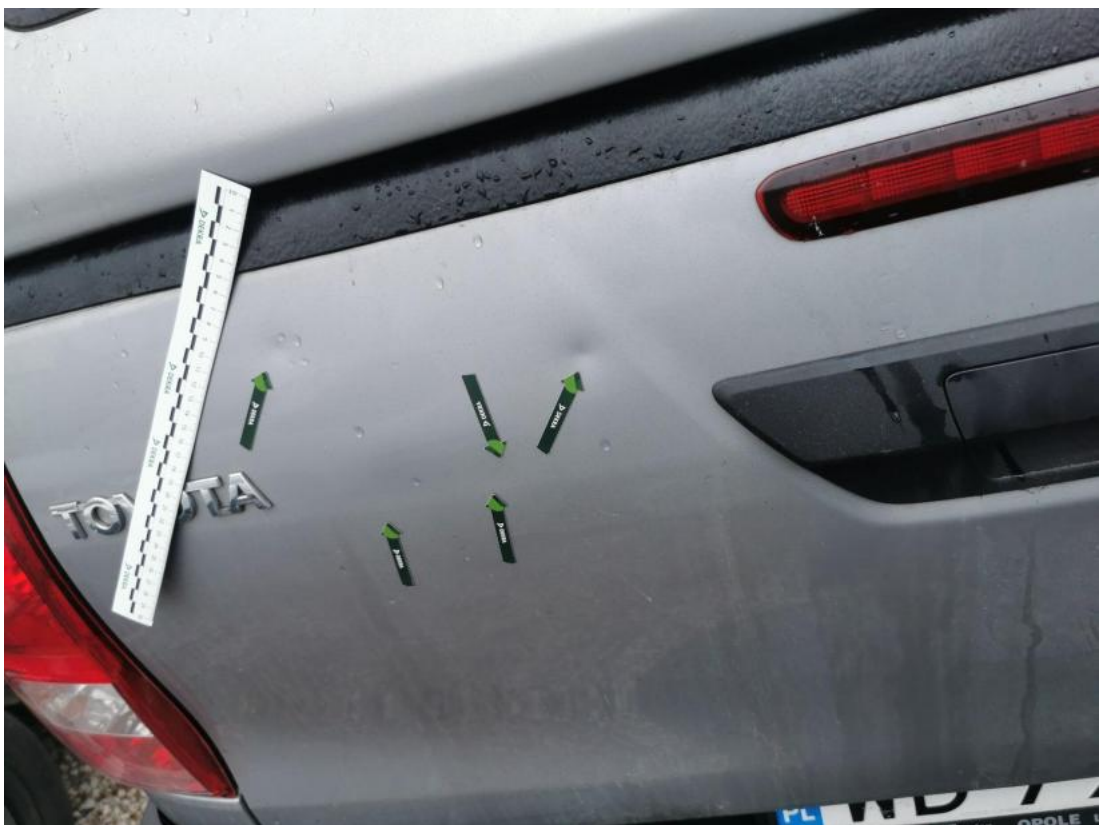
**Fot. 48**

| Poz. | Nazwa pozycji | Opis uszkodzeń | Kwalifik. | Naprawa [rbg] |
|---|---|---|---|---|
| 6 | Pokrywa tylna | wgniecenie/odkształcenie | NA | 1 |

Pokrywy bagażnika - Wgniecenie/odkształcenie 1

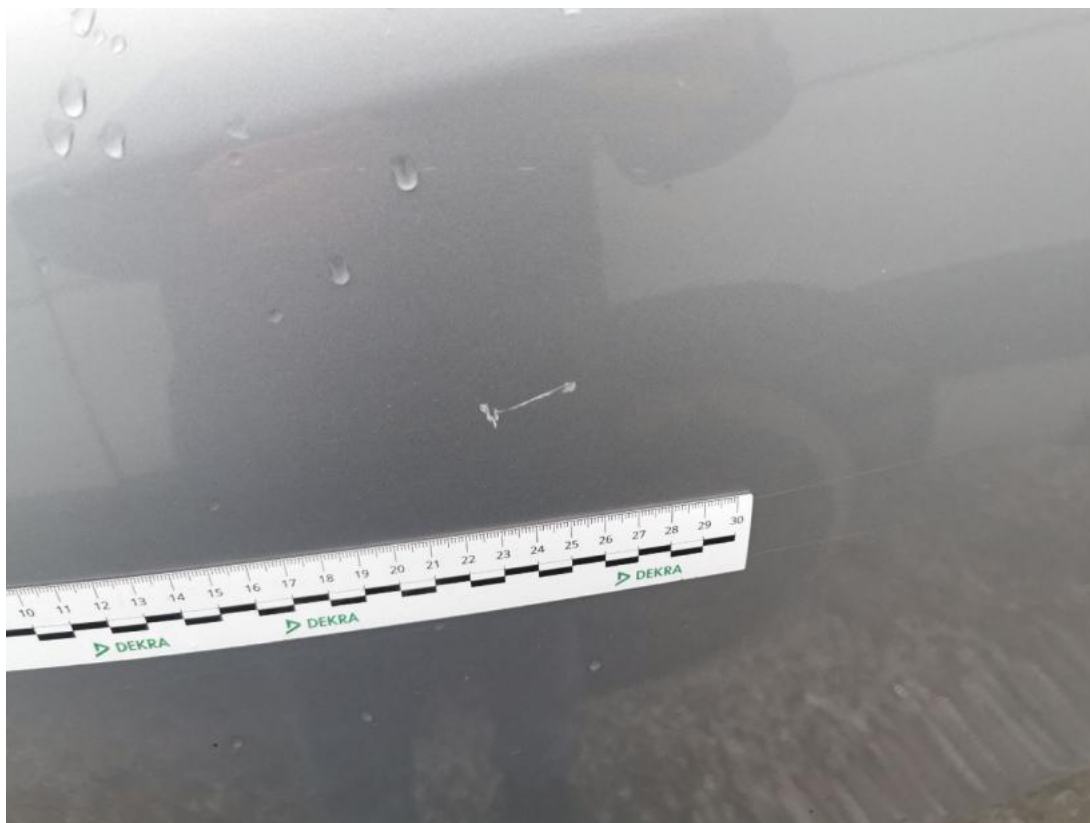
**Fot. 49**

| Poz. | Nazwa pozycji | Opis uszkodzeń | Kwalifik. | Naprawa [rbg] |
|---|---|---|---|---|
| 8 | Błotnik tylny L | rysa/odprysk | | |

Błotnik tylny L / Ściana boczna L - Rysa/odprysk 1

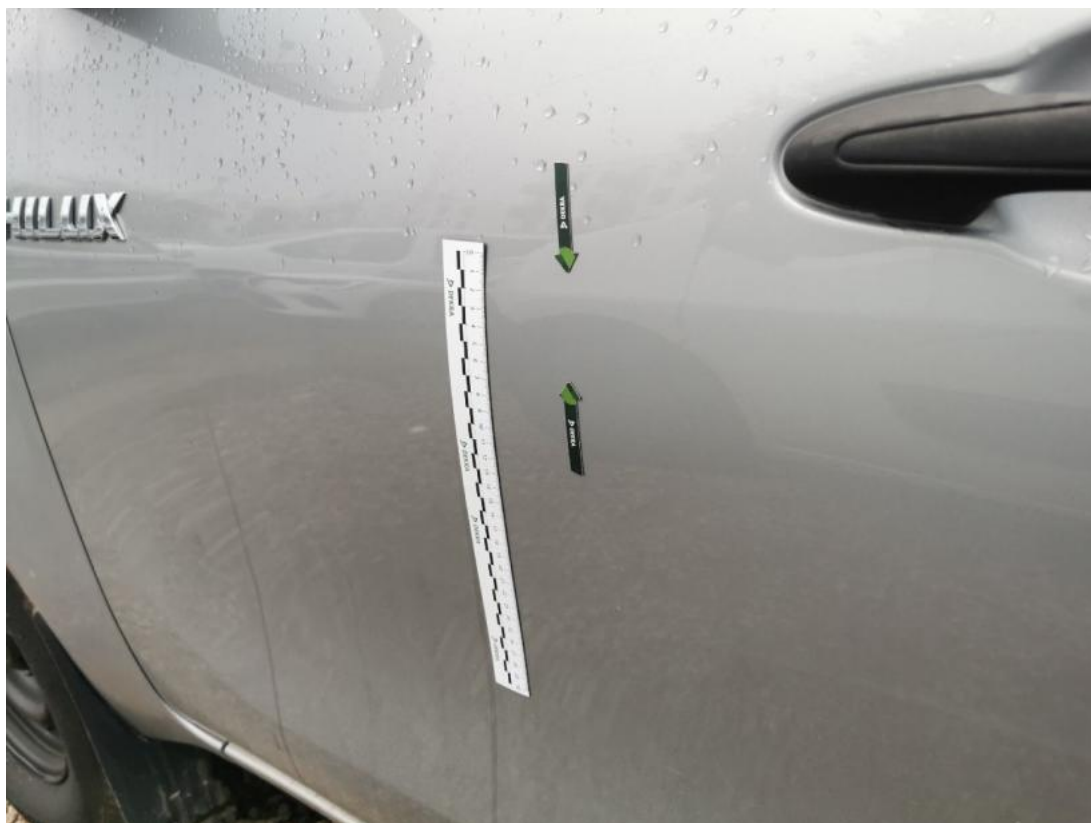
**Fot. 51**

| Poz. | Nazwa pozycji | Opis uszkodzeń | Kwalifik. | Naprawa [rbg] |
|---|---|---|---|---|
| 2 | Drzwi przednie (nieuzbrojone) L | wgniecenie/odkształcenie | NA | 0.7 |

Drzwi przed L - Wgniecenie/odkształcenie 1

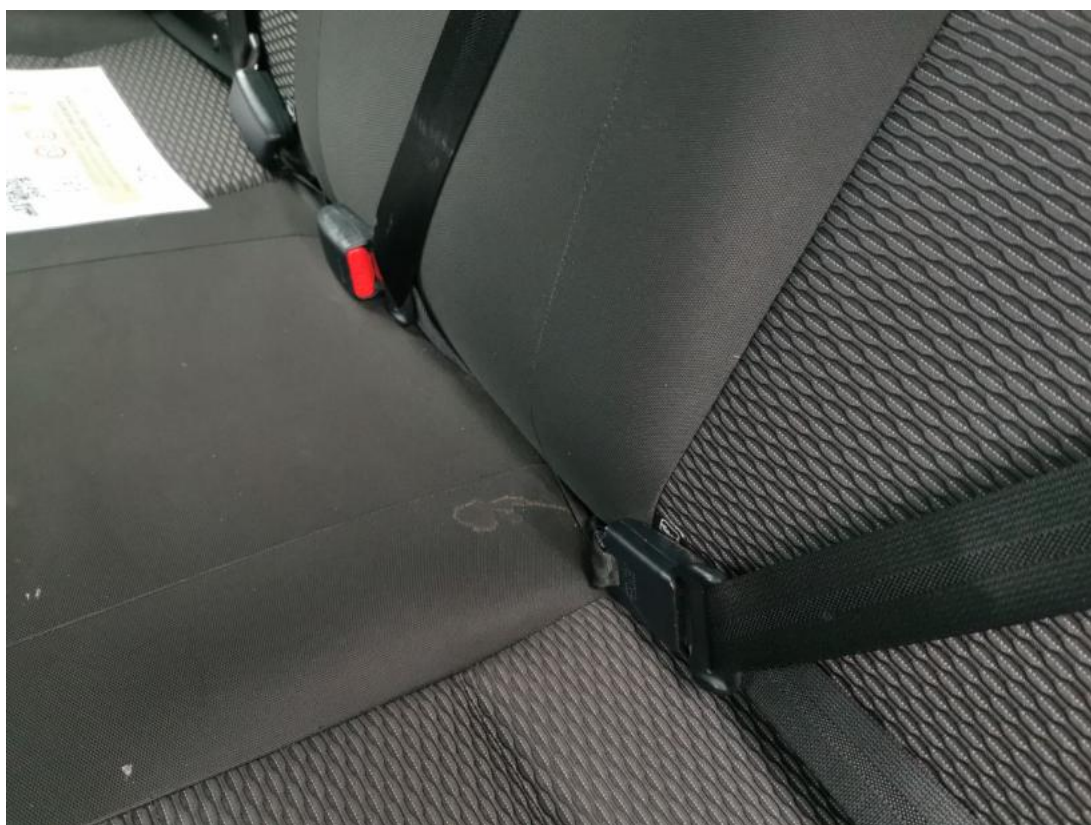
**Fot. 52**

| Poz. | Nazwa pozycji | Opis uszkodzeń | Kwalifik. | Naprawa [rbg] |
|---|---|---|---|---|
| 7 | Tapicerka siedziska 2.rząd | zabrudzenie | NA | 0.5 |

Kanapa tyl. - Inne 1

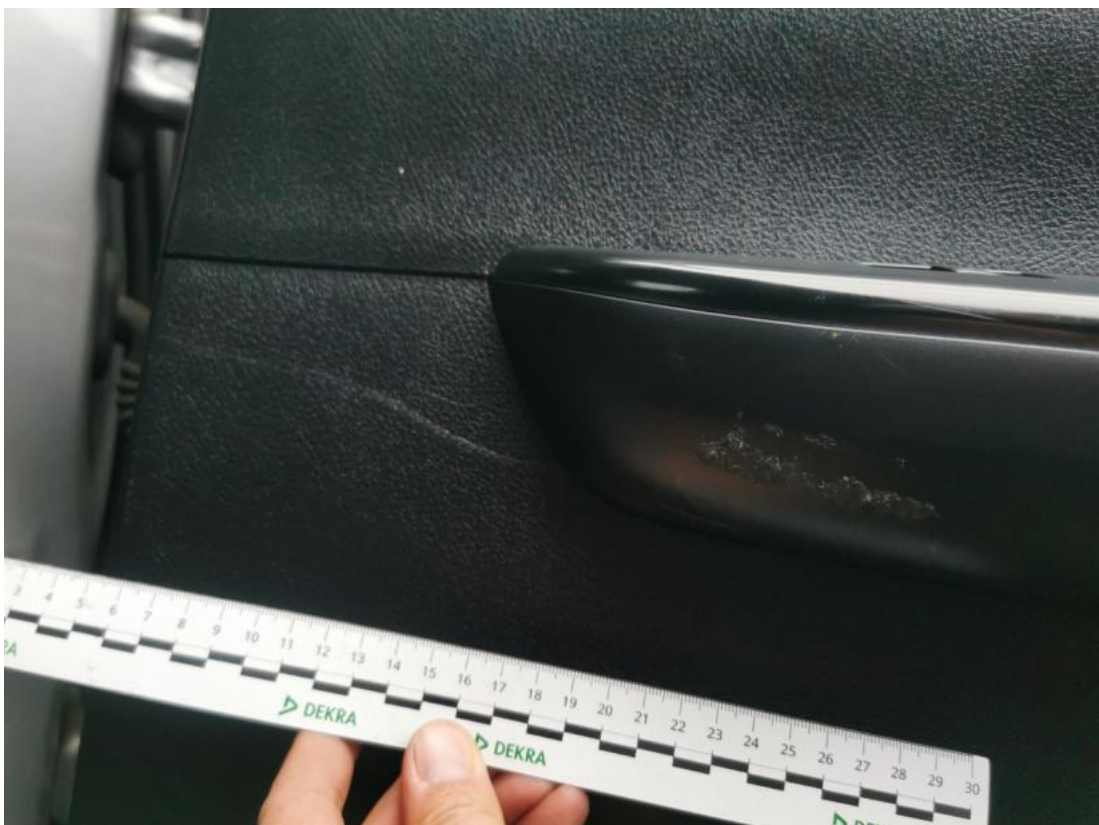
**Fot. 54**

| Poz. | Nazwa pozycji | Opis uszkodzeń | Kwalifik. | Naprawa [rbg] |
|---|---|---|---|---|
| 9 | Boczek tapicerski drzwi kpl. R | zarysowanie | | |

Tapicerka drzwi tylnych P - Rysa/odprysk 1

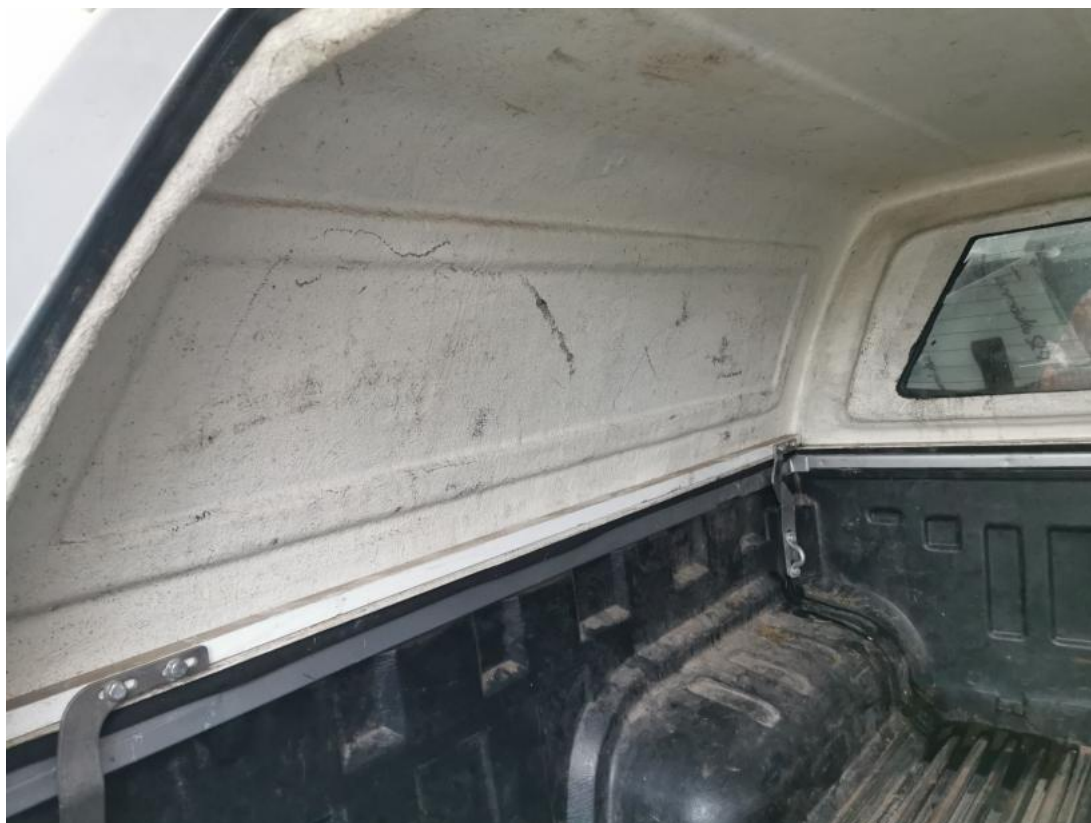
**Fot. 55**

| 10 | Zabudowa przestrzeni ładunkowej | zarysowanie | | |

Wykładzina przestrzeni bagażowej - Rysa/odprysk 1

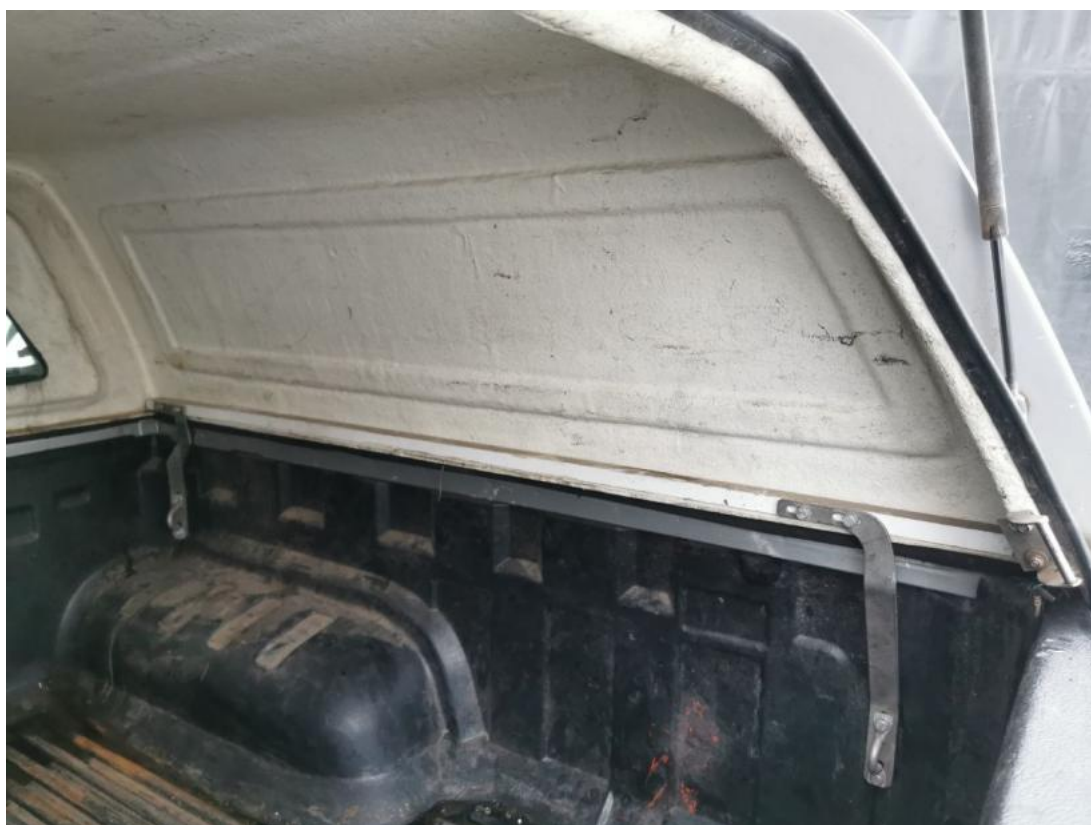
**Fot. 56**

Wykładzina przestrzeni bagażowej - Rysa/odprysk 2
