## Raport z oględzin pojazdu

| Numer raportu | 217394/12/25-11401 | Data raportu | 08-12-2025 |

| Numer identyfikacyjny (VIN) | WF02XXERK2PE17142 |
| Marka, model | FORD Puma 19-24 |

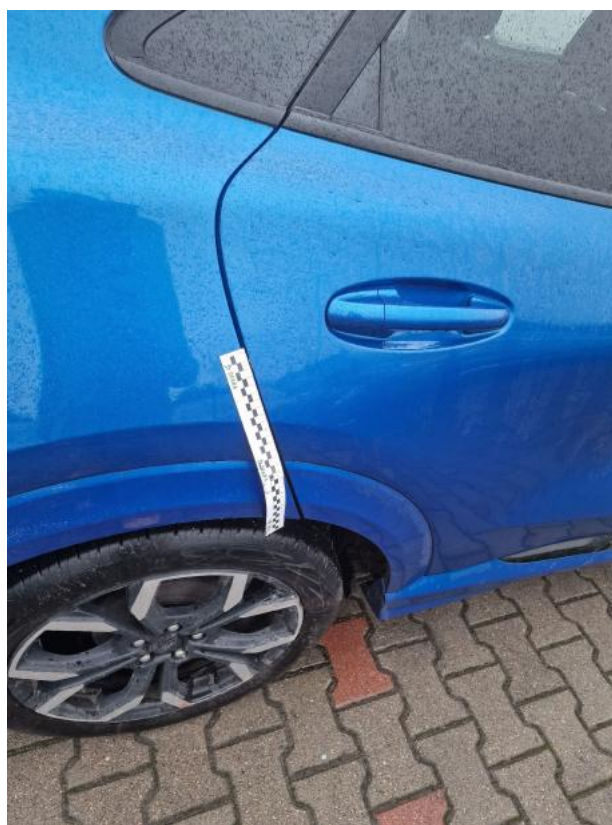
**Fot. 36**  
Drzwi tylne P - zdjęcie poglądowe 1

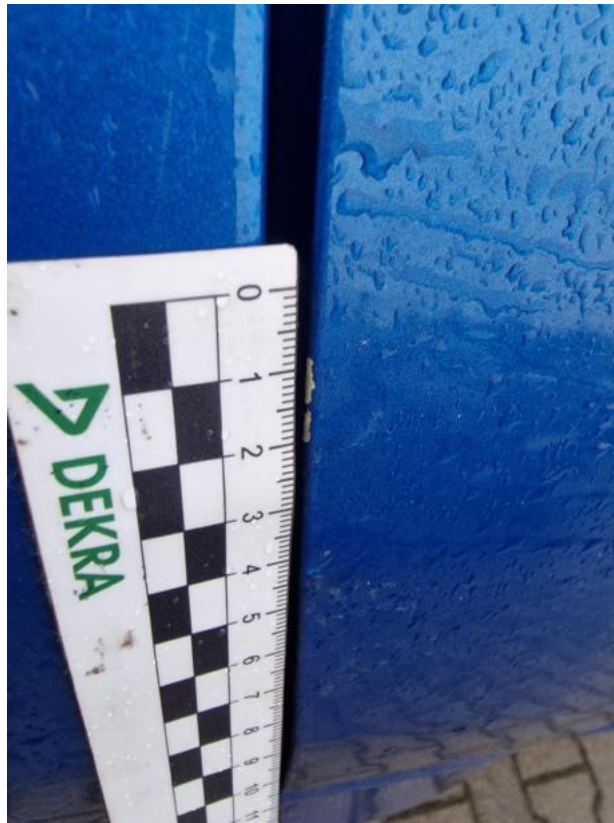
**Fot. 37**

| Poz. | Nazwa pozycji | Opis uszkodzeń | Kwalifik. | Naprawa [rbg] |
|---|---|---|---|---|
| 5 | Drzwi tylne (nieuzbrojone) R | rysa/odprysk | | |

Drzwi tylne P - Rysa/odprysk 1

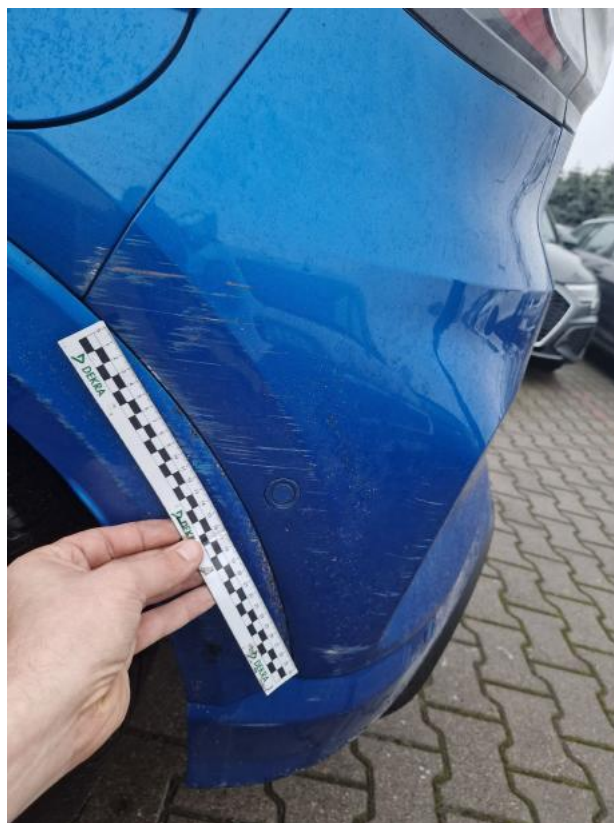
**Fot. 38**

Zderzak tylny - zdjęcie poglądowe 1

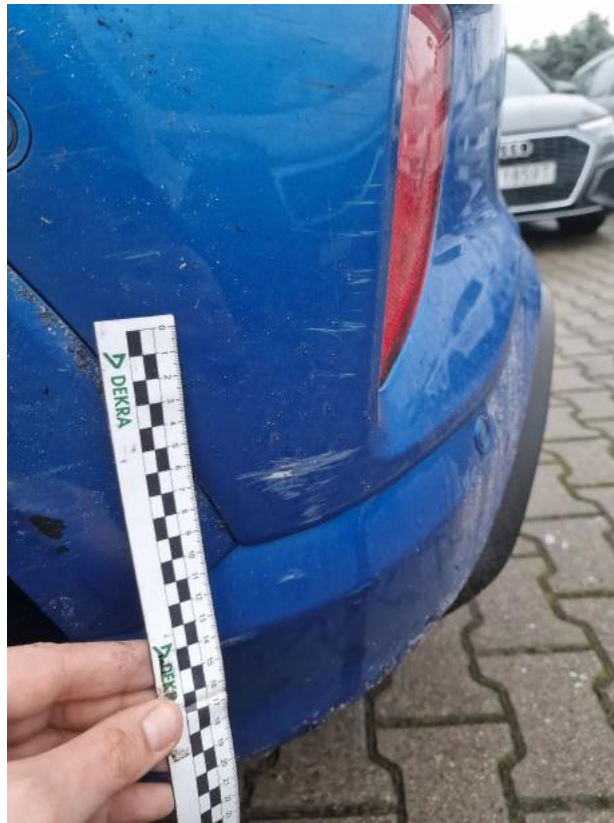
**Fot. 39**

Zderzak tylny - zdjęcie poglądowe 2

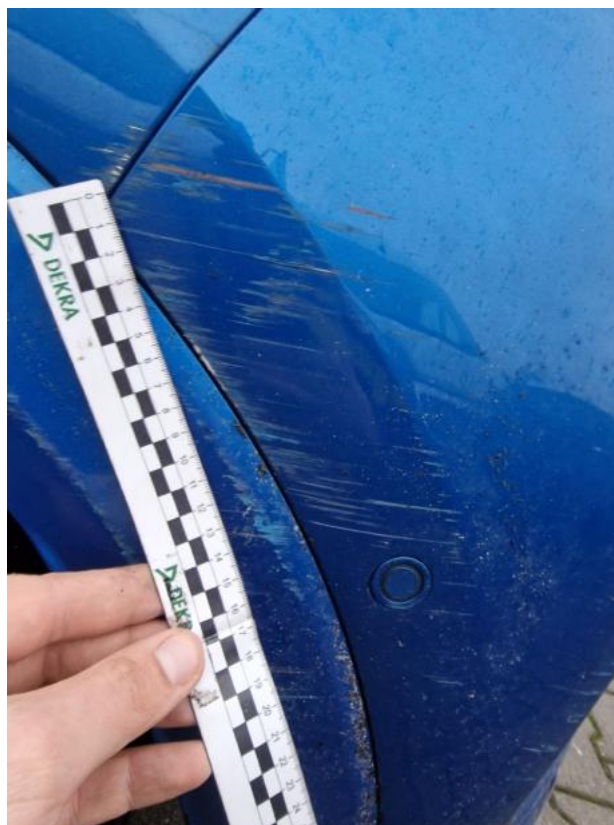
**Fot. 40**

| Poz. | Nazwa pozycji | Opis uszkodzeń | Kwalifik. | Naprawa [rbg] |
|---|---|---|---|---|
| 1 | Nakładka zderzaka tylnego, góra | rysa/odprysk | NA | 0.8 |

Zderzak tylny - Rysa/odprysk 1

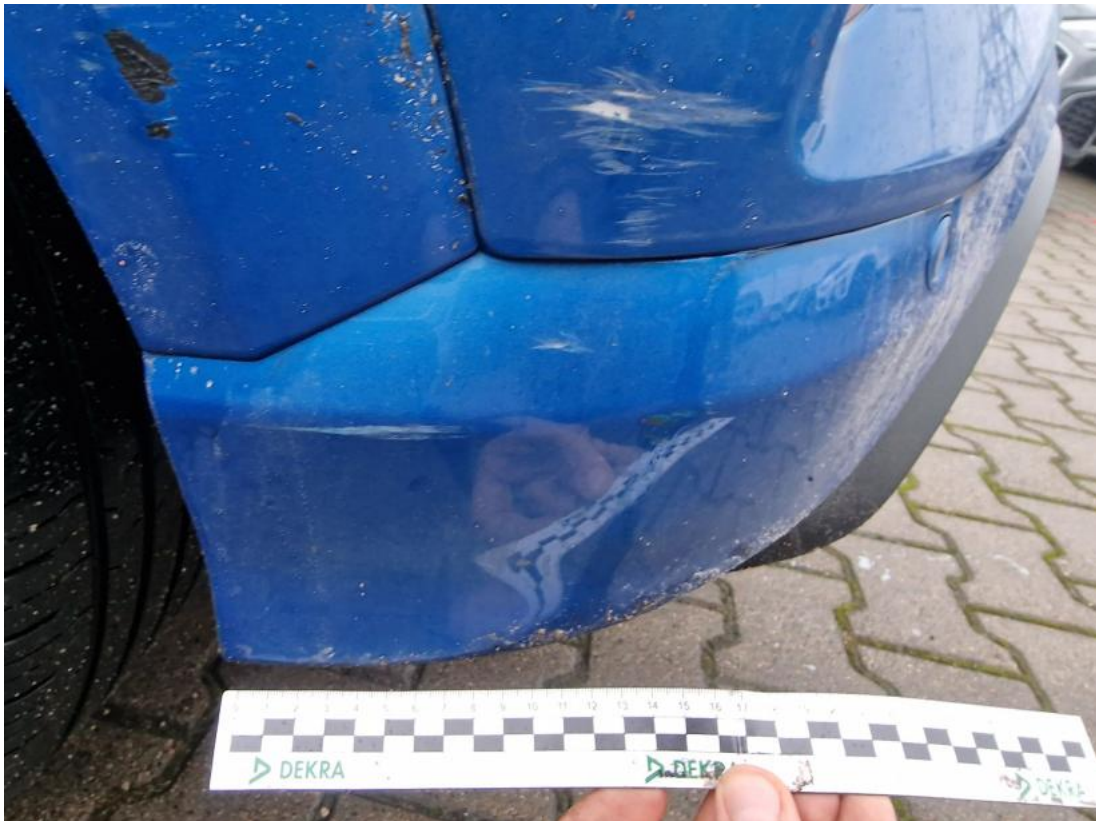
**Fot. 41**

| Poz. | Nazwa pozycji | Opis uszkodzeń | Kwalifik. | Naprawa [rbg] |
|---|---|---|---|---|
| 2 | Nakładka zderzaka tylnego, dół | rysa/odprysk | NA | 0.5 |

Zderzak tylny - Rysa/odprysk 2

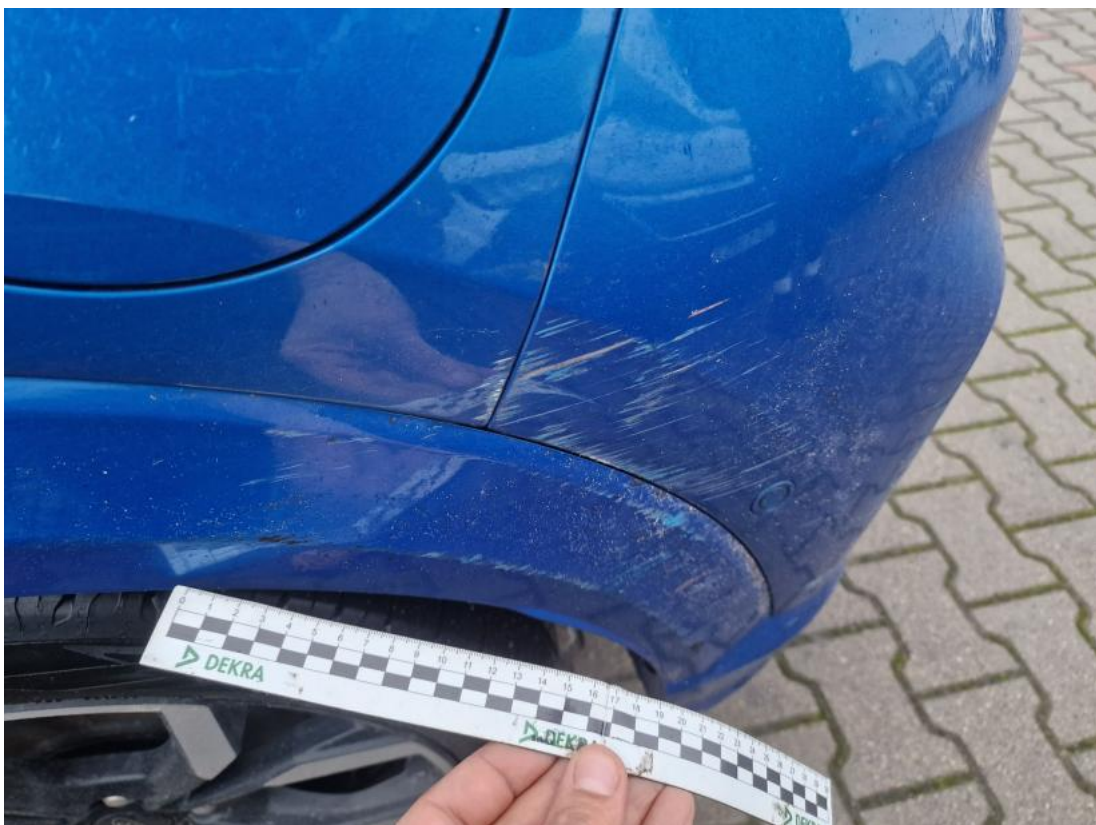
**Fot. 42**

Błotnik tylny L / Ściana boczna L - zdjęcie poglądowe 1

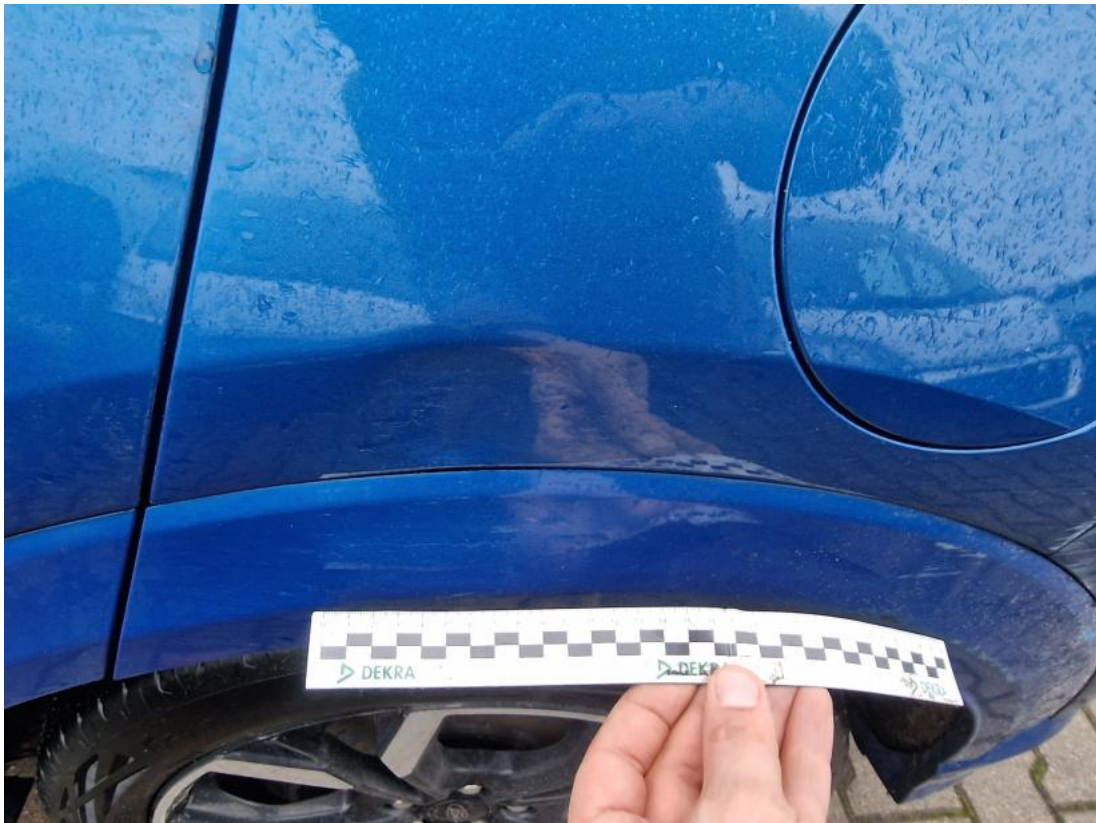
**Fot. 43**

Błotnik tylny L / Ściana boczna L - zdjęcie poglądowe 2

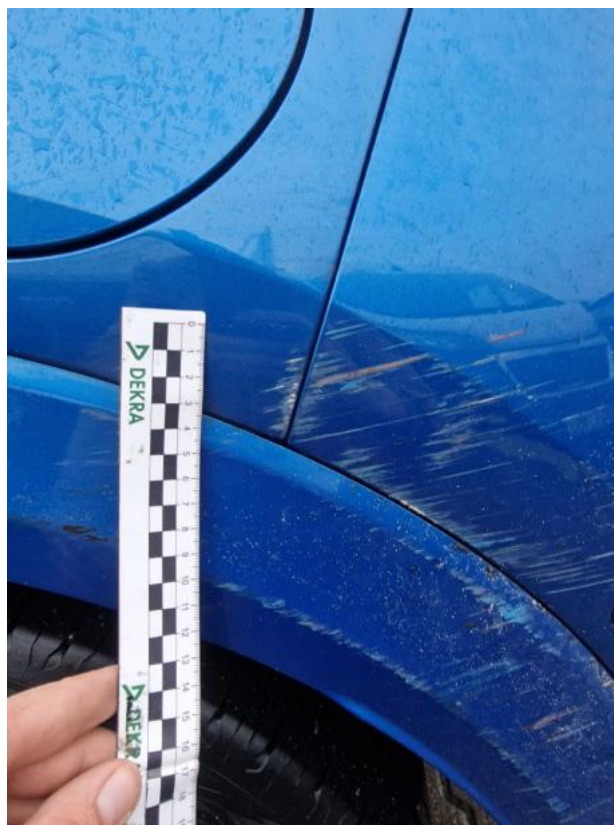
**Fot. 44**

| Poz. | Nazwa pozycji | Opis uszkodzeń | Kwalifik. | Naprawa [rbg] |
|---|---|---|---|---|
| 3 | Błotnik tylny, część dolna L | rysa/odprysk, wgniecenie/odkształcenie | NA | 1 |

Błotnik tylny L / Ściana boczna L - Rysa/odprysk 1

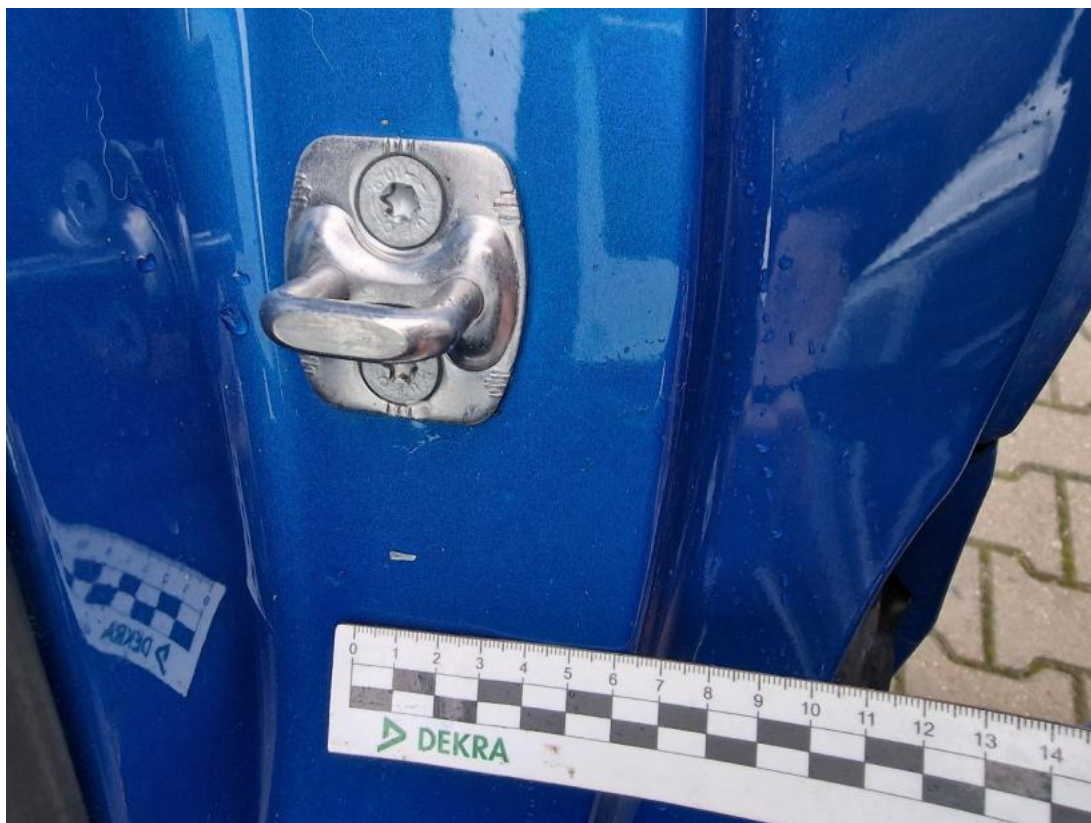
**Fot. 45**

Błotnik tylny L / Ściana boczna L - Rysa/odprysk 2

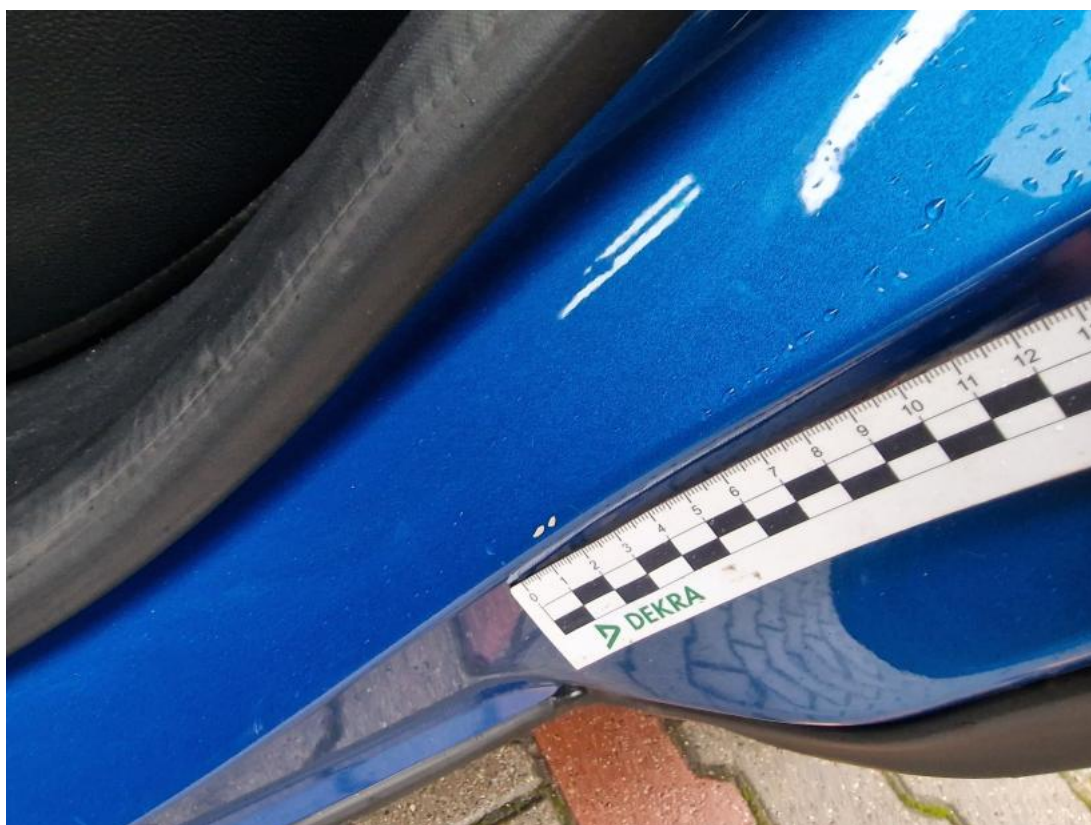
**Fot. 46**

Błotnik tylny L / Ściana boczna L() - Rysa/odprysk 3

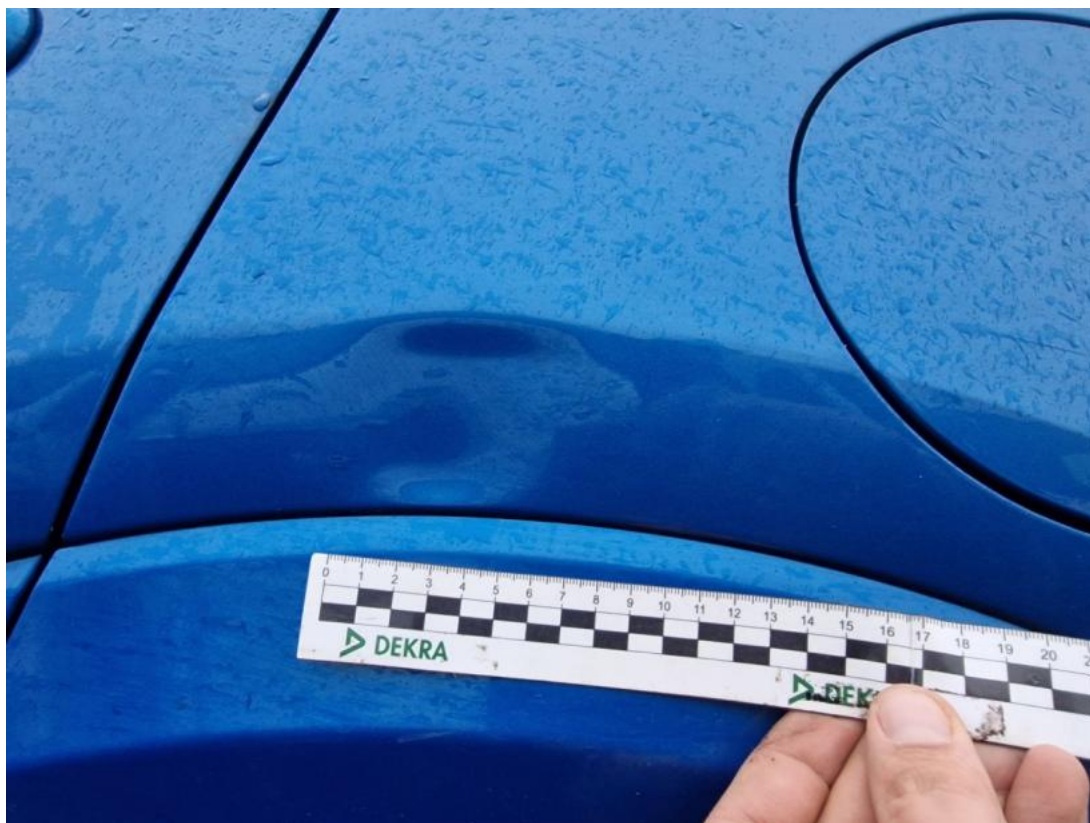
**Fot. 47**

Błotnik tylny L / Ściana boczna L - Wgniecenie/odkształcenie 1

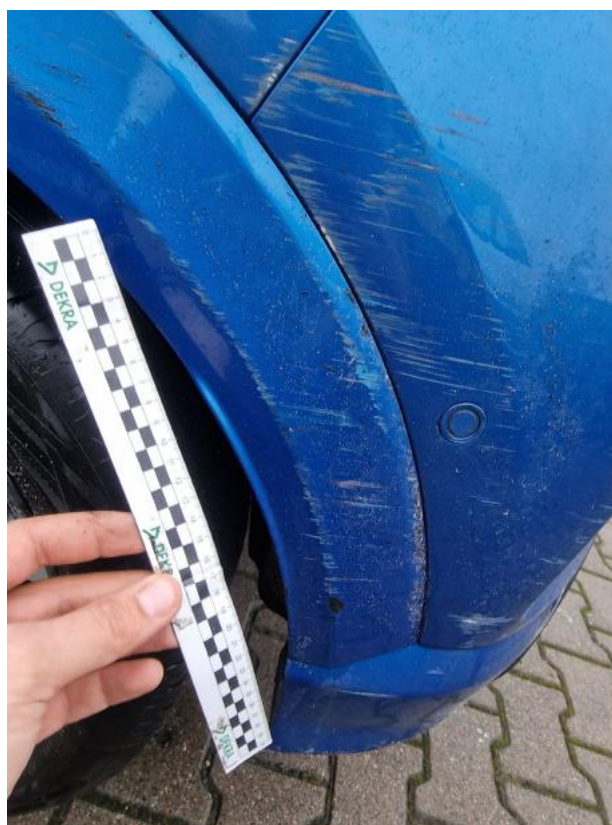
**Fot. 48**

Nadkole tylny L - zdjęcie poglądowe 1

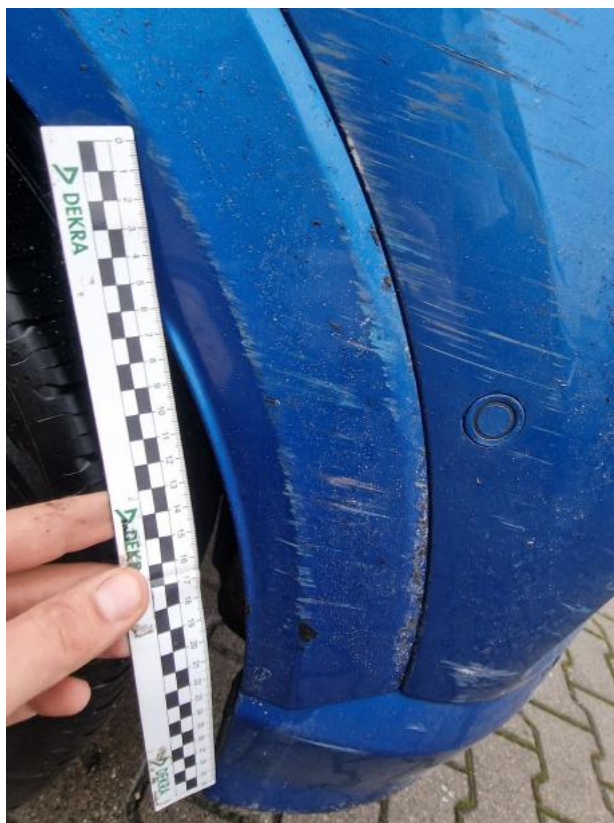
**Fot. 49**

Nadkole tylne L - Rysa/odprysk 1

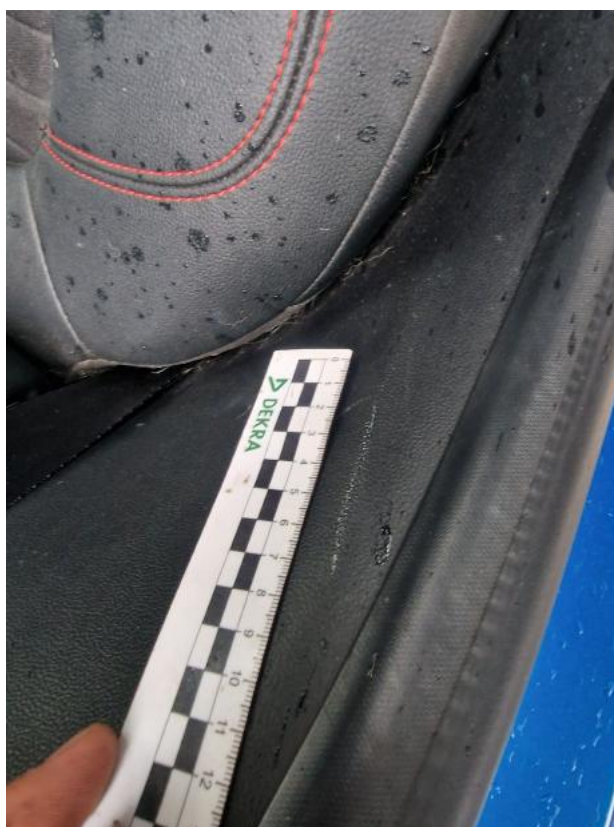
**Fot. 50**

Ostony kanapy tyl. - zdjęcie poglądowe 1

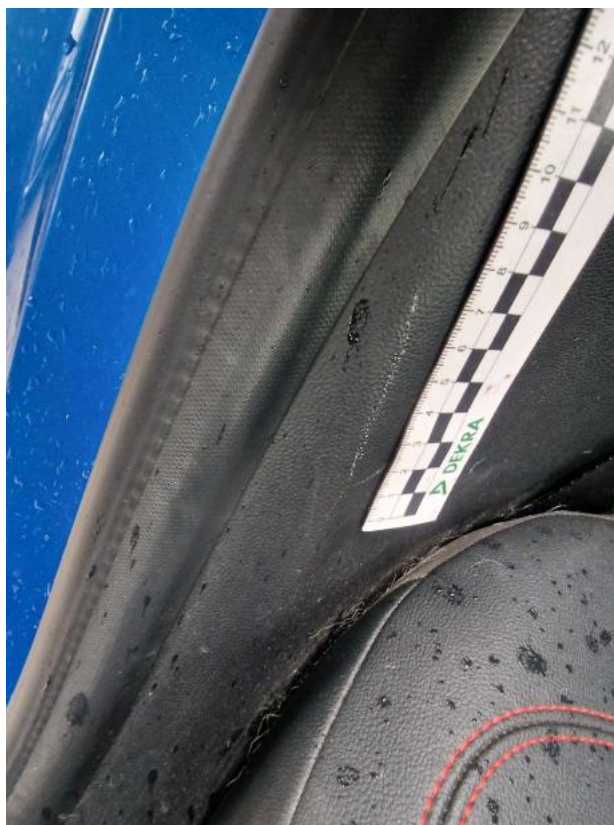
**Fot. 51**

Osłony kanapy tyl. - Rysa/odprysk 1
