## Raport z oględzin pojazdu

| Numer raportu | 415902/12/25-9573 | Data raportu | 08-12-2025 |

| Numer identyfikacyjny (VIN) | <b>YARVEHTMGZ008143</b> |
| Marka, model | TOYOTA Proace 2.0 D4-D Eur... |

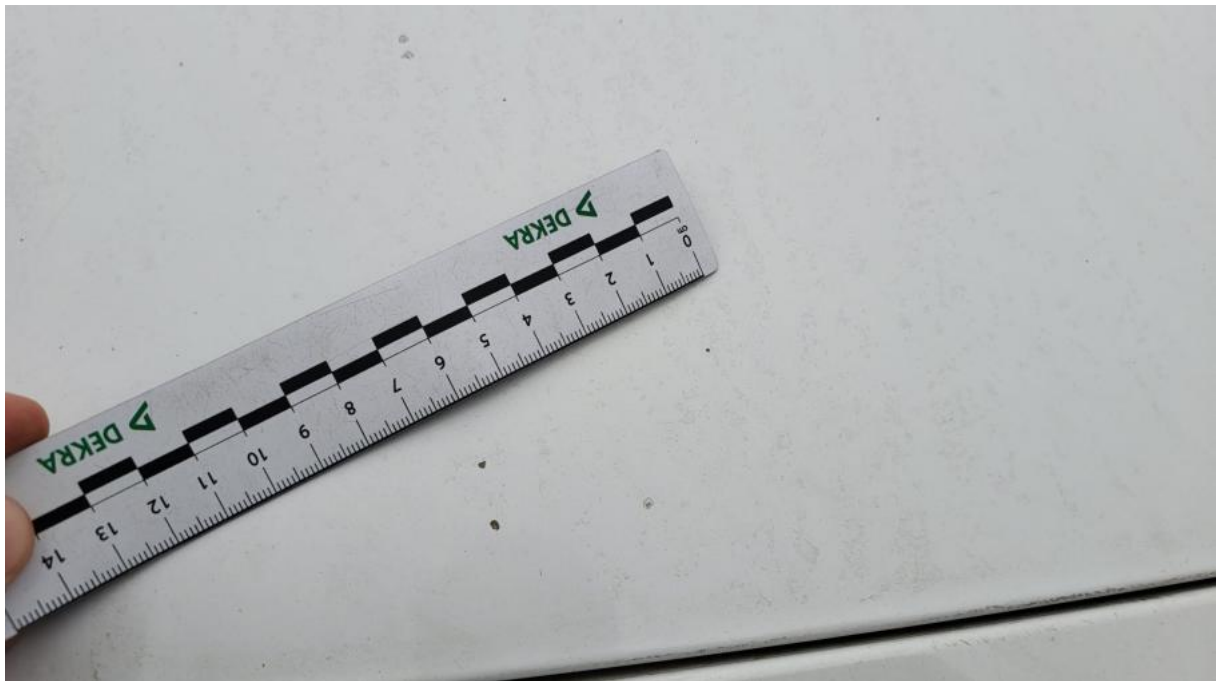
| 12 | Pokrywa przednia | rysa/odprysk | | |

**Fot. 32**  
Pokrywa komory silnika - Rysa/odprysk 1

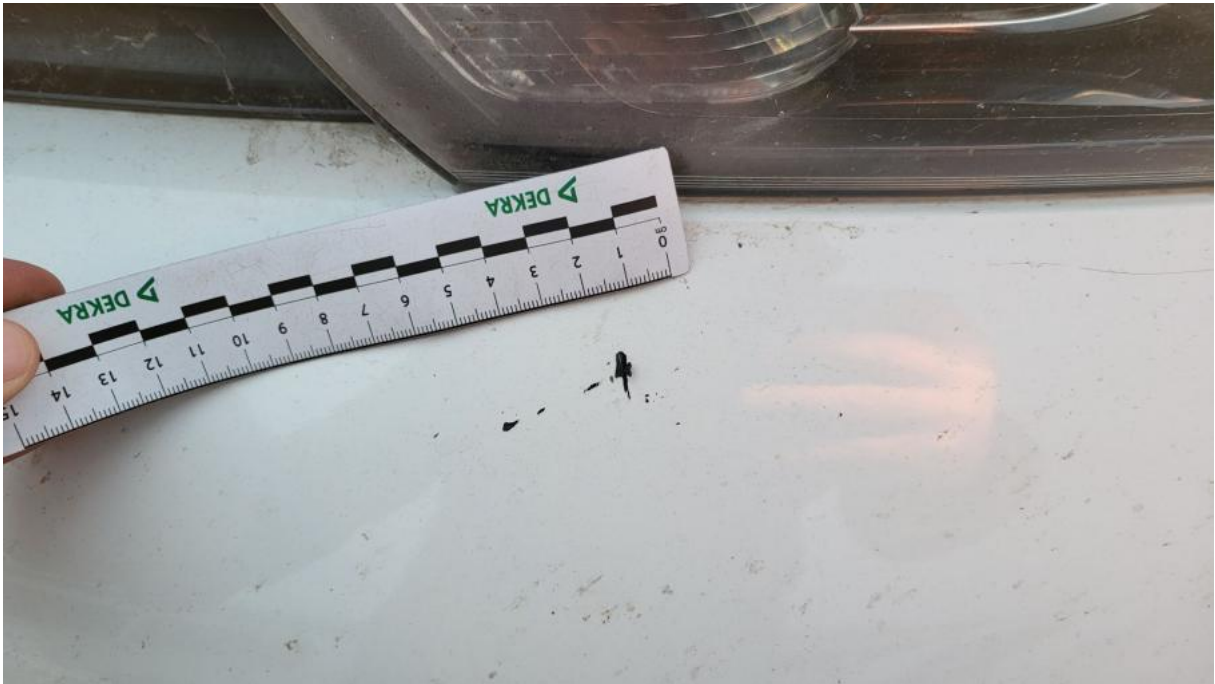
**Fot. 33**

| Poz. | Nazwa pozycji | Opis uszkodzeń | Kwalifik. | Naprawa [rbg] |
|---|---|---|---|---|
| 3 | Obudowa przednia | wgniecenie/odkształcenie | NA | 1 |

Zderzak - Wgniecenie/odkształcenie 1

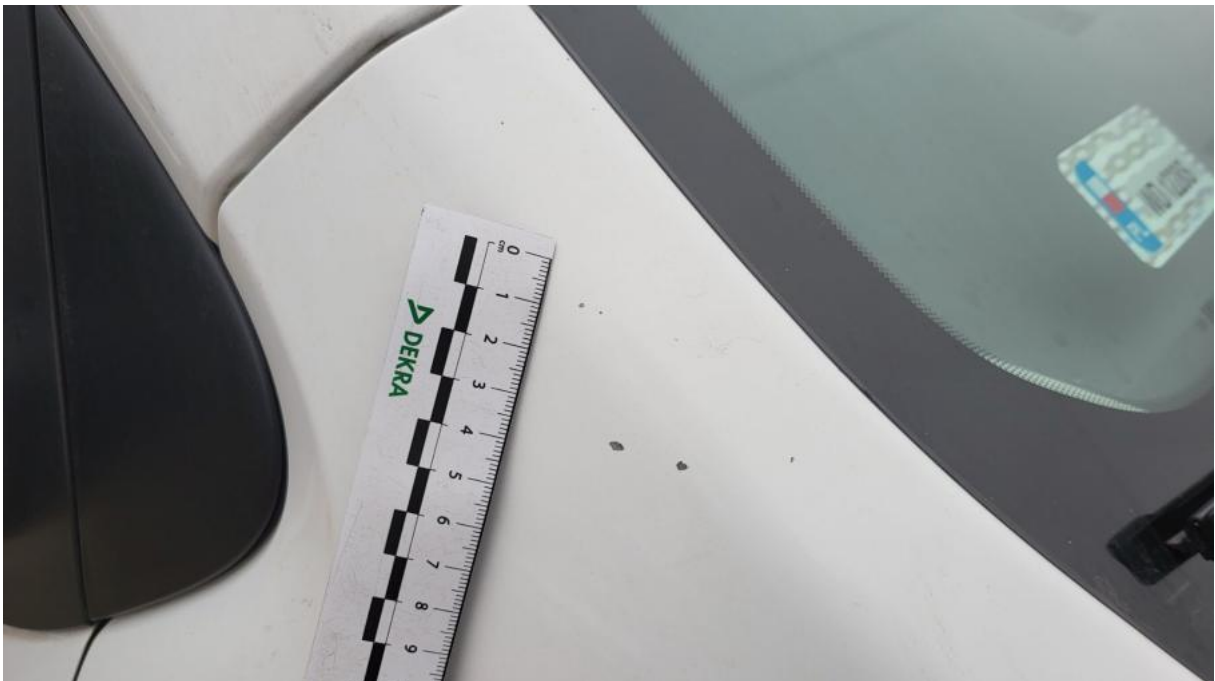
**Fot. 34**

| 11 | Błotnik przedni R | rysa/odprysk | | |

Błotnik przedni P - Rysa/odprysk 1

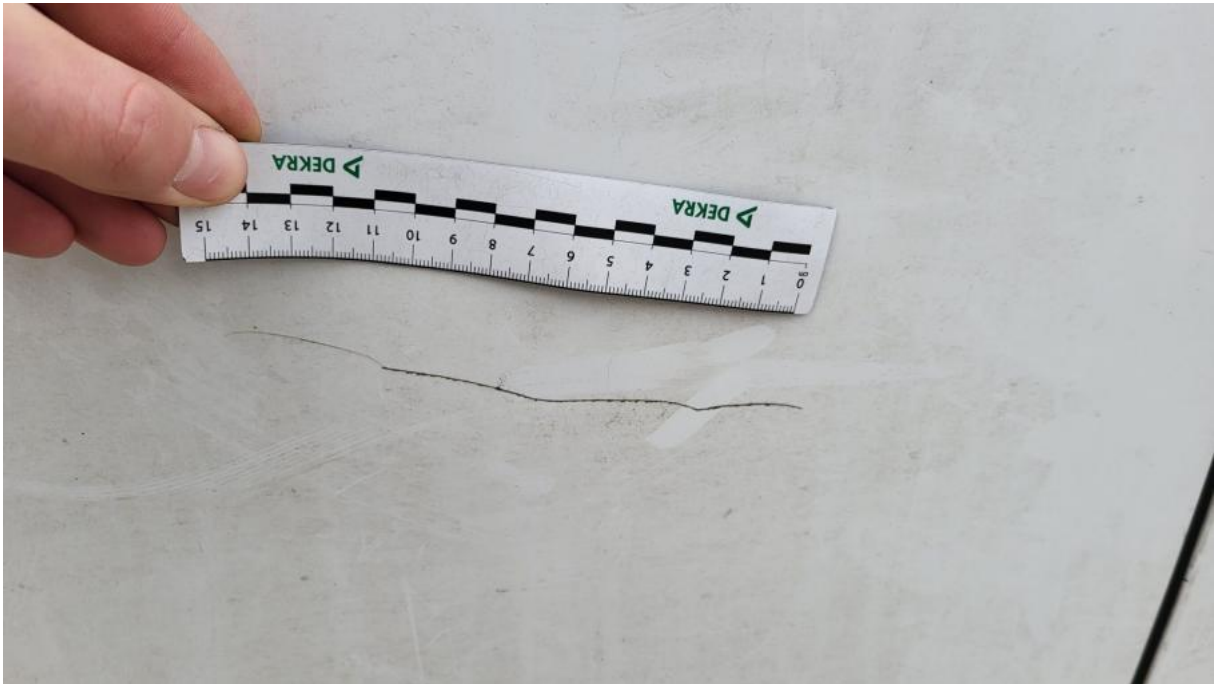
**Fot. 35**

| Poz. | Nazwa pozycji | Opis uszkodzeń | Kwalifik. | Naprawa [rbg] |
|---|---|---|---|---|
| 5 | Poszycie drzwi tylnych R | rysa/odprysk | NA | 0.5 |

Drzwi tylne P - Rysa/odprysk 1

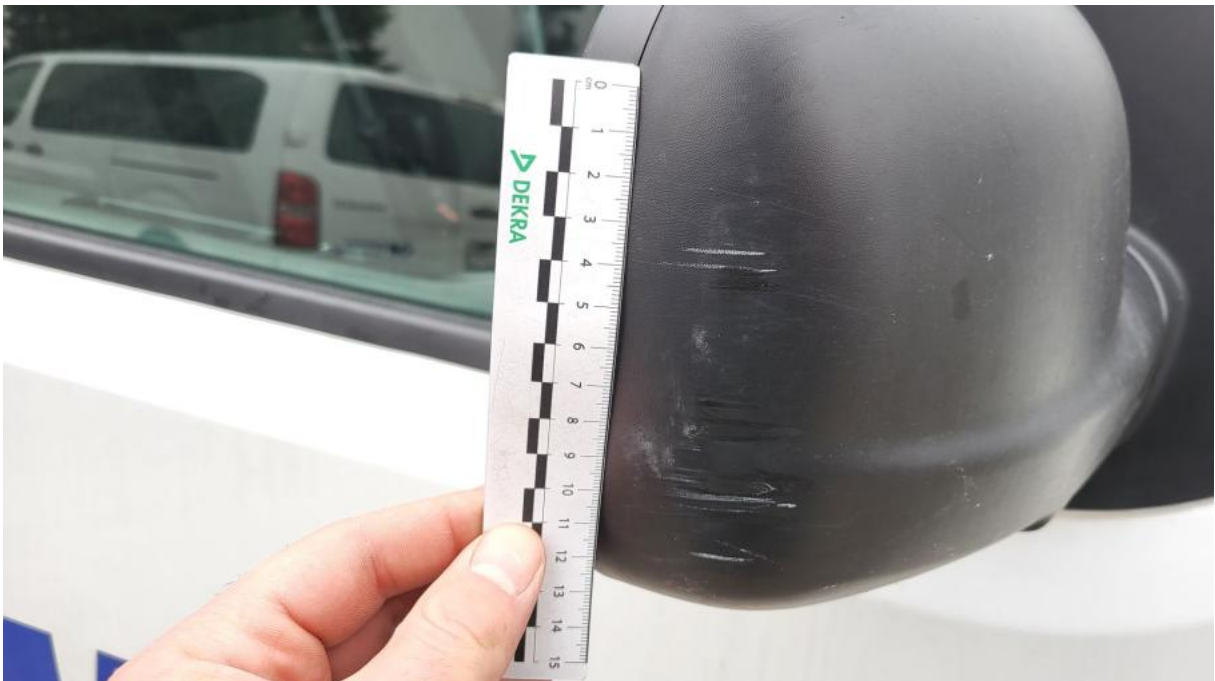
**Fot. 36**

| 13 | Oslona lusterka zewnętrznego R | rysa/odprysk | | |

Lusterko zew P - Rysa/odprysk 1

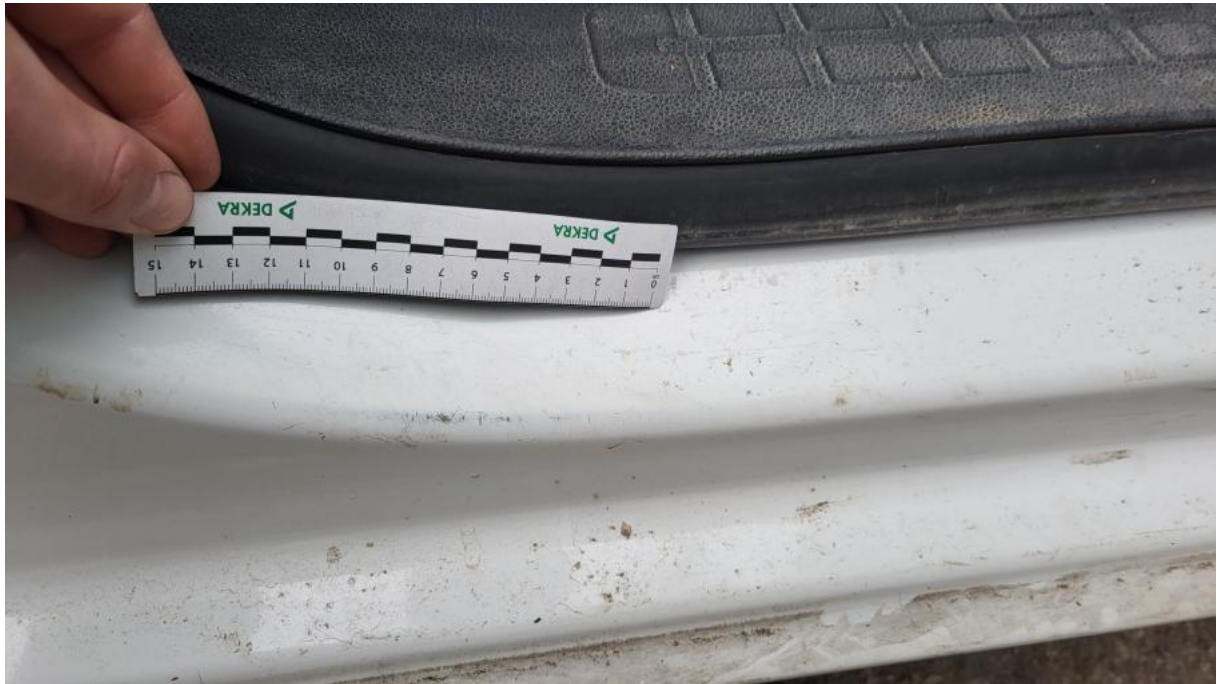
**Fot. 37**

| 9 | Próg R | rysa/odprysk, wgniecenie/odkształcenie | NA | 1 |

Próg P - Rysa/odprysk 1

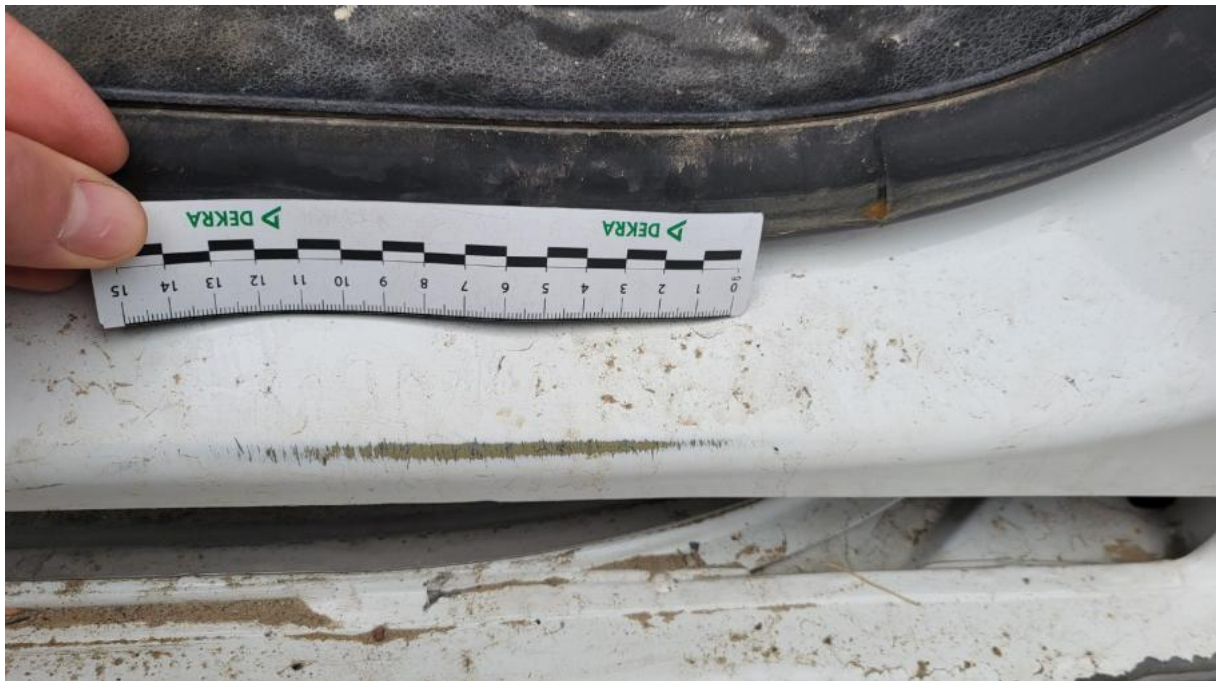
**Fot. 38**

Próg P - Rysa/odprysk 2

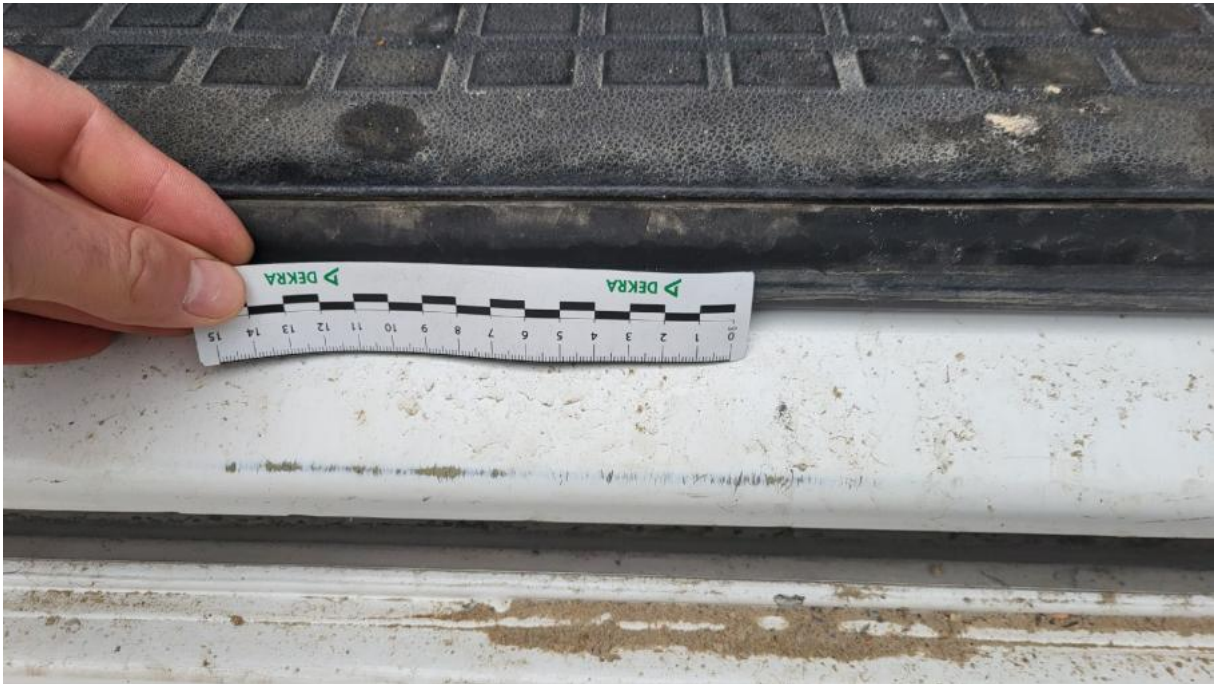
**Fot. 39**

Próg P() - Rysa/odprysk 3

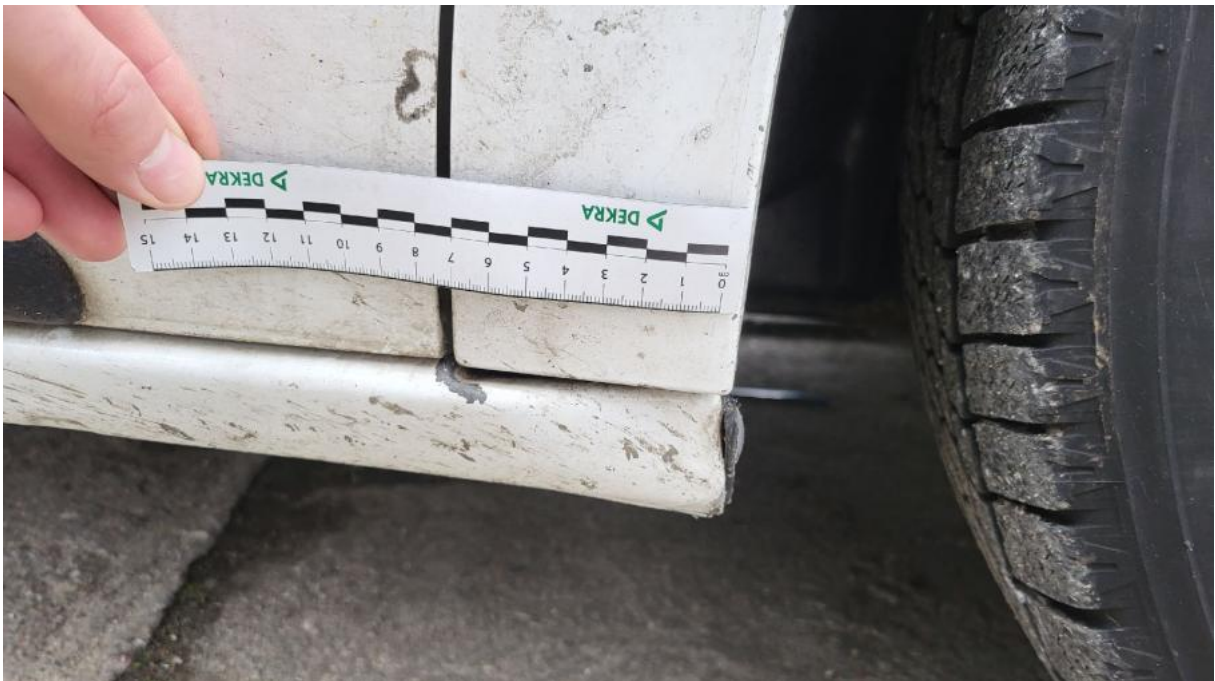
**Fot. 40**

Próg P - Wgniecenie/odkształcenie 1

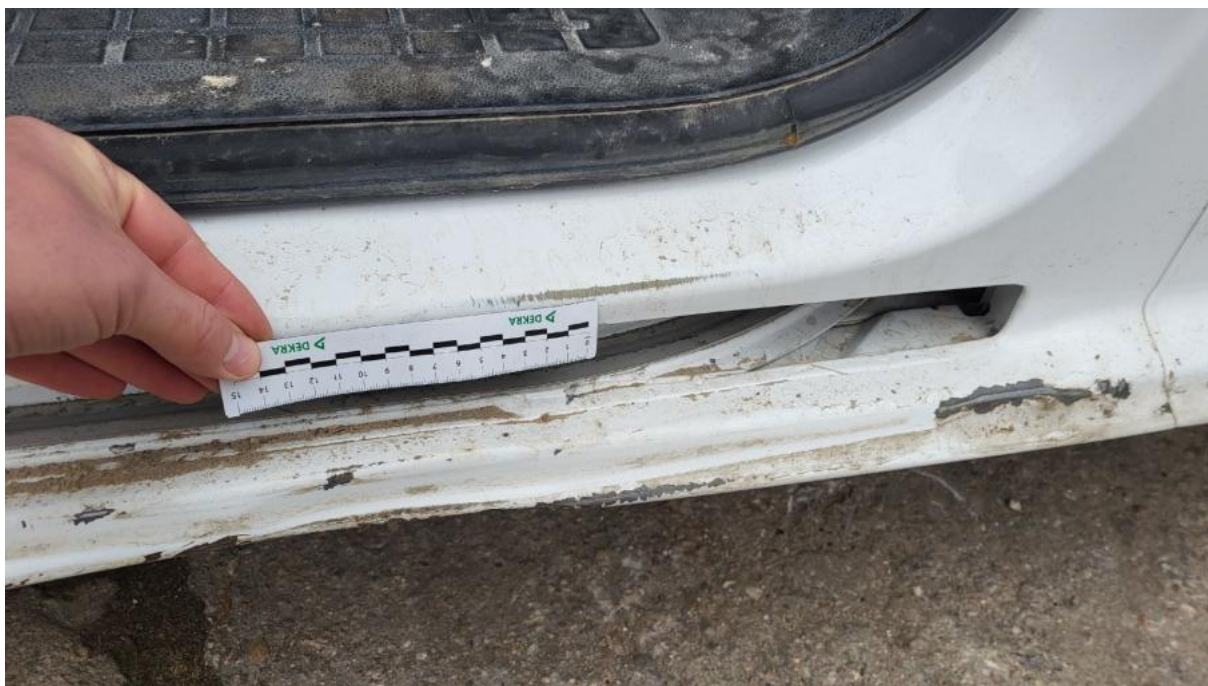
**Fot. 41**

Próg P - Wgniecenie/odkształcenie 2

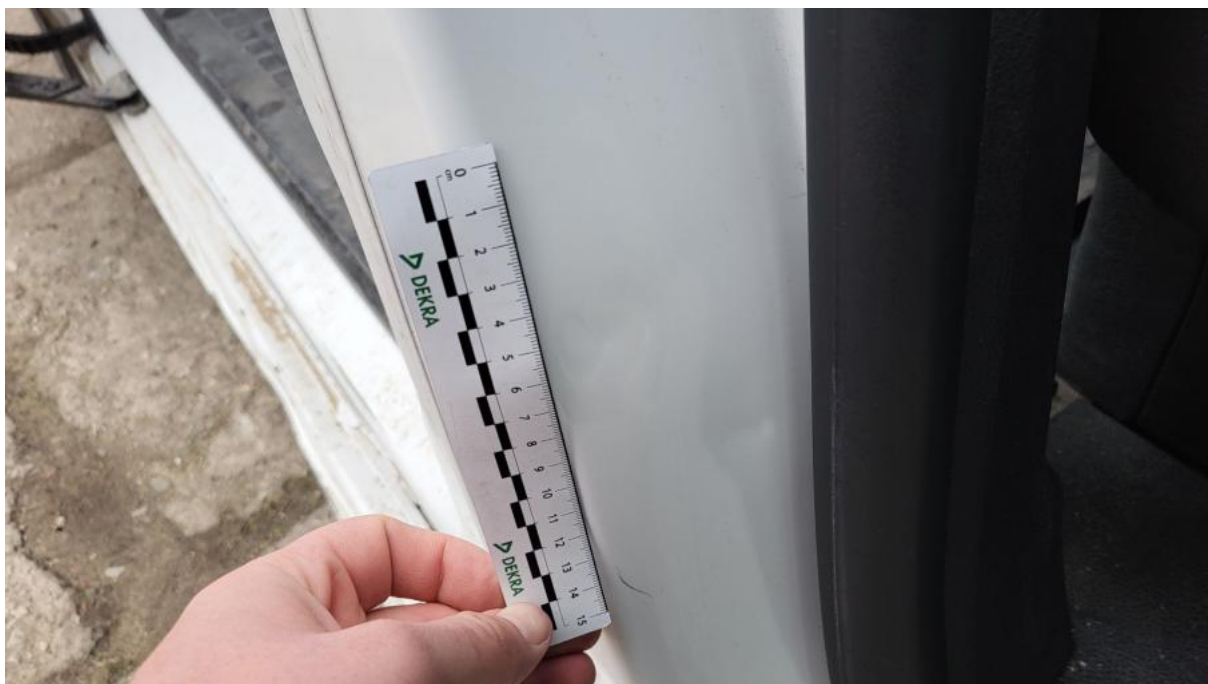
**Fot. 42**

| 10 | Słupek środkowy B R | wgniecenie/odkształcenie | NA | 1 |

Słupek środkowy P - Wgniecenie/odkształcenie 1

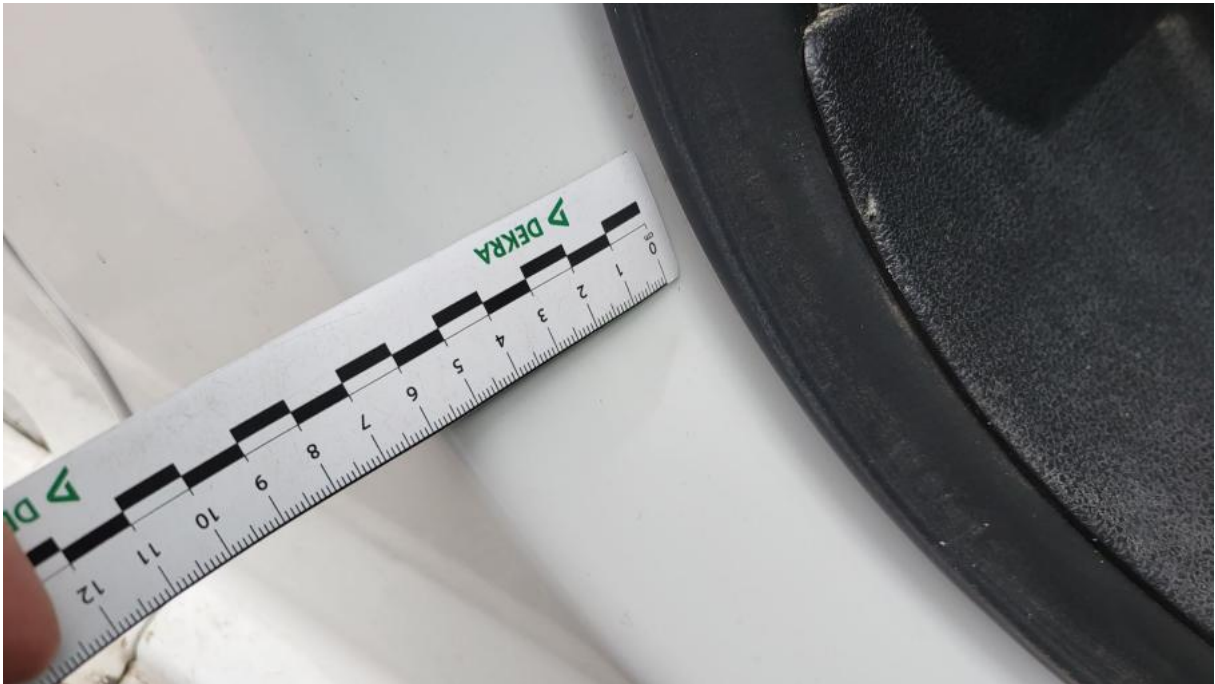
**Fot. 43**

Słupek środkowy P - Wgniecenie/odkształcenie 2

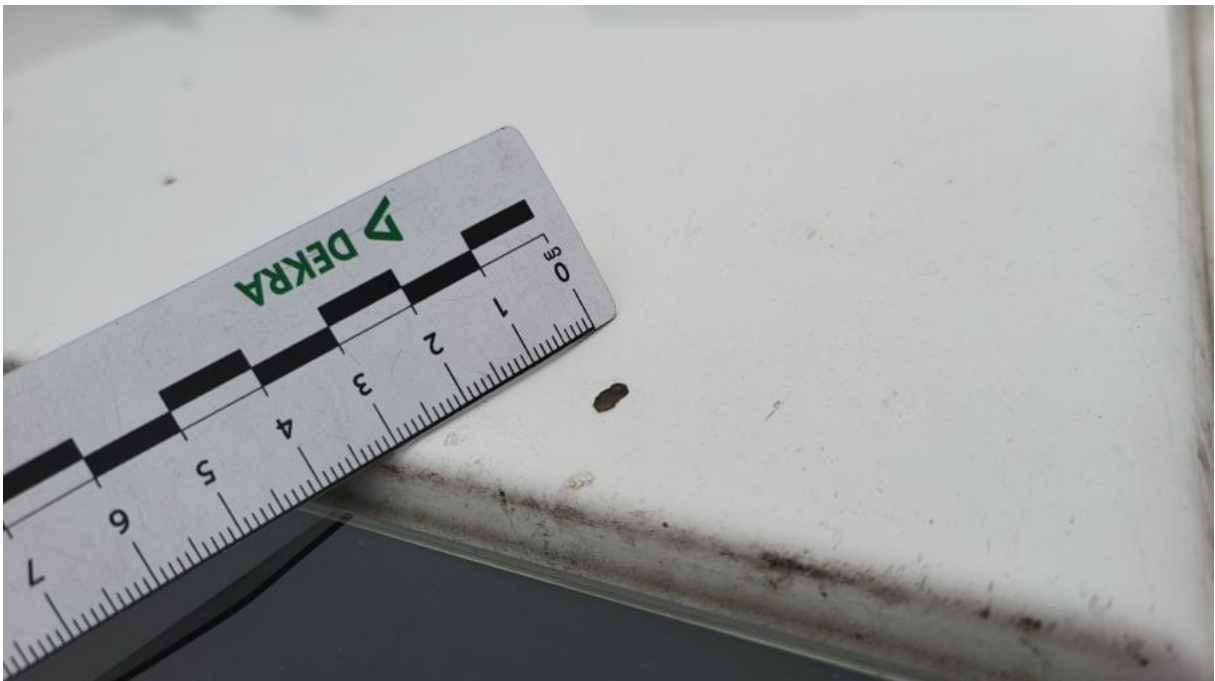
**Fot. 44**

| Poz. | Nazwa pozycji | Opis uszkodzeń | Kwalifik. | Naprawa [rbg] |
|---|---|---|---|---|
| 4 | Dach kabiny | ślady korozji | NA | 0.5 |

Dach - Inne 1

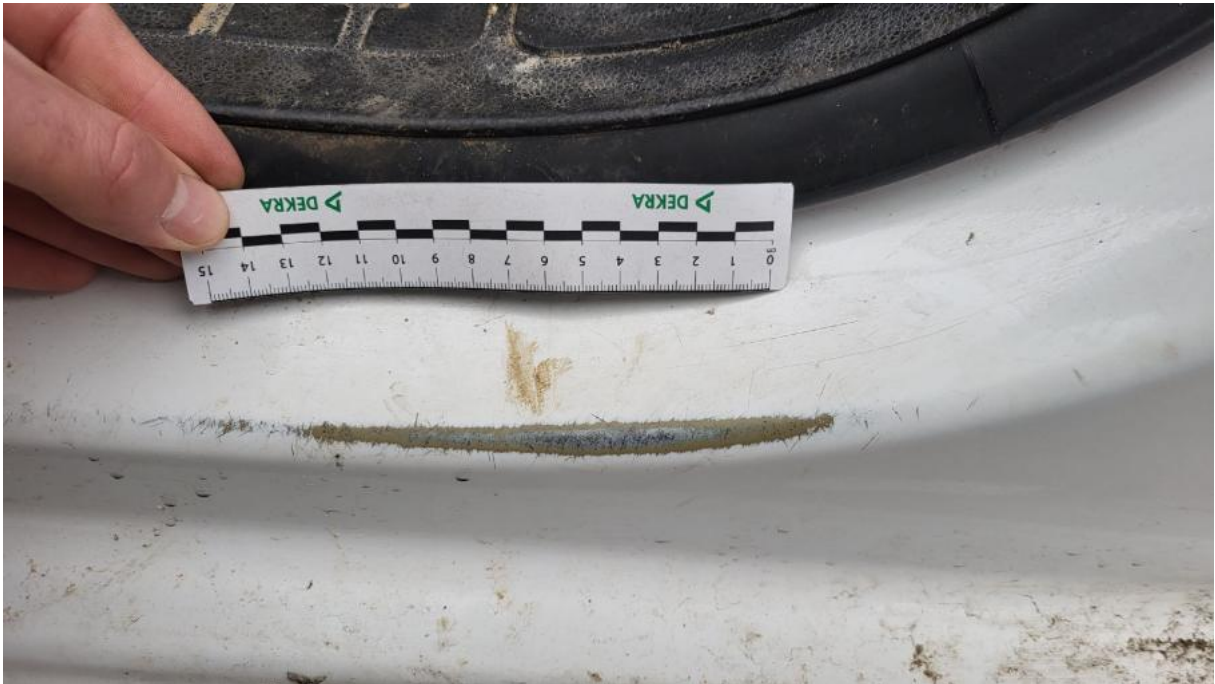
**Fot. 45**

| 8 | Próg L | rysa/odprysk, wgniecenie/odkształcenie | NA | 1 |

Próg L - Rysa/odprysk 1

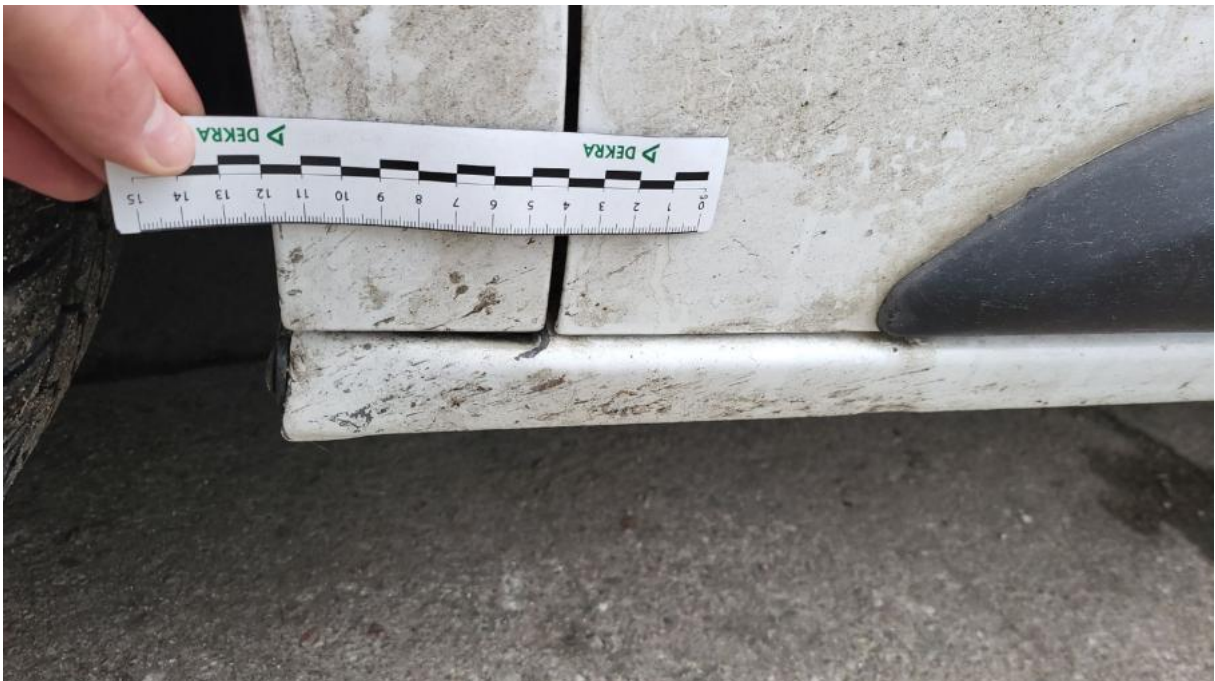
**Fot. 46**

Próg L - Wgniecenie/odkształcenie 1

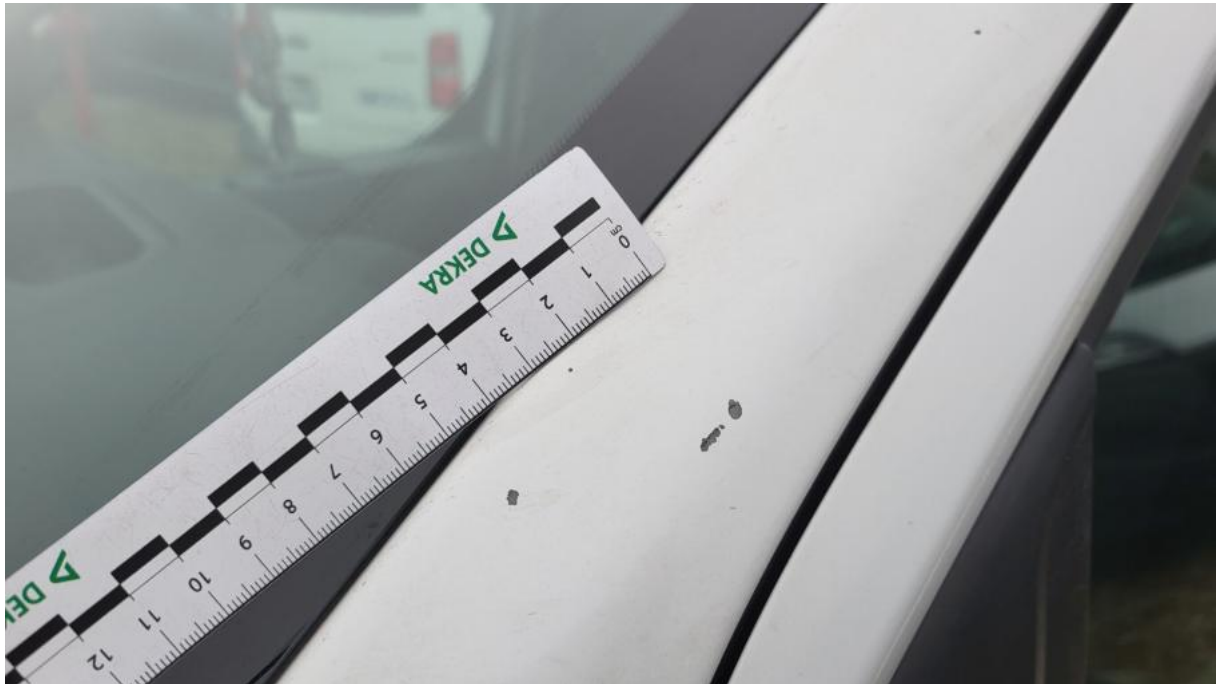
**Fot. 47**

| 15 | Słupek przedni A L | rysa/odprysk | | |

Słupek przedni L - Rysa/odprysk 1

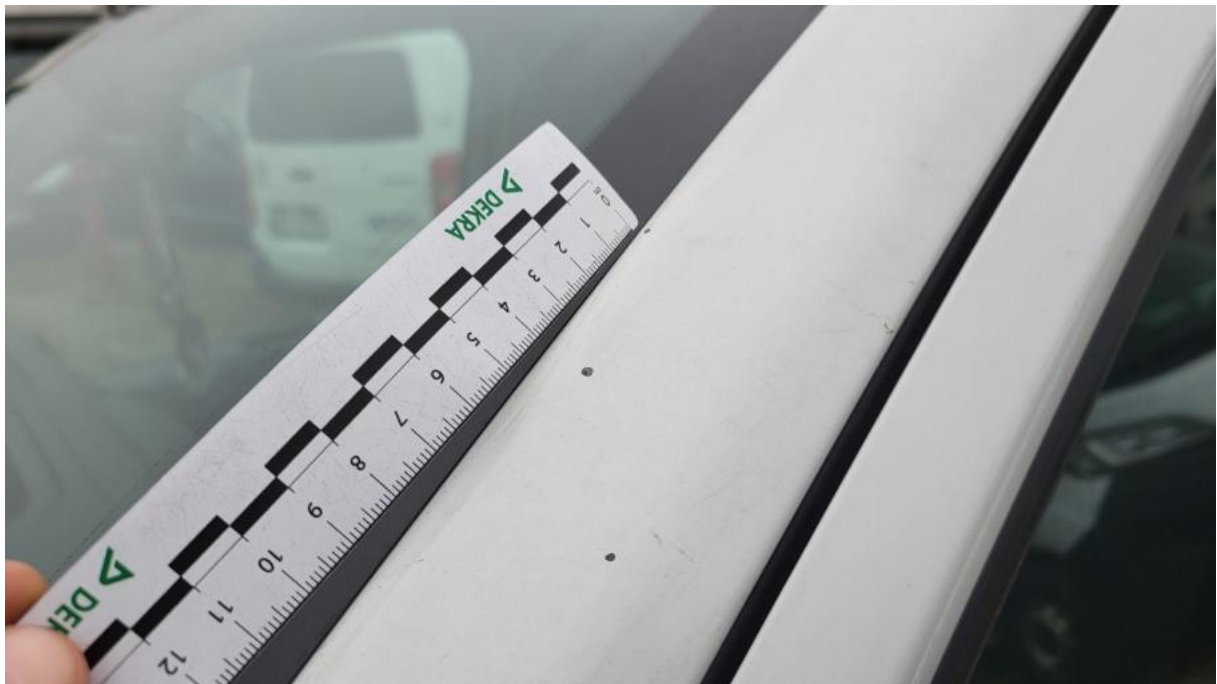
**Fot. 48**

Słupek przedni L - Rysa/odprysk 2

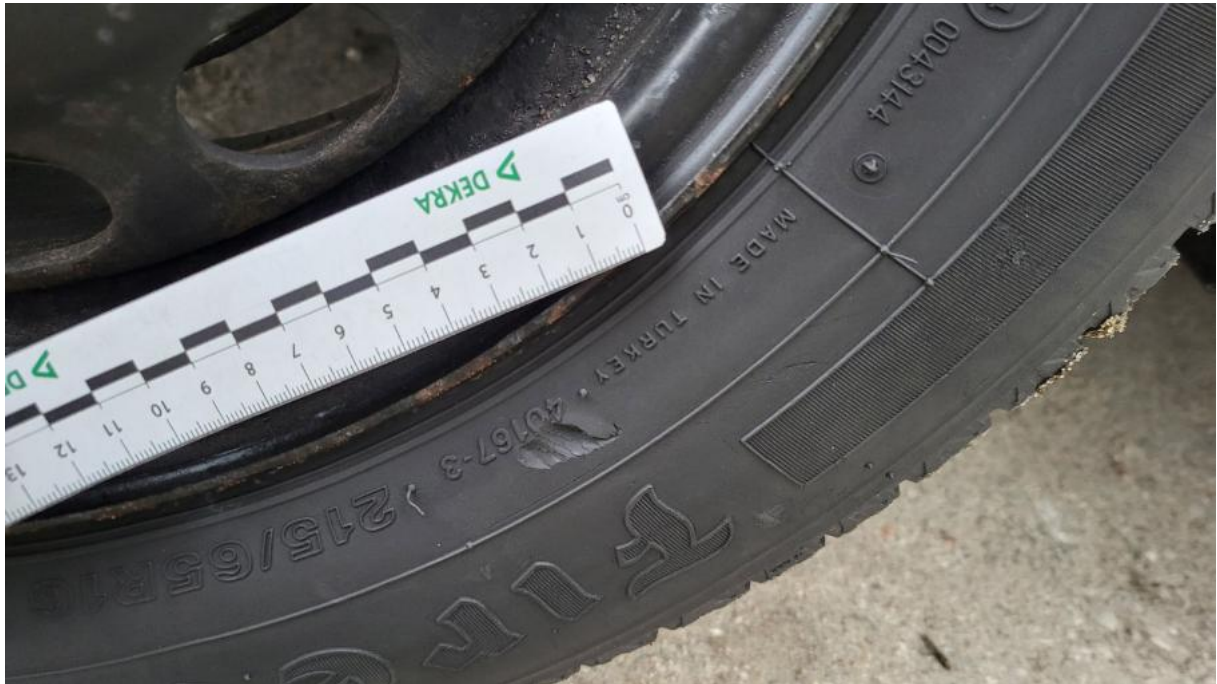
**Fot. 49**

| Poz. | Nazwa pozycji | Opis uszkodzeń | Kwalifik. | Naprawa [rbg] |
|---|---|---|---|---|
| 2 | Opona przednia L | ubytki materiału | WY | 0.3 |

Opona przednia L - Inne 1

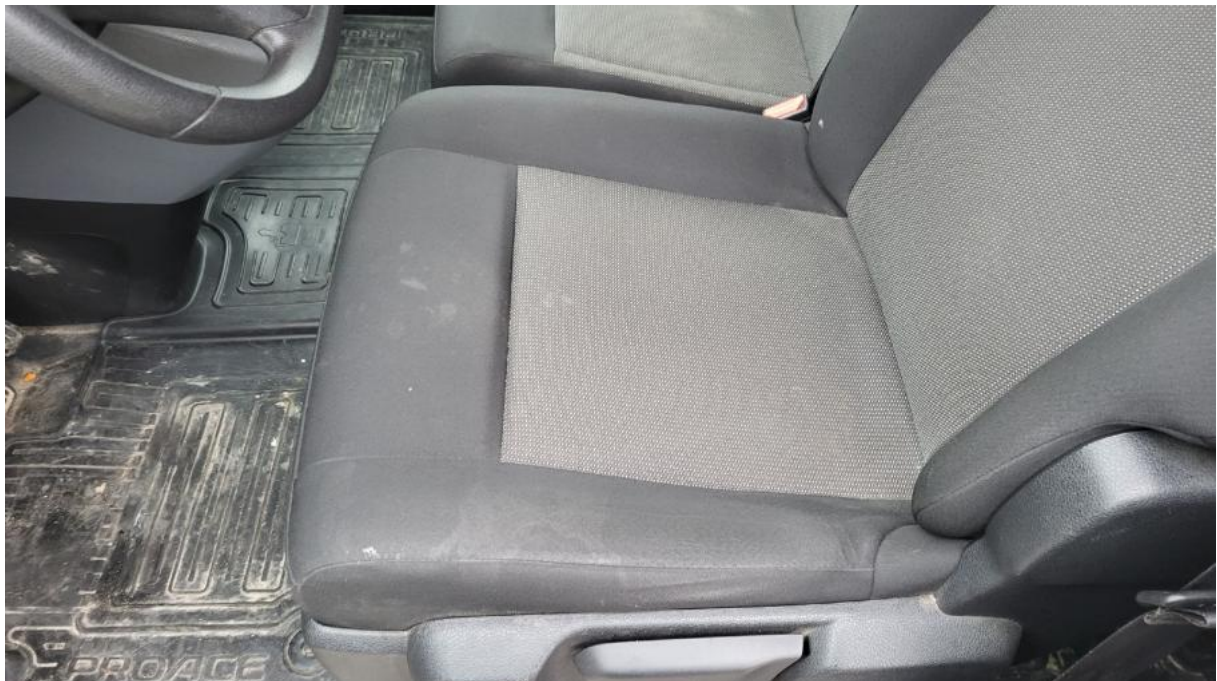
**Fot. 50**

| 14 | Tapicerka siedzenia 1.rząd L | zabrudzenie | | |

Fotel prz. lew. - Inne 1

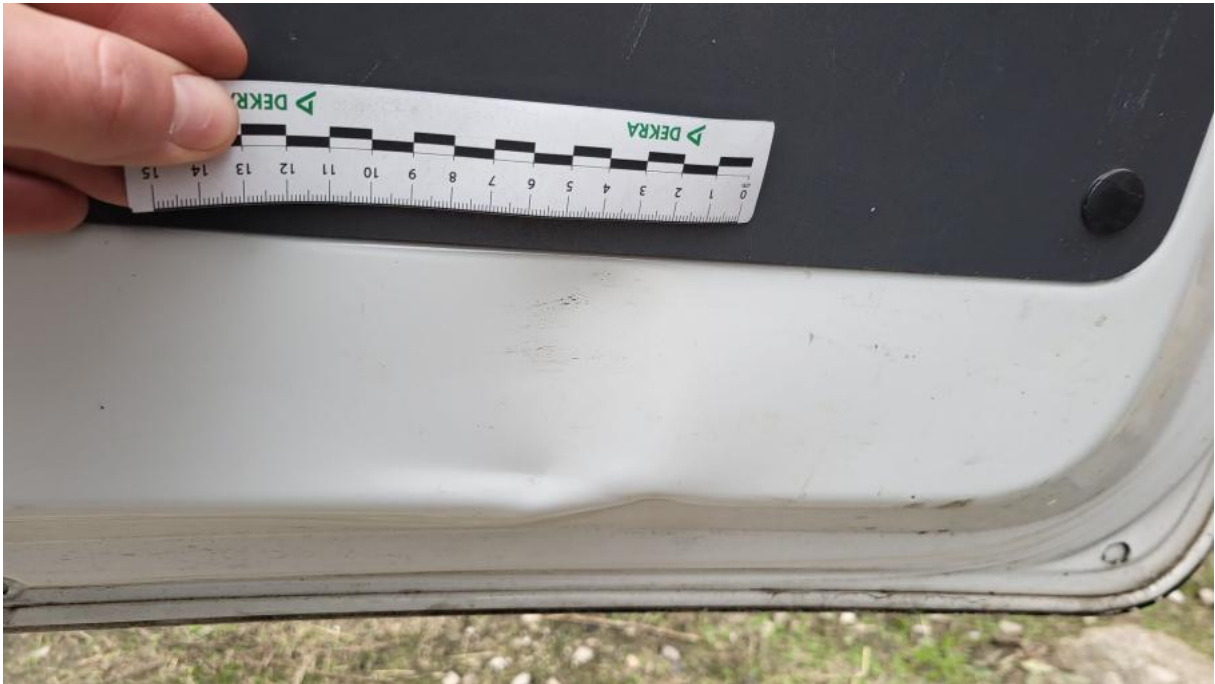
**Fot. 51**

| Poz. | Nazwa pozycji | Opis uszkodzeń | Kwalifik. | Naprawa [rbg] |
|---|---|---|---|---|
| 6 | Pokrycie zew.drzwi/pokrywy tylnej,boczne L | wgniecenie/odkształcenie | NA | 1 |

Drzwi tyłu lewe - Wgniecenie/odkształcenie 1

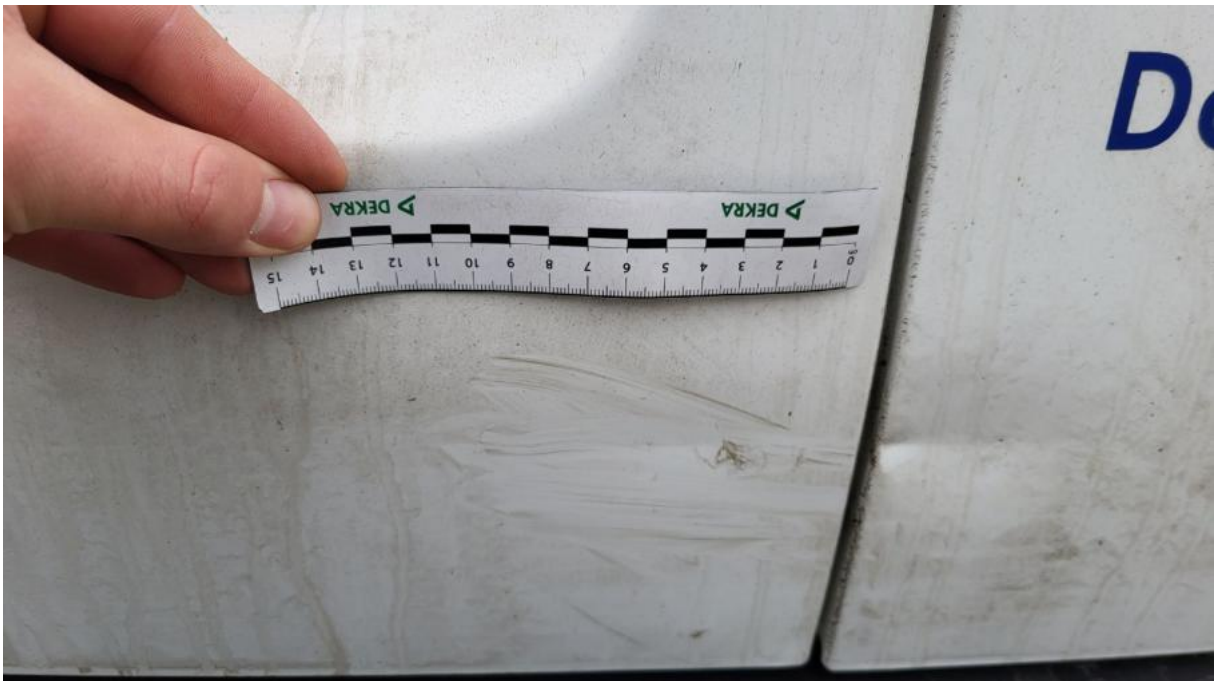
**Fot. 52**

Drzwi tyłu lewe - Wgniecenie/odkształcenie 2

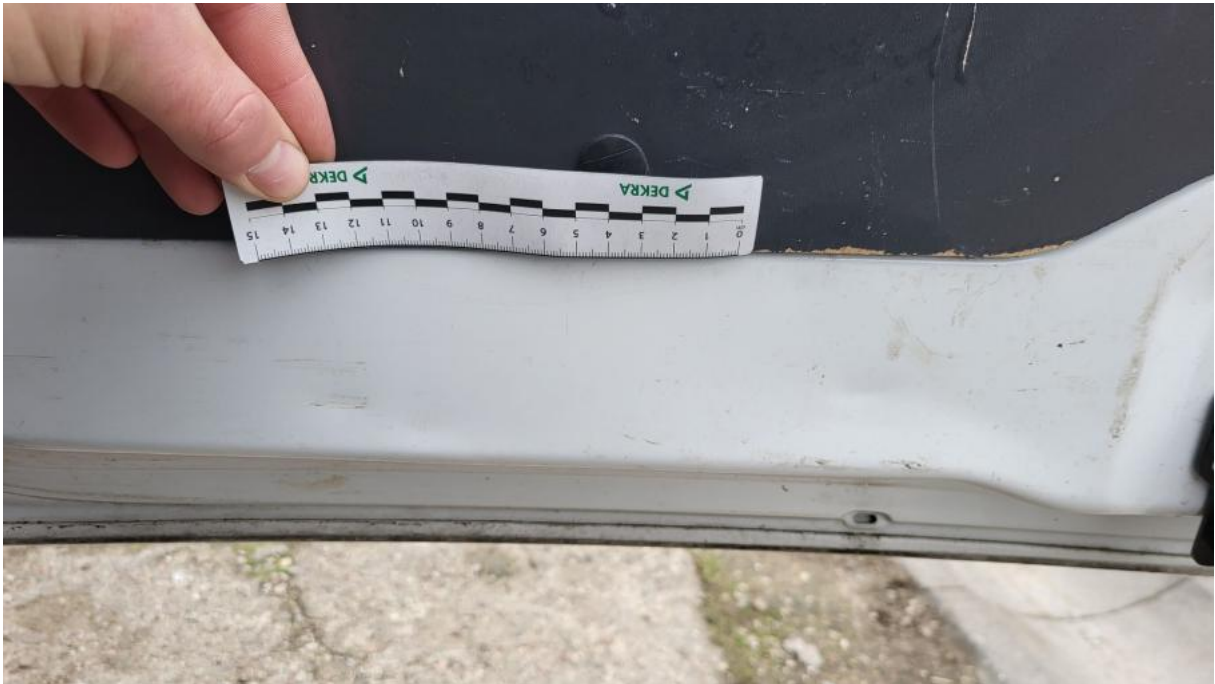
**Fot. 53**

| Poz. | Nazwa pozycji | Opis uszkodzeń | Kwalifik. | Naprawa [rbg] |
|---|---|---|---|---|
| 7 | Pokrycie zew.drzwi/pokrywy tylnej,boczne R | wgniecenie/odkształcenie | NA | 1 |

Drzwi tyłu prawe - Wgniecenie/odkształcenie 1

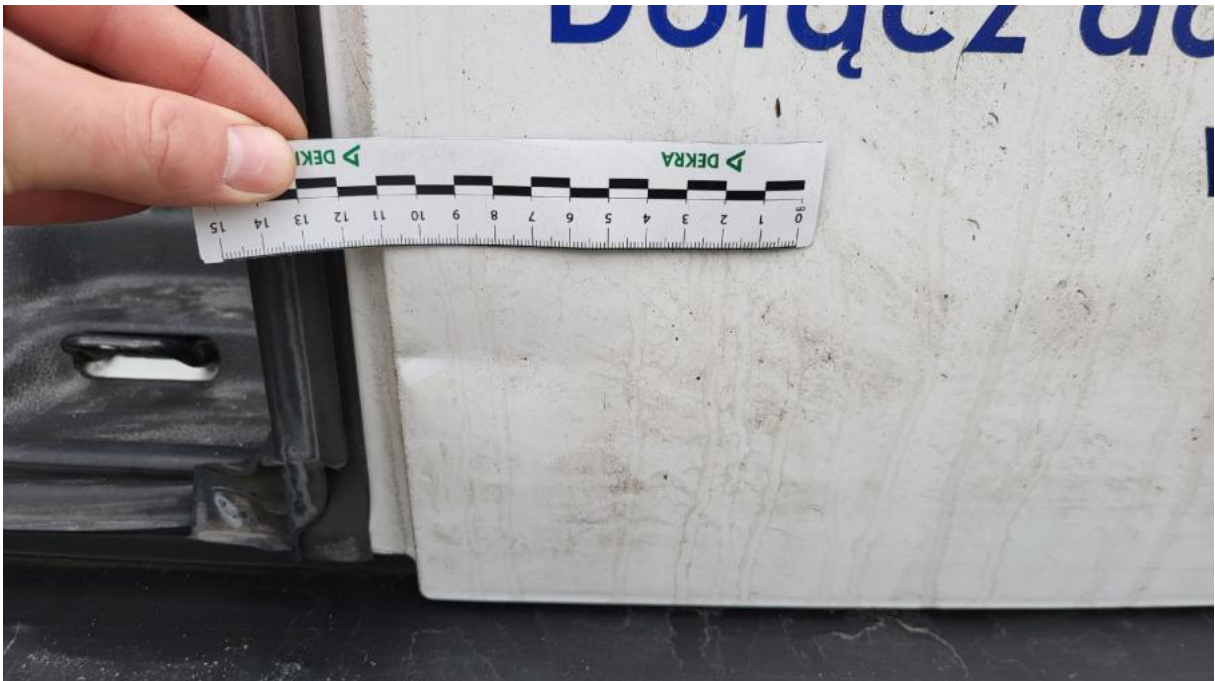
**Fot. 54**

Drzwi tyłu prawe - Wgniecenie/odkształcenie 2
