## Raport z oględzin pojazdu

| Numer raportu | 217191/11/25-11401 | Data raportu | 24-11-2025 |

| Numer identyfikacyjny (VIN) | <b>NMTBA3BE20R046120</b> |
| Marka, model | TOYOTA Corolla Sedan 18-22 |

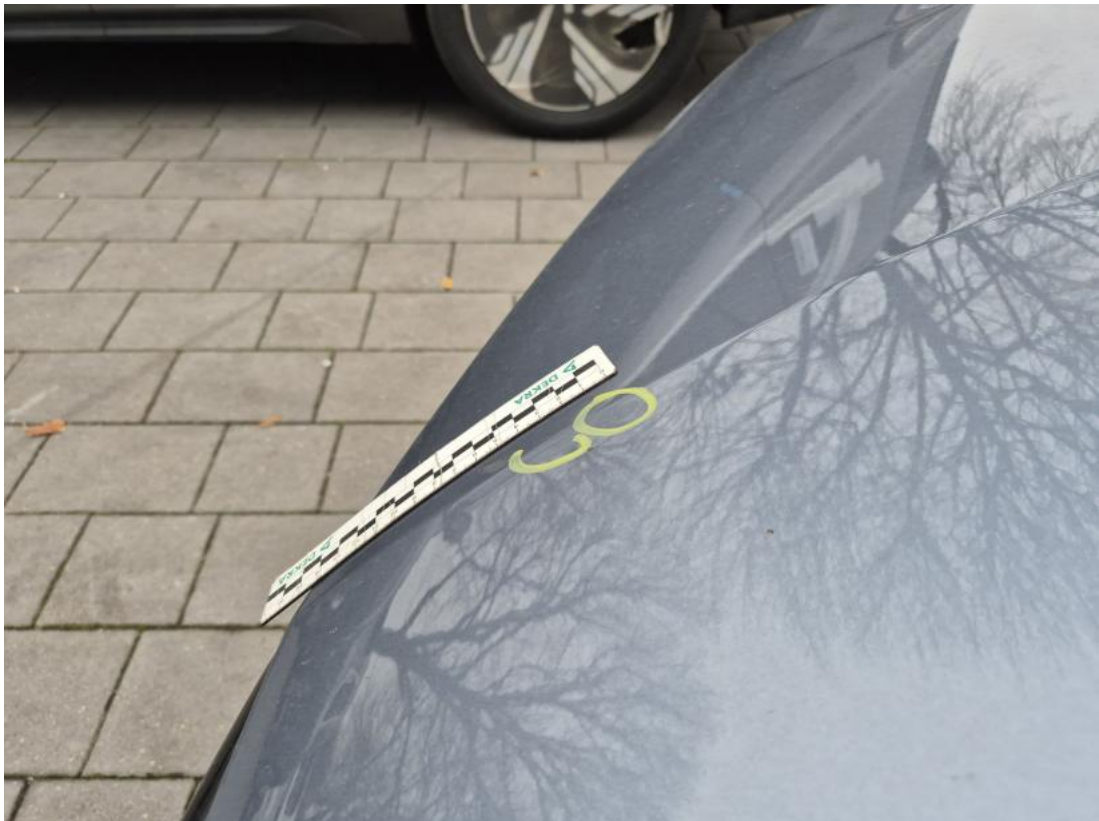
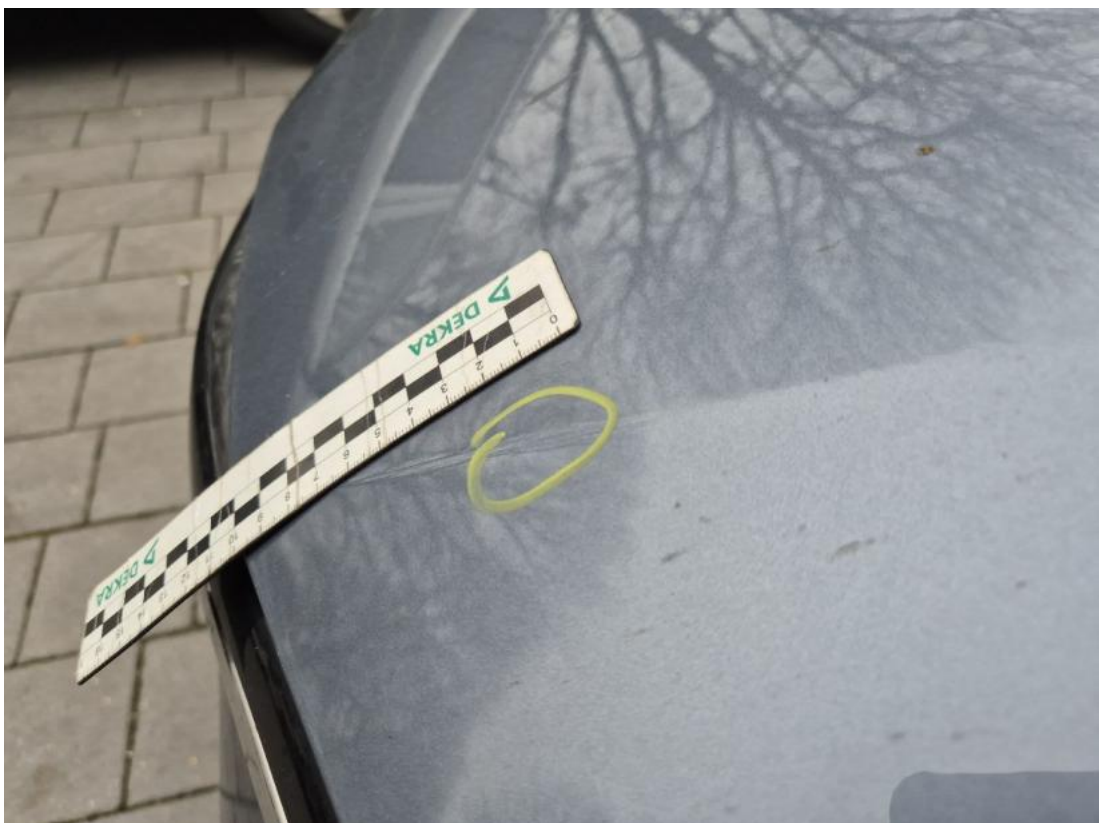
**Fot. 33**

| Poz. | Nazwa pozycji | Opis uszkodzeń | Kwalifik. | Naprawa [rbg] |
|---|---|---|---|---|
| 9 | Pokrywa przednia | wgniecenie/odkształcenie | | |

Pokrywa komory silnika - Wgniecenie/odkształcenie 1

Pokrywa komory silnika - Wgniecenie/odkształcenie 2

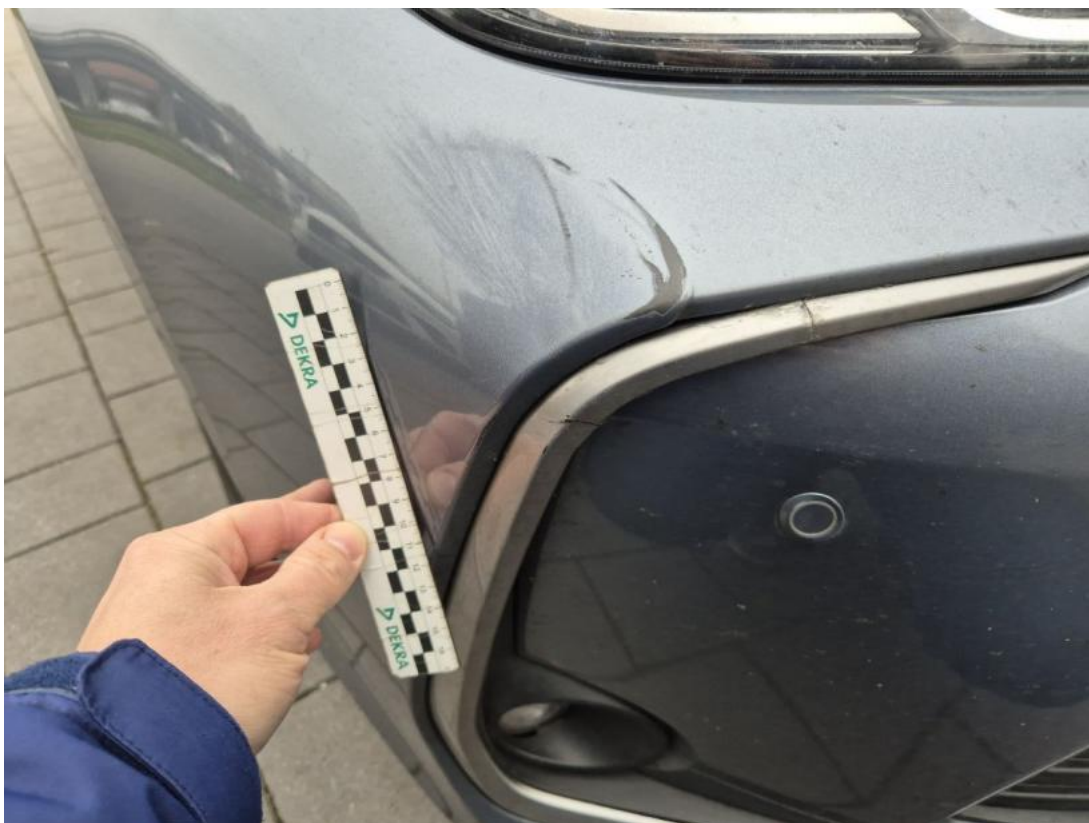
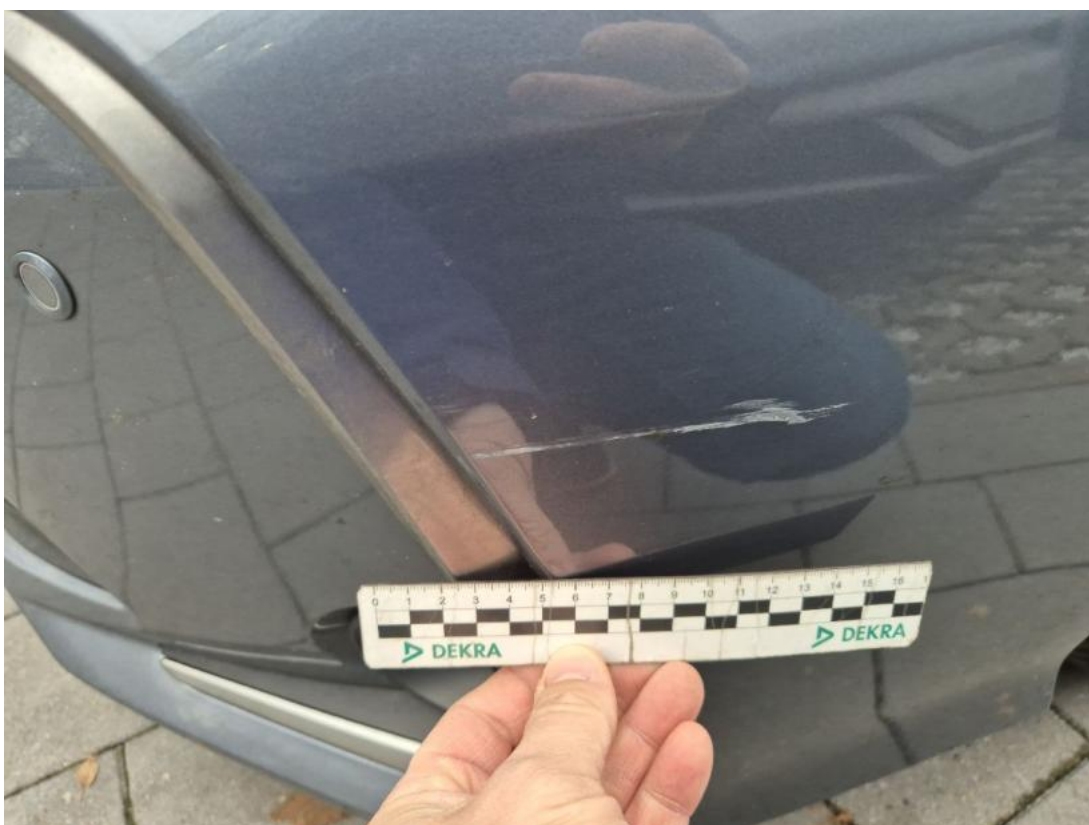
**Fot. 35**

| Poz. | Nazwa pozycji | Opis uszkodzeń | Kwalifik. | Naprawa [rbg] |
|---|---|---|---|---|
| 5 | Okładzina zderzaka przedniego | rysa/odprysk, wgniecenie/odkształcenie | NA | 1.5 |

Zderzak - Rysa/odprysk 1

Zderzak - Rysa/odprysk 2

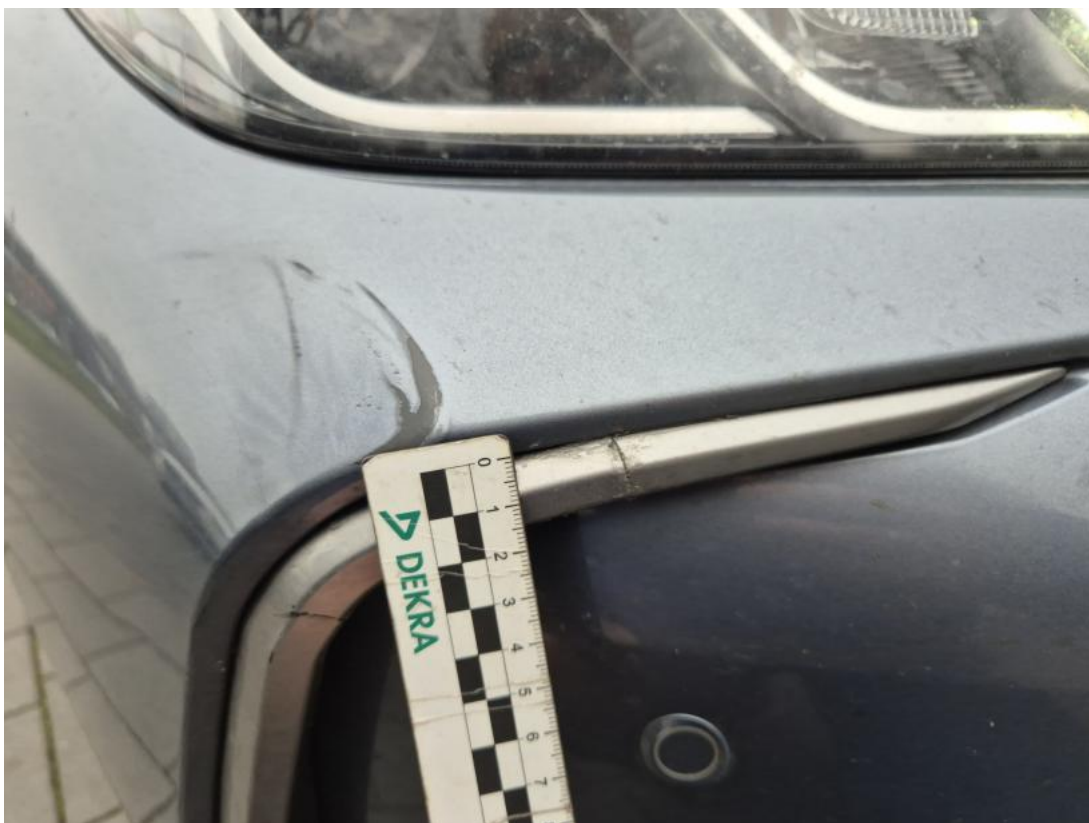
**Fot. 37**

| Poz. | Nazwa pozycji | Opis uszkodzeń | Kwalifik. | Naprawa [rbg] |
|---|---|---|---|---|
| 1 | Listwa ozdobna zderzaka prz., boczna R | pęknięcie | WY | 0.9 |

Zderzak - Pęknięcie/rozerwanie 1

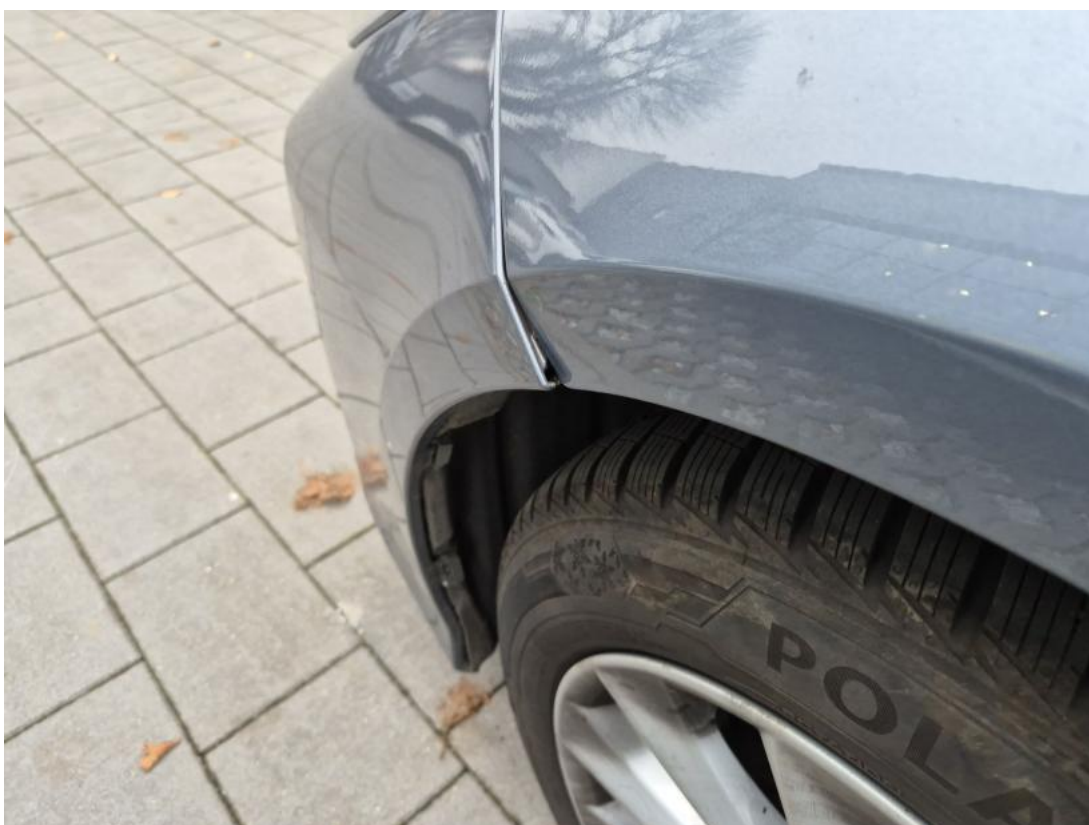
**Fot. 38**

Zderzak - Inne 1

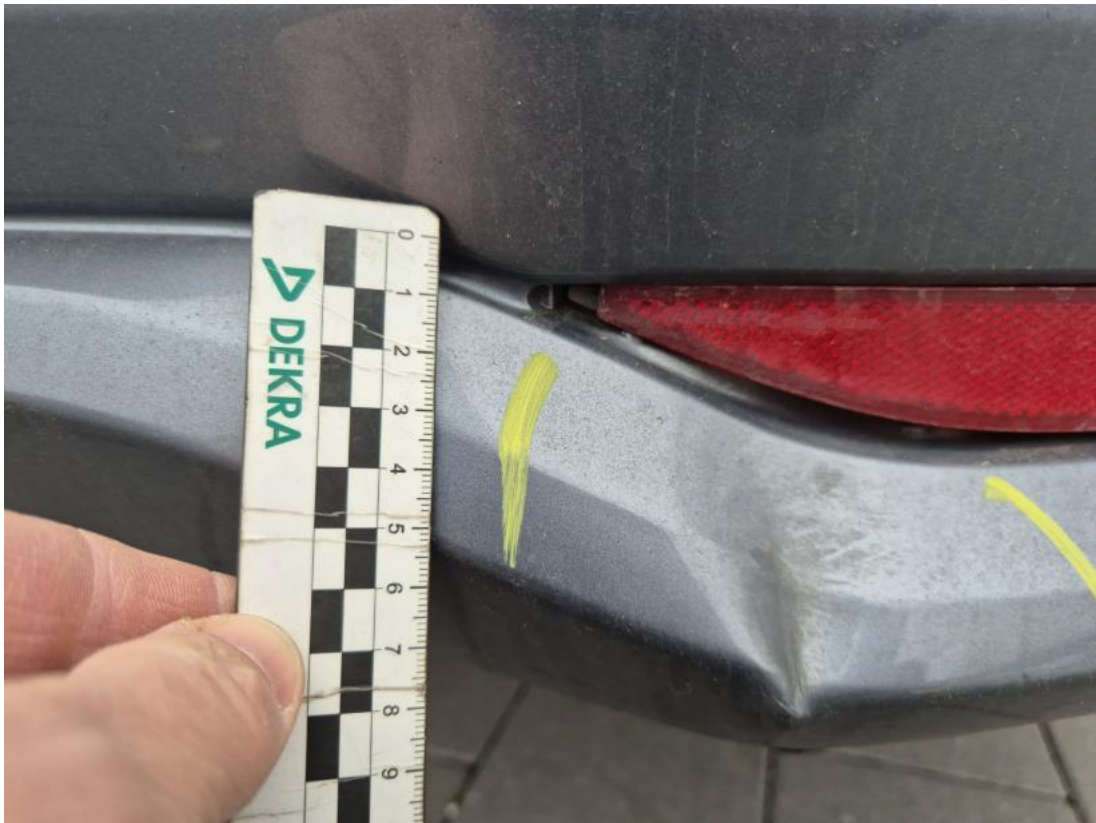
**Fot. 39**

| Poz. | Nazwa pozycji | Opis uszkodzeń | Kwalifik. | Naprawa [rbg] |
|---|---|---|---|---|
| 4 | Światło odblaskowe R | pęknięcie, ubytki materiału | WY | |

Światło odblaskowe tylne - Pęknięcie/rozerwanie 1

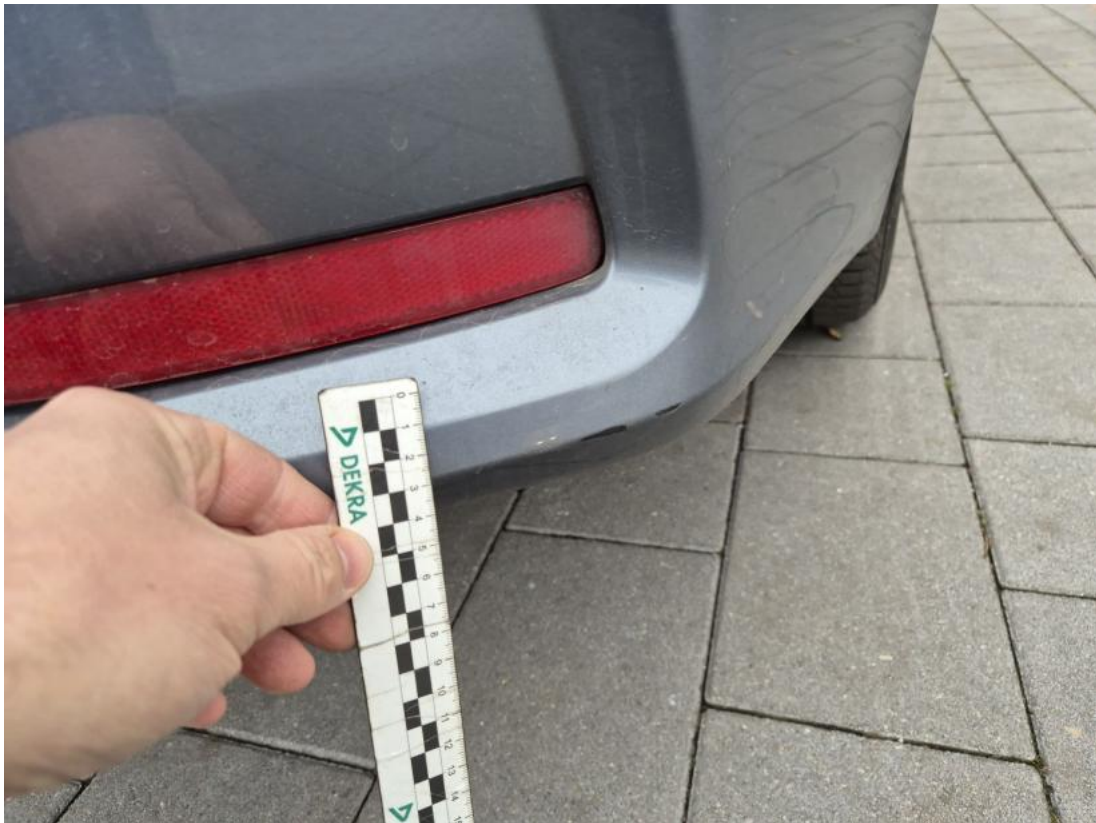
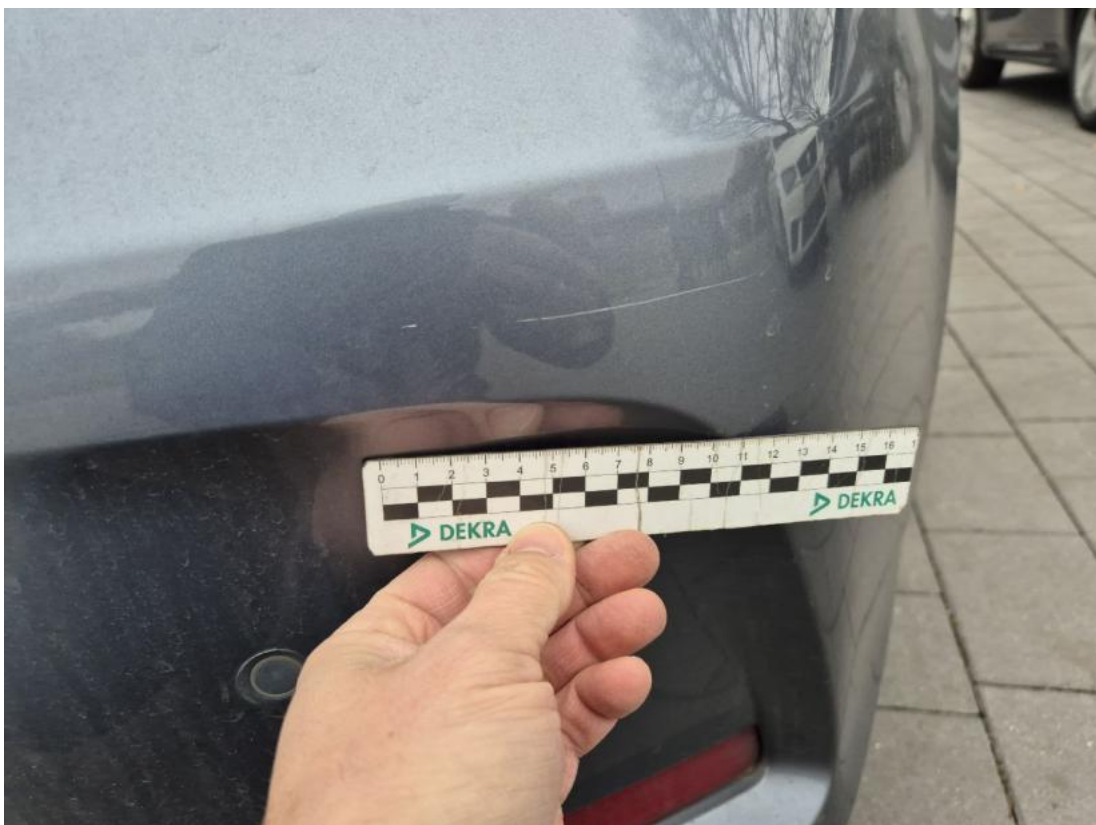
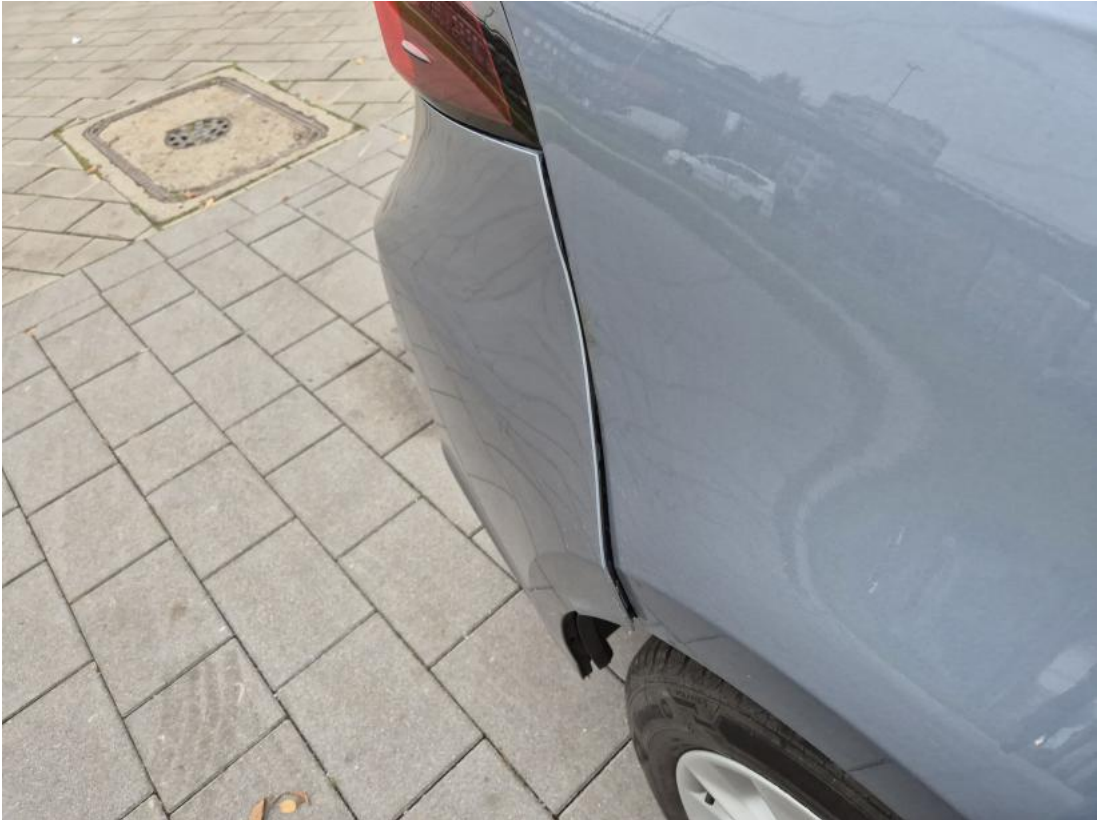
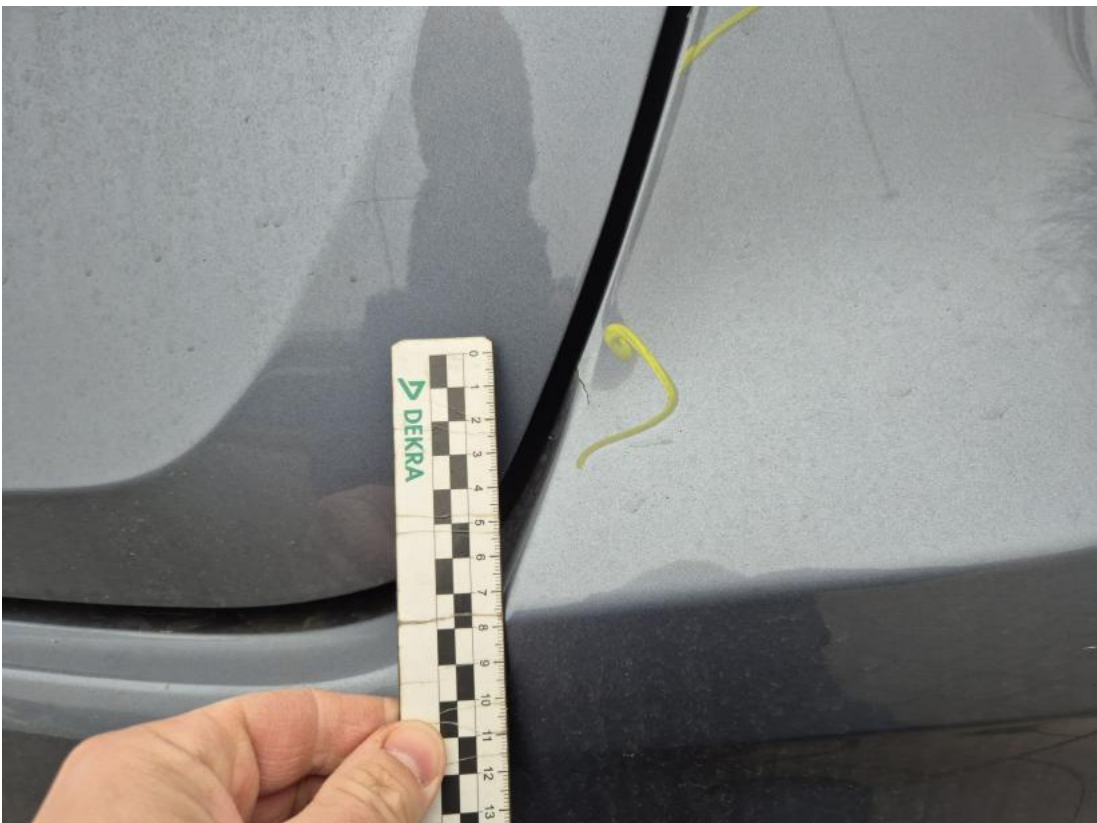
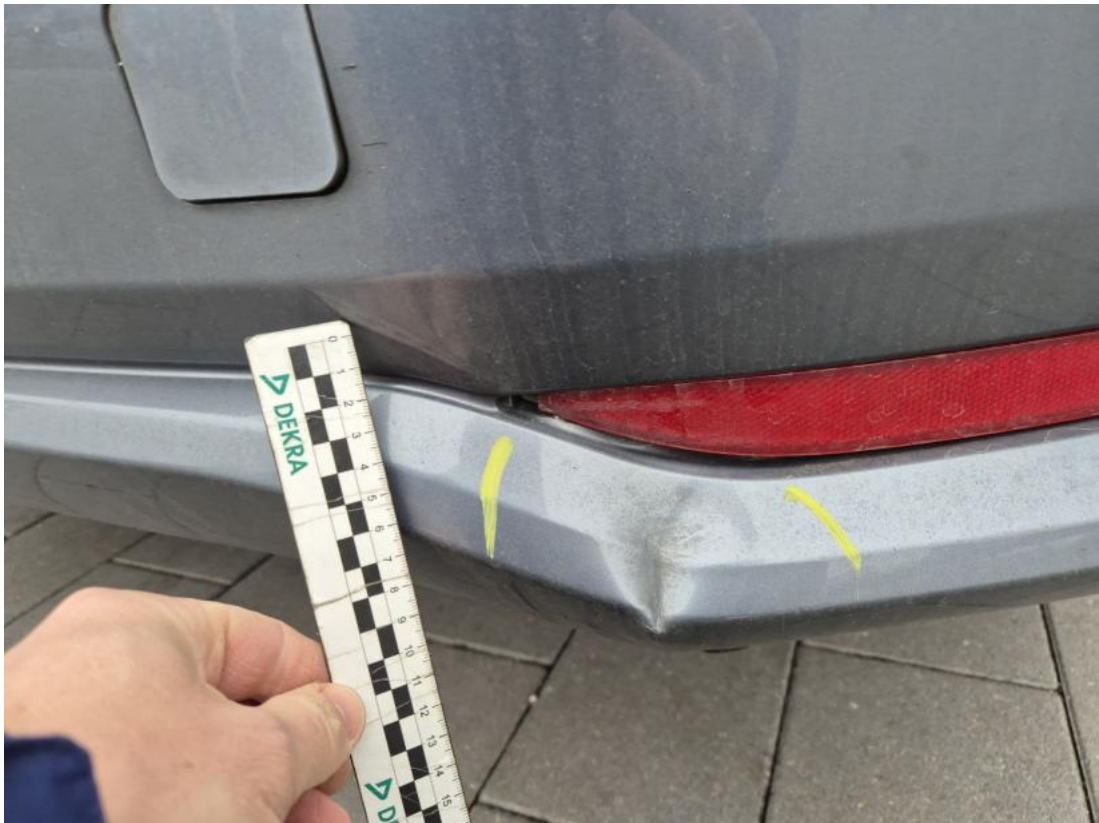
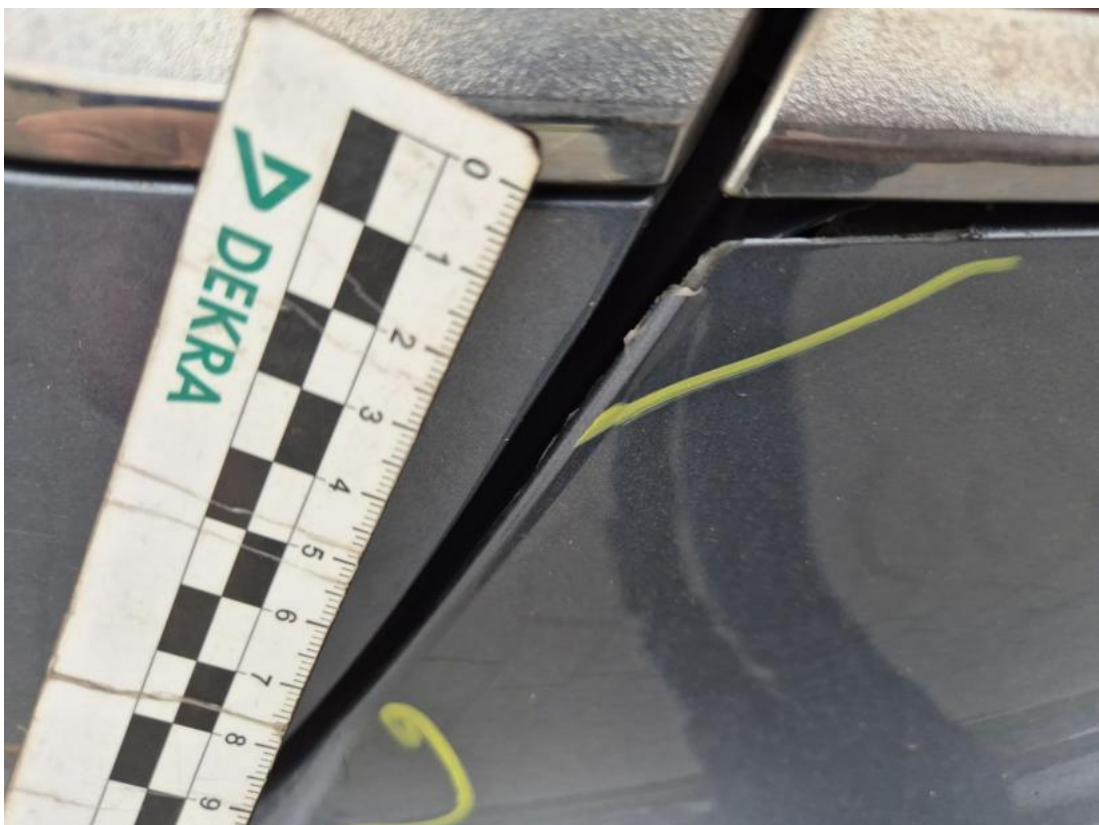
| Poz. | Nazwa pozycji | Opis uszkodzeń | Kwalifik. | Naprawa [rbg] |
|---|---|---|---|---|
| 3 | Okładzina zderzaka tylnego | rysa/odprysk, wgniecenie/odkształcenie, pęknięcie | WY | 1.2 |

Zderzak tylny - Rysa/odprysk 1

Zderzak tylny - Rysa/odprysk 2

Zderzak tylny - Wgniecenie/odkształcenie 1

Zderzak tylny - Wgniecenie/odkształcenie 2

Zderzak tylny() - Wgniecenie/odkształcenie 3

Zderzak tylny - Pęknięcie/rozerwanie 1

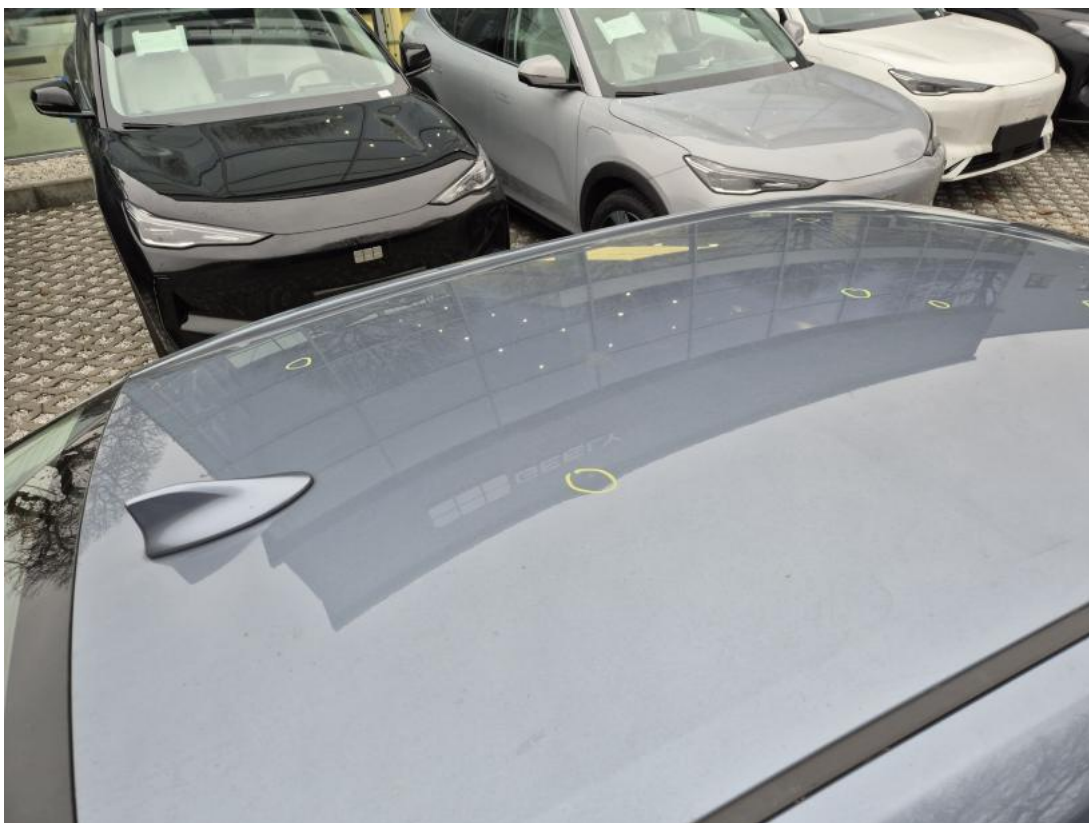
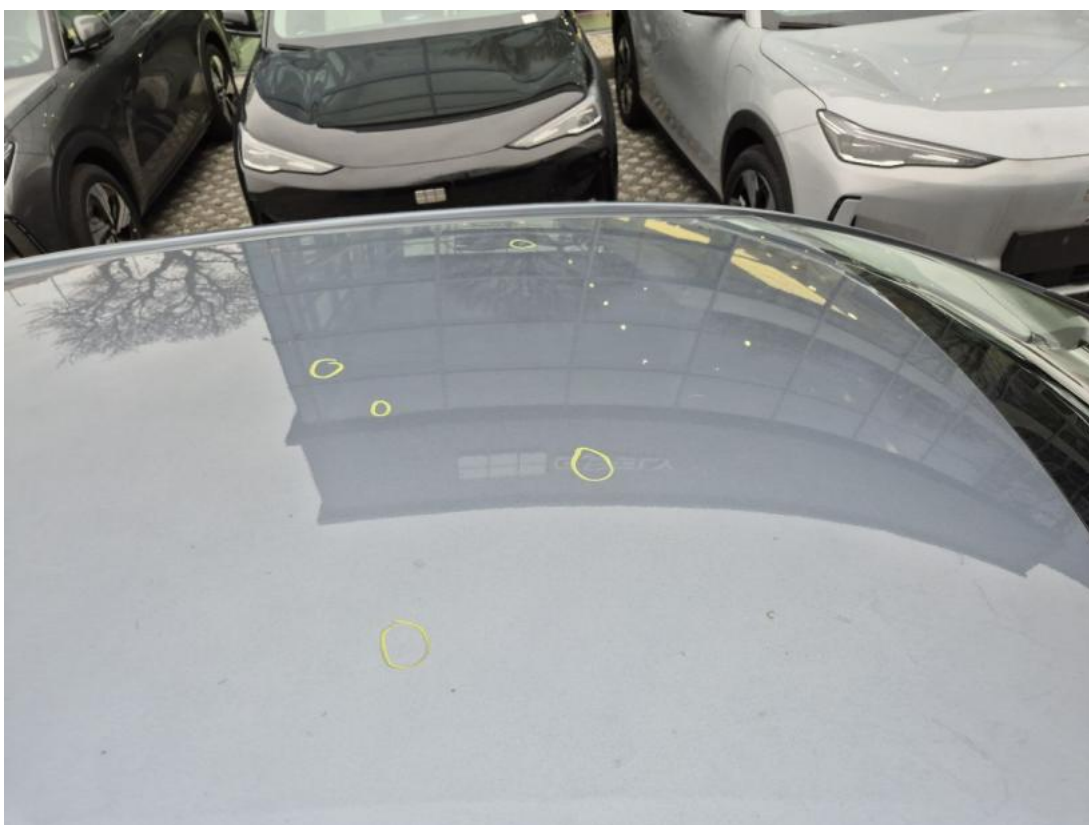
**Fot. 47**

| Poz. | Nazwa pozycji | Opis uszkodzeń | Kwalifik. | Naprawa [rbg] |
|---|---|---|---|---|
| 6 | Dach | wgniecenie/odkształcenie | NA | 2 |

Dach - Wgniecenie/odkształcenie 1

Dach - Wgniecenie/odkształcenie 2

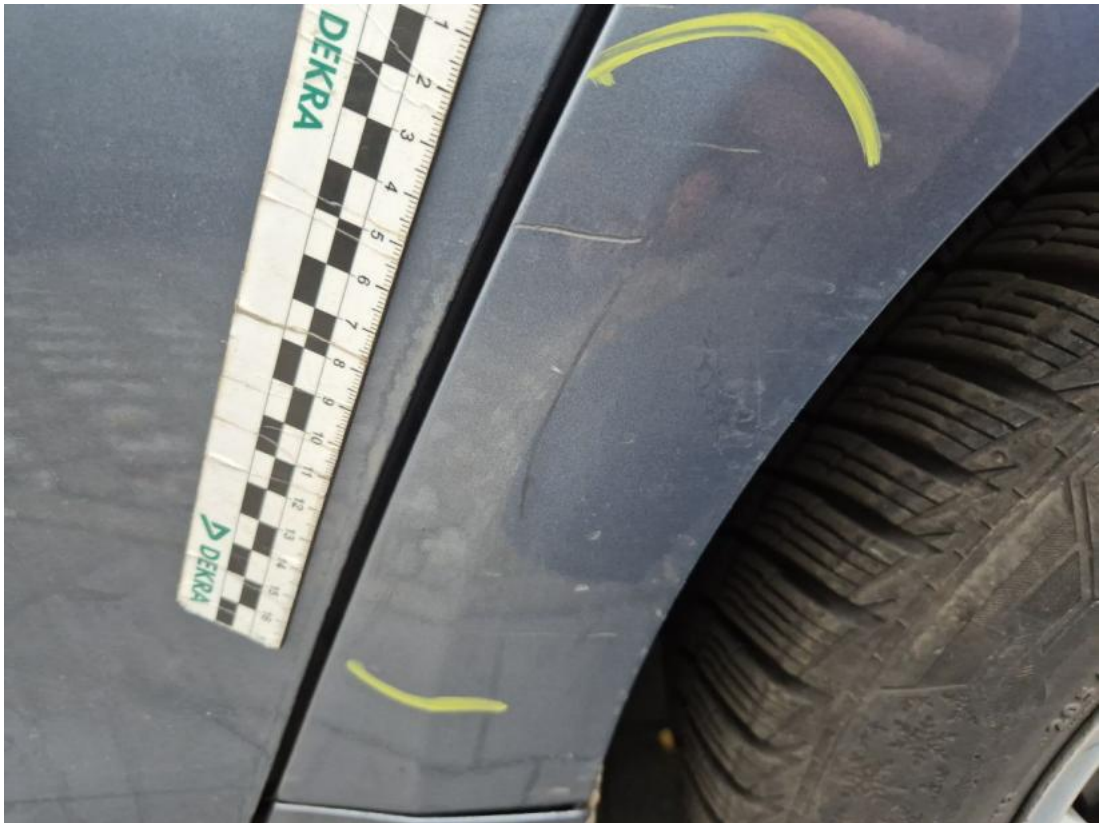
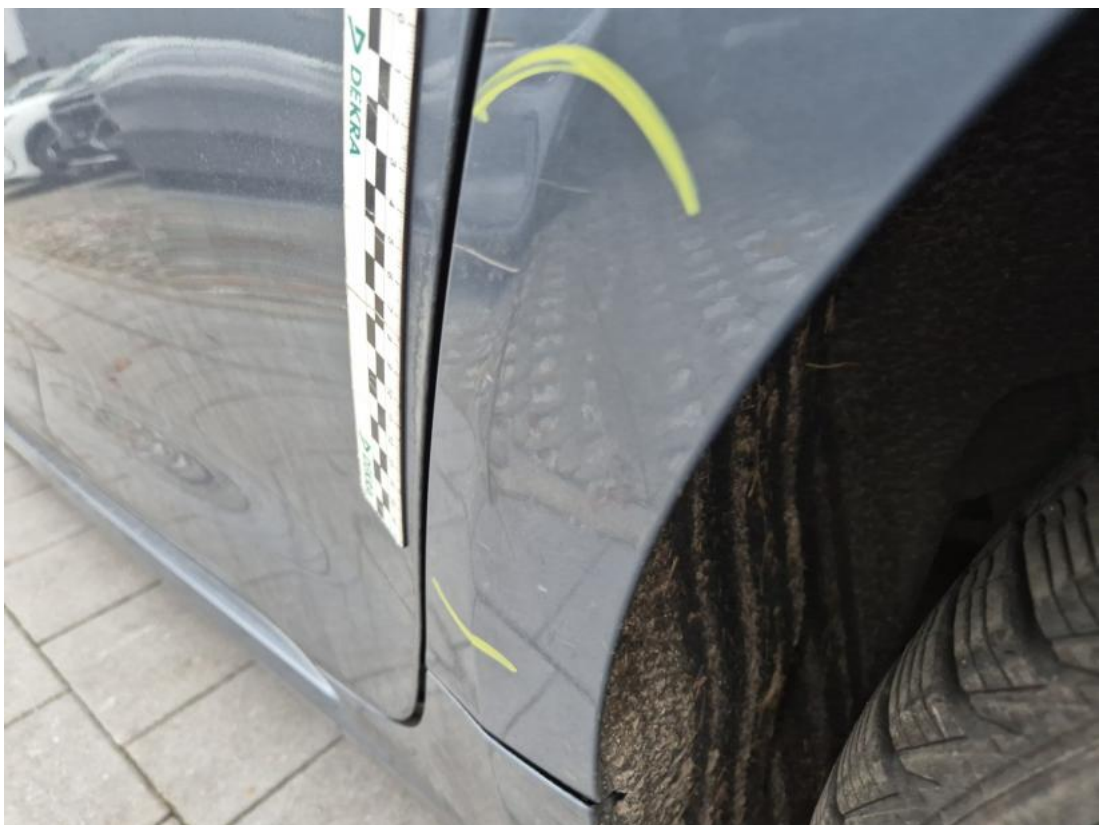
**Fot. 49**

| Poz. | Nazwa pozycji | Opis uszkodzeń | Kwalifik. | Naprawa [rbg] |
|---|---|---|---|---|
| 8 | Błotnik tylny L | rysa/odprysk, wgniecenie/odkształcenie | NA | 1.5 |

Błotnik tylny L / Ściana boczna L - Rysa/odprysk 1

Błotnik tylny L / Ściana boczna L - Wgniecenie/odkształcenie 1

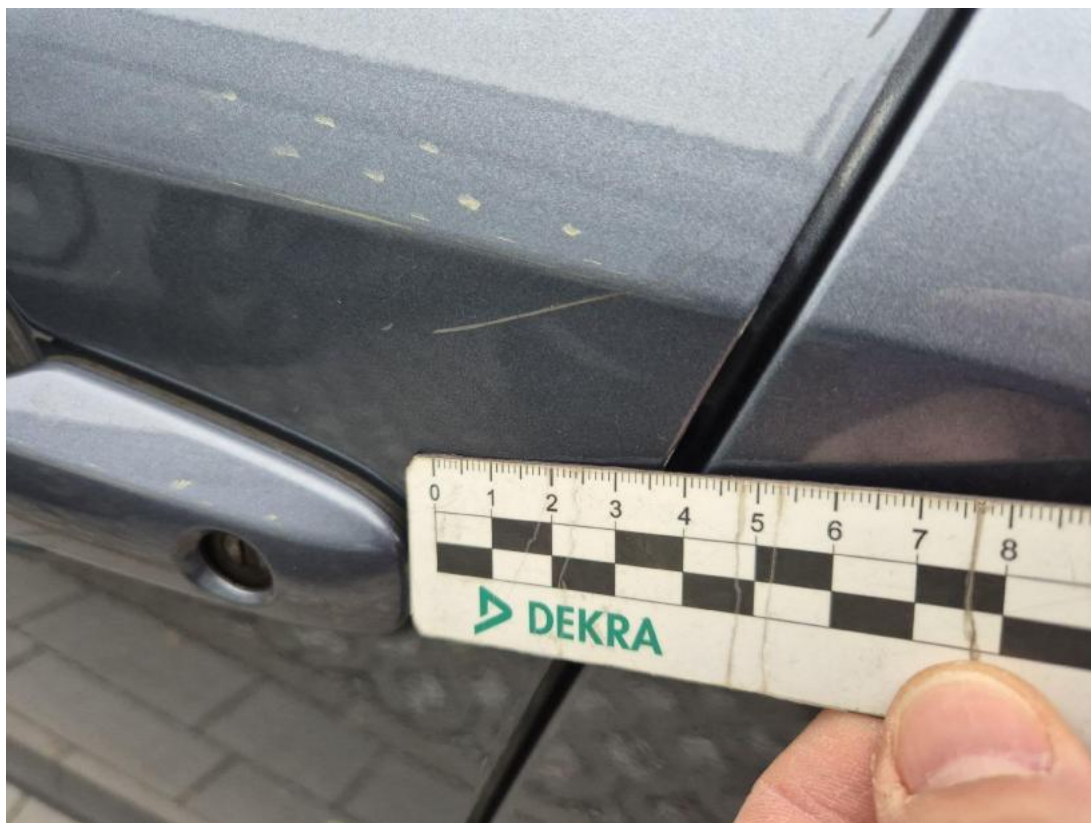
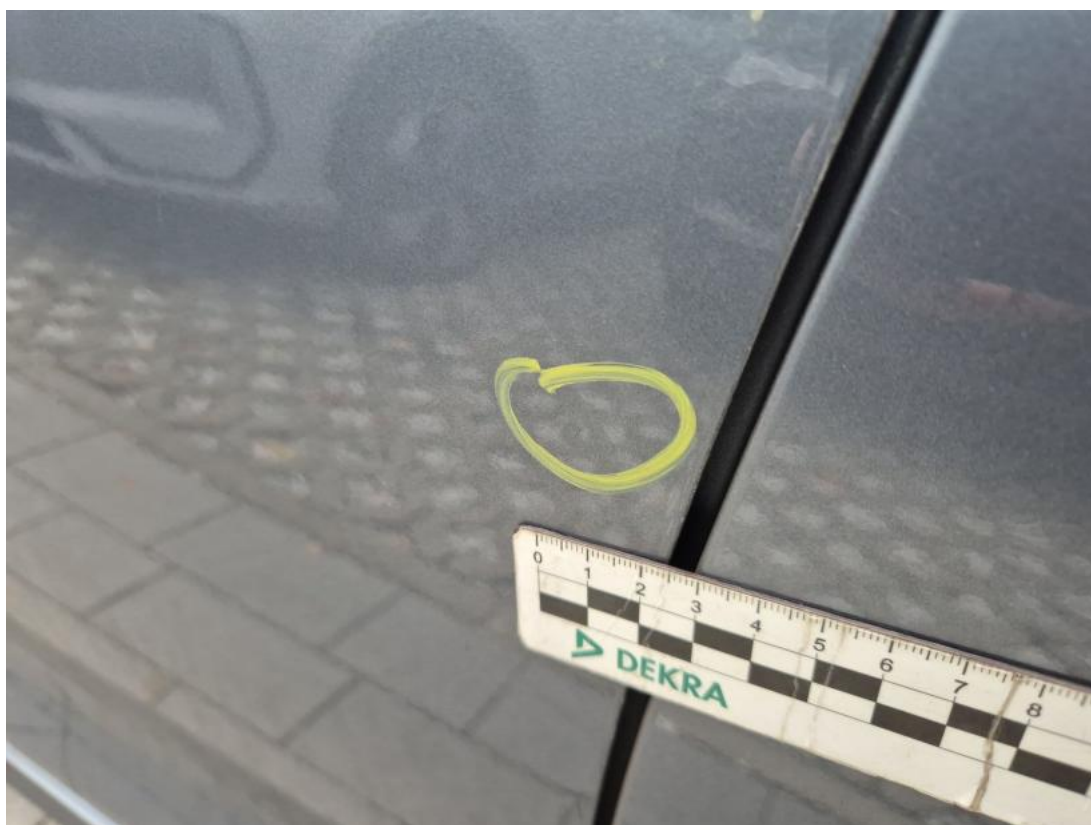
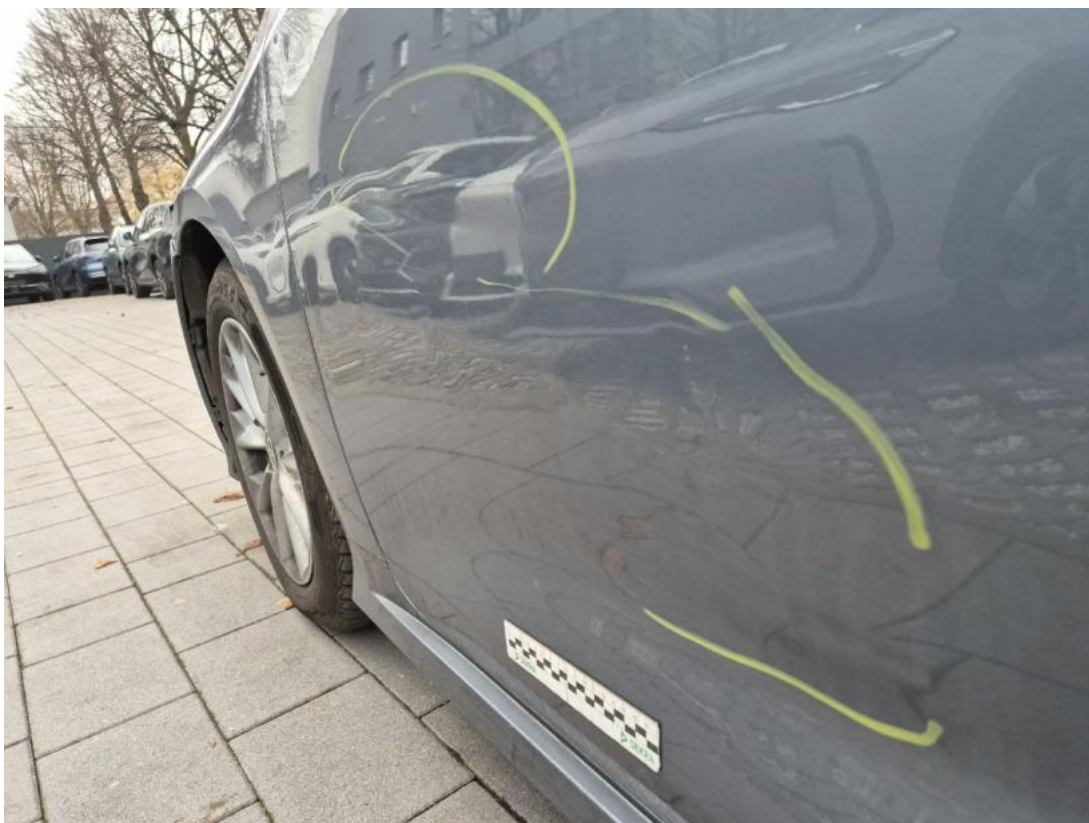
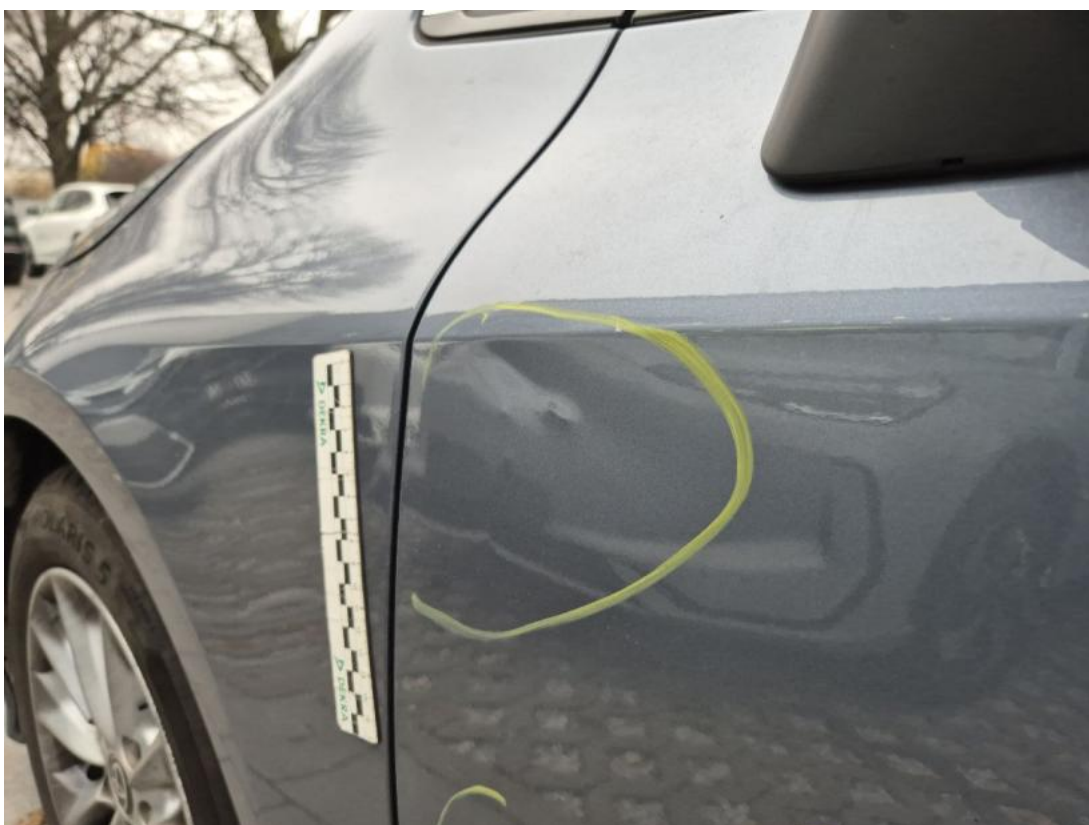
| Poz. | Nazwa pozycji | Opis uszkodzeń | Kwalifik. | Naprawa [rbg] |
|---|---|---|---|---|
| 2 | Drzwi przednie (nieuzbrojone) L | rysa/odprysk, wgniecenie/odkształcenie | WY | 3.3 |

Drzwi przed L - Rysa/odprysk 1

Drzwi przed L - Wgniecenie/odkształcenie 1

Drzwi przed L - Wgniecenie/odkształcenie 2

Drzwi przed L() - Wgniecenie/odkształcenie 3

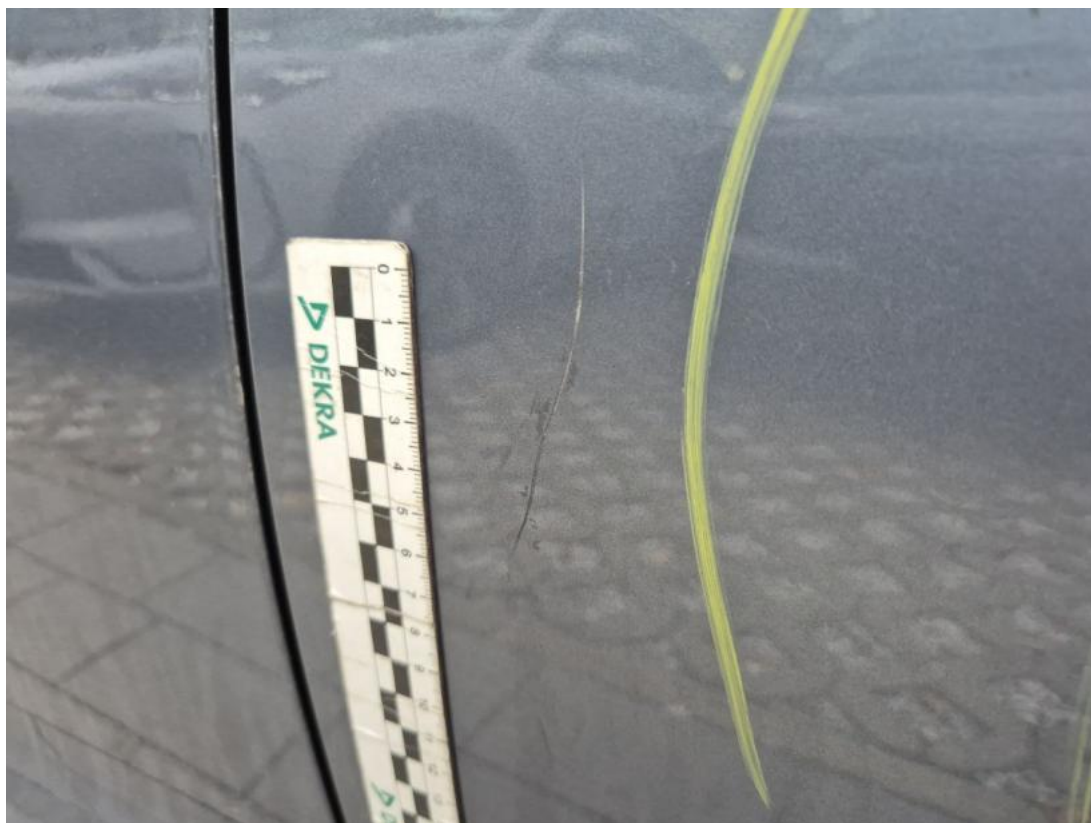
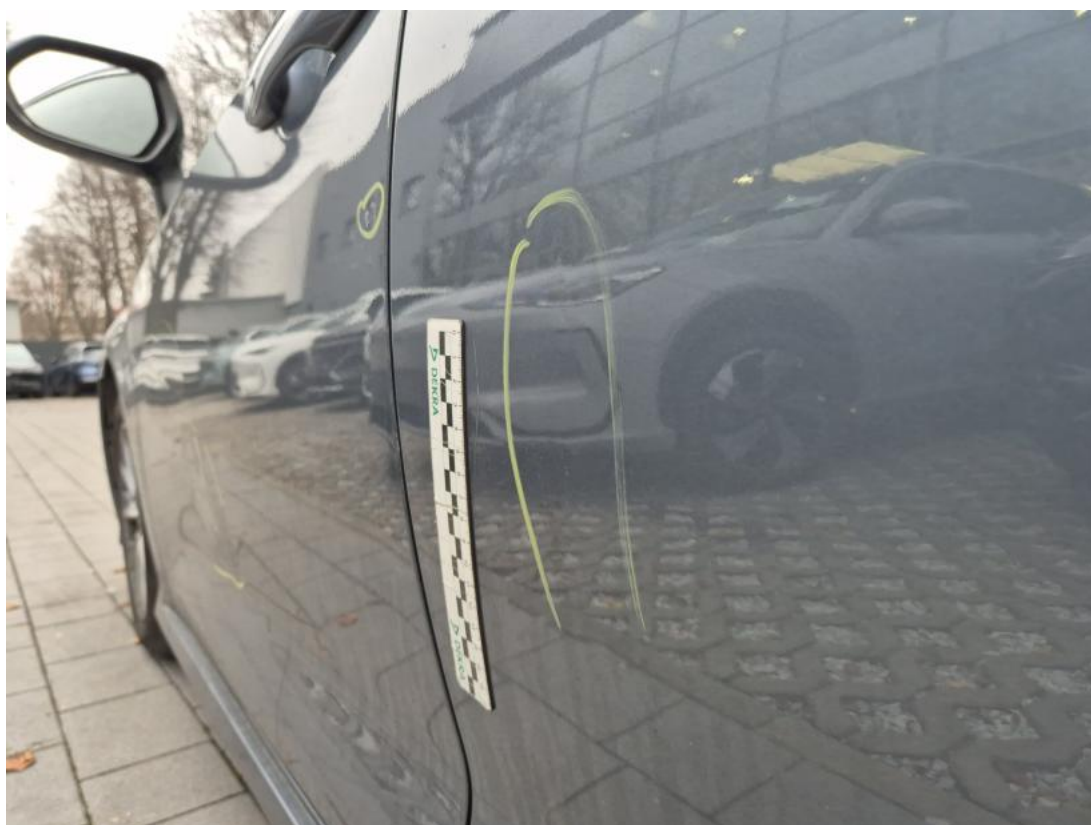
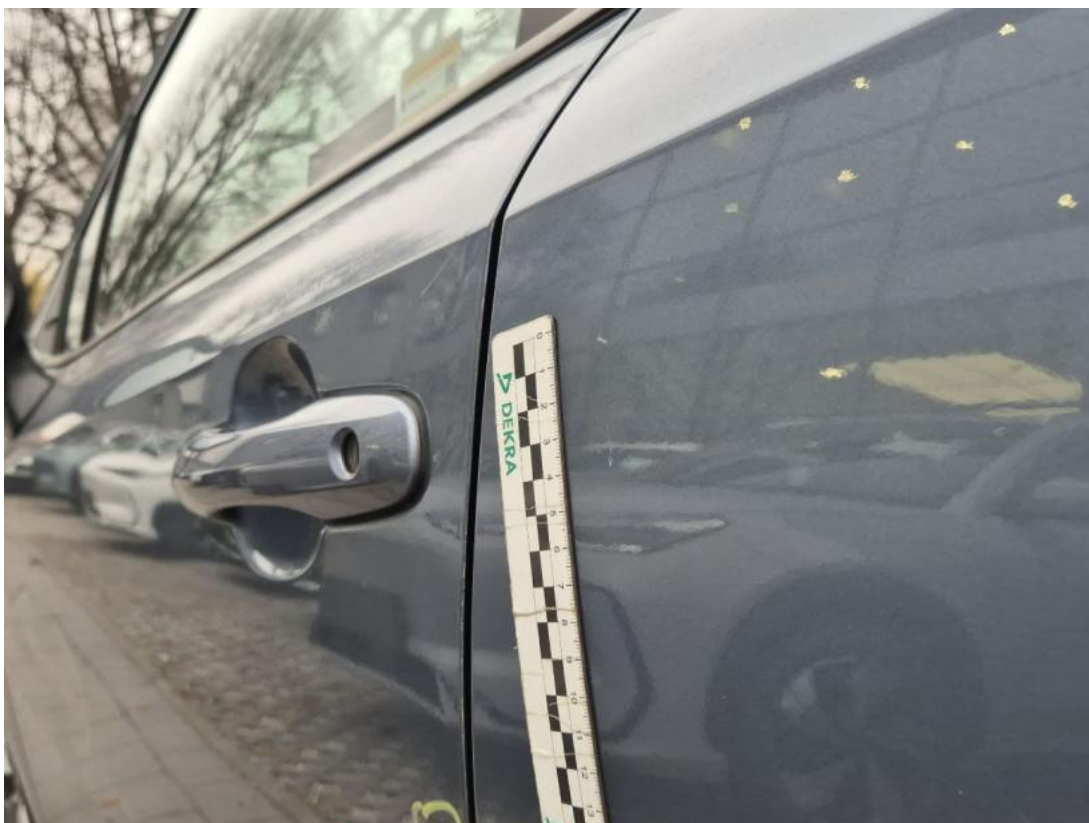
| Poz. | Nazwa pozycji | Opis uszkodzeń | Kwalifik. | Naprawa [rbg] |
|---|---|---|---|---|
| 7 | Drzwi tylne (nieuzbrojone) L | rysa/odprysk, wgniecenie/odkształcenie | NA | 1.5 |

Drzwi tylne L - Rysa/odprysk 1

Drzwi tylne L - Wgniecenie/odkształcenie 1

Drzwi tylne L - Wgniecenie/odkształcenie 2

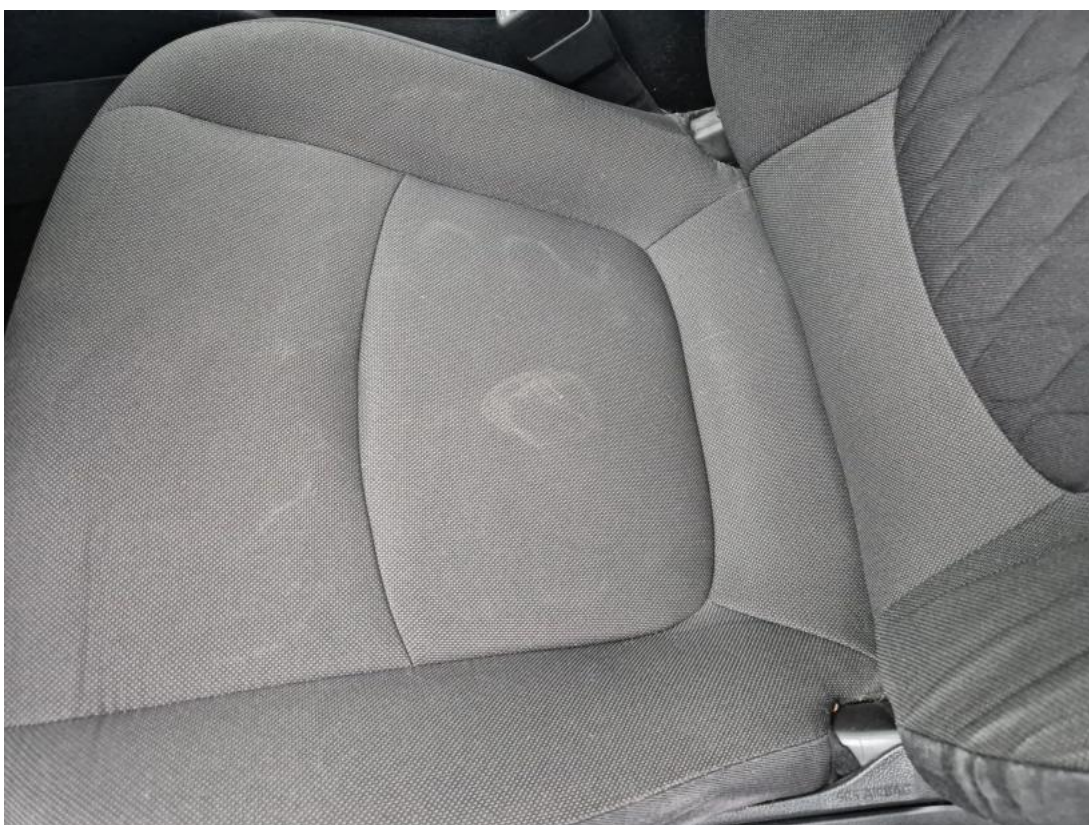
**Fot. 58**

Fotel prz. lew. - Inne 1
