## Raport z oględzin pojazdu

| Numer raportu | 217191/11/25-11401 | Data raportu | 24-11-2025 |

| Numer identyfikacyjny (VIN) | <b>NMTBA3BE20R046120</b> |
| Marka, model | TOYOTA Corolla Sedan 18-22 |

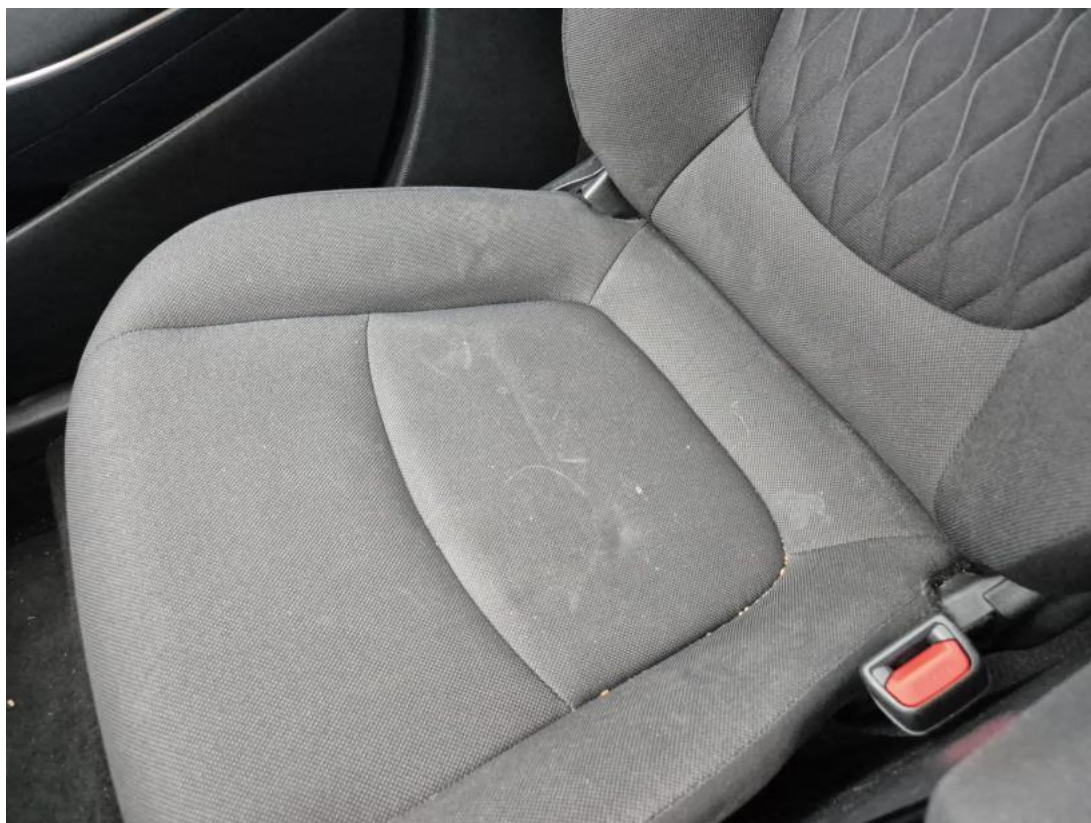
**Fot. 59**

Fotel prz. praw. - Inne 1

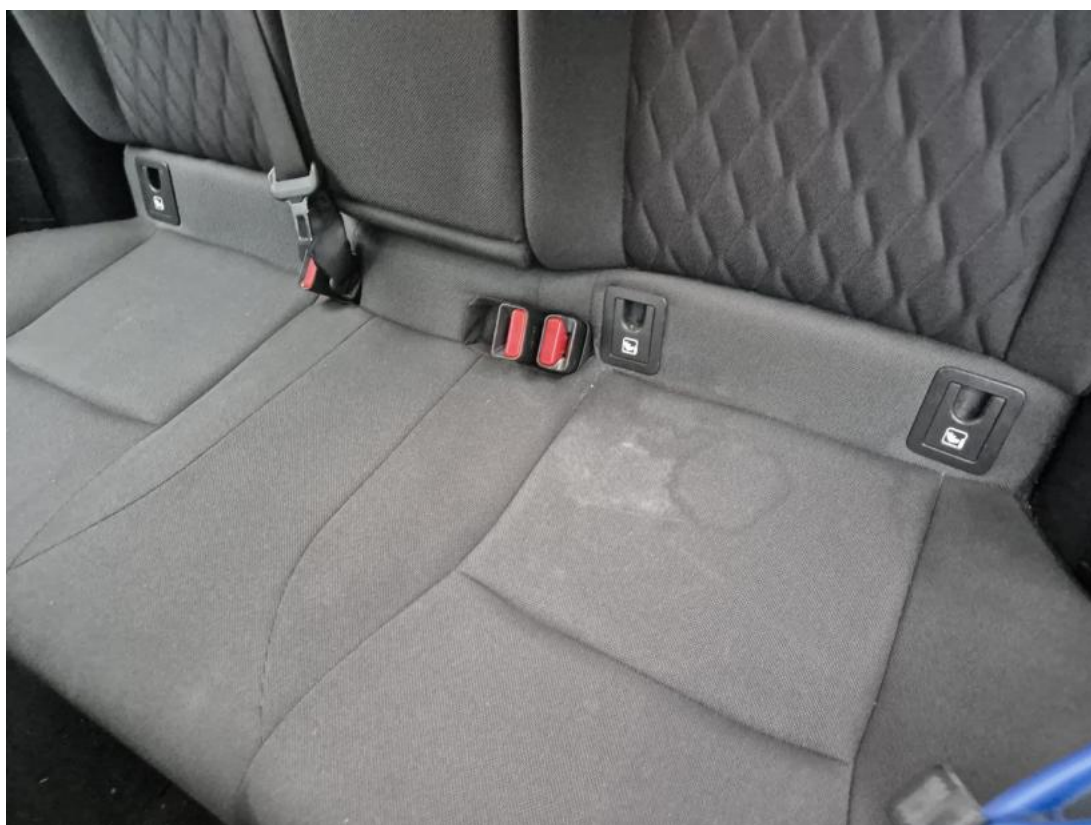
**Fot. 60**

Kanapa tyl. - Inne 1
