Verkaufsbericht

Ihr Auftrag vom	18.12.2025 durch Elektrotechnische Planung SPITZKE GMBH
Besichtigungsort	14979 Großbeeren, Märkische Allee 39/41
Besichtigungsdatum	19.12.2025
Referenznummern	64411005

Fahrzeugident.-Nr. **WAUZZZ8VXGA180414**

Fahrzeugart	PKW - Kombilimousine	Farbton / Lackart	Grau / Metallic
Hersteller	Audi	Nächste HU	keine Angabe
Typ / Verkaufsbez.	A3 Sportback 2.0 TDI Ambition	Laufleistung abgelesen	194.226 km
Erstzulassung	26.07.2017	Emissionsklasse	Euro 6
Getriebe / Gänge	Automatik / 7	Sitzplätze / Türen	5 / 5
Achsen / angetrieben	2 / 1	Anzahl Besitzer	1
Motorart	Reihenmotor / Diesel	Hubraum / Nennleistung	1.968 ccm / 110 KW
Antriebsart	Frontantrieb

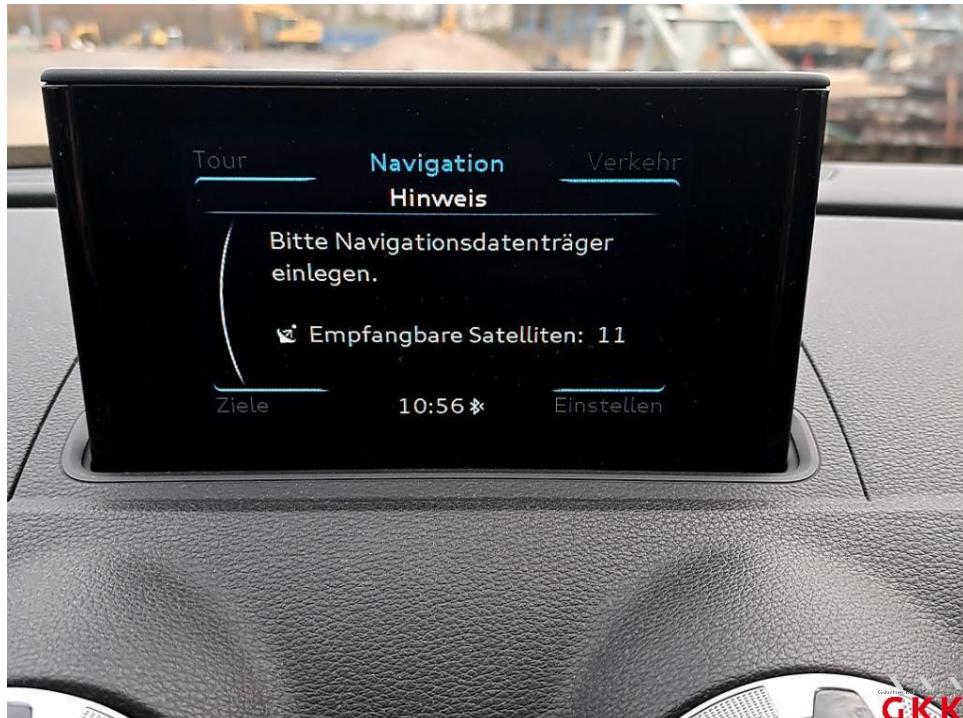
Navigationssystem Datenträger, fehlt, ersetzen (Bild 13)

Bild 13 Navigationssystem, Datenträger, fehlt, ersetzen

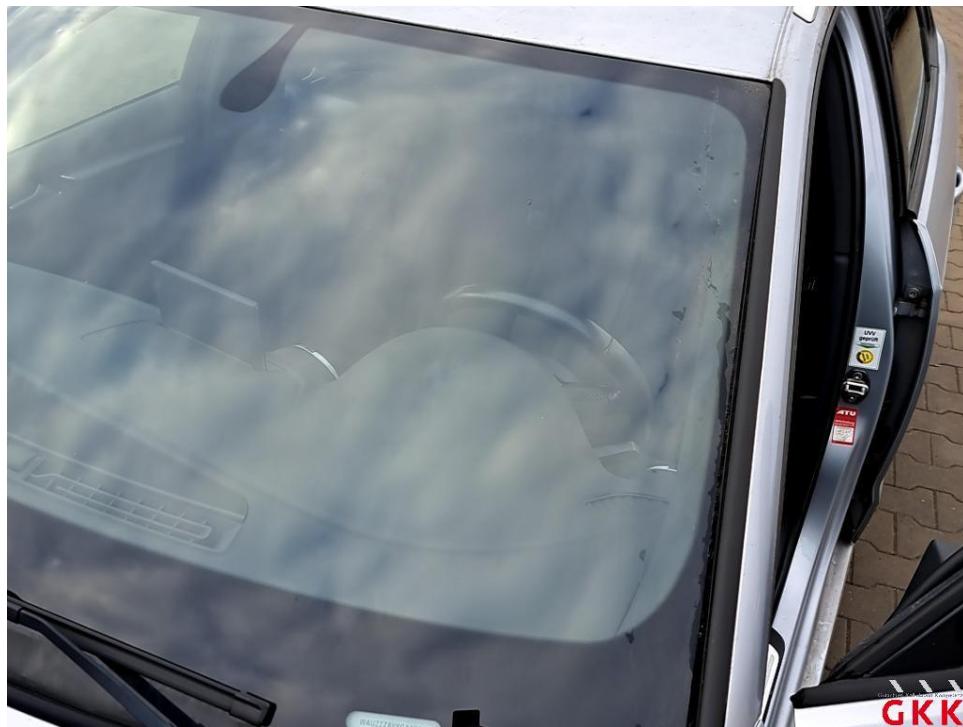
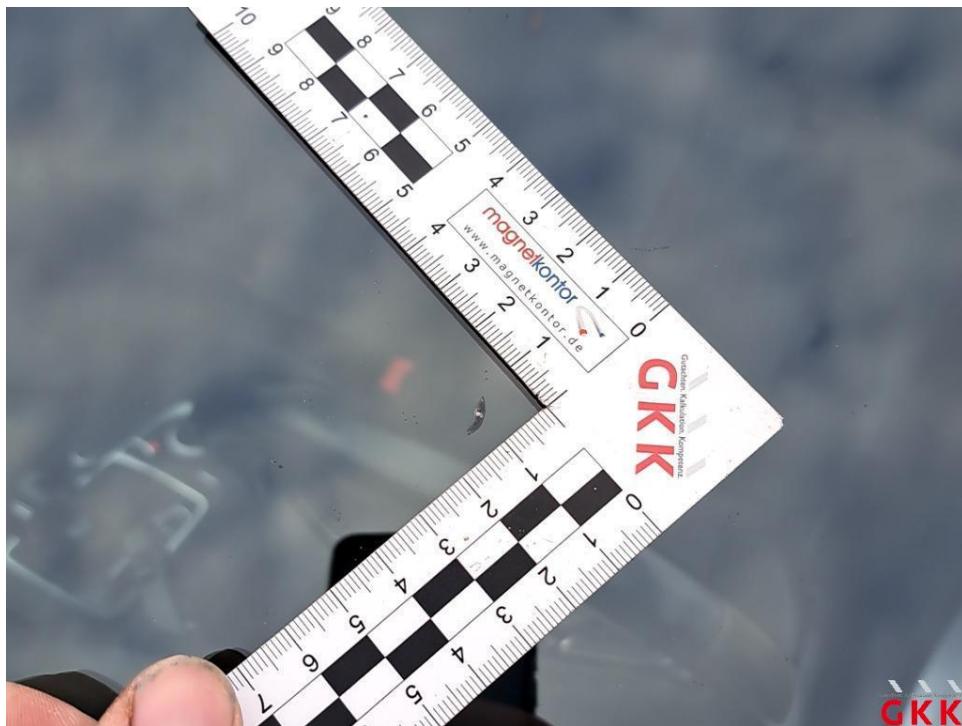
Frontscheibe, Steinschlag, ersetzen (Bild 14, Bild 15)

Bild 14 Frontscheibe, Steinschlag, ersetzen

Bild 15 Frontscheibe, Steinschlag, ersetzen

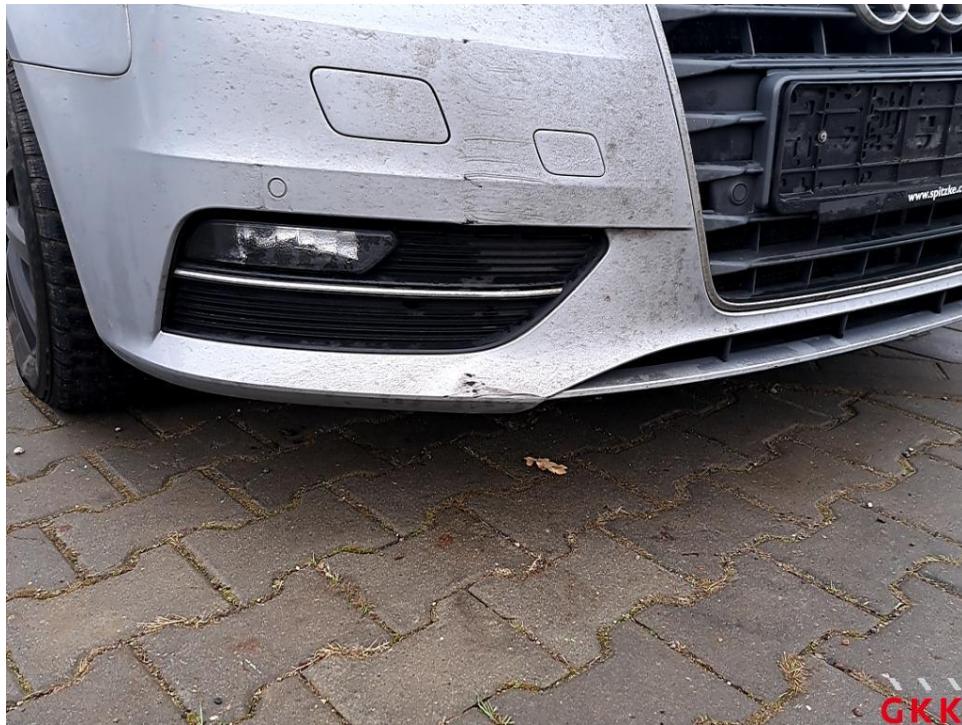
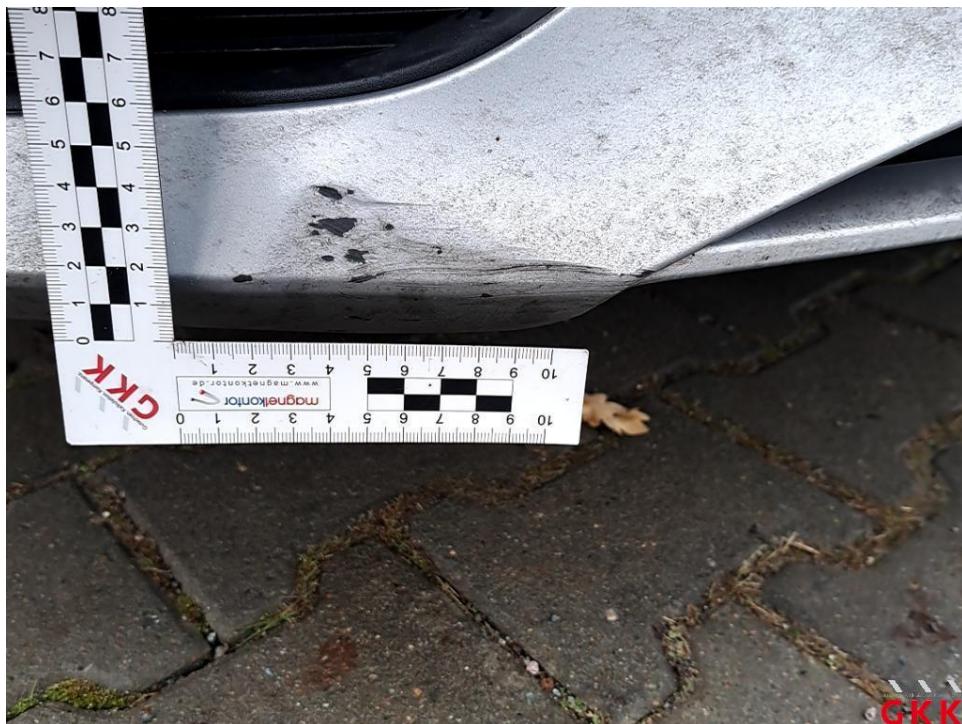
Stoßfänger vorne Verkleidung -lackiert-, beschädigt, ersetzen (Bild 16, Bild 17)

Bild 16 Stoßfänger vorne, Verkleidung -lackiert-, beschädigt, ersetzen

Bild 17 Stoßfänger vorne, Verkleidung -lackiert-, beschädigt, ersetzen

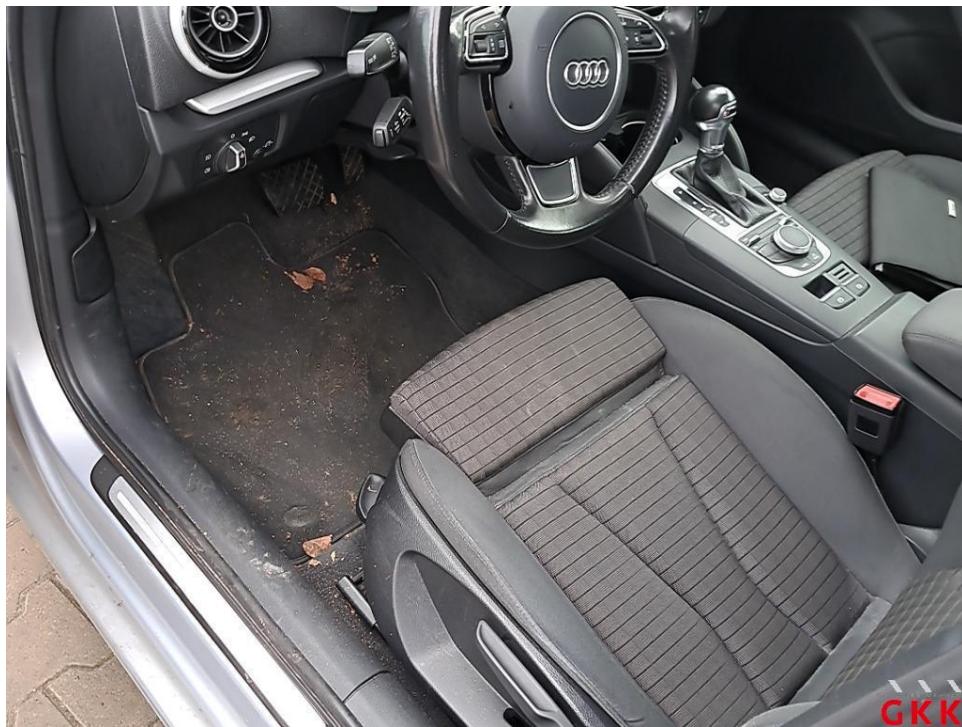
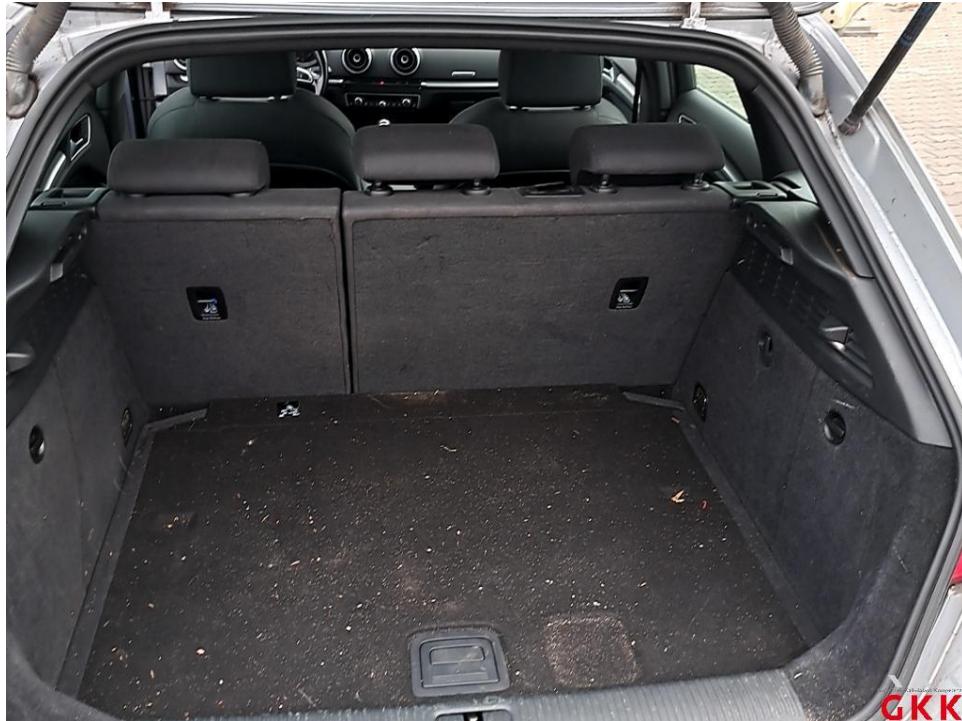
Fahrzeug innen, verschmutzt, aufbereiten (Bild 18, Bild 19)

Bild 18 Fahrzeug, innen, verschmutzt, aufbereiten

Bild 19 Fahrzeug, innen, verschmutzt, aufbereiten

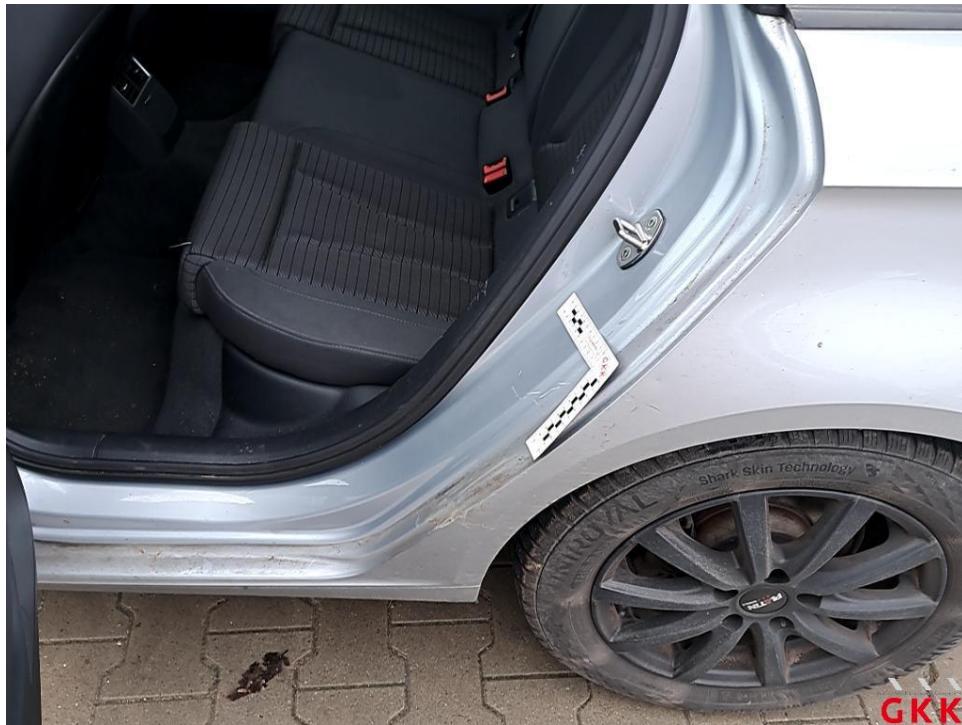
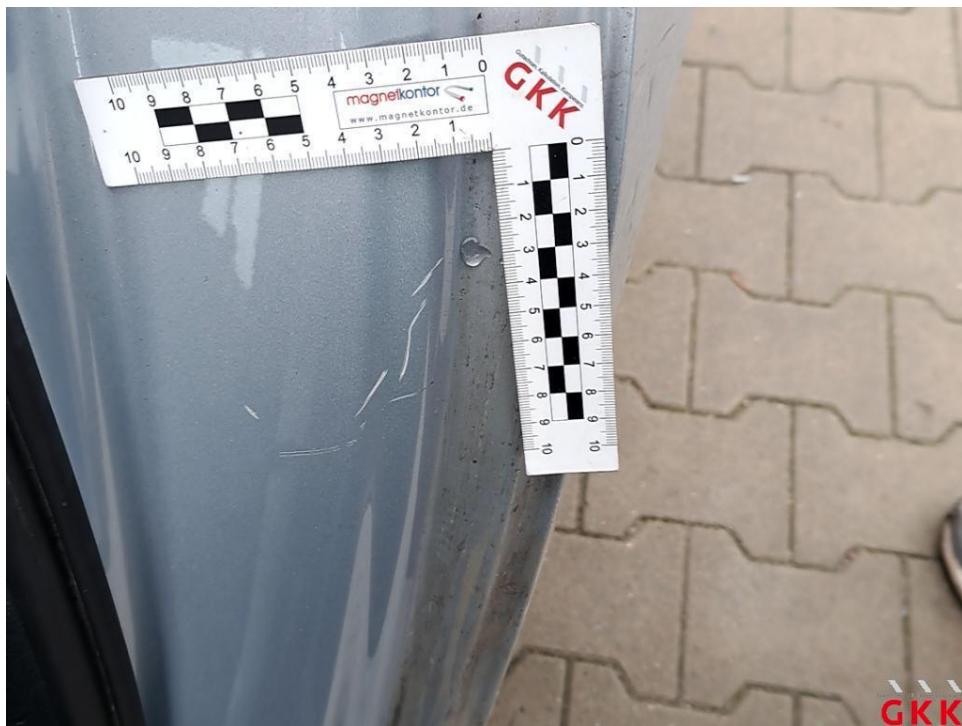
Tür hinten links Einstieg, verkratzt, Smartrepair (Bild 20, Bild 21)

Bild 20 Tür hinten links, Einstieg, verkratzt, Smartrepair

Bild 21 Tür hinten links, Einstieg, verkratzt, Smartrepair

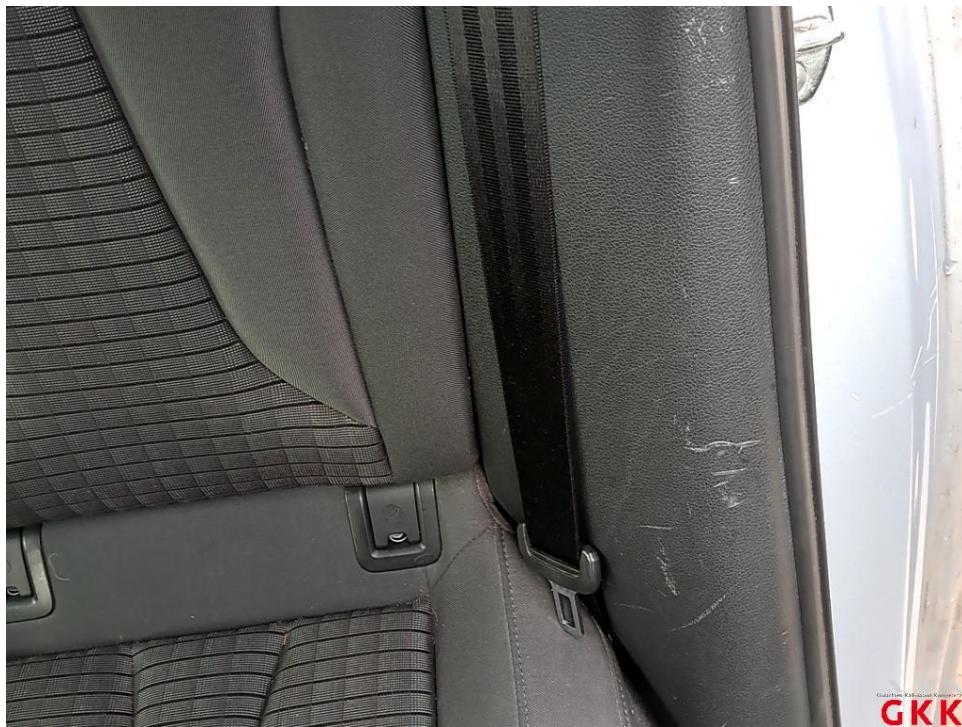
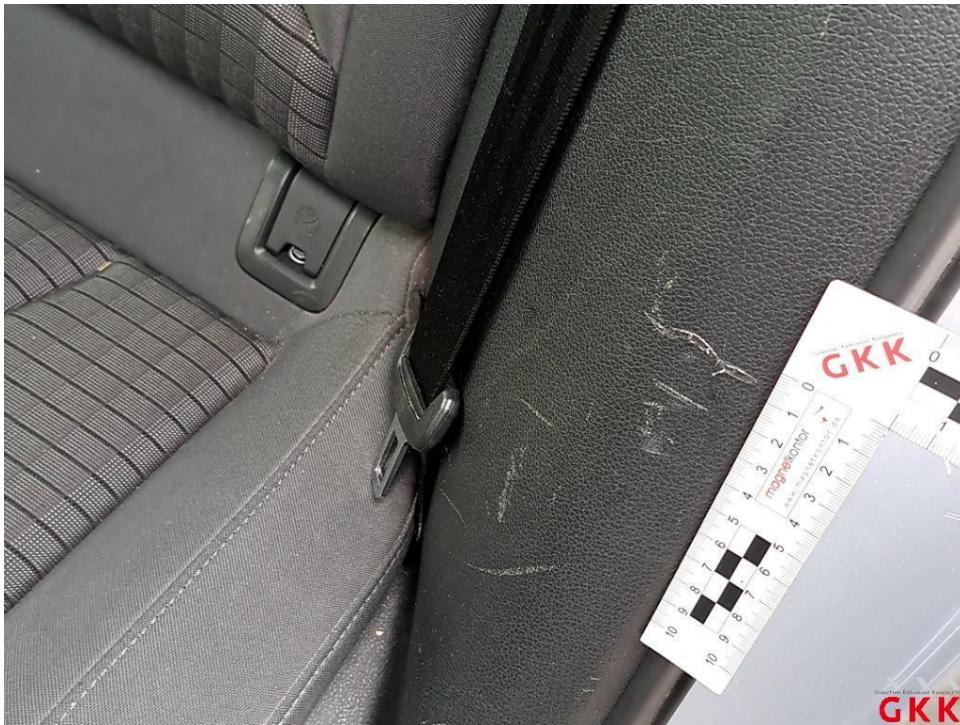
C- Säule links Innenverkleidung -unterhalb-, verkratzt, ersetzen (Bild 22, Bild 23)

Bild 22 C- Säule links, Innenverkleidung -unterhalb-, verkratzt, ersetzen

Bild 23 C- Säule links, Innenverkleidung -unterhalb-, verkratzt, ersetzen

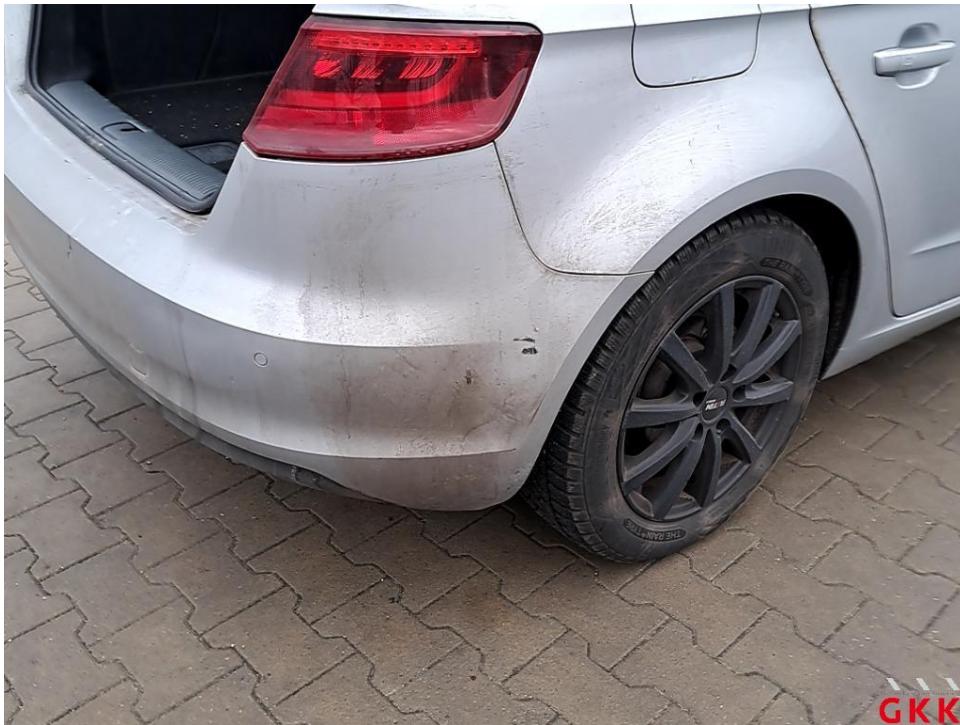
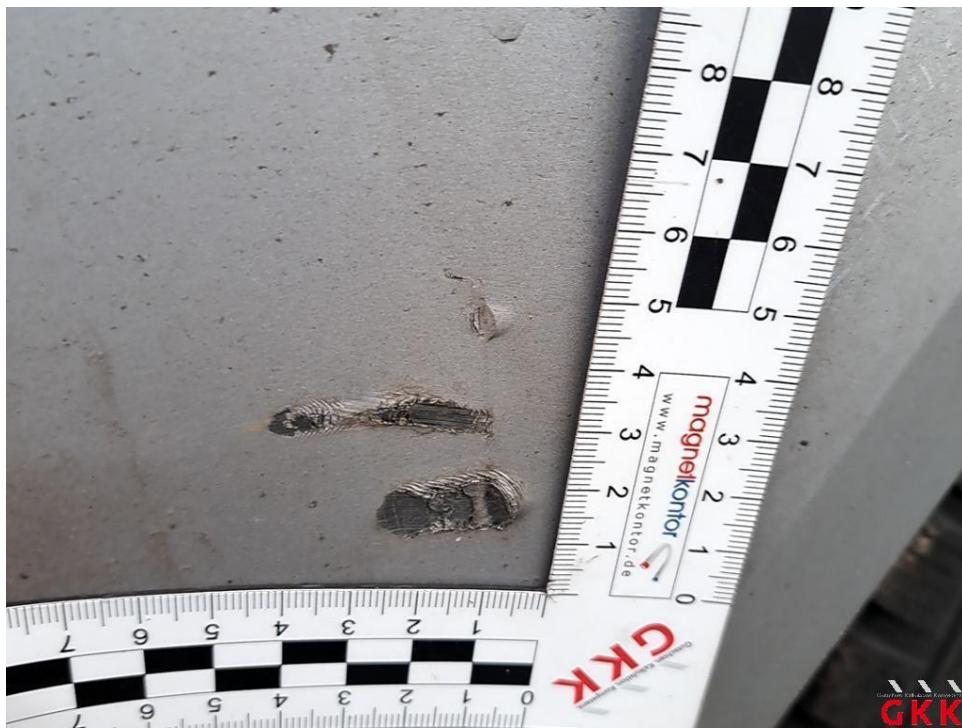
Stoßfänger hinten Verkleidung -lackiert-, beschädigt, ersetzen (Bild 24, Bild 25)

Bild 24 Stoßfänger hinten, Verkleidung -lackiert-, beschädigt, ersetzen

Bild 25 Stoßfänger hinten, Verkleidung -lackiert-, beschädigt, ersetzen

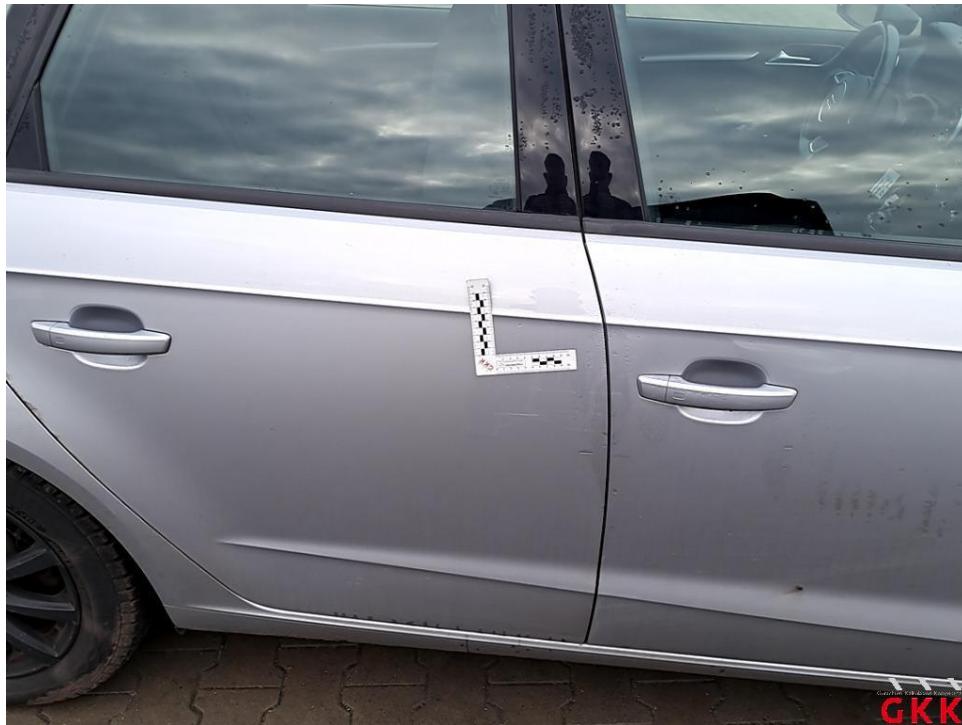
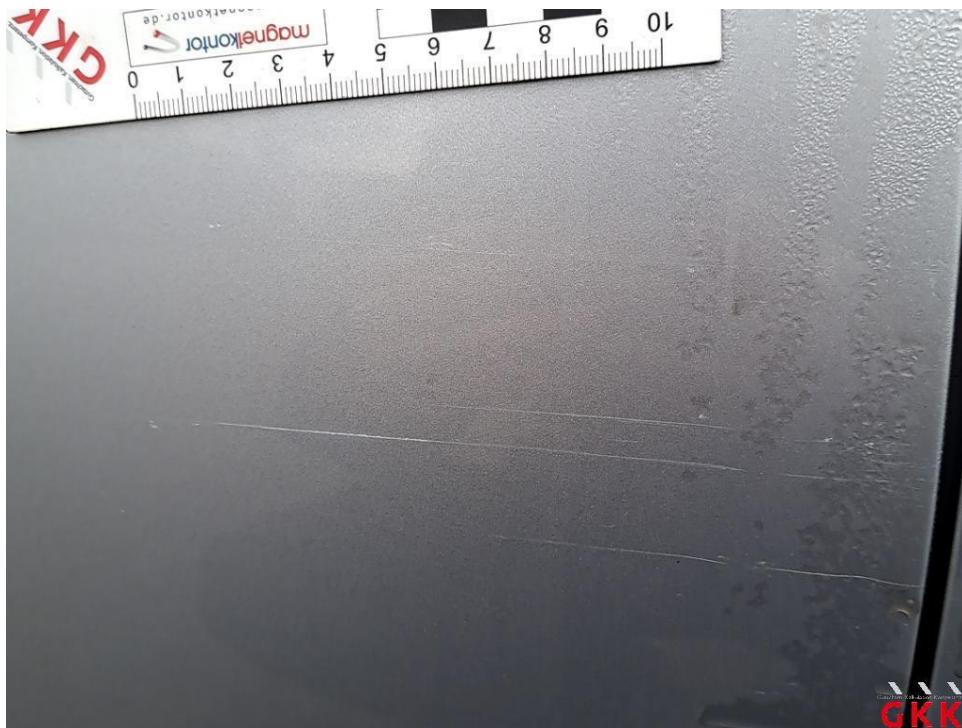
Tür hinten rechts, verkratzt, lackieren (Bild 26, Bild 27)

Bild 26 Tür hinten rechts, verkratzt, lackieren

Bild 27 Tür hinten rechts, verkratzt, lackieren

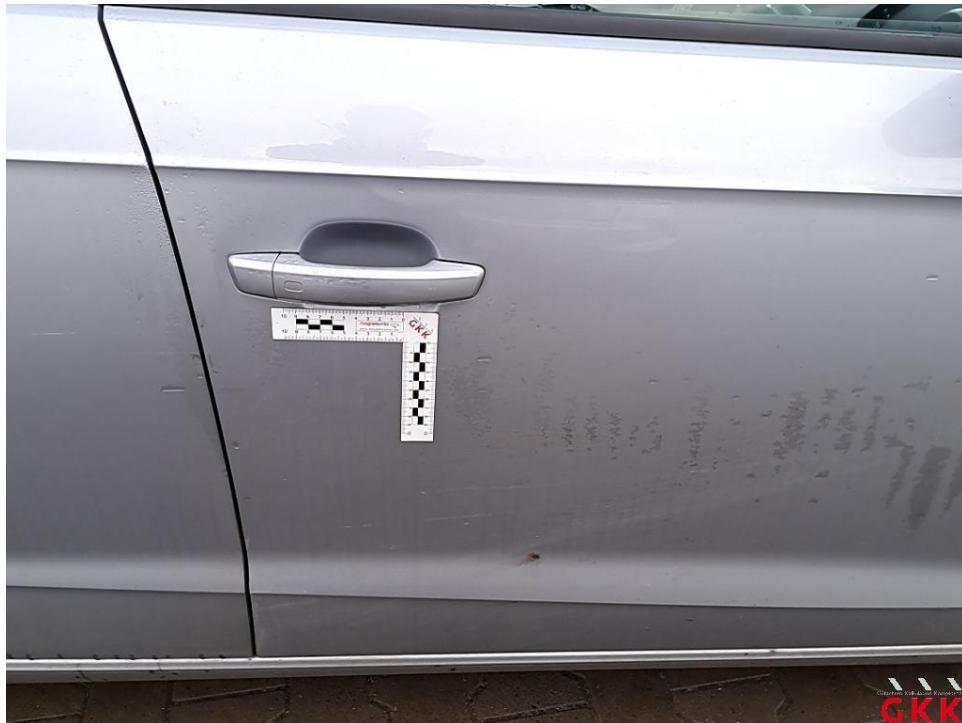
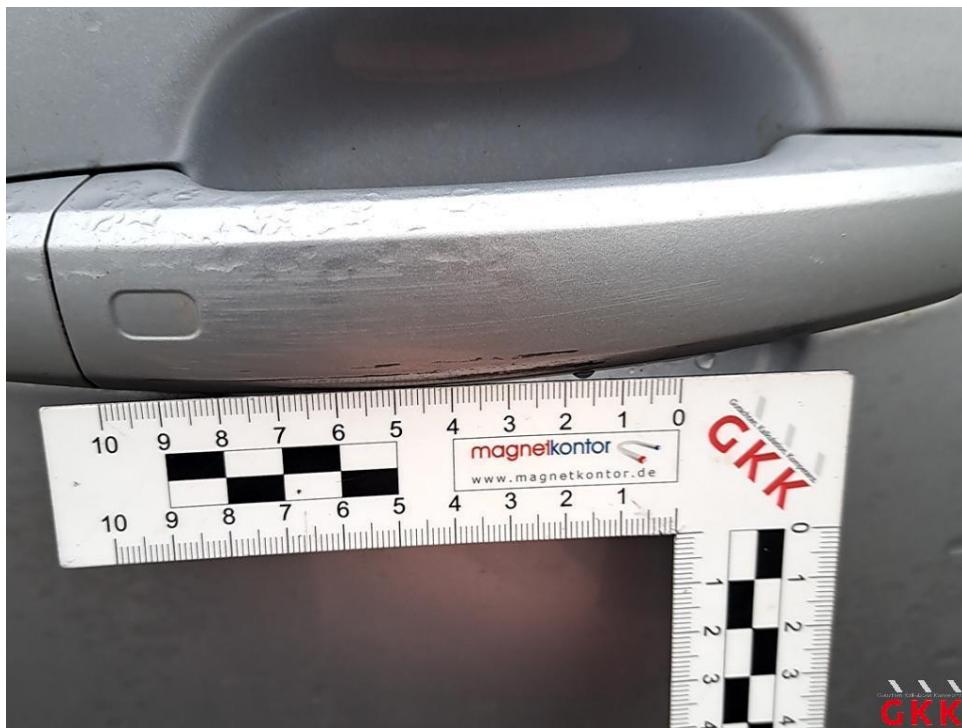
Tür vorne rechts Griff, verkratzt, lackieren (Bild 28, Bild 29)

Bild 28 Tür vorne rechts, Griff, verkratzt, lackieren

Bild 29 Tür vorne rechts, Griff, verkratzt, lackieren

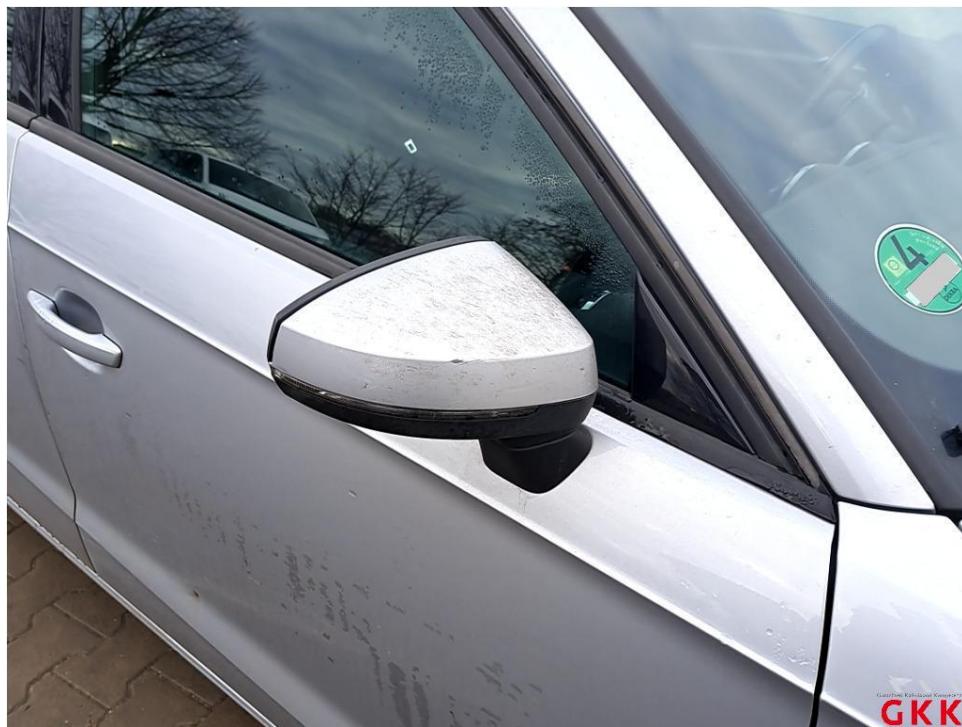
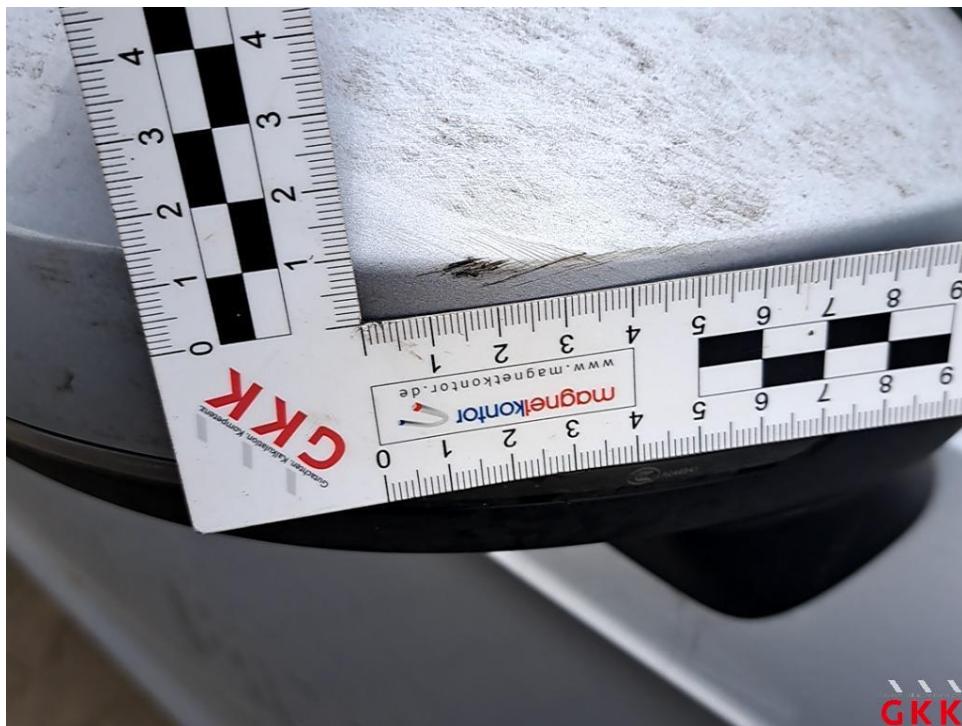
Spiegelgehäuse rechts Kappe -lackiert-, verkratzt, lackieren (Bild 30, Bild 31)

Bild 30 Spiegelgehäuse rechts, Kappe -lackiert-, verkratzt, lackieren

Bild 31 Spiegelgehäuse rechts, Kappe -lackiert-, verkratzt, lackieren

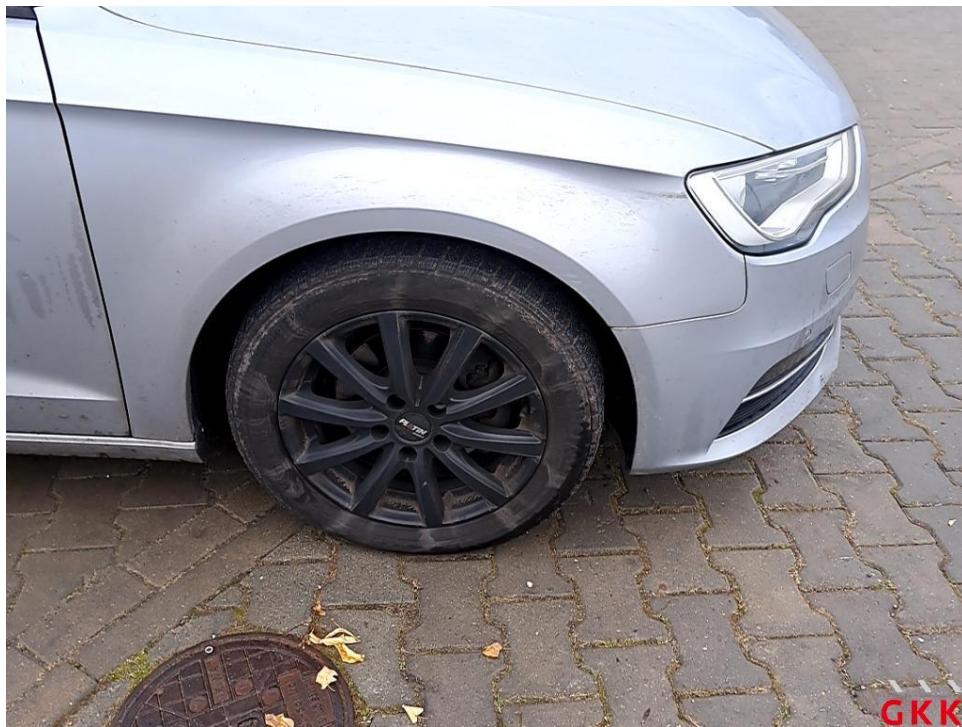
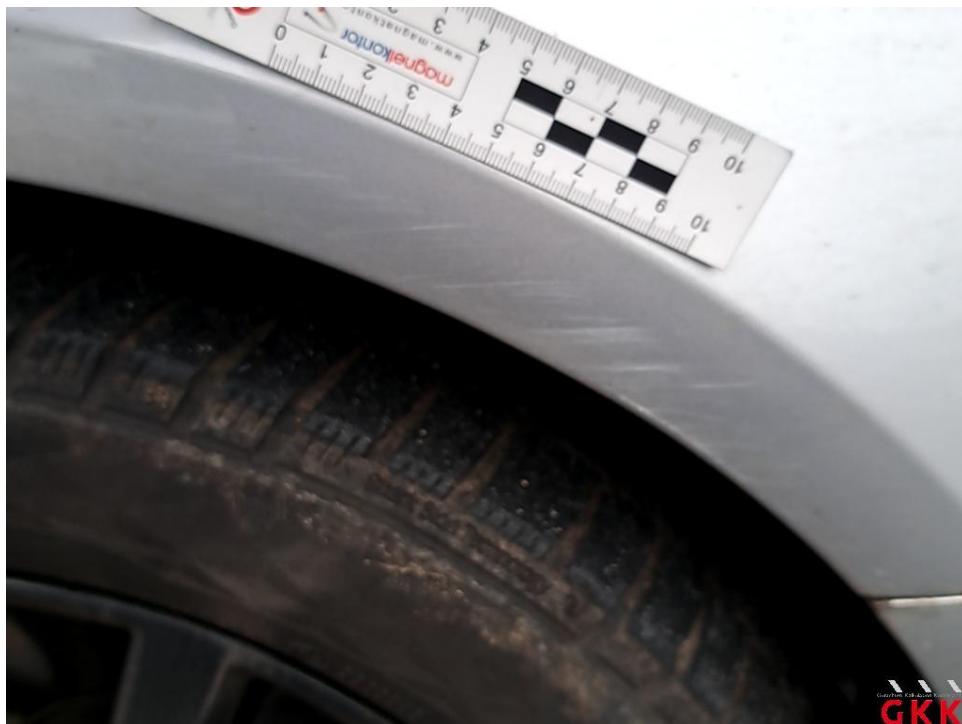
Kotflügel vorne rechts, verkratzt, lackieren (Bild 32, Bild 33)

Bild 32 Kotflügel vorne rechts, verkratzt, lackieren

Bild 33 Kotflügel vorne rechts, verkratzt, lackieren
