Verkaufsbericht

Ihr Auftrag vom	18.12.2025 durch SPITZKE SE UB Elektrotechnik/Ausrüstung
Besichtigungsort	14979 Großbeeren, Märkische Allee 39/41
Besichtigungsdatum	19.12.2025
Referenznummern	60180041

Fahrzeugident.-Nr.	TMBJJ7NE5L0151113		
Fahrzeugart	PKW - Kombilimousine	Farbton / Lackart	Weiß / Uni
Hersteller	Skoda	Nächste HU	keine Angabe
Typ / Verkaufsbez.	Octavia Combi 2.0 TDI Tour	Laufleistung abgelesen	307.820 km
Erstzulassung	11.03.2020	Emissionsklasse	Euro 6
Getriebe / Gänge	Manuell / 6	Sitzplätze / Türen	5 / 5
Achsen / angetrieben	2 / 1	Anzahl Besitzer	1
Motorart	Reihenmotor / Diesel	Hubraum / Nennleistung	1.968 ccm / 110 KW
Antriebsart	Frontantrieb

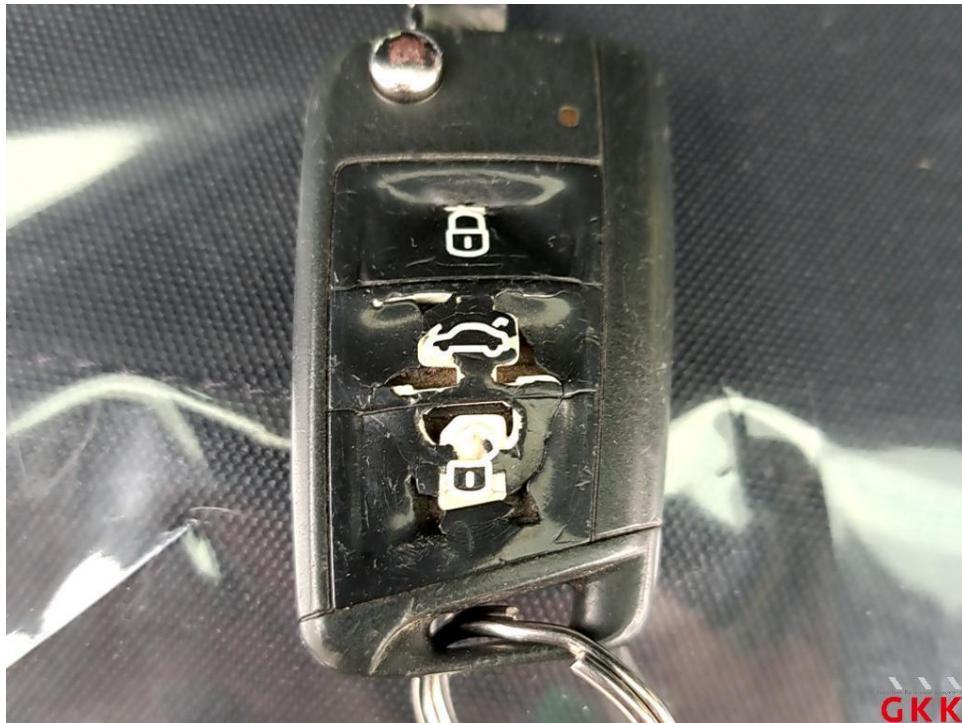
Hauptschlüssel mit Fernbedienung, beschädigt, ersetzen (Bild 13)

Bild 13 Hauptschlüssel, mit Fernbedienung, beschädigt, ersetzen

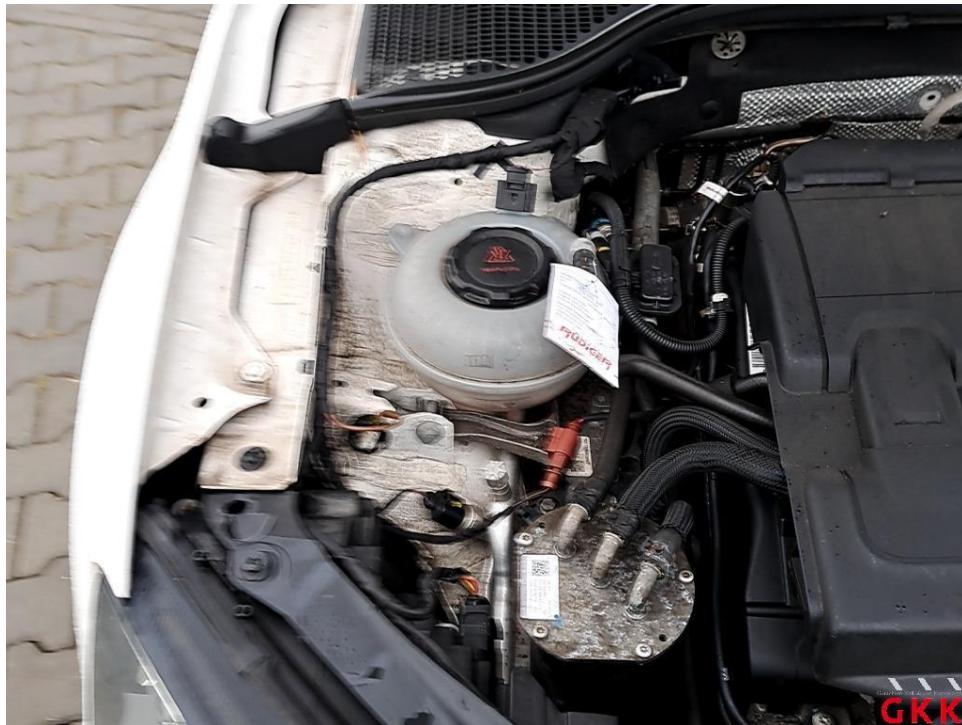
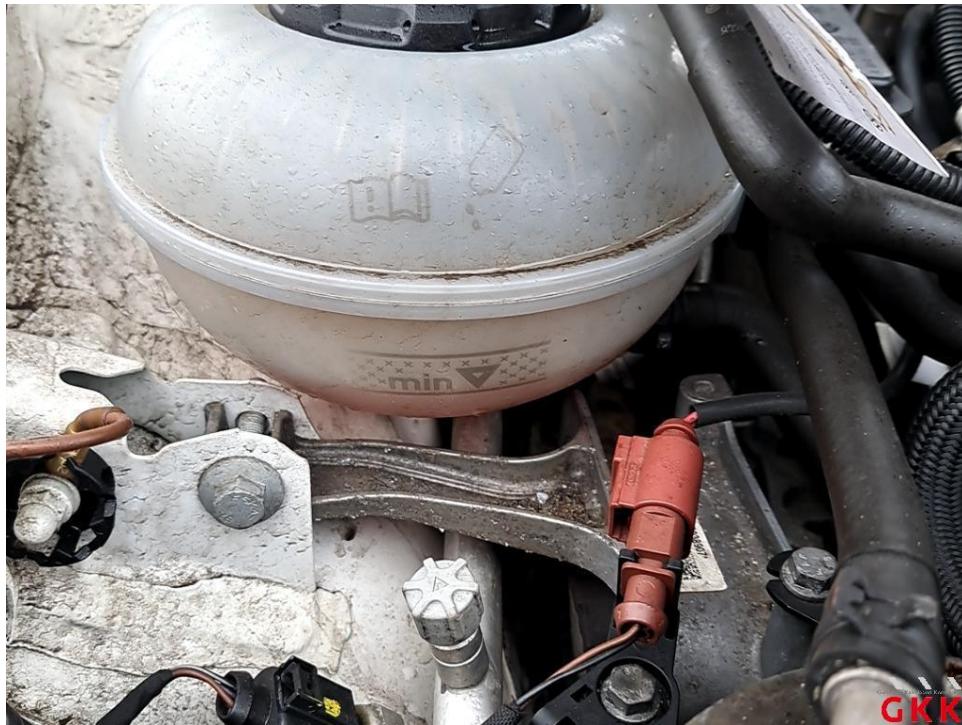
Kühlsystem Kühlmittelstand, unter Minimum, prüfen (Bild 14, Bild 15)

Bild 14 Kühlsystem, Kühlmittelstand, unter Minimum, prüfen

Bild 15 Kühlsystem, Kühlmittelstand, unter Minimum, prüfen

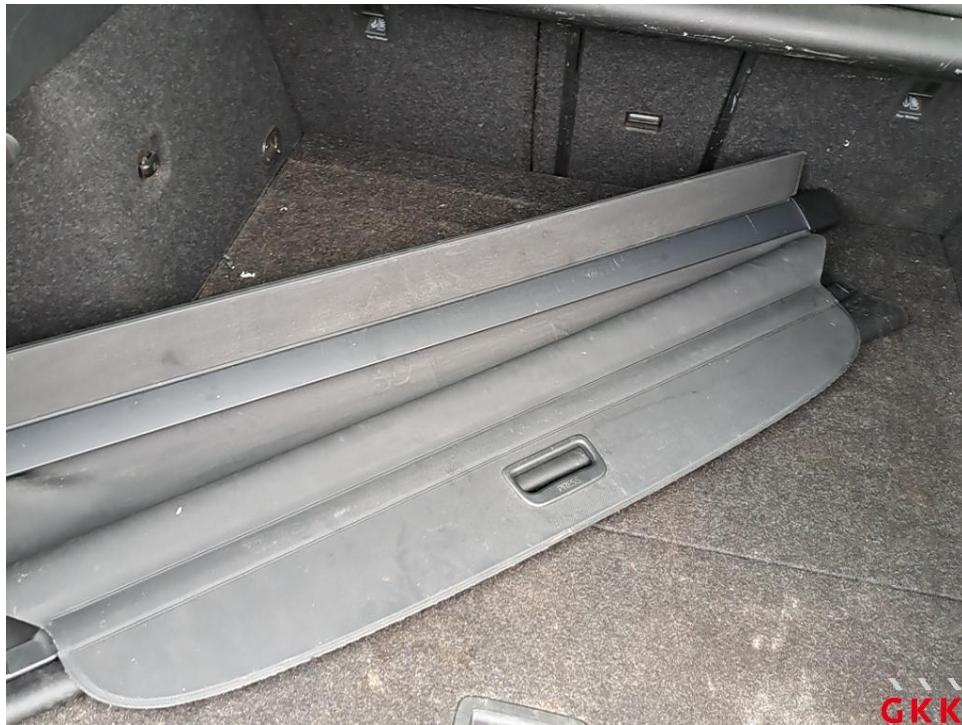
Laderaum Abdeckung, defekt, ersetzen (Bild 16)

Bild 16 Laderaum, Abdeckung, defekt, ersetzen

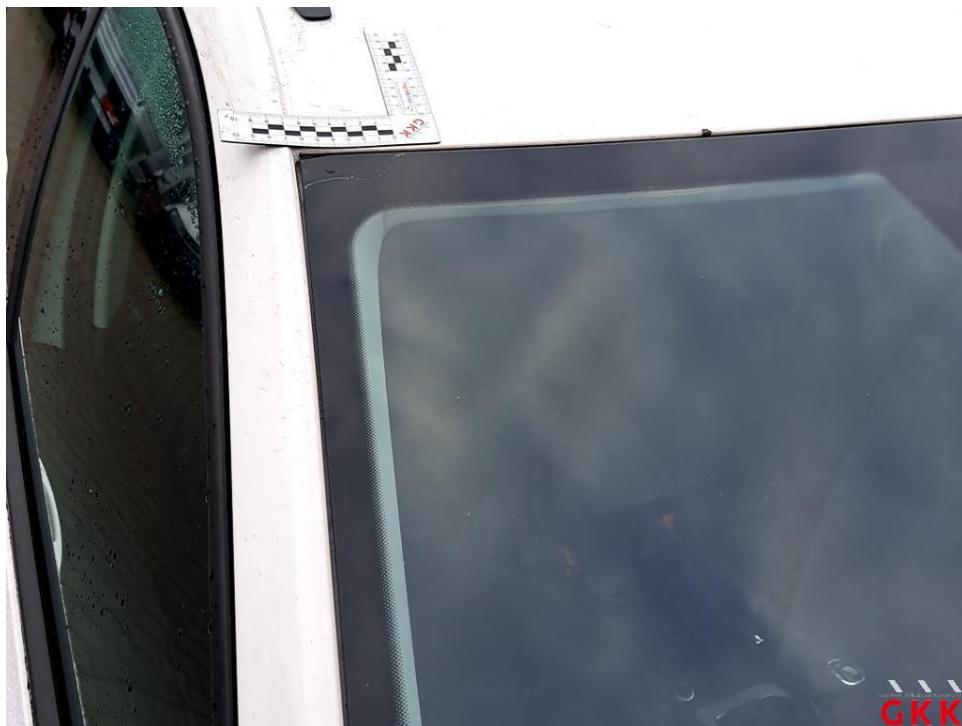
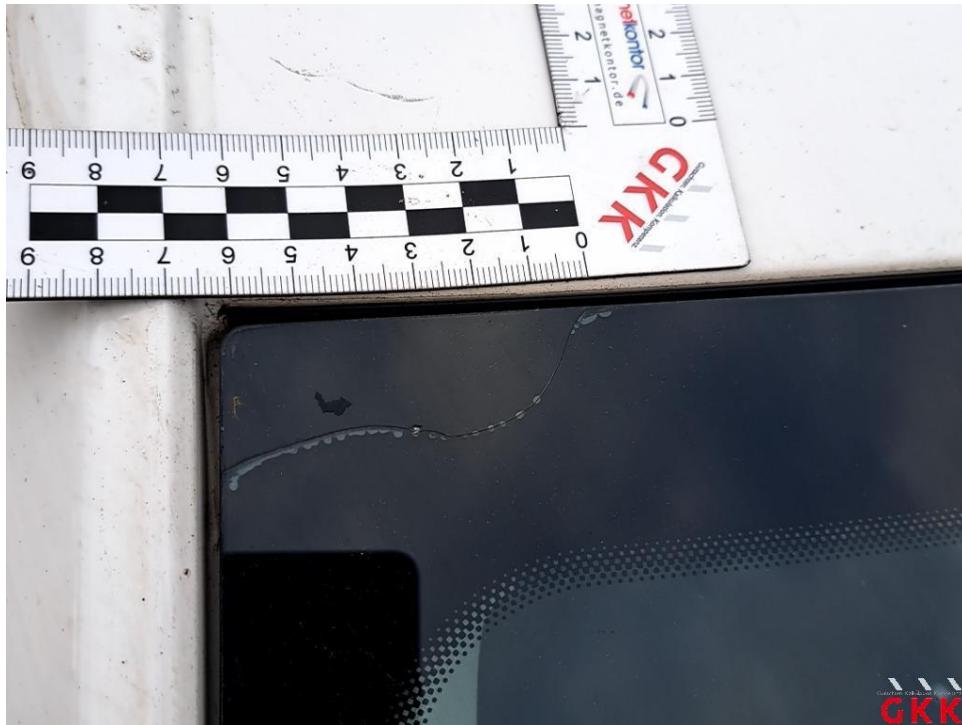
Frontscheibe mit Regensor, gerissen, ersetzen (Bild 17, Bild 18)

Bild 17 Frontscheibe, mit Regensensor, gerissen, ersetzen

Bild 18 Frontscheibe, mit Regensensor, gerissen, ersetzen

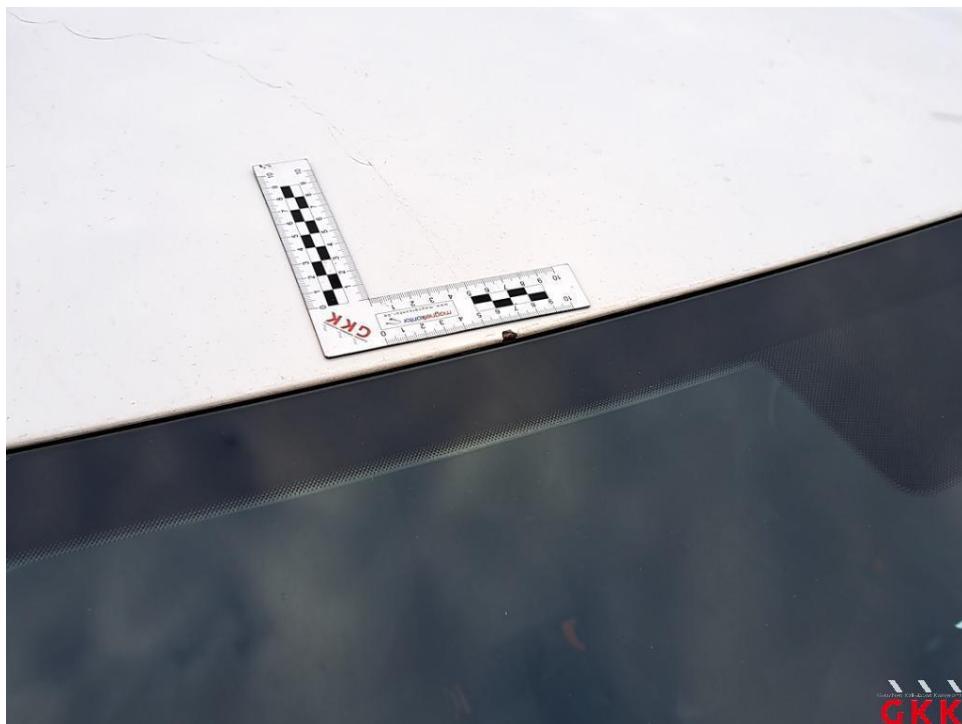
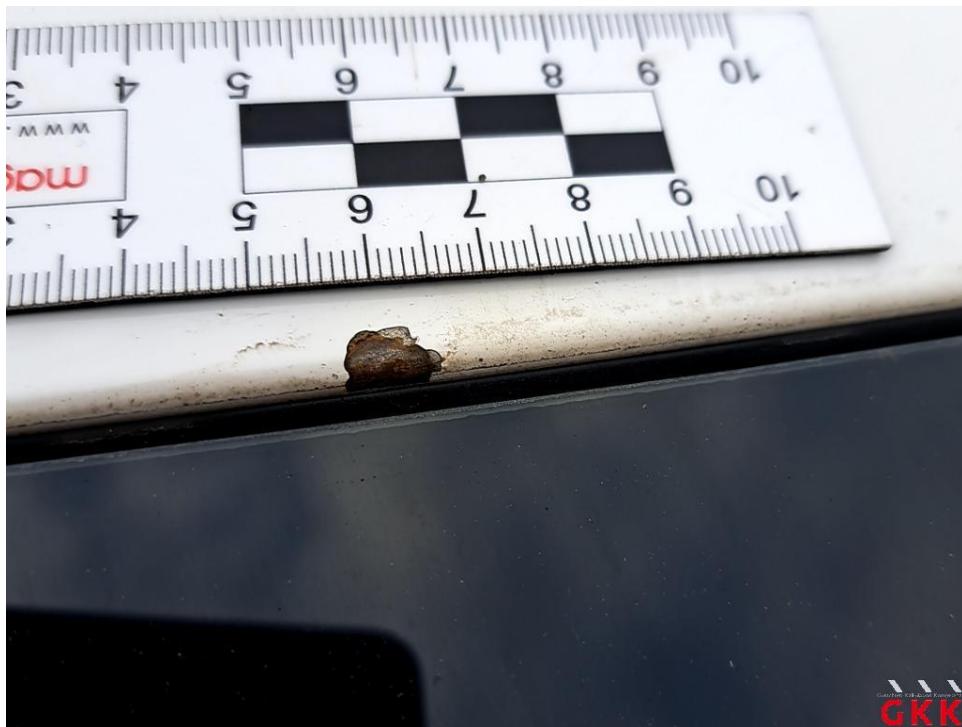
Dach, Lackierung abgeplatzt, Smartrepair (Bild 19, Bild 20)

Bild 19 Dach, Lackierung abgeplatzt, Smartrepair

Bild 20 Dach, Lackierung abgeplatzt, Smartrepair

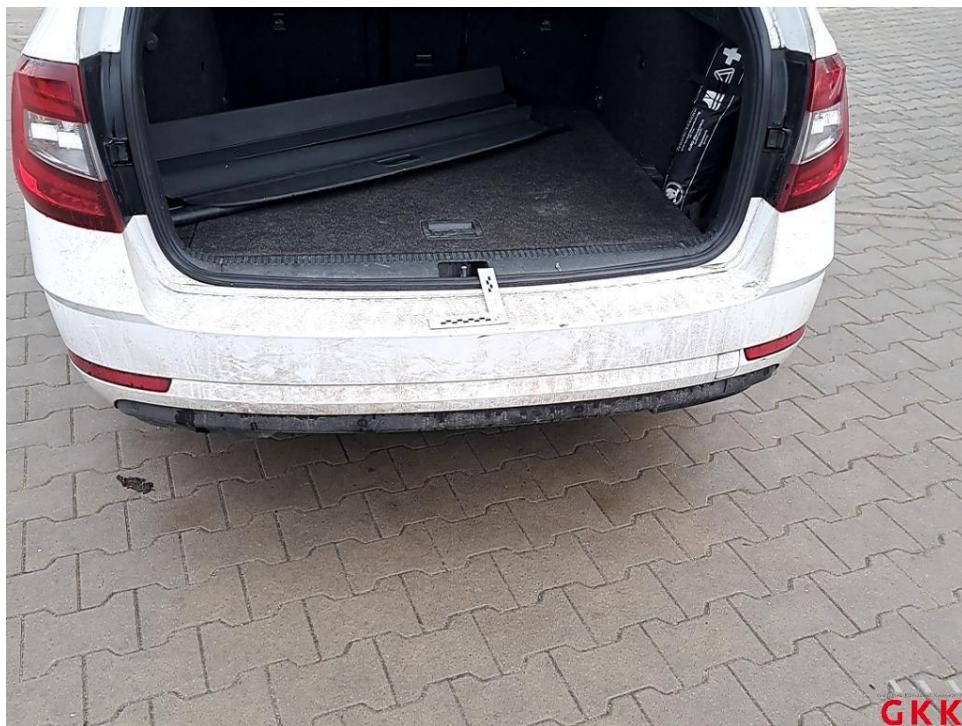
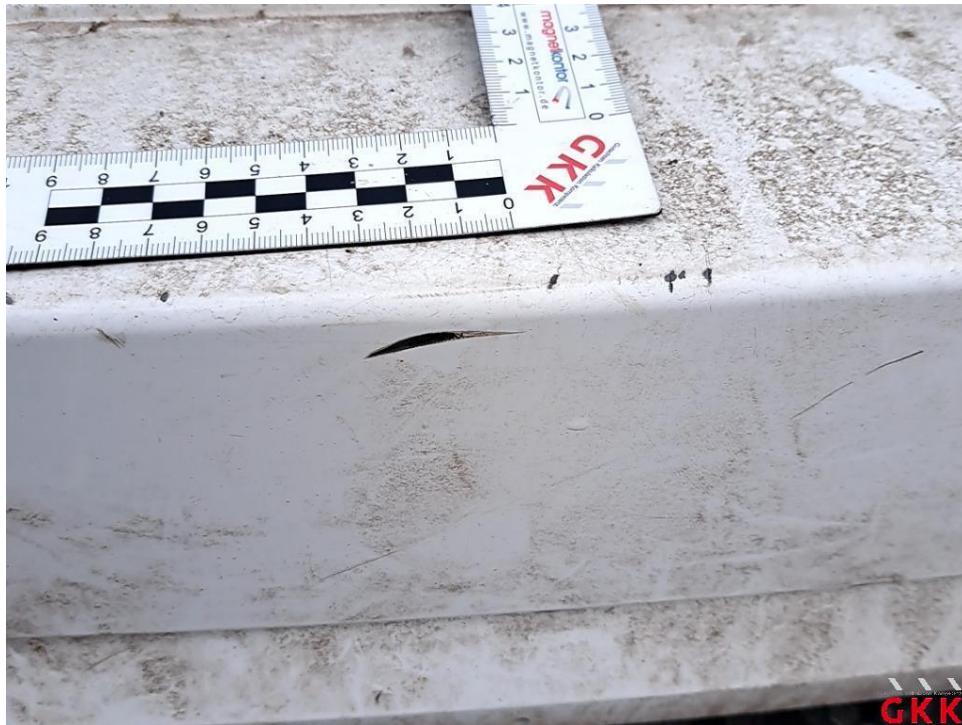
Stoßfänger hinten Verkleidung -lackiert-, verkratzt, lackieren (Bild 21, Bild 22)

Bild 21 Stoßfänger hinten, Verkleidung -lackiert-, verkratzt, lackieren

Bild 22 Stoßfänger hinten, Verkleidung -lackiert-, verkratzt, lackieren

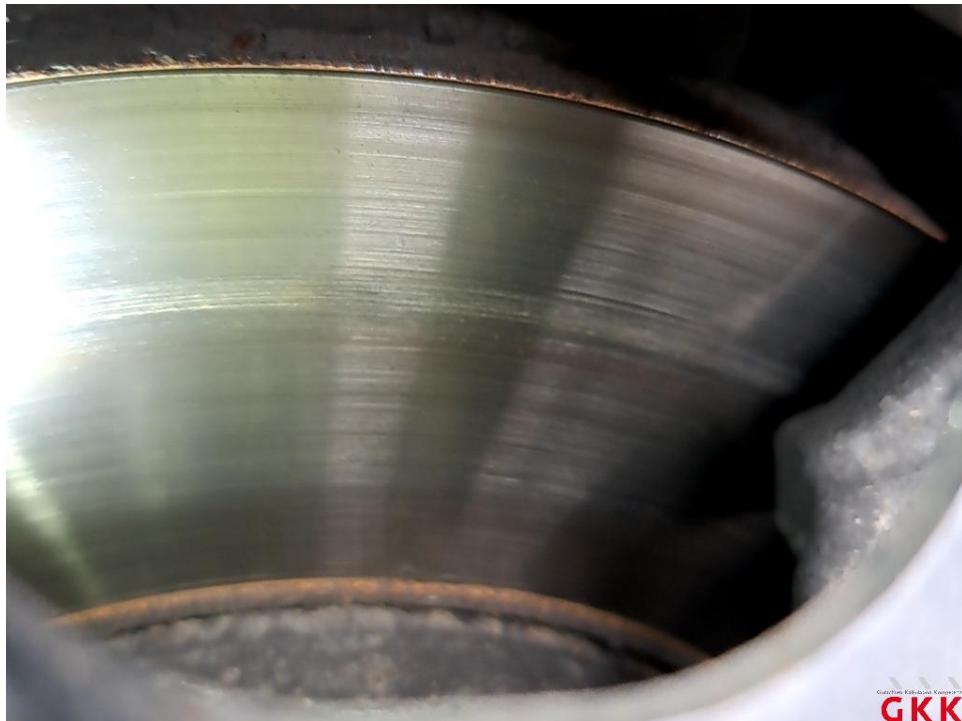
Bremsscheiben vorne, Untermaß, ersetzen (Bild 23)

Bild 23 Bremsscheiben, vorne, Untermaß, ersetzen

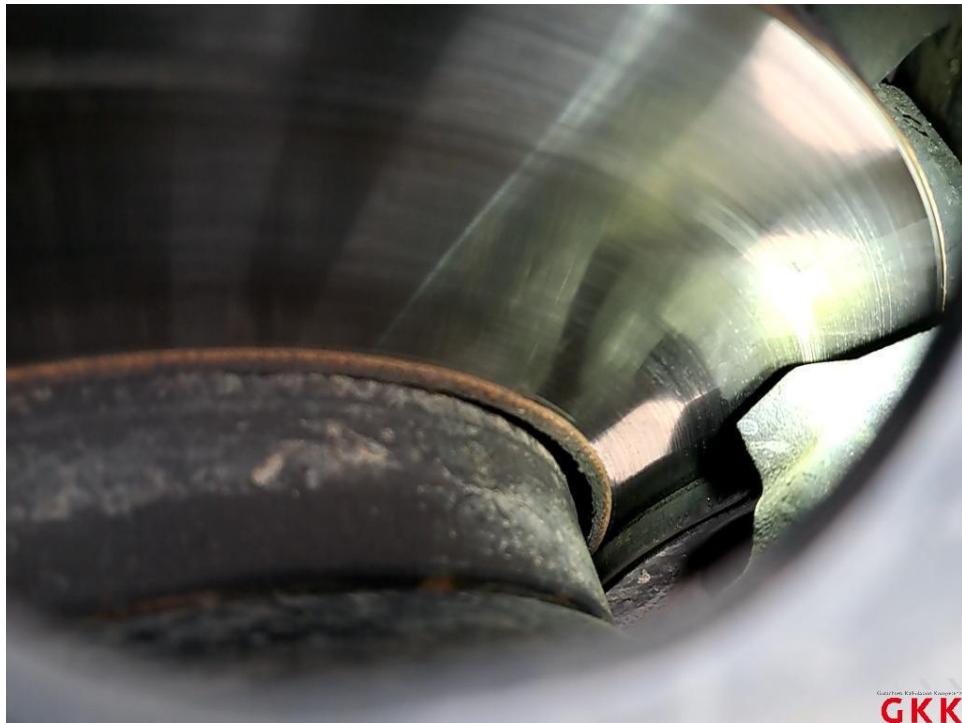
Bremsbeläge vorne, Untermaß, ersetzen (Bild 24)

Bild 24 Bremsbeläge, vorne, Untermaß, ersetzen
