# Zustandsbericht

- Protokoll der Fahrzeugbewertung -

Berichts-Nr: 9469247  
vom: 18.11.2025

<b>Fahrzeugkategorie:</b>	Personenkraftwagen
<b>Fahrzeugart:</b>	SUV
<b>Hersteller:</b>	Seat
<b>Modell:</b>	Tarraco
<b>HSN / TSN:</b>	7593 / AQY
<b>Erstzulassungsdatum:</b>	14.10.2022
<b>Laufleistung:</b>	174.513 km
<b>Nachweis Kilometerstand:</b>	
<b>Farbe:</b>	"ORIX" WEISS
<b>Farbe Dach:</b>	"ORIX" WEISS
<b>Antriebsart:</b>	Allrad
<b>Motorisierung/Kraftstoff:</b>	Diesel
<b>Hubraum:</b>	2.000 ccm
<b>Leistung:</b>	147 kW (200 PS)
<b>Fahrzeuglänge:</b>	4.735 mm
<b>Fahrzeughöhe:</b>	1.658 mm
<b>Fahrzeugbreite:</b>	1.839 mm
<b>Zulässiges Gesamtgewicht:</b>	2.290 kg
<b>Radstand:</b>	2.790 mm
<b>Anzahl Achsen:</b>	2
<b>Zylinder:</b>	4
<b>Schadstoffklasse:</b>	Euro 6
<b>Anzahl Türen:</b>	4
<b>Anzahl Sitze:</b>	5
<b>Getriebe:</b>	Automatik 7-Gang
<b>Polsterart:</b>	Stoff
<b>Interieurfarbe:</b>	Mittelgrau-Titanschwarz/Lavarot 21/ Titanschwarz/Schwarz/Titan
<b>Anzahl vorhandene Schlüssel:</b>	2

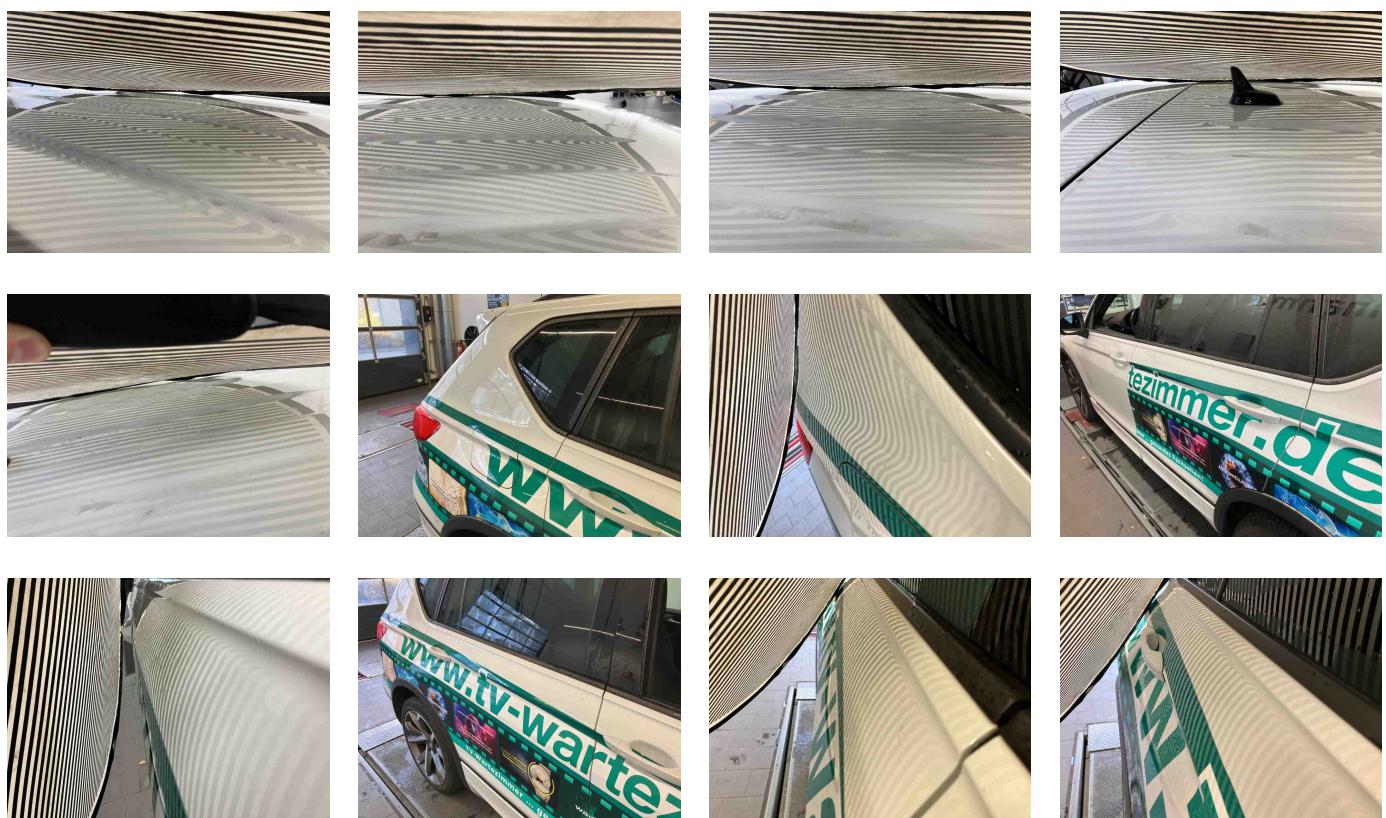
**» Beschädigungsfotos****WERTMINDERNDE FAKTOREN****1 - Karosserie - Hagelschaden - Kaltdrücken (Hagel)**

Dellen: Dach 72, Dachholm L 22 R 8, Motorhaube 29, Heckklappe 28, Tür HL 2 HR 3, Seitenwand R 2

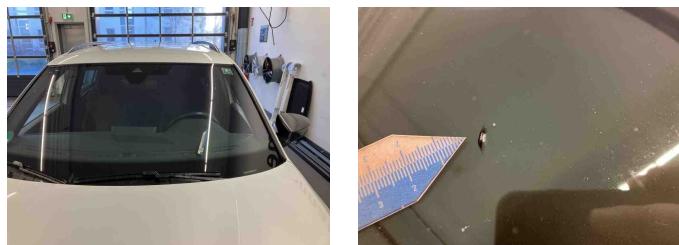
2 - Windschutzscheibe - Sprung - Ersetzen

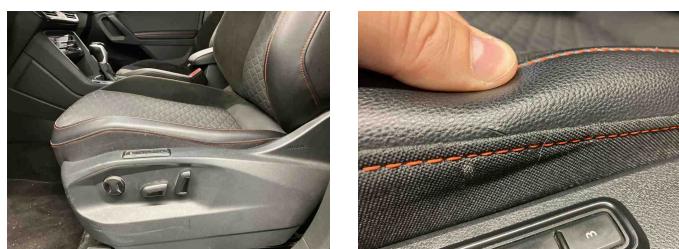
3 - Sitzbezug vorne links - Riss - Ersetzen

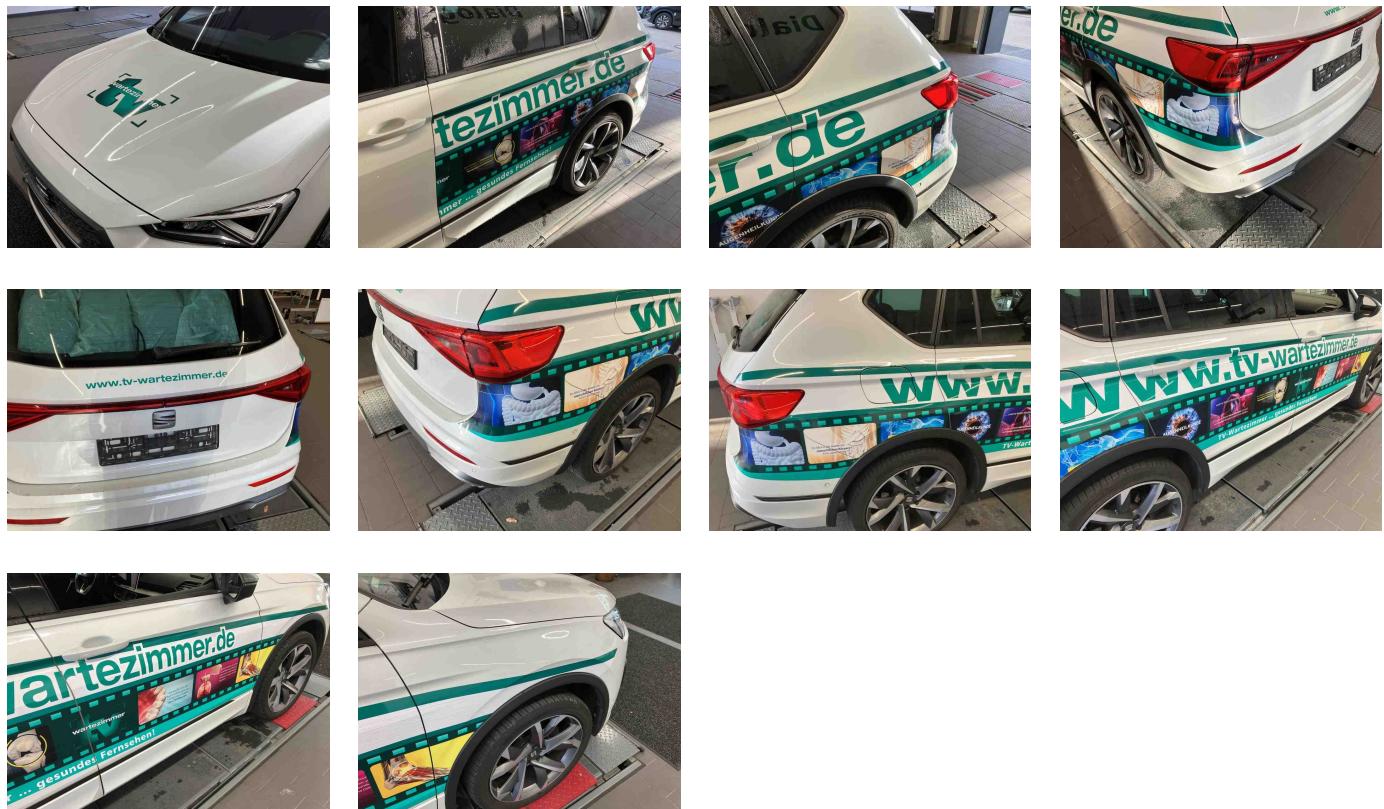
## 4 - Karosserie - Beklebt / beschriftet - Beschriftung entfernen

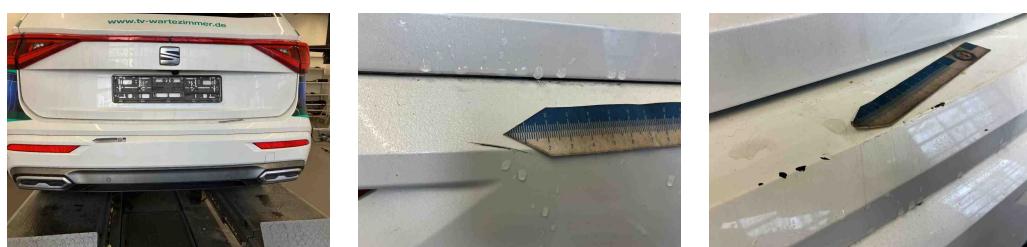
## 5 - Stoßfänger hinten - Kratzer - Lackieren

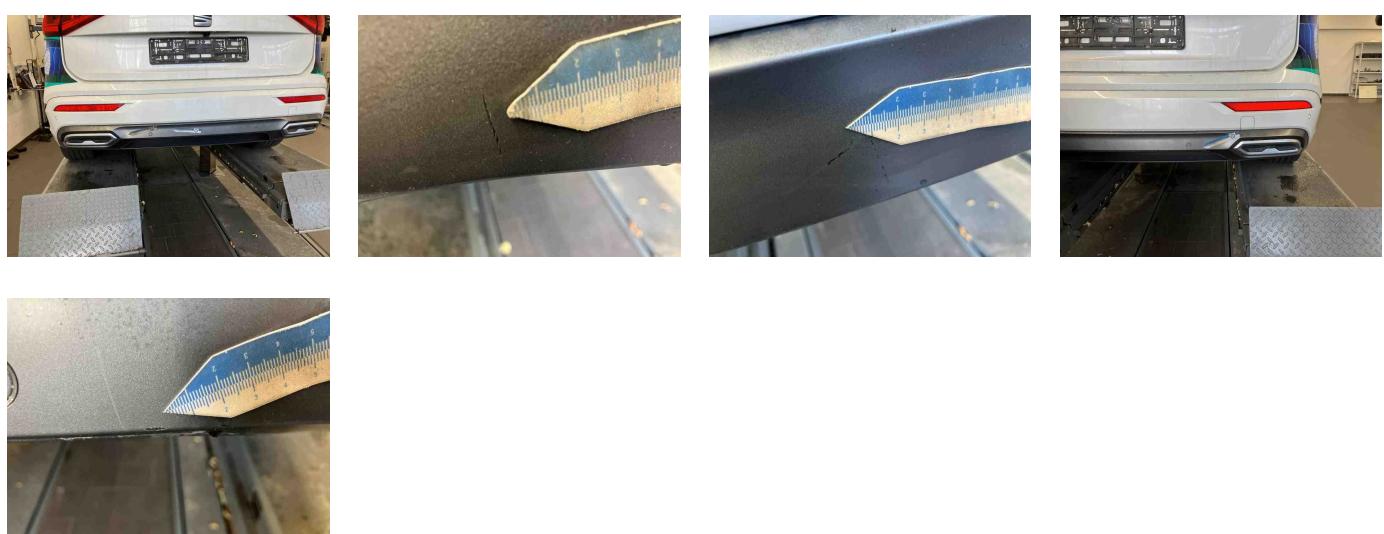
## 6 - Stoßfängerverkleidung hinten - Kratzer - Ersetzen
