Auftrags-Nr: 1002227022
Besichtigt am: 16.12.2025 11:04
Berichts-Nr: 9679899
FIN: WVGZZZ1TZNW012627

Zustandsbericht

- Protokoll der Fahrzeugbewertung -

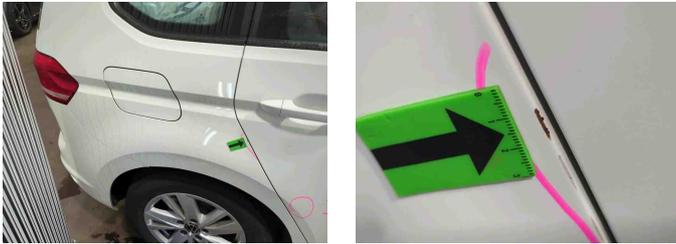
1 - Tür hinten rechts - Korrosion - Lackieren

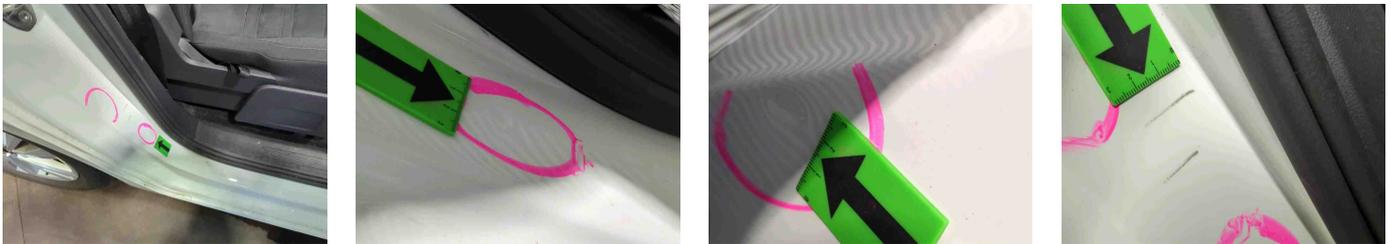
2 - Einstiegsschweller hinten rechts - Delle(n) und Kratzer - Instandsetzen + lackieren

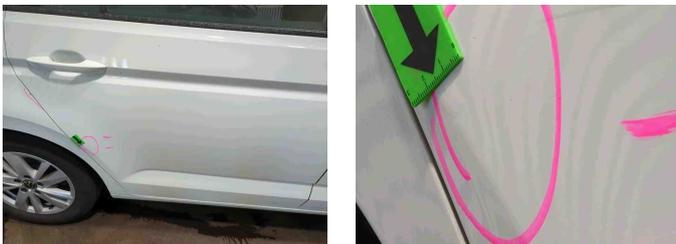
4 - Tür hinten rechts - Delle(n) - Kaltdrücken

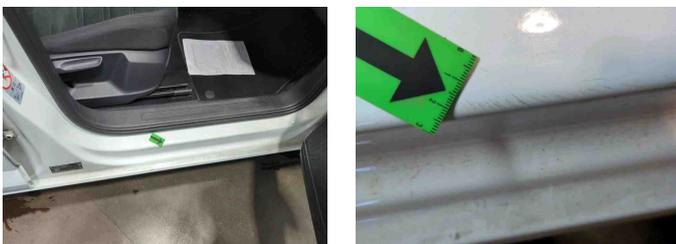
5 - Einstiegsschweller vorne rechts - Kratzer - Lackieren
