Zustandsbericht

- Protokoll der Fahrzeugbewertung -

Berichts-Nr: 9098126
vom: 24.09.2025

FIN: WAUZZZF43PA001804

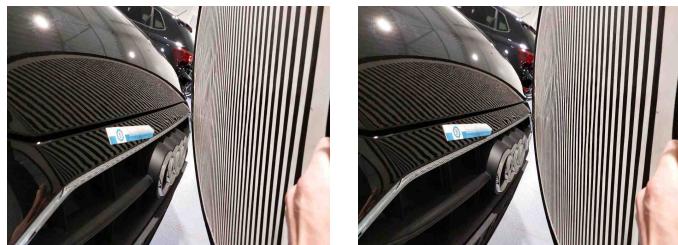
1 - Stoßfänger vorne - Delle(n) - Smart Repair

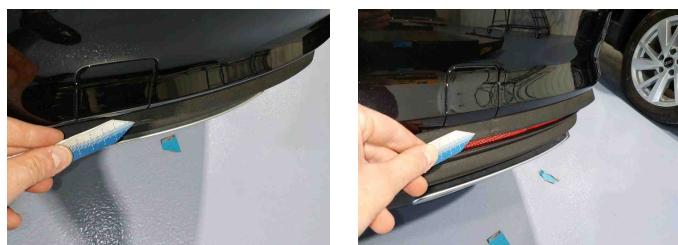
2 - Heckspoiler - Deformiert - Ersetzen

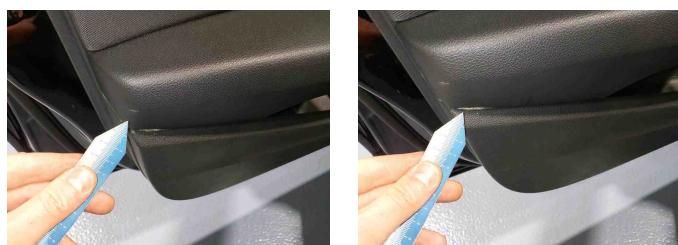
3 - Türzierleiste vorne links - Sprung - Smart Repair

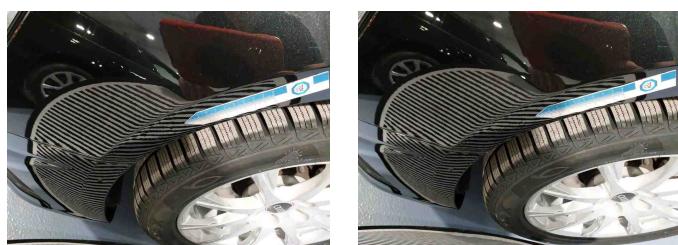
4 - Kotflügel vorne links - Anhaftung - Polieren
