## Raport z oględzin pojazdu

| Numer raportu | 291359/10/24-14707 | Data raportu | 21-10-2024 |

| Numer identyfikacyjny (VIN) | NLHB351CAGZ082299 |
| Marka, model | HYUNDAI i20 15-18 |

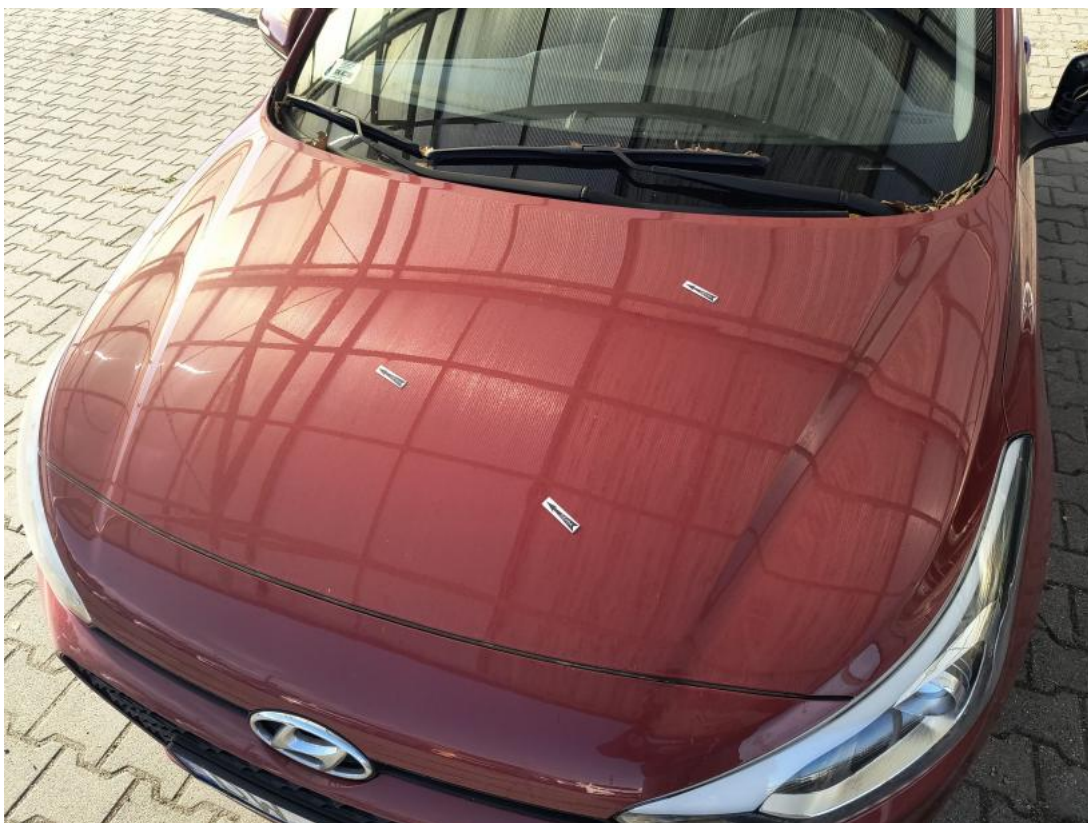
**Fot. 39**

| Poz. | Nazwa pozycji | Opis uszkodzeń | Kwalifik. | Naprawa [rbg] |
|---|---|---|---|---|
| 5 | Pokrywa przednia | wgniecenie/odkształcenie | | |

Pokrywa komory silnika - Wgniecenie/odkształcenie 1

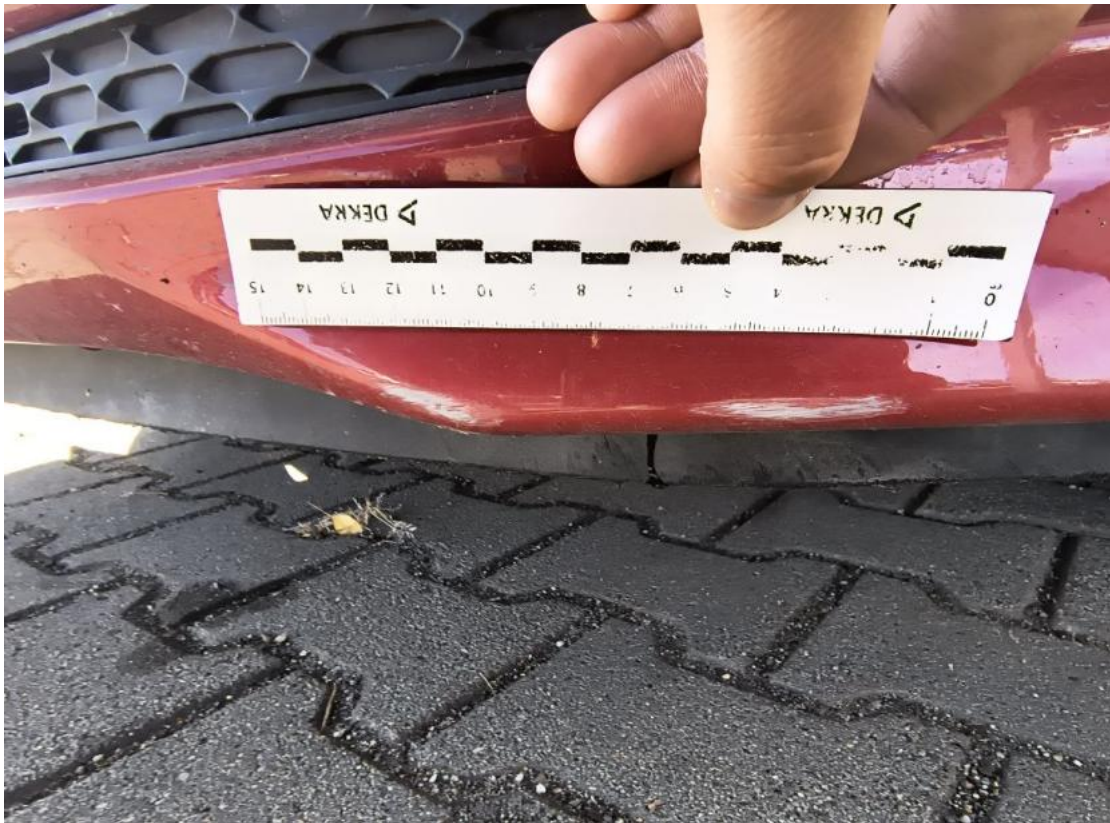
**Fot. 41**

| Poz. | Nazwa pozycji | Opis uszkodzeń | Kwalifik. | Naprawa [rbg] |
|---|---|---|---|---|
| 3 | Okładzina zderzaka przedniego | głębokie, zarysowanie | NA | 1 |

Zderzak - Rysa/odprysk 1

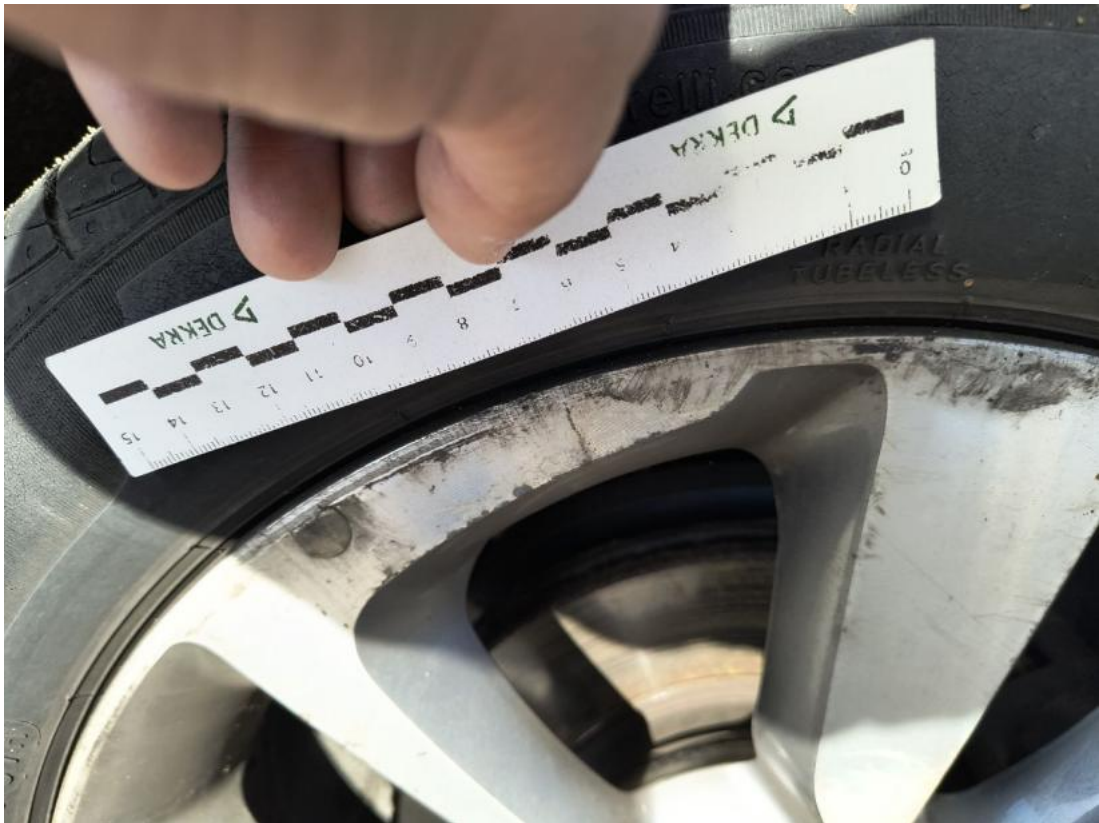
**Fot. 43**

| Poz. | Nazwa pozycji | Opis uszkodzeń | Kwalifik. | Naprawa [rbg] |
|---|---|---|---|---|
| 9 | Tarcza koła aluminiowa przód R | zarysowanie | | |

Felga aluminiowa przednia P - Rysa/odprysk 1

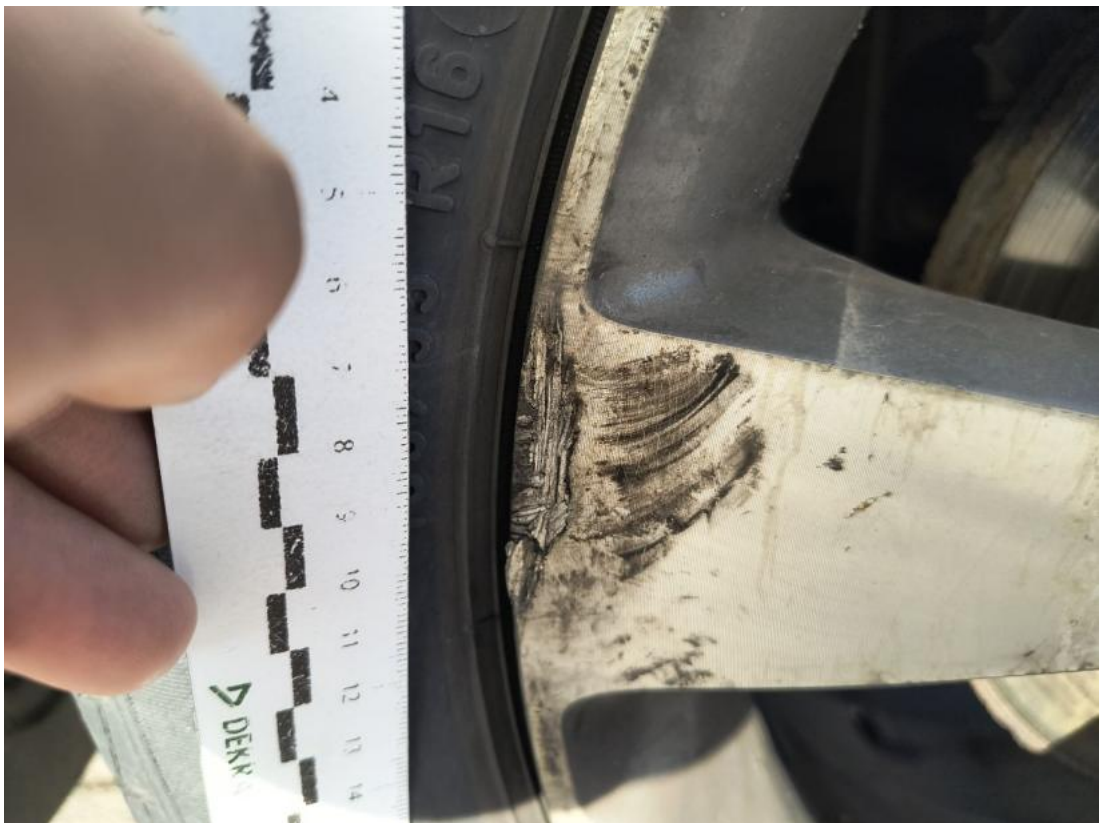
**Fot. 44**

Felga aluminiowa przednia P - Wgniecenie/odkształcenie 1

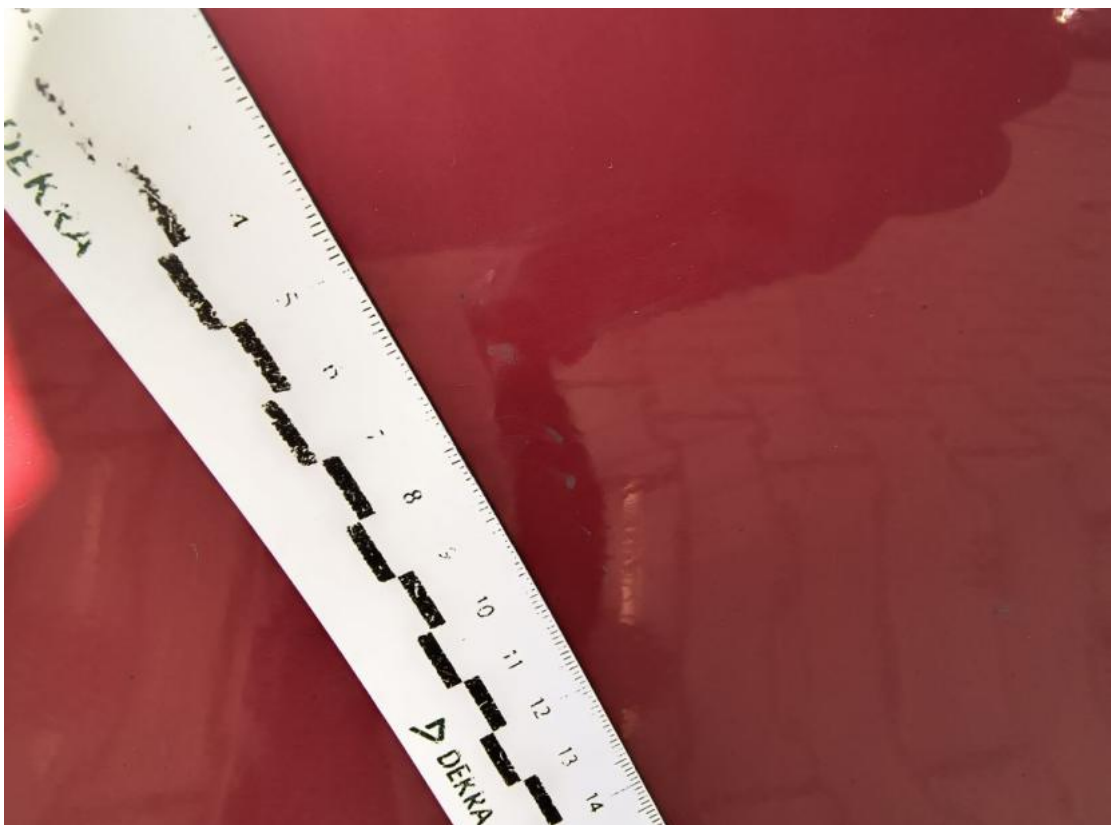
**Fot. 48**

| Poz. | Nazwa pozycji | Opis uszkodzeń | Kwalifik. | Naprawa [rbg] |
|---|---|---|---|---|
| 6 | Drzwi przednie (nieuzbrojone) R | zarysowanie | | |

Drzwi przednie P - Rysa/odprysk 1

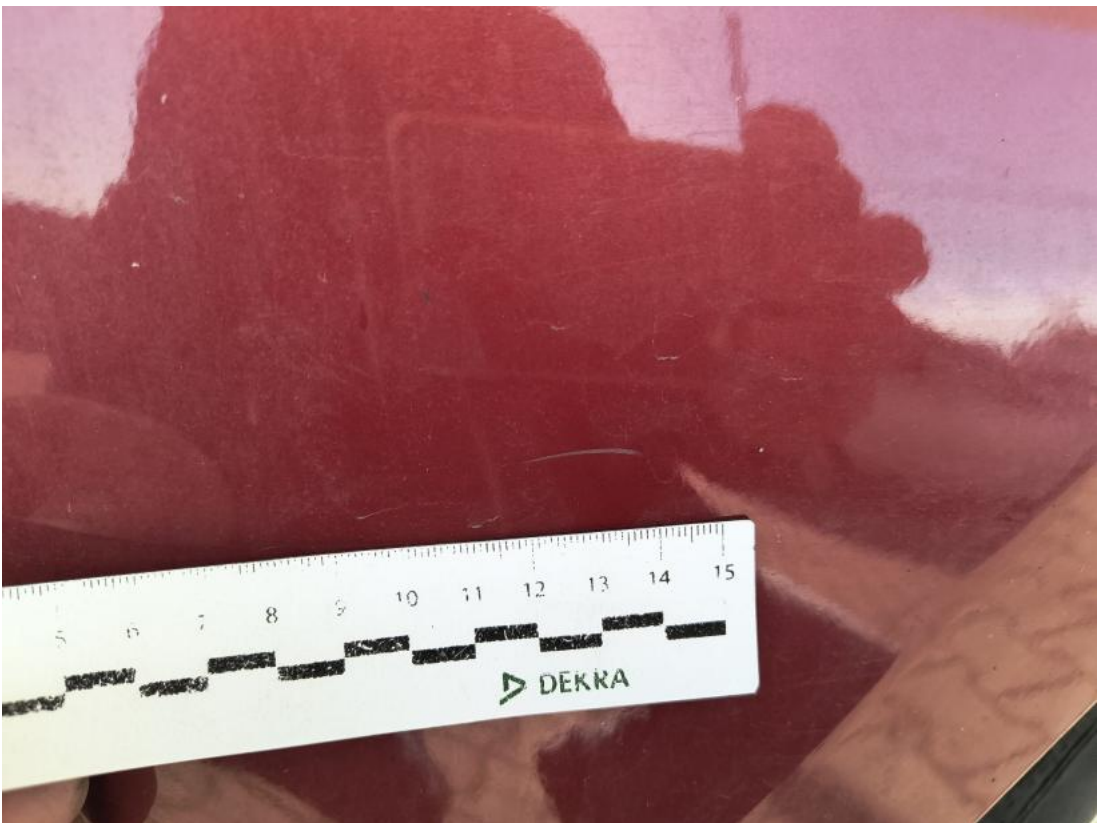
**Fot. 50**

| Poz. | Nazwa pozycji | Opis uszkodzeń | Kwalifik. | Naprawa [rbg] |
|---|---|---|---|---|
| 7 | Okładzina zderzaka tylnego | zarysowanie | | |

Zderzak tylny - Rysa/odprysk 1

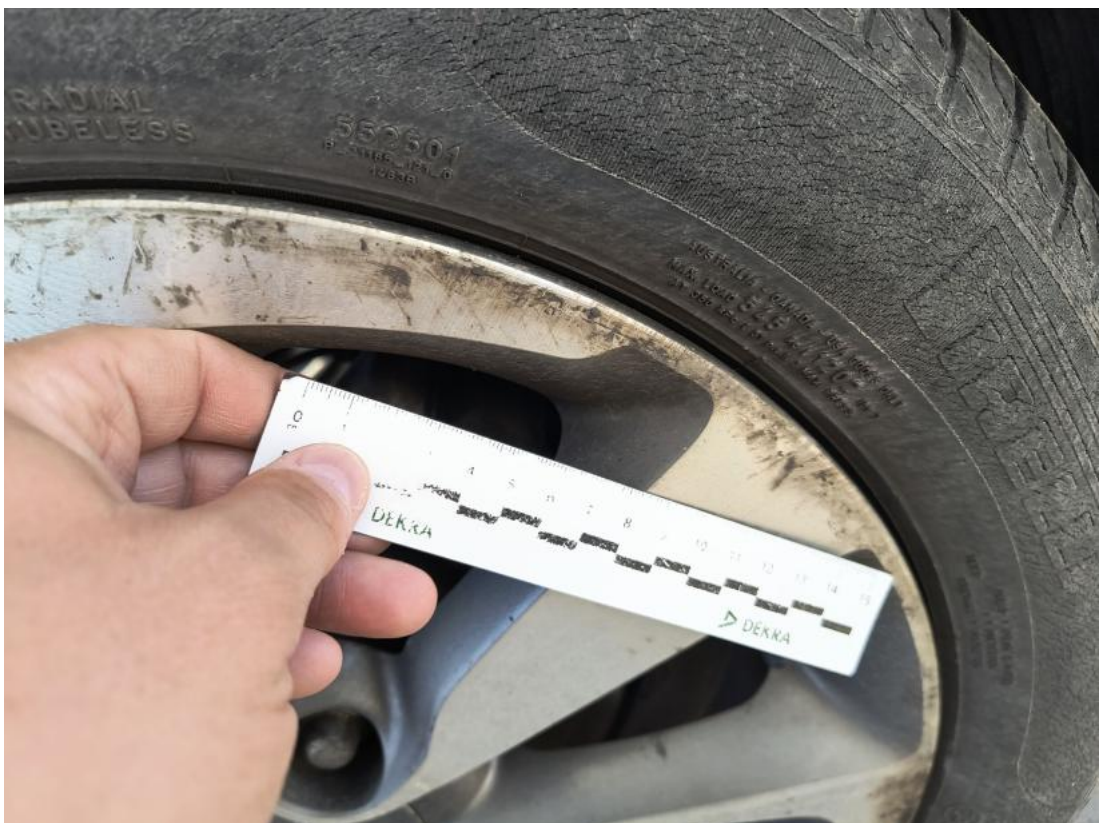
**Fot. 52**

| Poz. | Nazwa pozycji | Opis uszkodzeń | Kwalifik. | Naprawa [rbg] |
|---|---|---|---|---|
| 10 | Tarcza koła aluminiowa tył L | zarysowanie | | |

Felga aluminiowa tylna L - Rysa/odprysk 1

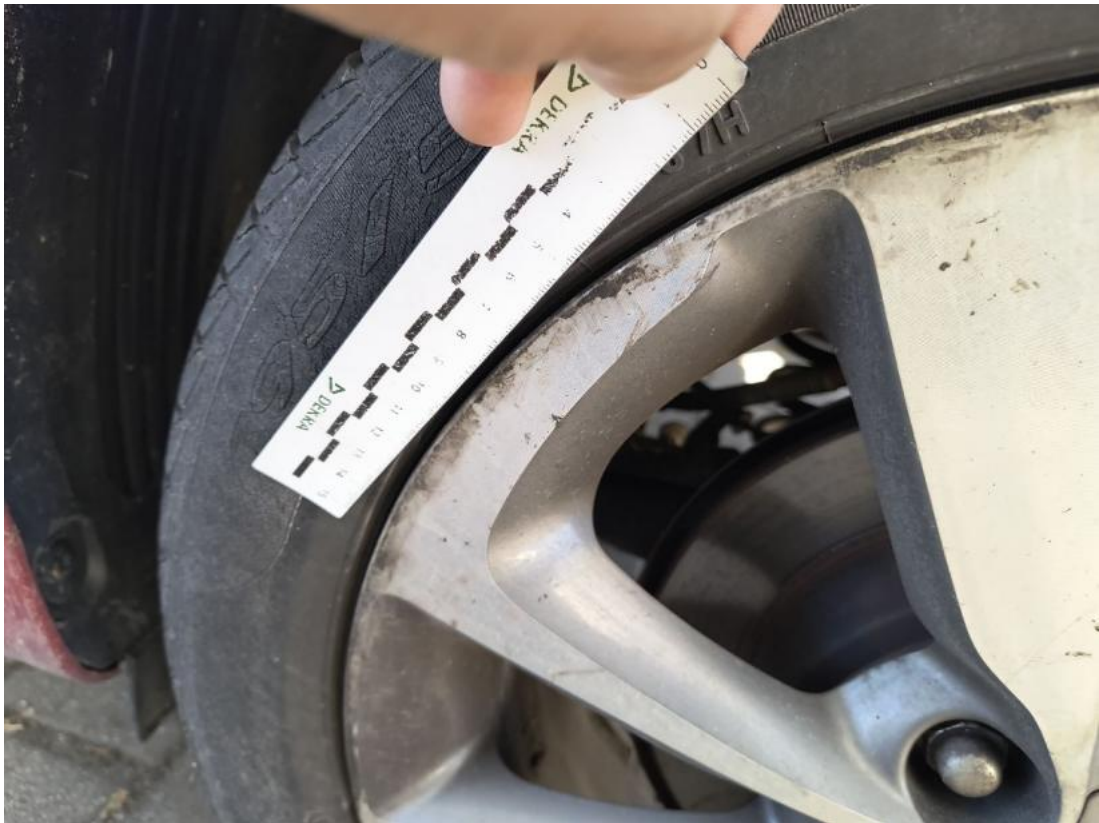
**Fot. 53**

Felga aluminiowa tylna L - Rysa/odprysk 2

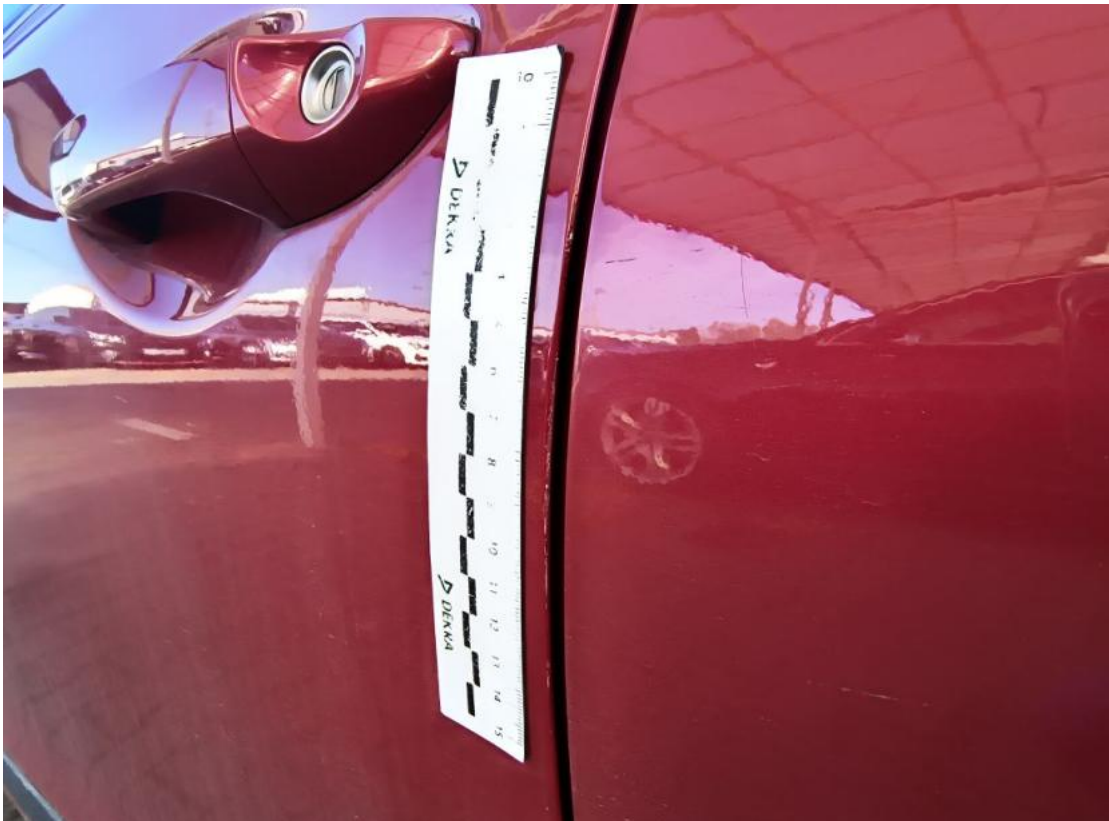
**Fot. 55**

| Poz. | Nazwa pozycji | Opis uszkodzeń | Kwalifik. | Naprawa [rbg] |
|---|---|---|---|---|
| 4 | Drzwi przednie (nieuzbrojone) L | rysa/odprysk | NA | 0.5 |

Drzwi przed L - Rysa/odprysk 1

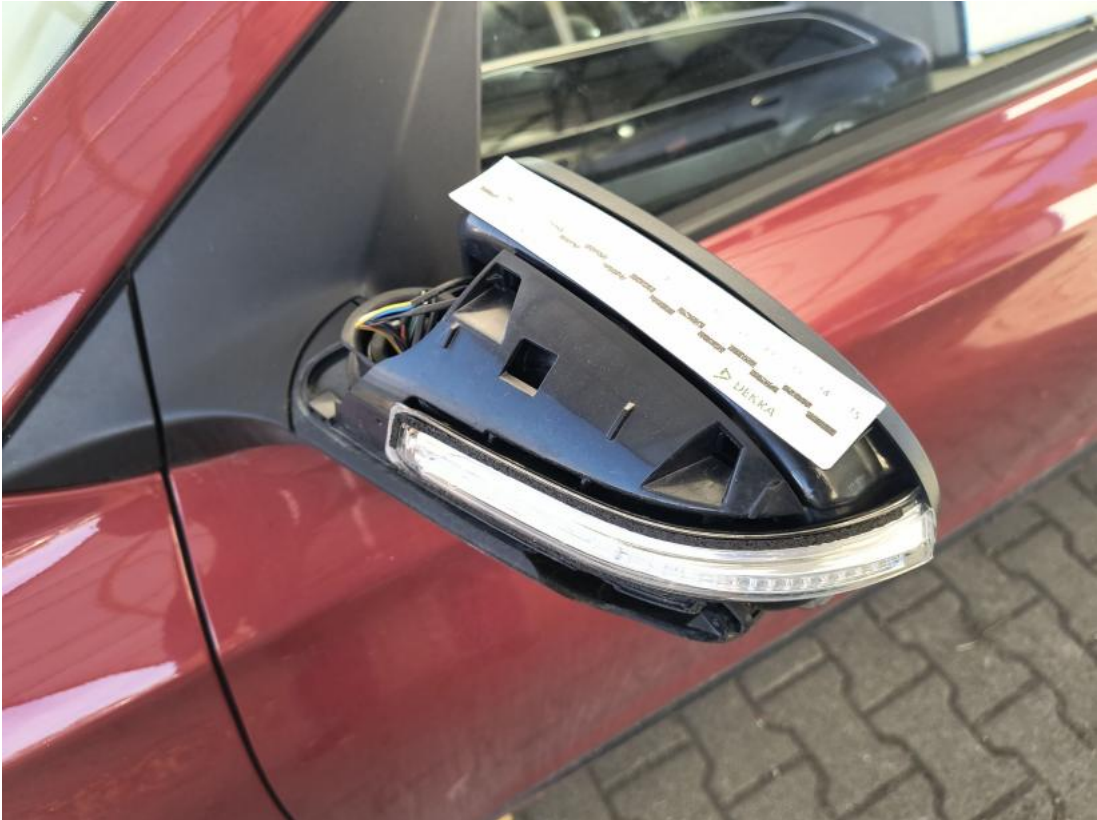
**Fot. 57**

| Poz. | Nazwa pozycji | Opis uszkodzeń | Kwalifik. | Naprawa [rbg] |
|---|---|---|---|---|
| 1 | Ośłona lusterka zewnętrznego L | brak | WY | 0.1 |

Obudowa lusterka zew L - Inne 1

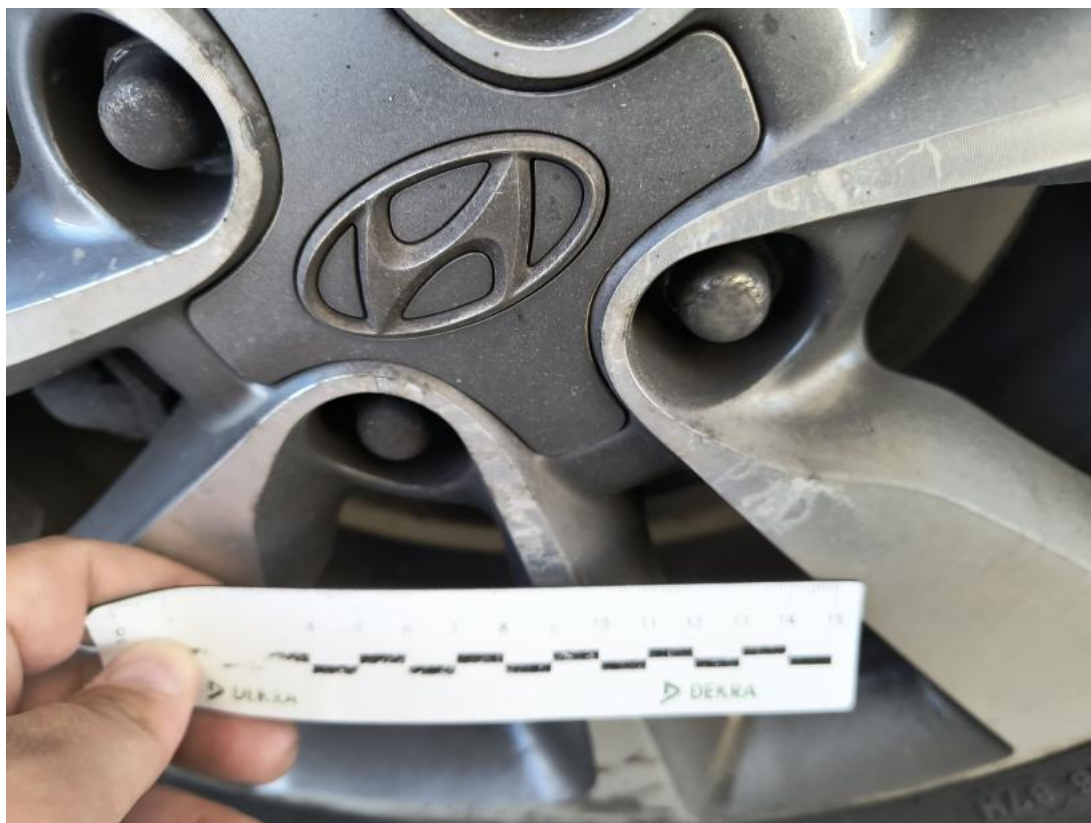
**Fot. 59**

| Poz. | Nazwa pozycji | Opis uszkodzeń | Kwalifik. | Naprawa [rbg] |
|---|---|---|---|---|
| 8 | Tarcza koła aluminiowa przód L | zarysowanie | | |

Felga Aluminiowa przednia L - Inne 1

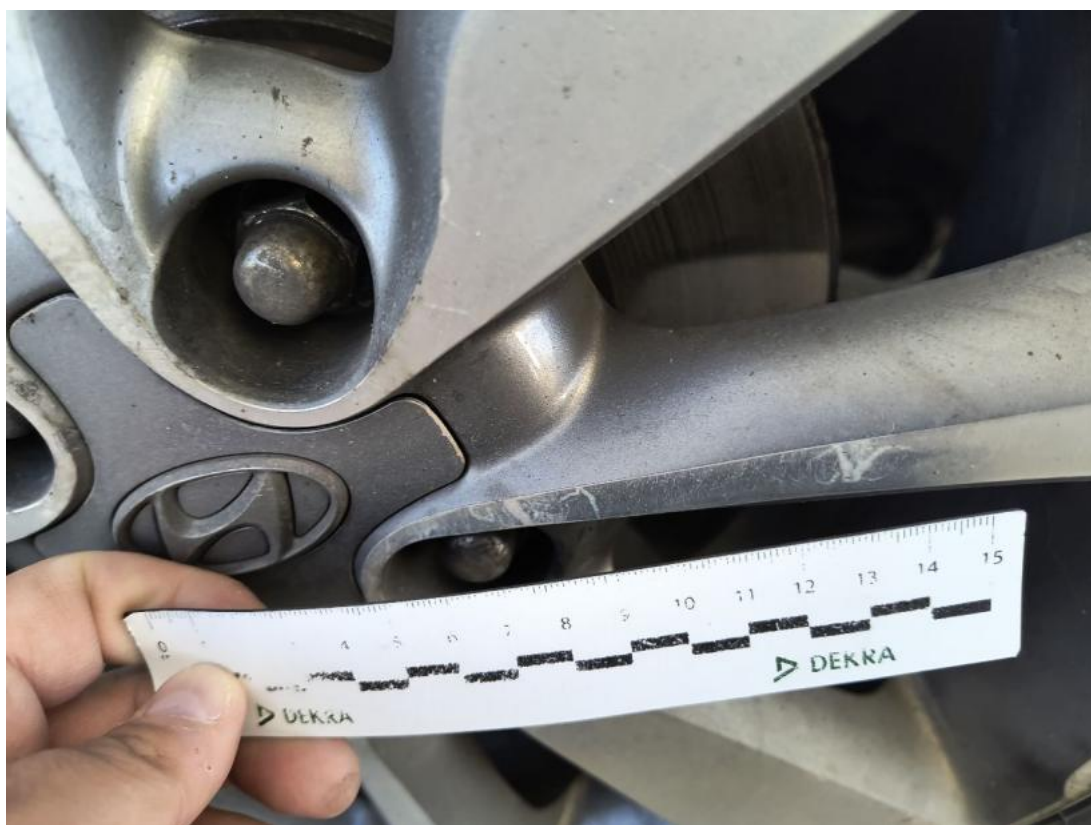
**Fot. 60**

Felga Aluminiowa przednia L - Inne 2

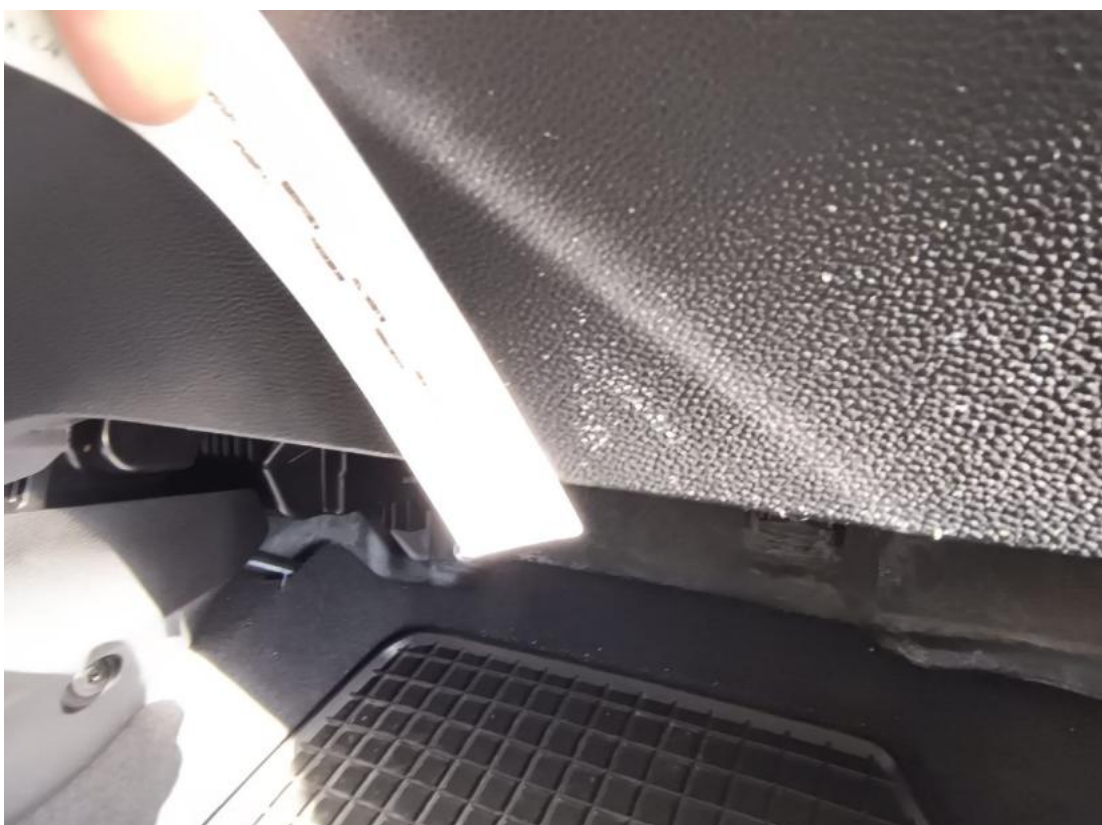
**Fot. 62**

| Poz. | Nazwa pozycji | Opis uszkodzeń | Kwalifik. | Naprawa [rbg] |
|---|---|---|---|---|
| 11 | Pojemnik schowka | zarysowanie | | |

Pokrywa schowka deski rozd. - Rysa/odprysk 1

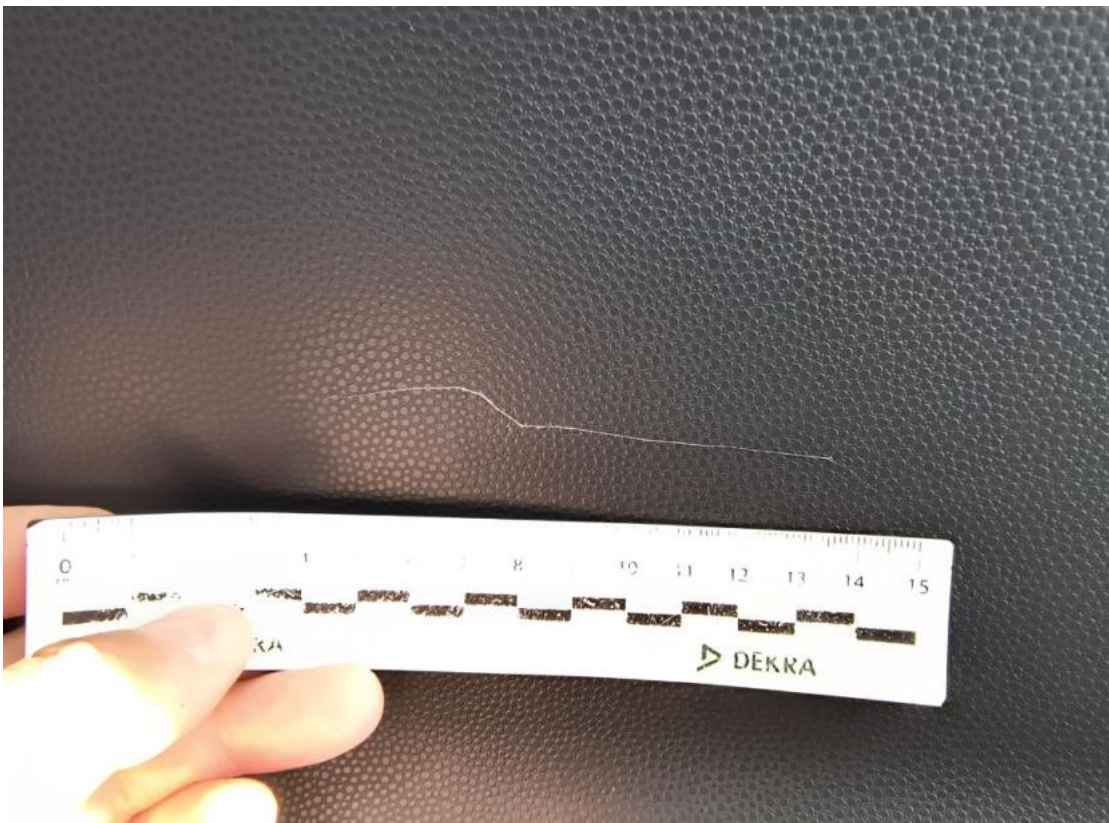
**Fot. 66**

| Poz. | Nazwa pozycji | Opis uszkodzeń | Kwalifik. | Naprawa [rbg] |
|---|---|---|---|---|
| 13 | Boczek tapicerski drzwi kpl. R | zarysowanie | | |

Tapicerka drzwi tylnych P - Rysa/odprysk 1

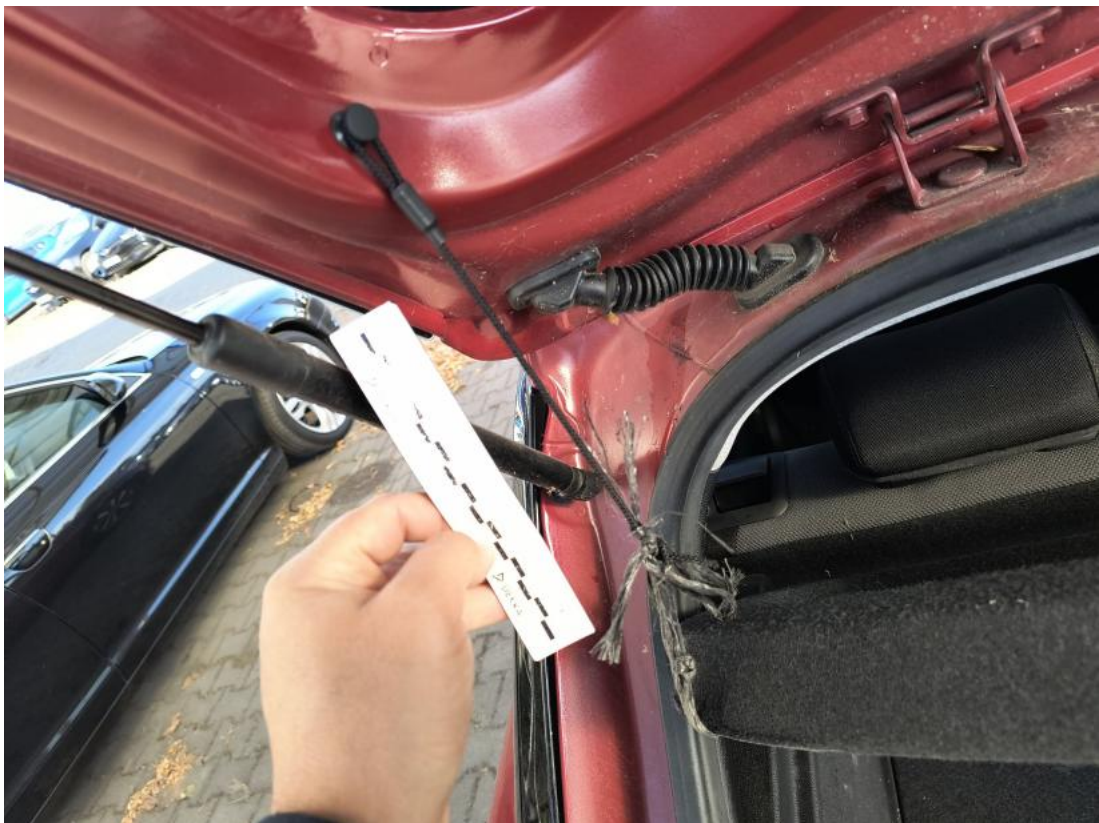
**Fot. 68**

Półka/roleta tylna - Pęknięcie/rozerwanie 1

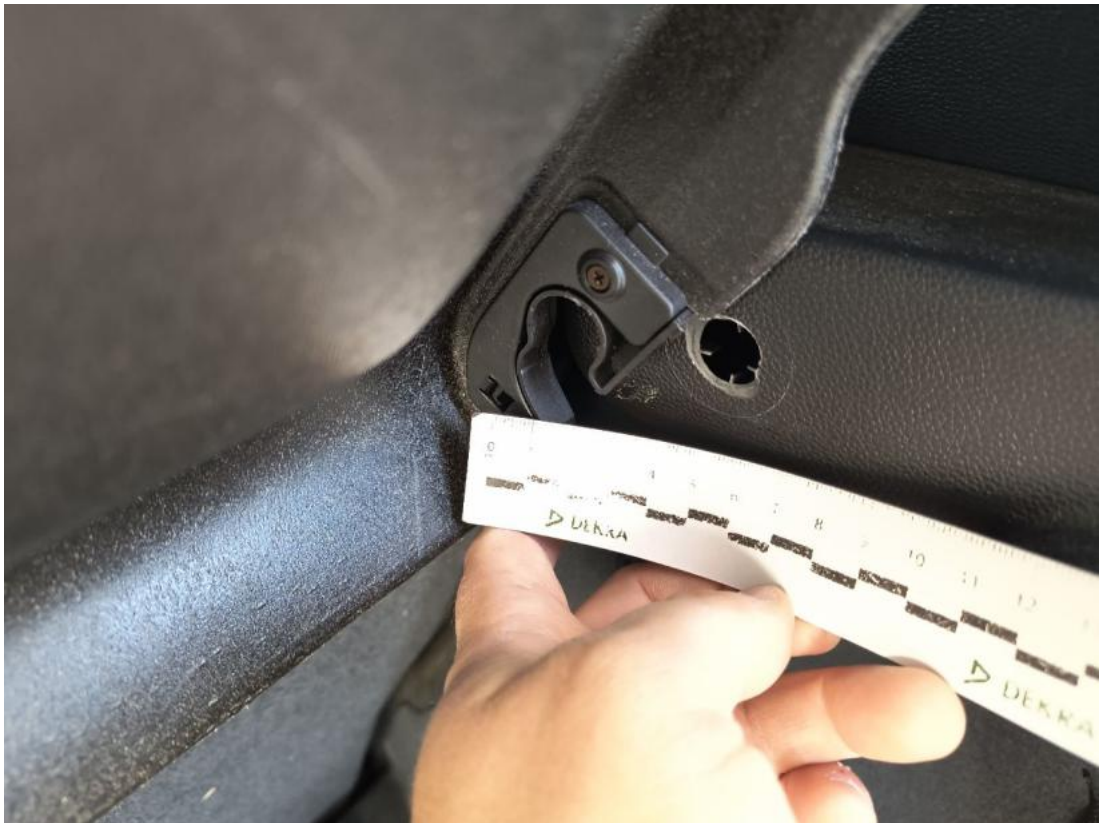
**Fot. 69**

Półka/roleta tylna - Pęknięcie/rozerwanie 2

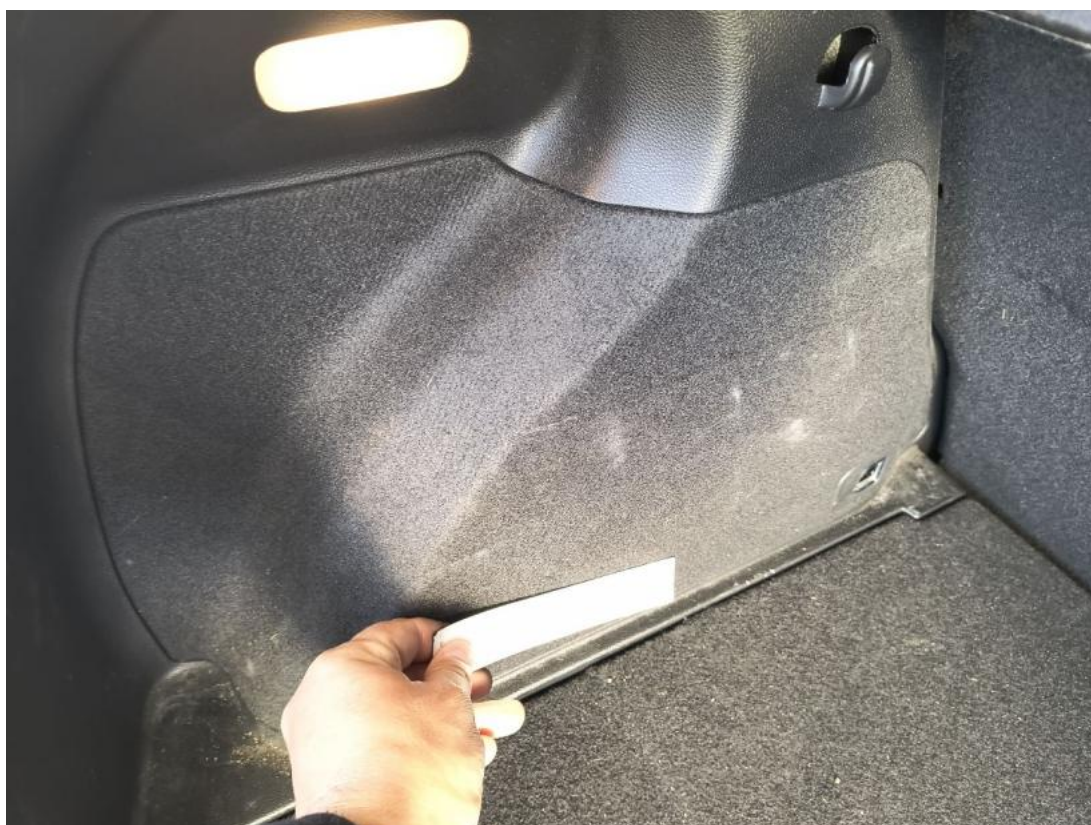
**Fot. 72**

Wykładzina przestrzeni bagażowej - Rysa/odprysk 1
