## Raport z oględzin pojazdu

| Numer raportu | 396193/5/25-9573 | Data raportu | 09-05-2025 |

| Numer identyfikacyjny (VIN) | <b>TMBLD7NE7J0122578</b> |
| Marka, model | SKODA Octavia III Kombi 17-20 |

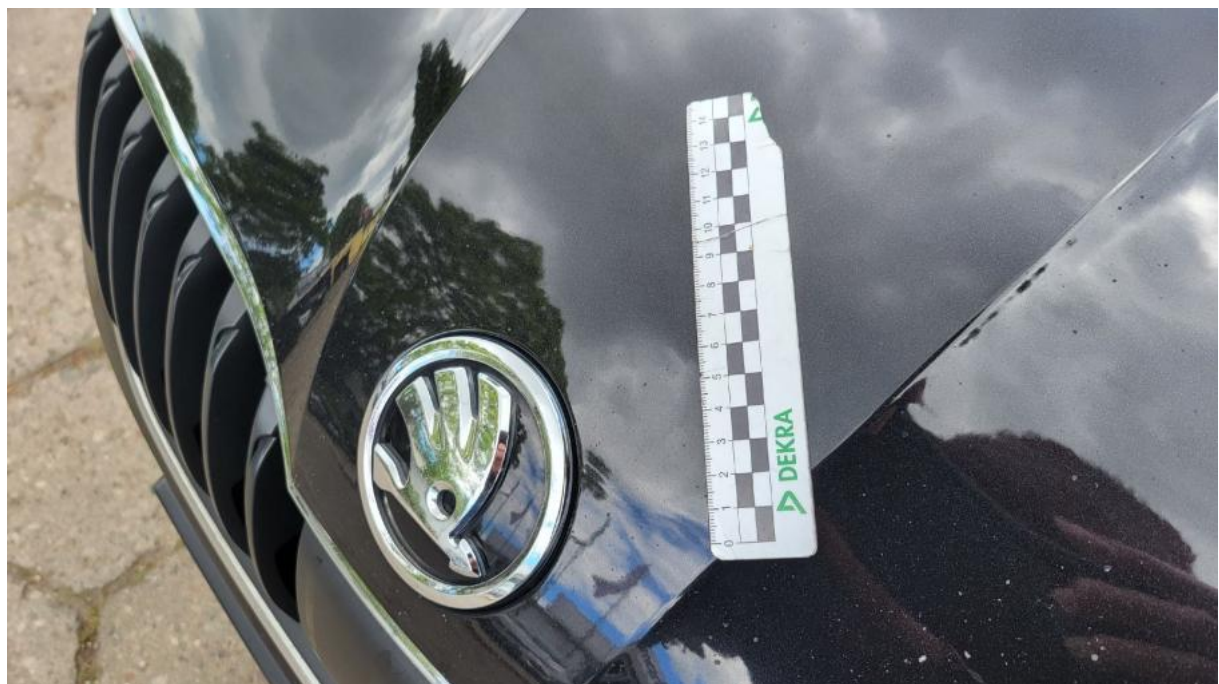
**Fot. 32**

| Poz. | Nazwa pozycji | Opis uszkodzeń | Kwalifik. | Naprawa [rbg] |
|---|---|---|---|---|
| 1 | Pokrywa przednia | wgniecenie/odkształcenie, ślady korozji | NA | 1 |

Pokrywa komory silnika - Wgniecenie/odkształcenie 1

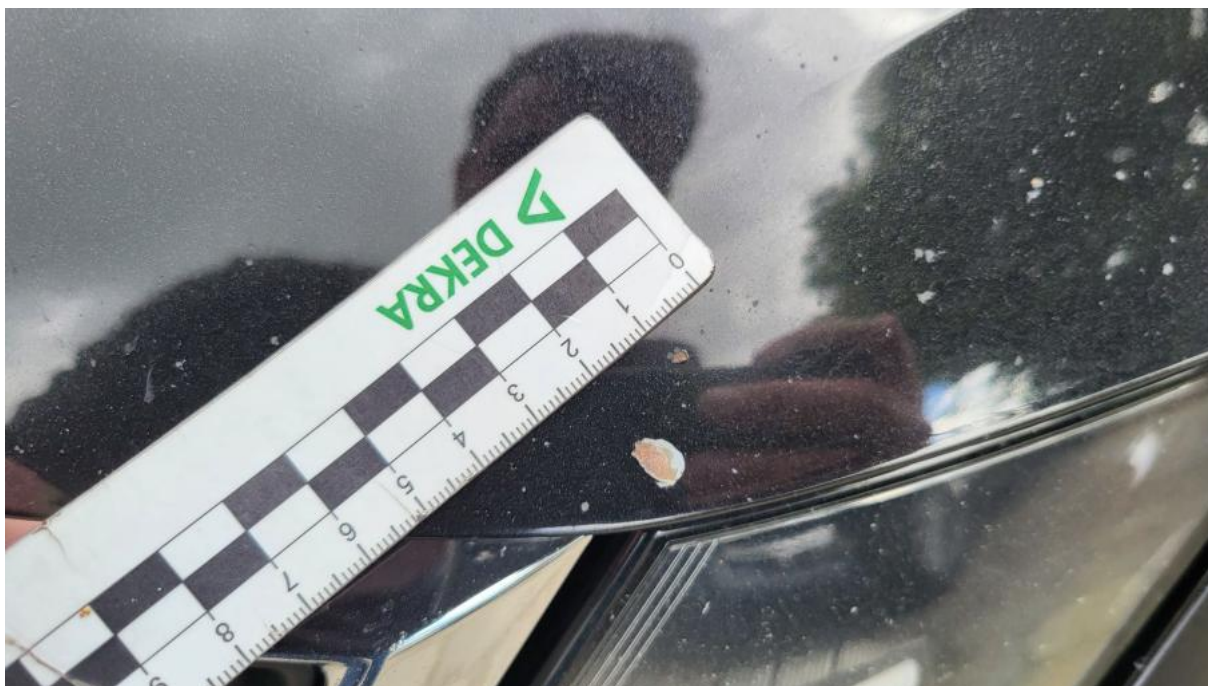
**Fot. 33**

Pokrywa komory silnika - Inne 1

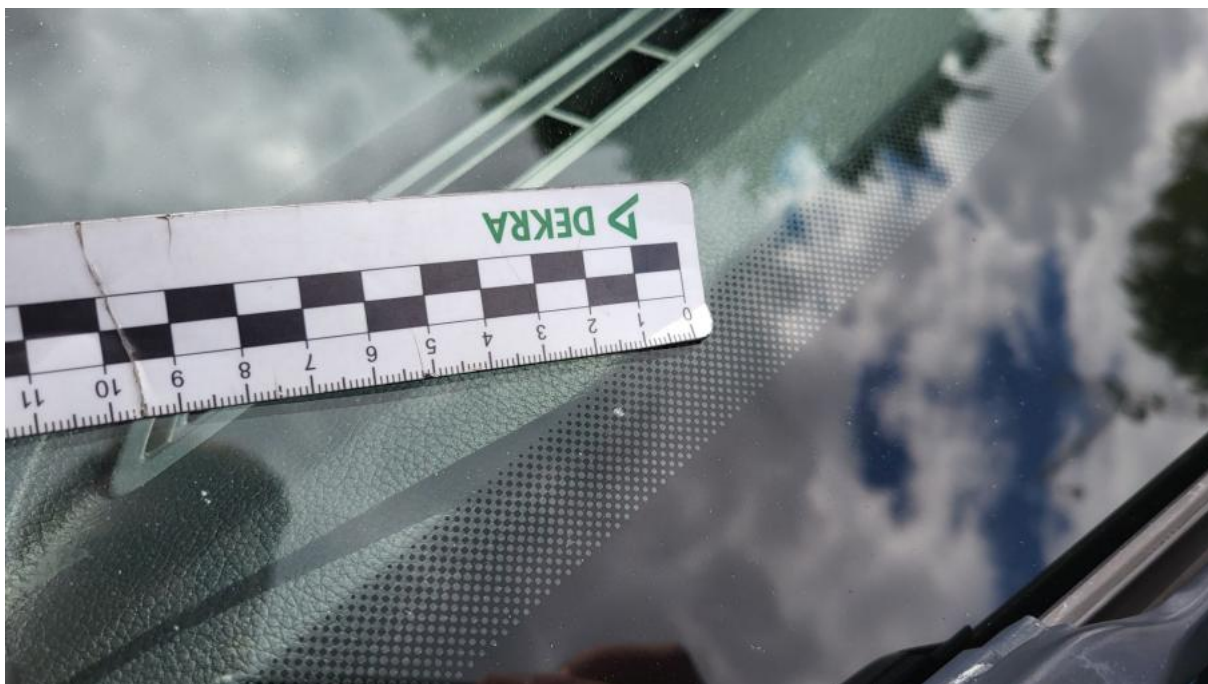
**Fot. 34**

| Poz. | Nazwa pozycji | Opis uszkodzeń | Kwalifik. | Naprawa [rbg] |
|---|---|---|---|---|
| 8 | Szyba przednia barwiona | rysa/odprysk | | |

Szyba czołowa - Rysa/odprysk 1

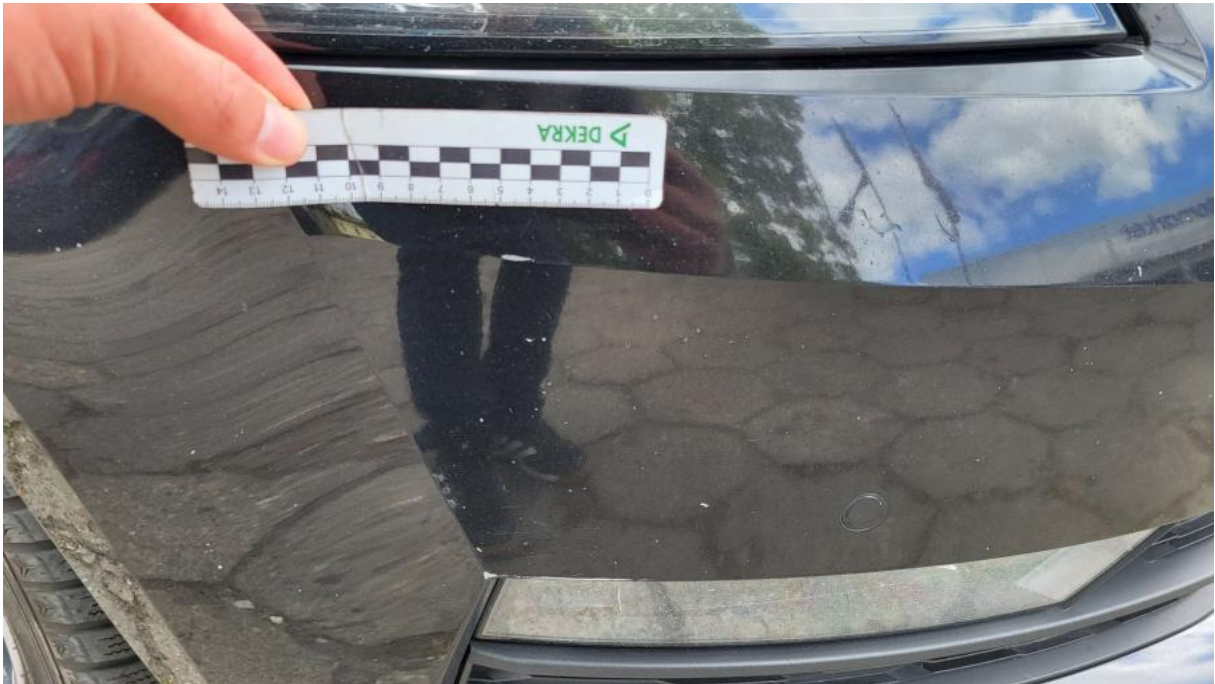
**Fot. 35**

| Poz. | Nazwa pozycji | Opis uszkodzeń | Kwalifik. | Naprawa [rbg] |
|---|---|---|---|---|
| 6 | Okładzina zderzaka przedniego | rysa/odprysk | | |

Zderzak - Rysa/odprysk 1

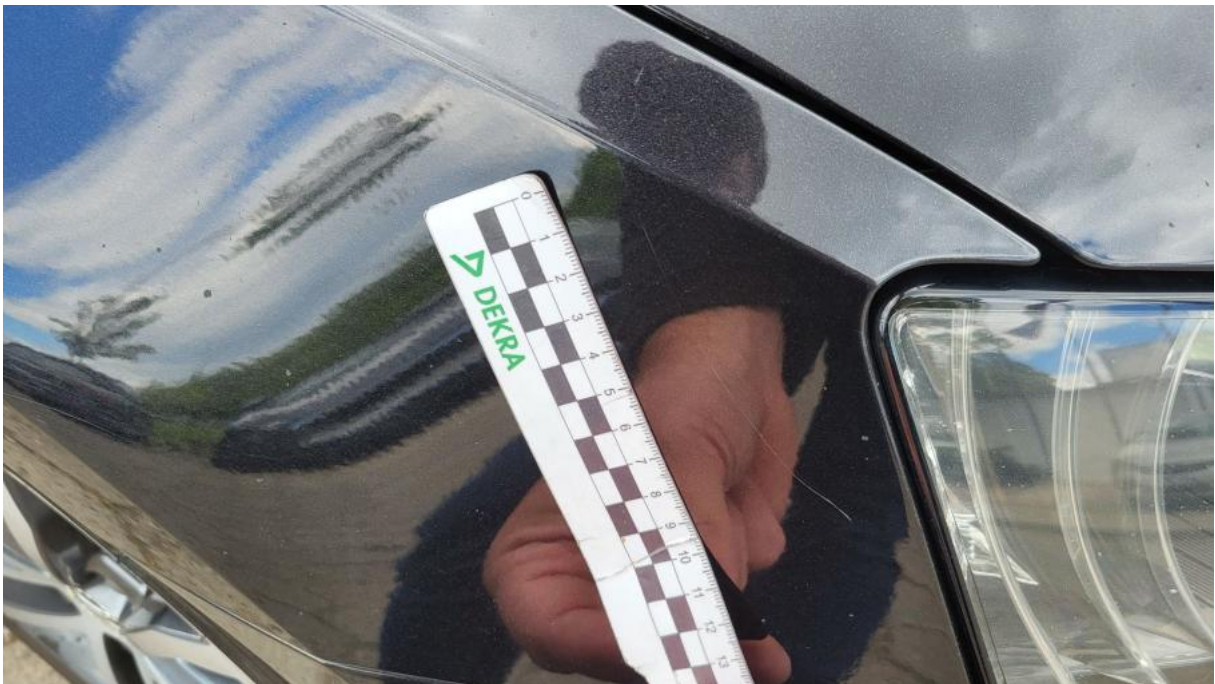
**Fot. 36**

| Poz. | Nazwa pozycji | Opis uszkodzeń | Kwalifik. | Naprawa [rbg] |
|---|---|---|---|---|
| 7 | Błotnik przedni R | łagodne, , rysa/odprysk | | |

Łótnik przedni P - Rysa/odprysk 1

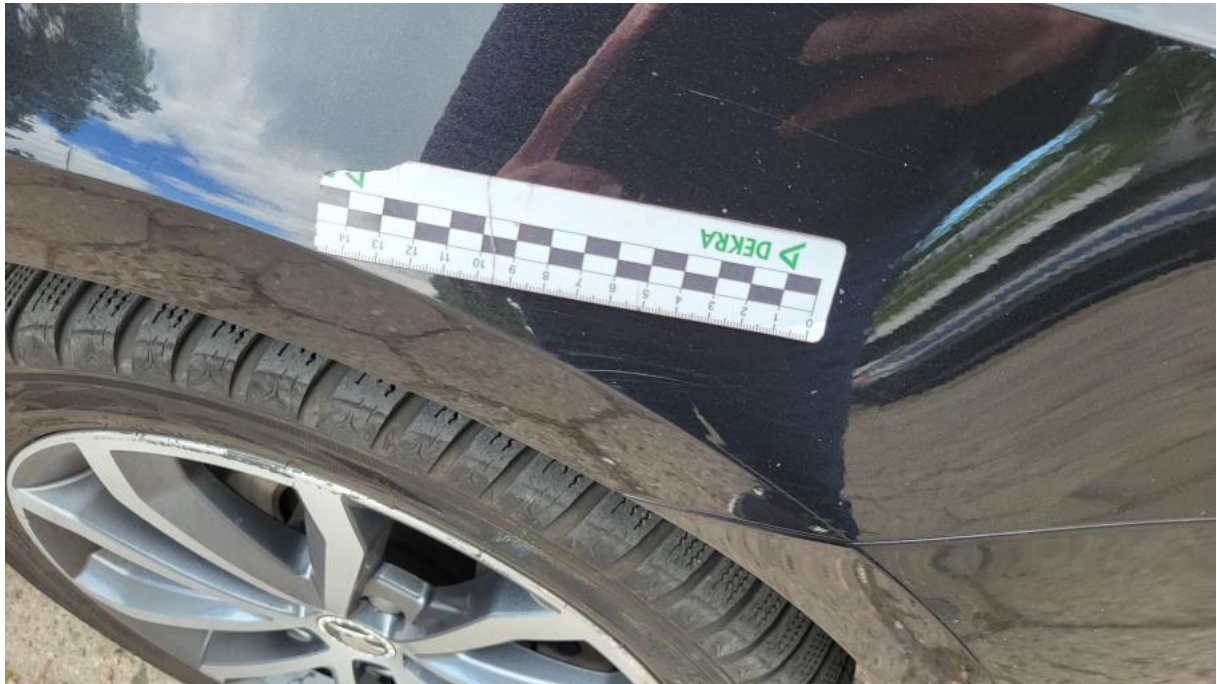
**Fot. 37**

Błotnik przedni P - Rysa/odprysk 2

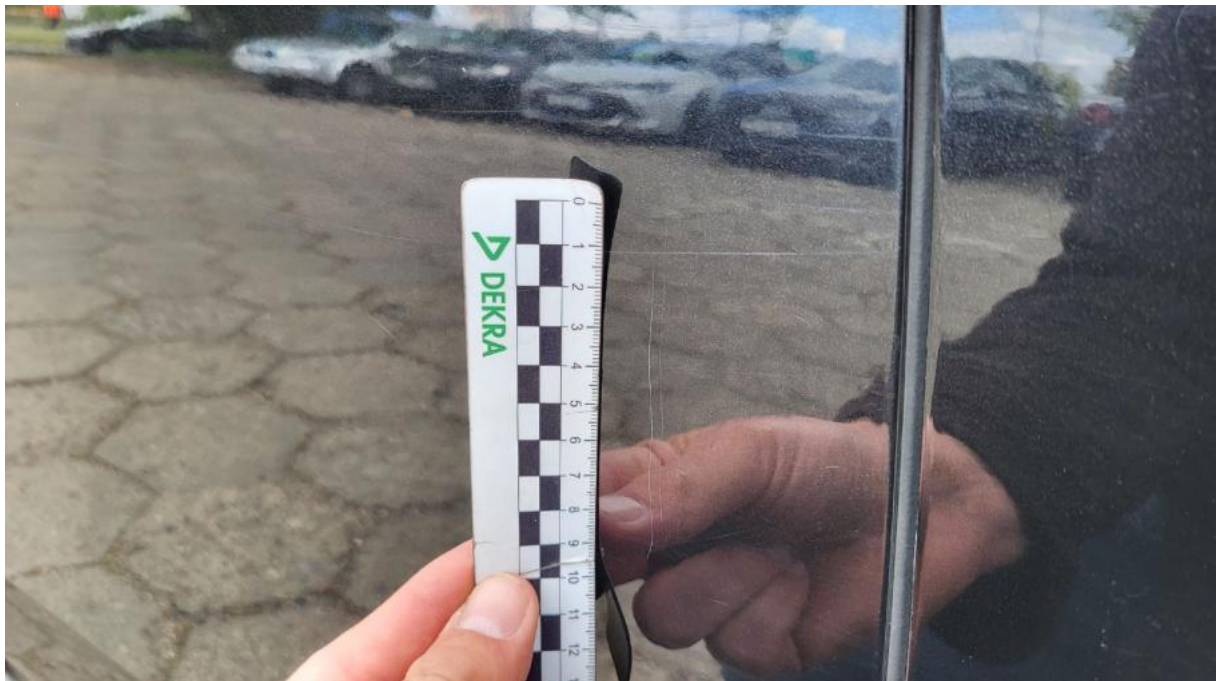
**Fot. 38**

| Poz. | Nazwa pozycji | Opis uszkodzeń | Kwalifik. | Naprawa [rbg] |
|---|---|---|---|---|
| 11 | Drzwi tylne (nieuzbrojone) R | łagodne, , rysa/odprysk | | |

Drzwi tylne P - Rysa/odprysk 1

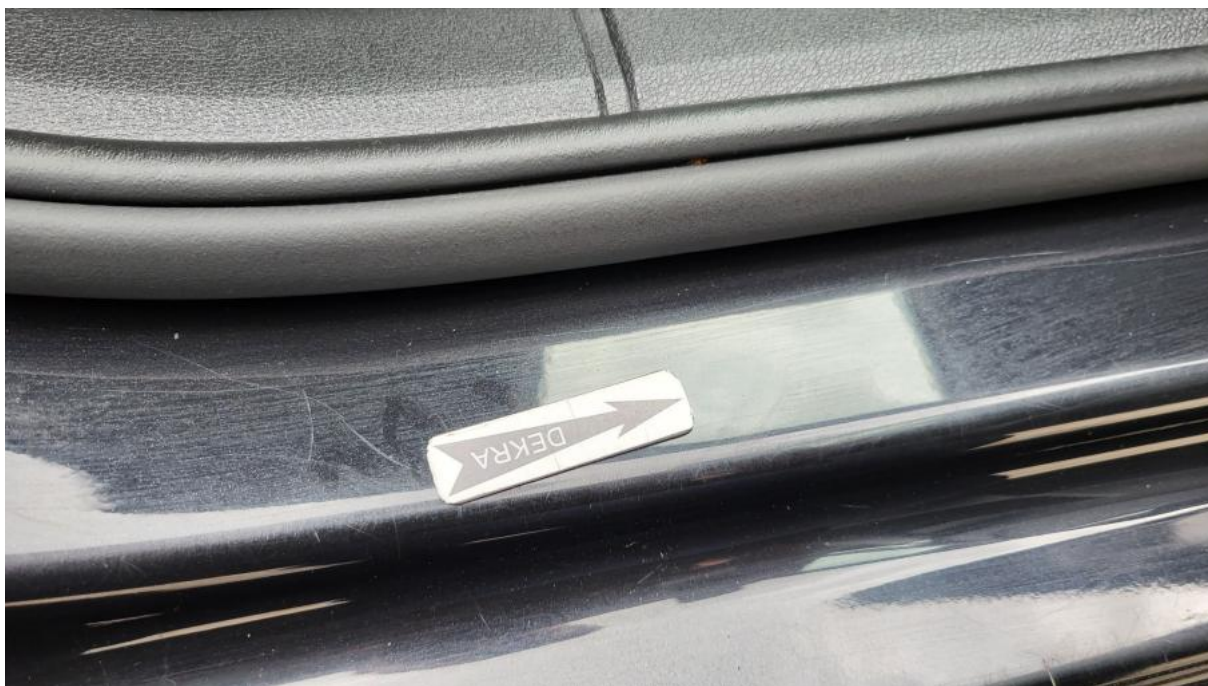
**Fot. 39**

| Poz. | Nazwa pozycji | Opis uszkodzeń | Kwalifik. | Naprawa [rbg] |
|---|---|---|---|---|
| 3 | Próg R | wgniecenie/odkształcenie | NA | 1 |

Próg P - Wgniecenie/odkształcenie 1

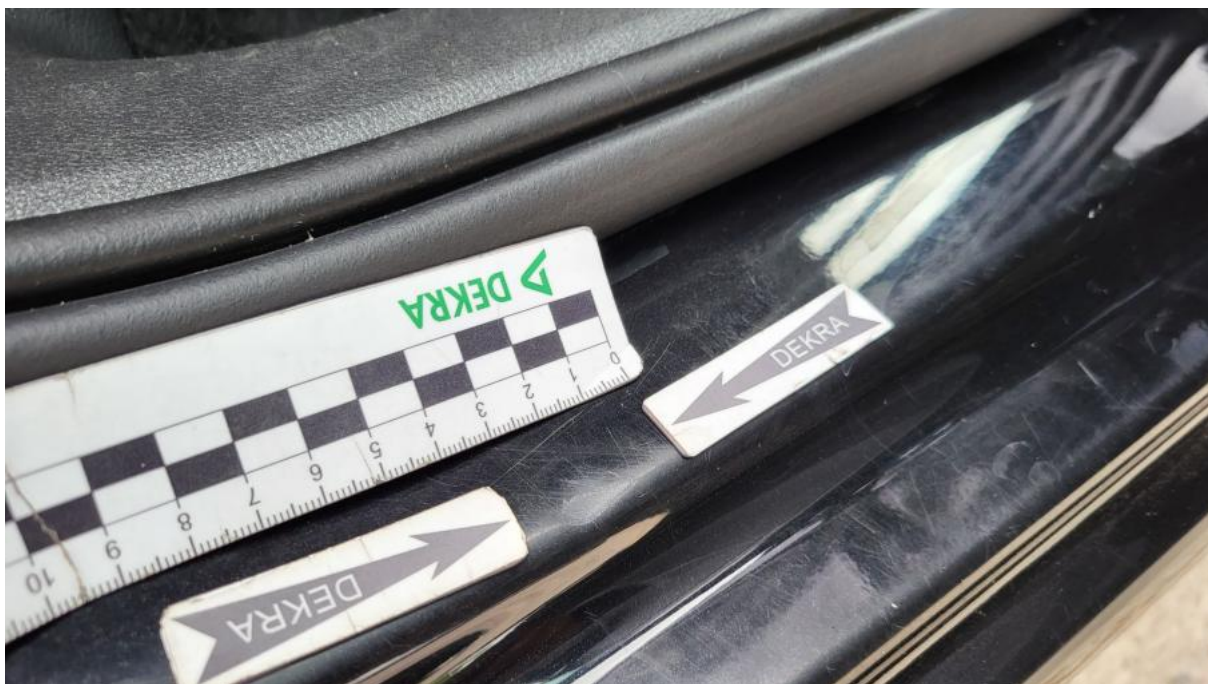
**Fot. 40**

Próg P - Wgniecenie/odkształcenie 2

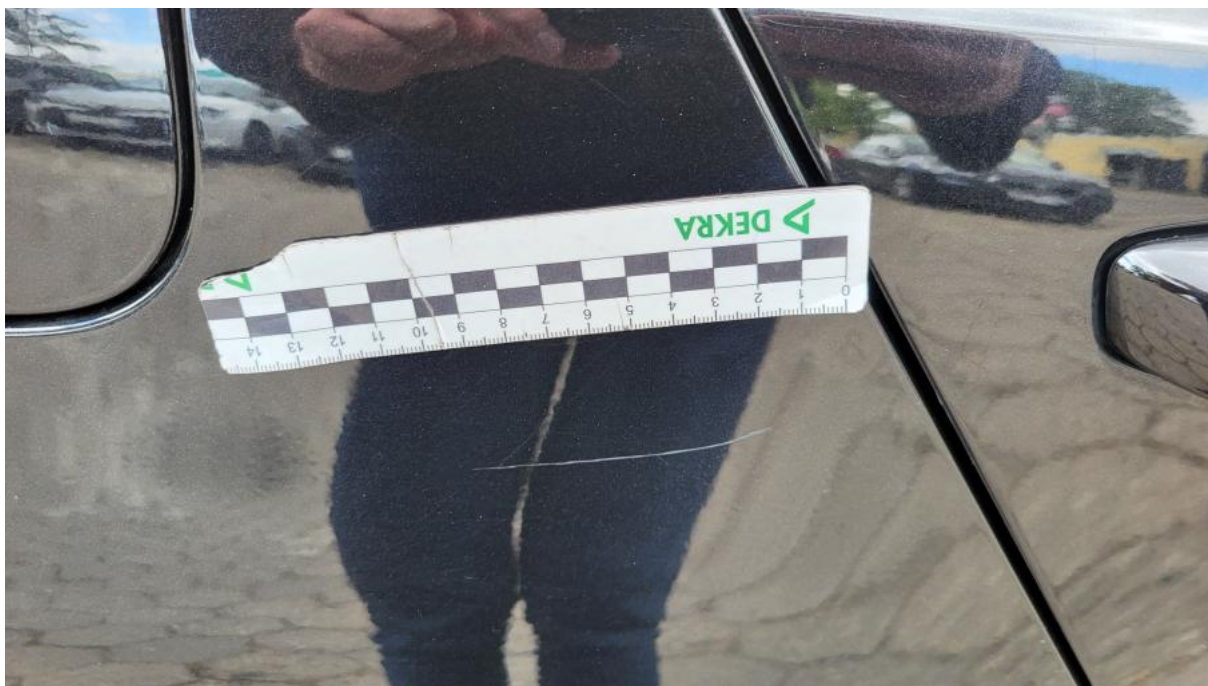
**Fot. 41**

| Poz. | Nazwa pozycji | Opis uszkodzeń | Kwalifik. | Naprawa [rbg] |
|---|---|---|---|---|
| 5 | Błotnik tylny R | rysa/odprysk, wgniecenie/odkształcenie | NA | 1 |

Błotnik tylny P / Ściana boczna P - Rysa/odprysk 1

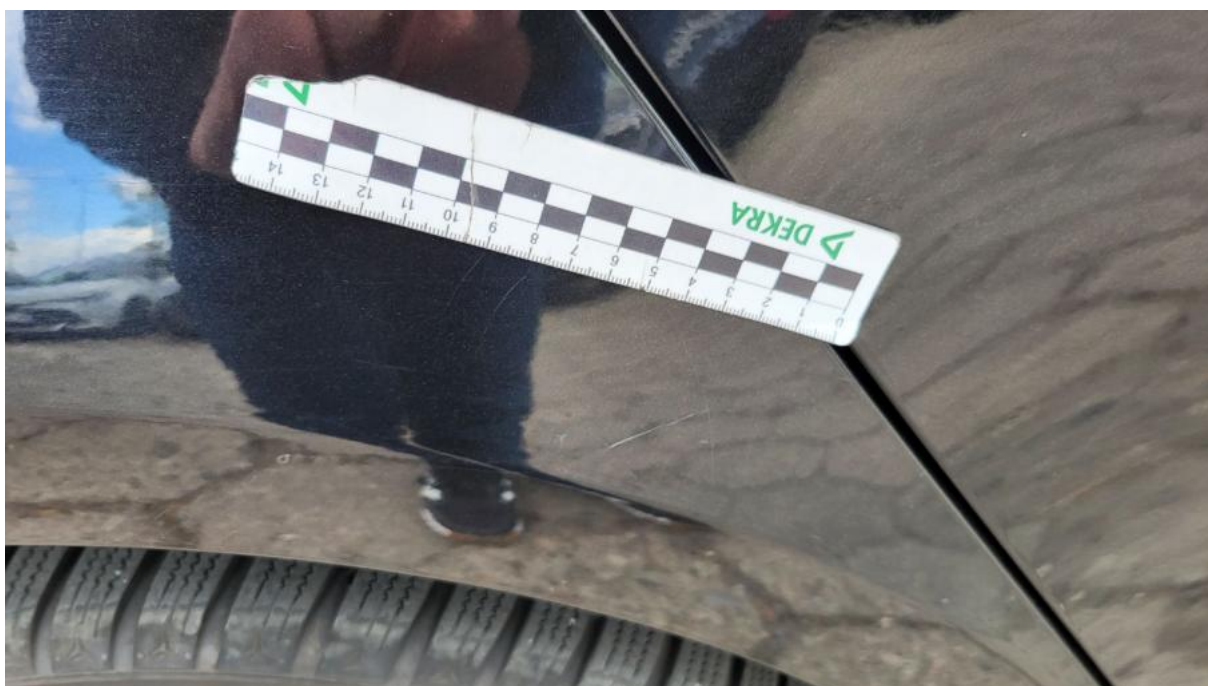
**Fot. 42**

Błotnik tylny P / Ściana boczna P - Rysa/odprysk 2

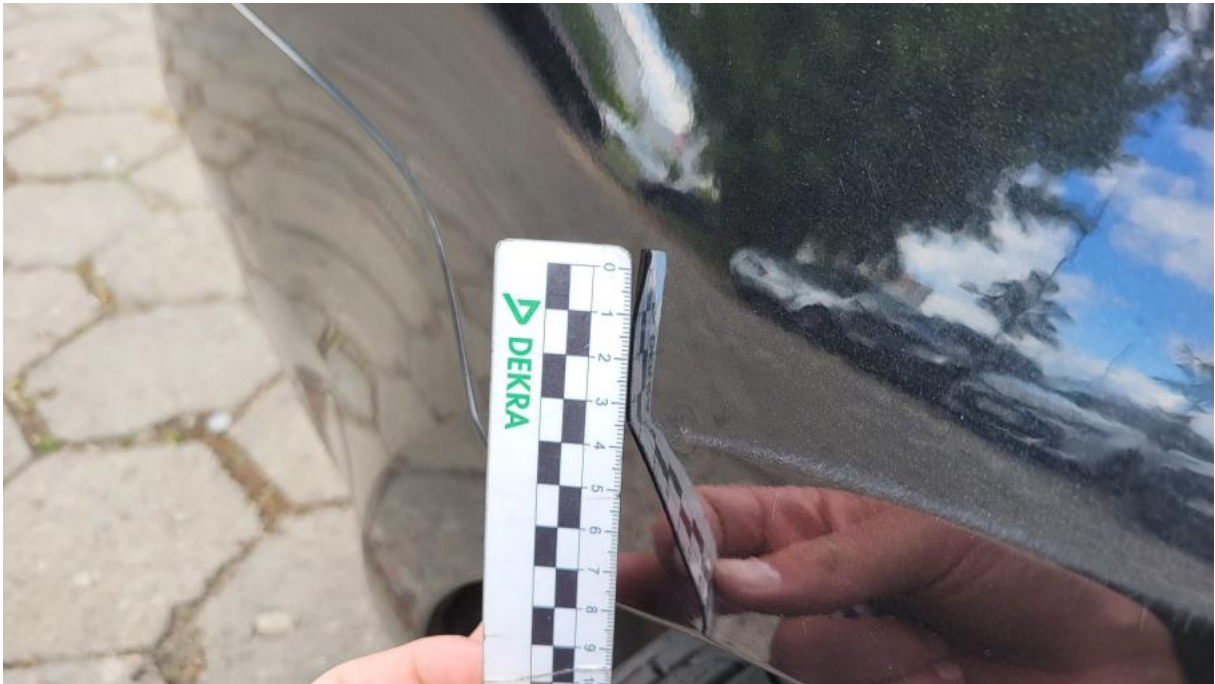
**Fot. 43**

Błotnik tylny P / Ściana boczna P - Wgniecenie/odkształcenie 1

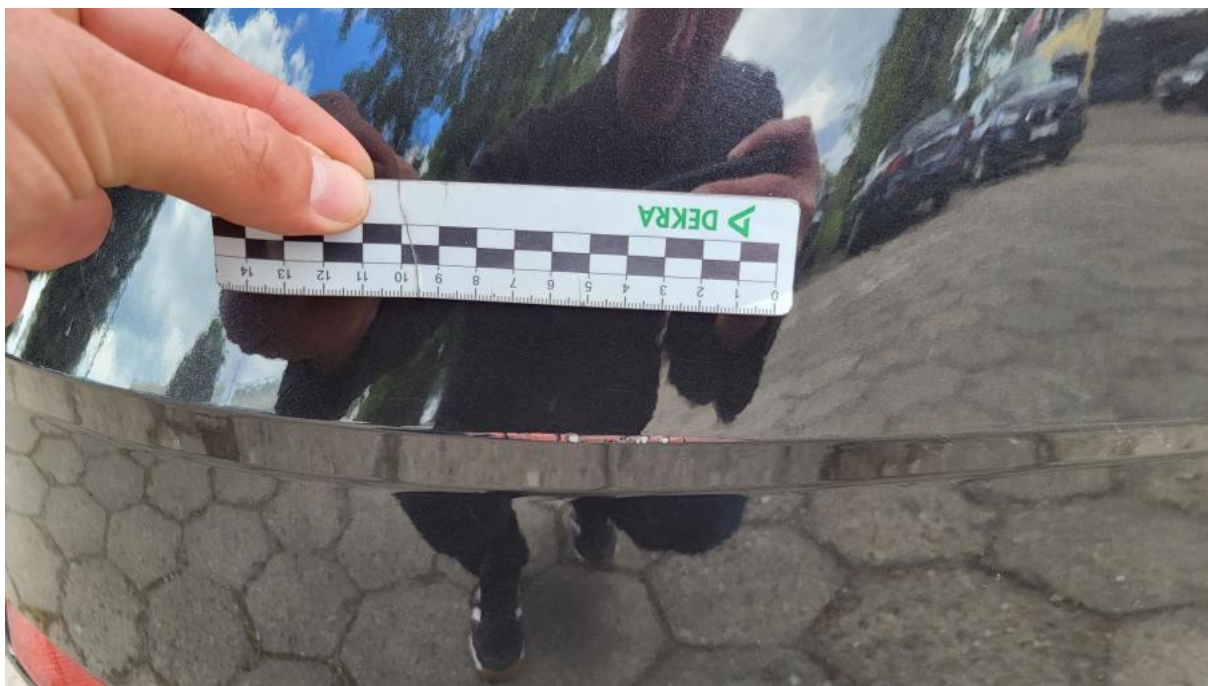
**Fot. 45**

| Poz. | Nazwa pozycji | Opis uszkodzeń | Kwalifik. | Naprawa [rbg] |
|---|---|---|---|---|
| 4 | Okładzina zderzaka tylnego | rysa/odprysk | NA | 0.5 |

Zderzak tylny - Rysa/odprysk 1

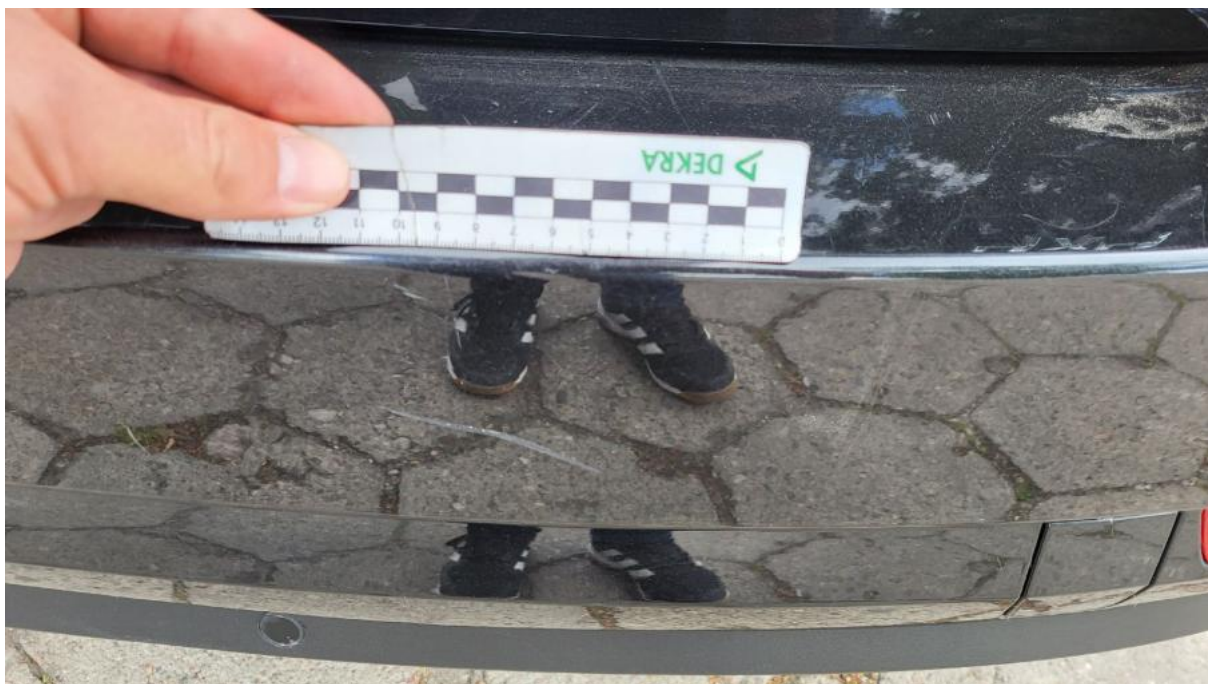
**Fot. 46**

Zderzak tylny - Rysa/odprysk 2

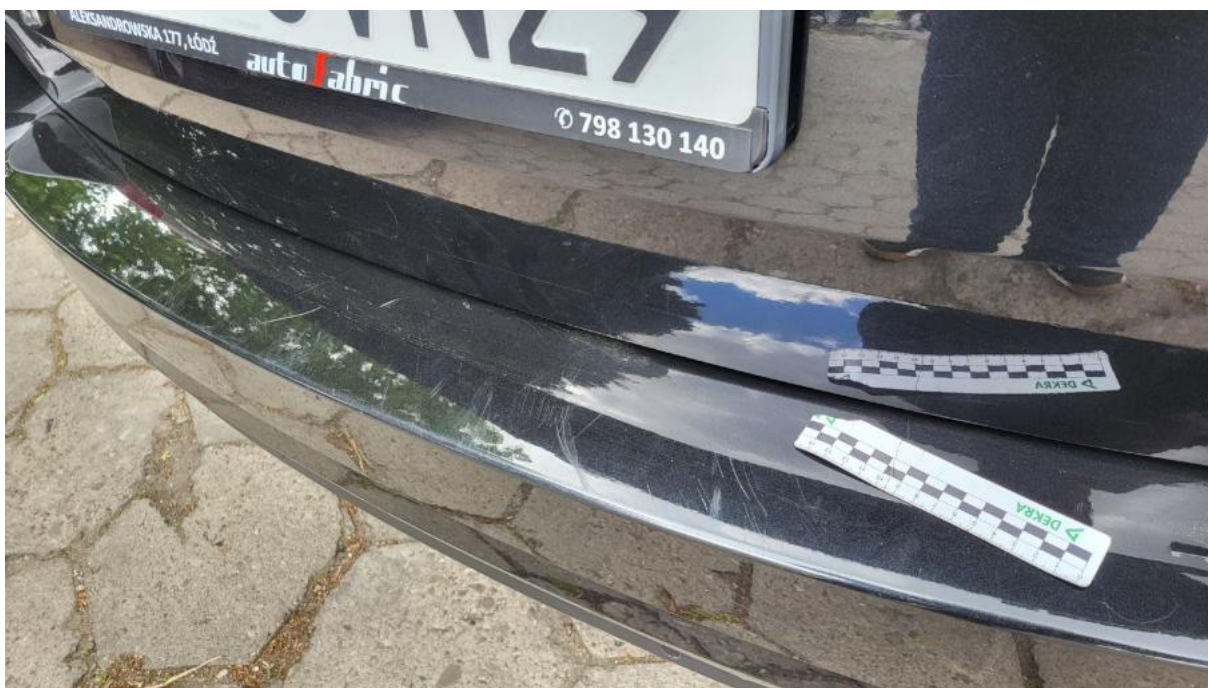
**Fot. 47**

Zderzak tylny() - Rysa/odprysk 3

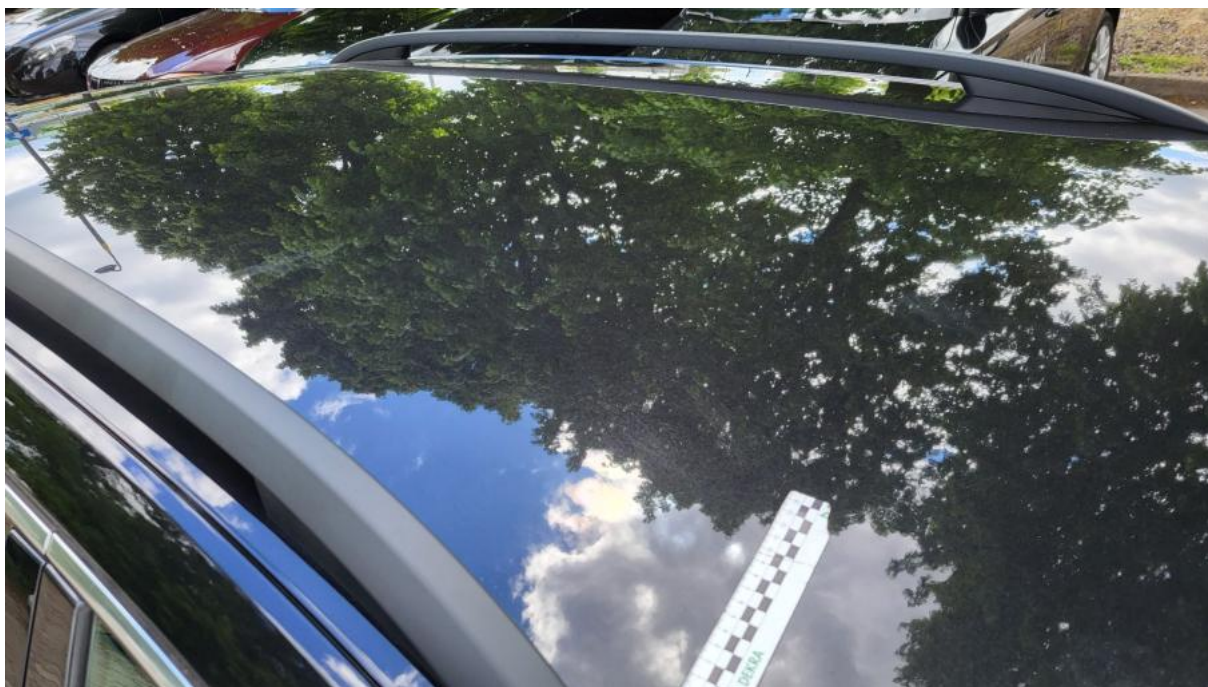
**Fot. 48**

| Poz. | Nazwa pozycji | Opis uszkodzeń | Kwalifik. | Naprawa [rbg] |
|---|---|---|---|---|
| 2 | Dach | ślady korozji, liczne, wgniecenie/odkształcenie | NA | 1 |

Dach - Wgniecenie/odkształcenie 1

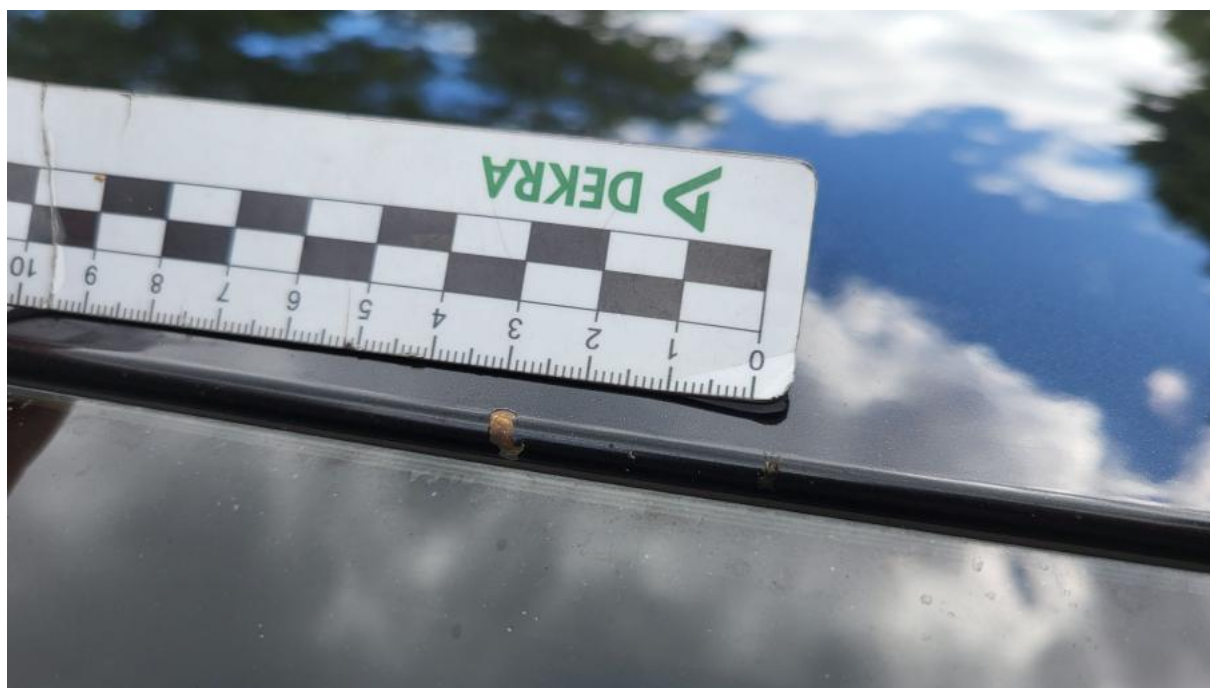
**Fot. 49**

Dach - Inne 1

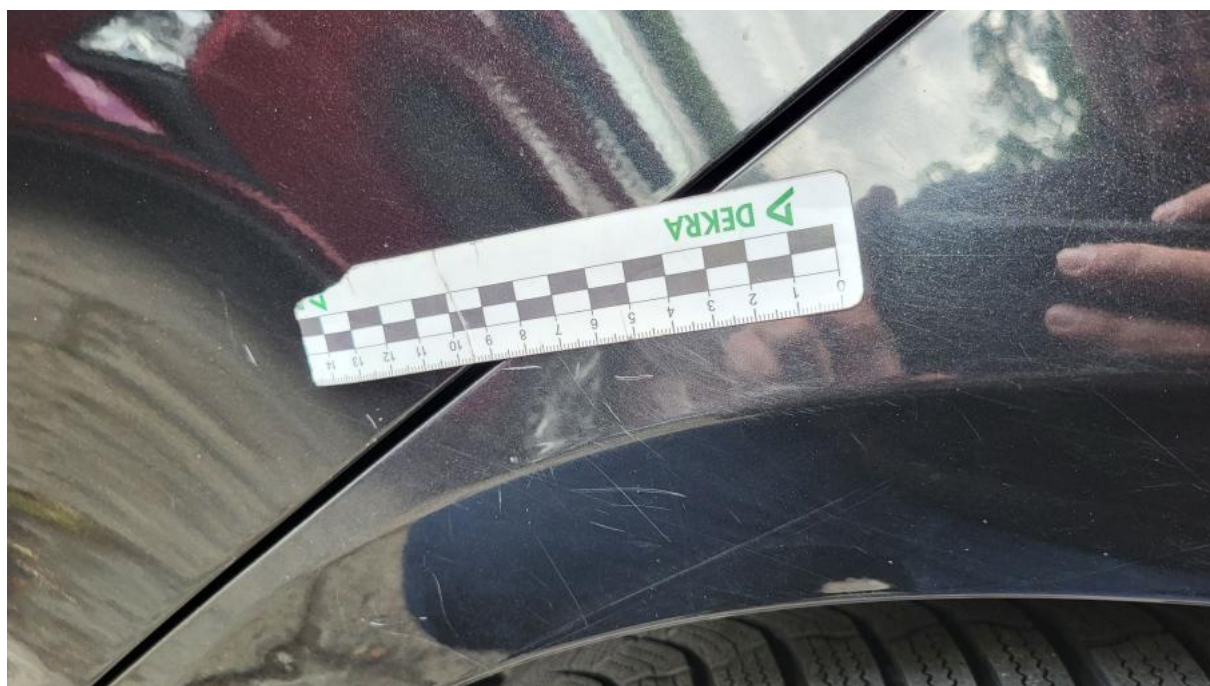
**Fot. 50**

| Poz. | Nazwa pozycji | Opis uszkodzeń | Kwalifik. | Naprawa [rbg] |
|---|---|---|---|---|
| 13 | Błotnik tylny L | łagodne, , rysa/odprysk | | |

Błotnik tylny L / Ściana boczna L - Rysa/odprysk 1

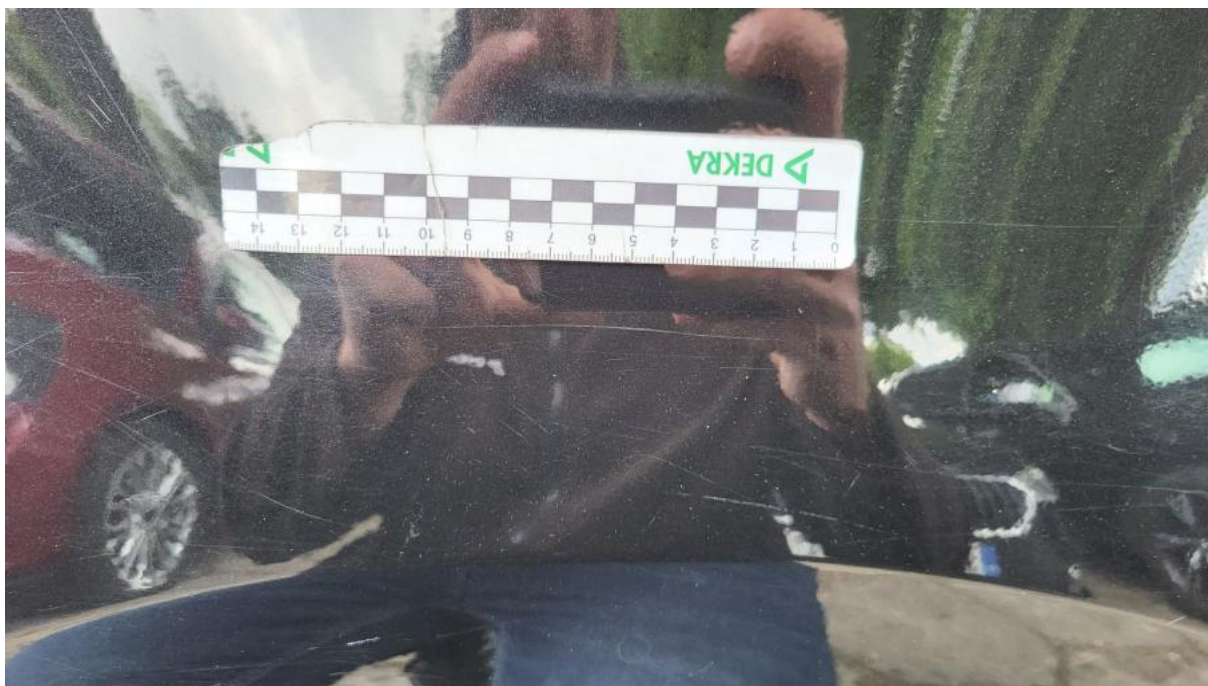
**Fot. 51**

Błotnik tylny L / Ściana boczna L - Rysa/odprysk 2

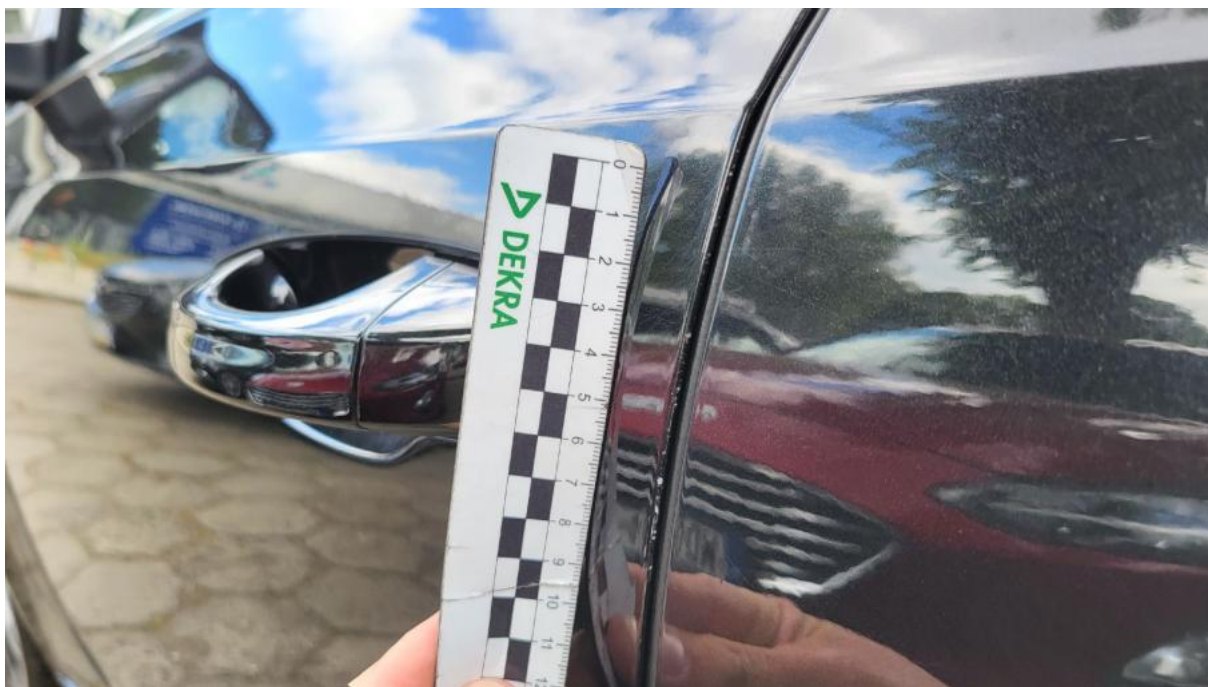
**Fot. 52**

| Poz. | Nazwa pozycji | Opis uszkodzeń | Kwalifik. | Naprawa [rbg] |
|---|---|---|---|---|
| 9 | Drzwi przednie (nieuzbrojone) L | rysa/odprysk | | |

Drzwi przed L - Rysa/odprysk 1

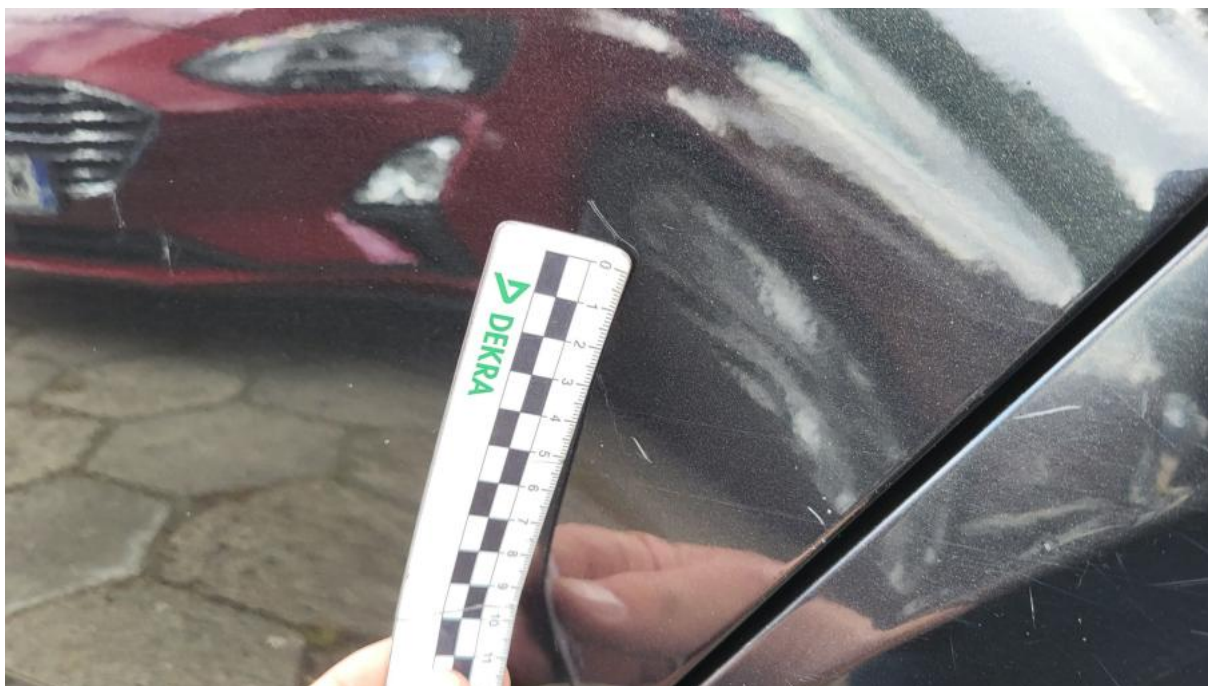
**Fot. 53**

| Poz. | Nazwa pozycji | Opis uszkodzeń | Kwalifik. | Naprawa [rbg] |
|---|---|---|---|---|
| 10 | Drzwi tylne (nieuzbrojone) L | rysa/odprysk | | |

Drzwi tylne L - Rysa/odprysk 1

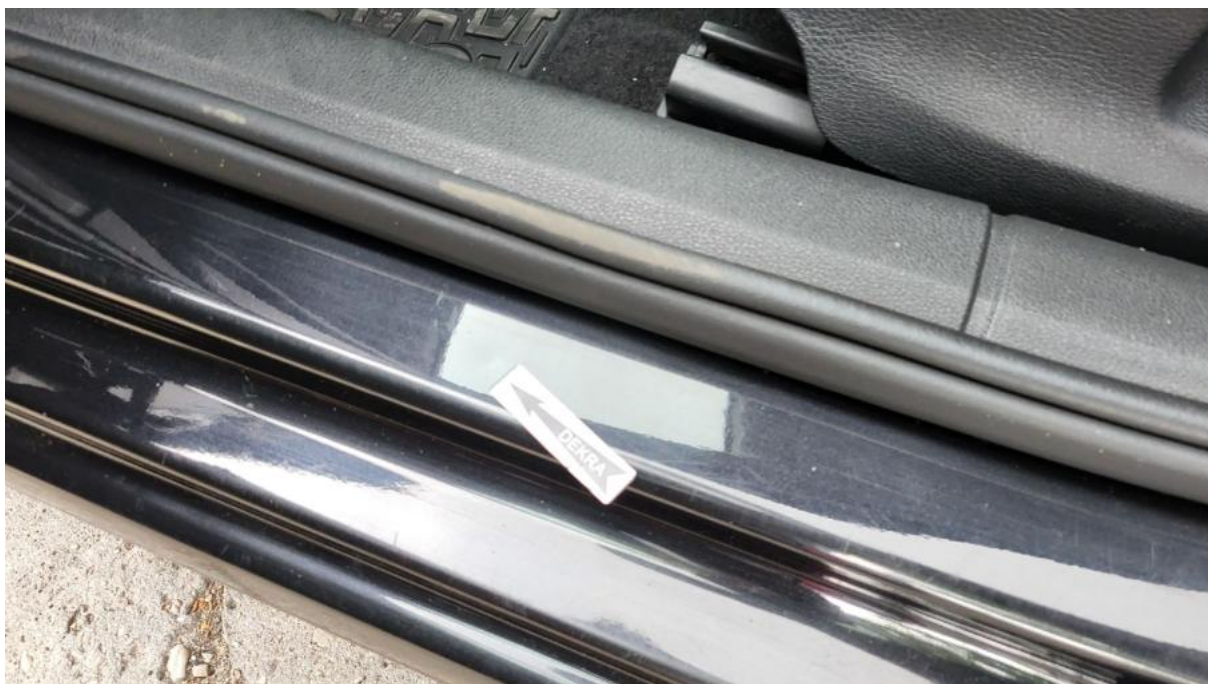
**Fot. 54**

| Poz. | Nazwa pozycji | Opis uszkodzeń | Kwalifik. | Naprawa [rbg] |
|---|---|---|---|---|
| 12 | Próg L | usunąć | | |

Próg L - Wgniecenie/odkształcenie 1
