## Raport z oględzin pojazdu

| Numer raportu | 08891/12/25-15201 | Data raportu | 19-12-2025 |

| Marka, model | TOYOTA Corolla Sedan 18-22 |
| Numer rejestracyjny | WD6151R |

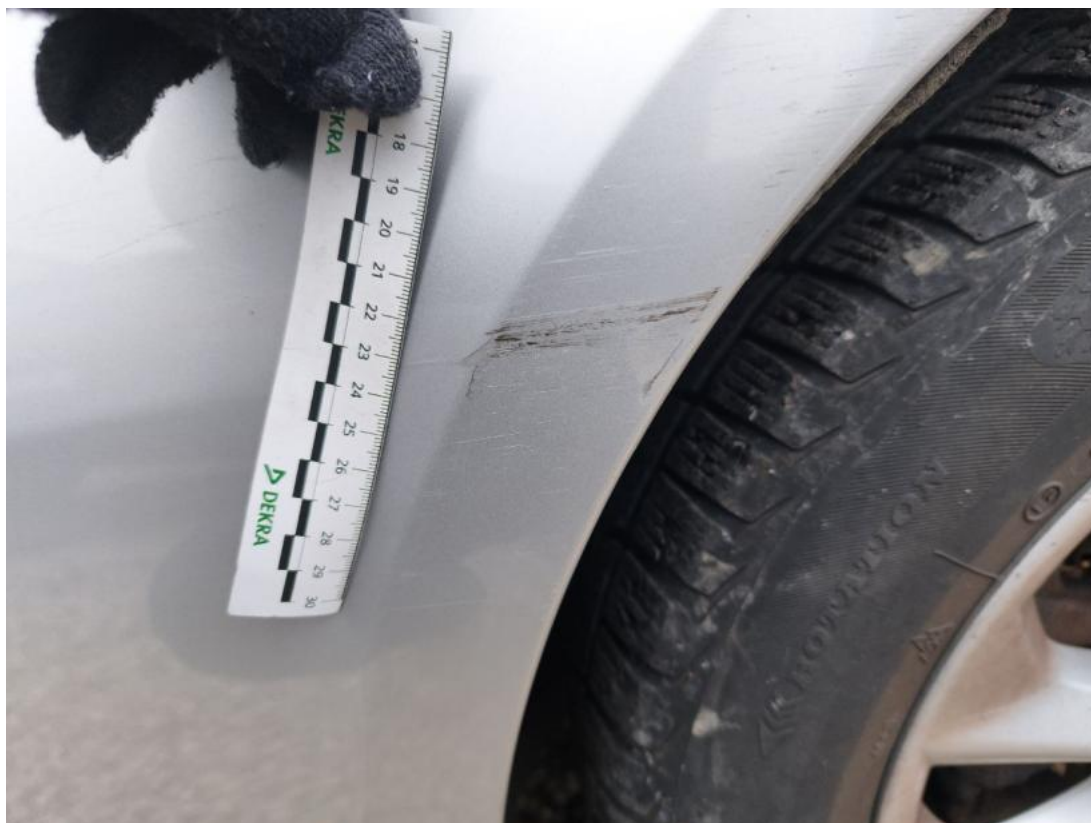
**Fot. 39**

| Poz. | Nazwa pozycji | Opis uszkodzeń | Kwalifik. | Naprawa [rbg] |
|---|---|---|---|---|
| 3 | Okładzina zderzaka przedniego | zarysowanie | NA | |

Zderzak - Rysa/odprysk 1

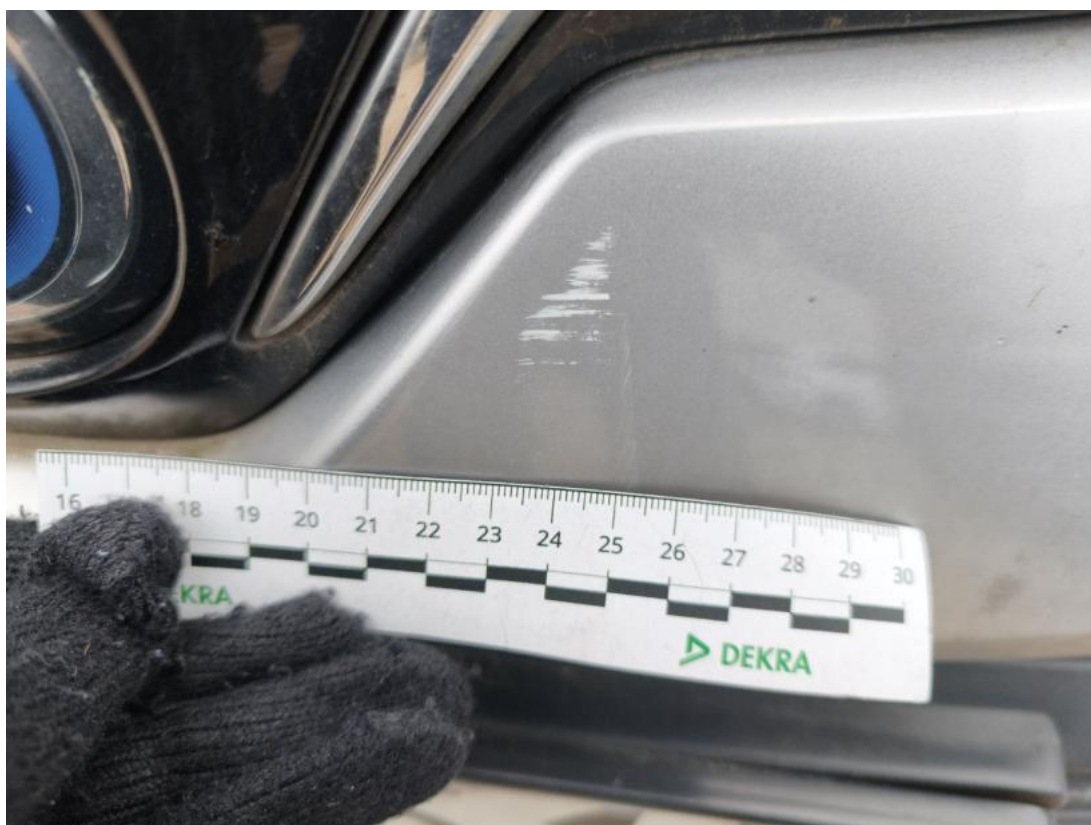
**Fot. 40**

Zderzak - Rysa/odprysk 2

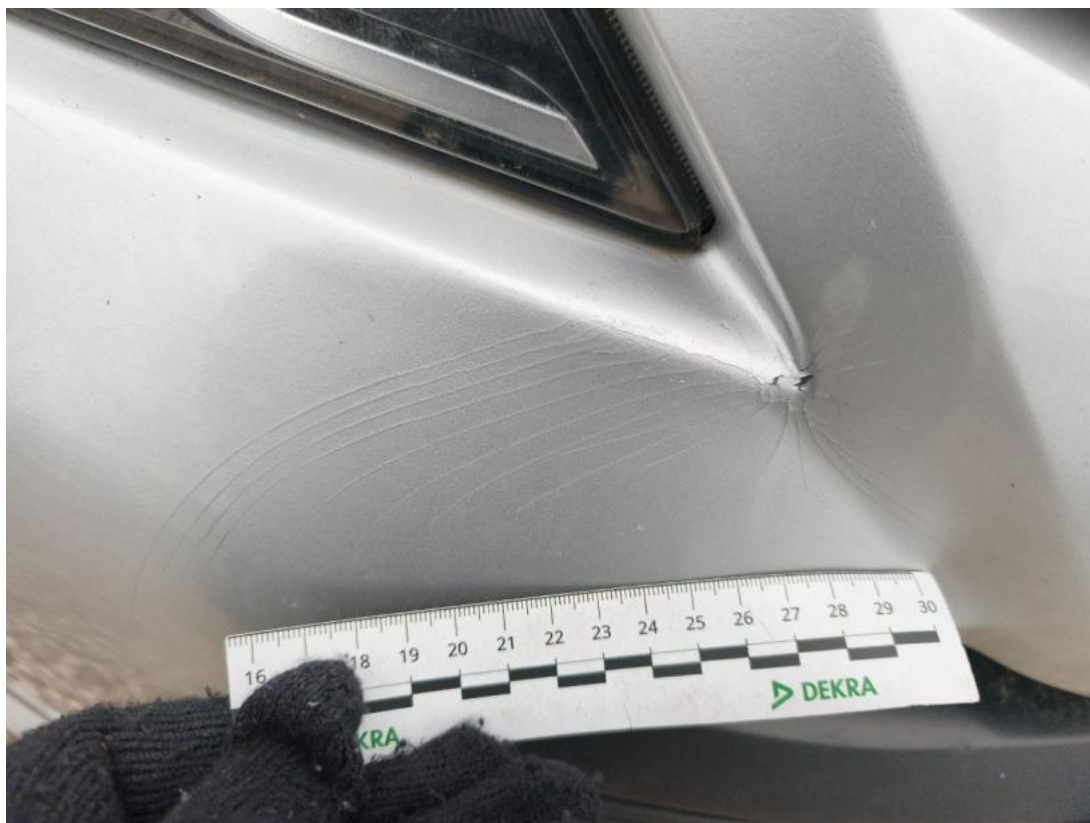
**Fot. 41**

Zderzak() - Rysa/odprysk 3

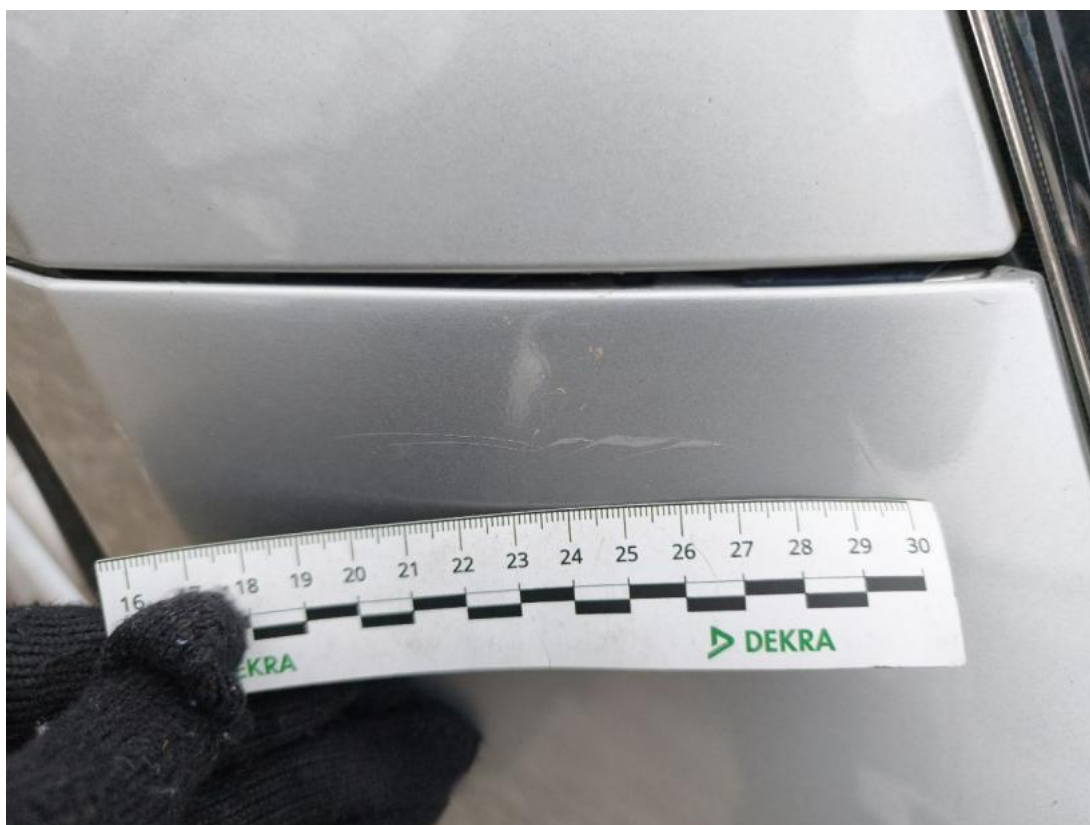
**Fot. 42**

| Poz. | Nazwa pozycji | Opis uszkodzeń | Kwalifik. | Naprawa [rbg] |
|---|---|---|---|---|
| 1 | Listwa ozdobna zderzaka prz., boczna L | brak | WY | 1.2 |

Zderzak - Inne 1

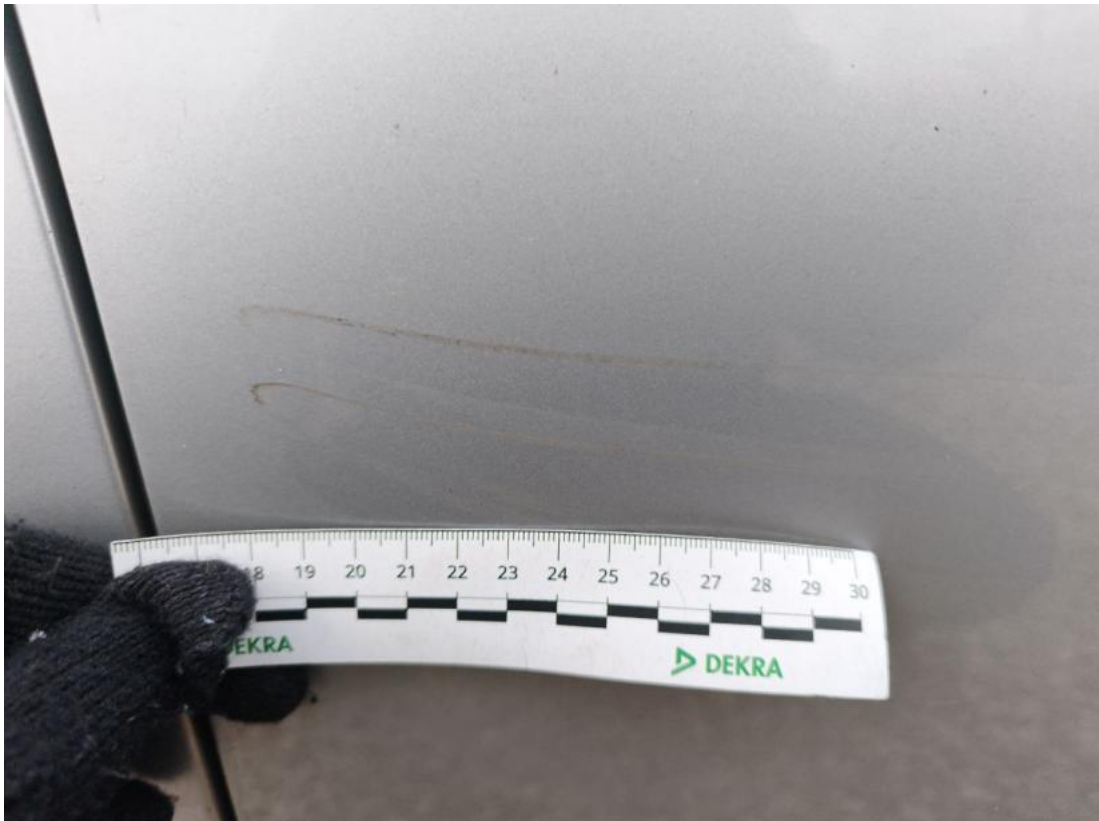
**Fot. 43**

| Poz. | Nazwa pozycji | Opis uszkodzeń | Kwalifik. | Naprawa [rbg] |
|---|---|---|---|---|
| 11 | Poszycie drzwi przednich R | zarysowanie | | |

Drzwi przednie P - Rysa/odprysk 1

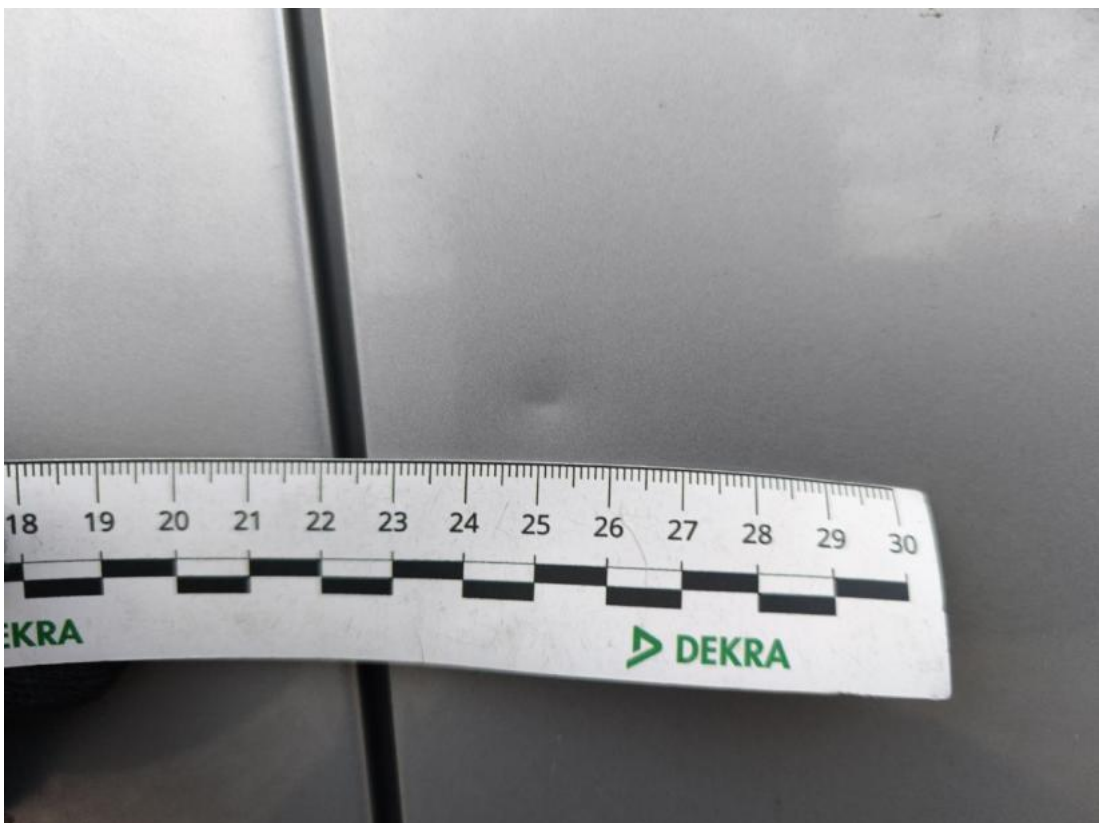
**Fot. 44**

Drzwi przednie P - Wgniecenie/odkształcenie 1

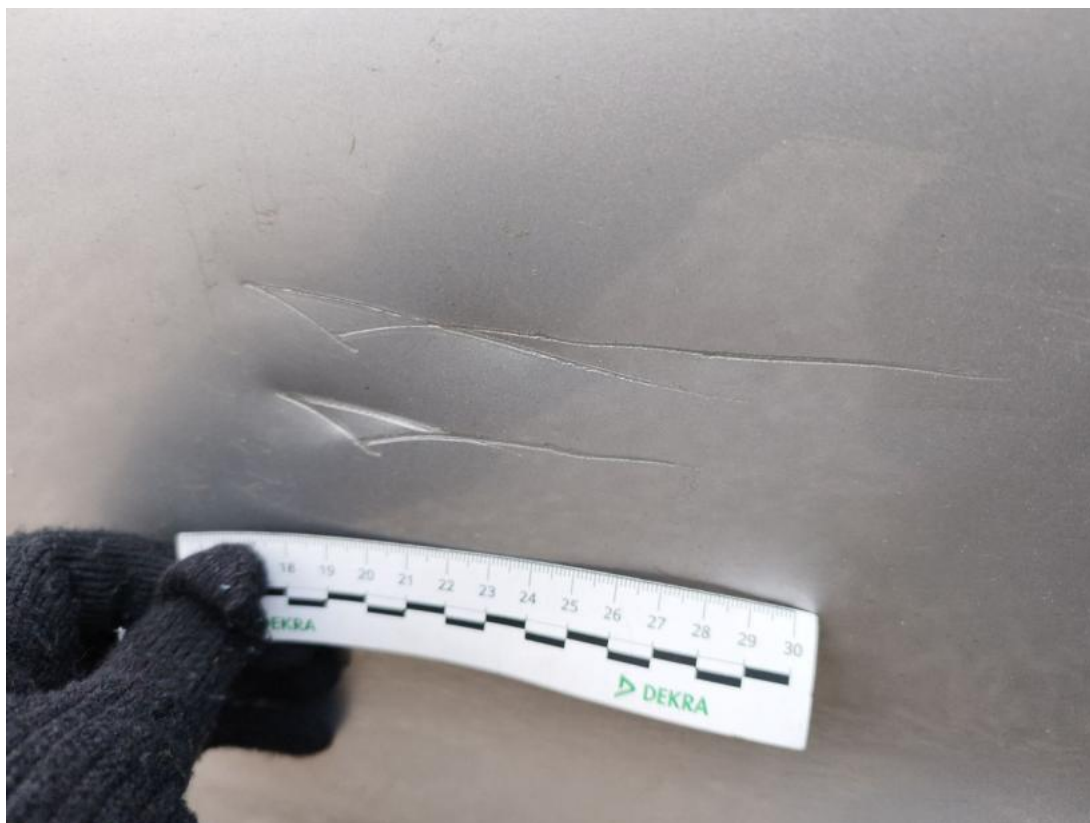
**Fot. 45**

| Poz. | Nazwa pozycji | Opis uszkodzeń | Kwalifik. | Naprawa [rbg] |
|---|---|---|---|---|
| 5 | Poszycie drzwi tylnych R | zarysowanie, wgniecenie | NA | 2 |

Drzwi tylne P - Rysa/odprysk 1

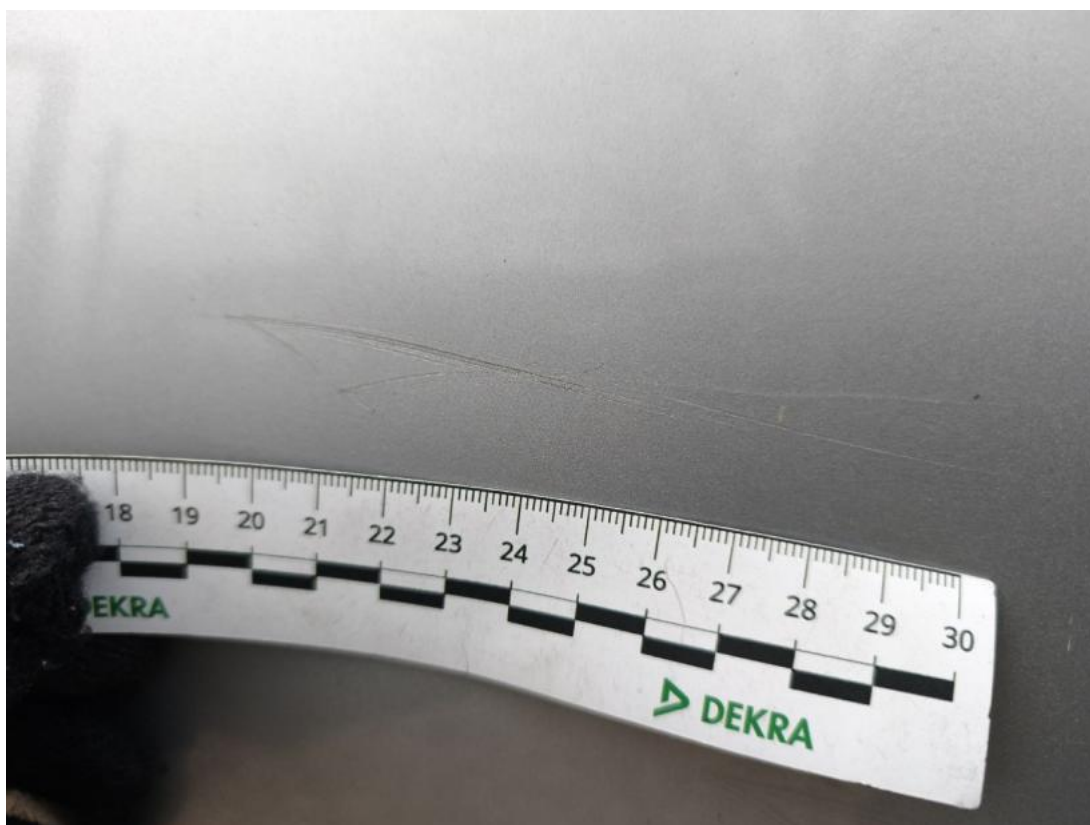
**Fot. 46**

Drzwi tylne P() - Rysa/odprysk 3

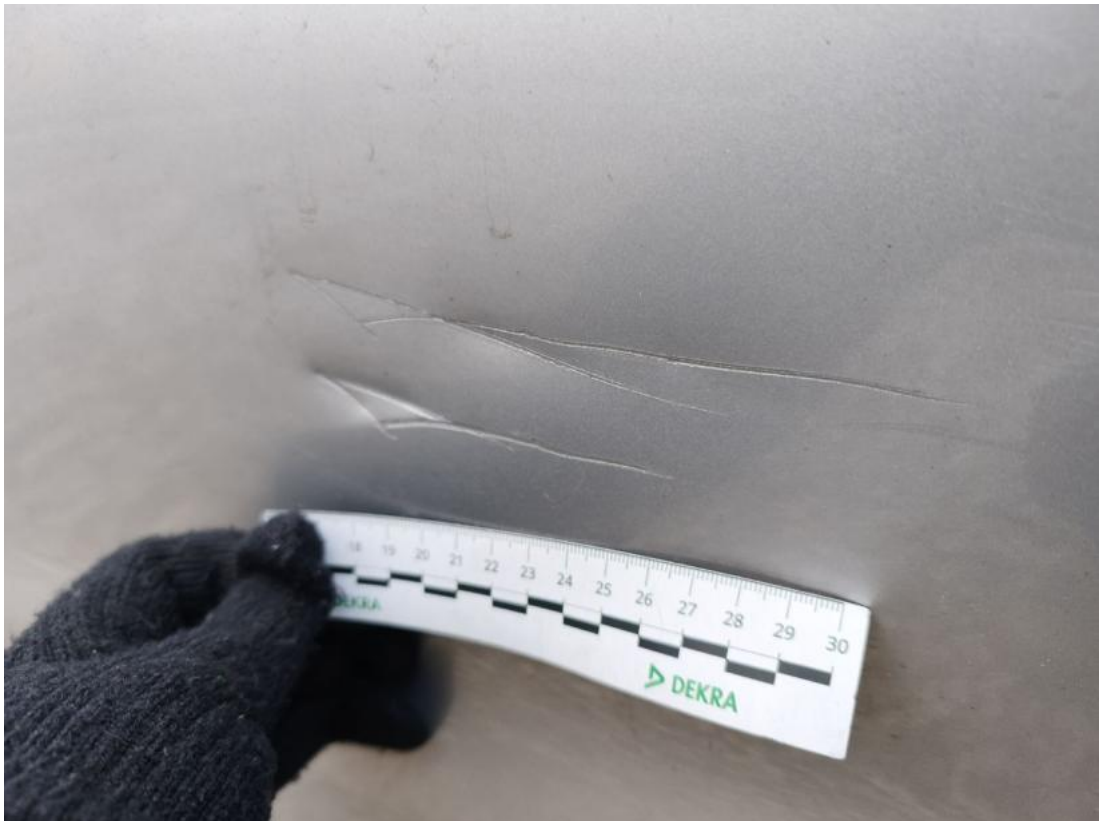
**Fot. 47**

Drzwi tylne P - Wgniecenie/odkształcenie 1

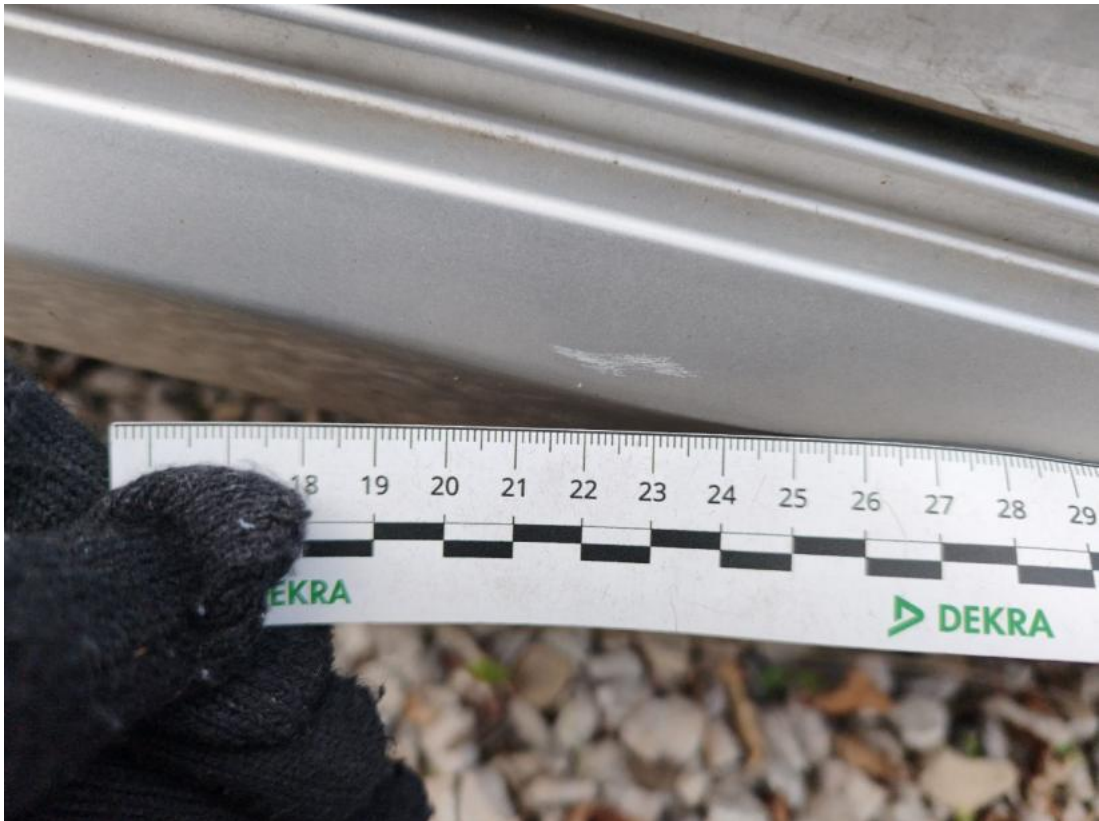
**Fot. 49**

| Poz. | Nazwa pozycji | Opis uszkodzeń | Kwalifik. | Naprawa [rbg] |
|---|---|---|---|---|
| 6 | Nakładka progu zewn. R | zarysowanie | NA | |

Próg P - Rysa/odprysk 1

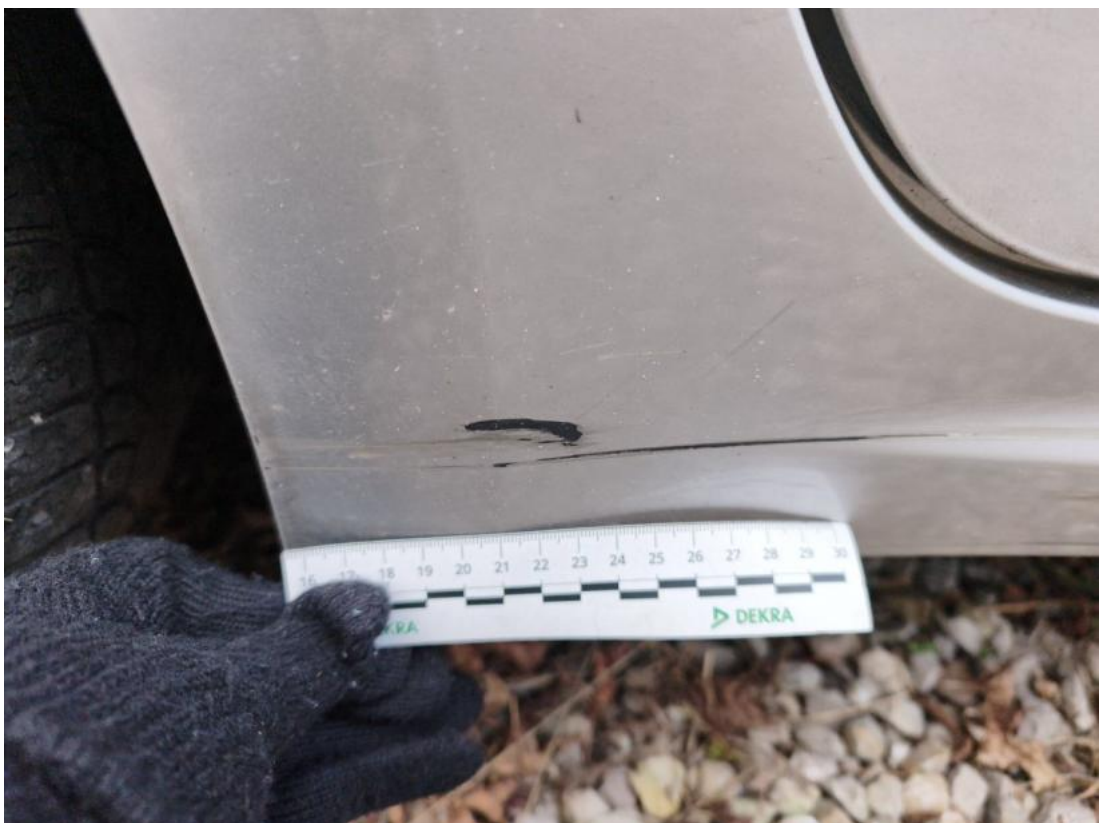
**Fot. 50**

Próg P - Rysa/odprysk 2

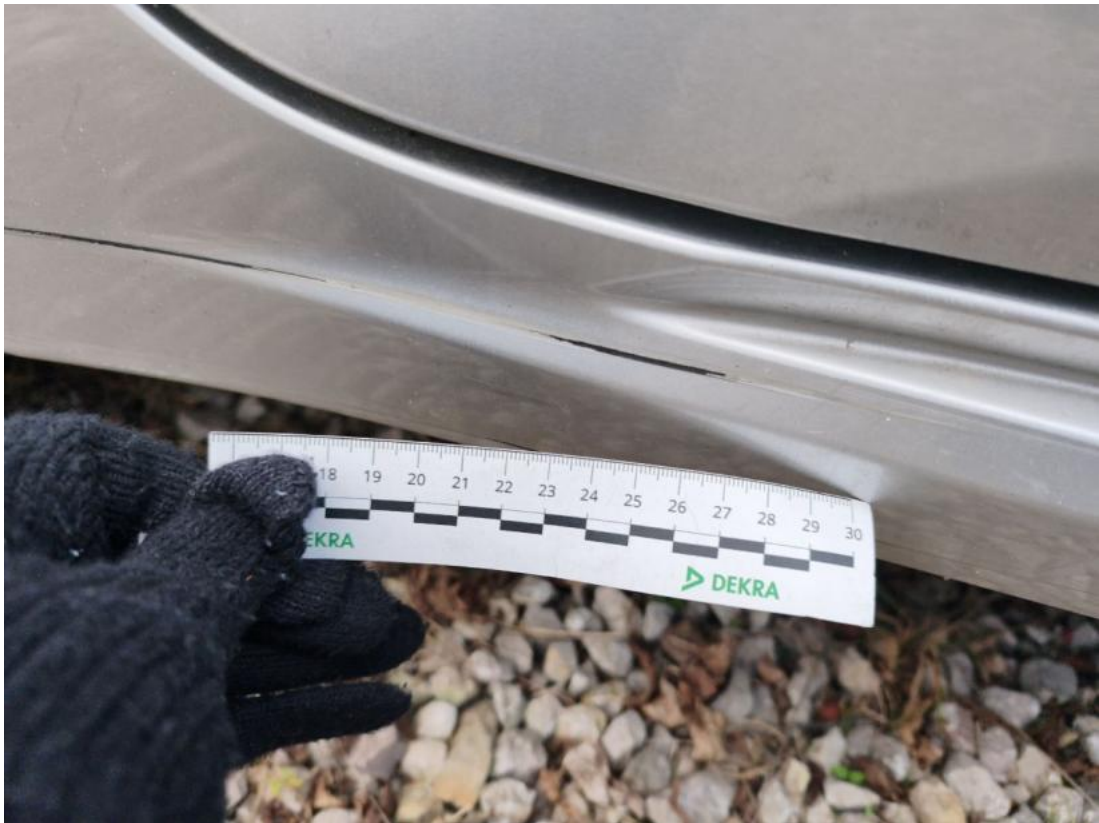
**Fot. 51**

Próg P() - Rysa/odprysk 3

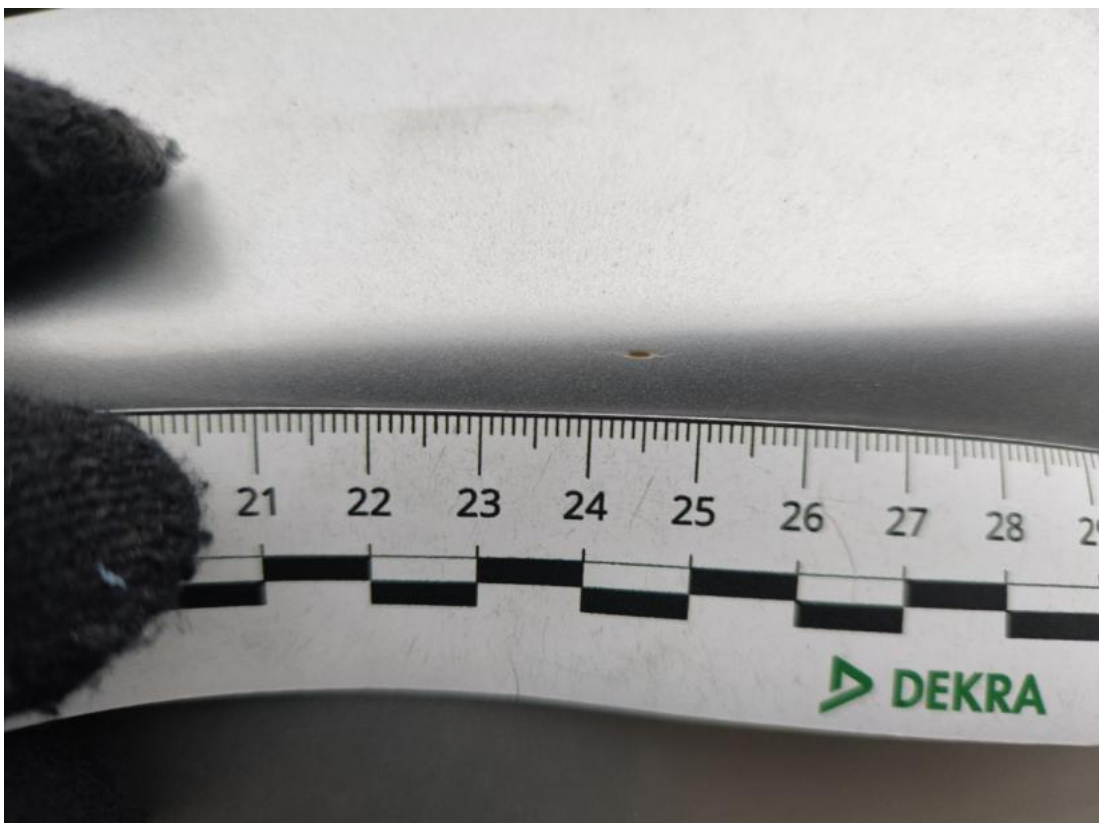
**Fot. 52**

| Poz. | Nazwa pozycji | Opis uszkodzeń | Kwalifik. | Naprawa [rbg] |
|---|---|---|---|---|
| 13 | Błotnik tylny R | odpryski lakieru | | |

Błotnik tylny P / Ściana boczna P - Rysa/odprysk 1

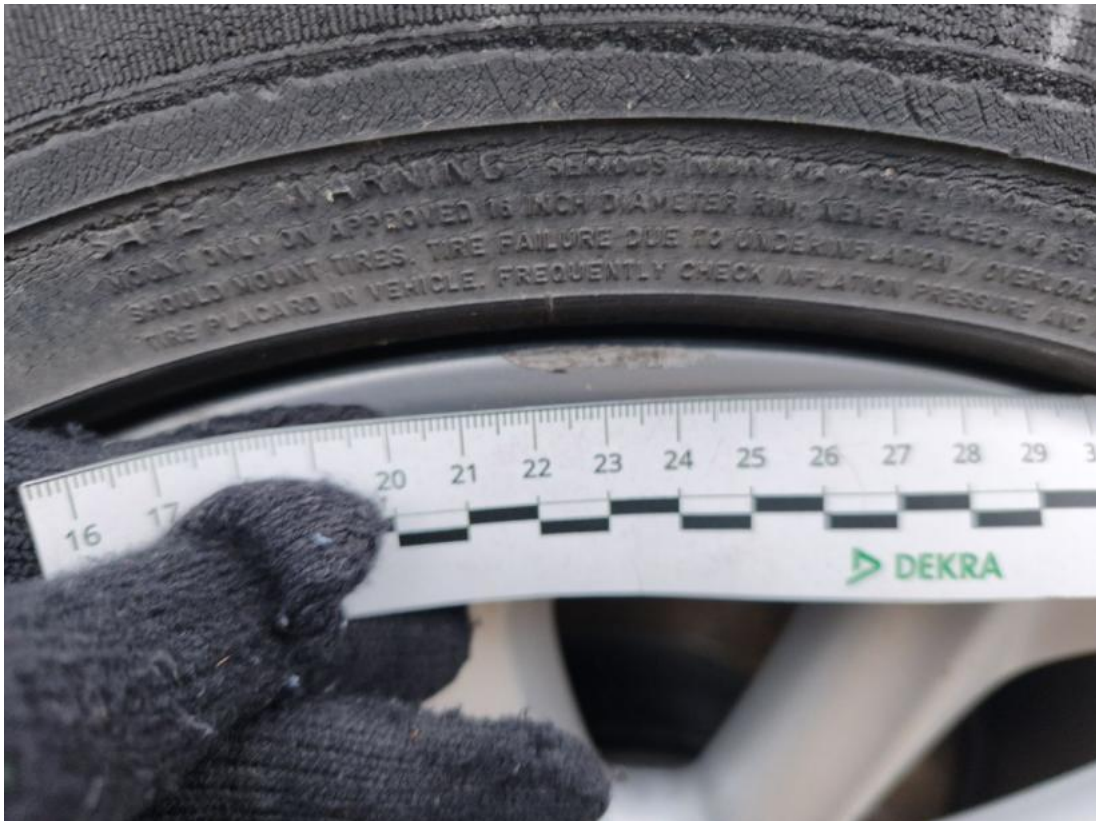
**Fot. 53**

| Poz. | Nazwa pozycji | Opis uszkodzeń | Kwalifik. | Naprawa [rbg] |
|---|---|---|---|---|
| 15 | Tarcza koła aluminiowa tył L | zarysowanie | | |

Felga aluminiowa tylna P - Rysa/odprysk 1

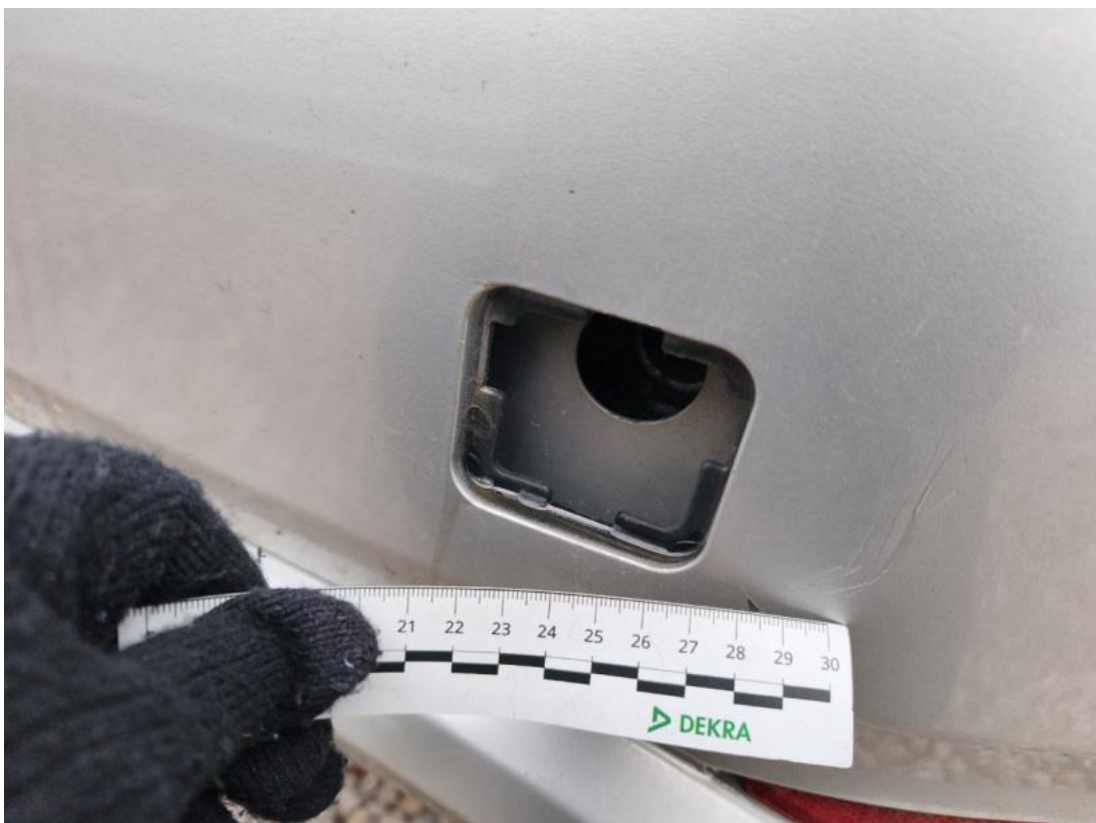
**Fot. 54**

| Poz. | Nazwa pozycji | Opis uszkodzeń | Kwalifik. | Naprawa [rbg] |
|---|---|---|---|---|
| 2 | Nakładka haka holowniczego R | brak | WY | 0.1 |

Zaślepka tyl haka hol. - Inne 1

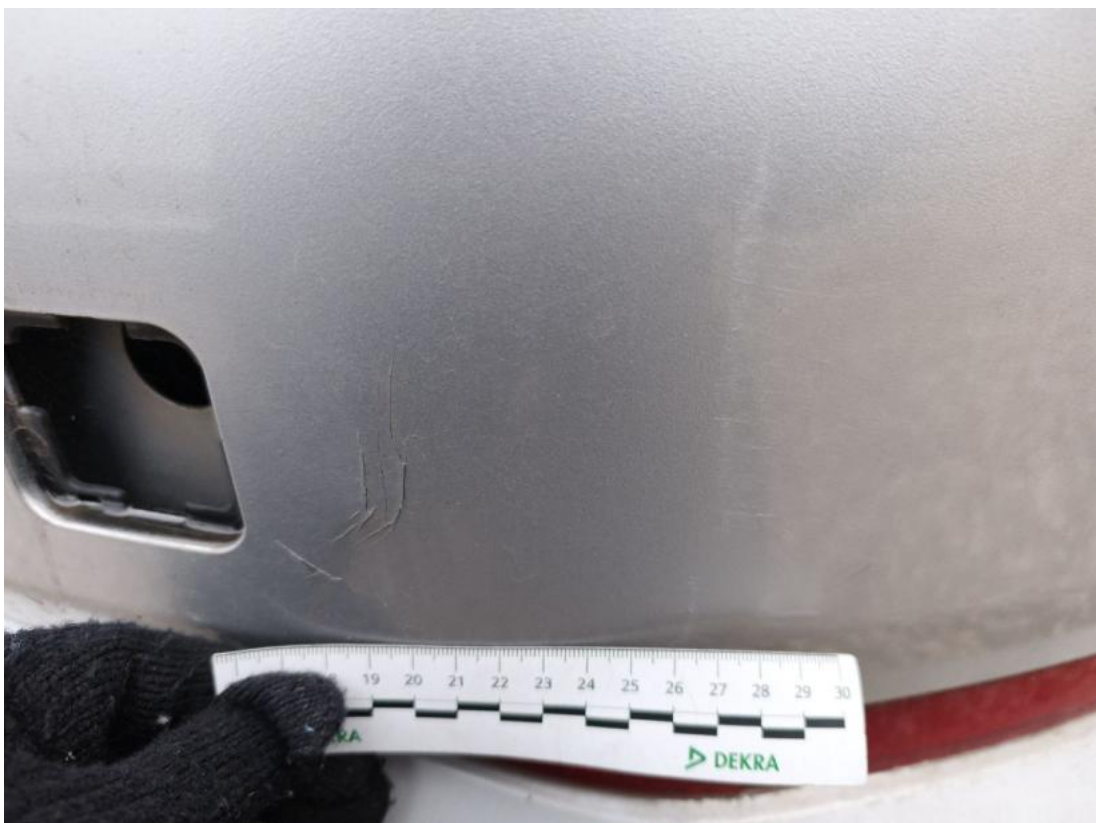
**Fot. 56**

| Poz. | Nazwa pozycji | Opis uszkodzeń | Kwalifik. | Naprawa [rbg] |
|---|---|---|---|---|
| 7 | Okładzina zderzaka tylnego | liczne, zarysowanie | NA | |

Zderzak tylny - Rysa/odprysk 1

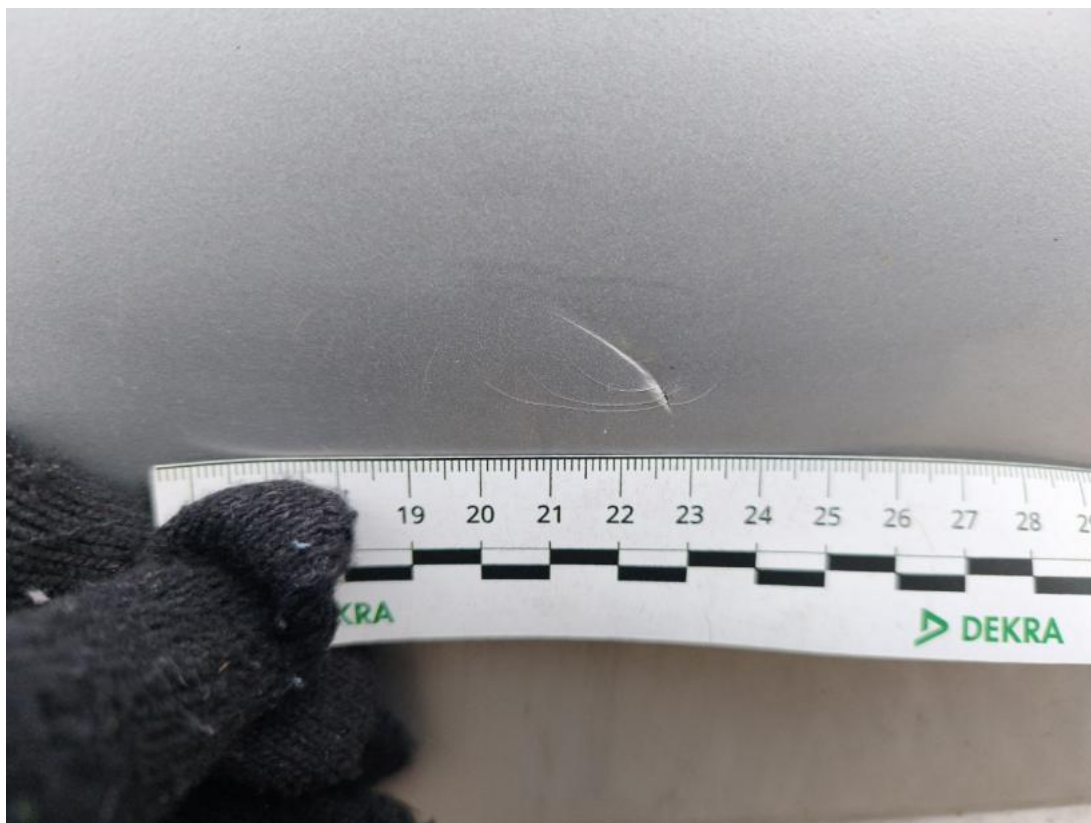
**Fot. 57**

Zderzak tylny - Rysa/odprysk 2

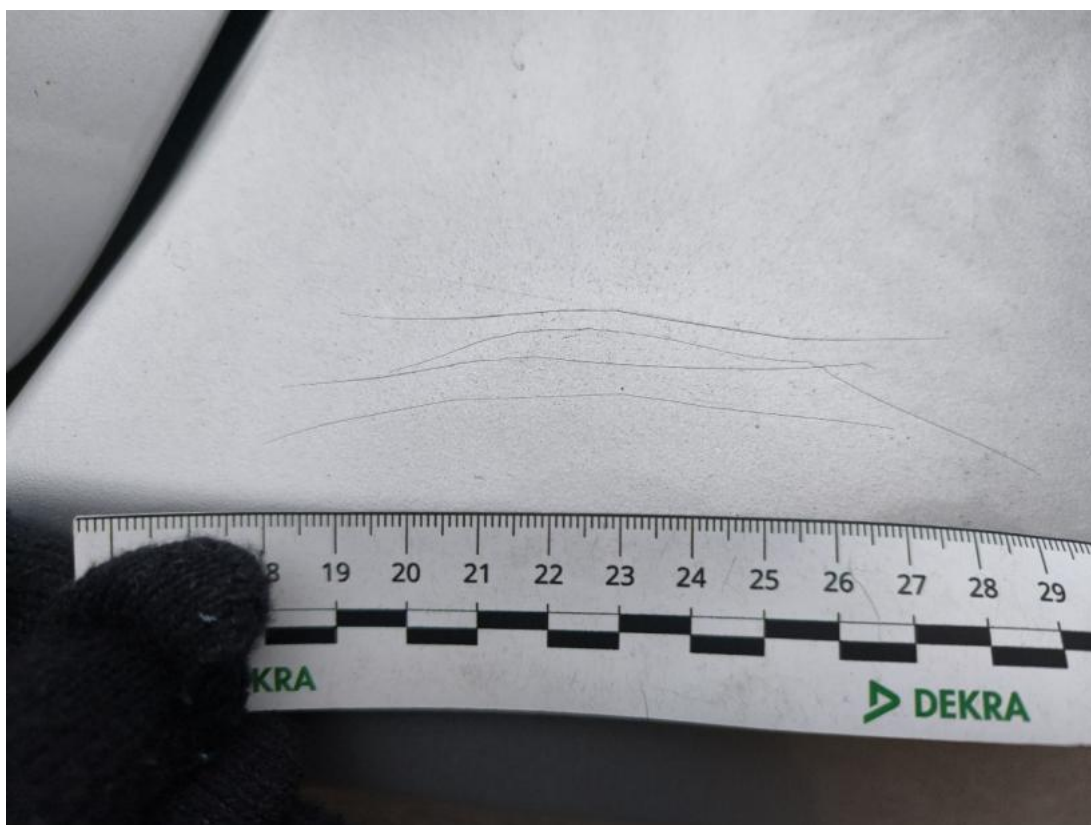
**Fot. 58**

Zderzak tylny() - Rysa/odprysk 3

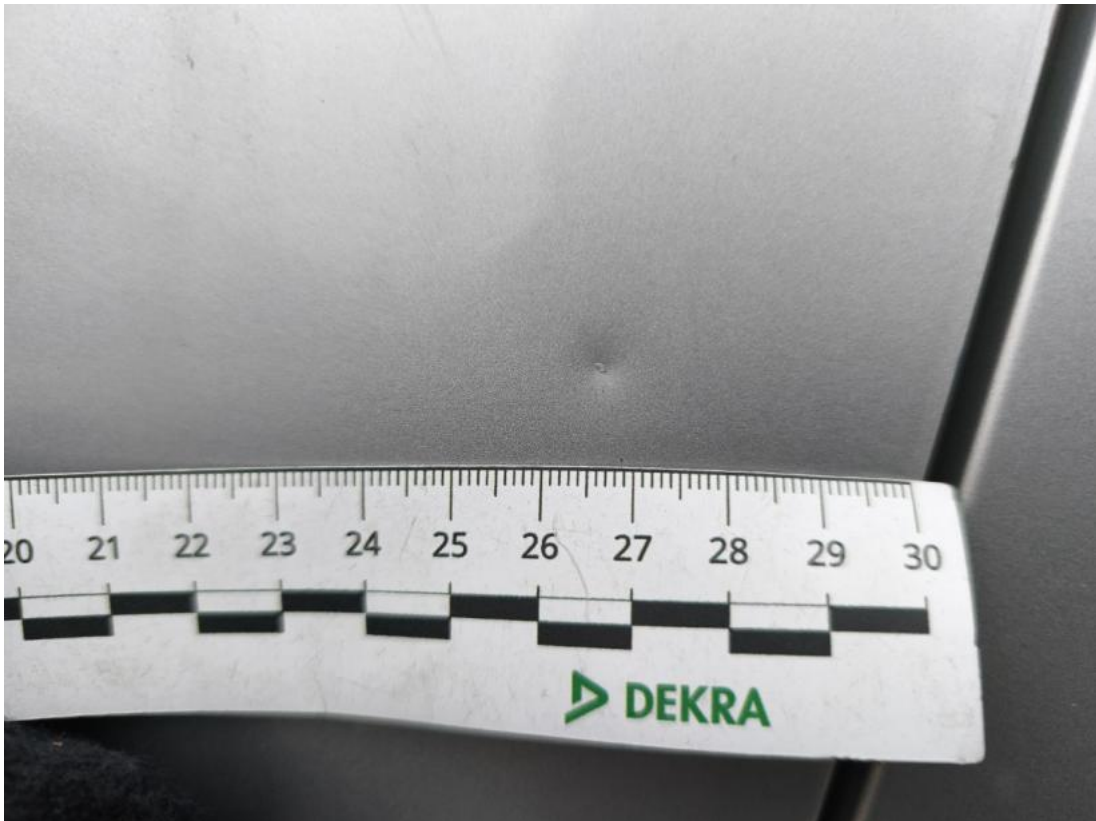
**Fot. 59**

| Poz. | Nazwa pozycji | Opis uszkodzeń | Kwalifik. | Naprawa [rbg] |
|---|---|---|---|---|
| 10 | Poszycie drzwi przednich L | wgniecenie | | |

Drzwi przed L - Wgniecenie/odkształcenie 1

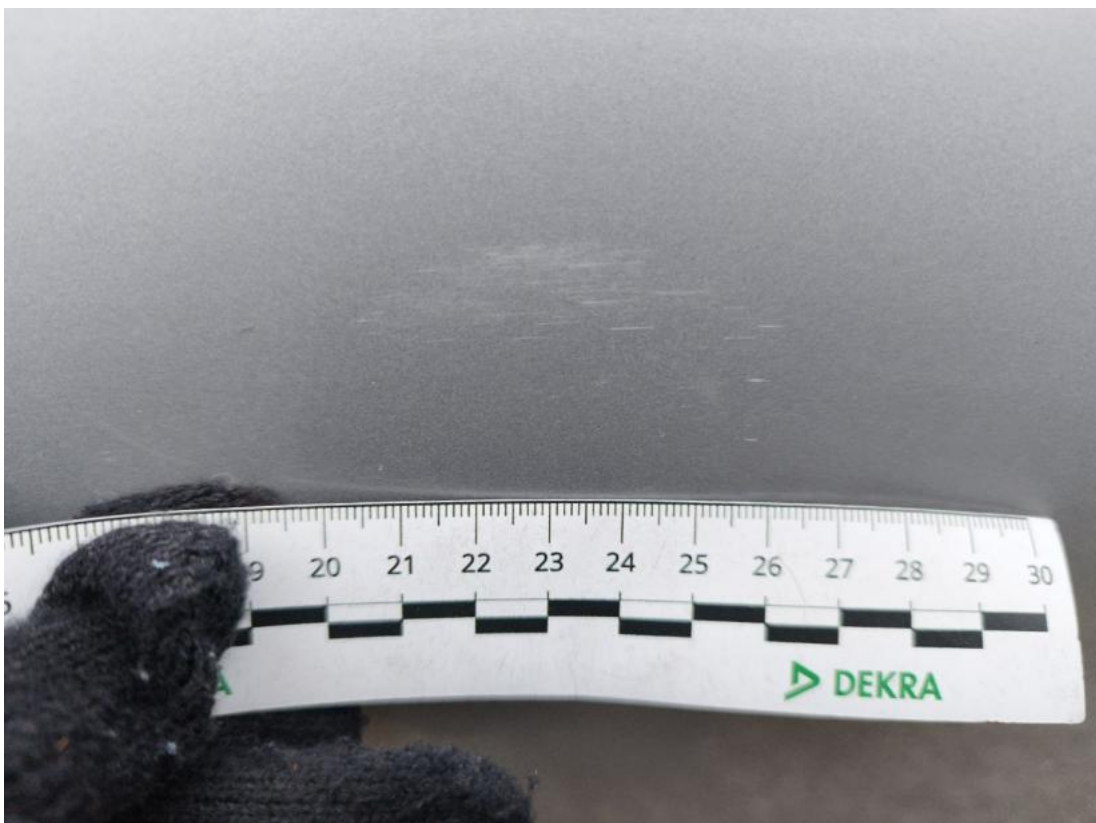
**Fot. 60**

| Poz. | Nazwa pozycji | Opis uszkodzeń | Kwalifik. | Naprawa [rbg] |
|---|---|---|---|---|
| 12 | Poszycie drzwi tylnych L | zarysowanie | | |

Drzwi tylne L - Rysa/odprysk 1

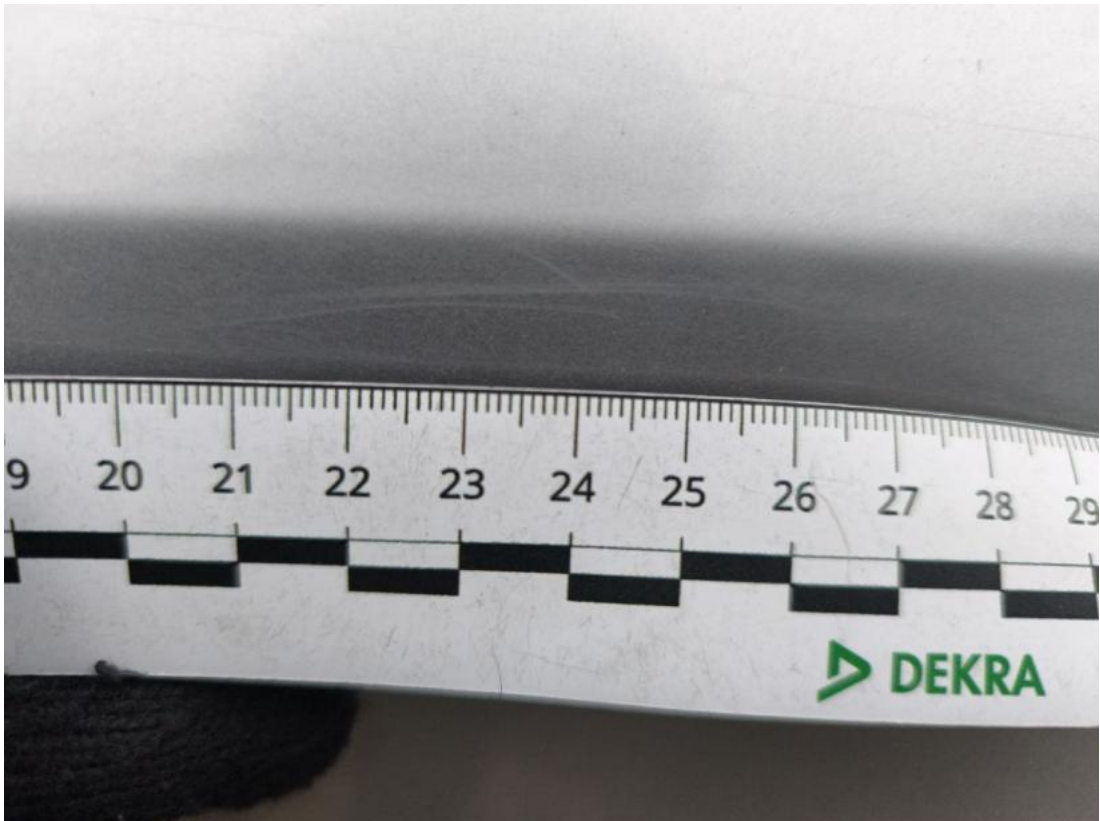
**Fot. 61**

Drzwi tylne L() - Rysa/odprysk 3

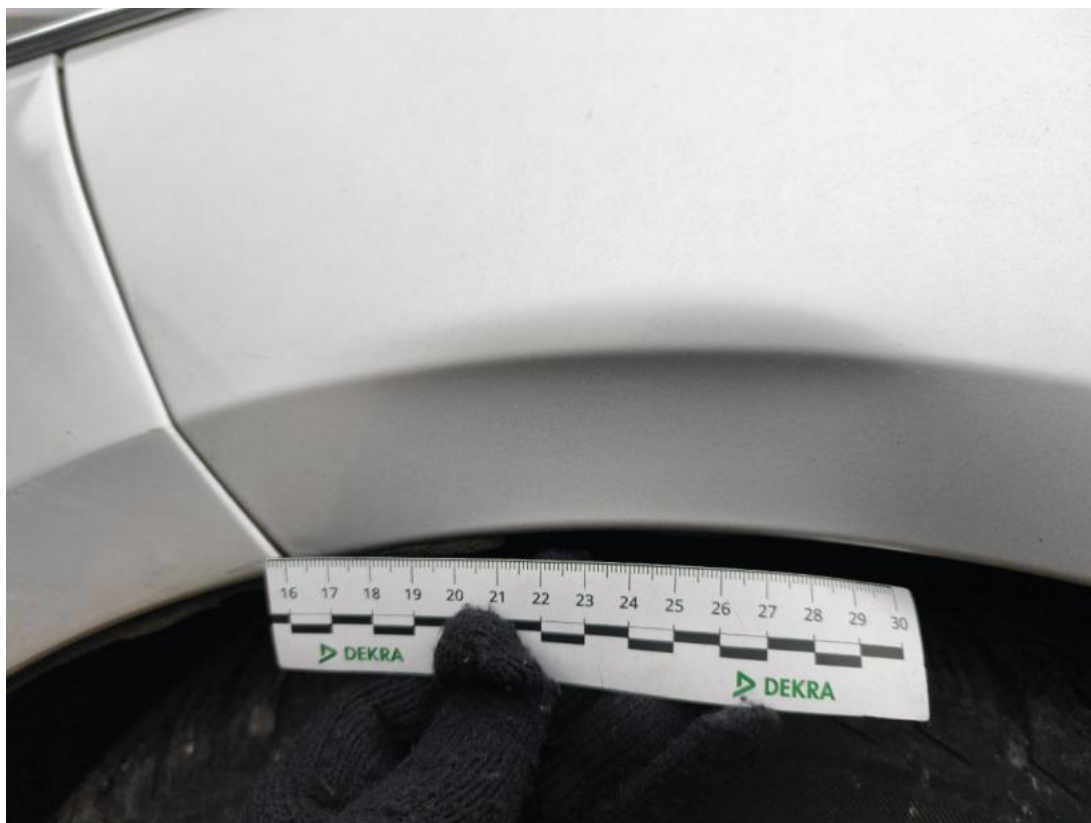
**Fot. 63**

| Poz. | Nazwa pozycji | Opis uszkodzeń | Kwalifik. | Naprawa [rbg] |
|---|---|---|---|---|
| 4 | Błotnik przedni L | wgniecenie | NA | 2 |

Błotnik przedni L - Wgniecenie/odkształcenie 1

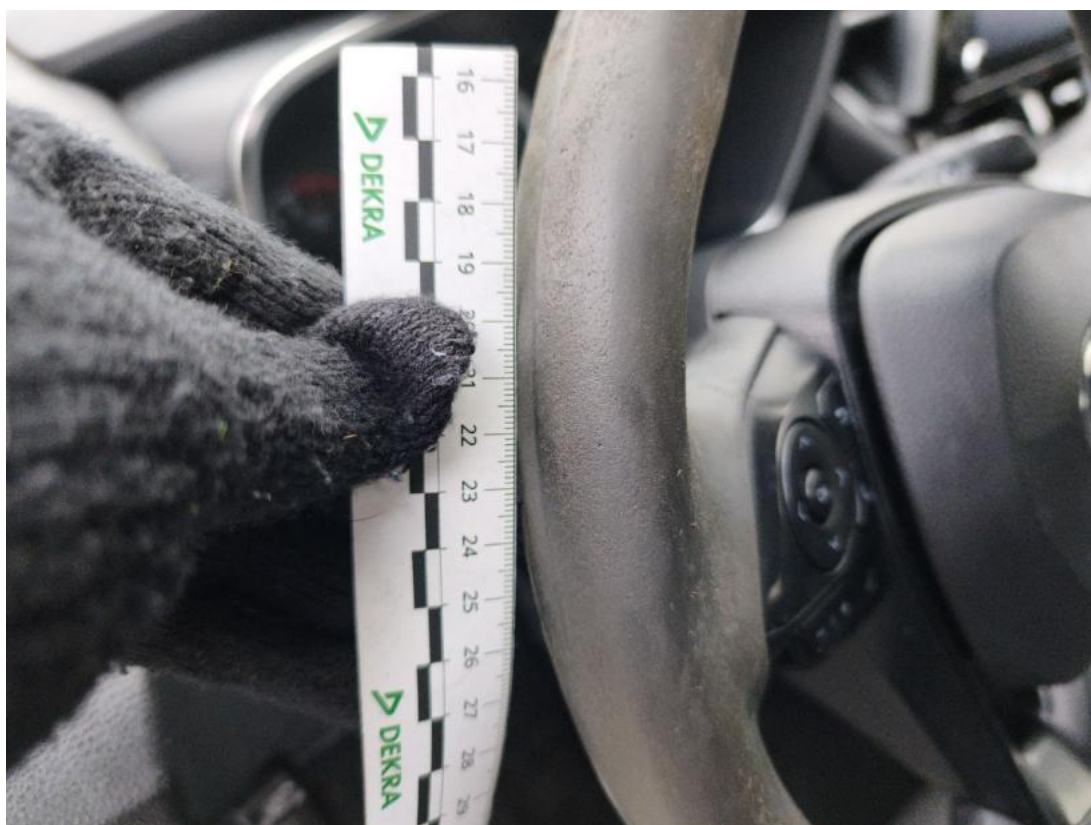
**Fot. 64**

| Poz. | Nazwa pozycji | Opis uszkodzeń | Kwalifik. | Naprawa [rbg] |
|---|---|---|---|---|
| 14 | Kierownica przystosowana do Airbag | zarysowania eksploatacyjne | | |

Koło kierownicy - Rysa/odprysk 1

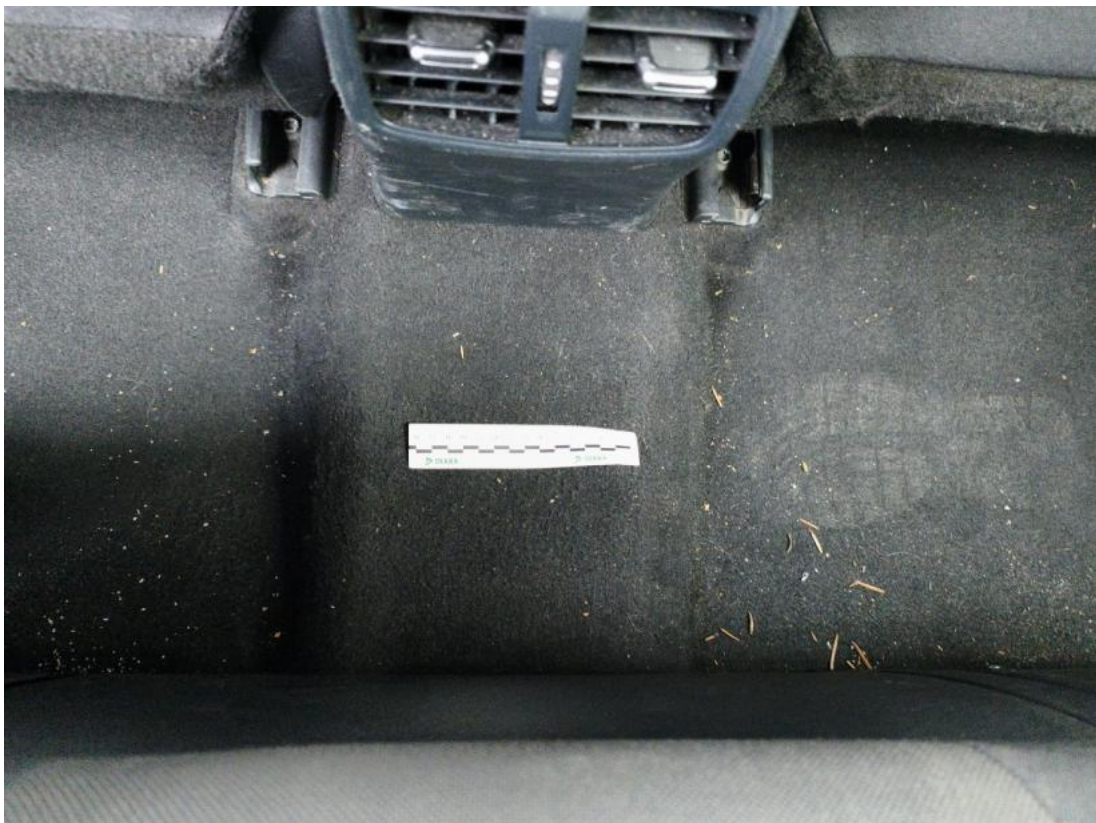
**Fot. 65**

| Poz. | Nazwa pozycji | Opis uszkodzeń | Kwalifik. | Naprawa [rbg] |
|---|---|---|---|---|
| 8 | Wyłumienie podłogi środkowej, przód | zabrudzenie | NA | |

Dywanik tyl L - Inne 1
