## Raport z oględzin pojazdu

| Numer raportu | 414441/11/25-9571 | Data raportu | 24-11-2025 |

| Numer identyfikacyjny (VIN) | <b>ZFA35600006P92457</b> |
| Marka, model | FIAT Tipo Hatchback 16-20 |

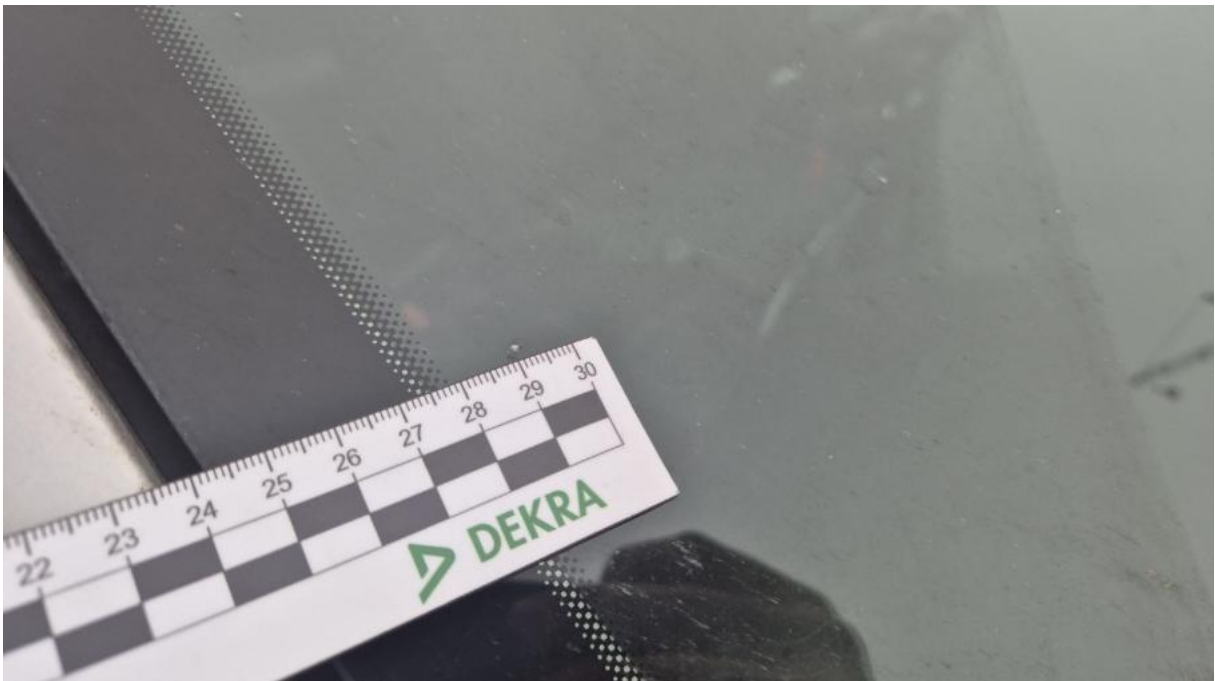
**Fot. 34**

| 17 | Szyba przednia atermiczna | rysa/odprysk | | |

Szyba czołowa - Rysa/odprysk 1

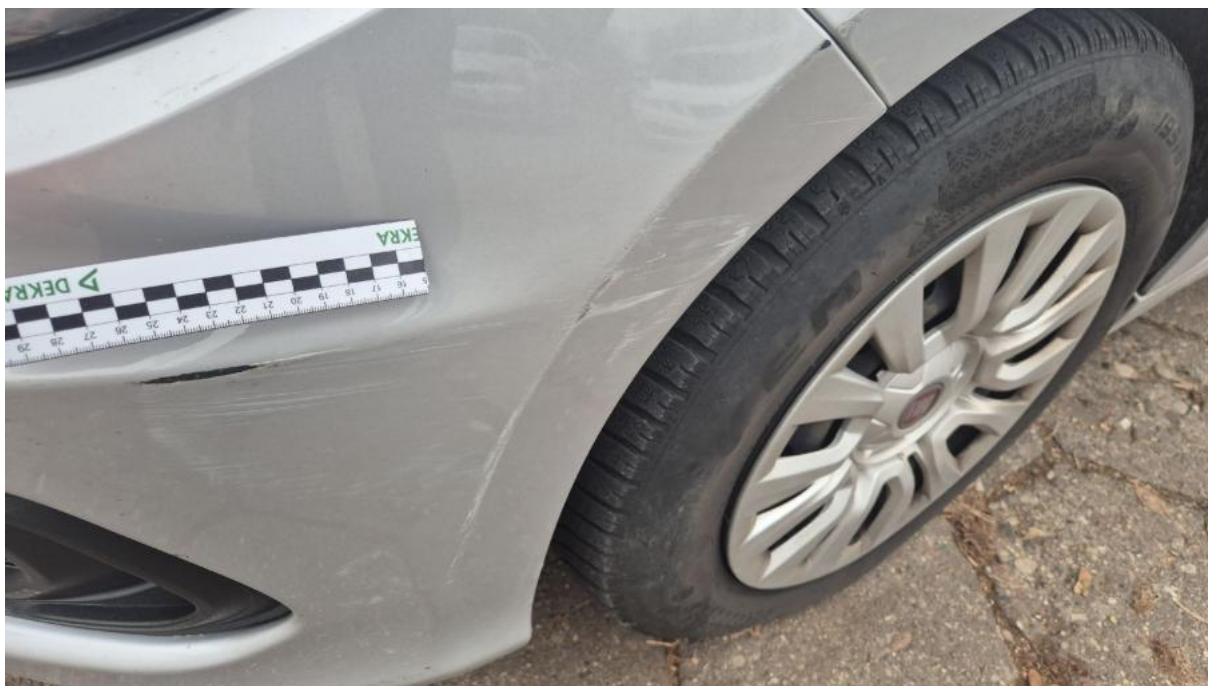
**Fot. 35**

| 5 | Okładzina zderzaka przedniego | rysa/odprysk | NA | 2 |

Zderzak - Rysa/odprysk 1

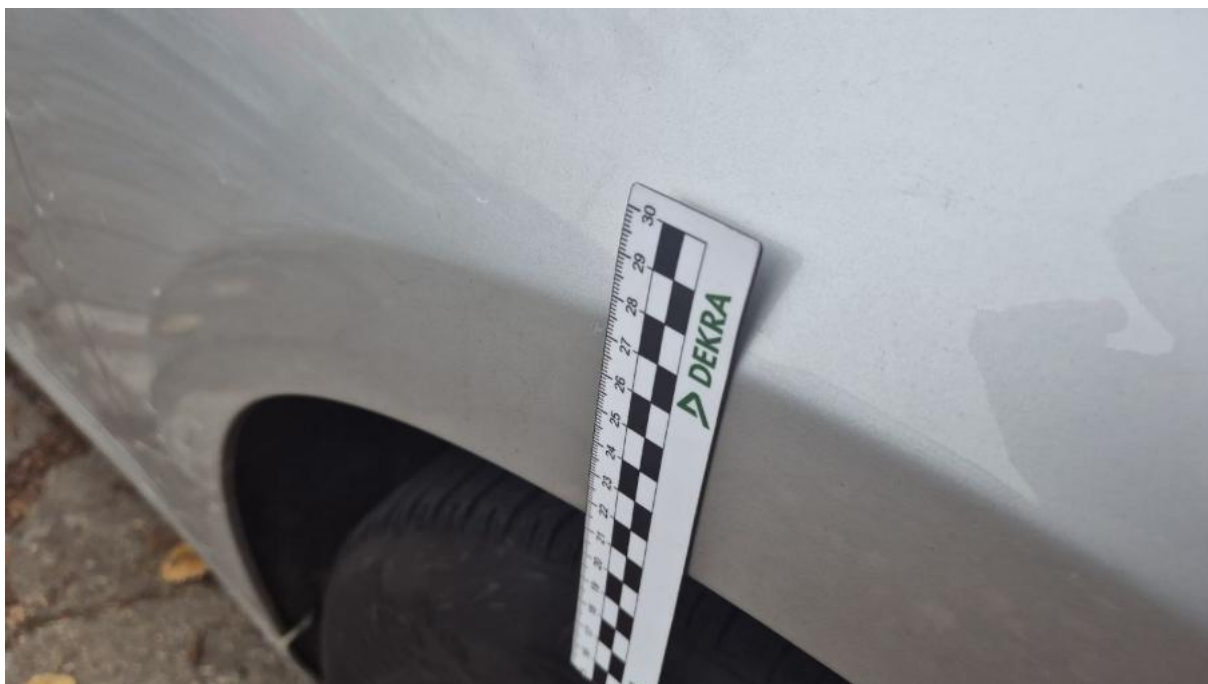
**Fot. 36**

| 16 | Błotnik przedni R | rysa/odprysk | | |

Łotnik przedni P - Rysa/odprysk 1

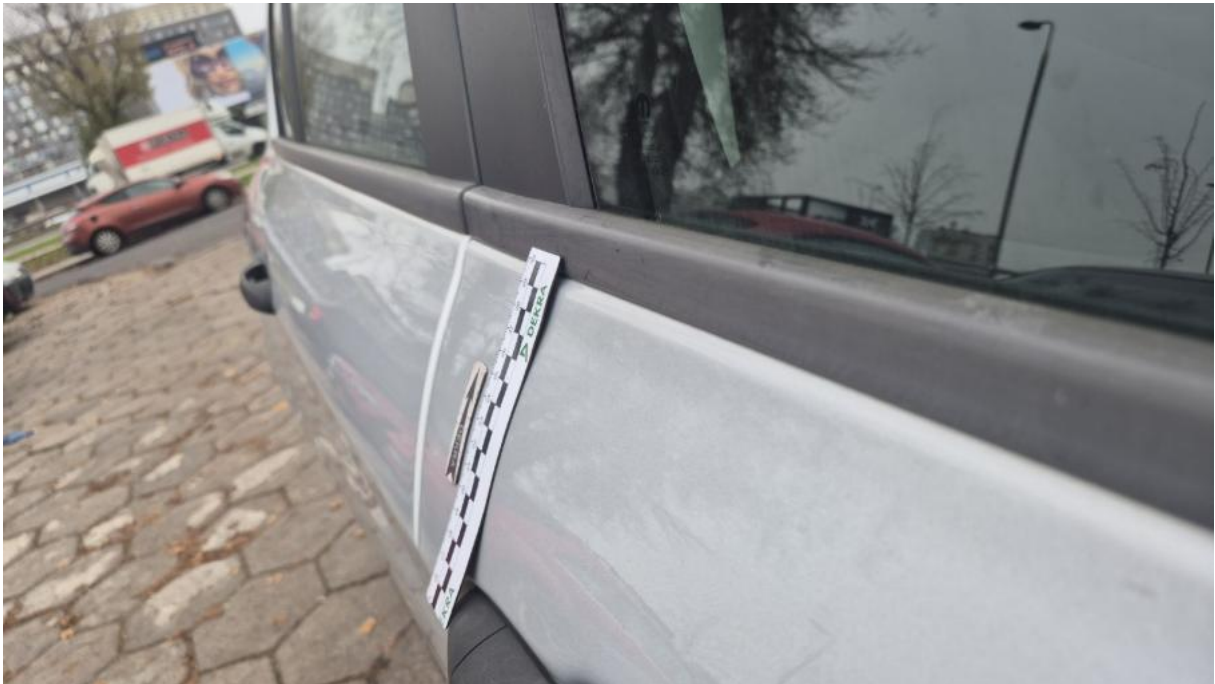
**Fot. 37**

Drzwi przednie P - Wgniecenie/odkształcenie 1

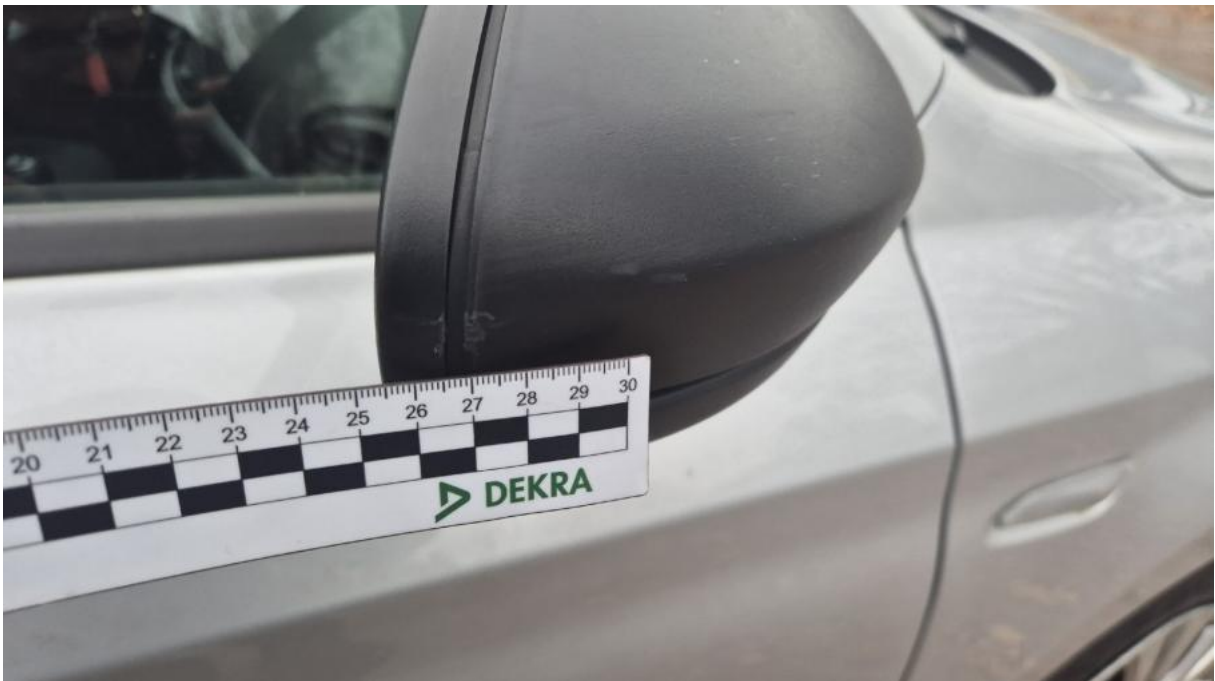
**Fot. 38**

| 15 | Ośłona lusterka zewnętrznego R | rysa/odprysk | | |

Lusterko zew P - Rysa/odprysk 1

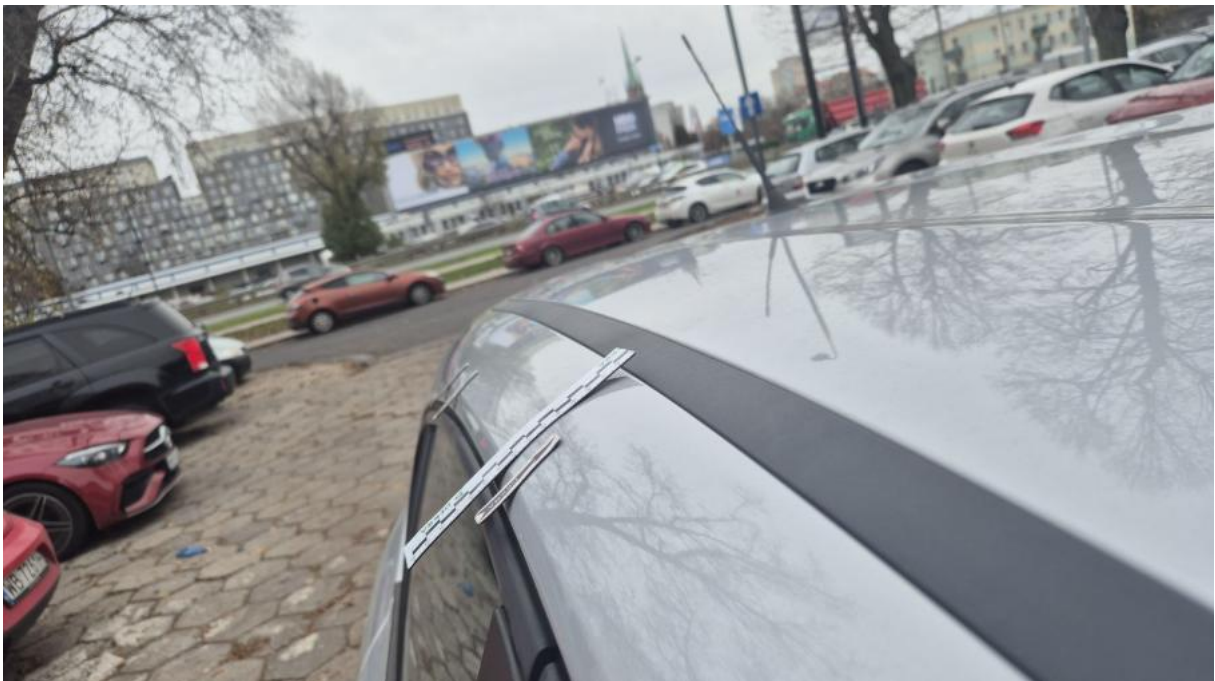
**Fot. 40**

| Poz. | Nazwa części | Przedział grubości powłoki lakierowej [µm] |
|---|---|---|
| 1 | Błotnik tylny prawy/ściana boczna prawa | 150 - 300 |

| 10 | Błotnik tylny R | wgniecenie/odkształcenie | NA | 2 |

Błotnik tylny P / Ściana boczna P - Wgniecenie/odkształcenie 1

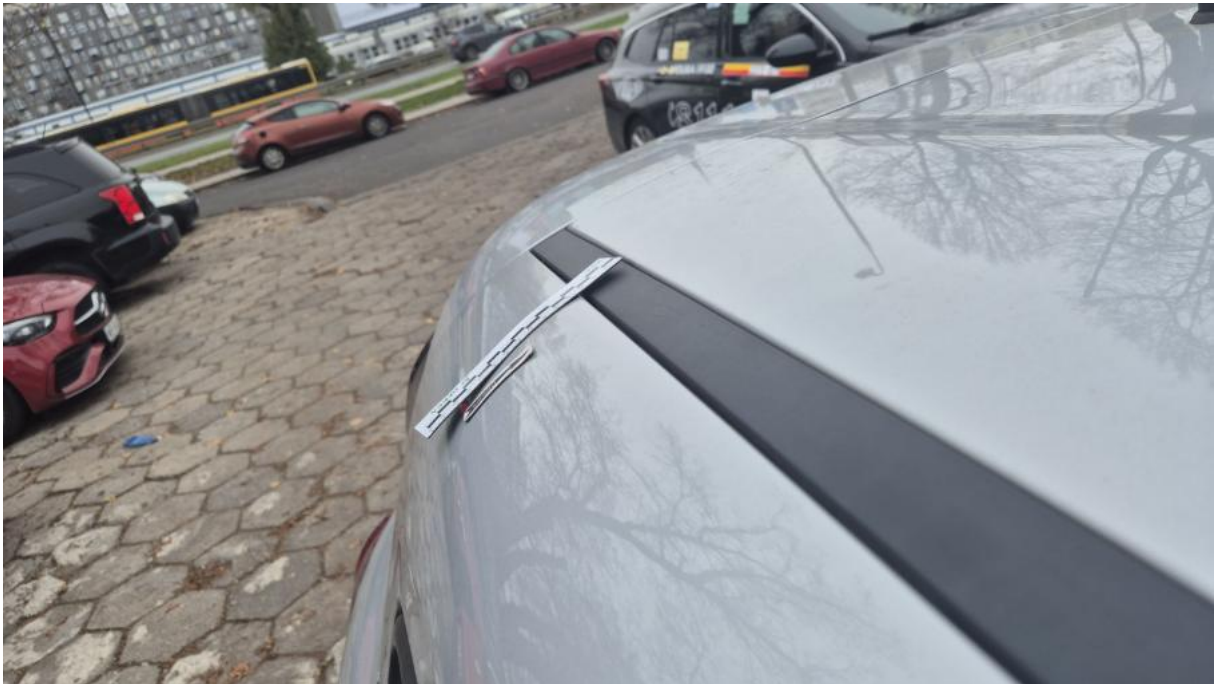
**Fot. 41**

Błotnik tylny P / Ściana boczna P - Wgniecenie/odkształcenie 2

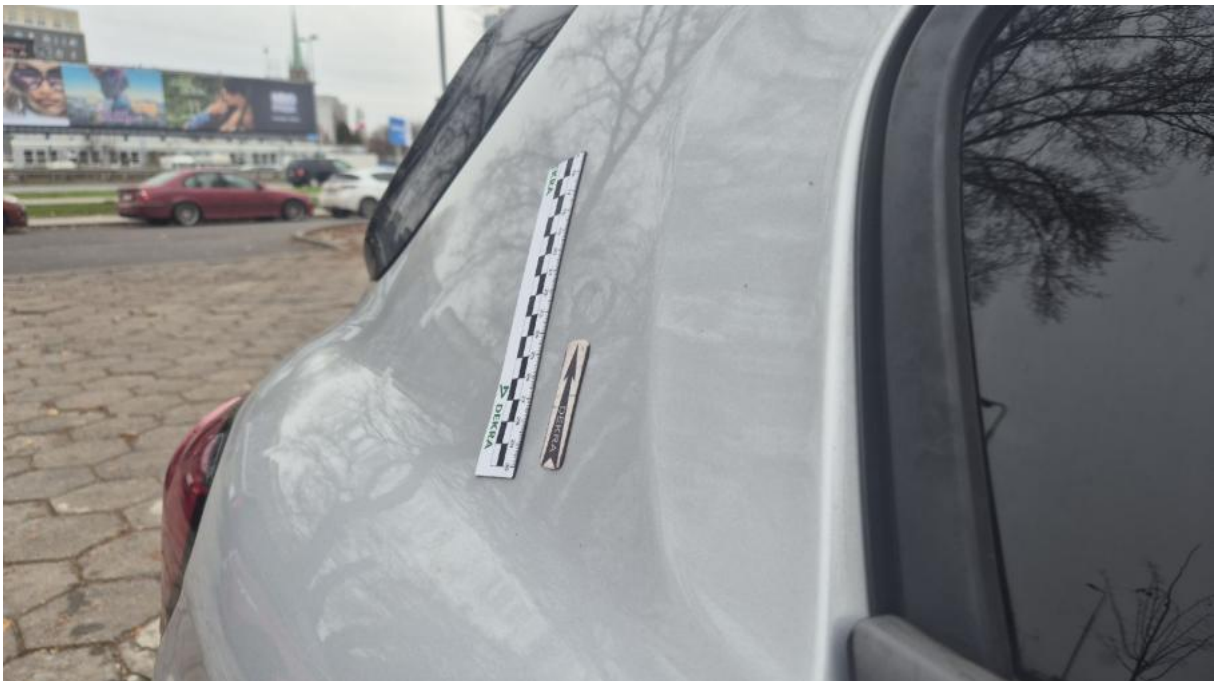
**Fot. 42**

Błotnik tylny P / Ściana boczna P() - Wgniecenie/odkształcenie 3

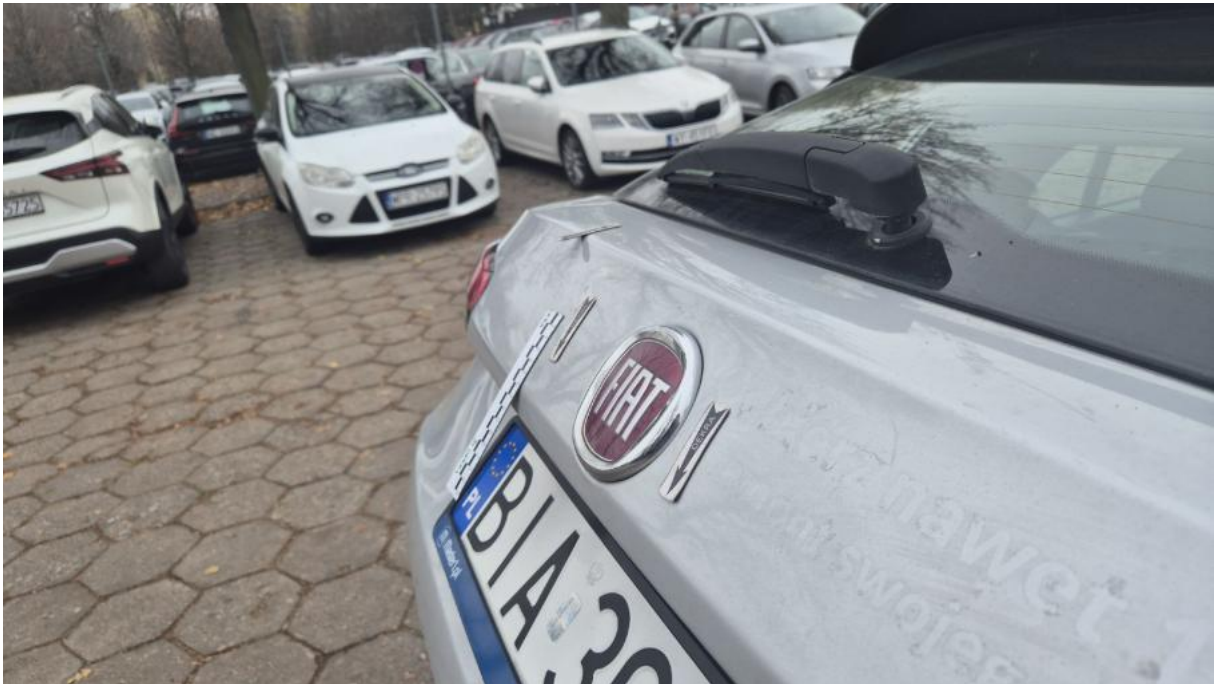
**Fot. 43**

| 11 | Pokrywa tylna | wgniecenie/odkształcenie | NA | 2 |

Pokrywy bagażnika - Wgniecenie/odkształcenie 1

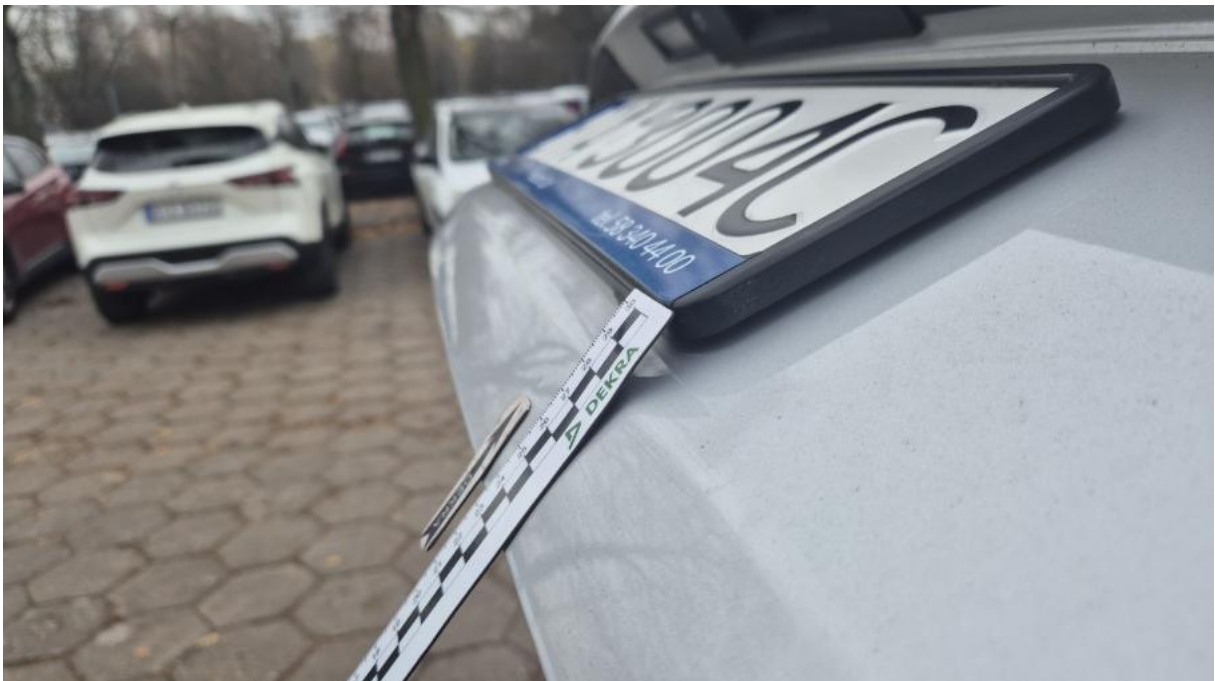
**Fot. 44**

Pokrywy bagażnika - Wgniecenie/odkształcenie 2

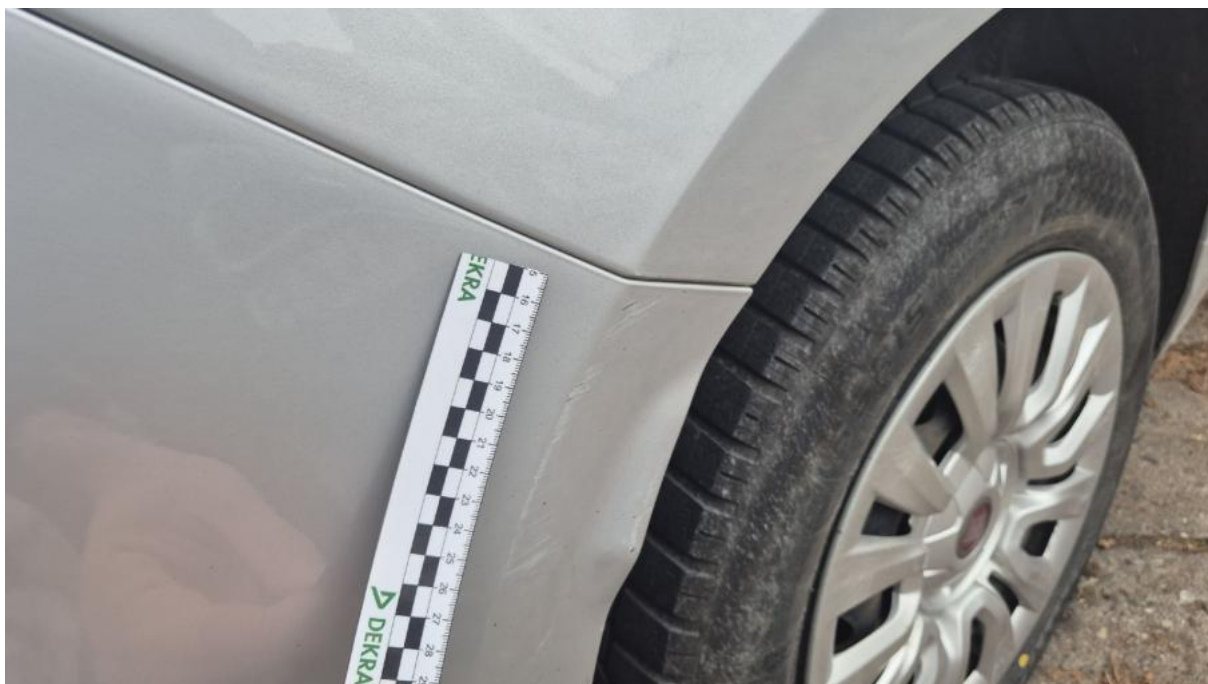
**Fot. 46**

| 9 | Okładzina zderzaka tylnego | wgniecenie/odkształcenie, rysa/odprysk | NA | 2 |

Zderzak tylny - Rysa/odprysk 1

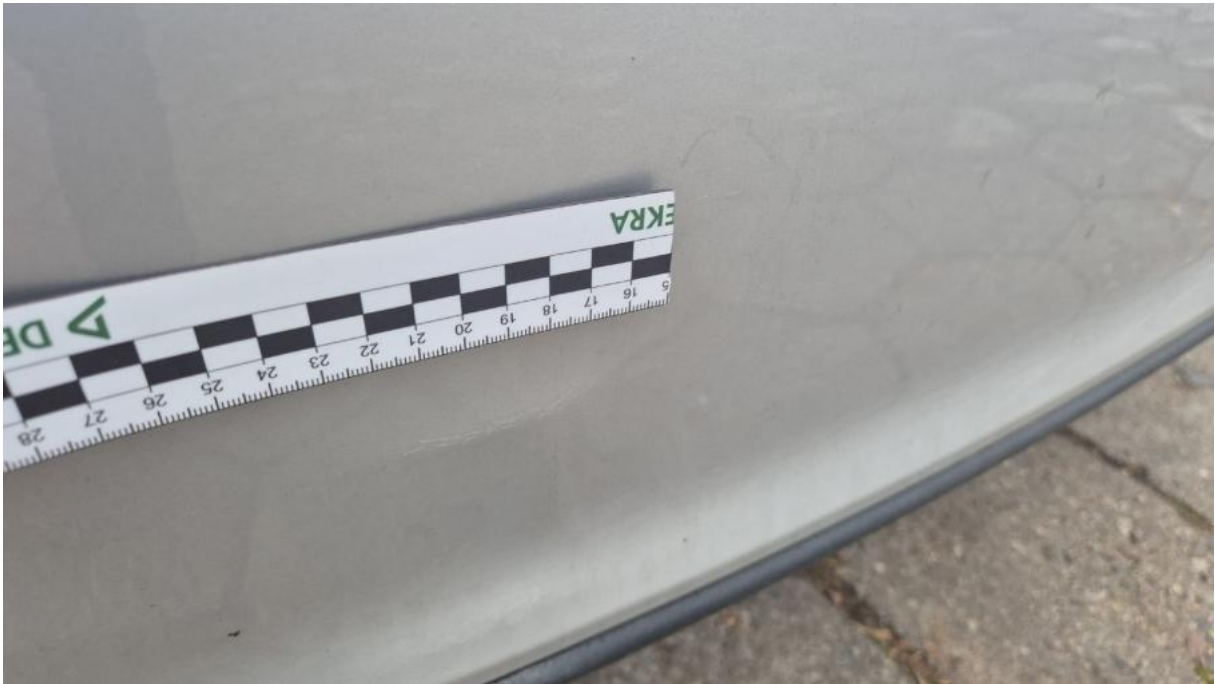
**Fot. 47**

Zderzak tylny - Wgniecenie/odkształcenie 1

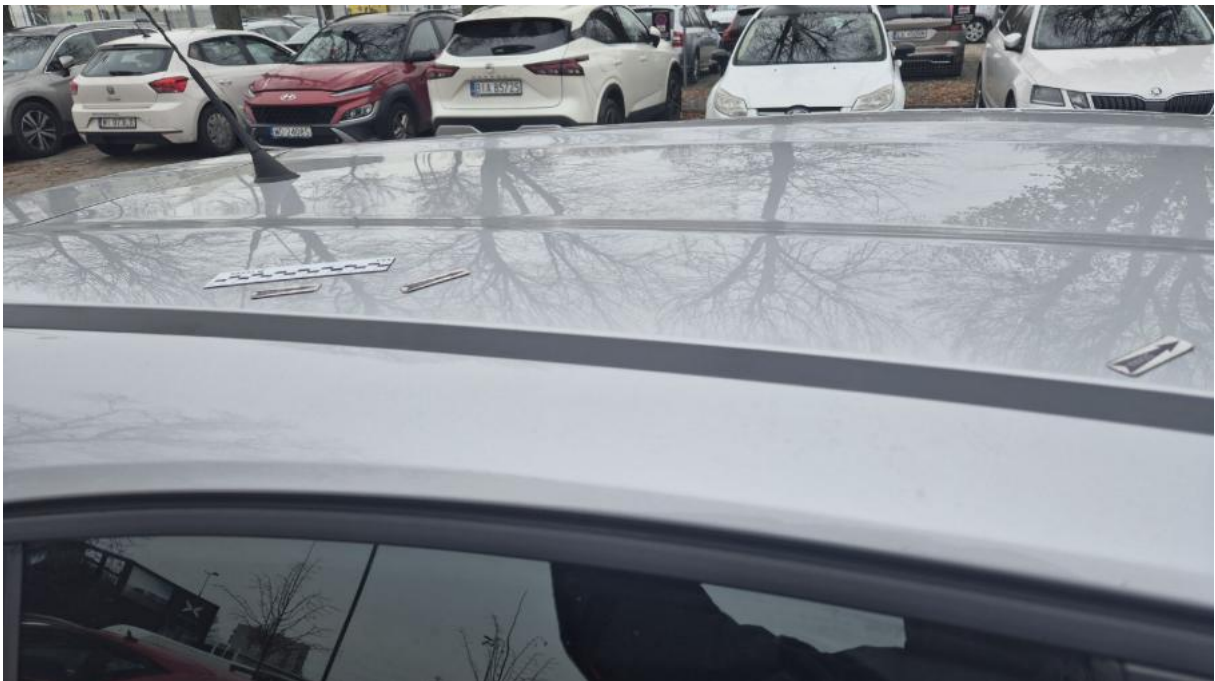
**Fot. 48**

| 7 | Dach | wgniecenie/odkształcenie | NA | 2 |

Dach - Wgniecenie/odkształcenie 1

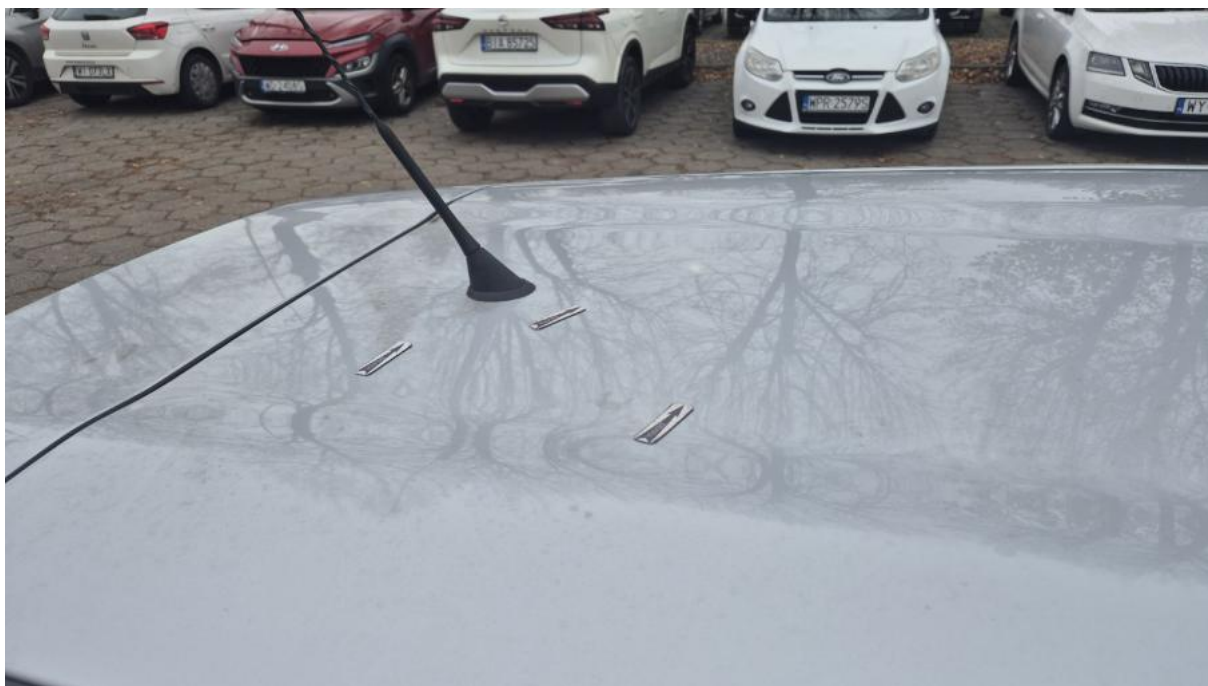
**Fot. 49**

Dach - Wgniecenie/odkształcenie 2

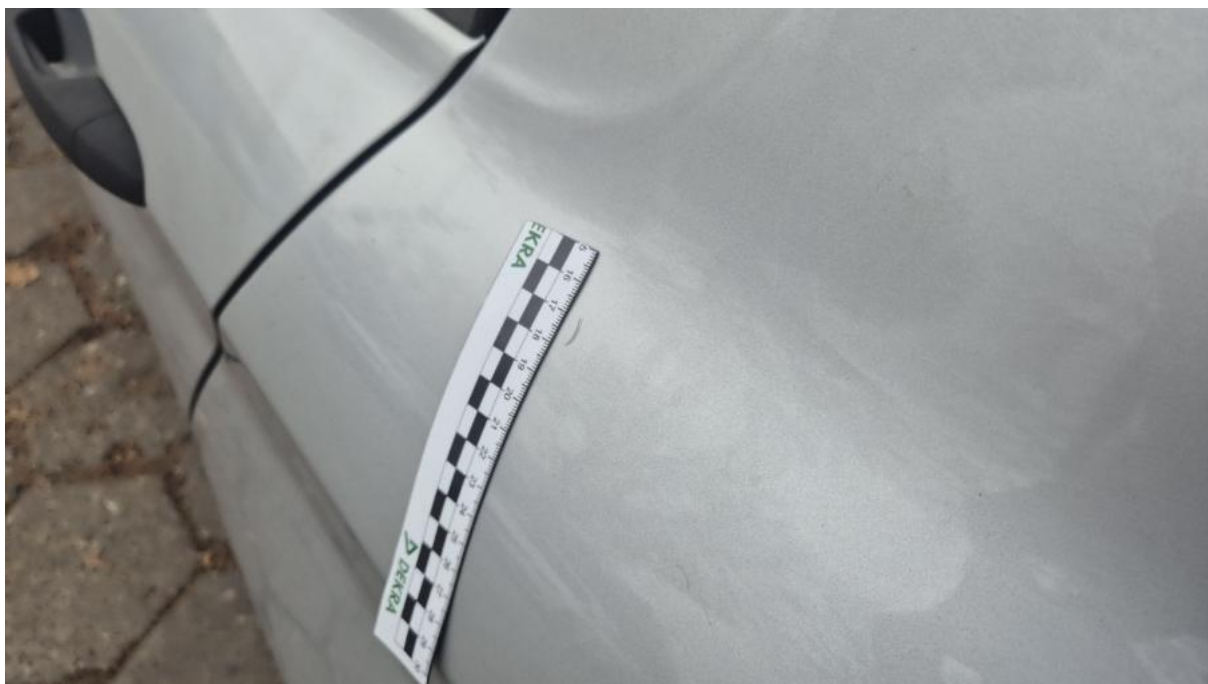
**Fot. 50**

| 19 | Błotnik tylny L | wgniecenie/odkształcenie, rysa/odprysk | | |

Błotnik tylny L / Ściana boczna L - Rysa/odprysk 1

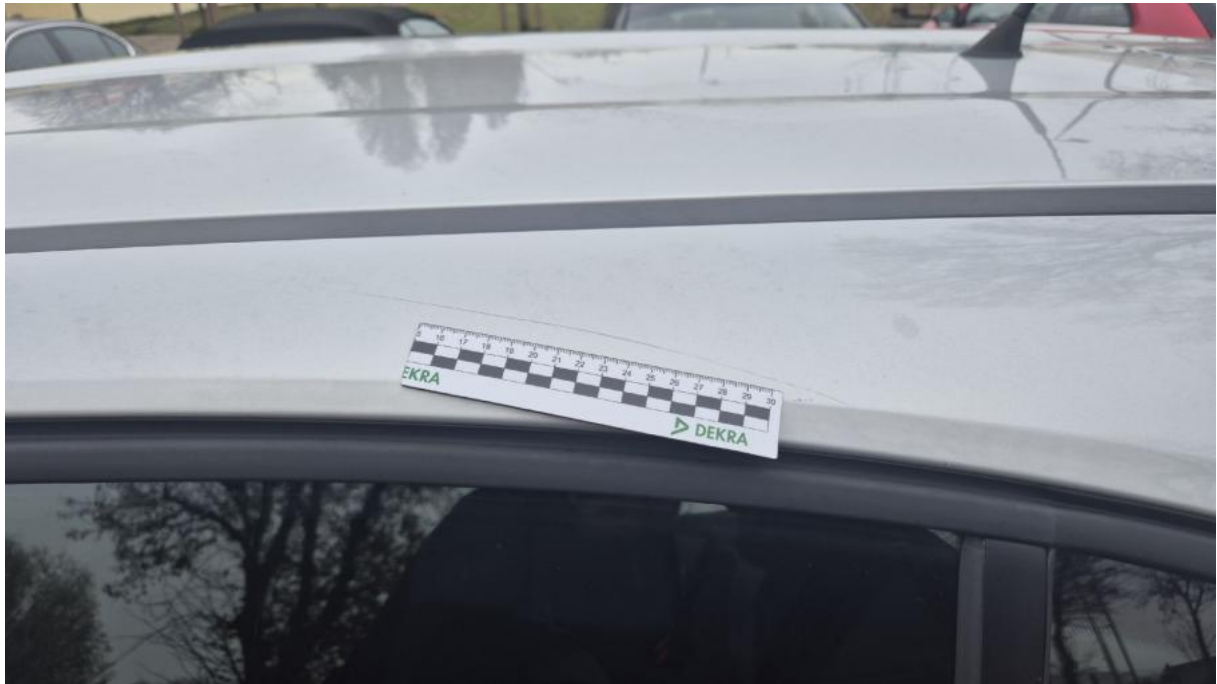
**Fot. 51**

Błotnik tylny L / Ściana boczna L - Rysa/odprysk 2

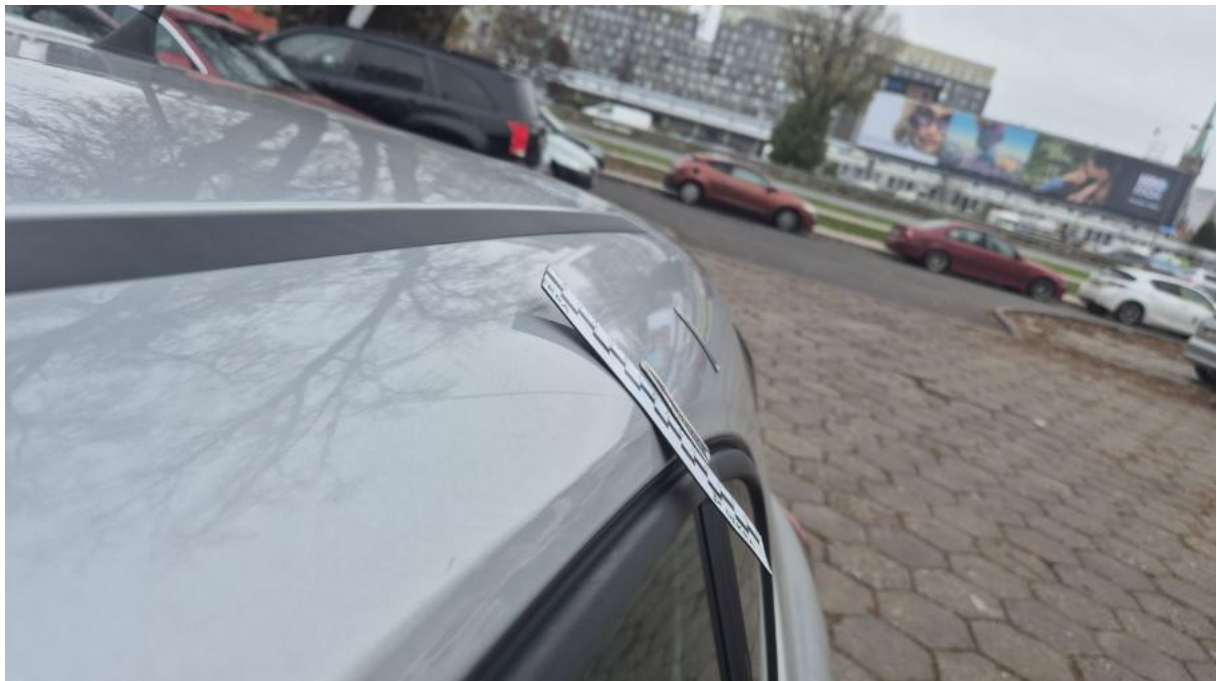
**Fot. 52**

Błotnik tylny L / Ściana boczna L - Wgniecenie/odkształcenie 1

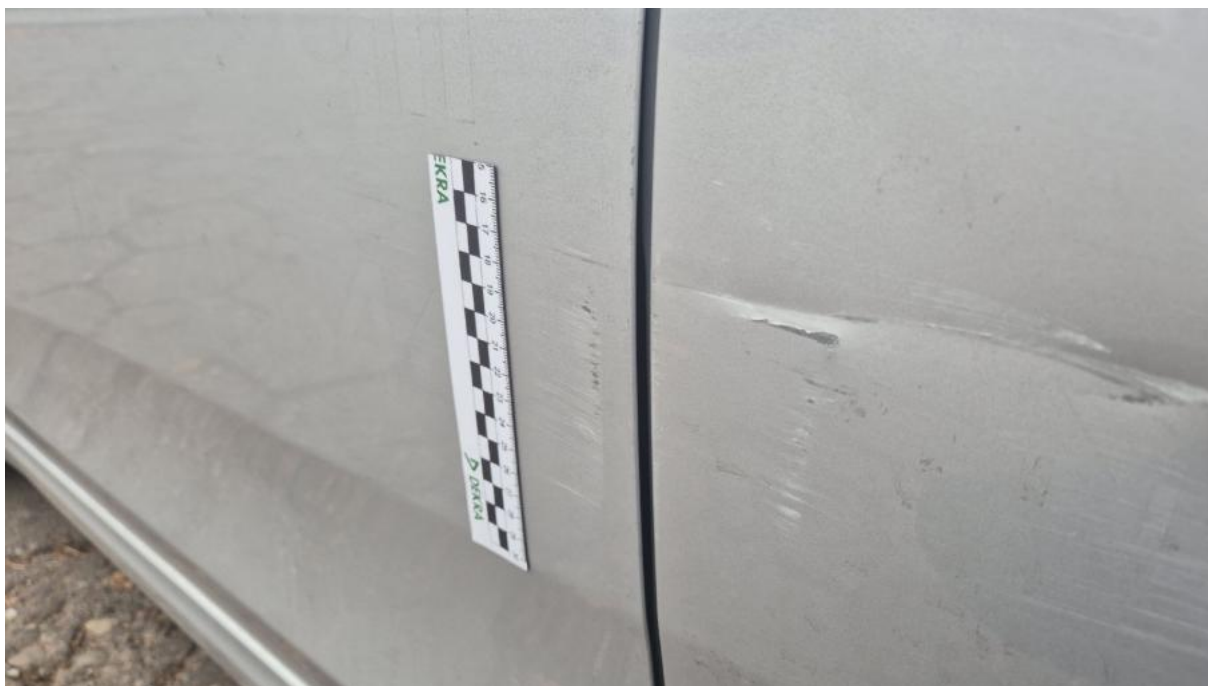
**Fot. 53**

Drzwi przed L - Rysa/odprysk 1

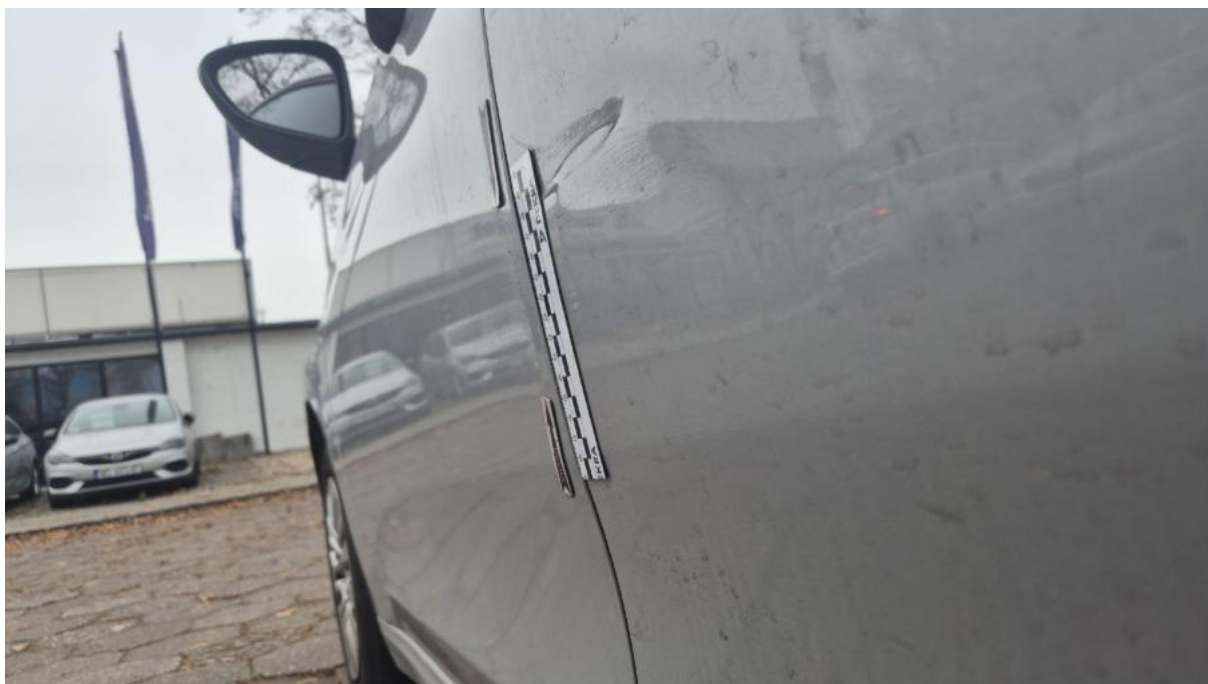
**Fot. 54**

| 8 | Drzwi przednie (nieuzbrojone) L | wgniecenie/odkształcenie | NA | 2 |

Drzwi przed L - Wgniecenie/odkształcenie 1

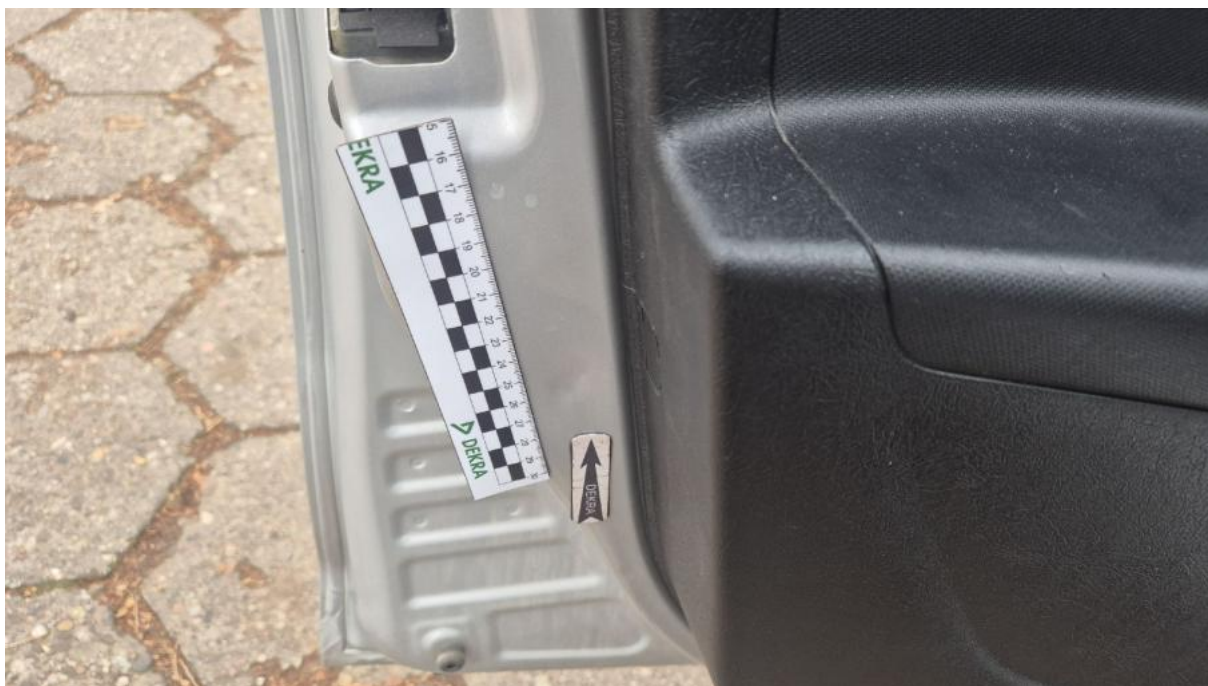
**Fot. 55**

Drzwi przed L - Wgniecenie/odkształcenie 2

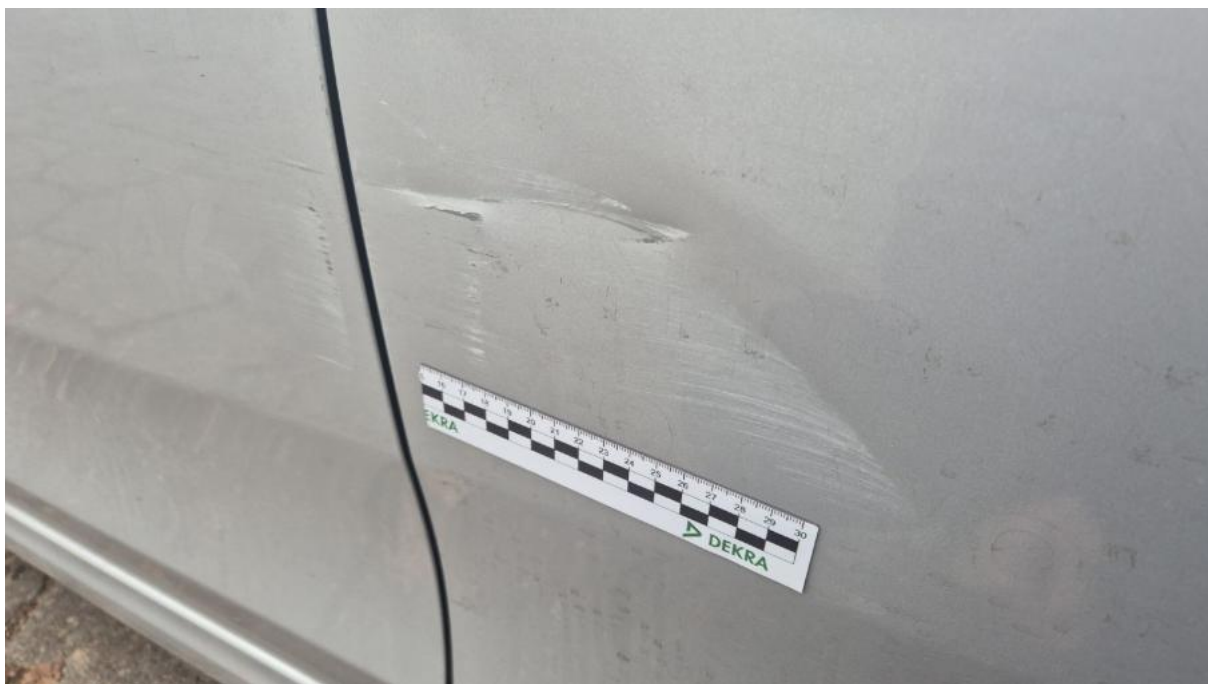
**Fot. 56**

Drzwi tylne L - Rysa/odprysk 1

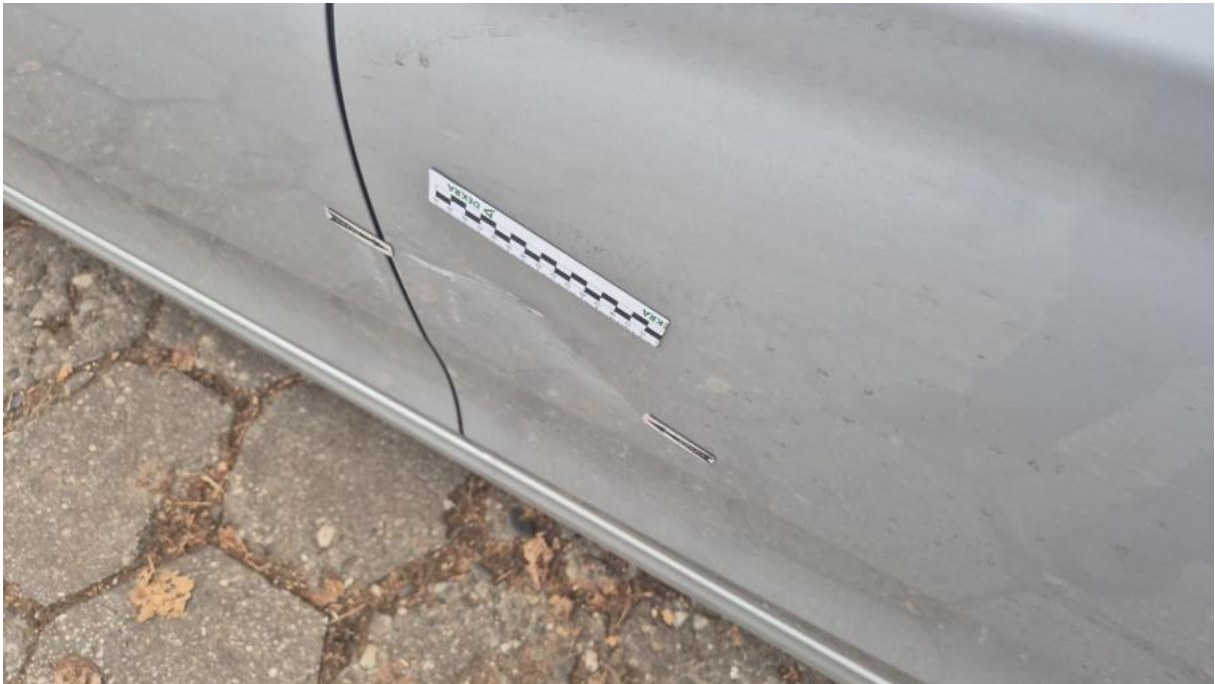
**Fot. 57**

Drzwi tylne L - Wgniecenie/odkształcenie 1

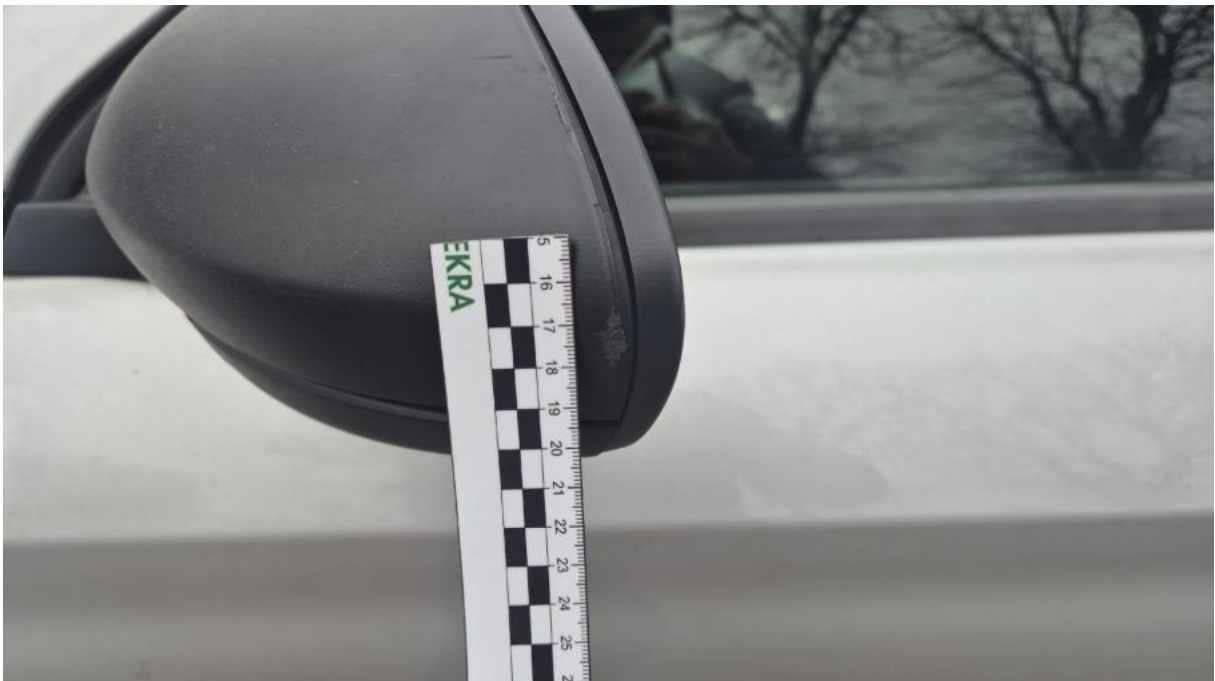
**Fot. 58**

| 14 | Ośłona lusterka zewnętrznego L | rysa/odprysk | | |

Lusterko zew L - Rysa/odprysk 1

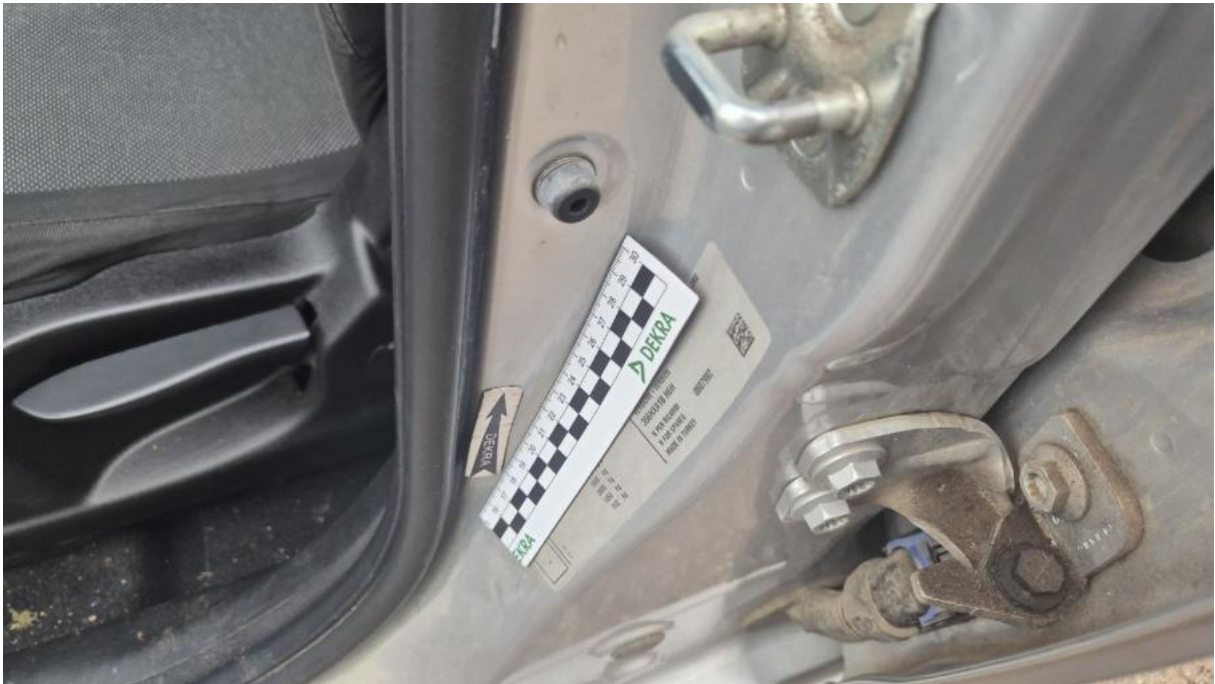
**Fot. 59**

| 18 | Słupki środkowy (B) L | wgniecenie/odkształcenie | | |

Słupek środkowy L - Wgniecenie/odkształcenie 1

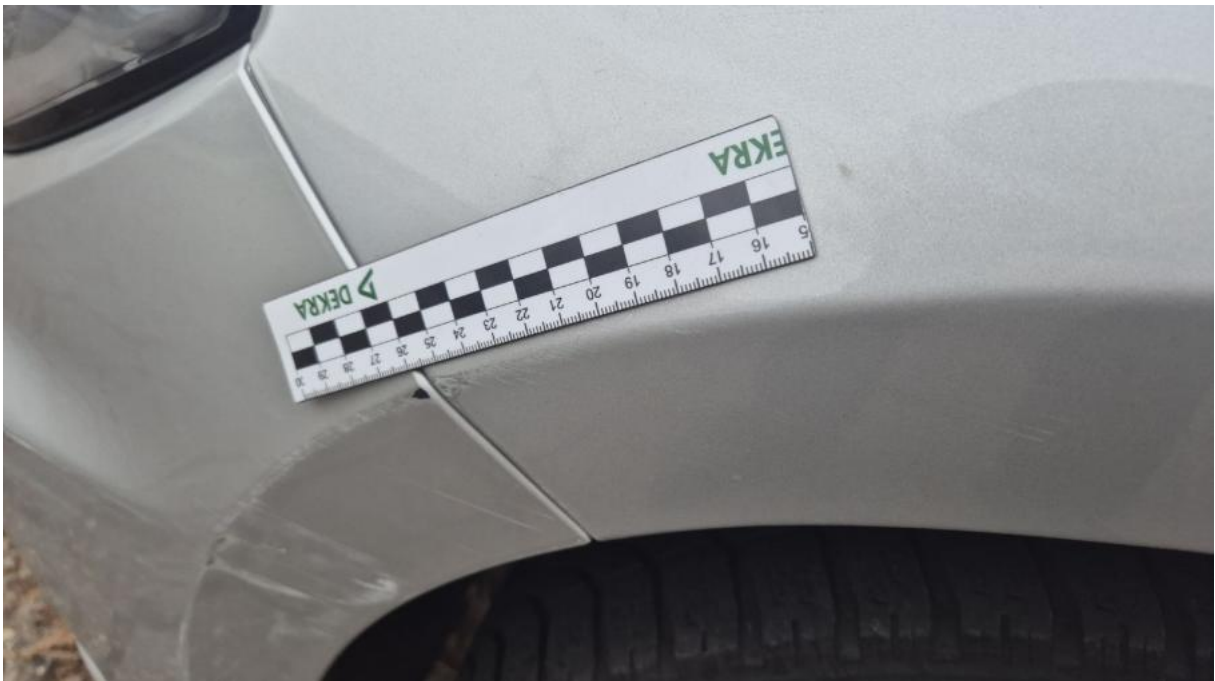
**Fot. 60**

| 6 | Błotnik przedni L | rysa/odprysk | NA | 1.5 |

Błotnik przedni L - Rysa/odprysk 1

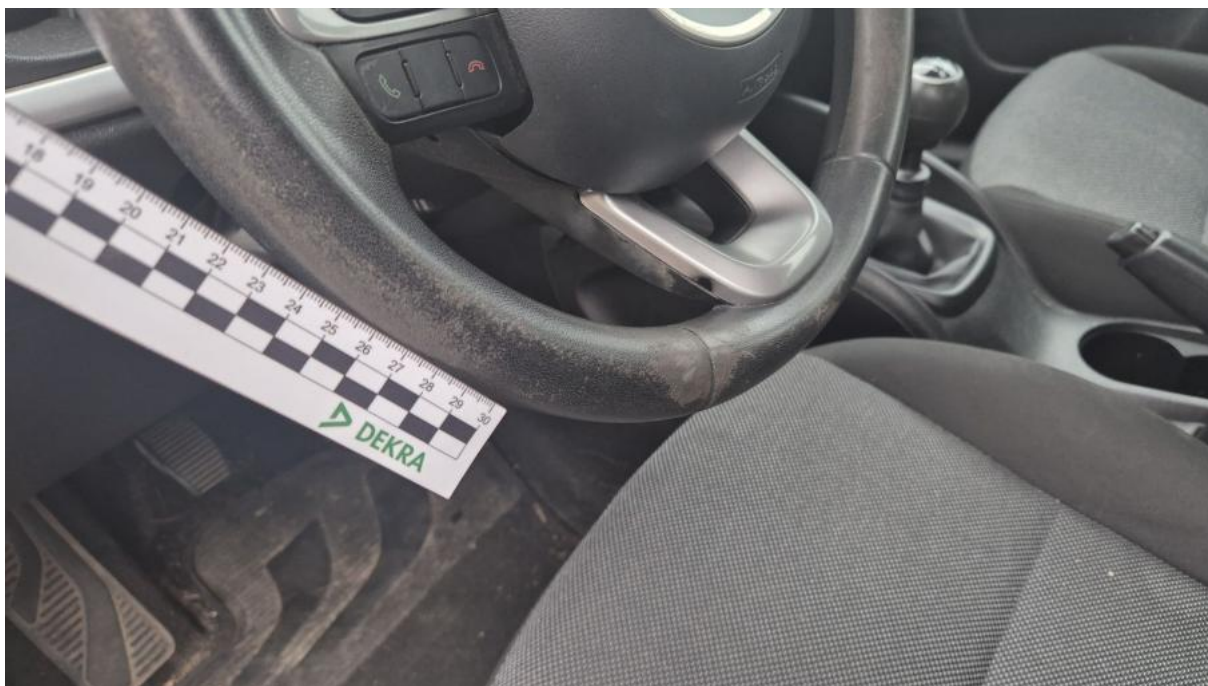
**Fot. 61**

| 20 | Kierownica przystosowana do Airbag | inne | | |

Koło kierownicy - Inne 1

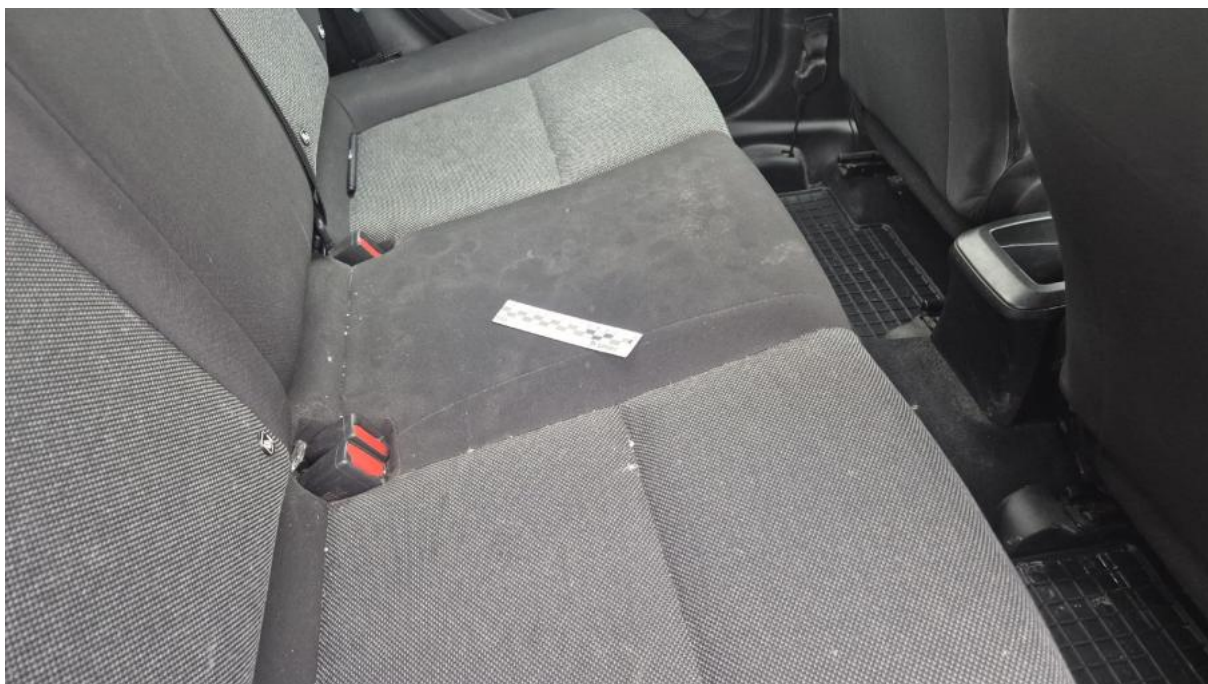
**Fot. 62**

| 12 | Tapicerka siedziska 2.rząd | zaplamiona(y) | NA | |

Kanapa tyl. - Inne 1
