## Raport z oględzin pojazdu

| Numer raportu | 414441/11/25-9571 | Data raportu | 24-11-2025 |

| Numer identyfikacyjny (VIN) | <b>ZFA35600006P92457</b> |
| Marka, model | FIAT Tipo Hatchback 16-20 |

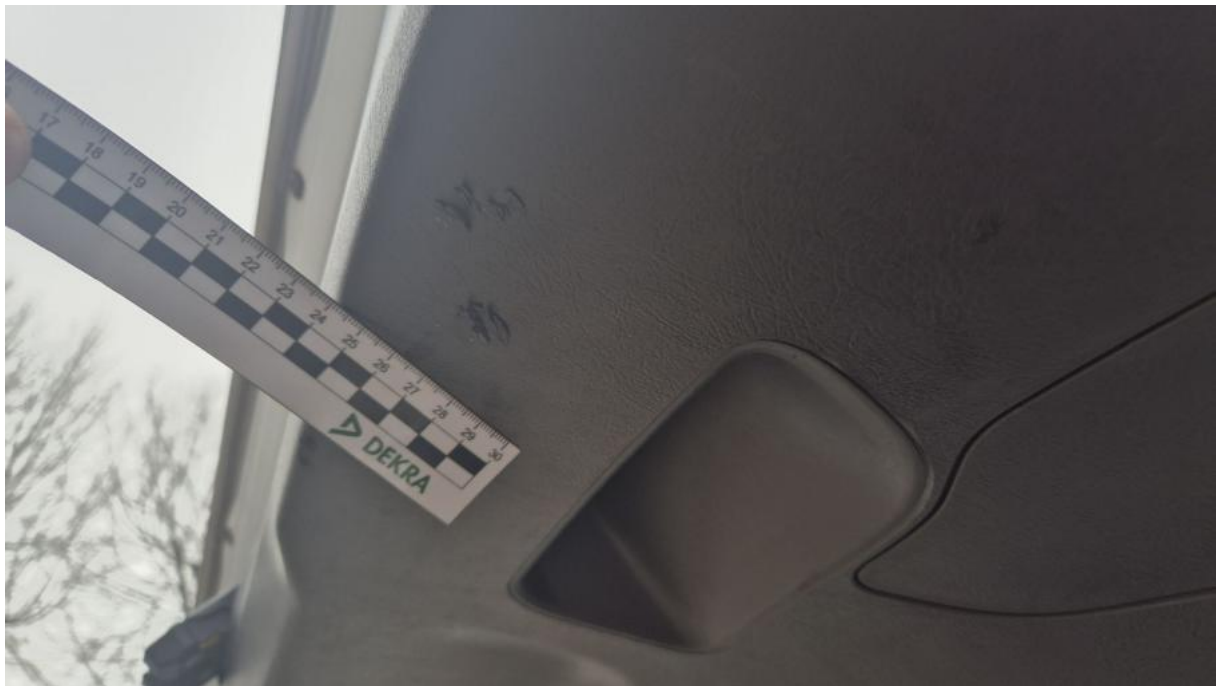
**Fot. 63**

| 21 | Nakładka pokrywy tylnej dół | rysa/odprysk | | |

Wykładzina pokryw tylnej - Rysa/odprysk 1
