## Raport z oględzin pojazdu

| Numer raportu | 217340/12/25-11401 | Data raportu | 04-12-2025 |

| Numer identyfikacyjny (VIN) | <b>WBAJF51050WW56588</b> |
| Marka, model | BMW Seria 5 [G30/F90] 16-20 |

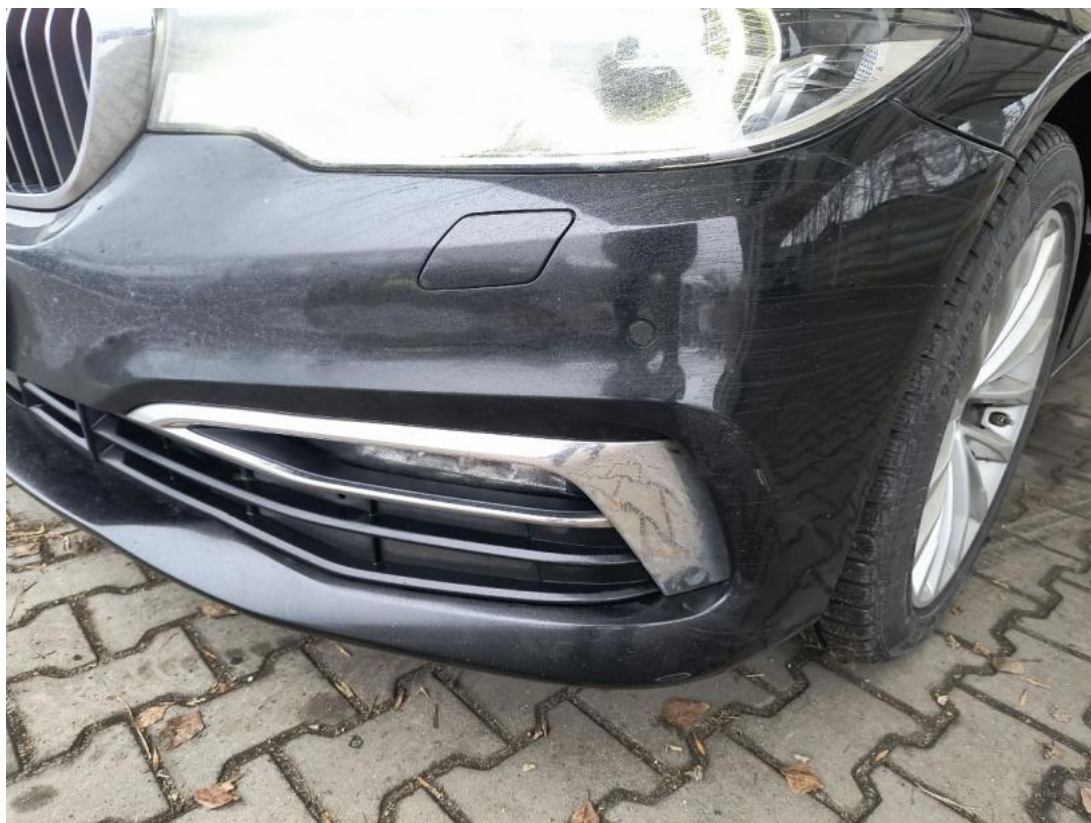
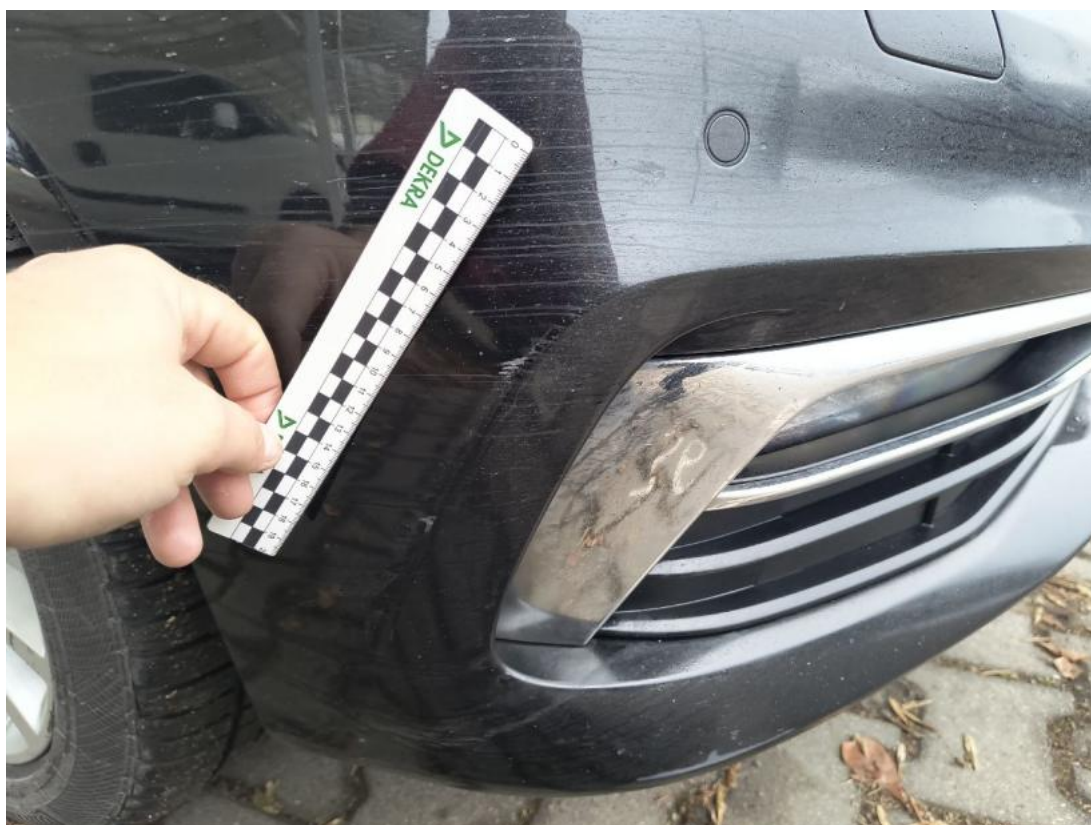
| Poz. | Nazwa pozycji | Opis uszkodzeń | Kwalifik. | Naprawa [rbg] |
|---|---|---|---|---|
| 1 | Okladzina zderzaka przedniego | rysa/odprysk | NA | 1 |

Zderzak - zdjęcie pogładowe 1

Zderzak - zdjęcie pogładowe 2

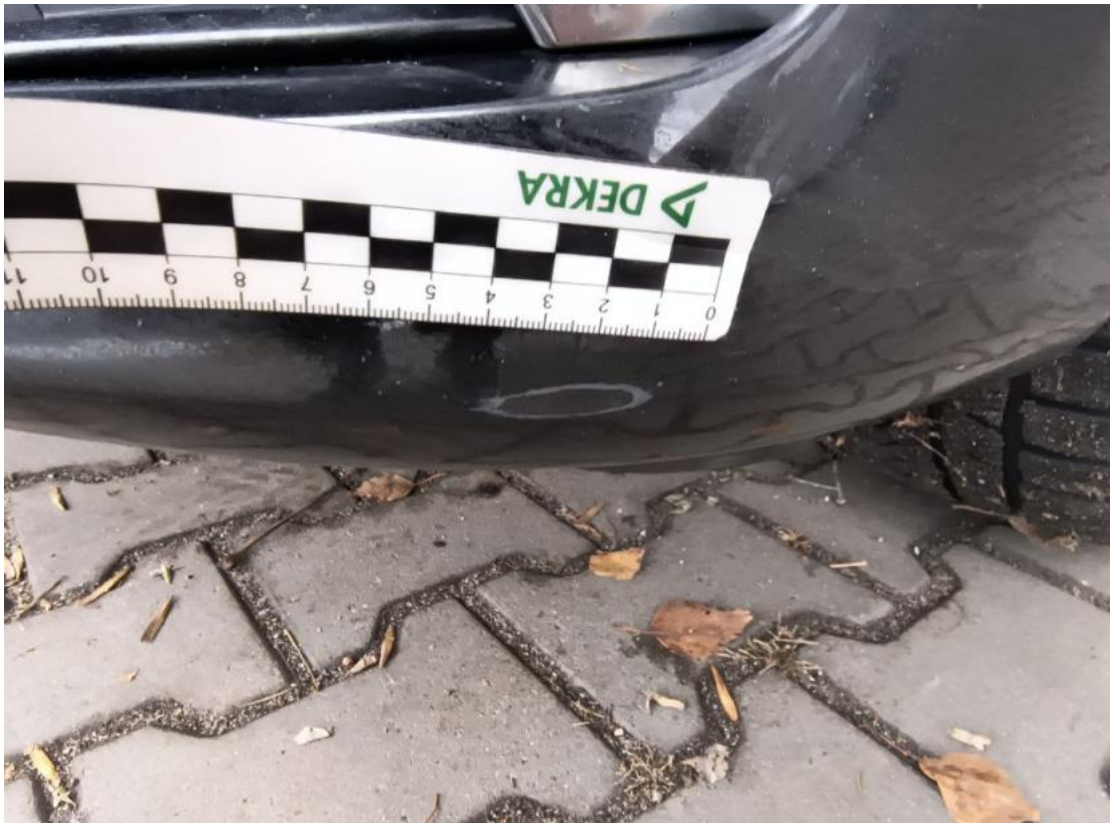
**Fot. 41**

Zderzak - Rysa/odprysk 1

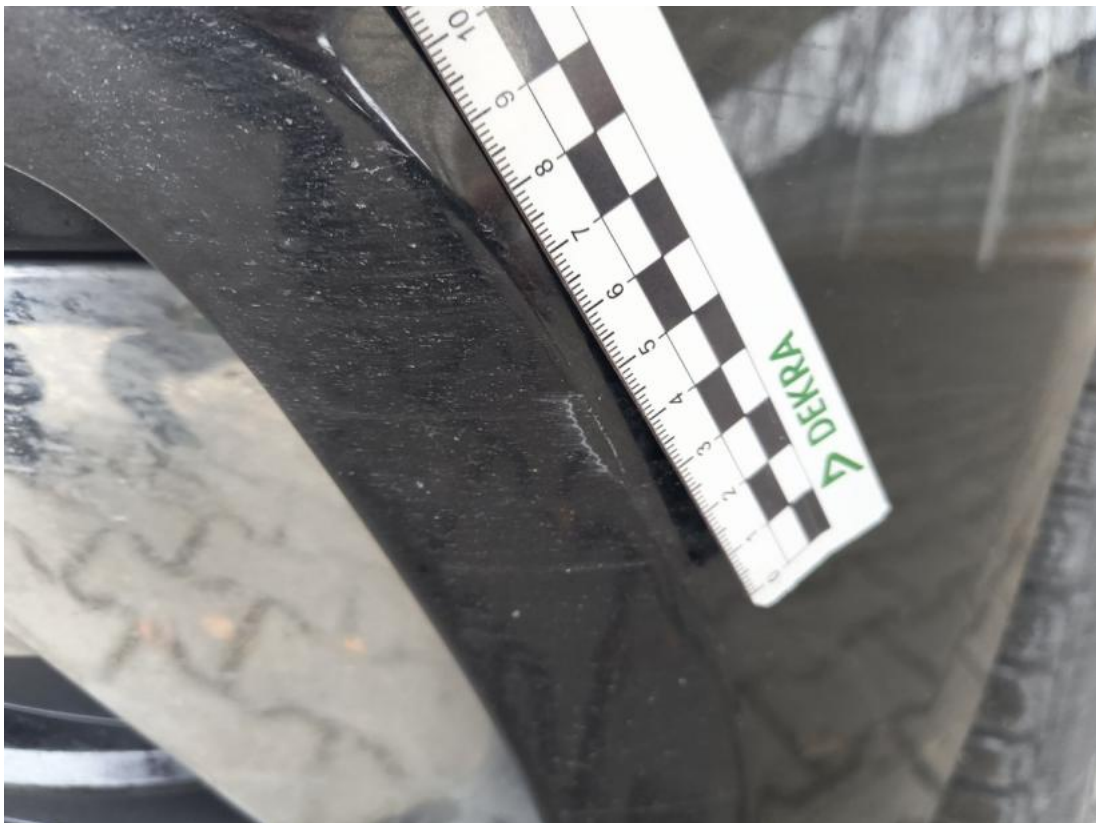
**Fot. 42**

Zderzak - Rysa/odprysk 2

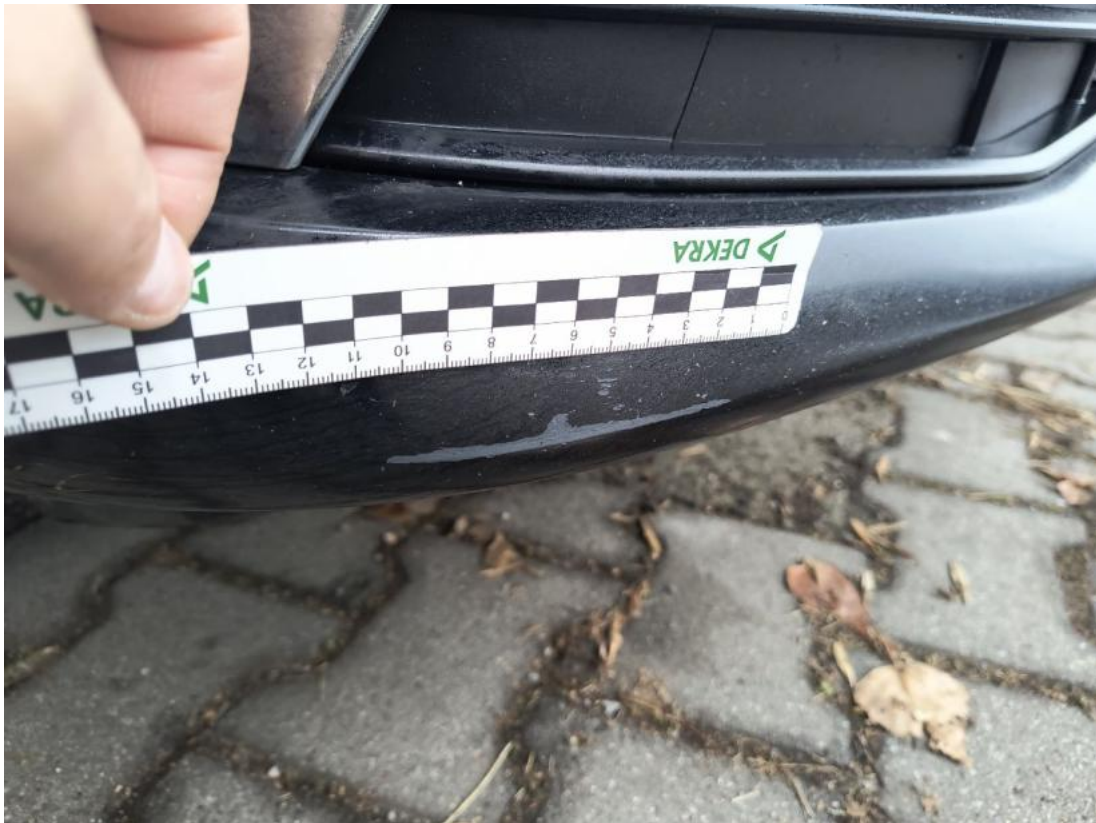
**Fot. 43**

Zderzak() - Rysa/odprysk 3

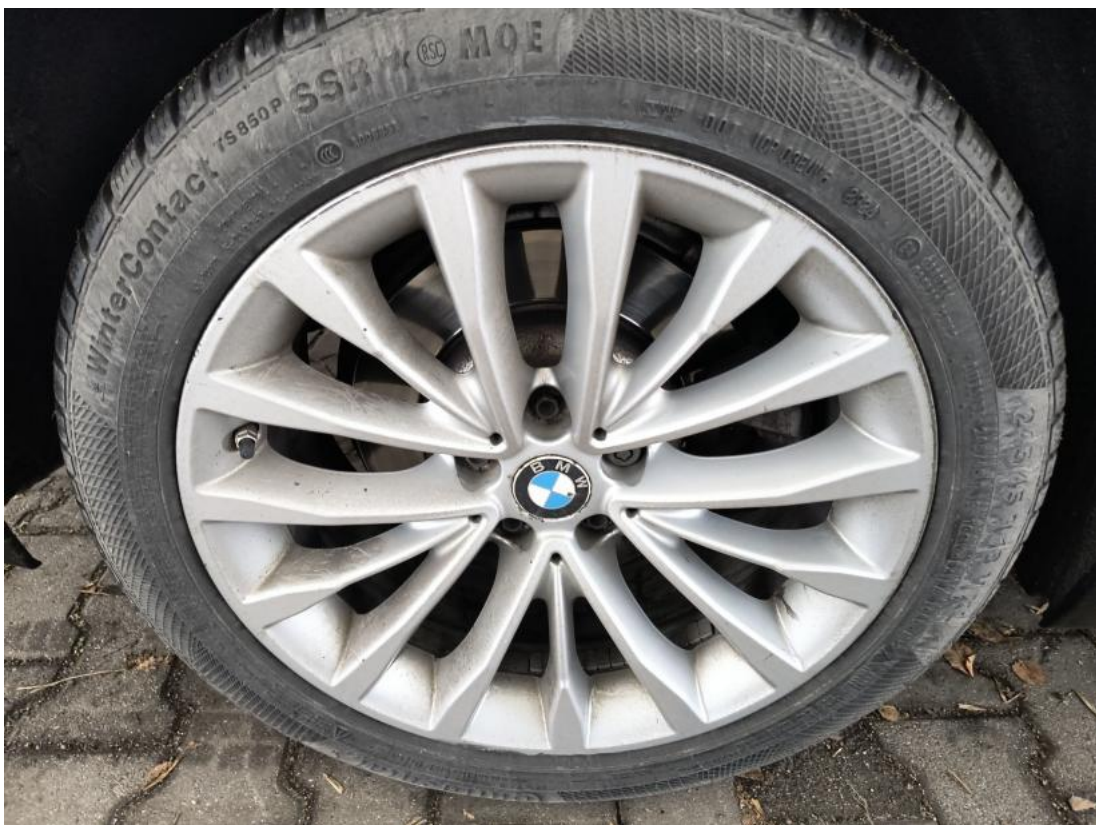
**Fot. 44**

| Poz. | Nazwa pozycji | Opis uszkodzeń | Kwalifik. | Naprawa [rbg] |
|---|---|---|---|---|
| 4 | Tarcza koła aluminiowa tył R | rysa/odprysk, ubytki materiału | NA | 2 |

Felga aluminiowa tylna P - zdjęcie poglądowe 1

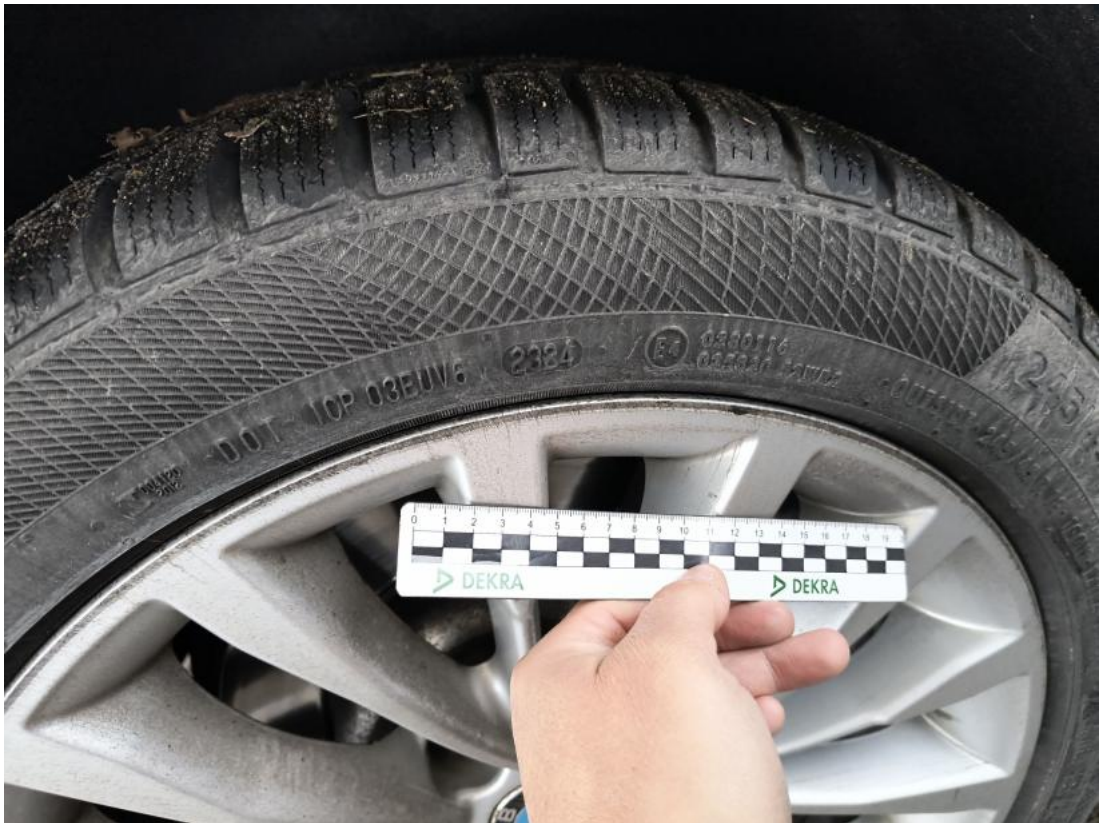
**Fot. 45**

Felga aluminiowa tylna P - Rysa/odprysk 1

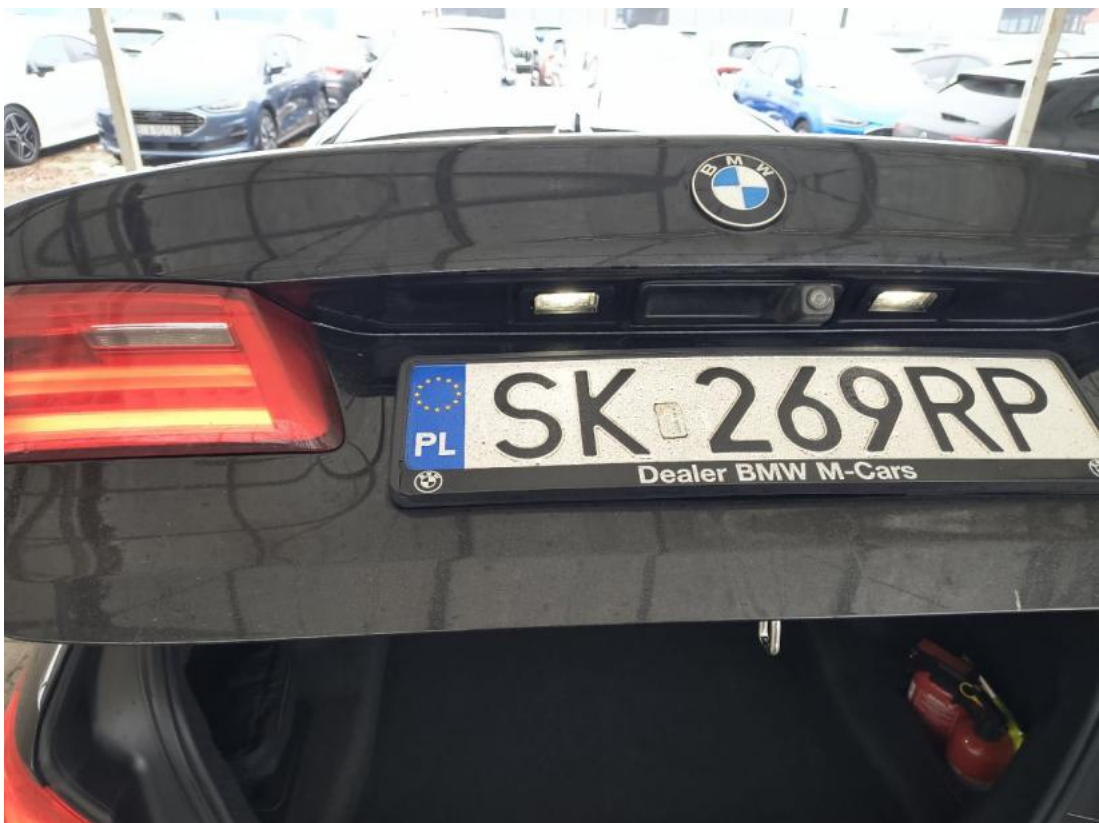
**Fot. 46**

| Poz. | Nazwa pozycji | Opis uszkodzeń | Kwalifik. | Naprawa [rbg] |
|---|---|---|---|---|
| 2 | Pokrywa tylna | rysa/odprysk, wgniecenie/odkształcenie | NA | 0.7 |

Pokrywy bagażnika - zdjęcie poglądowe 1

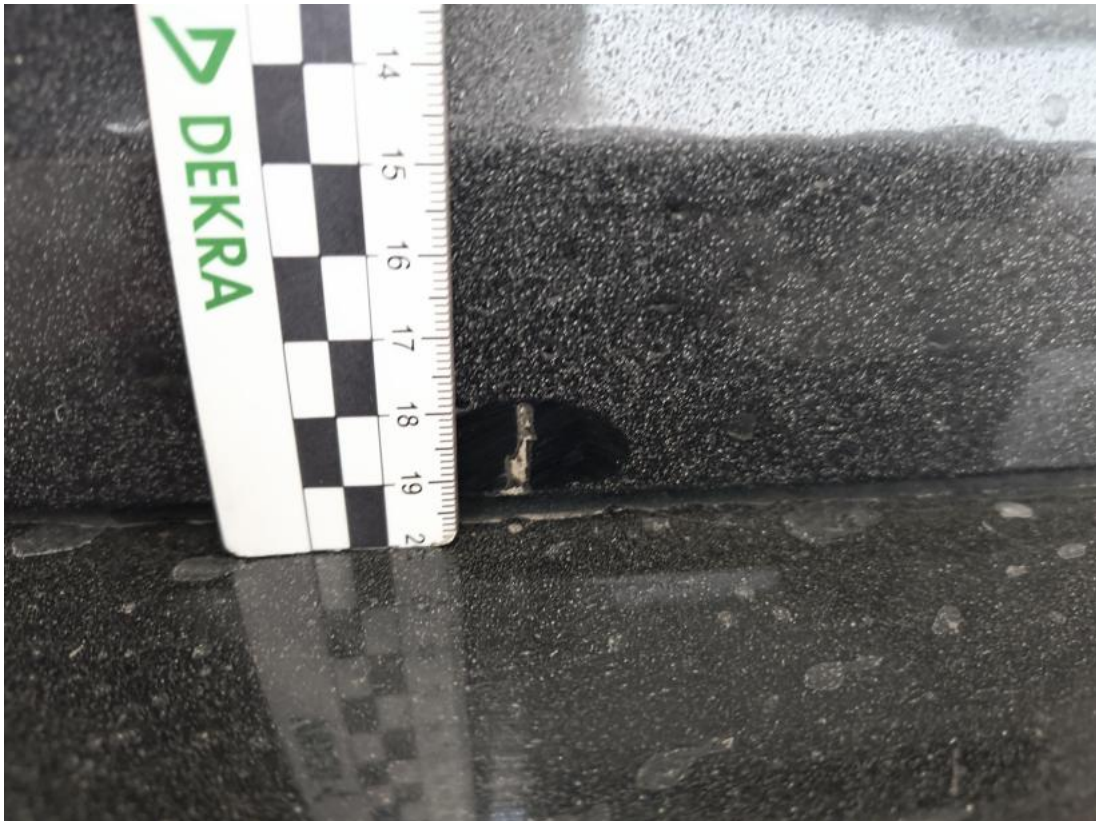
**Fot. 47**

Pokrywy bagażnika - Rysa/odprysk 1

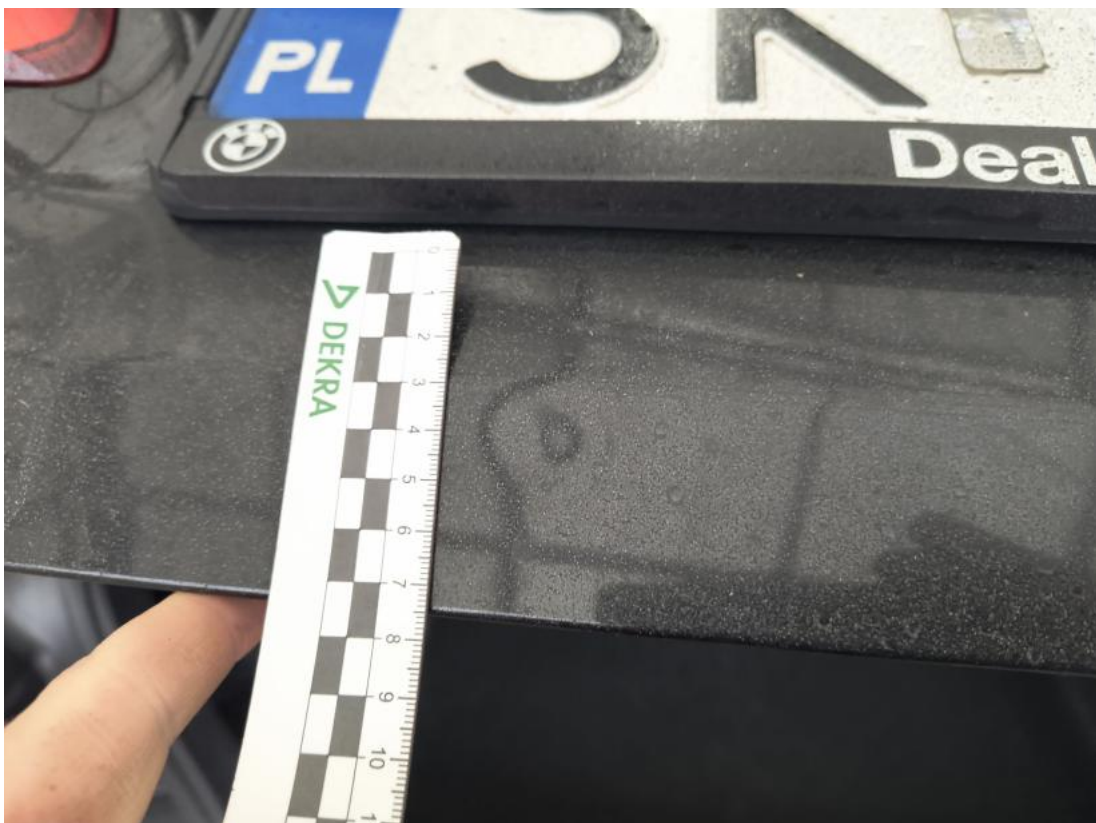
**Fot. 48**

Pokrywy bagażnika - Wgniecenie/odkształcenie 1

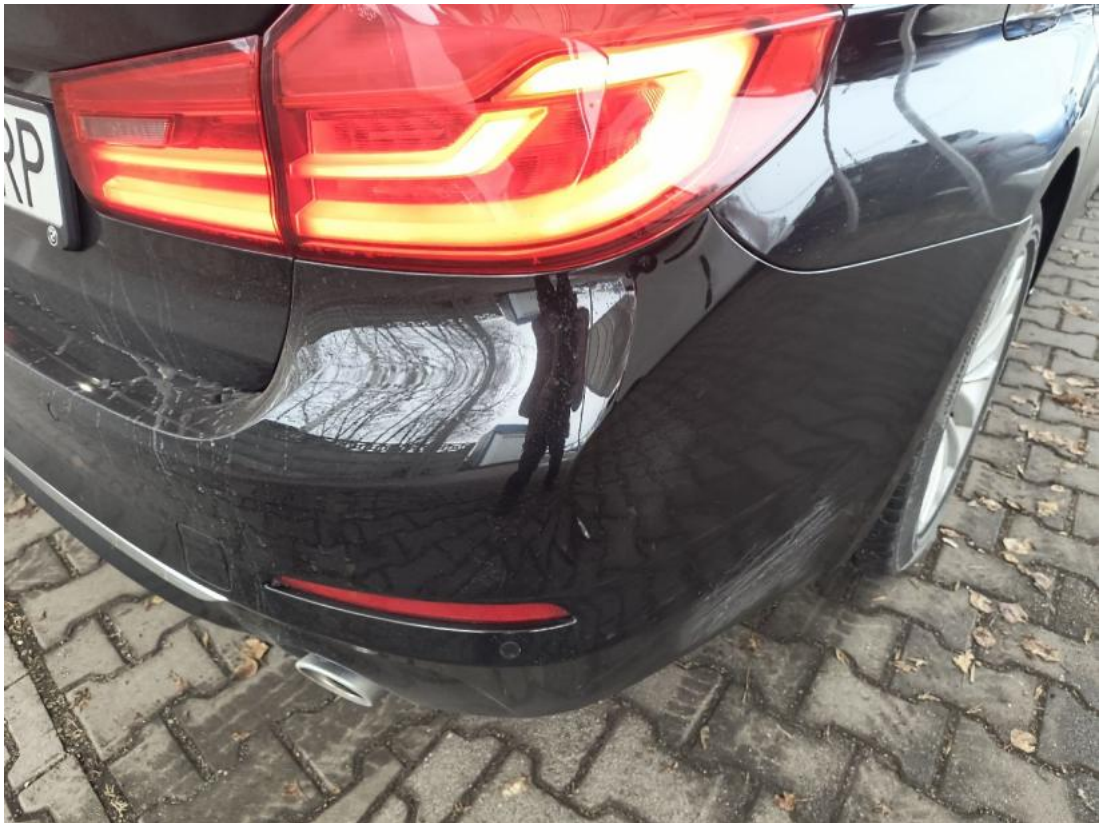
**Fot. 49**

| Poz. | Nazwa pozycji | Opis uszkodzeń | Kwalifik. | Naprawa [rbg] |
|---|---|---|---|---|
| 5 | Okladzina zderzaka tylnego | rysa/odprysk | | |

Zderzak tylny - zdjęcie poglądowe 1

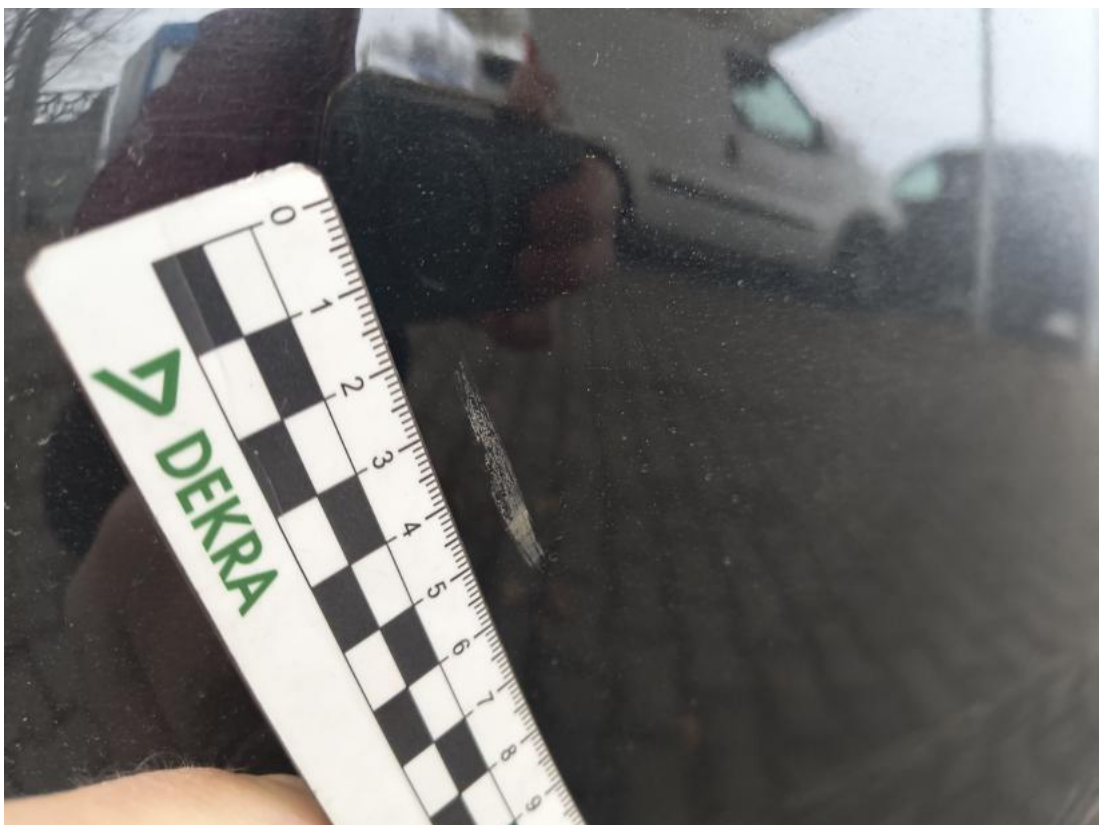
**Fot. 50**

Zderzak tylny - Rysa/odprysk 1

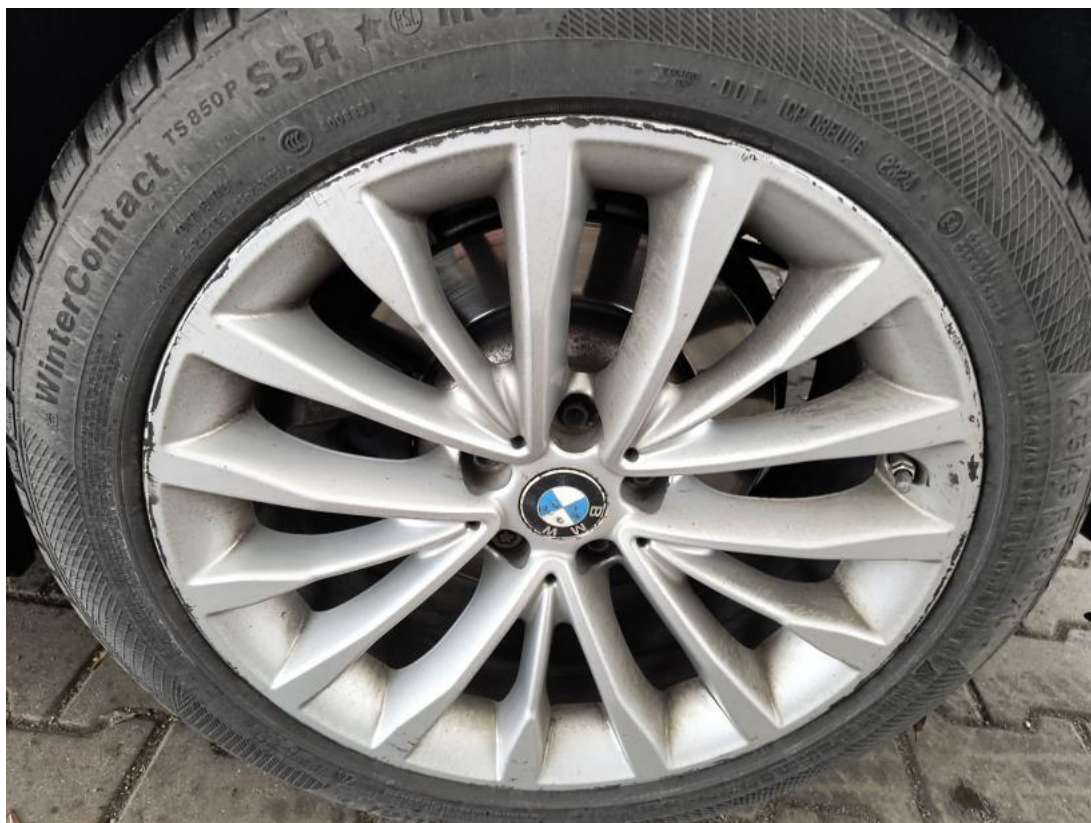
**Fot. 51**

| Poz. | Nazwa pozycji | Opis uszkodzeń | Kwalifik. | Naprawa [rbg] |
|---|---|---|---|---|
| 3 | Tarcza koła aluminiowa tył L | rysa/odprysk, ubytki materiału | NA | 2 |

Felga aluminiowa tylna L - zdjęcie poglądowe 1

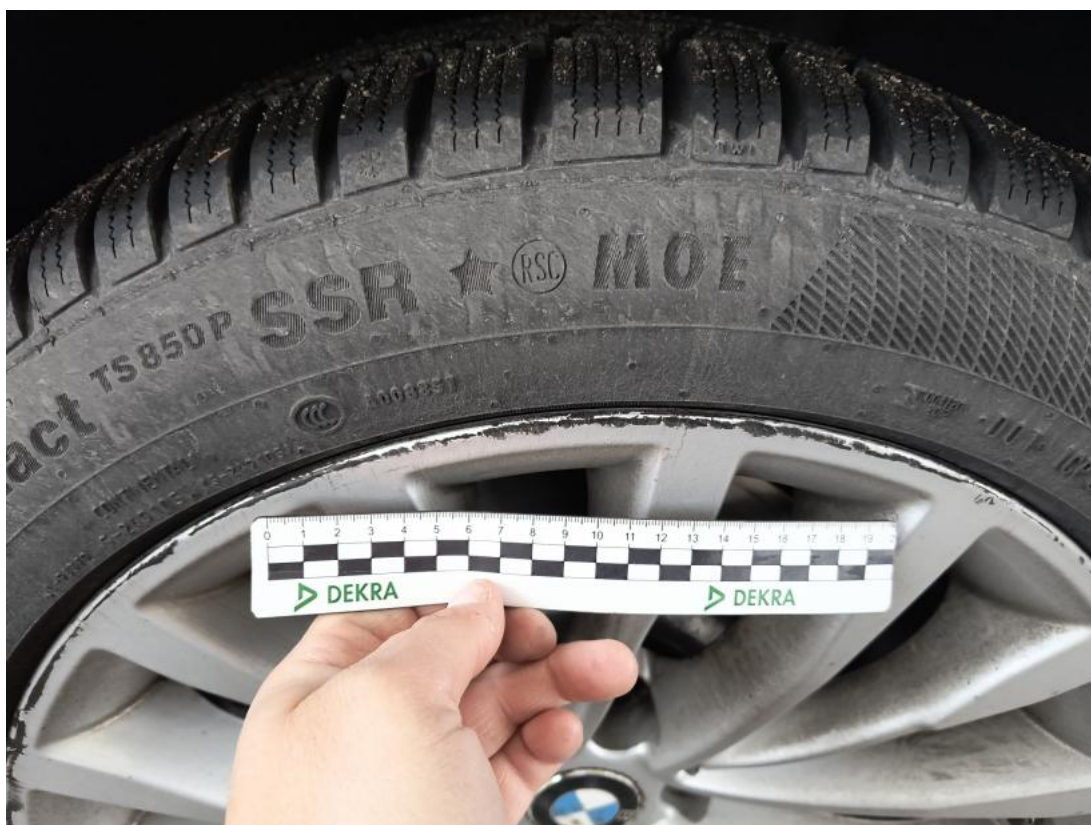
**Fot. 52**

Felga aluminiowa tylna L - Rysa/odprysk 1

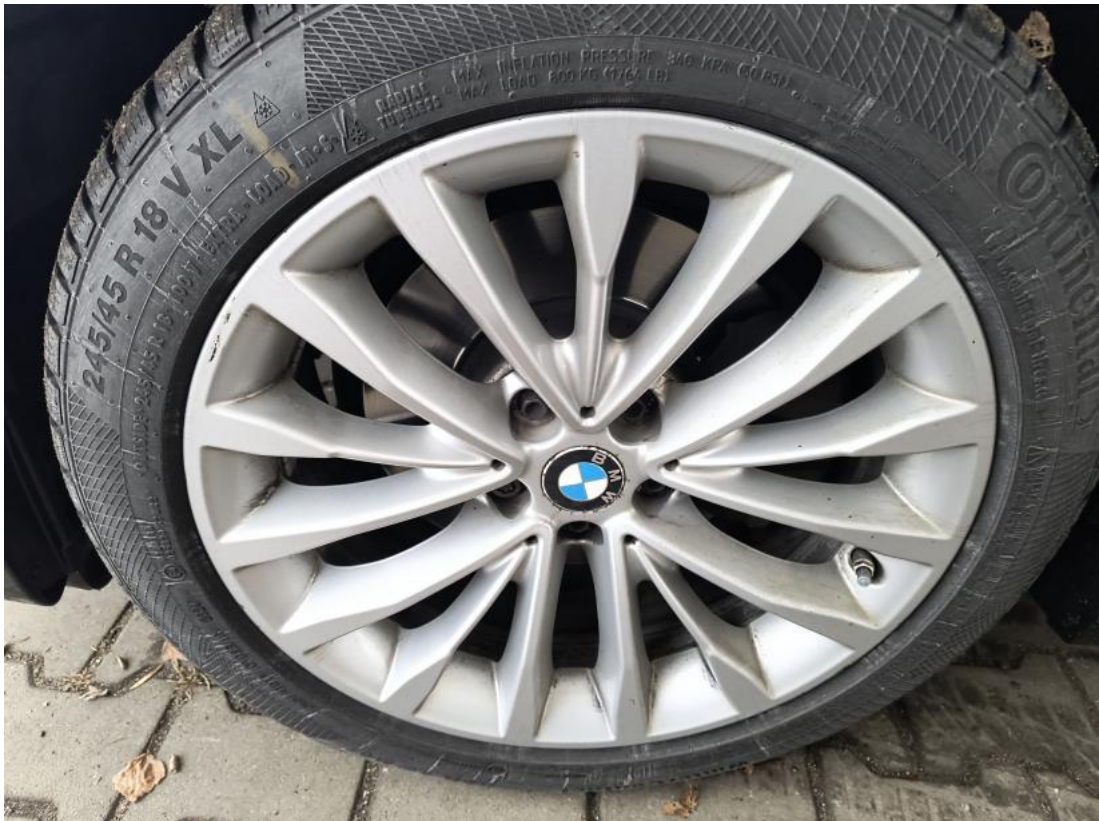
**Fot. 53**

| Poz. | Nazwa pozycji | Opis uszkodzeń | Kwalifik. | Naprawa [rbg] |
|---|---|---|---|---|
| 6 | Tarcza koła aluminiowa przód L | rysa/odprysk | | |

Felga Aluminiowa przednia L - zdjęcie poglądowe 1

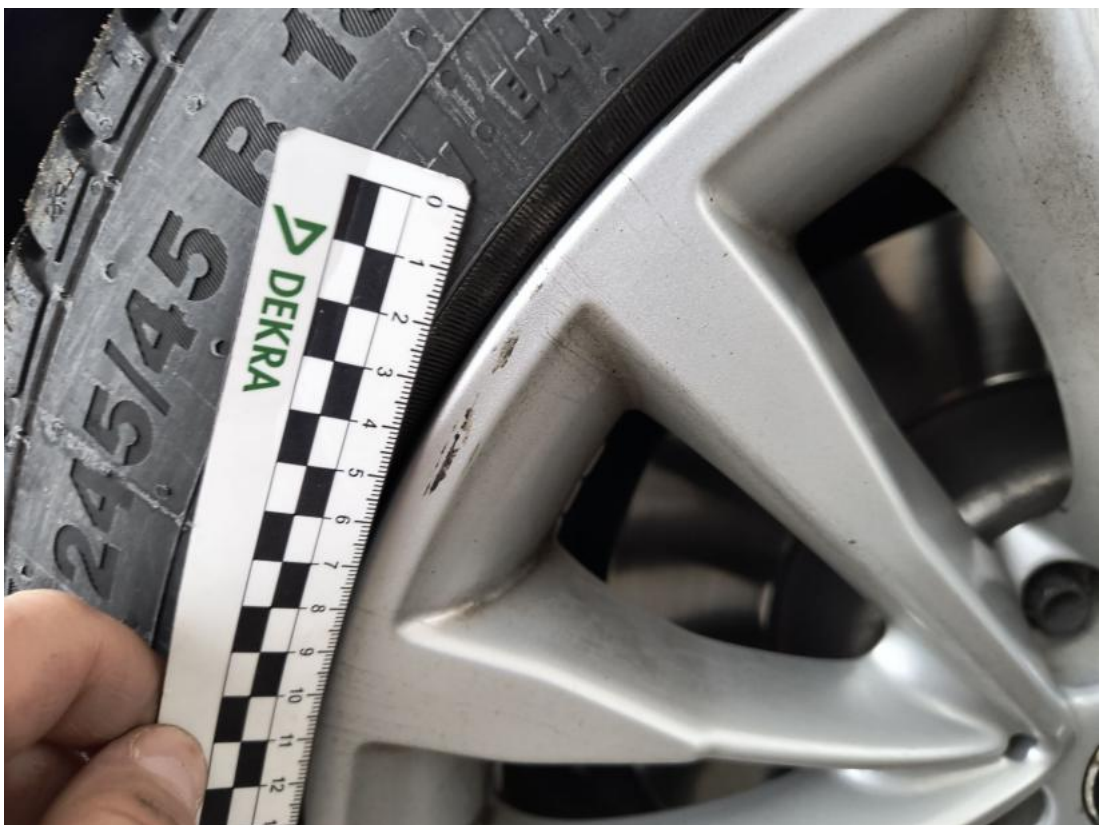
**Fot. 54**

Felga Aluminiowa przednia L - Rysa/odprysk 1
