## Raport z oględzin pojazdu

| Numer raportu | 210801/8/25-3705 | Data raportu | 29-08-2025 |

| Numer identyfikacyjny (VIN) | <b>TMBJJ9NP5J7508128</b> |
| Marka, model | SKODA Superb III Kombi 15-19 |

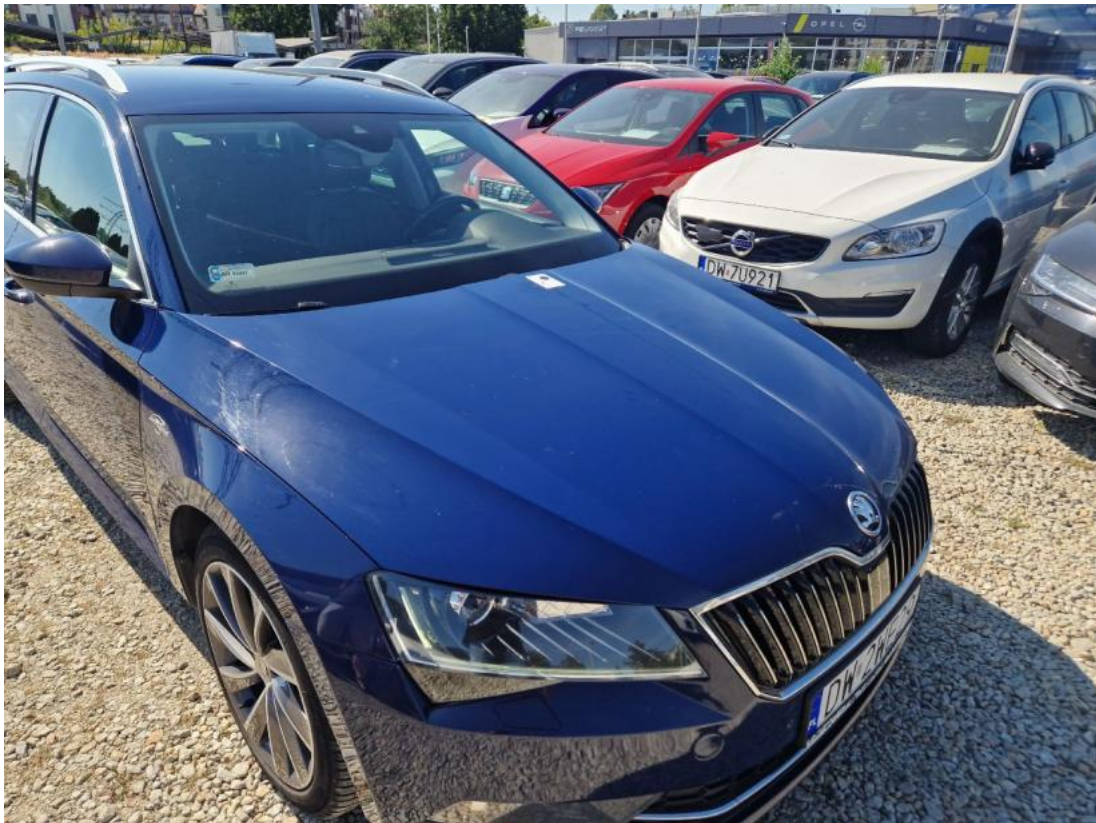
**Fot. 37**

| Poz. | Nazwa pozycji | Opis uszkodzeń | Kwalifik. | Naprawa [rbg] |
|---|---|---|---|---|
| 1 | Pokrywa przednia | łuszczenie powłoki lakierowej | NA | 0.3 |

Pokrywa komory silnika - zdjęcie poglądowe 1

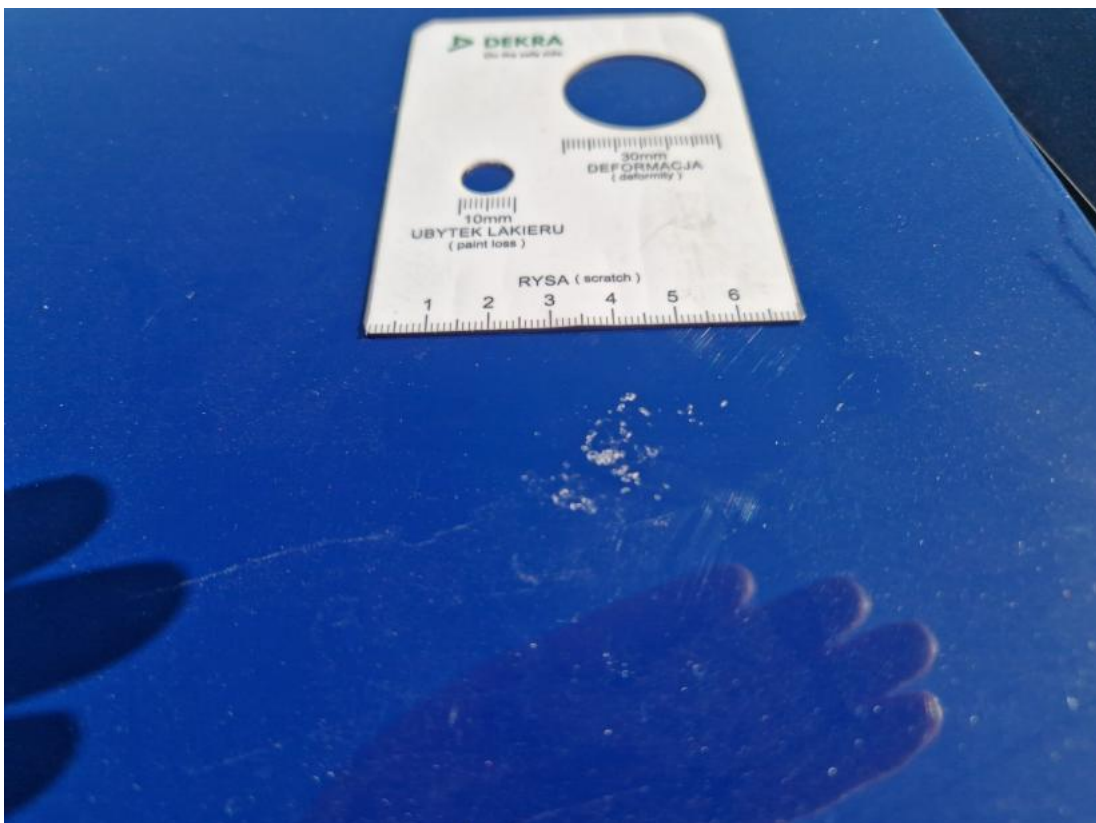
**Fot. 38**

Pokrywa komory silnika - Rysa/odprysk 1

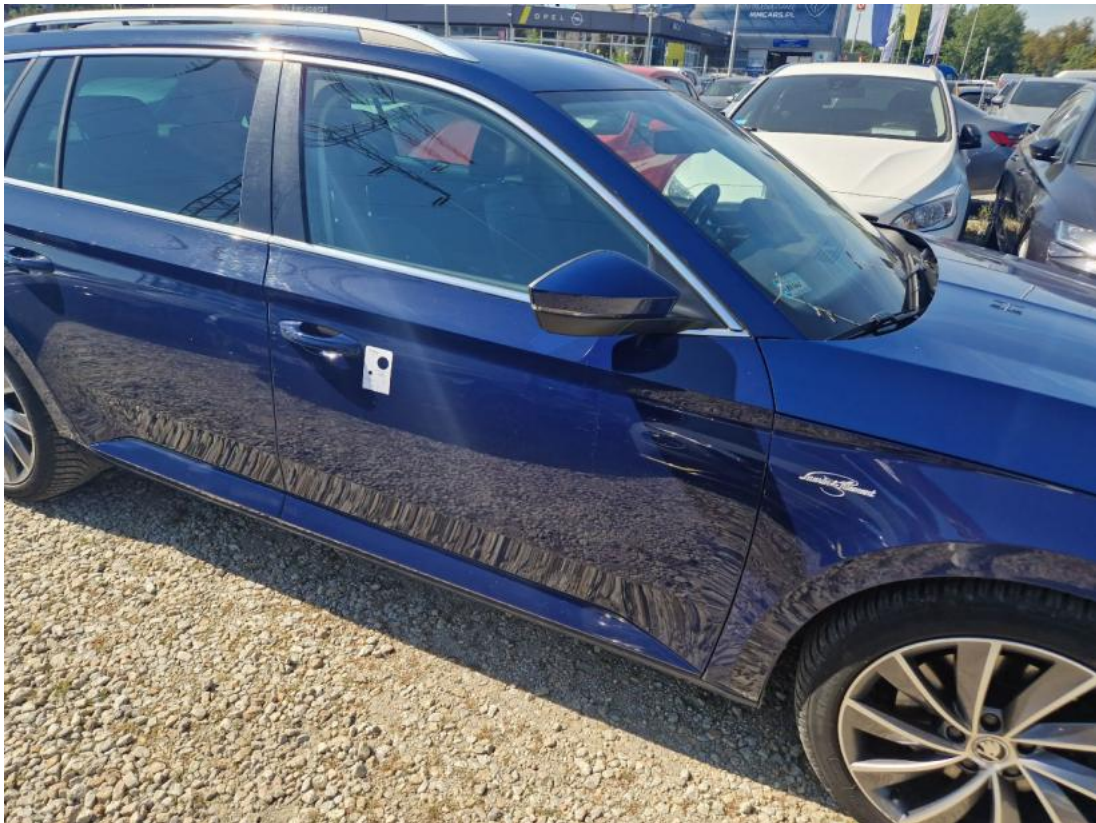
**Fot. 39**

| Poz. | Nazwa pozycji | Opis uszkodzeń | Kwalifik. | Naprawa [rbg] |
|---|---|---|---|---|
| 3 | Drzwi przednie (nieuzbrojone) R | zarysowania eksploatacyjne | | |

Drzwi przednie P - zdjęcie pogładowe 1

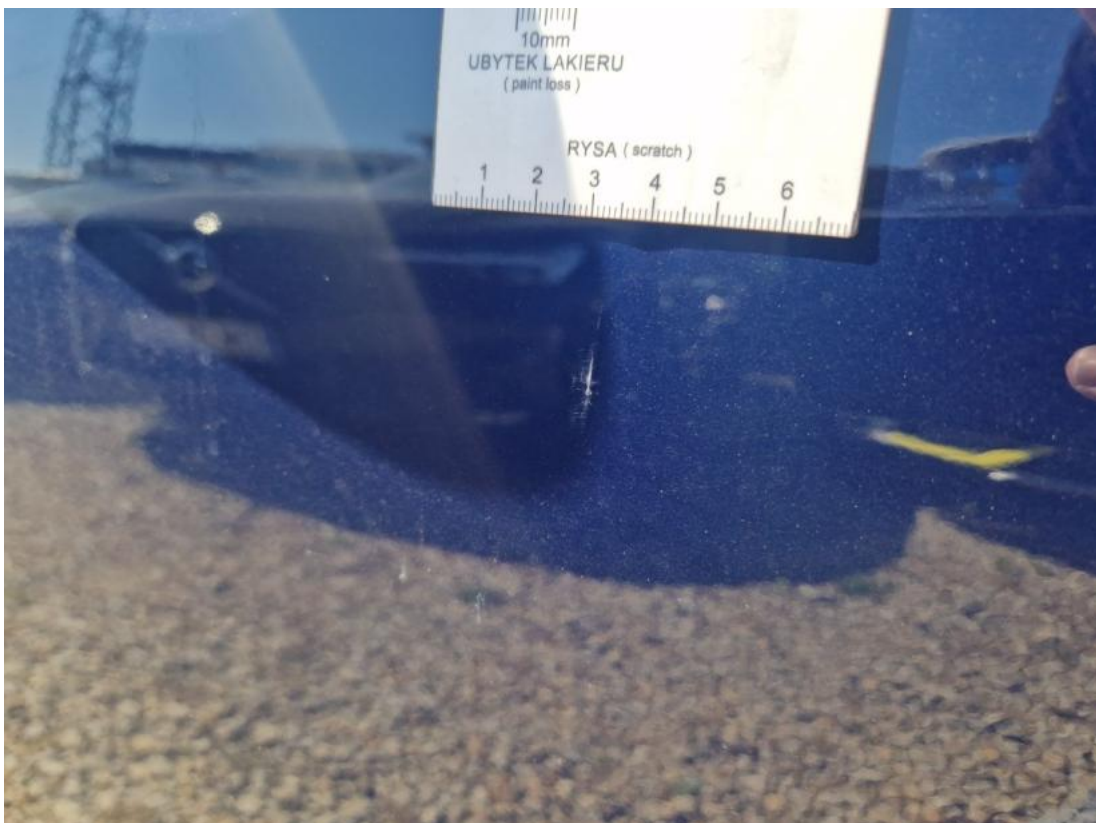
**Fot. 40**

Drzwi przednie P - Rysa/odprysk 1

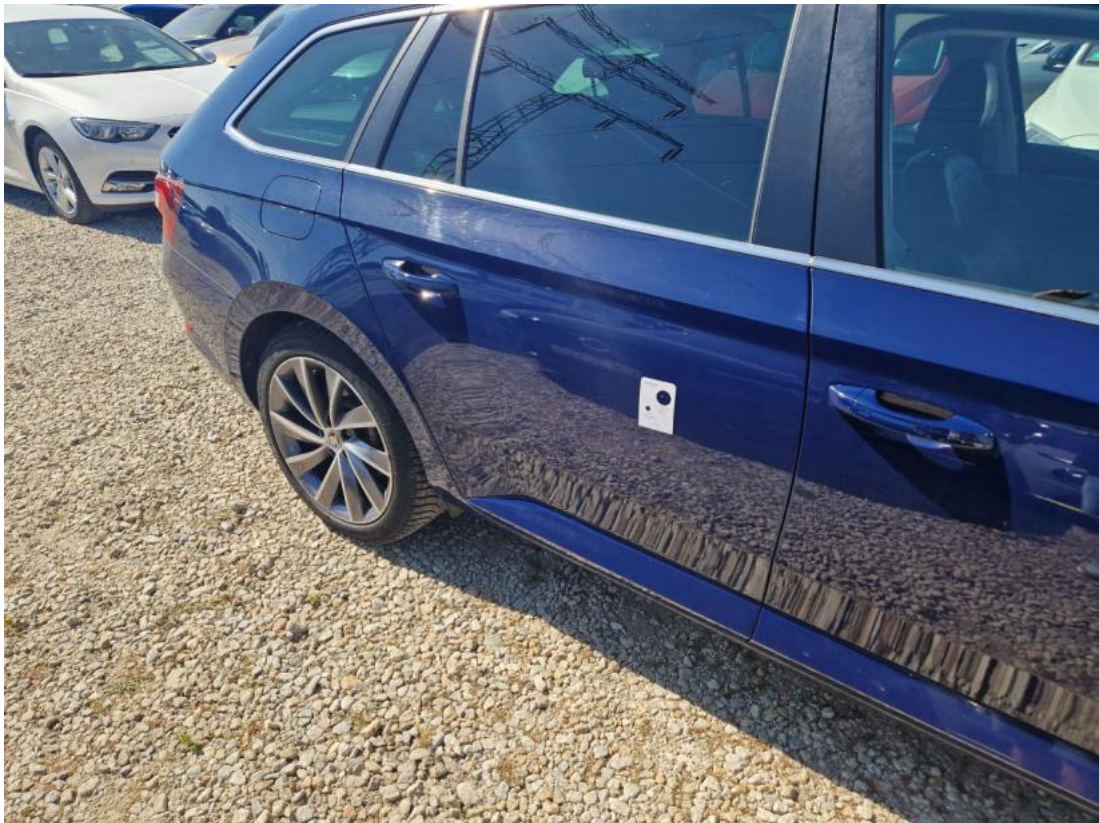
**Fot. 41**

| Poz. | Nazwa pozycji | Opis uszkodzeń | Kwalifik. | Naprawa [rbg] |
|---|---|---|---|---|
| 4 | Drzwi tylne (nieuzbrojone) R | odpryski lakieru | | |

Drzwi tylne P - zdjęcie poglądowe 1

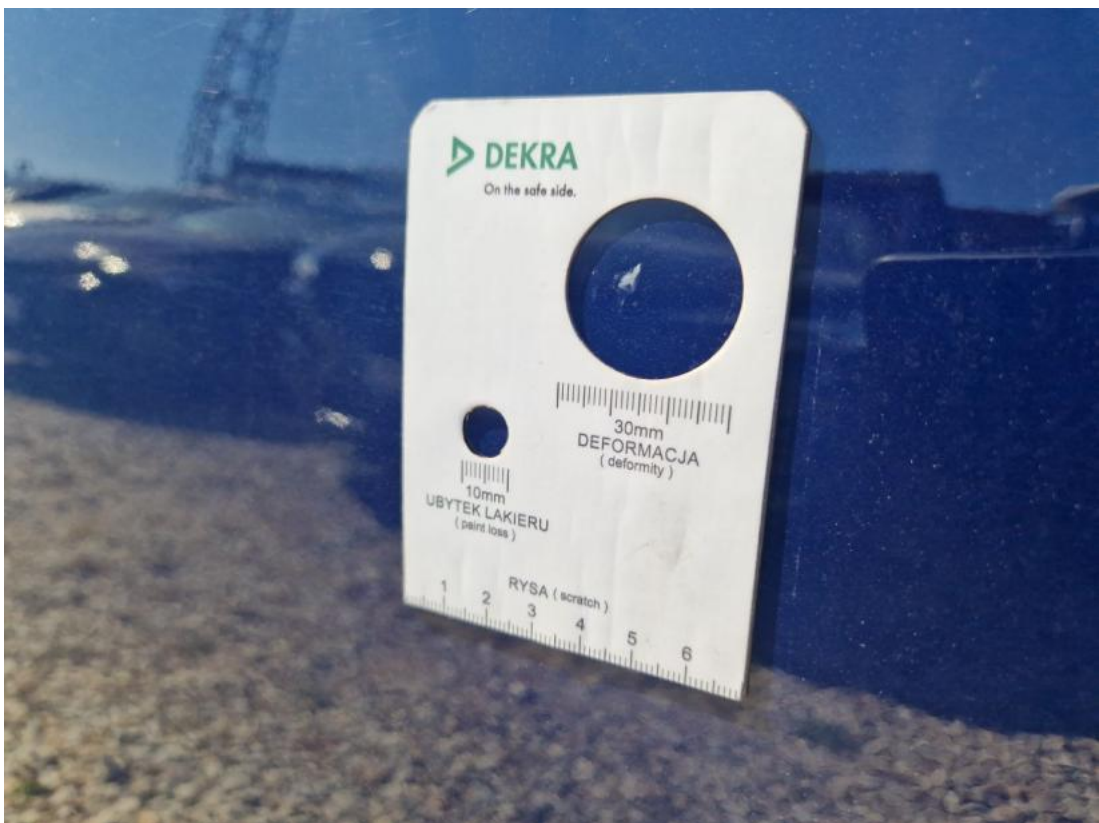
**Fot. 42**

Drzwi tylne P - Rysa/odprysk 1

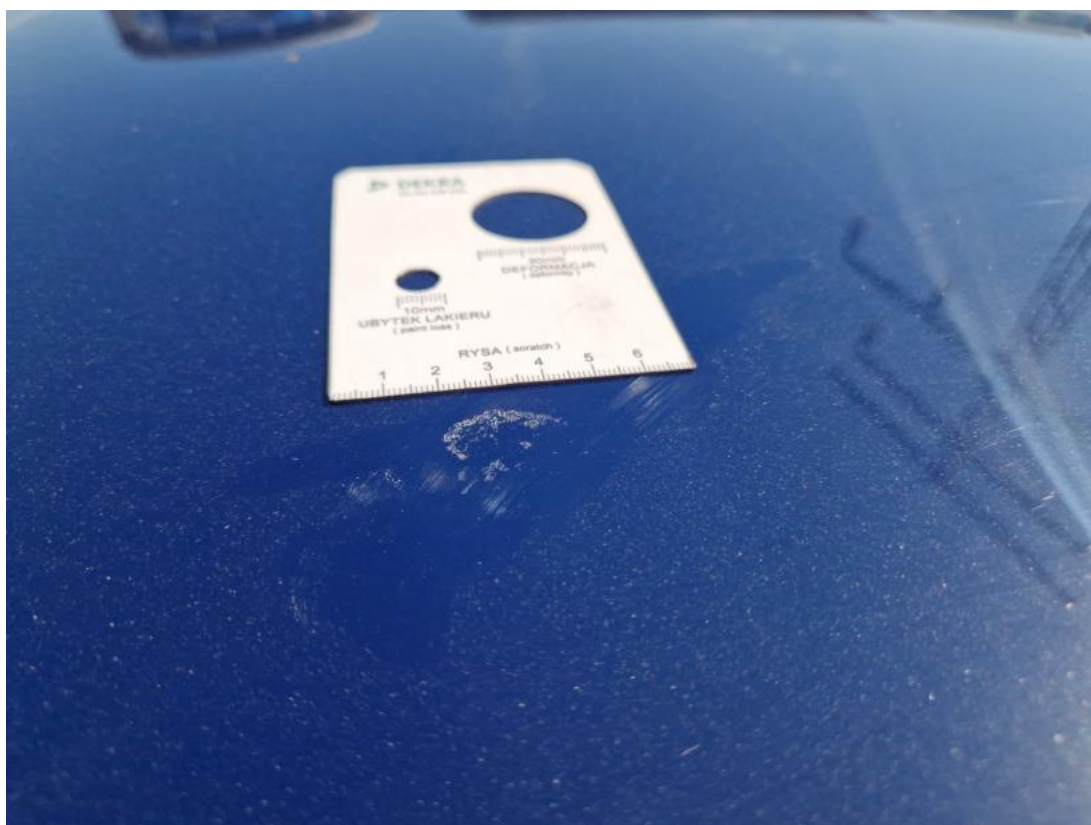
| Poz. | Nazwa pozycji | Opis uszkodzeń | Kwalifik. | Naprawa [rbg] |
|---|---|---|---|---|
| 2 | Dach | łuszczenie powłoki lakierowej | NA | 0.4 |

Dach - Rysa/odprysk 1

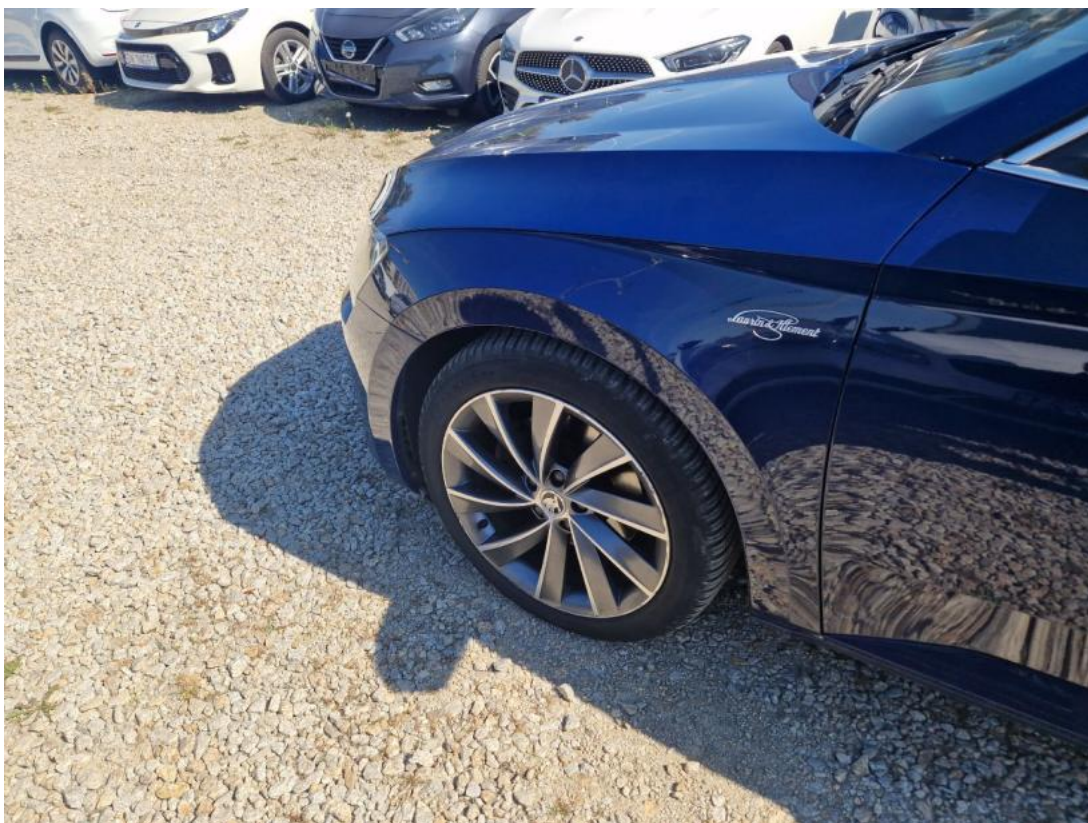
**Fot. 45**

| Poz. | Nazwa pozycji | Opis uszkodzeń | Kwalifik. | Naprawa [rbg] |
|---|---|---|---|---|
| 5 | Tarcza koła aluminiowa przód L | zarysowania eksploatacyjne | | |

Felga Aluminiowa przednia L - zdjęcie poglądowe 1

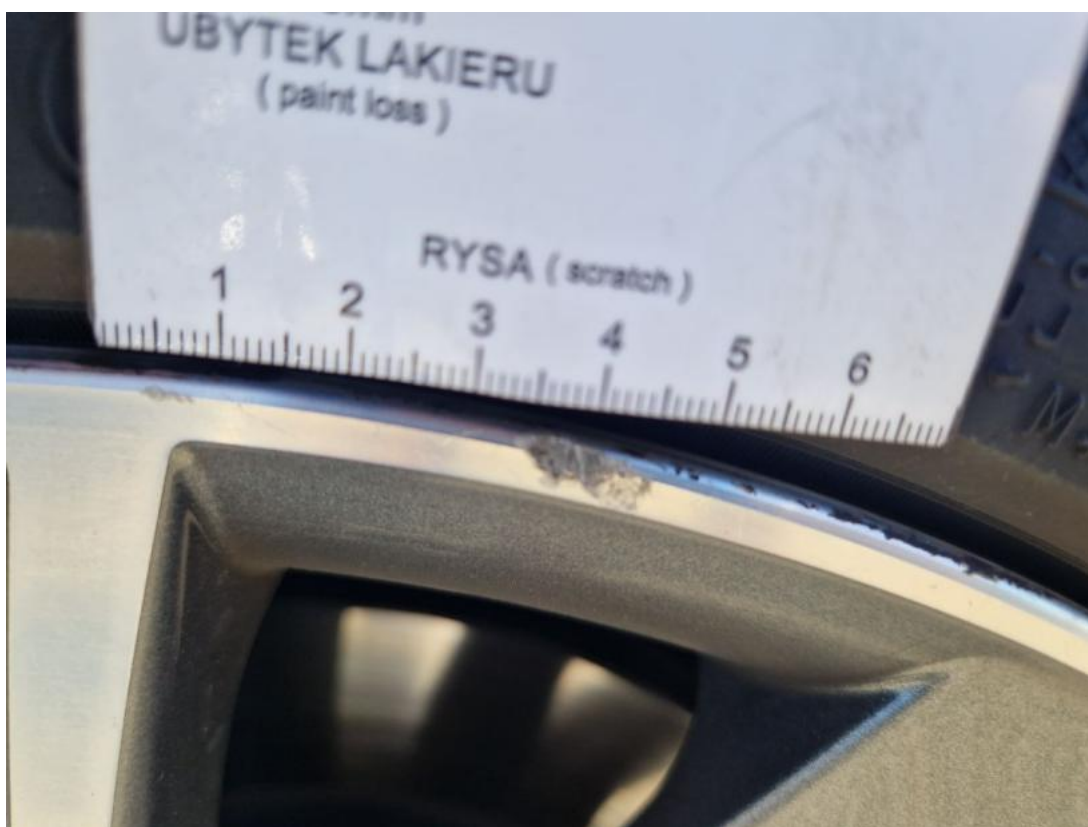
**Fot. 46**

Felga Aluminiowa przednia L - Rysa/odprysk 1
