## Raport z oględzin pojazdu

| Numer raportu | 213242/12/24-11401 | Data raportu | 11-12-2024 |

| Numer identyfikacyjny (VIN) | <b>SALYA2BK6JA701401</b> |
| Marka, model | LAND ROVER Range Rover V... |

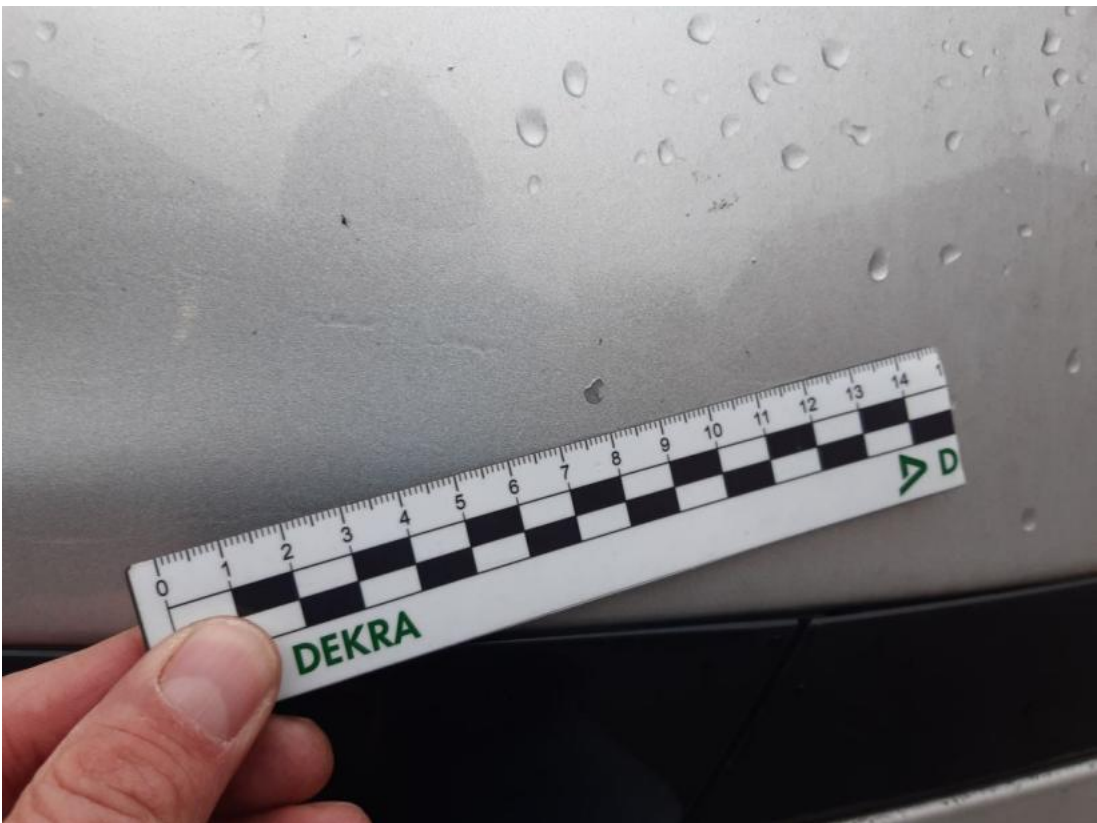
**Fot. 40**

| Poz. | Nazwa pozycji | Opis uszkodzeń | Kwalifik. | Naprawa [rbg] |
|---|---|---|---|---|
| 10 | Okładzina zderzaka przedniego | rysa/odprysk | | |

Zderzak - Rysa/odprysk 1

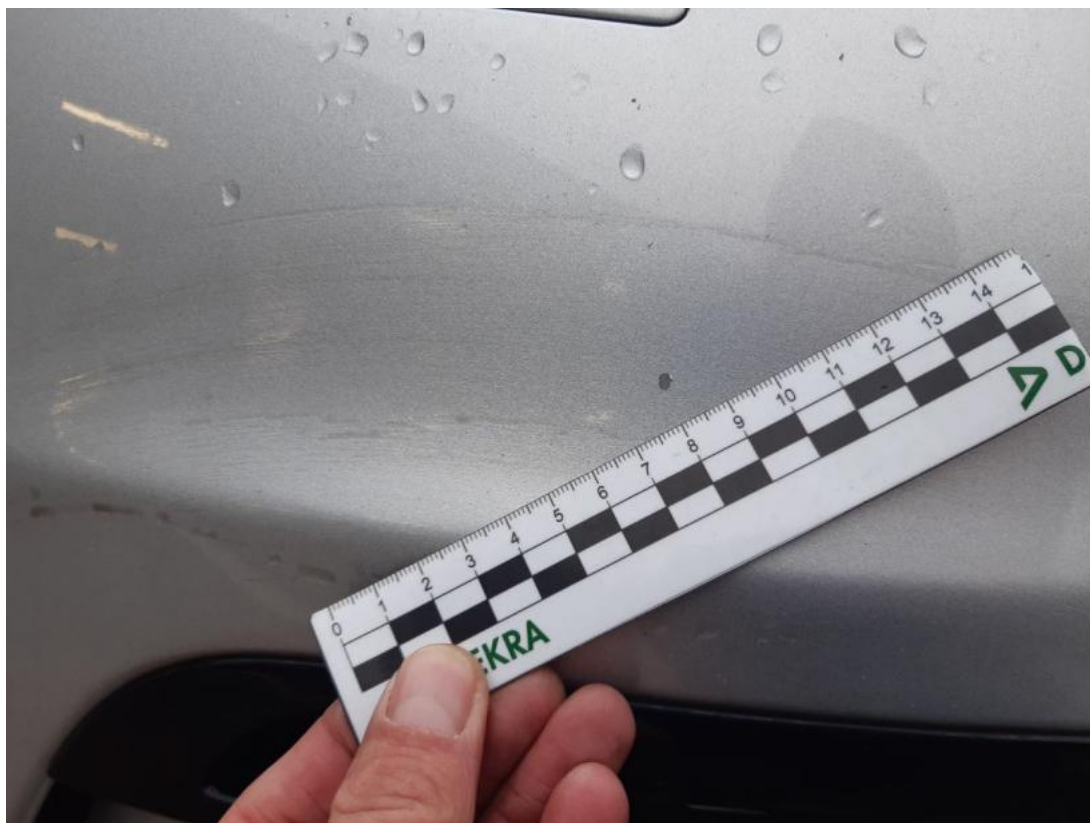
**Fot. 41**

Zderzak - Rysa/odprysk 2

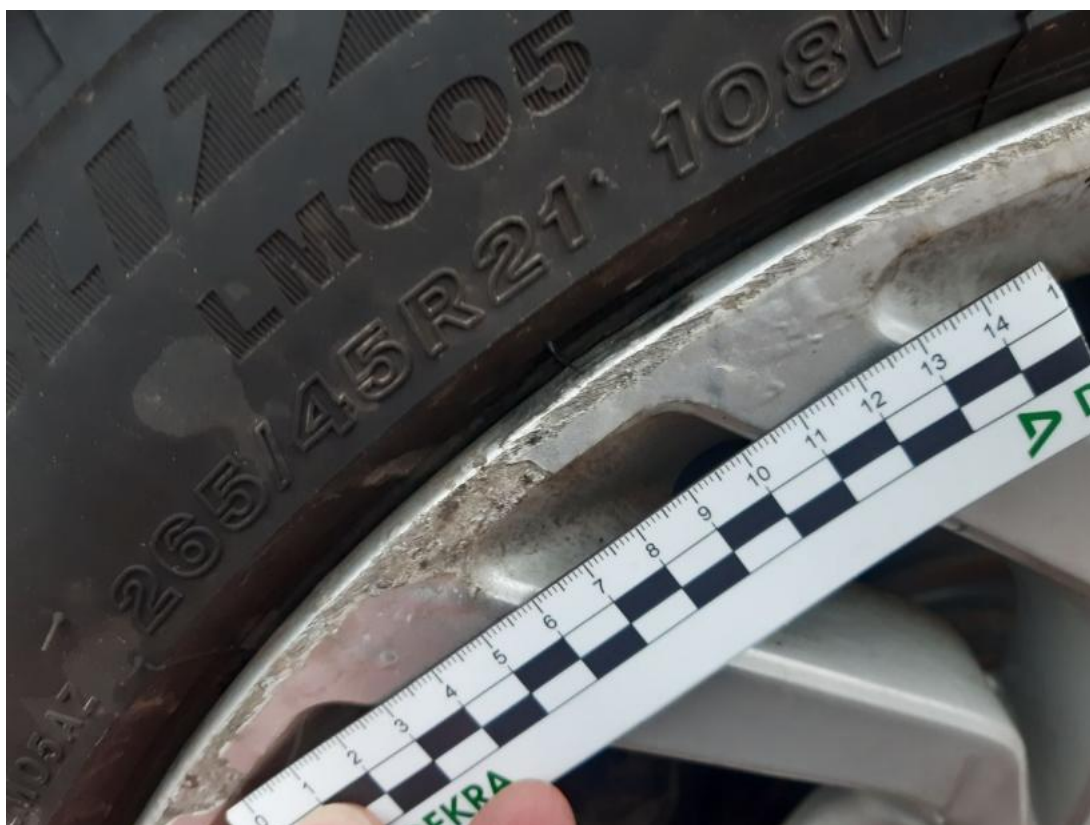
**Fot. 42**

| Poz. | Nazwa pozycji | Opis uszkodzeń | Kwalifik. | Naprawa [rbg] |
|---|---|---|---|---|
| 9 | Tarcza koła aluminiowa tył R | rysa/odprysk, ubytki materiału | NA | 2 |

Felga aluminiowa tylna P - Rysa/odprysk 1

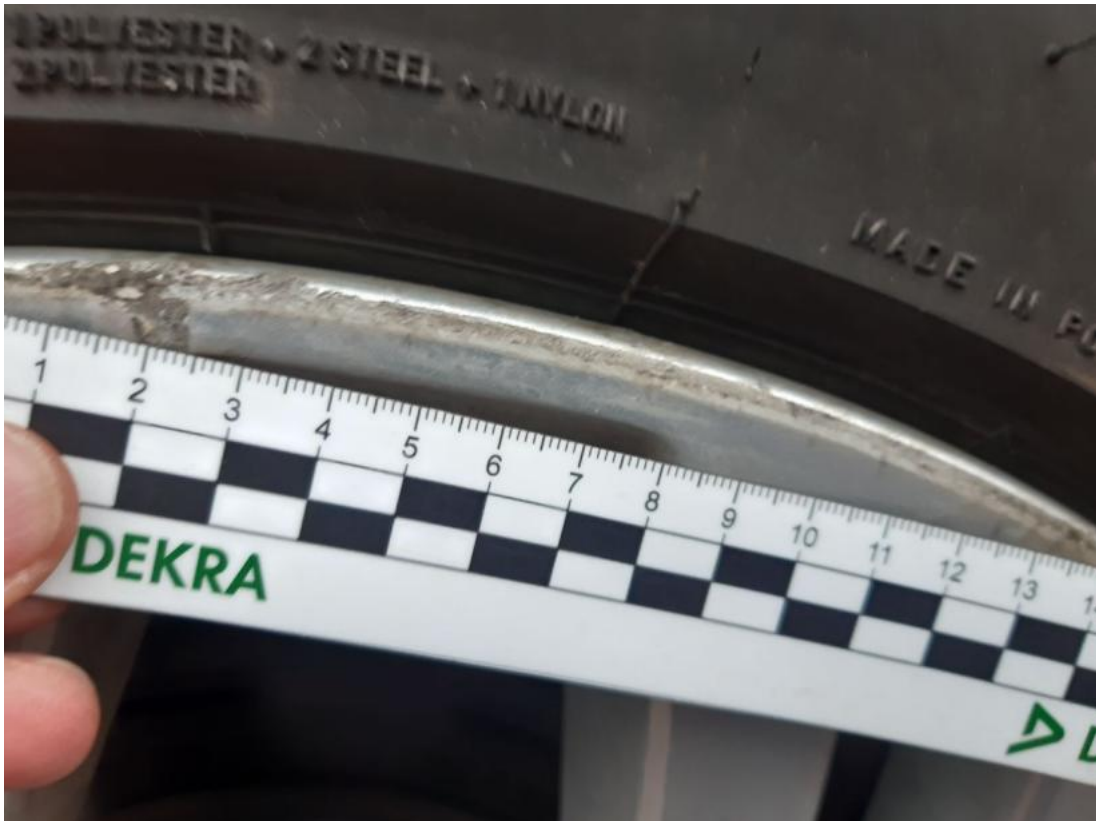
**Fot. 43**

Felga aluminiowa tylna P - Rysa/odprysk 2

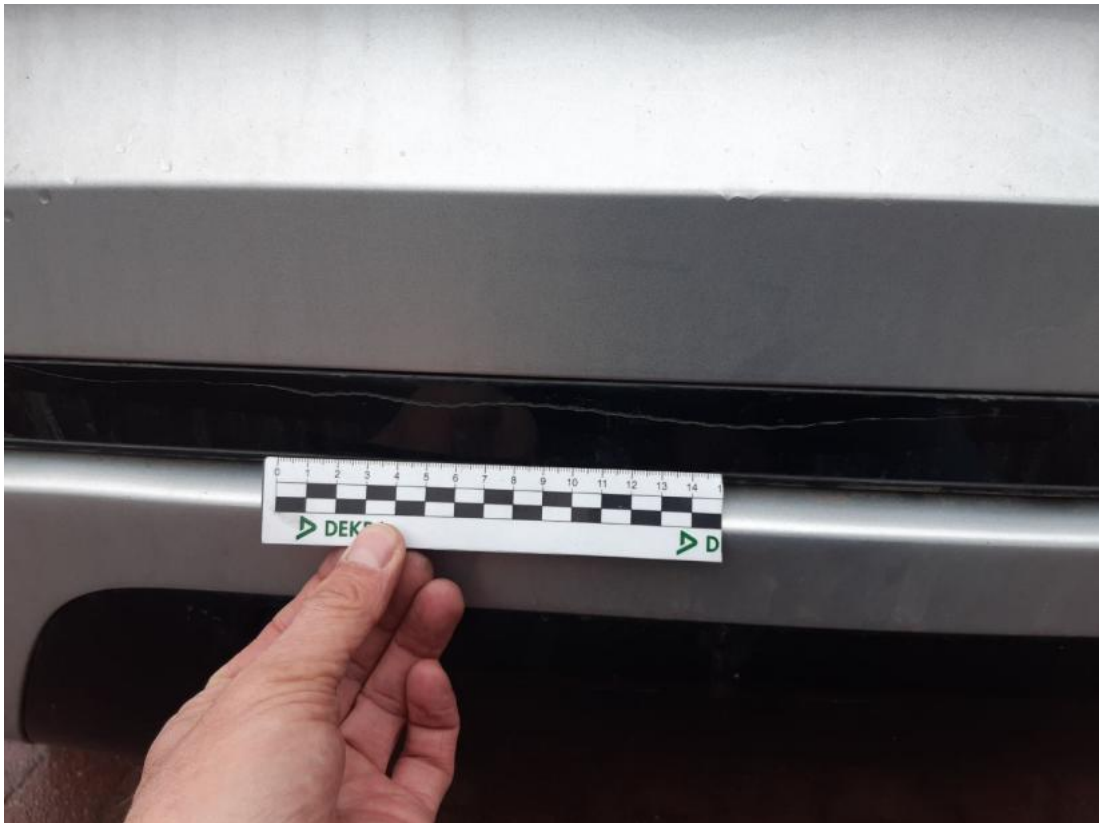
**Fot. 45**

Zderzak tylny - Rysa/odprysk 1

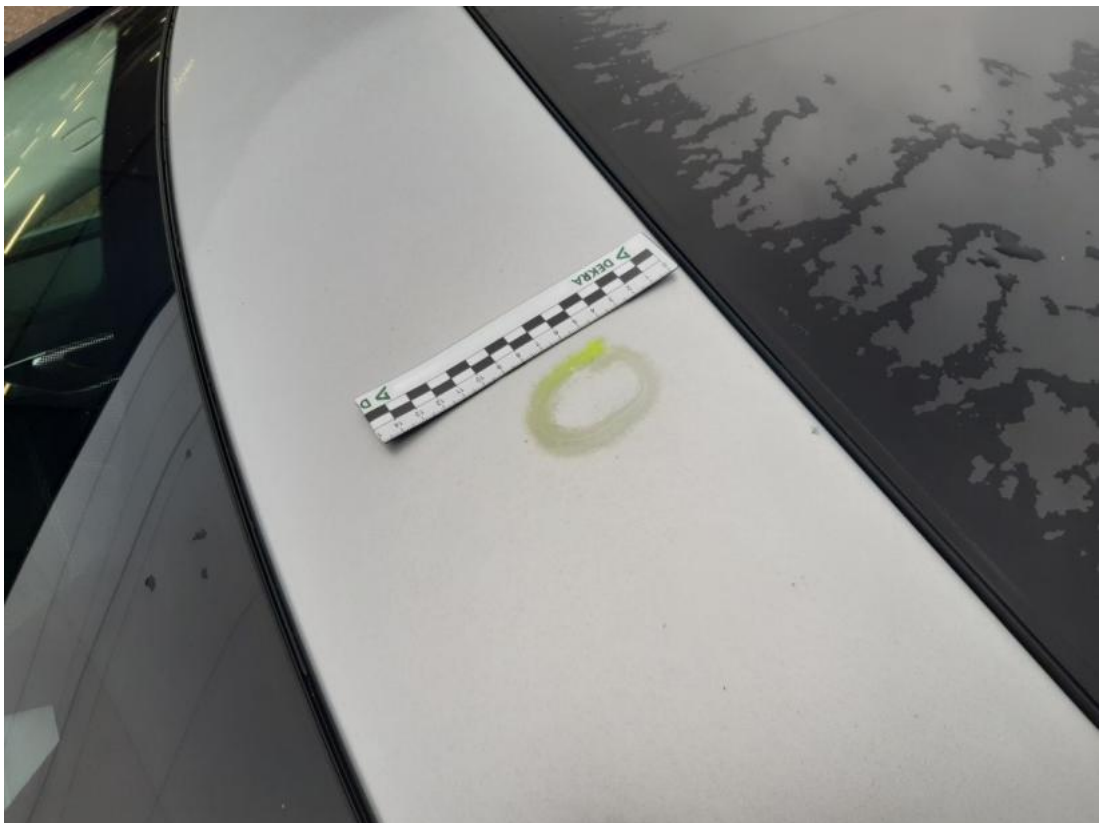
**Fot. 46**

| Poz. | Nazwa pozycji | Opis uszkodzeń | Kwalifik. | Naprawa [rbg] |
|---|---|---|---|---|
| 3 | Dach, przód | wgniecenie/odkształcenie | NA | 0.8 |

Dach - Wgniecenie/odkształcenie 1

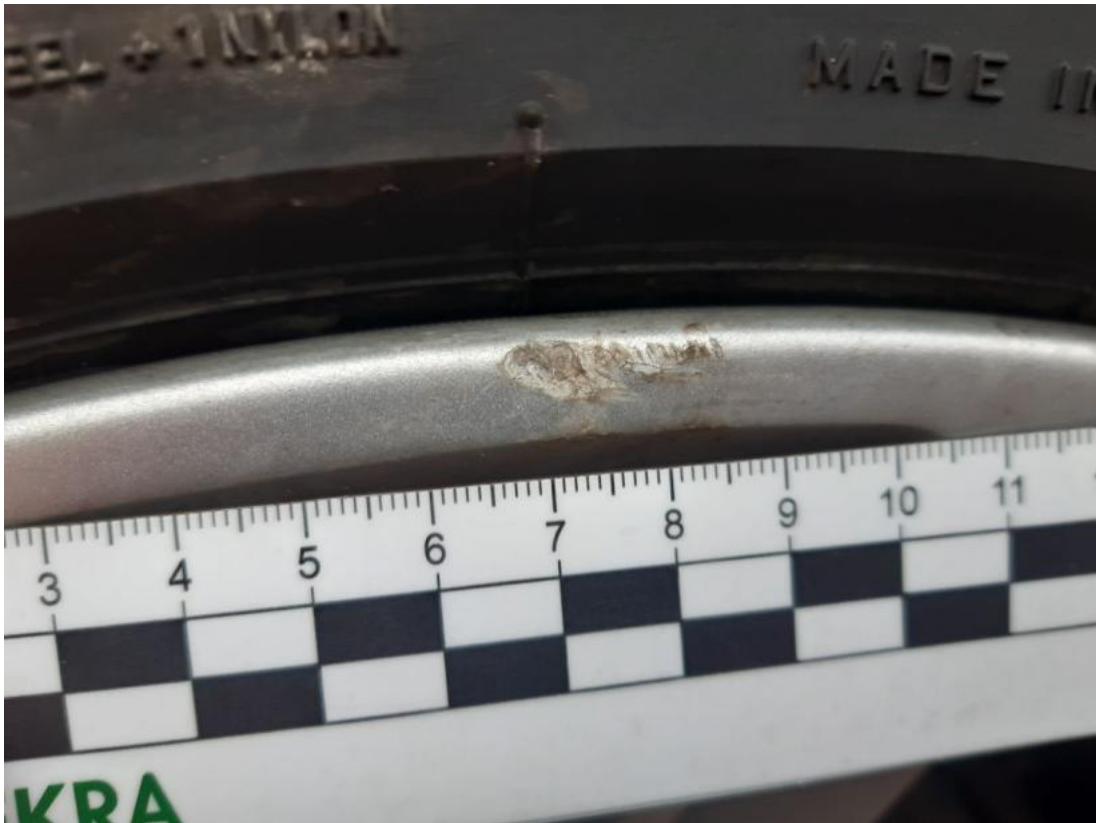
**Fot. 47**

| Poz. | Nazwa pozycji | Opis uszkodzeń | Kwalifik. | Naprawa [rbg] |
|---|---|---|---|---|
| 8 | Tarcza koła aluminiowa tył L | rysa/odprysk, ubytki materiału | NA | 2 |

Felga aluminiowa tylna L - Rysa/odprysk 1

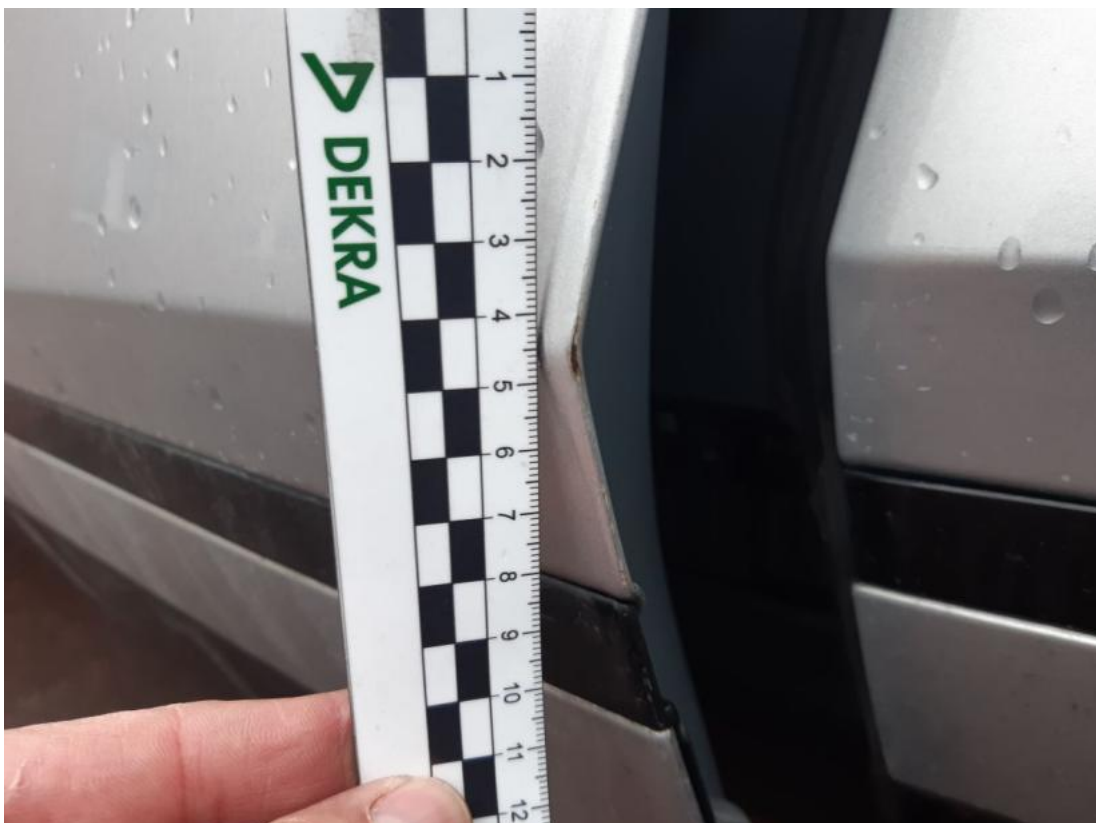
**Fot. 48**

| Poz. | Nazwa pozycji | Opis uszkodzeń | Kwalifik. | Naprawa [rbg] |
|---|---|---|---|---|
| 4 | Drzwi przednie (nieuzbrojone) L | rysa/odprysk, ślady korozji | NA | 0.5 |

Drzwi przed L - Rysa/odprysk 1

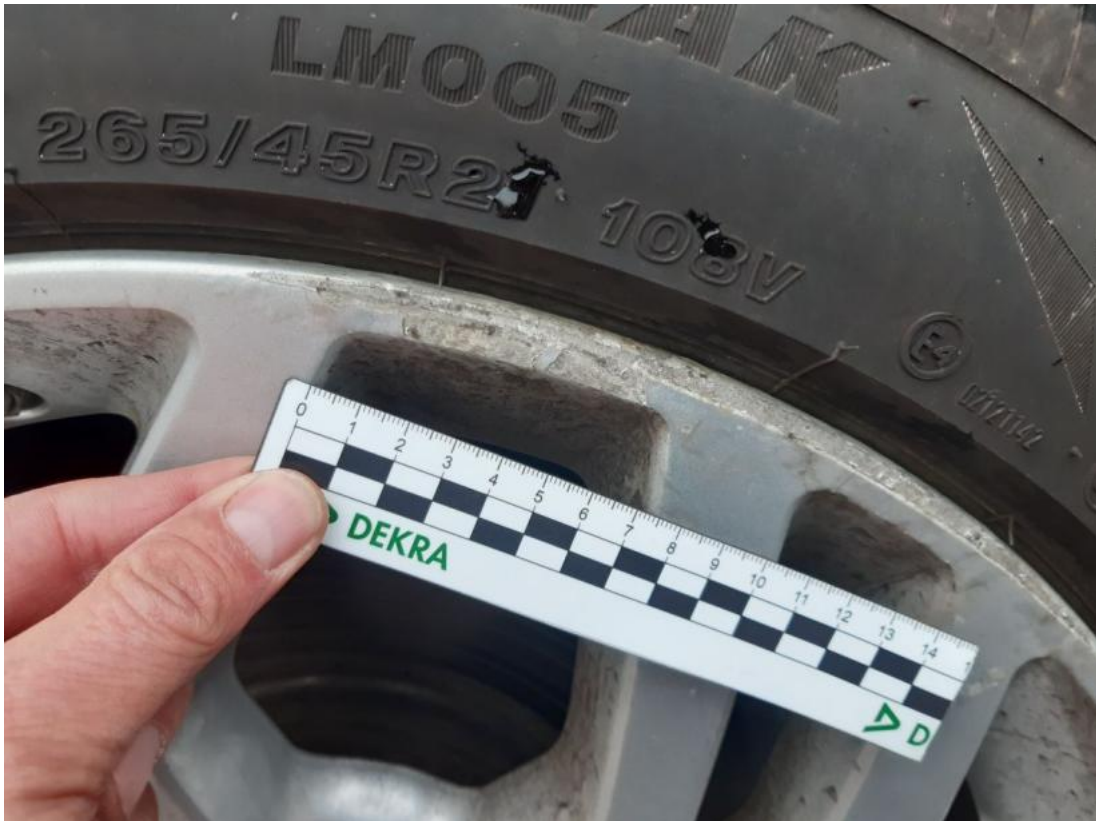
**Fot. 49**

| Poz. | Nazwa pozycji | Opis uszkodzeń | Kwalifik. | Naprawa [rbg] |
|---|---|---|---|---|
| 6 | Tarcza koła aluminiowa przód L | rysa/odprysk, ubytki materiału | NA | 2 |

Felga Aluminiowa przednia L - Rysa/odprysk 1

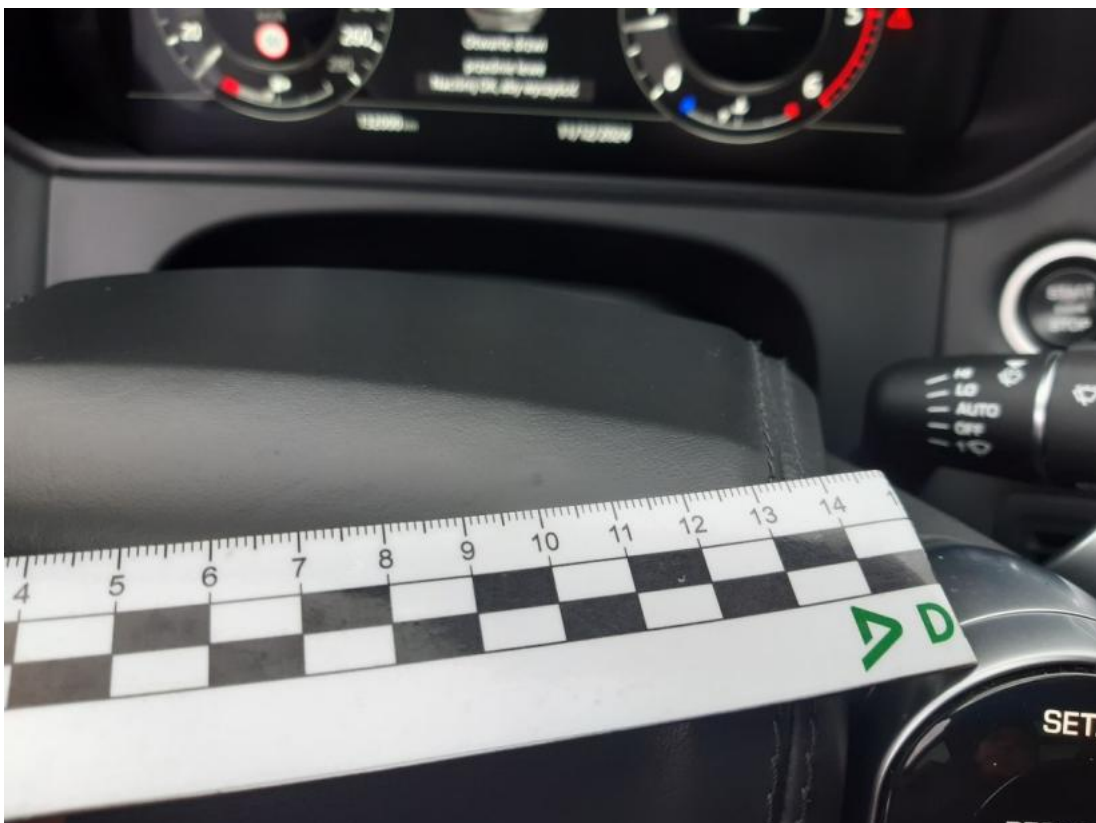
**Fot. 50**

| Poz. | Nazwa pozycji | Opis uszkodzeń | Kwalifik. | Naprawa [rbg] |
|---|---|---|---|---|
| 11 | Airbag kierowcy | wgniecenie/odkształcenie | | |

Koło kierownicy - Wgniecenie/odkształcenie 1

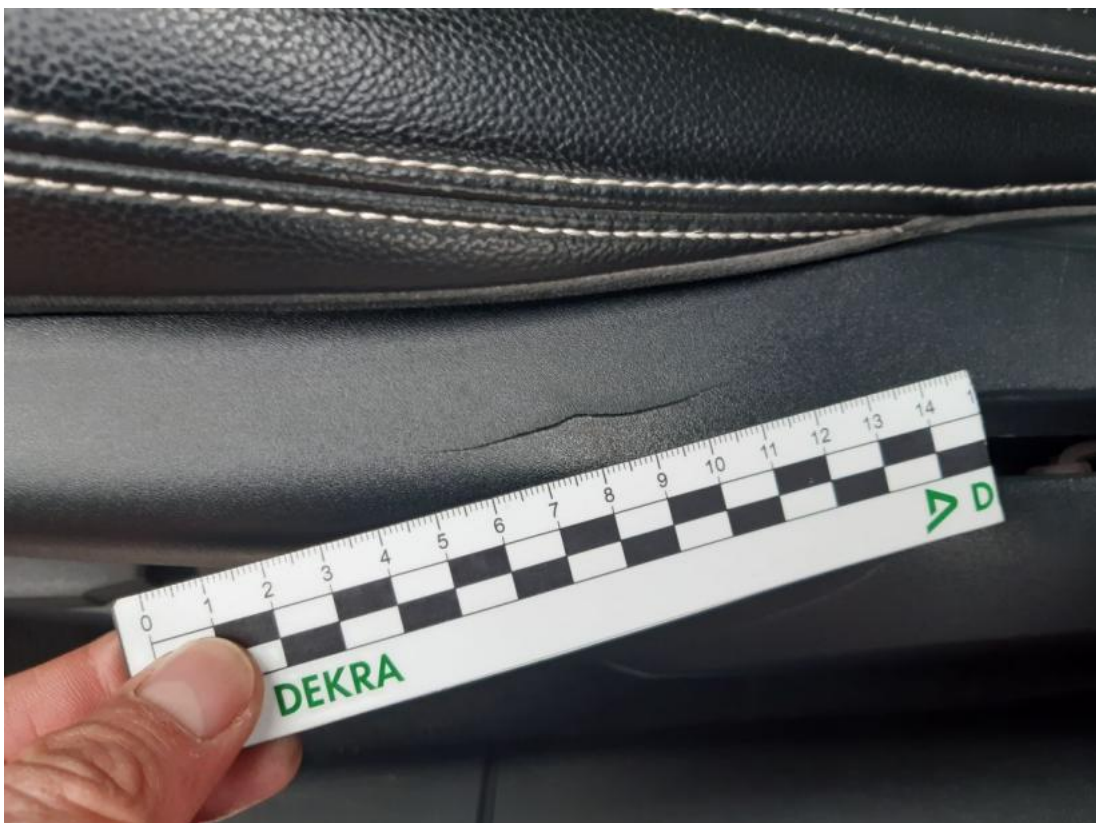
**Fot. 52**

| Poz. | Nazwa pozycji | Opis uszkodzeń | Kwalifik. | Naprawa [rbg] |
|---|---|---|---|---|
| 2 | Nakładka oparcia 1 rząd lewe L | pęknięcie | WY | 0.2 |

Ostony fotela prz. L - Pęknięcie/rozerwanie 1

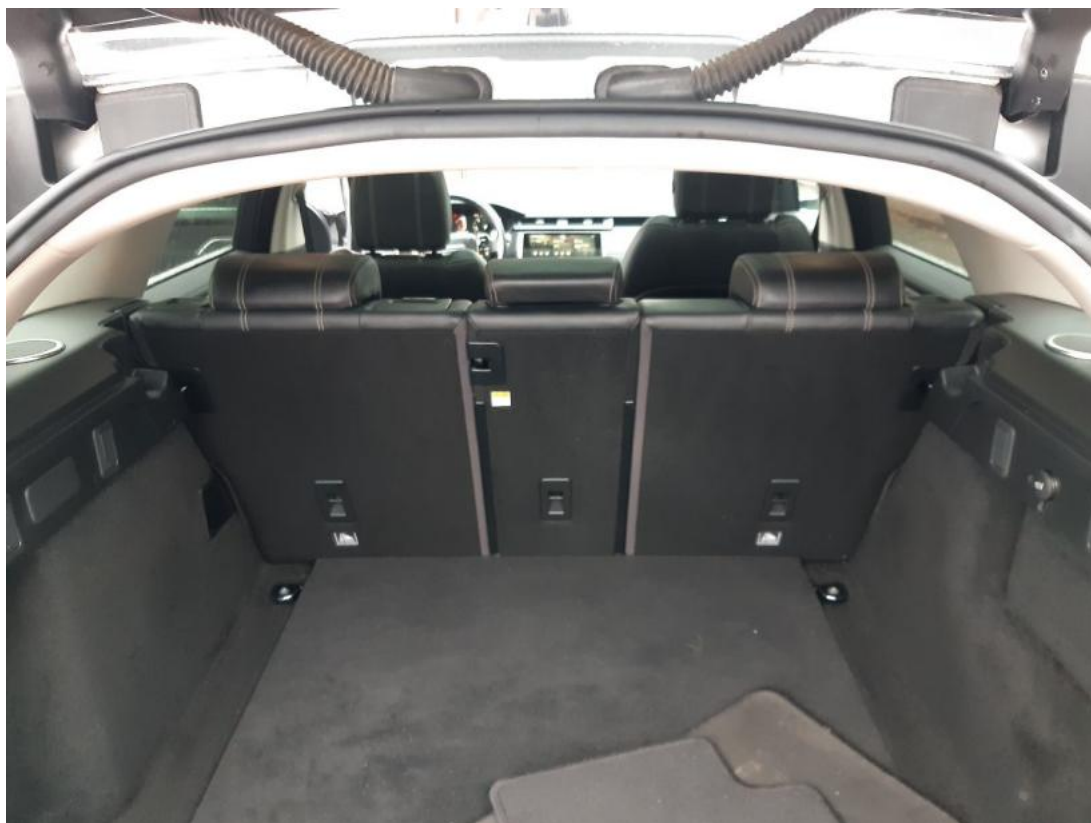
**Fot. 53**

| Poz. | Nazwa pozycji | Opis uszkodzeń | Kwalifik. | Naprawa [rbg] |
|---|---|---|---|---|
| 1 | Obicie półki tylnej | brak | WY | 0.1 |

Półka/roleta tylna - Inne 1
