## Raport z oględzin pojazdu

| Numer raportu | 396429/5/25-9528 | Data raportu | 13-05-2025 |

| Numer identyfikacyjny (VIN) | <b>WBAXX110400Y50841</b> |
| Marka, model | BMW X4 [F26] 14-18 |

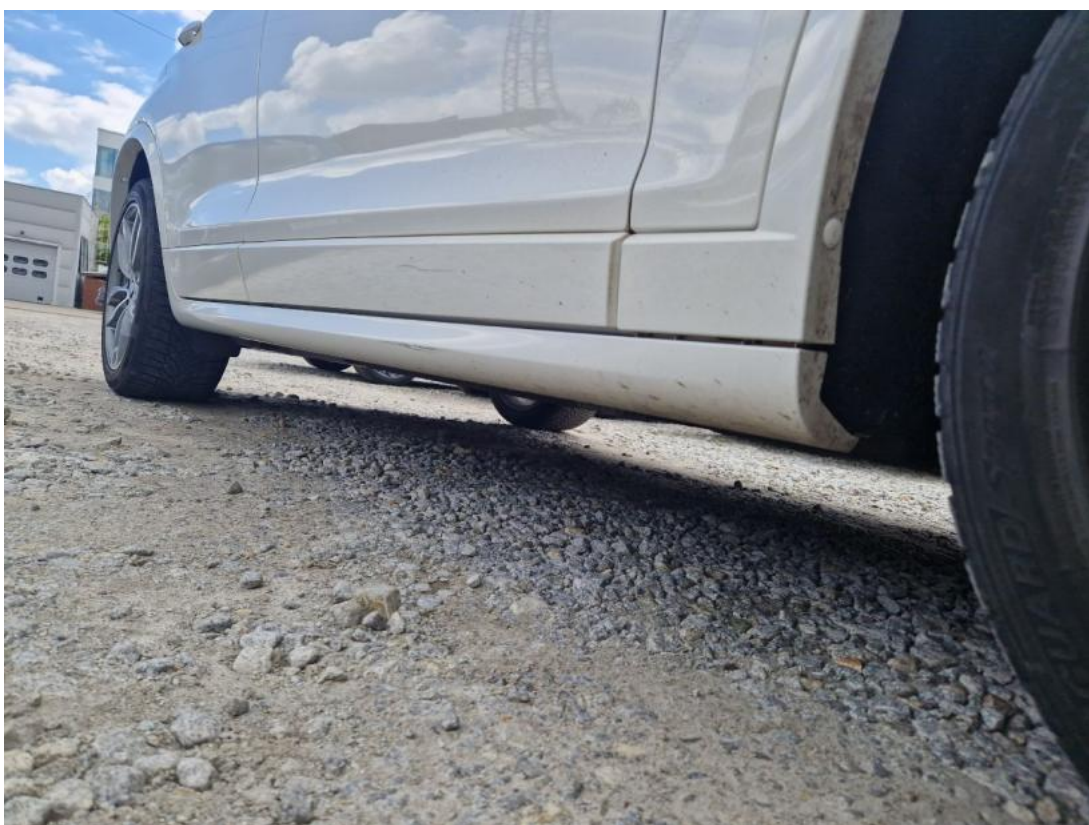
**Fot. 4**

| Poz. | Nazwa części | Przedział grubości powłoki lakierowej [µm] |
|---|---|---|
| 1 | Próg prawy | 150 - 1000 |

Próg prawy (widok od przodu)

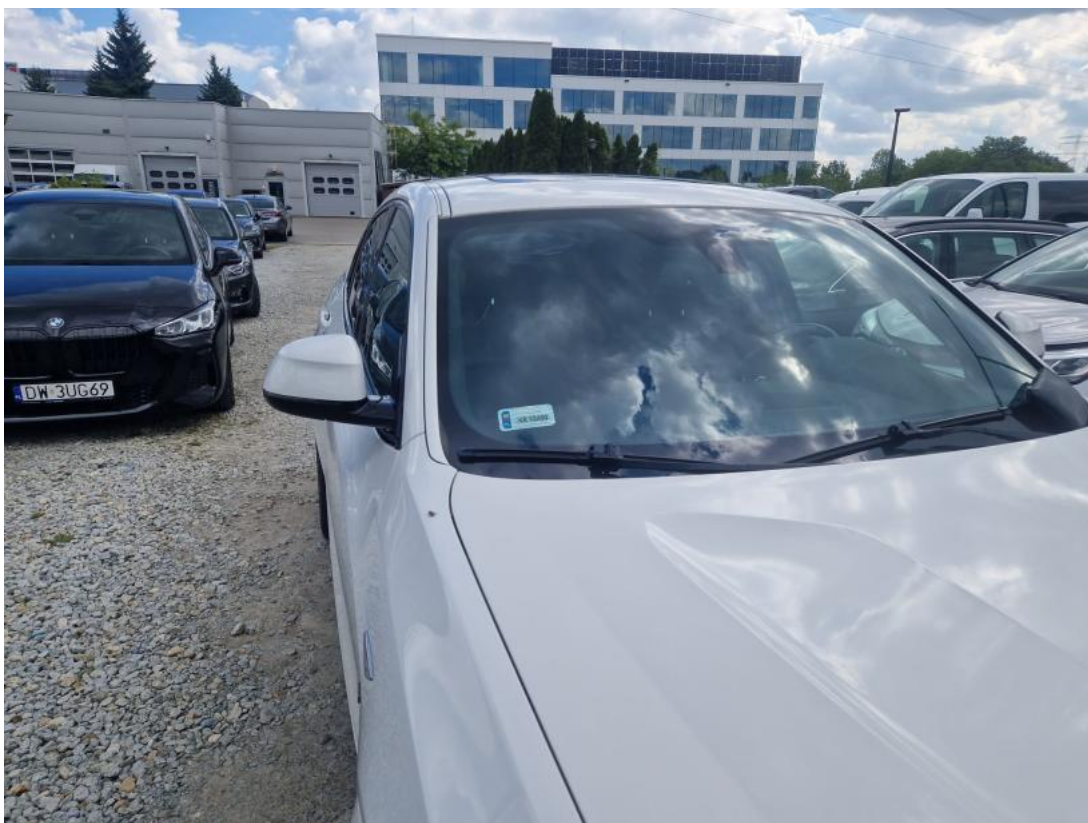
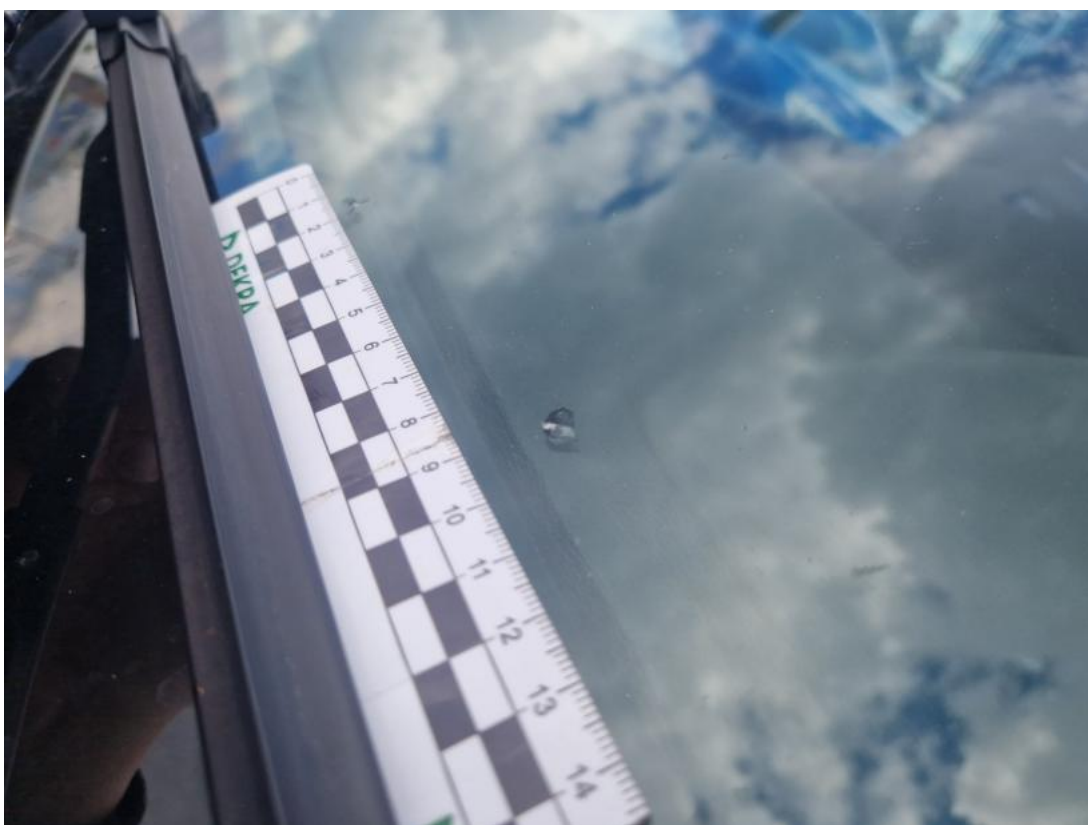
| Poz. | Nazwa pozycji | Opis uszkodzeń | Kwalifik. | Naprawa [rbg] |
|---|---|---|---|---|
| 1 | Szyba przednia barwiona | pęknięcie | WY | 2.3 |

Szyba czołowa - zdjęcie poglądowe 1

Szyba czołowa - zdjęcie poglądowe 2

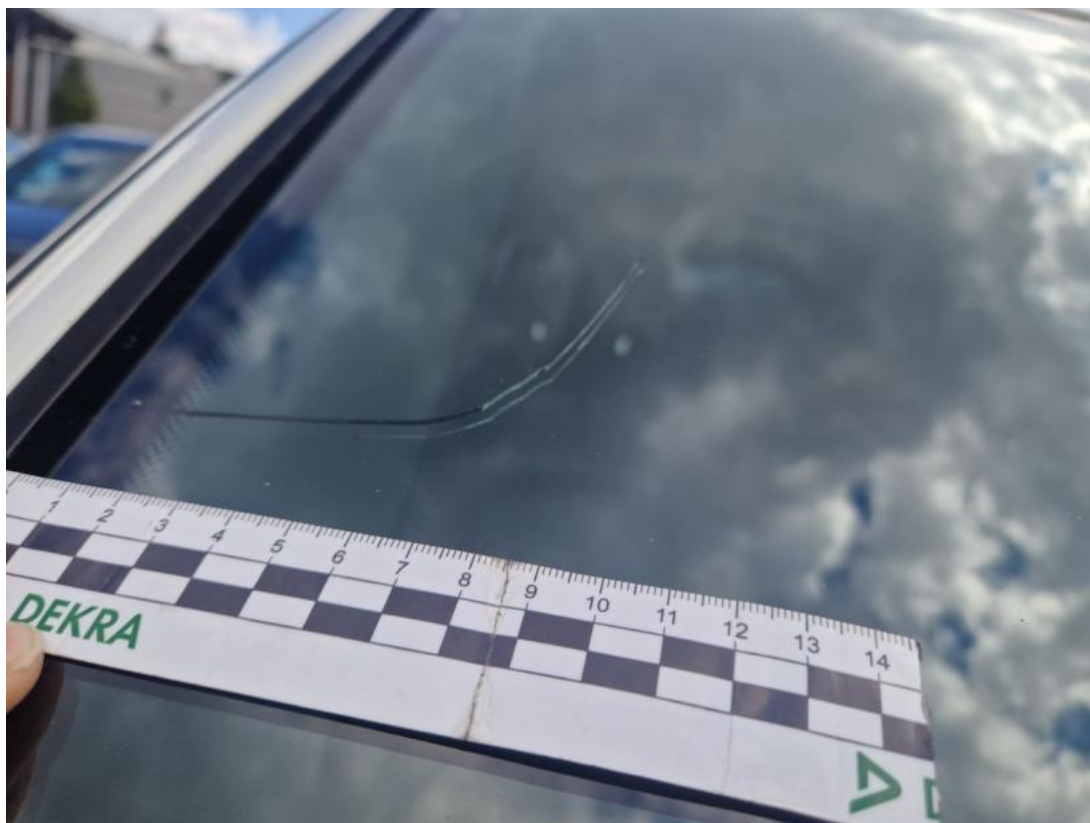
**Fot. 35**

Szyba czołowa - Rysa/odprysk 1

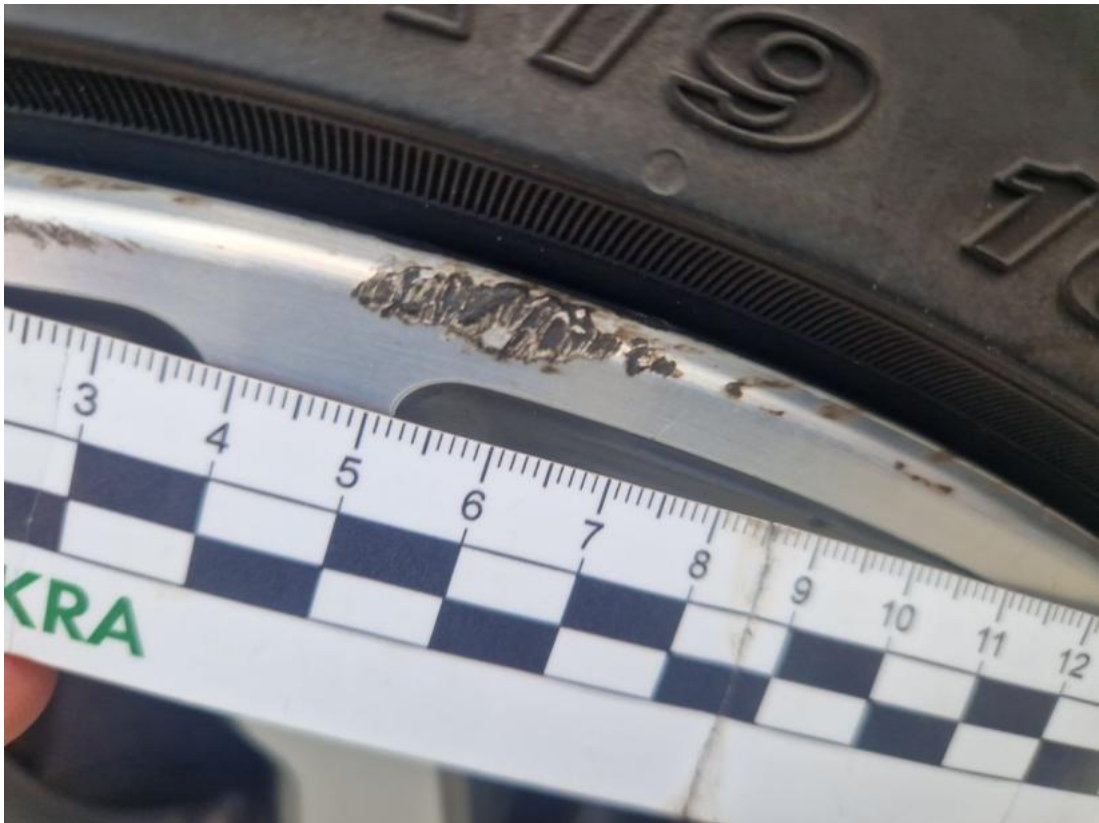
**Fot. 37**

| Poz. | Nazwa pozycji | Opis uszkodzeń | Kwalifik. | Naprawa [rbg] |
|---|---|---|---|---|
| 7 | Tarcza koła aluminiowa przód R | zarysowanie, na krawędzi | | |

Felga aluminiowa przednia P - Rysa/odprysk 1

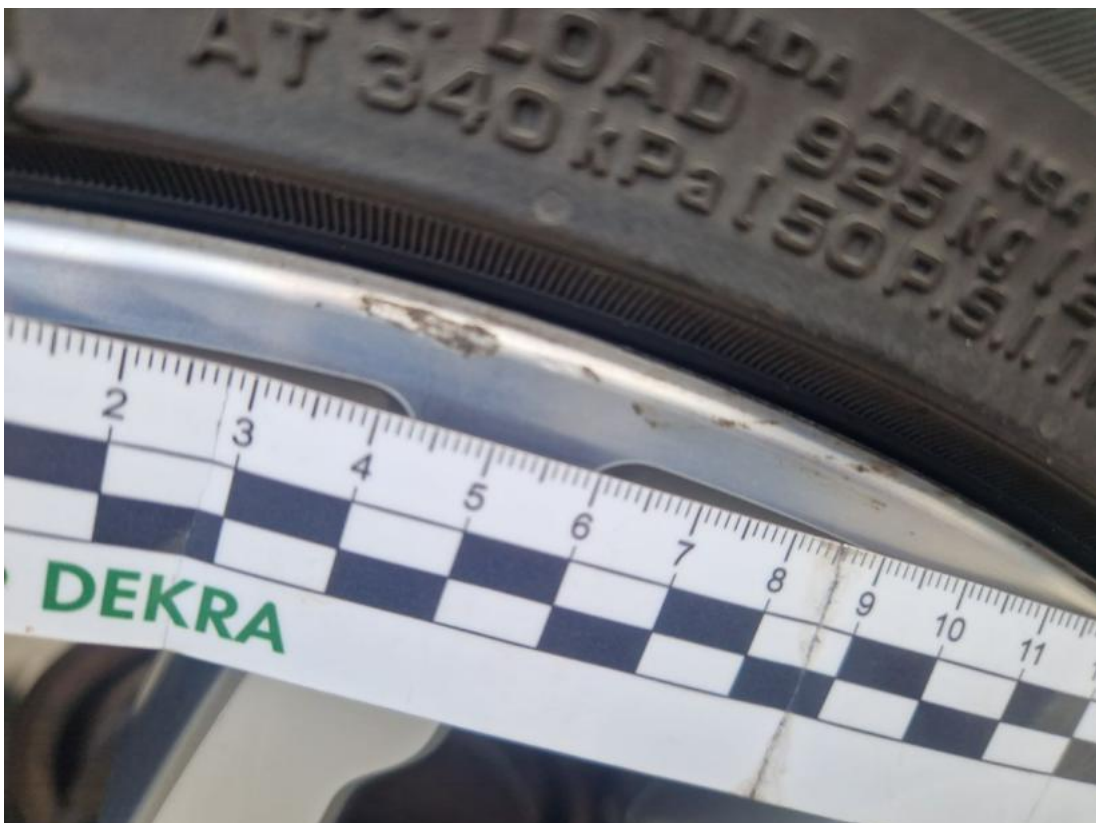
**Fot. 40**

| Poz. | Nazwa pozycji | Opis uszkodzeń | Kwalifik. | Naprawa [rbg] |
|---|---|---|---|---|
| 9 | Tarcza koła aluminiowa tył R | zarysowanie, na krawędzi | | |

Felga aluminiowa tylna P - Rysa/odprysk 1

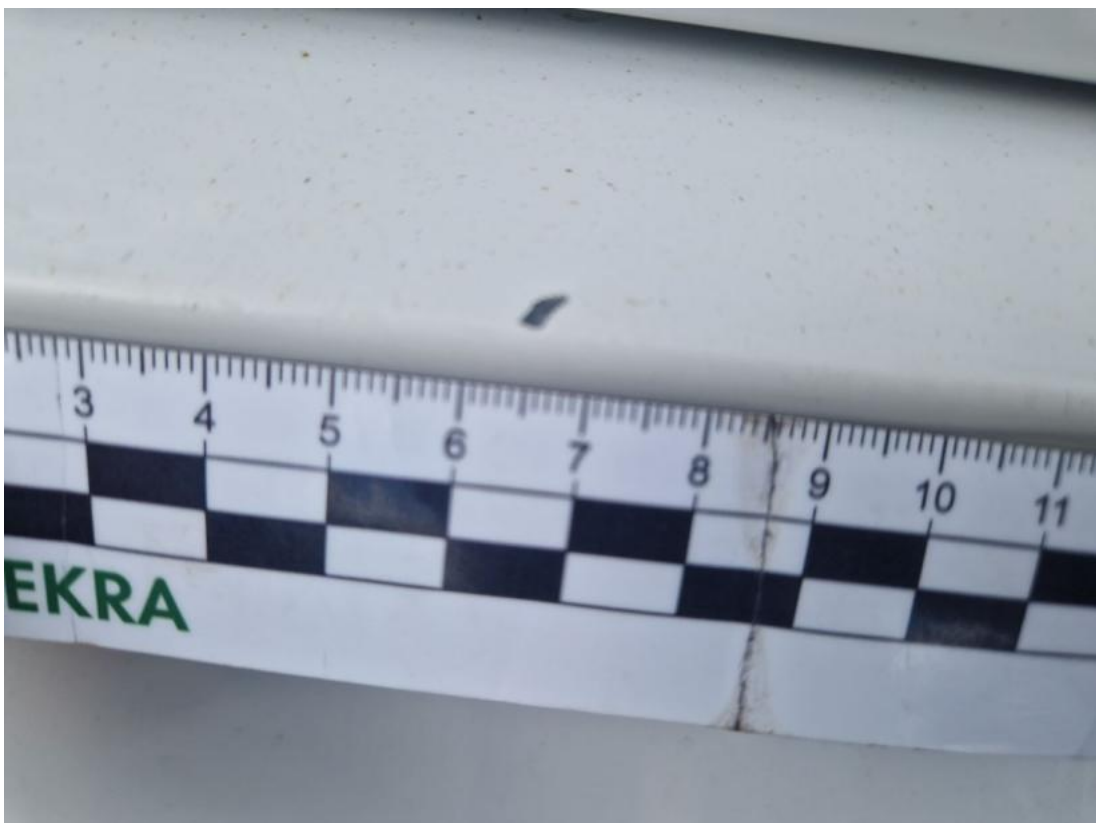
**Fot. 42**

| Poz. | Nazwa pozycji | Opis uszkodzeń | Kwalifik. | Naprawa [rbg] |
|---|---|---|---|---|
| 5 | Okładzina zderzaka tylnego | zarysowanie, długość 0.50 cm | | |

Zderzak tylny - Rysa/odprysk 1

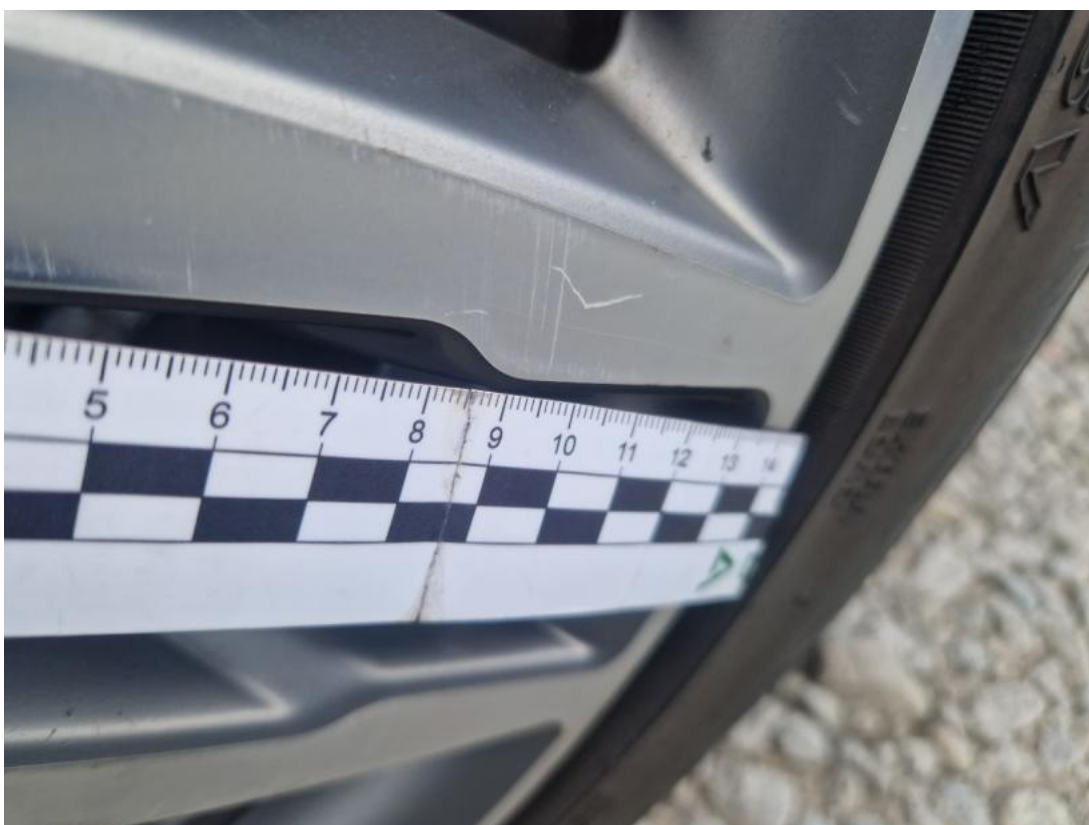
**Fot. 44**

| Poz. | Nazwa pozycji | Opis uszkodzeń | Kwalifik. | Naprawa [rbg] |
|---|---|---|---|---|
| 8 | Tarcza koła aluminiowa tył L | zarysowanie | | |

Felga aluminiowa tylna L - Rysa/odprysk 1

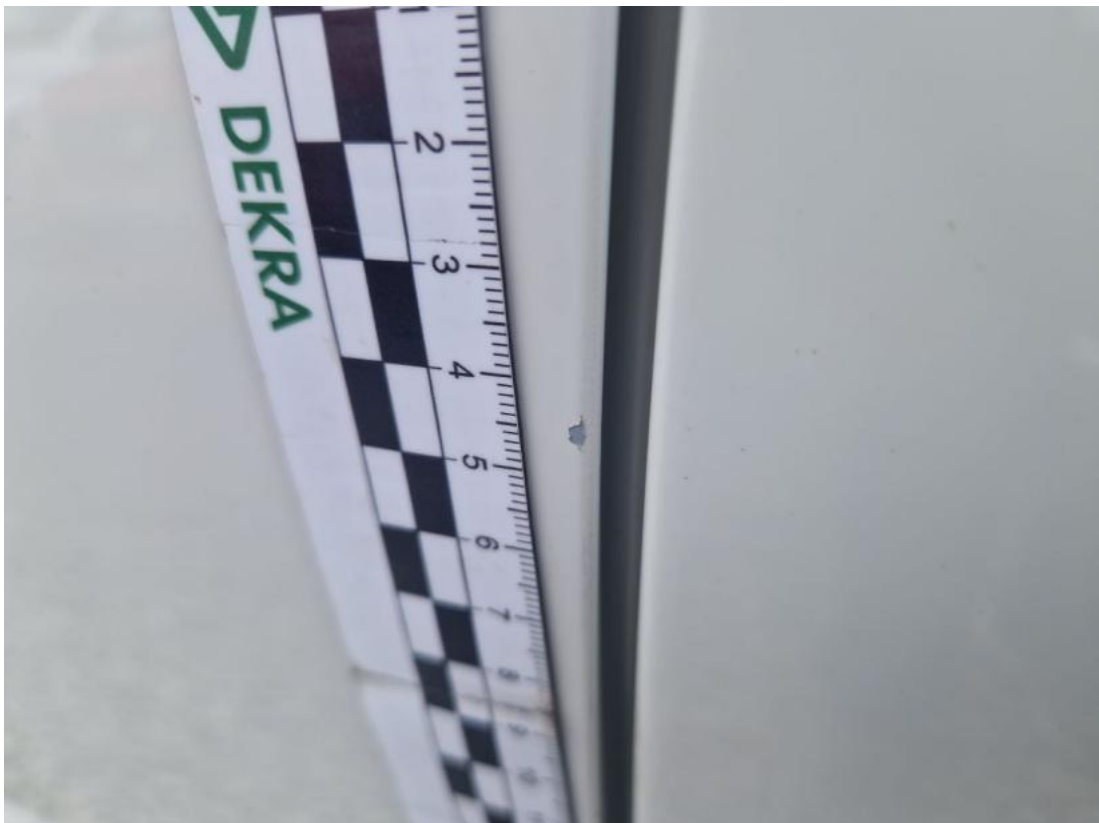
**Fot. 46**

| Poz. | Nazwa pozycji | Opis uszkodzeń | Kwalifik. | Naprawa [rbg] |
|---|---|---|---|---|
| 3 | Drzwi przednie (nieuzbrojone) L | odpryski lakieru | | |

Drzwi przed L - Rysa/odprysk 1

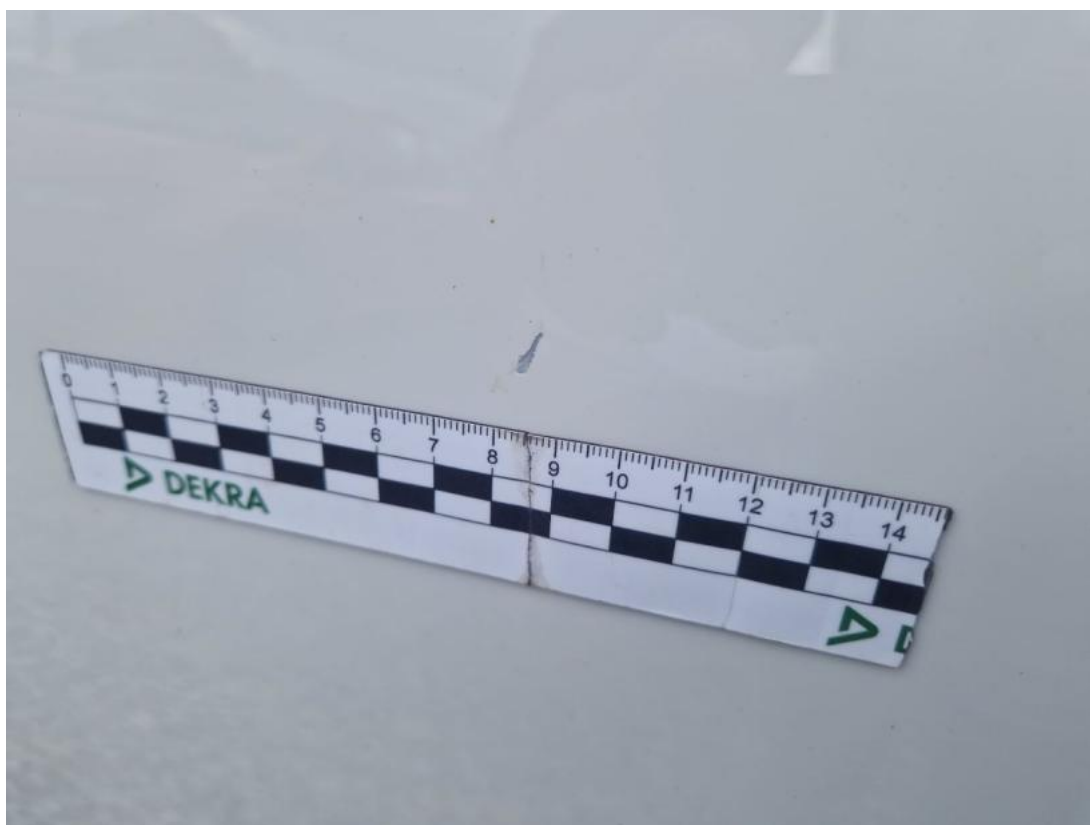
**Fot. 48**

| Poz. | Nazwa pozycji | Opis uszkodzeń | Kwalifik. | Naprawa [rbg] |
|---|---|---|---|---|
| 4 | Drzwi tylne (nieuzbrojone) L | zarysowanie, długość 1.50 cm | | |

Drzwi tylne L - Rysa/odprysk 1

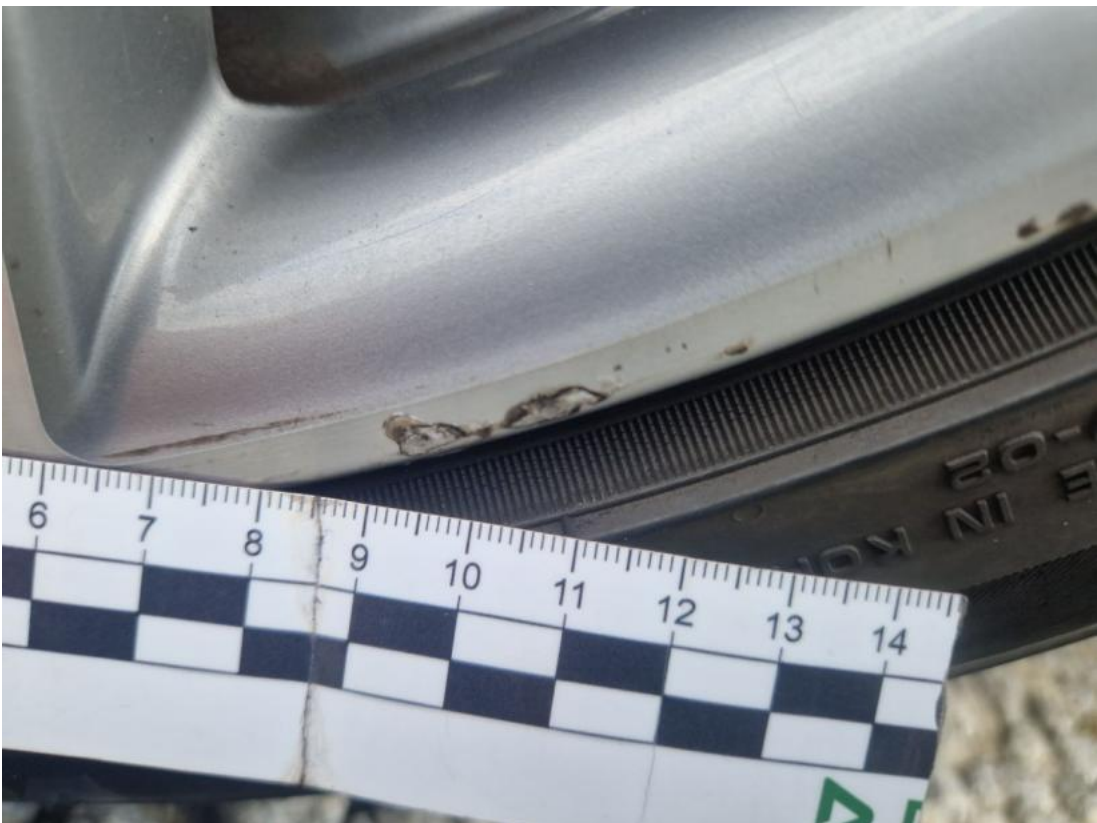
**Fot. 50**

| Poz. | Nazwa pozycji | Opis uszkodzeń | Kwalifik. | Naprawa [rbg] |
|---|---|---|---|---|
| 6 | Tarcza koła aluminiowa przód L | zarysowanie, na krawędzi | | |

Felga Aluminiowa przednia L - Rysa/odprysk 1
