## Raport z oględzin pojazdu

| Numer raportu | 414463/11/25-9573 | Data raportu | 25-11-2025 |

| Marka, model | JAGUAR XF Sportbrake 17-20 |
| Numer rejestracyjny | WD6674V |

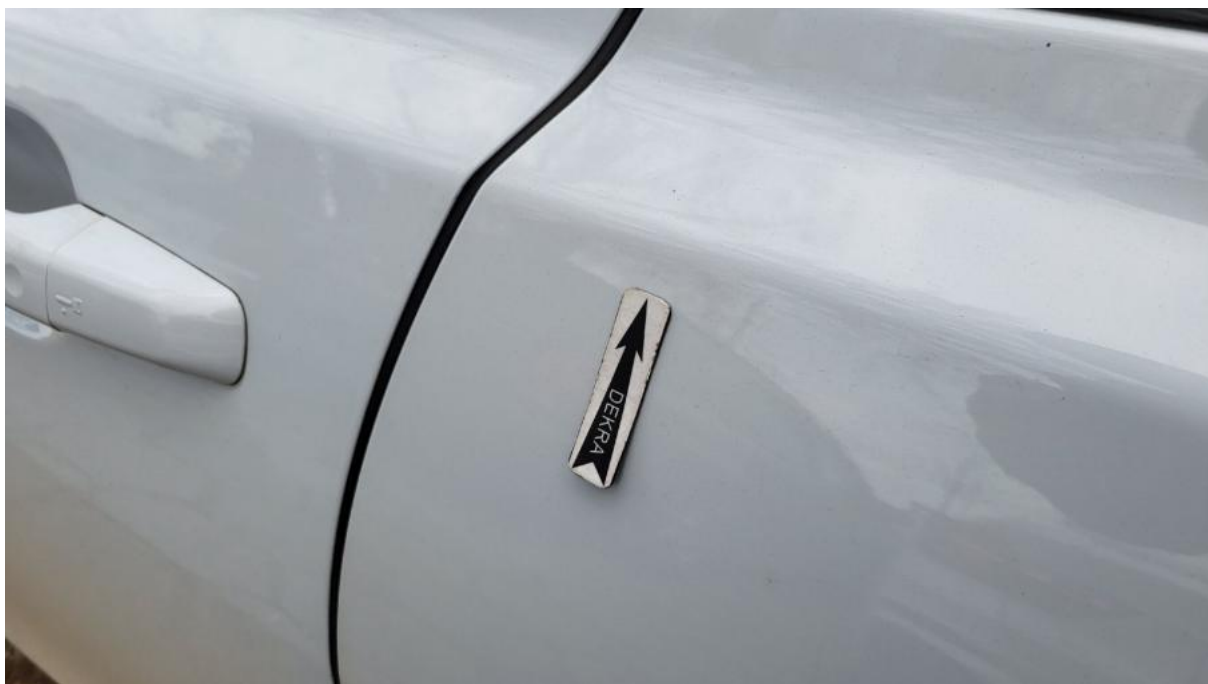
**Fot. 30**

| Poz. | Nazwa pozycji | Opis uszkodzeń | Kwalifik. | Naprawa [rbg] |
|---|---|---|---|---|
| 1 | Drzwi tylne (nieuzbrojone) L | wgniecenie/odkształcenie | | |

Drzwi tylne L - Wgniecenie/odkształcenie 1
