## Raport z oględzin pojazdu

| Numer raportu | 05752/5/25-15201 | Data raportu | 29-05-2025 |

| Numer identyfikacyjny (VIN) | VNKKG3D350A008722 |
| Marka, model | TOYOTA Yaris 17-20 |

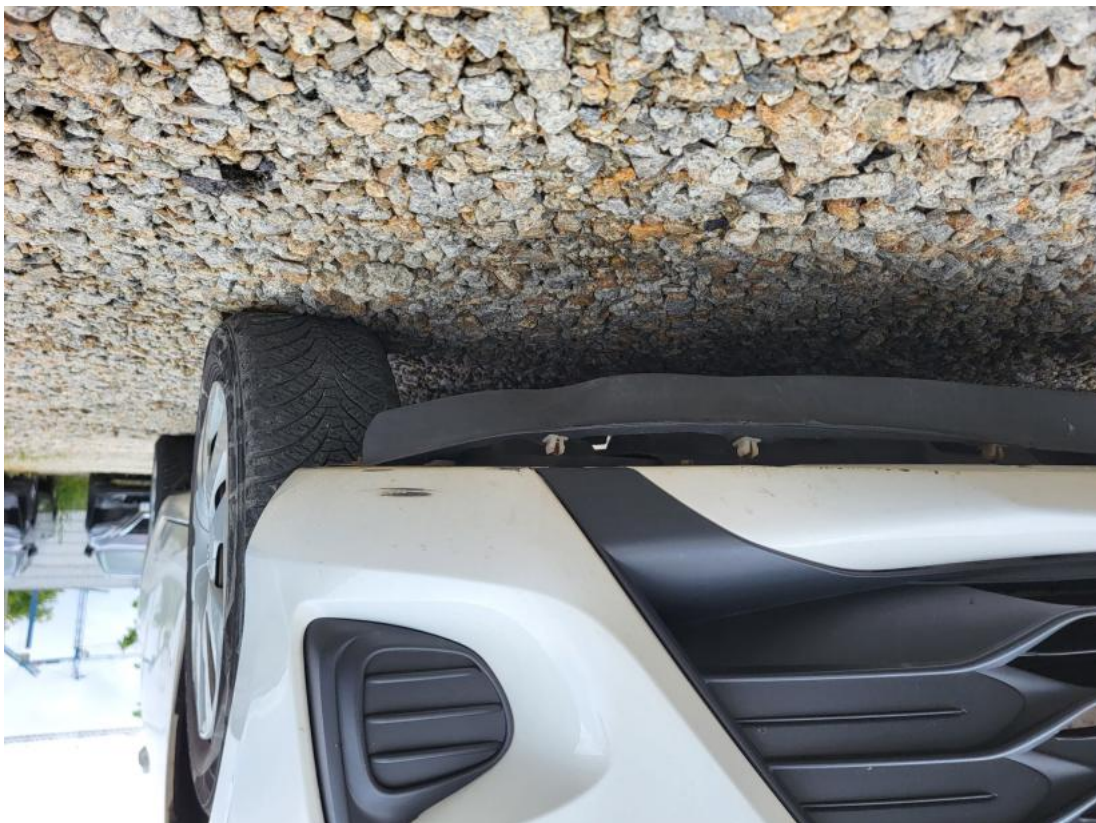
**Fot. 32**

| Poz. | Nazwa pozycji | Opis uszkodzeń | Kwalifik. | Naprawa [rbg] |
|---|---|---|---|---|
| 1 | Tłumik zderzaka przedniego, dolny | pęknięcie | WY | 0.6 |

Spoiler zderzaka przedniego - Inne 1

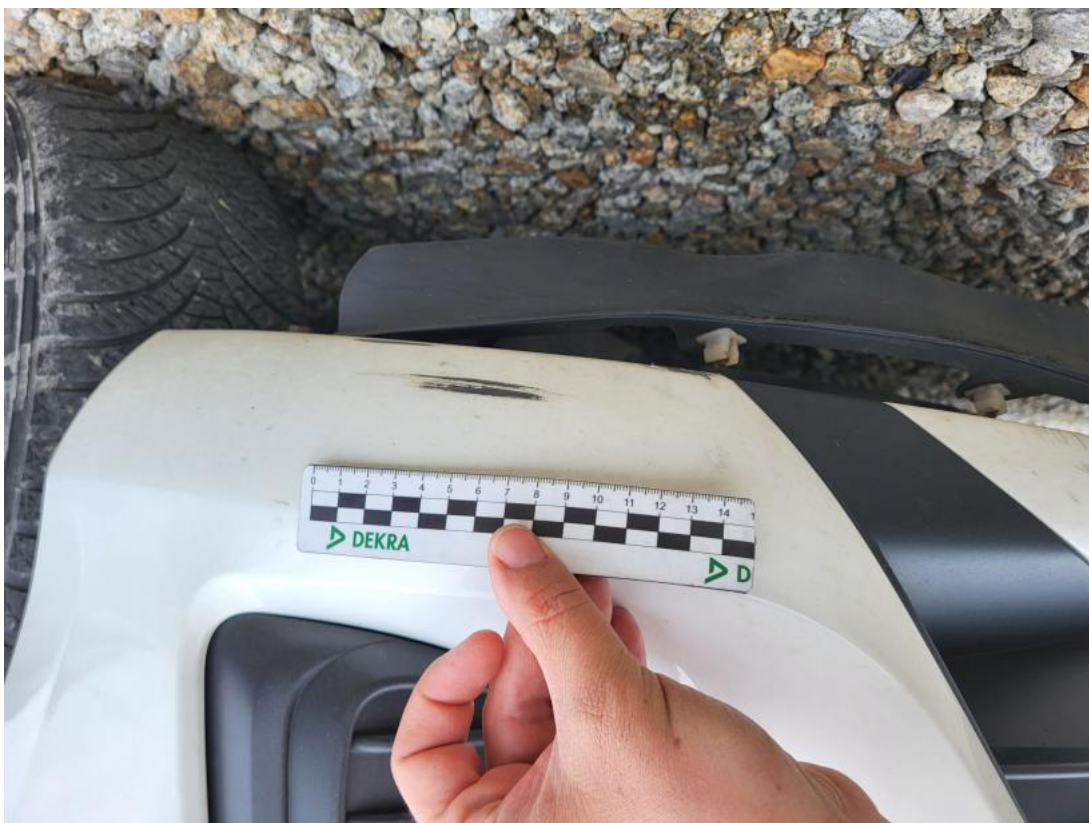
**Fot. 33**

| 12 | Okładzina zderzaka przedniego | zarysowanie | | |

Zderzak - Rysa/odprysk 1

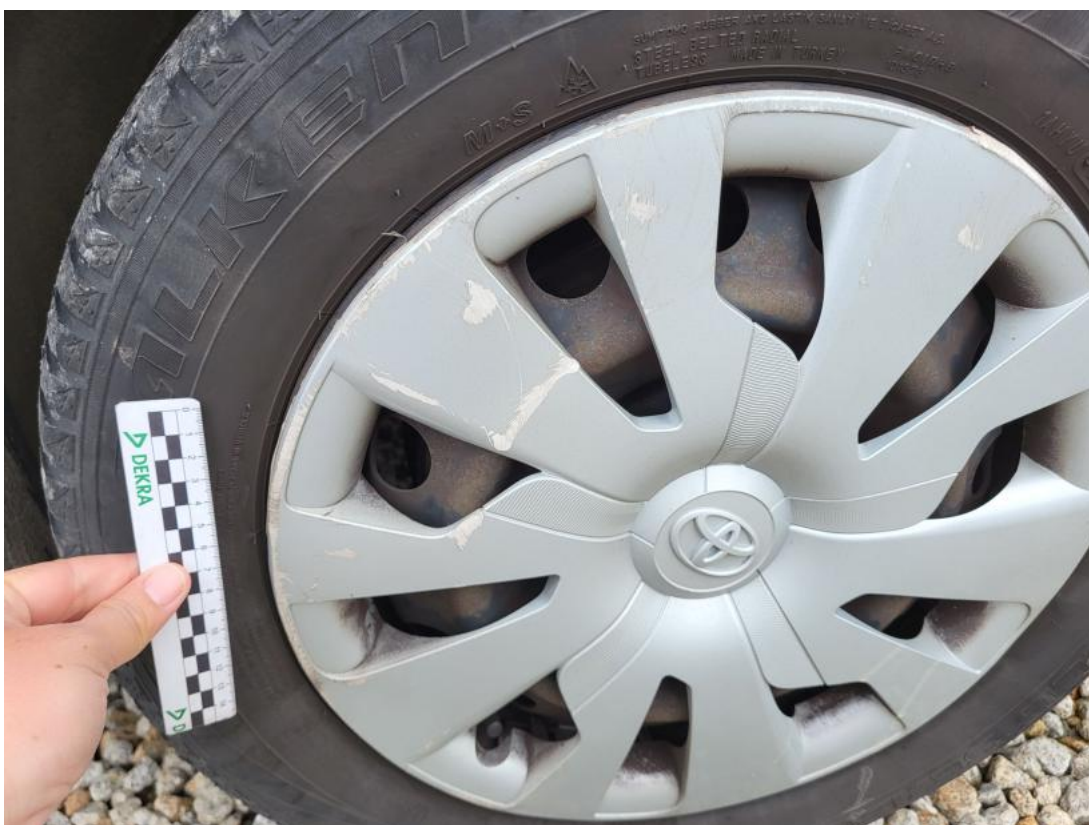
**Fot. 34**

| 13 | Kołpak koła przód R | zarysowanie | | |

Kołpak przedni P - Rysa/odprysk 1

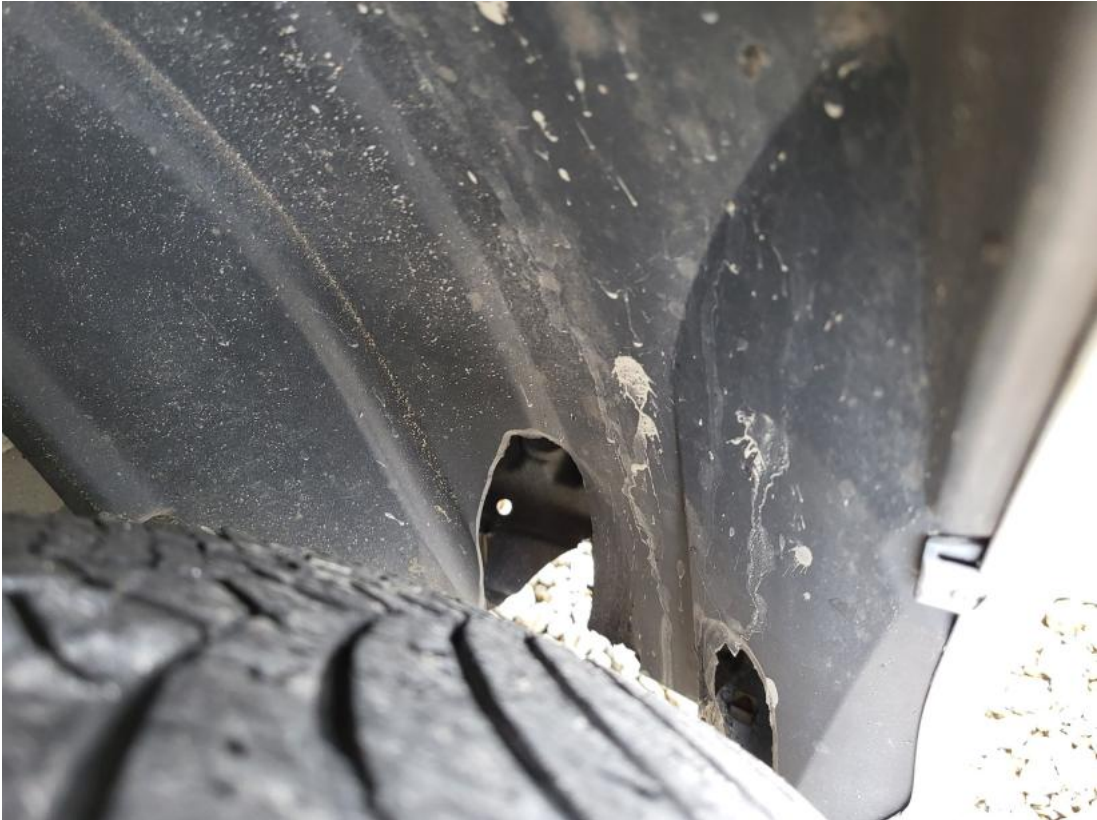
**Fot. 35**

| Poz. | Nazwa pozycji | Opis uszkodzeń | Kwalifik. | Naprawa [rbg] |
|---|---|---|---|---|
| 2 | Nadkole wewn. R | pęknięcie | WY | 0.4 |

Nadkole przednie P - Pęknięcie/rozerwanie 1

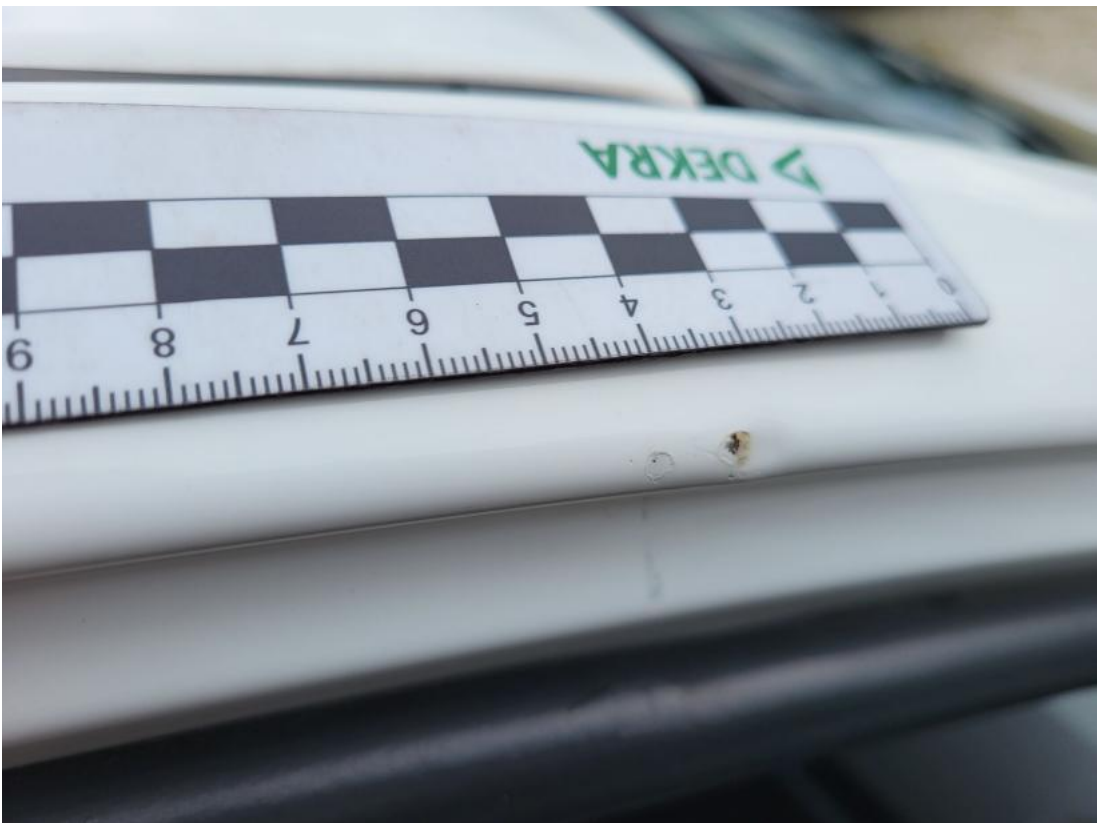
**Fot. 36**

| Poz. | Nazwa pozycji | Opis uszkodzeń | Kwalifik. | Naprawa [rbg] |
|---|---|---|---|---|
| 6 | Słupek przed.(A) część zewn. R | wgniecenie, odpryski lakieru, ślady korozji | NA | 0.5 |

Słupek przedni P - Wgniecenie/odkształcenie 1

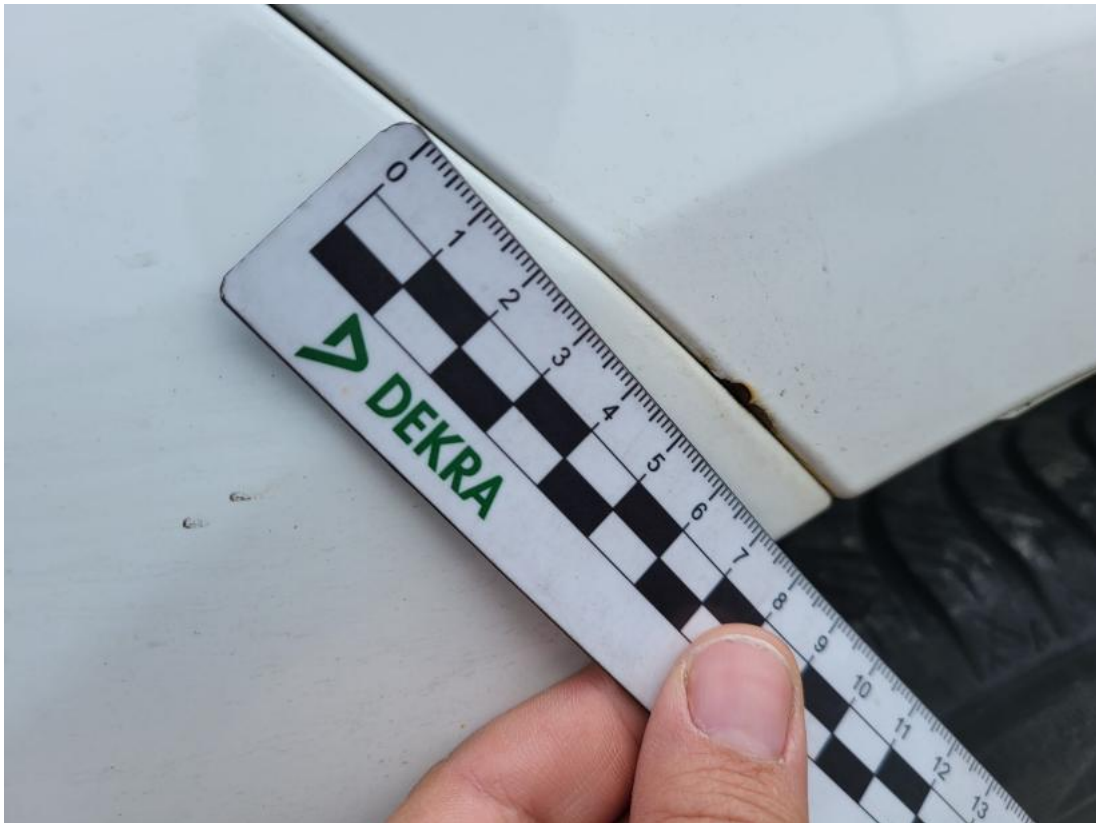
**Fot. 37**

Błotnik tylny P / Ściana boczna P - Inne 1

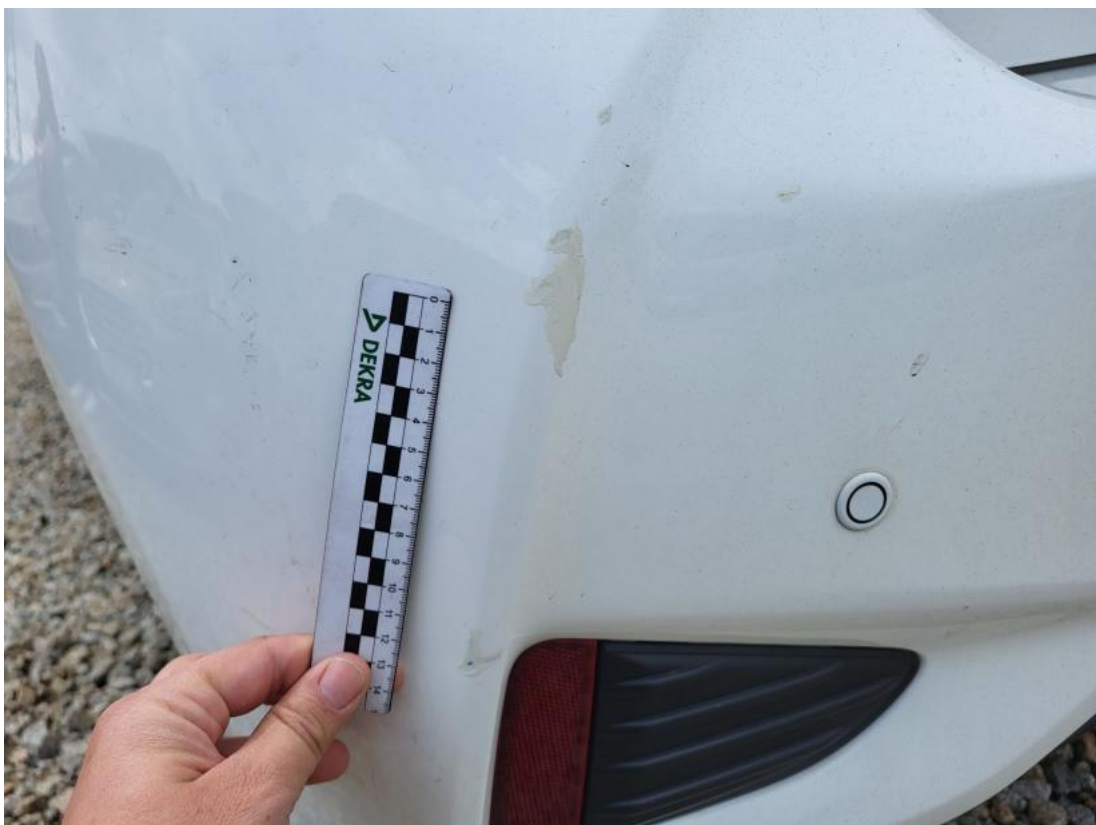
**Fot. 38**

| 8 | Okładzina zderzaka tylnego | różnica odcienia lakieru | NA | |

Zderzak tylny - Inne 1

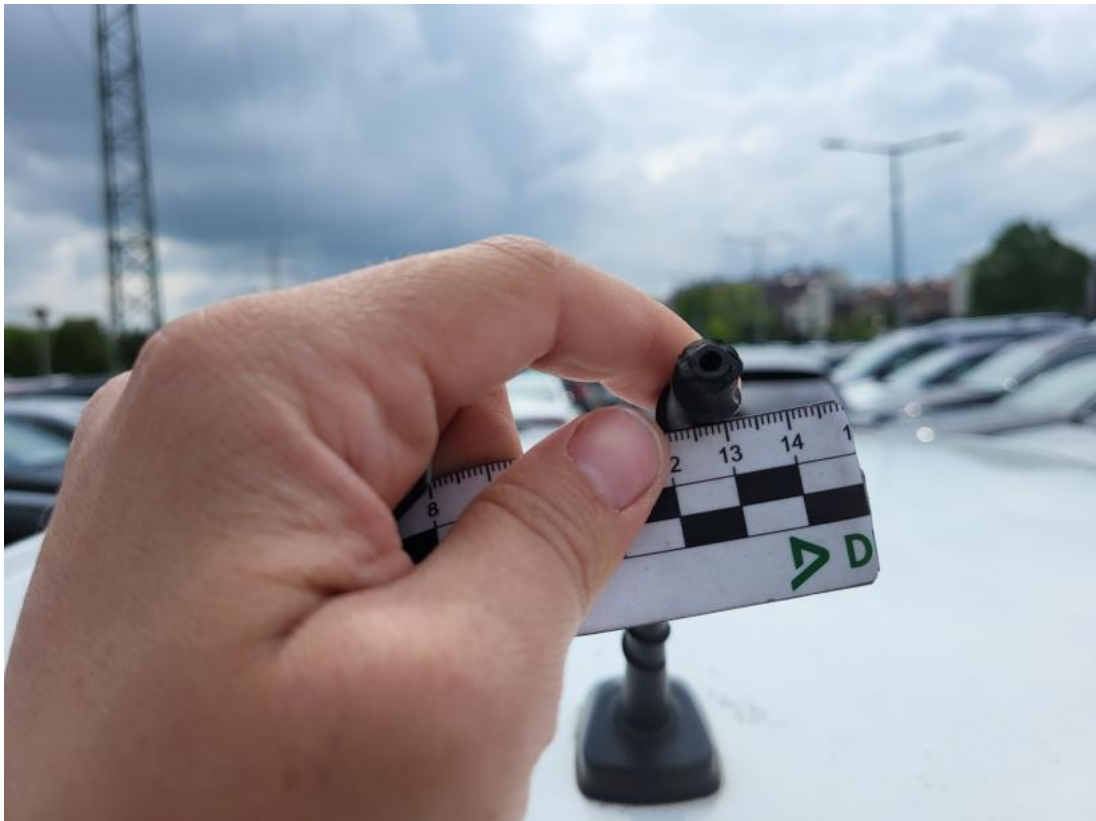
**Fot. 39**

| Poz. | Nazwa pozycji | Opis uszkodzeń | Kwalifik. | Naprawa [rbg] |
|---|---|---|---|---|
| 3 | Antena dachowa | pęknięcie/rozerwanie | WY | 0.1 |

Antena - Pęknięcie/rozerwanie 1

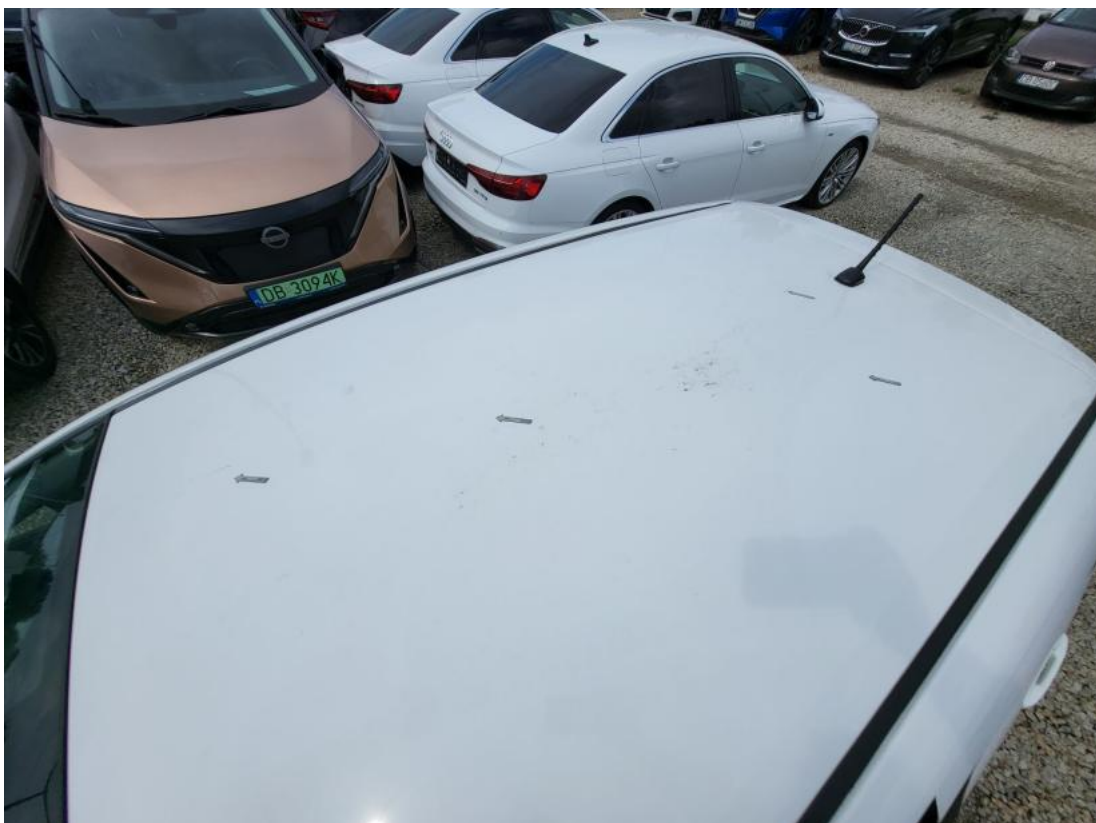
**Fot. 40**

| Poz. | Nazwa pozycji | Opis uszkodzeń | Kwalifik. | Naprawa [rbg] |
|---|---|---|---|---|
| 7 | Dach | liczne, wgniecenie | NA | 2 |

Dach - Wgniecenie/odkształcenie 1

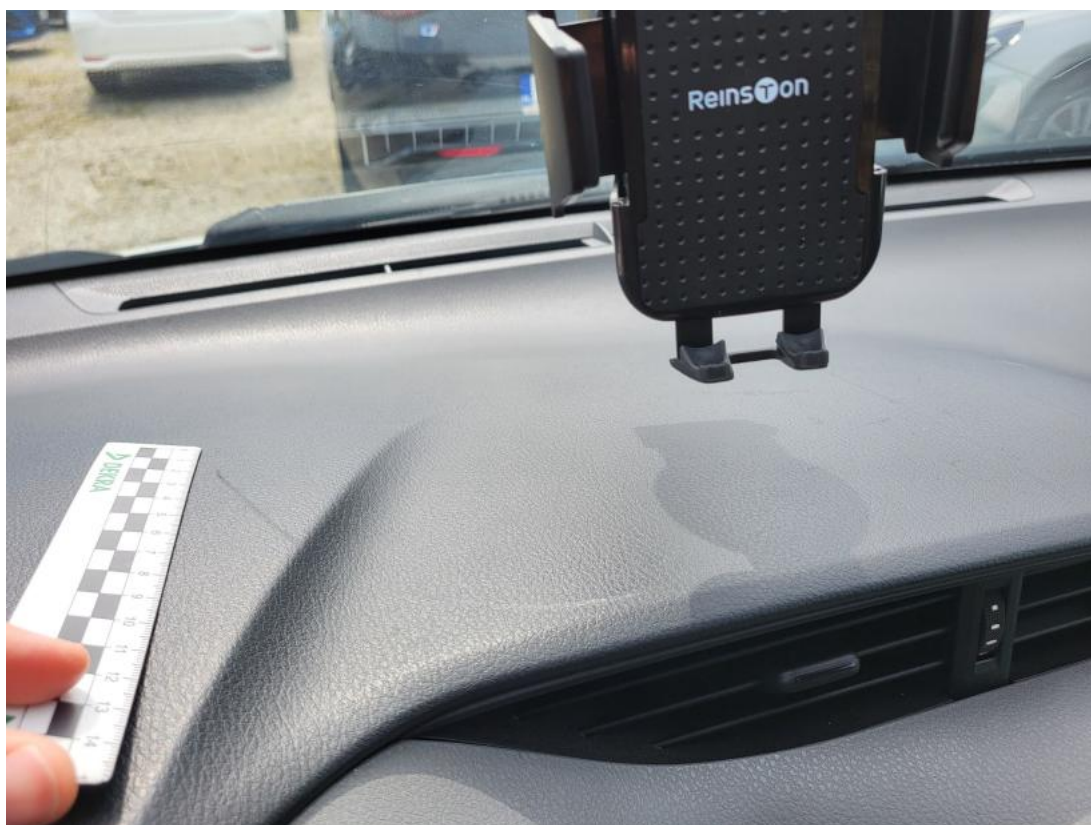
**Fot. 41**

| 14 | Deska rozdzielcza cz.górna | zarysowanie | | |

Deska rozdzielcza - Rysa/odprysk 1

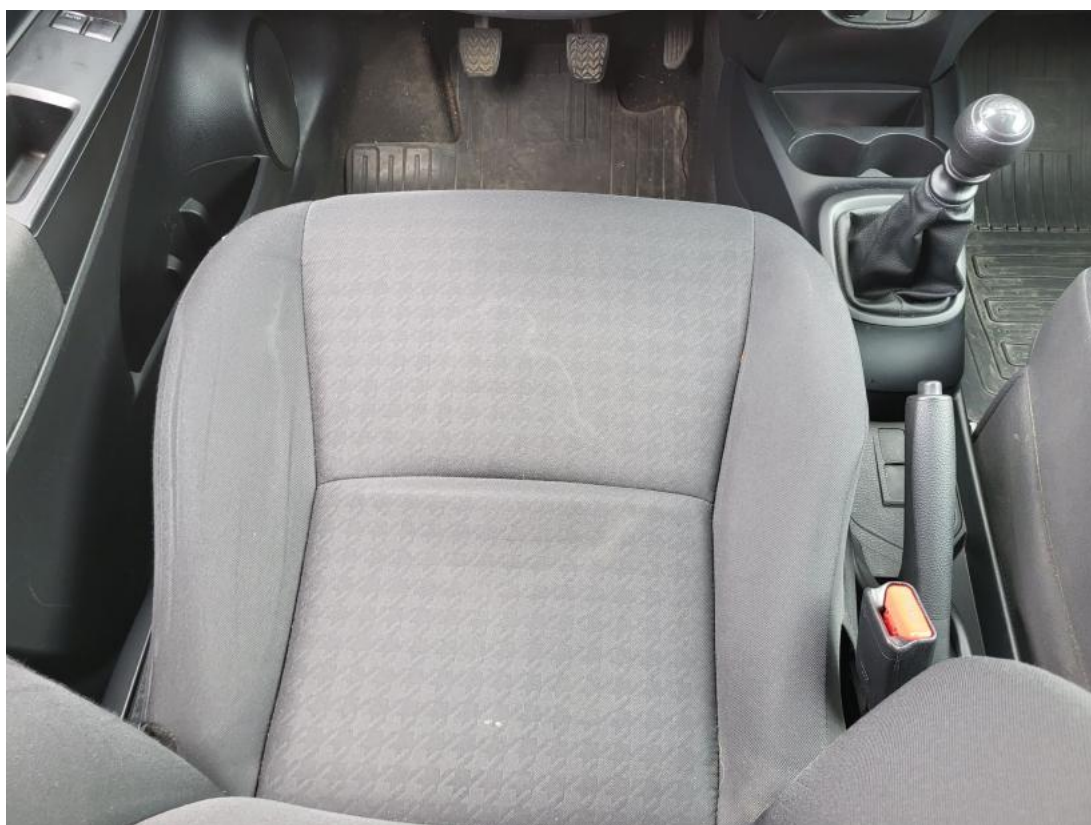
**Fot. 42**

| 10 | Tapicerka siedziska 1.rząd R | zabrudzenie | NA | |

Fotel prz. lew. - Inne 1

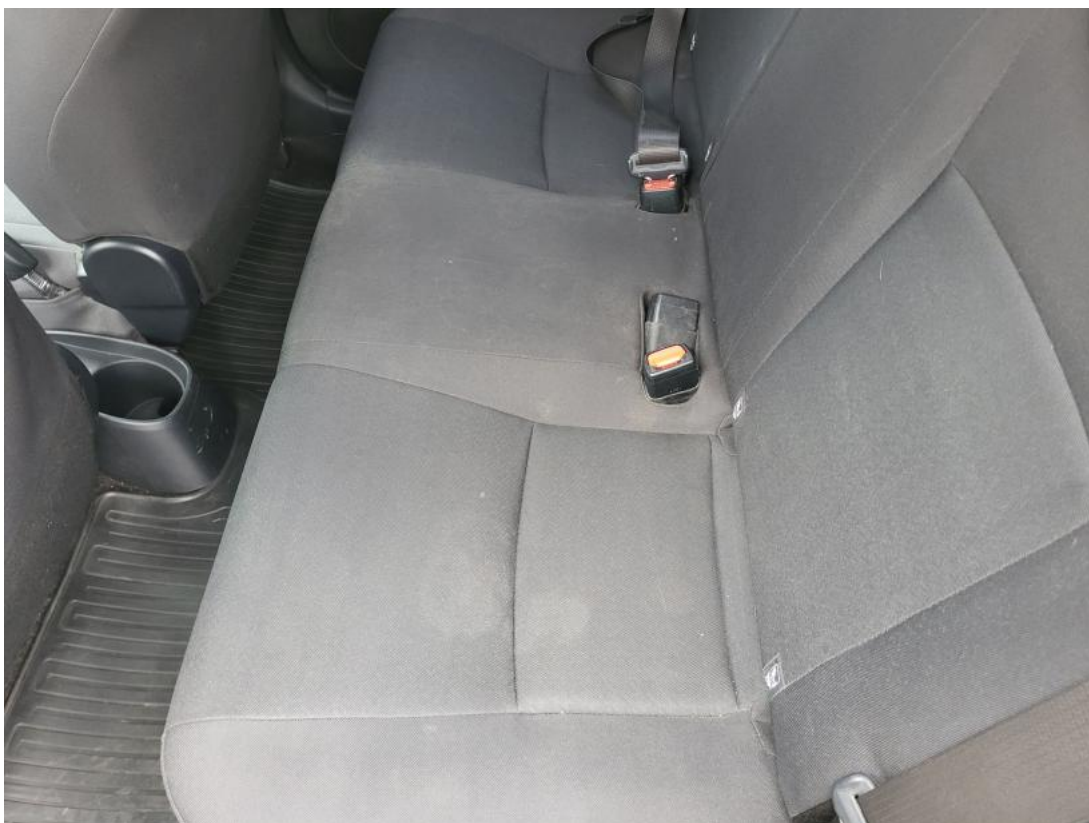
**Fot. 43**

| 11 | Tapicerka siedziska 2.rząd | zabrudzenie | NA | |

Kanapa tyl. - Inne 1

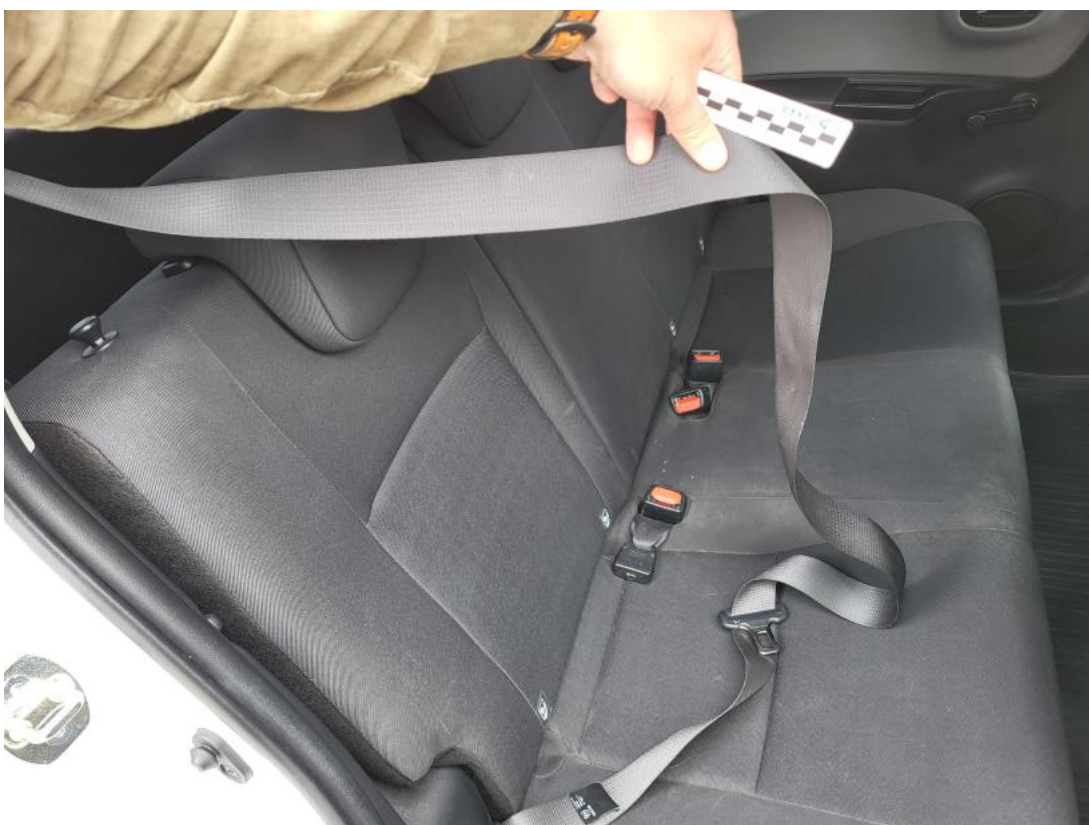
**Fot. 44**

| Poz. | Nazwa pozycji | Opis uszkodzeń | Kwalifik. | Naprawa [rbg] |
|---|---|---|---|---|
| 4 | Pas bezpieczeństwa tylny boczny R | inne | WY | 0.7 |

Pas bezpieczeństwa tylny prawy - Inne 1

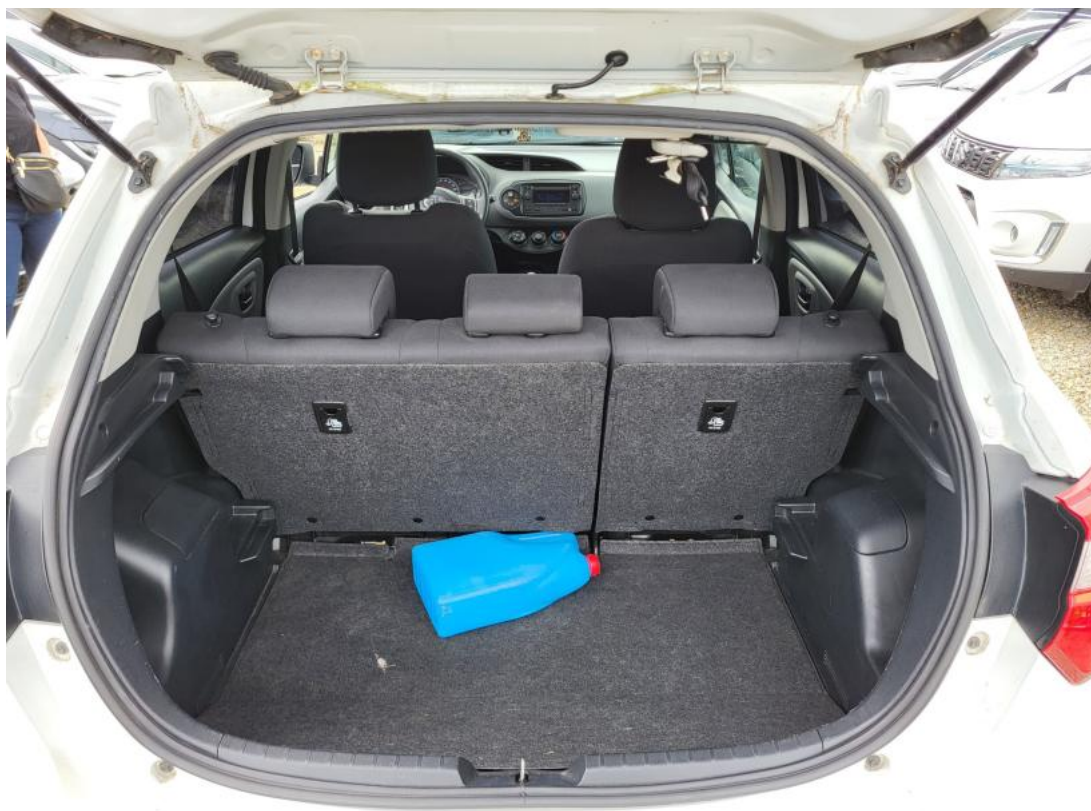
**Fot. 45**

| Poz. | Nazwa pozycji | Opis uszkodzeń | Kwalifik. | Naprawa [rbg] |
|---|---|---|---|---|
| 5 | Obicie półki tylnej | brak | WY | |

Półka/roleta tylna - Inne 1
