## Raport z oględzin pojazdu

| Numer raportu | 216651/10/25-11401 | Data raportu | 07-10-2025 |

| Marka, model | OPEL Astra V Sports Tourer 1... |
| Numer rejestracyjny | WD9514S |

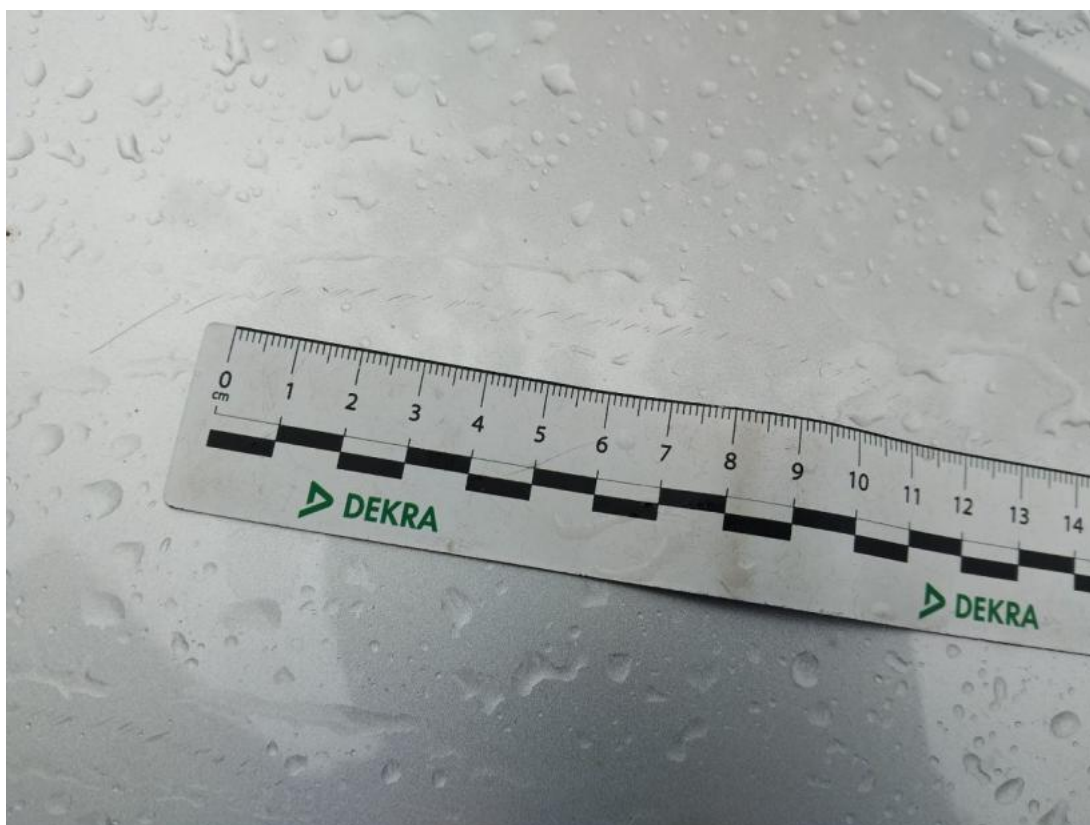
**Fot. 38**

| 1 | Pokrywa przednia | rysa/odprysk, ślady korozji | NA | 0.5 |

Pokrywa komory silnika - Rysa/odprysk 1

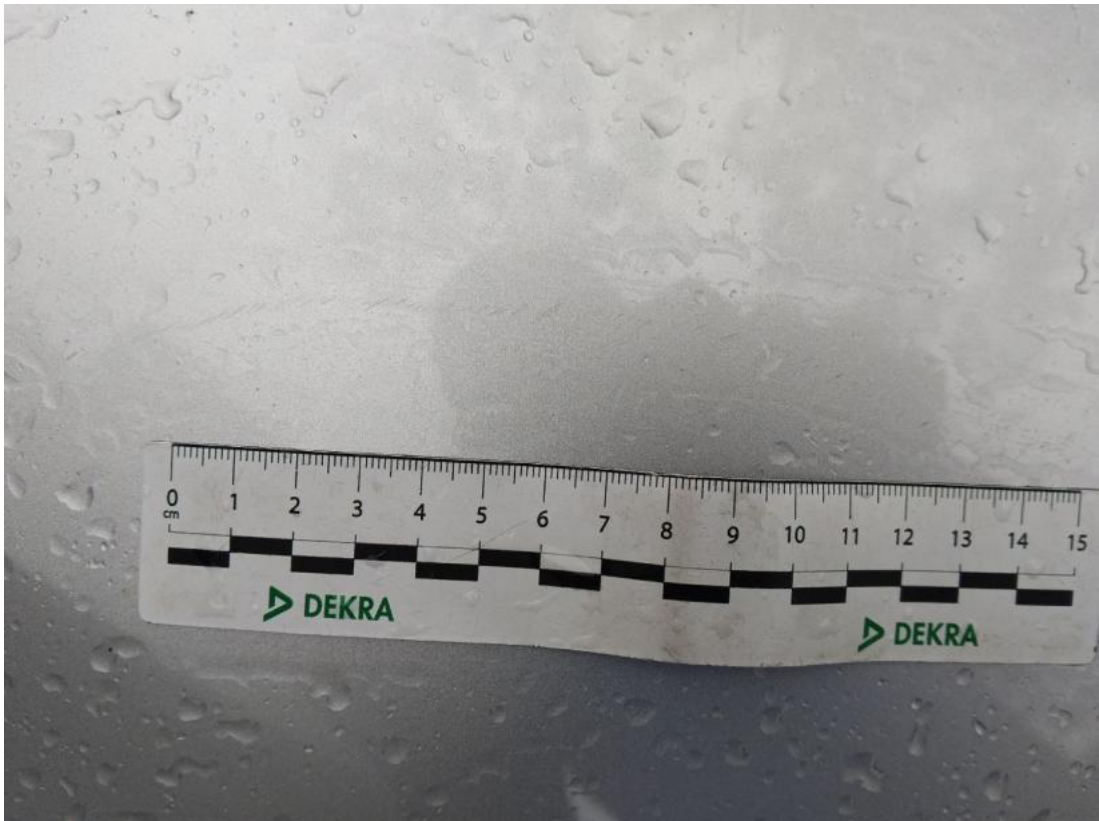
**Fot. 39**

Pokrywa komory silnika - Rysa/odprysk 2

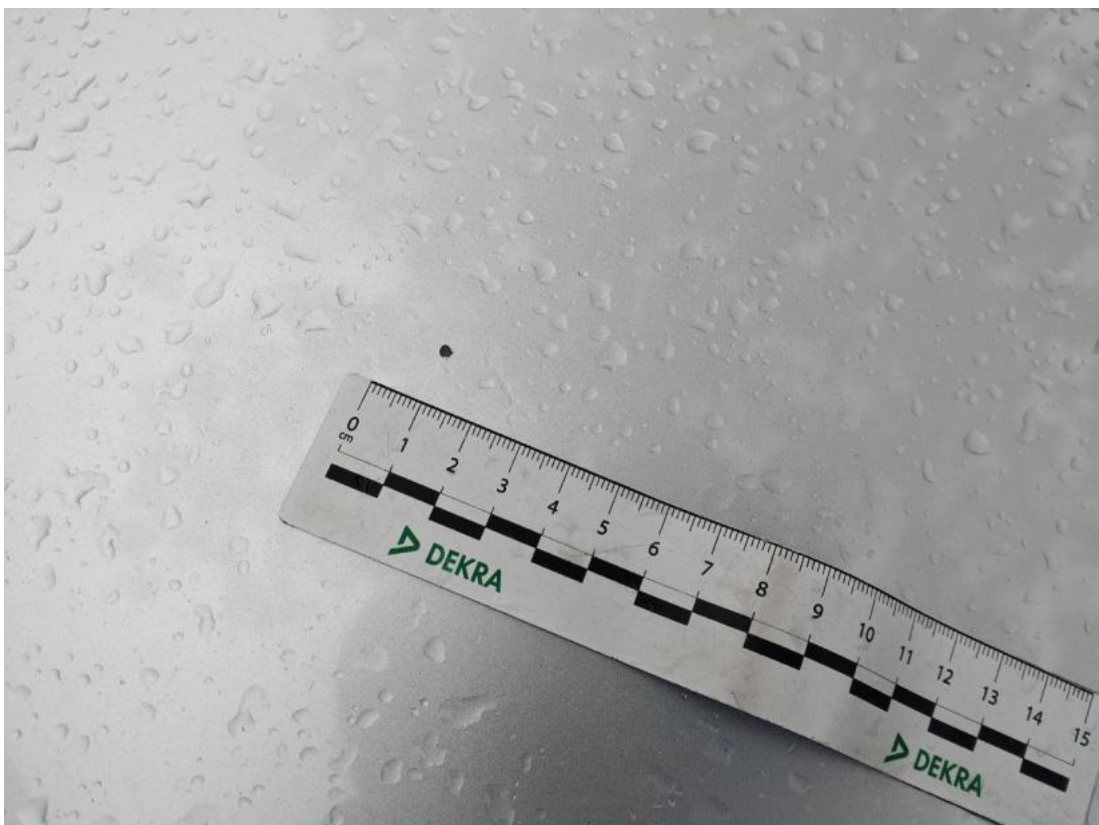
**Fot. 40**

Pokrywa komory silnika() - Rysa/odprysk 3

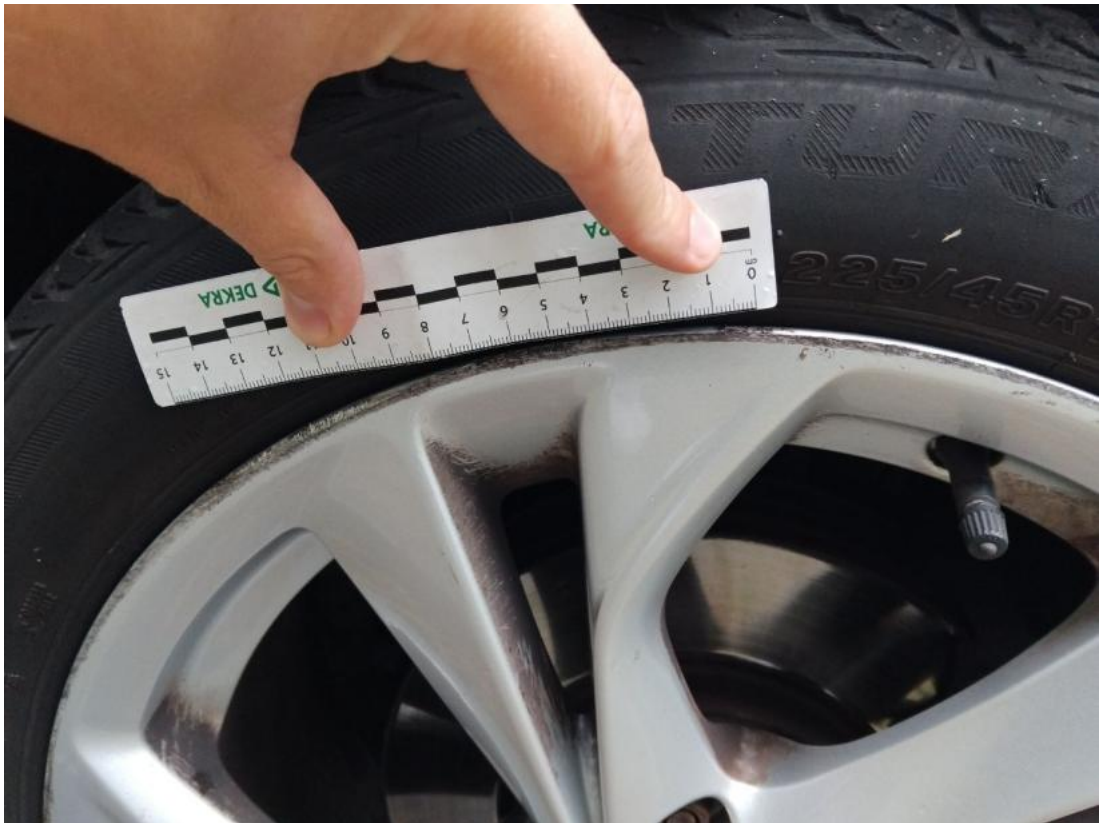
**Fot. 43**

| 5 | Tarcza koła aluminiowa przód R | rysa/odprysk, ubytki materiału | NA | 2 |

Felga aluminiowa przednia P - Rysa/odprysk 1

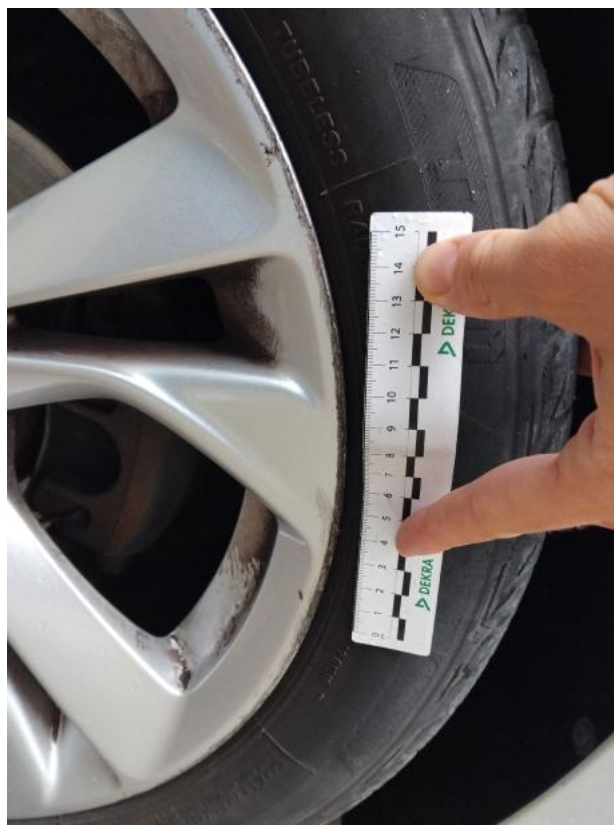
**Fot. 44**

Felga aluminiowa przednia P - Rysa/odprysk 2

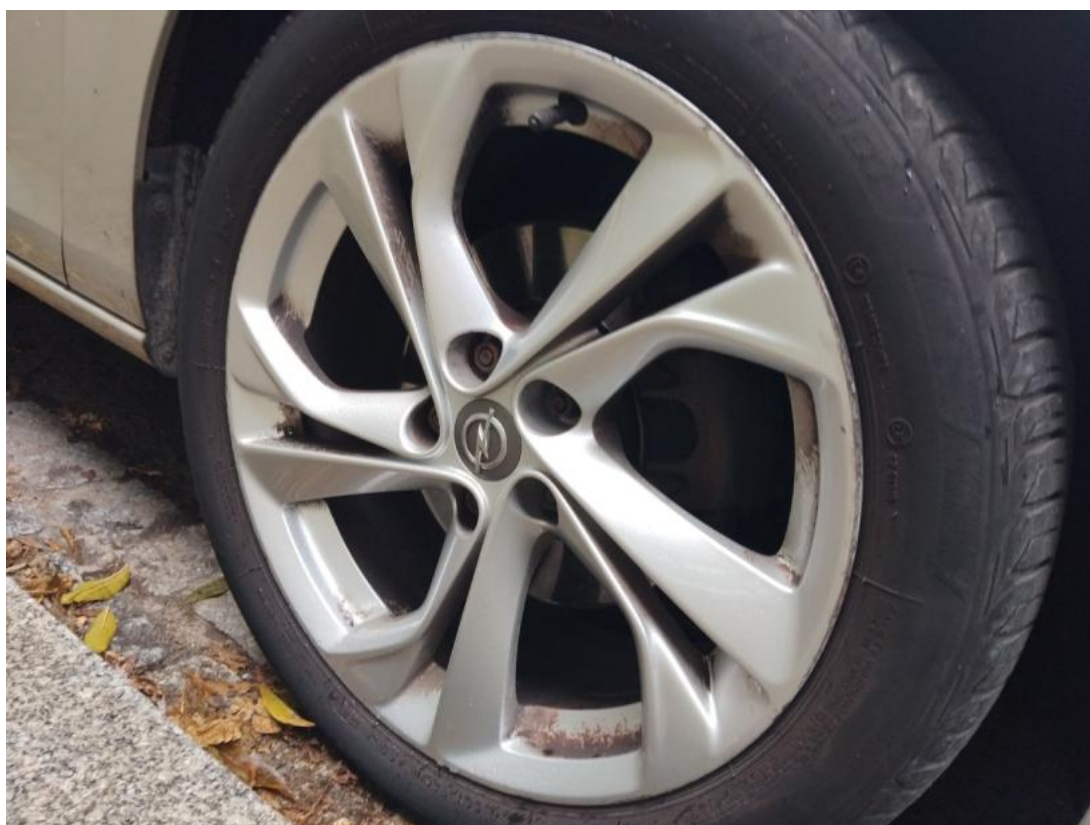
**Fot. 46**

Felga aluminiowa przednia P - Inne 1

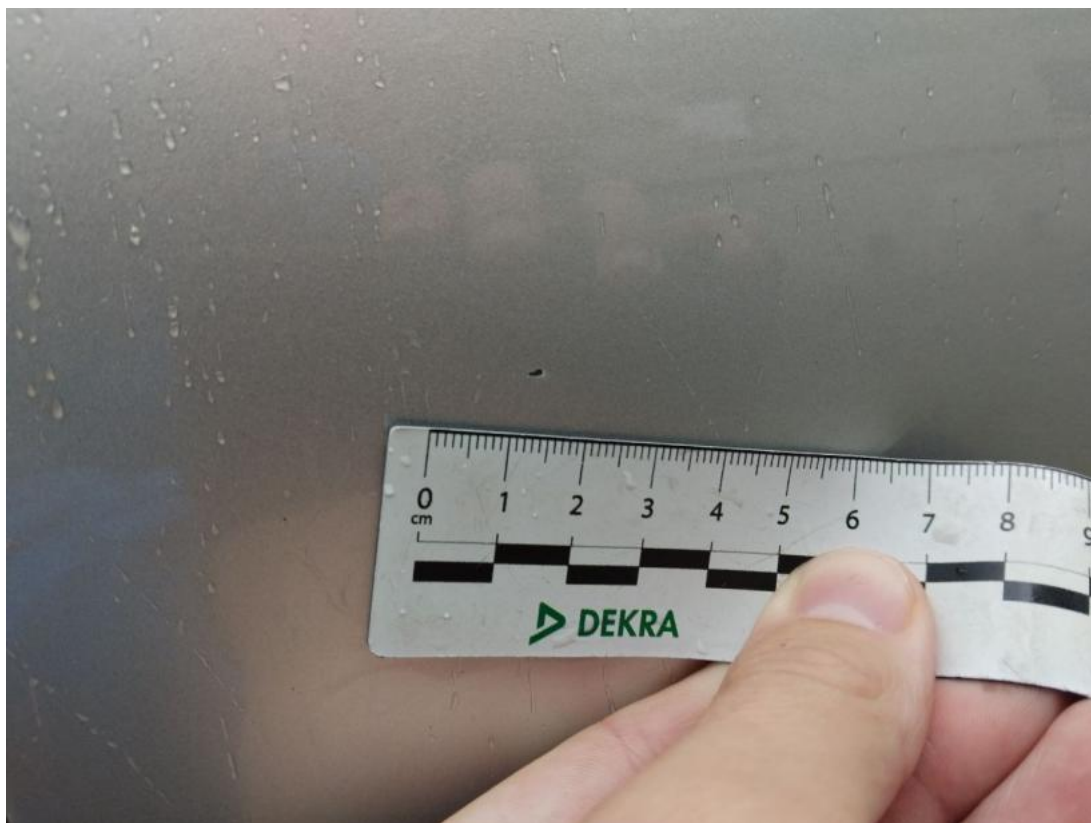
**Fot. 47**

| 7 | Drzwi przednie (nieuzbrojone) R | rysa/odprysk | | |

Drzwi przednie P - Rysa/odprysk 1

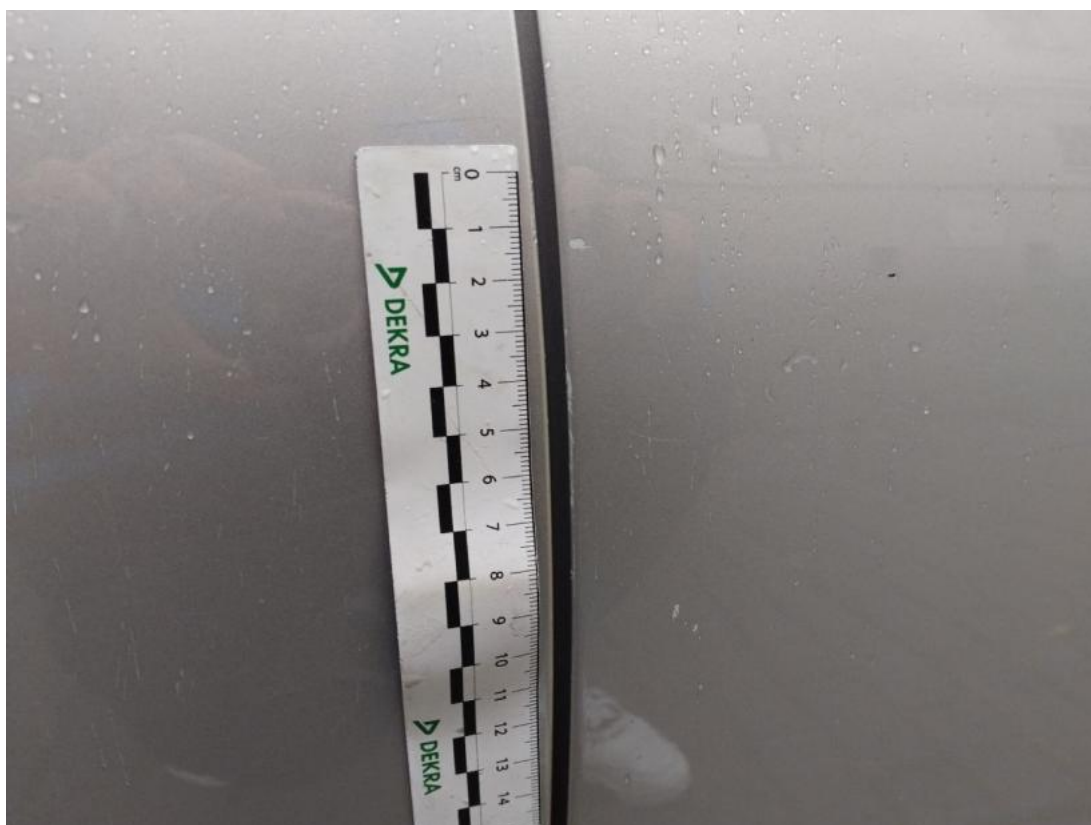
**Fot. 48**

Drzwi przednie P - Rysa/odprysk 2

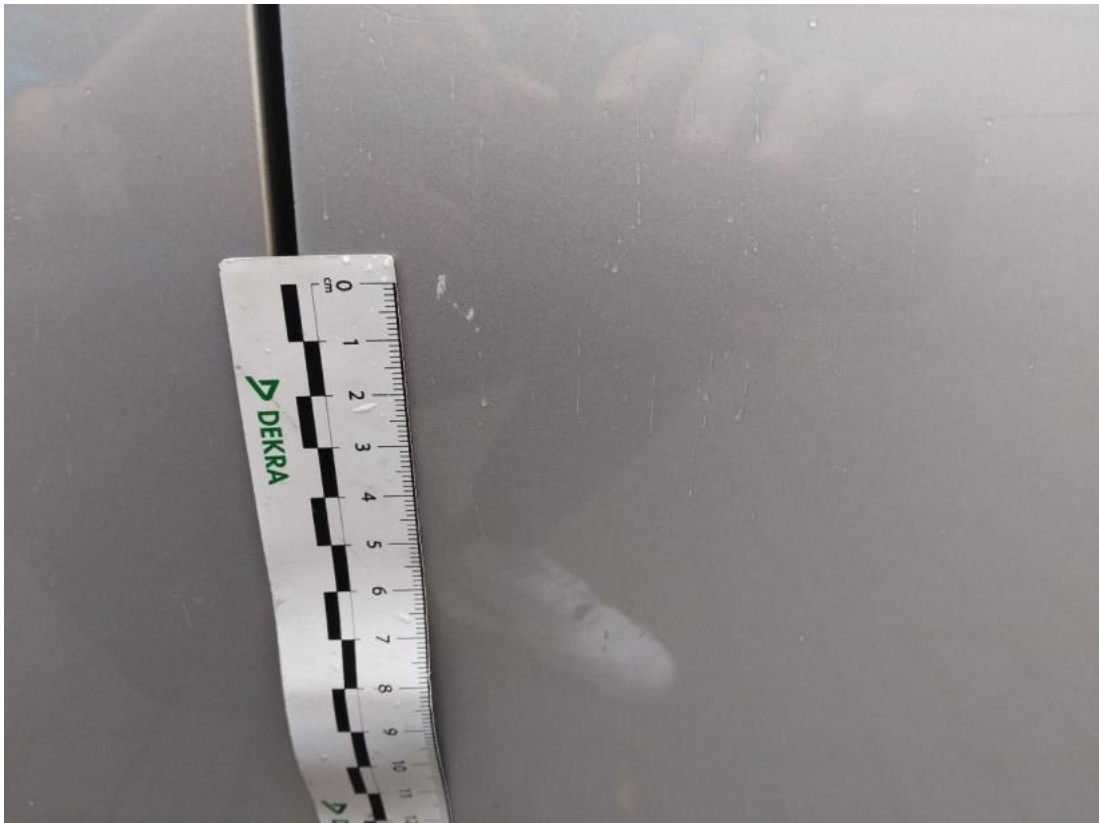
**Fot. 49**

Drzwi przednie P() - Rysa/odprysk 3

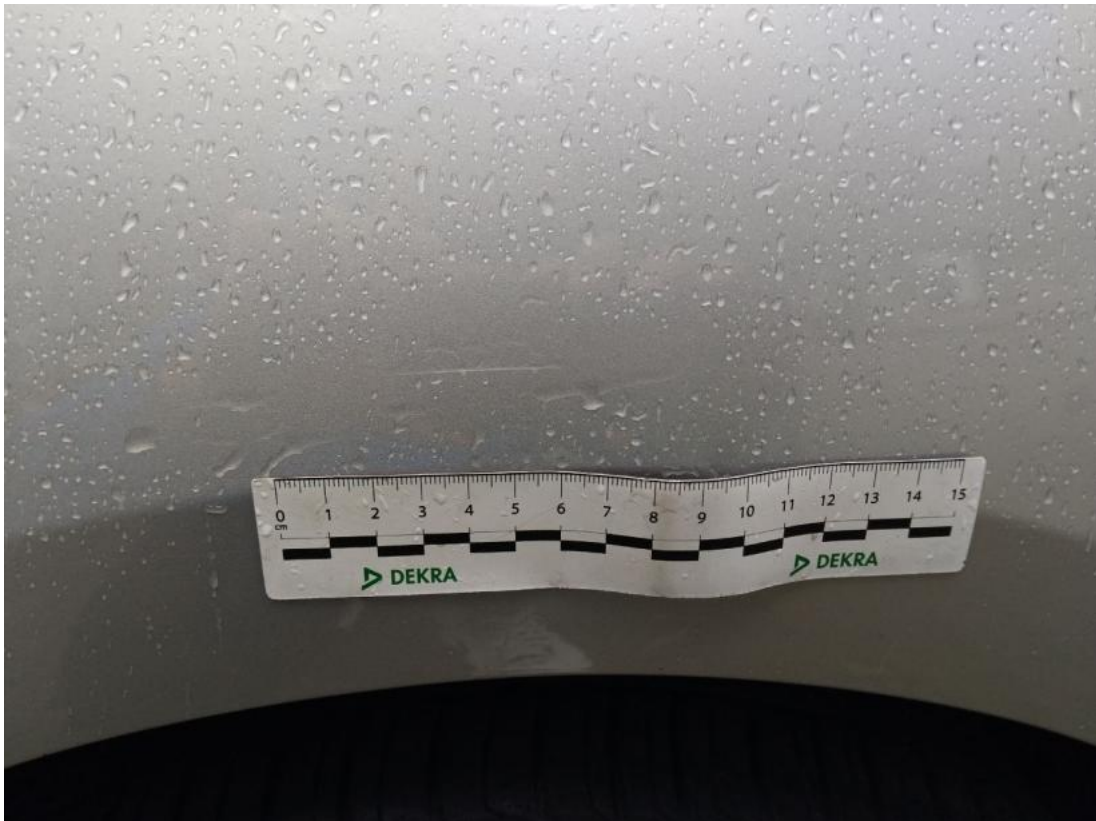
**Fot. 51**

| 9 | Błotnik tylny R | rysa/odprysk | | |

Błotnik tylny P / Ściana boczna P - Rysa/odprysk 1

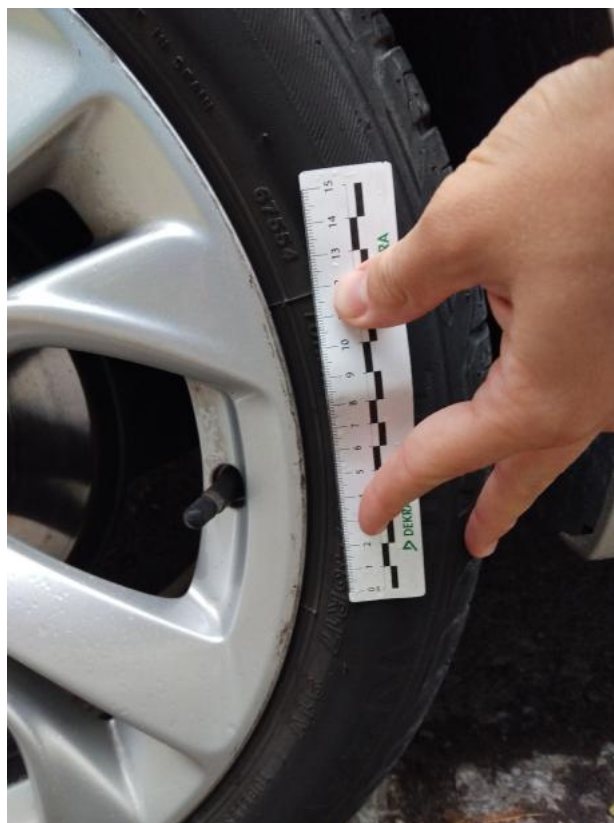
**Fot. 52**

Felga aluminiowa tylna P - Rysa/odprysk 1

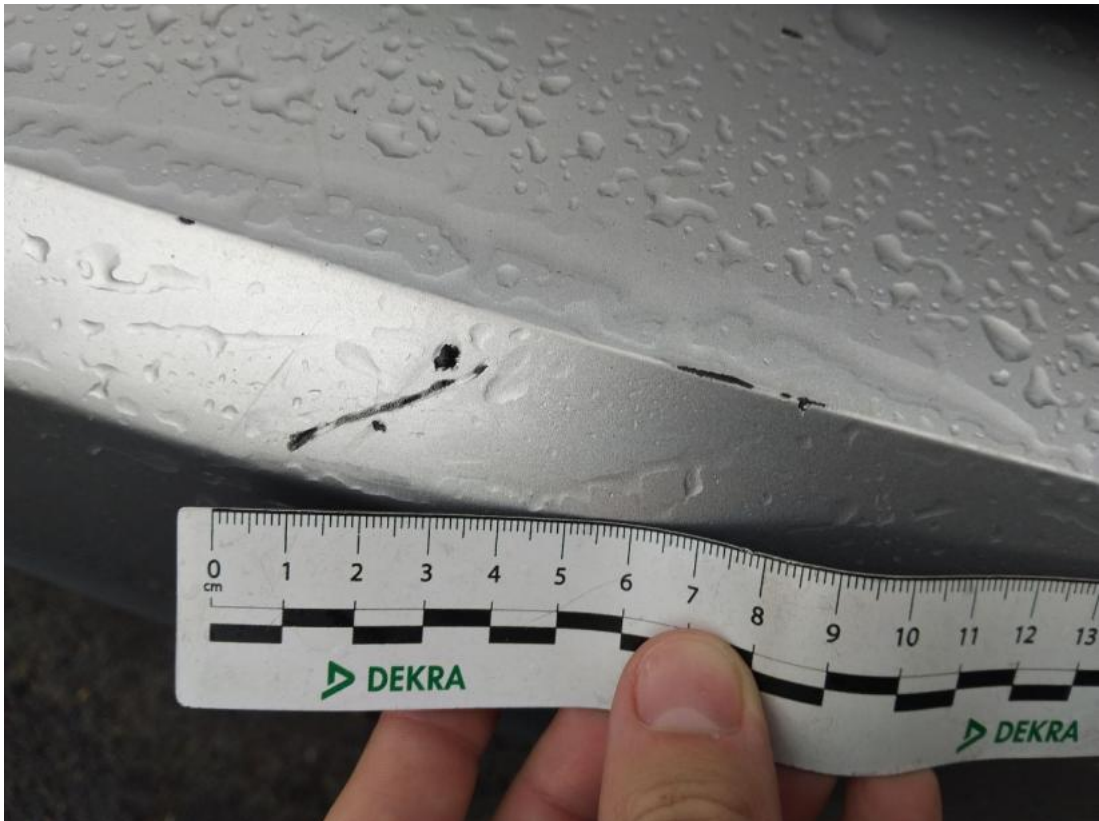
**Fot. 55**

| 3 | Okladzina zderzaka tylnego | rysa/odprysk | NA | 0.8 |

Zderzak tylny - Rysa/odprysk 1

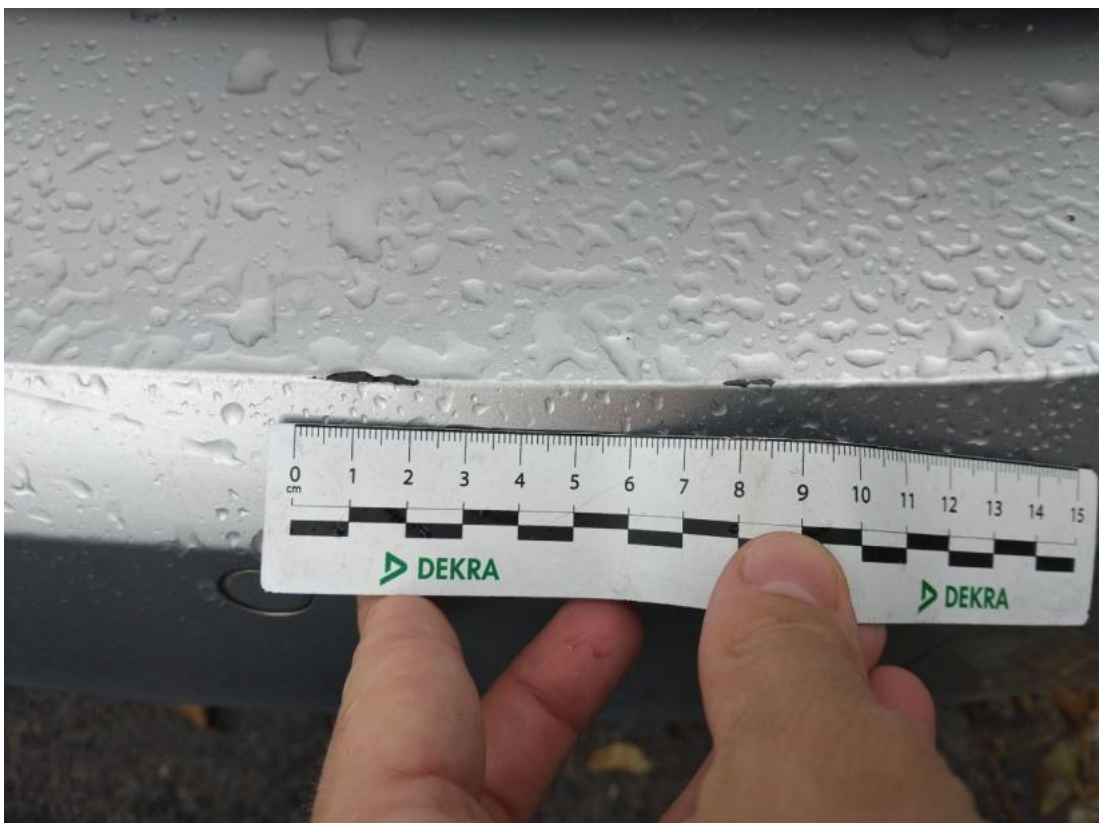
**Fot. 56**

Zderzak tylny - Rysa/odprysk 2

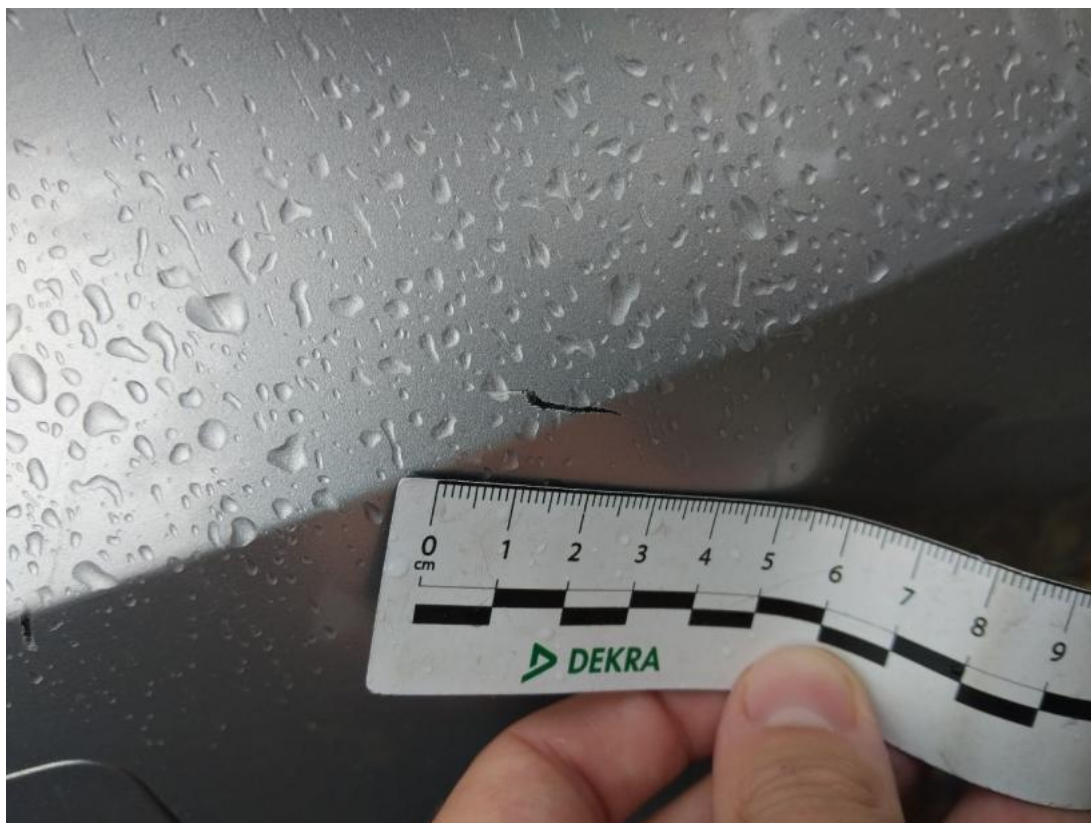
**Fot. 57**

Zderzak tylny() - Rysa/odprysk 3

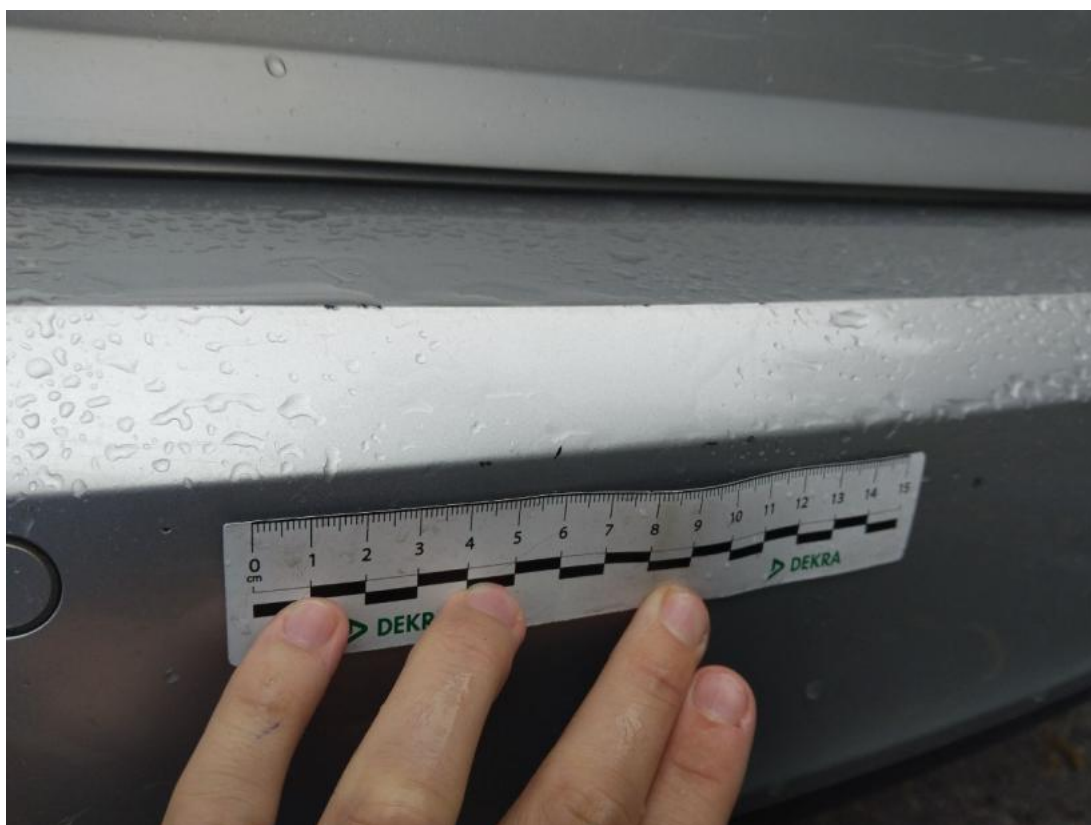
**Fot. 58**

Zderzak tylny - Inne 1

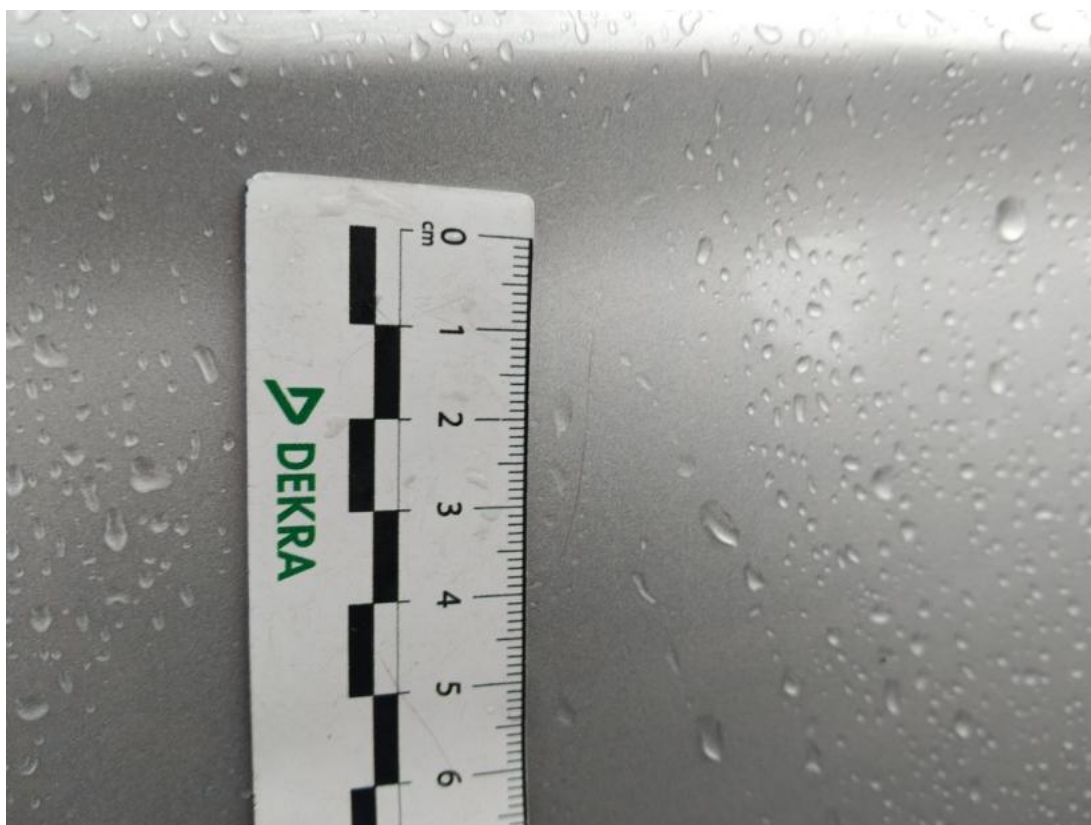
**Fot. 60**

| 8 | Błotnik tylny L | rysa/odprysk, wgniecenie/odkształcenie | | |

Błotnik tylny L / Ściana boczna L - Rysa/odprysk 1

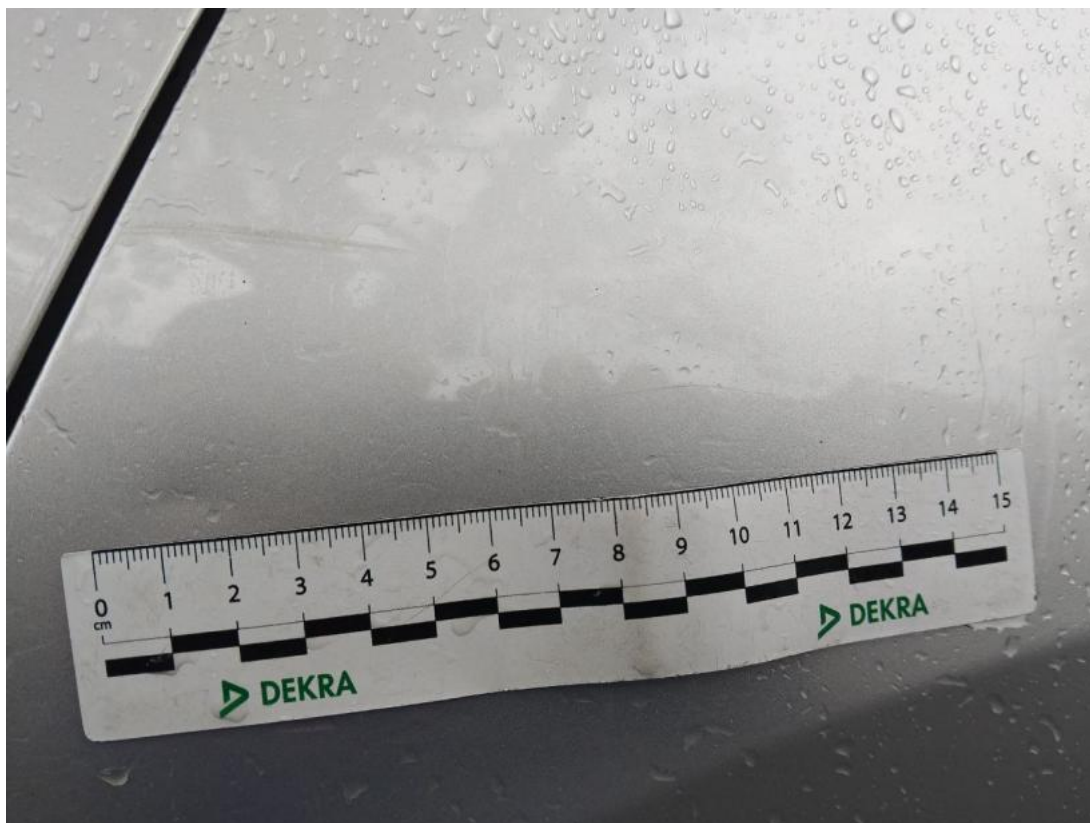
**Fot. 61**

Błotnik tylny L / Ściana boczna L - Rysa/odprysk 2

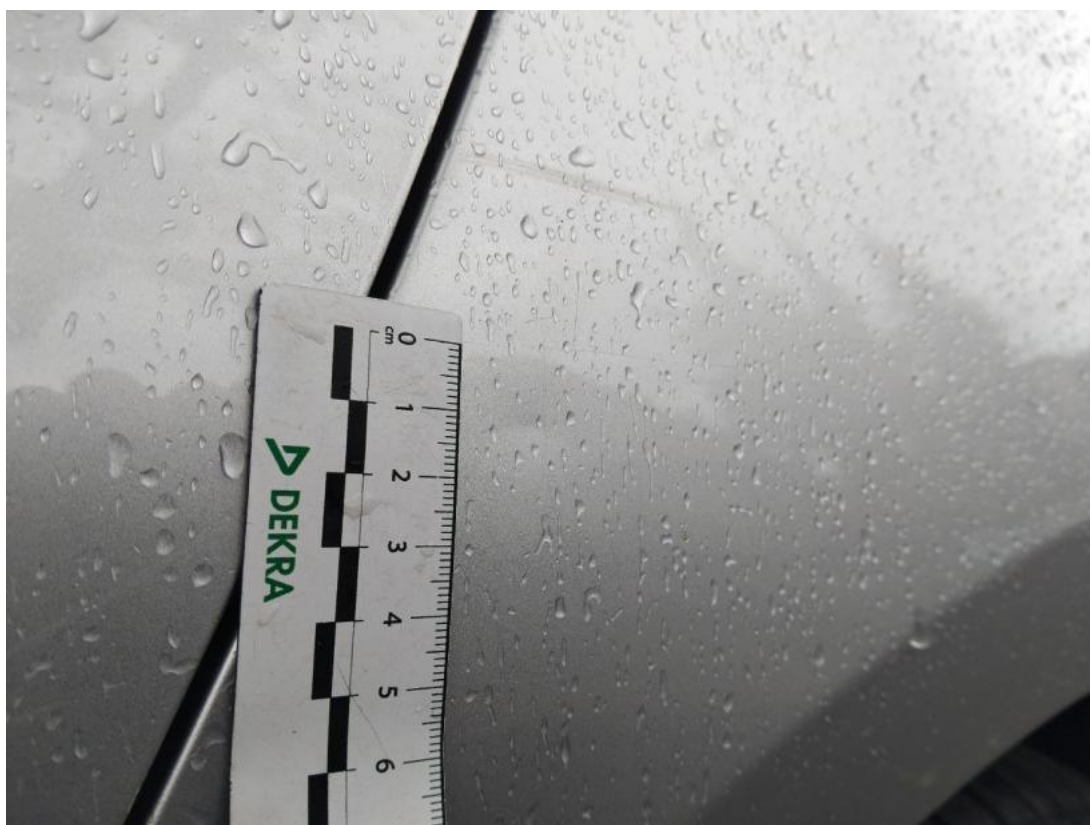
**Fot. 62**

Błotnik tylny L / Ściana boczna L - Wgniecenie/odkształcenie 1

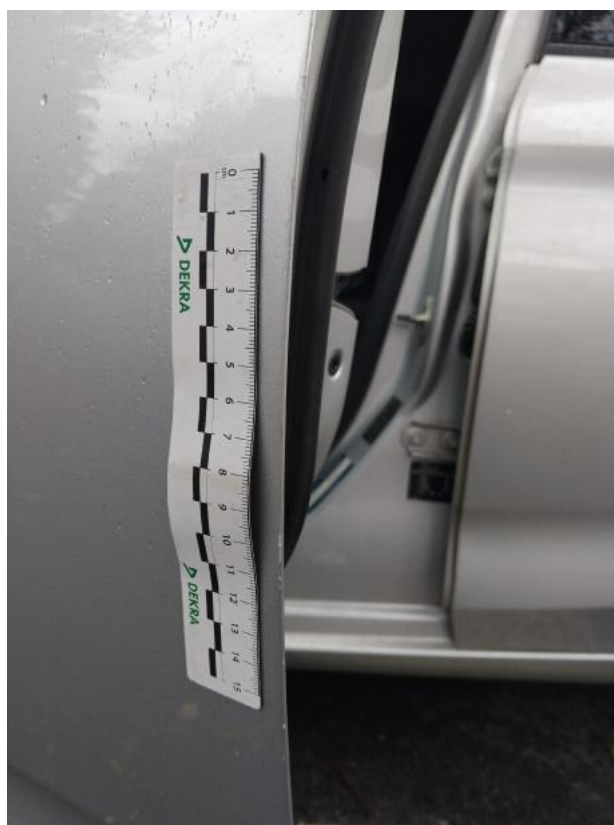
**Fot. 64**

| 6 | Drzwi przednie (nieuzbrojone) L | rysa/odprysk | | |

Drzwi przed L - Rysa/odprysk 1

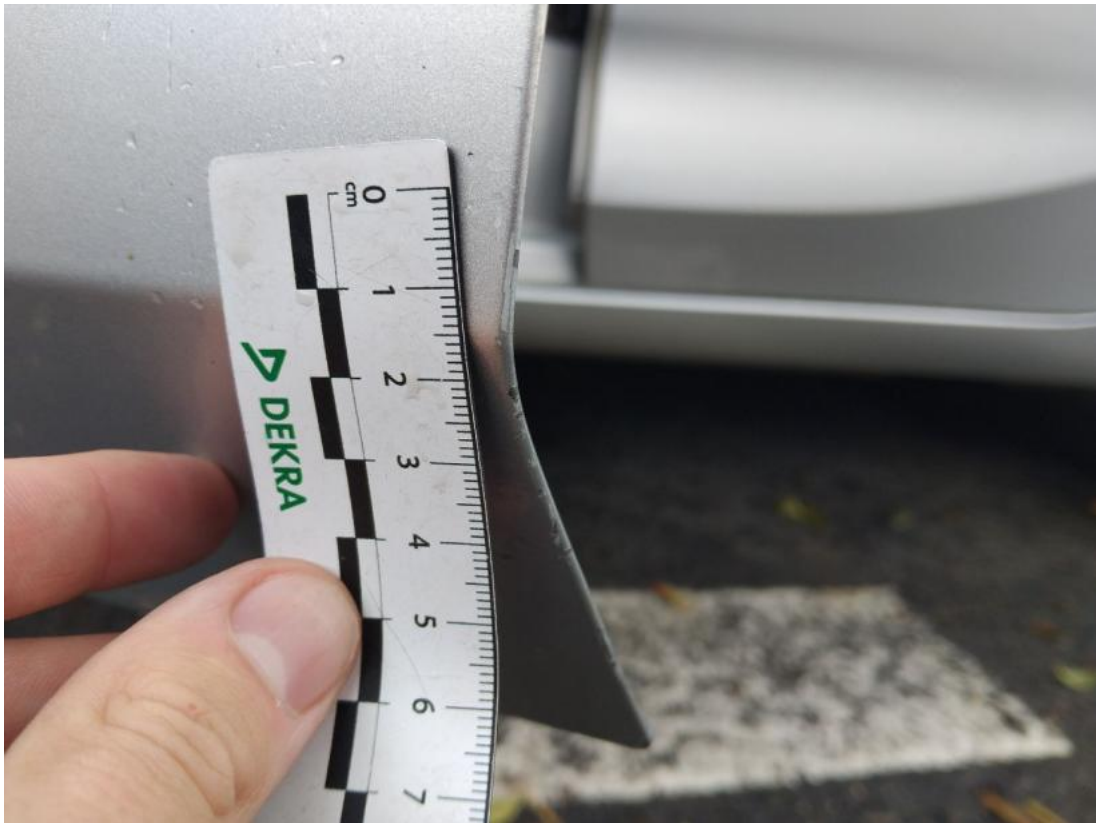
**Fot. 65**

Drzwi przed L - Rysa/odprysk 2

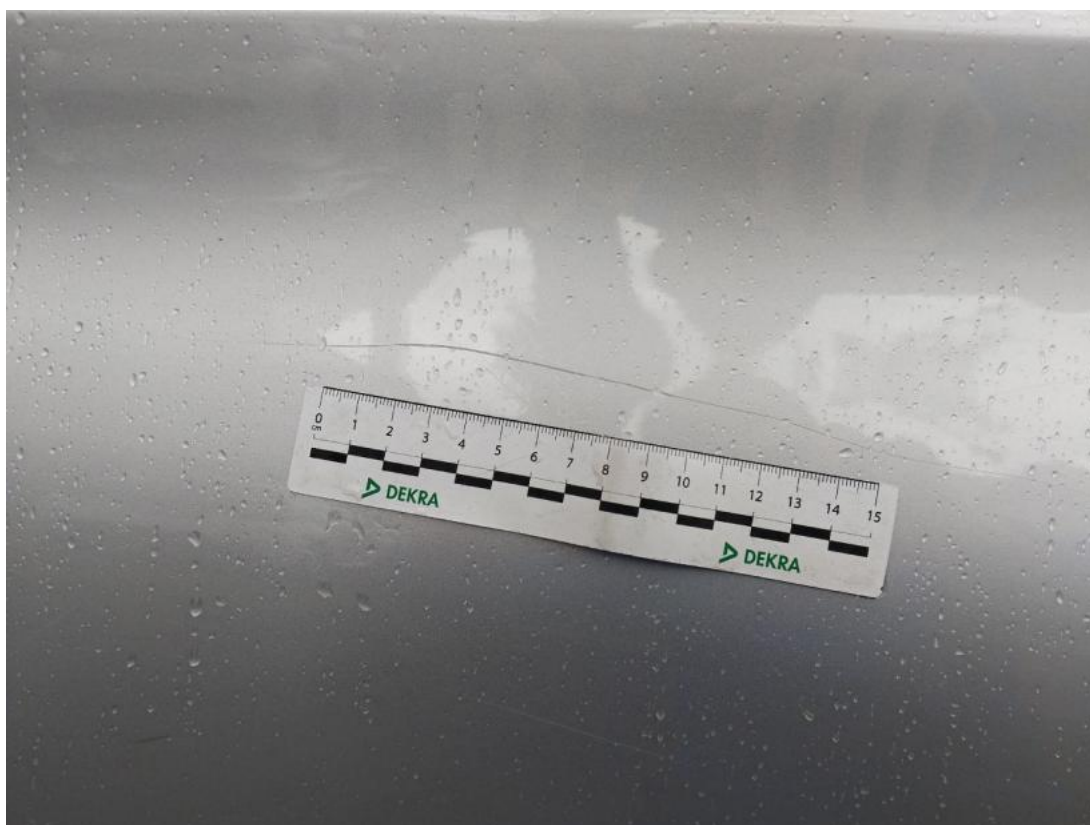
**Fot. 68**

| 2 | Drzwi tylne (nieuzbrojone) L | rysa/odprysk | NA | 0.5 |

Drzwi tylne L - Rysa/odprysk 1

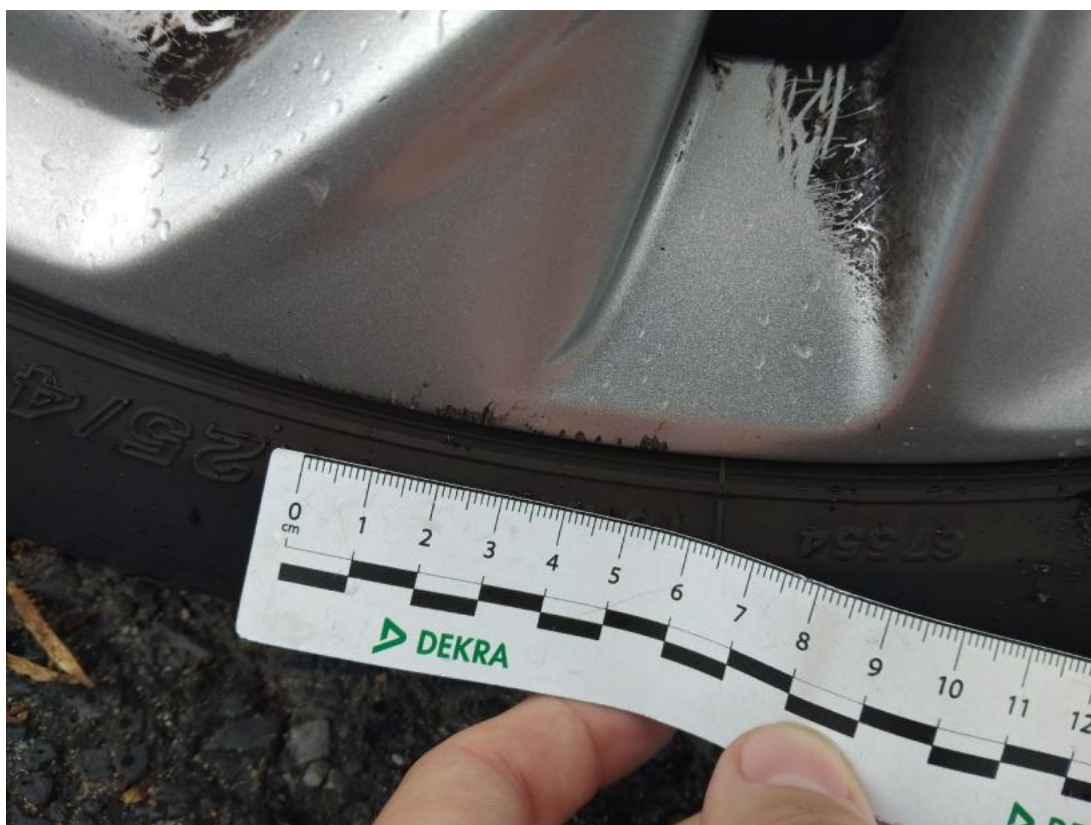
**Fot. 70**

| 4 | Tarcza koła aluminiowa przód L | rysa/odprysk, ubytki materiału | NA | 2 |

Felga przednia L - Rysa/odprysk 1

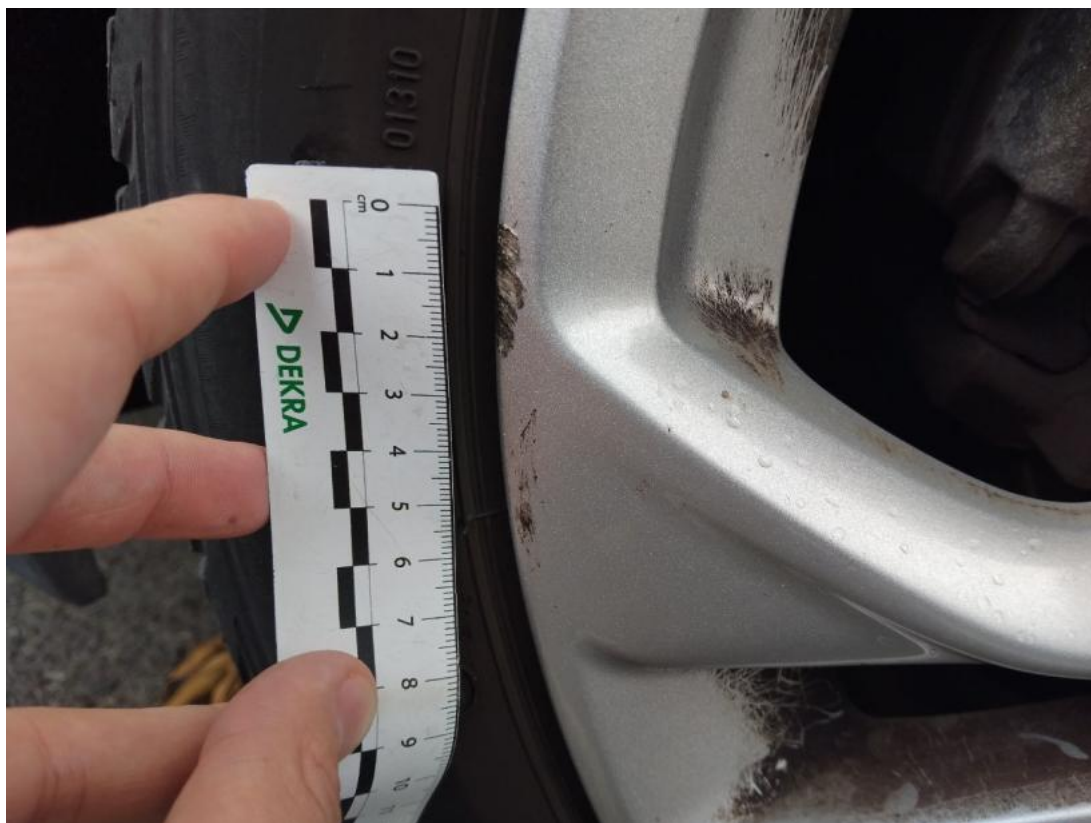
**Fot. 71**

Felga przednia L - Rysa/odprysk 2

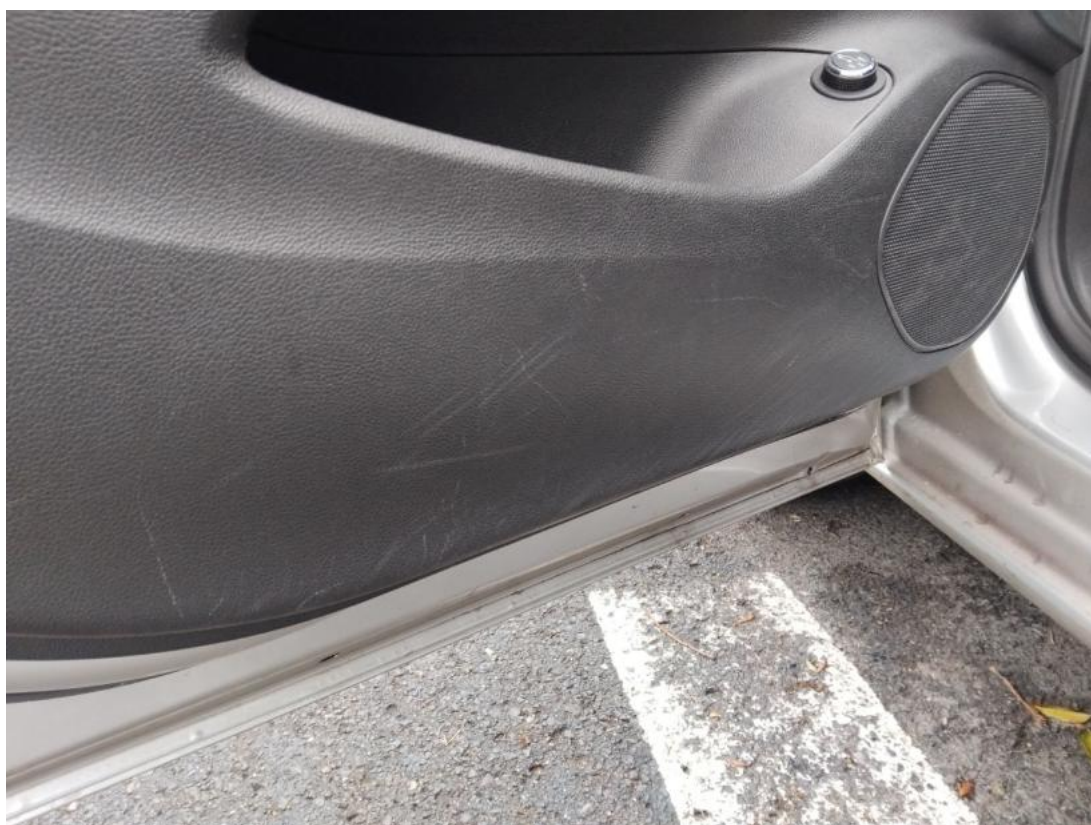
**Fot. 72**

| 10 | Tapicerka drzwi, przód L | zarysowanie | | |

Tapicerka drzwi przednich L - Rysa/odprysk 1

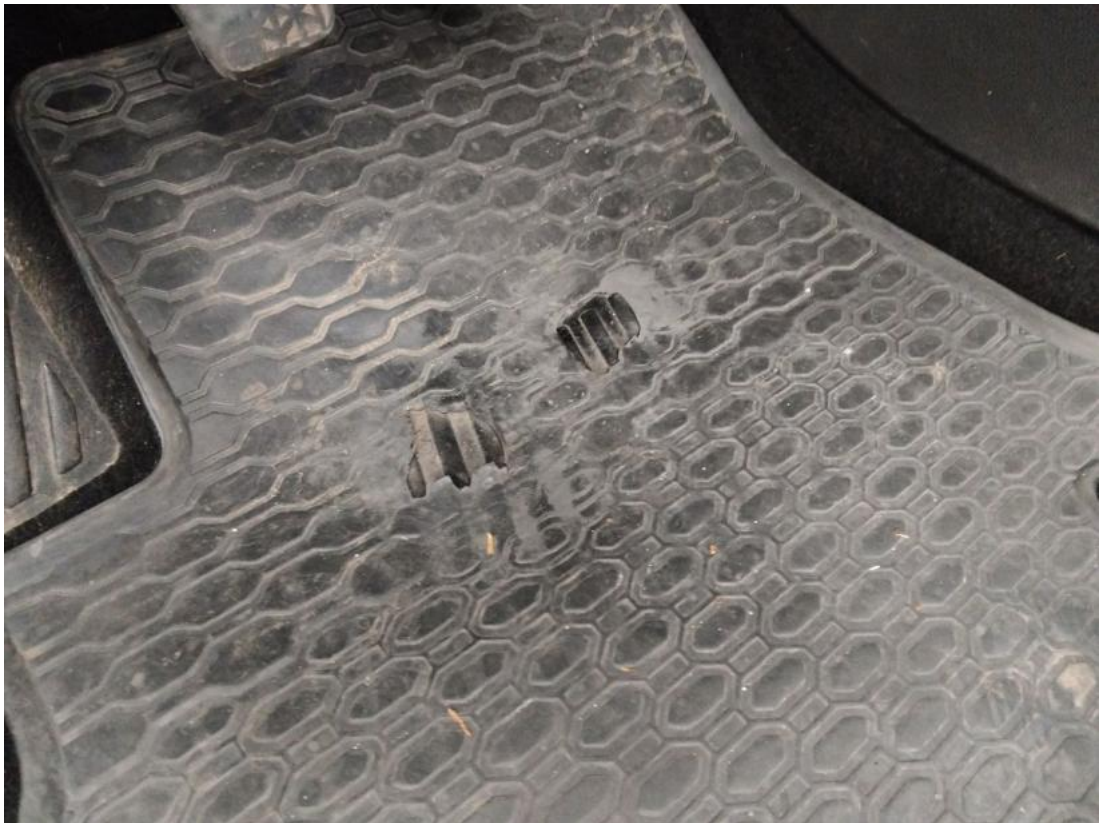
**Fot. 73**

Dywanik prze L - Pęknięcie/rozerwanie 1
