## Raport z oględzin pojazdu

| Numer raportu | 215112/5/25-11401 | Data raportu | 19-05-2025 |

| Marka, model | SUZUKI Swift 17-20 |
| Numer rejestracyjny | WU1293F |

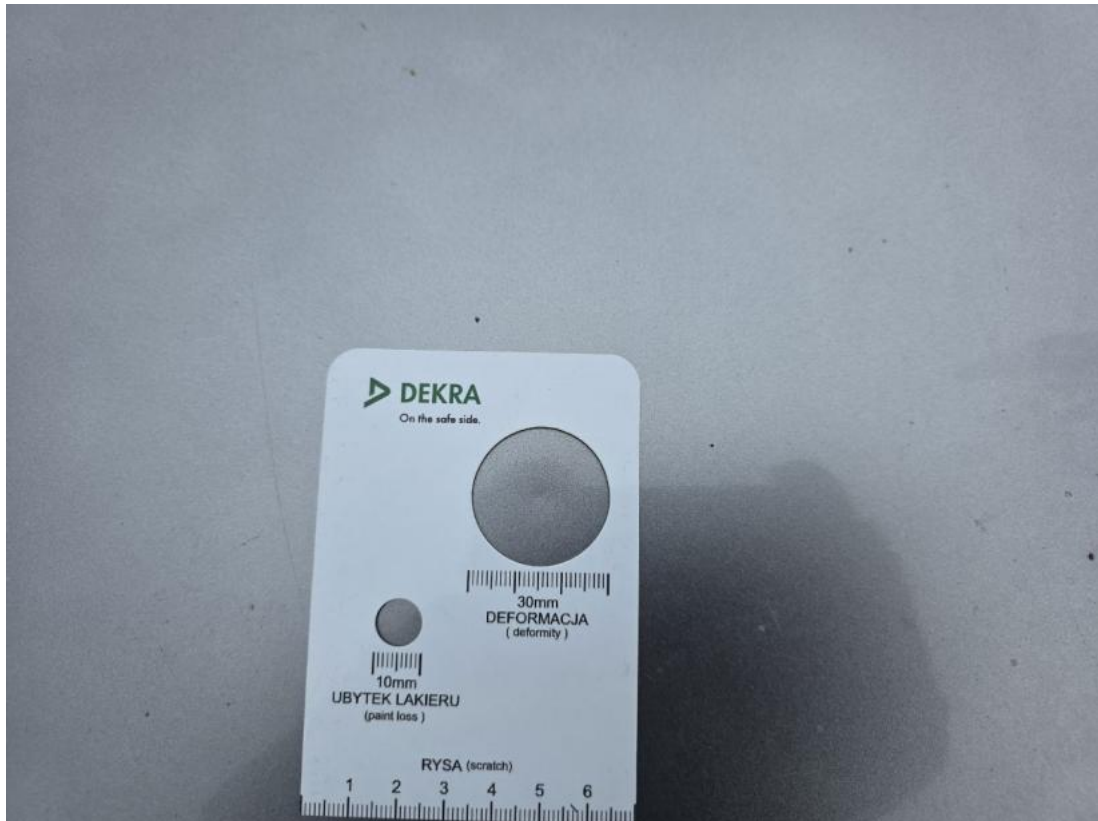
**Fot. 35**

| Poz. | Nazwa pozycji | Opis uszkodzeń | Kwalifik. | Naprawa [rbg] |
|---|---|---|---|---|
| 9 | Pokrywa przednia | wgniecenie/odkształcenie | | |

Pokrywa komory silnika - Wgniecenie/odkształcenie 1

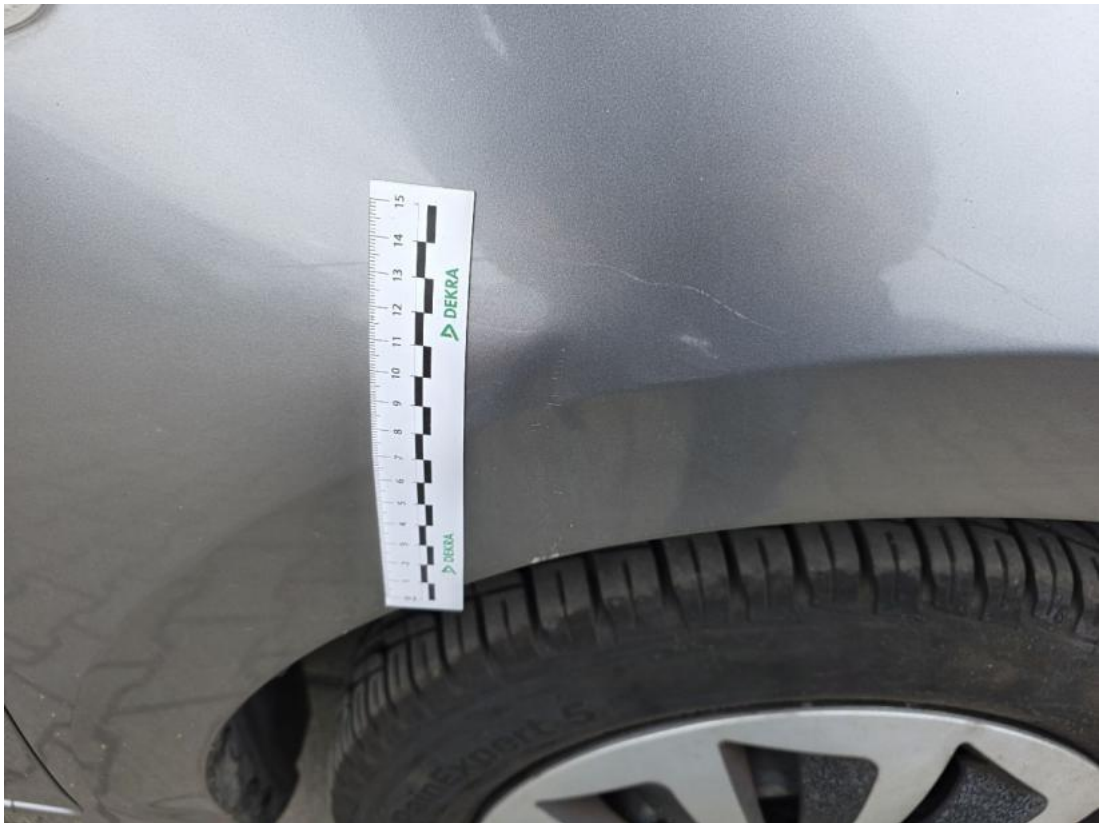
**Fot. 37**

| Poz. | Nazwa pozycji | Opis uszkodzeń | Kwalifik. | Naprawa [rbg] |
|---|---|---|---|---|
| 2 | Błotnik przedni R | rysa/odprysk, wgniecenie/odkształcenie, ślady korozji | NA | 1.2 |

Błotnik przedni P - Wgniecenie/odkształcenie 1

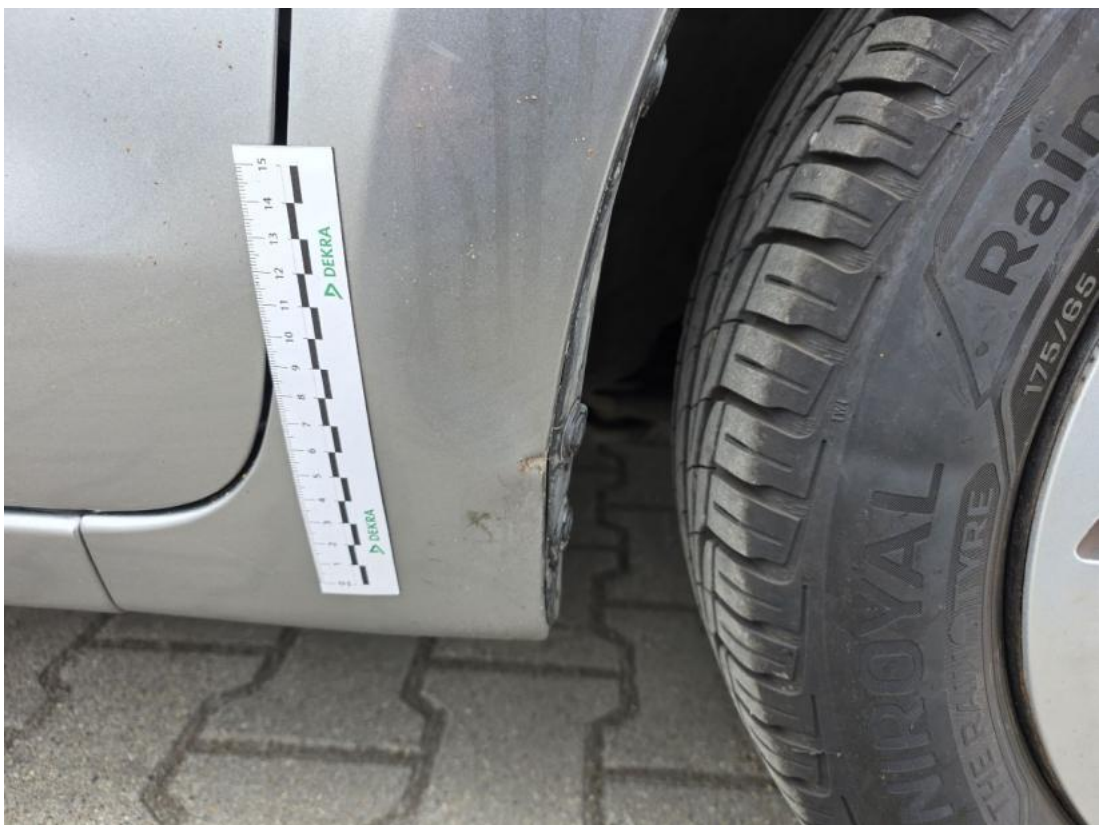
**Fot. 38**

Błotnik przedni P - Wgniecenie/odkształcenie 2

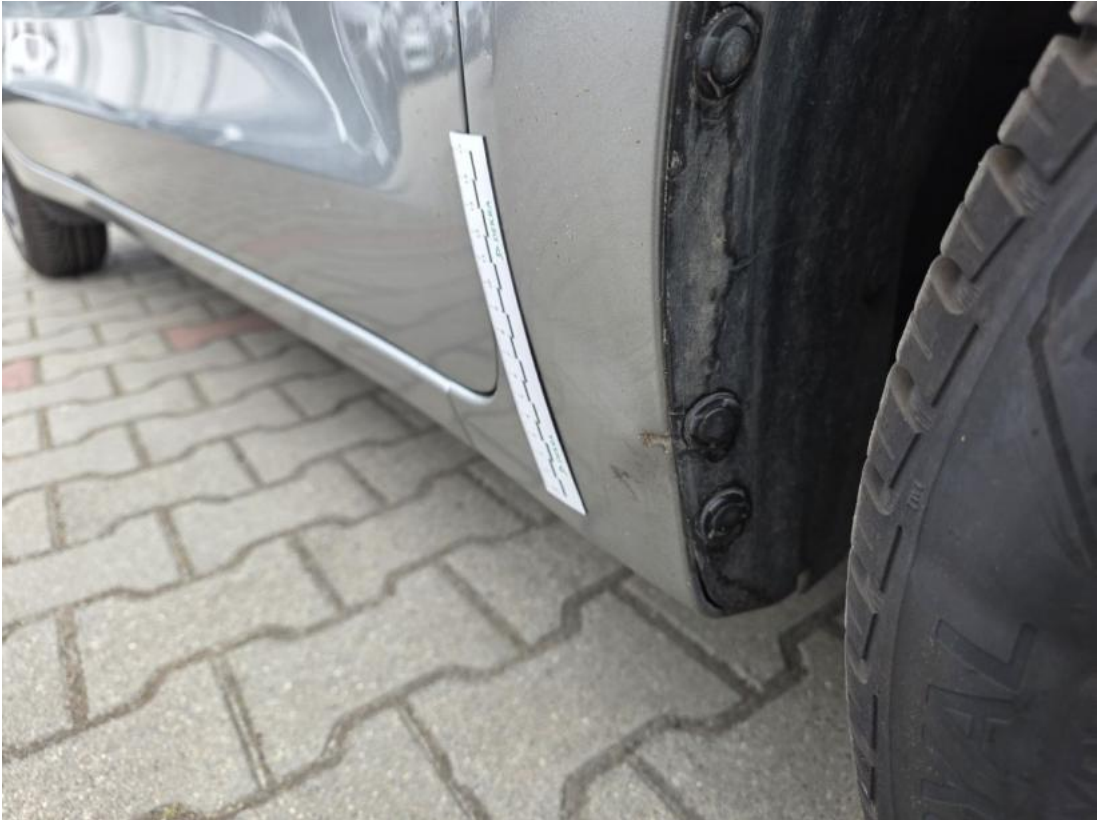
**Fot. 39**

Błotnik przedni P() - Wgniecenie/odkształcenie 3

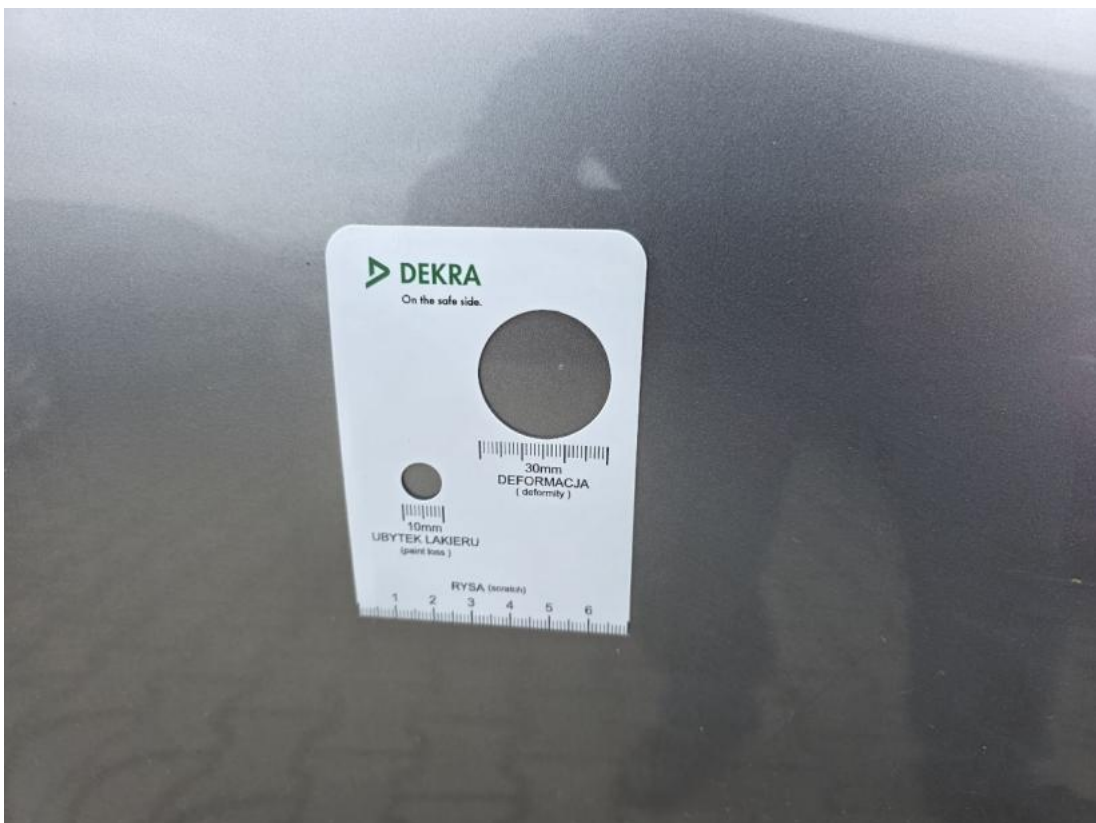
**Fot. 42**

| Poz. | Nazwa pozycji | Opis uszkodzeń | Kwalifik. | Naprawa [rbg] |
|---|---|---|---|---|
| 11 | Drzwi tylne (nieuzbrojone) R | wgniecenie/odkształcenie | | |

Drzwi tylne P - Wgniecenie/odkształcenie 1

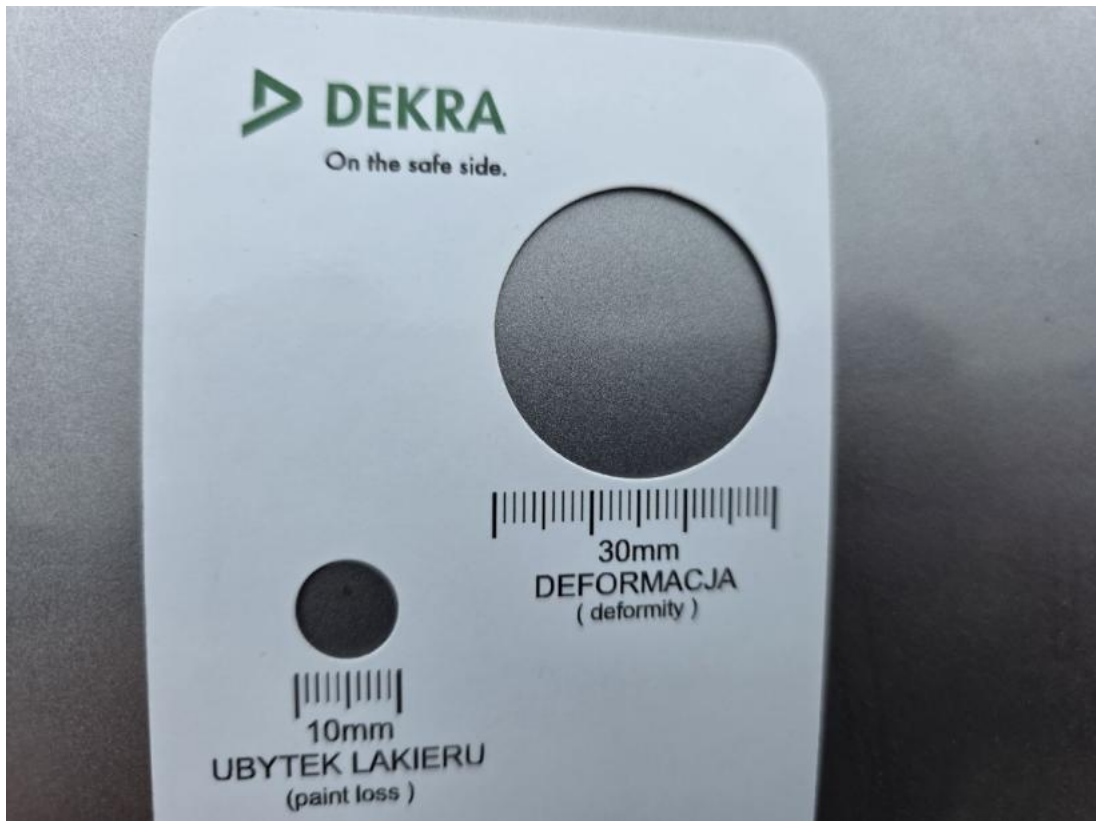
**Fot. 43**

Drzwi tylne P - Wgniecenie/odkształcenie 2

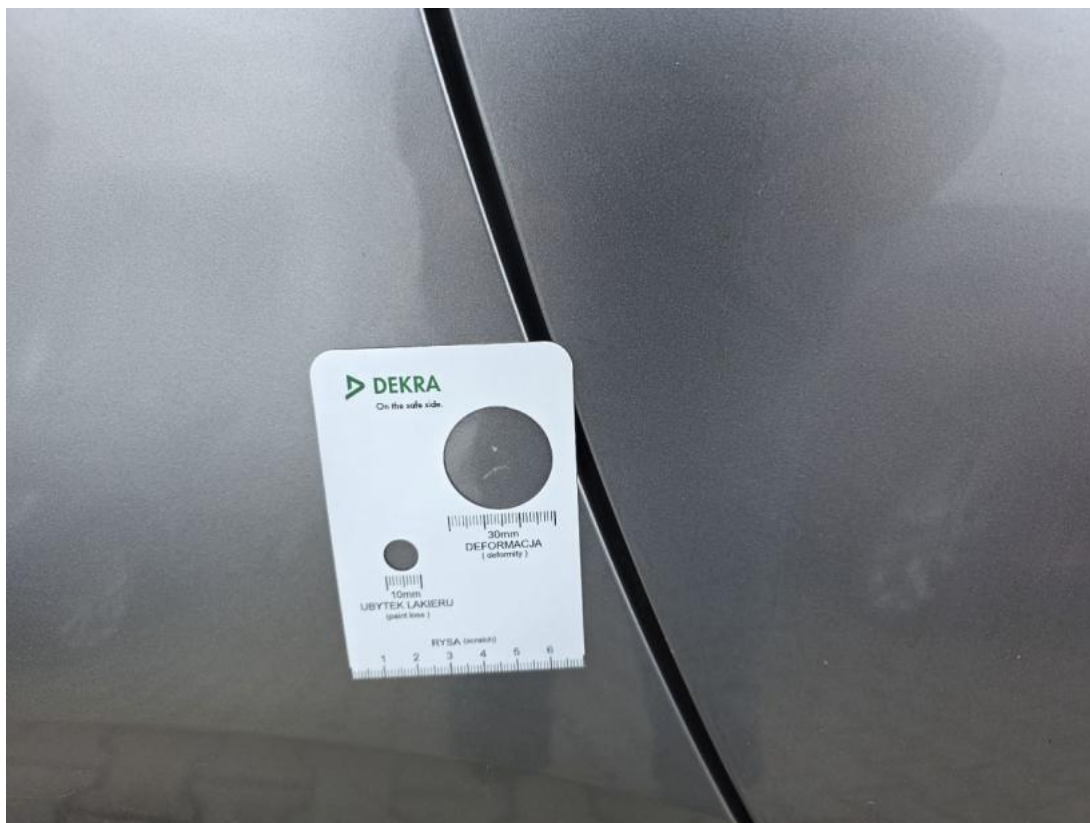
**Fot. 45**

| 15 | Błotnik tylny R | rysa/odprysk | | |

Błotnik tylny P / Ściana boczna P - Rysa/odprysk 1

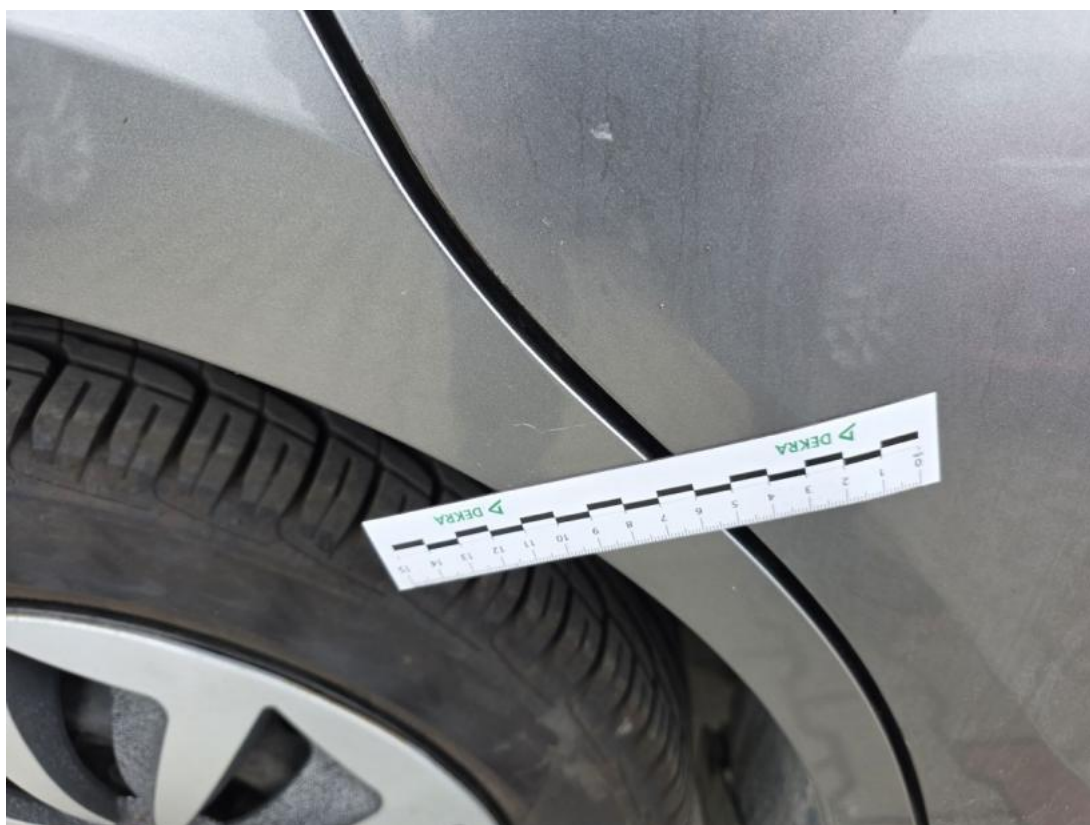
**Fot. 46**

Błotnik tylny P / Ściana boczna P - Rysa/odprysk 2

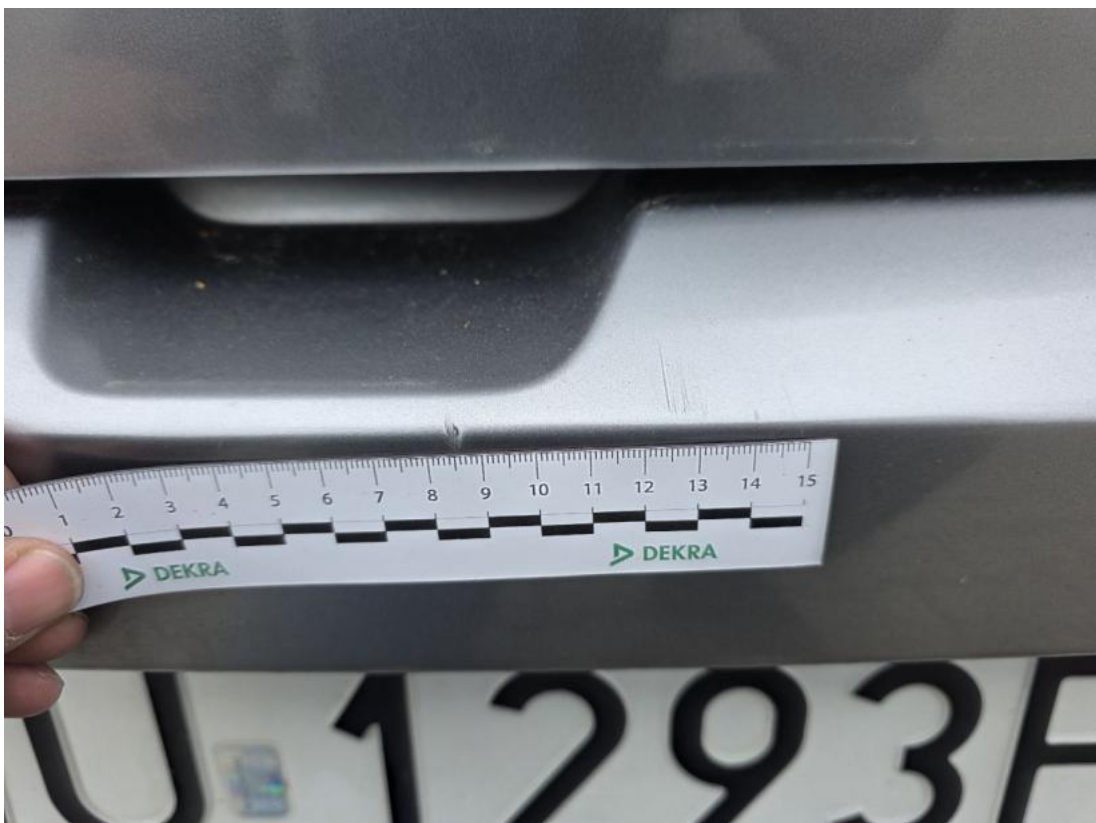
**Fot. 48**

| 13 | Okładzina zderzaka tylnego | rysa/odprysk, wgniecenie/odkształcenie | | |

Zderzak tylny - Rysa/odprysk 1

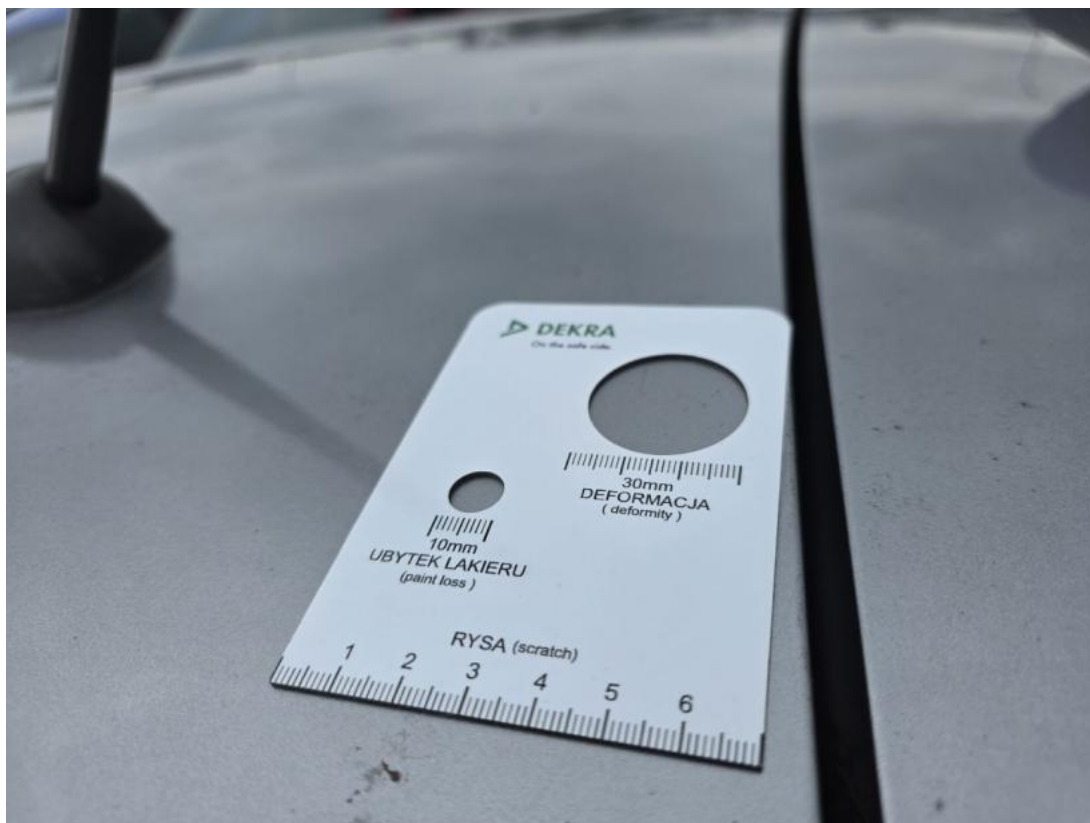
**Fot. 51**

| Poz. | Nazwa pozycji | Opis uszkodzeń | Kwalifik. | Naprawa [rbg] |
|---|---|---|---|---|
| 3 | Dach | wgniecenie/odkształcenie | NA | 2.5 |

Dach - Wgniecenie/odkształcenie 1

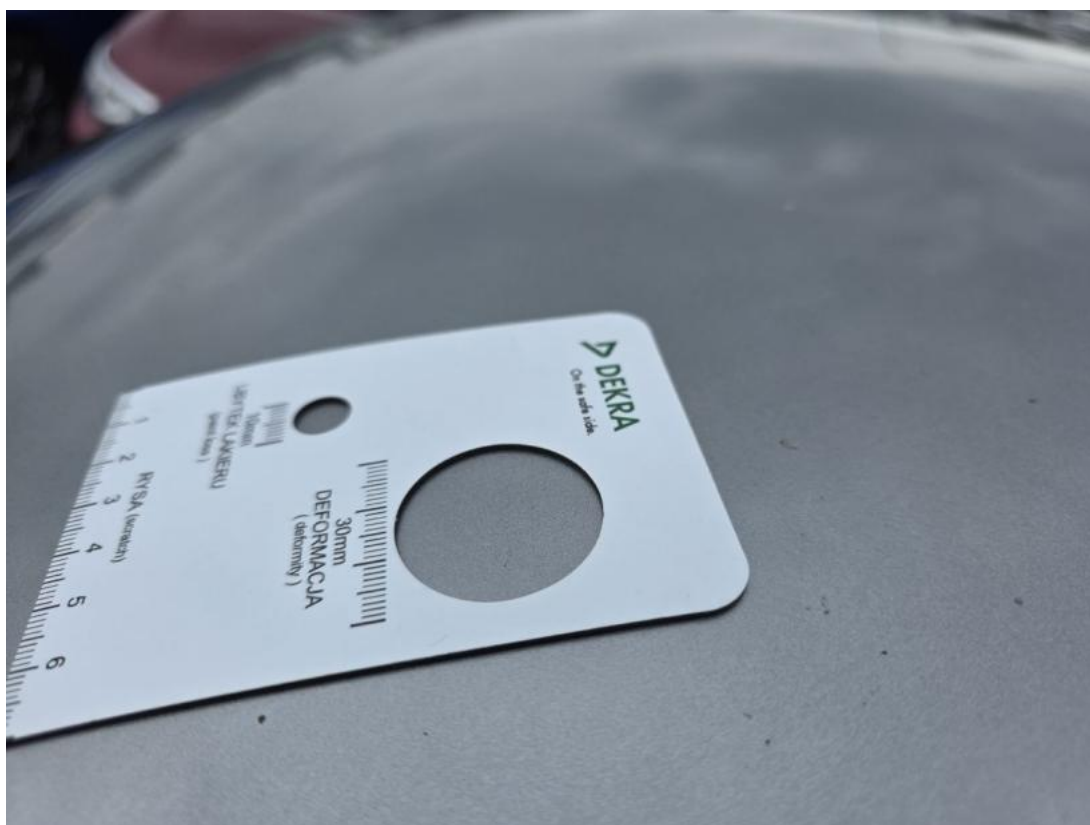
**Fot. 52**

Dach - Wgniecenie/odkształcenie 2

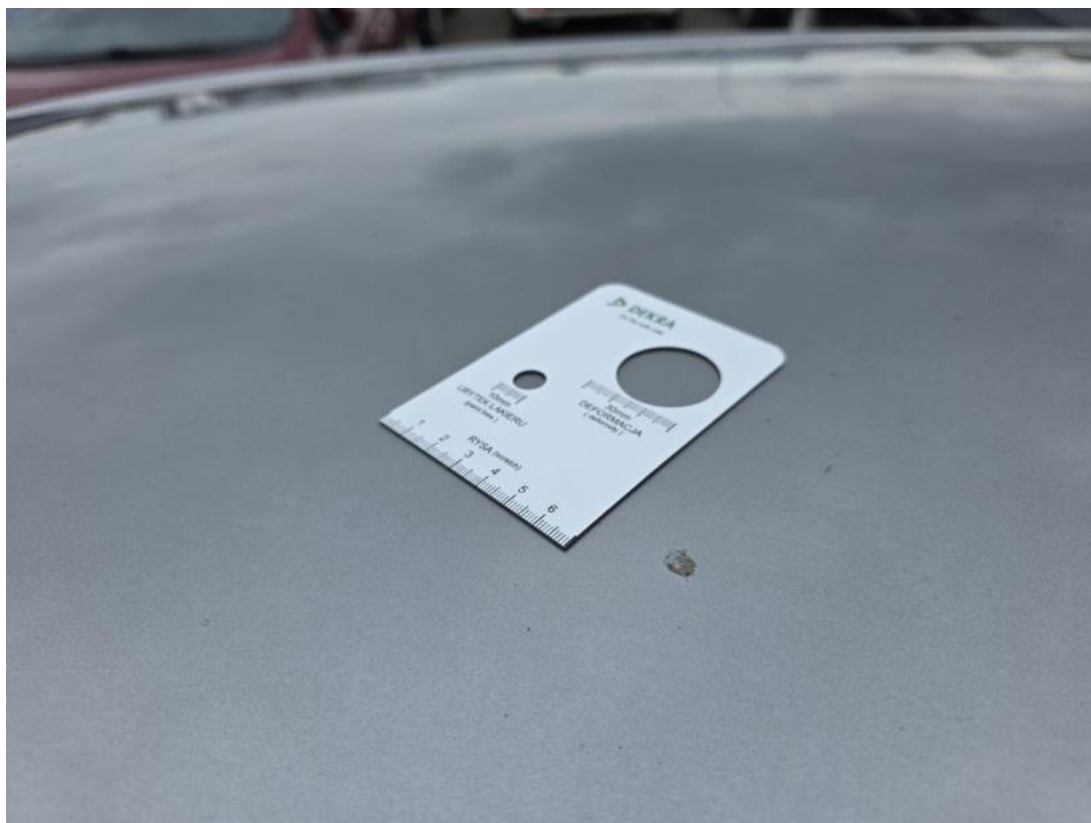
**Fot. 53**

Dach() - Wgniecenie/odkształcenie 3

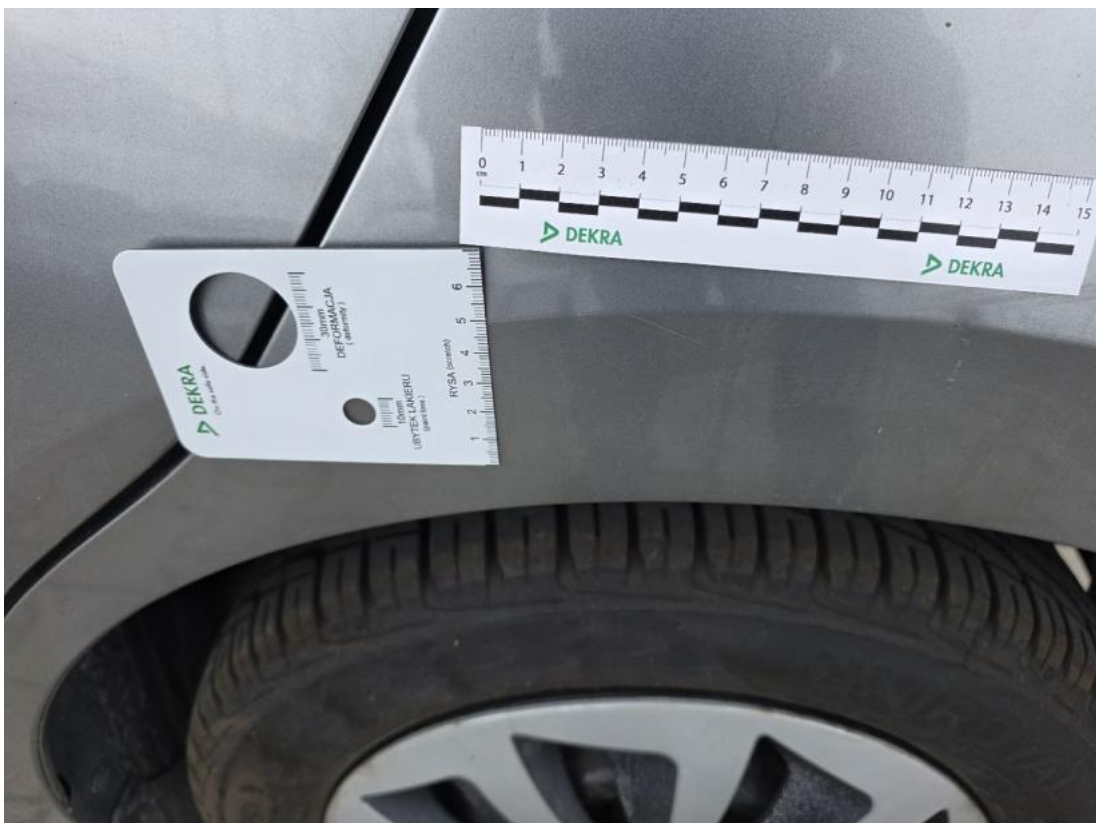
**Fot. 58**

| 14 | Błotnik tylny L | rysa/odprysk, wgniecenie/odkształcenie | | |

Blotnik tylny L / Ściana boczna L - Wgniecenie/odkształcenie 1

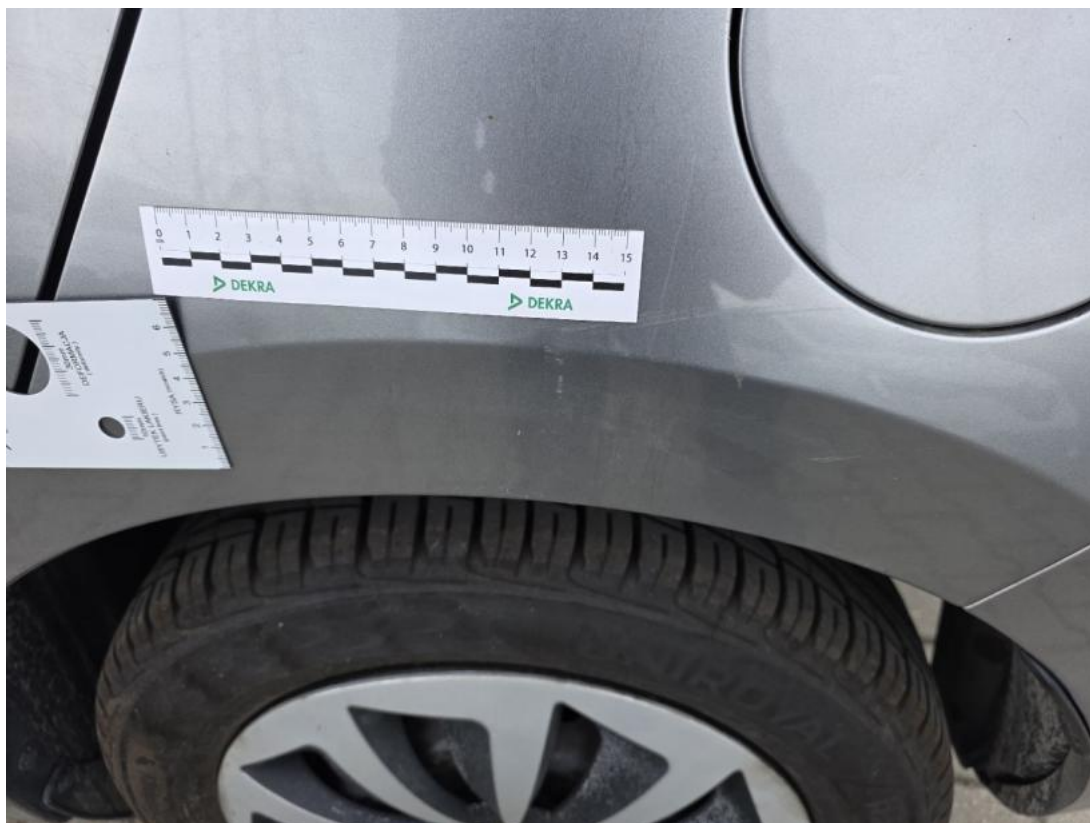
**Fot. 59**

Błotnik tylny L / Ściana boczna L - Wgniecenie/odkształcenie 2

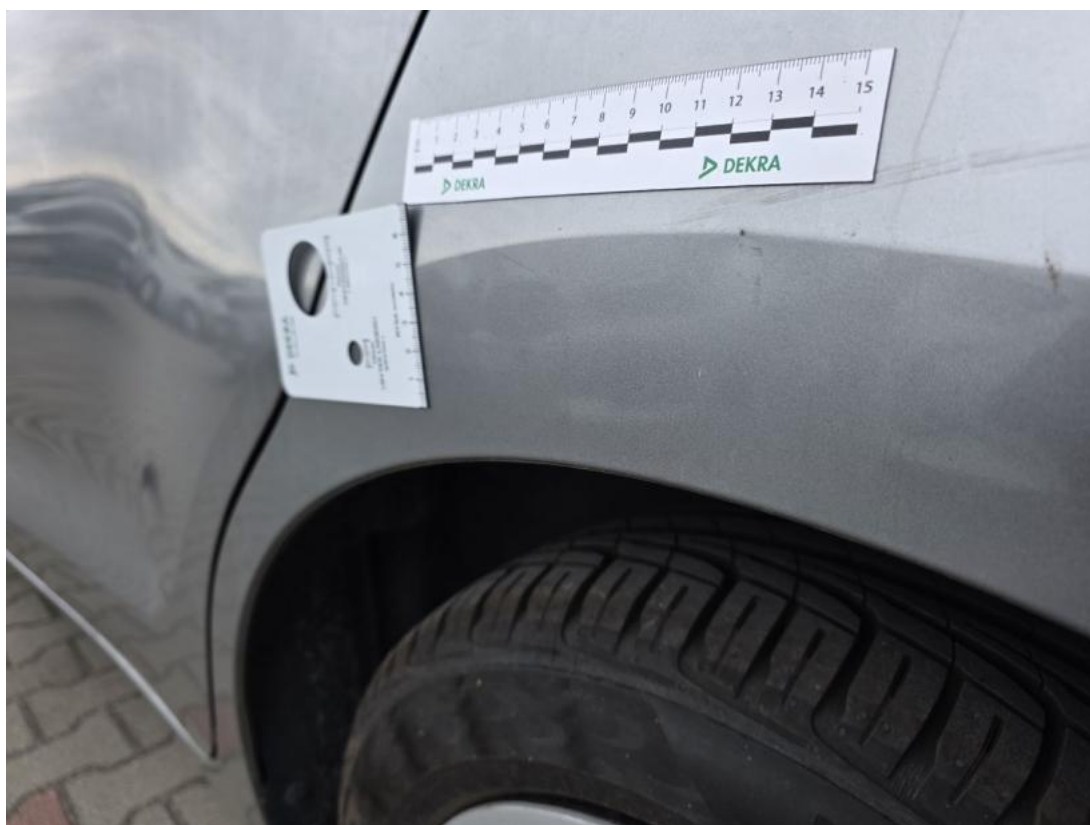
**Fot. 60**

Błotnik tylny L / Ściana boczna L() - Wgniecenie/odkształcenie 3

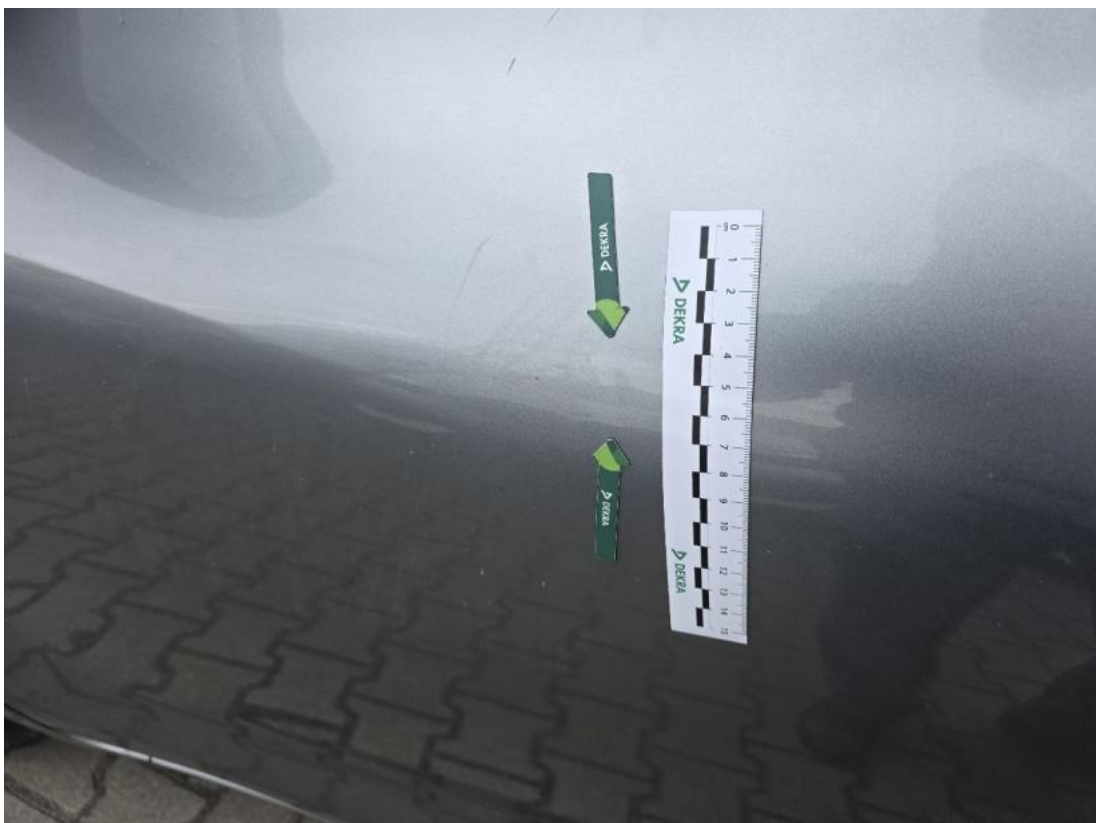
**Fot. 62**

| Poz. | Nazwa pozycji | Opis uszkodzeń | Kwalifik. | Naprawa [rbg] |
|---|---|---|---|---|
| 4 | Drzwi przednie (nieuzbrojone) L | wgniecenie/odkształcenie | NA | 0.7 |

Drzwi przed L - Wgniecenie/odkształcenie 1

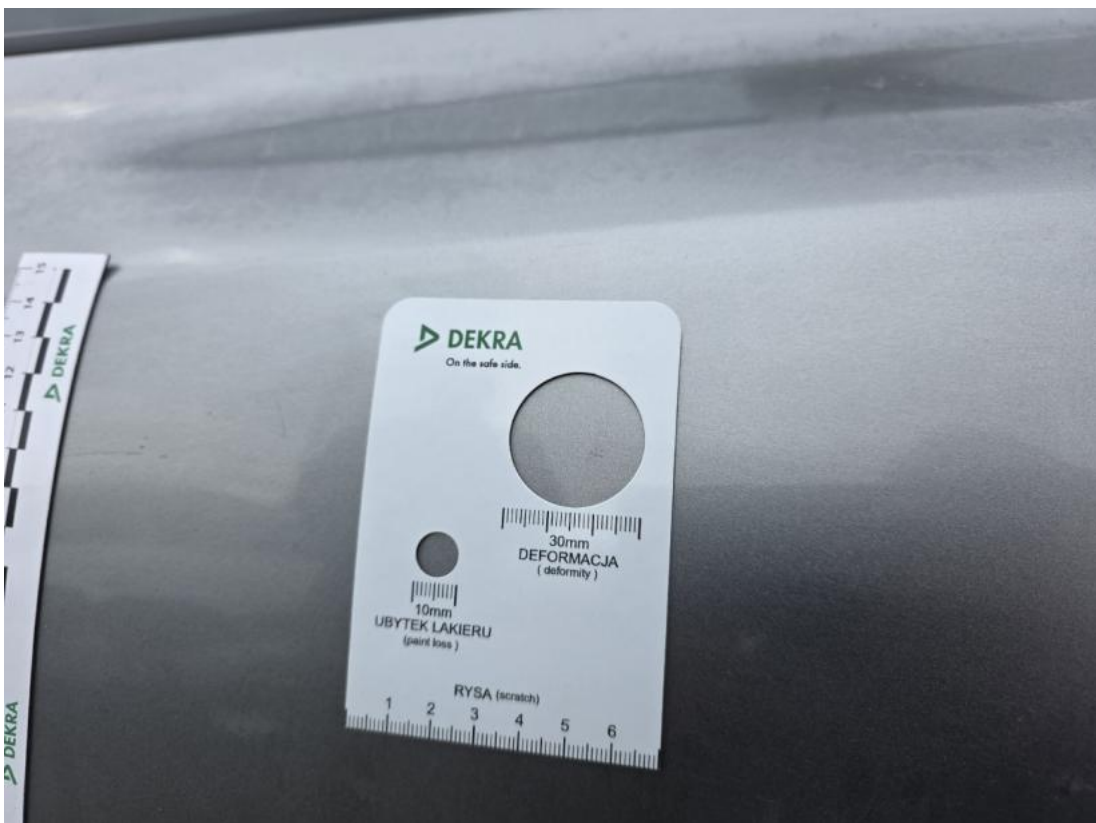
**Fot. 64**

| Poz. | Nazwa pozycji | Opis uszkodzeń | Kwalifik. | Naprawa [rbg] |
|---|---|---|---|---|
| 10 | Drzwi tylne (nieuzbrojone) L | wgniecenie/odkształcenie, zabrudzenie | | |

Drzwi tylne L - Wgniecenie/odkształcenie 1

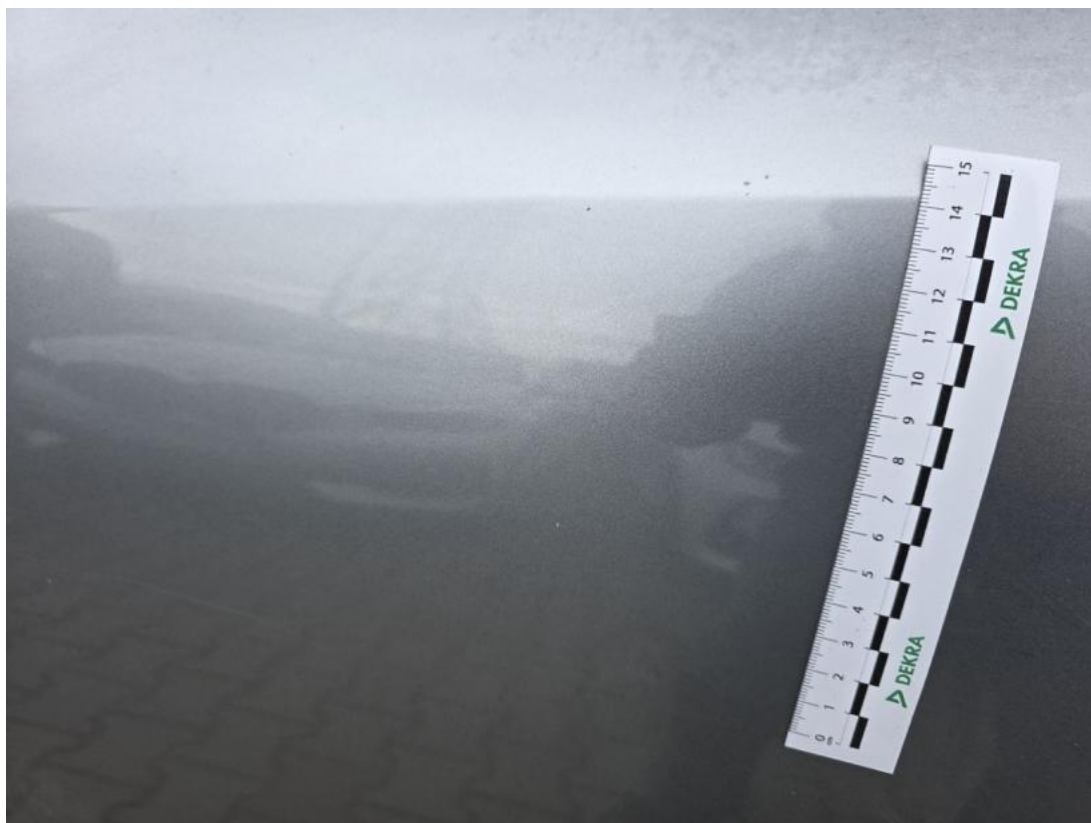
**Fot. 65**

Drzwi tylne L - Wgniecenie/odkształcenie 2

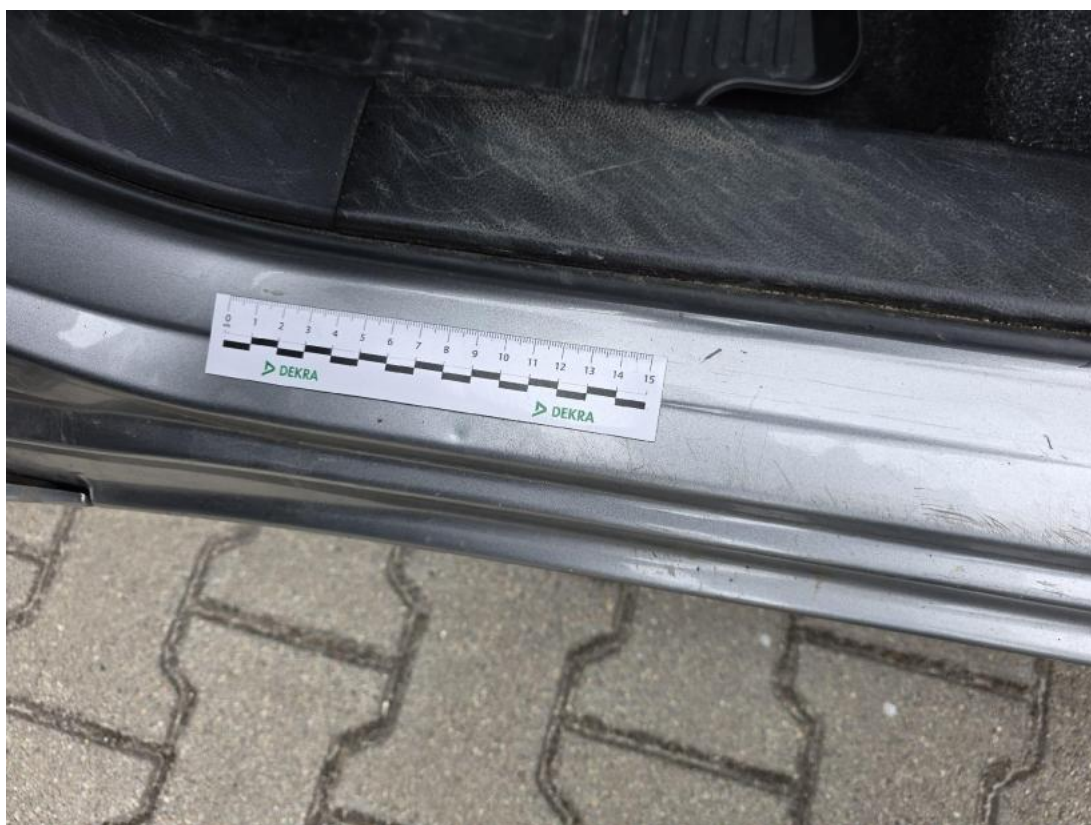
**Fot. 70**

| 12 | Próg L | rysa/odprysk, wgniecenie/odkształcenie | | |

Próg L - Wgniecenie/odkształcenie 1

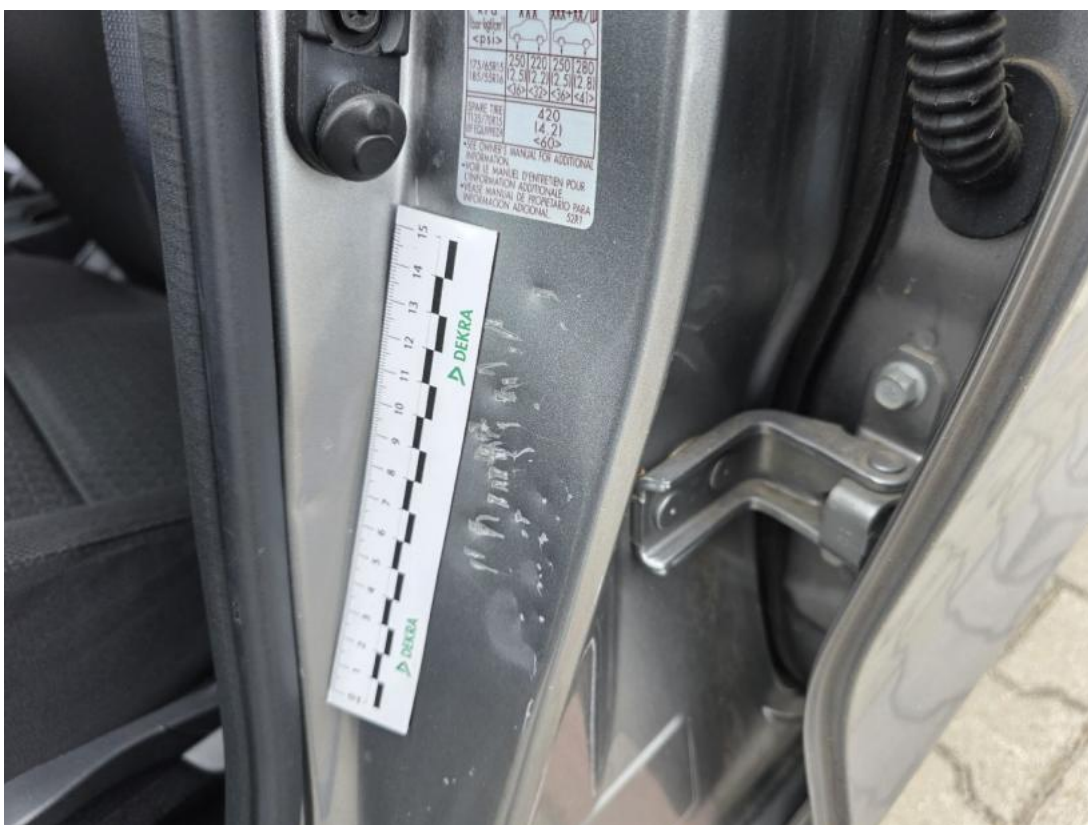
**Fot. 72**

| Poz. | Nazwa pozycji | Opis uszkodzeń | Kwalifik. | Naprawa [rbg] |
|---|---|---|---|---|
| 6 | Słupki środkowy (B) L | rysa/odprysk, wgniecenie/odkształcenie | NA | 1.5 |

Słupek środkowy L - Wgniecenie/odkształcenie 1

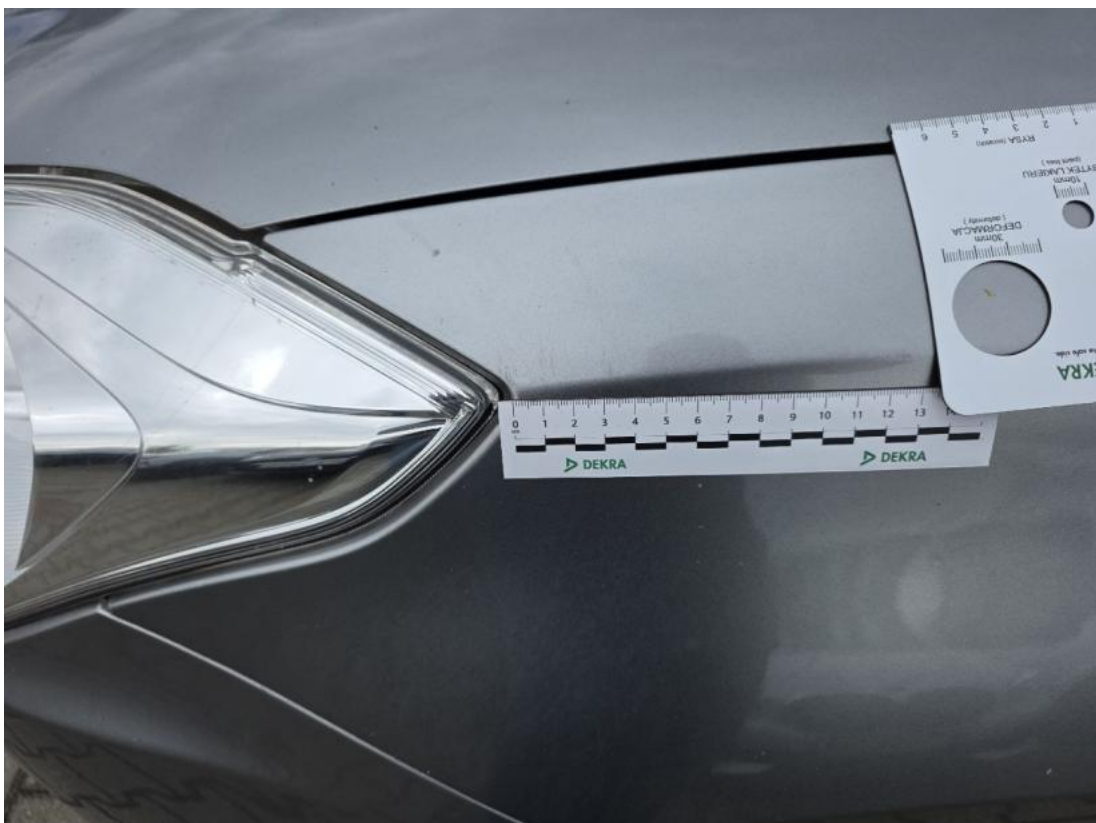
**Fot. 74**

| Poz. | Nazwa pozycji | Opis uszkodzeń | Kwalifik. | Naprawa [rbg] |
|---|---|---|---|---|
| 8 | Błotnik przedni L | rysa/odprysk, wgniecenie/odkształcenie | | |

Błotnik przedni L - Rysa/odprysk 1

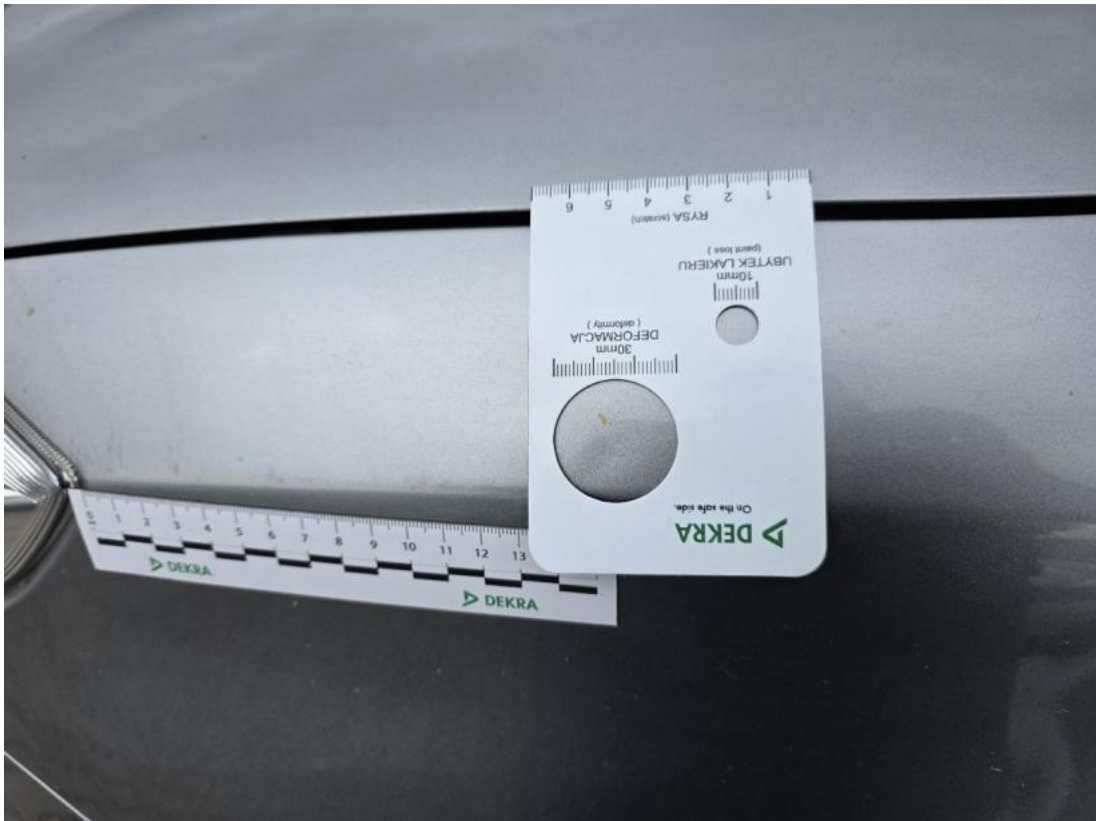
**Fot. 75**

Błotnik przedni L - Wgniecenie/odkształcenie 1

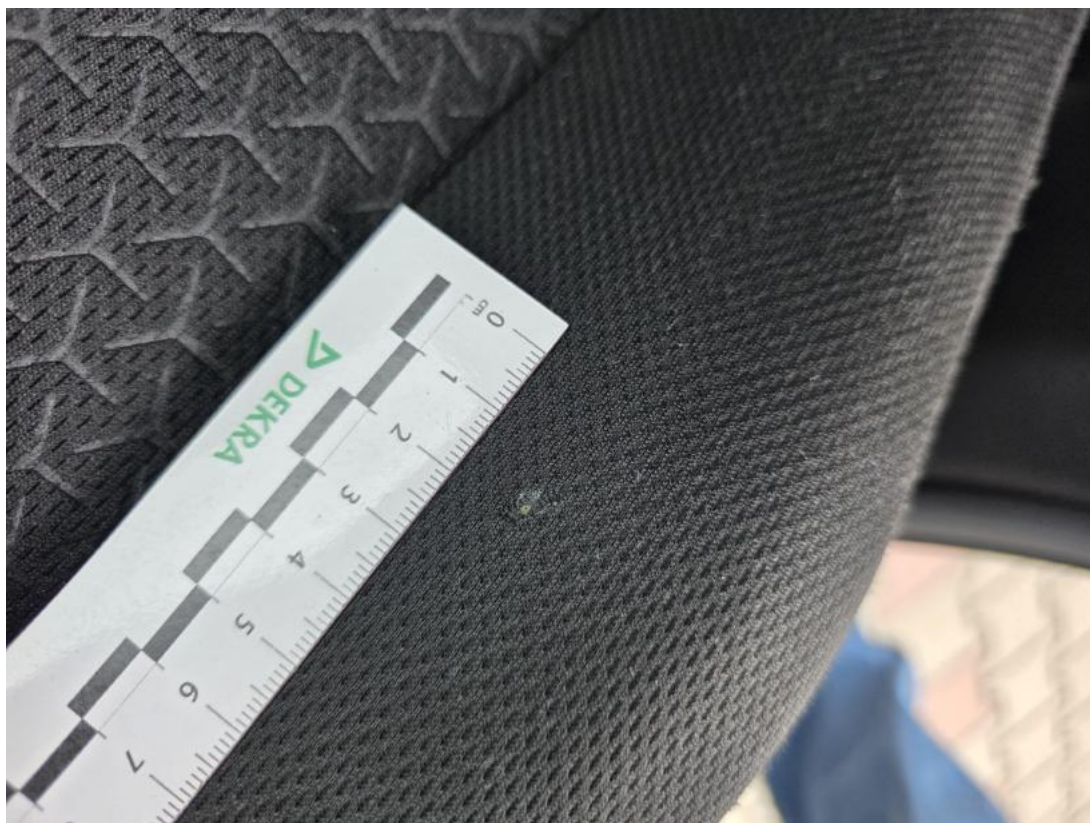
**Fot. 77**

| Poz. | Nazwa pozycji | Opis uszkodzeń | Kwalifik. | Naprawa [rbg] |
|---|---|---|---|---|
| 1 | Tapicerka siedziska 1.rząd L | przepalenie | WY | 1.3 |

Fotel prz. lew. - Inne 1
