## Raport z oględzin pojazdu

| Numer raportu | 216400/9/25-11401 | Data raportu | 18-09-2025 |

| Marka, model | BMW Seria 3 [F30/F80] 15-18 |
| Numer rejestracyjny | SK258WR |

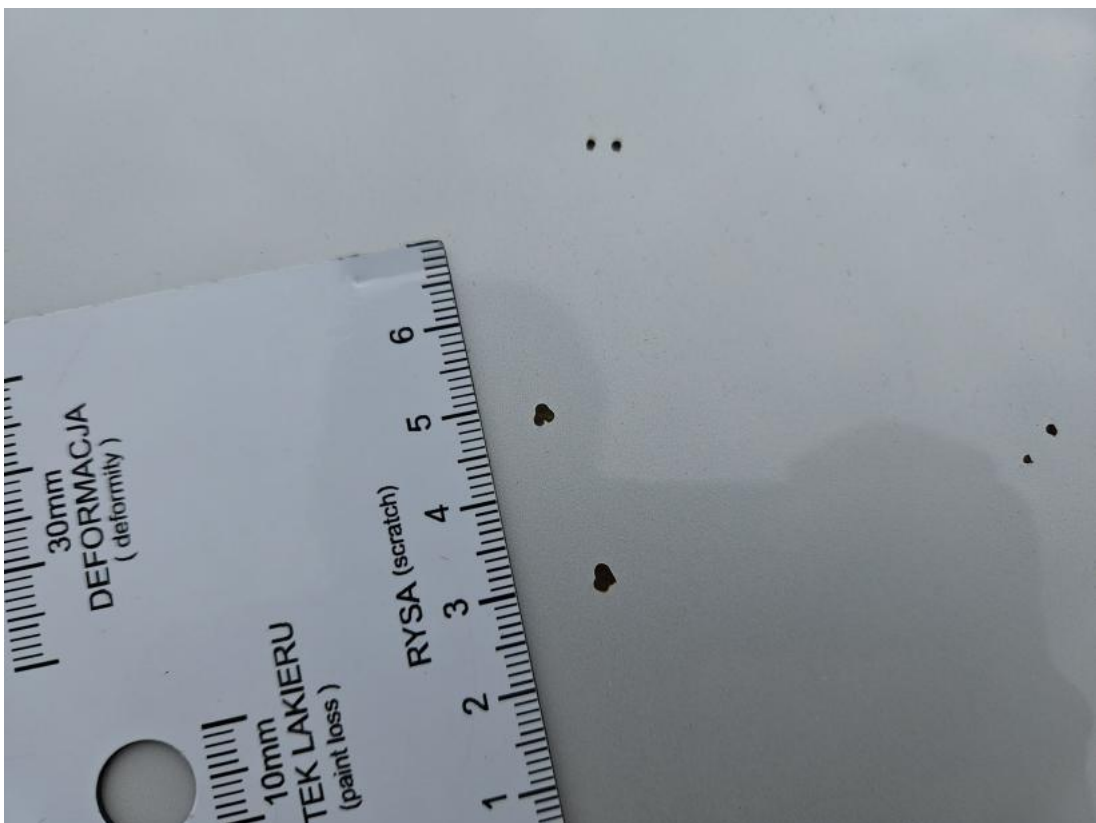
**Fot. 34**

| Poz. | Nazwa pozycji | Opis uszkodzeń | Kwalifik. | Naprawa [rbg] |
|---|---|---|---|---|
| 2 | Pokrywa przednia | rysa/odprysk, ślady korozji | NA | 0.5 |

Pokrywa komory silnika - Rysa/odprysk 1

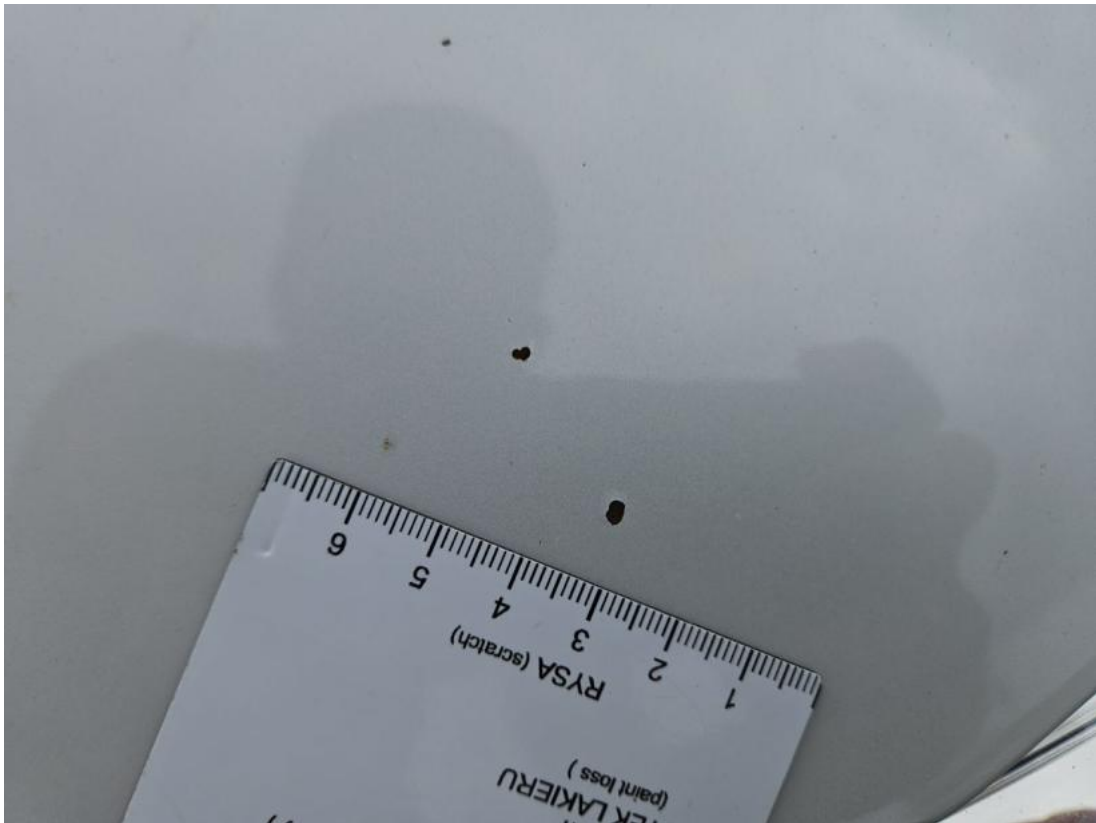
**Fot. 35**

Pokrywa komory silnika - Rysa/odprysk 2

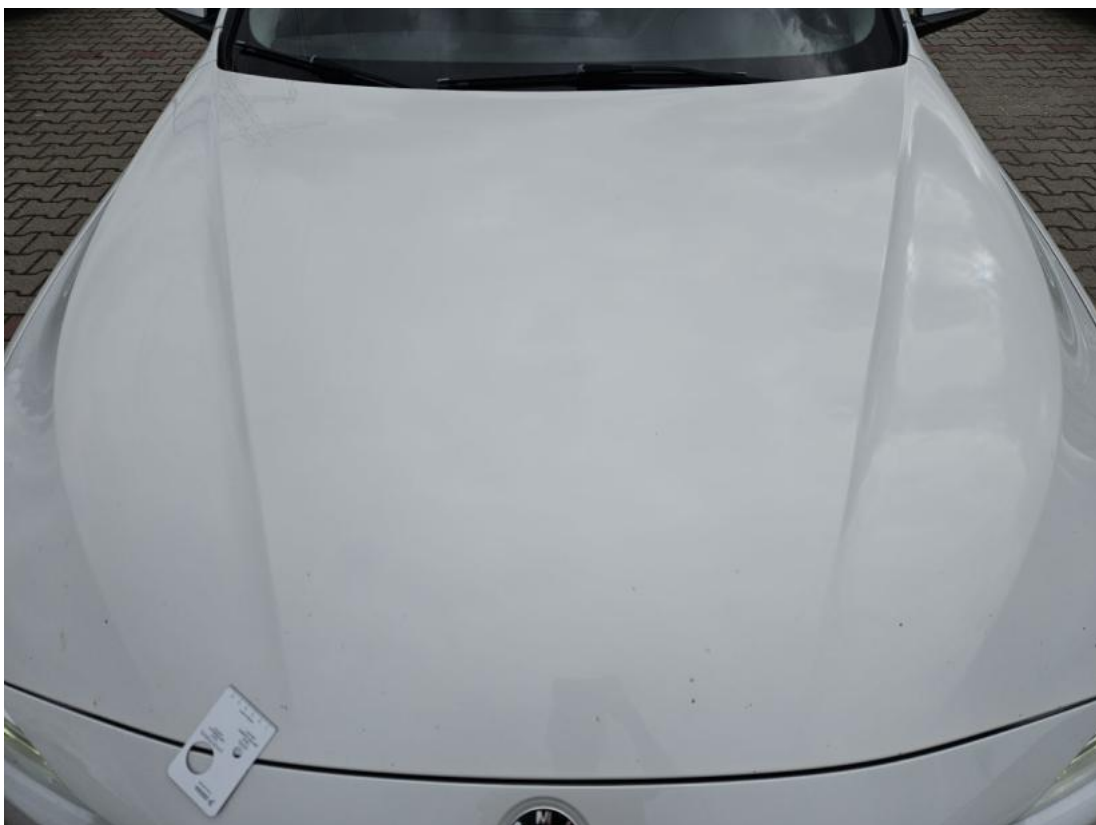
**Fot. 36**

Pokrywa komory silnika() - Rysa/odprysk 3

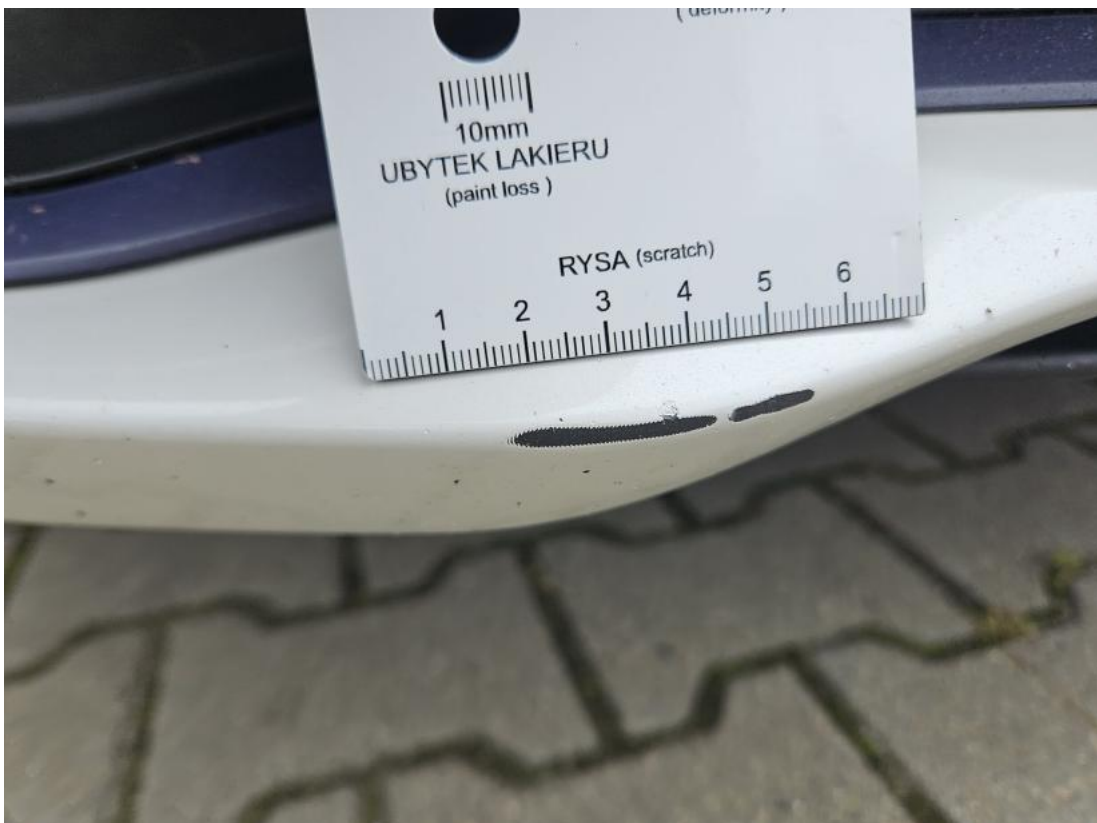
**Fot. 38**

| Poz. | Nazwa pozycji | Opis uszkodzeń | Kwalifik. | Naprawa [rbg] |
|---|---|---|---|---|
| 1 | Okladzina zderzaka przedniego | rysa/odprysk, wgniecenie/odkształcenie | NA | 1.5 |

Zderzak przedni cz dolna - Rysa/odprysk 1

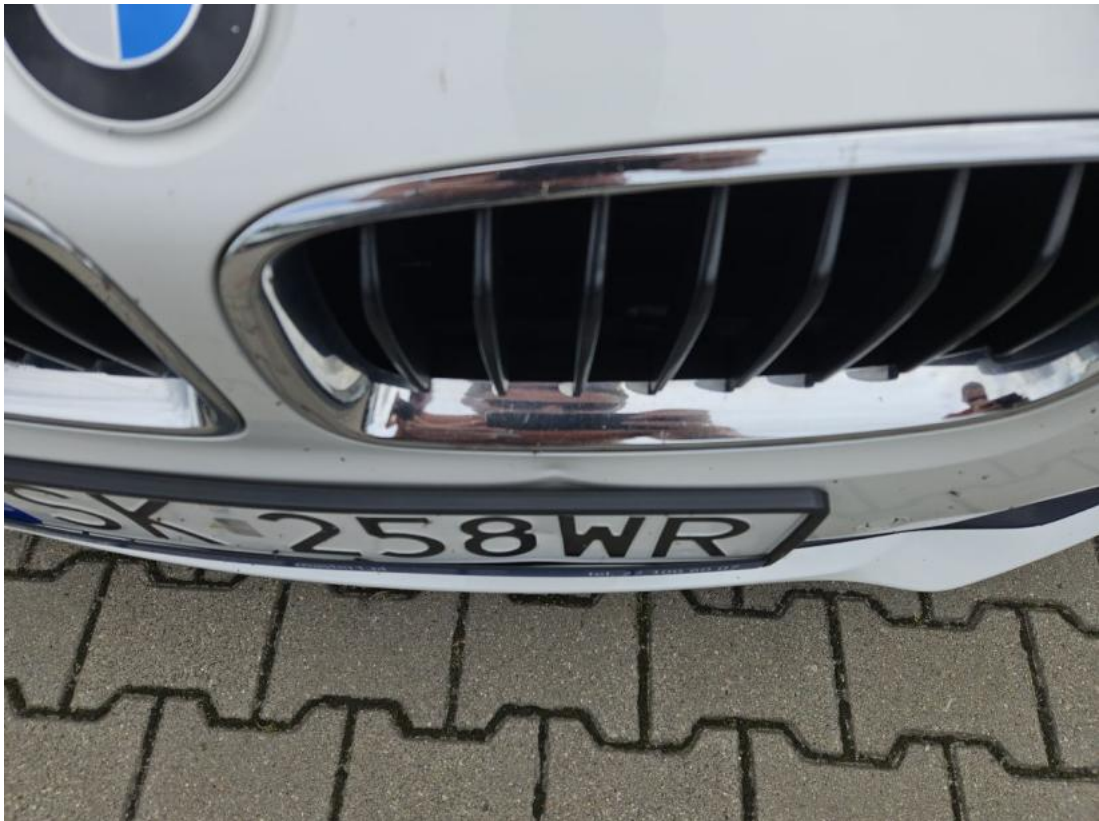
**Fot. 39**

Zderzak przedni cz dolna() - Rysa/odprysk 3

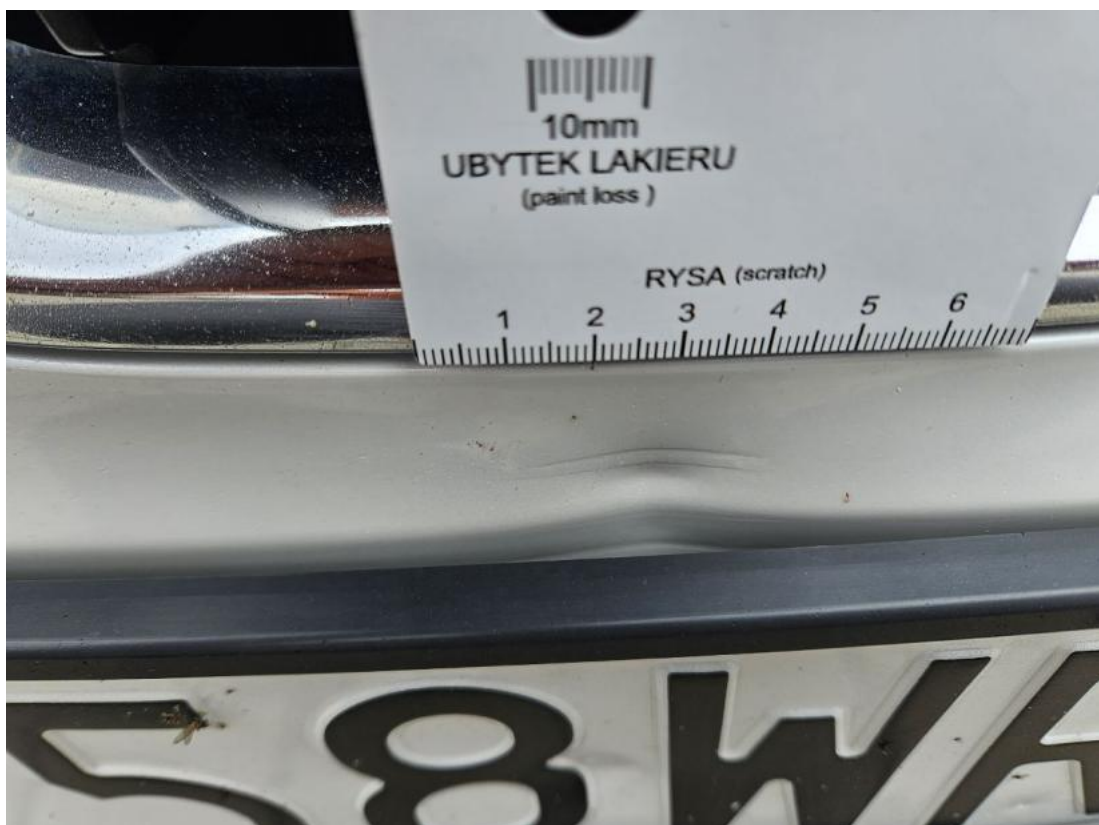
**Fot. 40**

Zderzak przedni cz dolna - Wgniecenie/odkształcenie 1

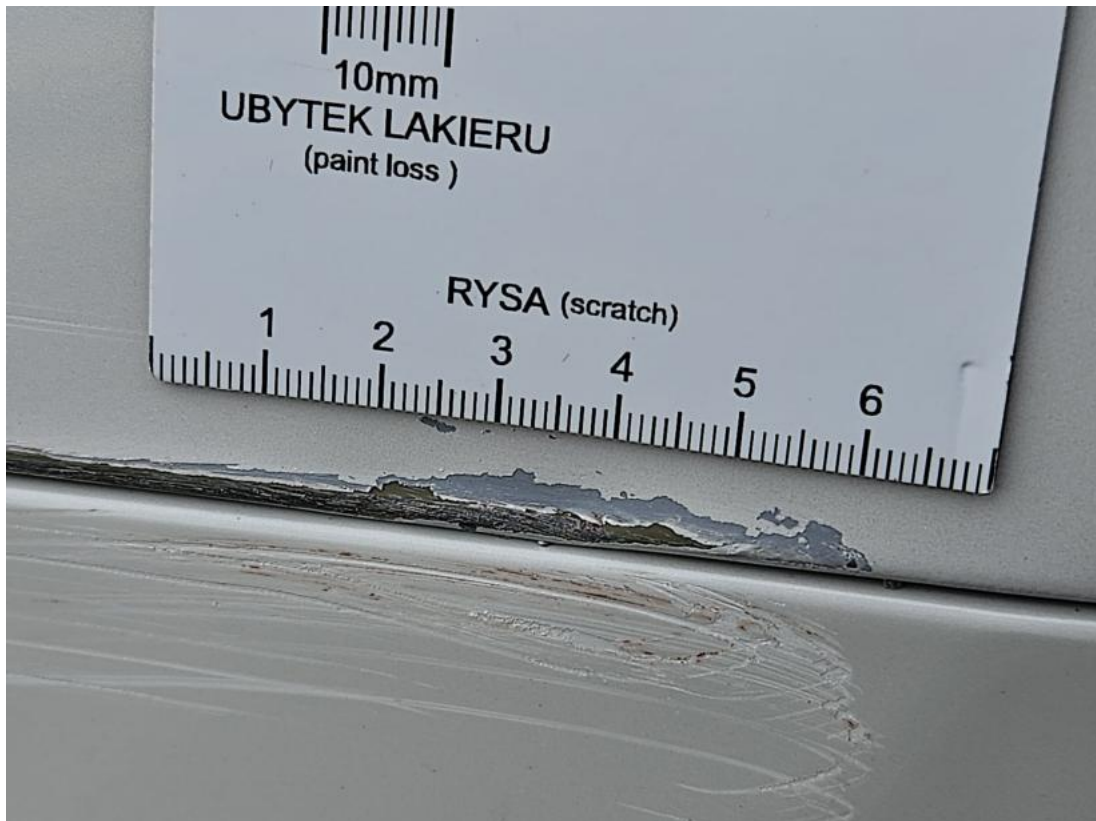
**Fot. 43**

| Poz. | Nazwa części | Przedział grubości powłoki lakierowej [µm] |
|---|---|---|
| 1 | Błotnik tylny prawy/ściana boczna prawa | 150 - 1000 |

| Poz. | Nazwa pozycji | Opis uszkodzeń | Kwalifik. | Naprawa [rbg] |
|---|---|---|---|---|
| 5 | Błotnik tylny R | rysa/odprysk, wgniecenie/odkształcenie | NA | 0.8 |

Błotnik tylny P / Ściana boczna P - Rysa/odprysk 1

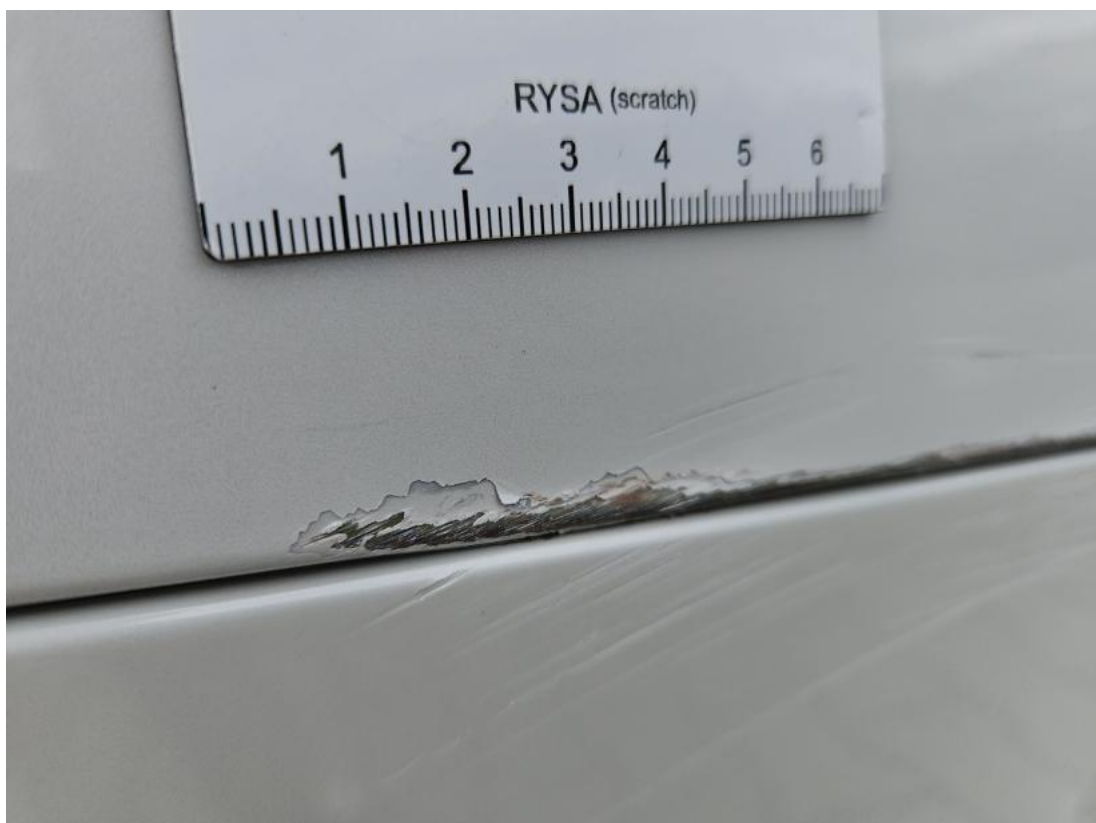
**Fot. 44**

Błotnik tylny P / Ściana boczna P - Wgniecenie/odkształcenie 1

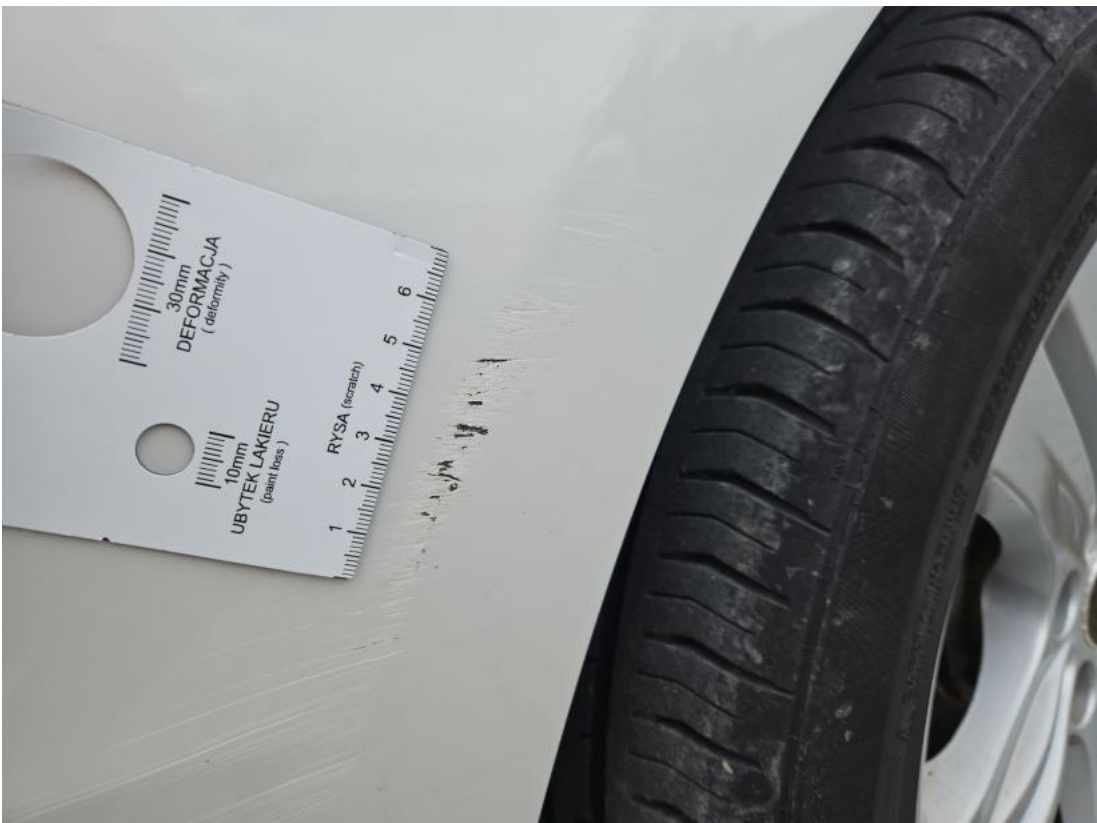
**Fot. 46**

| Poz. | Nazwa pozycji | Opis uszkodzeń | Kwalifik. | Naprawa [rbg] |
|---|---|---|---|---|
| 4 | Okladzina zderzaka tylnego | rysa/odprysk | NA | 0.8 |

Zderzak tylny - Rysa/odprysk 1

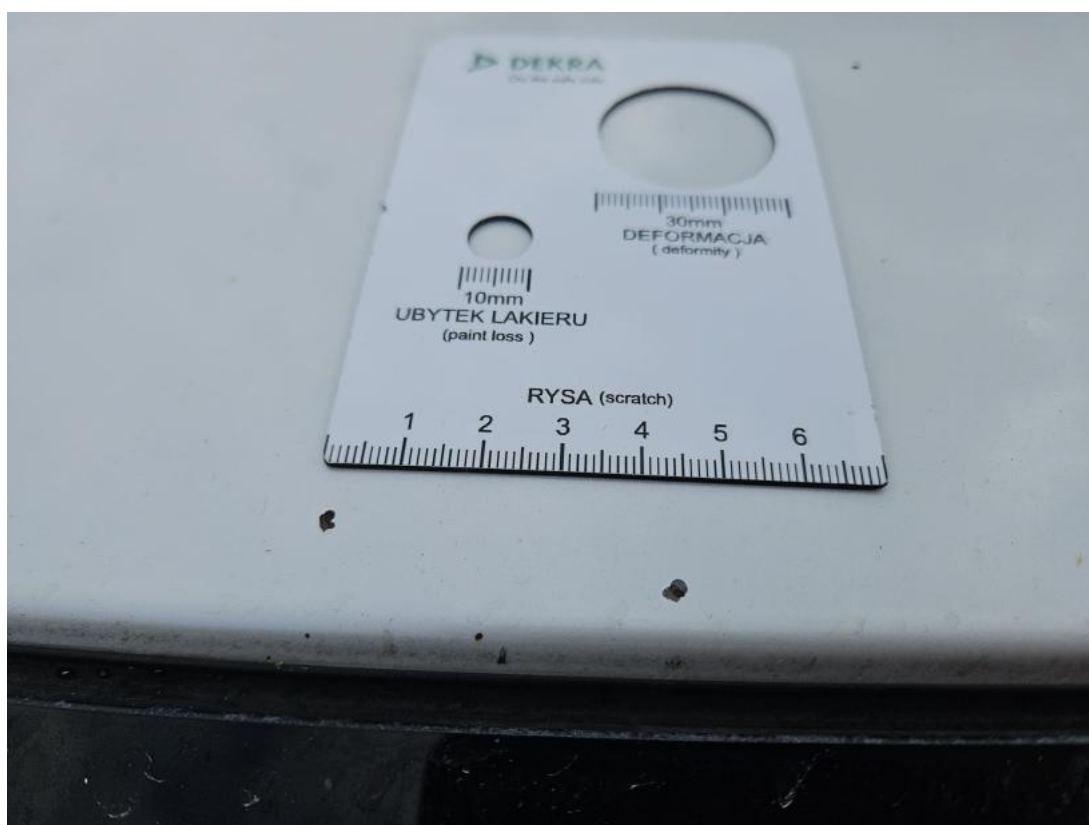
**Fot. 48**

| Poz. | Nazwa pozycji | Opis uszkodzeń | Kwalifik. | Naprawa [rbg] |
|---|---|---|---|---|
| 3 | Dach | rysa/odprysk, ślady korozji | NA | 0.3 |

Dach - Rysa/odprysk 1

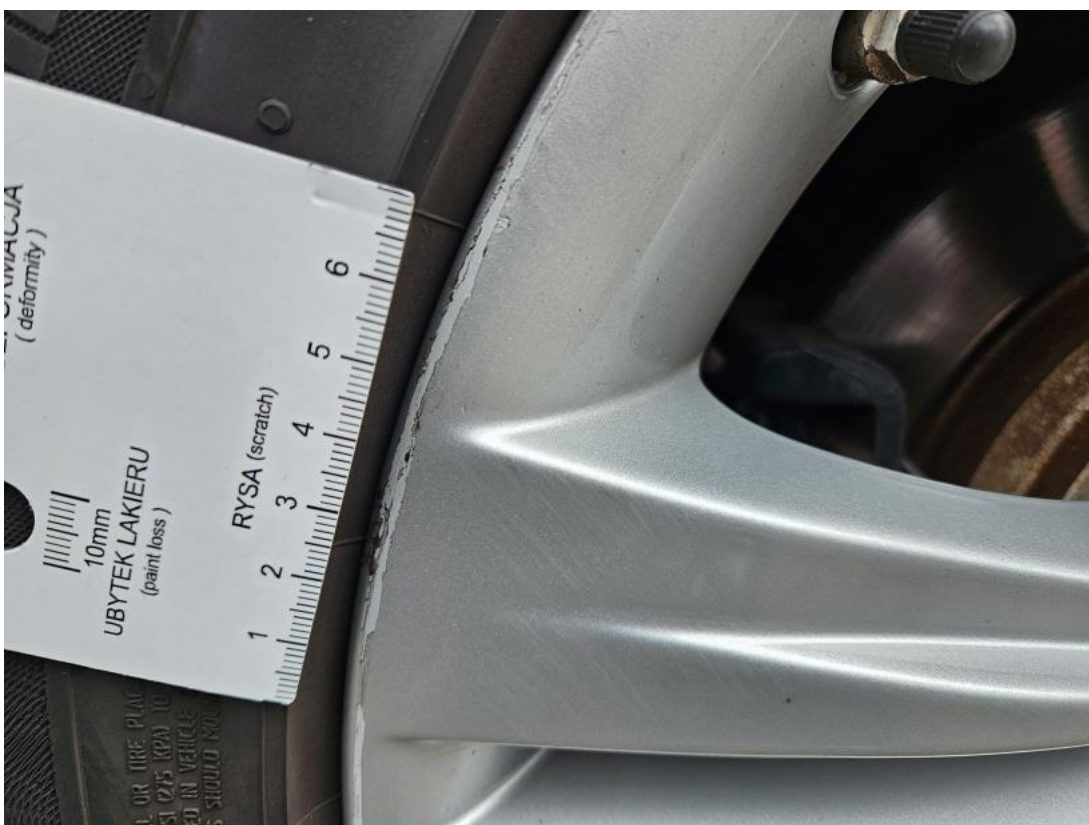
**Fot. 50**

| Poz. | Nazwa pozycji | Opis uszkodzeń | Kwalifik. | Naprawa [rbg] |
|---|---|---|---|---|
| 8 | Tarcza koła aluminiowa tył L | rysa/odprysk | | |

Felga tylna L - Rysa/odprysk 1

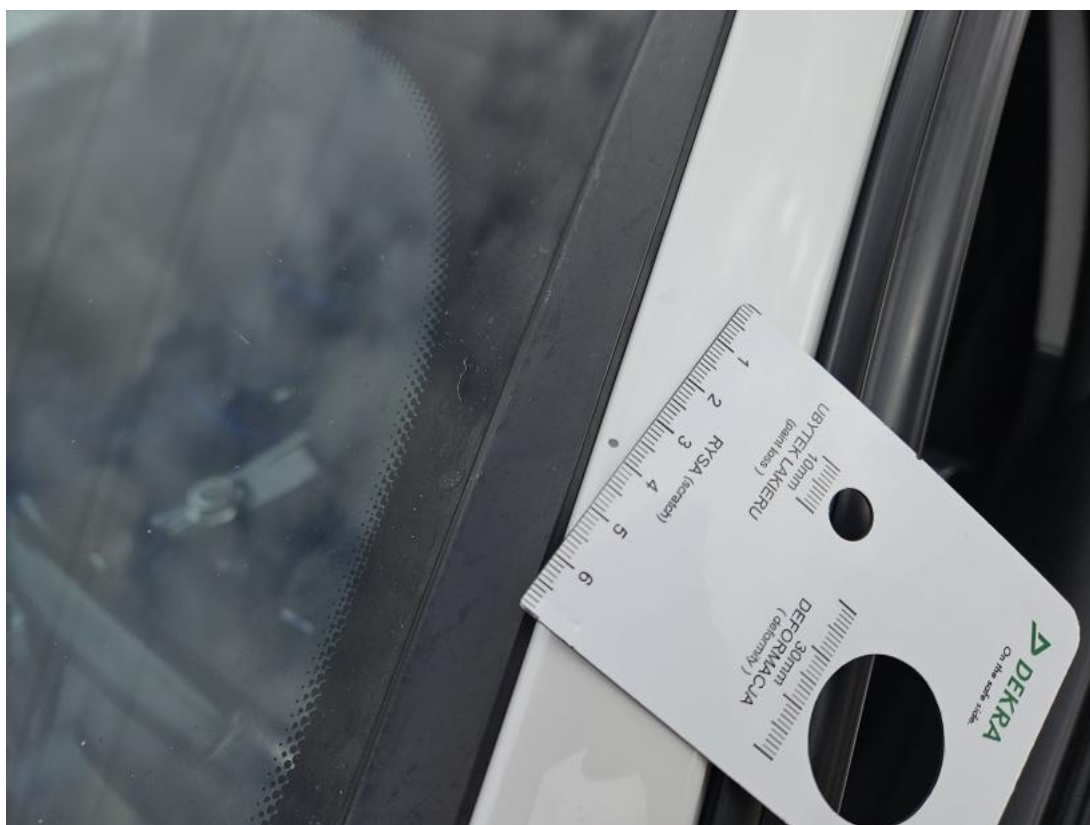
**Fot. 52**

| Poz. | Nazwa pozycji | Opis uszkodzeń | Kwalifik. | Naprawa [rbg] |
|---|---|---|---|---|
| 6 | Rama drzwi, przód L | rysa/odprysk | | |

Słupek przedni L - Rysa/odprysk 1

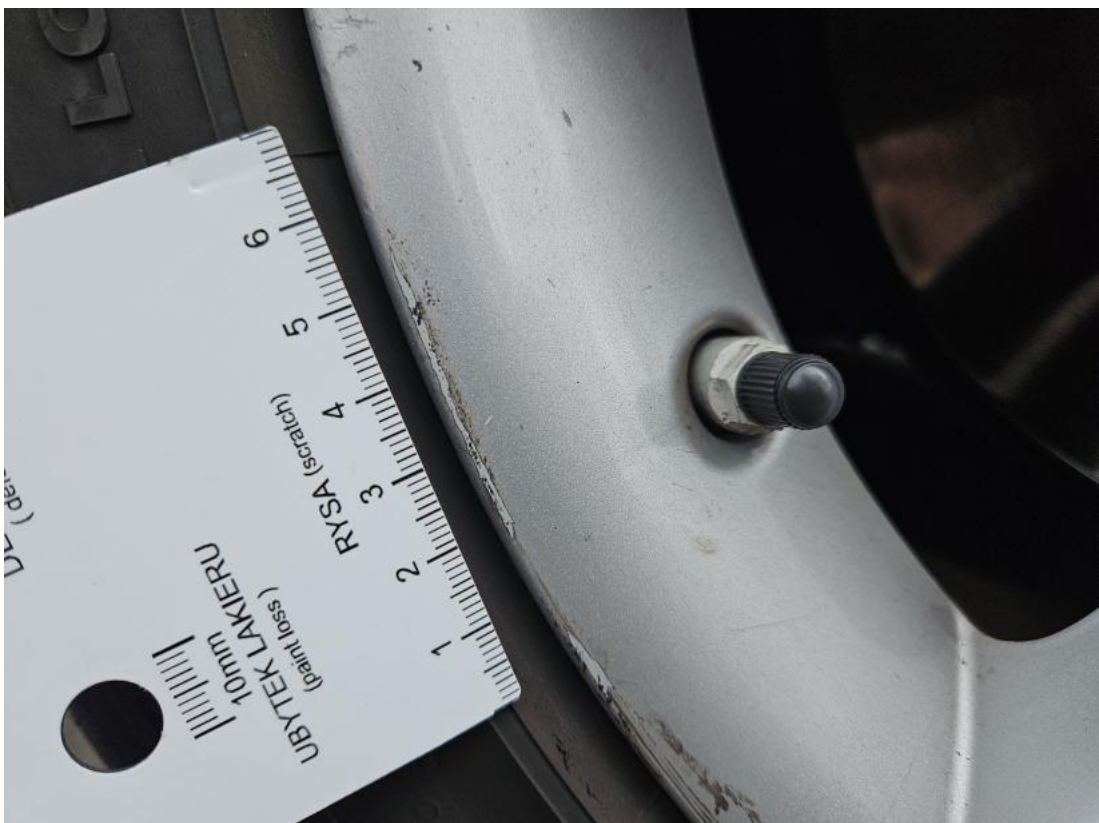
**Fot. 54**

| Poz. | Nazwa pozycji | Opis uszkodzeń | Kwalifik. | Naprawa [rbg] |
|---|---|---|---|---|
| 7 | Tarcza koła aluminiowa przód L | rysa/odprysk | | |

Felga Aluminiowa przednia L - Rysa/odprysk 1
