## Raport z oględzin pojazdu

| Numer raportu | 216077/8/25-11401 | Data raportu | 13-08-2025 |

| Marka, model | FORD S-MAX 15-19 |
| Numer rejestracyjny | WD4031S |

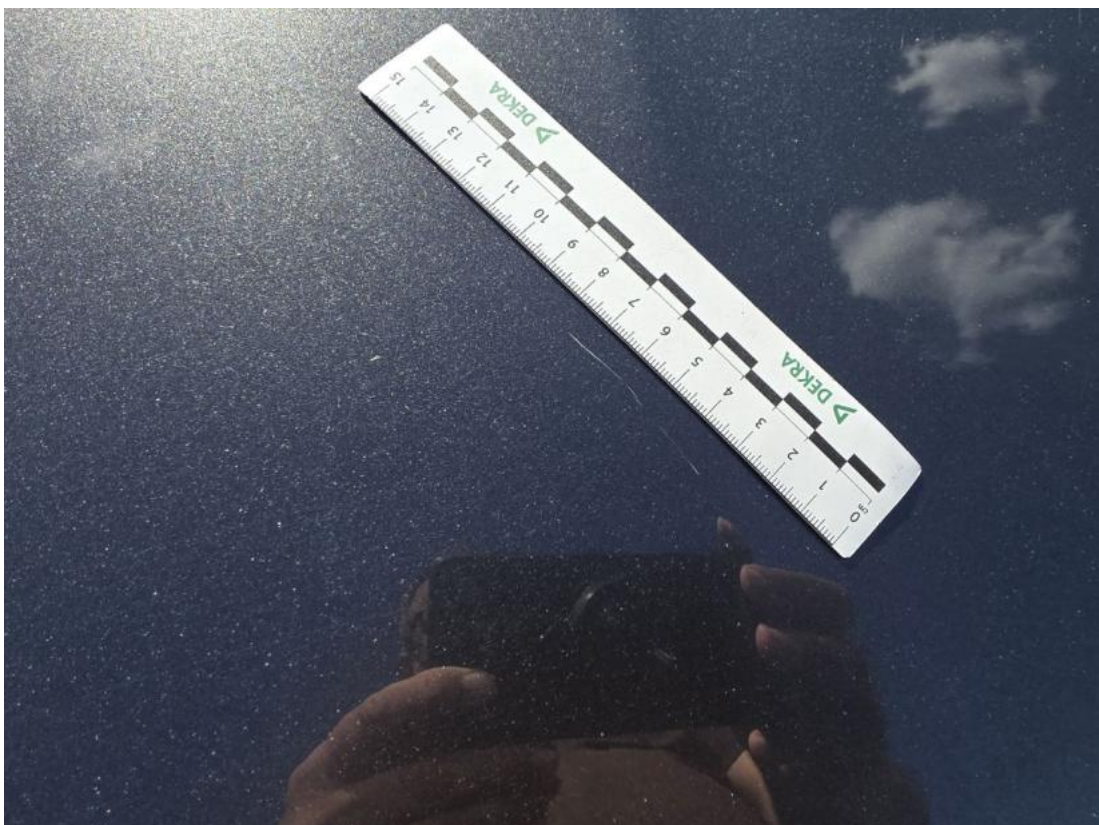
**Fot. 40**

| Poz. | Nazwa pozycji | Opis uszkodzeń | Kwalifik. | Naprawa [rbg] |
|---|---|---|---|---|
| 5 | Pokrywa przednia | rysa/odprysk | | |

Pokrywa komory silnika - Rysa/odprysk 1

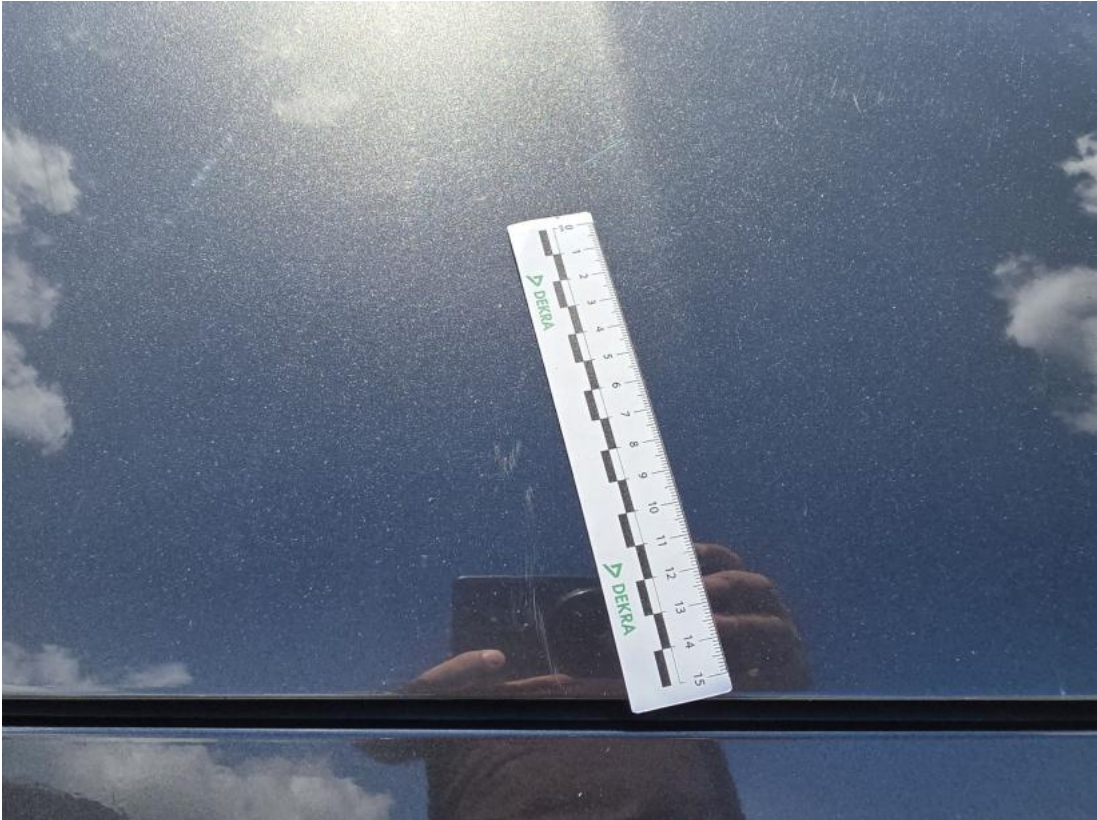
**Fot. 41**

Pokrywa komory silnika - Rysa/odprysk 2

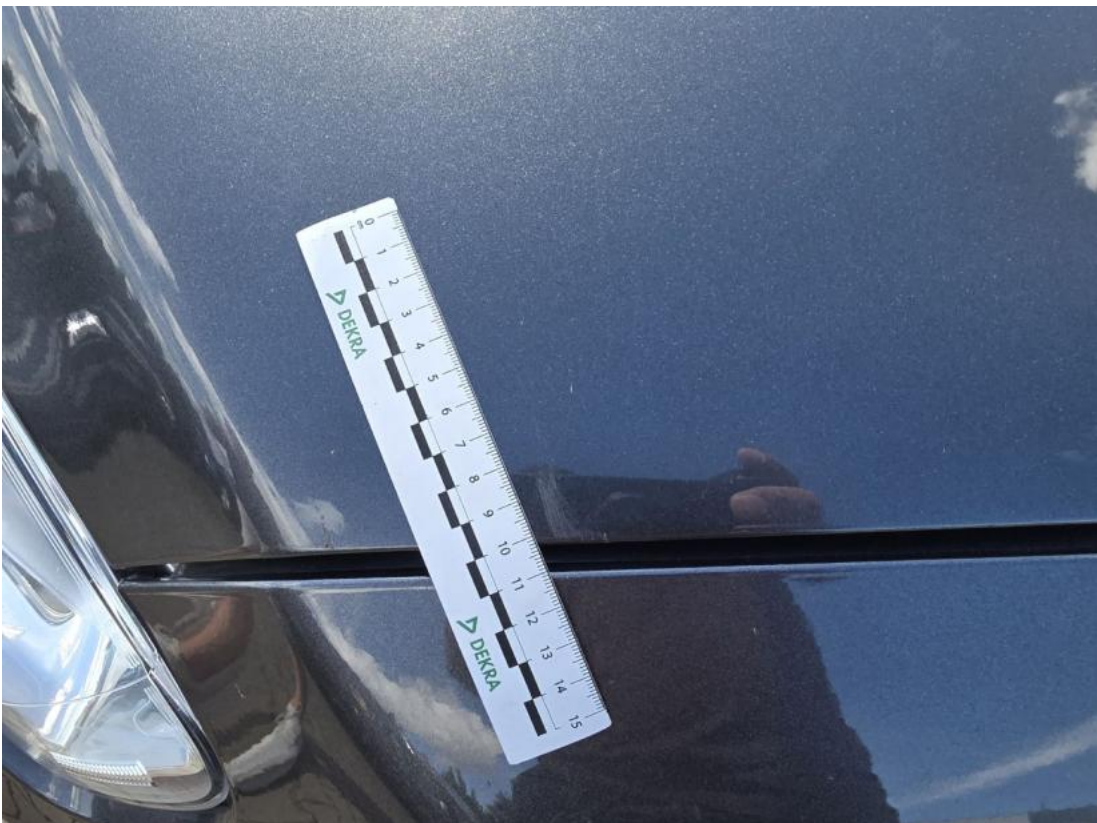
**Fot. 42**

Pokrywa komory silnika() - Rysa/odprysk 3

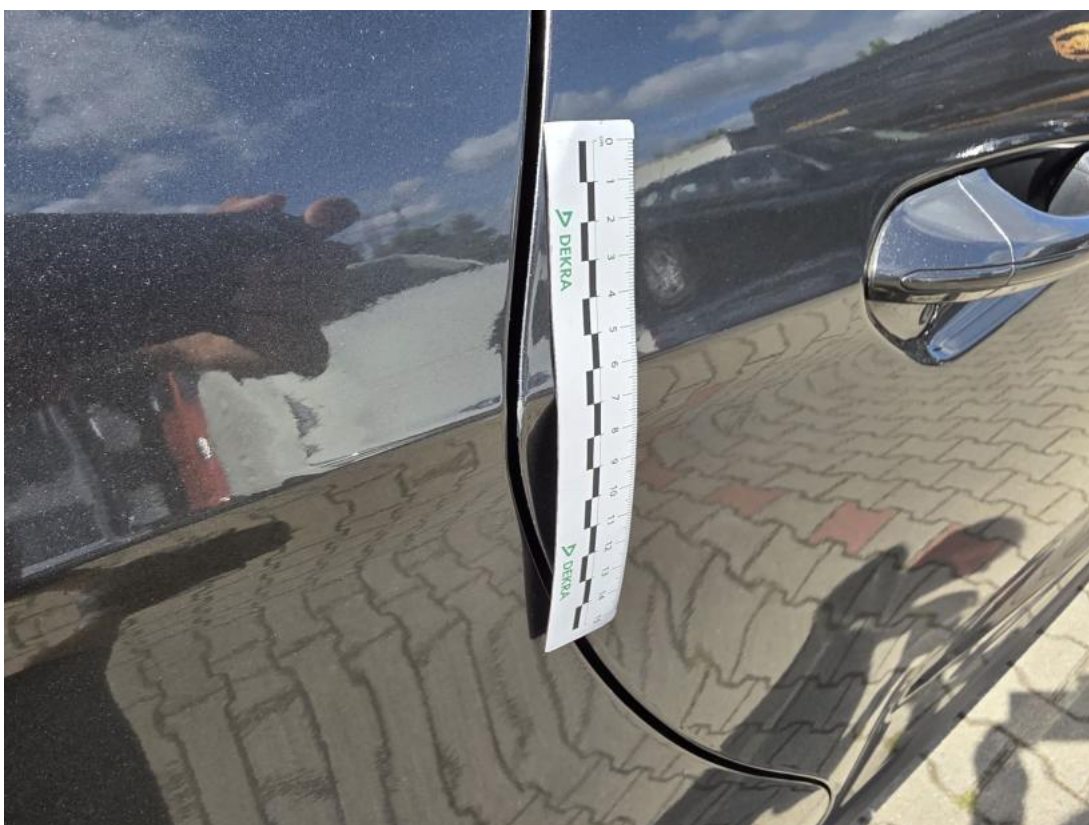
**Fot. 44**

| Poz. | Nazwa pozycji | Opis uszkodzeń | Kwalifik. | Naprawa [rbg] |
|---|---|---|---|---|
| 6 | Drzwi tylne (nieuzbrojone) R | po naprawie, , rysa/odprysk | | |

Drzwi tylne P - Rysa/odprysk 1

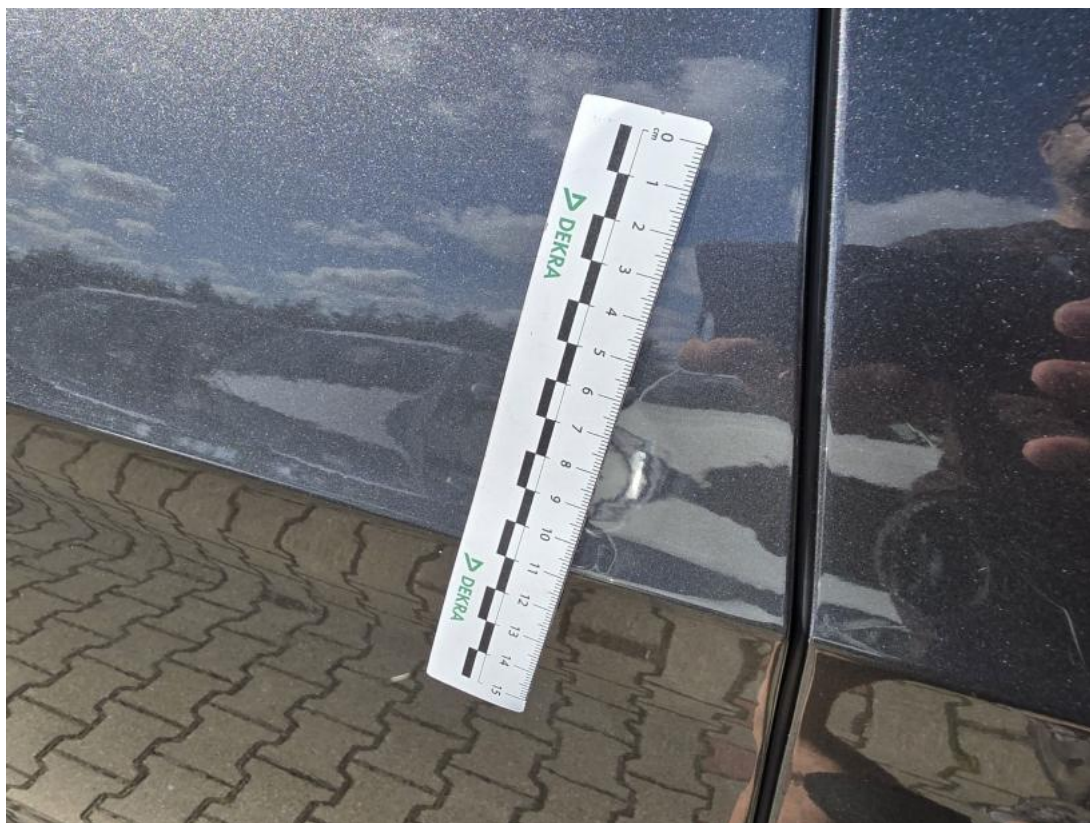
**Fot. 45**

Drzwi tylne P - Inne 1

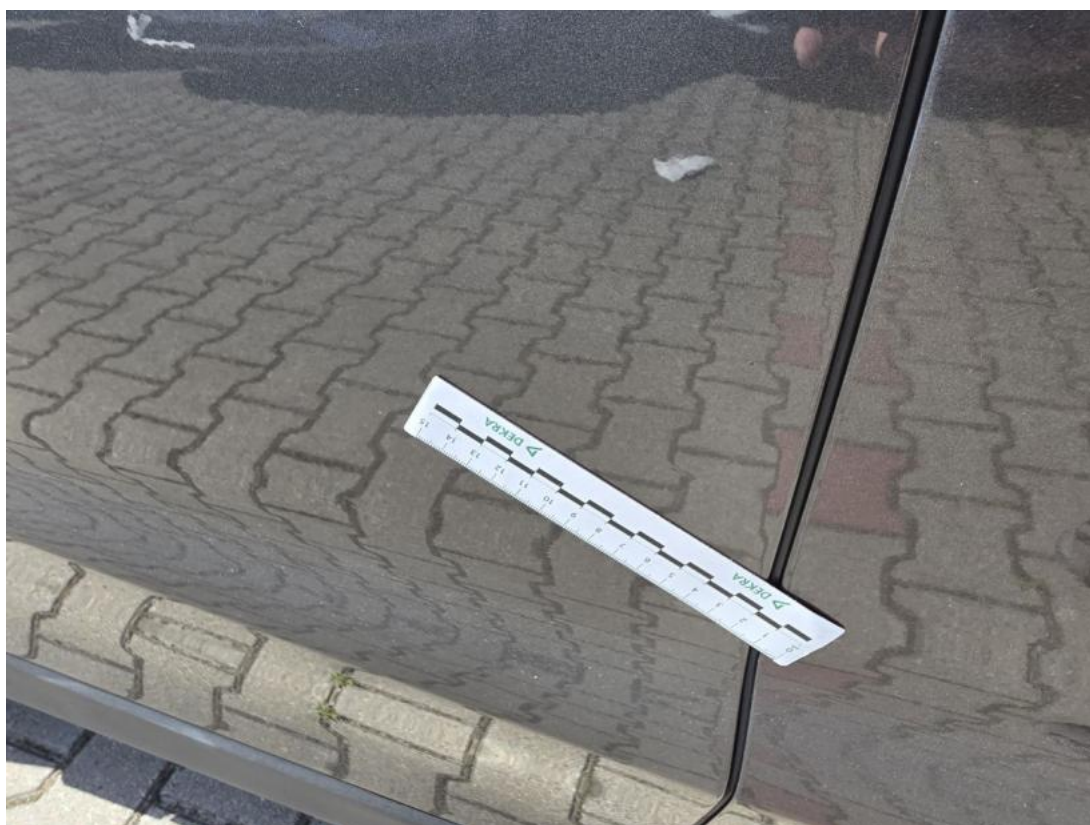
**Fot. 46**

Drzwi tylne P - Inne 2

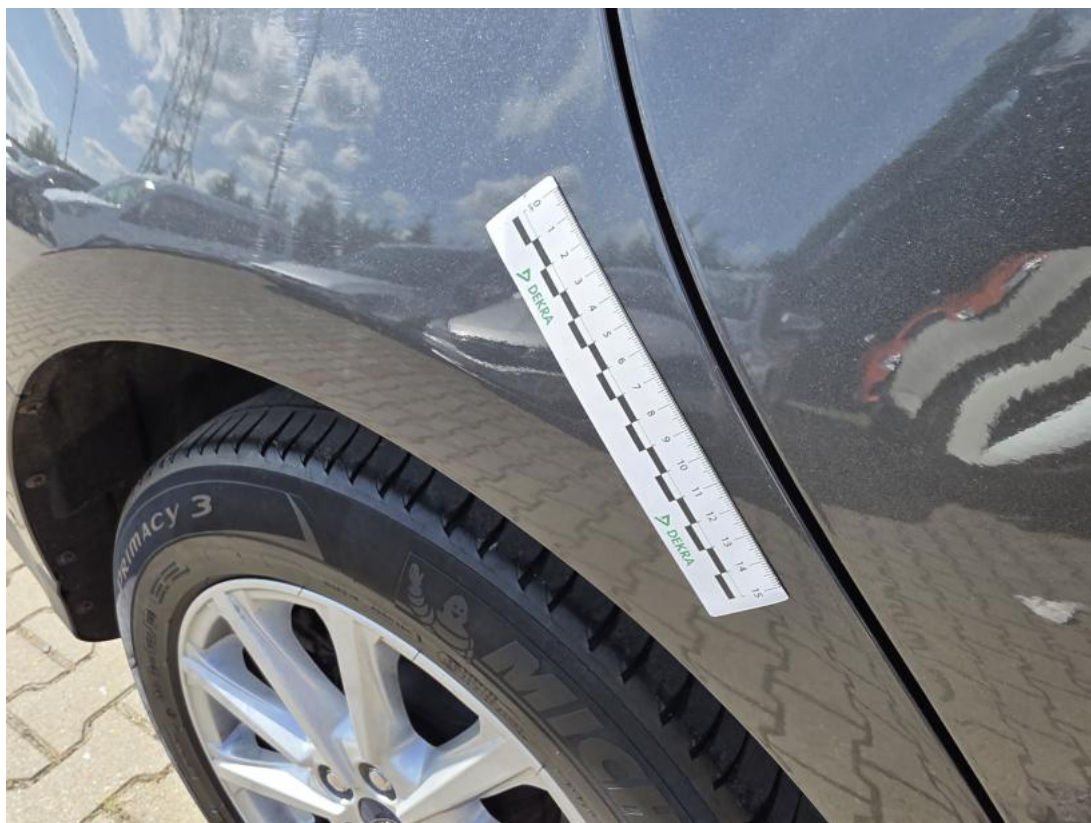
**Fot. 47**

| Poz. | Nazwa pozycji | Opis uszkodzeń | Kwalifik. | Naprawa [rbg] |
|---|---|---|---|---|
| 9 | Błotnik tylny R | po naprawie | | |

Błotnik tylny P / Ściana boczna P - Inne 1

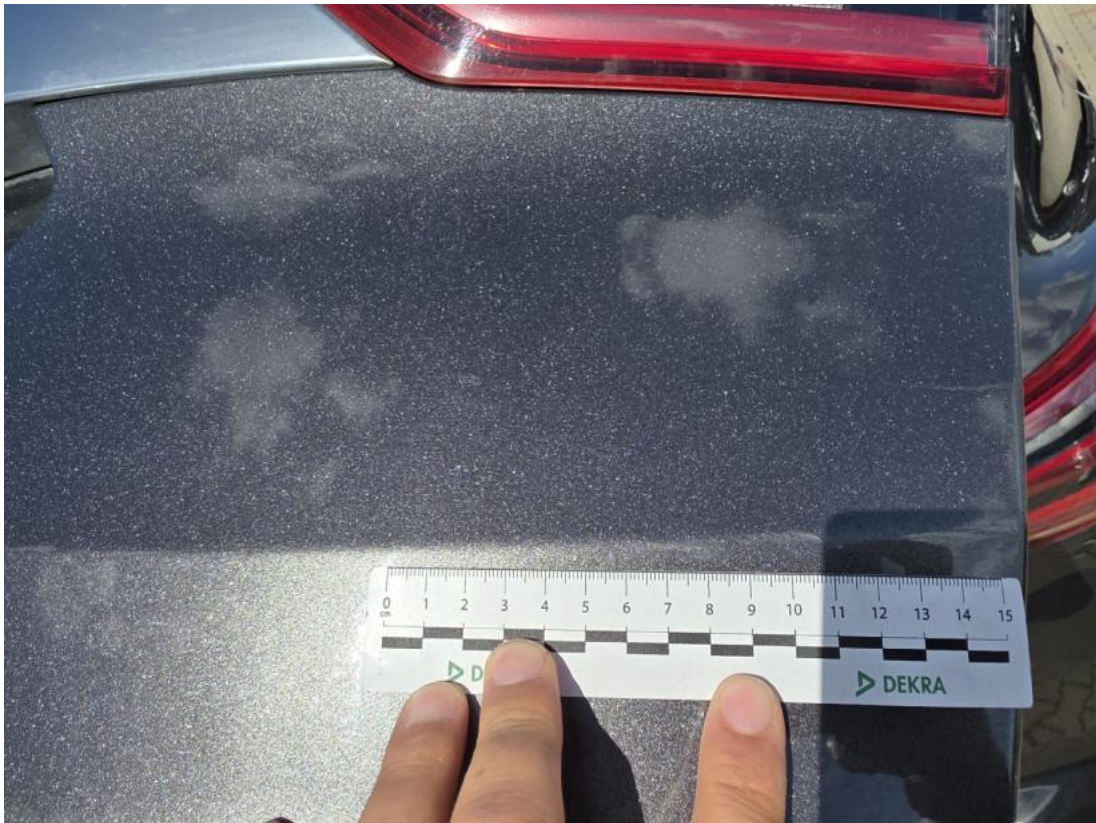
**Fot. 49**

| Poz. | Nazwa pozycji | Opis uszkodzeń | Kwalifik. | Naprawa [rbg] |
|---|---|---|---|---|
| 10 | Przysłona pokrywy tylnej | rysa/odprysk | | |

Pokrywy bagażnika - Rysa/odprysk 1

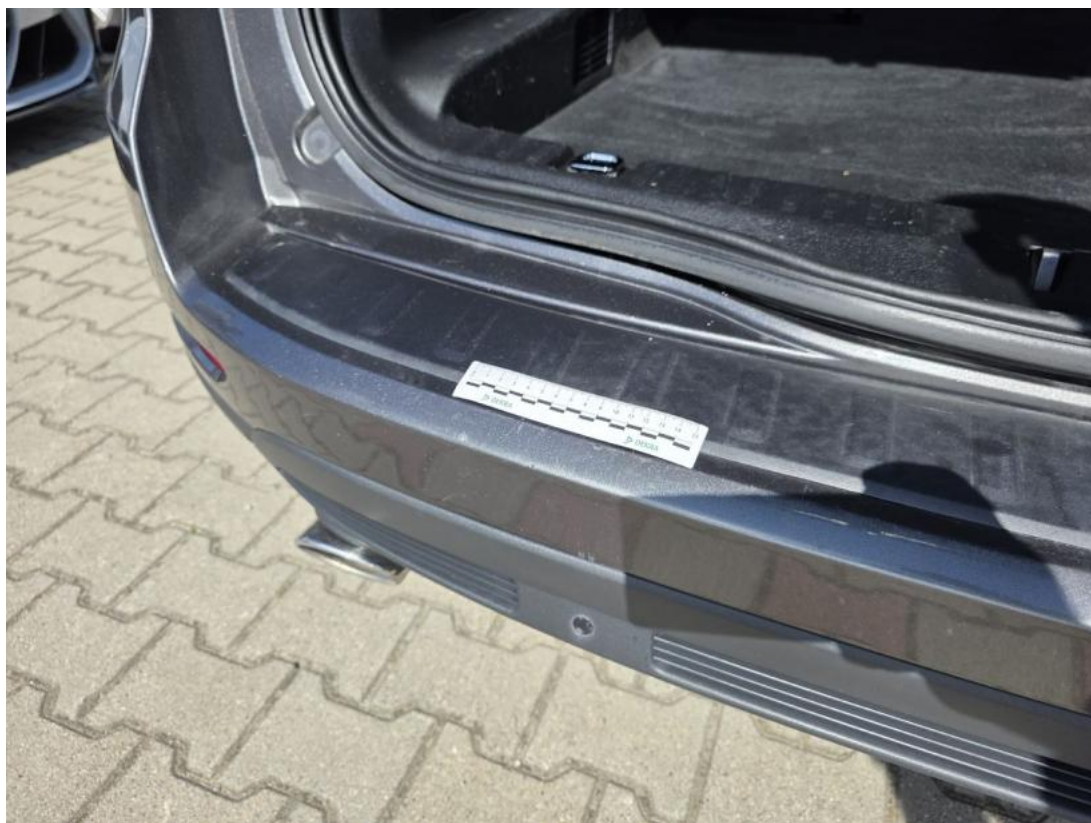
**Fot. 51**

| Poz. | Nazwa pozycji | Opis uszkodzeń | Kwalifik. | Naprawa [rbg] |
|---|---|---|---|---|
| 7 | Okładzina zderzaka tylnego | rysa/odprysk | | |

Zderzak tylny - Rysa/odprysk 1

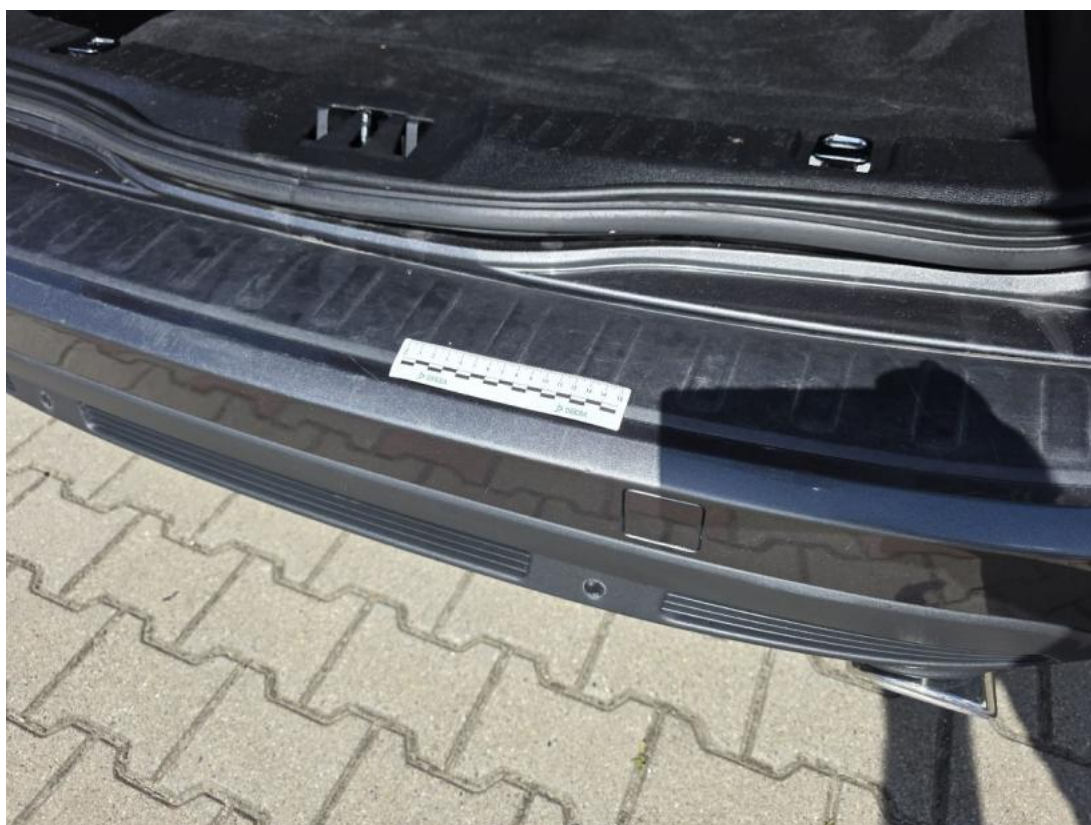
**Fot. 52**

Zderzak tylny - Rysa/odprysk 2

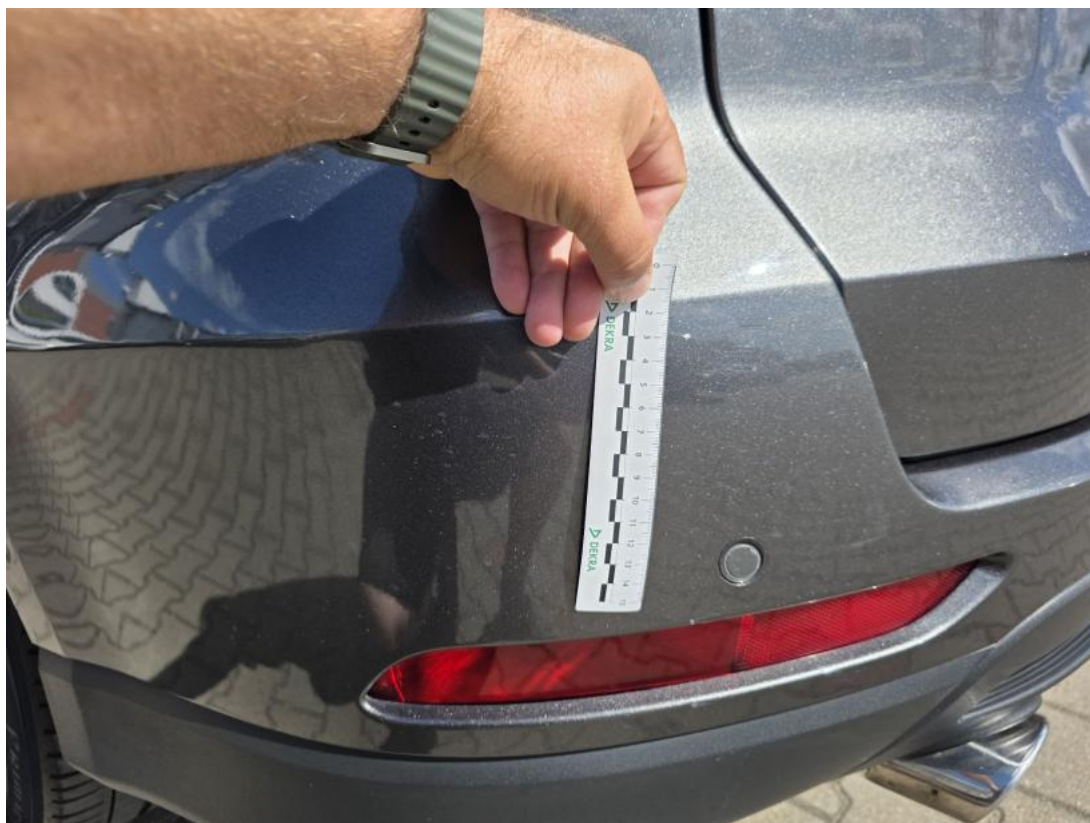
**Fot. 53**

Zderzak tylny() - Rysa/odprysk 3

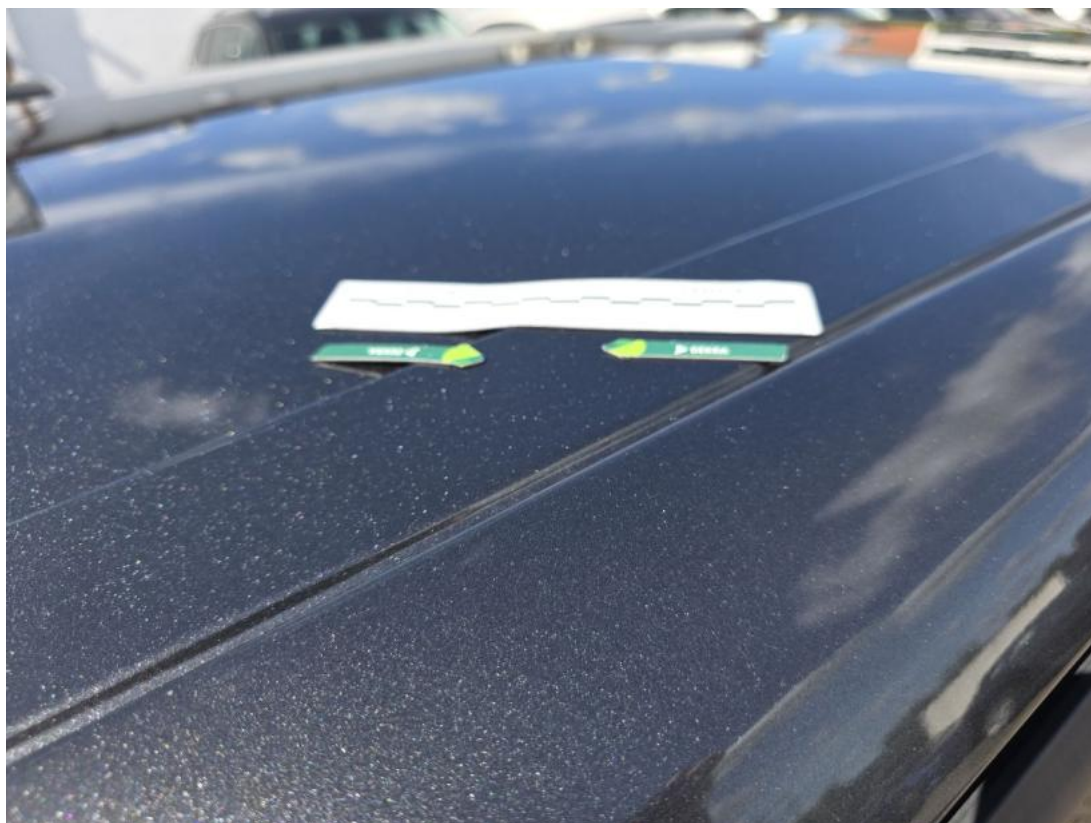
**Fot. 55**

| Poz. | Nazwa pozycji | Opis uszkodzeń | Kwalifik. | Naprawa [rbg] |
|---|---|---|---|---|
| 1 | Dach | wgniecenie/odkształcenie | NA | 0.8 |

Dach - Wgniecenie/odkształcenie 1

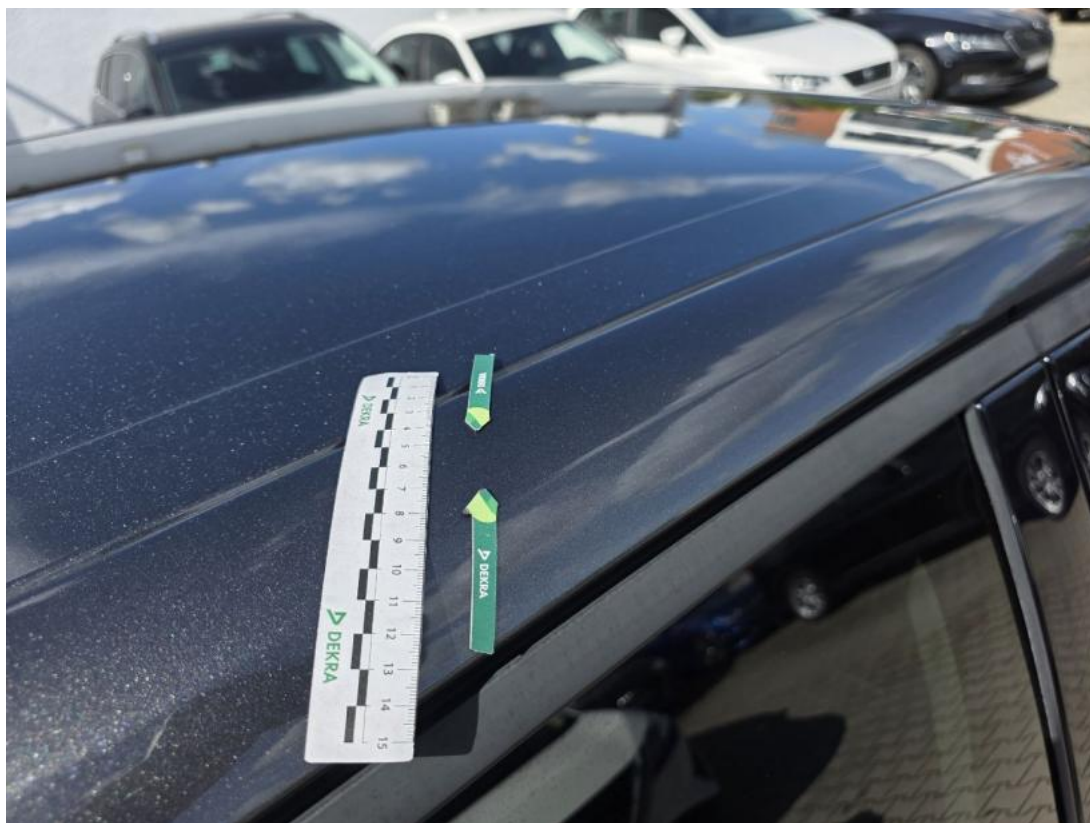
**Fot. 57**

| Poz. | Nazwa pozycji | Opis uszkodzeń | Kwalifik. | Naprawa [rbg] |
|---|---|---|---|---|
| 12 | Rama dachu R | wgniecenie/odkształcenie | | |

Rama dachu P - Wgniecenie/odkształcenie 1

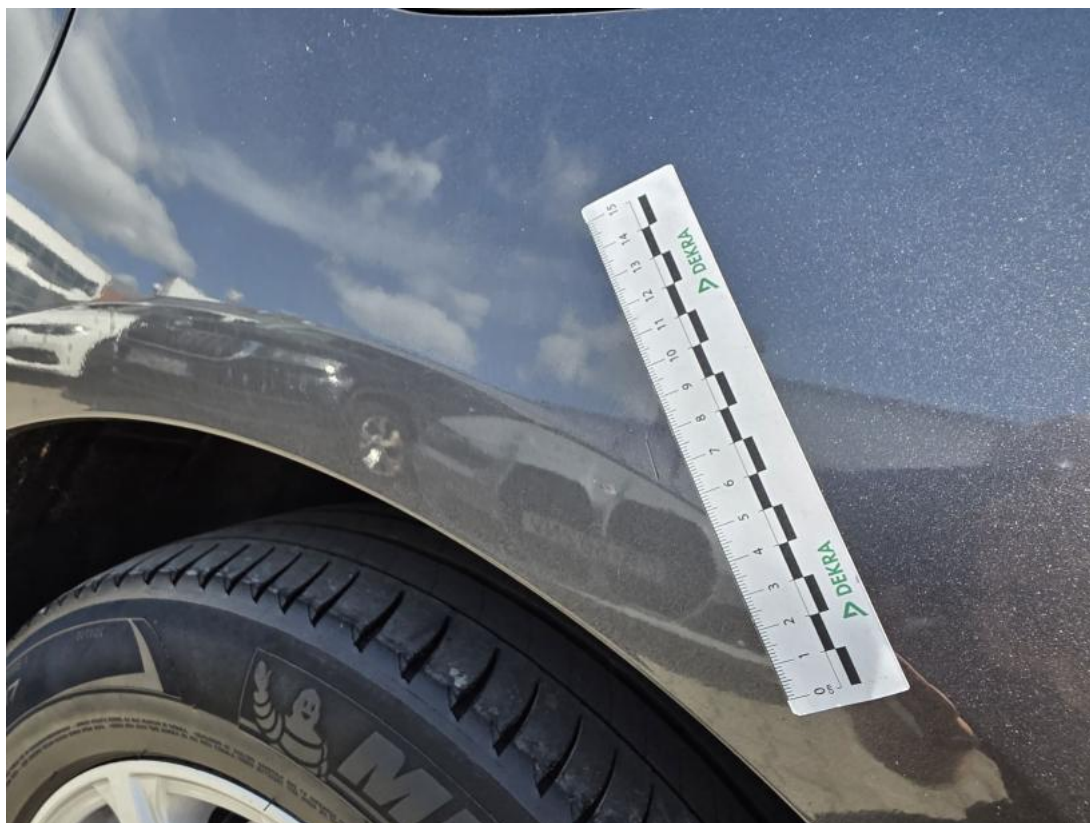
**Fot. 59**

| Poz. | Nazwa pozycji | Opis uszkodzeń | Kwalifik. | Naprawa [rbg] |
|---|---|---|---|---|
| 8 | Błotnik tylny L | rysa/odprysk, wgniecenie/odkształcenie | | |

Błotnik tylny L / Ściana boczna L - Wgniecenie/odkształcenie 1

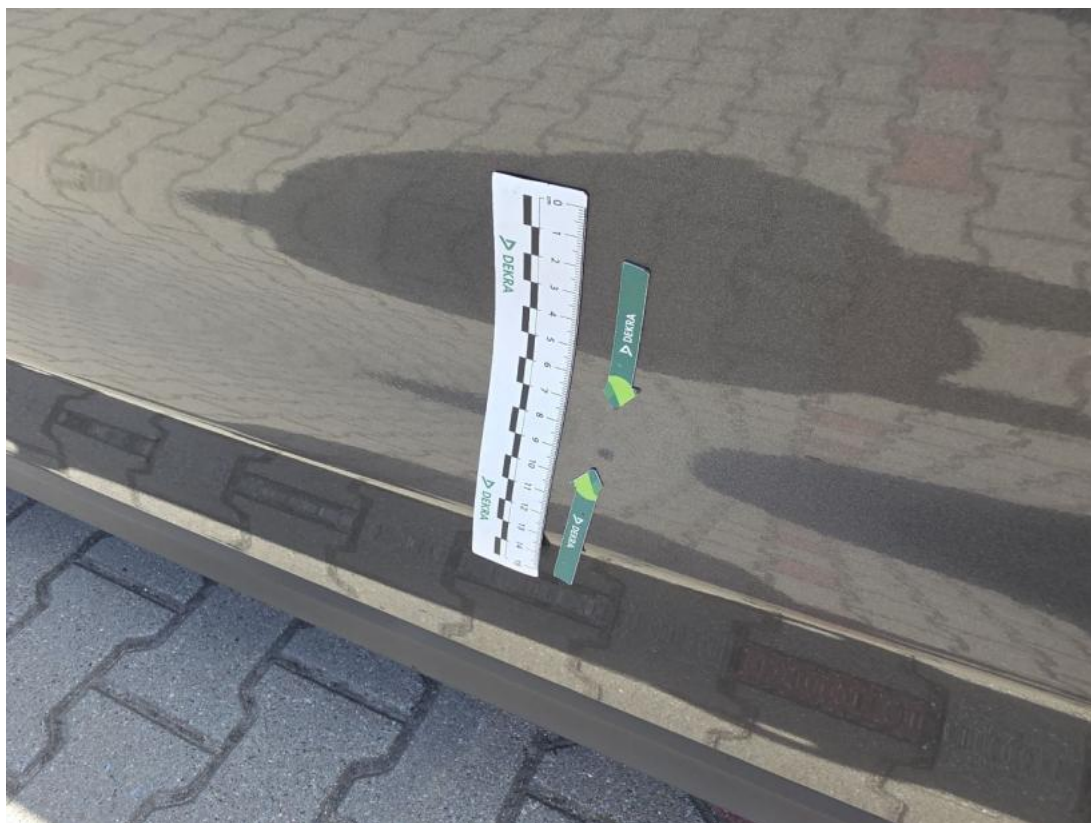
**Fot. 61**

| Poz. | Nazwa pozycji | Opis uszkodzeń | Kwalifik. | Naprawa [rbg] |
|---|---|---|---|---|
| 2 | Drzwi przednie (nieuzbrojone) L | wgniecenie/odkształcenie | NA | 0.7 |

Drzwi przed L - Wgniecenie/odkształcenie 1

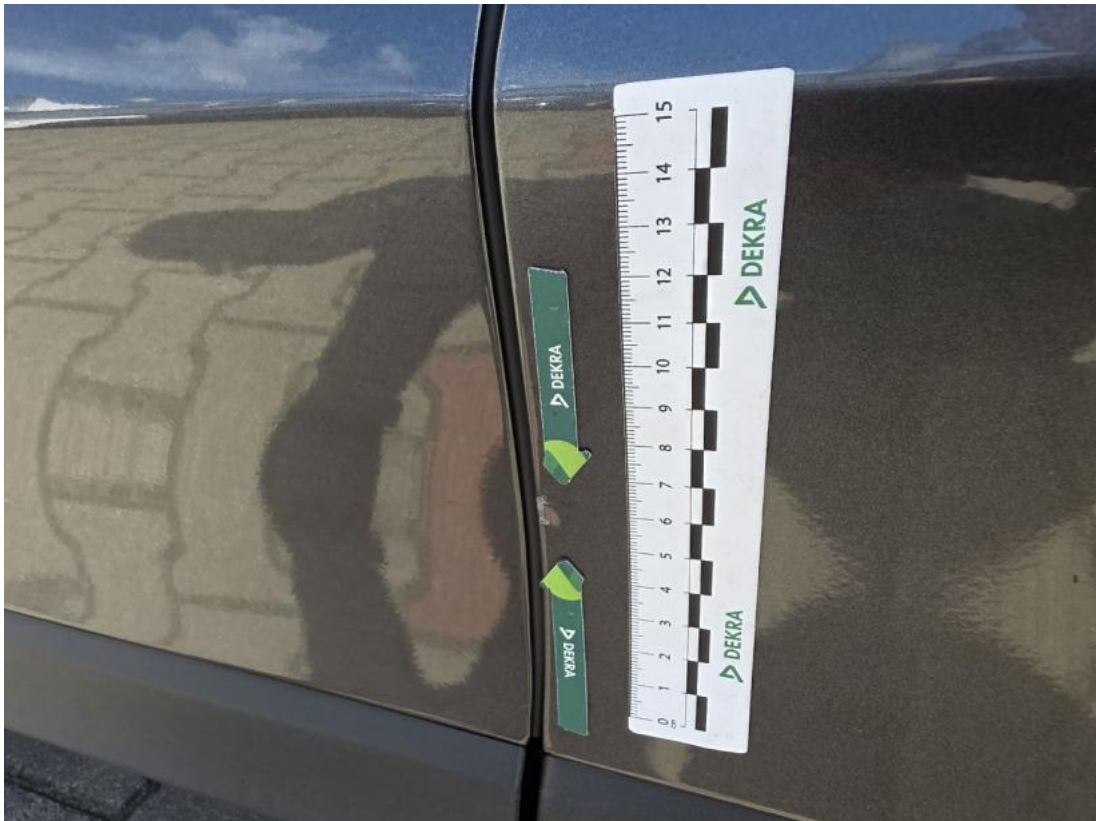
**Fot. 63**

| Poz. | Nazwa pozycji | Opis uszkodzeń | Kwalifik. | Naprawa [rbg] |
|---|---|---|---|---|
| 3 | Drzwi tylne (nieuzbrojone) L | rysa/odprysk, wgniecenie/odkształcenie | NA | 0.7 |

Drzwi tylne L - Wgniecenie/odkształcenie 1

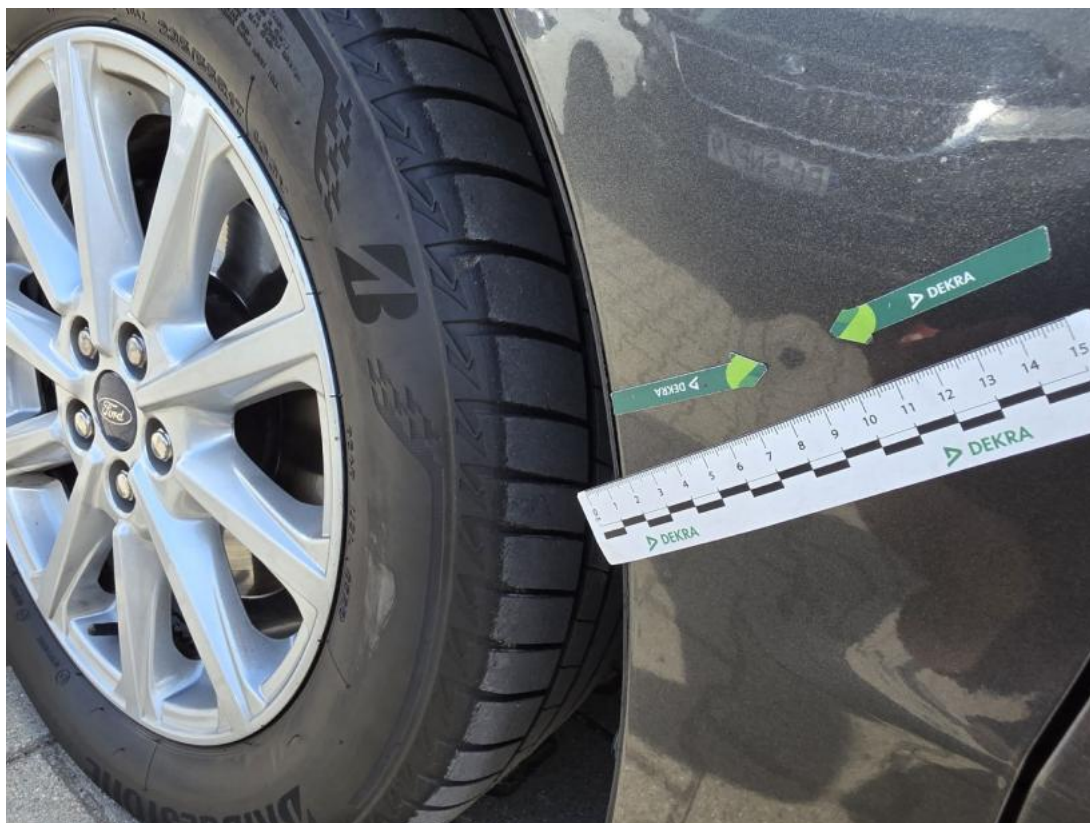
**Fot. 65**

| Poz. | Nazwa pozycji | Opis uszkodzeń | Kwalifik. | Naprawa [rbg] |
|---|---|---|---|---|
| 4 | Błotnik przedni L | wgniecenie/odkształcenie | | |

Błotnik przedni L - Wgniecenie/odkształcenie 1

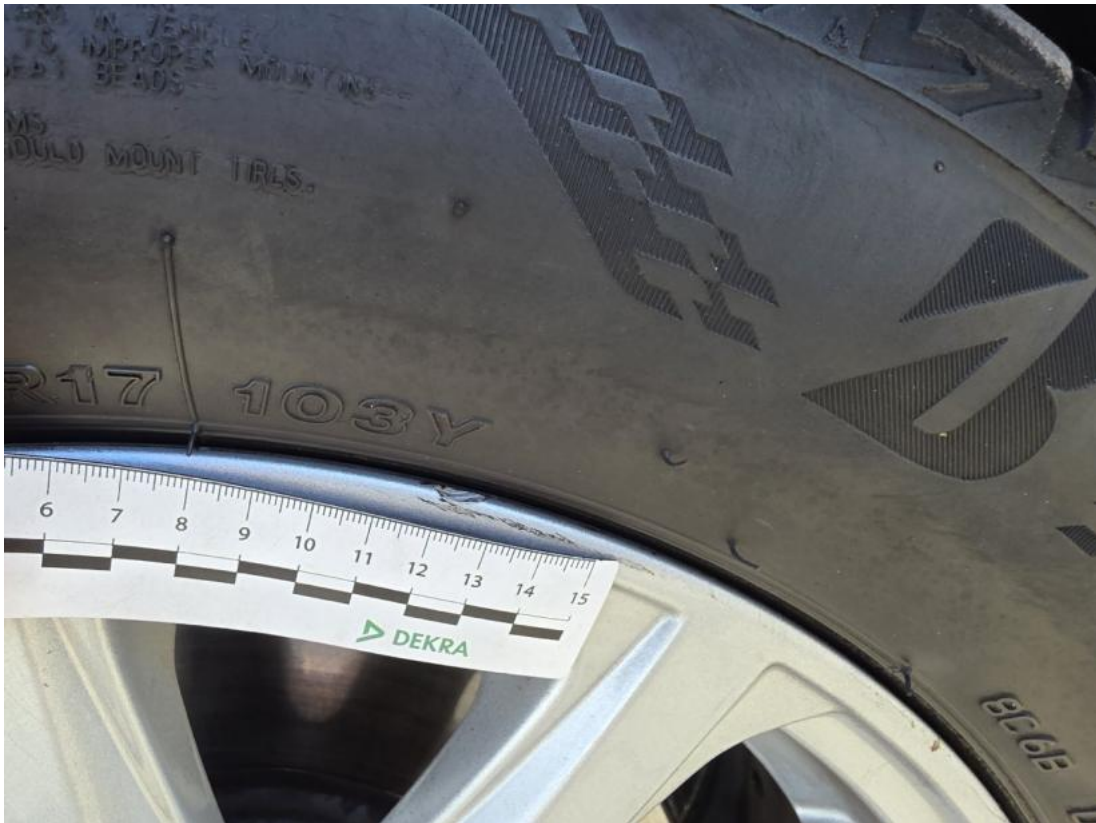
**Fot. 67**

| Poz. | Nazwa pozycji | Opis uszkodzeń | Kwalifik. | Naprawa [rbg] |
|---|---|---|---|---|
| 11 | Tarcza koła aluminiowa przód L | rysa/odprysk | | |

Felga Aluminiowa przednia L - Rysa/odprysk 1

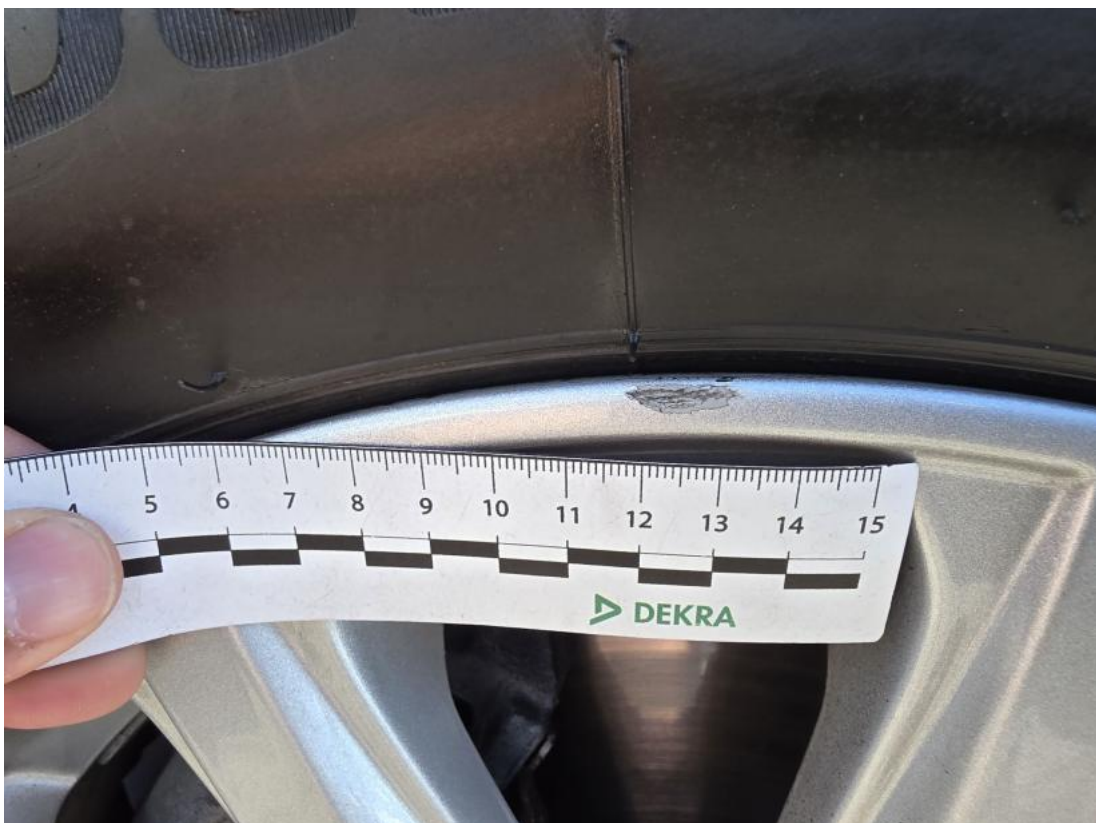
**Fot. 68**

Felga Aluminiowa przednia L - Rysa/odprysk 2
