## Raport z oględzin pojazdu

| Numer raportu | 215438/6/25-11401 | Data raportu | 23-06-2025 |

| Marka, model | OPEL Astra V Hatchback 15-19 |
| Numer rejestracyjny | WD4183H |

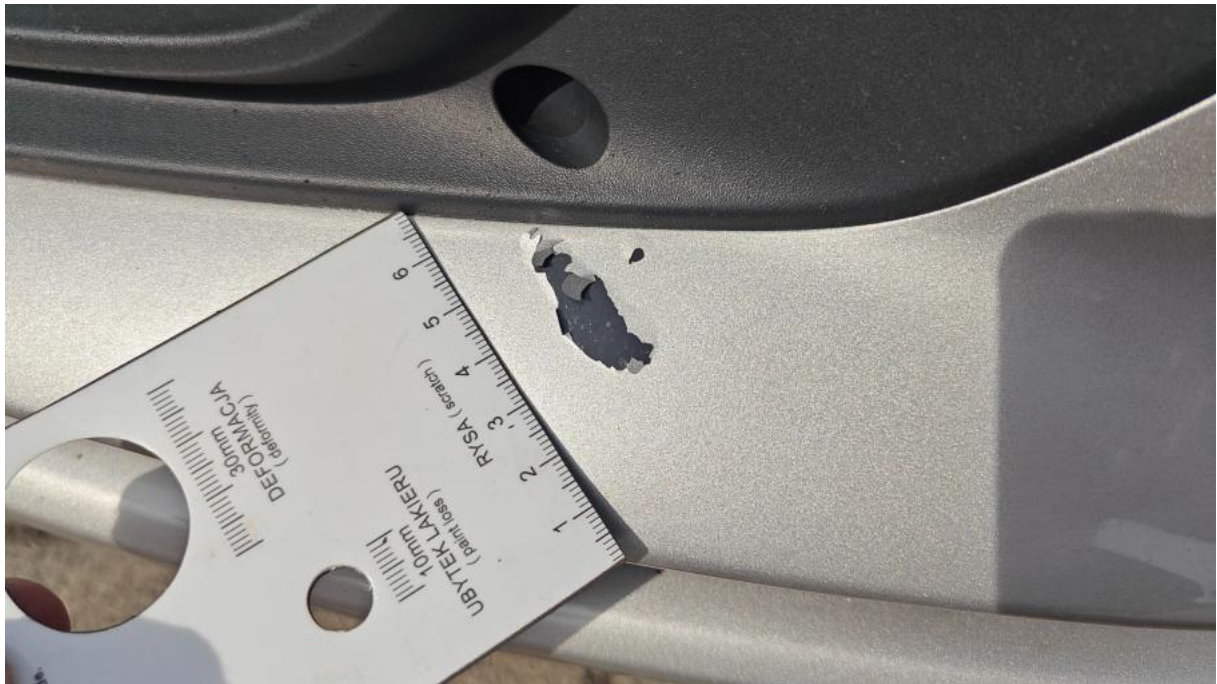
**Fot. 41**

| Poz. | Nazwa pozycji | Opis uszkodzeń | Kwalifik. | Naprawa [rbg] |
|---|---|---|---|---|
| 1 | Okladzina zderzaka przedniego | rysa/odprysk, łuszczenie powłoki lakierowej | NA | 1 |

Zderzak - Inne 1

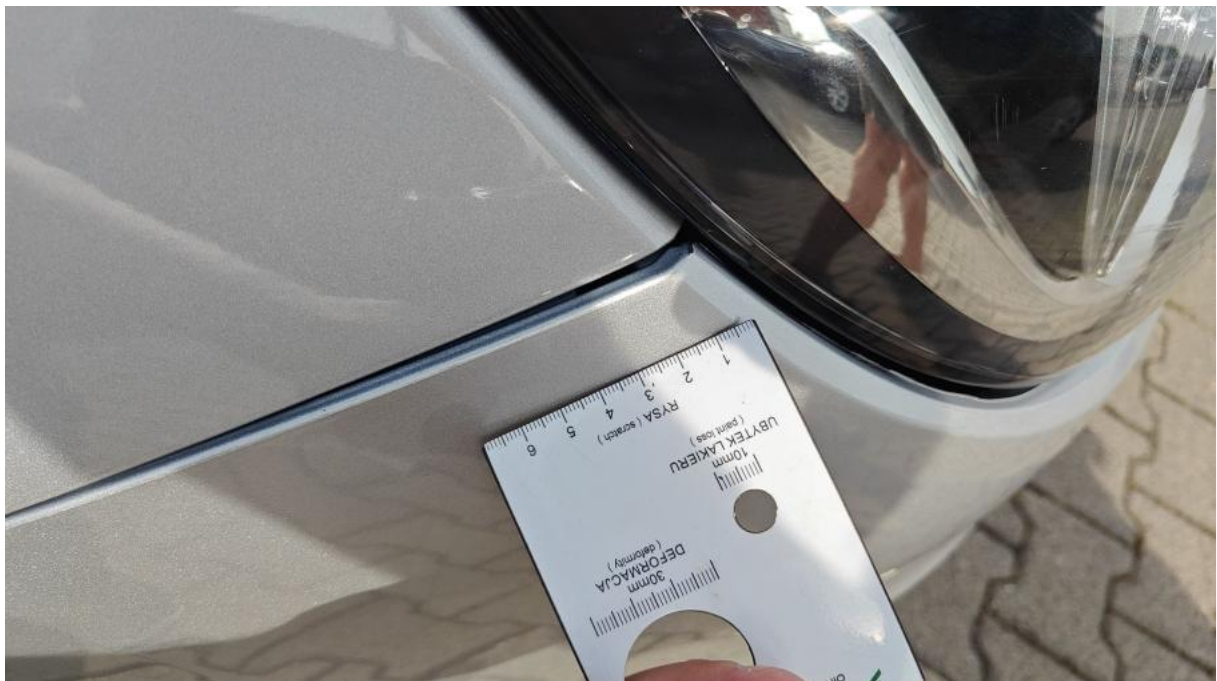
**Fot. 42**

Zderzak - Inne 2

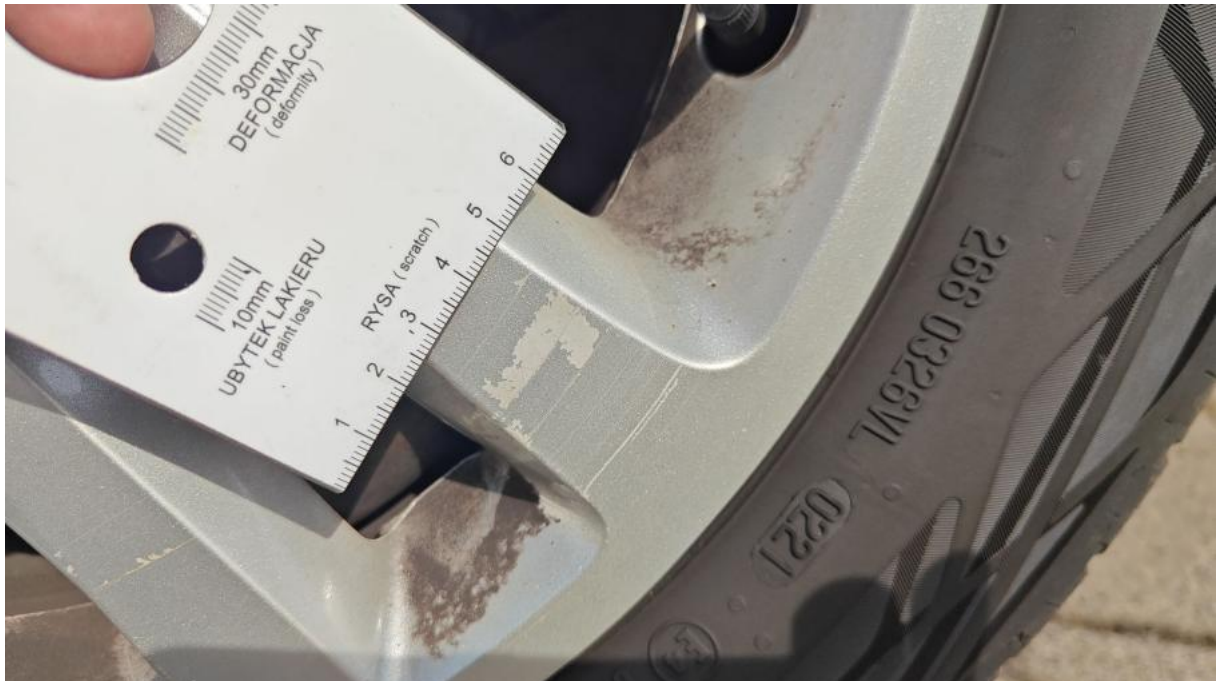
**Fot. 45**

| 13 | Kołpaki kół kpl. | zarysowanie | | |

Kołpak przedni P - Rysa/odprysk 2

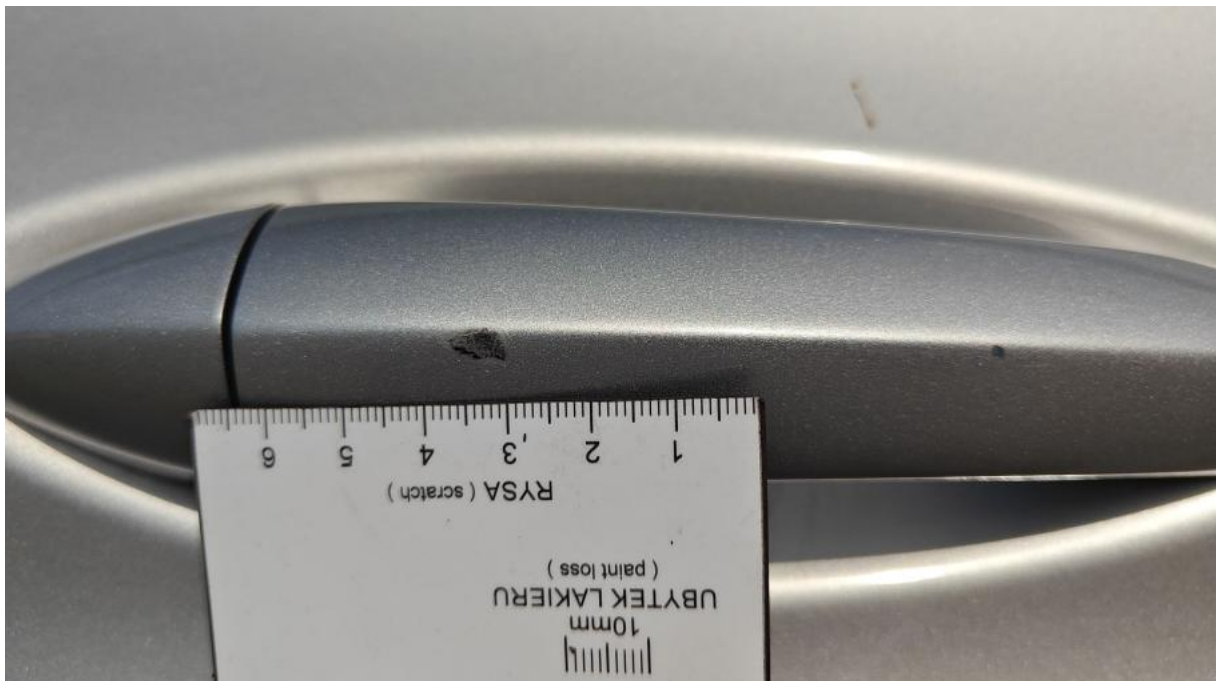
**Fot. 46**

| Poz. | Nazwa pozycji | Opis uszkodzeń | Kwalifik. | Naprawa [rbg] |
|---|---|---|---|---|
| 7 | Klamka zewnętrzna drzwi przednich R | rysa/odprysk | | |

Klamka drzwi prz P - Rysa/odprysk 1

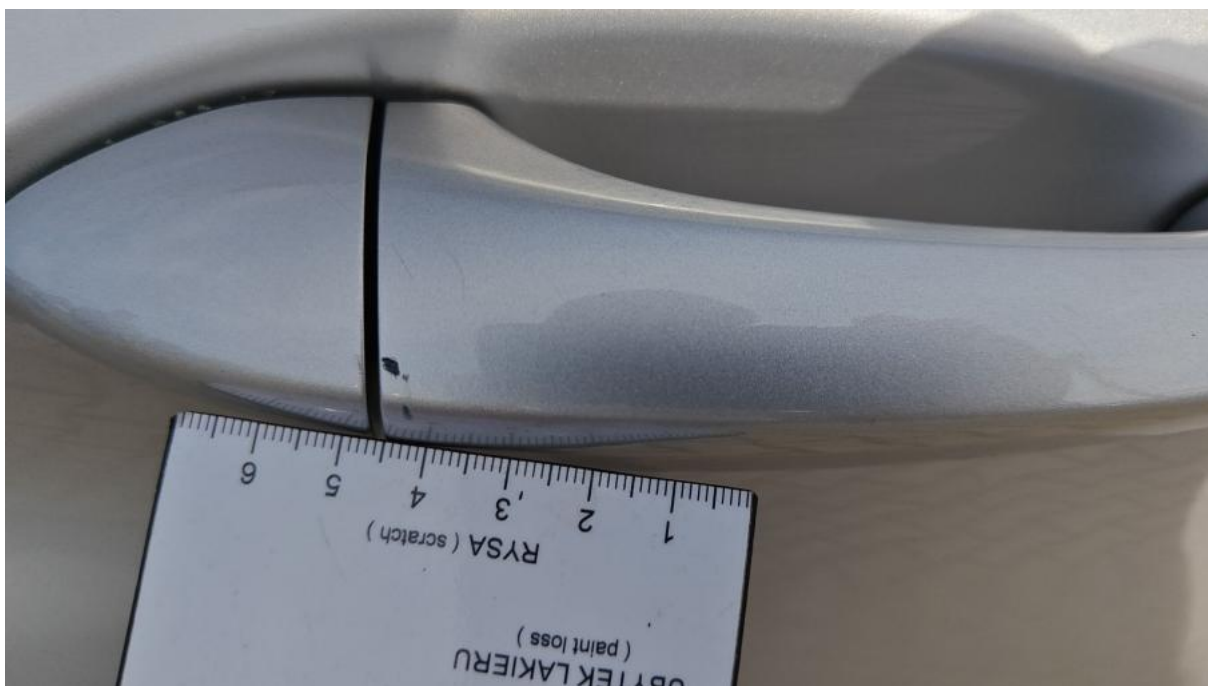
**Fot. 47**

| Poz. | Nazwa pozycji | Opis uszkodzeń | Kwalifik. | Naprawa [rbg] |
|---|---|---|---|---|
| 8 | Klamka zewnętrzna drzwi tylnych R | rysa/odprysk | | |

Klamka drzwi tyl P - Rysa/odprysk 1

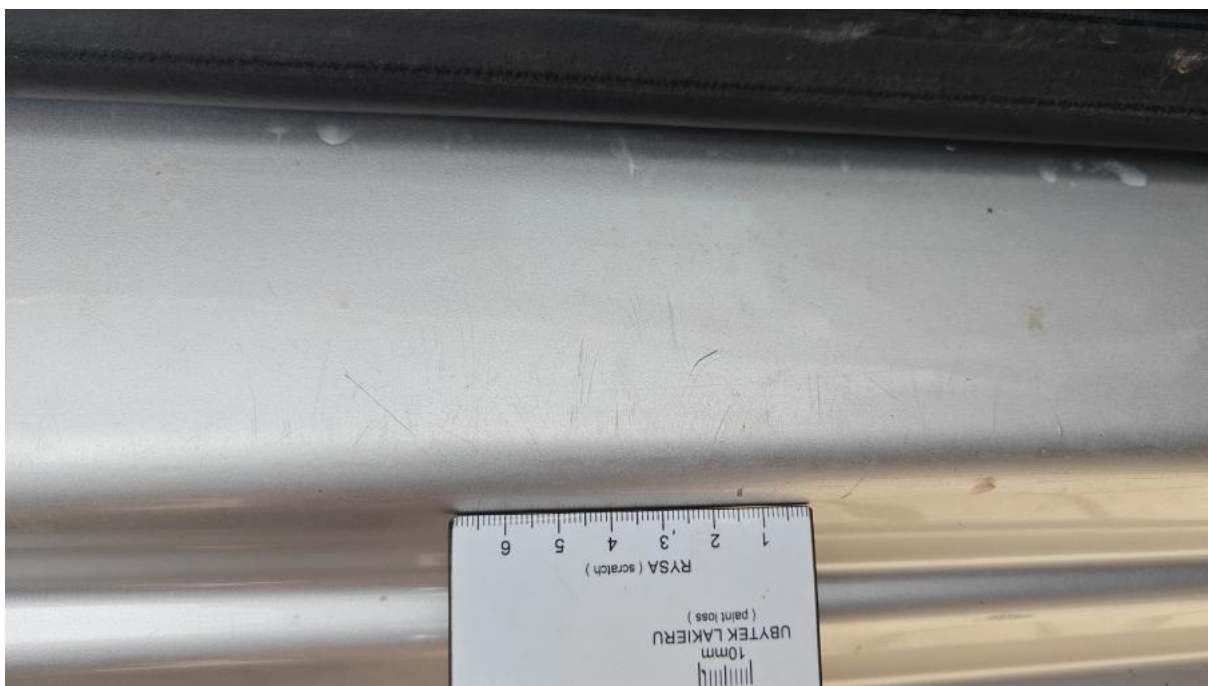
**Fot. 49**

| 10 | Próg R | rysa/odprysk | | |

Próg P - Rysa/odprysk 1

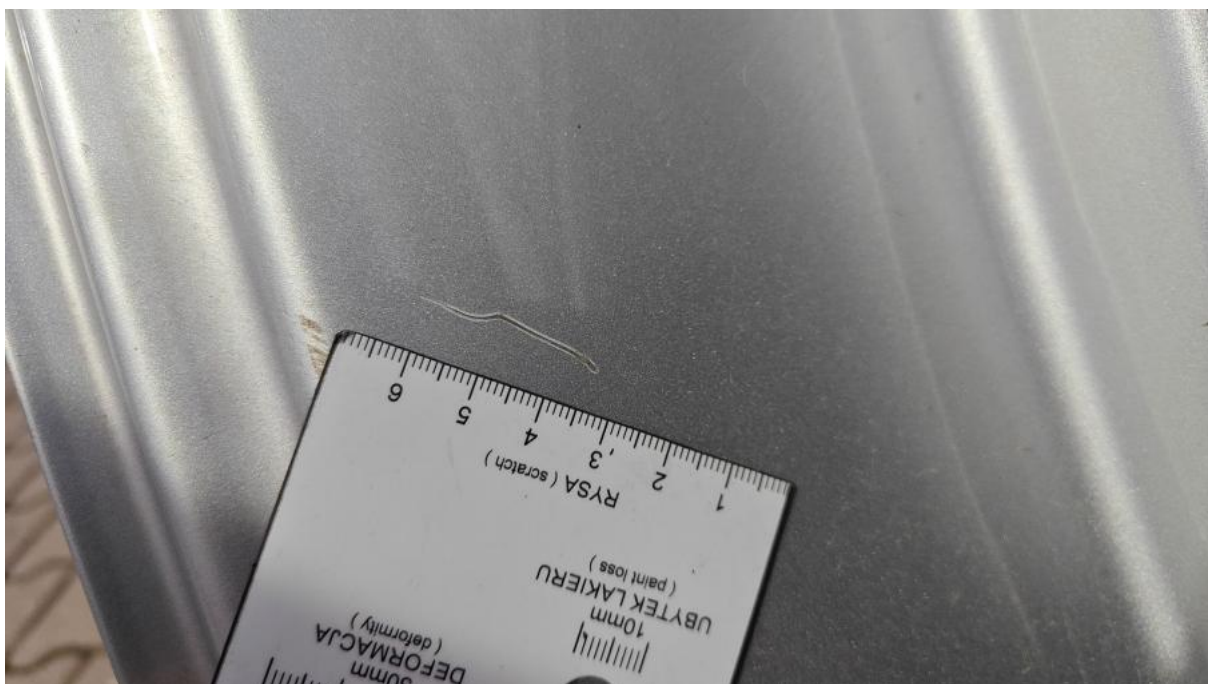
**Fot. 52**

| Poz. | Nazwa pozycji | Opis uszkodzeń | Kwalifik. | Naprawa [rbg] |
|---|---|---|---|---|
| 3 | Błotnik tylny R | rysa/odprysk, wgniecenie/odkształcenie | NA | 0.5 |

Błotnik tylny P / Ściana boczna P - Rysa/odprysk 1

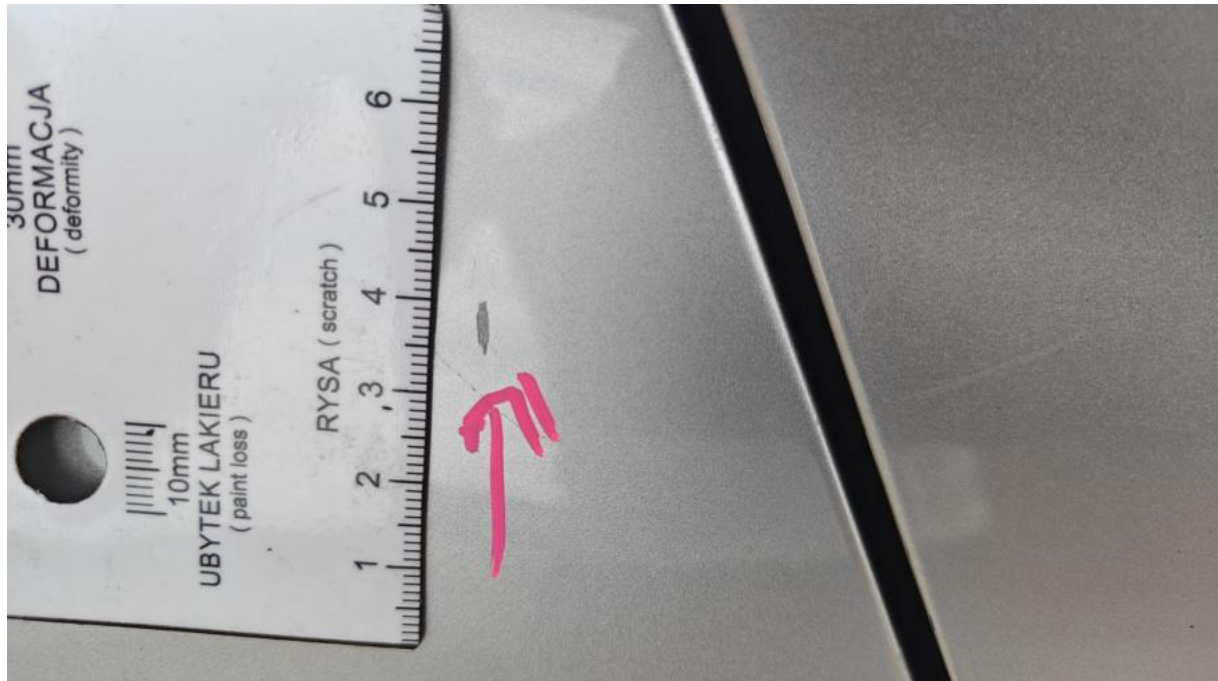
**Fot. 53**

Błotnik tylny P / Ściana boczna P - Rysa/odprysk 2

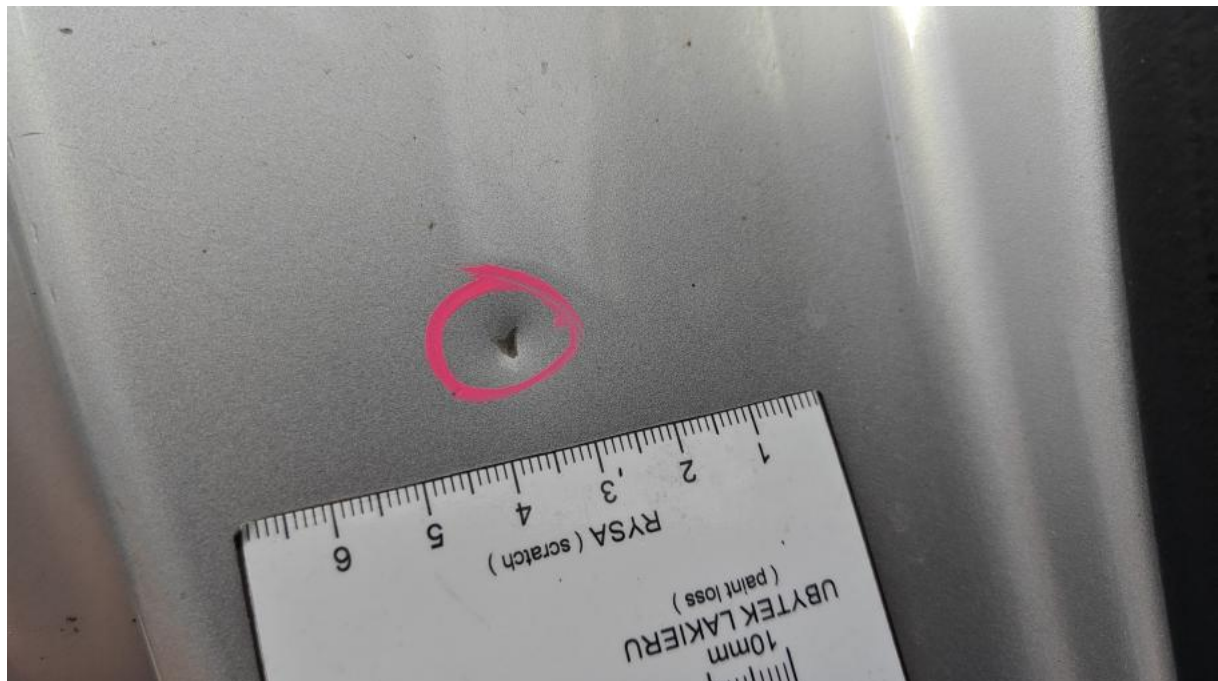
**Fot. 54**

Błotnik tylny P / Ściana boczna P - Wgniecenie/odkształcenie 1

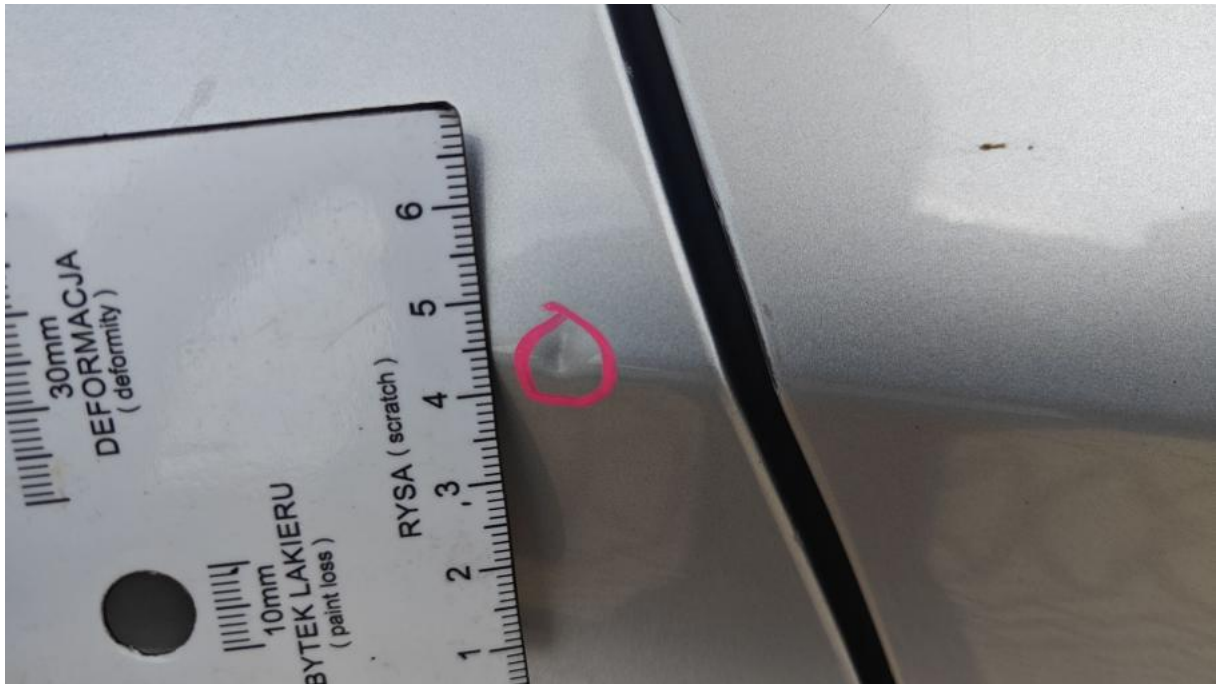
**Fot. 55**

Błotnik tylny P / Ściana boczna P - Wgniecenie/odkształcenie 2

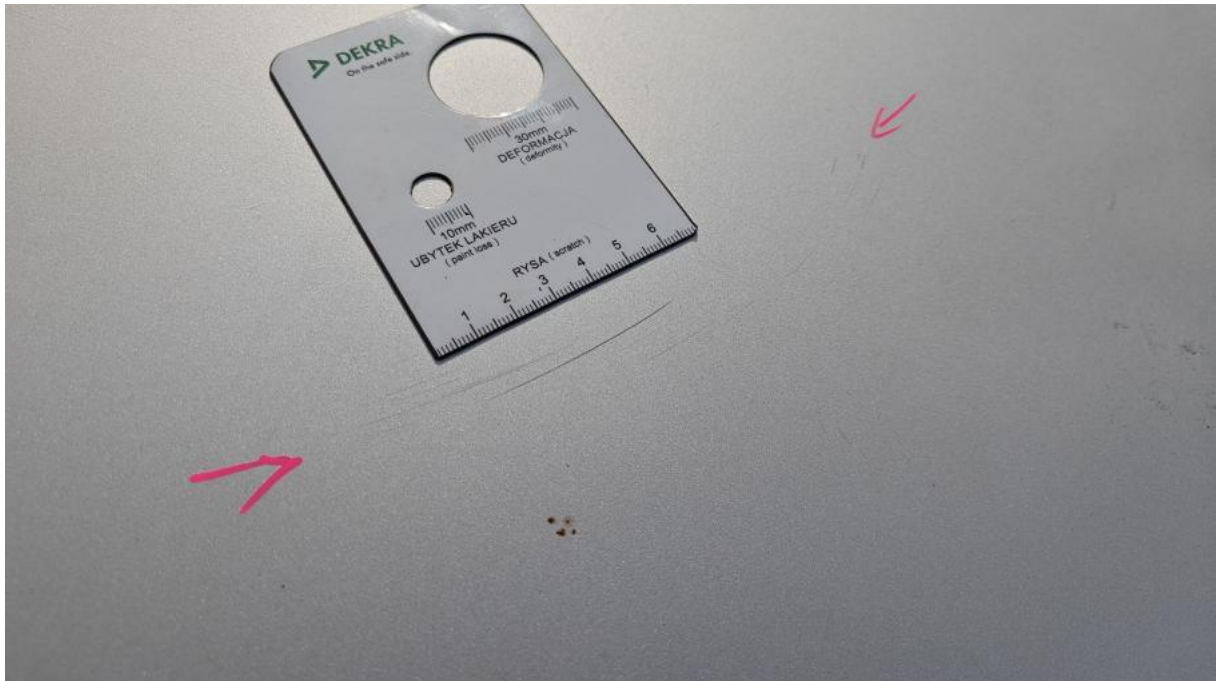
**Fot. 59**

| Poz. | Nazwa pozycji | Opis uszkodzeń | Kwalifik. | Naprawa [rbg] |
|---|---|---|---|---|
| 5 | Dach | rysa/odprysk | | |

Dach - Rysa/odprysk 1

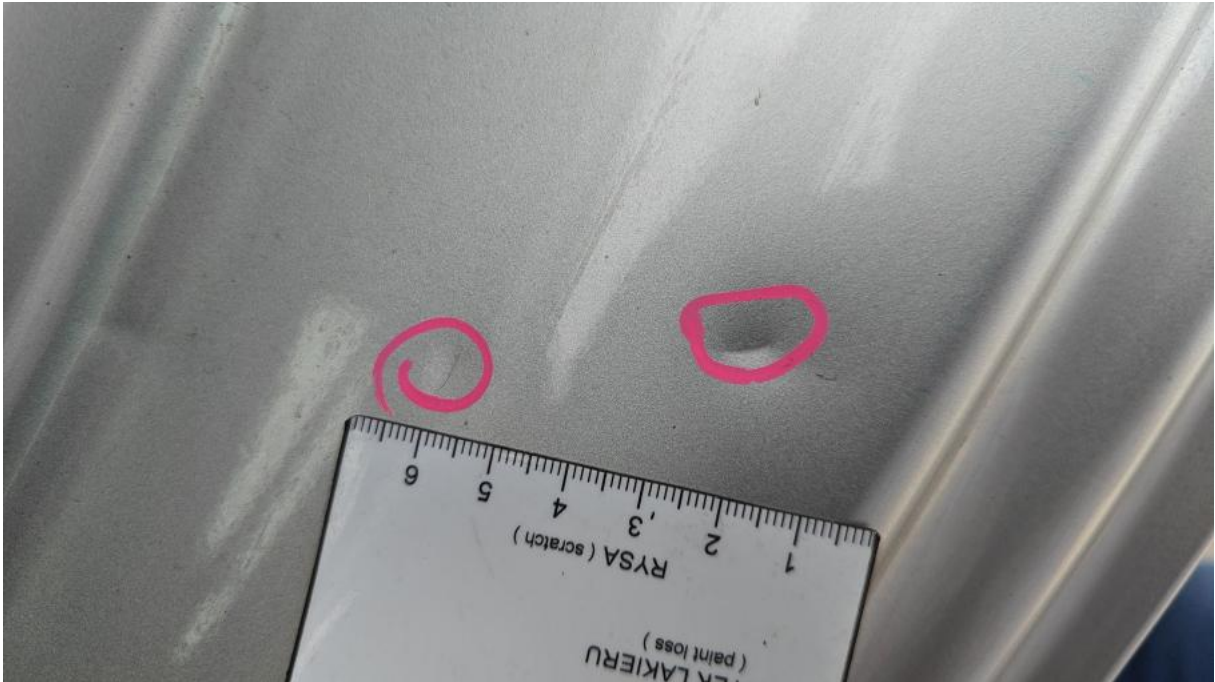
**Fot. 63**

| Poz. | Nazwa pozycji | Opis uszkodzeń | Kwalifik. | Naprawa [rbg] |
|---|---|---|---|---|
| 2 | Błotnik tylny L | rysa/odprysk, wgniecenie/odkształcenie | NA | 0.5 |

Błotnik tylny L / Ściana boczna L - Wgniecenie/odkształcenie 1

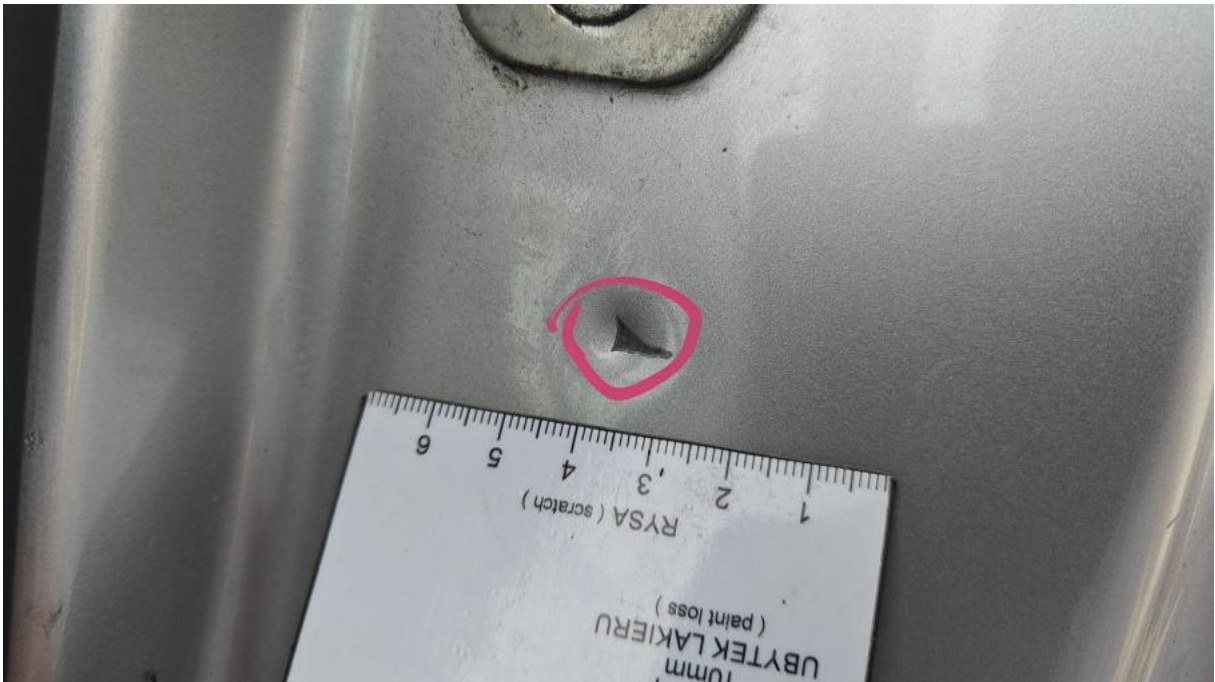
**Fot. 64**

Błotnik tylny L / Ściana boczna L - Wgniecenie/odkształcenie 2

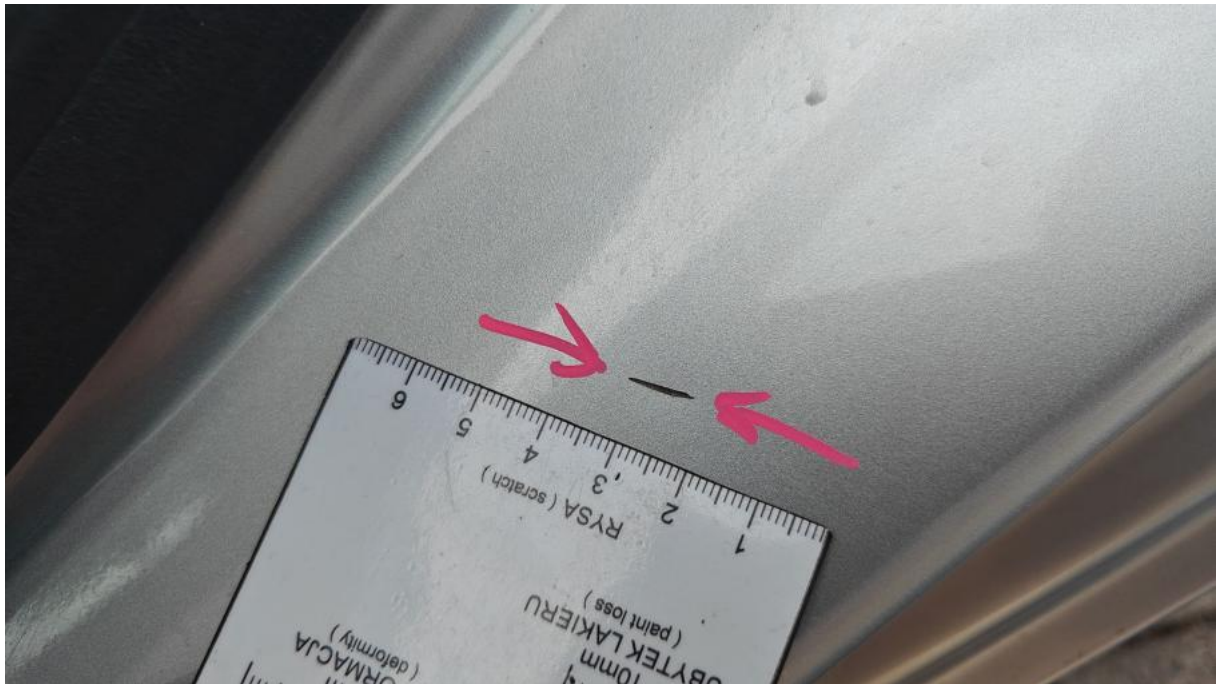
**Fot. 65**

Błotnik tylny L / Ściana boczna L() - Wgniecenie/odkształcenie 3

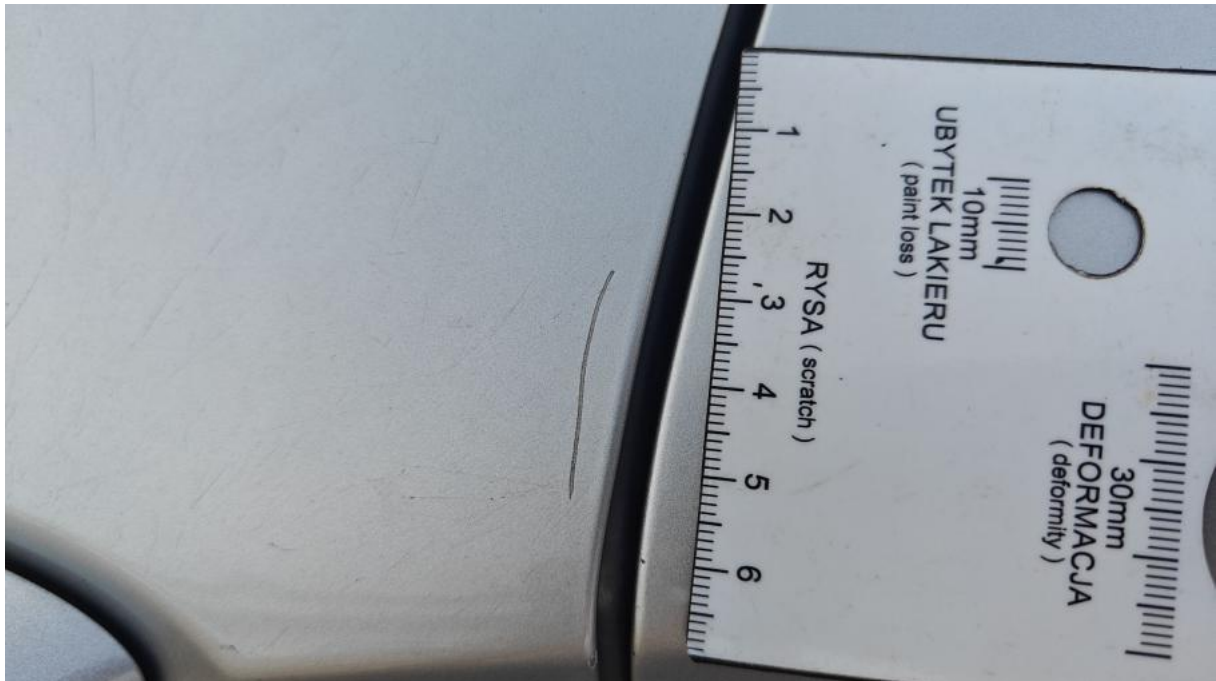
**Fot. 67**

| Poz. | Nazwa pozycji | Opis uszkodzeń | Kwalifik. | Naprawa [rbg] |
|---|---|---|---|---|
| 6 | Drzwi przednie (nieuzbrojone) L | rysa/odprysk | | |

Drzwi przed L - Rysa/odprysk 1

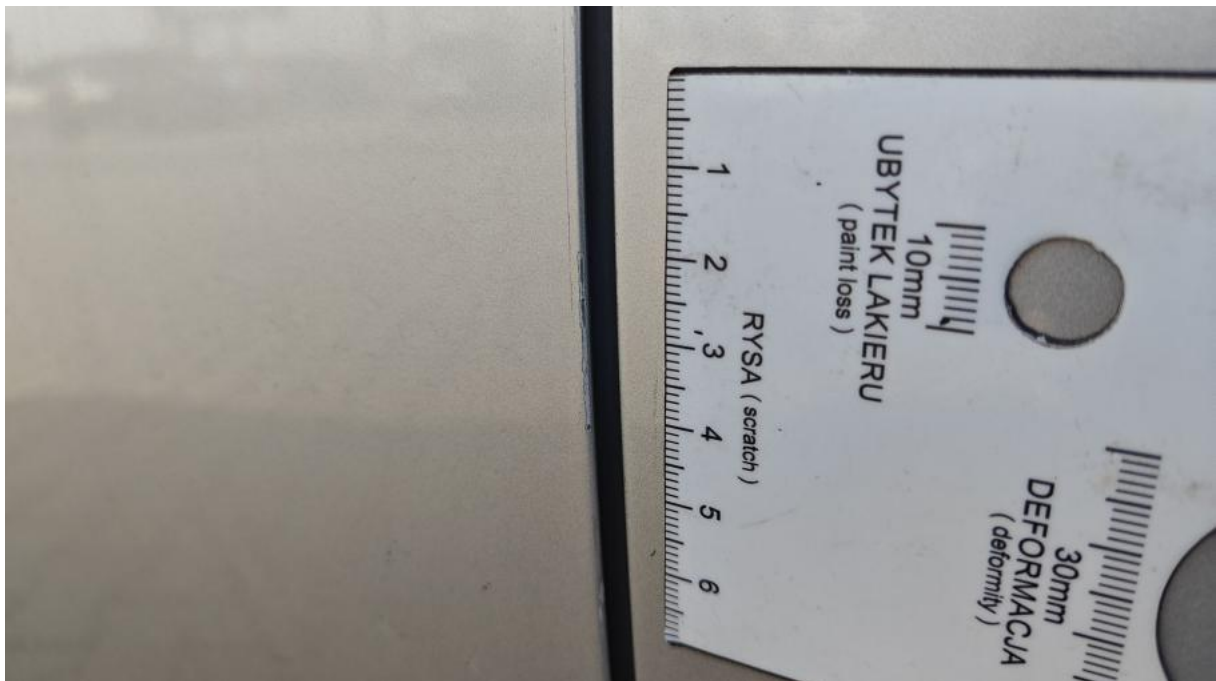
**Fot. 68**

Drzwi przed L - Rysa/odprysk 2

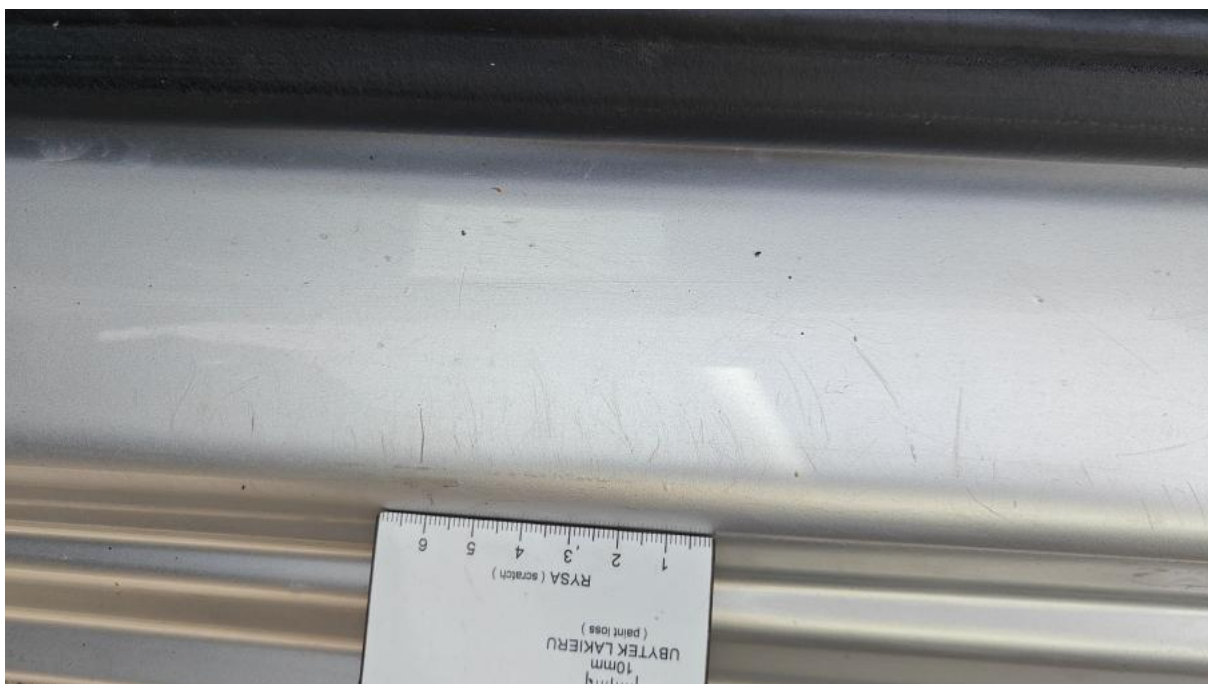
**Fot. 70**

| 9 | Próg L | rysa/odprysk | | |

Próg L - Rysa/odprysk 1

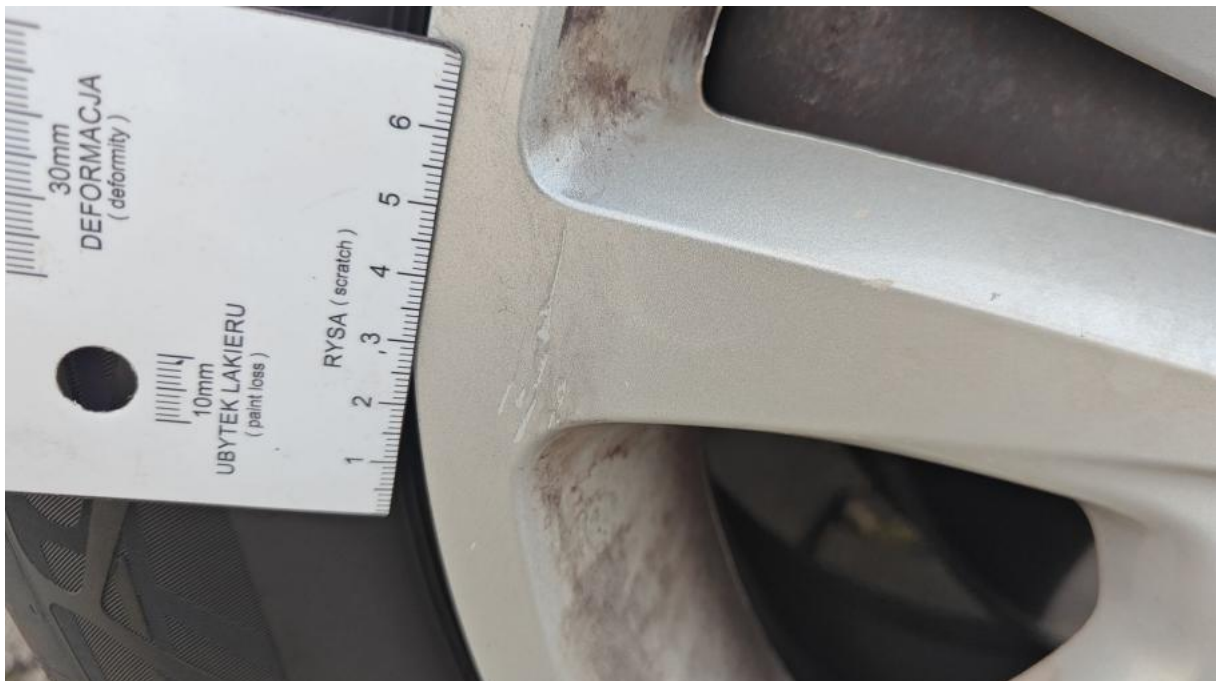
**Fot. 74**

Kołpak przedni L - Rysa/odprysk 1

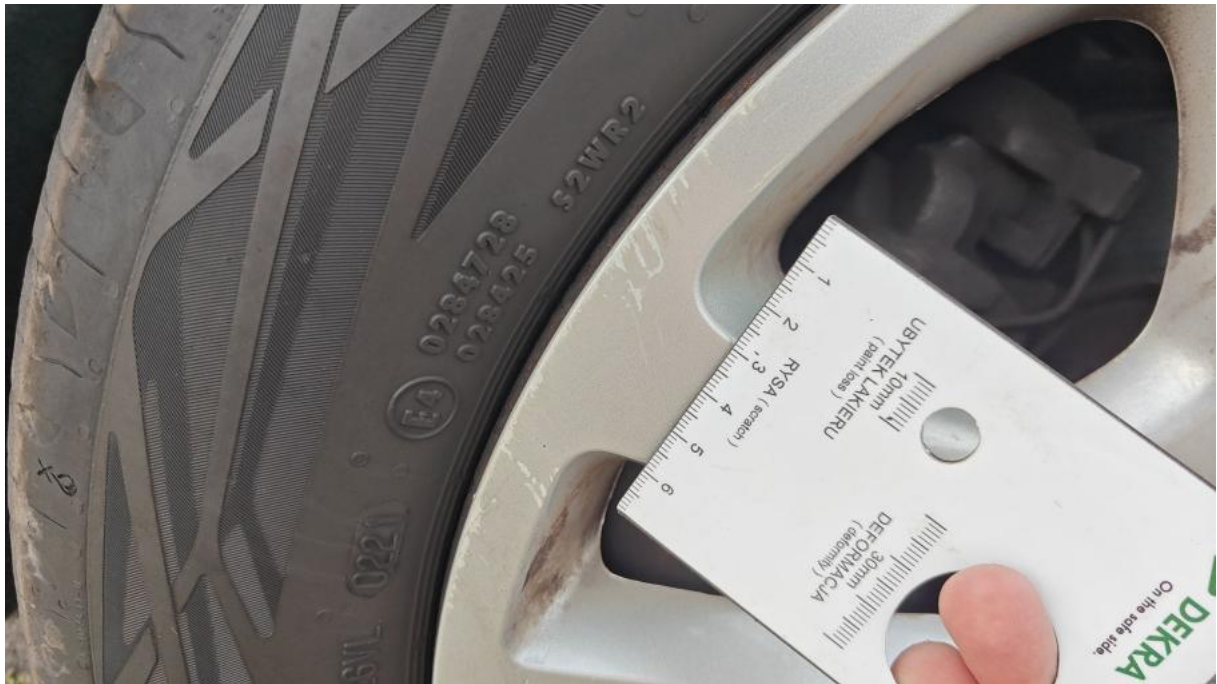
**Fot. 75**

Kołpak przedni L - Rysa/odprysk 2

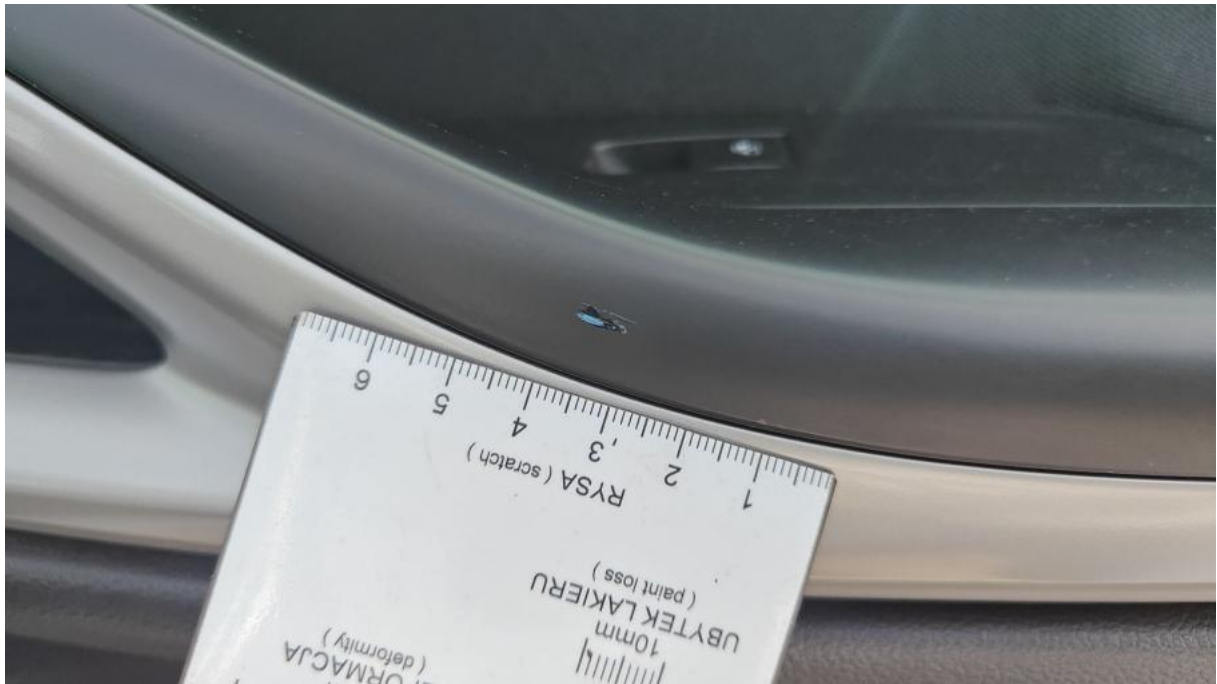
**Fot. 77**

| 11 | Tapicerka drzwi, przód R | zarysowanie | | |

Tapicerka drzwi przednich P - Rysa/odprysk 1

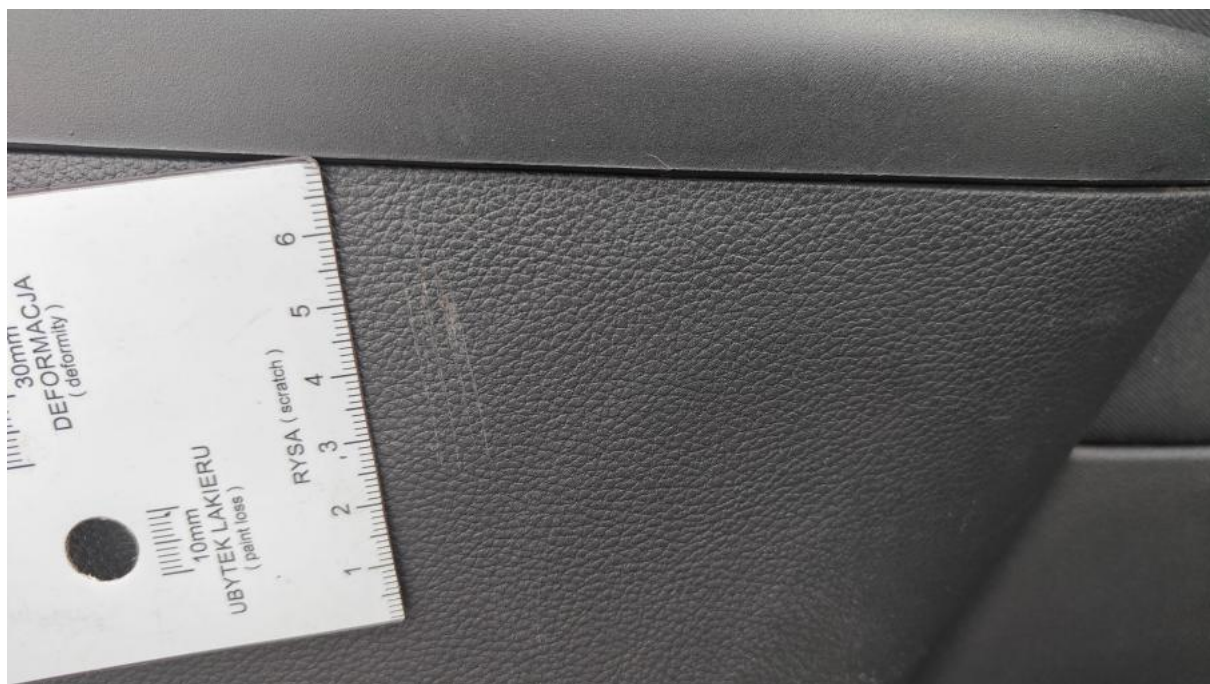
**Fot. 79**

| 12 | Tapicerka drzwi tylnych L | zarysowanie | | |

Tapicerka drzwi tylnych L - Rysa/odprysk 1
