## Raport z oględzin pojazdu

| Numer raportu | 04392/12/24-15201 | Data raportu | 10-01-2025 |

| Marka, model | OPEL Vivaro 2.0 CDTI Euro 6 ... |
| Numer rejestracyjny | WD9006N |

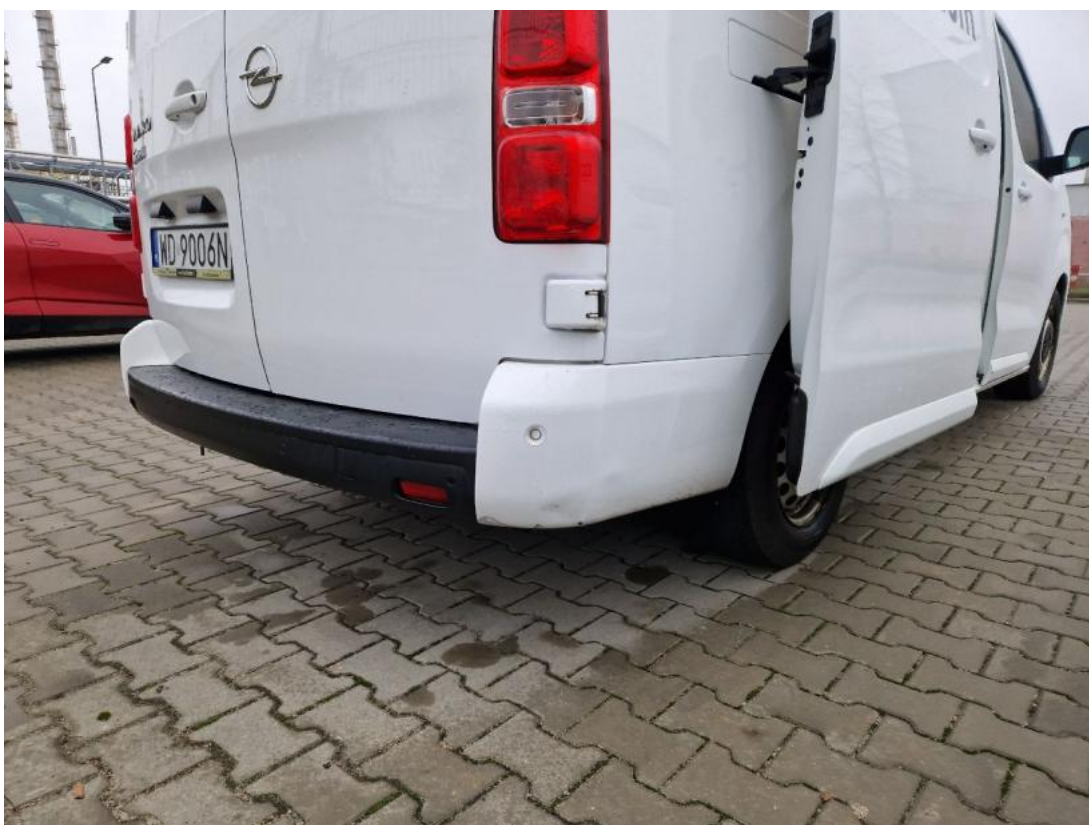
**Fot. 40**

Zderzak tylny - zdjęcie poglądowe 1

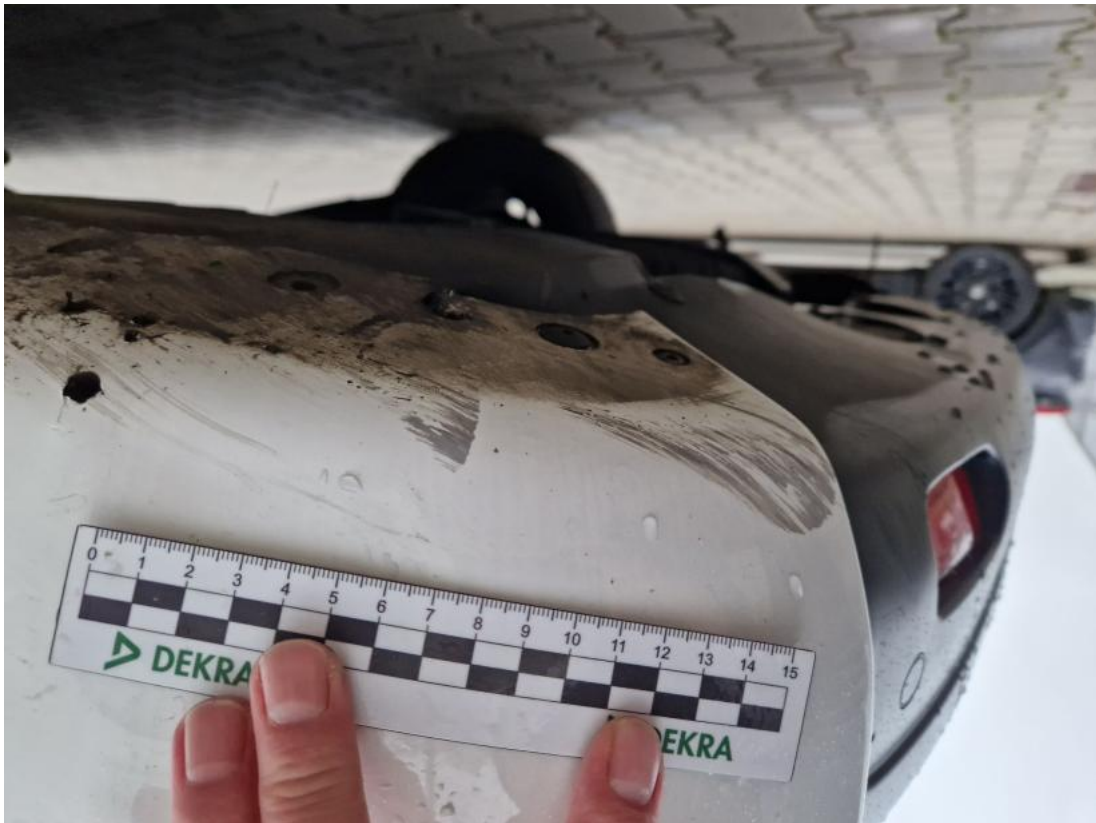
**Fot. 41**

Zderzak tylny - zdjęcie poglądowe 2

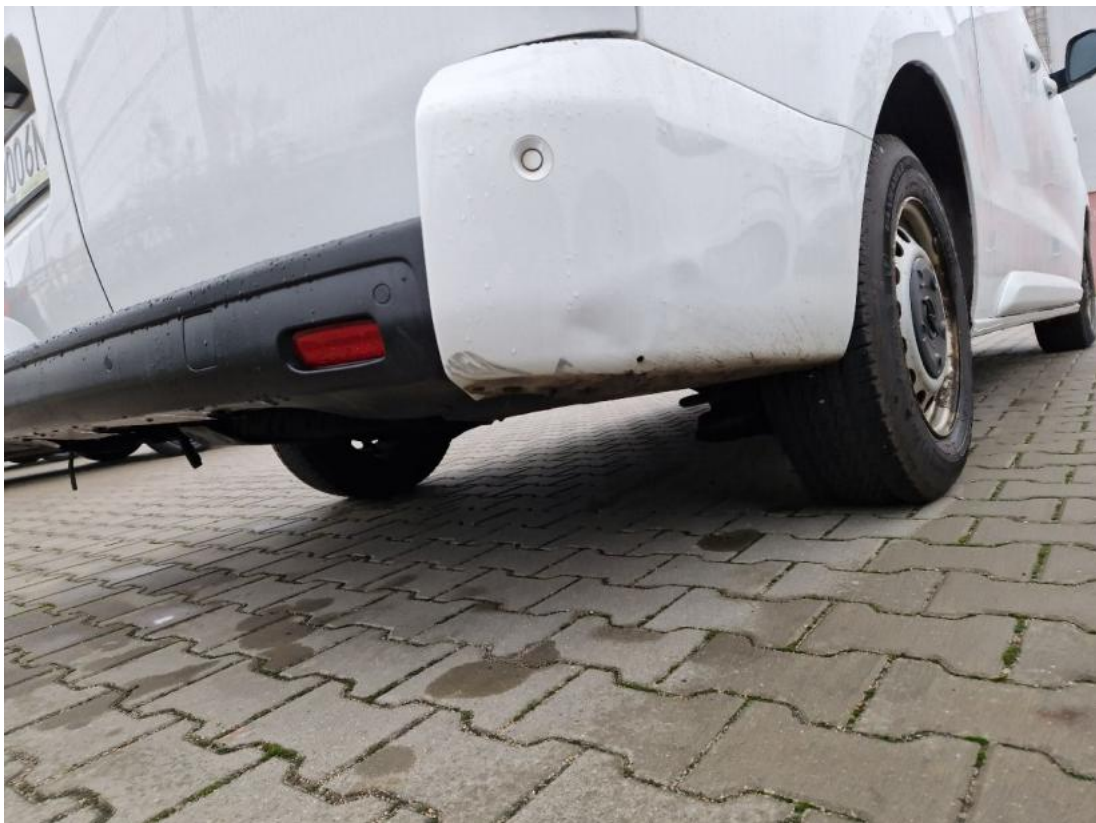
**Fot. 42**

| Poz. | Nazwa pozycji | Opis uszkodzeń | Kwalifik. | Naprawa [rbg] |
|---|---|---|---|---|
| 1 | Zderzak, róg R | wgniecenie/odkształcenie, liczne, zarysowanie | WY | 0.2 |

Zderzak tylny - Wgniecenie/odkształcenie 1
