## Raport z oględzin pojazdu

| Numer raportu | 216270/9/25-11401 | Data raportu | 09-09-2025 |

| Marka, model | FORD Transit Courier 1.0 Eco... |
| Numer rejestracyjny | GD687TN |

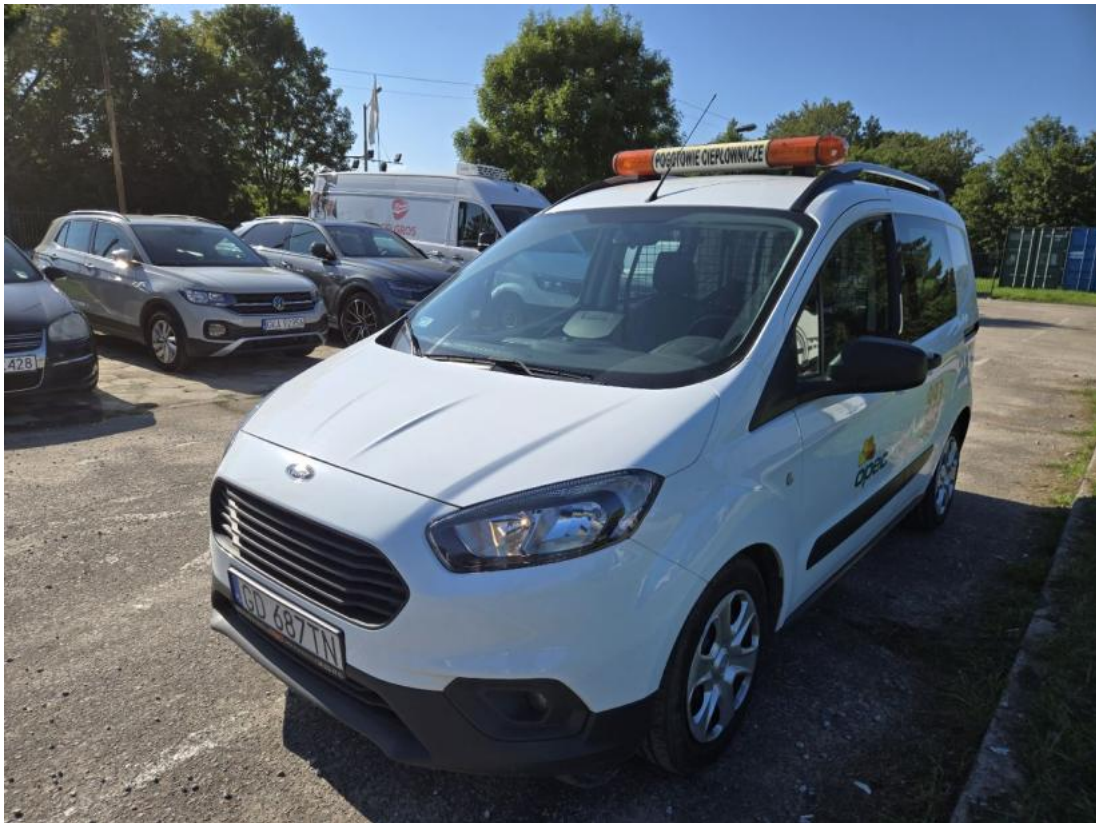
**Fot. 1**

Przekątna przednia lewa

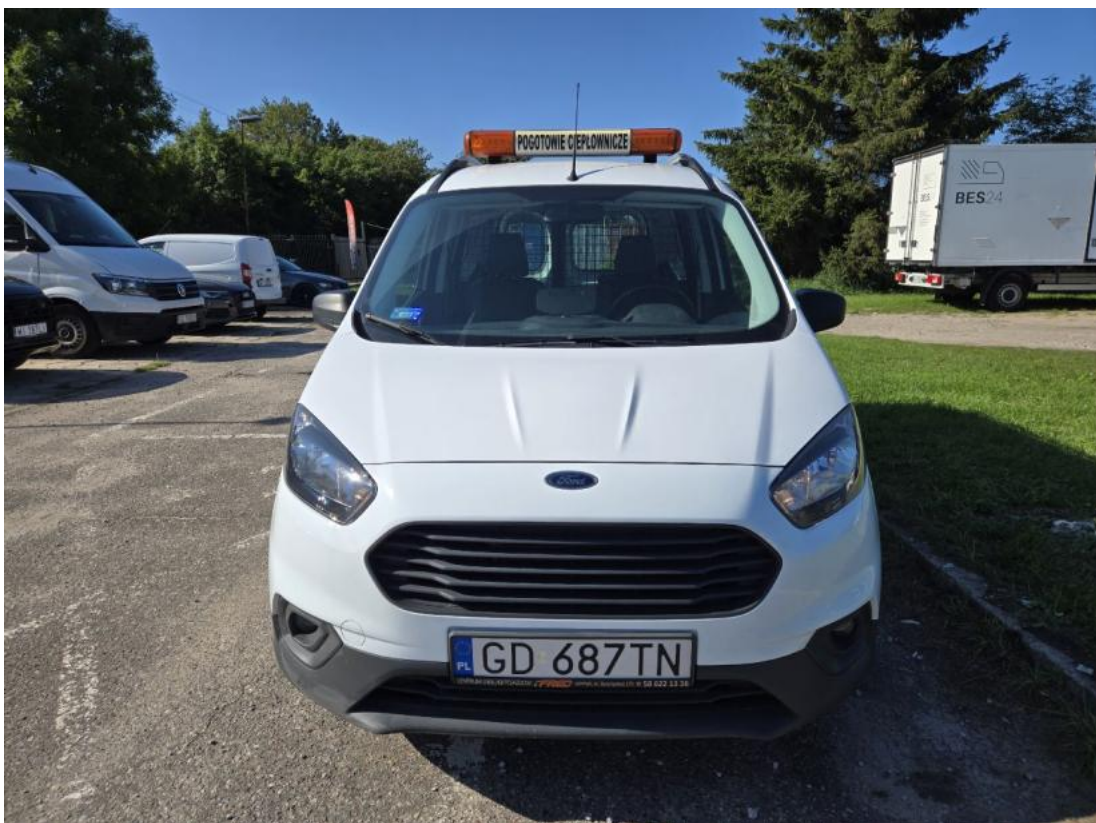
**Fot. 2**

Przód

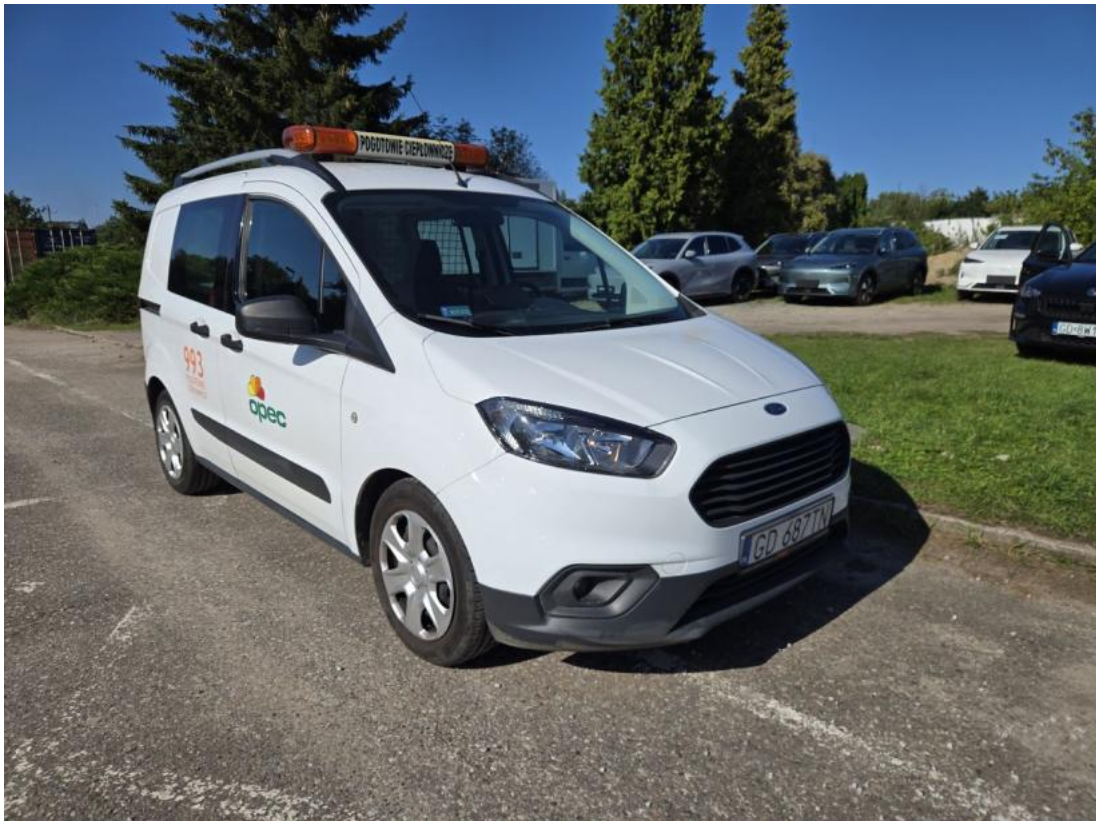
**Fot. 3**

Przekątna przednia prawa

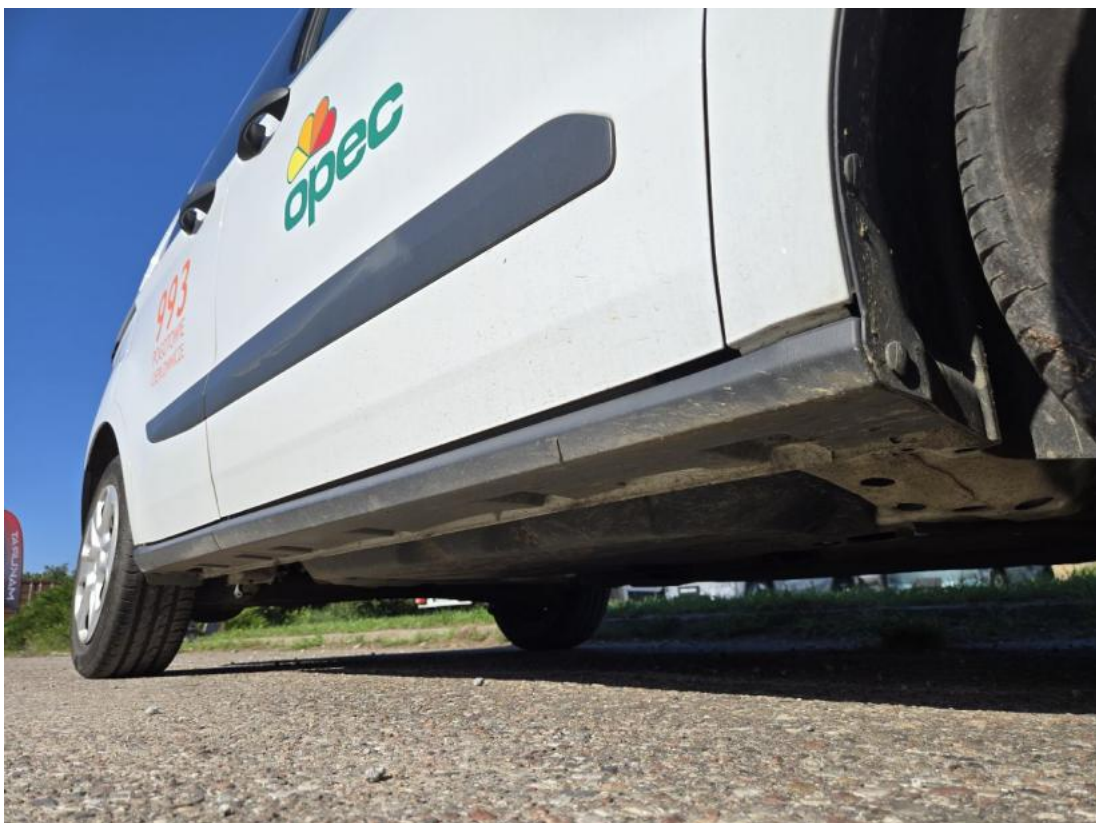
**Fot. 4**

Próg prawy (widok od przodu)

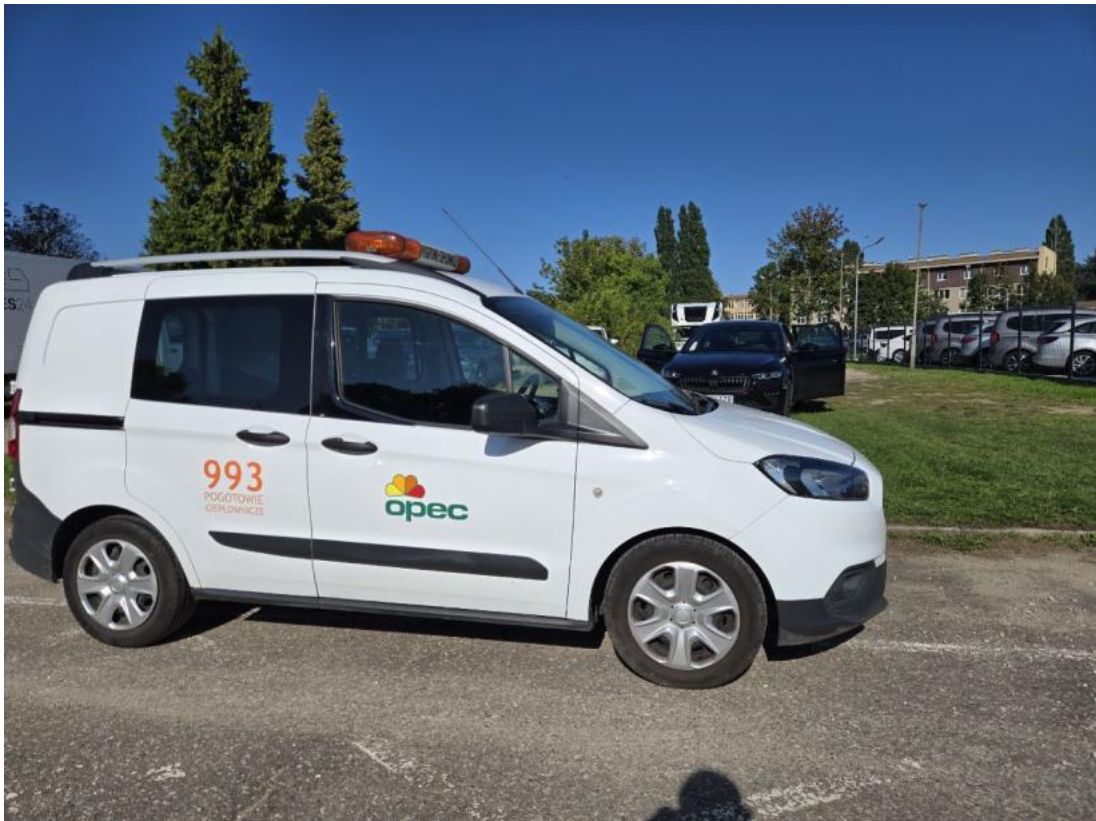
**Fot. 5**

Bok prawy z przodu

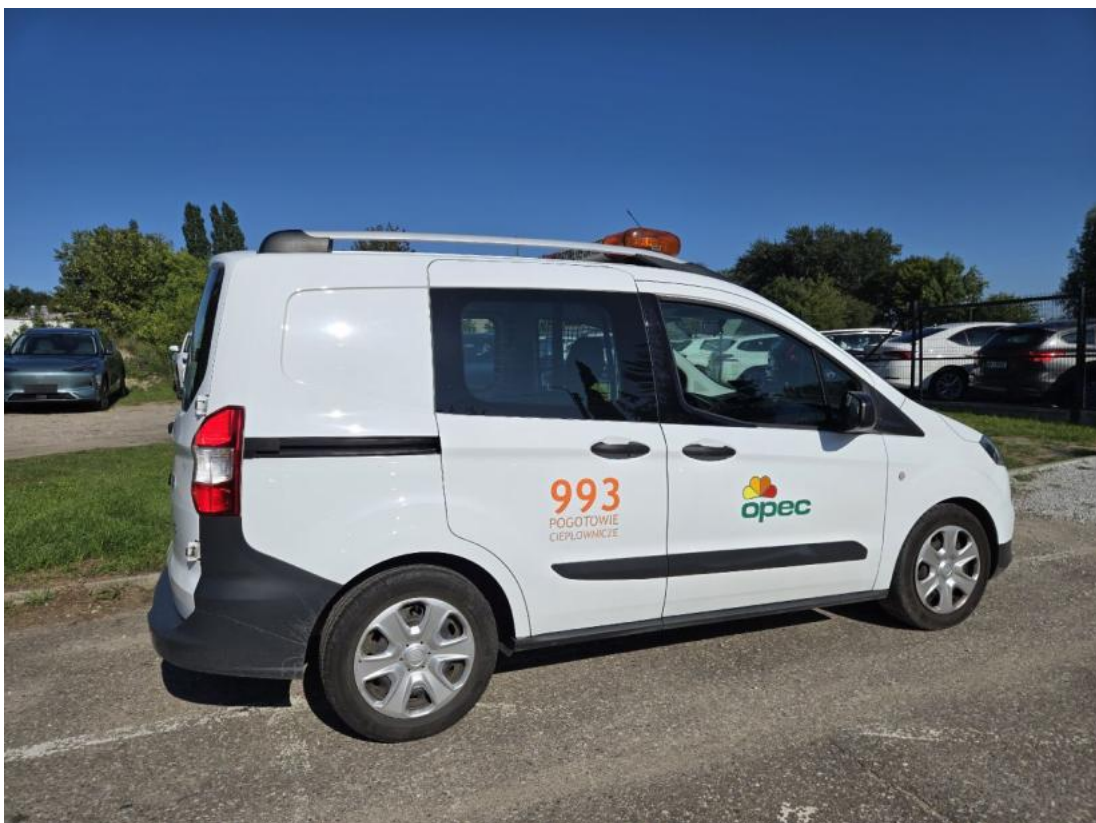
**Fot. 6**

Bok prawy z tyłu

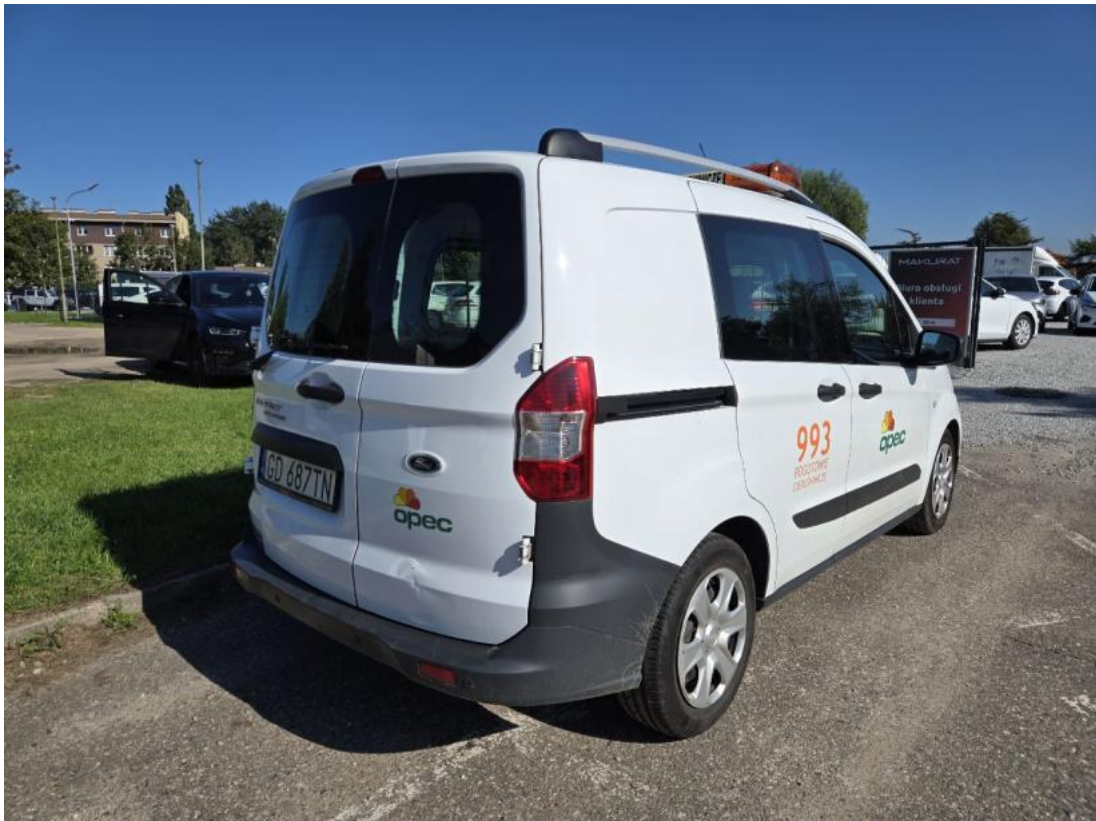
**Fot. 7**

Przekątna tylna prawa

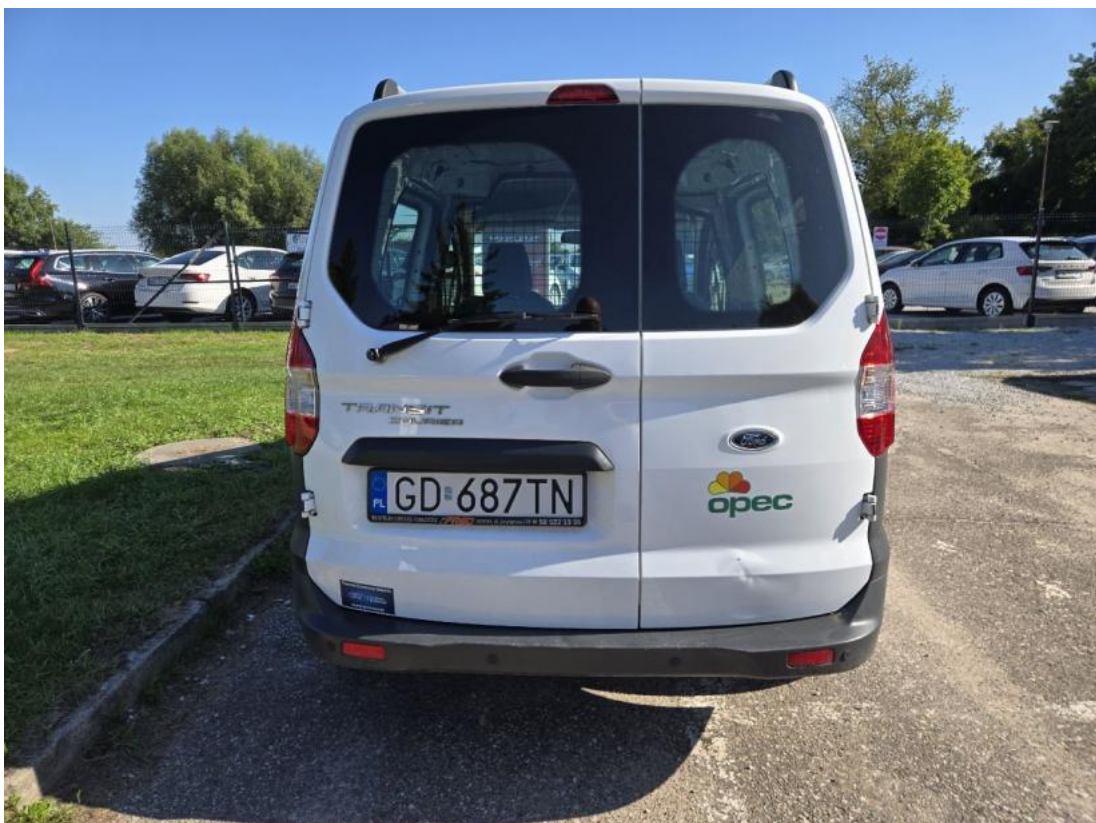
**Fot. 8**

Tył

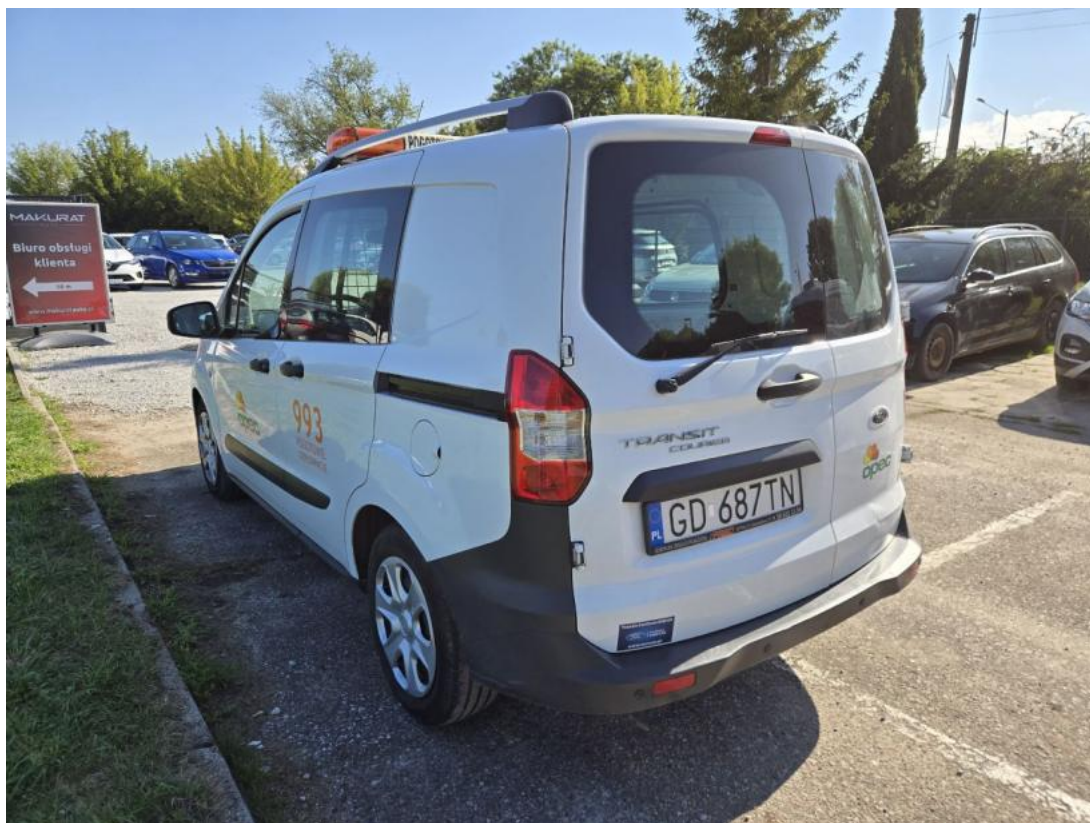
**Fot. 9**

Przekątna tylna lewa

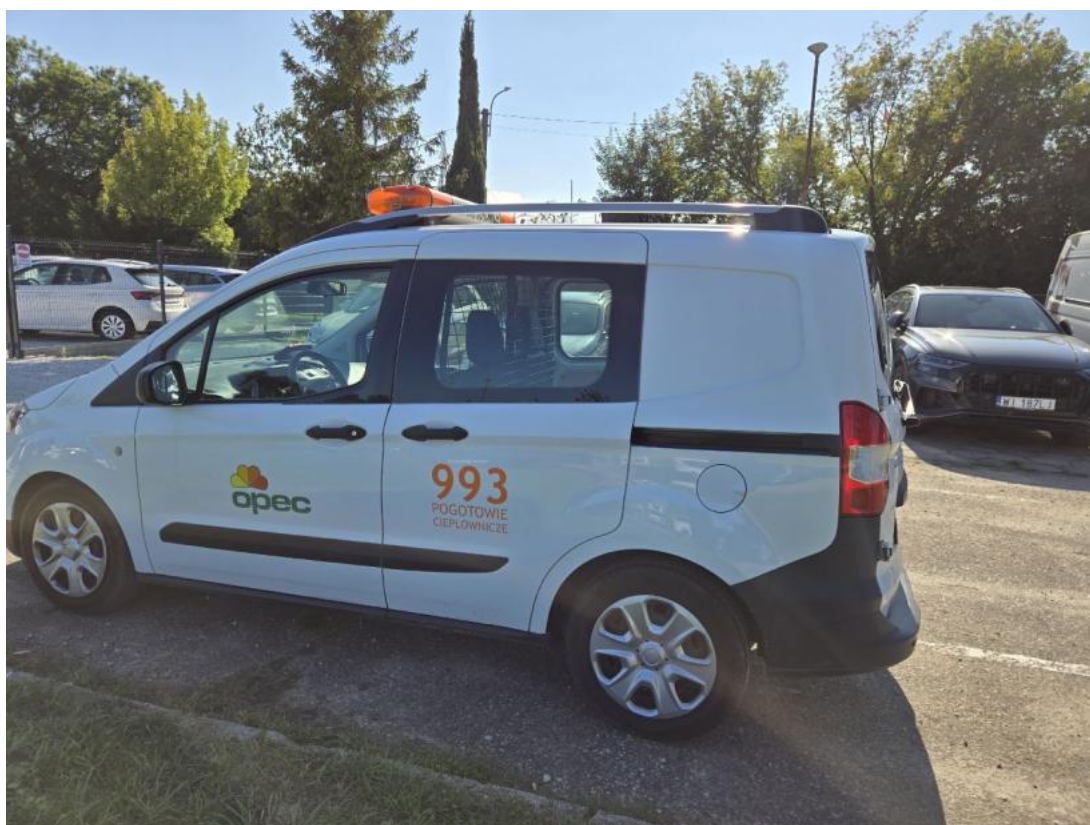
**Fot. 10**

Bok lewy z tyłu

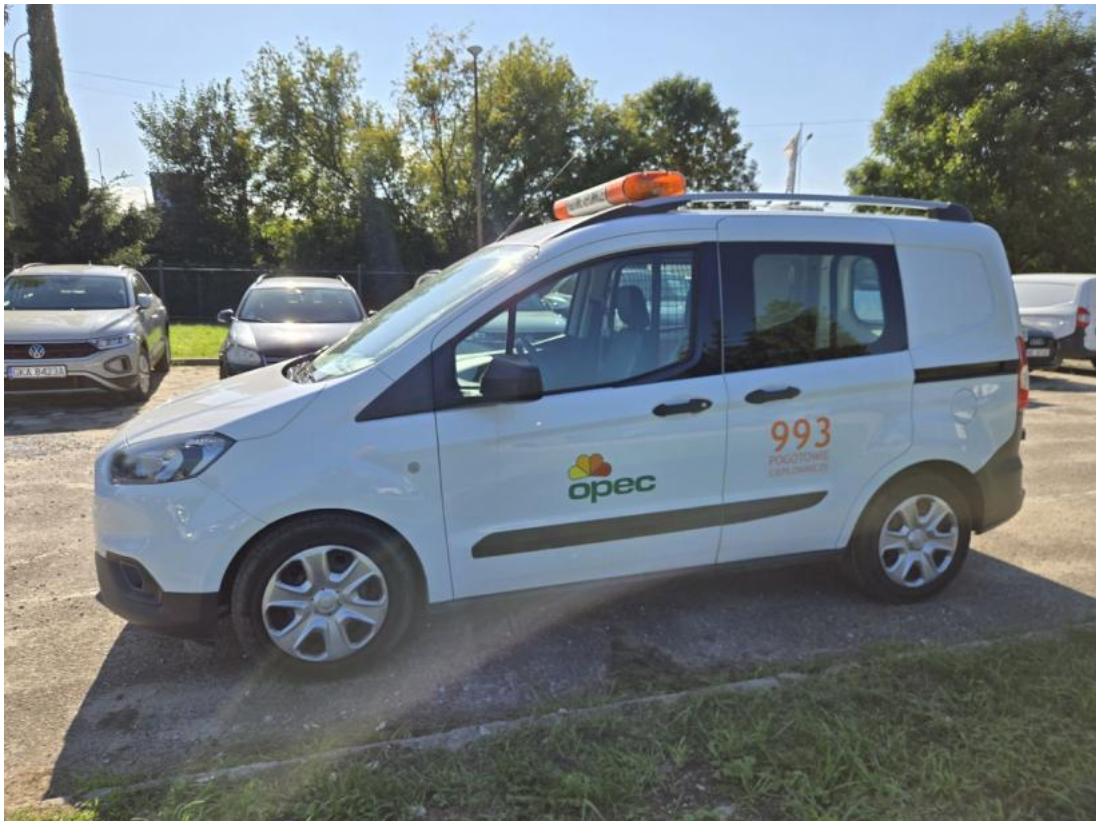
**Fot. 11**

Bok lewy z przodu

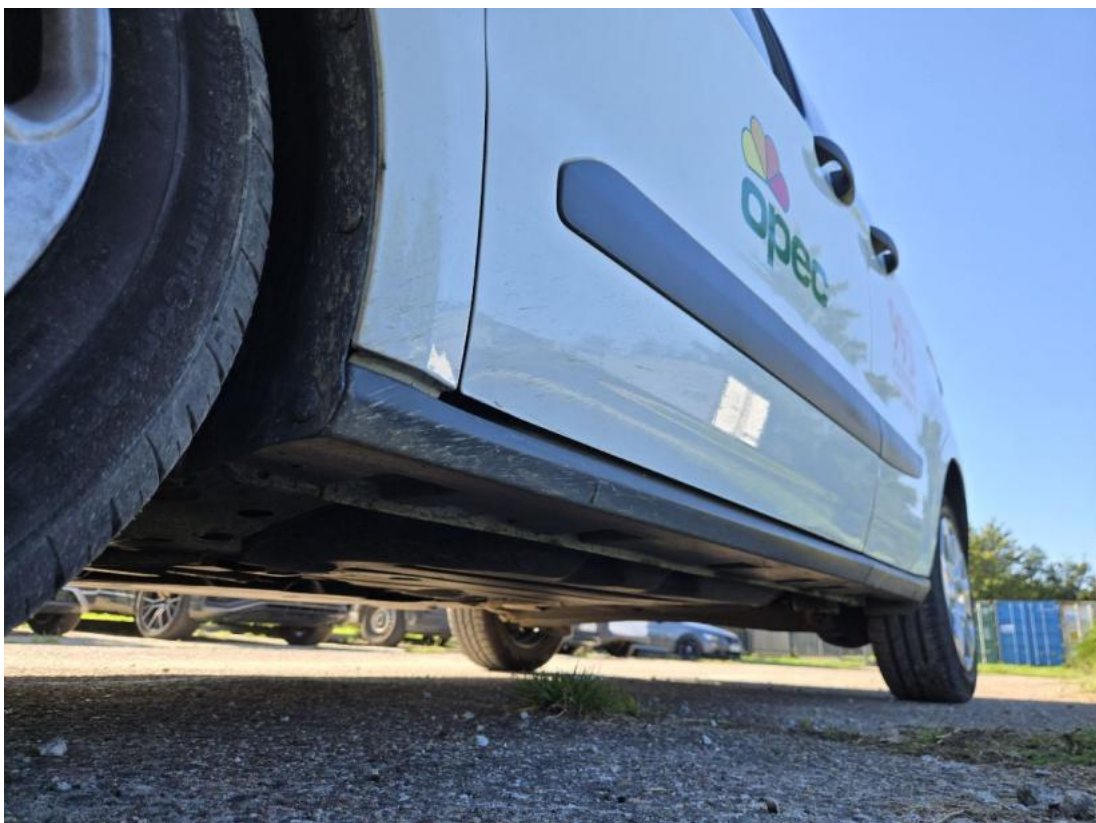
**Fot. 12**

Próg lewy (widok od przodu)

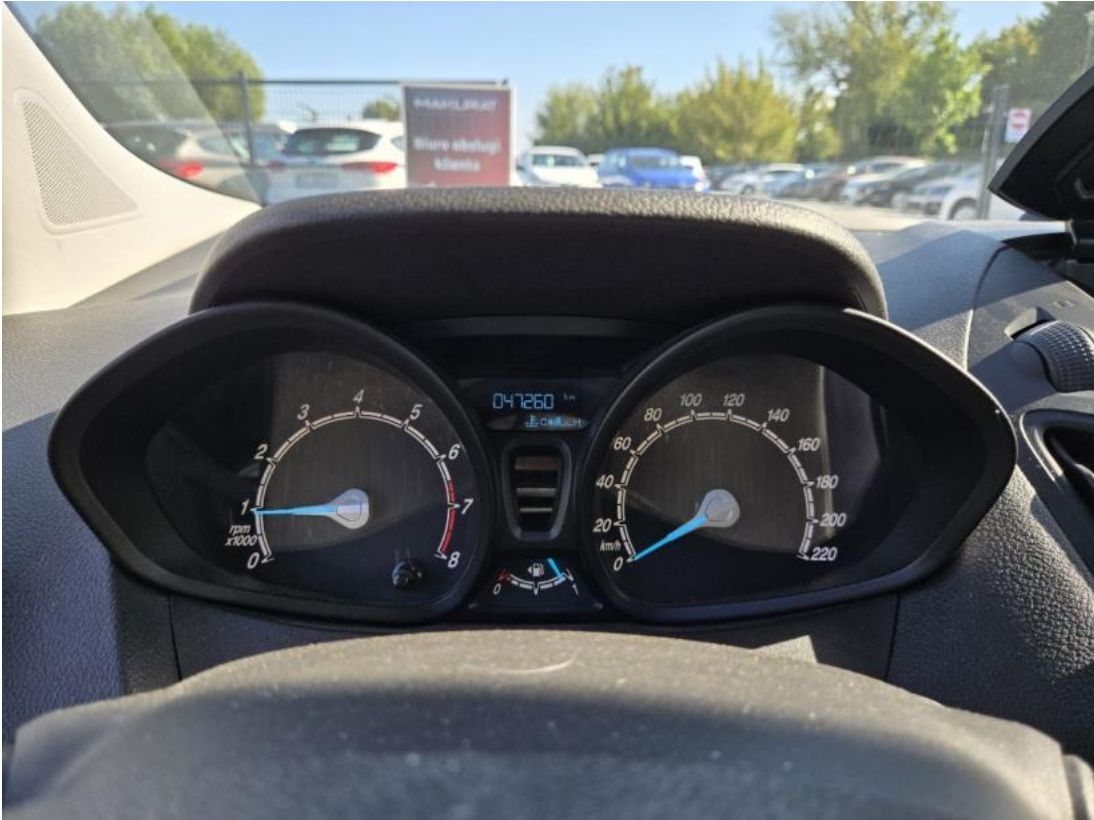
**Fot. 15**

Zestaw wskaźników - przebieg

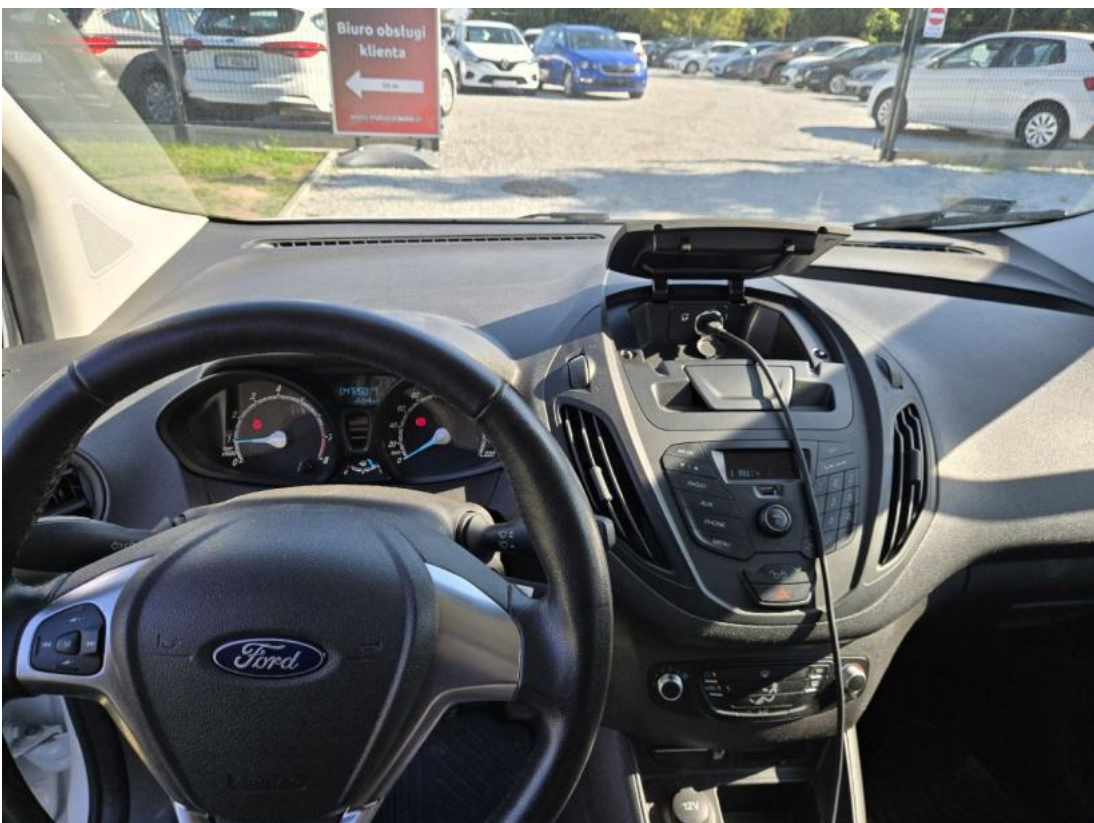
**Fot. 16**

Zestaw wskaźników - serwis

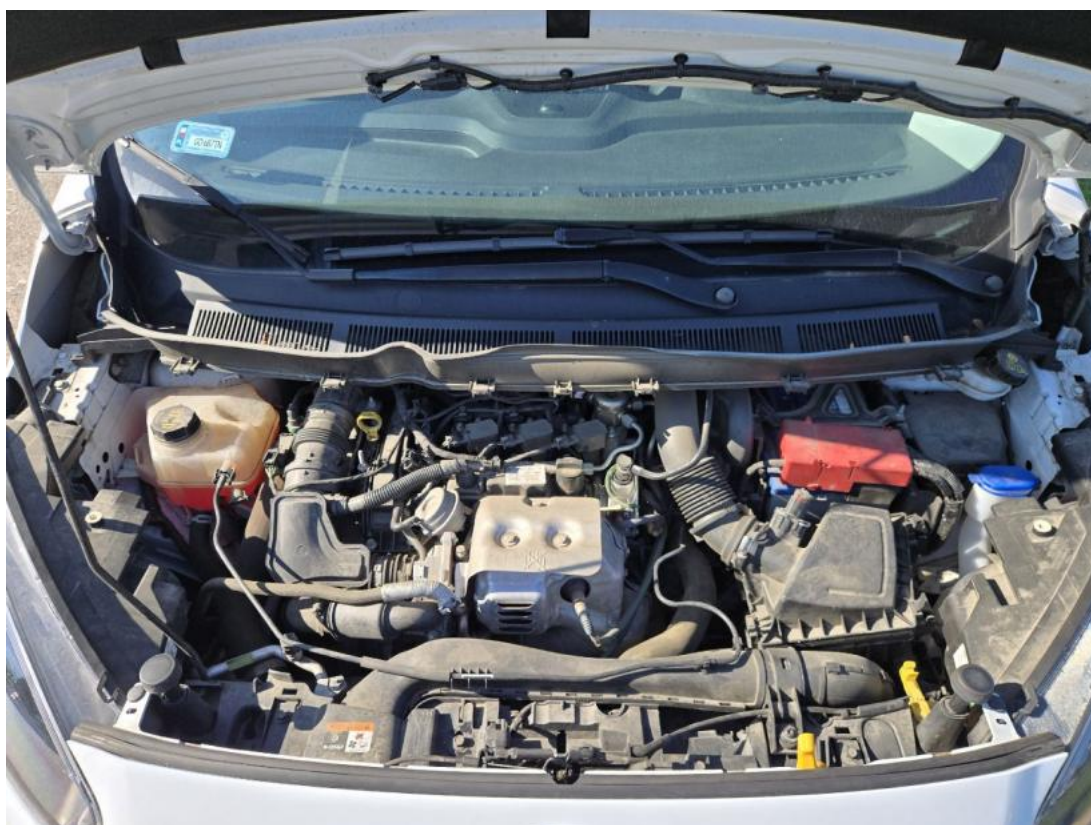
**Fot. 24**

Komora silnika

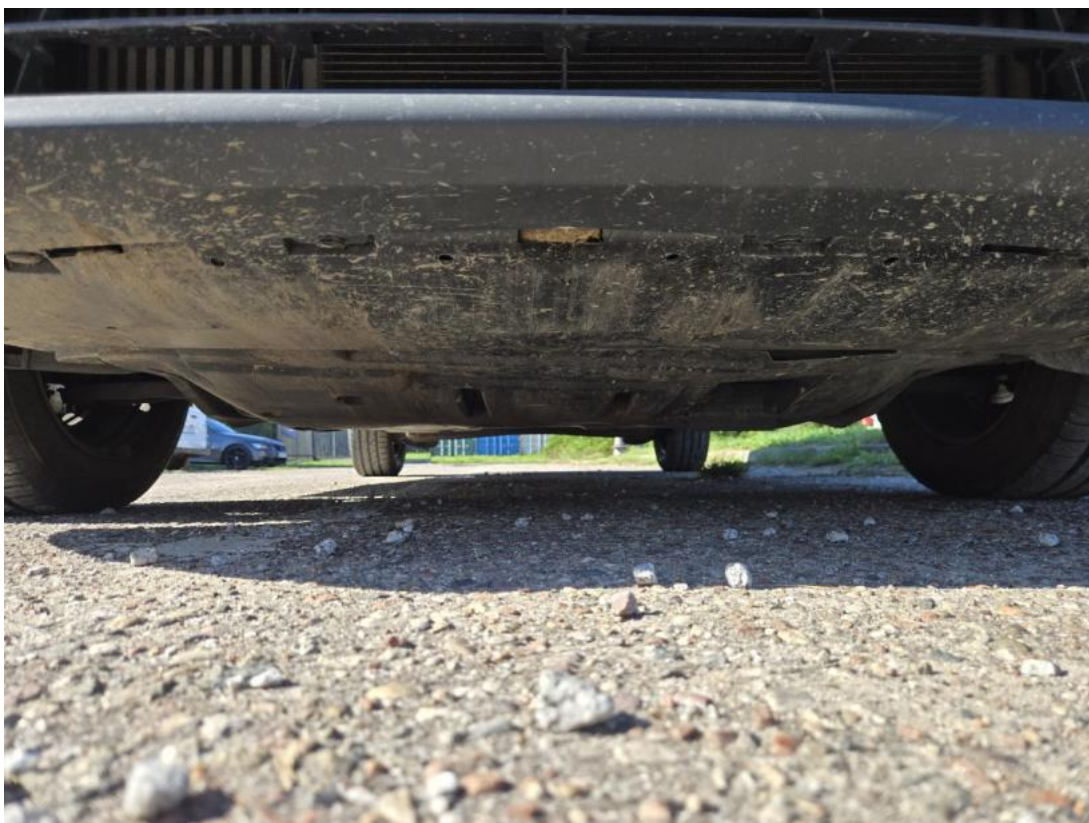
**Fot. 27**

Spód pojazdu przód

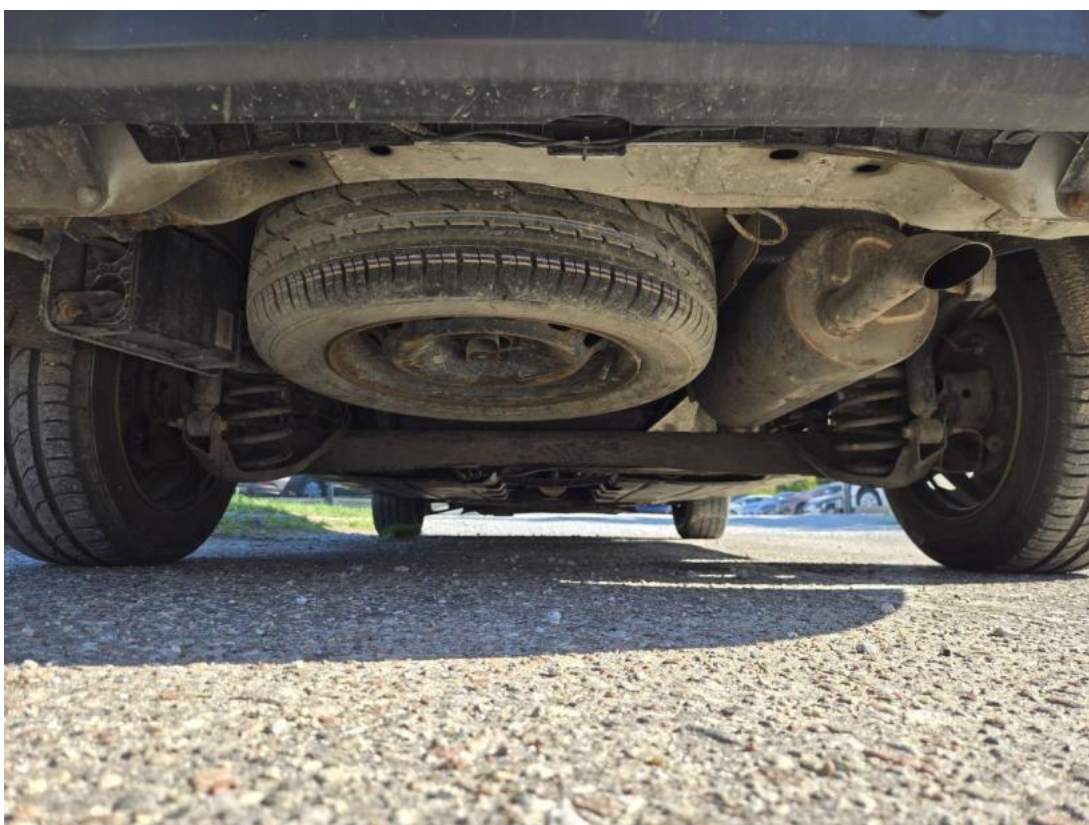
**Fot. 28**

Spód pojazdu tył

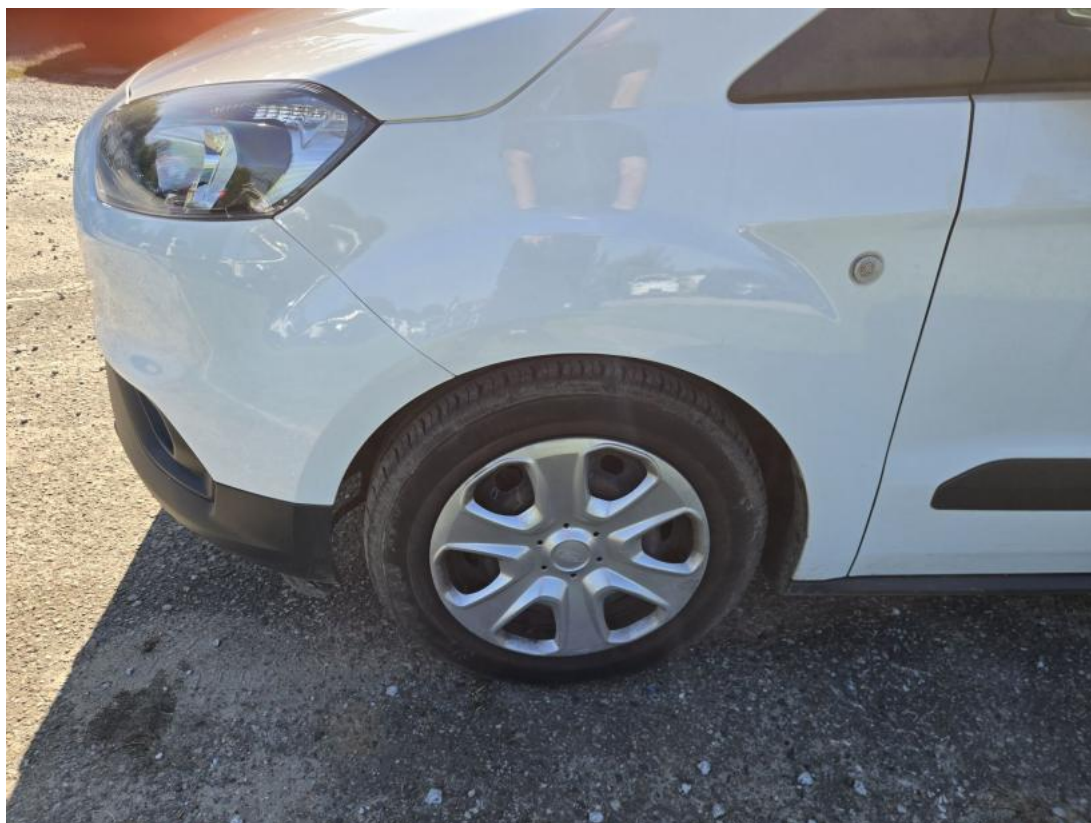
**Fot. 29**

Tarcza hamulcowa przednia lewa

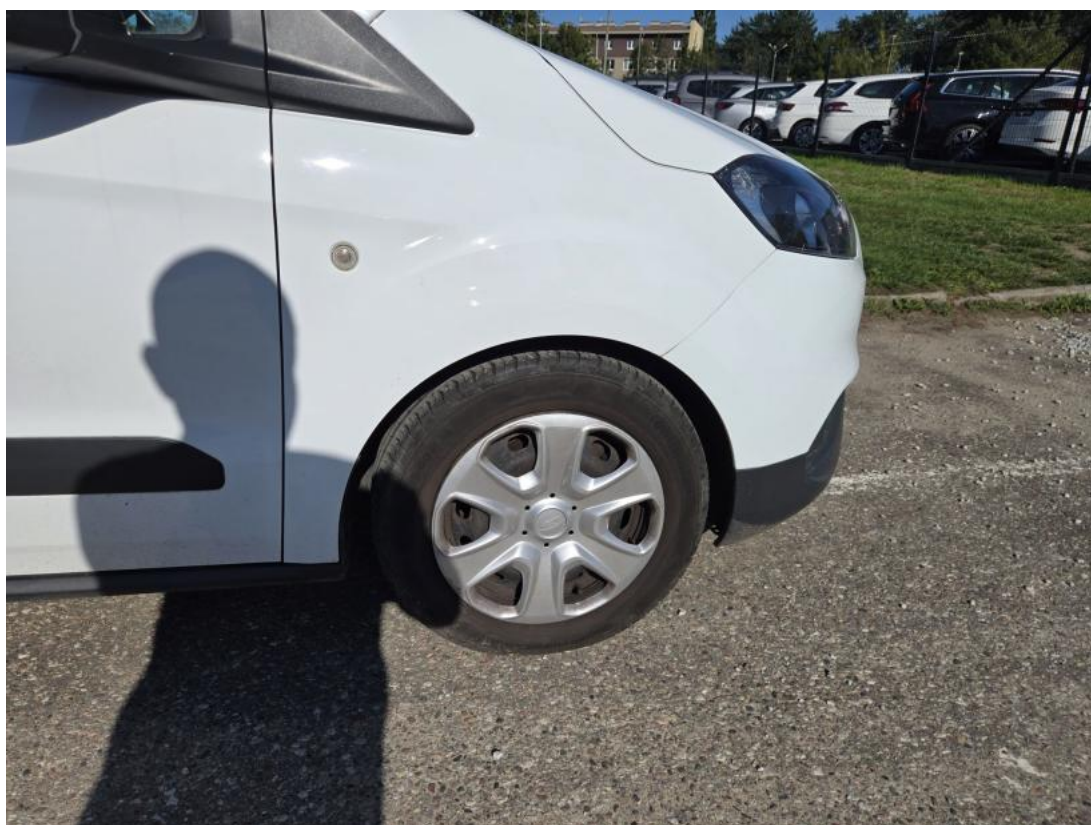
**Fot. 30**

Tarcza hamulcowa przednia prawa

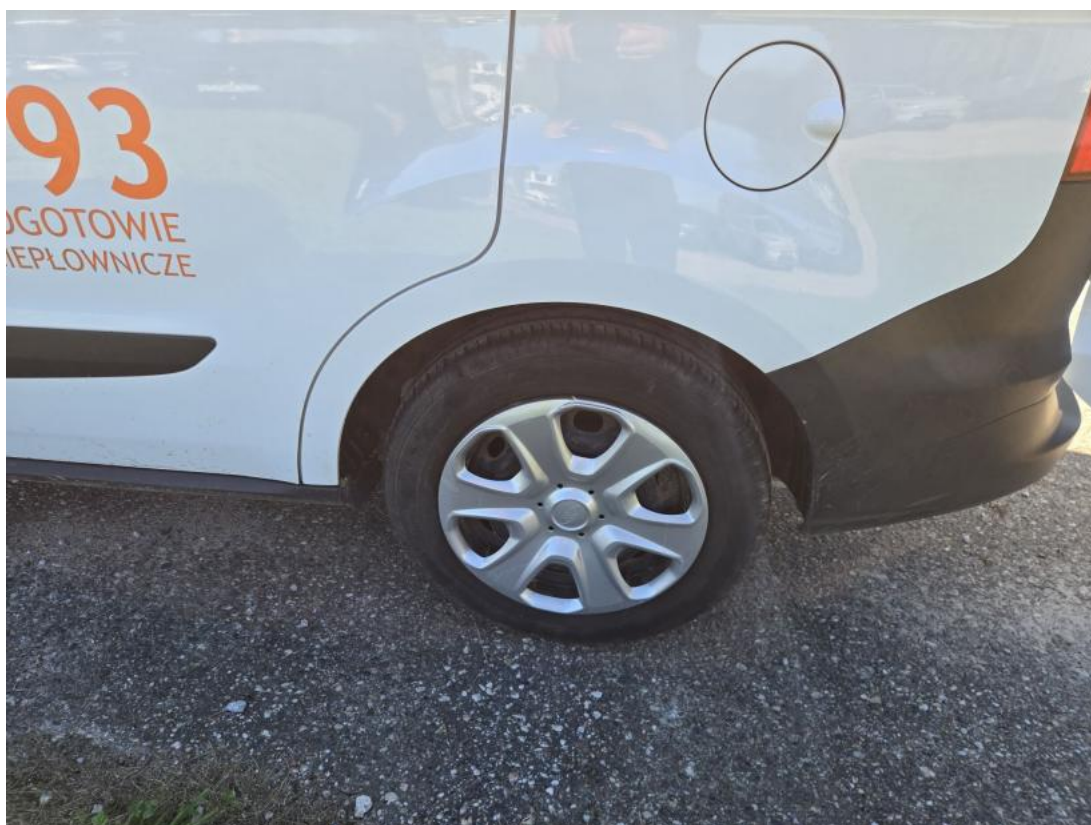
**Fot. 32**

Tarcza hamulcowa tylna lewa
