## Raport z oględzin pojazdu

| Numer raportu | 07285/9/25-15201 | Data raportu | 24-09-2025 |

| Marka, model | PEUGEOT 508 14-18 |
| Numer rejestracyjny | WD0313T |

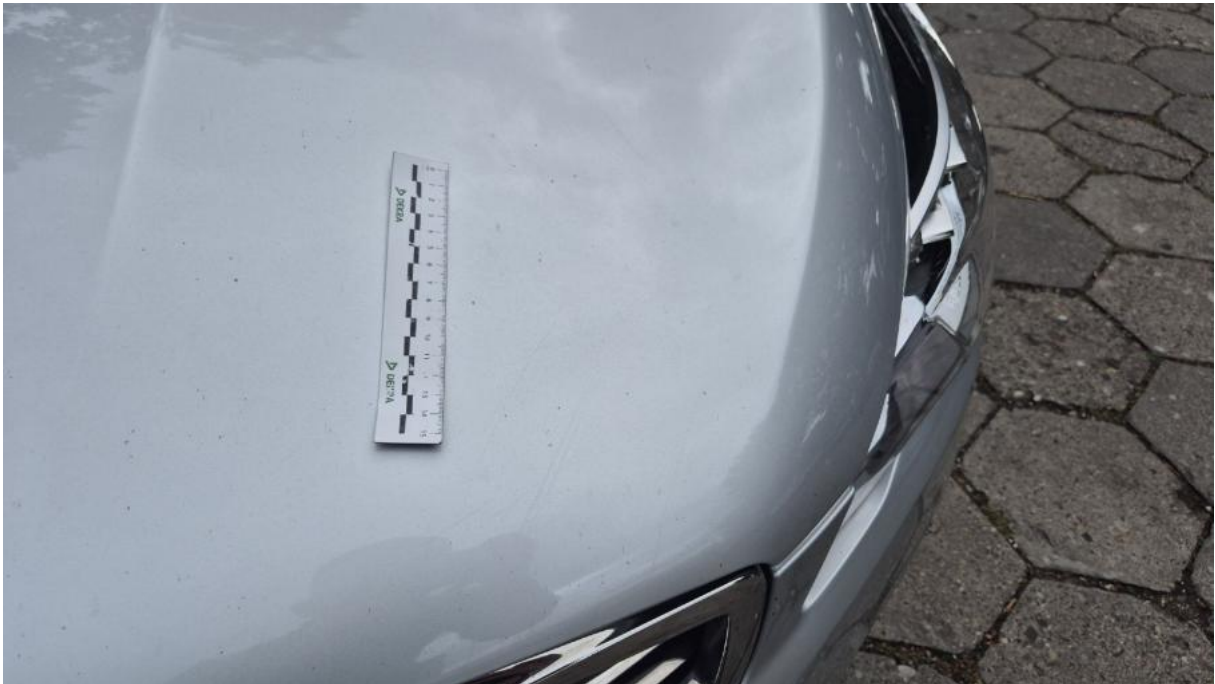
**Fot. 37**

| Poz. | Nazwa pozycji | Opis uszkodzeń | Kwalifik. | Naprawa [rbg] |
|---|---|---|---|---|
| 3 | Pokrywa przednia | odpryski lakieru | | |

Pokrywa komory silnika - Rysa/odprysk 1

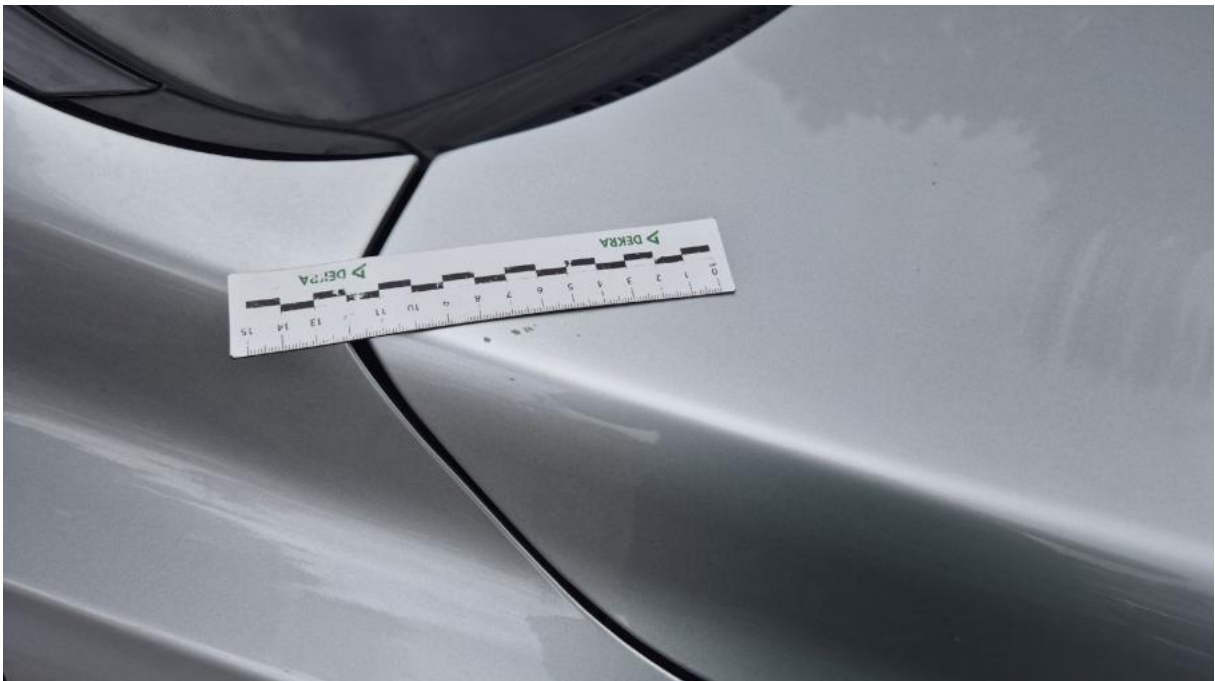
**Fot. 38**

Pokrywa komory silnika - Rysa/odprysk 2

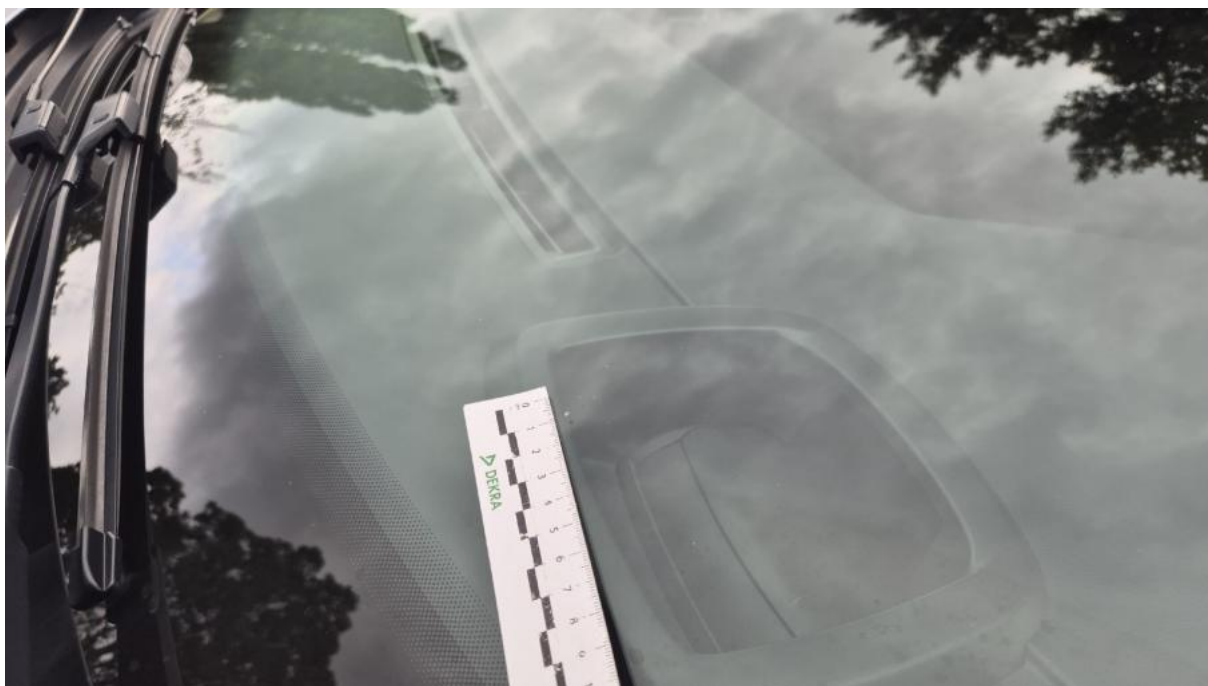
**Fot. 39**

| Poz. | Nazwa pozycji | Opis uszkodzeń | Kwalifik. | Naprawa [rbg] |
|---|---|---|---|---|
| 4 | Szyba przednia barwiona | rysa/odprysk | | |

Szyba czołowa - Rysa/odprysk 1

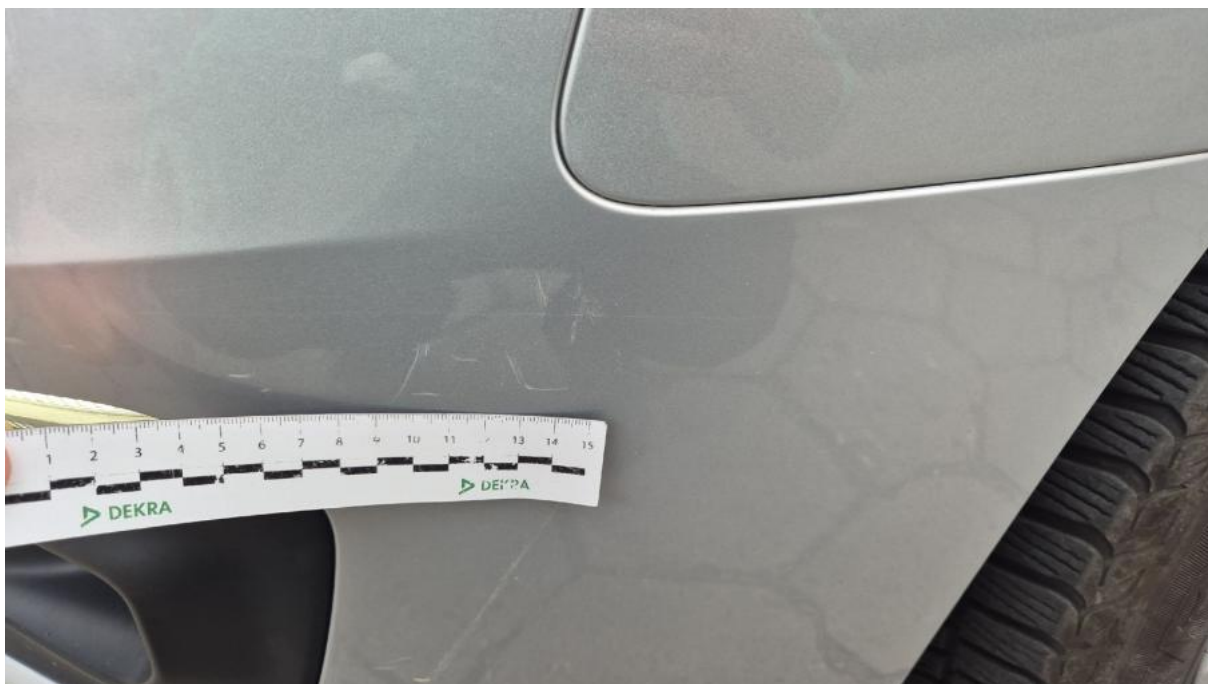
**Fot. 40**

| Poz. | Nazwa pozycji | Opis uszkodzeń | Kwalifik. | Naprawa [rbg] |
|---|---|---|---|---|
| 2 | Okładzina zderzaka przedniego | zarysowanie, zarysowanie | | |

Zderzak - Rysa/odprysk 1

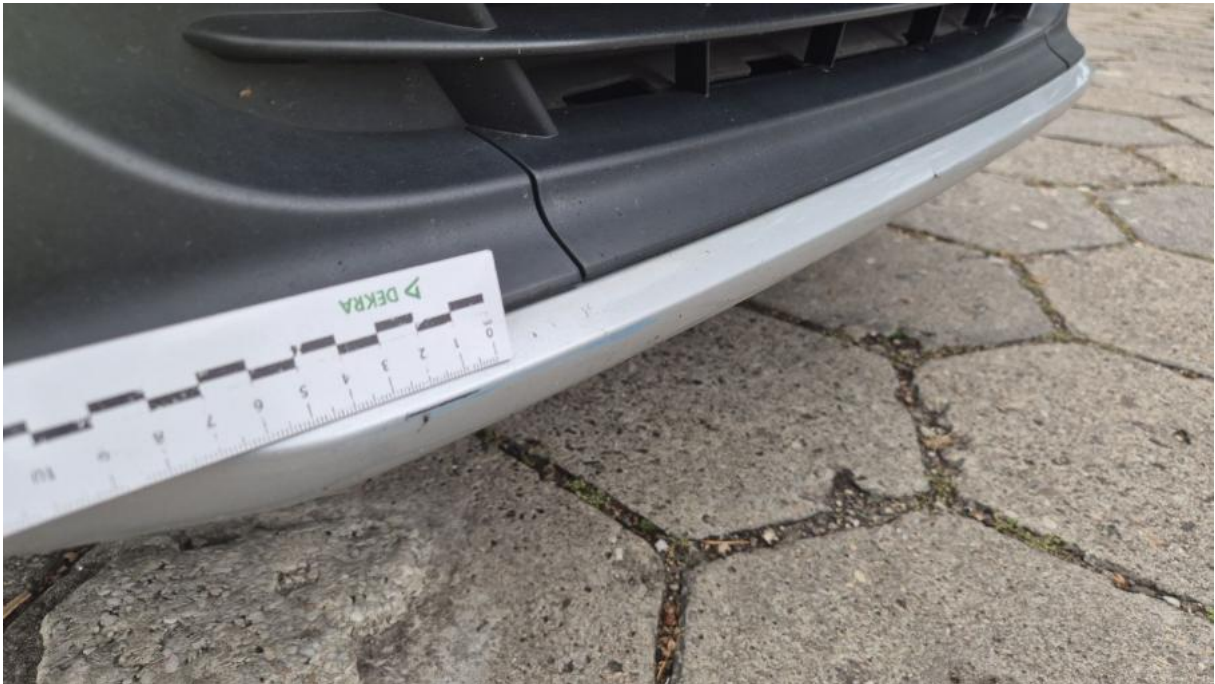
**Fot. 41**

Zderzak - Rysa/odprysk 2

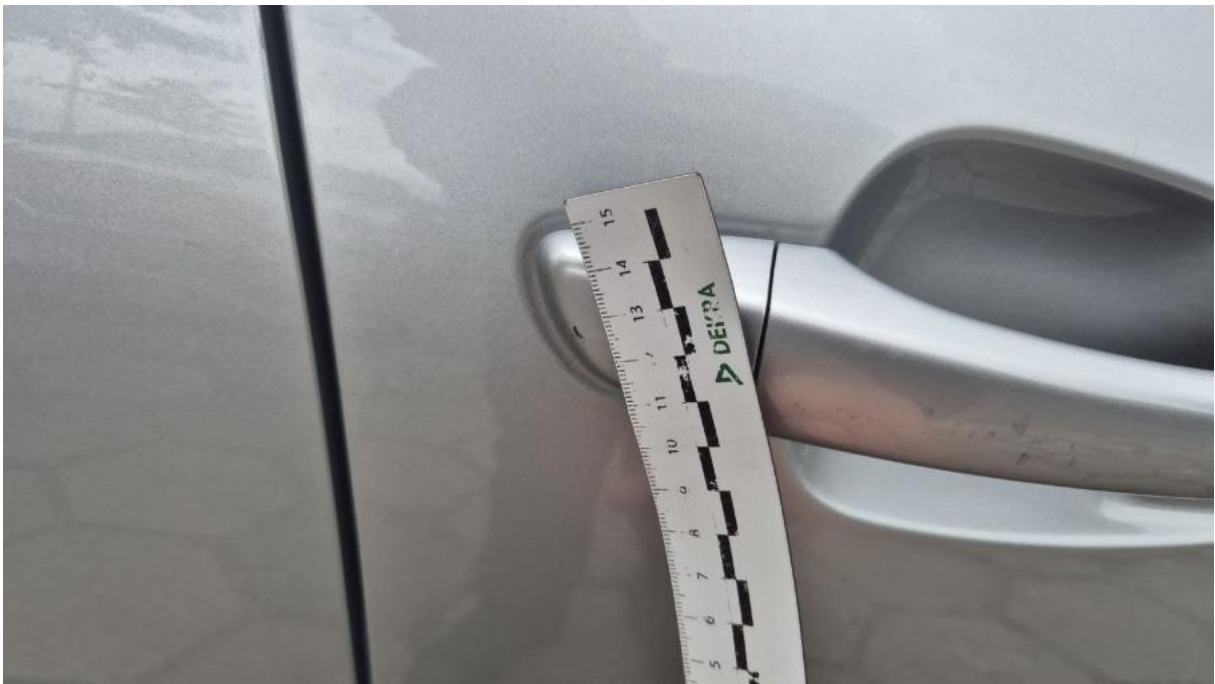
**Fot. 42**

| Poz. | Nazwa pozycji | Opis uszkodzeń | Kwalifik. | Naprawa [rbg] |
|---|---|---|---|---|
| 7 | Klamka zewnętrzna drzwi przednich R | odpryski lakieru | | |

Klamka drzwi prz P - Rysa/odprysk 1

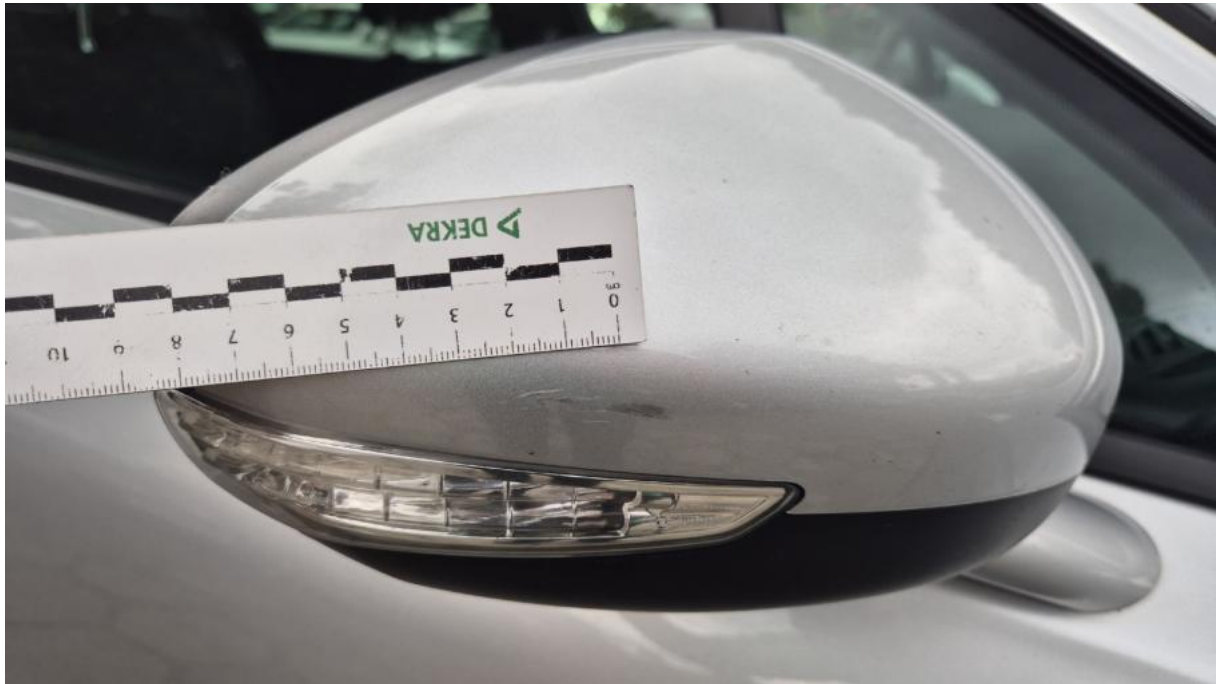
**Fot. 43**

| Poz. | Nazwa pozycji | Opis uszkodzeń | Kwalifik. | Naprawa [rbg] |
|---|---|---|---|---|
| 8 | Ostona lusterka zewnętrznego R | zarysowanie | | |

Lusterko zew P - Rysa/odprysk 1

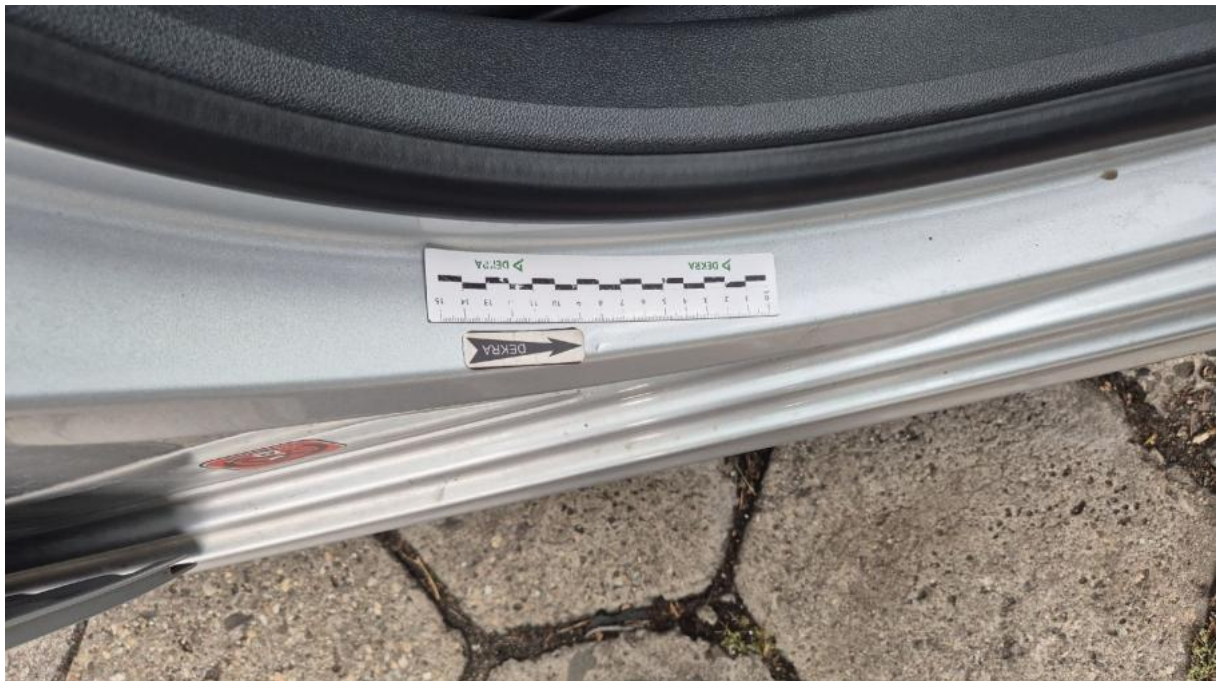
**Fot. 44**

| Poz. | Nazwa pozycji | Opis uszkodzeń | Kwalifik. | Naprawa [rbg] |
|---|---|---|---|---|
| 10 | Próg R | wgniecenie | | |

Próg P - Wgniecenie/odkształcenie 1

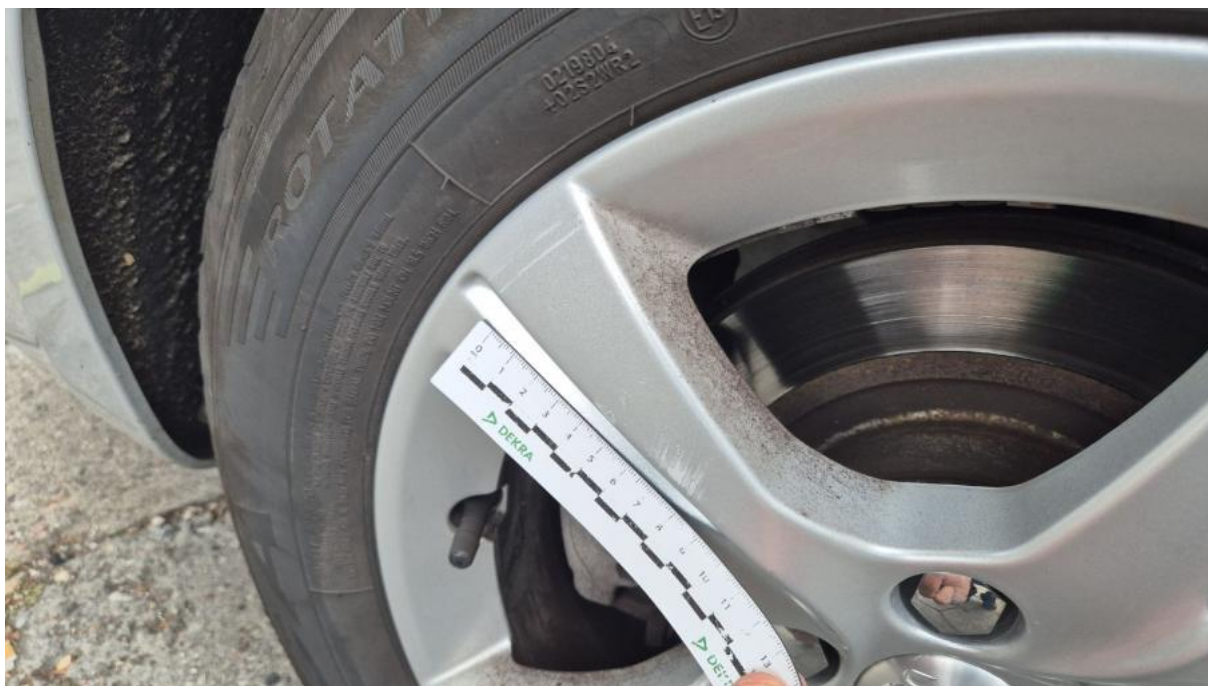
**Fot. 45**

| Poz. | Nazwa pozycji | Opis uszkodzeń | Kwalifik. | Naprawa [rbg] |
|---|---|---|---|---|
| 15 | Tarcza koła aluminiowa tył R | zarysowanie | | |

Felga aluminiowa tylna P - Rysa/odprysk 1

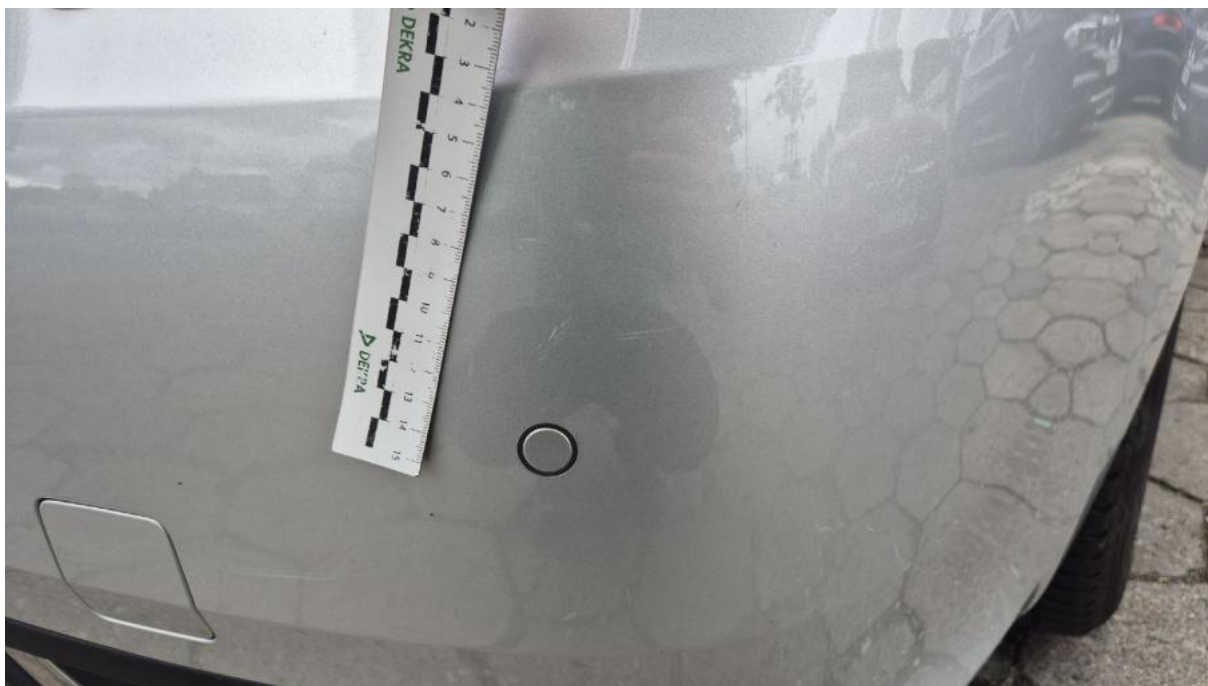
**Fot. 47**

| Poz. | Nazwa pozycji | Opis uszkodzeń | Kwalifik. | Naprawa [rbg] |
|---|---|---|---|---|
| 11 | Okładzina zderzaka tylnego | odpryski lakieru, zarysowanie | | |

Zderzak tylny - Rysa/odprysk 1

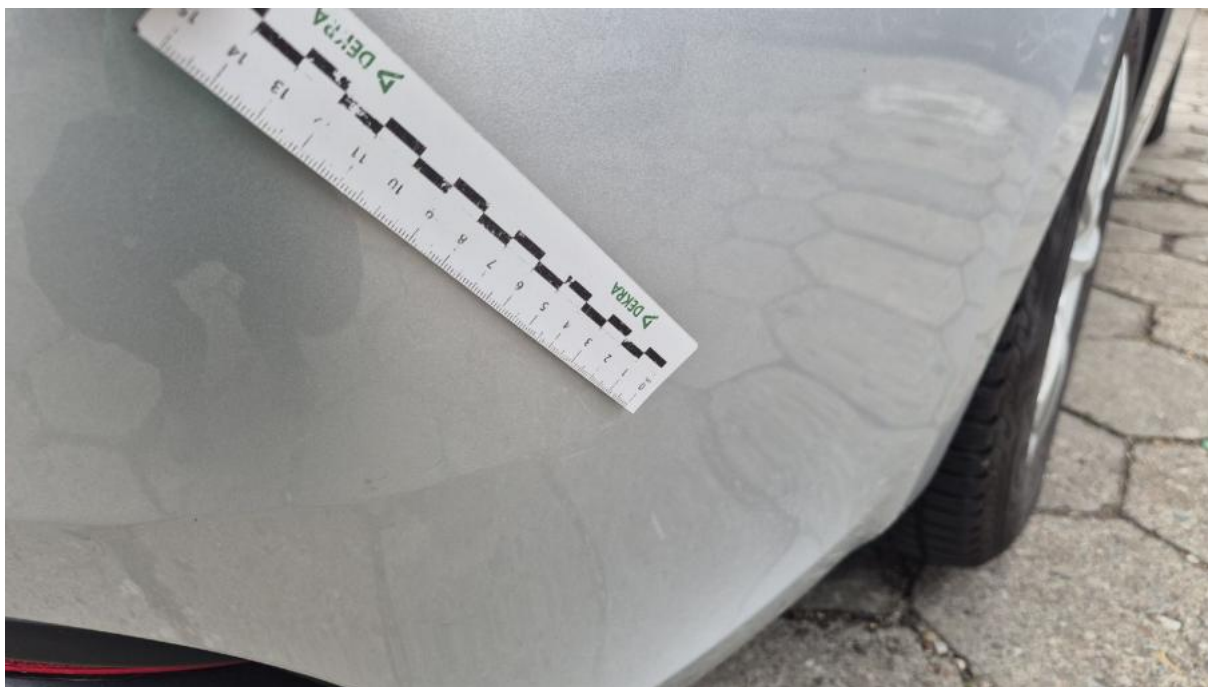
**Fot. 48**

Zderzak tylny - Rysa/odprysk 2

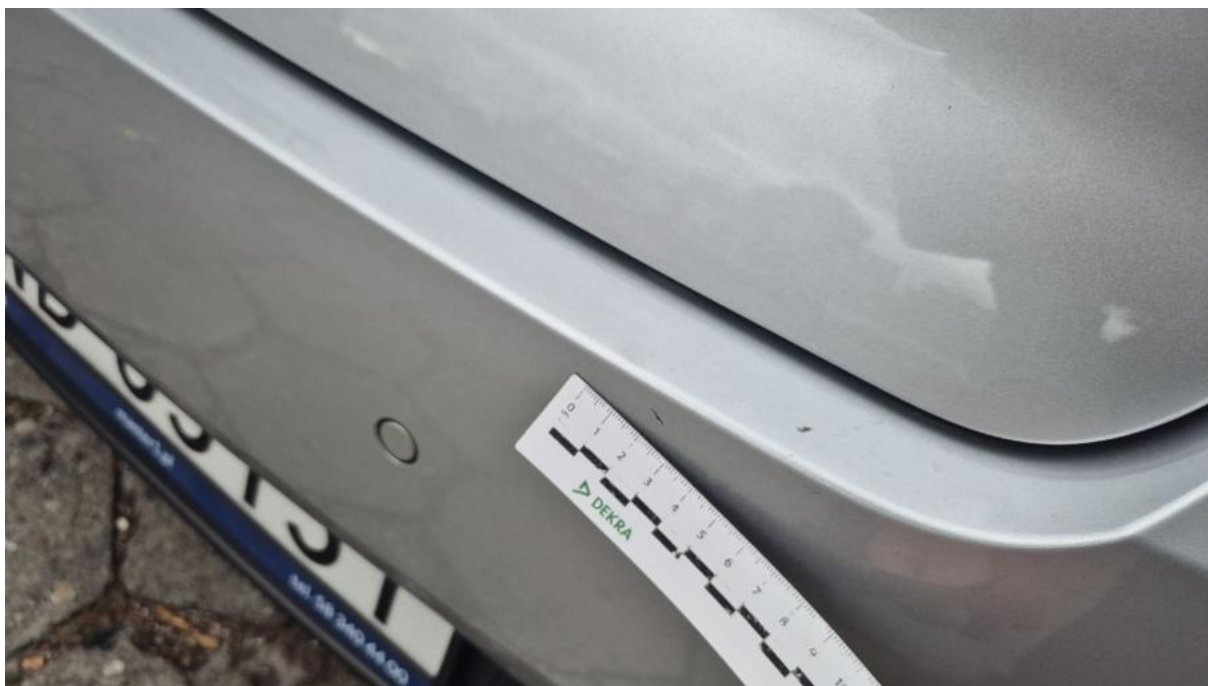
**Fot. 49**

Zderzak tylny() - Rysa/odprysk 3

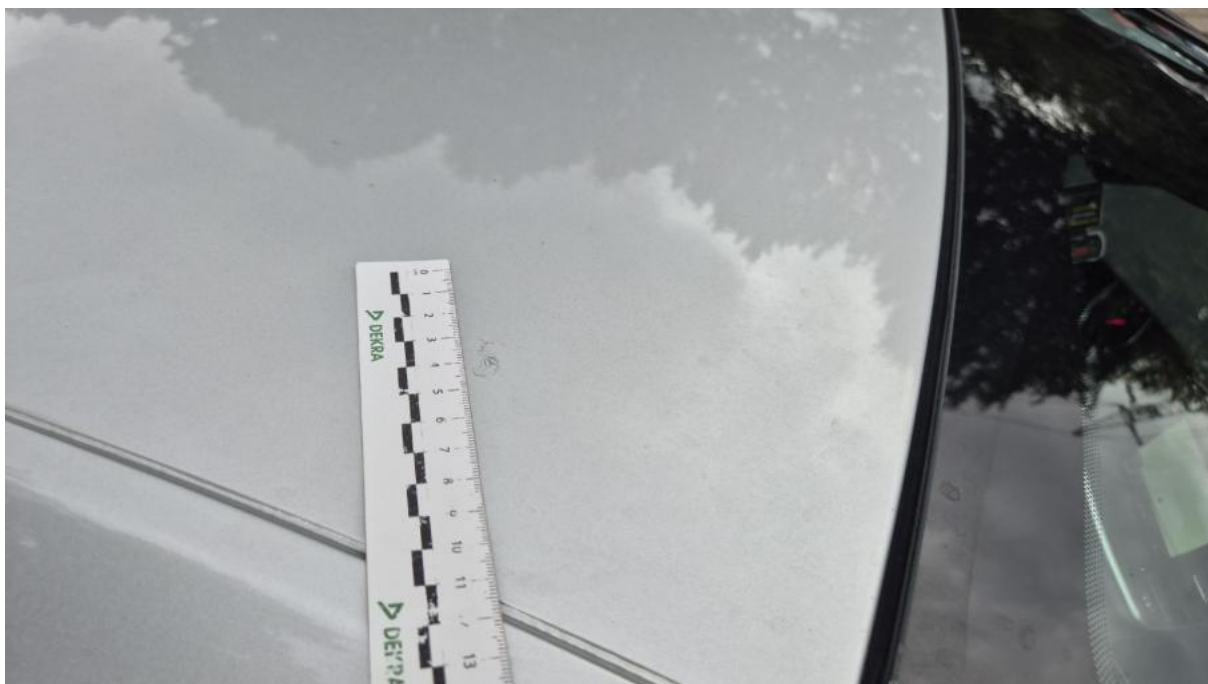
**Fot. 50**

| Poz. | Nazwa pozycji | Opis uszkodzeń | Kwalifik. | Naprawa [rbg] |
|---|---|---|---|---|
| 5 | Dach | zarysowanie, wgniecenie | | |

Dach - Rysa/odprysk 1

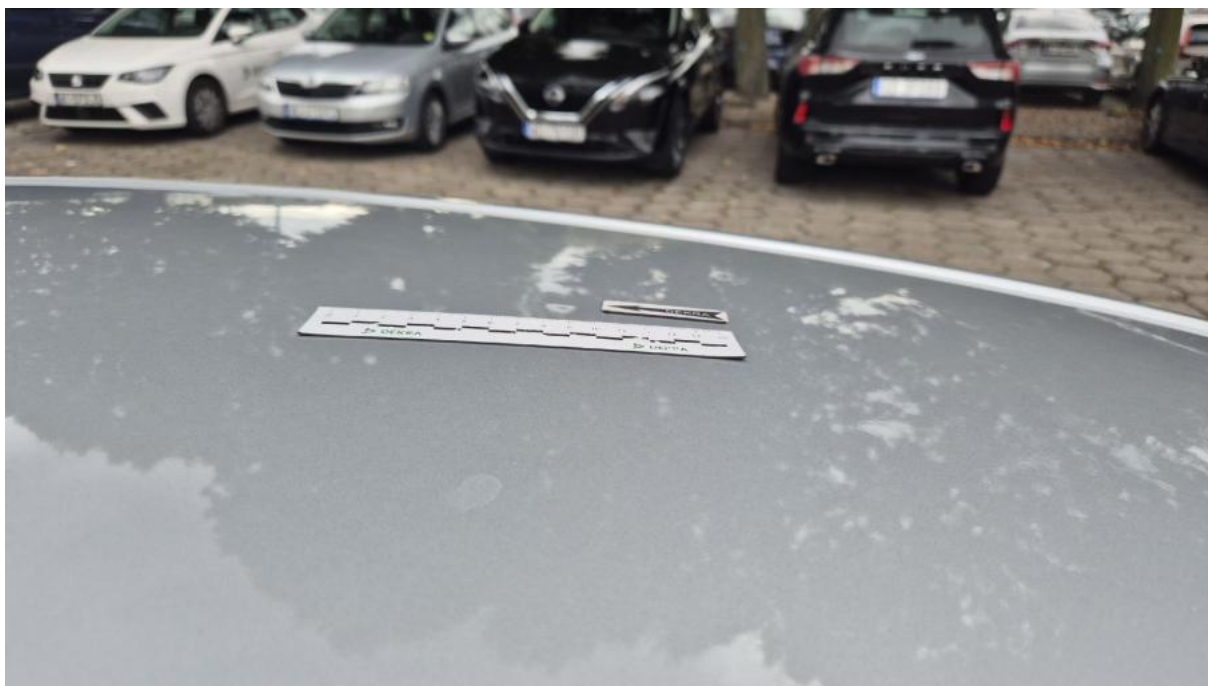
**Fot. 51**

Dach - Wgniecenie/odkształcenie 1

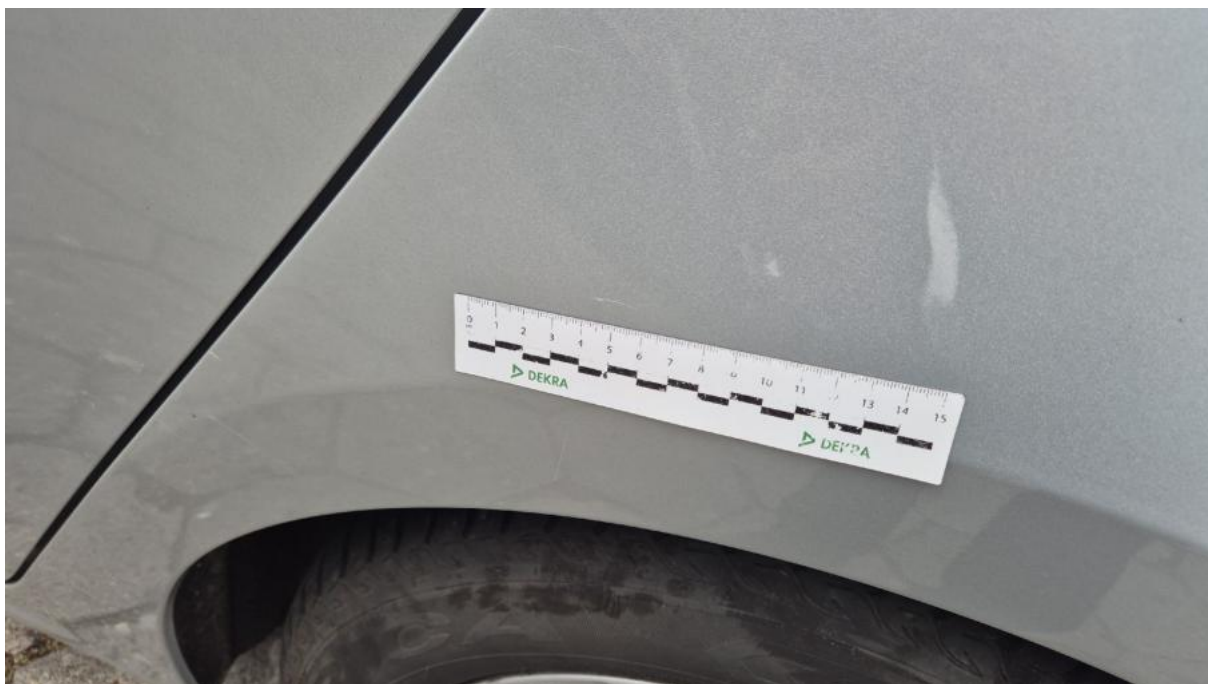
**Fot. 52**

| Poz. | Nazwa pozycji | Opis uszkodzeń | Kwalifik. | Naprawa [rbg] |
|---|---|---|---|---|
| 12 | Błotnik tylny kpl. L | zarysowanie, zarysowanie, wgniecenie | | |

Błotnik tylny L / Ściana boczna L - Rysa/odprysk 1

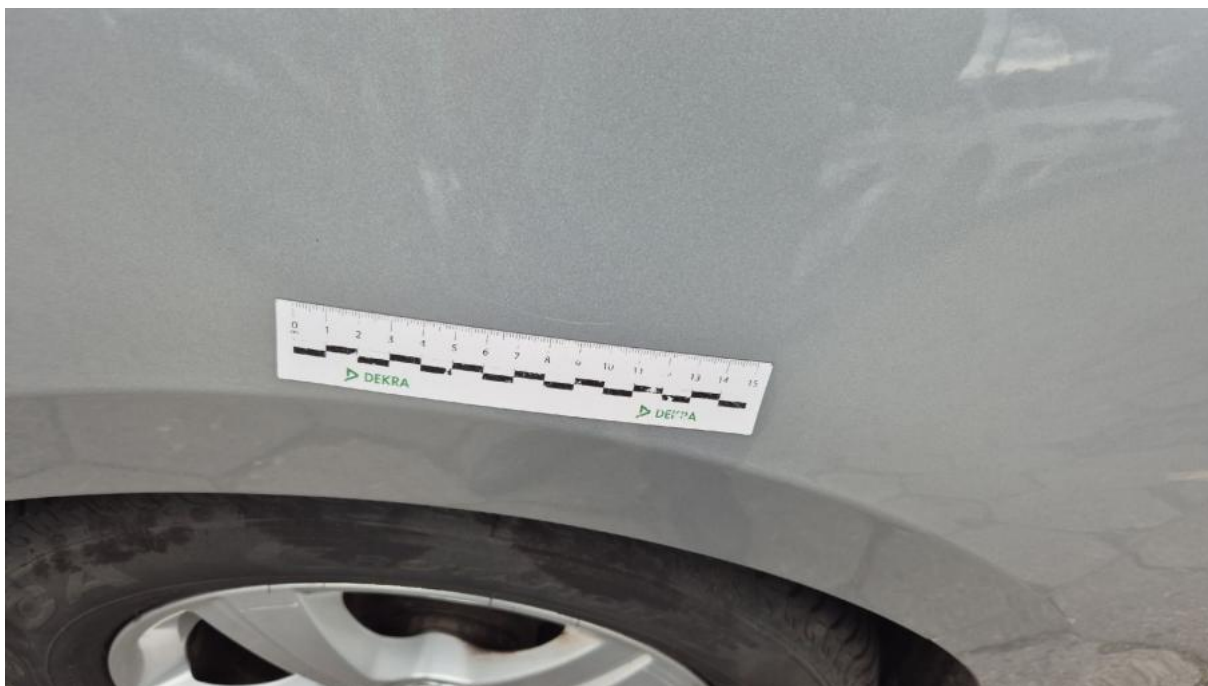
**Fot. 53**

Błotnik tylny L / Ściana boczna L - Rysa/odprysk 2

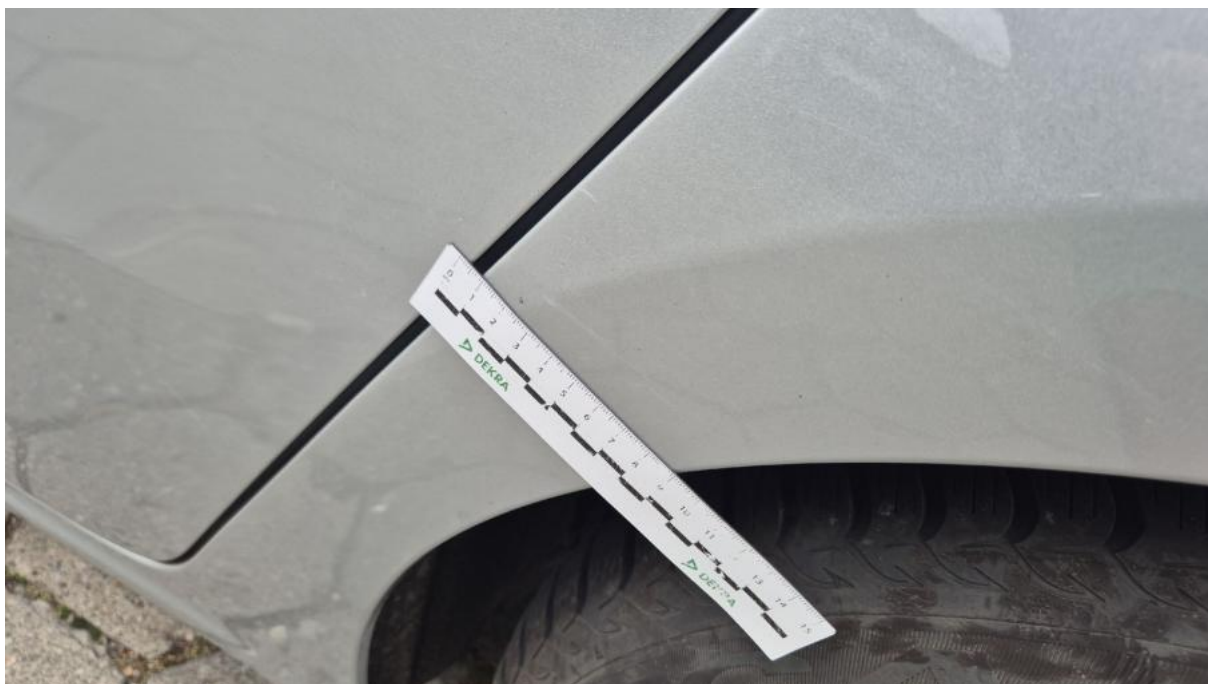
**Fot. 54**

Błotnik tylny L / Ściana boczna L() - Rysa/odprysk 3

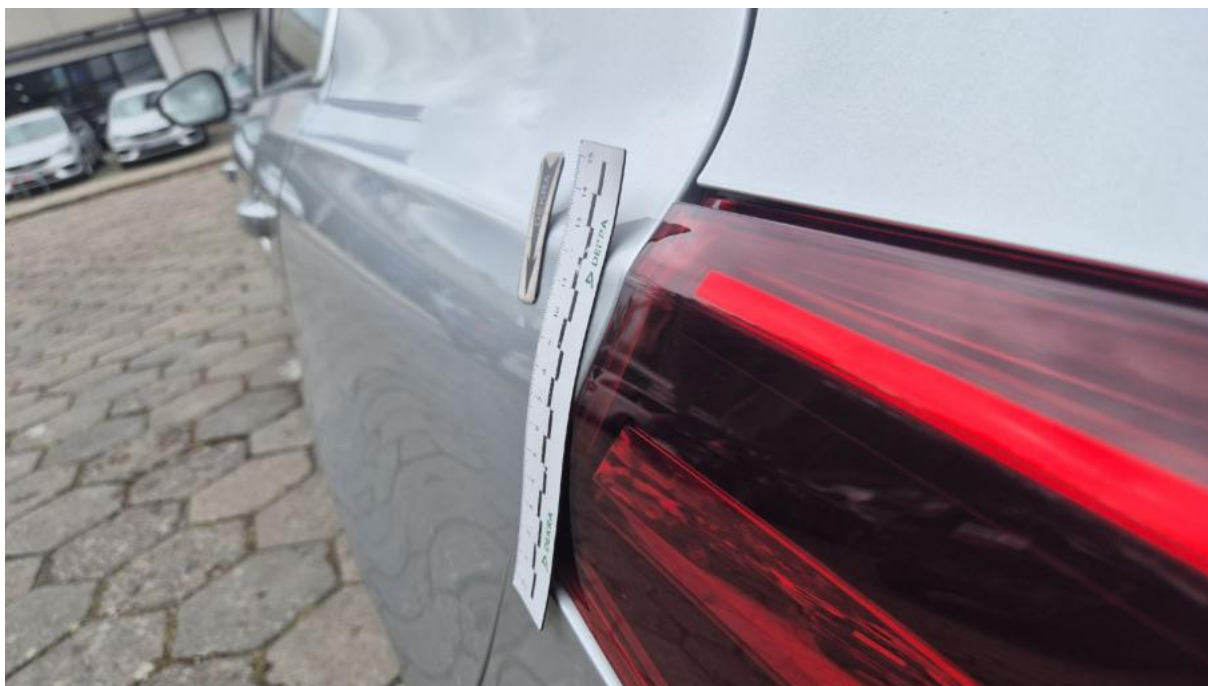
**Fot. 55**

Błotnik tylny L / Ściana boczna L - Wgniecenie/odkształcenie 1

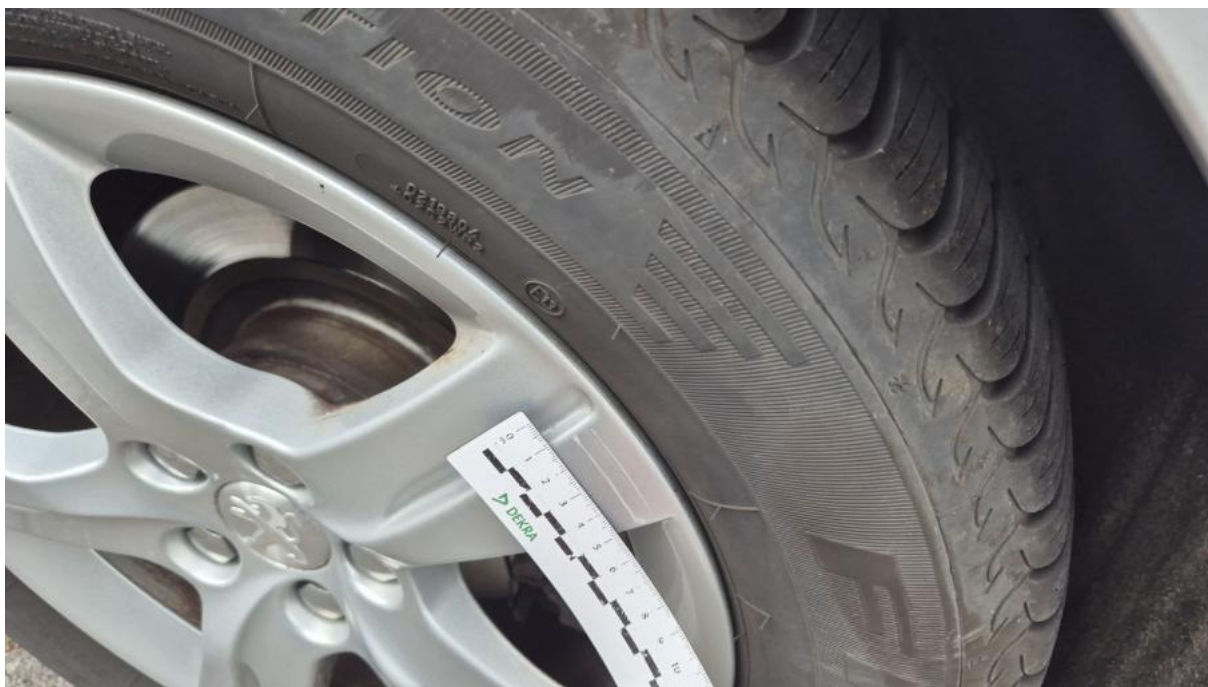
**Fot. 56**

| Poz. | Nazwa pozycji | Opis uszkodzeń | Kwalifik. | Naprawa [rbg] |
|---|---|---|---|---|
| 14 | Tarcza koła aluminiowa tył L | zarysowanie | | |

Felga aluminiowa tylna L - Rysa/odprysk 1

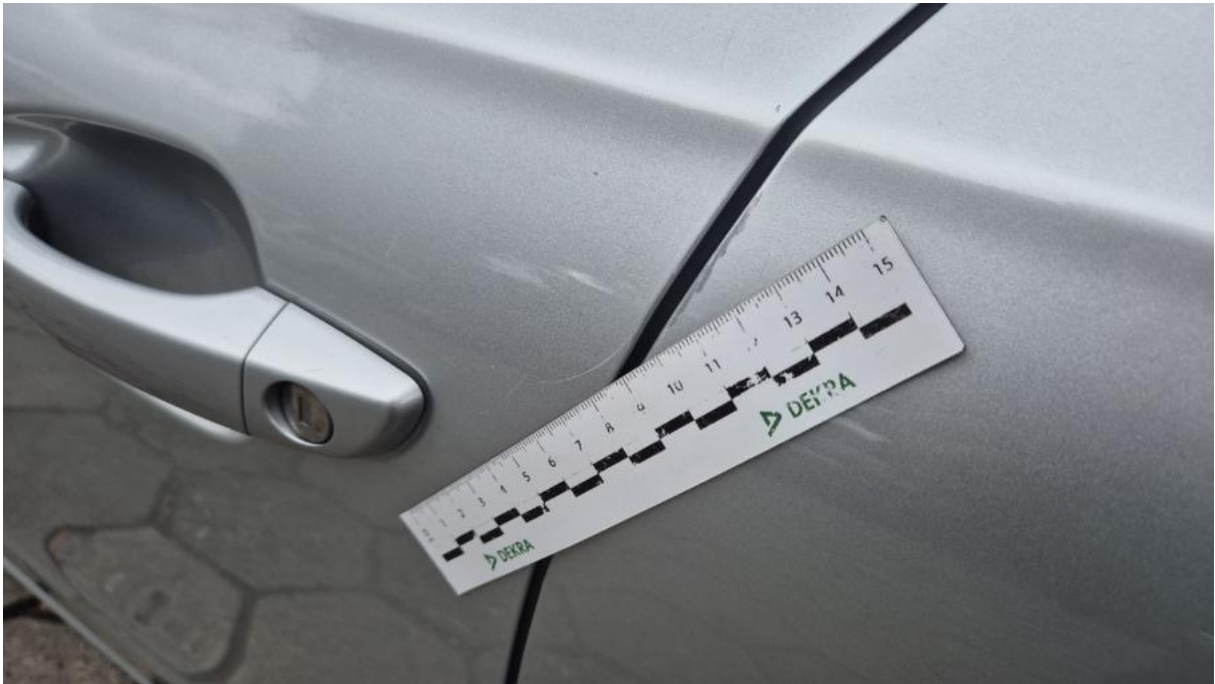
**Fot. 57**

| Poz. | Nazwa pozycji | Opis uszkodzeń | Kwalifik. | Naprawa [rbg] |
|---|---|---|---|---|
| 6 | Poszycie drzwi przednich L | zarysowanie, wgniecenie | | |

Drzwi przed L - Rysa/odprysk 1

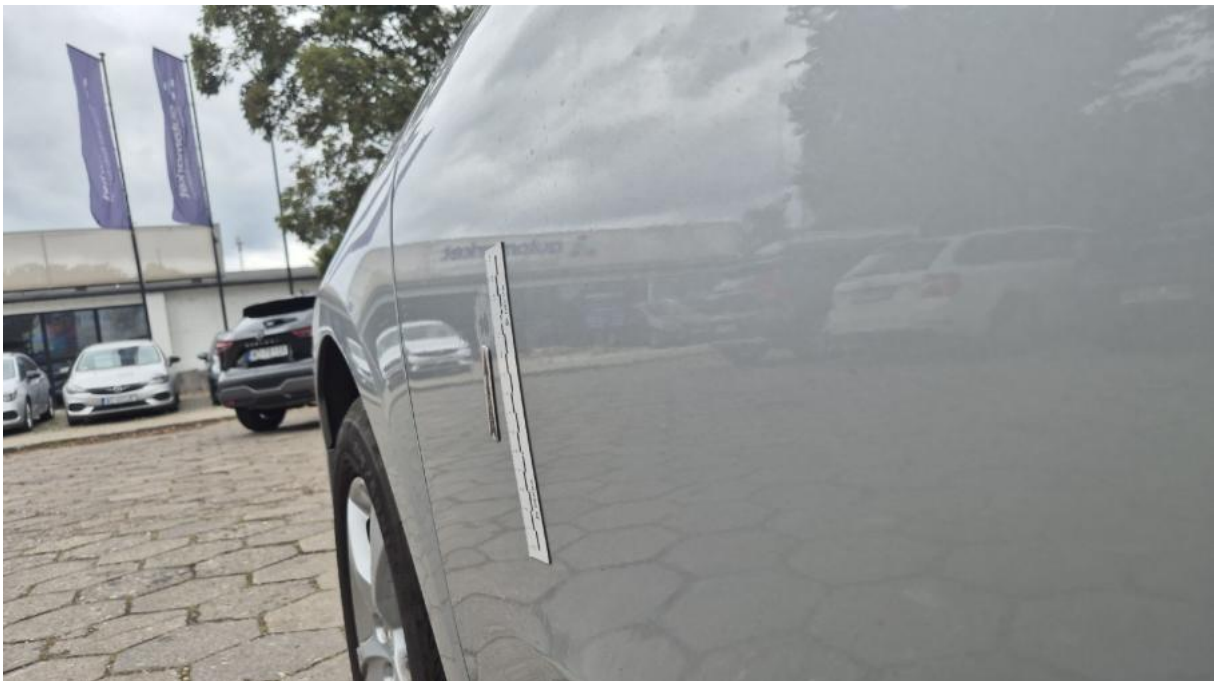
**Fot. 58**

Drzwi przed L - Wgniecenie/odkształcenie 1

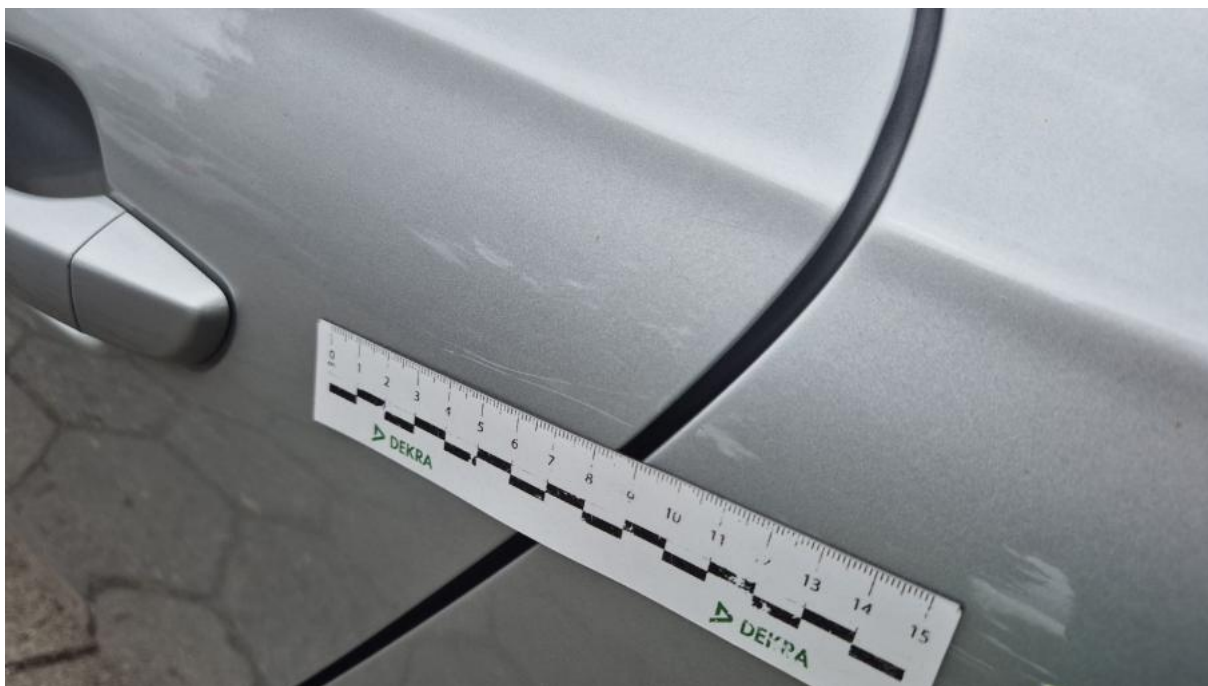
**Fot. 59**

| Poz. | Nazwa pozycji | Opis uszkodzeń | Kwalifik. | Naprawa [rbg] |
|---|---|---|---|---|
| 9 | Poszycie drzwi tylnych L | zarysowanie, zarysowanie, zarysowanie | | |

Drzwi tylne L - Rysa/odprysk 1

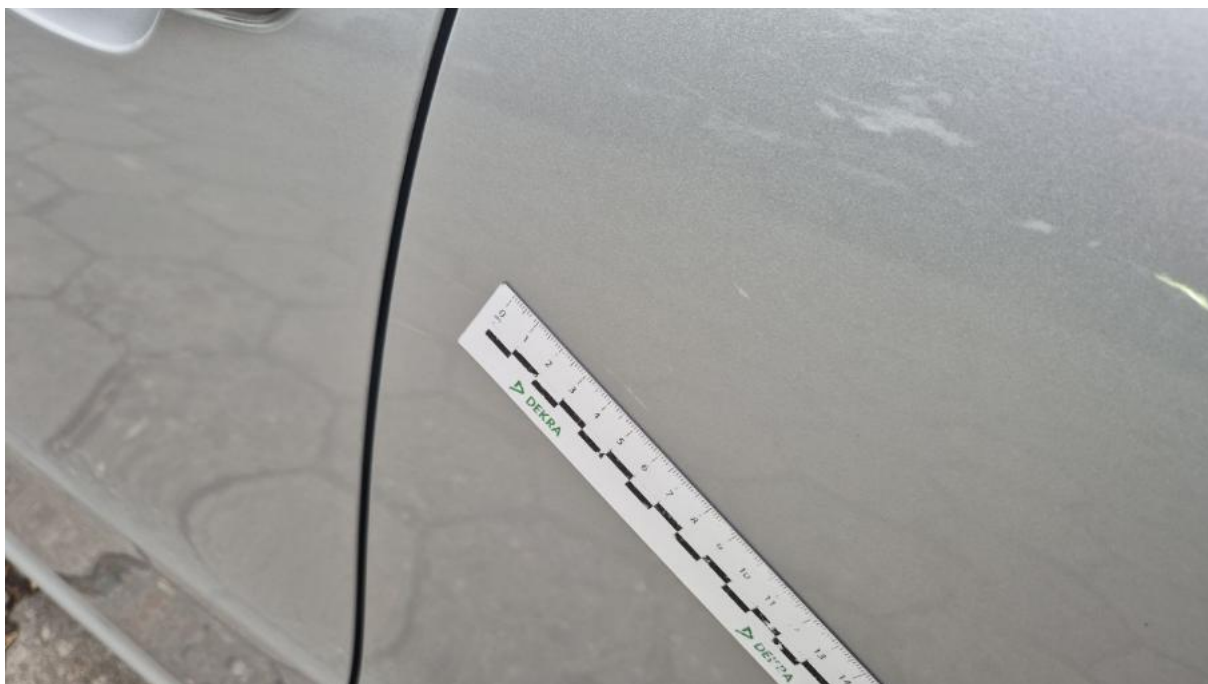
**Fot. 60**

Drzwi tylne L - Rysa/odprysk 2

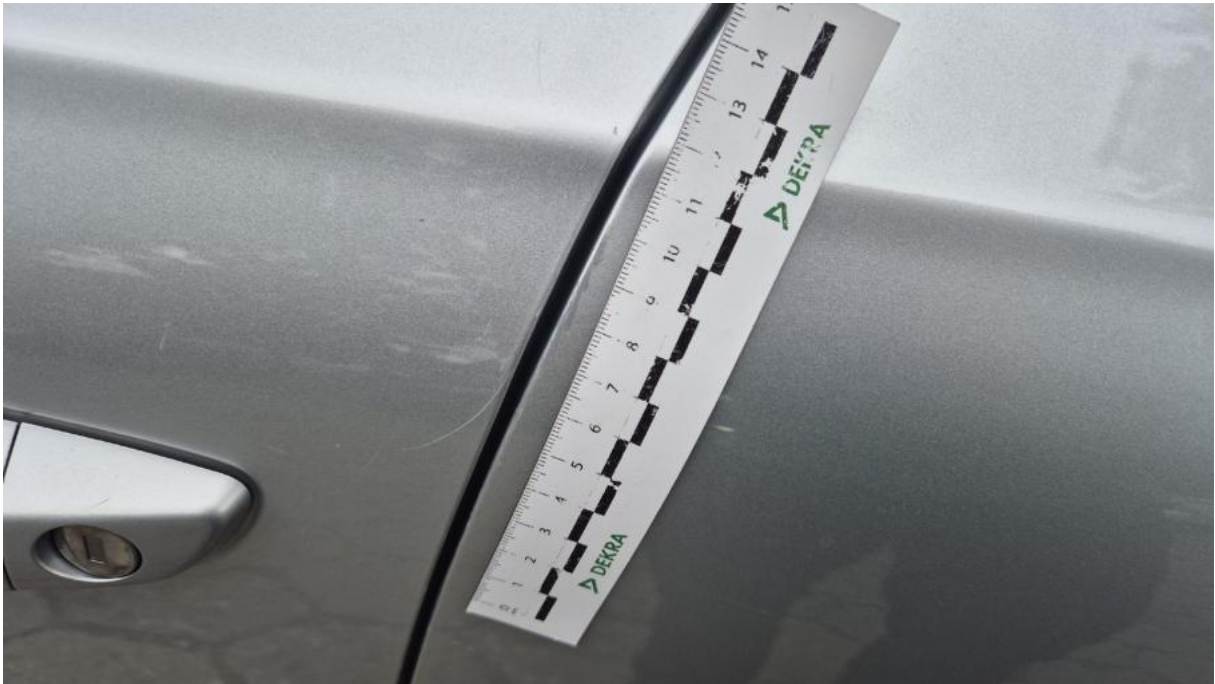
**Fot. 61**

Drzwi tylne L() - Rysa/odprysk 3

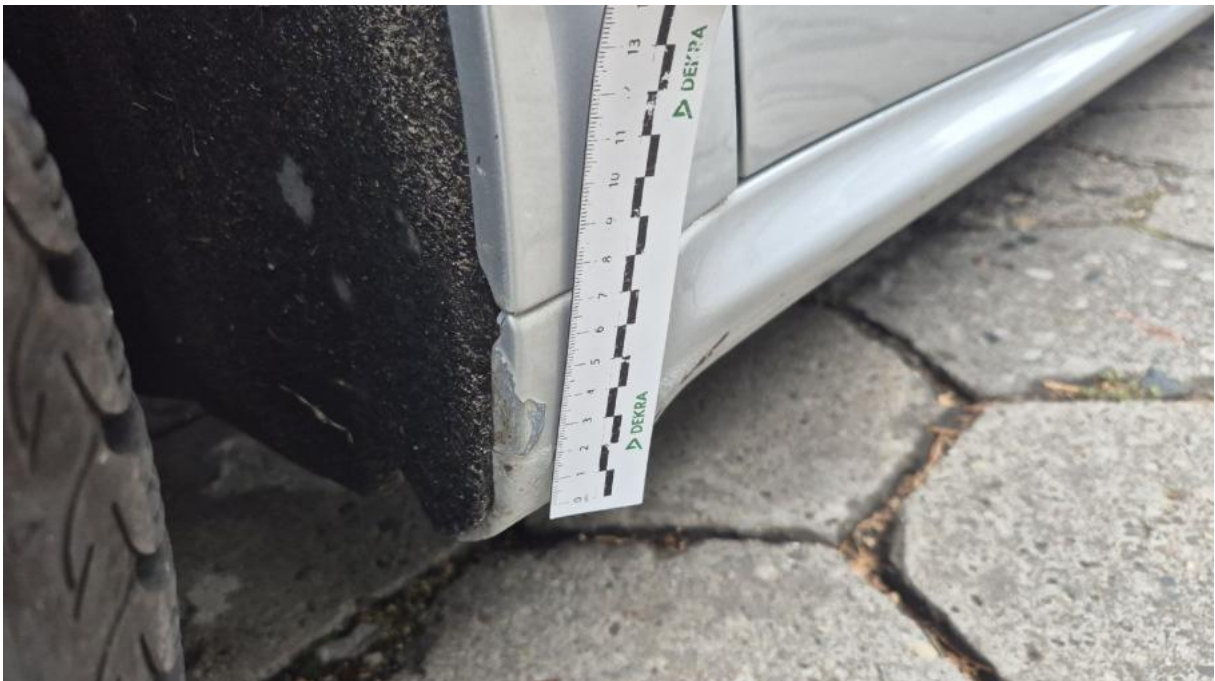
**Fot. 62**

| Poz. | Nazwa pozycji | Opis uszkodzeń | Kwalifik. | Naprawa [rbg] |
|---|---|---|---|---|
| 1 | Próg L | odpryski lakieru | NA | |

Próg L - Rysa/odprysk 1

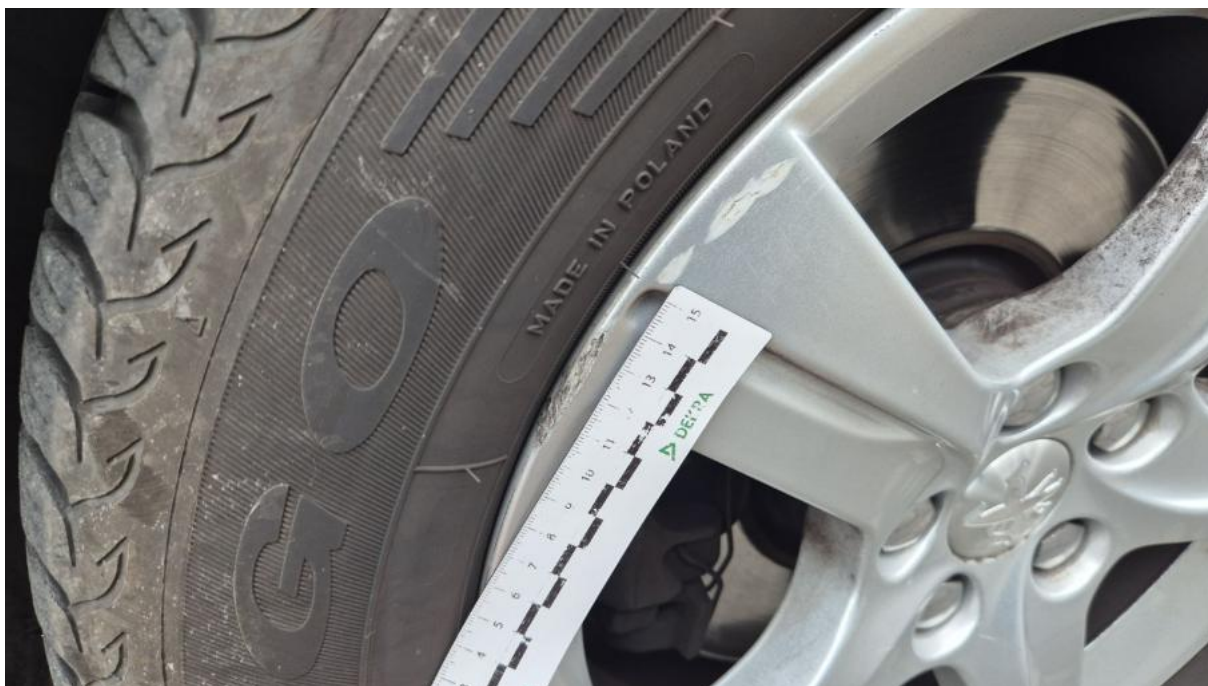
**Fot. 63**

| Poz. | Nazwa pozycji | Opis uszkodzeń | Kwalifik. | Naprawa [rbg] |
|---|---|---|---|---|
| 13 | Tarcza koła aluminiowa przód L | zarysowanie | | |

Felga Aluminiowa przednia L - Rysa/odprysk 1
