## Raport z oględzin pojazdu

| Numer raportu | 216929/10/25-11401 | Data raportu | 28-10-2025 |

| Marka, model | OPEL Astra V Hatchback 15-19 |
| Numer rejestracyjny | WD0671R |

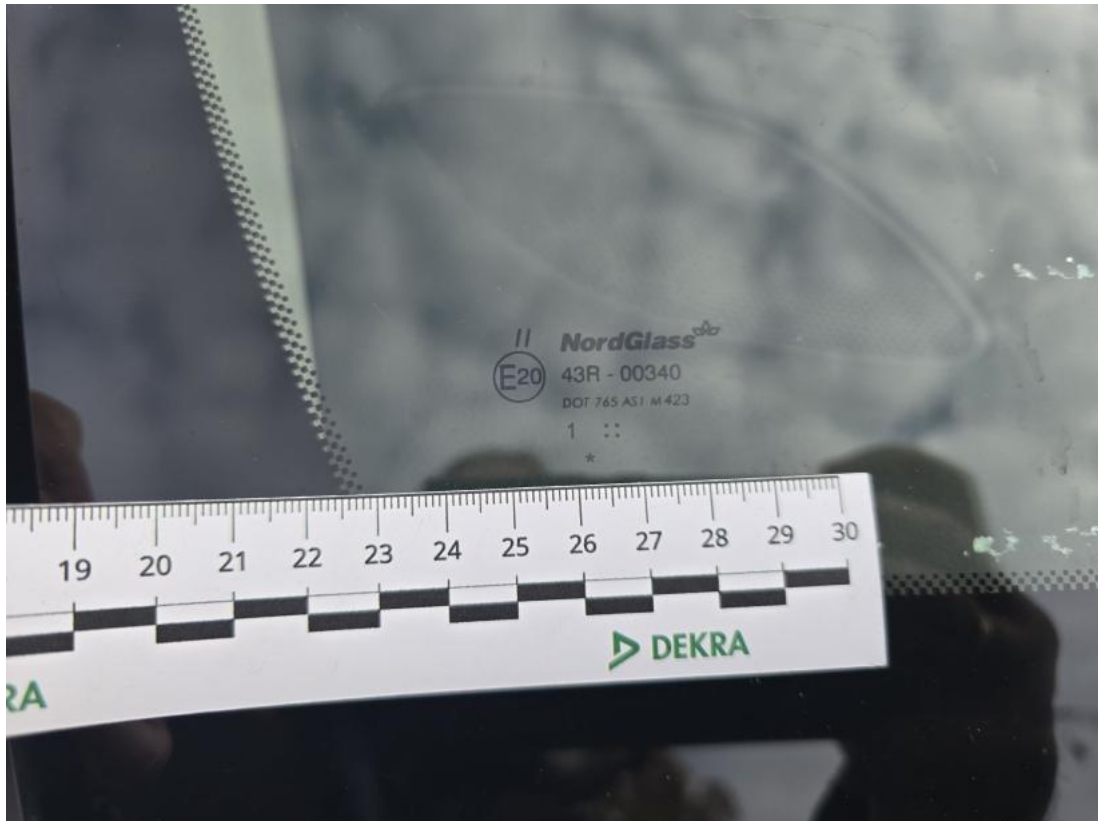
**Fot. 39**

| 4 | Szyba przednia barwiona | wymieniona | | |

Szyba czołowa - Inne 1

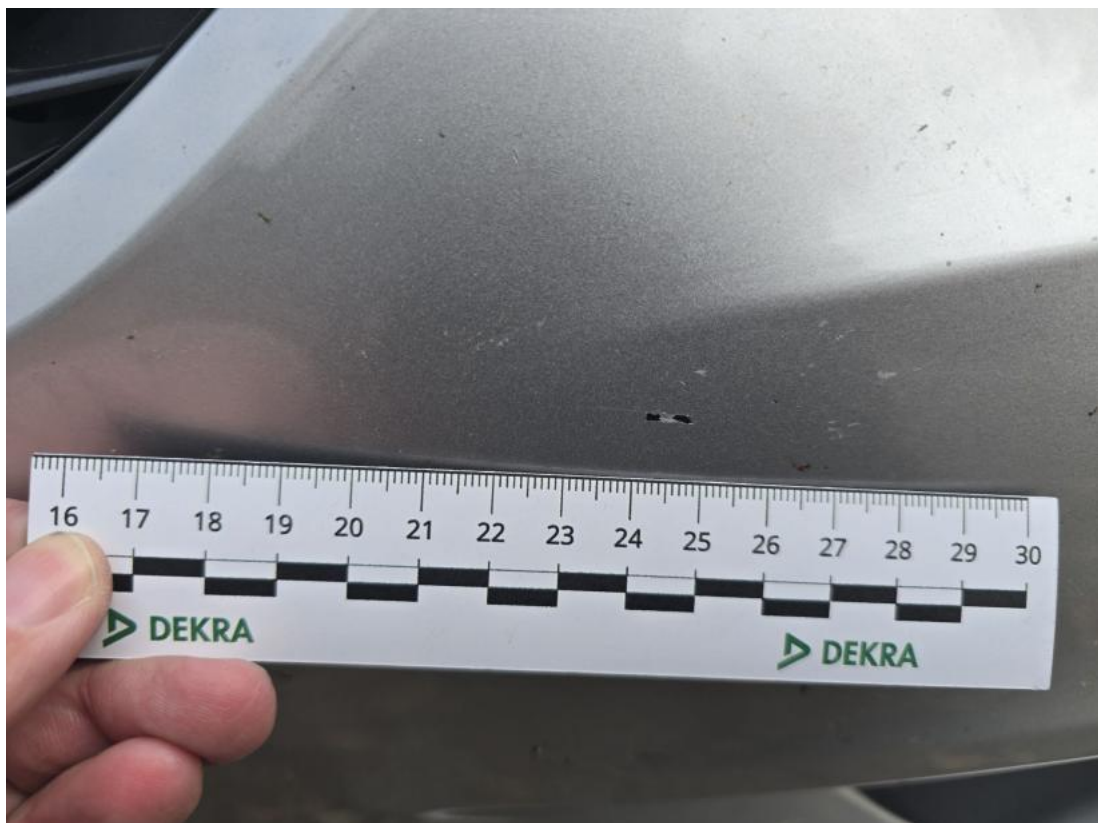
**Fot. 40**

| 2 | Okładzina zderzaka przedniego | rysa/odprysk | | |

Zderzak - Rysa/odprysk 1

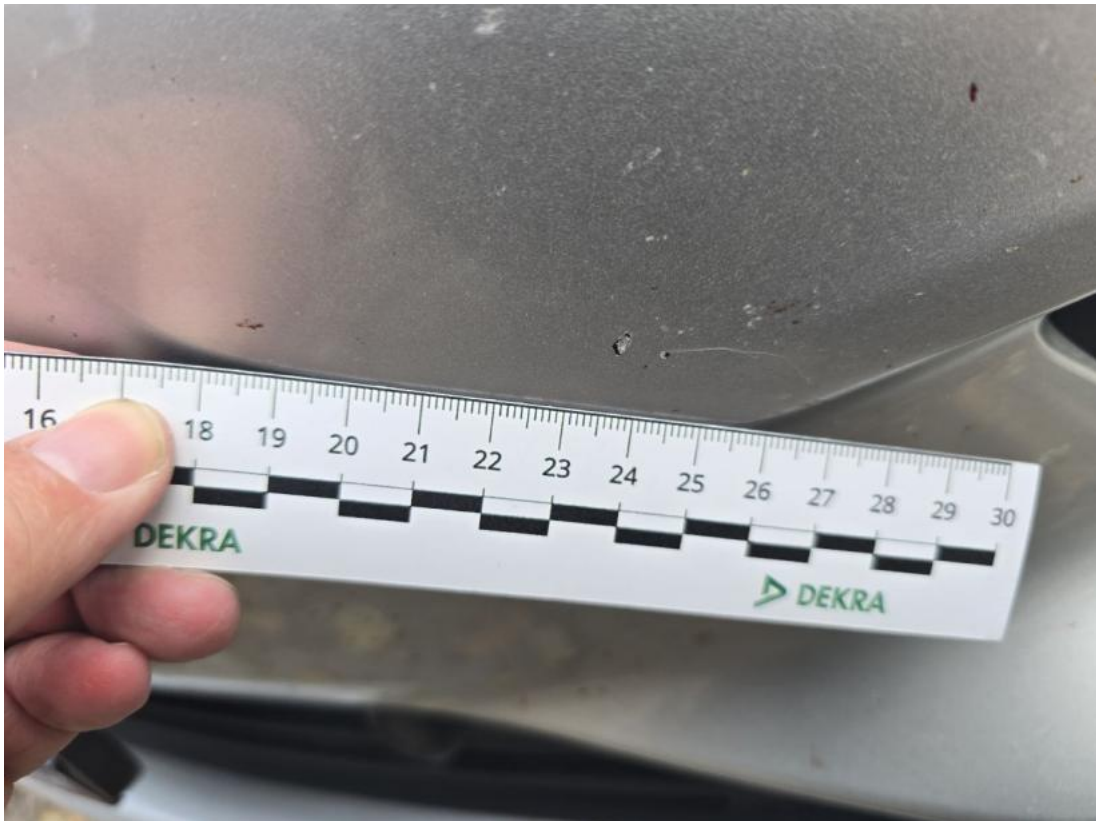
**Fot. 41**

Zderzak() - Rysa/odprysk 3

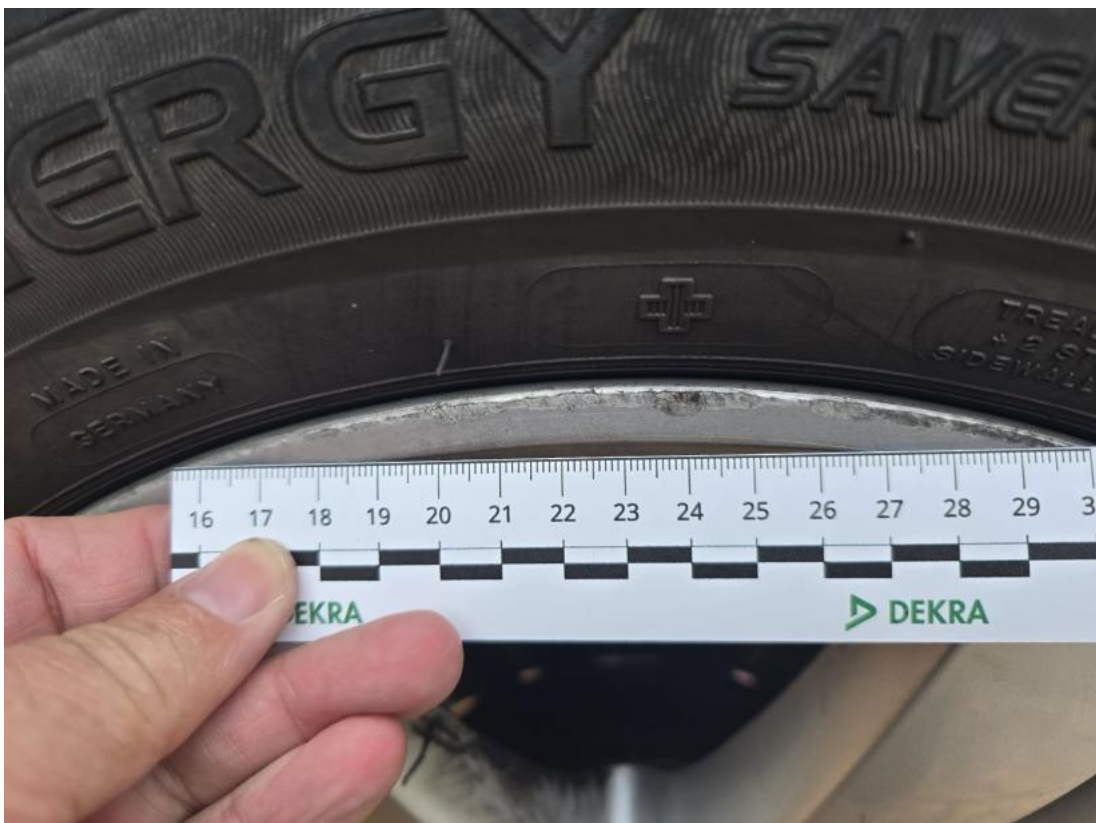
**Fot. 42**

| Poz. | Nazwa pozycji | Opis uszkodzeń | Kwalifik. | Naprawa [rbg] |
|---|---|---|---|---|
| 1 | Tarcza koła aluminiowa przód R | rysa/odprysk, ubytki materiału | NA | 2 |

Felga aluminiowa przednia P - Rysa/odprysk 1

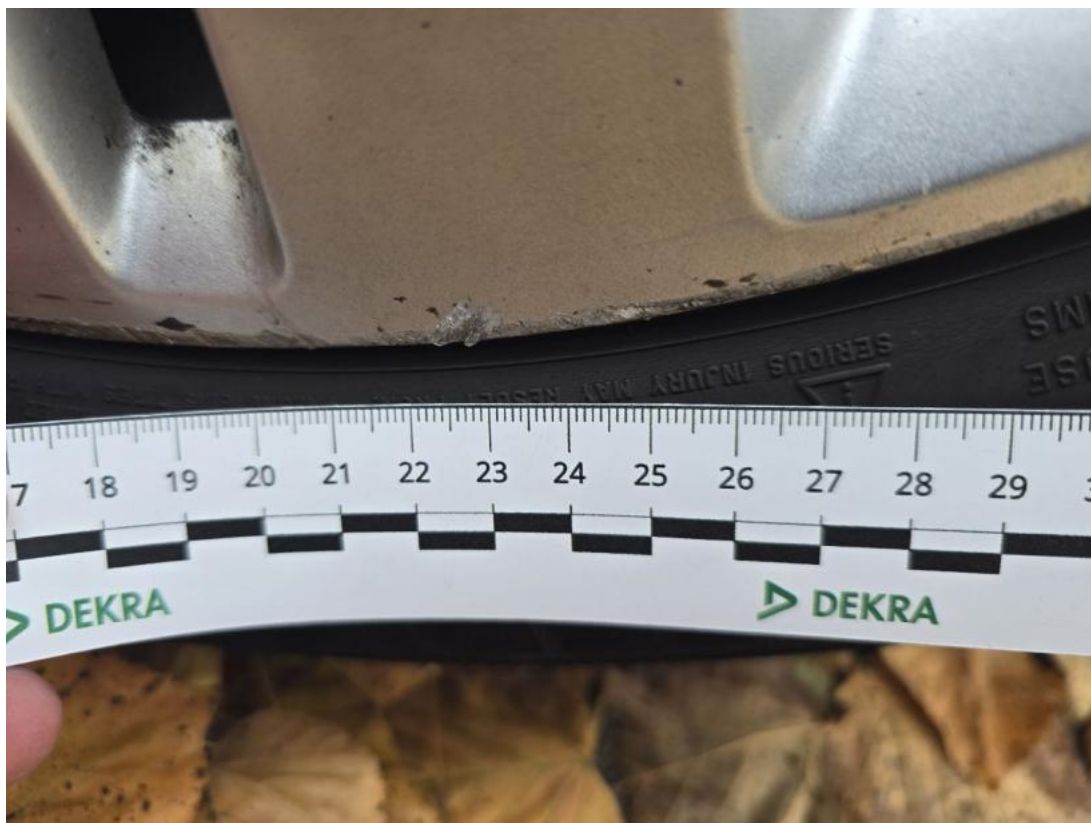
**Fot. 43**

Felga aluminiowa przednia P() - Rysa/odprysk 3

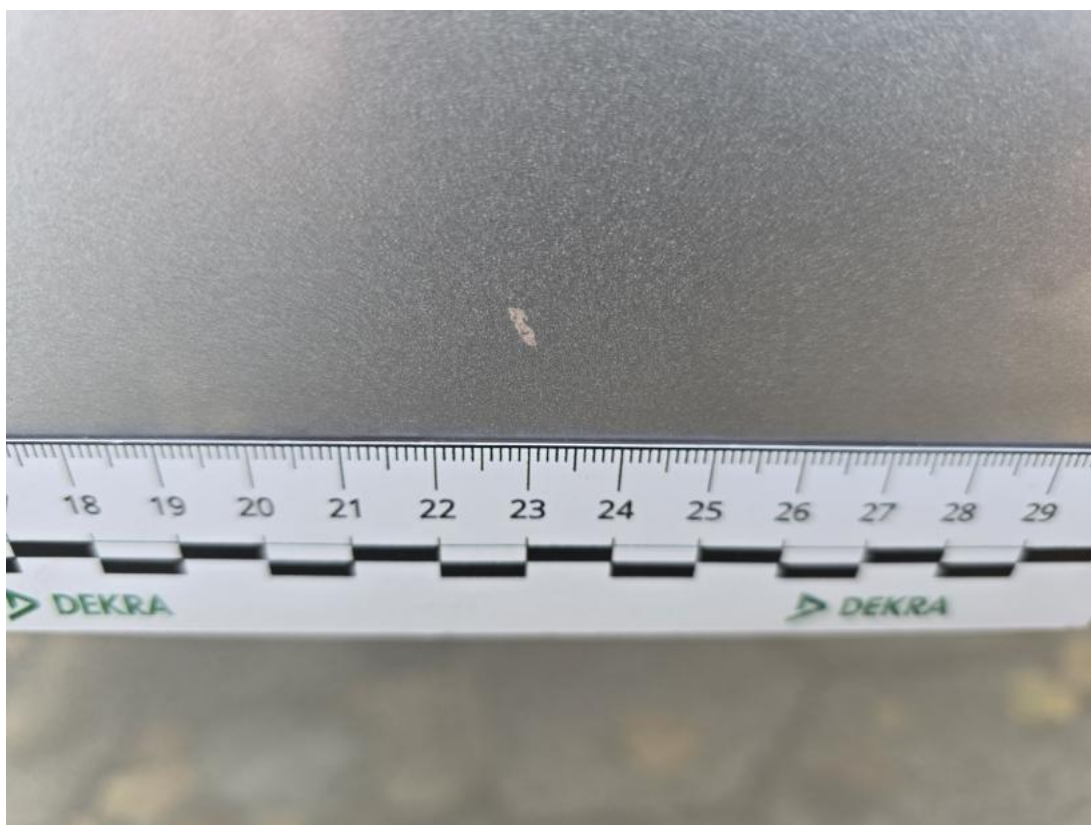
**Fot. 44**

| Poz. | Nazwa części | Przedział grubości powłoki lakierowej [µm] |
|---|---|---|
| 1 | Drzwi tylne prawe | 200 - 300 |

| 9 | Drzwi tylne (nieuzbrojone) R | rysa/odprysk | | |

Drzwi tylne P - Rysa/odprysk 1

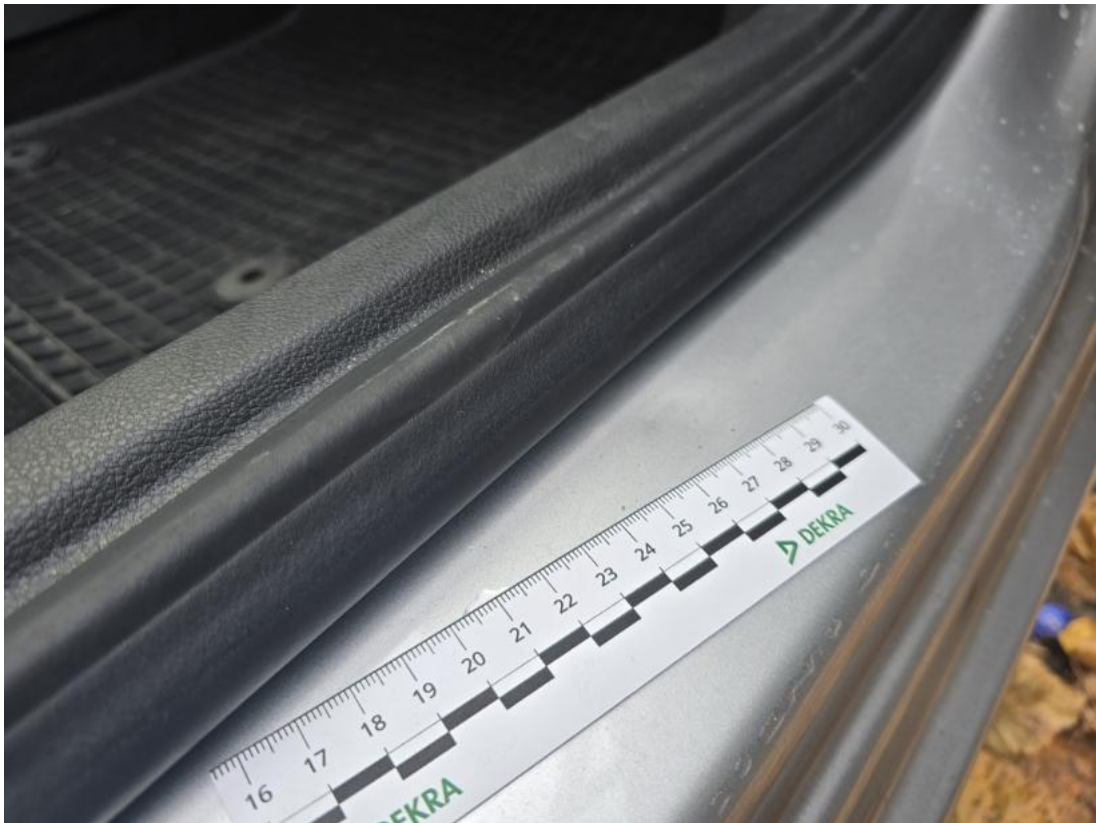
**Fot. 45**

| 10 | Próg R | wgniecenie/odkształcenie | | |

Próg P - Wgniecenie/odkształcenie 1

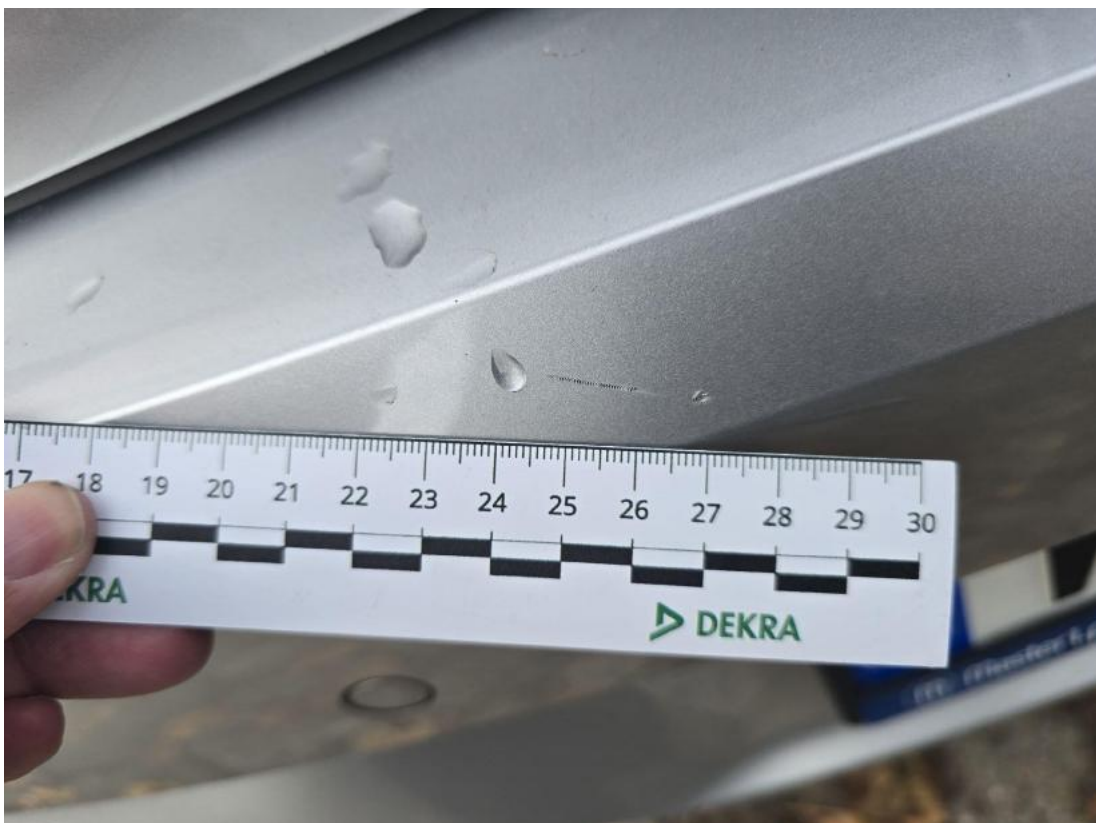
**Fot. 46**

| 11 | Okładzina zderzaka tylnego | rysa/odprysk | | |

Zderzak tylny - Rysa/odprysk 1

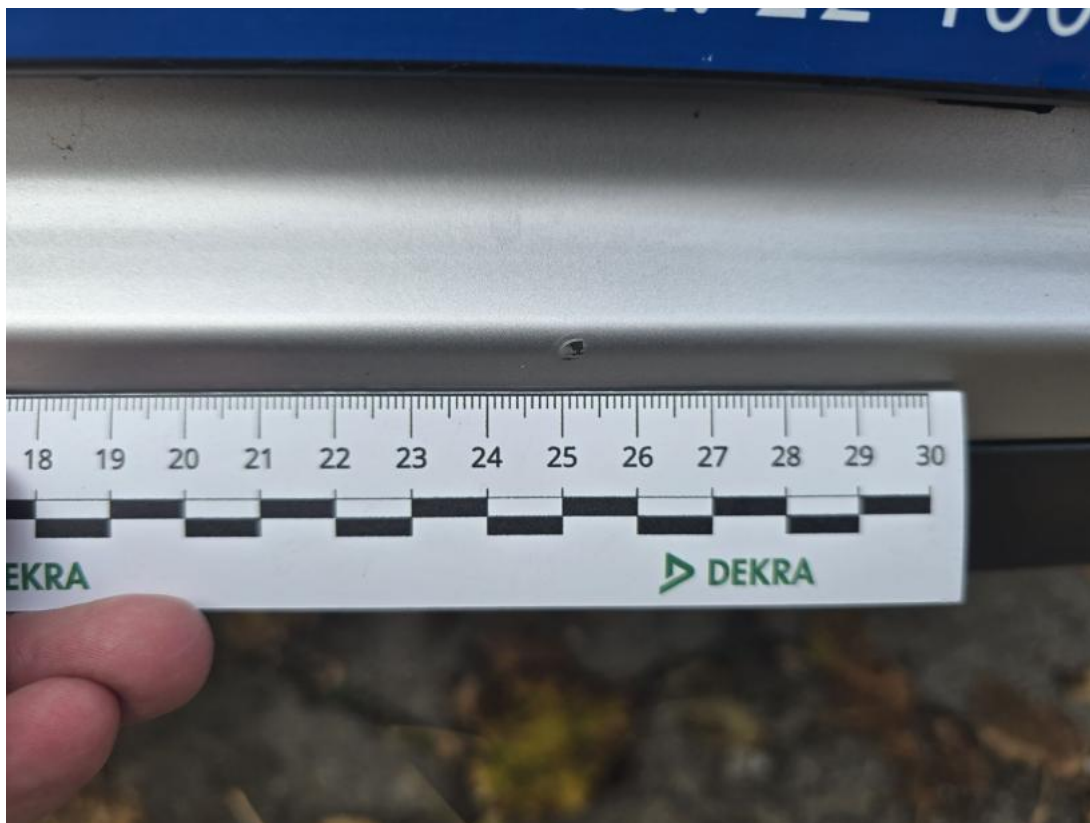
**Fot. 47**

Zderzak tylny() - Rysa/odprysk 3

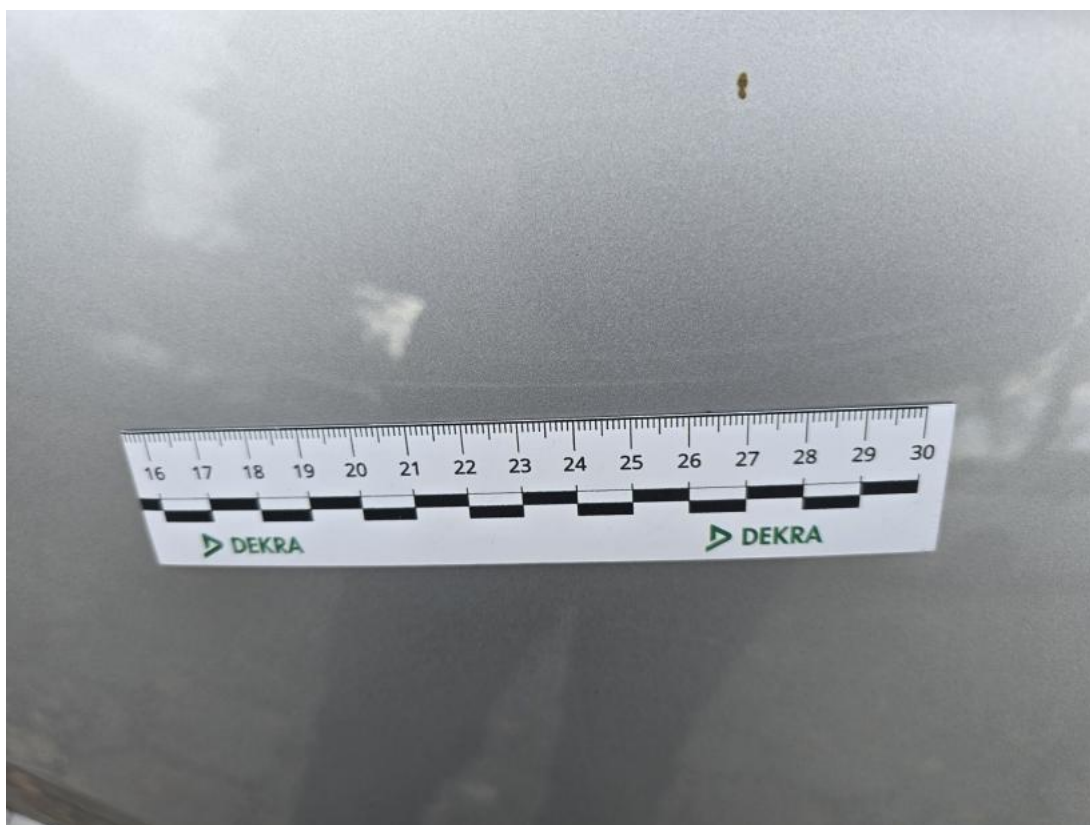
**Fot. 48**

| 12 | Błotnik tylny L | rysa/odprysk | | |

Błotnik tylny L / Ściana boczna L - Rysa/odprysk 1

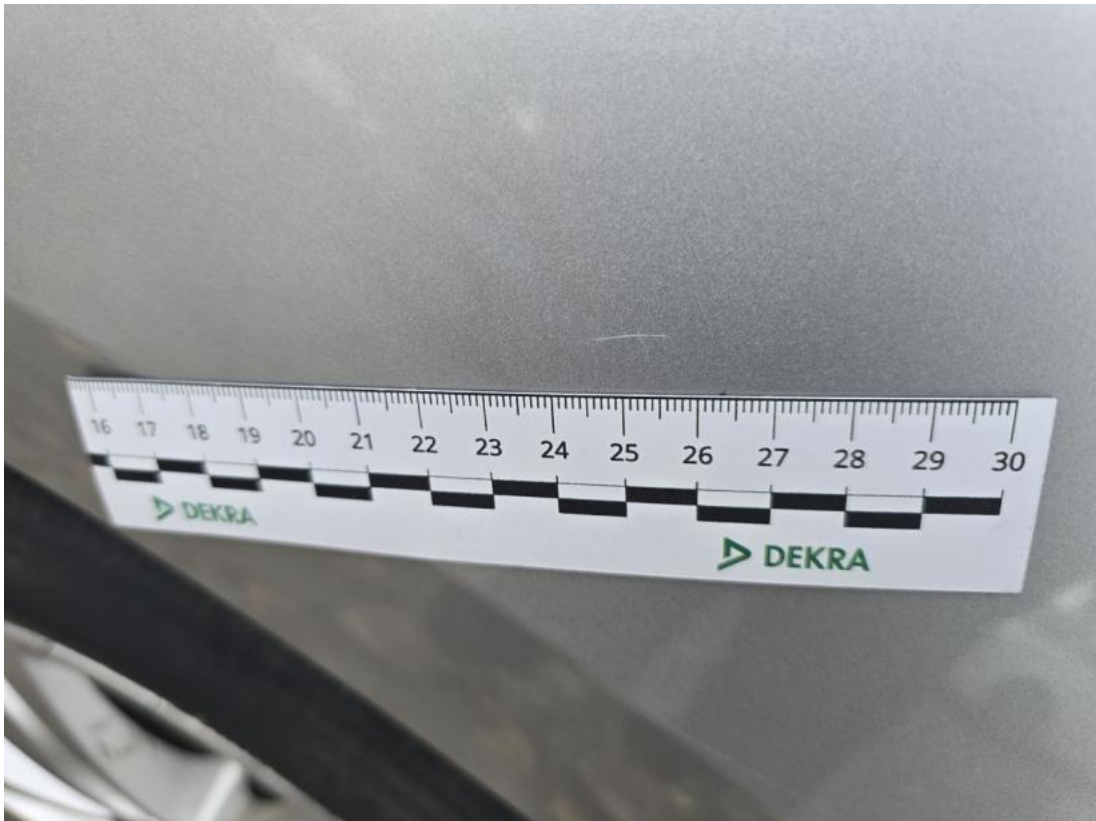
**Fot. 49**

Błotnik tylny L / Ściana boczna L() - Rysa/odprysk 3

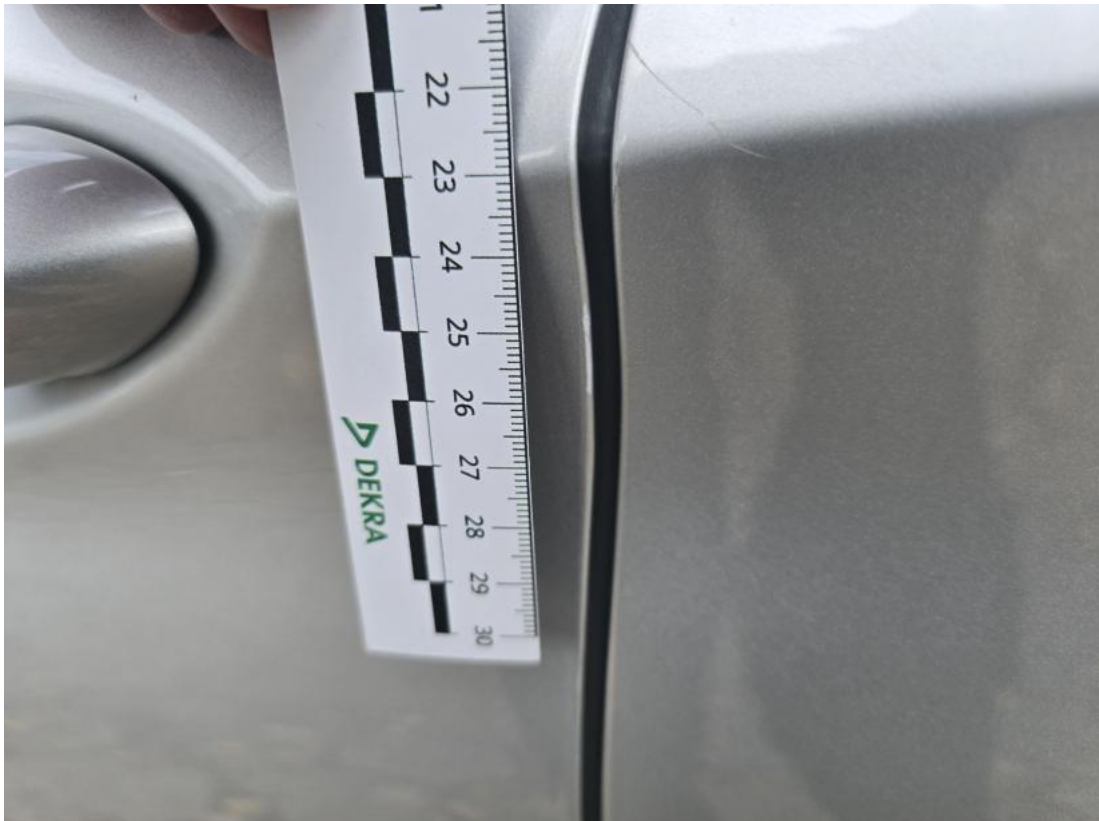
**Fot. 51**

| 5 | Drzwi przednie (nieuzbrojone) L | rysa/odprysk | | |

Drzwi przed L - Rysa/odprysk 1

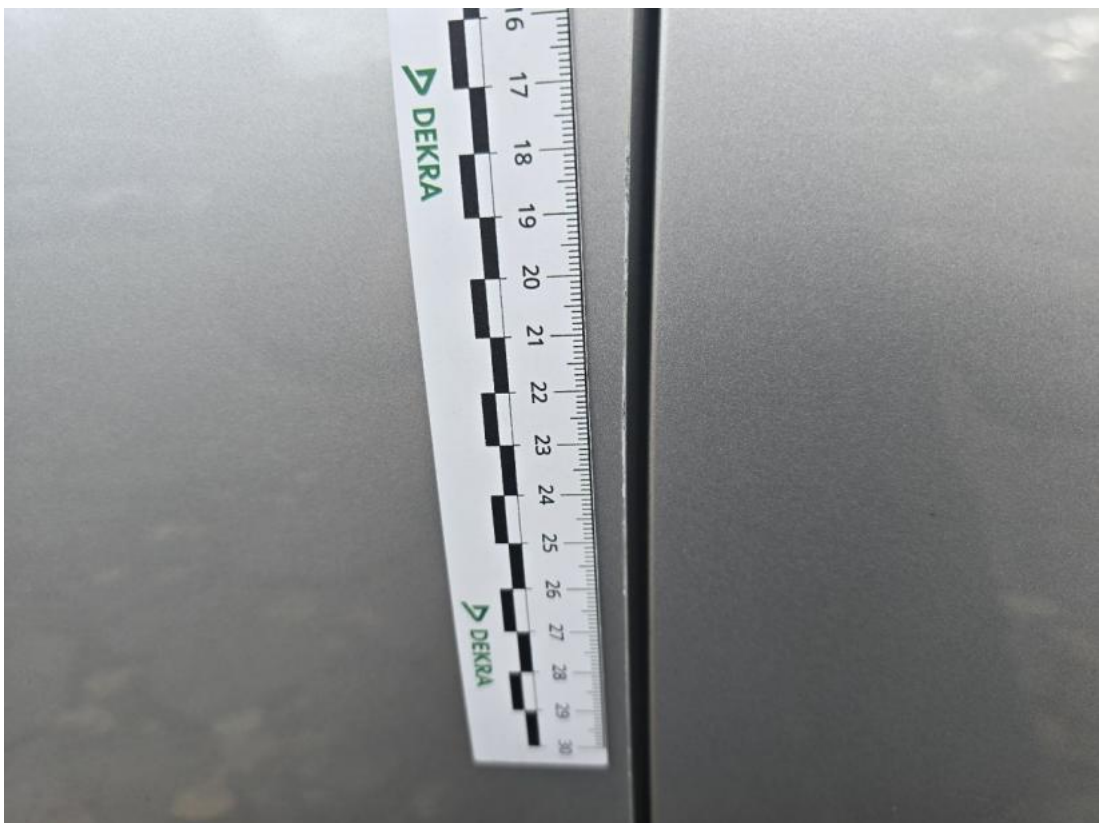
**Fot. 52**

Drzwi przed L - Rysa/odprysk 2

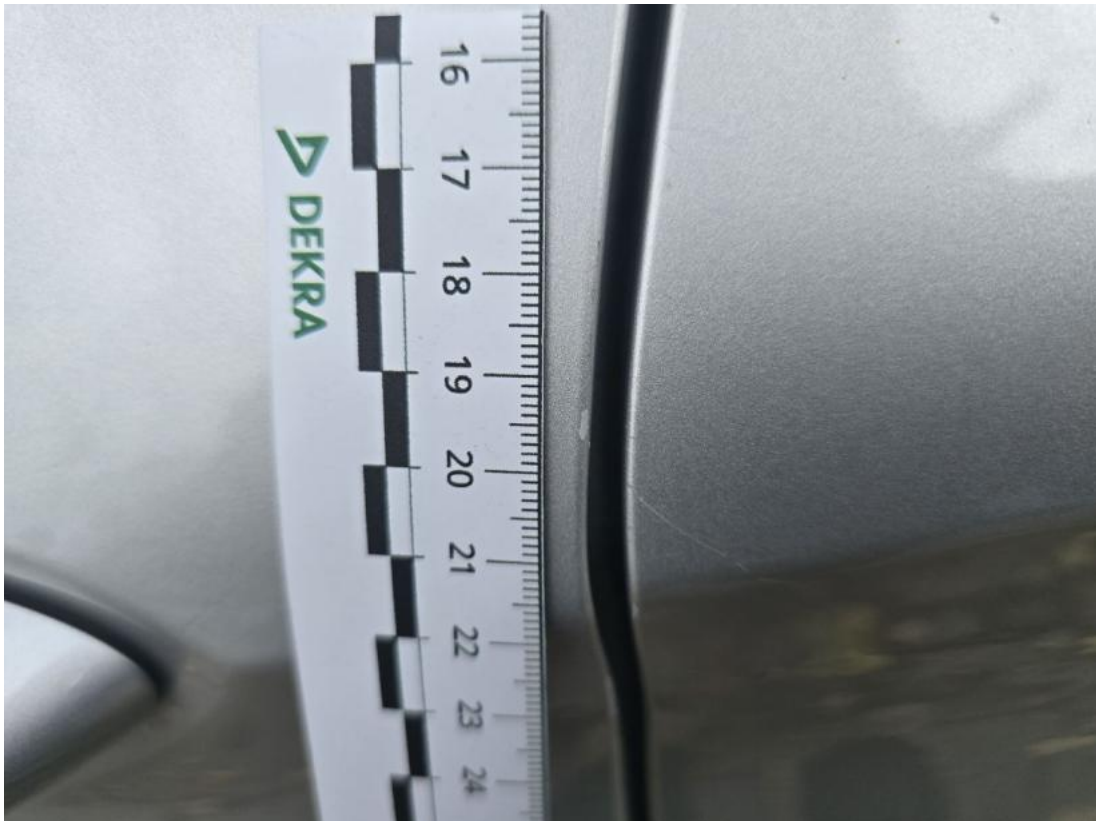
**Fot. 53**

Drzwi przed L() - Rysa/odprysk 3

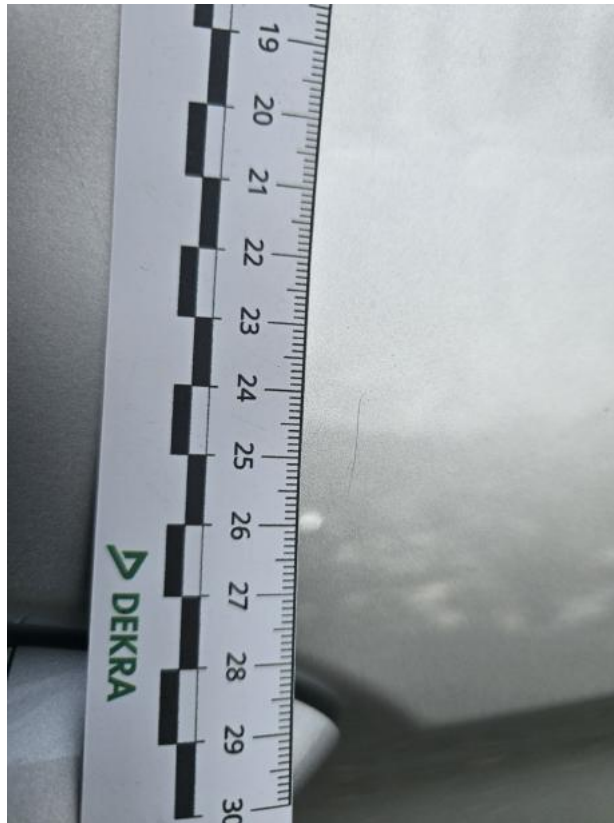
**Fot. 55**

| 8 | Drzwi tylne (nieuzbrojone) L | rysa/odprysk | | |

Drzwi tylne L - Rysa/odprysk 1

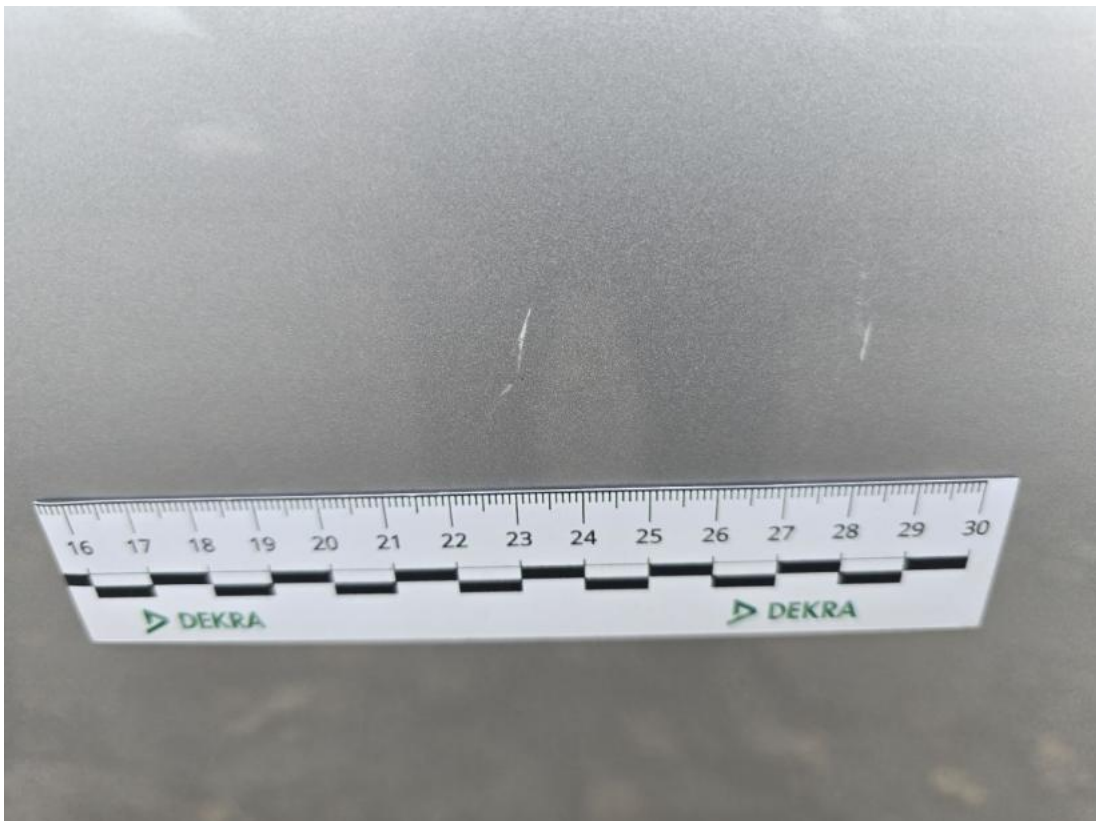
**Fot. 56**

Drzwi tylne L - Rysa/odprysk 2

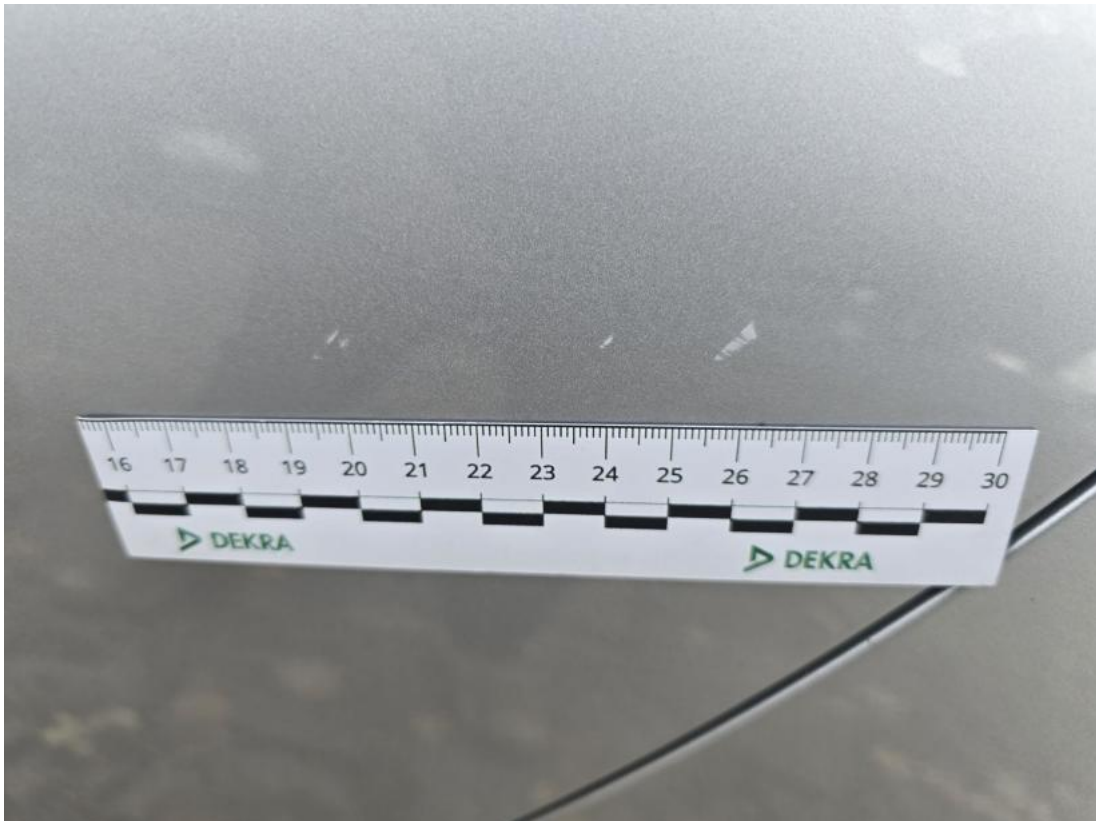
**Fot. 57**

Drzwi tylne L() - Rysa/odprysk 3

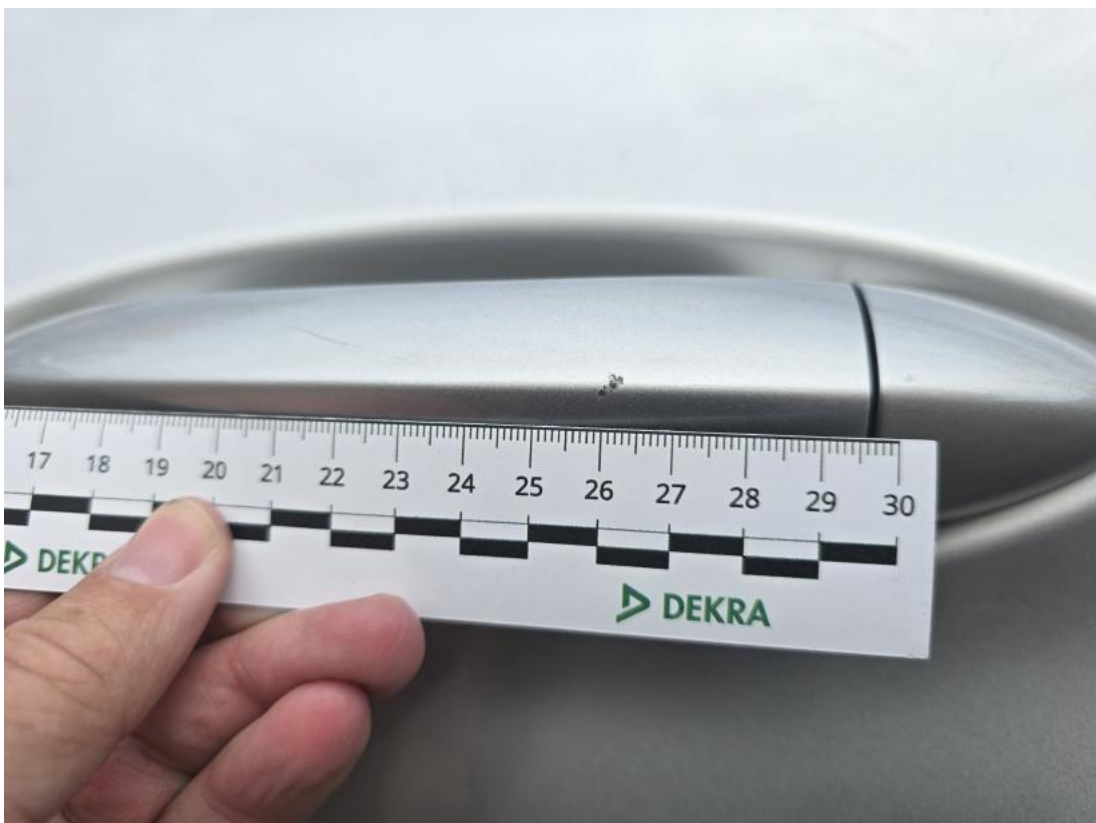
**Fot. 58**

| 6 | Klamka zewnętrzna drzwi przednich L | rysa/odprysk | | |

Klamka drzwi prz L - Rysa/odprysk 1

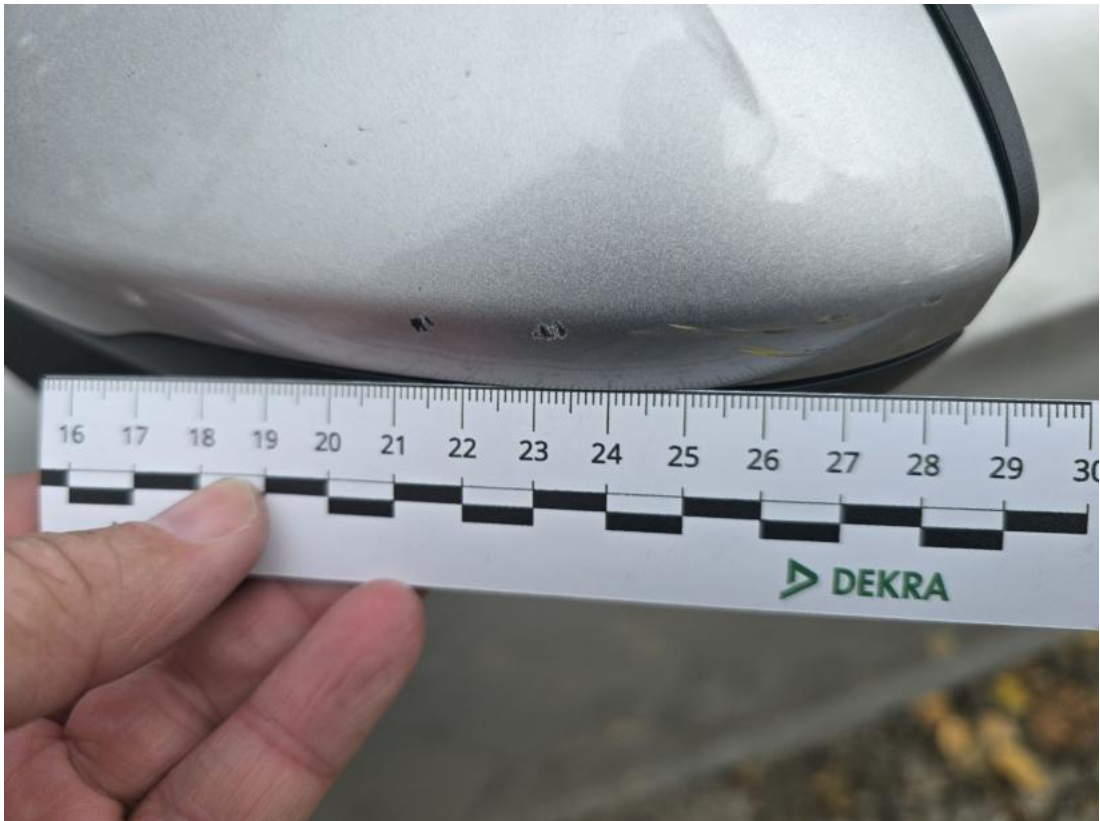
**Fot. 59**

| 7 | Oslona lusterka zewnętrznego L | rysa/odprysk | | |

Obudowa lusterka zew L - Rysa/odprysk 1

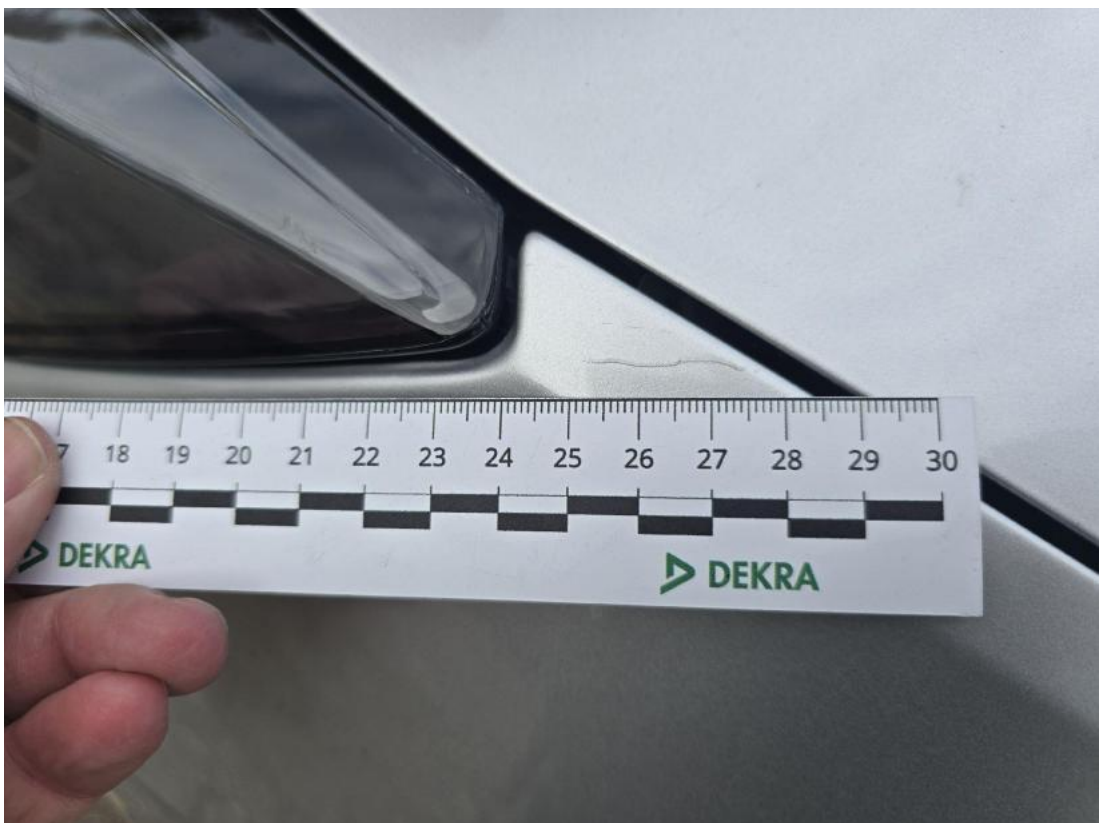
**Fot. 60**

| 3 | Błotnik przedni L | rysa/odprysk | | |

Blotnik przedni L - Rysa/odprysk 1
