## Raport z oględzin pojazdu

| Numer raportu | 374083/9/24-9528 | Data raportu | 03-09-2024 |

| Marka, model | BMW X1 [F48] 15-19 |

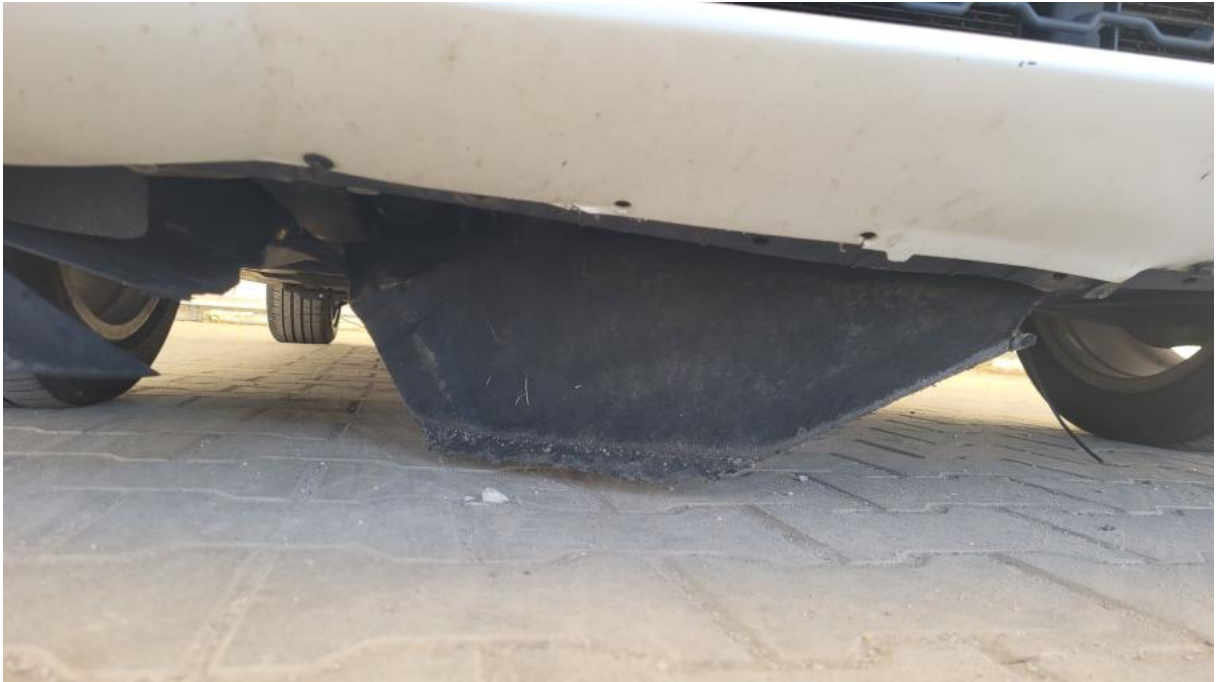
**Fot. 33**

| Poz. | Nazwa pozycji | Opis uszkodzeń | Kwalifik. | Naprawa [rbg] |
|---|---|---|---|---|
| 4 | Oslona silnika | ubytki materiału | WY | 0.1 |

Ostona dolna silnika - Pęknięcie/rozerwanie 1

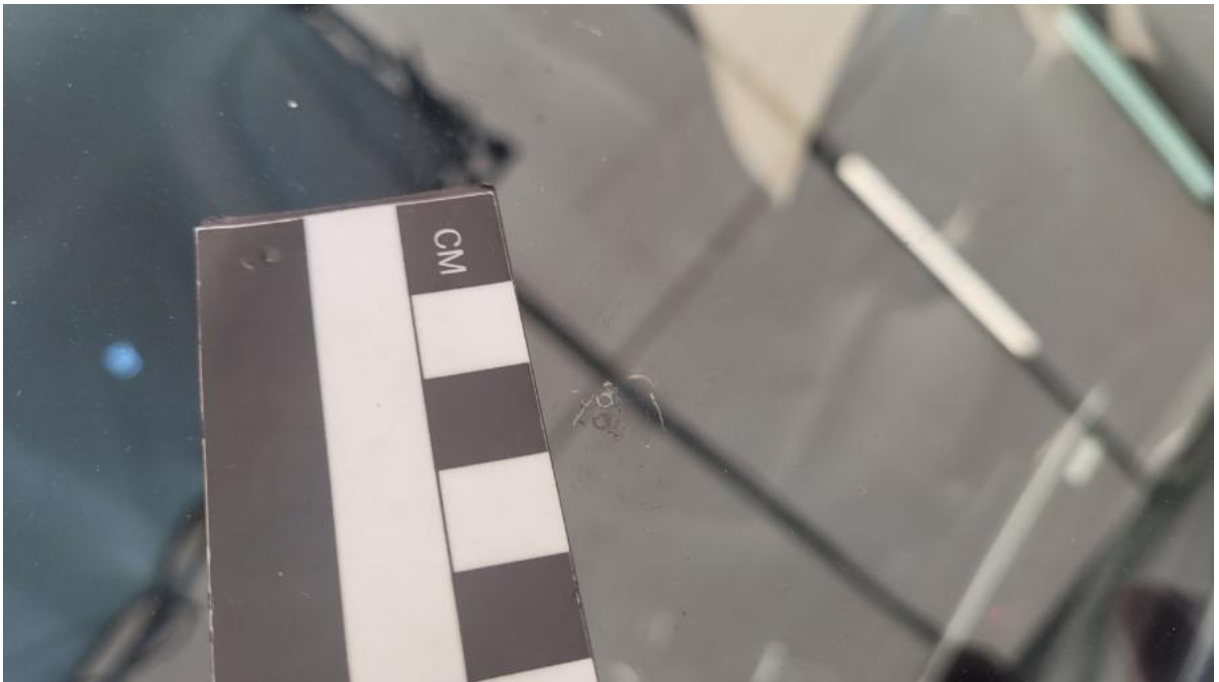
**Fot. 34**

| Poz. | Nazwa pozycji | Opis uszkodzeń | Kwalifik. | Naprawa [rbg] |
|---|---|---|---|---|
| 5 | Szyba przednia barwiona | pęknięcie | WY | 2.1 |

Szyba czołowa - Rysa/odprysk 1

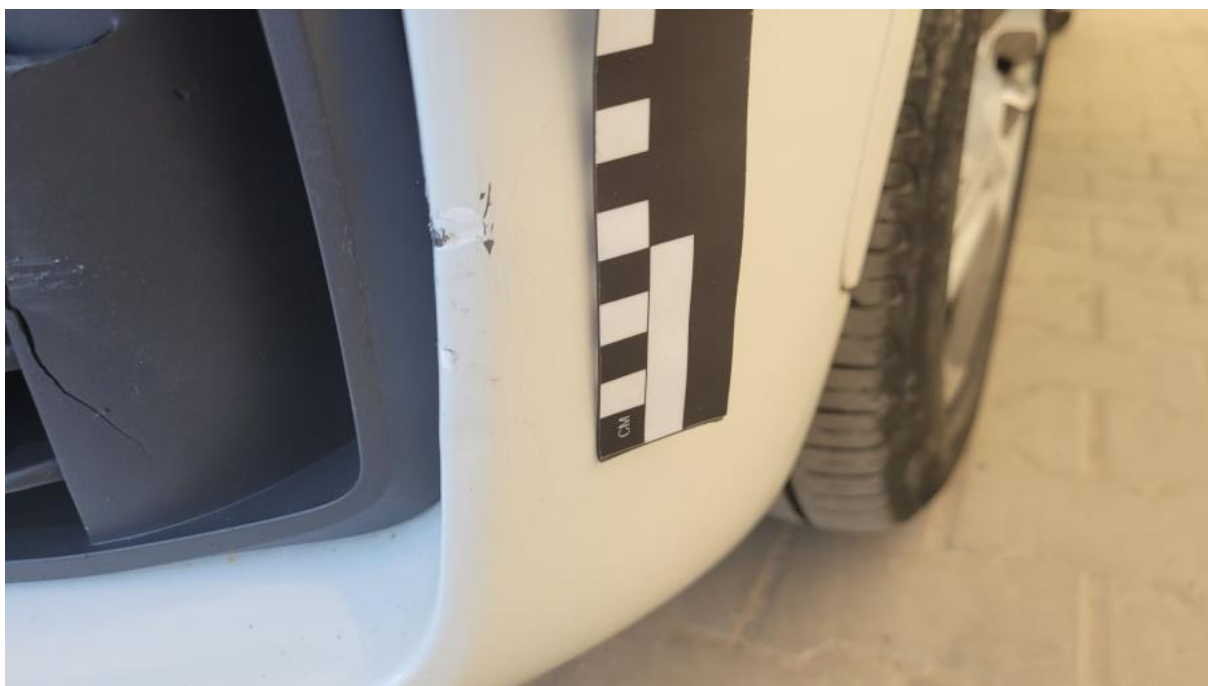
**Fot. 35**

| Poz. | Nazwa pozycji | Opis uszkodzeń | Kwalifik. | Naprawa [rbg] |
|---|---|---|---|---|
| 11 | Okładzina zderzaka przedniego | zarysowanie, wgniecenie/odkształcenie, dół | | |

Zderzak - Wgniecenie/odkształcenie 1

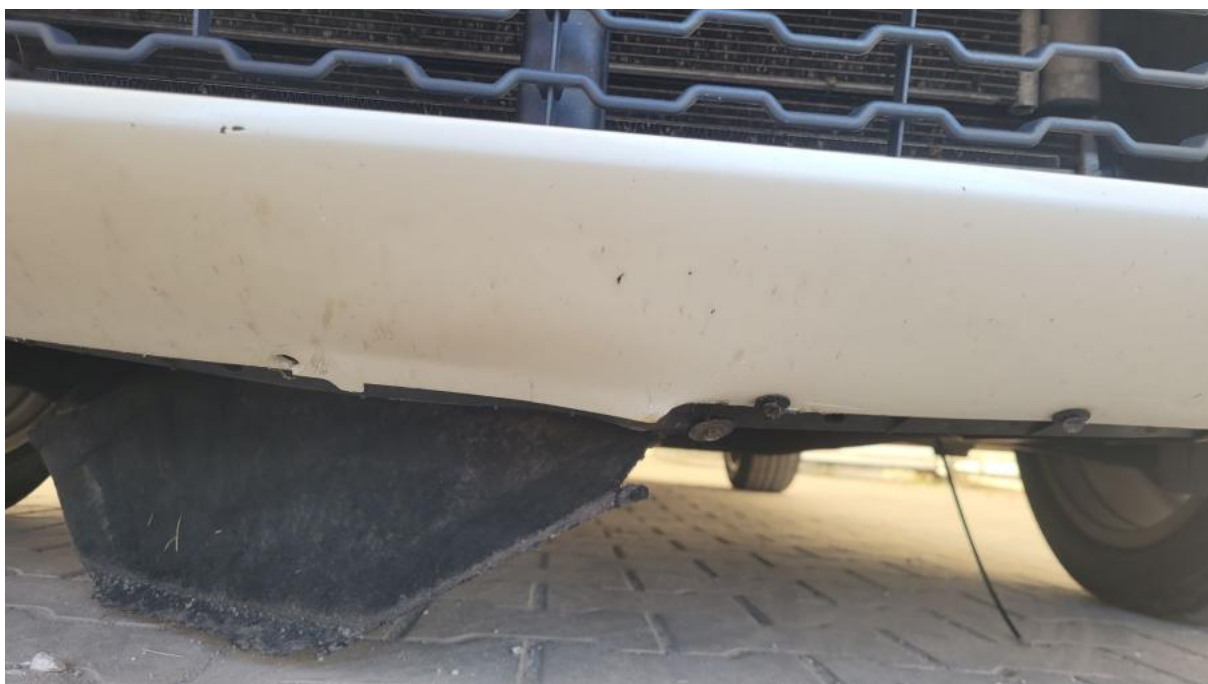
**Fot. 36**

Zderzak - Wgniecenie/odkształcenie 2

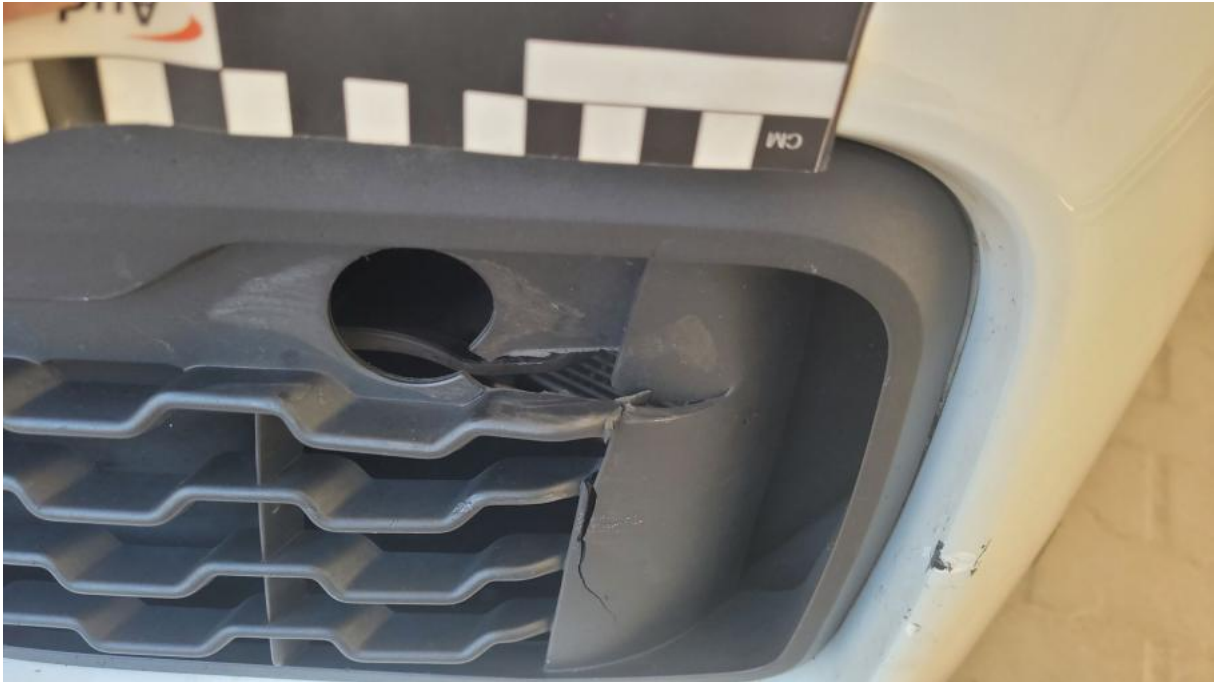
**Fot. 37**

Zderzak - Pęknięcie/rozerwanie 1

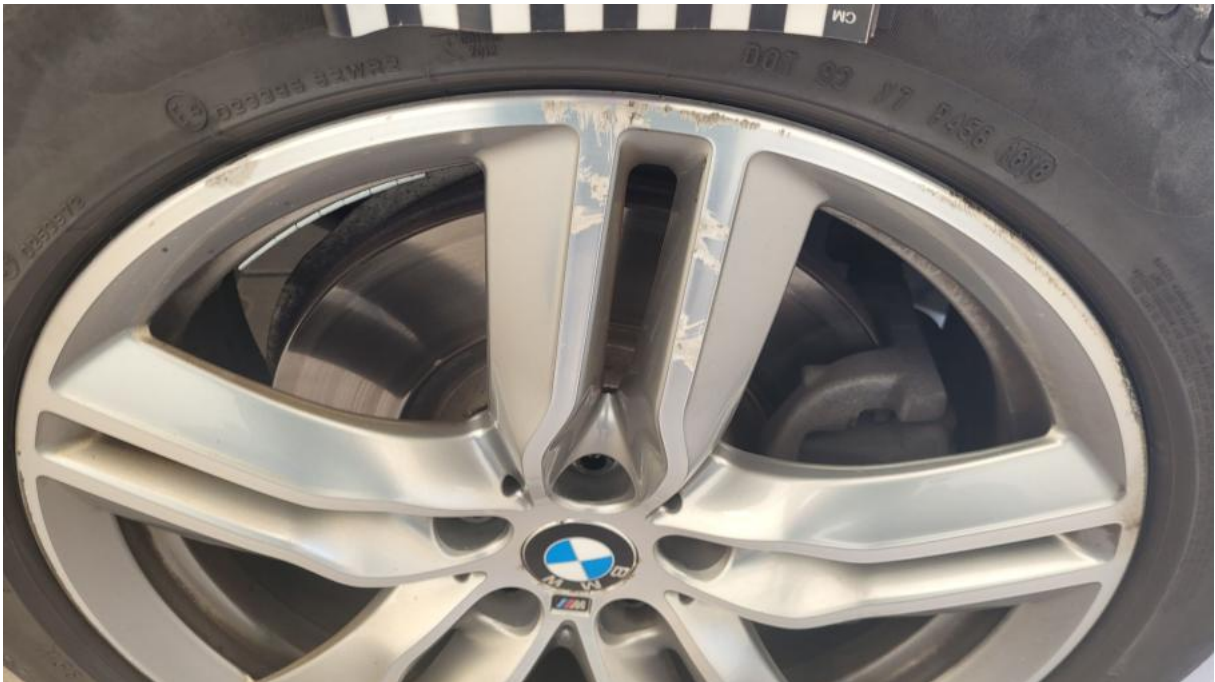
**Fot. 38**

| Poz. | Nazwa pozycji | Opis uszkodzeń | Kwalifik. | Naprawa [rbg] |
|---|---|---|---|---|
| 17 | Tarcza koła aluminiowa przód R | zarysowanie | | |

Felga aluminiowa przednia P - Rysa/odprysk 1

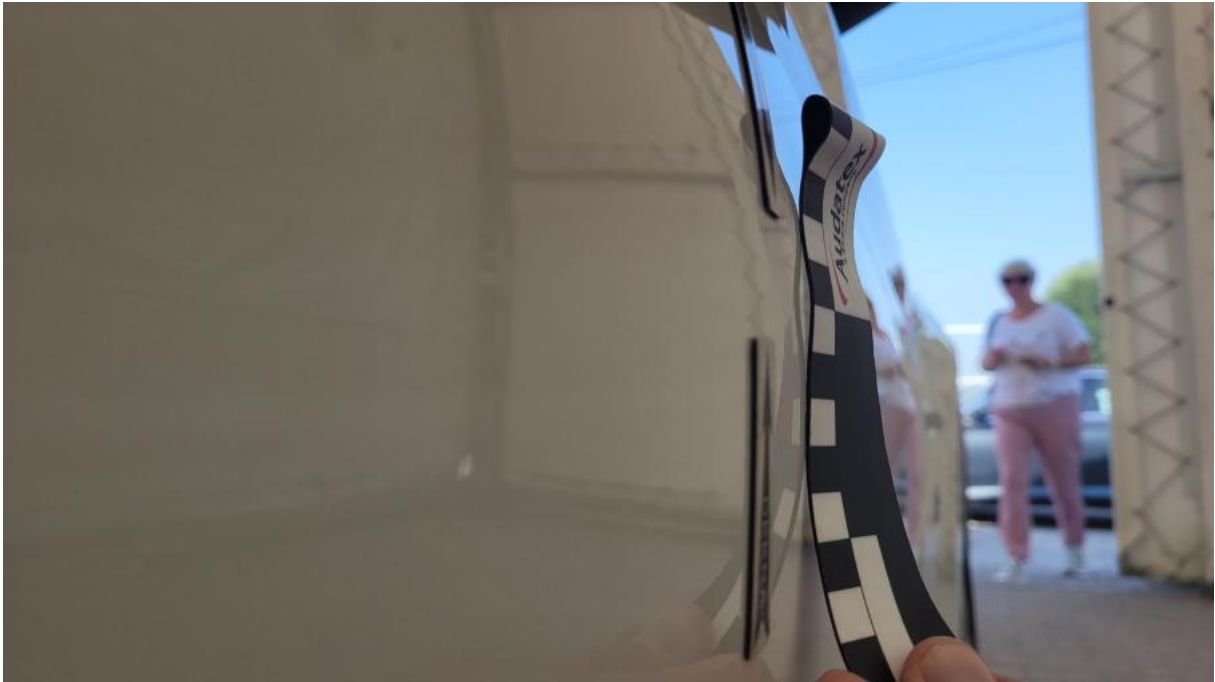
**Fot. 39**

| Poz. | Nazwa pozycji | Opis uszkodzeń | Kwalifik. | Naprawa [rbg] |
|---|---|---|---|---|
| 8 | Drzwi przednie (nieuzbrojone) R | wgniecenie | NA | 1 |

Drzwi przednie P - Wgniecenie/odkształcenie 1

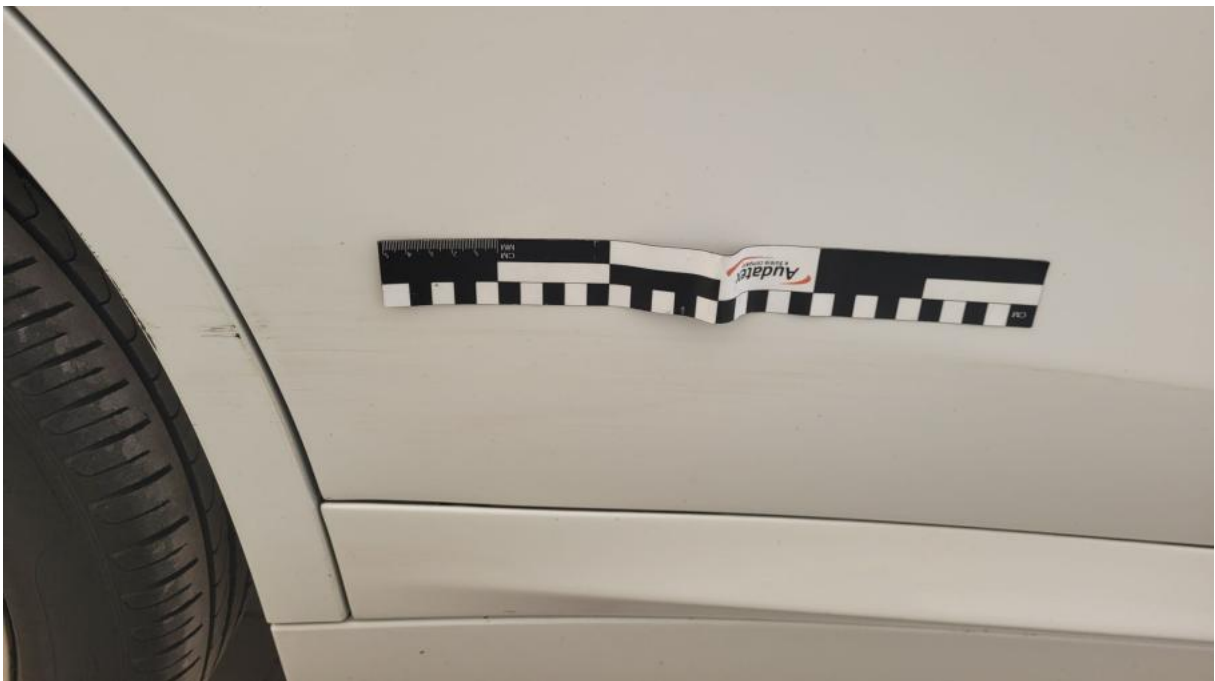
**Fot. 40**

| Poz. | Nazwa pozycji | Opis uszkodzeń | Kwalifik. | Naprawa [rbg] |
|---|---|---|---|---|
| 9 | Drzwi tylne (nieuzbrojone) R | zarysowanie | NA | 0.5 |

Drzwi tylne P - Rysa/odprysk 1

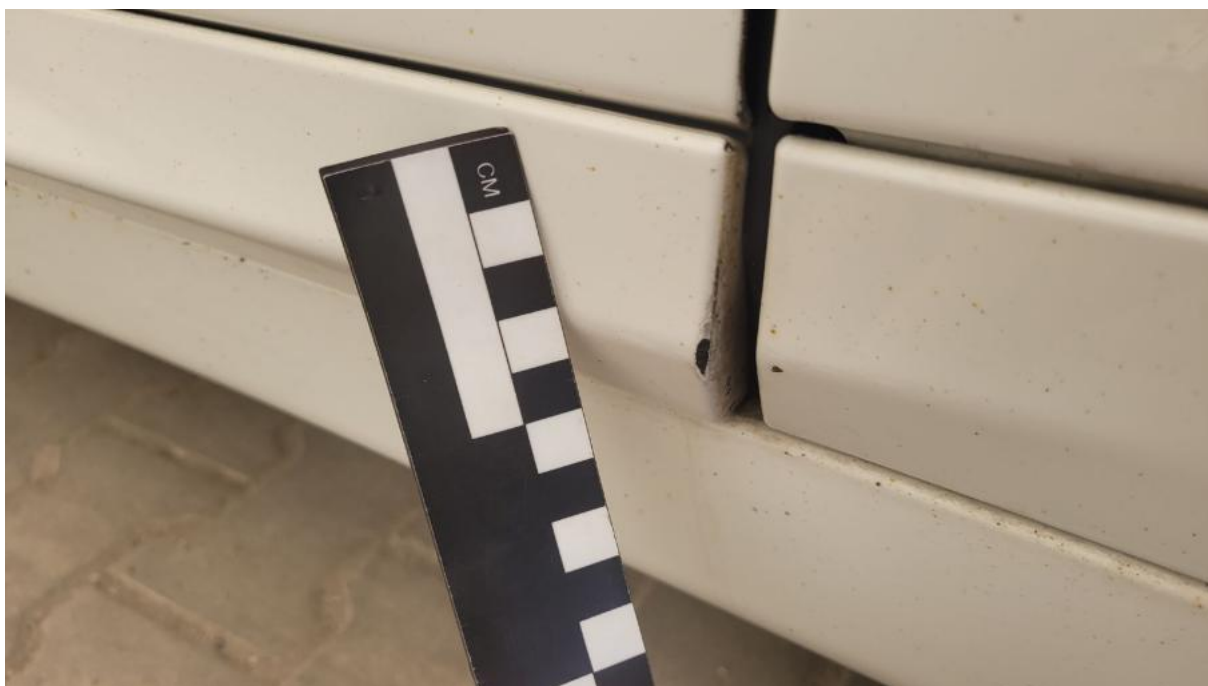
**Fot. 41**

| Poz. | Nazwa pozycji | Opis uszkodzeń | Kwalifik. | Naprawa [rbg] |
|---|---|---|---|---|
| 12 | Nakładka dolna drzwi przednich R | zarysowanie, długość 1.00 cm, na krawędzi | | |

Listwa drzwi przednich P - Rysa/odprysk 1

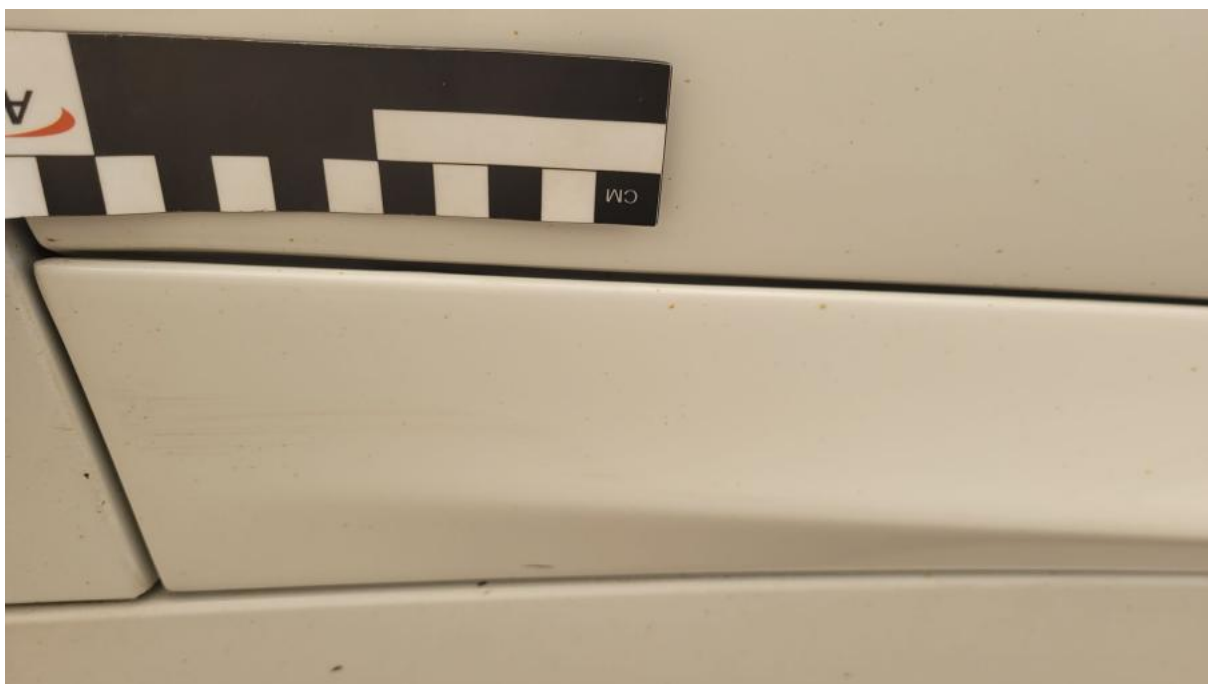
**Fot. 42**

| Poz. | Nazwa pozycji | Opis uszkodzeń | Kwalifik. | Naprawa [rbg] |
|---|---|---|---|---|
| 14 | Nakładka dolna drzwi tylnych R | plytkie, , zarysowanie | | |

Listwa drzwi tylnych P - Rysa/odprysk 1

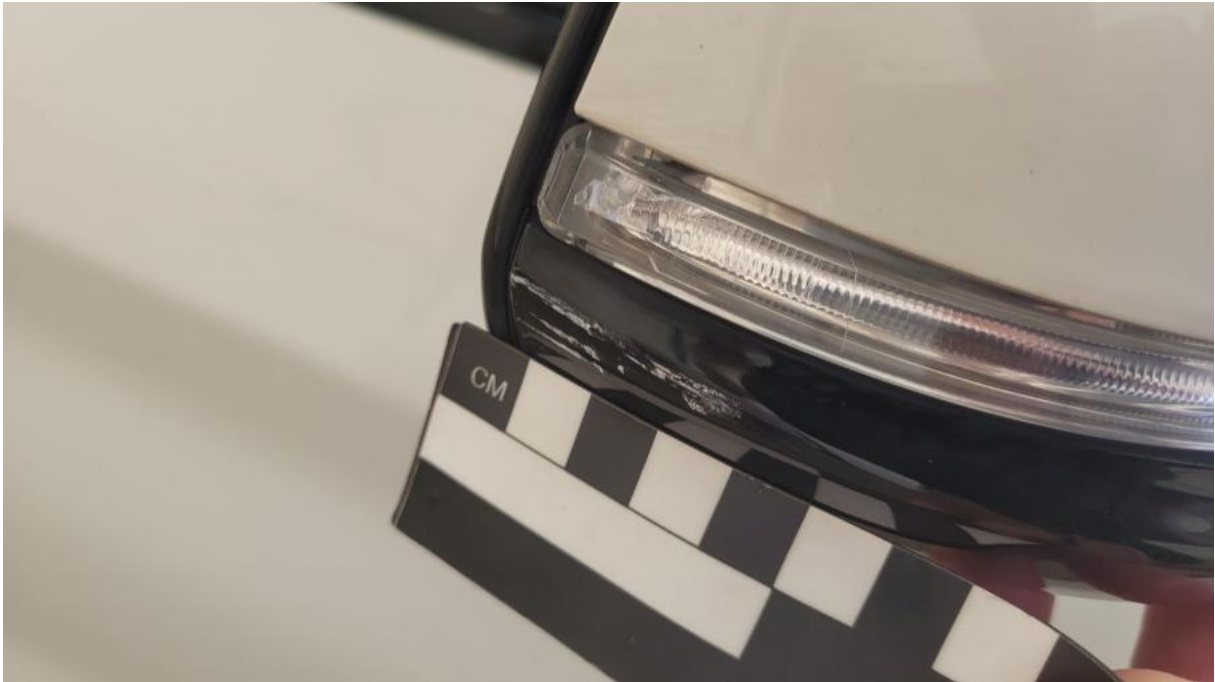
**Fot. 43**

| Poz. | Nazwa pozycji | Opis uszkodzeń | Kwalifik. | Naprawa [rbg] |
|---|---|---|---|---|
| 13 | Oslona lusterka zew.dół R | zarysowanie | | |

Lusterko zew P - Rysa/odprysk 1

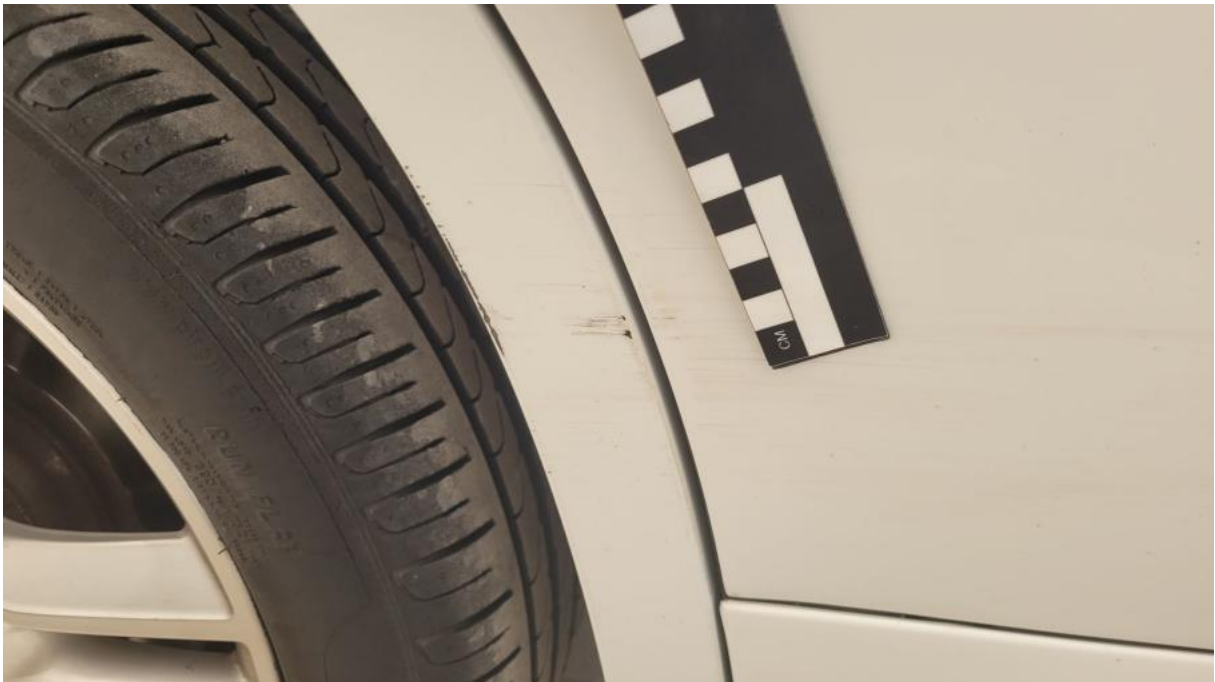
**Fot. 44**

| Poz. | Nazwa pozycji | Opis uszkodzeń | Kwalifik. | Naprawa [rbg] |
|---|---|---|---|---|
| 10 | Listwa ochronna ściany bocznej R | zarysowanie | NA | 0.3 |

Listwa krawędzi błotnika tyl P - Rysa/odprysk 1

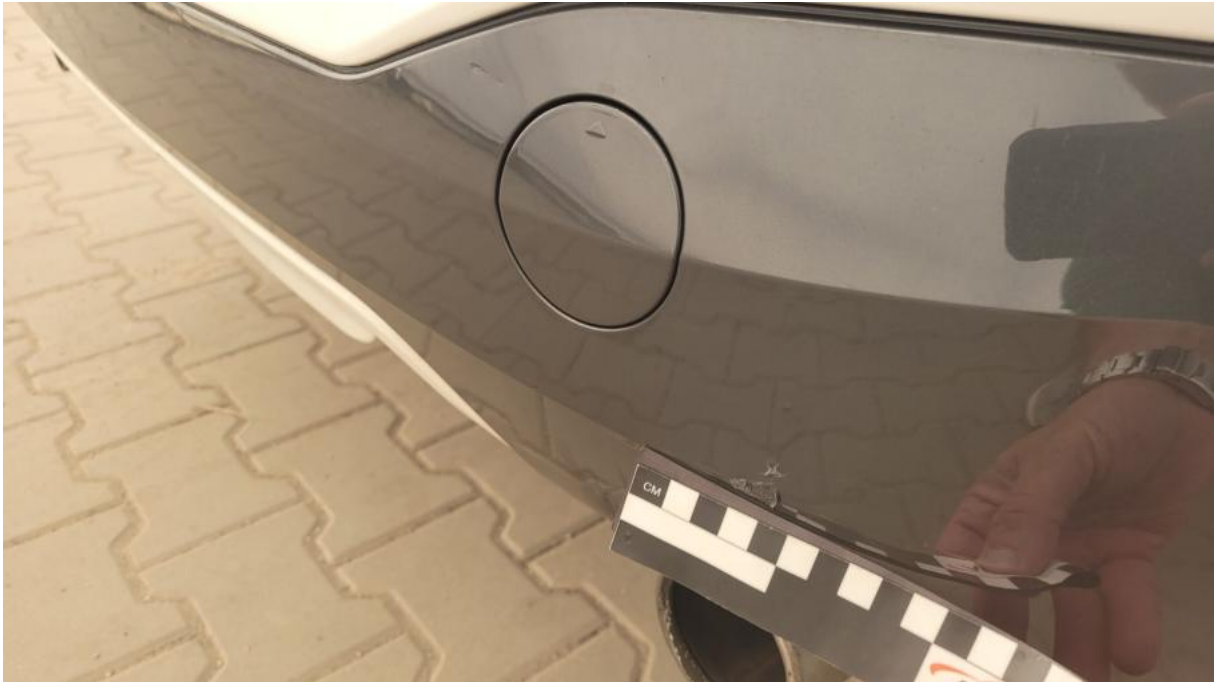
**Fot. 45**

| Poz. | Nazwa pozycji | Opis uszkodzeń | Kwalifik. | Naprawa [rbg] |
|---|---|---|---|---|
| 15 | Okładzina zderzaka tylnego, środek | zarysowanie, długość 2.00 cm | | |

Zderzak tylny - Rysa/odprysk 1

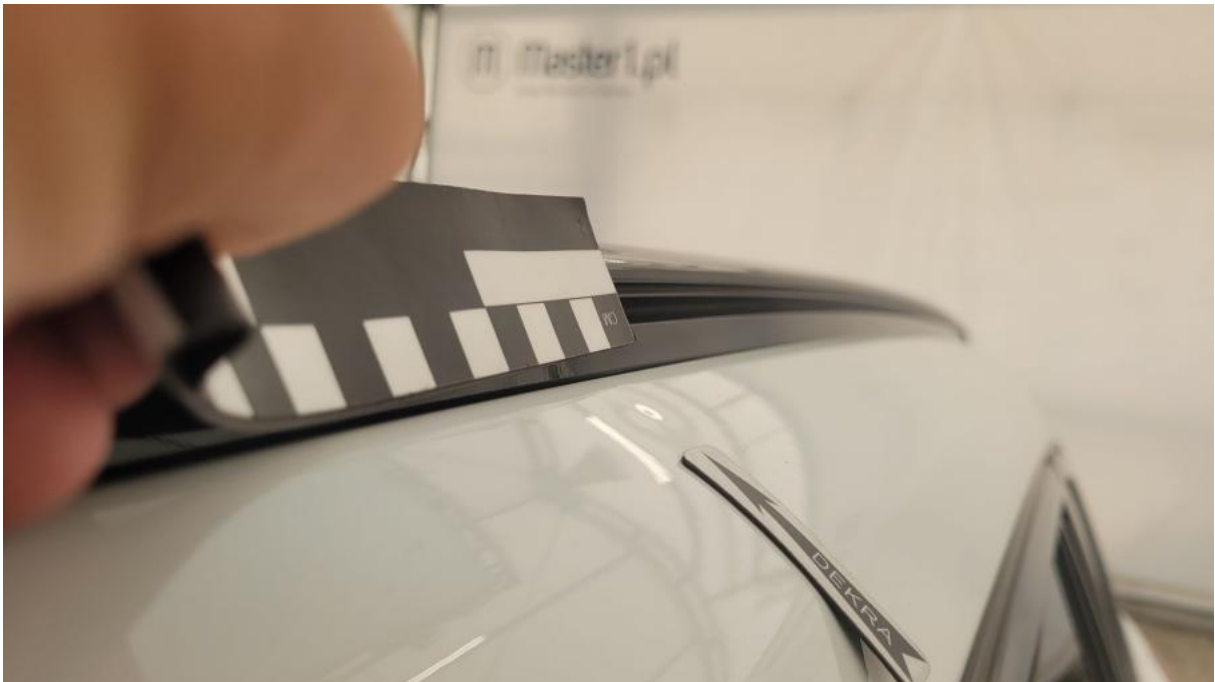
**Fot. 46**

Łotnik tylny L / Ściana boczna L - Wgniecenie/odkształcenie 1

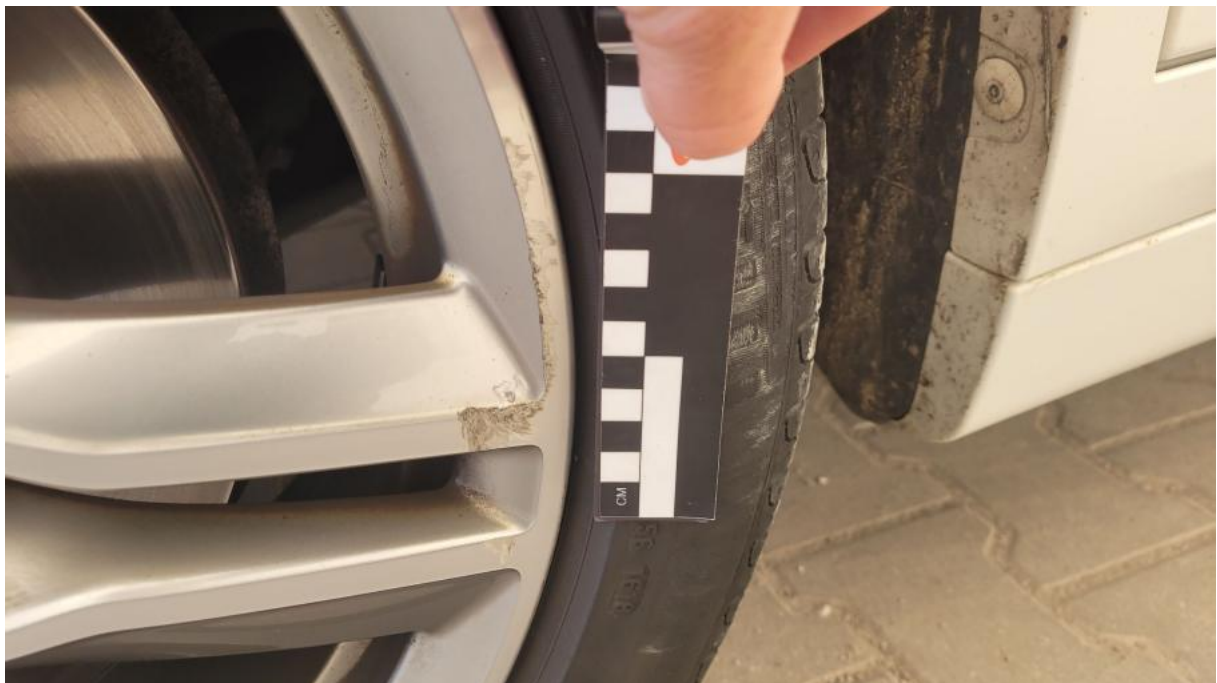
**Fot. 47**

| Poz. | Nazwa pozycji | Opis uszkodzeń | Kwalifik. | Naprawa [rbg] |
|---|---|---|---|---|
| 16 | Tarcza koła aluminiowa przód L | zarysowanie | | |

Felga Aluminiowa przednia L - Rysa/odprysk 1
