## Raport z oględzin pojazdu

| Numer raportu | 215170/6/25-11401 | Data raportu | 02-06-2025 |

| Marka, model | MERCEDES-BENZ GLC Coup... |
| Typ, wersja | GLC Coupe 300 4-Matic |

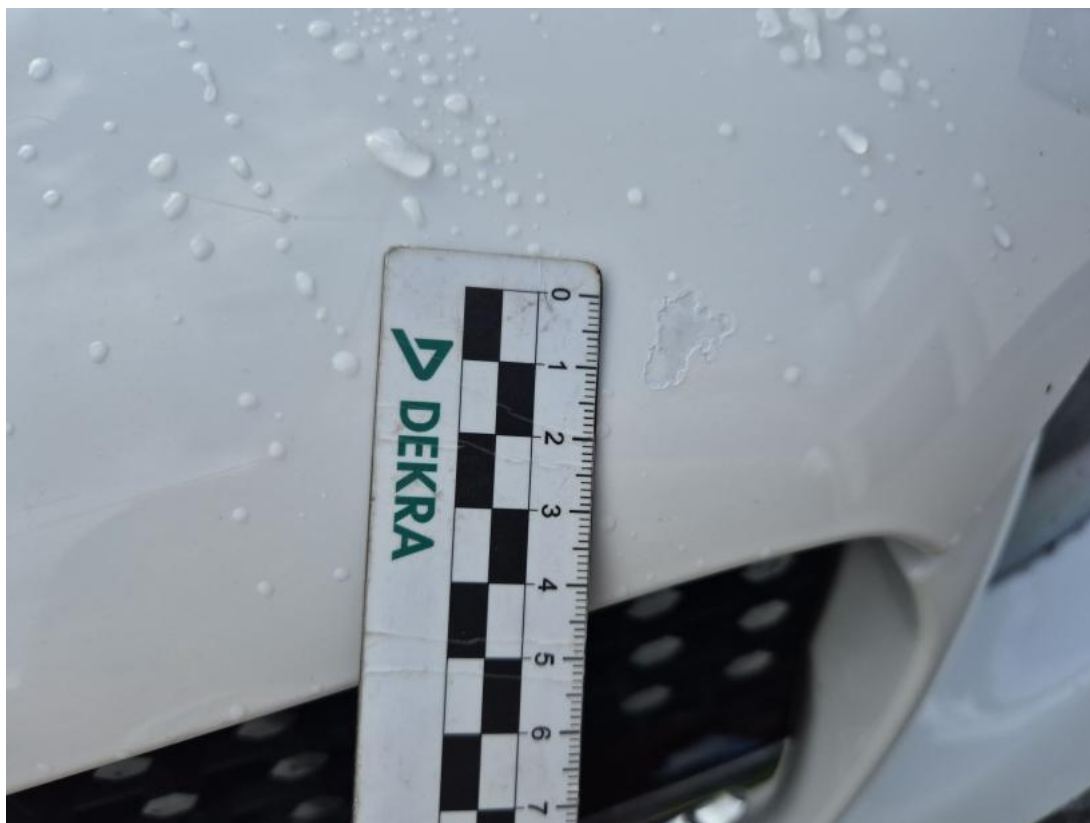
**Fot. 33**

| Poz. | Nazwa pozycji | Opis uszkodzeń | Kwalifik. | Naprawa [rbg] |
|---|---|---|---|---|
| 3 | Pokrywa przednia | rysa/odprysk | NA | 0.5 |

Pokrywa komory silnika - Rysa/odprysk 1

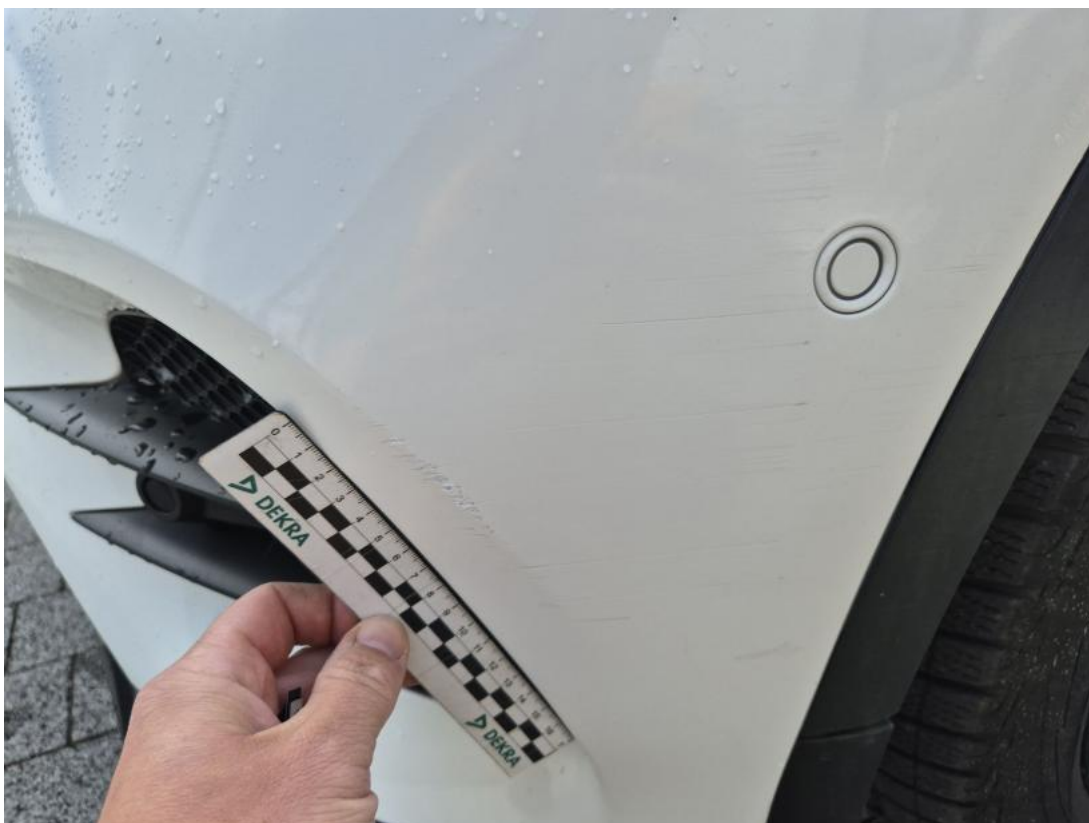
**Fot. 35**

| Poz. | Nazwa pozycji | Opis uszkodzeń | Kwalifik. | Naprawa [rbg] |
|---|---|---|---|---|
| 2 | Okładzina zderzaka przedniego | rysa/odprysk | NA | 1 |

Zderzak - Rysa/odprysk 1

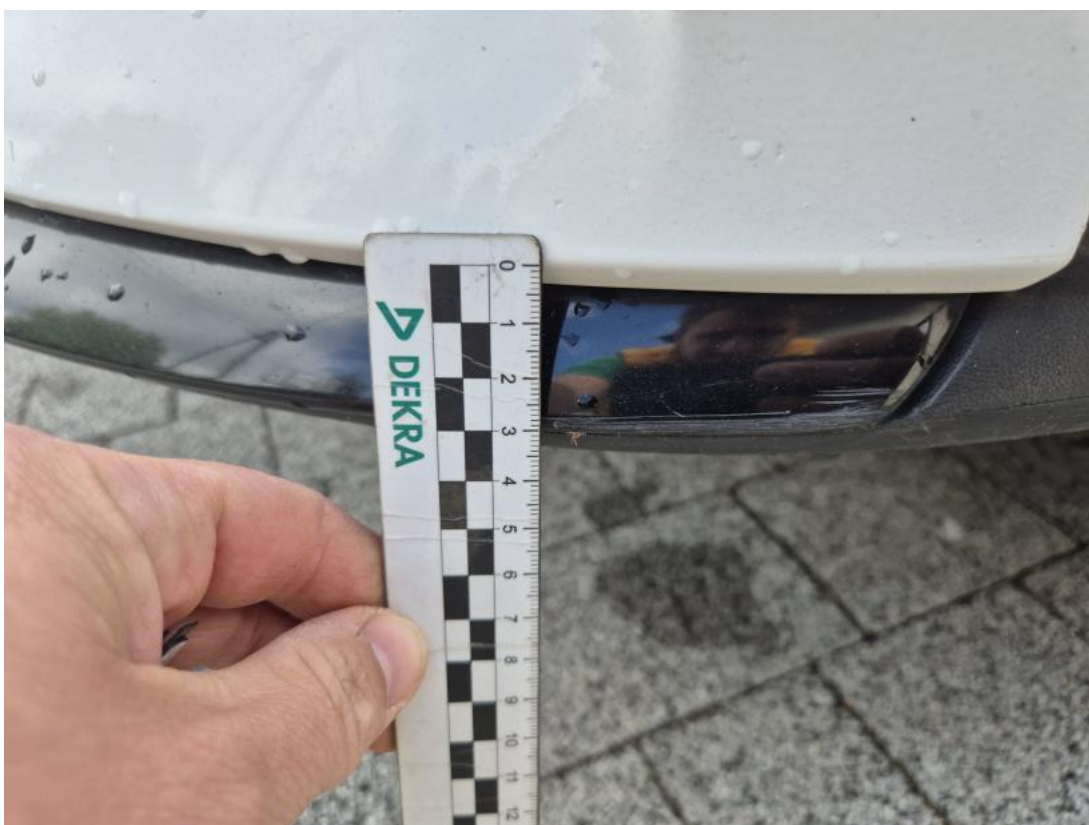
**Fot. 36**

Zderzak - Rysa/odprysk 2

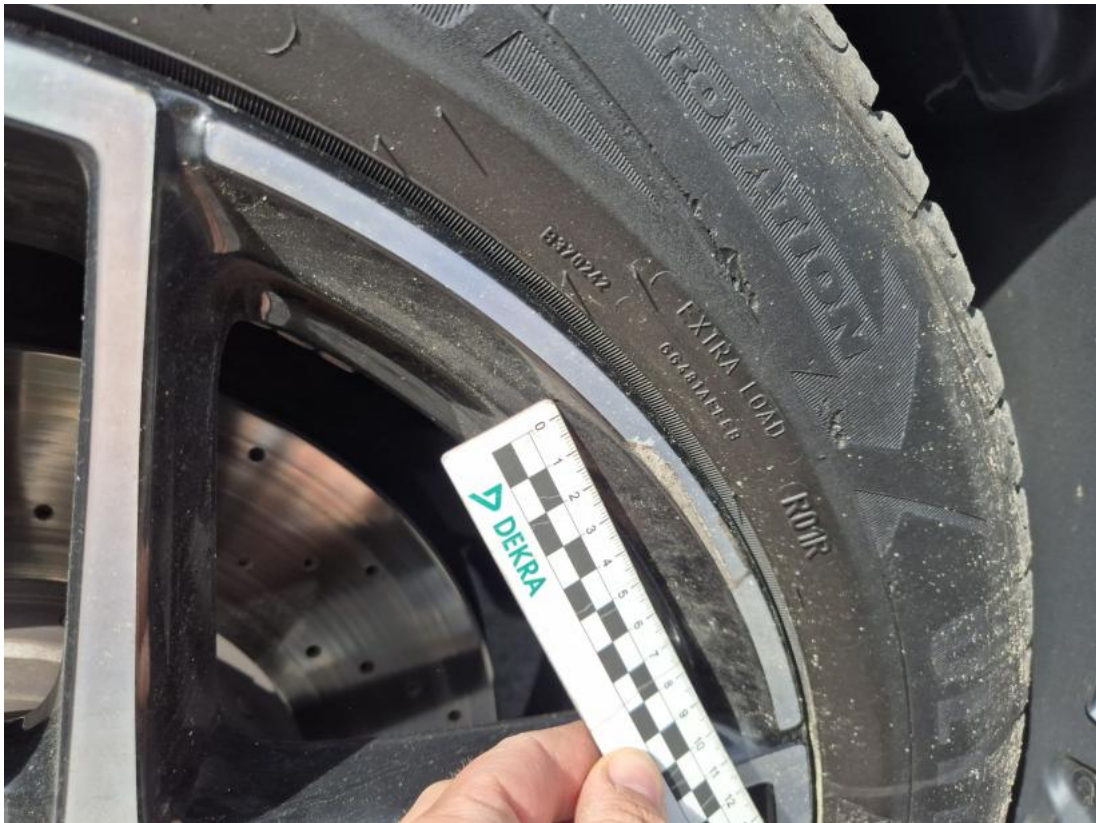
**Fot. 37**

| Poz. | Nazwa pozycji | Opis uszkodzeń | Kwalifik. | Naprawa [rbg] |
|---|---|---|---|---|
| 6 | Tarcza koła aluminiowa przód R | rysa/odprysk, ubytki materiału | NA | 2 |

Felga aluminiowa przednia P - Rysa/odprysk 1

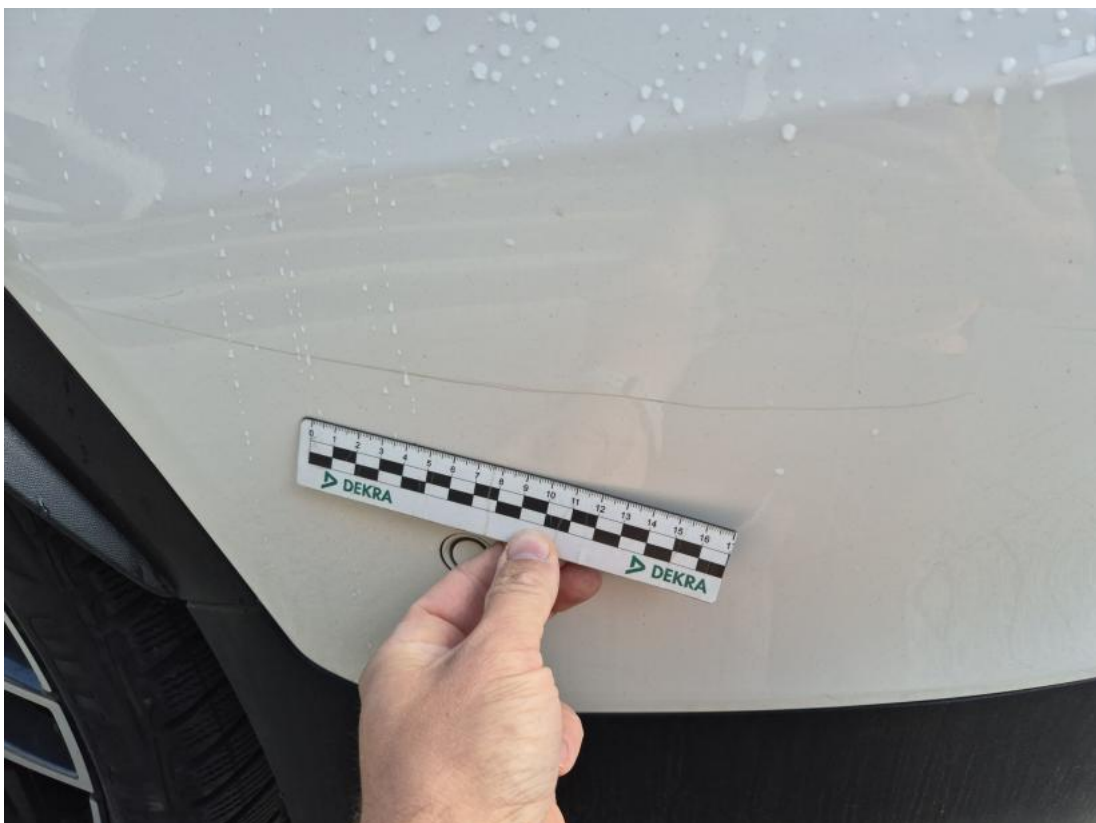
**Fot. 38**

| Poz. | Nazwa pozycji | Opis uszkodzeń | Kwalifik. | Naprawa [rbg] |
|---|---|---|---|---|
| 5 | Nakładka zderzaka tylnego, góra | rysa/odprysk | NA | 0.8 |

Zderzak tylny - Rysa/odprysk 1

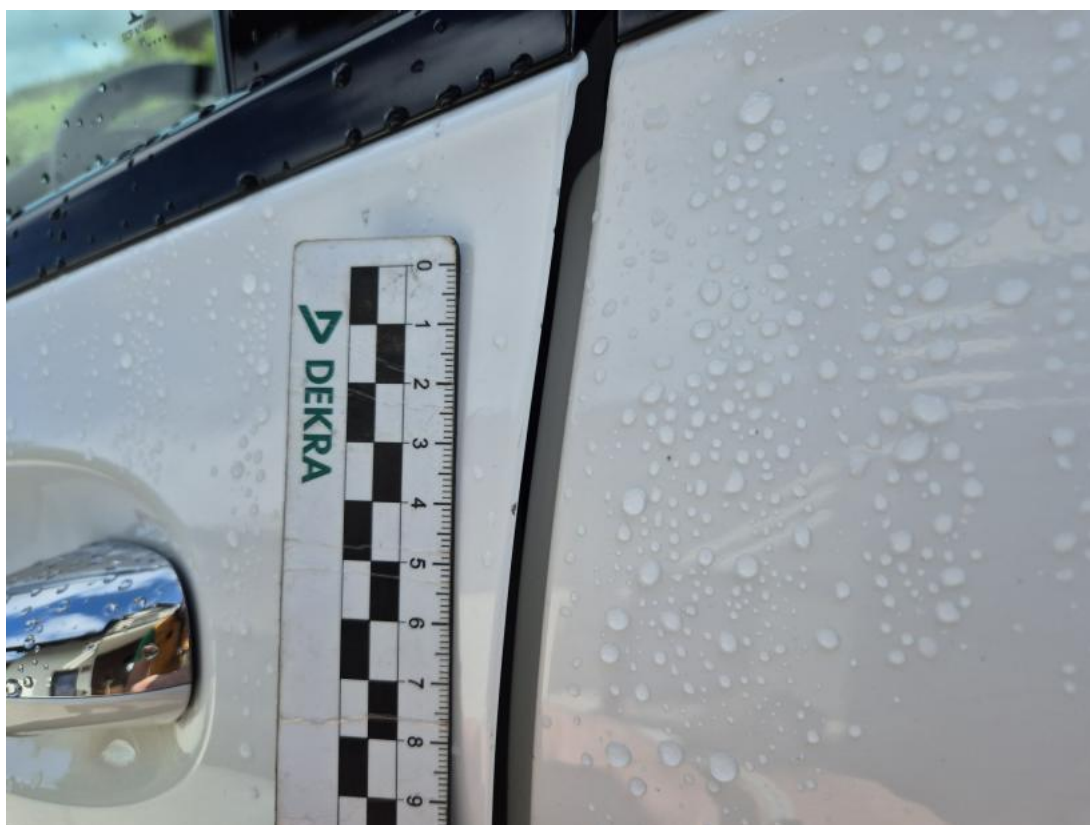
**Fot. 40**

| Poz. | Nazwa pozycji | Opis uszkodzeń | Kwalifik. | Naprawa [rbg] |
|---|---|---|---|---|
| 4 | Drzwi przednie (nieuzbrojone) L | rysa/odprysk | NA | 0.5 |

Drzwi przed L - Rysa/odprysk 1

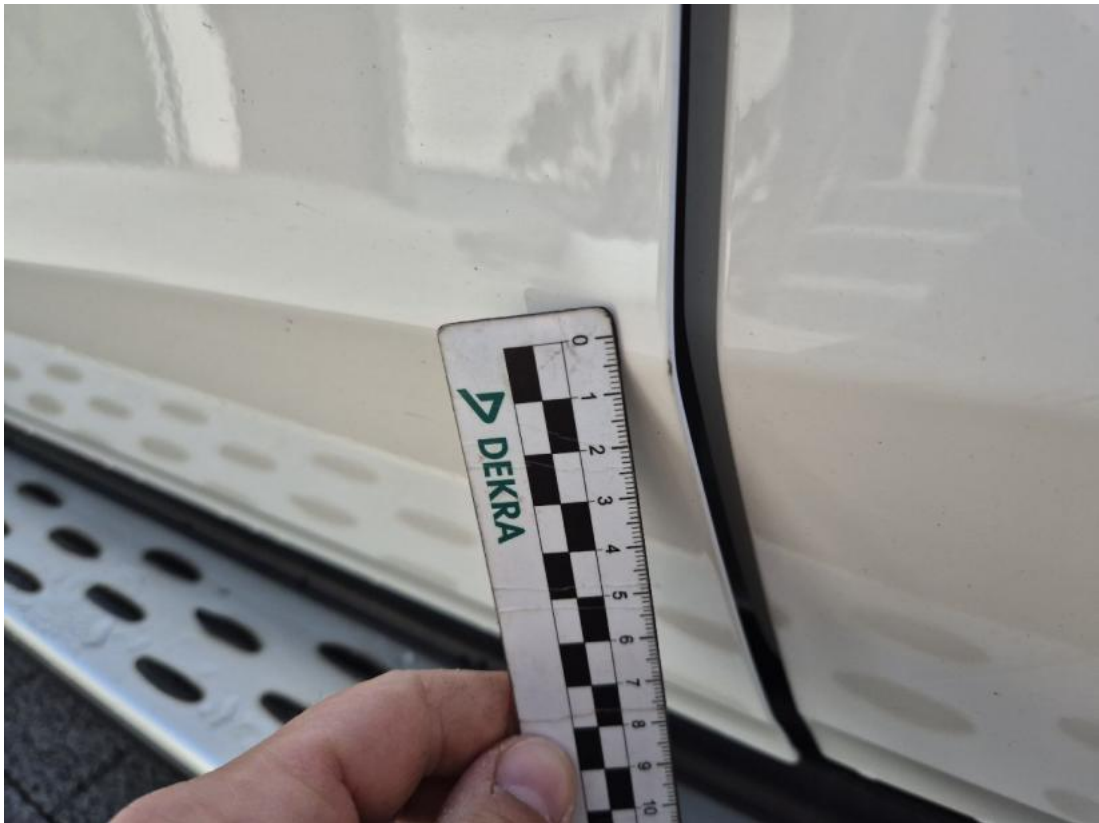
**Fot. 41**

Drzwi przed L - Rysa/odprysk 2

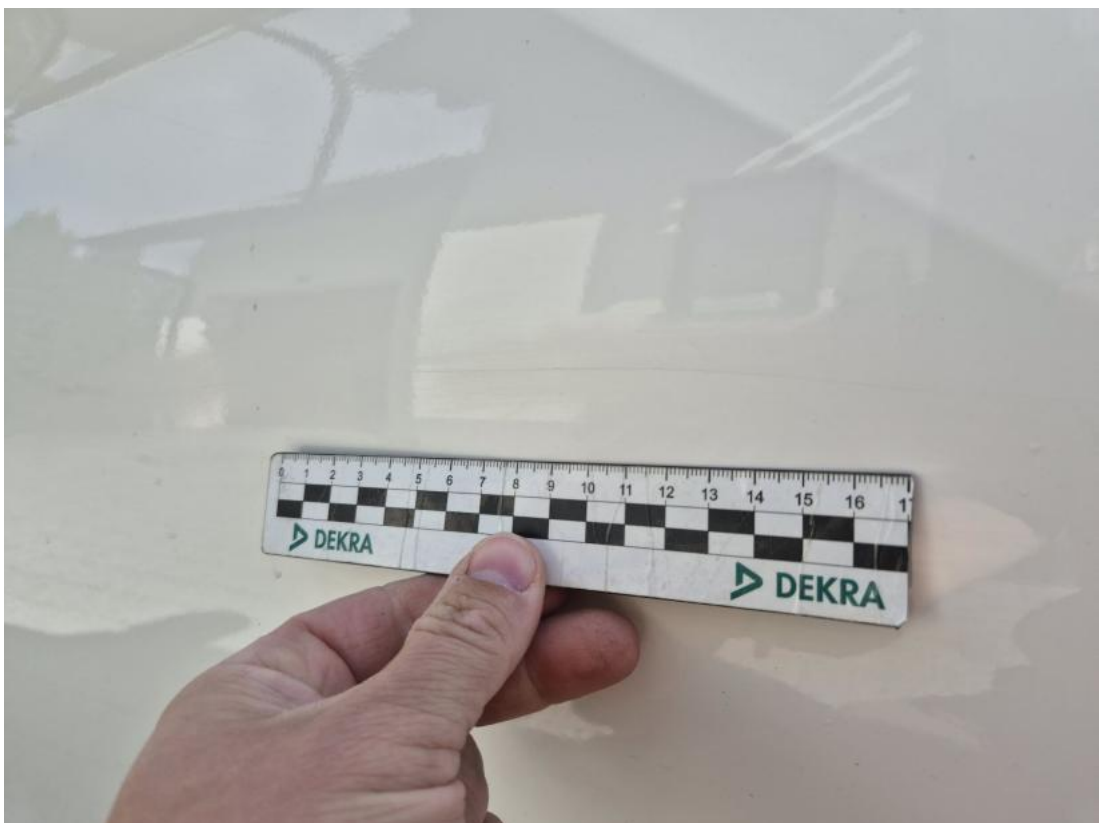
**Fot. 42**

Drzwi przed L() - Rysa/odprysk 3

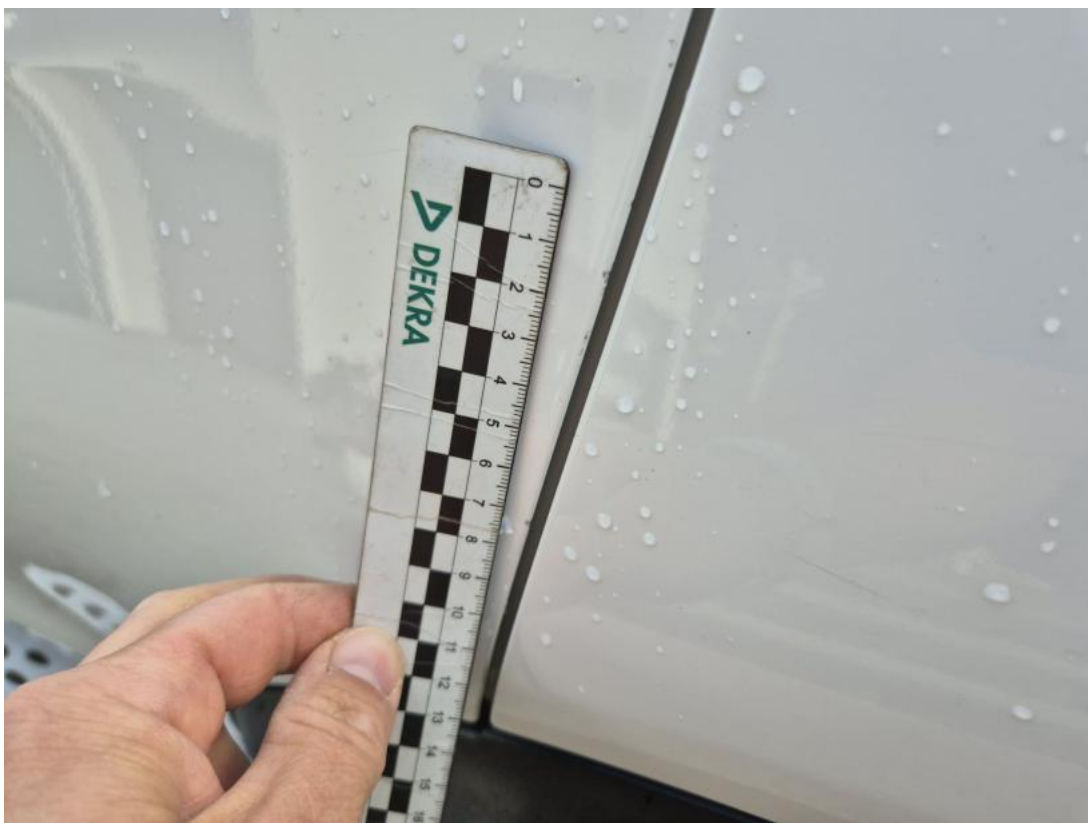
**Fot. 43**

| Poz. | Nazwa pozycji | Opis uszkodzeń | Kwalifik. | Naprawa [rbg] |
|---|---|---|---|---|
| 10 | Drzwi tylne (nieuzbrojone) L | rysa/odprysk | | |

Drzwi tylne L - Rysa/odprysk 1

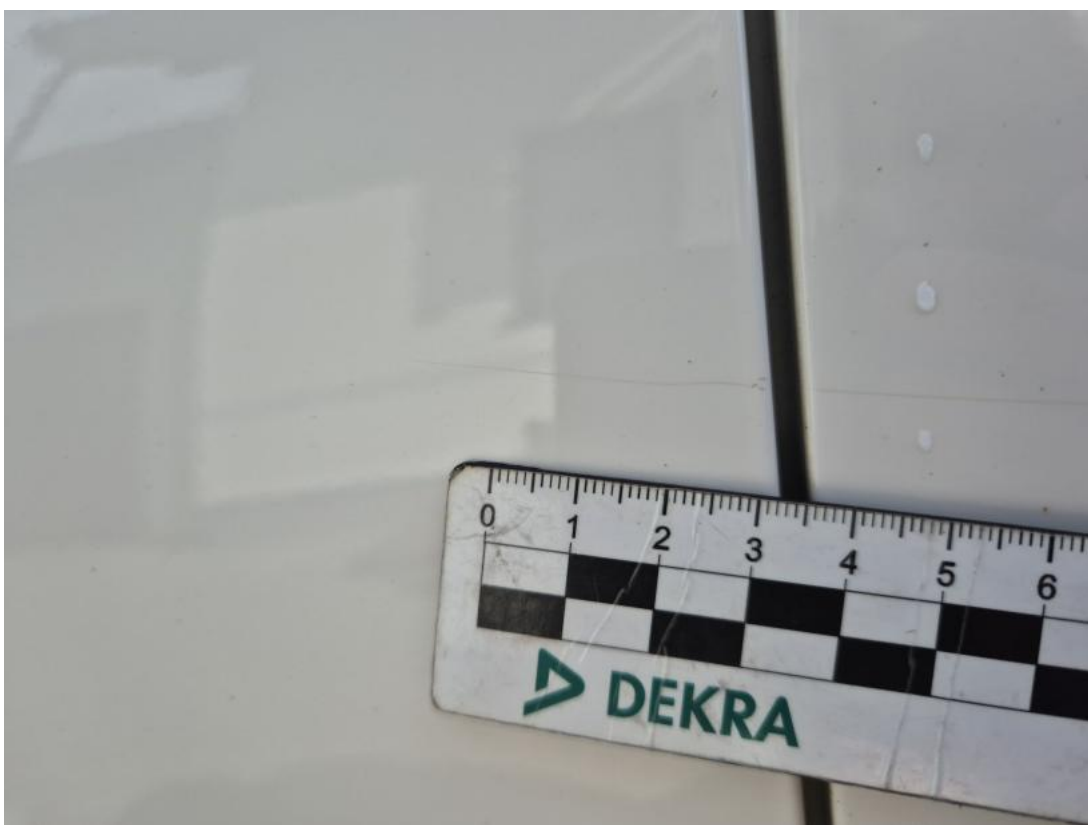
**Fot. 44**

| Poz. | Nazwa pozycji | Opis uszkodzeń | Kwalifik. | Naprawa [rbg] |
|---|---|---|---|---|
| 8 | Łotnik przedni L | rysa/odprysk | | |

Błotnik przedni L - Rysa/odprysk 1

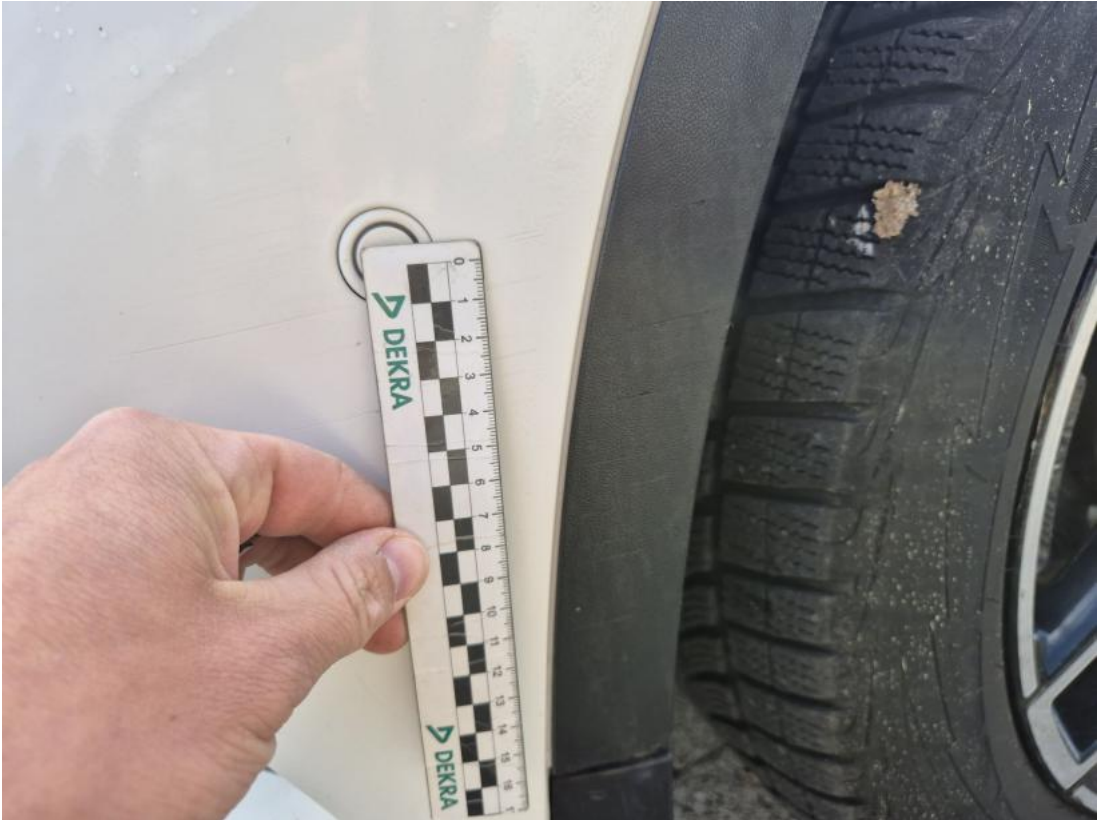
**Fot. 45**

| Poz. | Nazwa pozycji | Opis uszkodzeń | Kwalifik. | Naprawa [rbg] |
|---|---|---|---|---|
| 9 | Listwa ochronna rantu łotnika L | zarysowanie | | |

Listwa krawędzi błotnika prz L - Rysa/odprysk 1

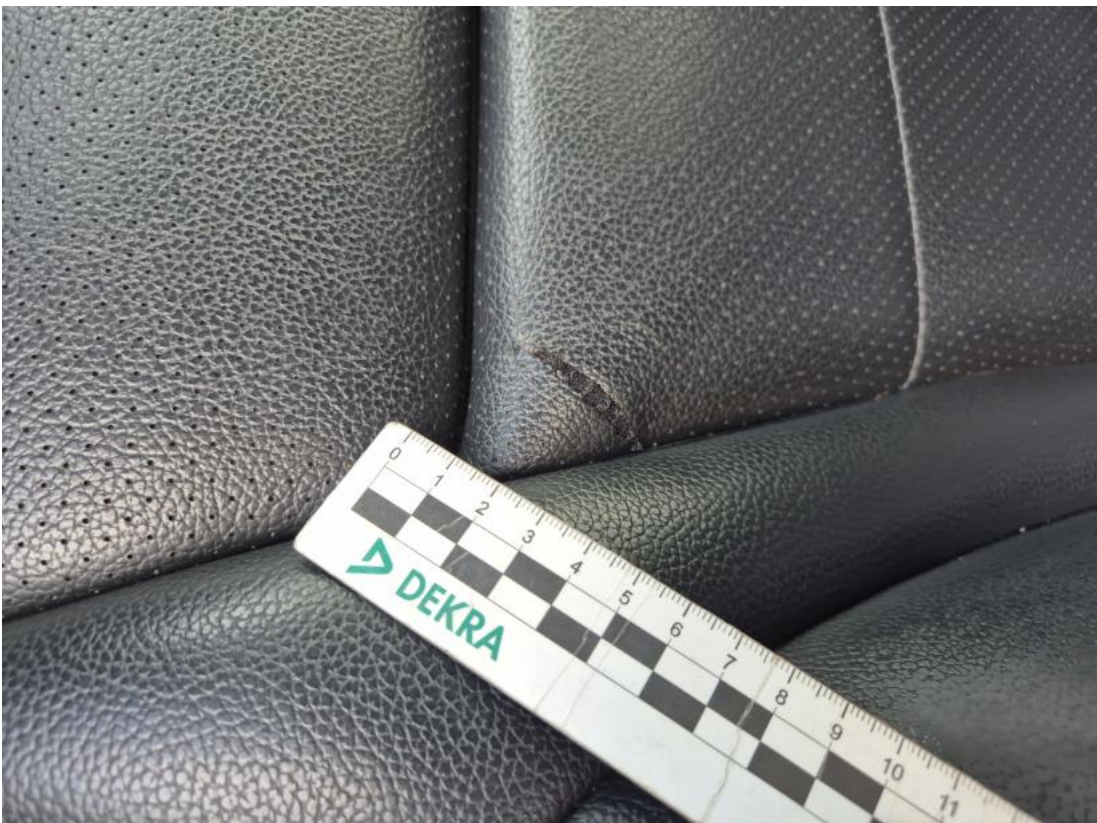
**Fot. 46**

| Poz. | Nazwa pozycji | Opis uszkodzeń | Kwalifik. | Naprawa [rbg] |
|---|---|---|---|---|
| 1 | Tapicerka siedziska 1.rząd L | pęknięcie, ubytki materiału | WY | 2.1 |

Fotel prz. lew. - Pęknięcie/rozerwanie 1
