## Raport z oględzin pojazdu

| Numer raportu | 366368/6/24-9570 | Data raportu | 04-06-2024 |

| Marka, model | BMW X5 [F15/F85] 13-18 |
| Numer rejestracyjny | WD3762H |

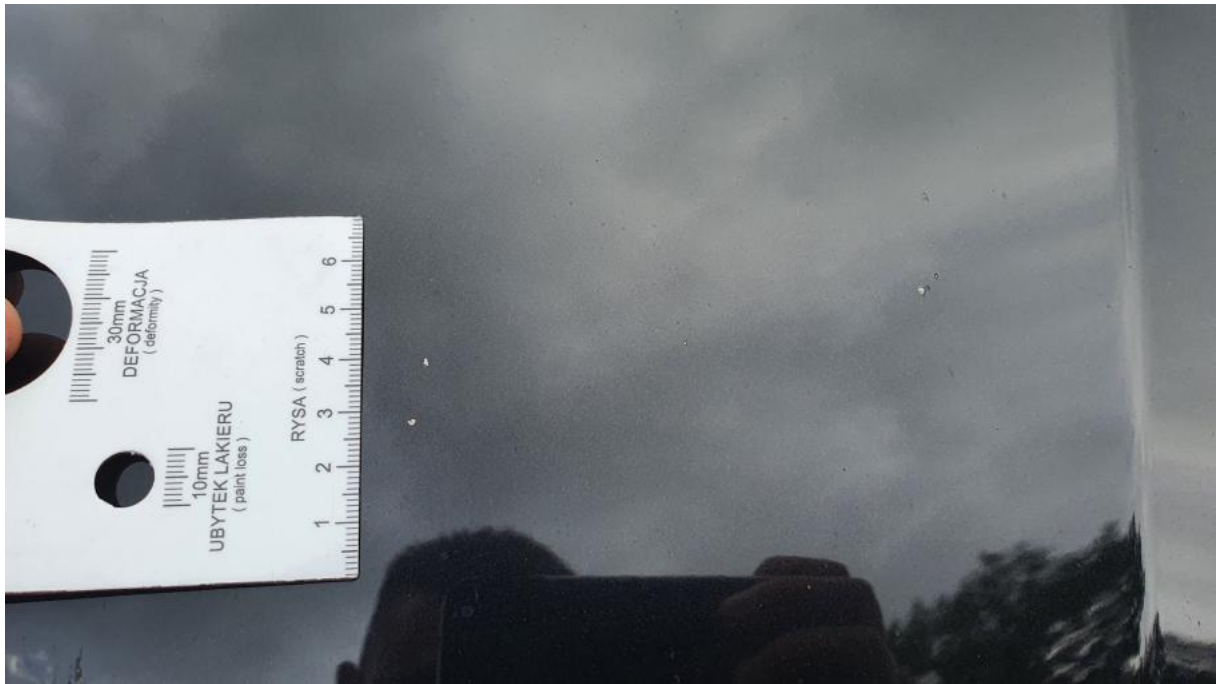
**Fot. 33**

| Poz. | Nazwa pozycji | Opis uszkodzeń | Kwalifik. | Naprawa [rbg] |
|---|---|---|---|---|
| 6 | Pokrywa przednia | rysa/odprysk | | |

Pokrywa komory silnika - Rysa/odprysk 1

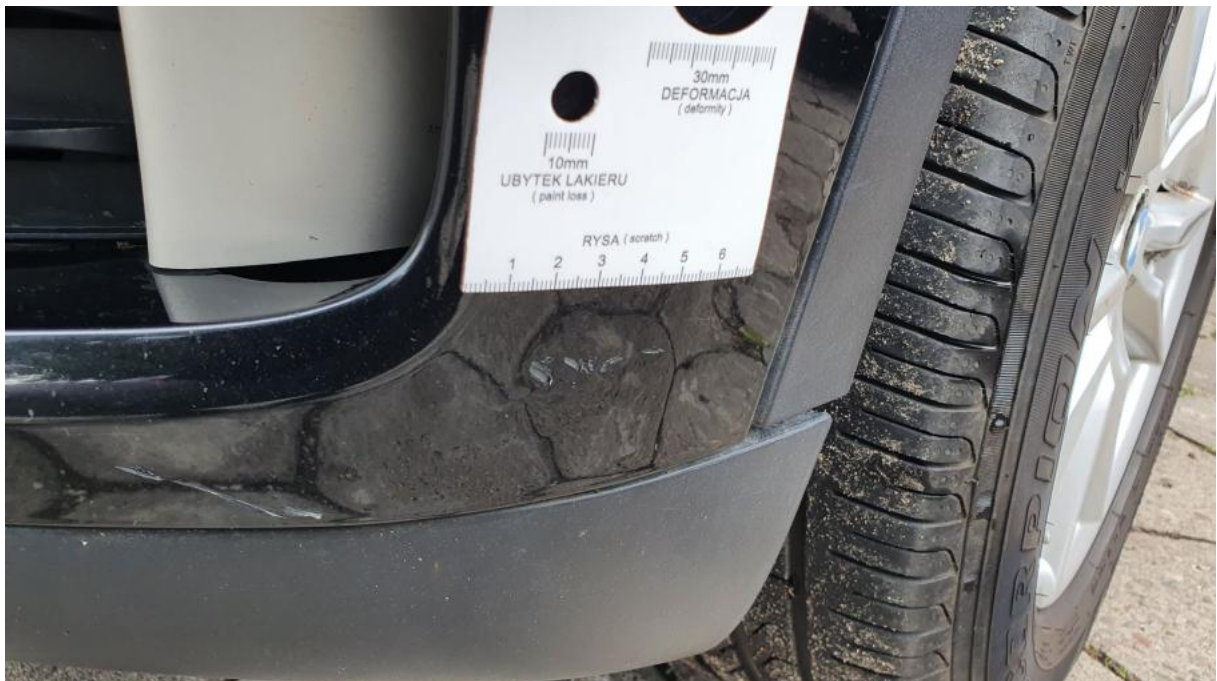
**Fot. 34**

| Poz. | Nazwa pozycji | Opis uszkodzeń | Kwalifik. | Naprawa [rbg] |
|---|---|---|---|---|
| 4 | Okładzina zderzaka przedniego | rysa/odprysk | | |

Zderzak - Rysa/odprysk 1

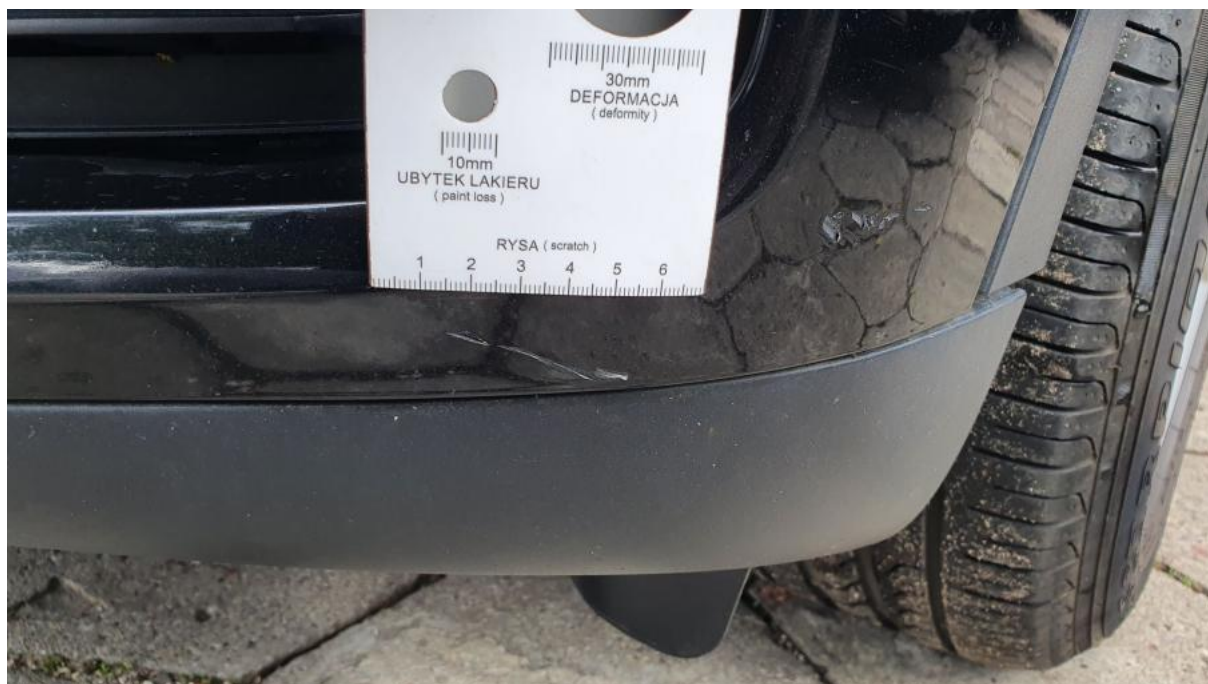
**Fot. 35**

Zderzak - Rysa/odprysk 2

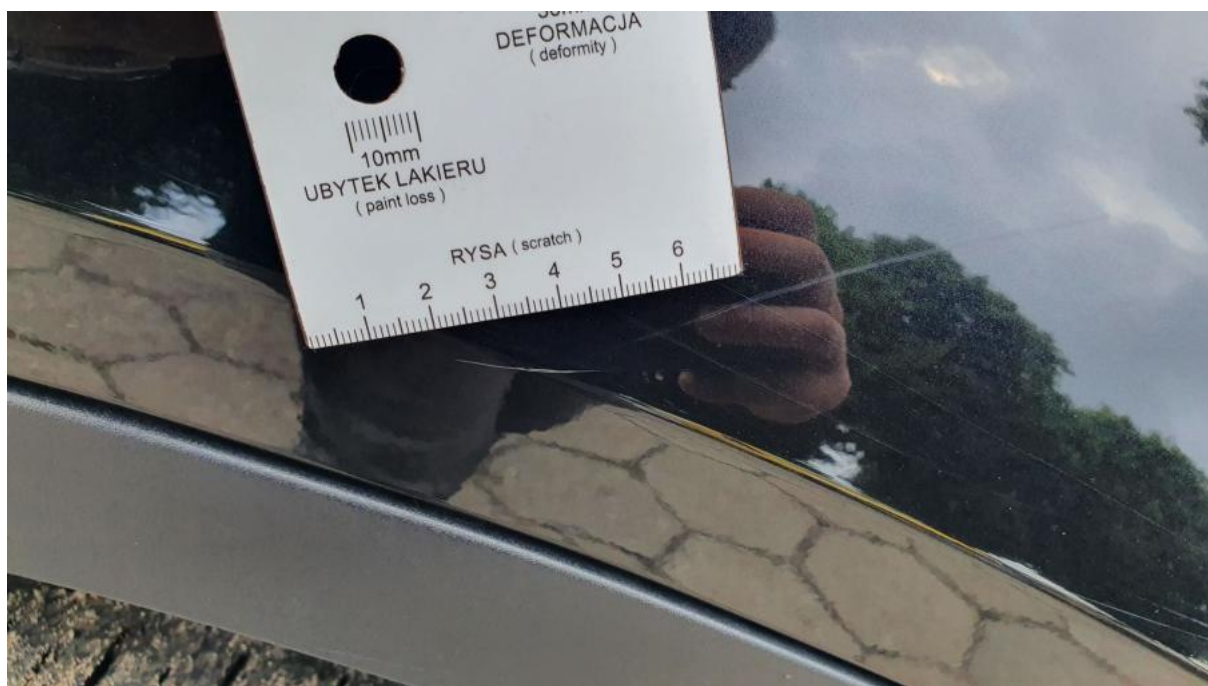
**Fot. 36**

| Poz. | Nazwa pozycji | Opis uszkodzeń | Kwalifik. | Naprawa [rbg] |
|---|---|---|---|---|
| 5 | Błotnik przedni R | rysa/odprysk | | |

Błotnik przedni P - Rysa/odprysk 1

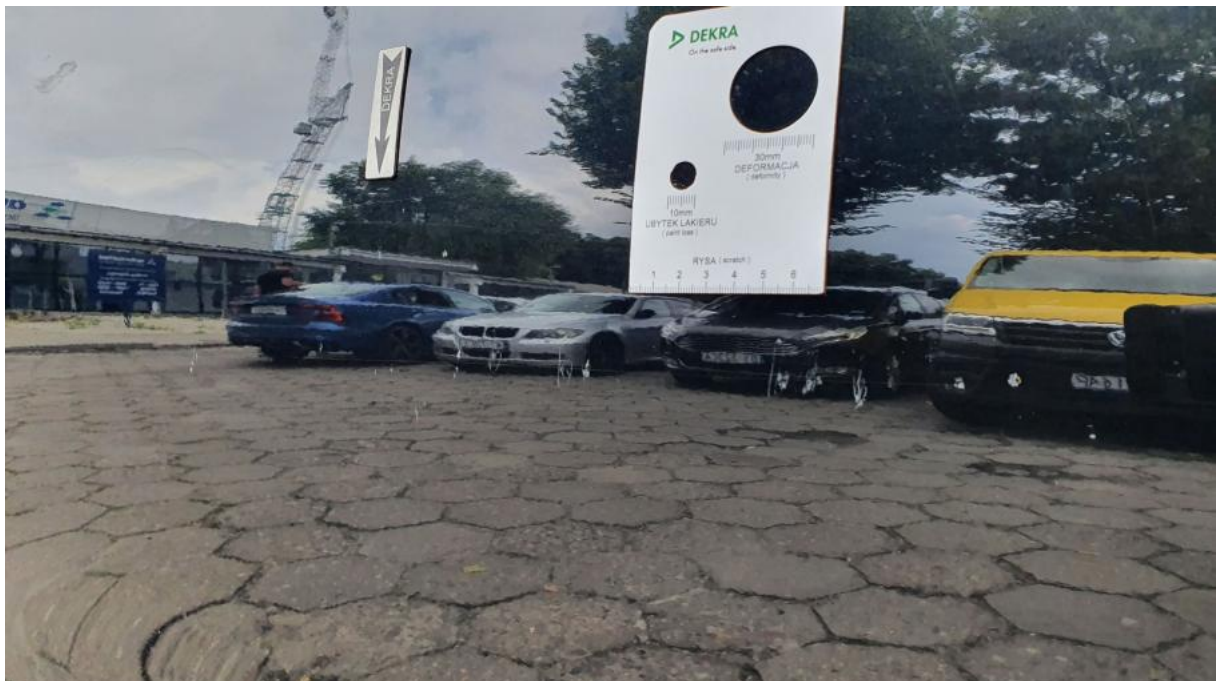
**Fot. 38**

| Poz. | Nazwa pozycji | Opis uszkodzeń | Kwalifik. | Naprawa [rbg] |
|---|---|---|---|---|
| 2 | Drzwi przednie (nieuzbrojone) R | wgniecenie/odkształcenie, rysa/odprysk | NA | 1 |

Drzwi przednie P - Rysa/odprysk 1

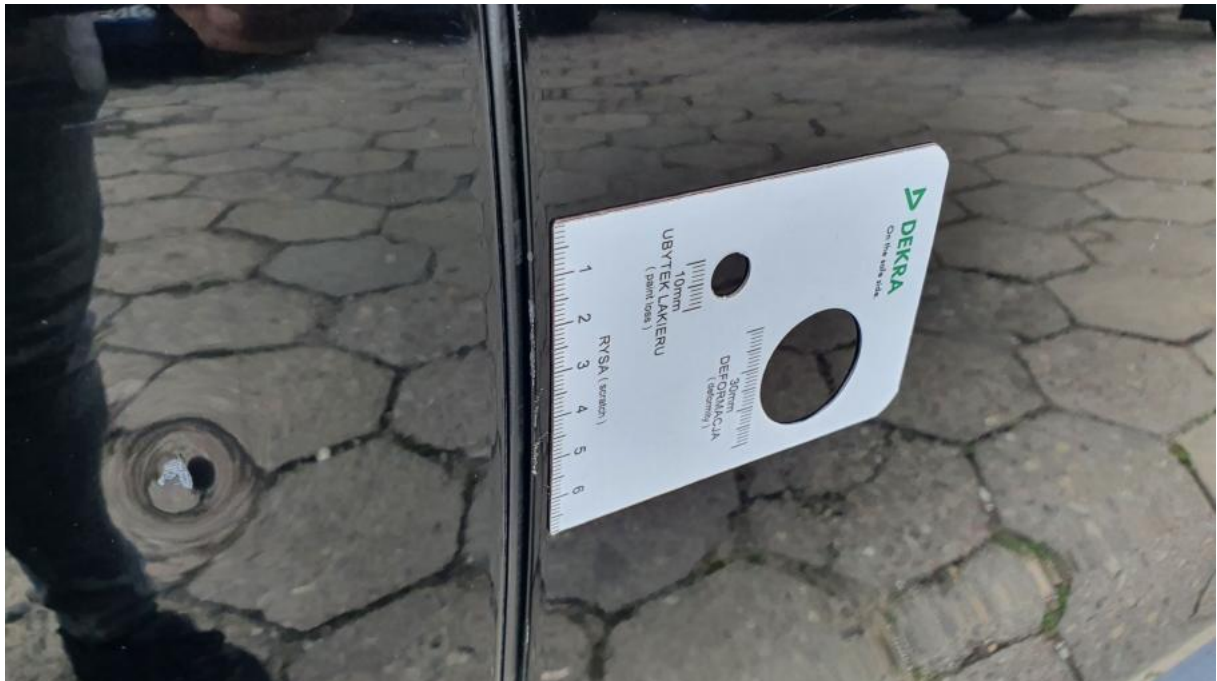
**Fot. 39**

Drzwi przednie P - Rysa/odprysk 2

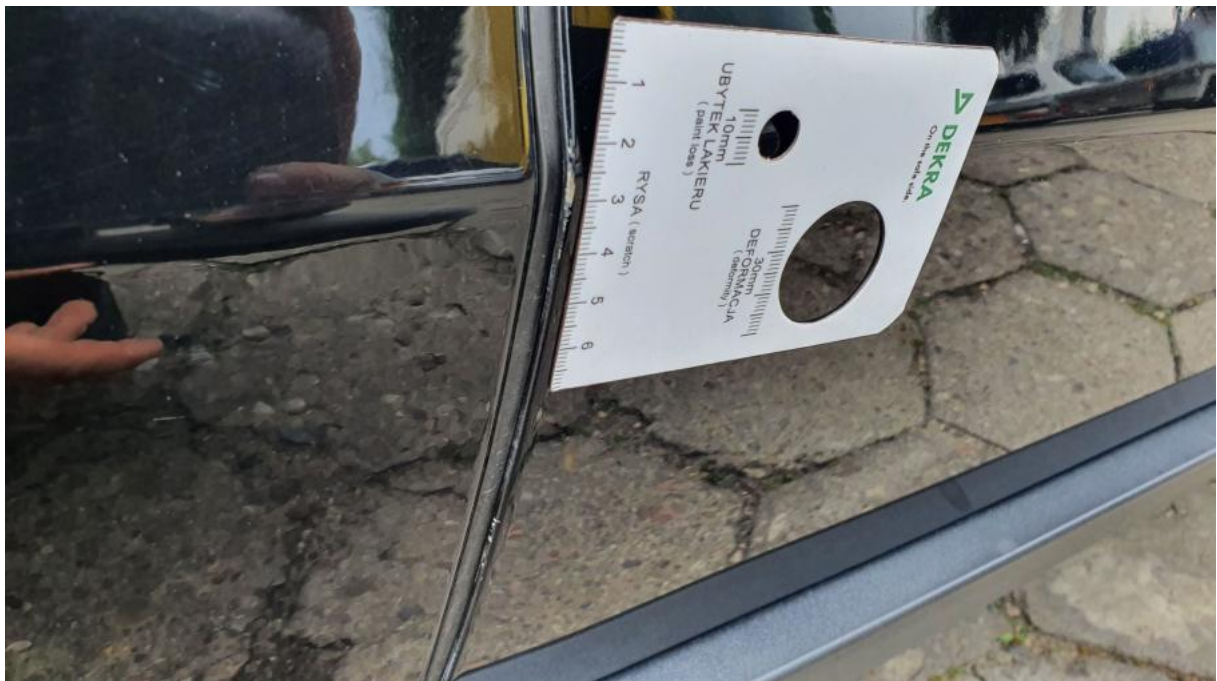
**Fot. 40**

Drzwi przednie P() - Rysa/odprysk 3

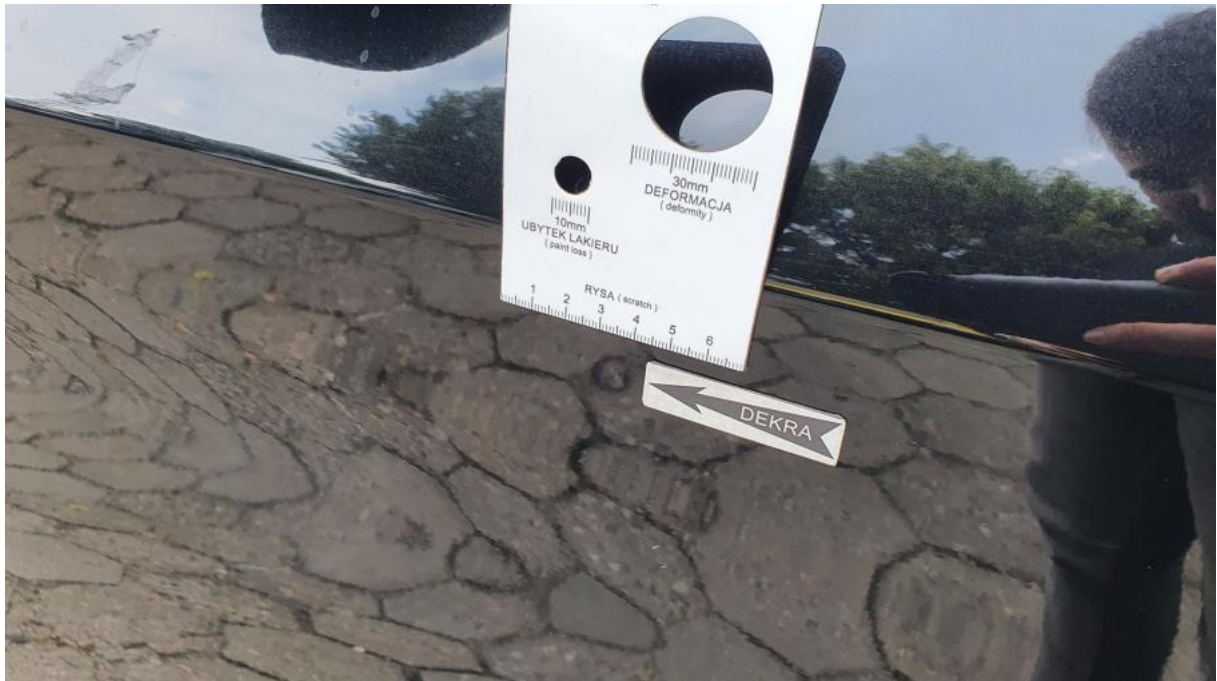
**Fot. 41**

Drzwi przednie P - Wgniecenie/odkształcenie 1

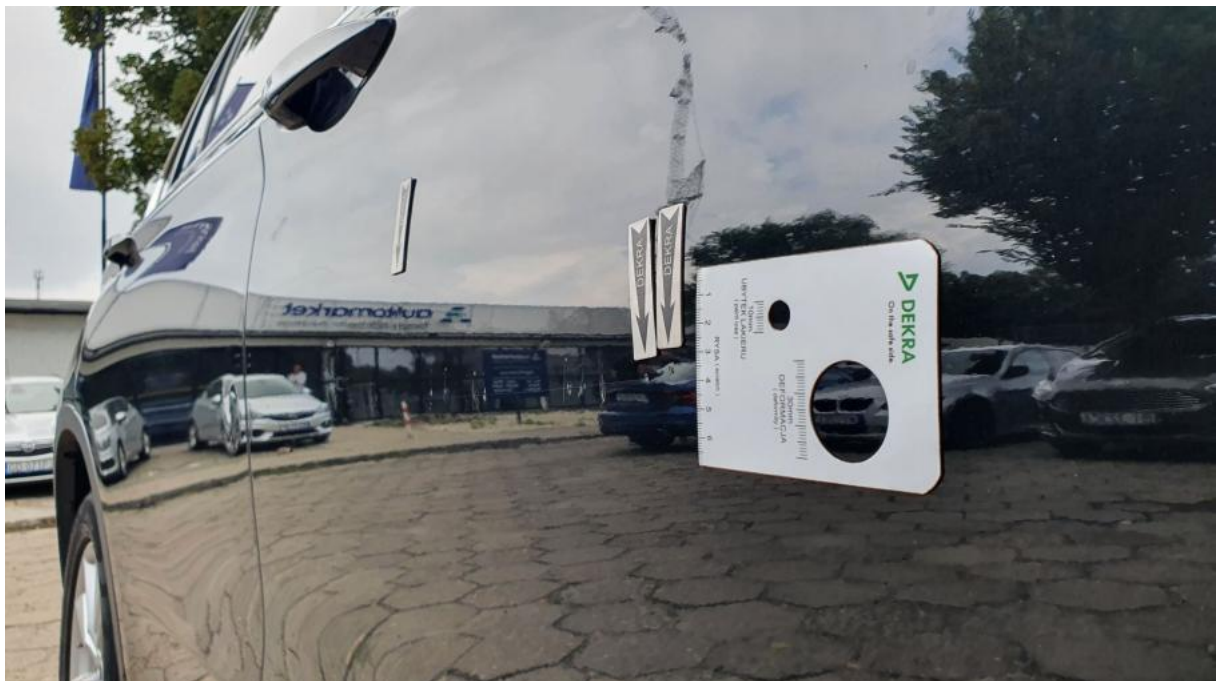
**Fot. 42**

Drzwi przednie P - Wgniecenie/odkształcenie 2

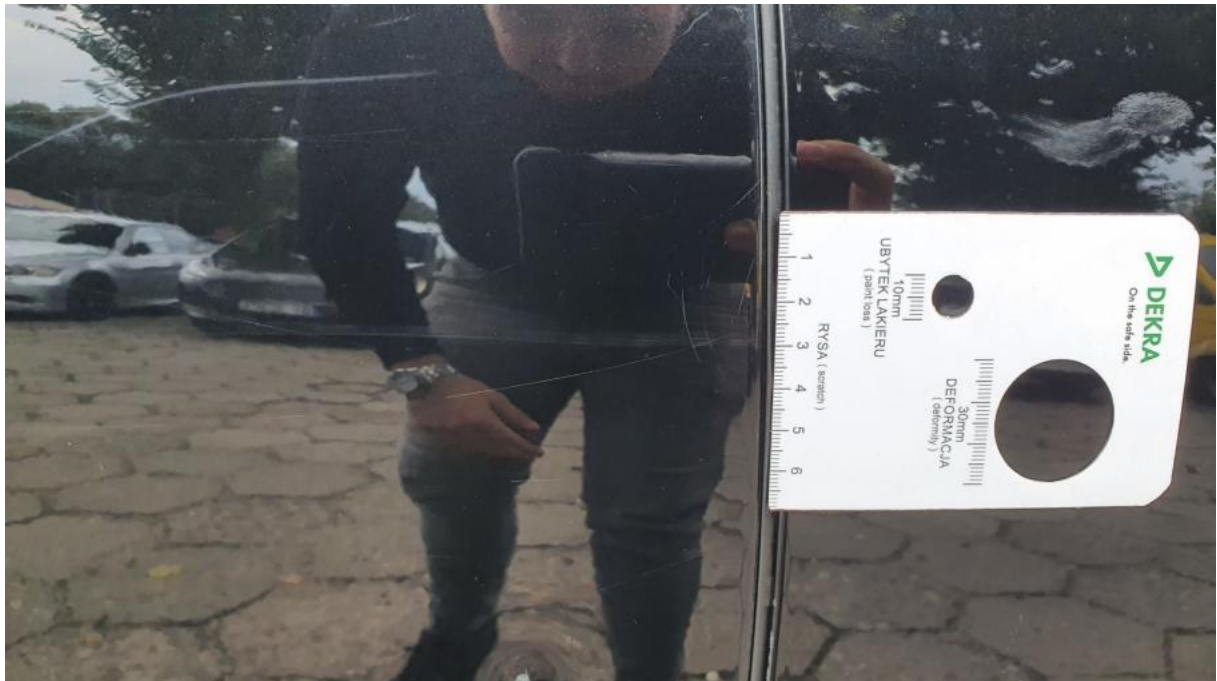
**Fot. 43**

| Poz. | Nazwa pozycji | Opis uszkodzeń | Kwalifik. | Naprawa [rbg] |
|---|---|---|---|---|
| 3 | Drzwi tylne (nieuzbrojone) R | wgniecenie/odkształcenie, rysa/odprysk | NA | 1 |

Drzwi tylne P - Rysa/odprysk 1

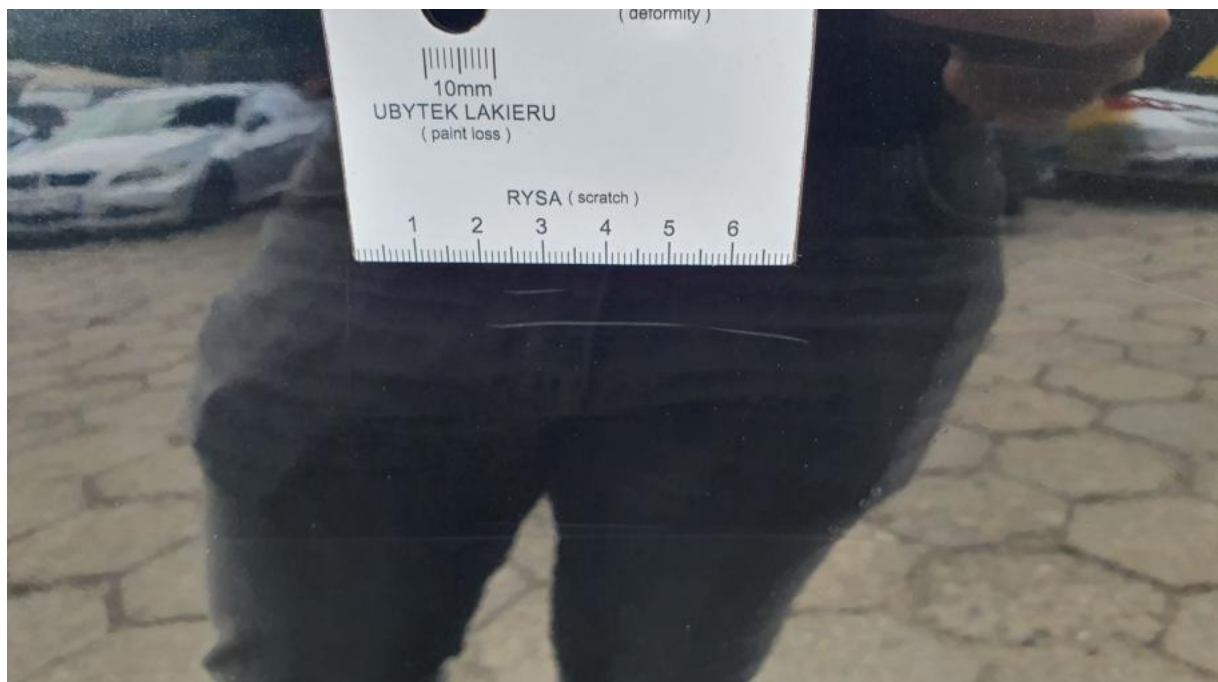
**Fot. 44**

Drzwi tylne P - Rysa/odprysk 2

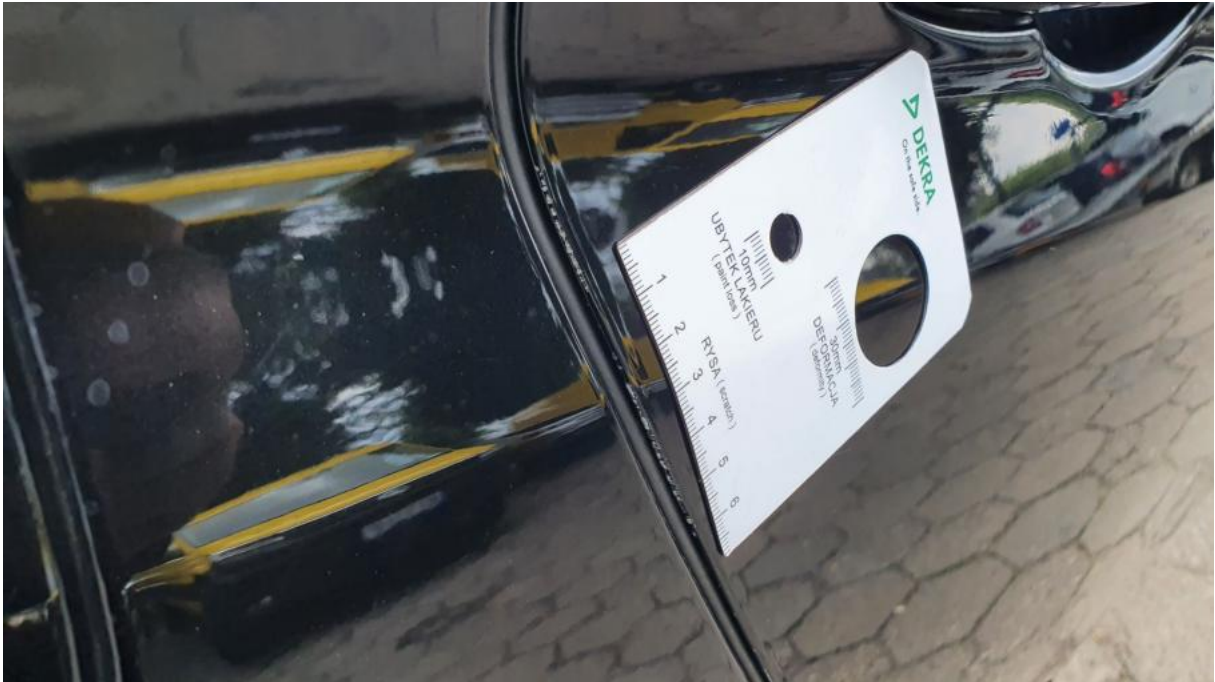
**Fot. 45**

Drzwi tylne P() - Rysa/odprysk 3

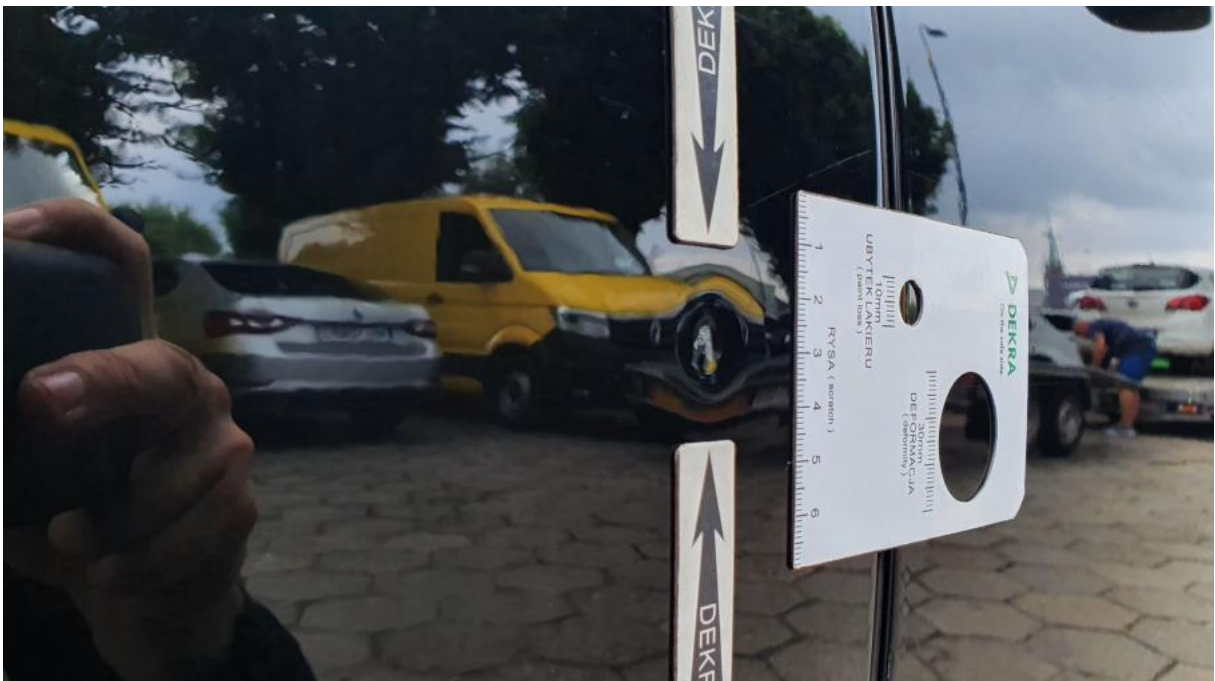
**Fot. 46**

Drzwi tylne P - Wgniecenie/odkształcenie 1

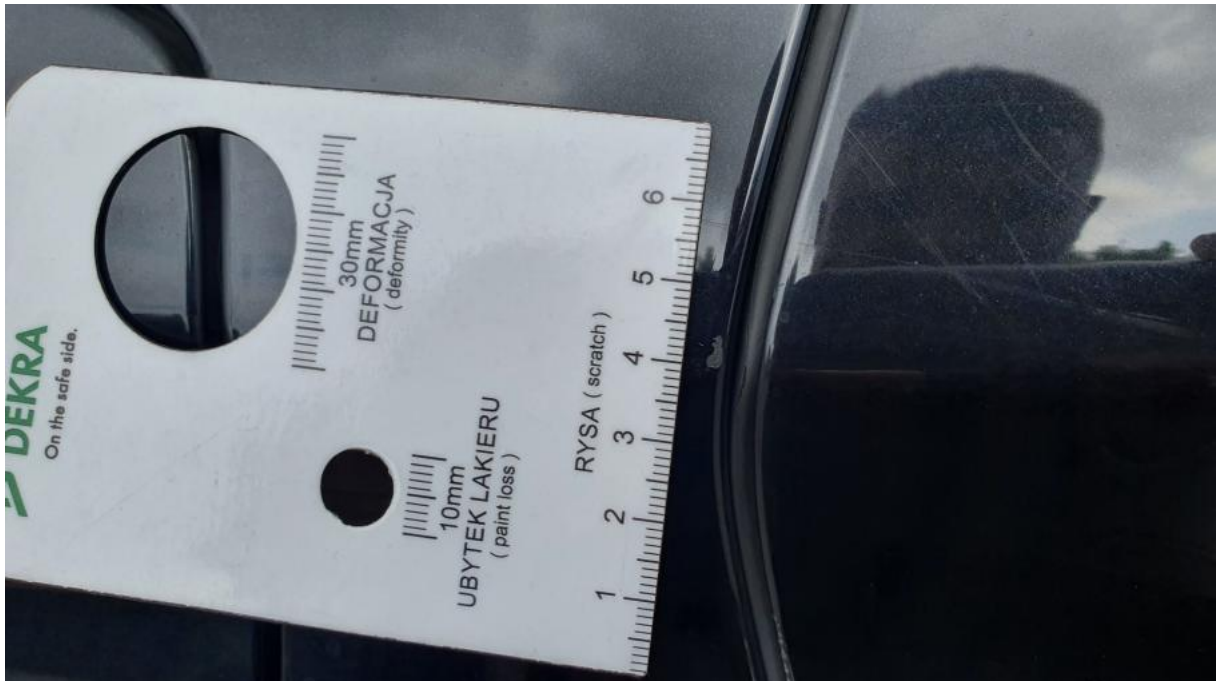
**Fot. 47**

| Poz. | Nazwa pozycji | Opis uszkodzeń | Kwalifik. | Naprawa [rbg] |
|---|---|---|---|---|
| 11 | Błotnik tylny R | rysa/odprysk | | |

Błotnik tylny P / Ściana boczna P - Rysa/odprysk 1

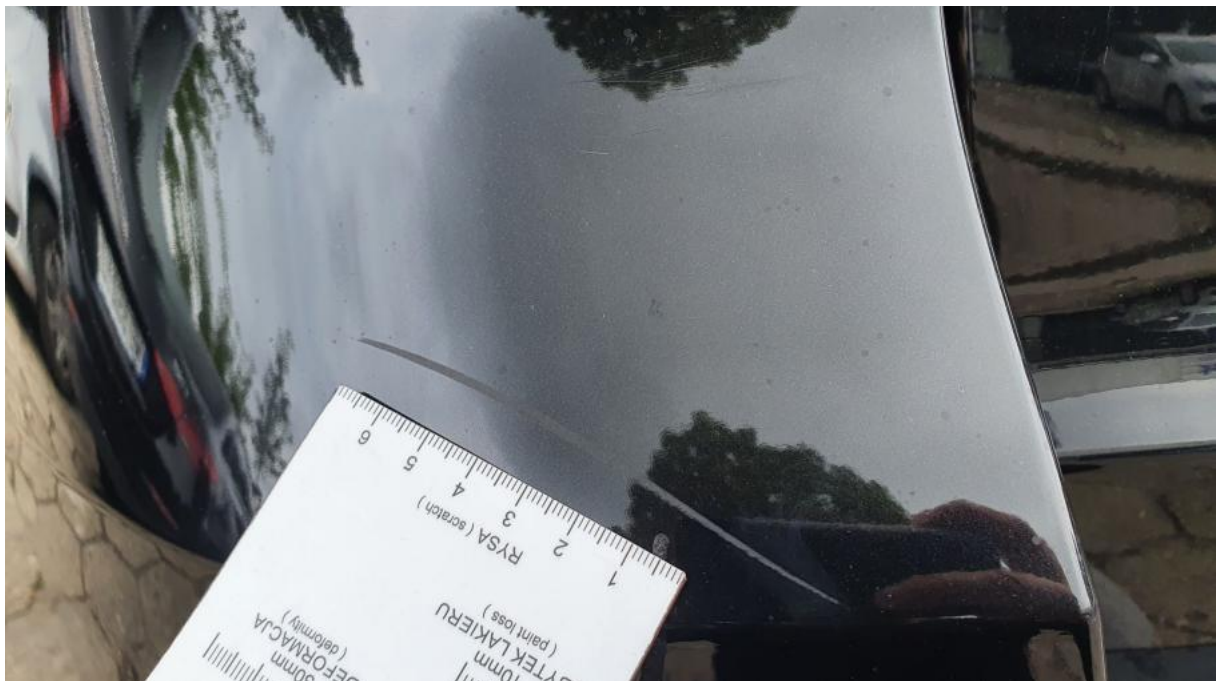
**Fot. 48**

| Poz. | Nazwa pozycji | Opis uszkodzeń | Kwalifik. | Naprawa [rbg] |
|---|---|---|---|---|
| 9 | Nakładka zderzaka tylnego, góra | rysa/odprysk | | |

Zderzak tylny - Rysa/odprysk 1

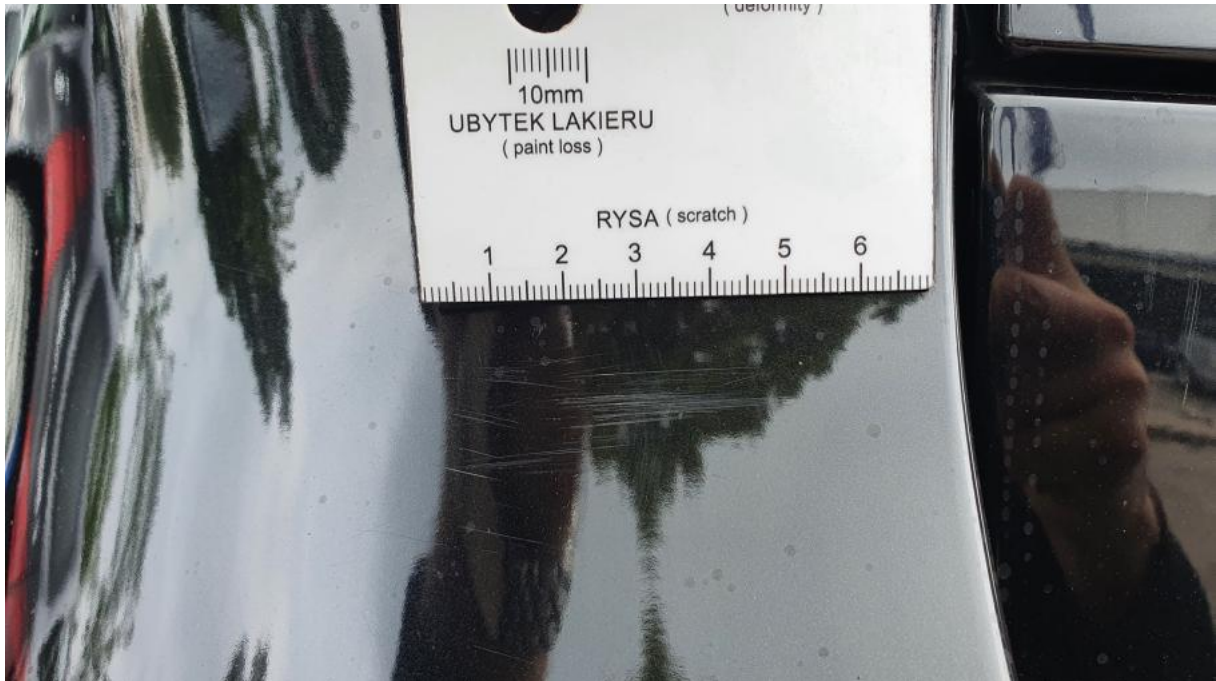
**Fot. 49**

Zderzak tylny - Rysa/odprysk 2

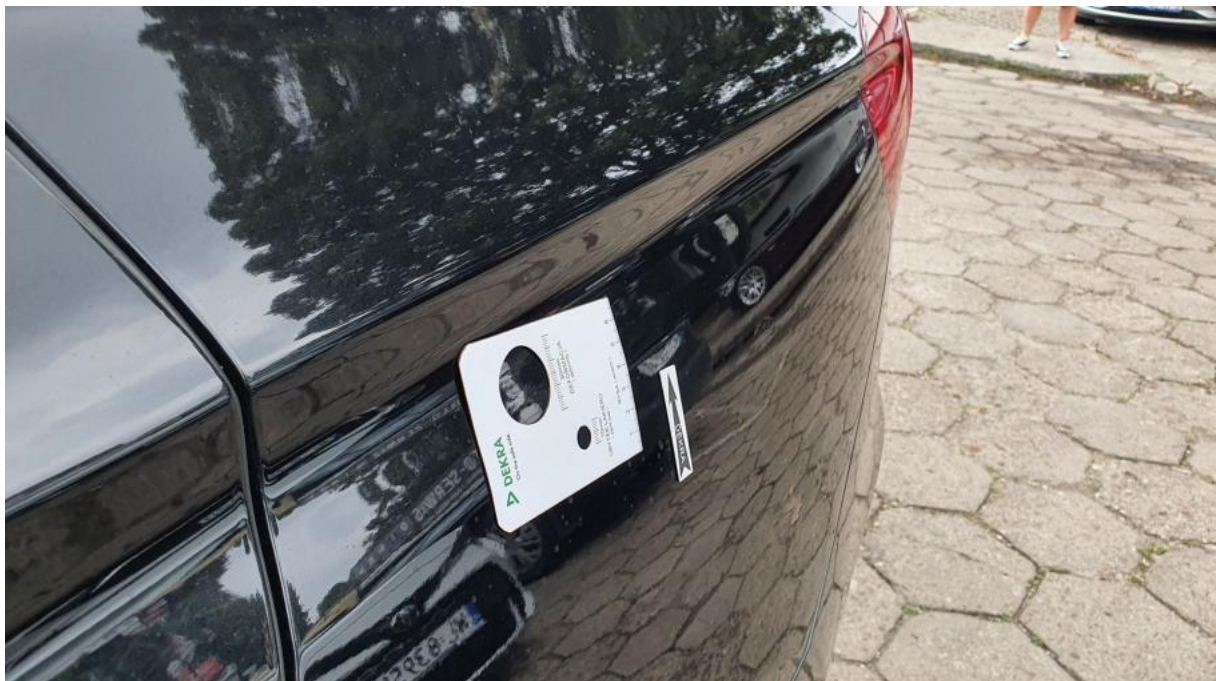
**Fot. 50**

| Poz. | Nazwa pozycji | Opis uszkodzeń | Kwalifik. | Naprawa [rbg] |
|---|---|---|---|---|
| 10 | Błotnik tylny L | wgniecenie/odkształcenie | | |

Błotnik tylny L / Ściana boczna L - Wgniecenie/odkształcenie 1

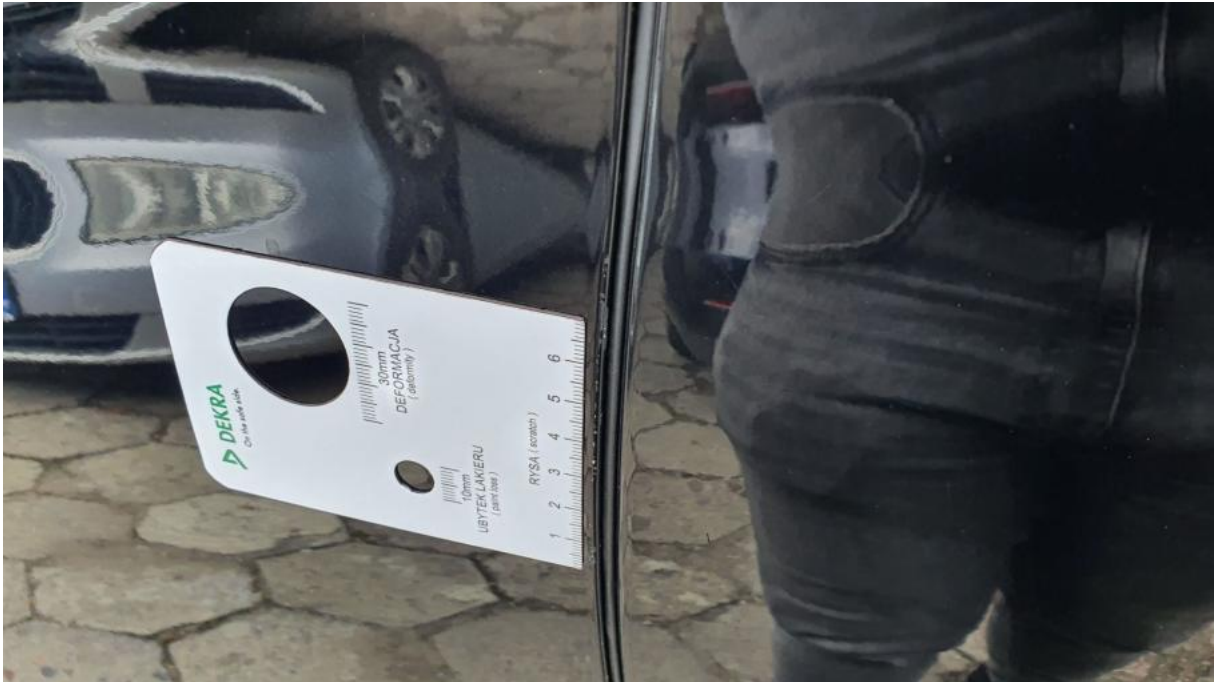
**Fot. 51**

| Poz. | Nazwa pozycji | Opis uszkodzeń | Kwalifik. | Naprawa [rbg] |
|---|---|---|---|---|
| 7 | Drzwi przednie (nieuzbrojone) L | rysa/odprysk | | |

Drzwi przed L - Rysa/odprysk 1

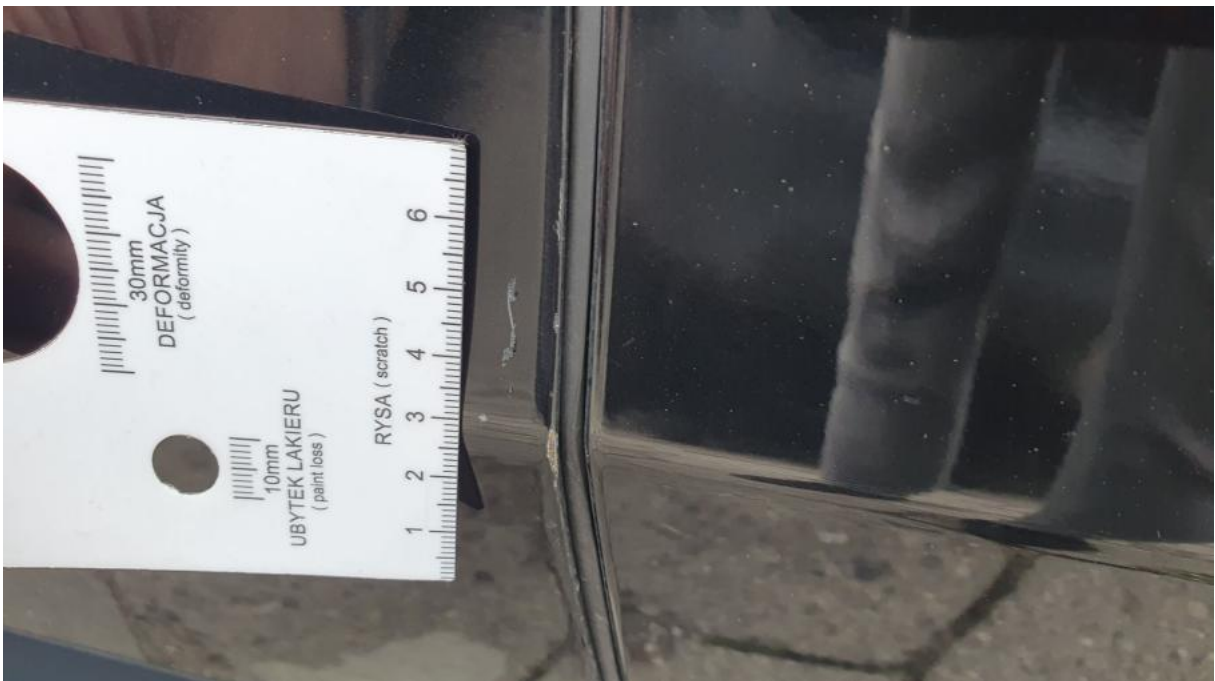
**Fot. 52**

Drzwi przed L - Rysa/odprysk 2

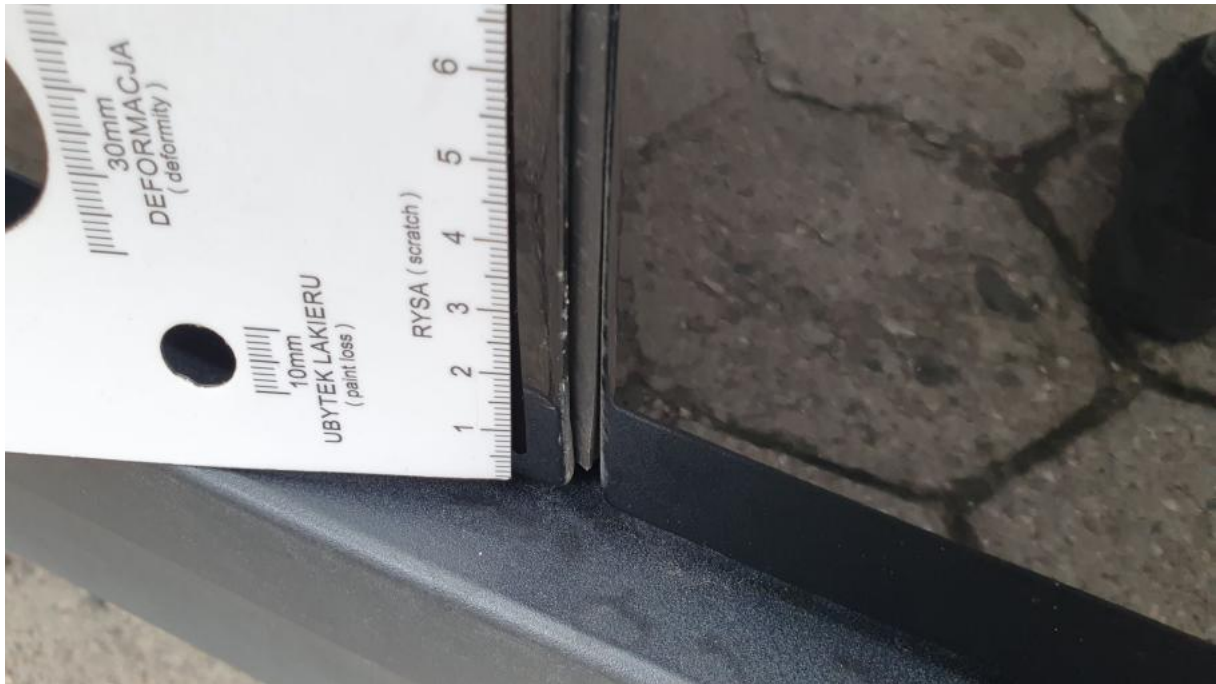
**Fot. 53**

Drzwi przed L() - Rysa/odprysk 3

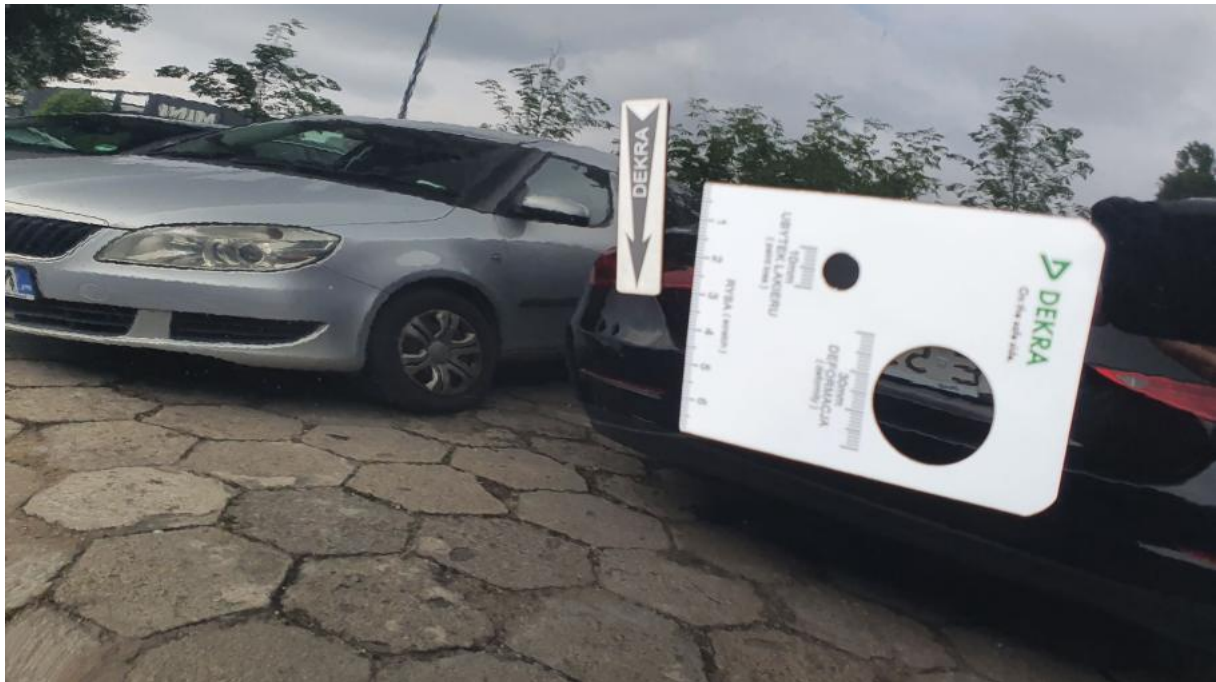
**Fot. 54**

| Poz. | Nazwa pozycji | Opis uszkodzeń | Kwalifik. | Naprawa [rbg] |
|---|---|---|---|---|
| 8 | Drzwi tylne (nieuzbrojone) L | wgniecenie/odkształcenie | | |

Drzwi tylne L - Wgniecenie/odkształcenie 1

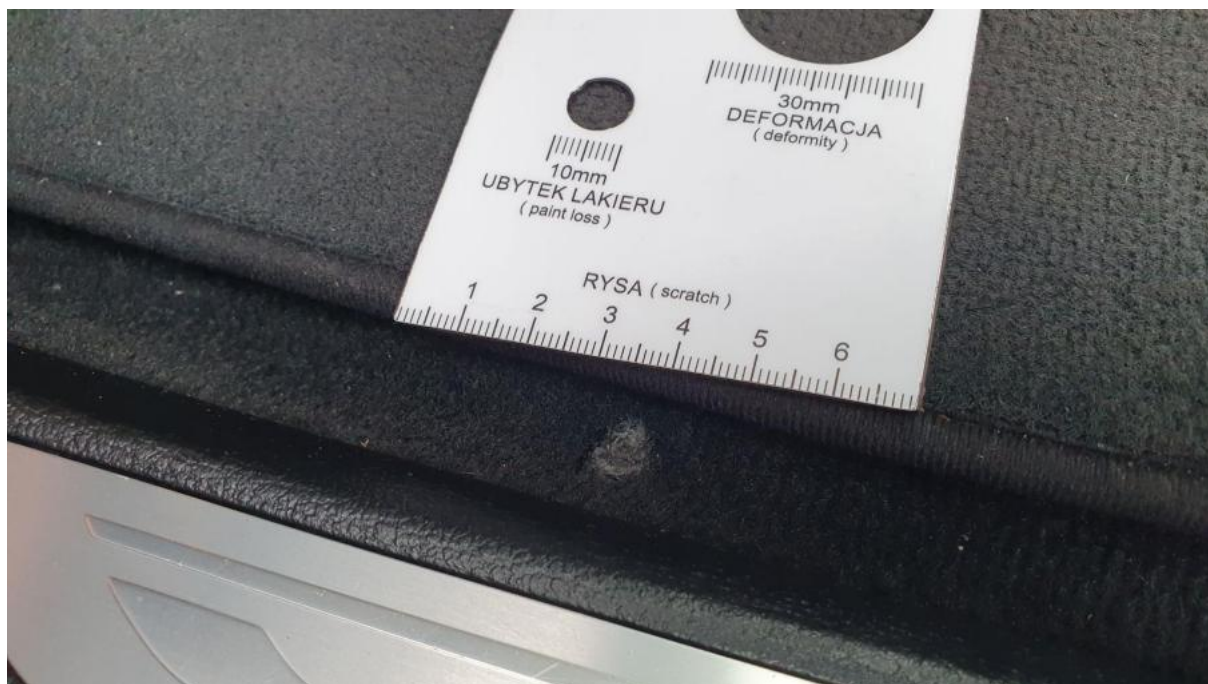
**Fot. 55**

| Poz. | Nazwa pozycji | Opis uszkodzeń | Kwalifik. | Naprawa [rbg] |
|---|---|---|---|---|
| 1 | Dywaniki podłogi przód | przepalenie | WY | 3.9 |

Wykładzina podłogi - Pęknięcie/rozerwanie 1
