## Raport z oględzin pojazdu

| Numer raportu | 216728/10/25-11401 | Data raportu | 14-10-2025 |

| Marka, model | KIA Cee\\'d Kombi 15-18 |
| Numer rejestracyjny | WD0867S |

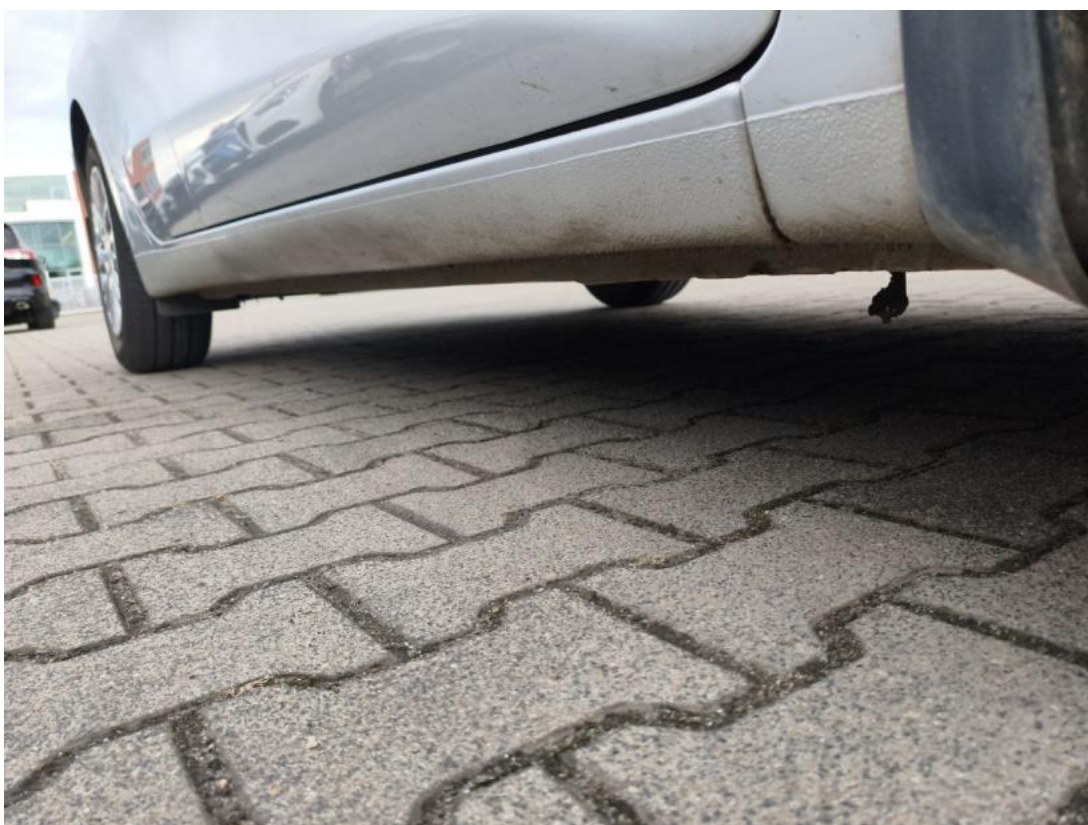
**Fot. 4**

| 4 | Próg R | wgniecenie/odkształcenie | NA | 2 |

Próg prawy (widok od przodu)

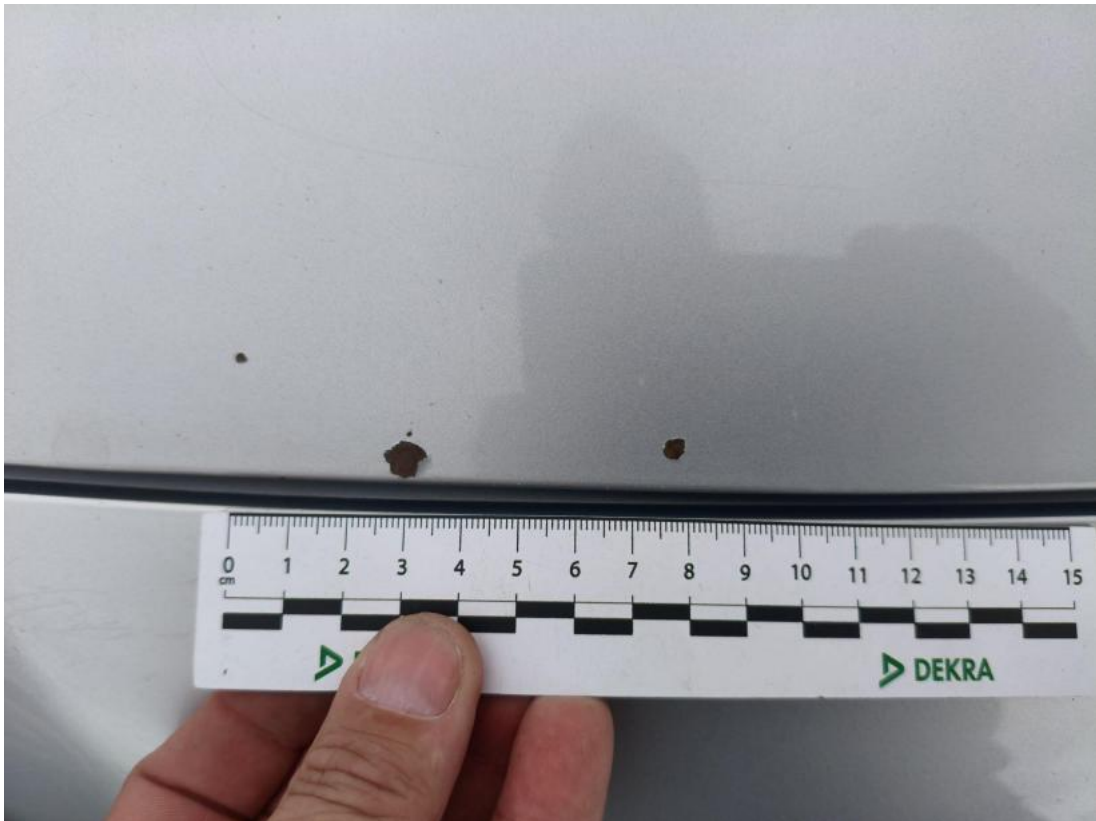
**Fot. 37**

| 3 | Pokrywa przednia | rysa/odprysk, ślady korozji | NA | 0.5 |

Pokrywa komory silnika - Rysa/odprysk 1

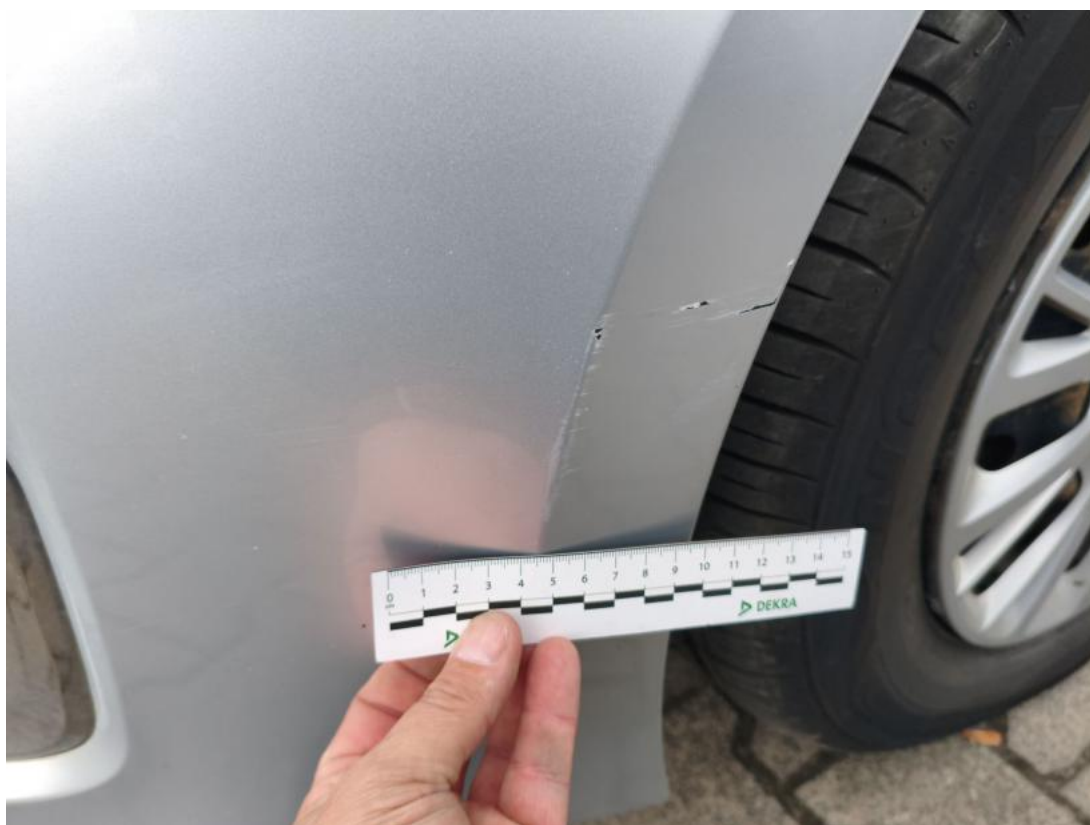
**Fot. 40**

| Poz. | Nazwa pozycji | Opis uszkodzeń | Kwalifik. | Naprawa [rbg] |
|---|---|---|---|---|
| 1 | Okładzina zderzaka przedniego | rysa/odprysk, pęknięcia powłoki lakierowej | NA | 1 |

Zderzak - Rysa/odprysk 1

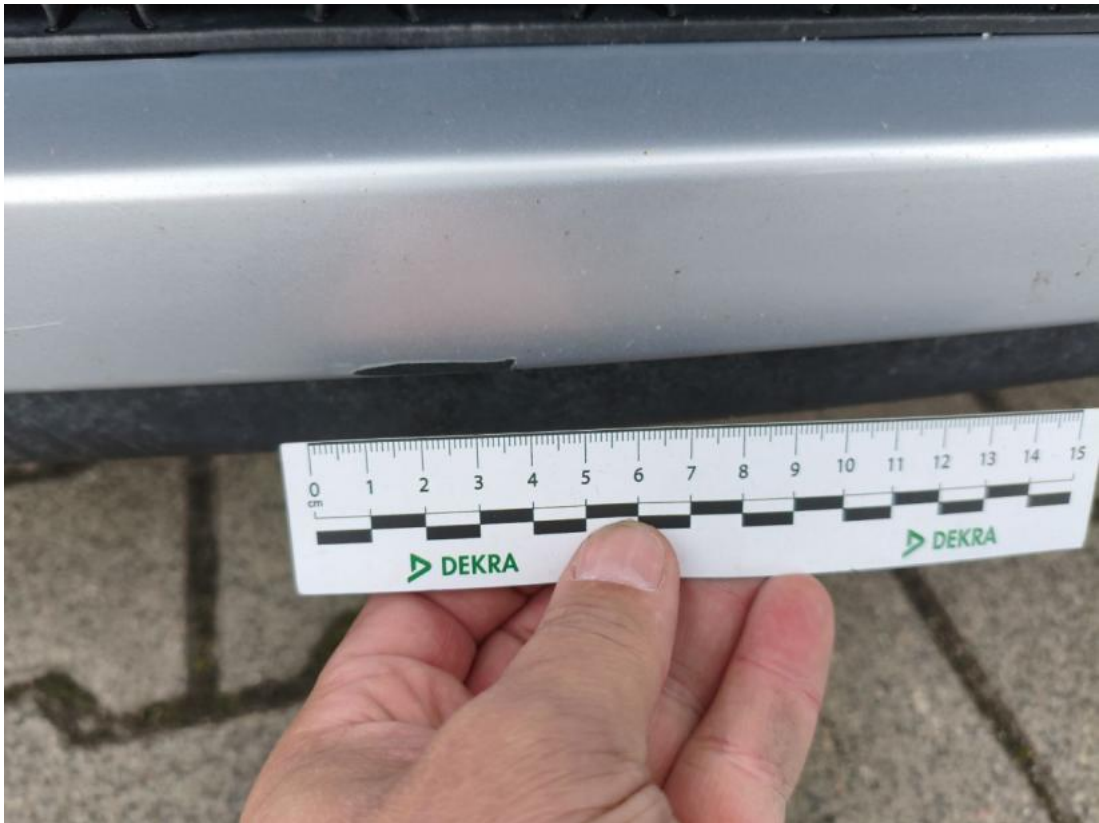
**Fot. 41**

Zderzak - Rysa/odprysk 2

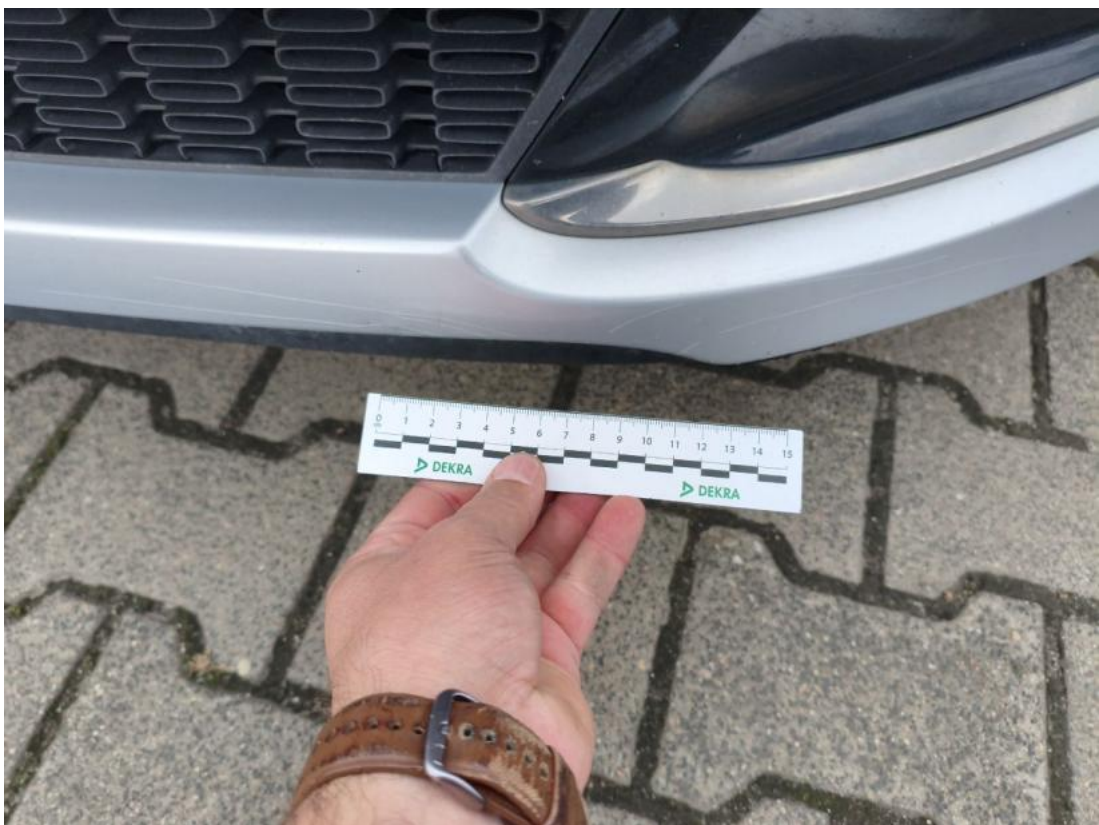
**Fot. 42**

Zderzak() - Rysa/odprysk 3

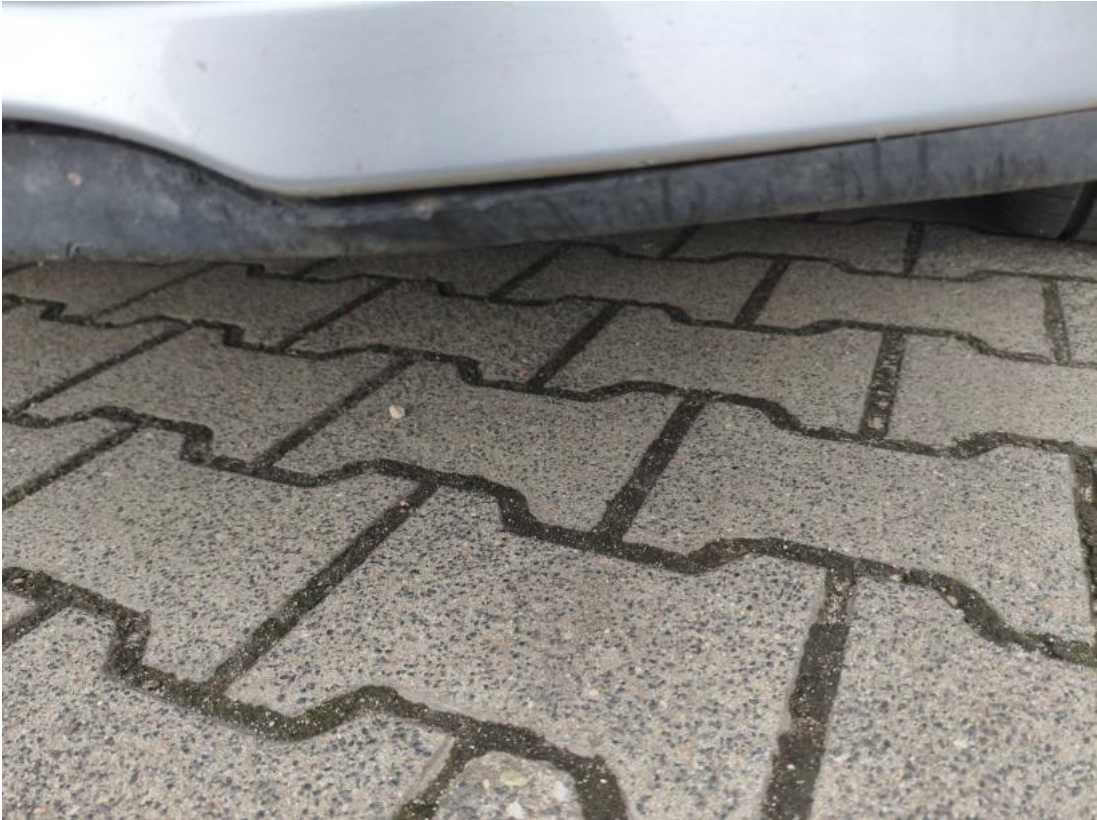
**Fot. 43**

Zderzak przedni cz dolna - Pęknięcie/rozerwanie 1

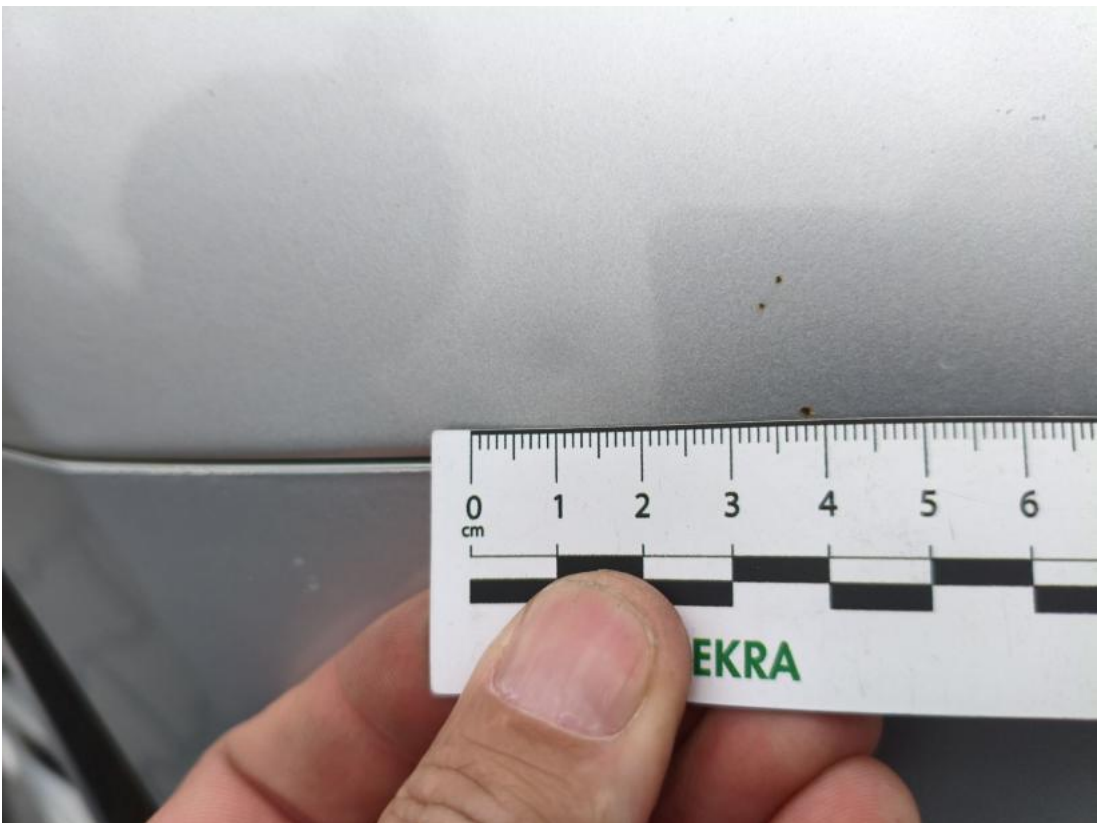
**Fot. 44**

| 2 | Błotnik przedni R | rysa/odprysk, ślady korozji, wgniecenie/odkształcenie | NA | 0.5 |

Błotnik przedni P - Wgniecenie/odkształcenie 1

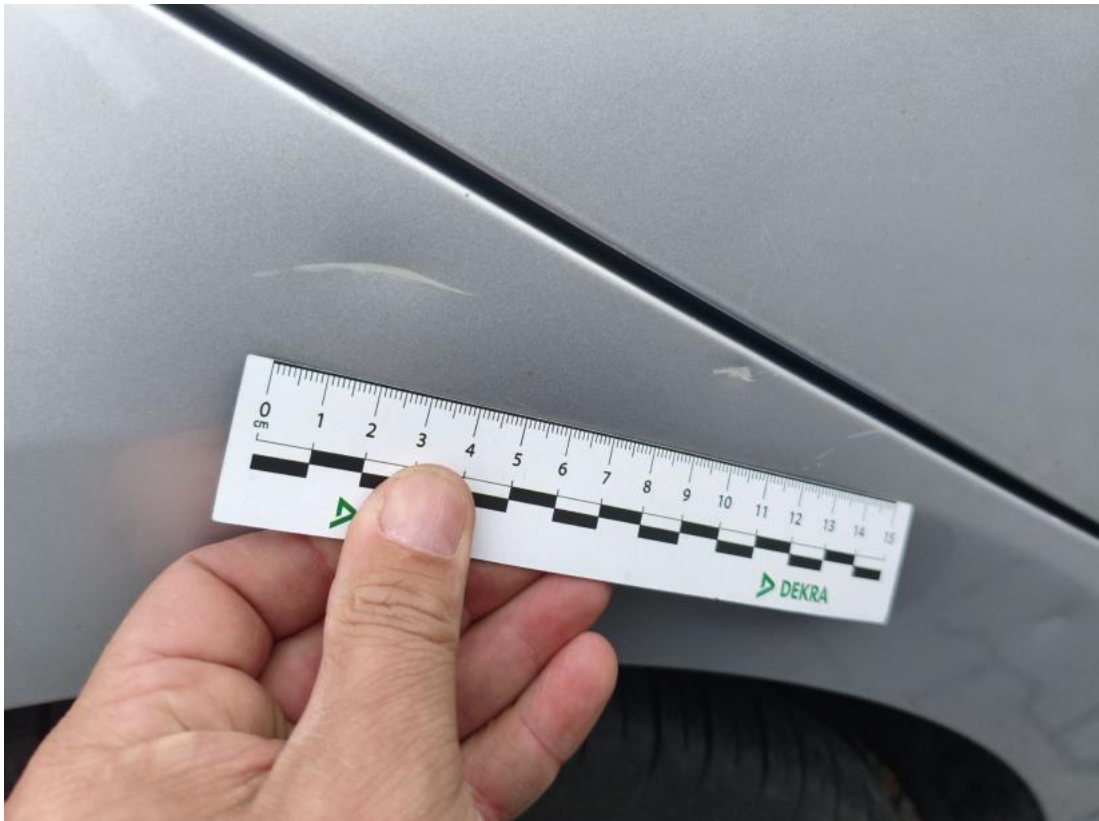
**Fot. 47**

| 6 | Błotnik tylny R | rysa/odprysk, wgniecenie/odkształcenie | NA | 1 |

Błotnik tylny P / Ściana boczna P - Rysa/odprysk 1

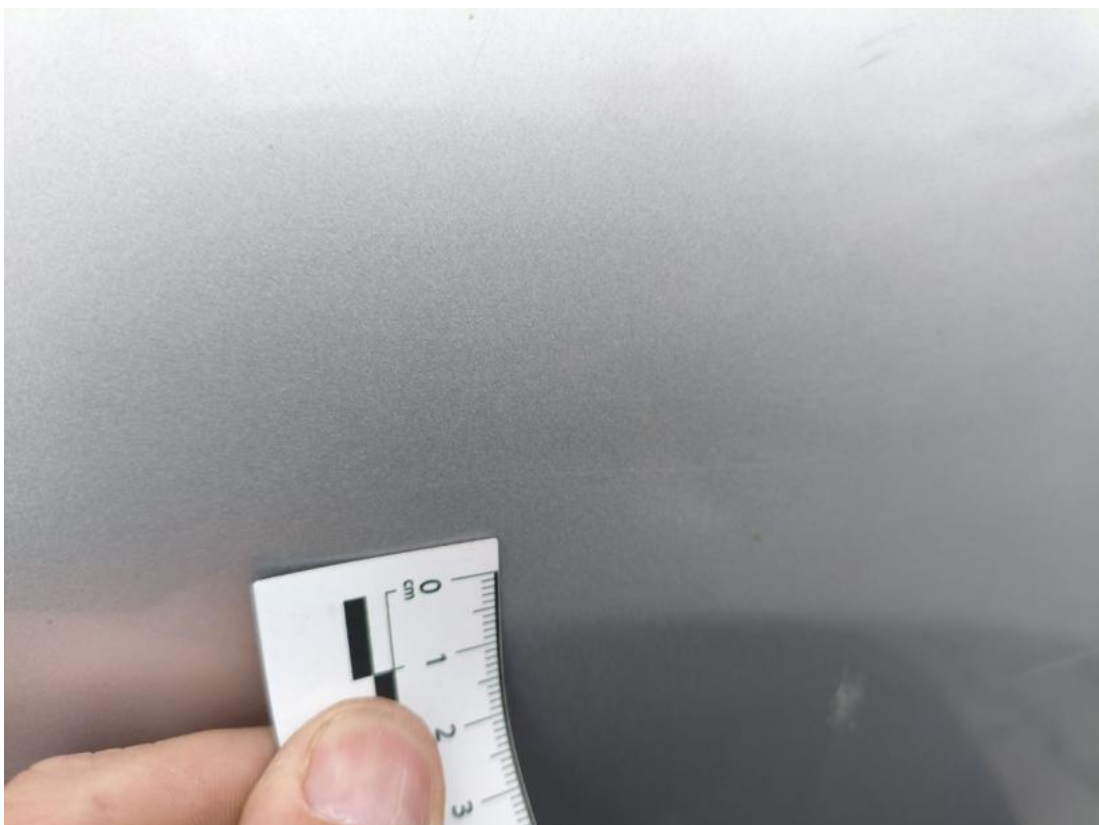
**Fot. 48**

Błotnik tylny P / Ściana boczna P - Rysa/odprysk 2

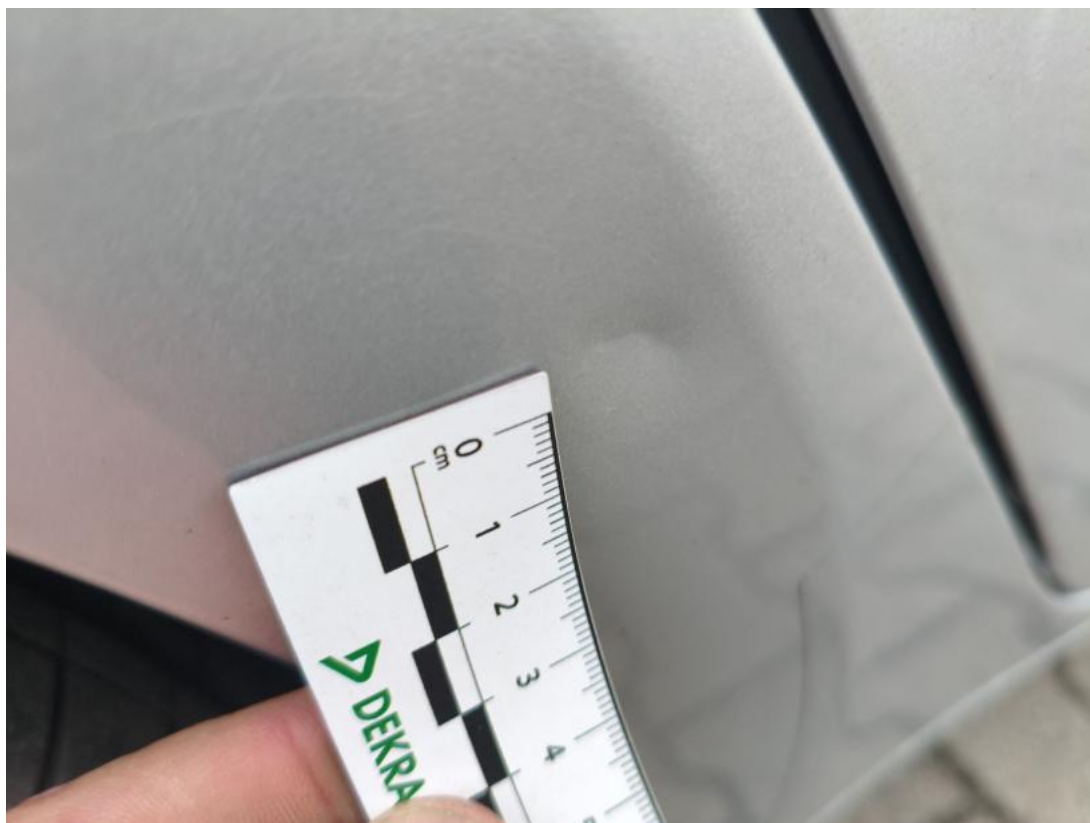
**Fot. 49**

Błotnik tylny P / Ściana boczna P - Wgniecenie/odkształcenie 1

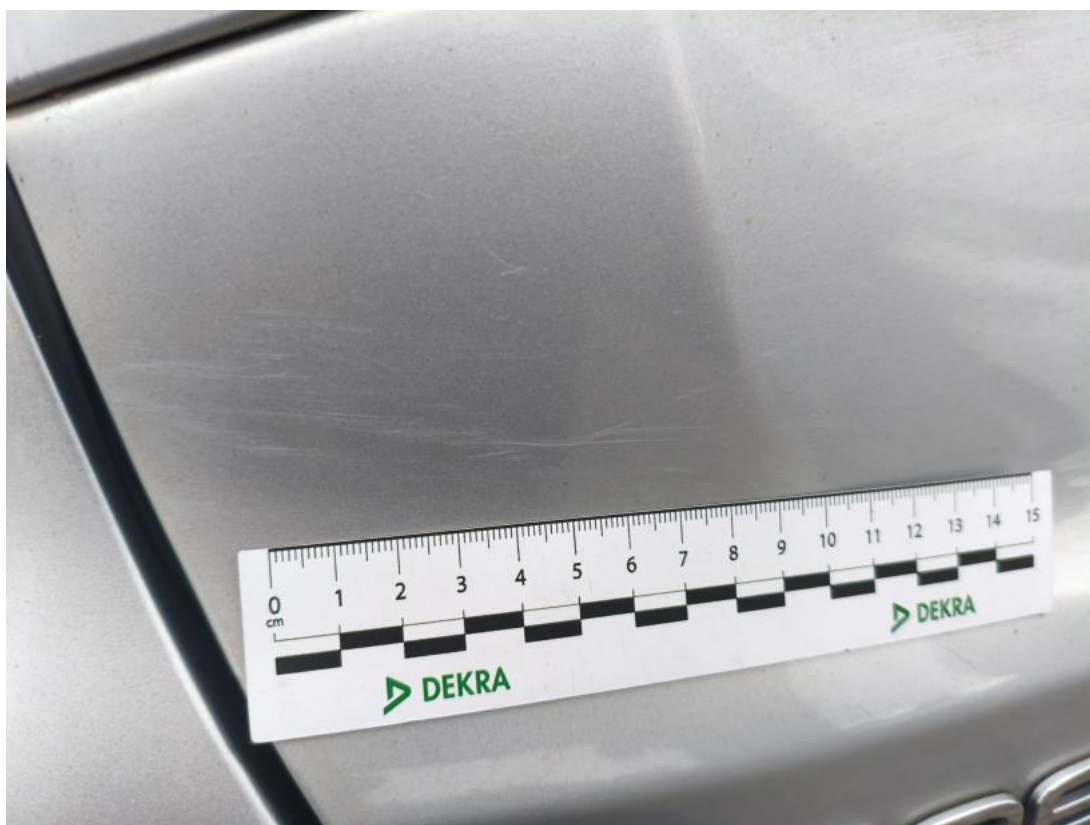
**Fot. 50**

| 11 | Pokrywa tylna | rysa/odprysk | | |

Pokrywy bagażnika - Rysa/odprysk 1

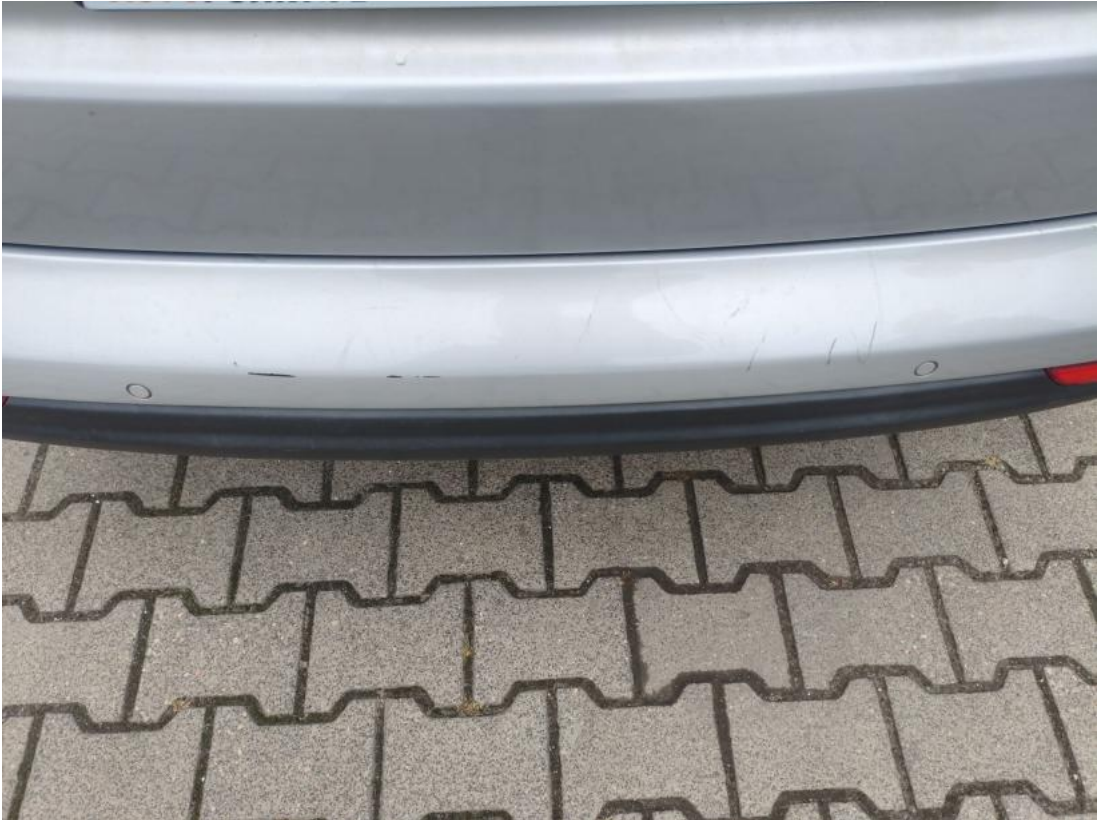
**Fot. 53**

| 5 | Okladzina zderzaka tylnego | rysa/odprysk | NA | 0.8 |

Zderzak tylny - Rysa/odprysk 1

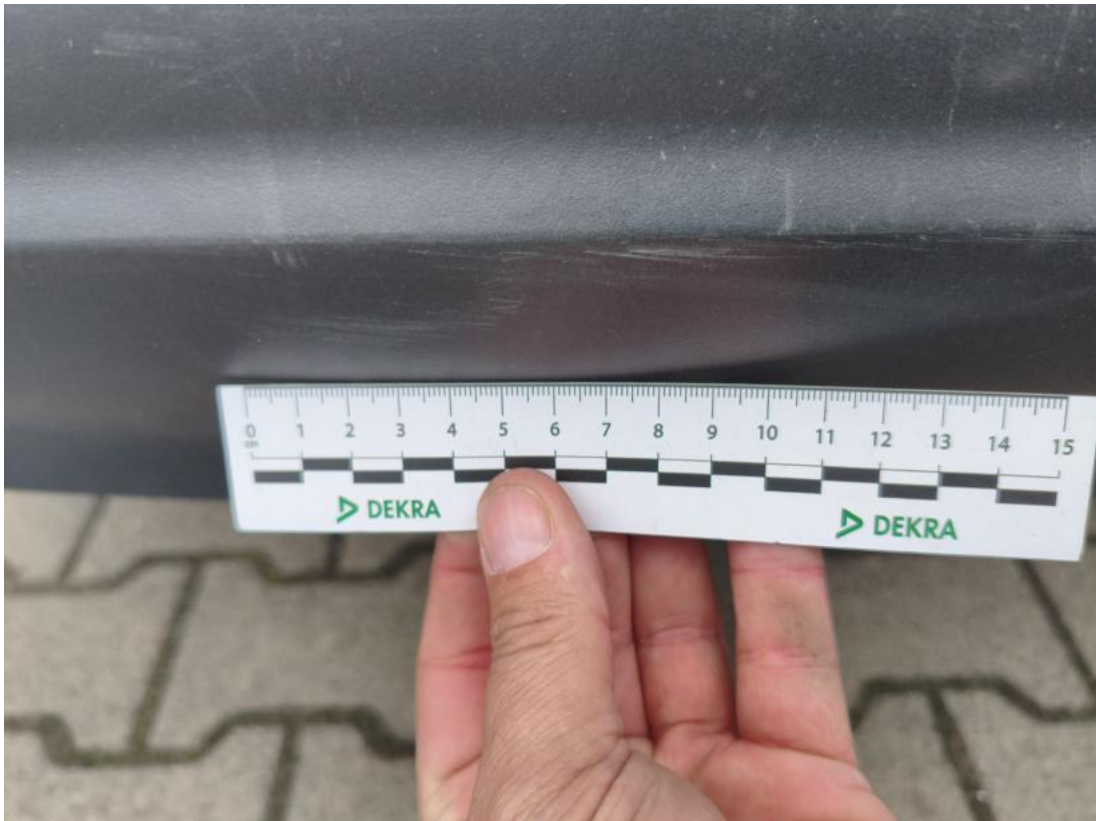
**Fot. 55**

| 9 | Przysłona zderzaka | zarysowanie | | |

Zderzak tylny cz dolna - Rysa/odprysk 1

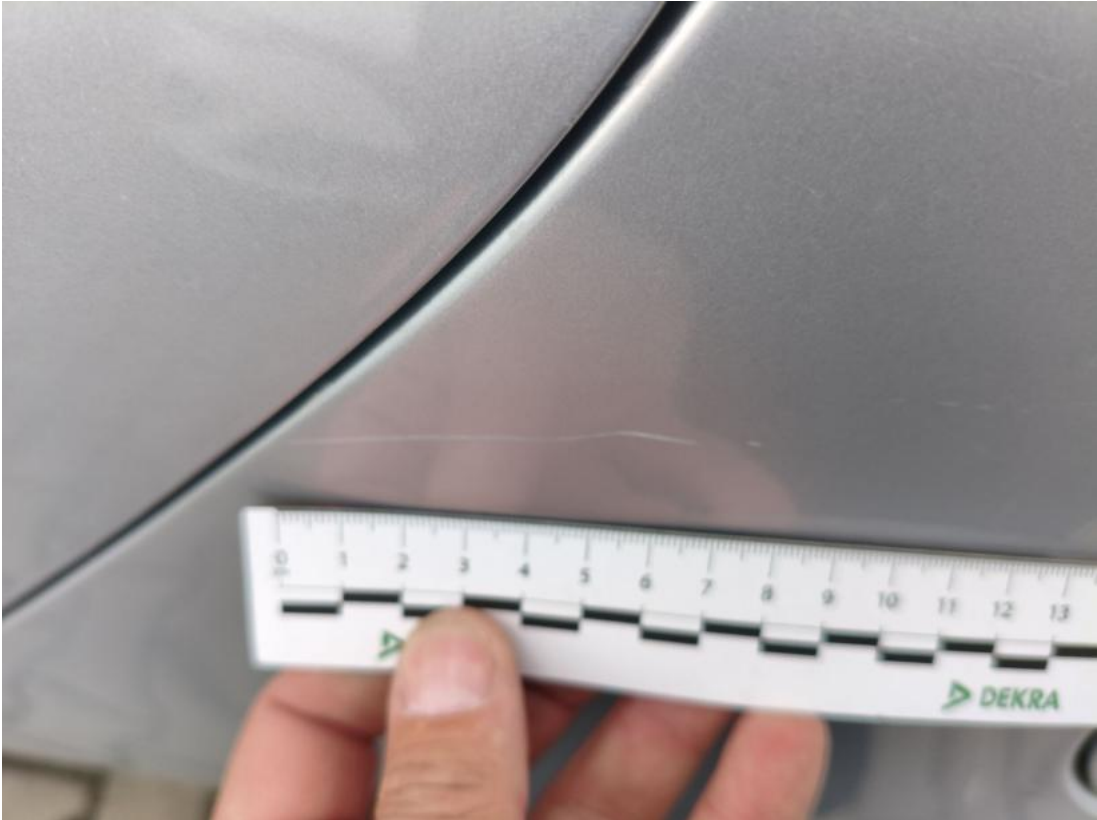
**Fot. 57**

| 10 | Błotnik tylny L | rysa/odprysk | | |

Błotnik tylny L / Ściana boczna L - Rysa/odprysk 1

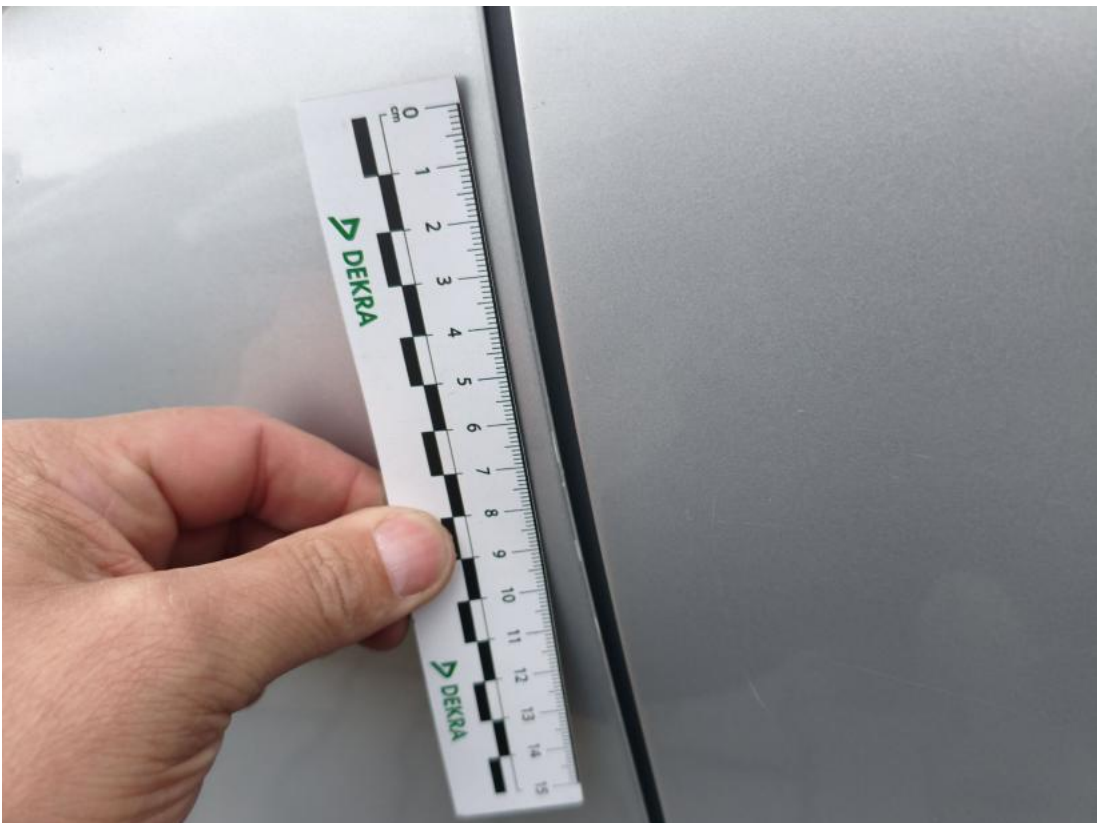
**Fot. 58**

| 7 | Drzwi przednie (nieuzbrojone) L | rysa/odprysk | | |

Drzwi przed L - Rysa/odprysk 1

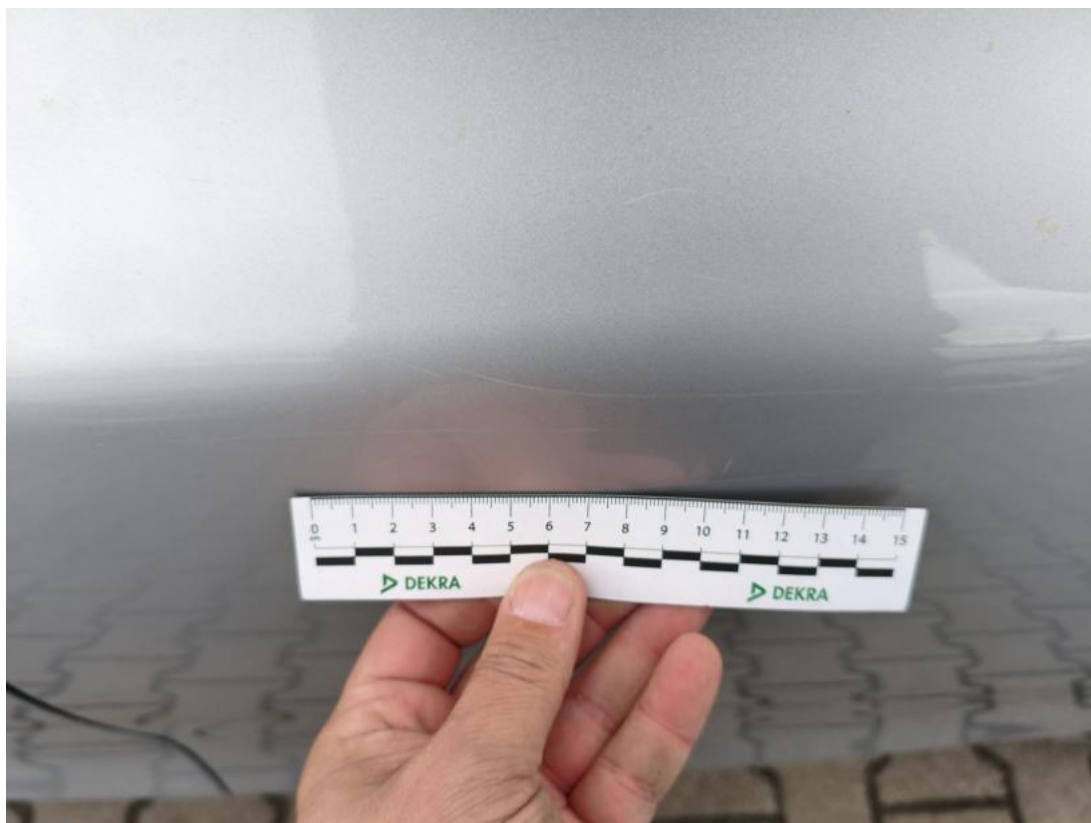
**Fot. 59**

| 8 | Drzwi tylne (nieuzbrojone) L | rysa/odprysk | | |

Drzwi tylne L - Rysa/odprysk 1
