## Raport z oględzin pojazdu

| Numer raportu | 216542/9/25-11401 | Data raportu | 30-09-2025 |

| Marka, model | FIAT 500 15-24 |
| Numer rejestracyjny | WD8438H |

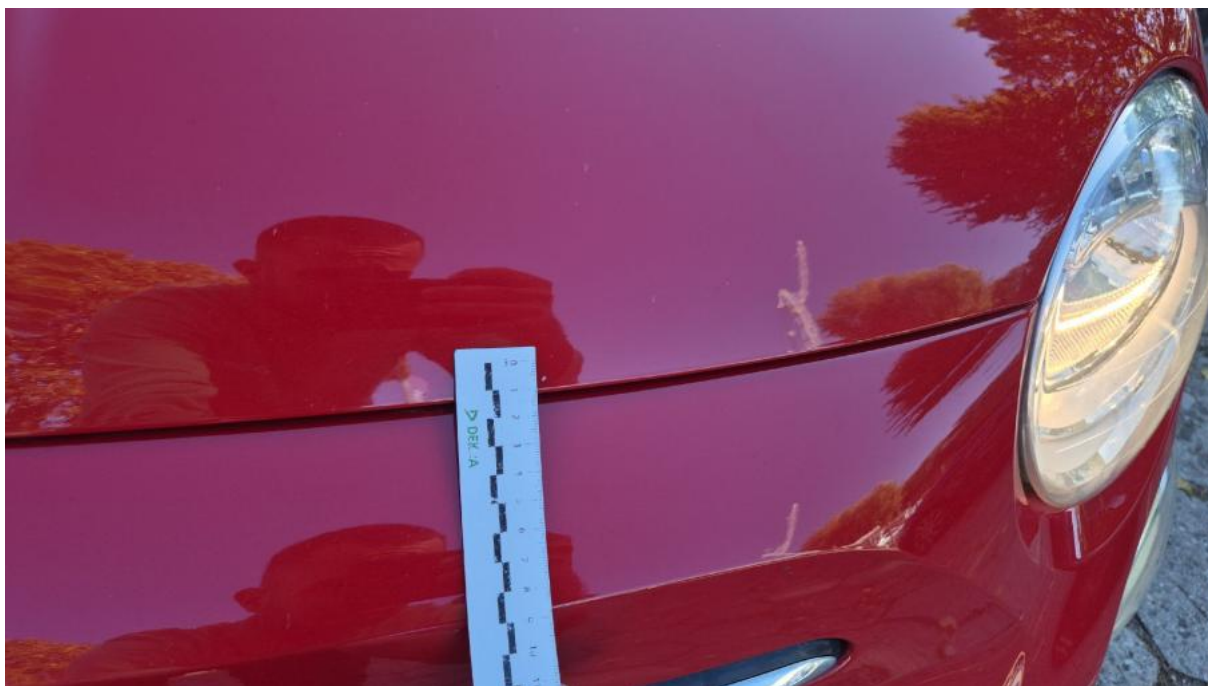
**Fot. 33**

| 9 | Pokrywa przednia | rysa/odprysk | | |

Pokrywa komory silnika - Rysa/odprysk 1

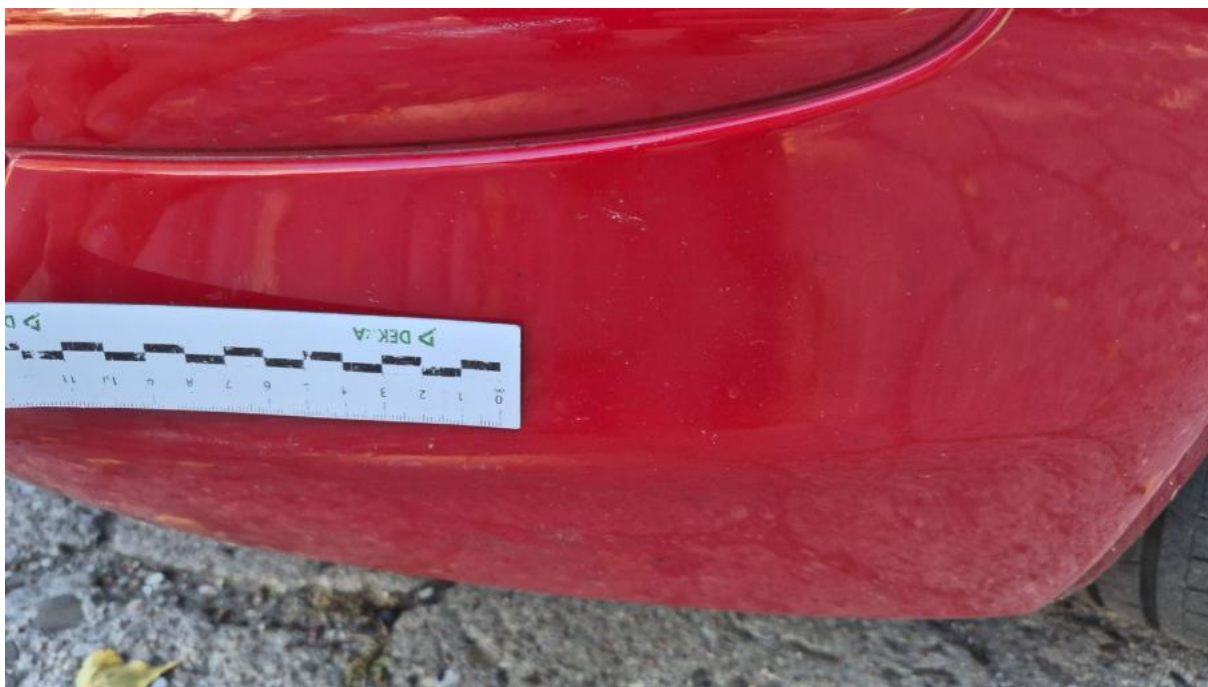
**Fot. 34**

| Poz. | Nazwa pozycji | Opis uszkodzeń | Kwalifik. | Naprawa [rbg] |
|---|---|---|---|---|
| 8 | Okładzina zderzaka przedniego | rysa/odprysk | | |

Zderzak - Rysa/odprysk 1

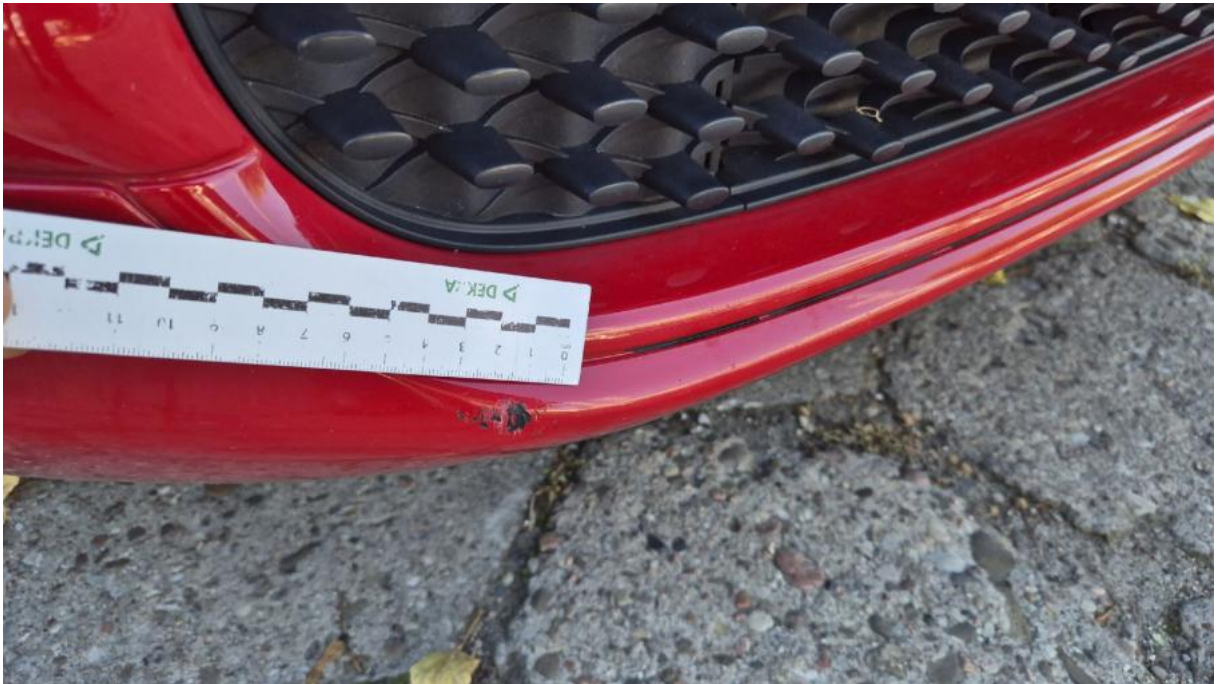
**Fot. 35**

Zderzak - Rysa/odprysk 2

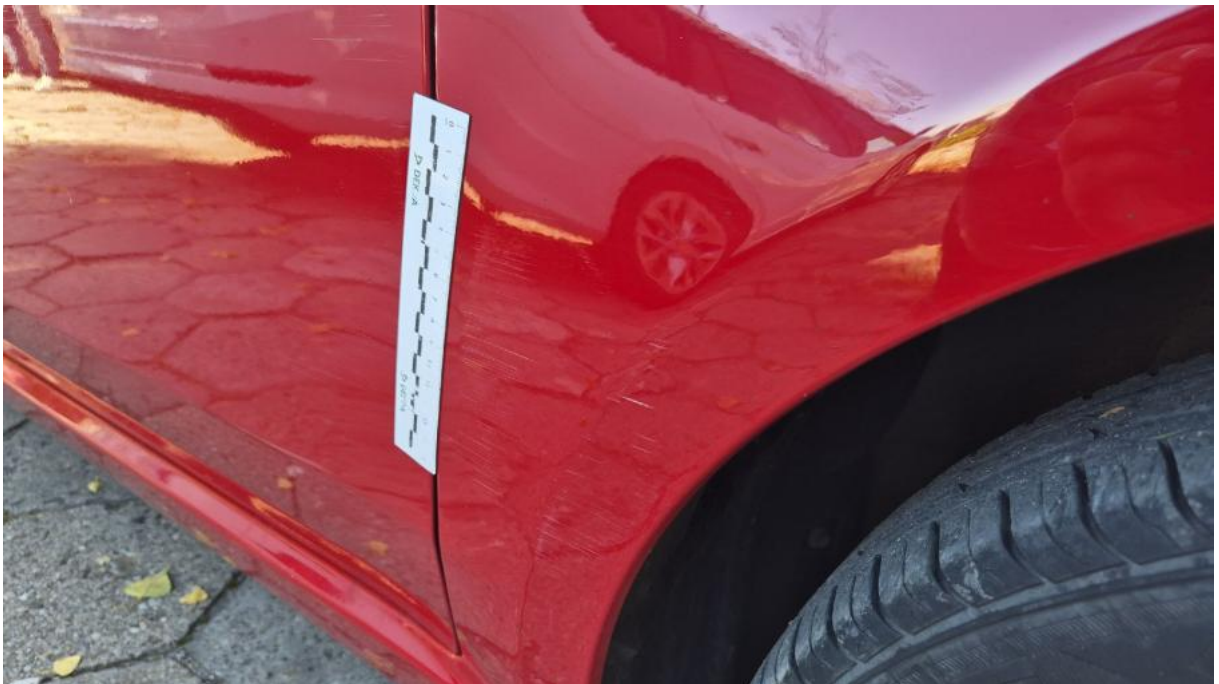
**Fot. 36**

| Poz. | Nazwa pozycji | Opis uszkodzeń | Kwalifik. | Naprawa [rbg] |
|---|---|---|---|---|
| 2 | Błotnik przedni R | rysa/odprysk | NA | 0.5 |

Łótnik przedni P - Rysa/odprysk 1

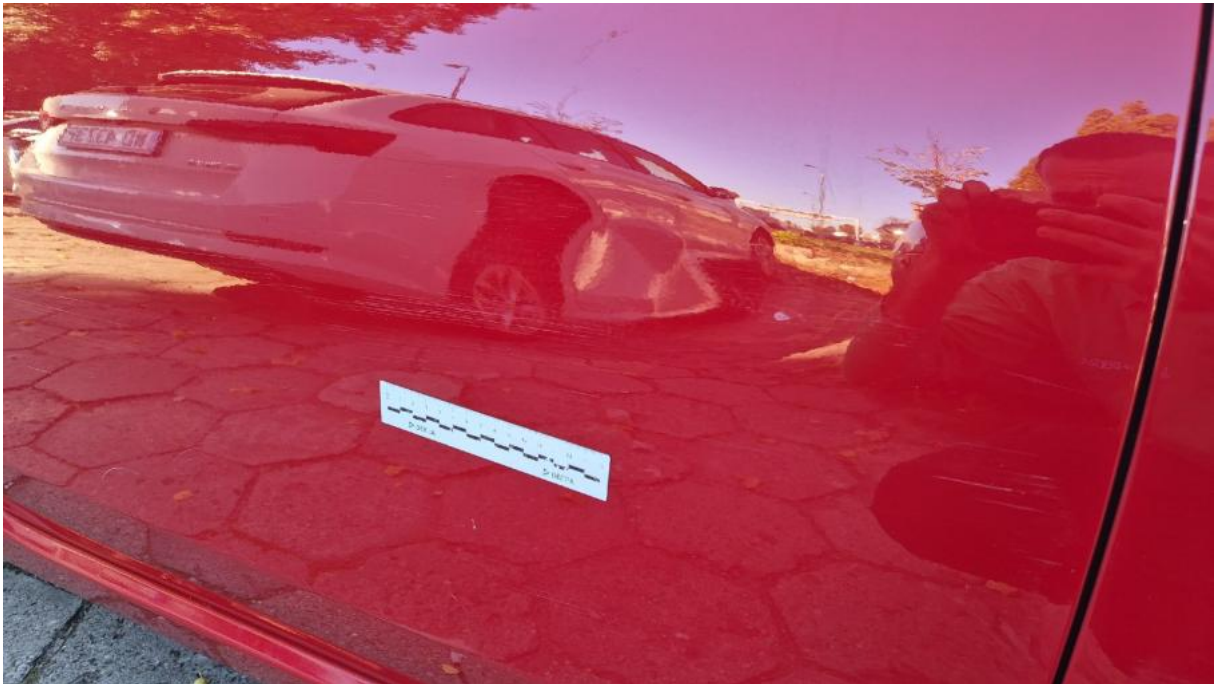
**Fot. 37**

| Poz. | Nazwa pozycji | Opis uszkodzeń | Kwalifik. | Naprawa [rbg] |
|---|---|---|---|---|
| 4 | Drzwi przednie (nieuzbrojone) R | rysa/odprysk, wgniecenie/odkształcenie | NA | 1.2 |

Drzwi przednie P - Rysa/odprysk 1

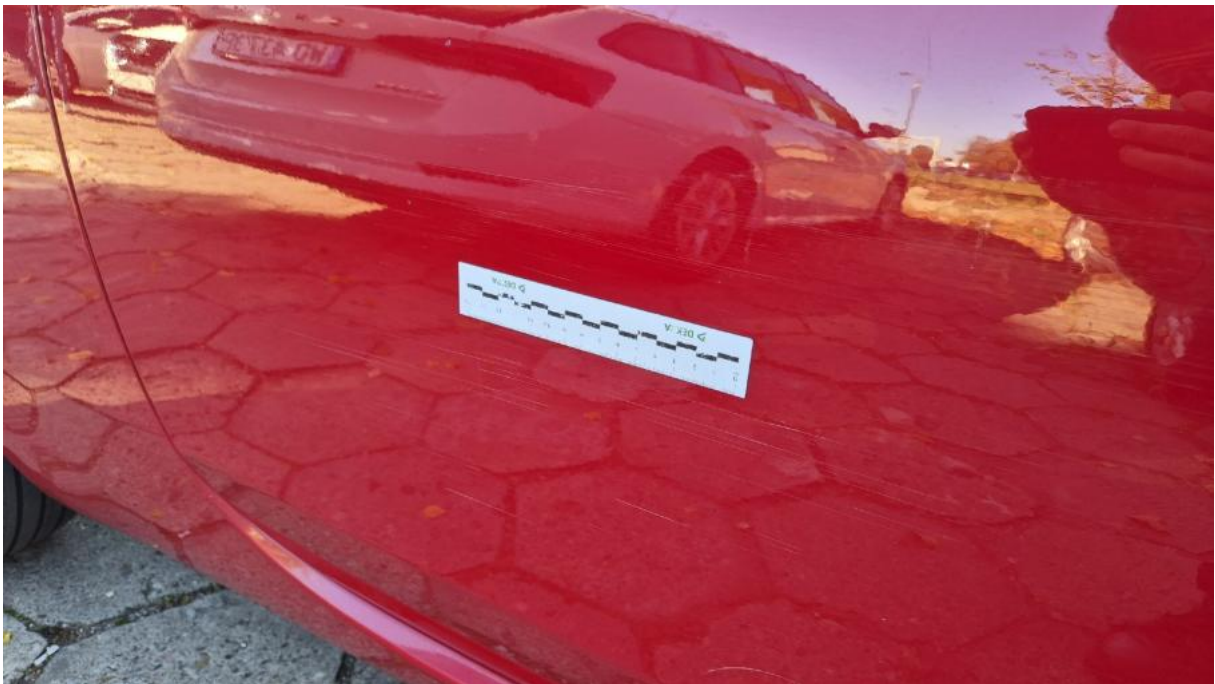
**Fot. 38**

Drzwi przednie P - Rysa/odprysk 2

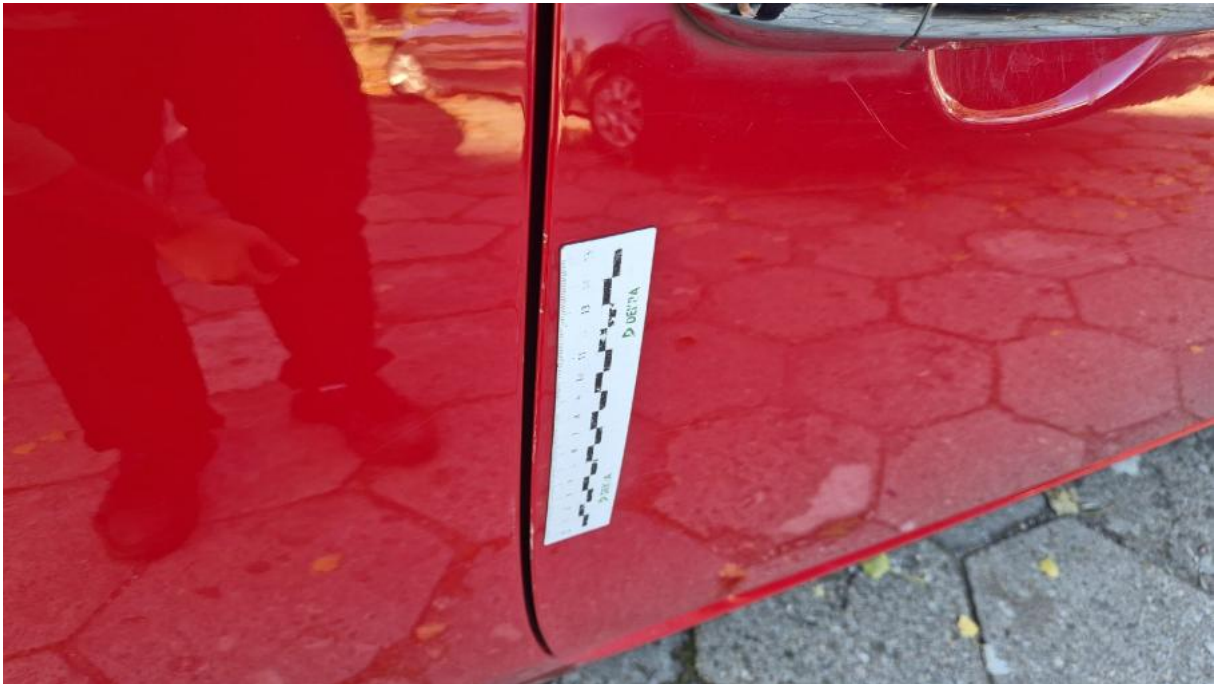
**Fot. 39**

Drzwi przednie P() - Rysa/odprysk 3

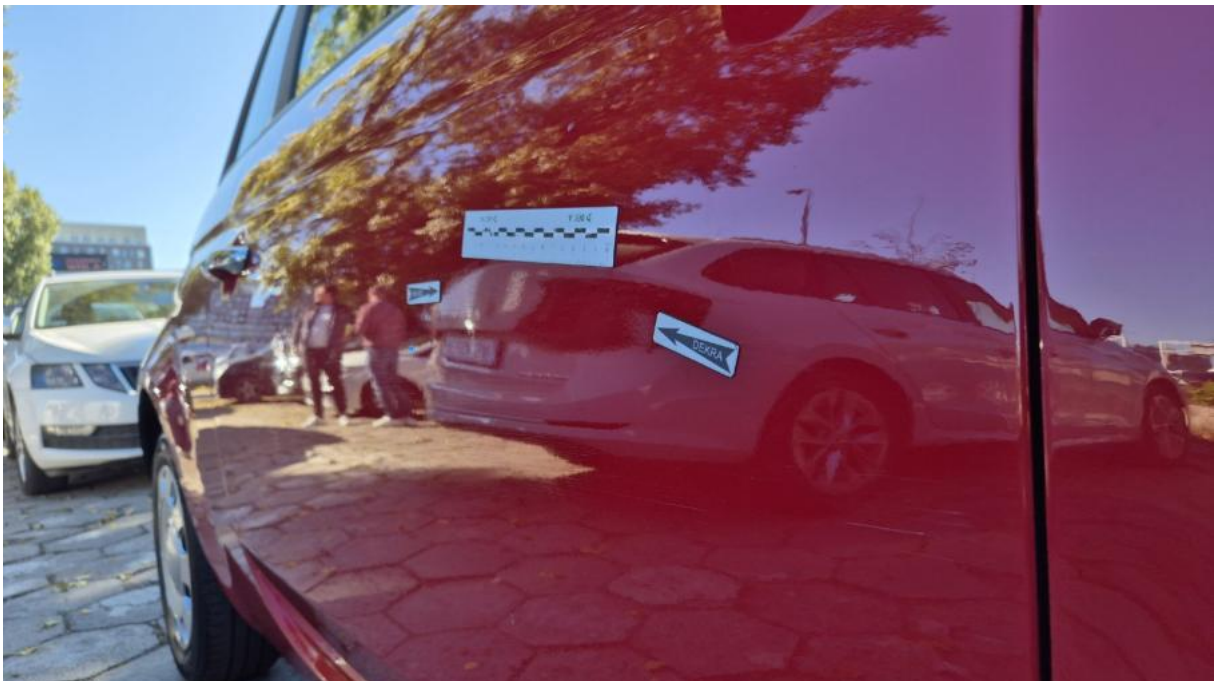
**Fot. 40**

Drzwi przednie P - Wgniecenie/odkształcenie 1

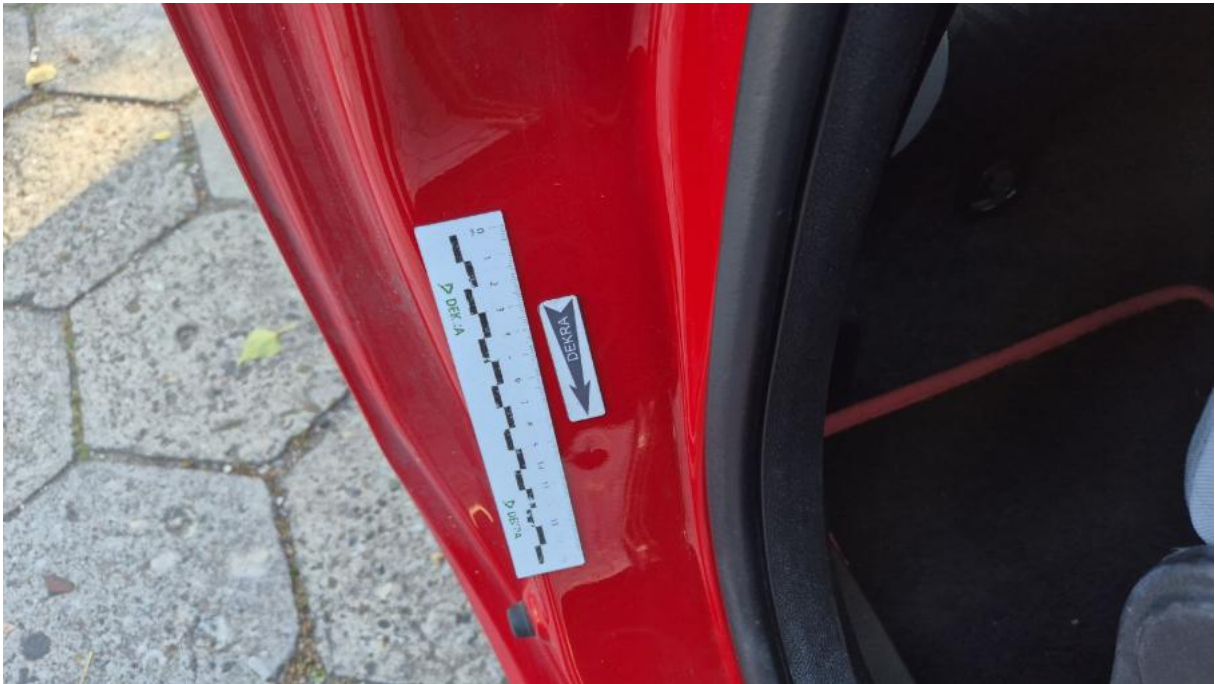
**Fot. 41**

Słupek środkowy P - Wgniecienie/odkształcenie 1

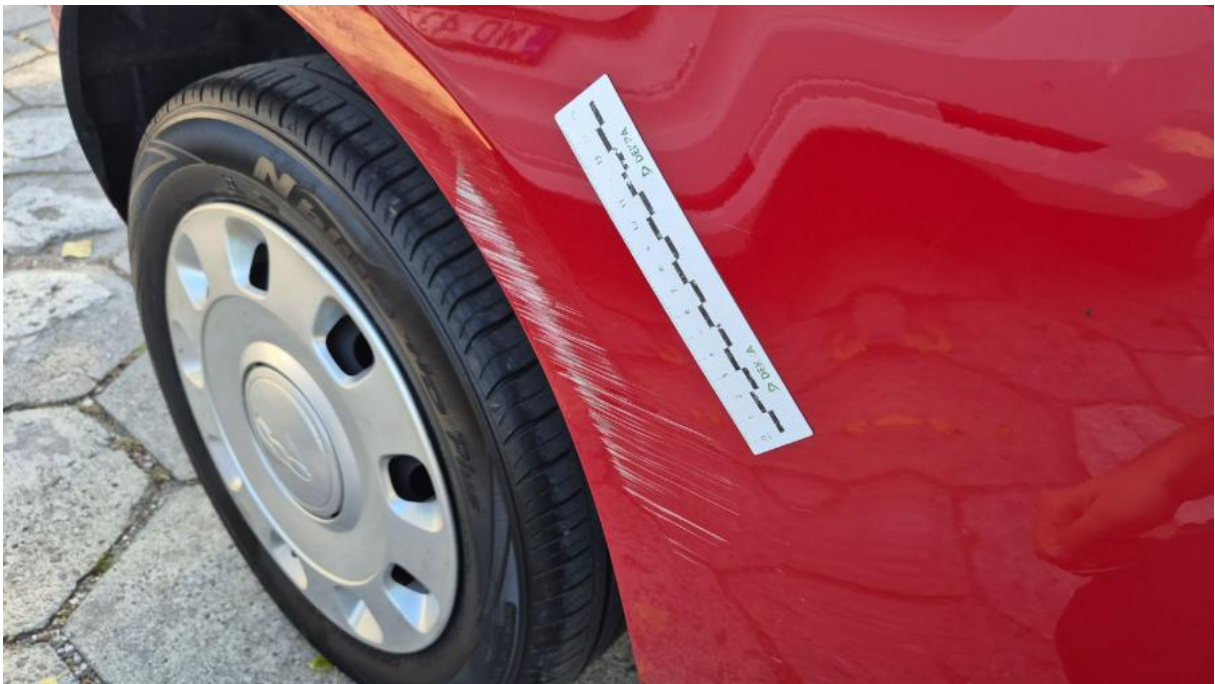
**Fot. 42**

| Poz. | Nazwa pozycji | Opis uszkodzeń | Kwalifik. | Naprawa [rbg] |
|---|---|---|---|---|
| 7 | Błotnik tylny R | rysa/odprysk, wgniecenie/odkształcenie | NA | 0.5 |

Błotnik tylny P / Ściana boczna P - Rysa/odprysk 1

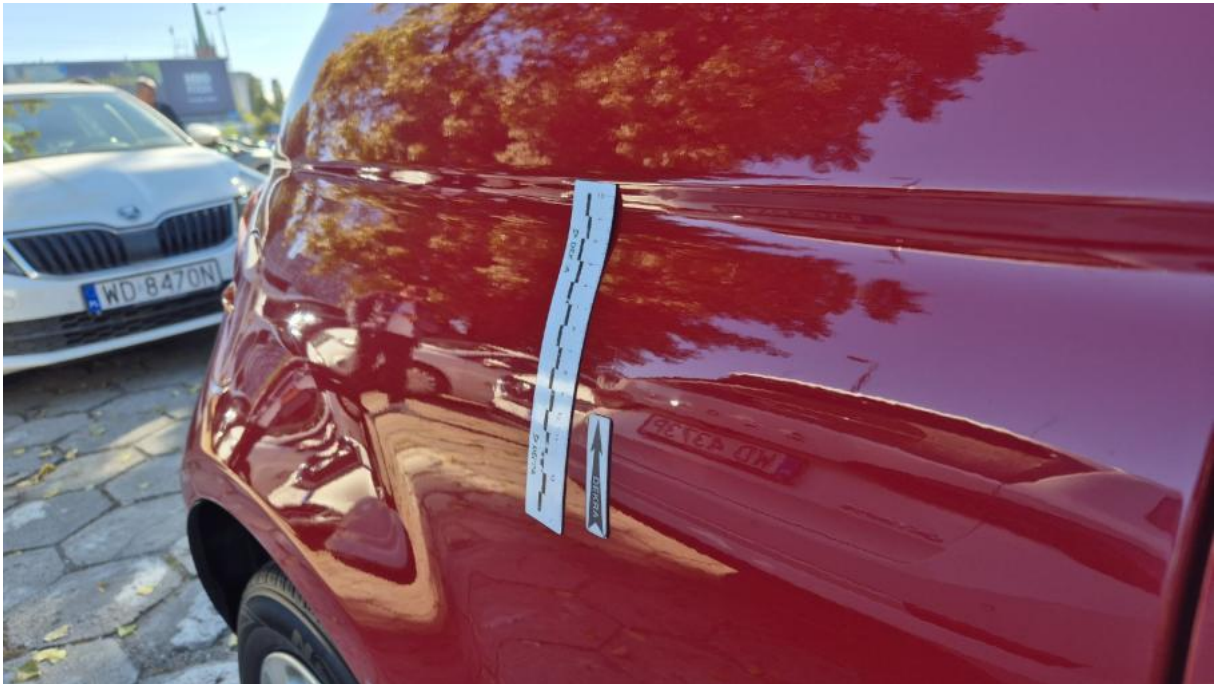
**Fot. 43**

Błotnik tylny P / Ściana boczna P - Wgniecenie/odkształcenie 1

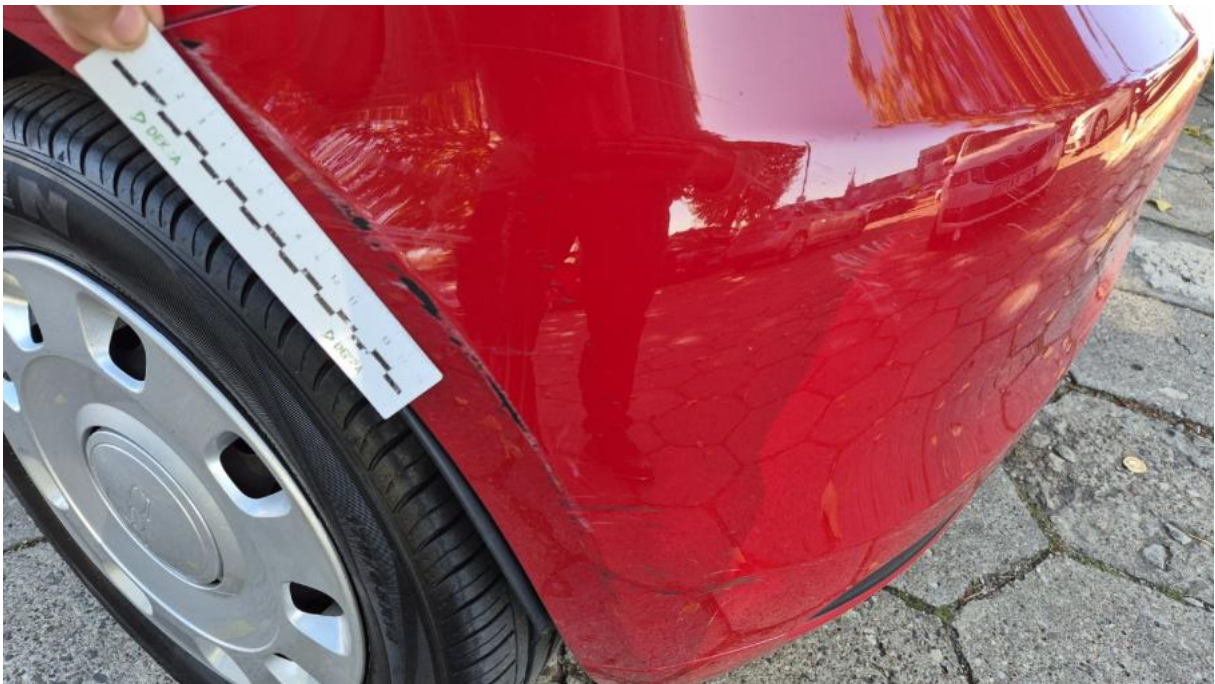
**Fot. 44**

| Poz. | Nazwa pozycji | Opis uszkodzeń | Kwalifik. | Naprawa [rbg] |
|---|---|---|---|---|
| 6 | Okładzina zderzaka tylnego | rysa/odprysk, wgniecenie/odkształcenie | NA | 1 |

Zderzak tylny - Rysa/odprysk 1

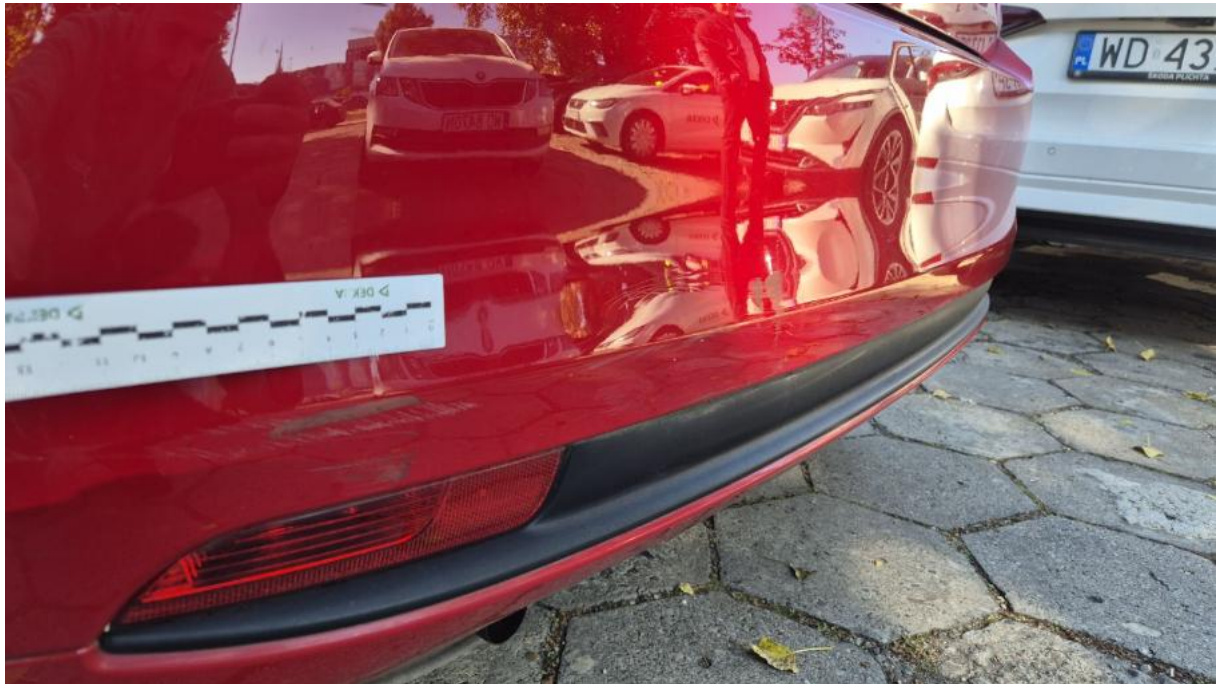
**Fot. 45**

Zderzak tylny - Rysa/odprysk 2

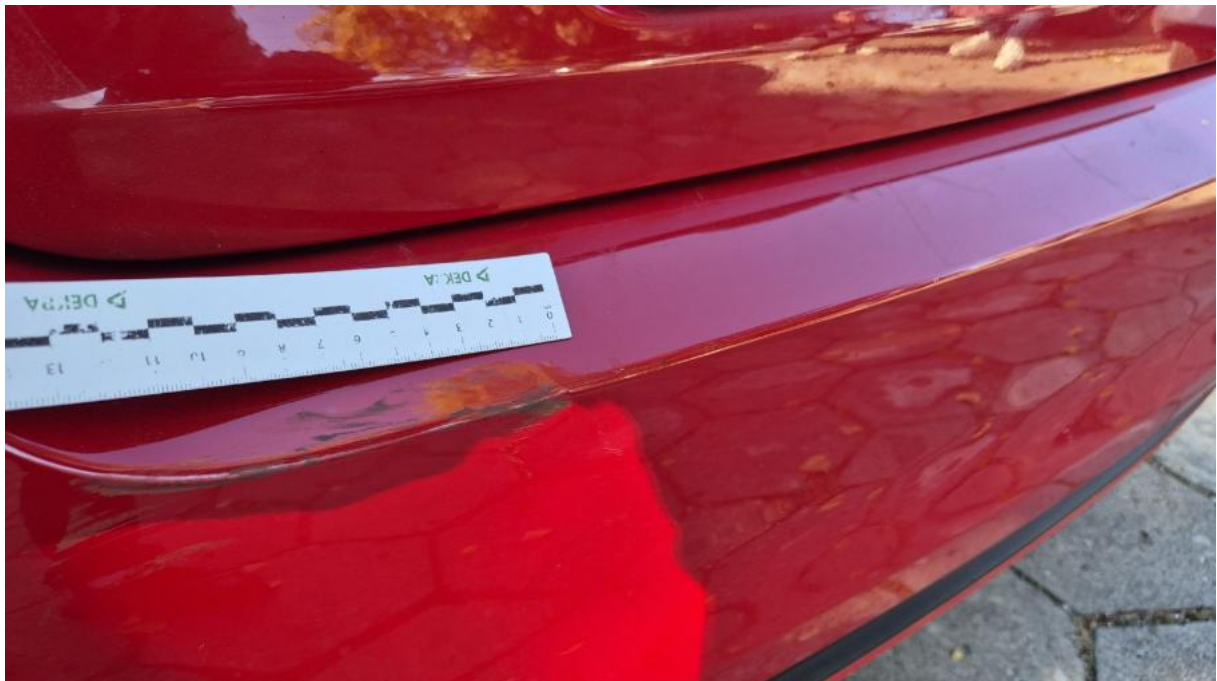
**Fot. 46**

Zderzak tylny - Wgniecenie/odkształcenie 1

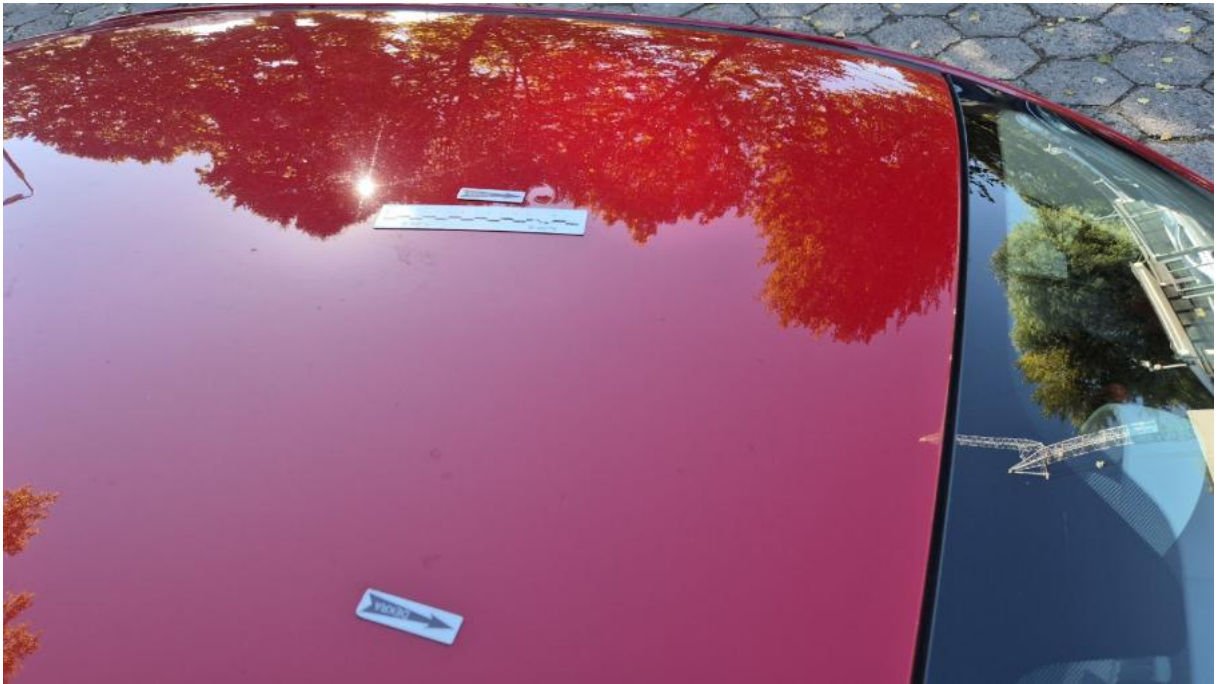
**Fot. 47**

| 10 | Dach | wgniecenie/odkształcenie | | |

Dach - Wgniecenie/odkształcenie 1

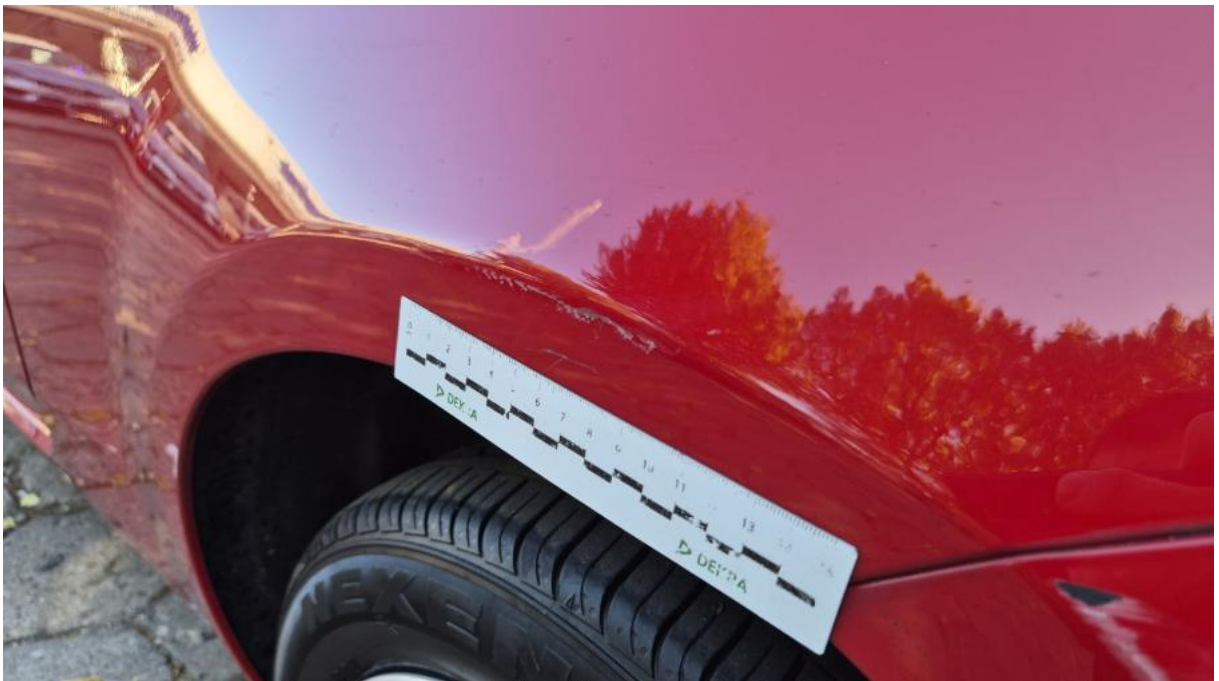
**Fot. 48**

| 11 | Błotnik tylny L | rysa/odprysk, wgniecenie/odkształcenie, zabrudzenie | | |

Błotnik tylny L / Ściana boczna L - Rysa/odprysk 1

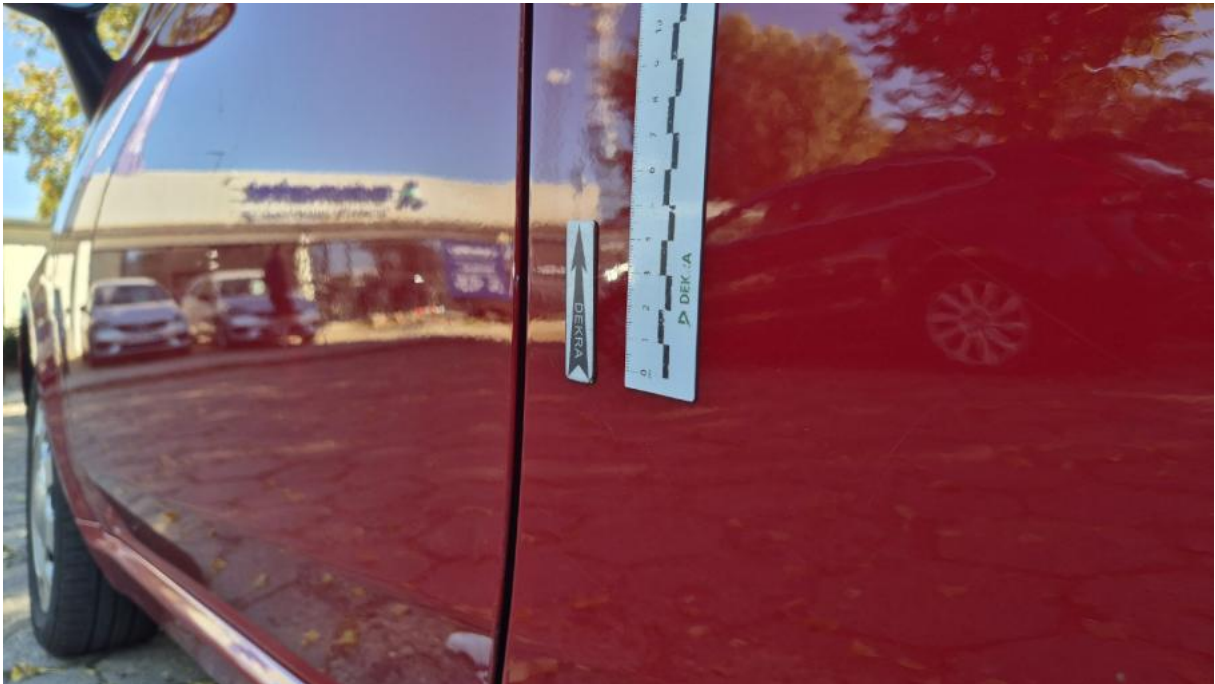
**Fot. 49**

Błotnik tylny L / Ściana boczna L - Wgniecenie/odkształcenie 1

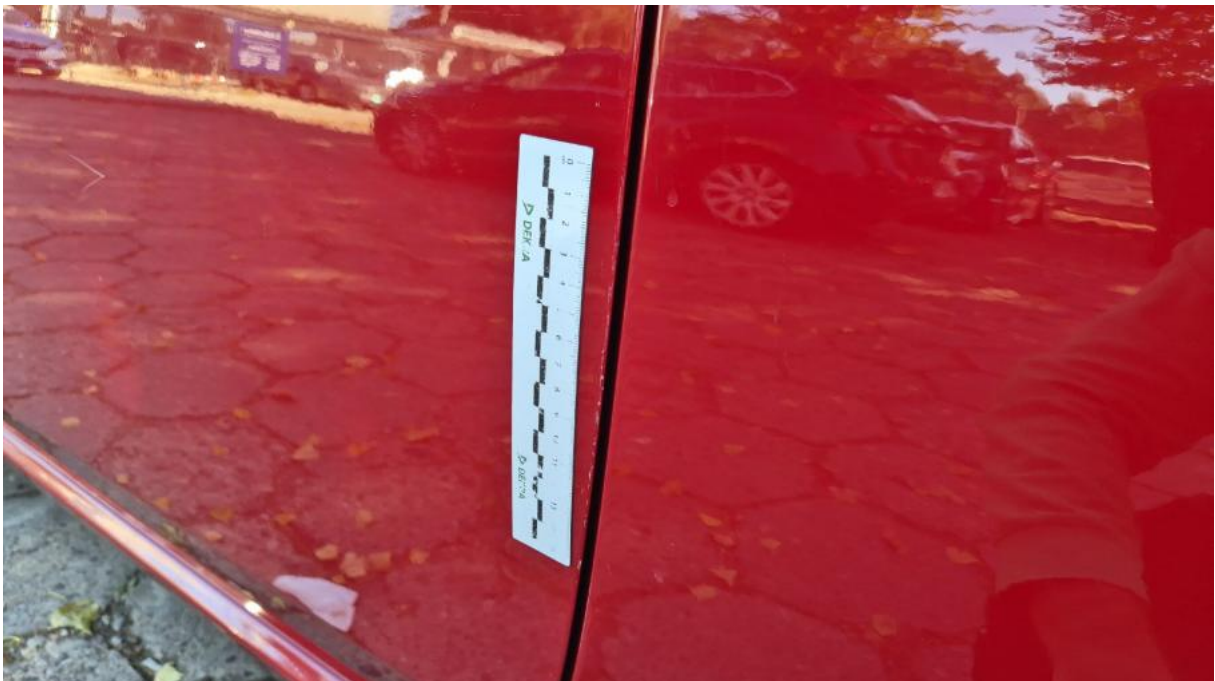
**Fot. 50**

| Poz. | Nazwa pozycji | Opis uszkodzeń | Kwalifik. | Naprawa [rbg] |
|---|---|---|---|---|
| 3 | Drzwi przednie (nieuzbrojone) L | rysa/odprysk, wgniecenie/odkształcenie | NA | 0.7 |

Drzwi przed L - Rysa/odprysk 1

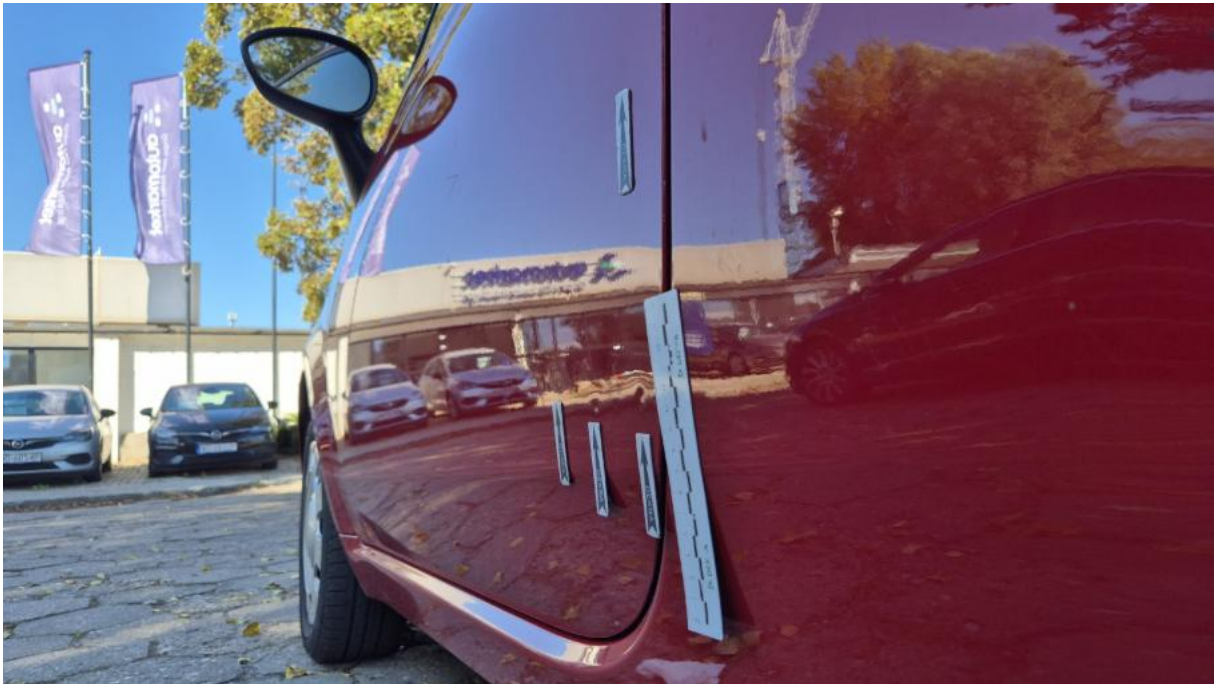
**Fot. 51**

Drzwi przed L - Wgniecenie/odkształcenie 1

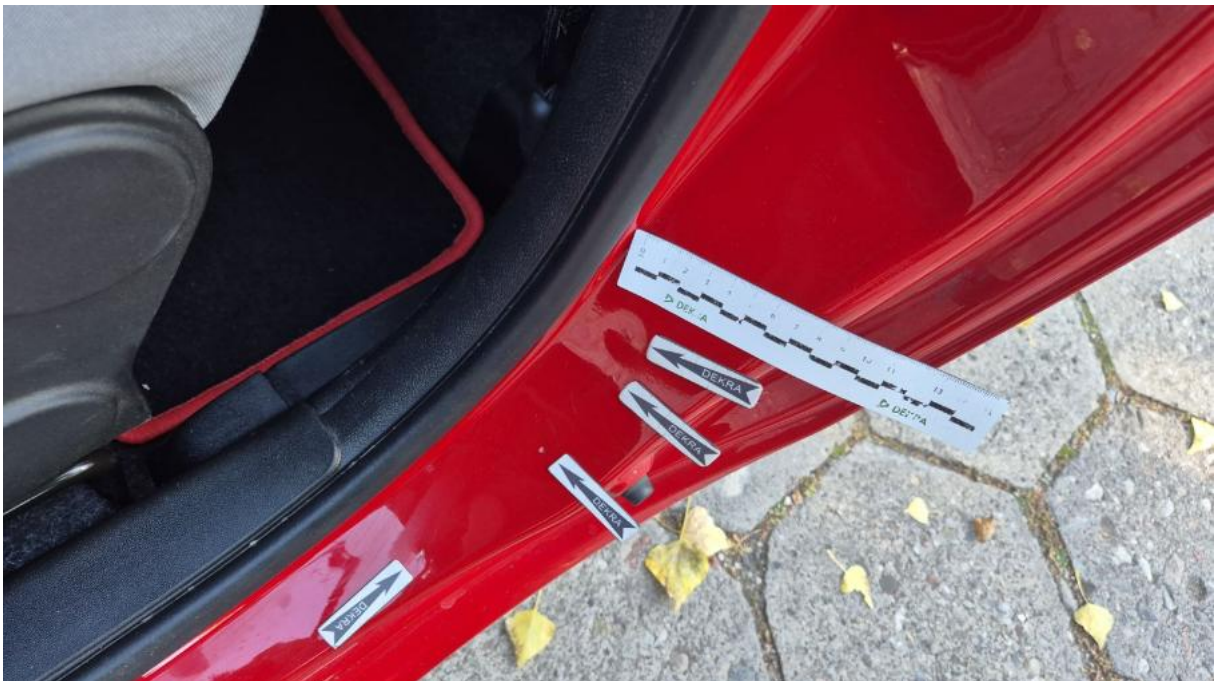
**Fot. 52**

Słupek środkowy L - Wgniecenie/odkształcenie 1

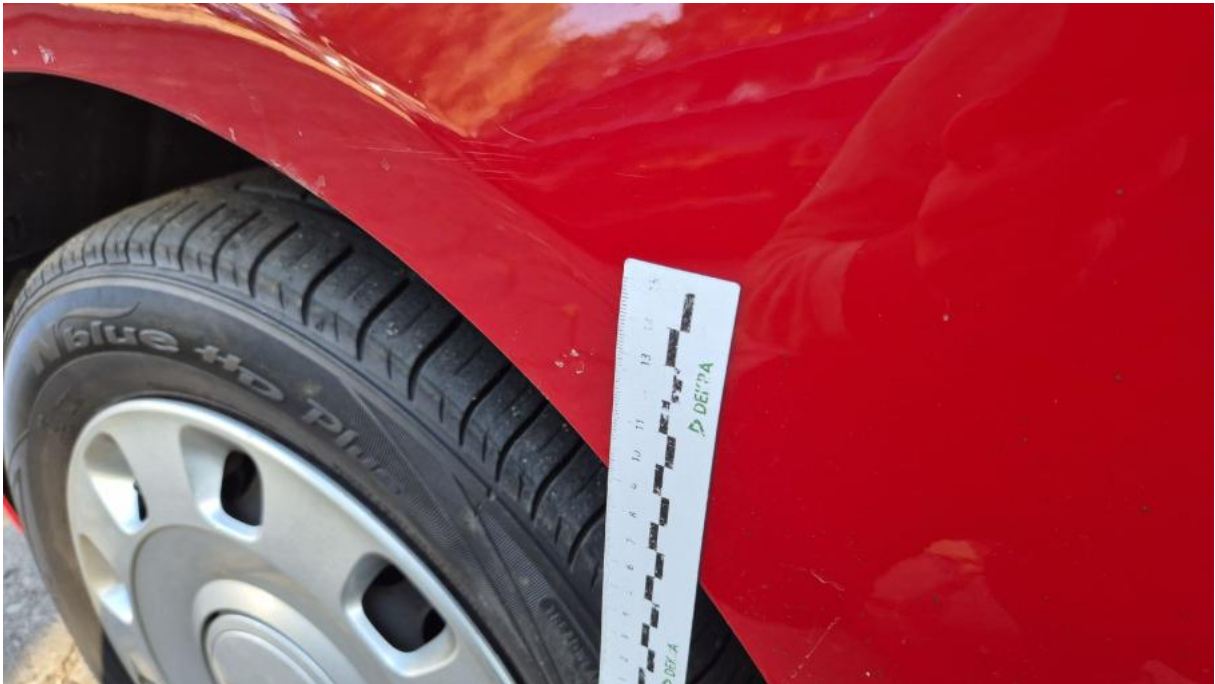
**Fot. 53**

| Poz. | Nazwa pozycji | Opis uszkodzeń | Kwalifik. | Naprawa [rbg] |
|---|---|---|---|---|
| 1 | Błotnik przedni L | rysa/odprysk, wgniecenie/odkształcenie | NA | 0.5 |

Błotnik przedni L - Rysa/odprysk 1

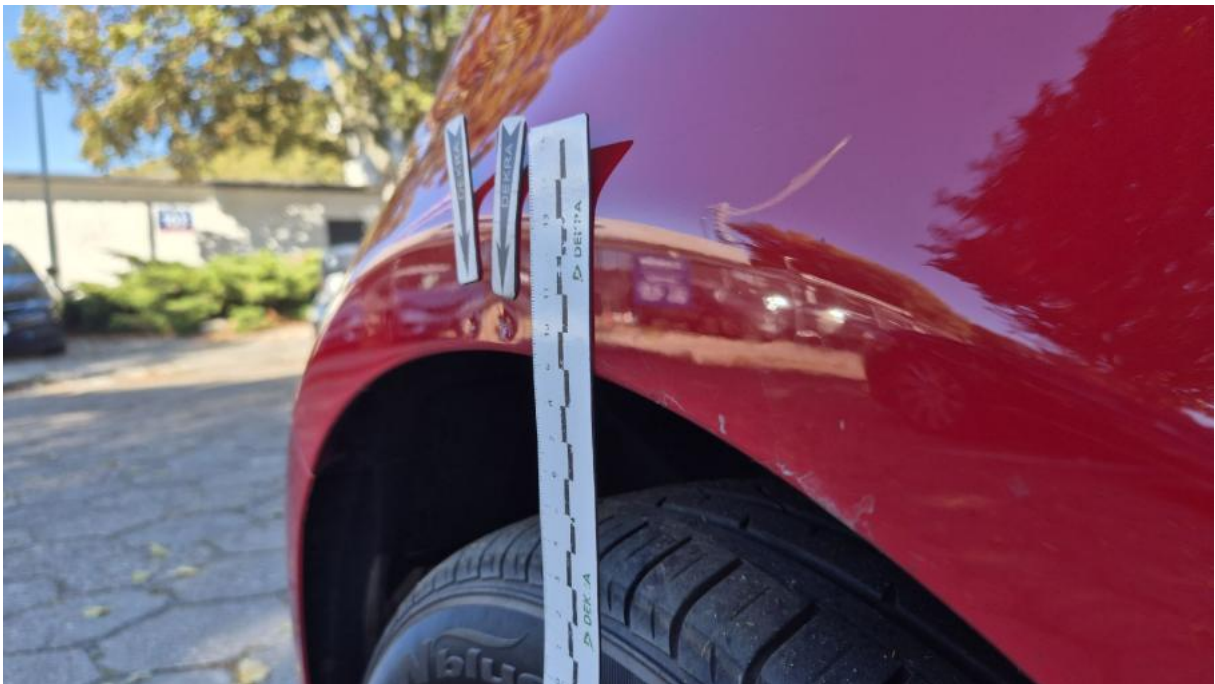
**Fot. 54**

Błotnik przedni L - Wgniecenie/odkształcenie 1
