## Raport z oględzin pojazdu

| Numer raportu | 216530/9/25-11401 | Data raportu | 29-09-2025 |

| Marka, model | FORD Focus Hatchback 18-21 |
| Numer rejestracyjny | GD650YL |

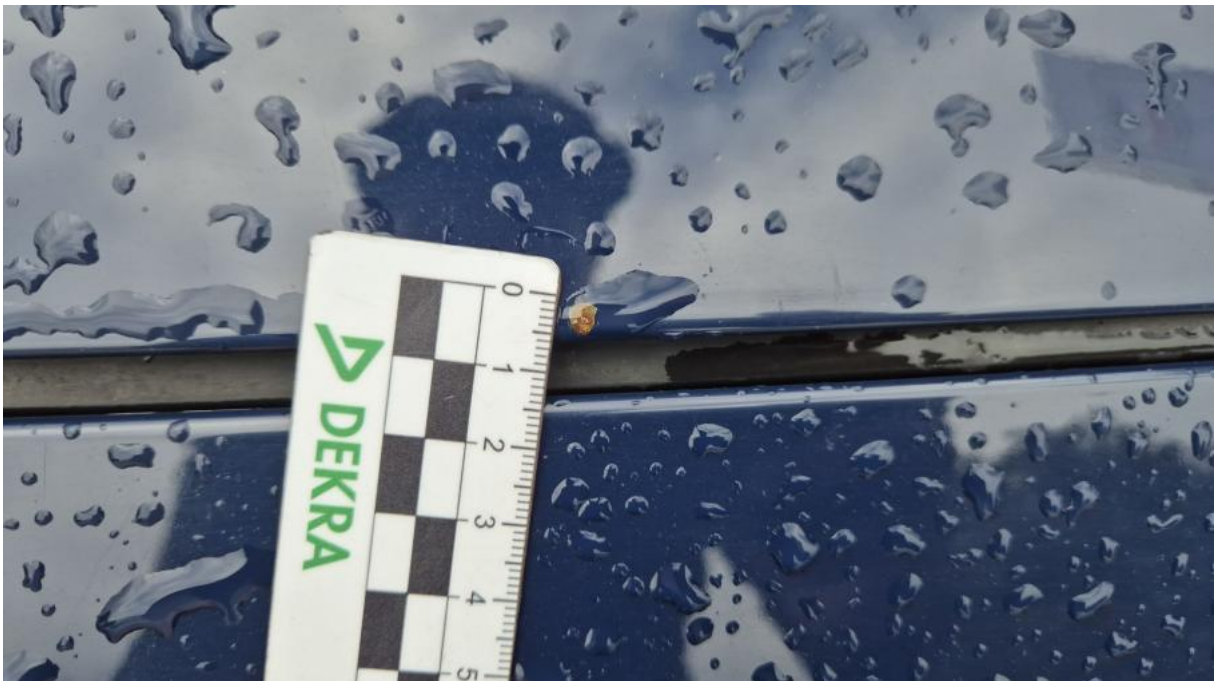
**Fot. 34**

| Poz. | Nazwa pozycji | Opis uszkodzeń | Kwalifik. | Naprawa [rbg] |
|---|---|---|---|---|
| 4 | Pokrywa przednia | rysa/odprysk, ślady korozji | NA | 0.5 |

Pokrywa komory silnika - Rysa/odprysk 1

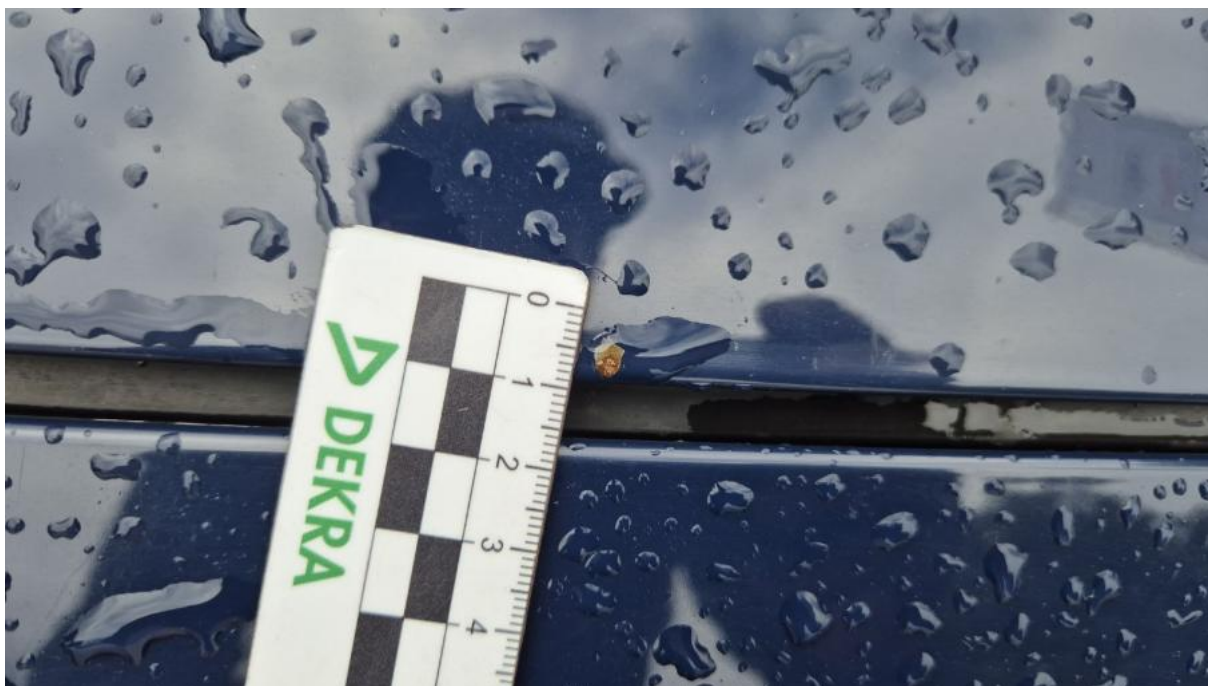
**Fot. 35**

Pokrywa komory silnika - Inne 1

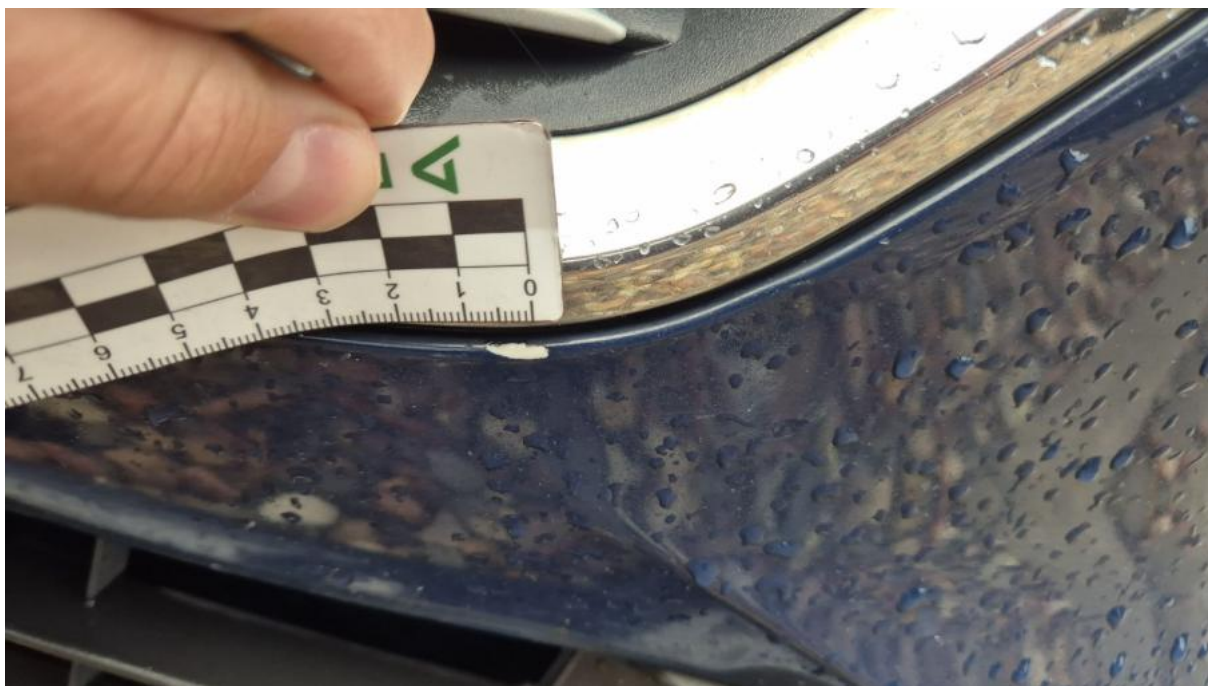
**Fot. 37**

| Poz. | Nazwa pozycji | Opis uszkodzeń | Kwalifik. | Naprawa [rbg] |
|---|---|---|---|---|
| 3 | Okładzina zderzaka przedniego | rysa/odprysk | NA | 1 |

Zderzak - Rysa/odprysk 1

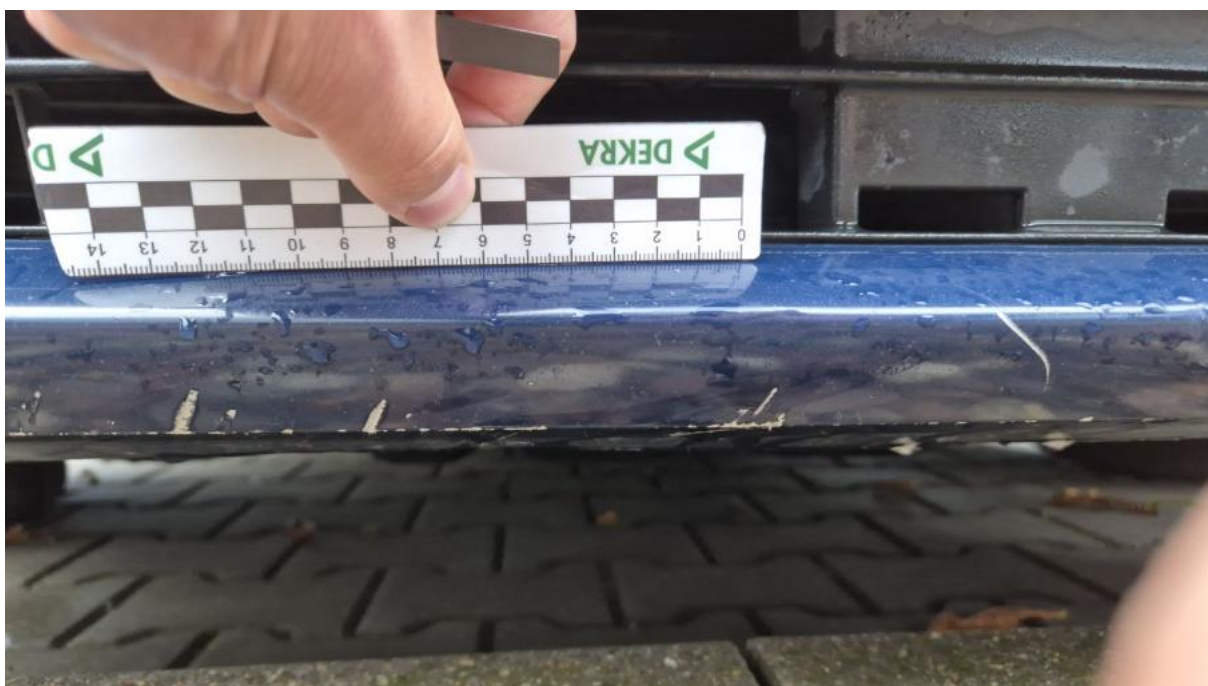
**Fot. 38**

Zderzak - Rysa/odprysk 2

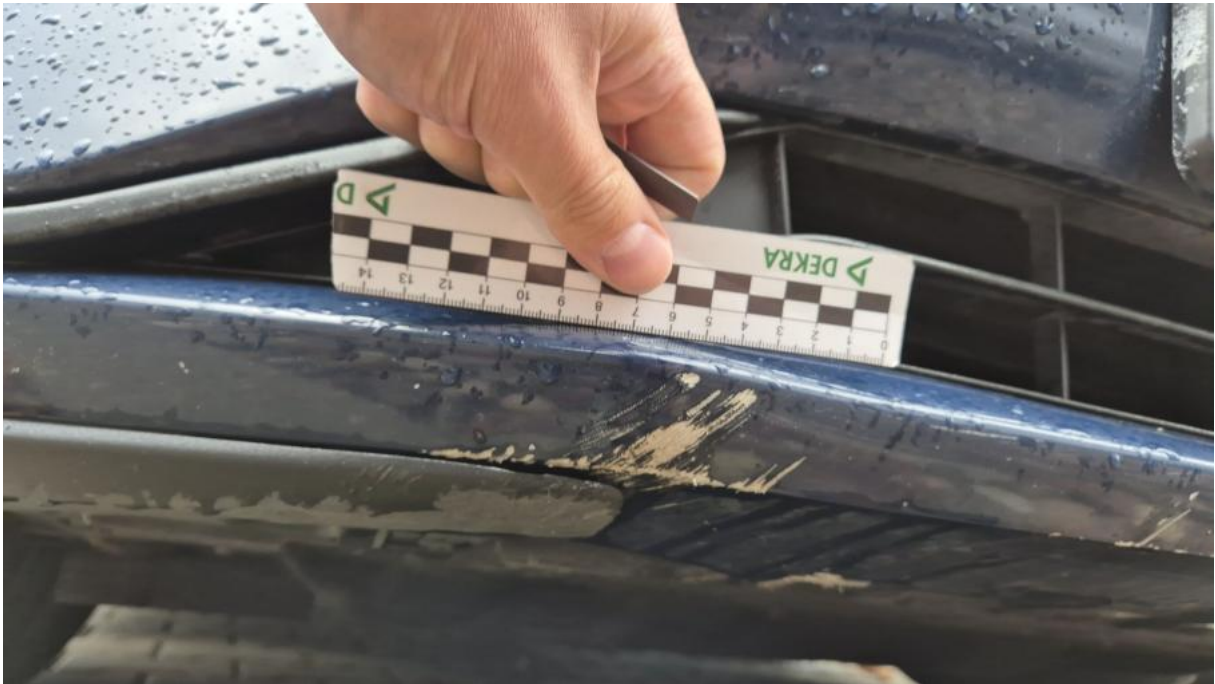
**Fot. 39**

Zderzak() - Rysa/odprysk 3

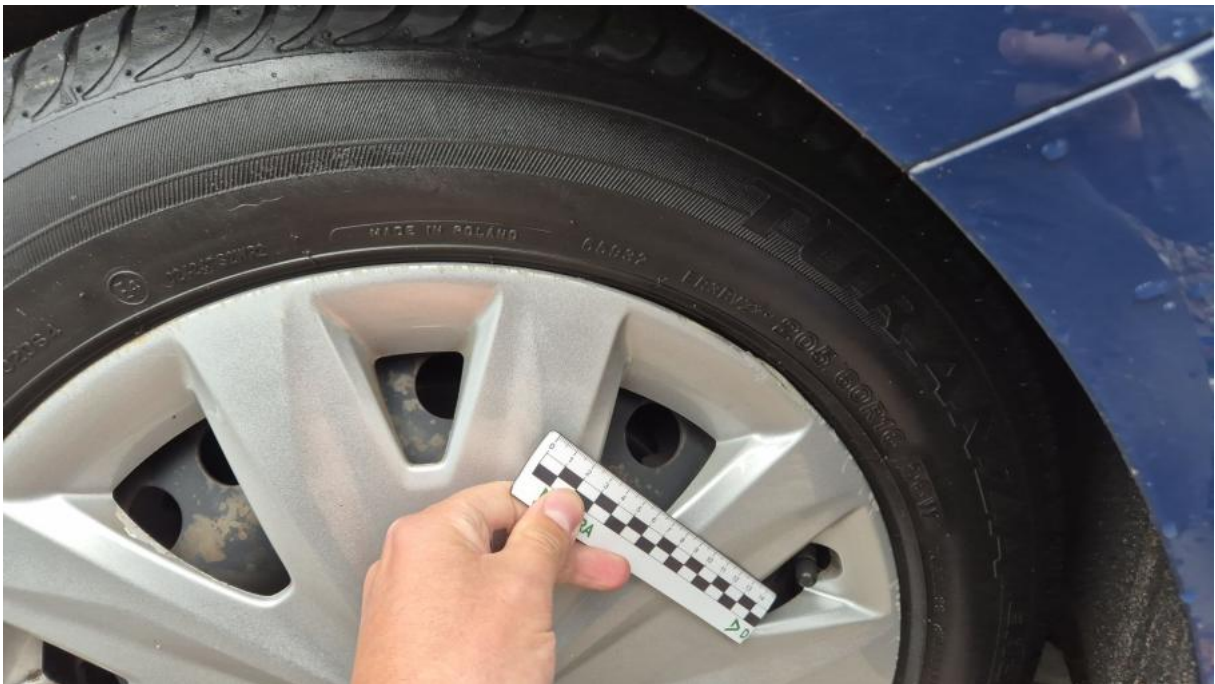
**Fot. 40**

| Poz. | Nazwa pozycji | Opis uszkodzeń | Kwalifik. | Naprawa [rbg] |
|---|---|---|---|---|
| 10 | Kołpak koła przód R | rysa/odprysk | | |

Kółpak przedni P - Rysa/odprysk 1

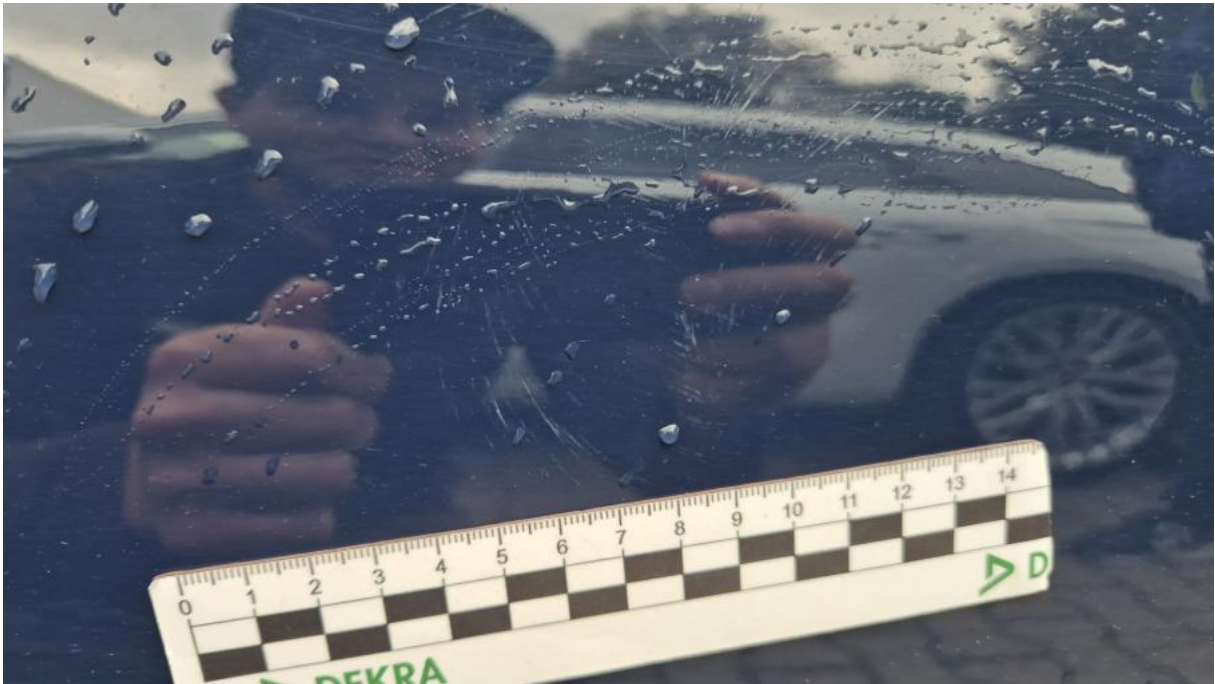
**Fot. 41**

| Poz. | Nazwa pozycji | Opis uszkodzeń | Kwalifik. | Naprawa [rbg] |
|---|---|---|---|---|
| 7 | Drzwi przednie (nieuzbrojone) R | rysa/odprysk, wgniecenie/odkształcenie | | |

Drzwi przednie P - Rysa/odprysk 1

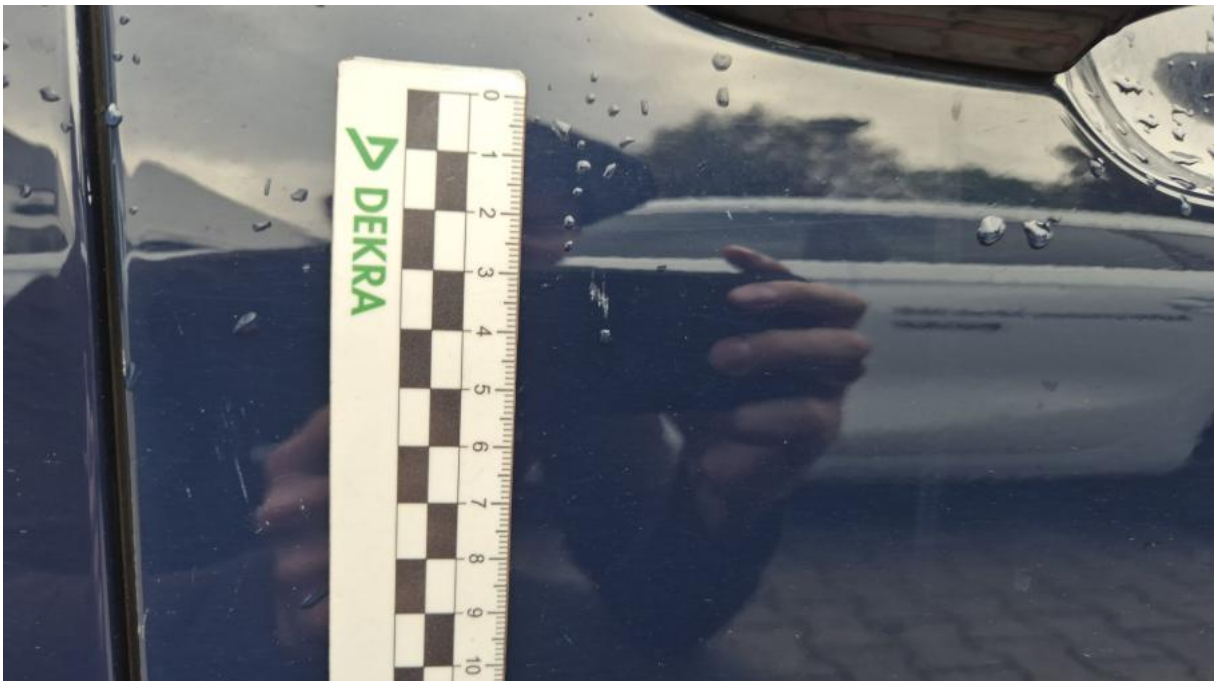
**Fot. 42**

Drzwi przednie P - Rysa/odprysk 2

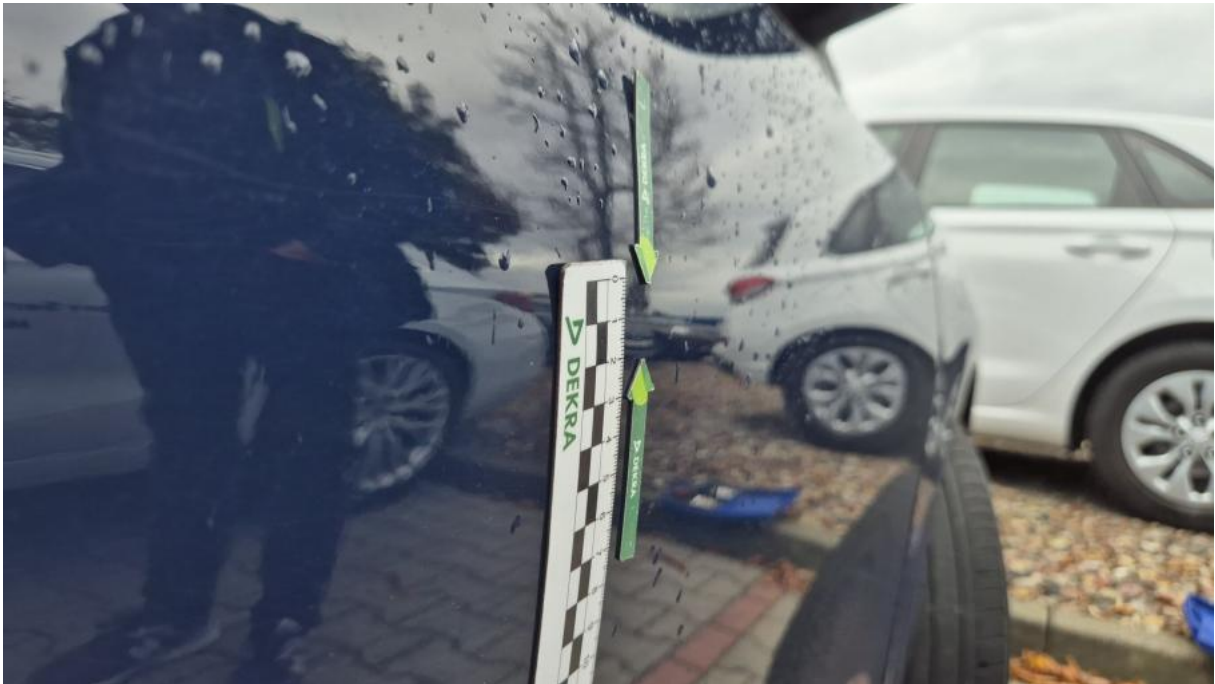
**Fot. 43**

Drzwi przednie P - Wgniecenie/odkształcenie 1

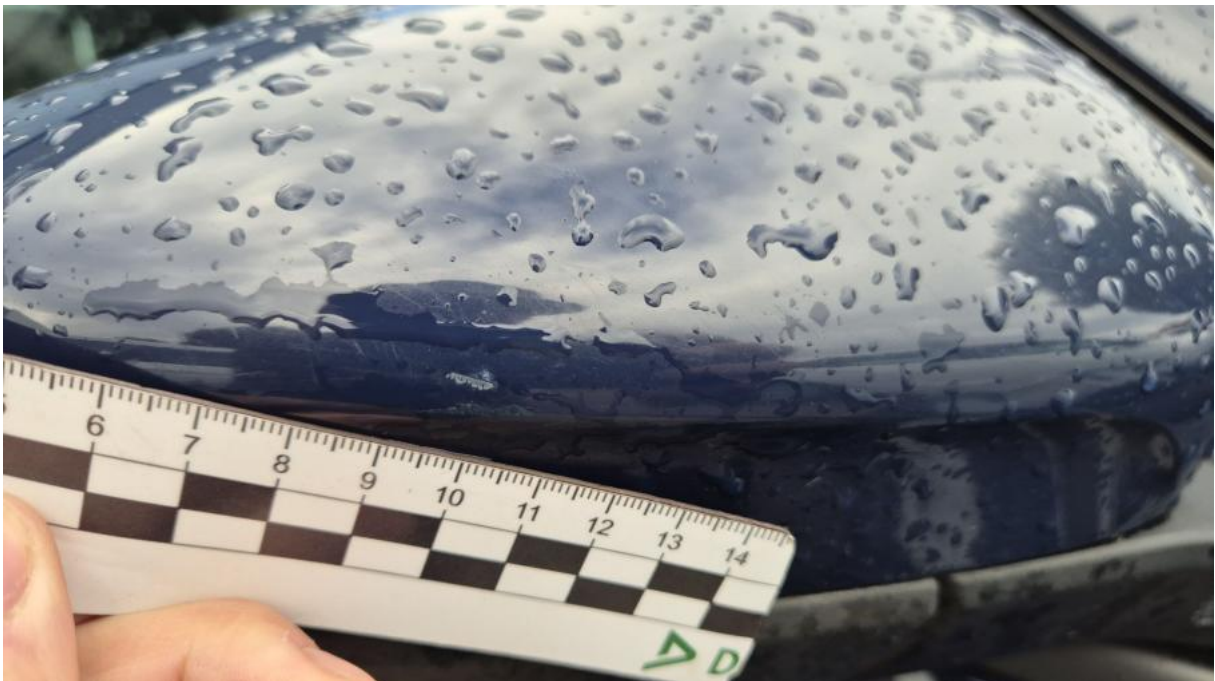
**Fot. 44**

| Poz. | Nazwa pozycji | Opis uszkodzeń | Kwalifik. | Naprawa [rbg] |
|---|---|---|---|---|
| 8 | Ośłona lusterka zewnętrznego R | rysa/odprysk | | |

Obudowa lusterka zew P - Rysa/odprysk 1

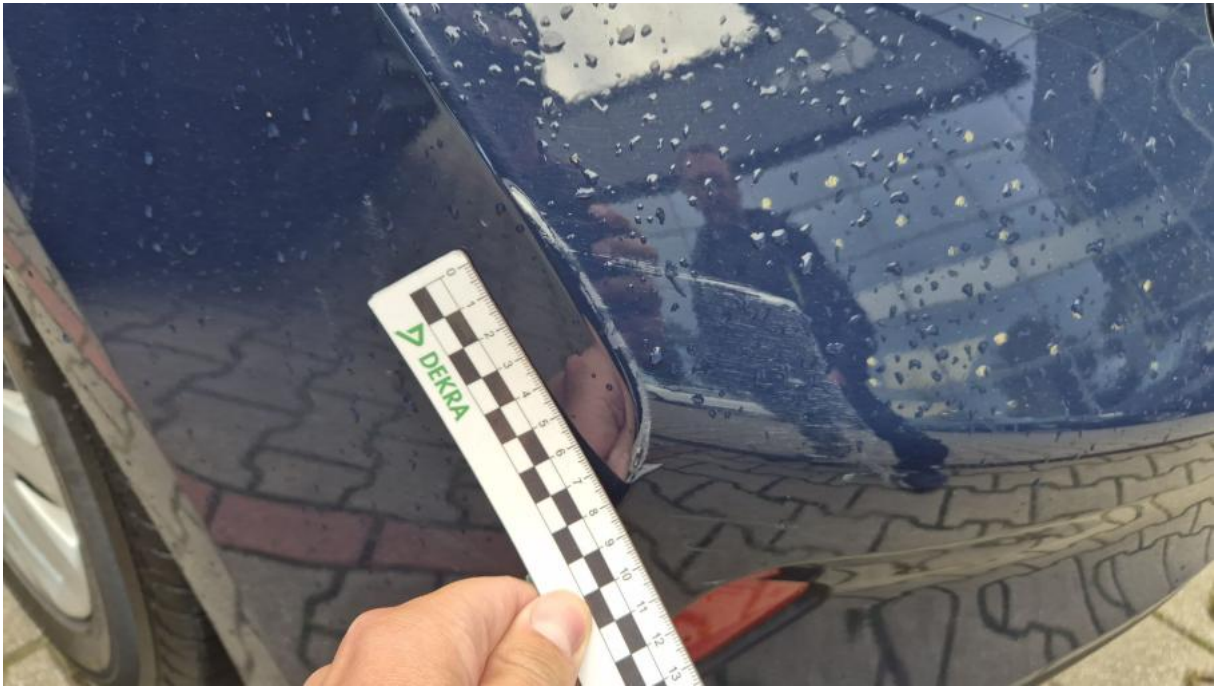
**Fot. 45**

| Poz. | Nazwa pozycji | Opis uszkodzeń | Kwalifik. | Naprawa [rbg] |
|---|---|---|---|---|
| 6 | Okładzina zderzaka tylnego | rysa/odprysk | NA | 0.8 |

Zderzak tylny - Rysa/odprysk 1

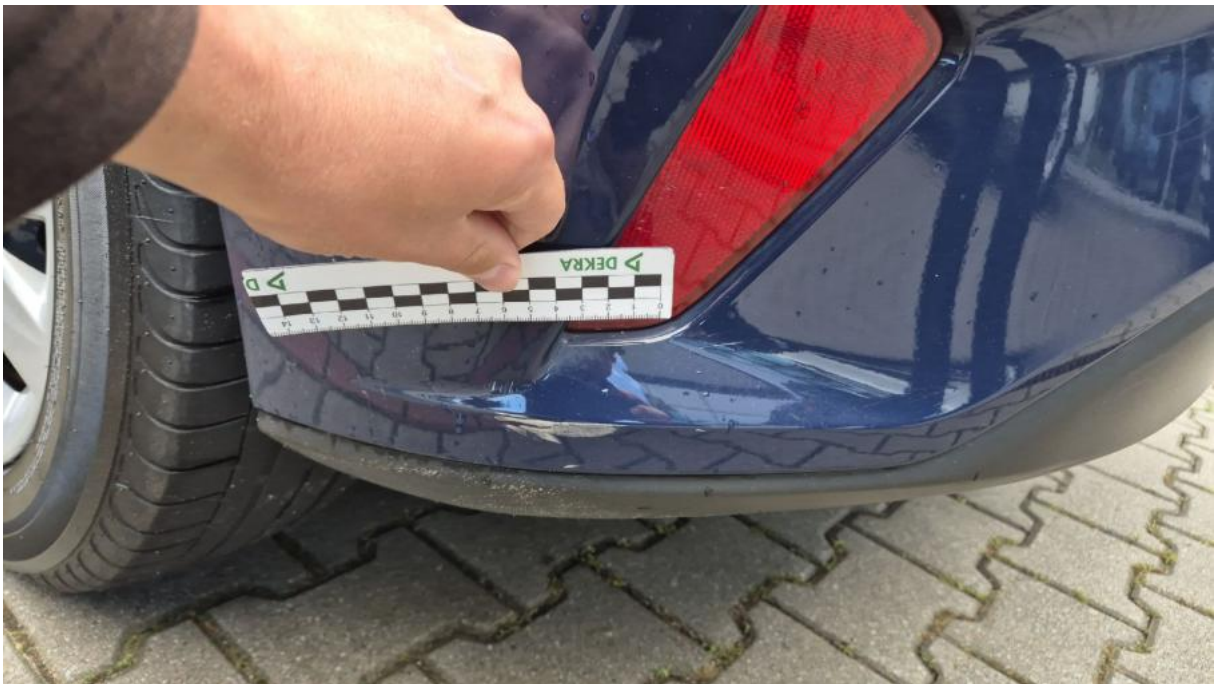
**Fot. 46**

Zderzak tylny - Rysa/odprysk 2

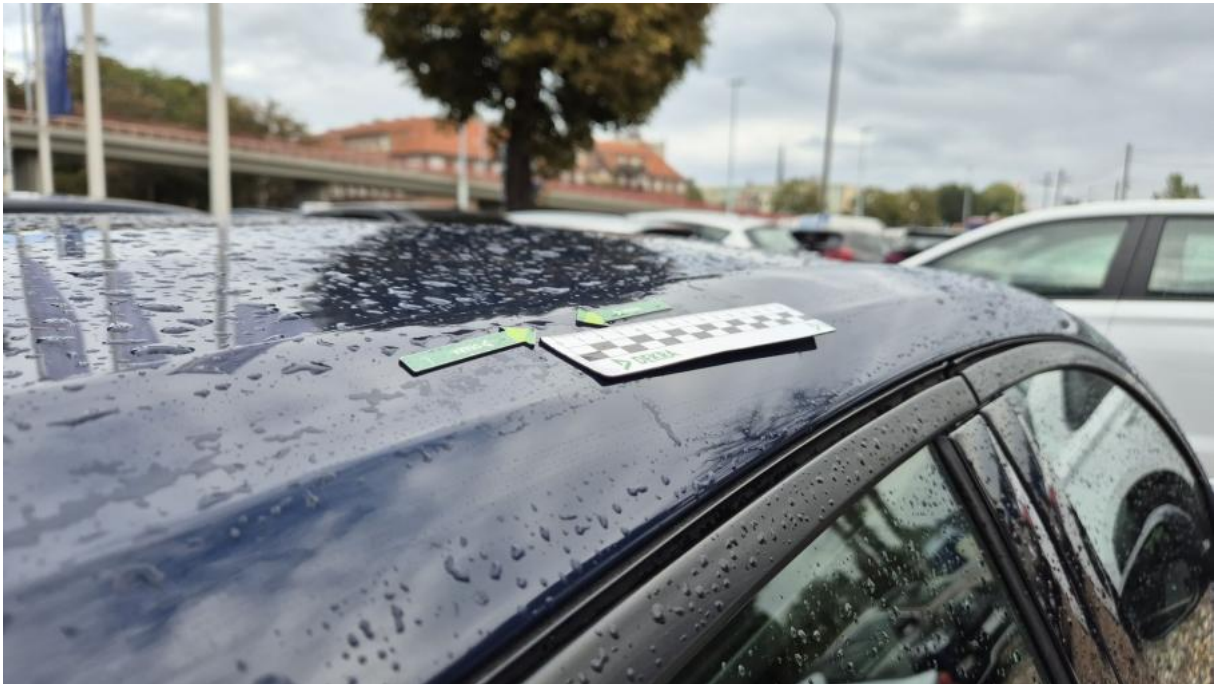
**Fot. 47**

| Poz. | Nazwa pozycji | Opis uszkodzeń | Kwalifik. | Naprawa [rbg] |
|---|---|---|---|---|
| 11 | Rama dachu R | wgniecenie/odkształcenie | | |

Rama dachu P - Wgniecenie/odkształcenie 1

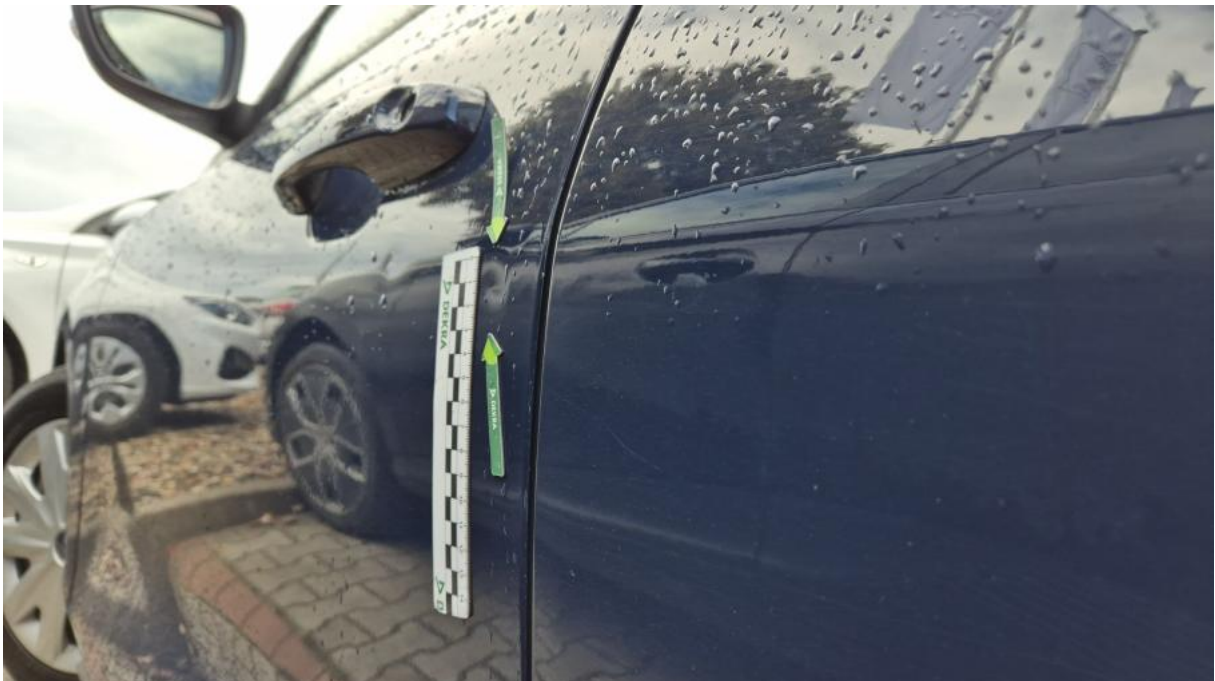
**Fot. 48**

| Poz. | Nazwa pozycji | Opis uszkodzeń | Kwalifik. | Naprawa [rbg] |
|---|---|---|---|---|
| 5 | Drzwi przednie (nieuzbrojone) L | wgniecenie/odkształcenie | NA | 0.7 |

Drzwi przed L - Wgniecenie/odkształcenie 1

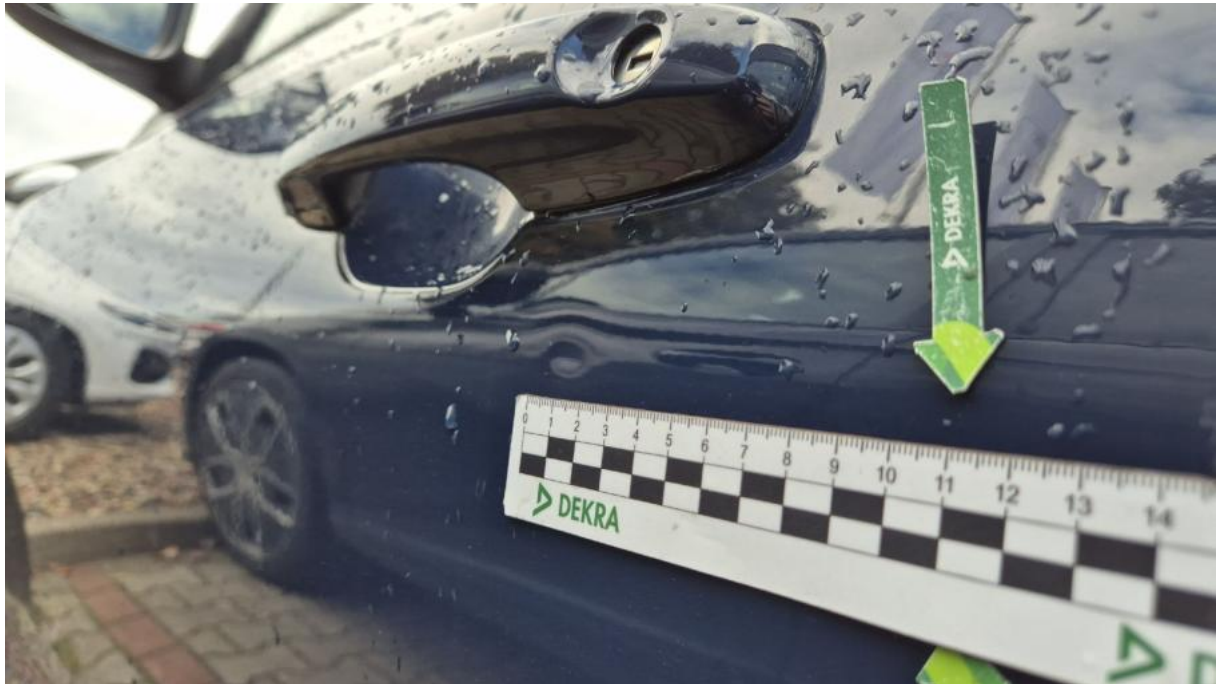
**Fot. 49**

Drzwi przed L - Wgniecenie/odkształcenie 2

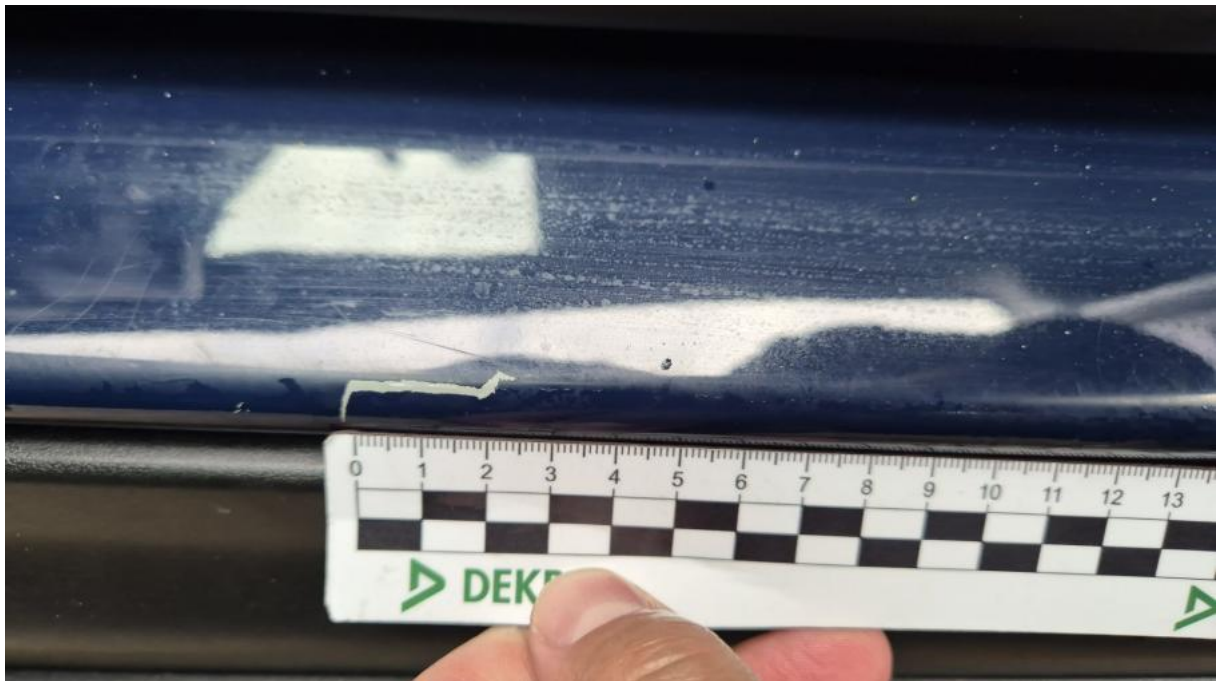
**Fot. 50**

| Poz. | Nazwa pozycji | Opis uszkodzeń | Kwalifik. | Naprawa [rbg] |
|---|---|---|---|---|
| 9 | Próg L | rysa/odprysk | | |

Próg L - Rysa/odprysk 1

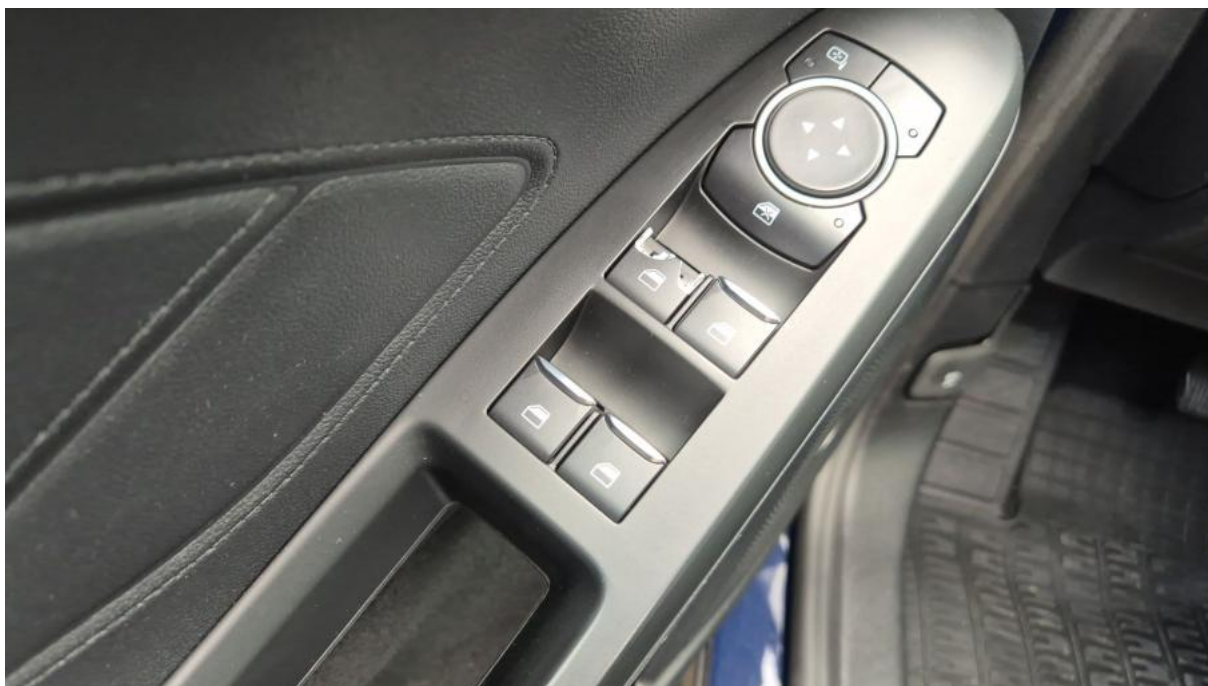
**Fot. 51**

| Poz. | Nazwa pozycji | Opis uszkodzeń | Kwalifik. | Naprawa [rbg] |
|---|---|---|---|---|
| 2 | Włącznik podnoszenia szyby el. drzwi L | połamana(y) | WY | 0.3 |

Włączniki/przełączniki drzwi prz L - Pęknięcie/rozerwanie 1
