## Raport z oględzin pojazdu

| Numer raportu | 216318/9/25-11401 | Data raportu | 11-09-2025 |

| Marka, model | LEXUS RX 15-19 |
| Typ, wersja | RX 450h L Elegance |

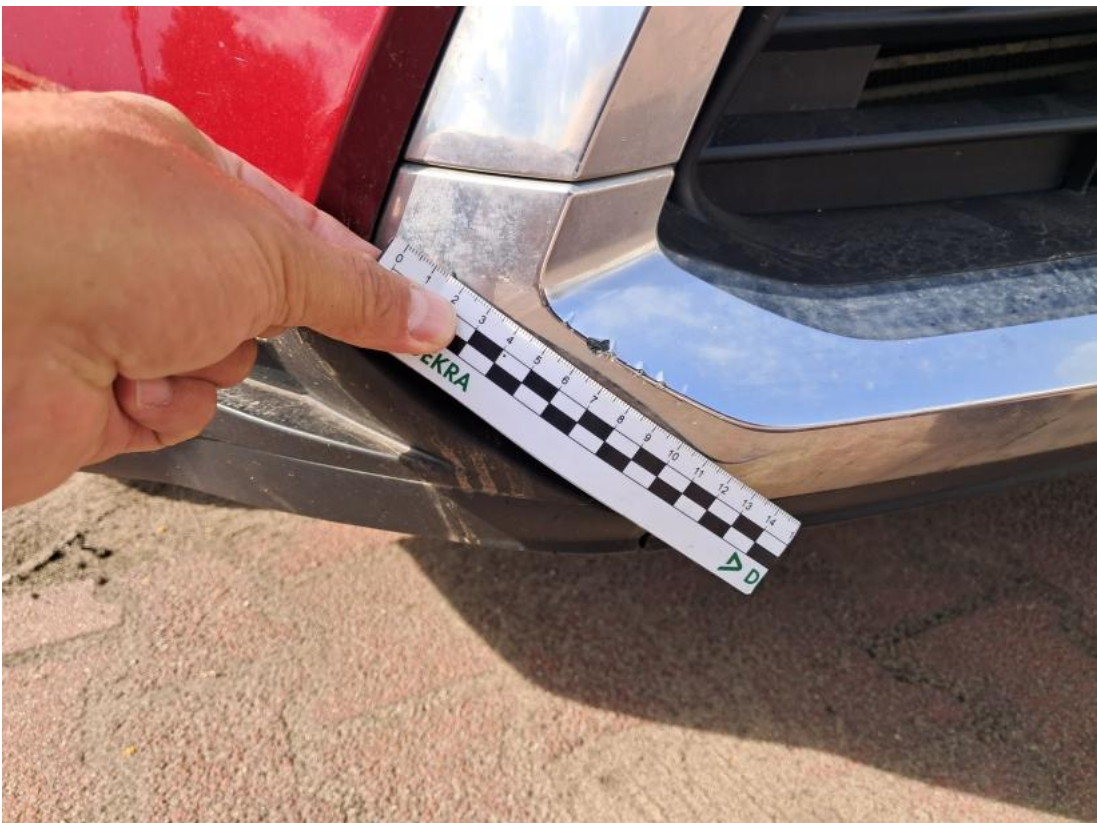
**Fot. 48**

| Poz. | Nazwa pozycji | Opis uszkodzeń | Kwalifik. | Naprawa [rbg] |
|---|---|---|---|---|
| 7 | Listwa ozdobna osłony chl.dolna | rysa/odprysk | | |

Atrapa przednia - Rysa/odprysk 1

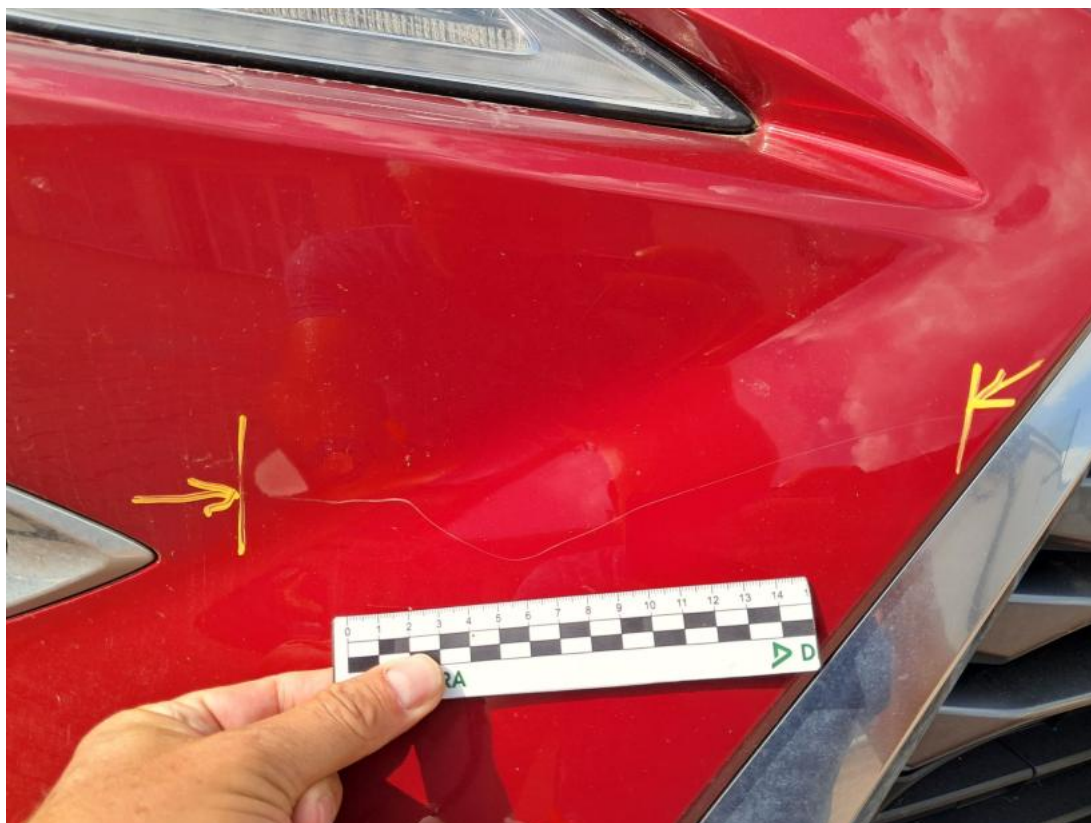
**Fot. 49**

| Poz. | Nazwa pozycji | Opis uszkodzeń | Kwalifik. | Naprawa [rbg] |
|---|---|---|---|---|
| 3 | Okładzina zderzaka przedniego | rysa/odprysk, łuszczenie powłoki lakierowej | NA | 1 |

Zderzak - Rysa/odprysk 1

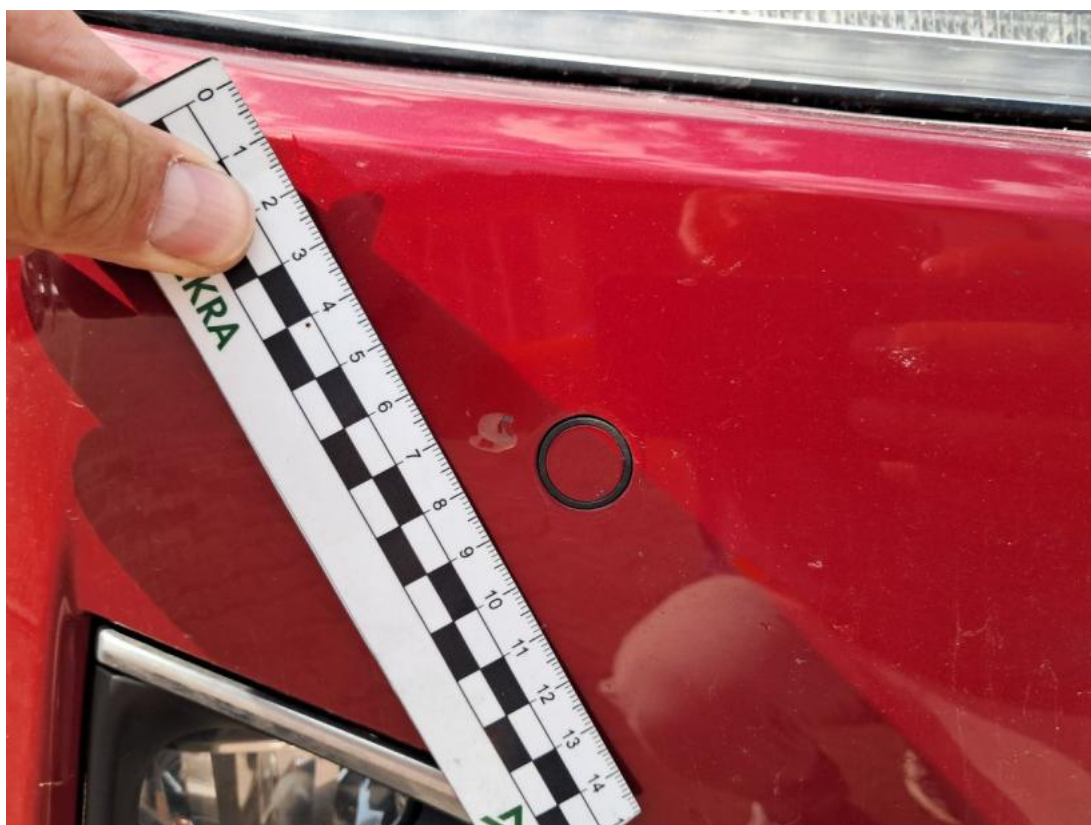
**Fot. 50**

Zderzak - Rysa/odprysk 2

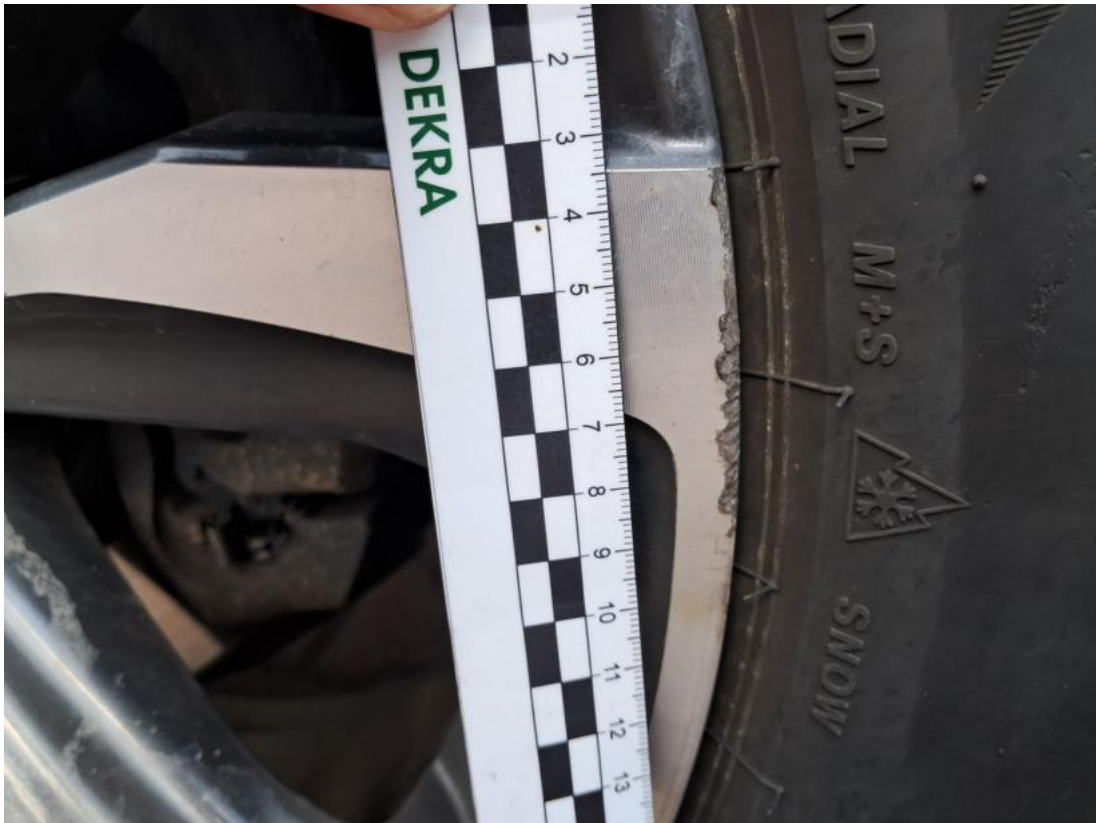
**Fot. 51**

| Poz. | Nazwa pozycji | Opis uszkodzeń | Kwalifik. | Naprawa [rbg] |
|---|---|---|---|---|
| 5 | Tarcza koła aluminiowa przód R | rysa/odprysk, ubytki materiału | NA | 2 |

Felga aluminiowa przednia P - Rysa/odprysk 1

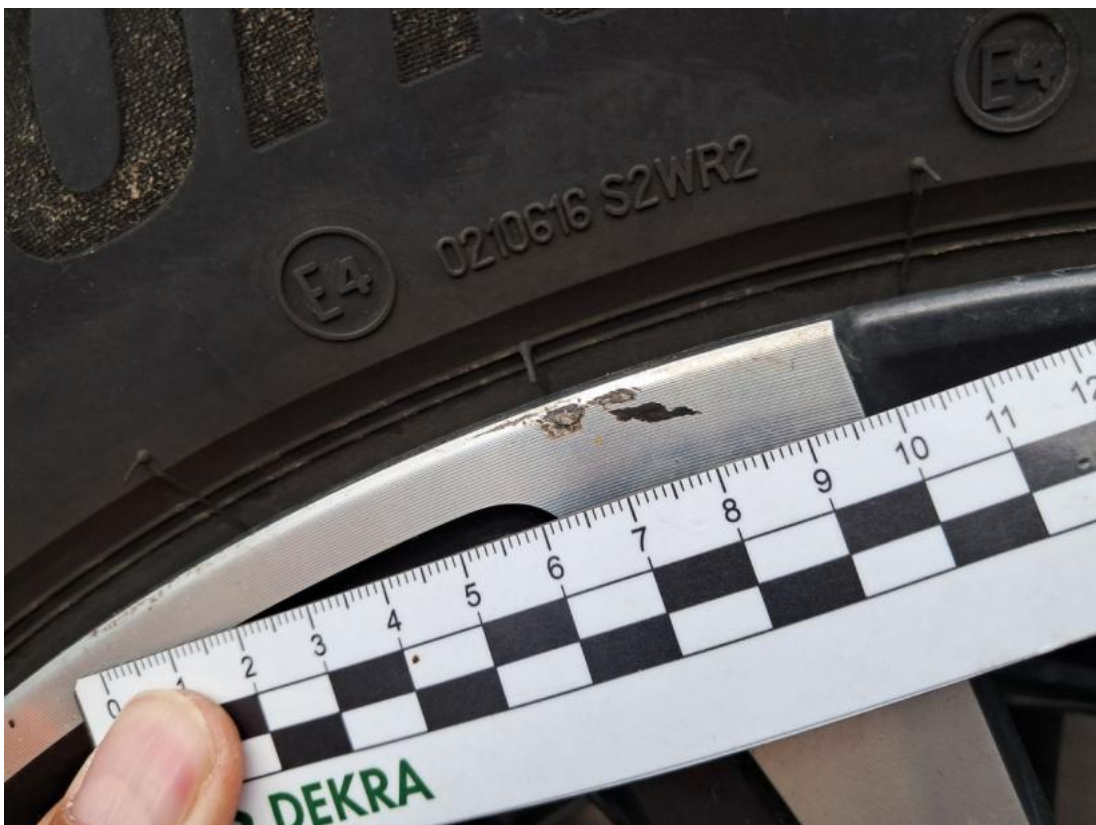
**Fot. 52**

Felga aluminiowa przednia P - Rysa/odprysk 2

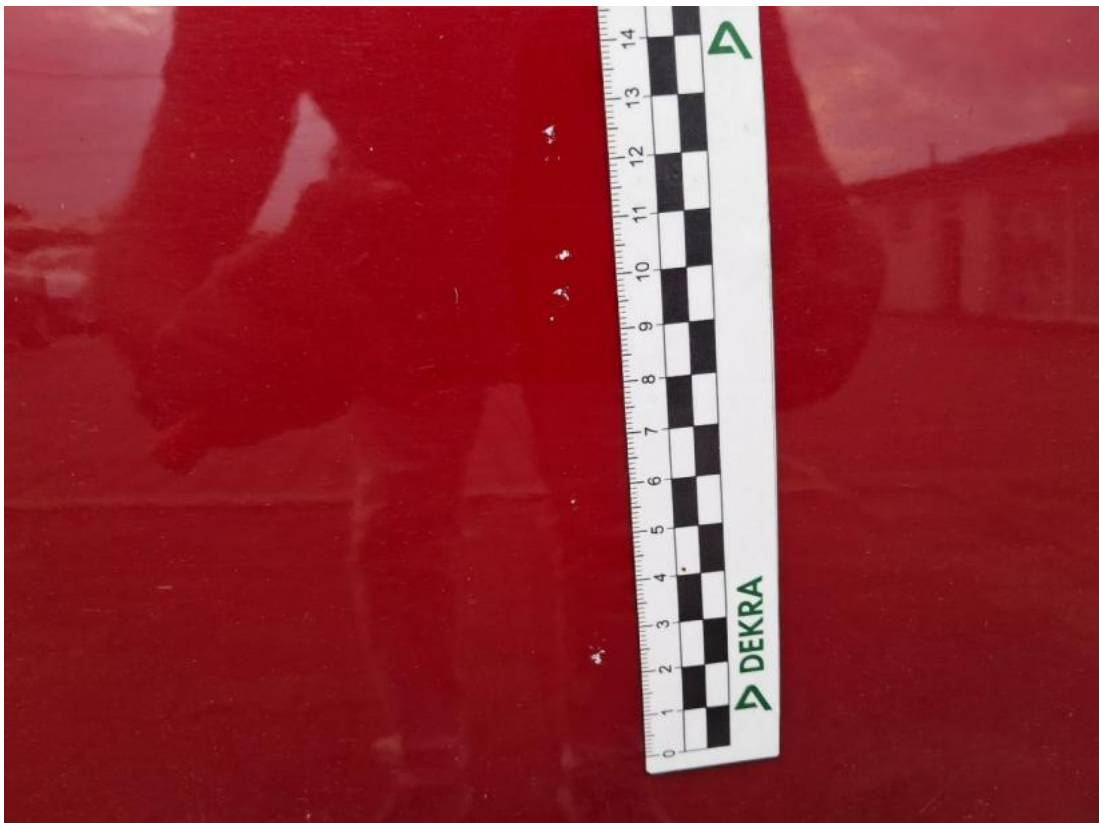
**Fot. 54**

| Poz. | Nazwa pozycji | Opis uszkodzeń | Kwalifik. | Naprawa [rbg] |
|---|---|---|---|---|
| 9 | Drzwi przednie (nieuzbrojone) R | rysa/odprysk | | |

Drzwi przednie P - Rysa/odprysk 1

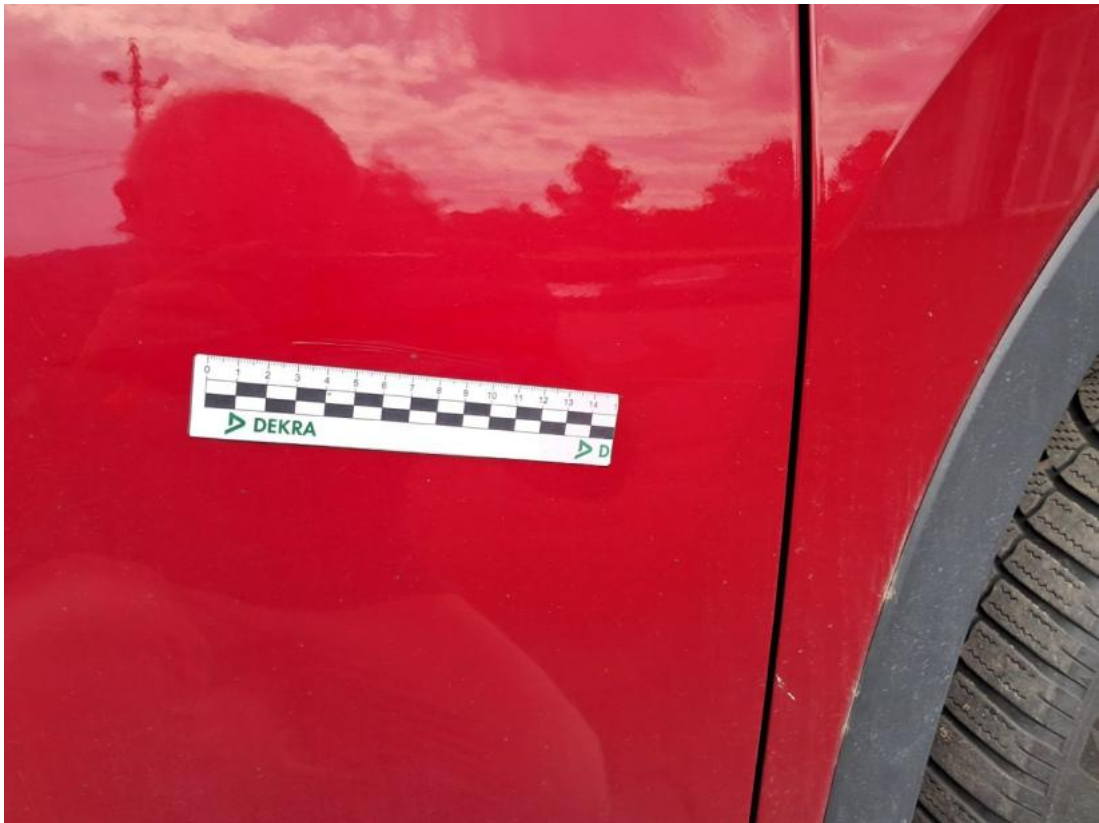
**Fot. 55**

Drzwi przednie P - Rysa/odprysk 2

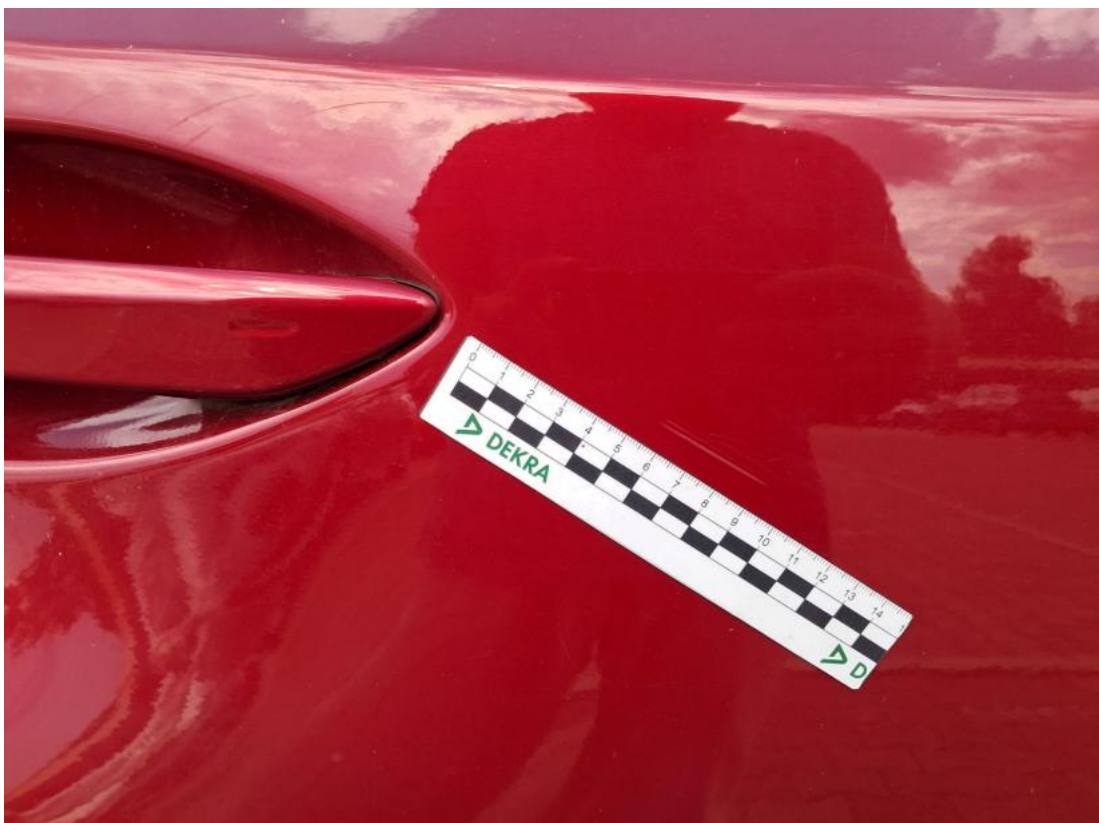
**Fot. 56**

| Poz. | Nazwa pozycji | Opis uszkodzeń | Kwalifik. | Naprawa [rbg] |
|---|---|---|---|---|
| 11 | Drzwi tylne (nieuzbrojone) R | rysa/odprysk | | |

Drzwi tylne P - Rysa/odprysk 1

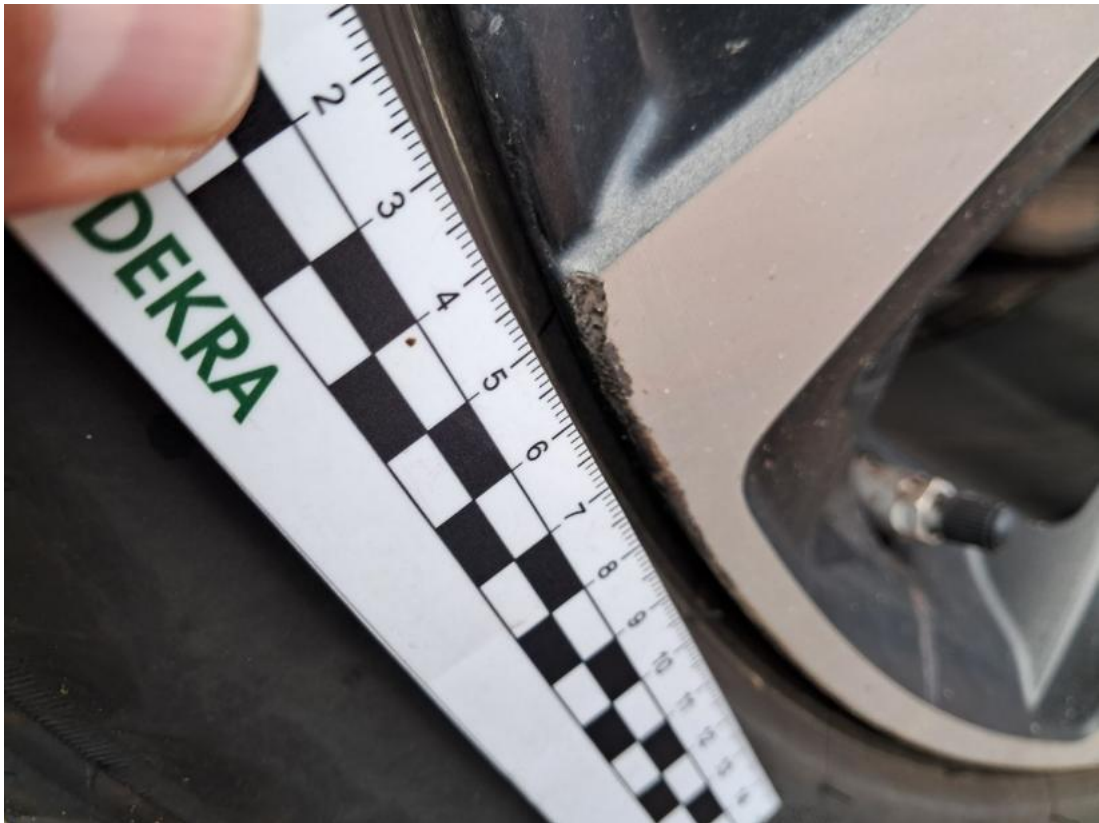
**Fot. 57**

| Poz. | Nazwa pozycji | Opis uszkodzeń | Kwalifik. | Naprawa [rbg] |
|---|---|---|---|---|
| 6 | Tarcza koła aluminiowa tył R | rysa/odprysk, ubytki materiału | NA | 2 |

Felga aluminiowa tylna P - Rysa/odprysk 1

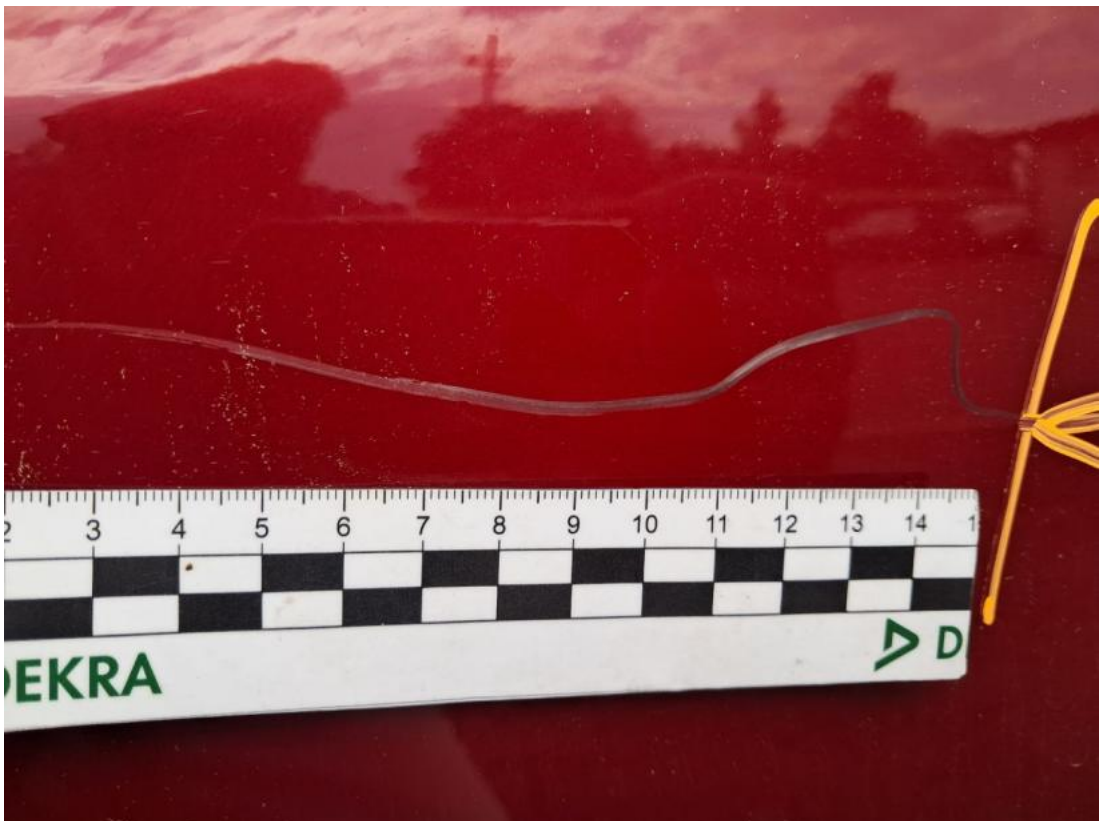
**Fot. 60**

| Poz. | Nazwa pozycji | Opis uszkodzeń | Kwalifik. | Naprawa [rbg] |
|---|---|---|---|---|
| 4 | Okładzina zderzaka tylnego | rysa/odprysk | NA | 0.8 |

Zderzak tylny - Rysa/odprysk 1

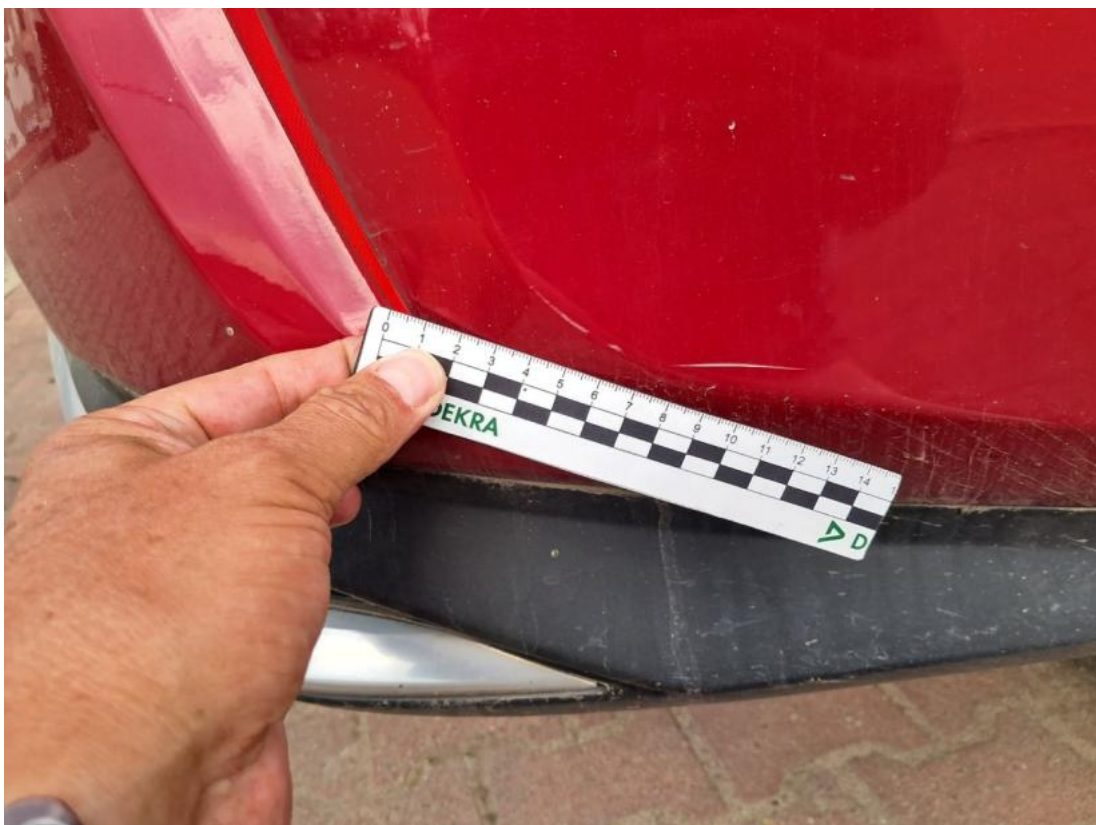
**Fot. 62**

Zderzak tylny() - Rysa/odprysk 3

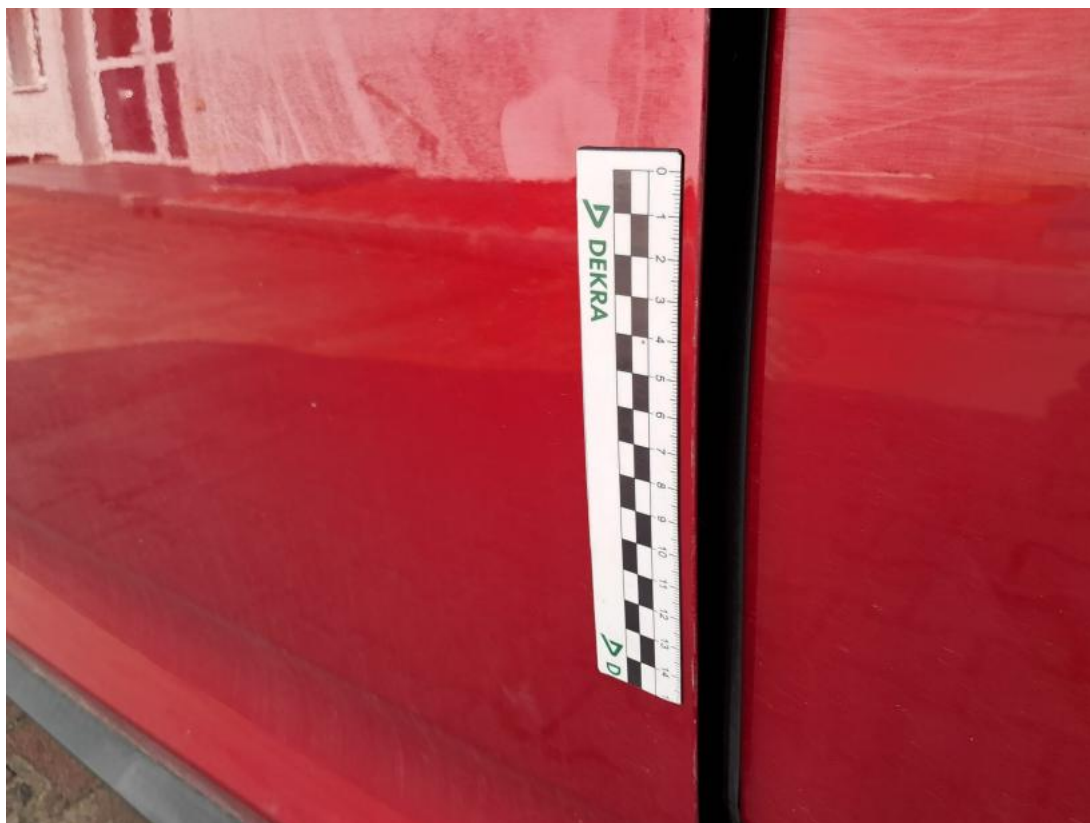
**Fot. 63**

| Poz. | Nazwa pozycji | Opis uszkodzeń | Kwalifik. | Naprawa [rbg] |
|---|---|---|---|---|
| 8 | Drzwi przednie (nieuzbrojone) L | rysa/odprysk | | |

Drzwi przed L - Rysa/odprysk 1

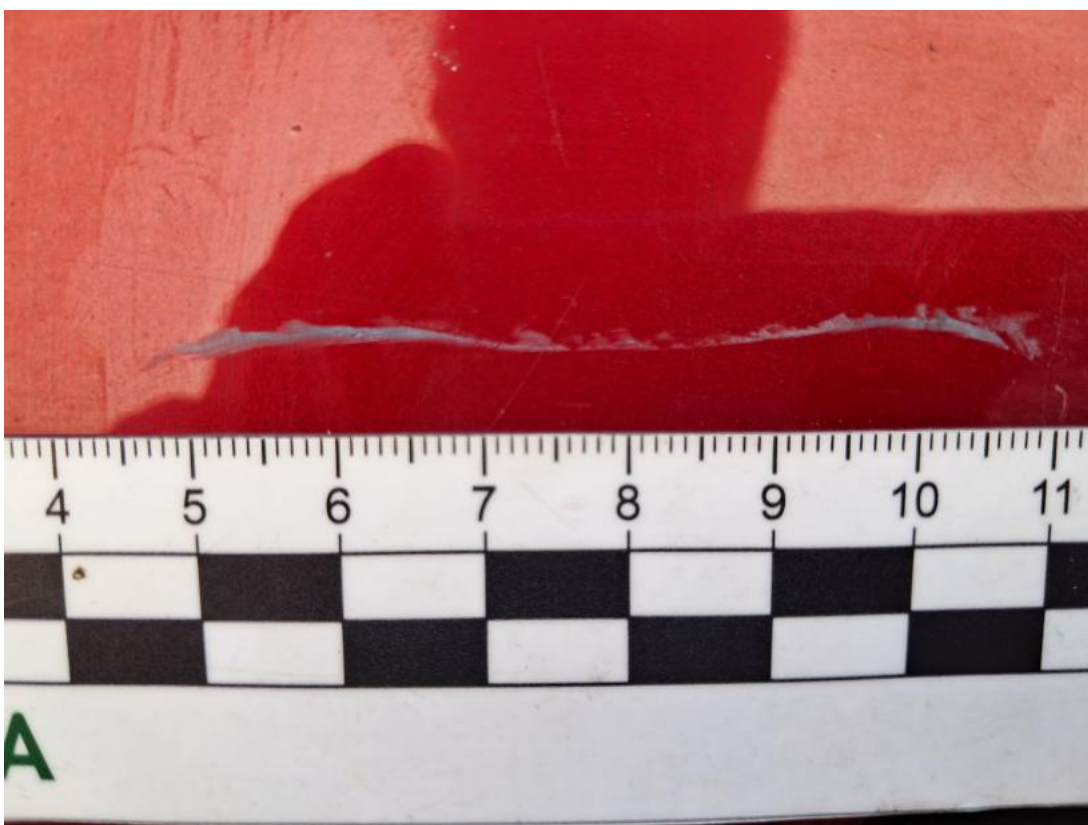
**Fot. 66**

| Poz. | Nazwa pozycji | Opis uszkodzeń | Kwalifik. | Naprawa [rbg] |
|---|---|---|---|---|
| 10 | Drzwi tylne (nieuzbrojone) L | rysa/odprysk, wgniecenie/odkształcenie, zabrudzenie | | |

Drzwi tylne L - Inne 1

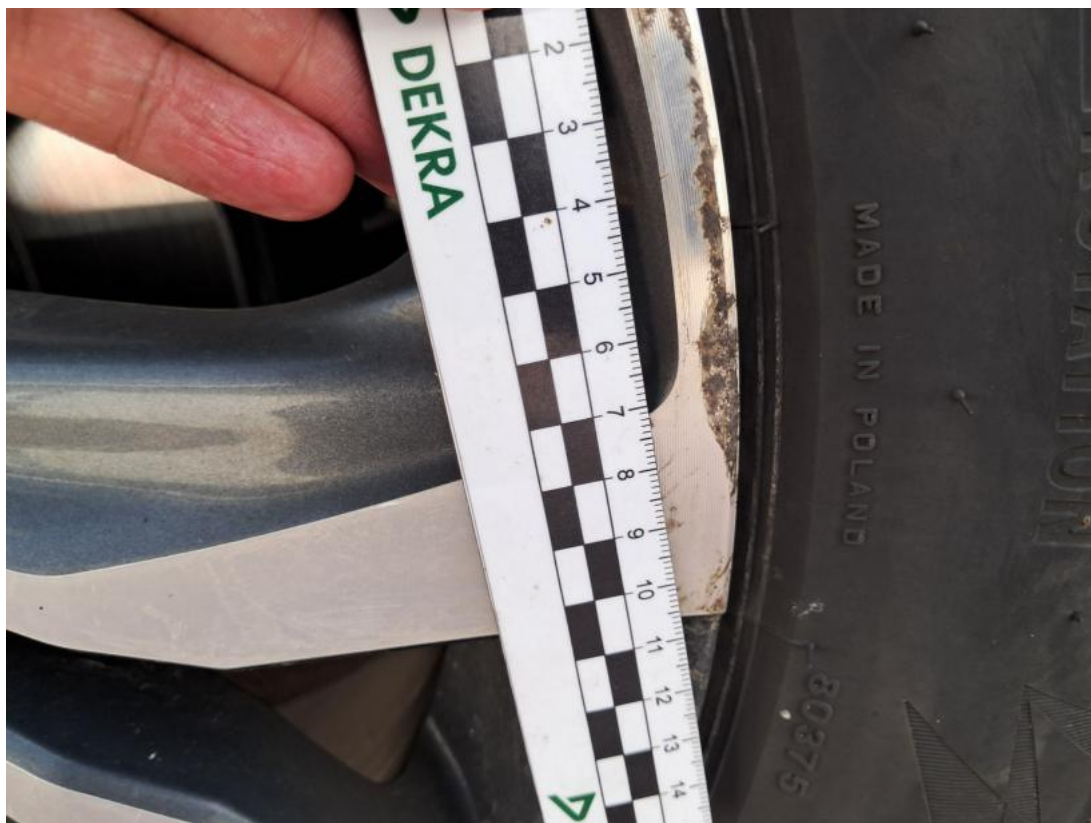
**Fot. 67**

| Poz. | Nazwa pozycji | Opis uszkodzeń | Kwalifik. | Naprawa [rbg] |
|---|---|---|---|---|
| 12 | Tarcza koła aluminiowa przód L | rysa/odprysk | | |

Felga Aluminiowa przednia L - Rysa/odprysk 1

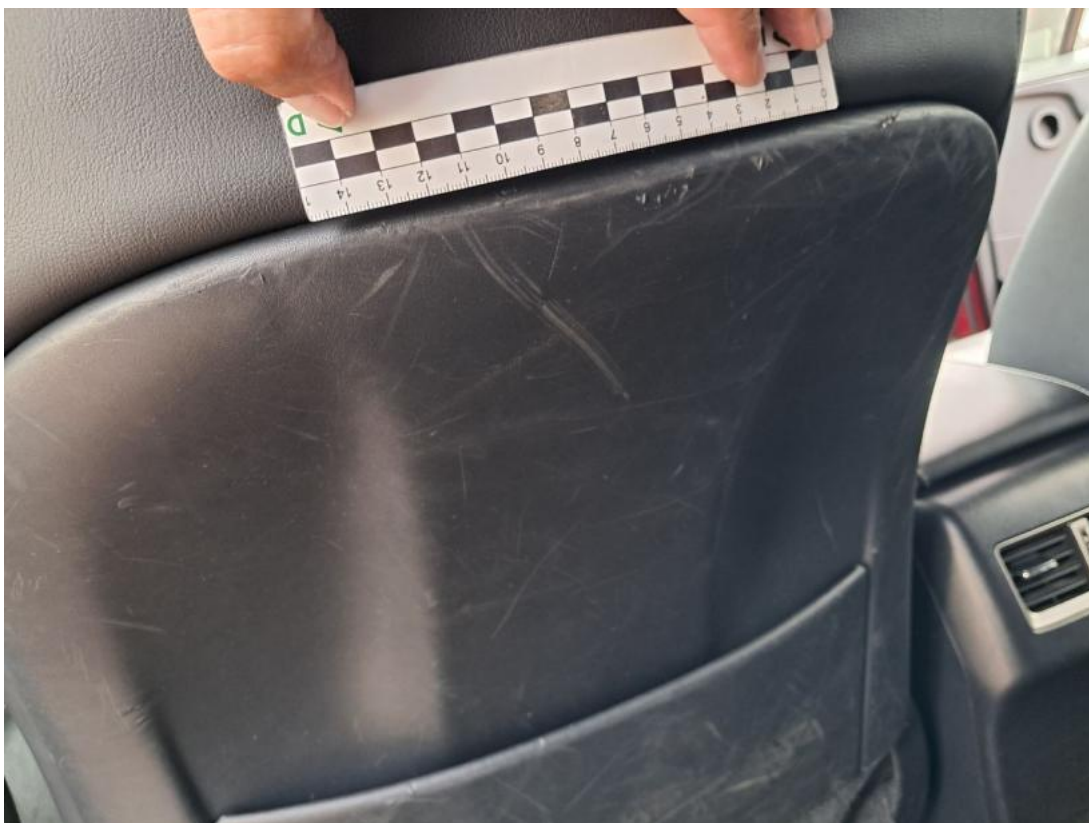
**Fot. 69**

| Poz. | Nazwa pozycji | Opis uszkodzeń | Kwalifik. | Naprawa [rbg] |
|---|---|---|---|---|
| 13 | Nakładka oparcia 1.rząd L | zarysowanie | | |

Fotel prz. lew. - Rysa/odprysk 1

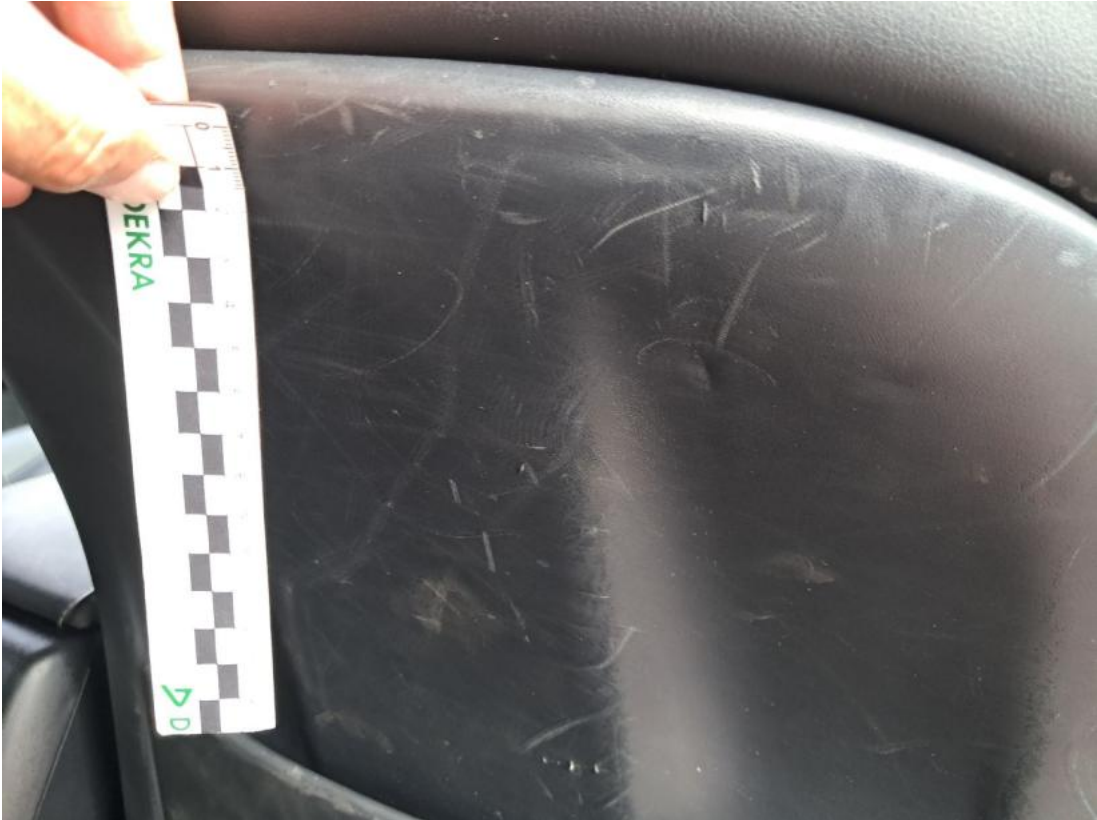
**Fot. 71**

| Poz. | Nazwa pozycji | Opis uszkodzeń | Kwalifik. | Naprawa [rbg] |
|---|---|---|---|---|
| 2 | Nakładka oparcia 1.rząd R | zarysowanie, rozerwanie | WY | 0.2 |

Fotel prz. praw. - Rysa/odprysk 1

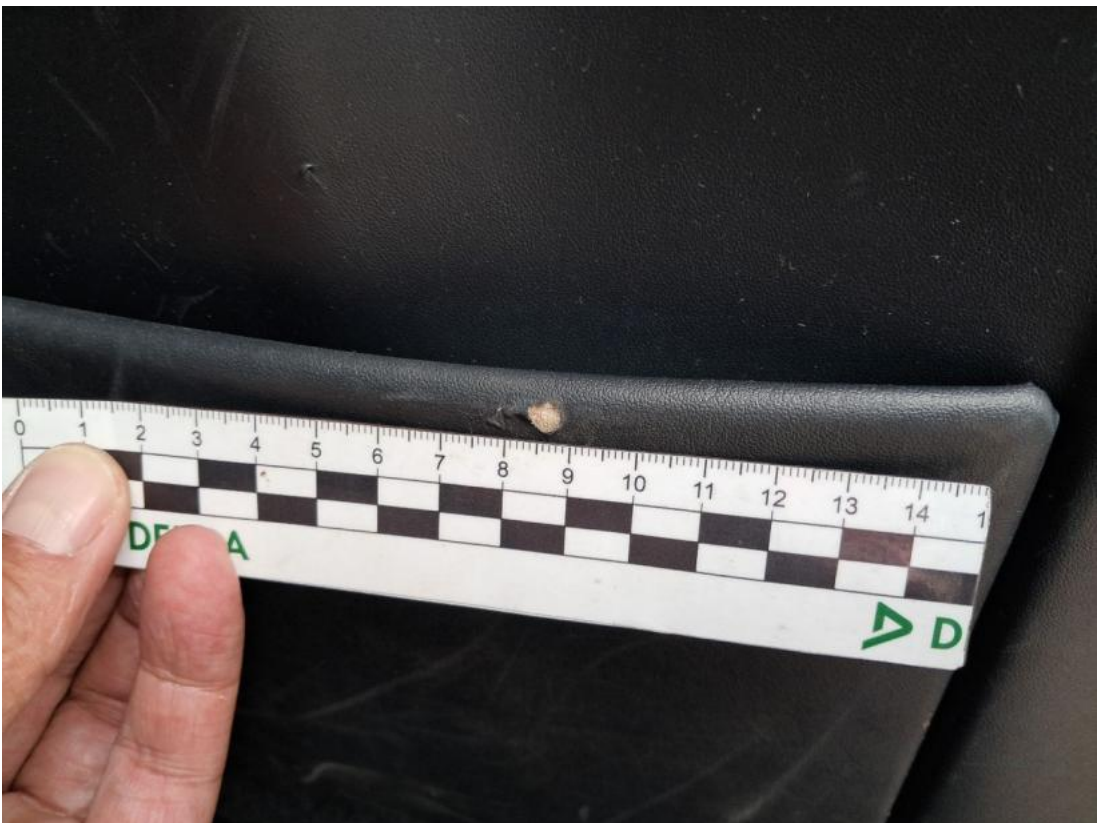
**Fot. 72**

Fotel prz. praw. - Rysa/odprysk 2

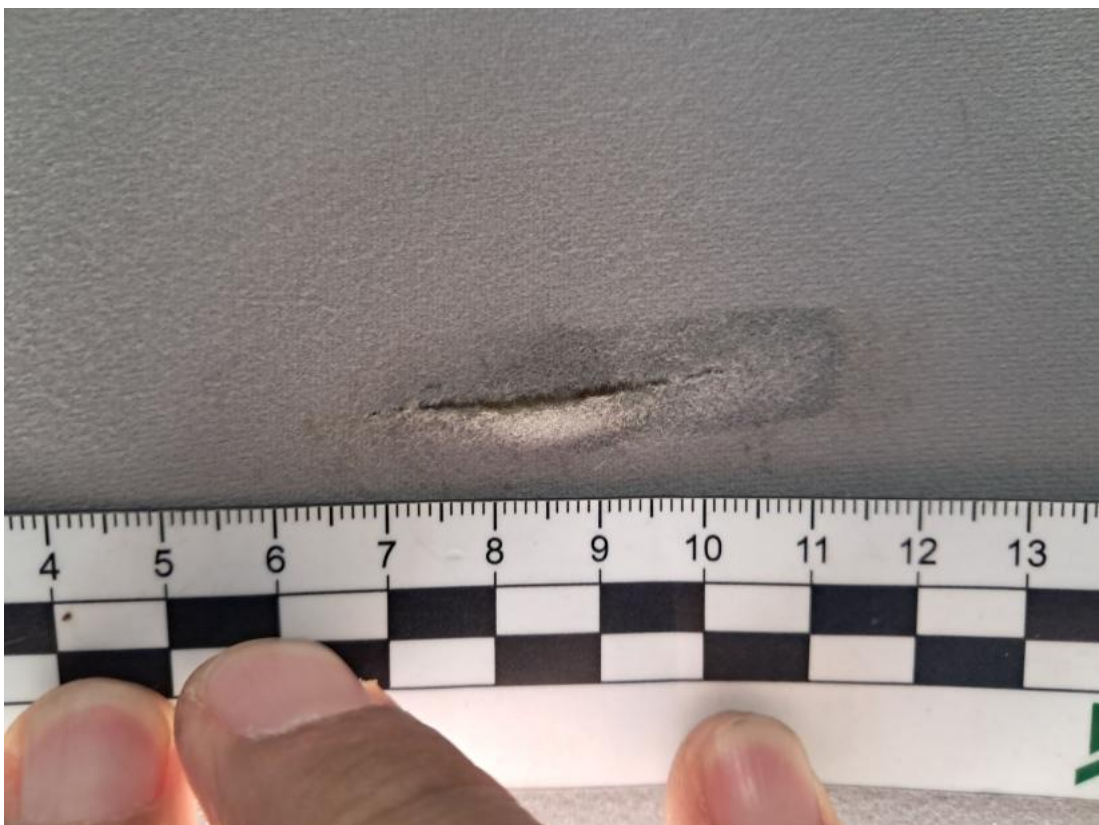
**Fot. 74**

Podsufitka - Pęknięcie/rozerwanie 1

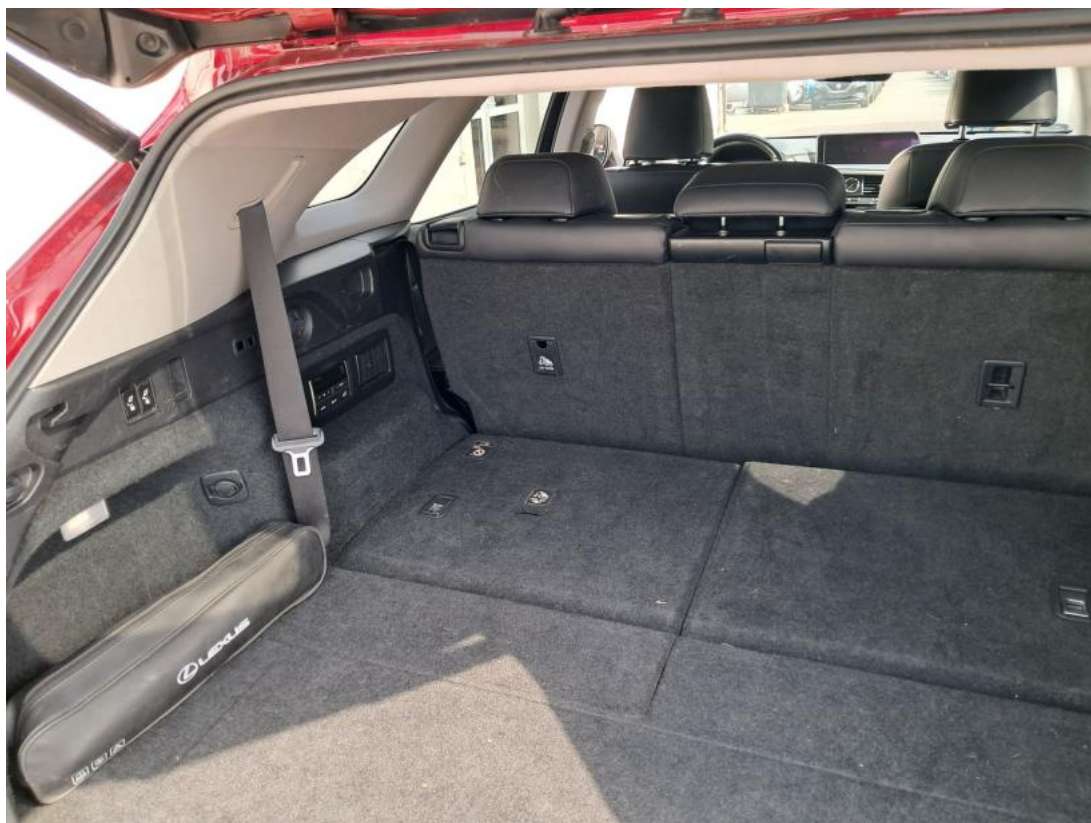
**Fot. 75**

| Poz. | Nazwa pozycji | Opis uszkodzeń | Kwalifik. | Naprawa [rbg] |
|---|---|---|---|---|
| 1 | Obicie półki tylnej | brak | WY | 0.1 |

Półka/roleta tylna - Inne 1

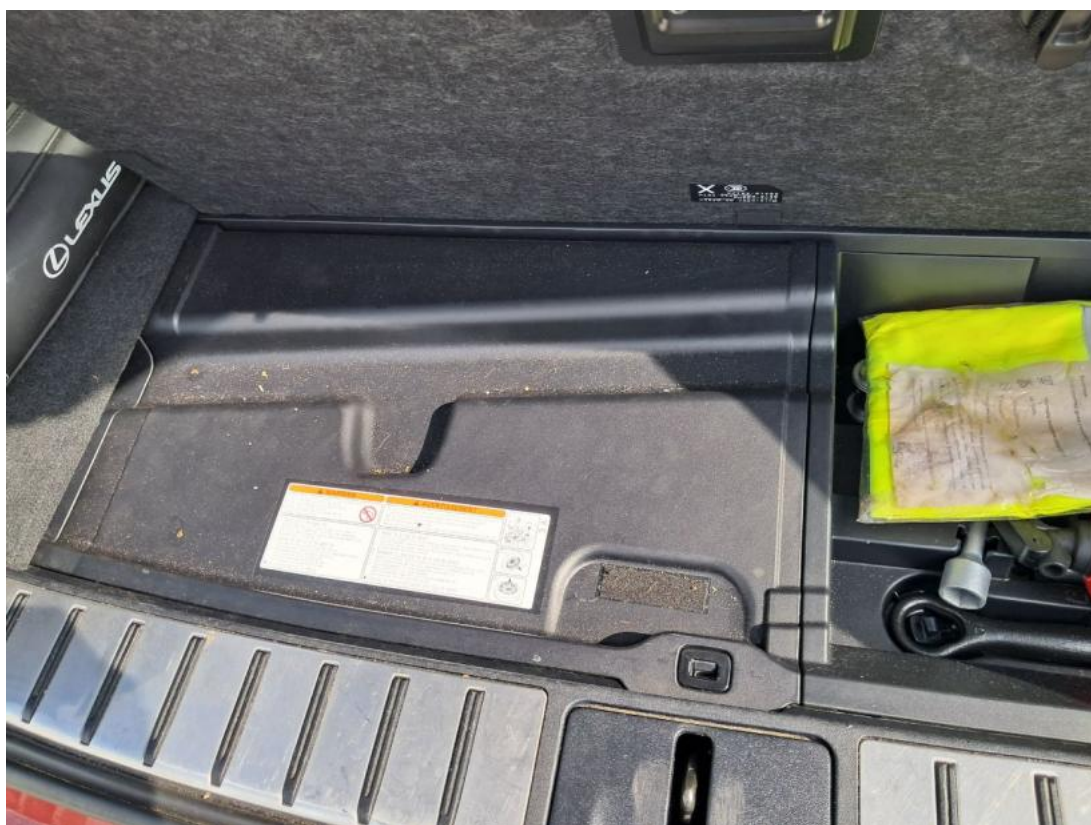
**Fot. 76**

Półka/roleta tylna - Inne 2
