## Raport z oględzin pojazdu

| Numer raportu | 07762/10/25-15201 | Data raportu | 16-10-2025 |

| Marka, model | ALFA ROMEO Stelvio 17-22 |
| Numer rejestracyjny | WD3573T |

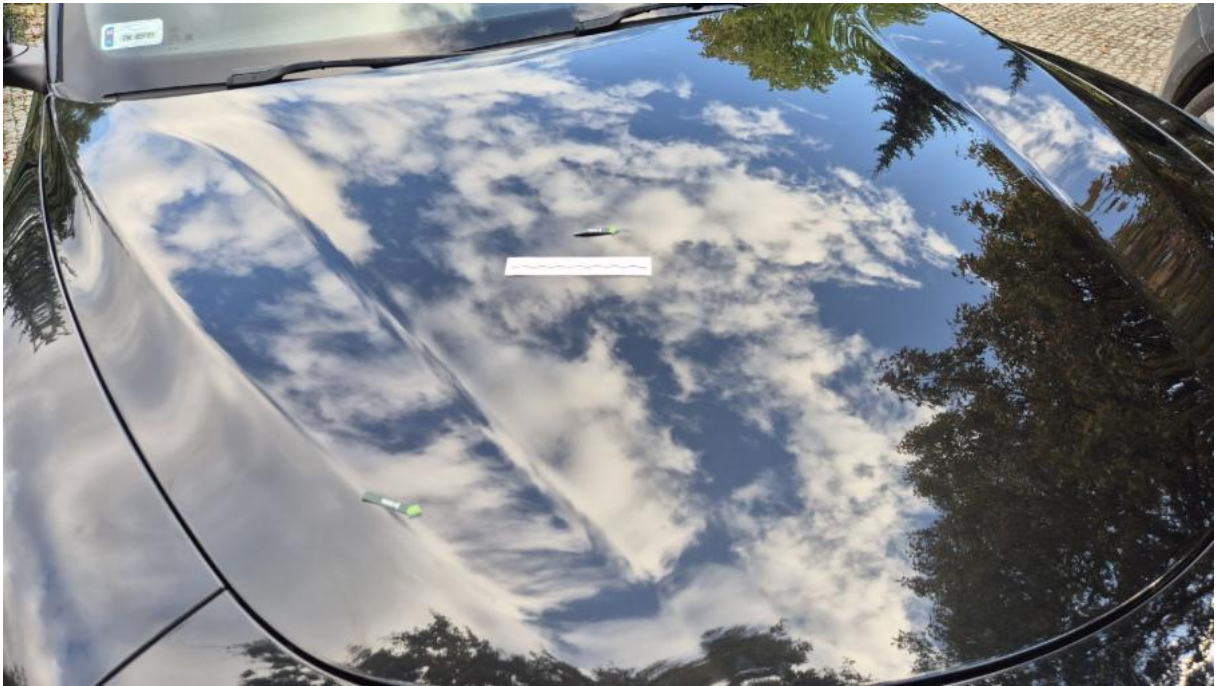
**Fot. 33**

| Poz. | Nazwa pozycji | Opis uszkodzeń | Kwalifik. | Naprawa [rbg] |
|---|---|---|---|---|
| 11 | Pokrywa przednia | wgniecenie, wgniecenie | | |

Pokrywa komory silnika - Wgniecenie/odkształcenie 1

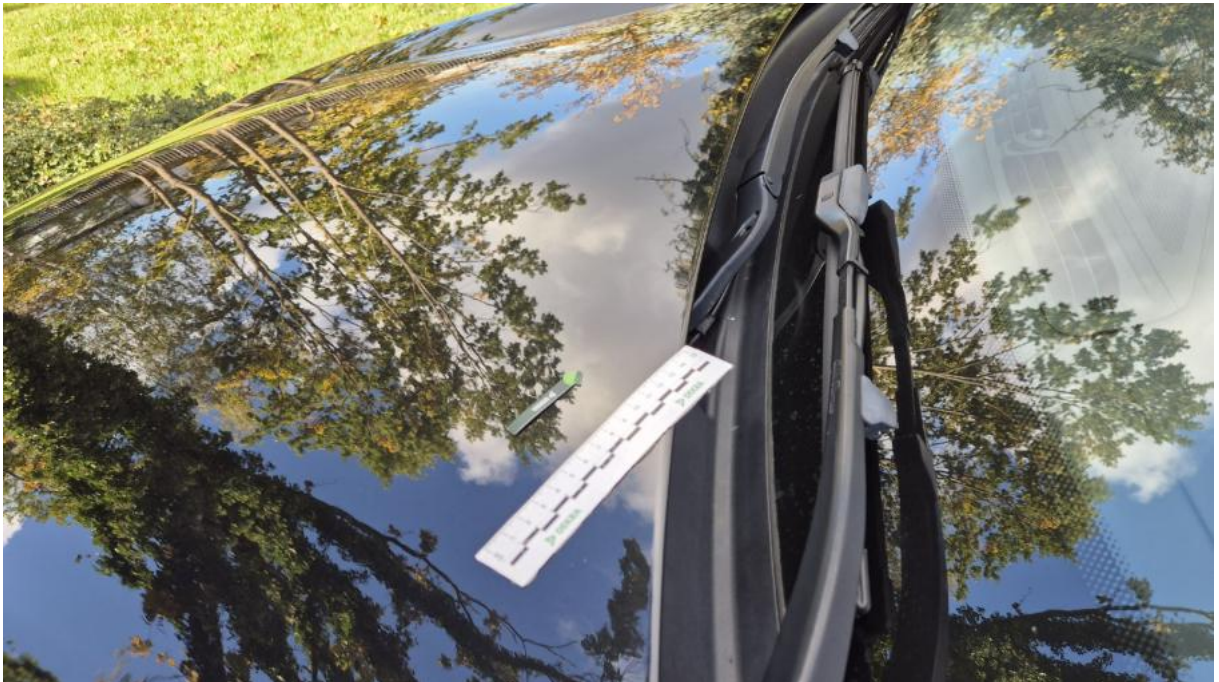
**Fot. 34**

Pokrywa komory silnika - Wgniecenie/odkształcenie 2

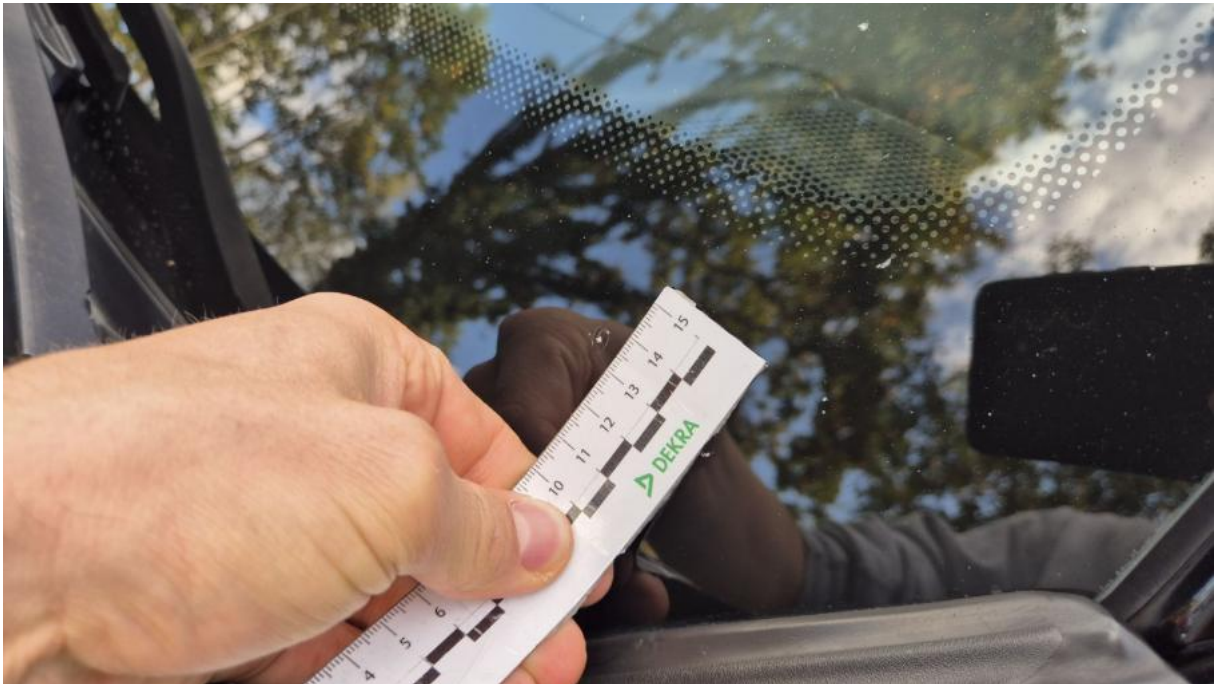
**Fot. 35**

| Poz. | Nazwa pozycji | Opis uszkodzeń | Kwalifik. | Naprawa [rbg] |
|---|---|---|---|---|
| 1 | Szyba przednia barwiona | pęknięcie | WY | 2.4 |

Szyba czołowa - Pęknięcie/rozerwanie 1

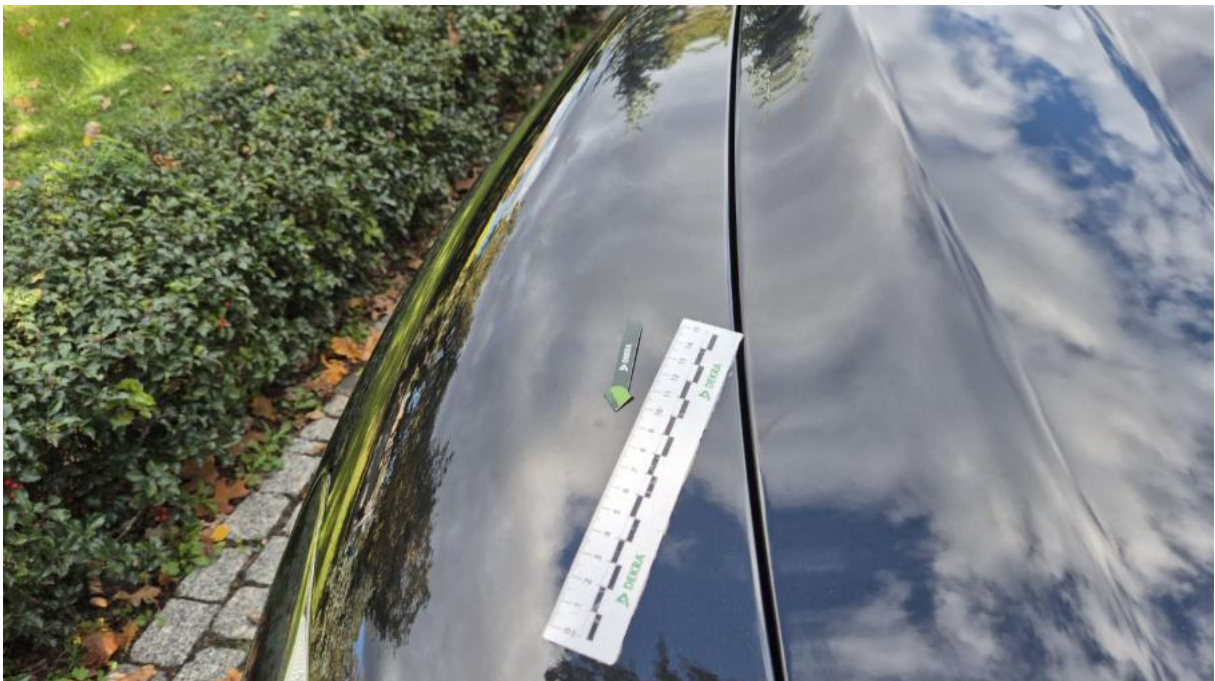
**Fot. 36**

| Poz. | Nazwa pozycji | Opis uszkodzeń | Kwalifik. | Naprawa [rbg] |
|---|---|---|---|---|
| 7 | Błotnik przedni R | wgniecenie | NA | |

Łotnik przedni P - Wgniecenie/odkształcenie 1

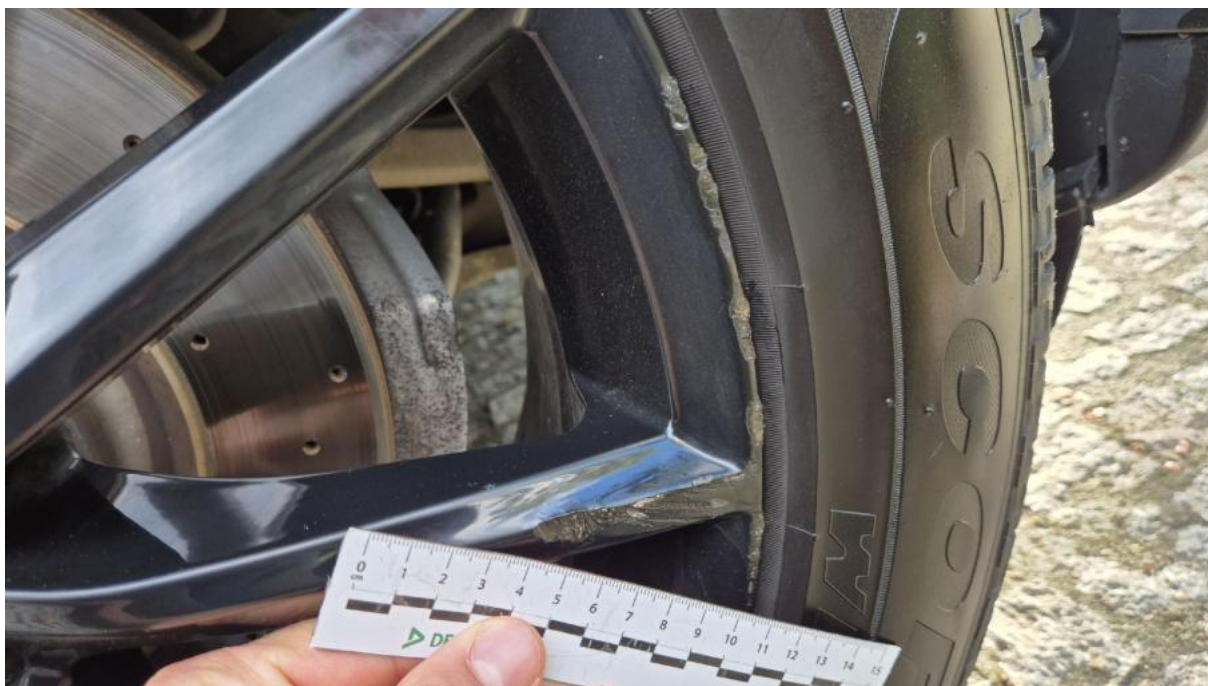
**Fot. 37**

| Poz. | Nazwa pozycji | Opis uszkodzeń | Kwalifik. | Naprawa [rbg] |
|---|---|---|---|---|
| 5 | Tarcza koła aluminiowa przód R | zarysowanie | WY | 0.5 |

Felga przednia P - Rysa/odprysk 1

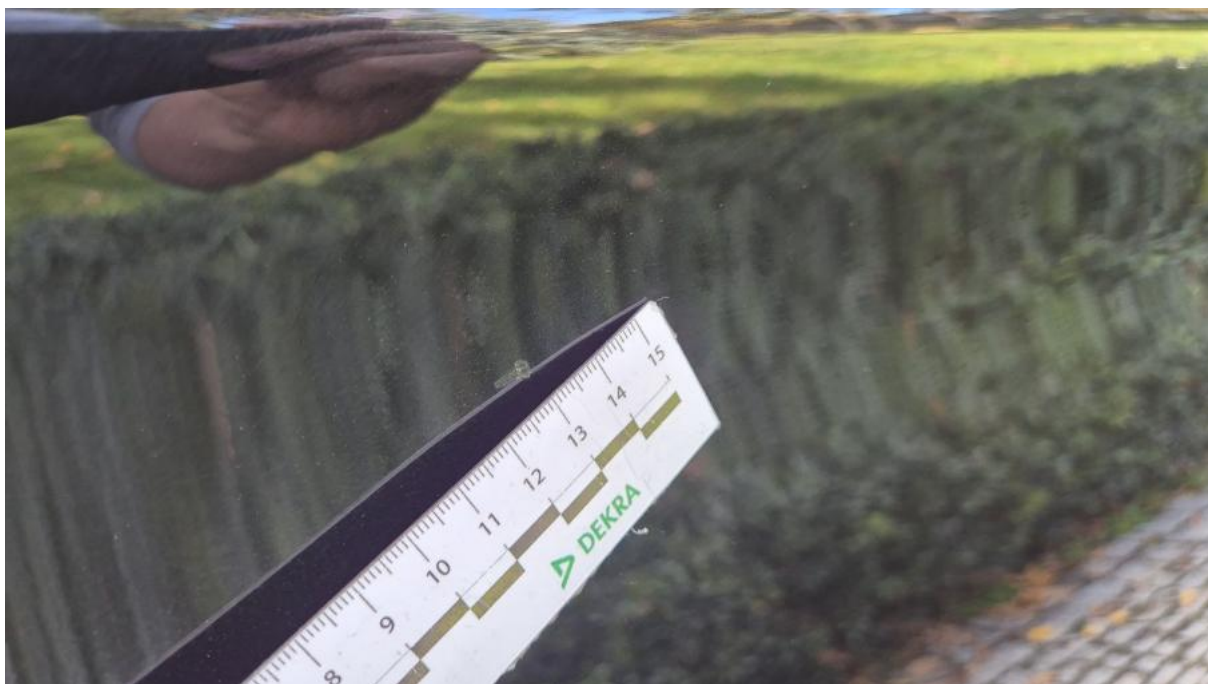
**Fot. 38**

| Poz. | Nazwa pozycji | Opis uszkodzeń | Kwalifik. | Naprawa [rbg] |
|---|---|---|---|---|
| 12 | Poszycie drzwi przednich R | odpryski lakieru | | |

Drzwi przednie P - Rysa/odprysk 1

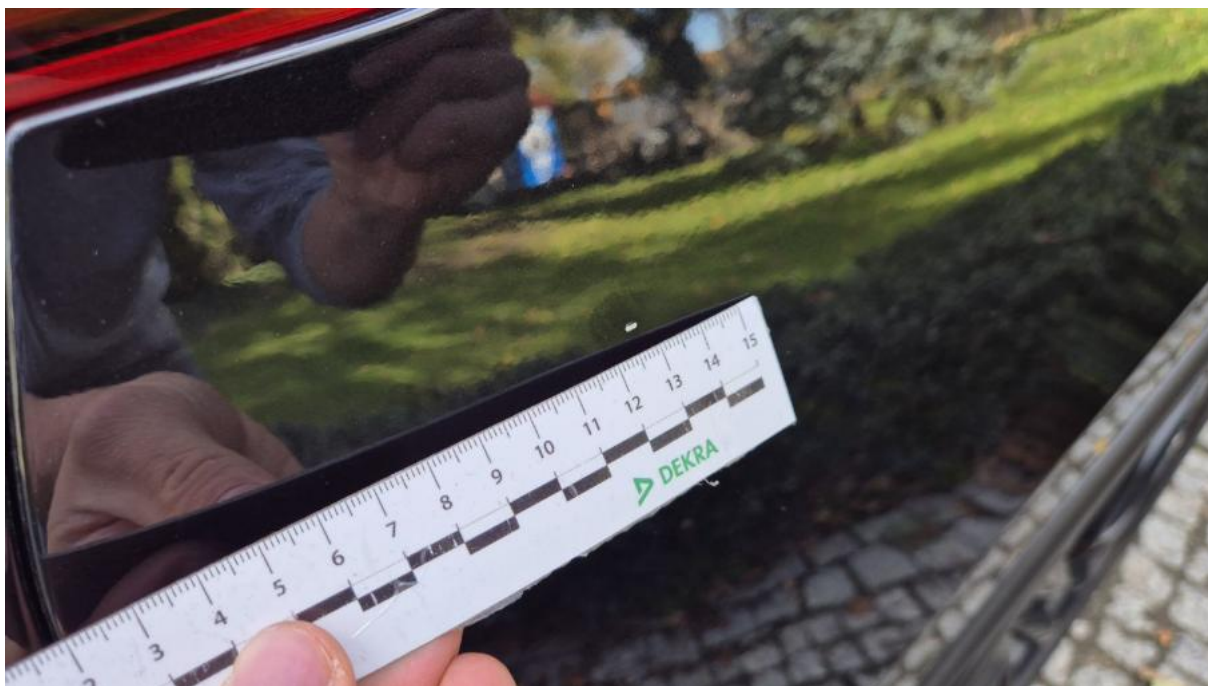
**Fot. 39**

| Poz. | Nazwa pozycji | Opis uszkodzeń | Kwalifik. | Naprawa [rbg] |
|---|---|---|---|---|
| 9 | Błotnik tylny R | odpryski lakieru, wgniecenie | NA | 1.5 |

Błotnik tylny P / Ściana boczna P - Rysa/odprysk 1

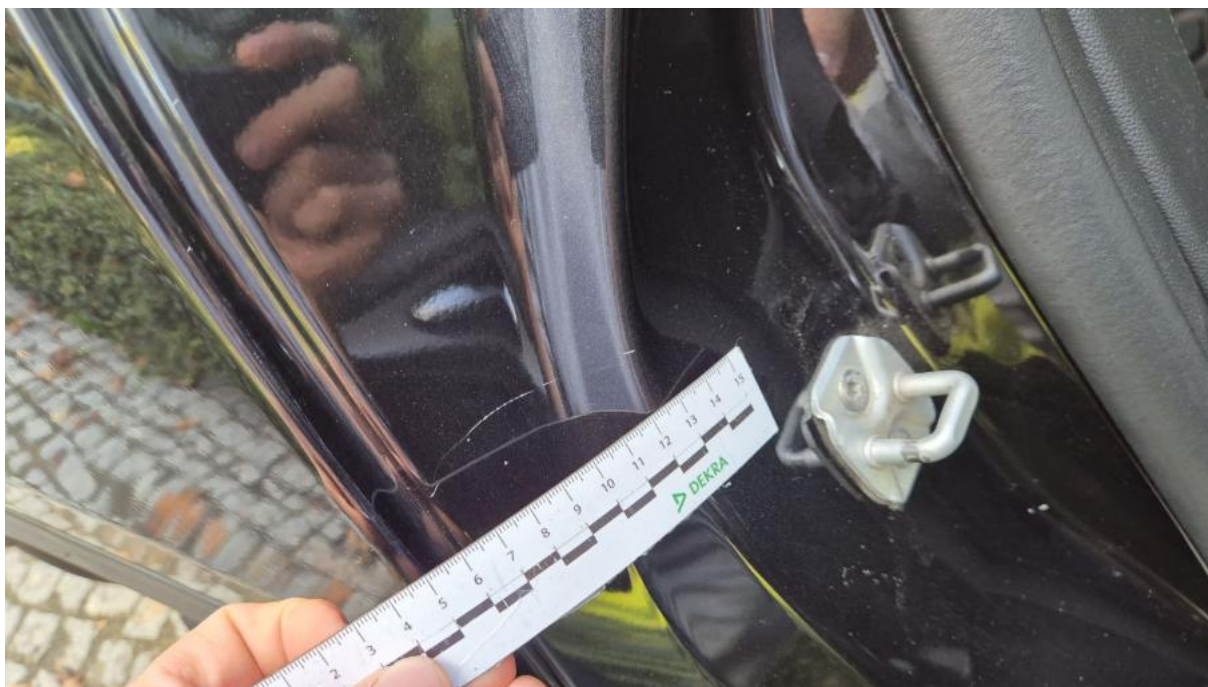
**Fot. 40**

Błotnik tylny P / Ściana boczna P - Rysa/odprysk 2

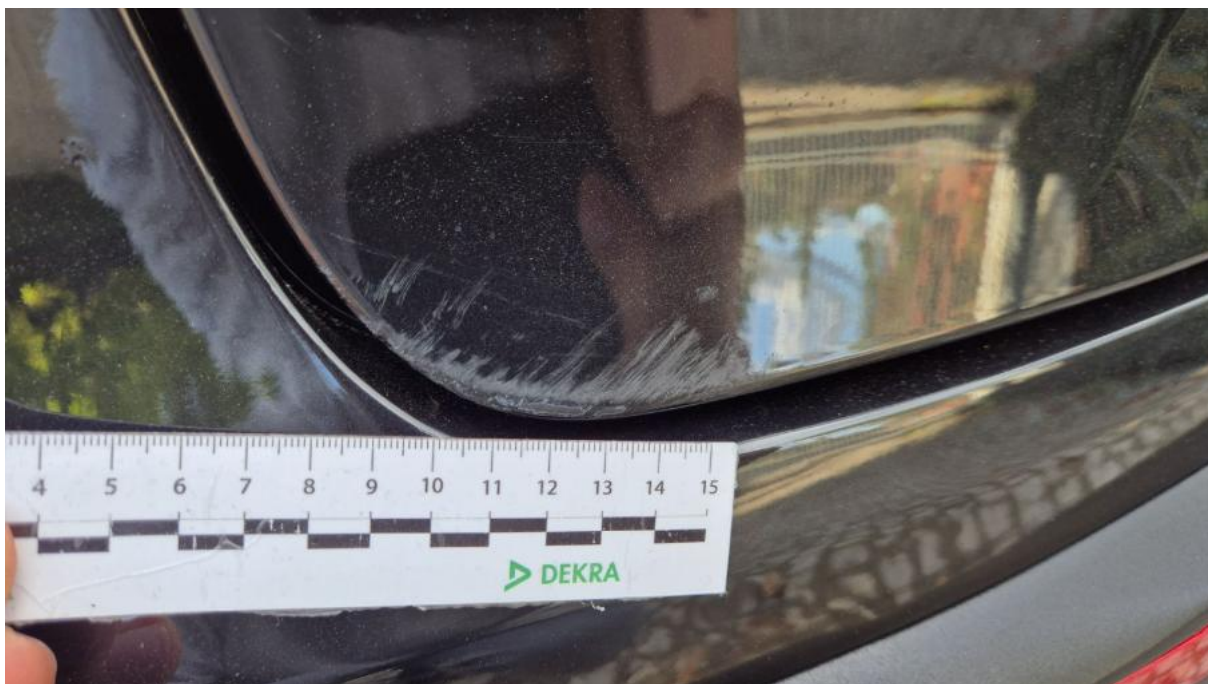
**Fot. 42**

| Poz. | Nazwa pozycji | Opis uszkodzeń | Kwalifik. | Naprawa [rbg] |
|---|---|---|---|---|
| 15 | Pokrywa tylna | zarysowanie, odpryski lakieru | | |

Pokrywy bagażnika - Rysa/odprysk 1

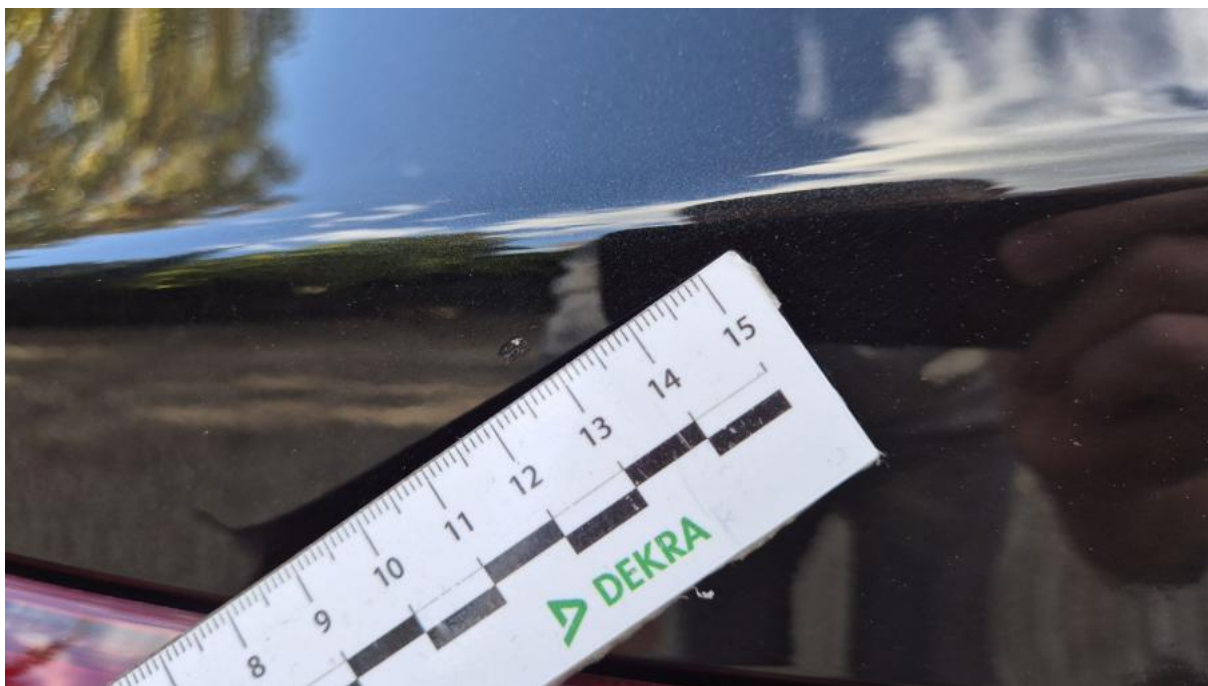
**Fot. 43**

Pokrywy bagażnika - Rysa/odprysk 2

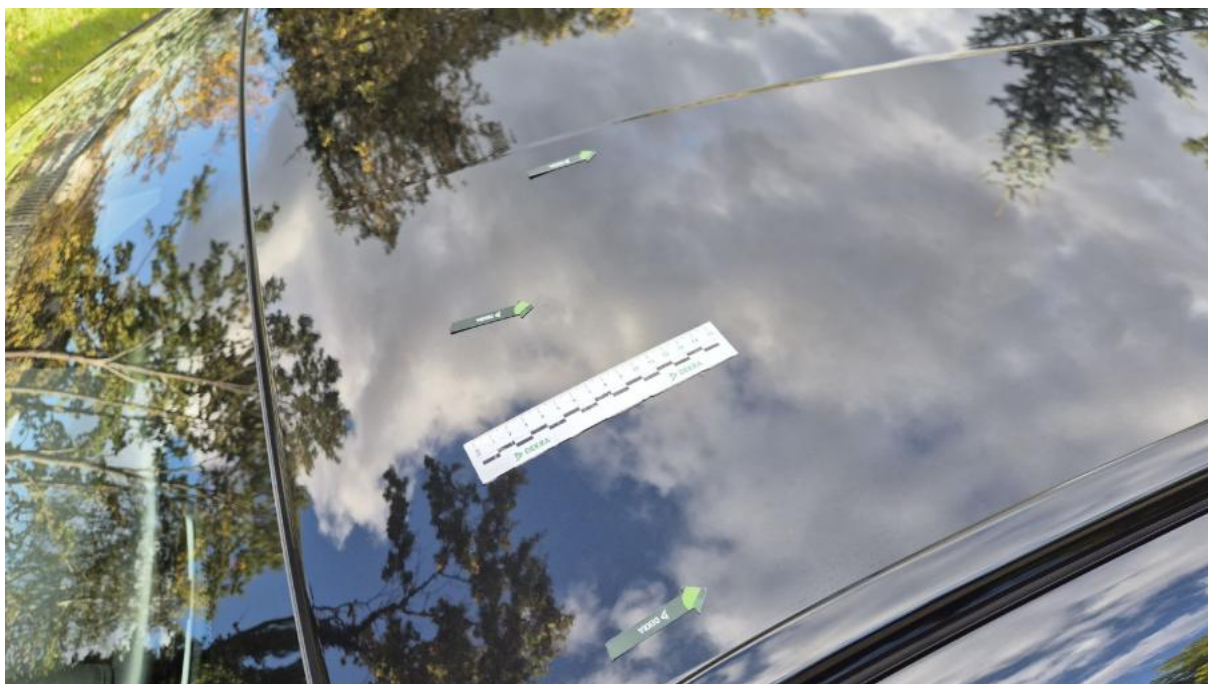
**Fot. 44**

| Poz. | Nazwa pozycji | Opis uszkodzeń | Kwalifik. | Naprawa [rbg] |
|---|---|---|---|---|
| 8 | Dach | liczne, wgniecenie | NA | 3 |

Dach - Wgniecenie/odkształcenie 1

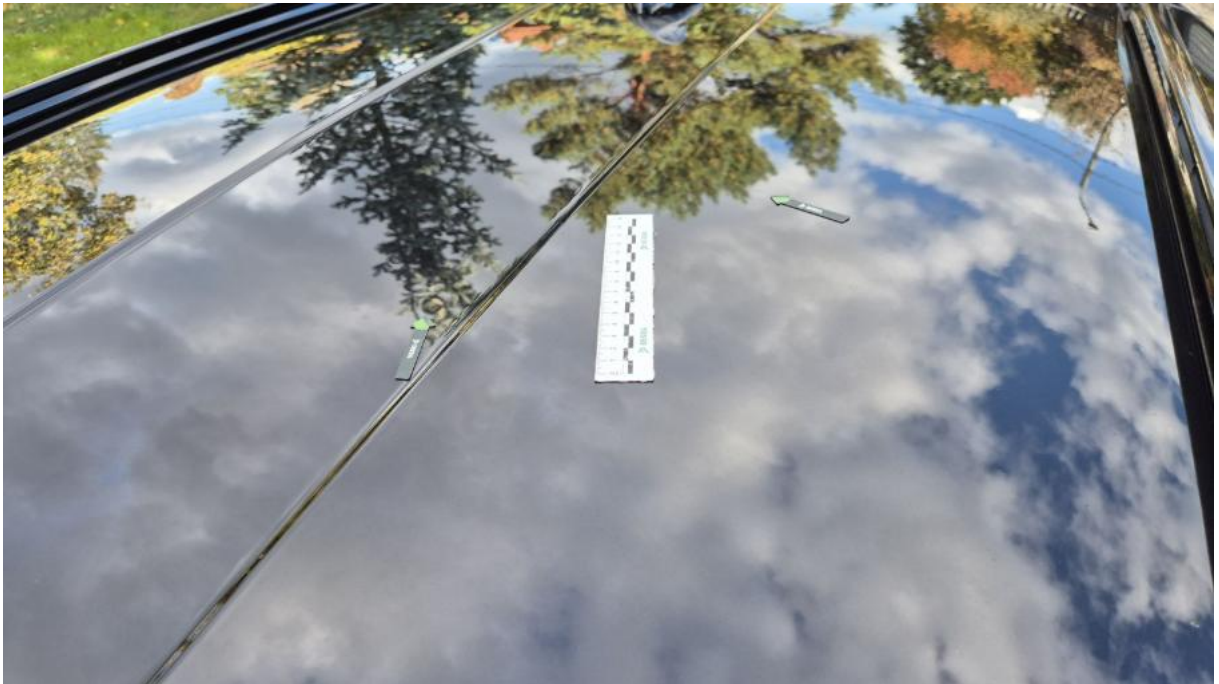
**Fot. 45**

Dach - Wgniecenie/odkształcenie 2

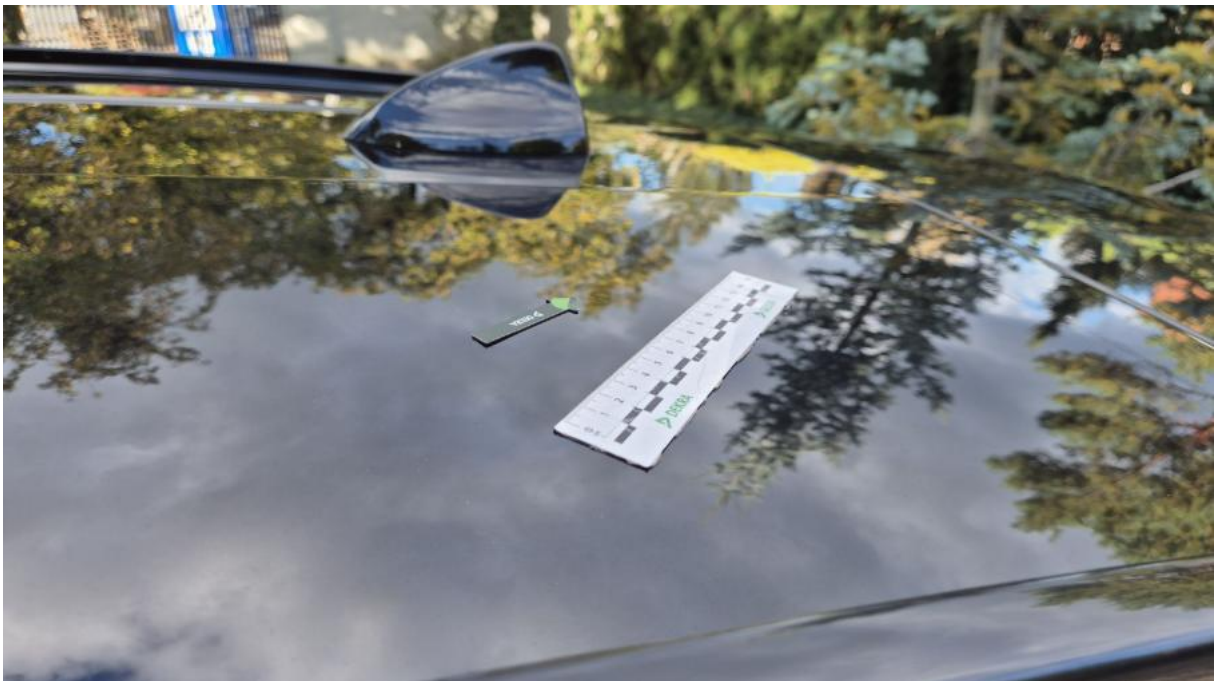
**Fot. 46**

Dach() - Wgniecenie/odkształcenie 3

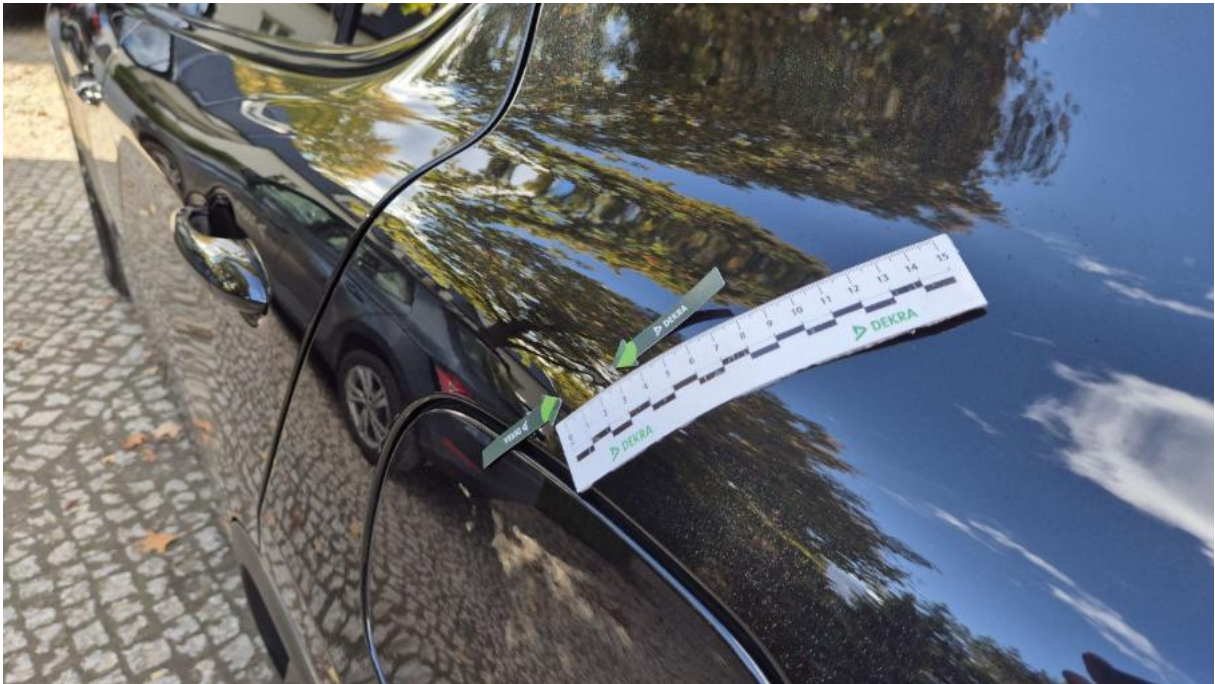
**Fot. 47**

| Poz. | Nazwa pozycji | Opis uszkodzeń | Kwalifik. | Naprawa [rbg] |
|---|---|---|---|---|
| 14 | Błotnik tylny L | wgniecenie, wgniecenie | | |

Błotnik tylny L / Ściana boczna L - Wgniecenie/odkształcenie 1

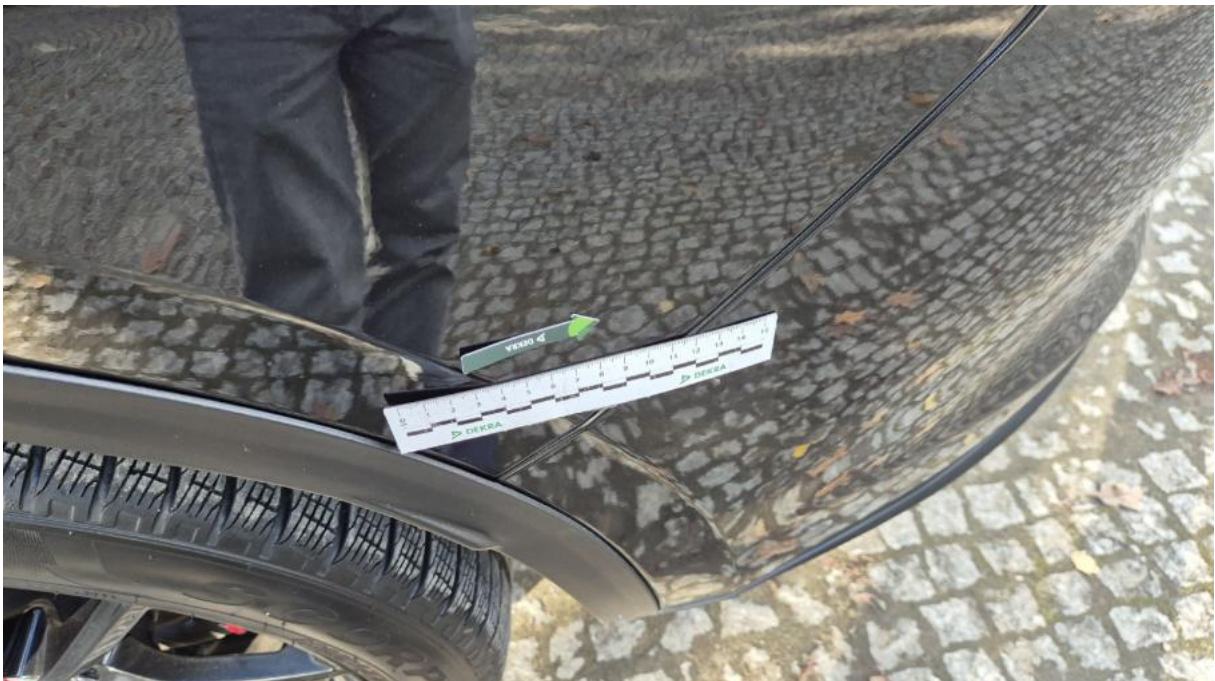
**Fot. 48**

Błotnik tylny L / Ściana boczna L - Wgniecenie/odkształcenie 2

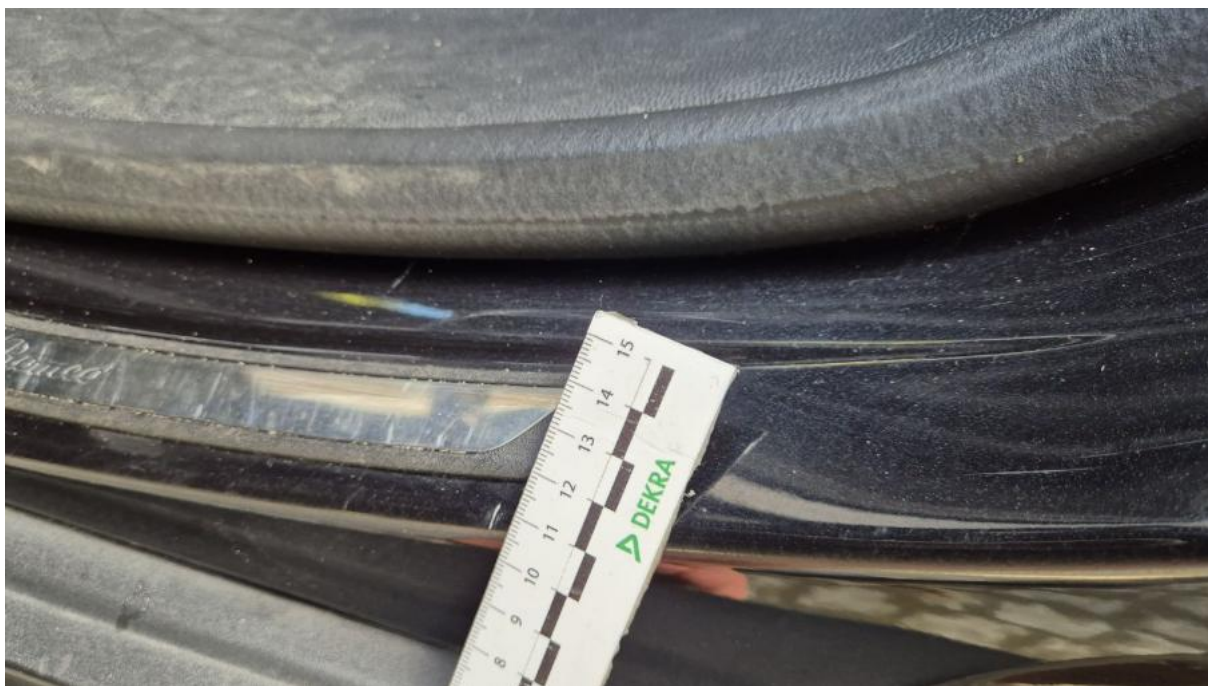
**Fot. 49**

| Poz. | Nazwa pozycji | Opis uszkodzeń | Kwalifik. | Naprawa [rbg] |
|---|---|---|---|---|
| 13 | Próg L | zarysowanie | | |

Próg L - Rysa/odprysk 1

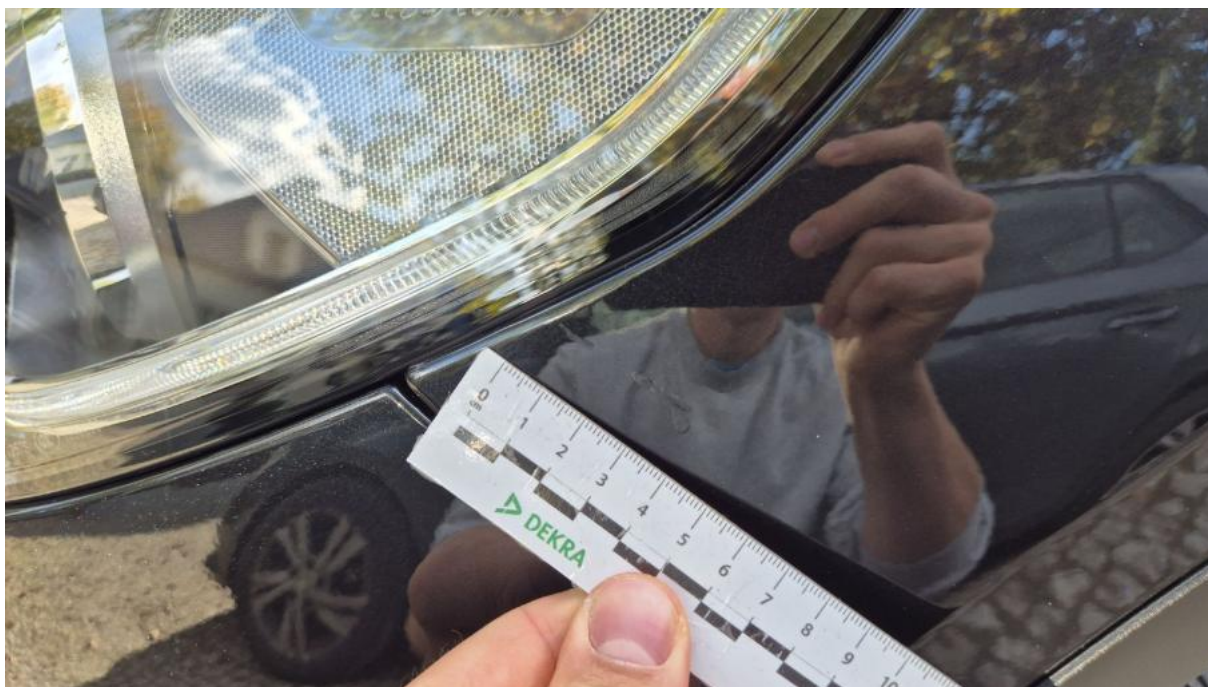
**Fot. 50**

Światnik przedni L - Rysa/odprysk 1

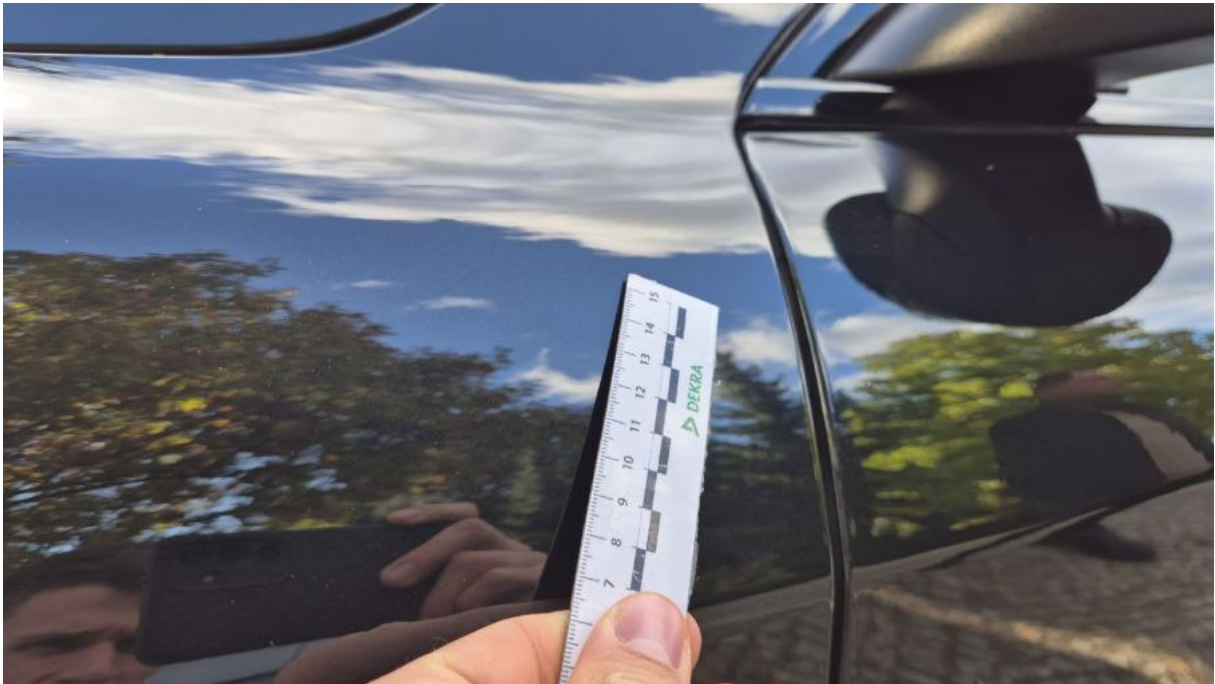
**Fot. 51**

| Poz. | Nazwa pozycji | Opis uszkodzeń | Kwalifik. | Naprawa [rbg] |
|---|---|---|---|---|
| 10 | Błotnik przedni L | zarysowanie, wgniecenie | | |

Błotnik przedni L - Wgniecenie/odkształcenie 1

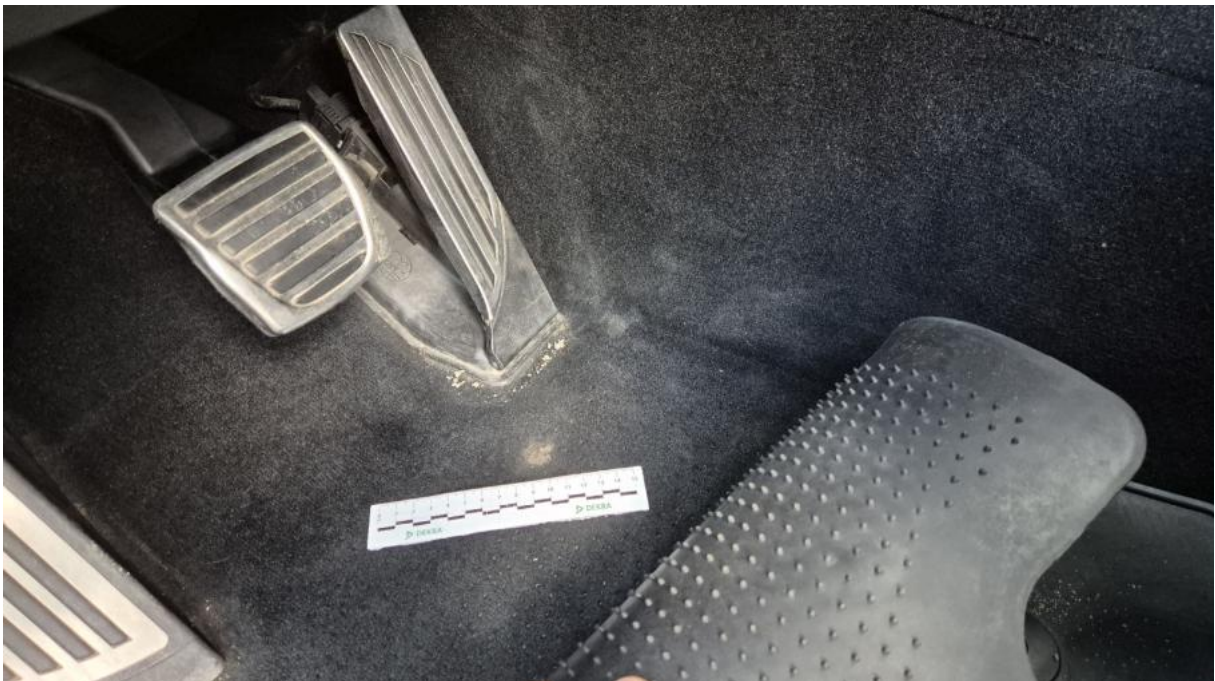
**Fot. 52**

| Poz. | Nazwa pozycji | Opis uszkodzeń | Kwalifik. | Naprawa [rbg] |
|---|---|---|---|---|
| 6 | Dywaniki podłogi przód L | pęknięcie/rozerwanie | WY | 0.6 |

Wykładzina podłogi - Rysa/odprysk 1

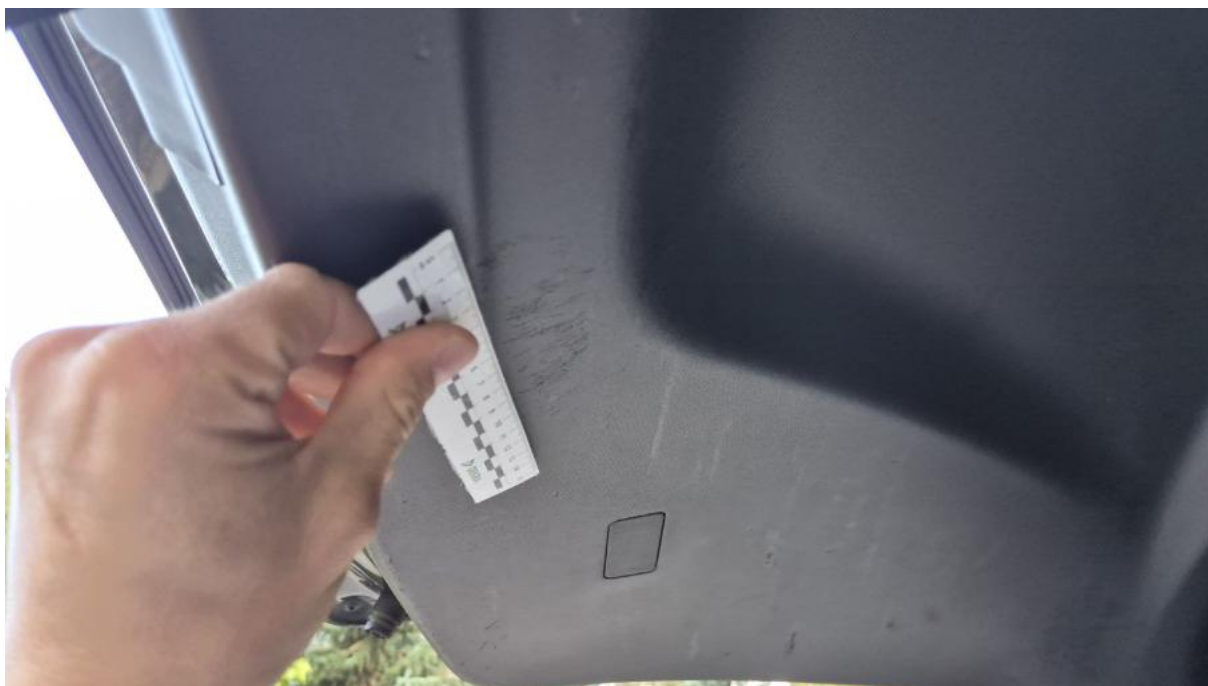
**Fot. 53**

| Poz. | Nazwa pozycji | Opis uszkodzeń | Kwalifik. | Naprawa [rbg] |
|---|---|---|---|---|
| 16 | Nakładka pokrywy tylnej dół | zarysowanie | | |

Wykładzina pokrywy tylnej - Rysa/odprysk 1
