## Raport z oględzin pojazdu

| Numer raportu | 293729/12/24-14707 | Data raportu | 31-12-2024 |

| Marka, model | OPEL Vivaro 2.0 CDTI Euro 6 ... |
| Numer rejestracyjny | WD9005N |

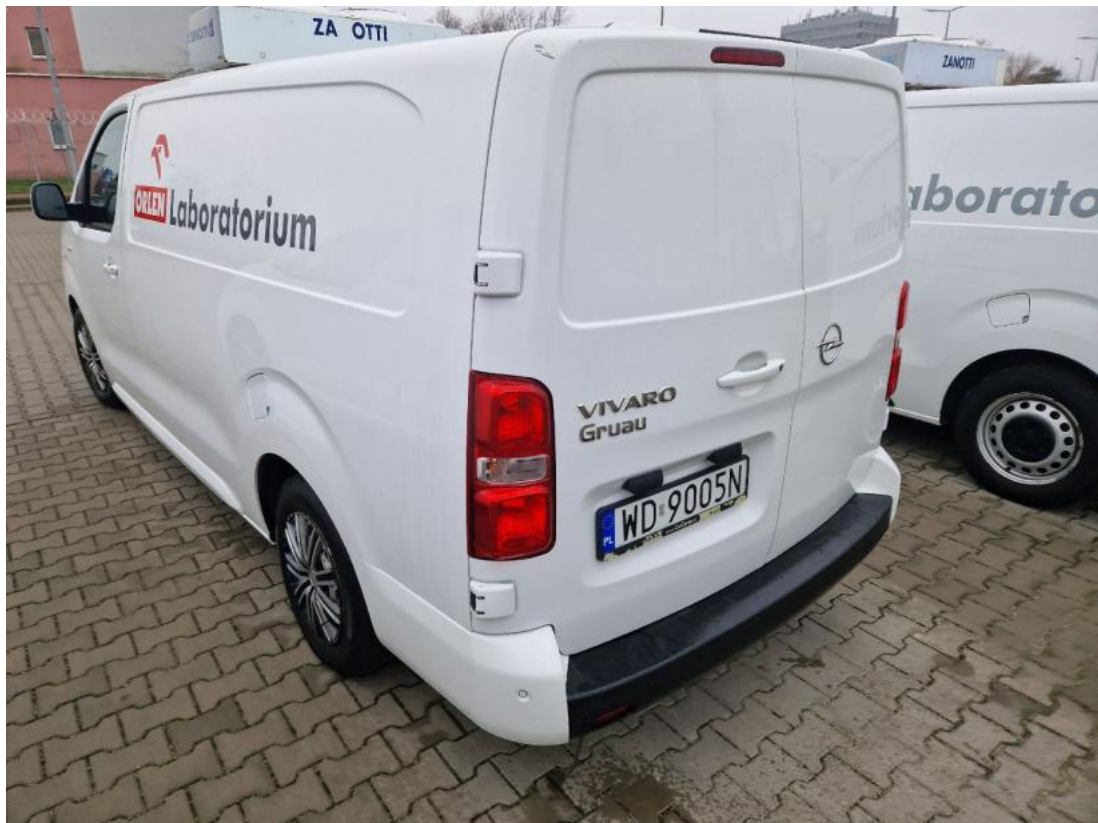
**Fot. 9**

Przekątna tylna lewa

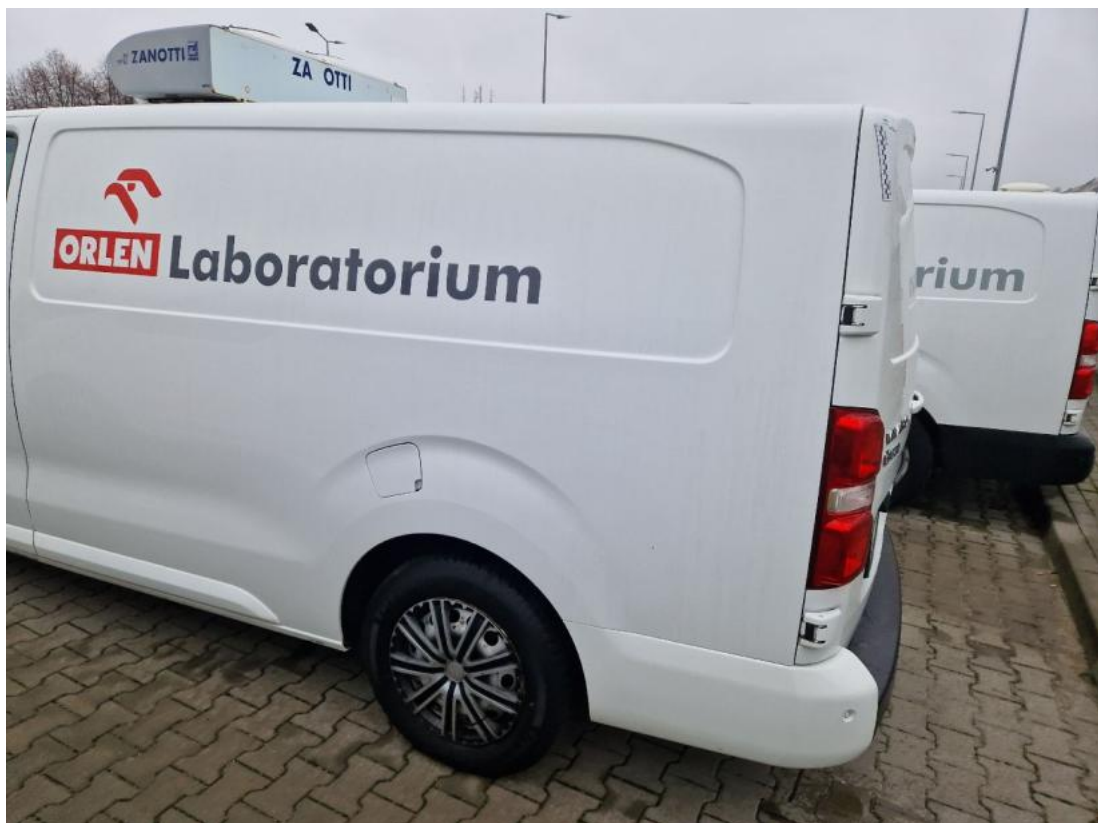
**Fot. 10**

Bok lewy z tyłu

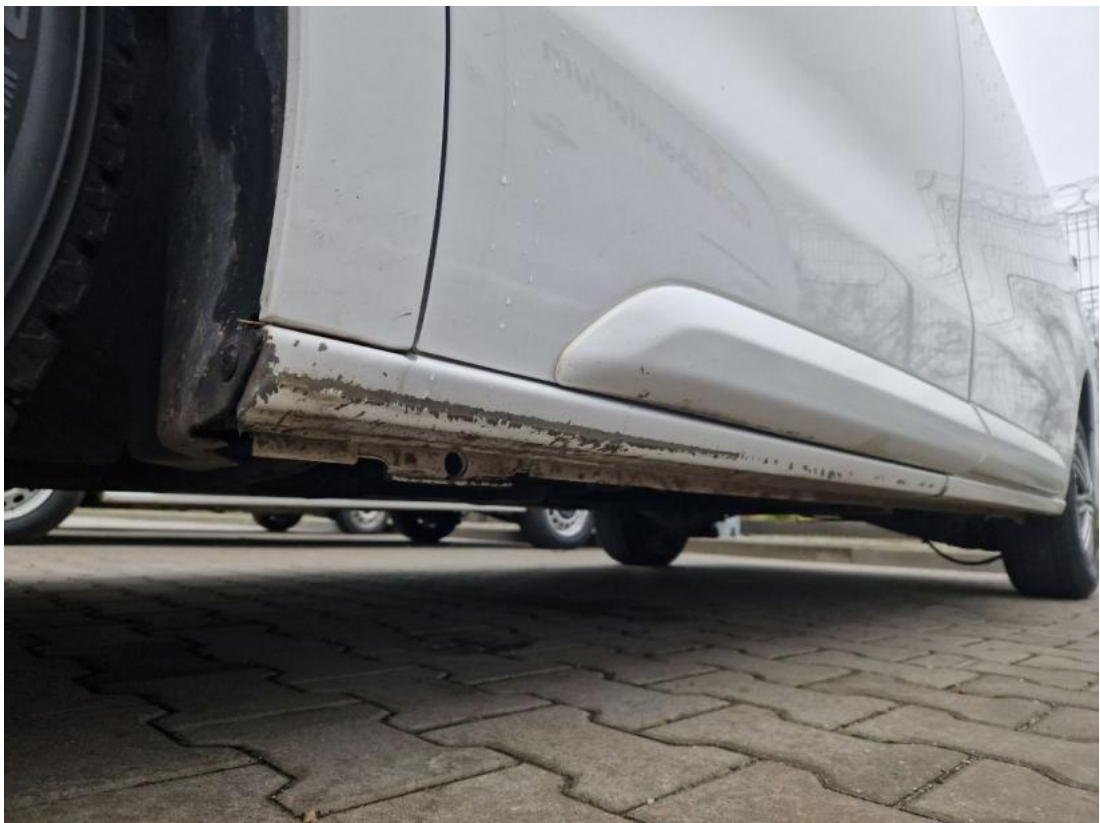
**Fot. 12**

| Poz. | Nazwa pozycji | Opis uszkodzeń | Kwalifik. | Naprawa [rbg] |
|---|---|---|---|---|
| 2 | Próg L | wgniecenie/odkształcenie, rysa/odprysk | NA | 1.5 |

Próg lewy (widok od przodu)

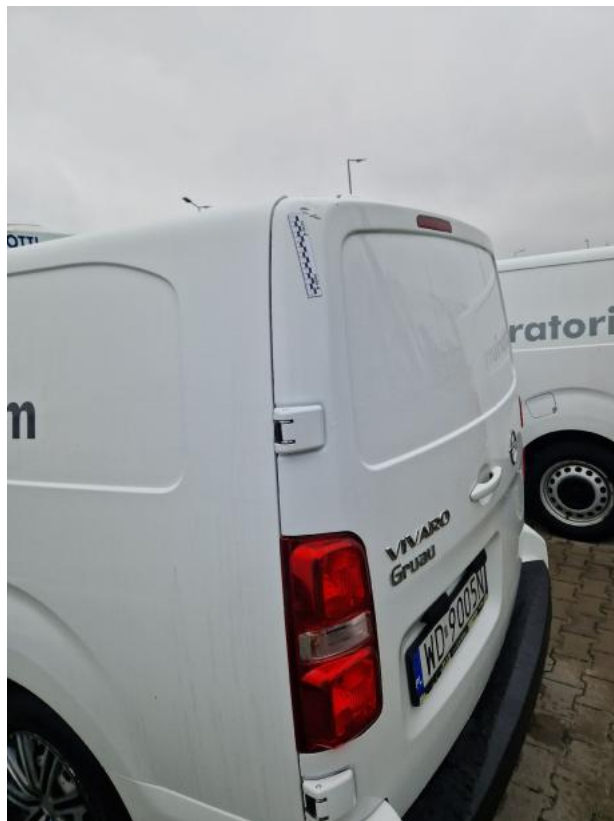
**Fot. 38**  
Słupek tylny lewy - zdjęcie poglądowe 2

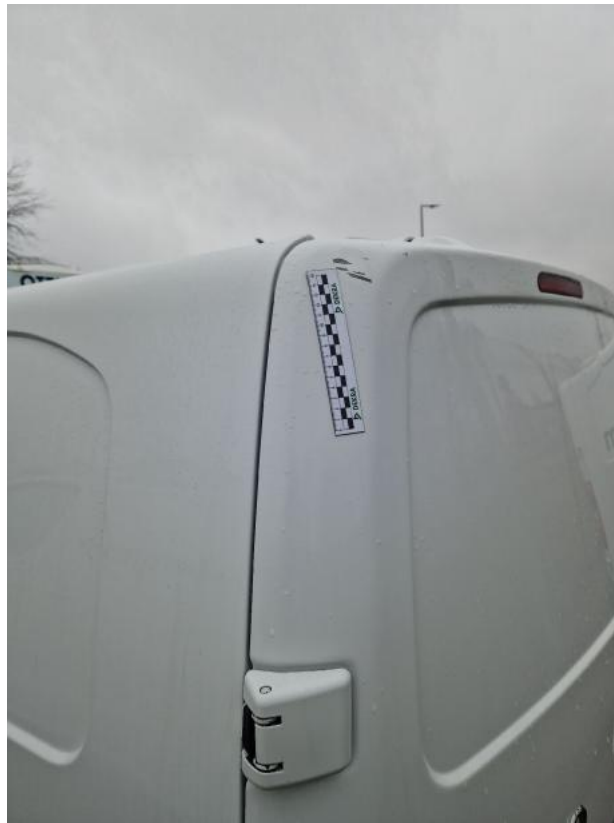
**Fot. 39**

Słupek tylny lewy - Wgniecenie/odkształcenie 1

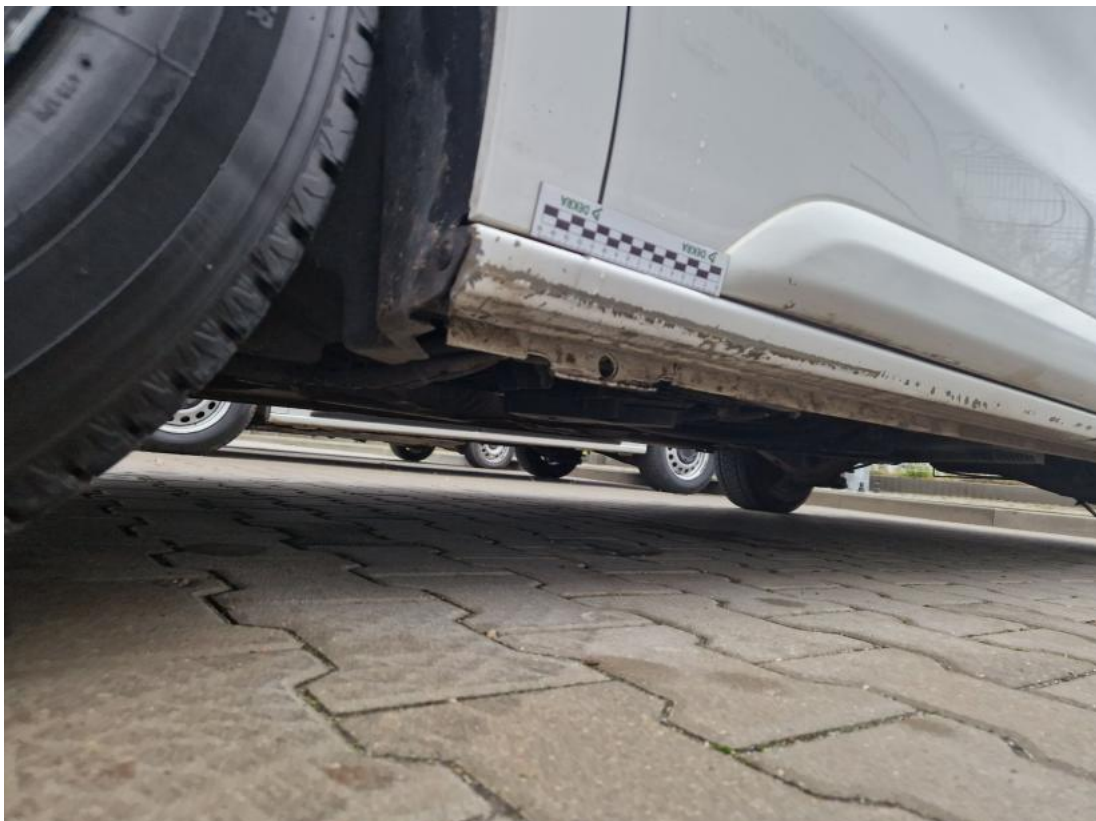
**Fot. 40**

Nadkole przednie L - zdjęcie pogładowe 2

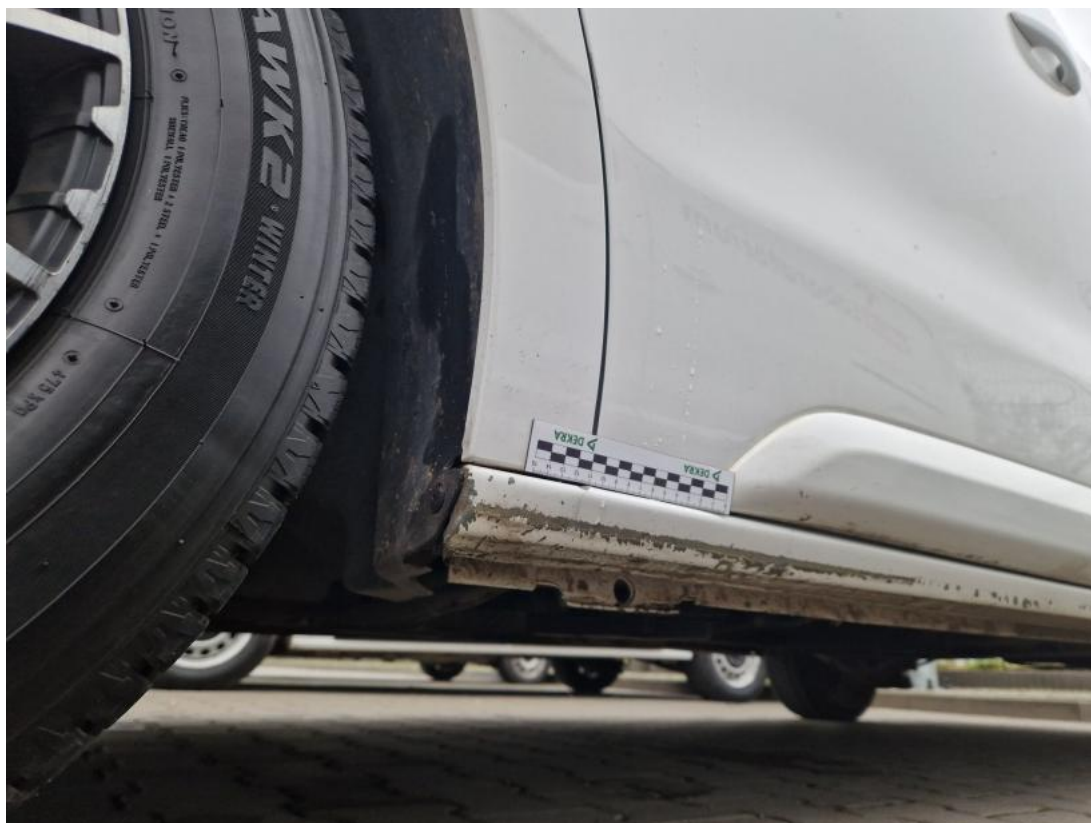
**Fot. 41**

Nadkole przednie L - Wgniecenie/odkształcenie 1
