**Masterlease PCM-DZS**Polanki 4  
Gdańsk**DEKRA Polska Sp. z o.o.**

**Raport techniczny / oszacowanie kosztu naprawy** nr 217646/1/26-11401 z dnia 07-01-2026

BMW, Seria 7 [G11, G12] 19-22, M760Li xDrive, EC 0137545, VIN WBA7U61040BM62616, nr rej. WD4193N

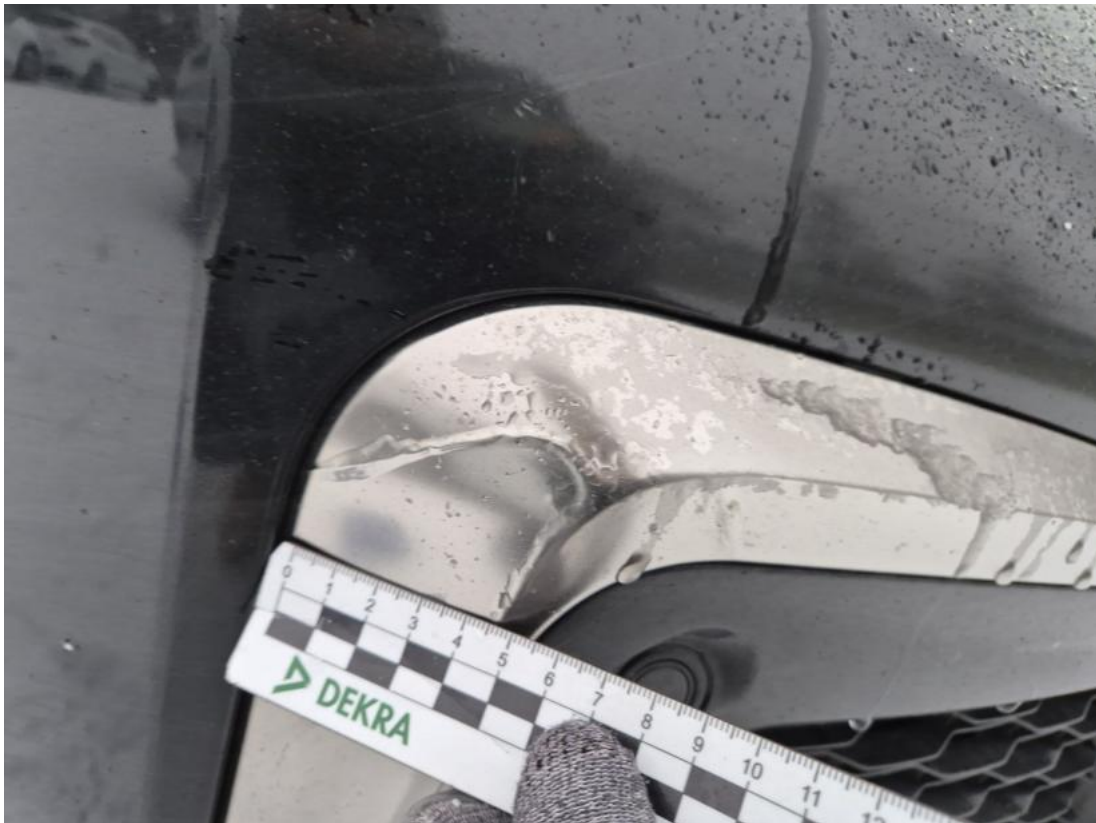
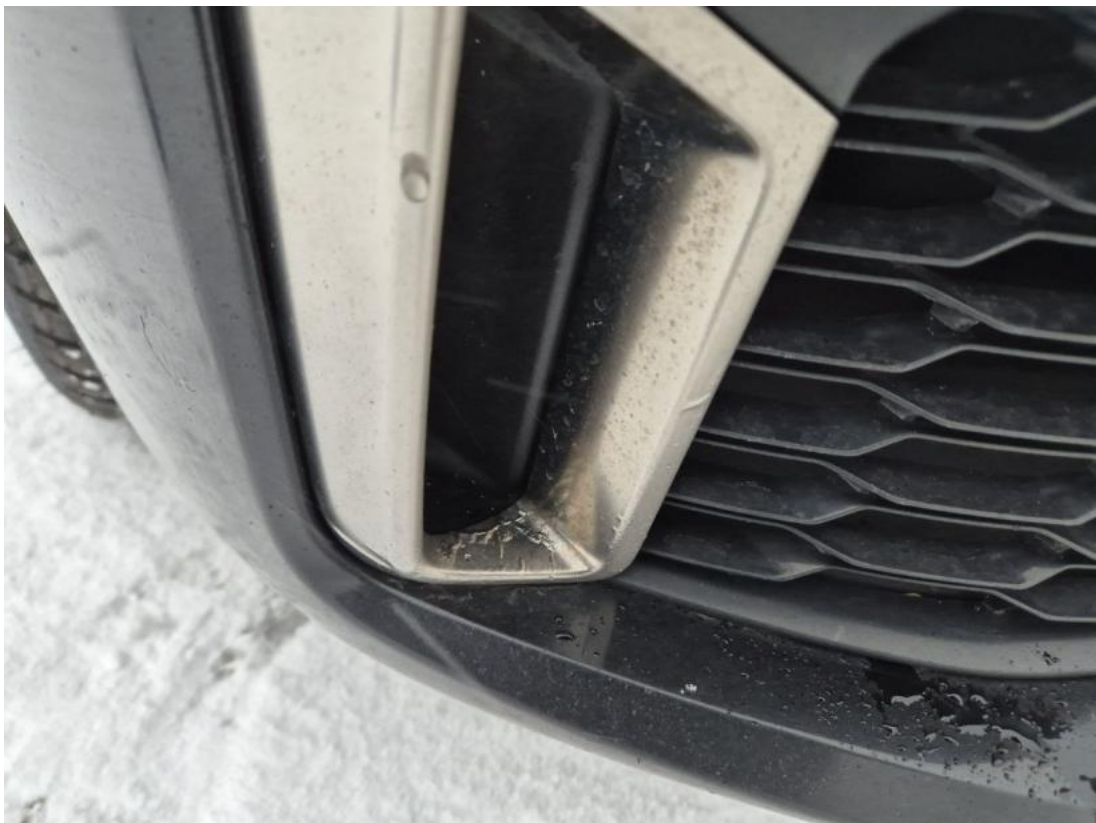
**Fot. 31**

| Poz. | Nazwa pozycji | Opis uszkodzeń |
|---|---|---|
| 1 | Przysłona boczna (R) | łuszczenie powłoki lakierowej, wgniecenie/odkształcenie |

Kratka/zaślepka halogenu P - Inne 1

Kratka/zaślepka halogenu P - Inne 2

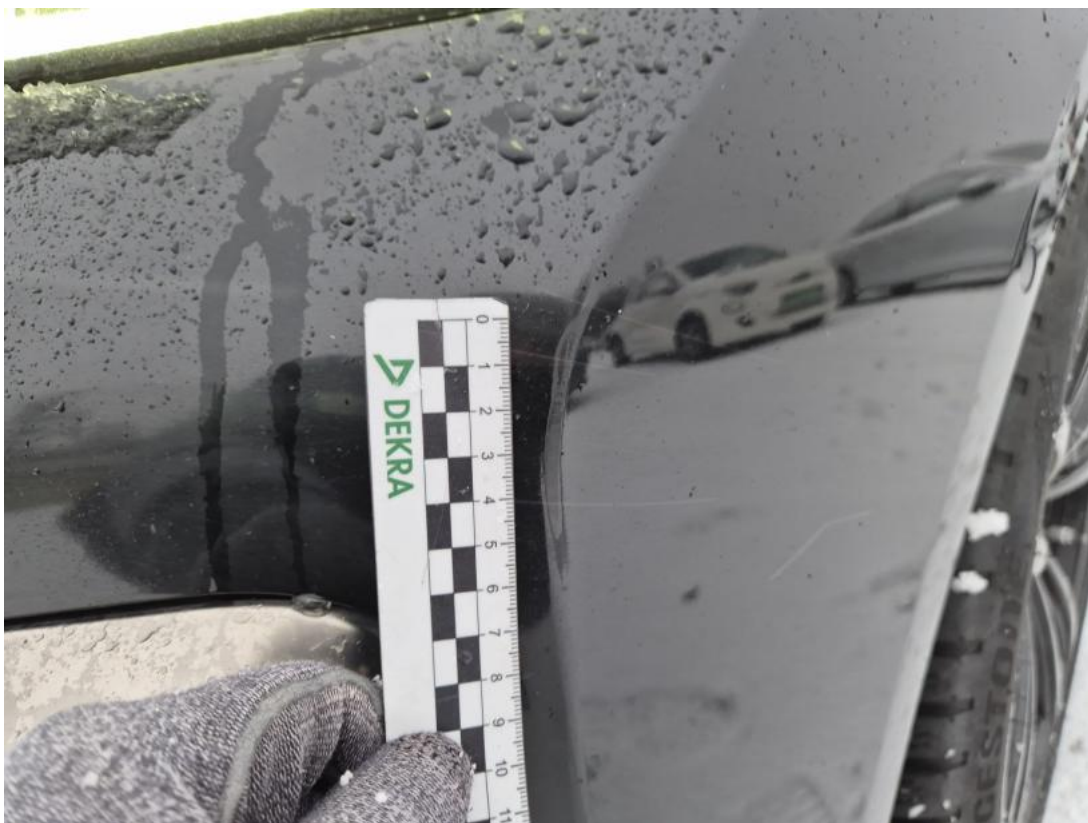
**Fot. 33**

| 1. | Okładzina zderzaka przedniego | Nr katalogowy | | Rodzaj uszkodzenia | | | | Rodzaj operacji |

Zderzak - Rysa/odprysk 1

| 1. | Okładzina zderzaka przedniego | Nr katalogowy | | Rodzaj uszkodzenia | | | | Rodzaj operacji |
|---|---|---|---|---|---|---|---|---|
| | | 0,00 | 0,00 | 1,00 | 130,00 | 329,33 | 667,07 | 1 126,40 |

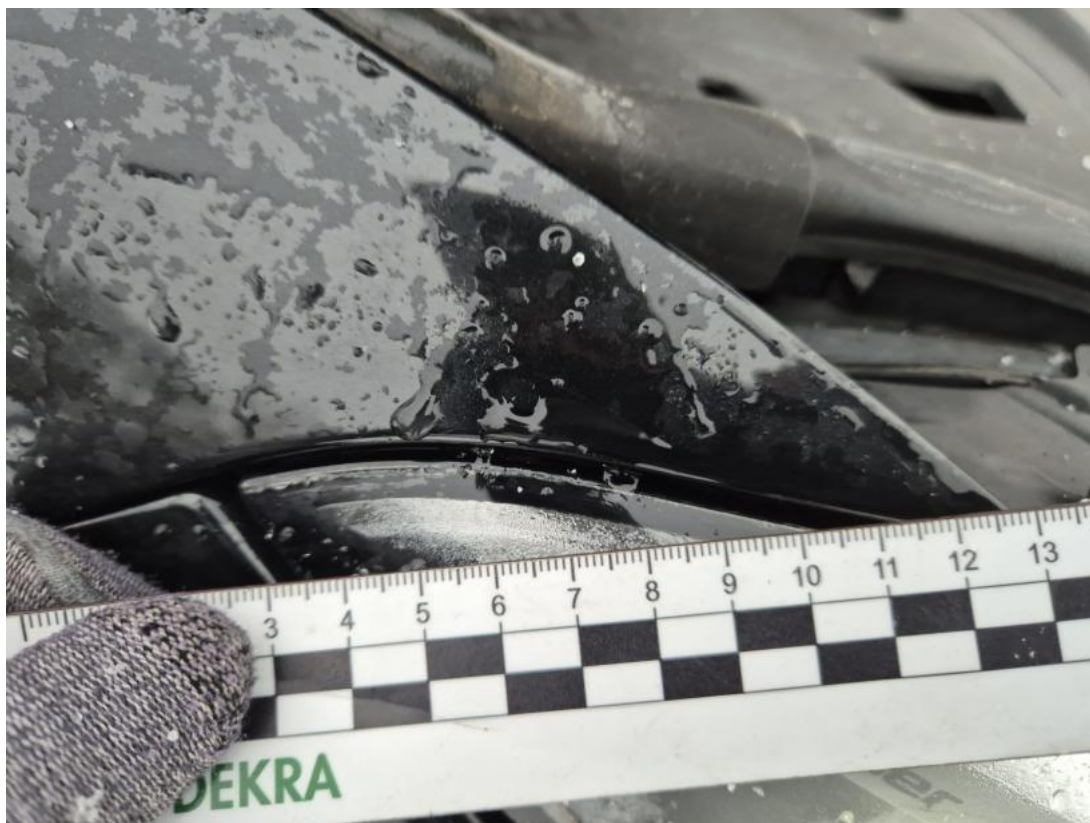
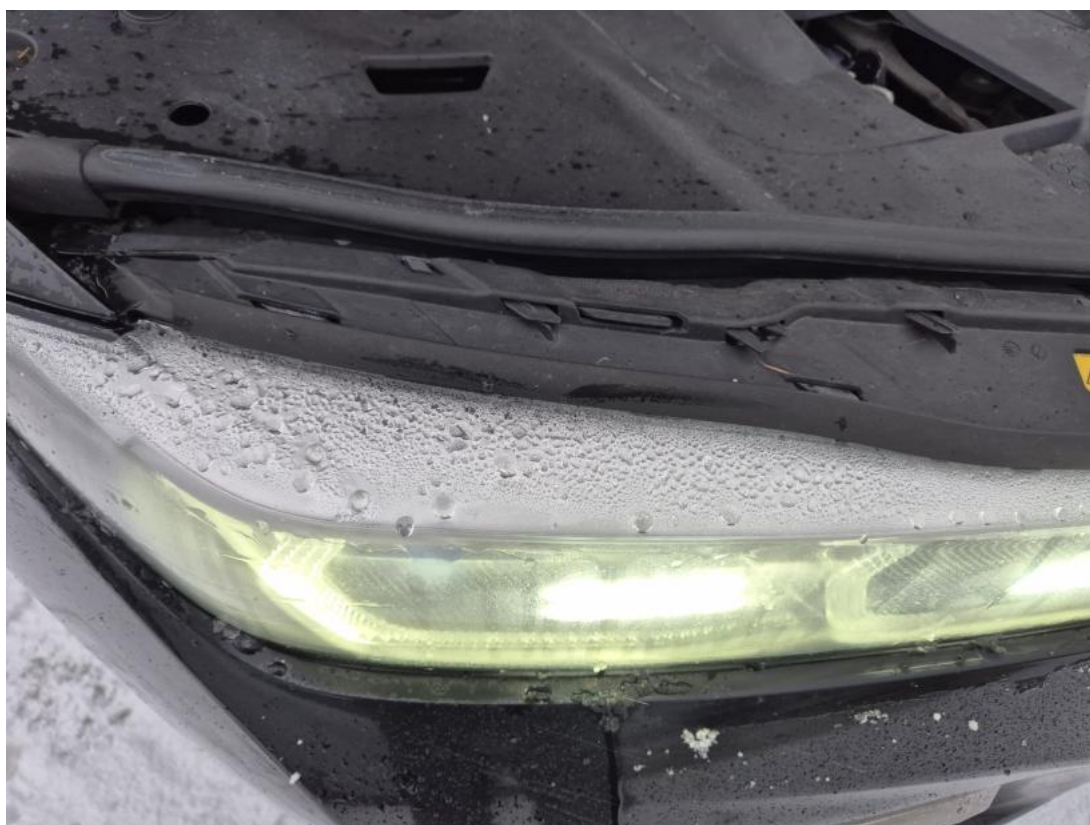
**Fot. 35**

| Poz. | Nazwa pozycji | Opis uszkodzeń |
|---|---|---|
| 3 | Reflektor LED z kierunkowskazem (R) | zaparowany, ubytki materiału |

Reflektor P - Inne 1

Reflektor P - Inne 2

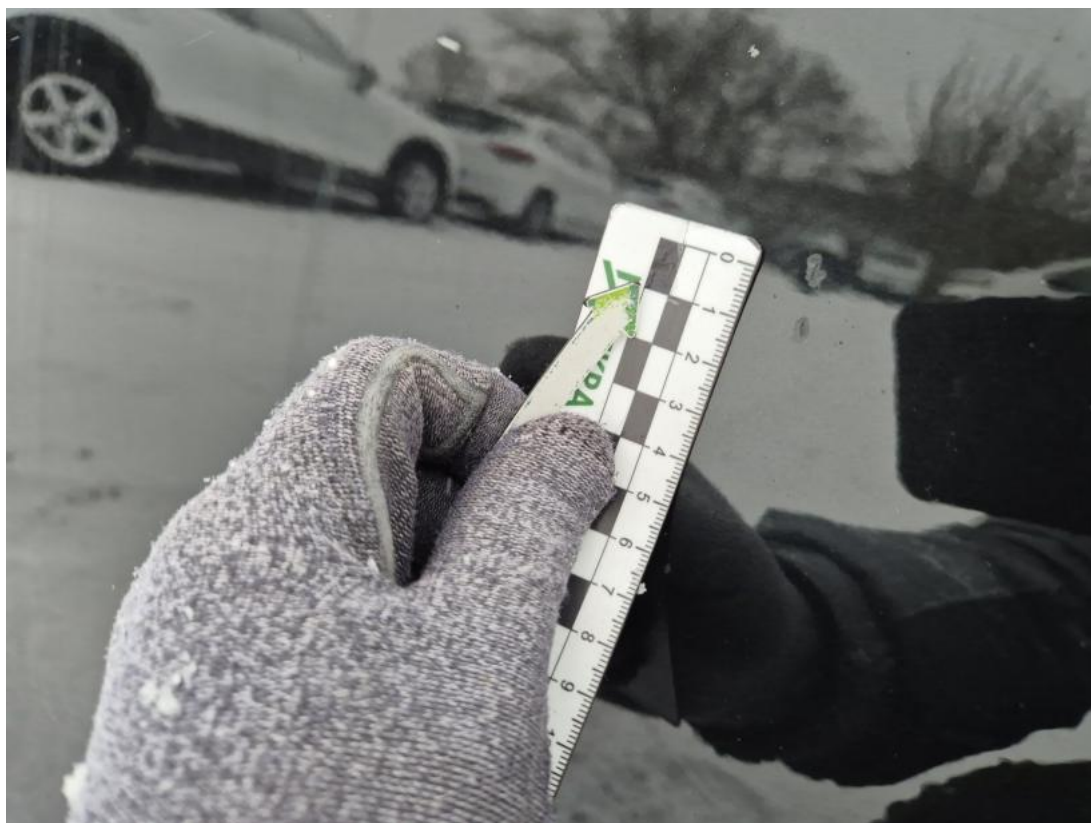
**Fot. 37**

Drzwi przednie P - Rysa/odprysk 1

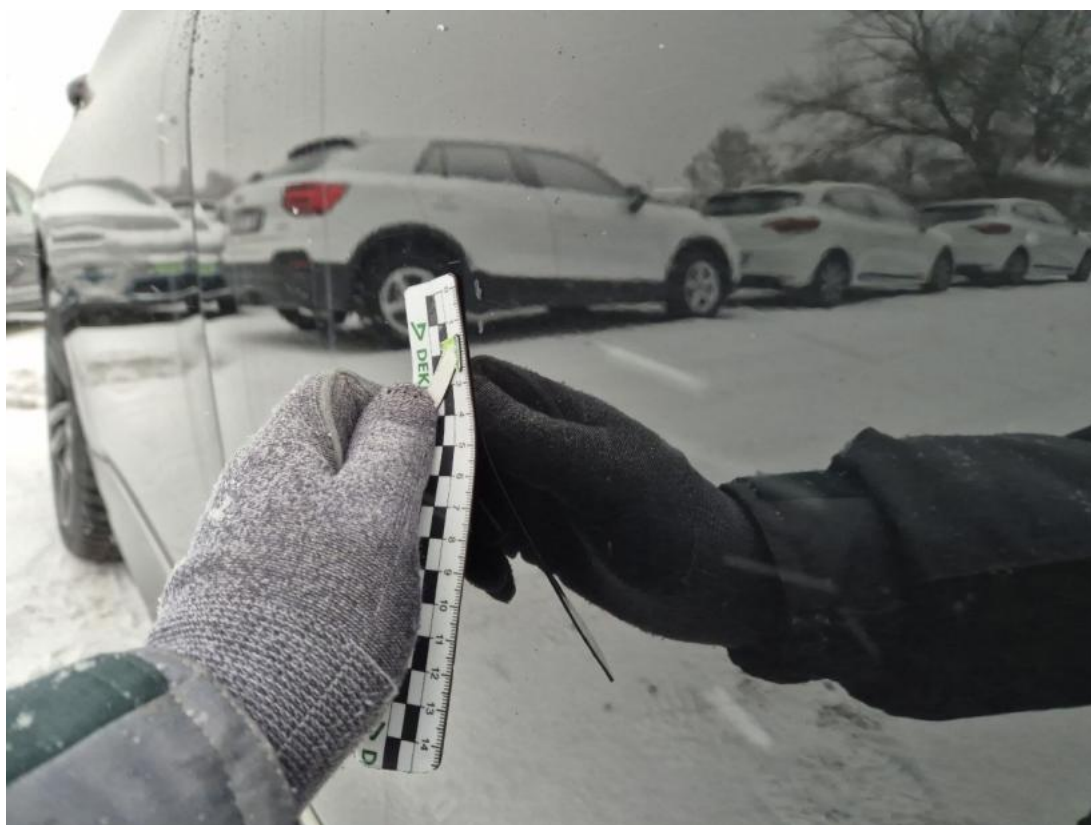
**Fot. 38**

| Poz. | Nazwa pozycji | Opis uszkodzeń |
|---|---|---|
| 4 | Drzwi przednie (nieuzbrojone) (R) | wgniecenie/odkształcenie |

Drzwi przednie P - Wgniecenie/odkształcenie 1

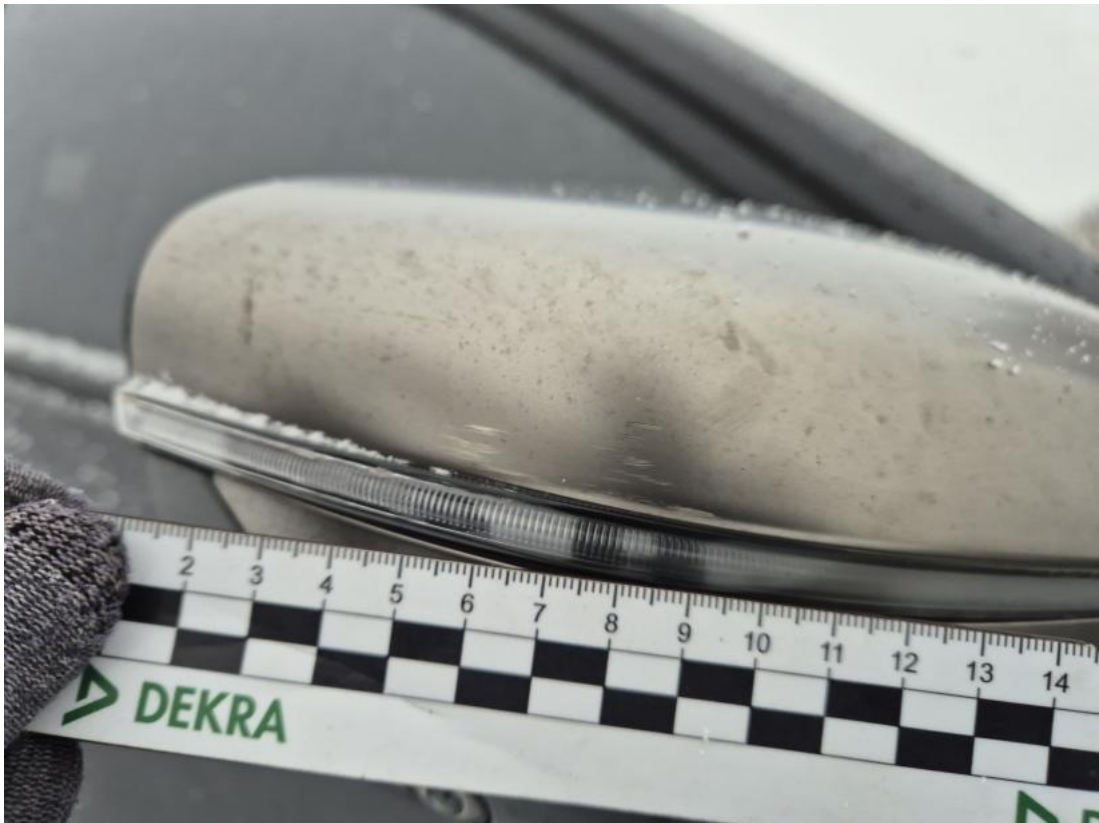
**Fot. 39**

| Poz. | Nazwa pozycji | Opis uszkodzeń |
|---|---|---|
| 5 | Oslona lusterka zewnętrznego (R) | zarysowanie |

Obudowa lusterka zew P - Rysa/odprysk 1

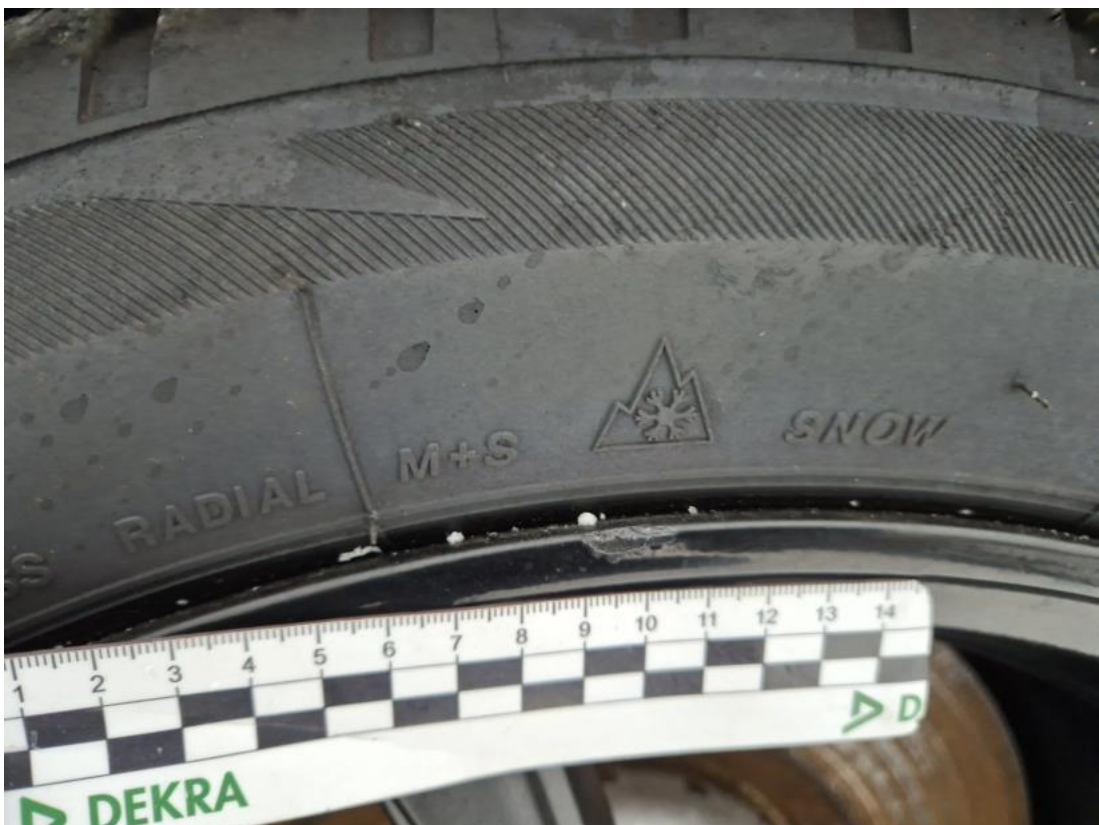
**Fot. 40**

| Poz. | Nazwa pozycji | Opis uszkodzeń |
|---|---|---|
| 7 | Tarcza koła aluminiowa tył (R) | rysa/odprysk |

Felga aluminiowa tylna P - Rysa/odprysk 1

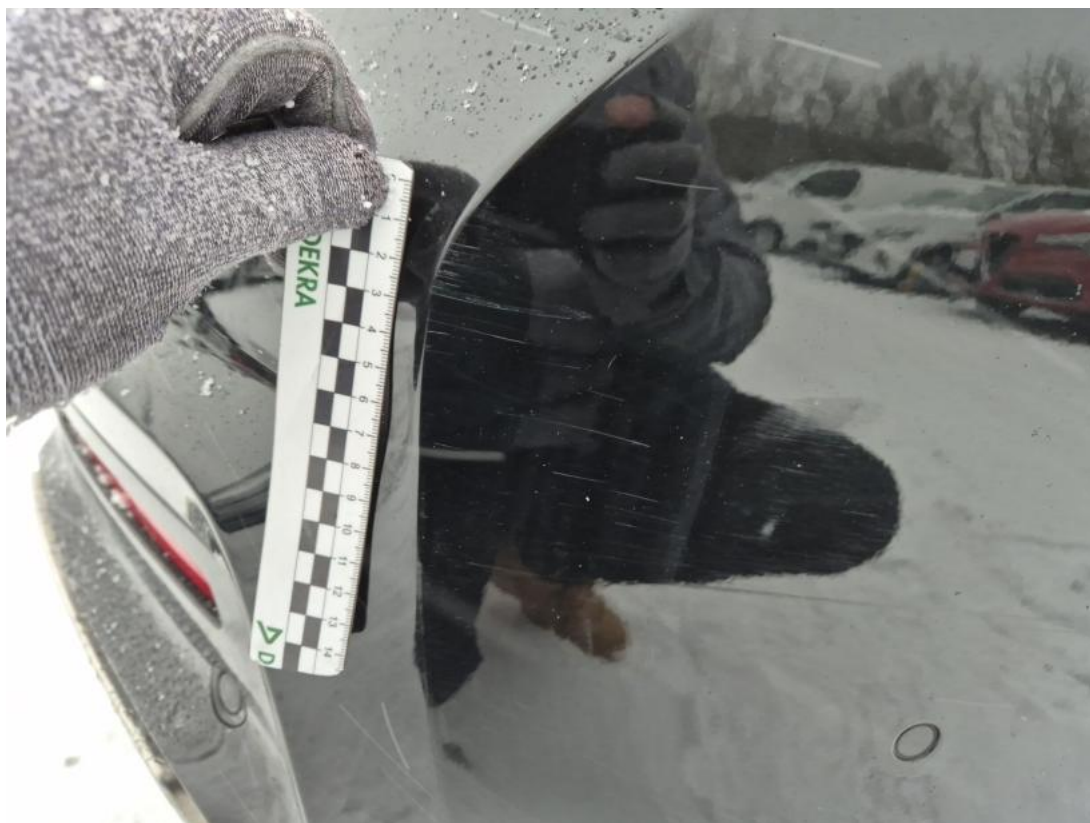
**Fot. 41**

| 1. | Okładzina zderzaka przedniego | Nr katalogowy | | Rodzaj uszkodzenia | | | | Rodzaj operacji |
|---|---|---|---|---|---|---|---|---|
| 2. | Okładzina zderzaka tylnego | Nr katalogowy | | Rodzaj uszkodzenia | | | | Rodzaj operacji |

Zderzak tylny - Rysa/odprysk 1

| 1. | Okładzina zderzaka przedniego | Nr katalogowy | | Rodzaj uszkodzenia | | | | Rodzaj operacji |
|---|---|---|---|---|---|---|---|---|
| | | 0,00 | 0,00 | 0,80 | 104,00 | 355,33 | 897,77 | 1 357,10 |

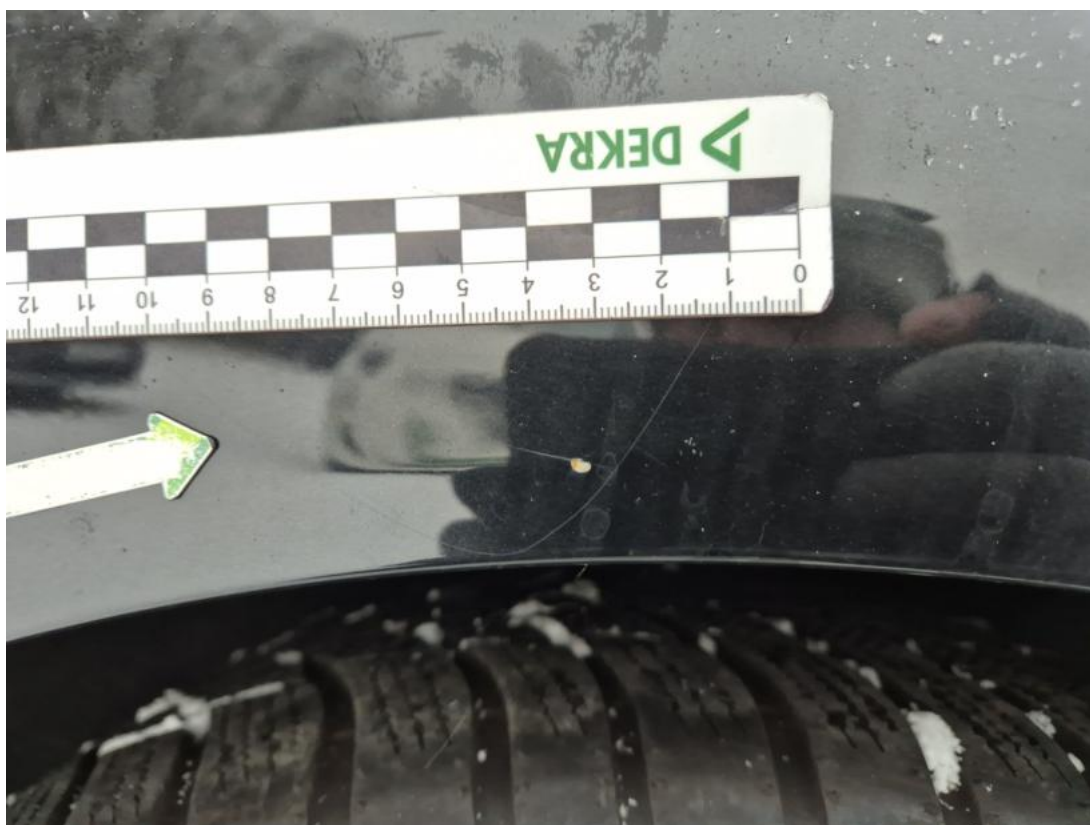
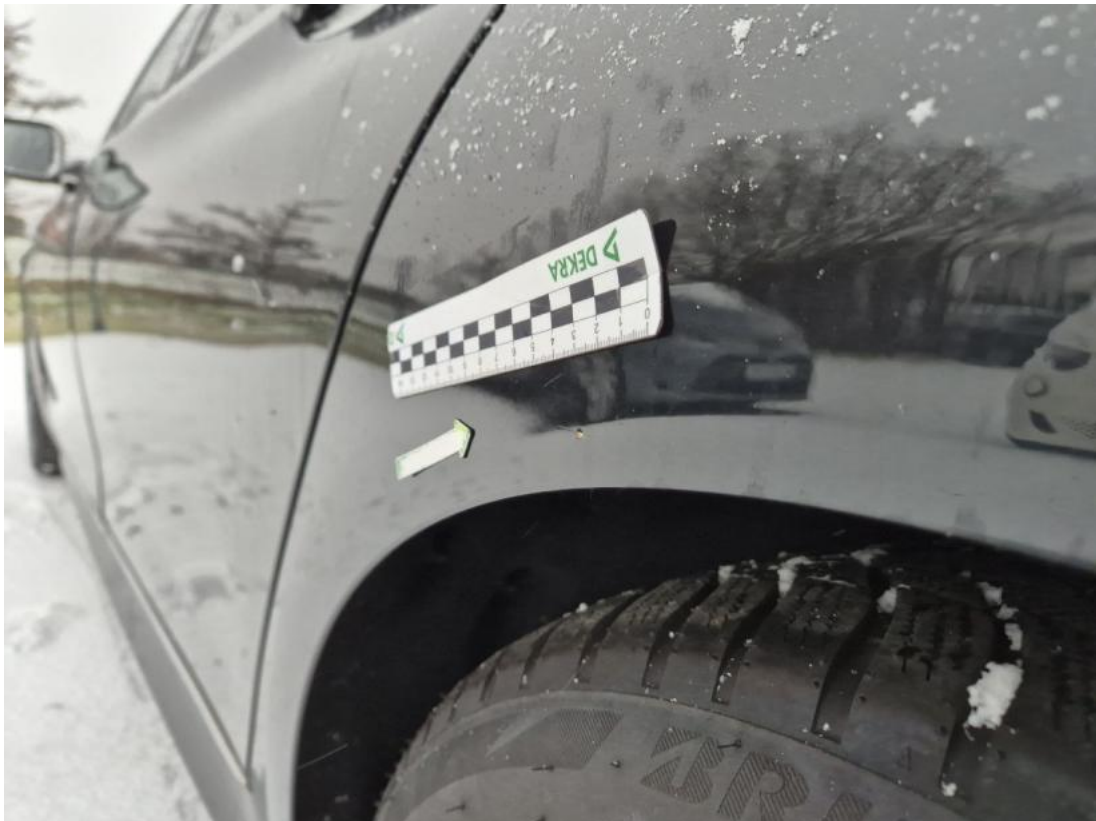
**Fot. 42**

| 1. | Okładzina zderzaka przedniego | Nr katalogowy | | Rodzaj uszkodzenia | | | | Rodzaj operacji |
|---|---|---|---|---|---|---|---|---|
| 3. | Błotnik tylny (L) | Nr katalogowy | | Rodzaj uszkodzenia | | | | Rodzaj operacji |

Błotnik tylny L / Ściana boczna L - Rysa/odprysk 1

Błotnik tylny L / Ściana boczna L - Wgniecenie/odkształcenie 1

| 1. | Okładzina zderzaka przedniego | Nr katalogowy | | Rodzaj uszkodzenia | | | | Rodzaj operacji |
|---|---|---|---|---|---|---|---|---|
| | | 0,00 | 0,00 | 0,50 | 65,00 | 329,33 | 480,32 | 874,65 |

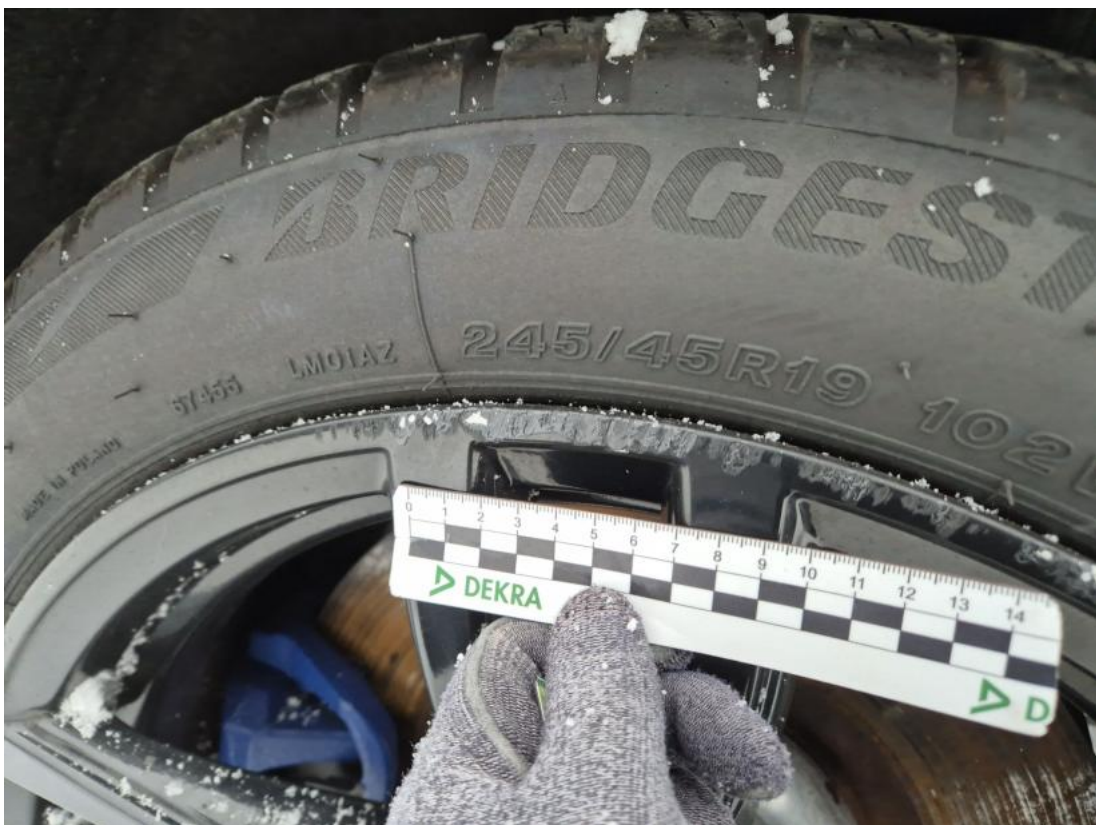
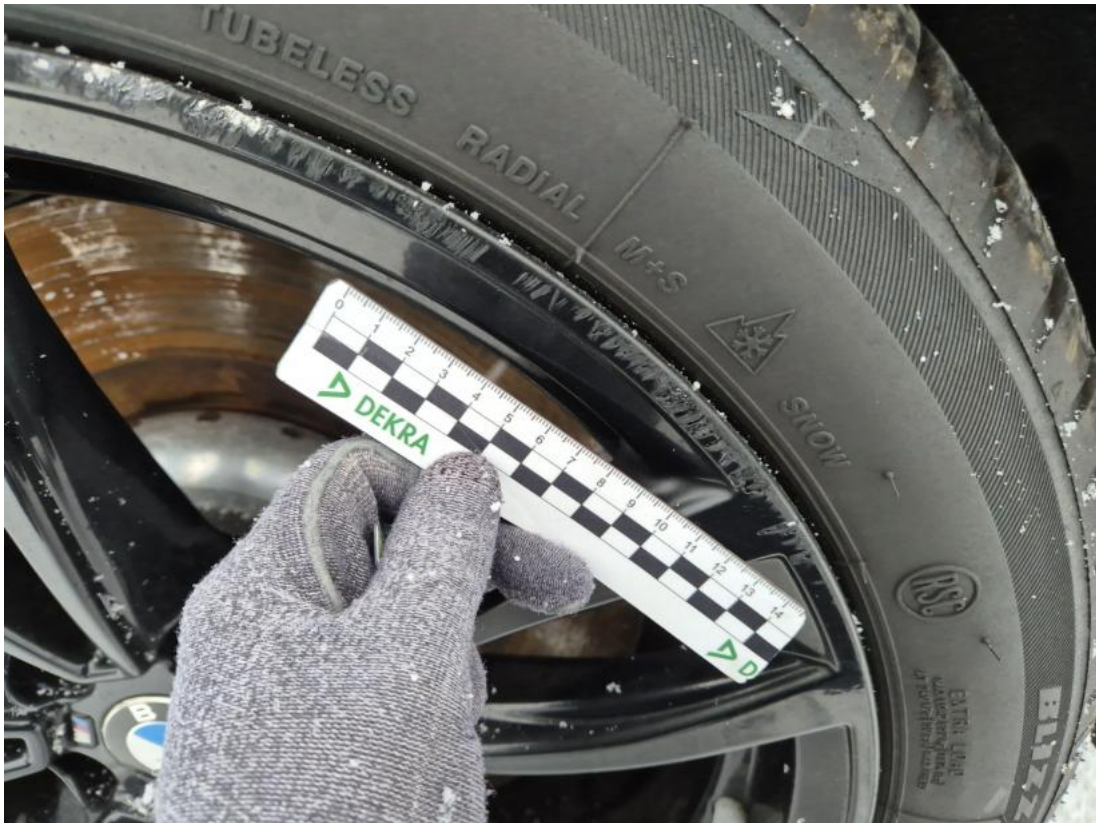
**Fot. 44**

| 4. | Tarcza koła<br>aluminiowa przód<br>(L) | Nr katalogowy | | Rodzaj uszkodzenia | | | | Rodzaj operacji |
|---|---|---|---|---|---|---|---|---|
| 6. | Tarcza koła<br>aluminiowa tył (L) | Nr katalogowy | | Rodzaj uszkodzenia | | | | Rodzaj operacji |

Felga aluminiowa tylna L - Rysa/odprysk 1

Felga aluminiowa tylna L - Rysa/odprysk 2

| 4. | Tarcza koła<br>aluminiowa przód<br>(L) | Nr katalogowy | | Rodzaj uszkodzenia | | | | Rodzaj operacji |
|---|---|---|---|---|---|---|---|---|
| | | 0,00 | 0,00 | 2,00 | 260,00 | 0,00 | 0,00 | <b>260,00</b> |

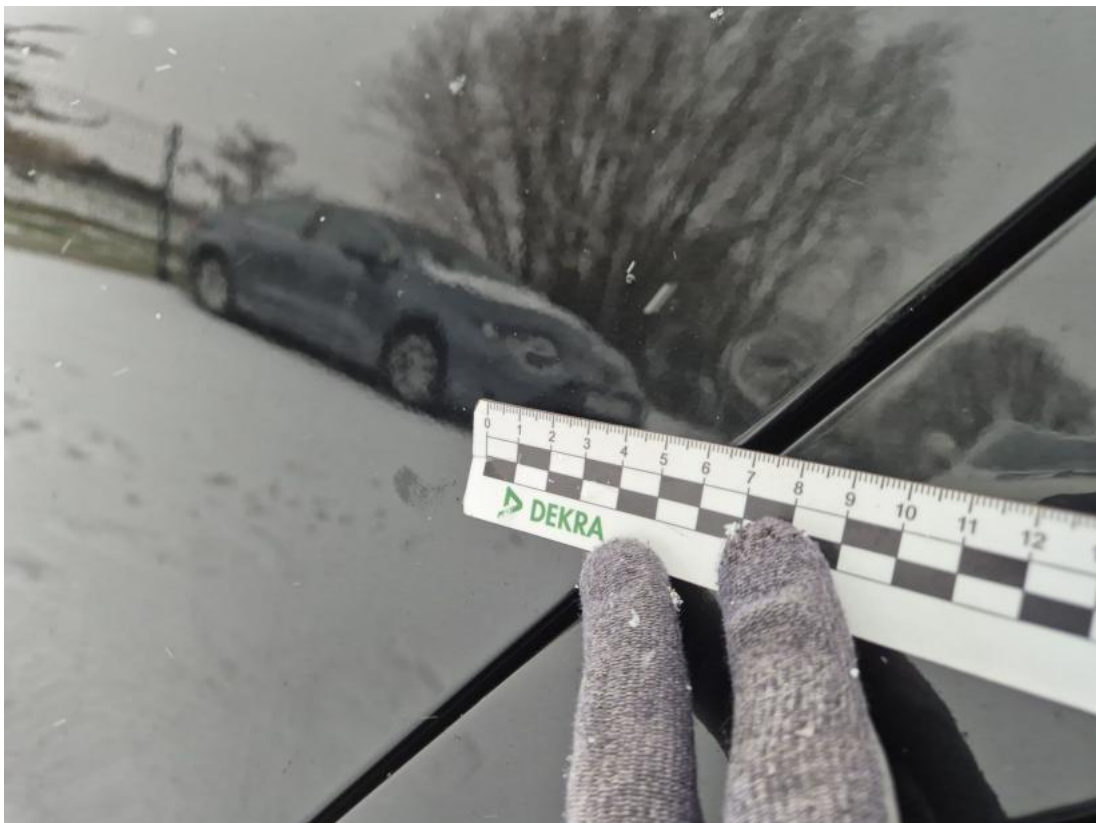
**Fot. 46**

| Poz. | Nazwa pozycji | Opis uszkodzeń |
|---|---|---|
| 6 | Drzwi tylne (nieuzbrojone) (L) | wgniecenie/odkształcenie |

Drzwi tylne L - Wgniecenie/odkształcenie 1

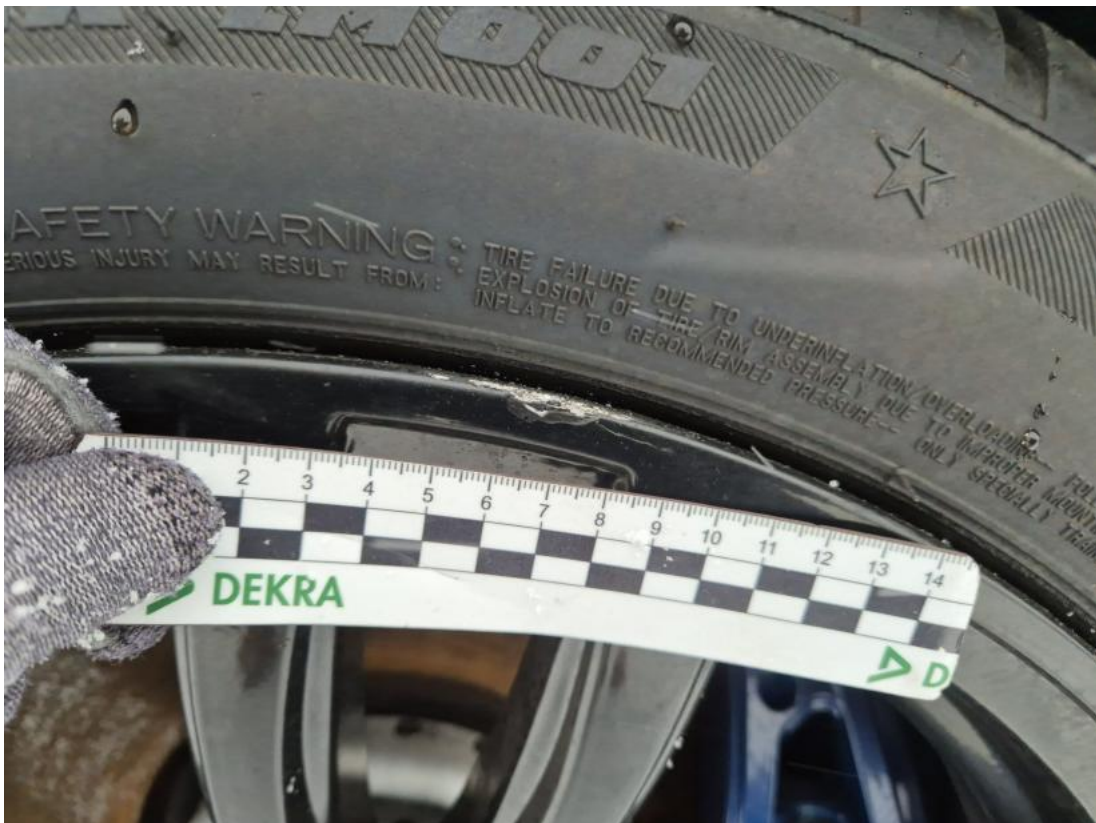
**Fot. 47**

| 4. | Tarcza koła<br>aluminiowa przód<br>(L) | Nr katalogowy | | Rodzaj uszkodzenia | | | | Rodzaj operacji |

Felga Aluminiowa przednia L - Rysa/odprysk 1

| 4. | Tarcza koła<br>aluminiowa przód<br>(L) | Nr katalogowy | | Rodzaj uszkodzenia | | | | Rodzaj operacji |
|---|---|---|---|---|---|---|---|---|
| | | 0,00 | 0,00 | 2,00 | 260,00 | 0,00 | 0,00 | <b>260,00</b> |

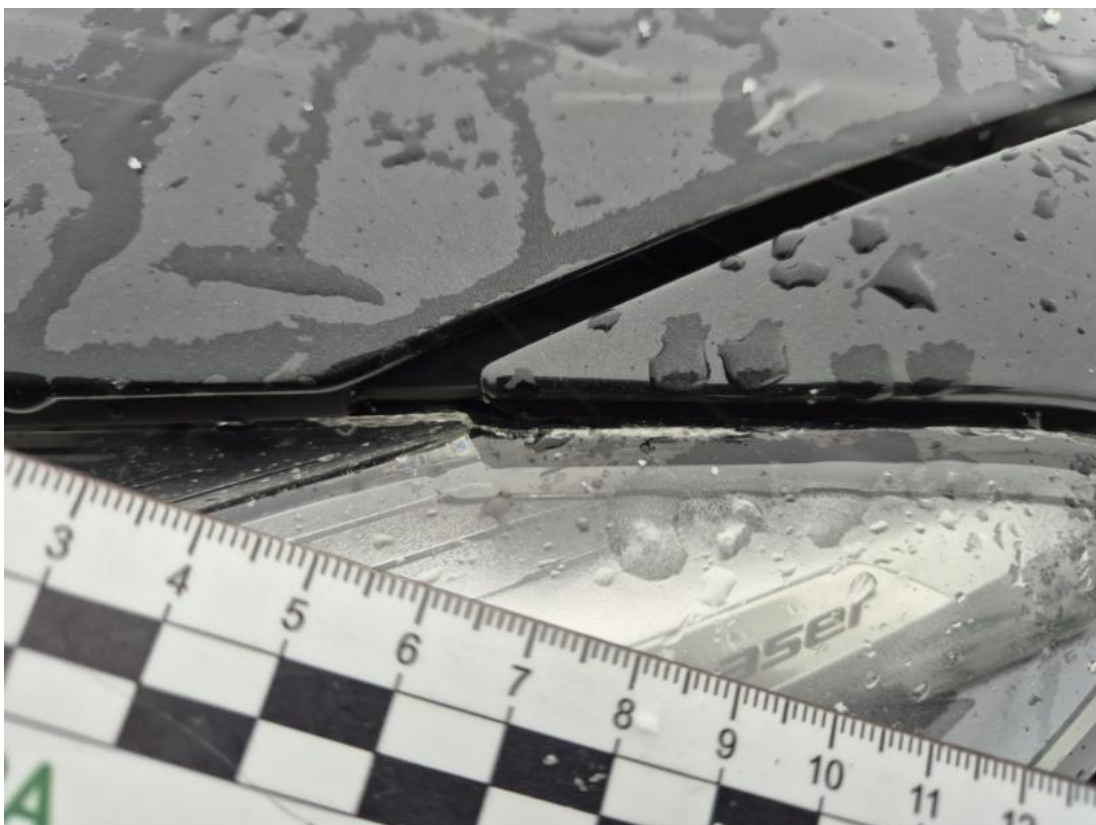
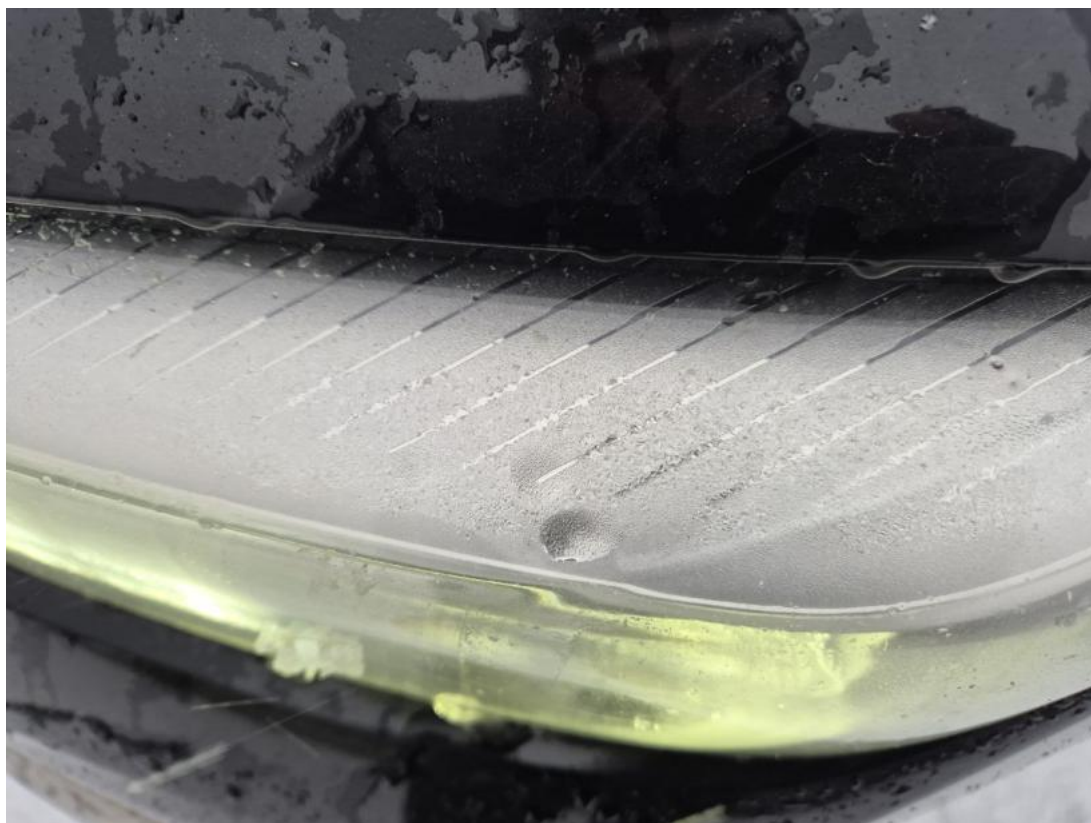
**Fot. 48**

| Poz. | Nazwa pozycji | Opis uszkodzeń |
|---|---|---|
| 2 | Reflektor LED z kierunkowskazem (L) | zaparowany, ubytki materiału |

Reflektor L - Inne 1

Reflektor L - Inne 2
