## Raport z oględzin pojazdu

| Numer raportu | 215974/8/25-11401 | Data raportu | 05-08-2025 |

| Marka, model | SKODA Octavia III 17-20 |
| Numer rejestracyjny | SK873YC |

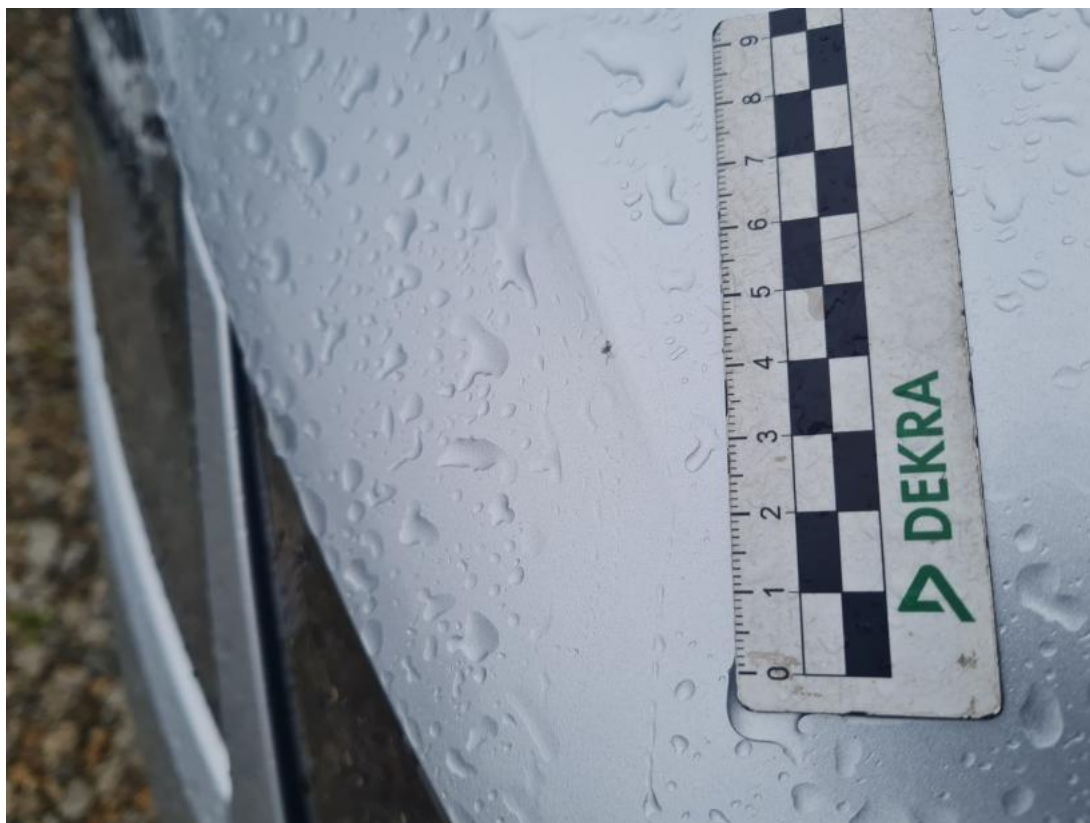
**Fot. 41**

| Poz. | Nazwa pozycji | Opis uszkodzeń | Kwalifik. | Naprawa [rbg] |
|---|---|---|---|---|
| 7 | Pokrywa przednia | rysa/odprysk | | |

Pokrywa komory silnika - Rysa/odprysk 1

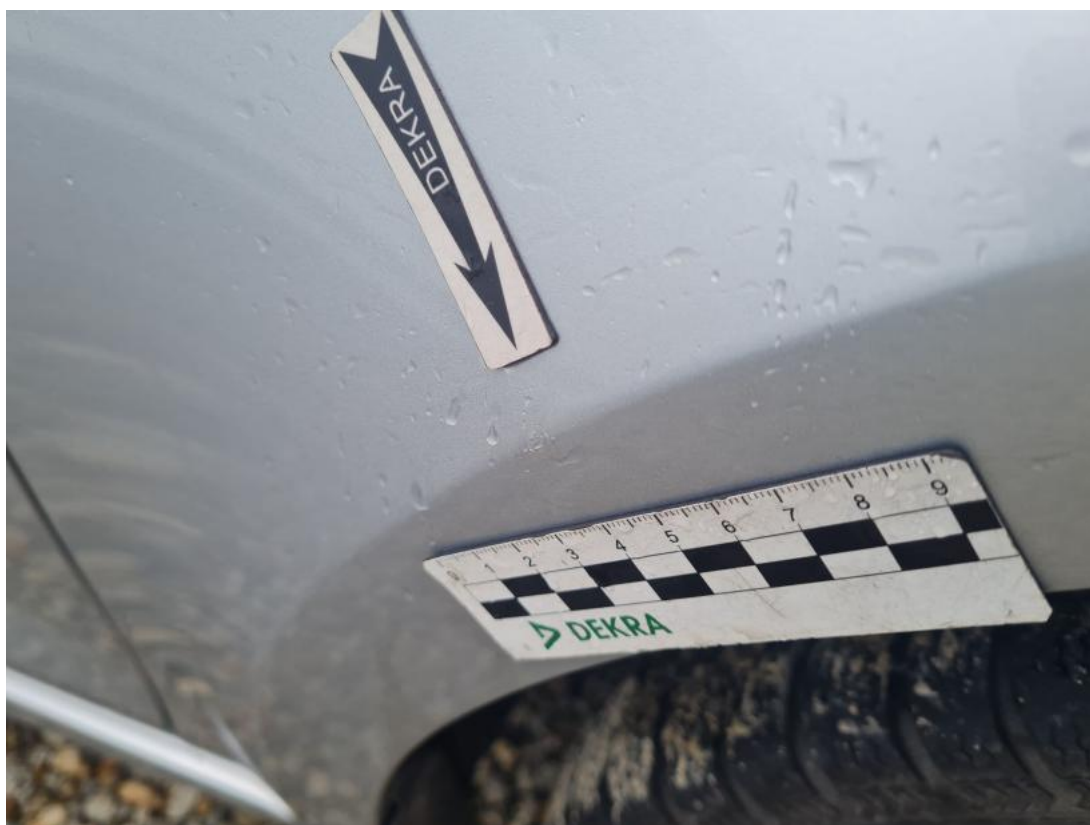
**Fot. 42**

| Poz. | Nazwa pozycji | Opis uszkodzeń | Kwalifik. | Naprawa [rbg] |
|---|---|---|---|---|
| 6 | Światnik przedni R | rysa/odprysk | | |

Błotnik przedni P - Rysa/odprysk 1

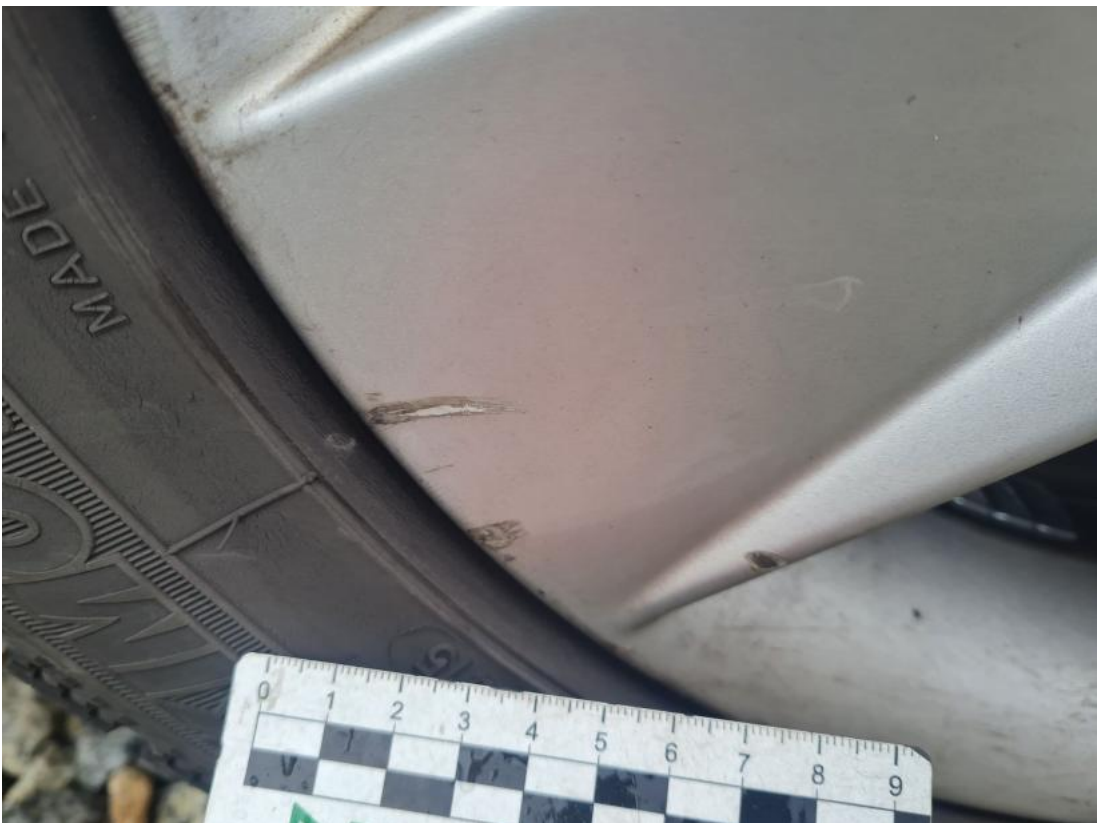
**Fot. 44**

| Poz. | Nazwa pozycji | Opis uszkodzeń | Kwalifik. | Naprawa [rbg] |
|---|---|---|---|---|
| 12 | Tarcza koła aluminiowa przód R | rysa/odprysk | | |

Felga aluminiowa przednia P - Rysa/odprysk 1

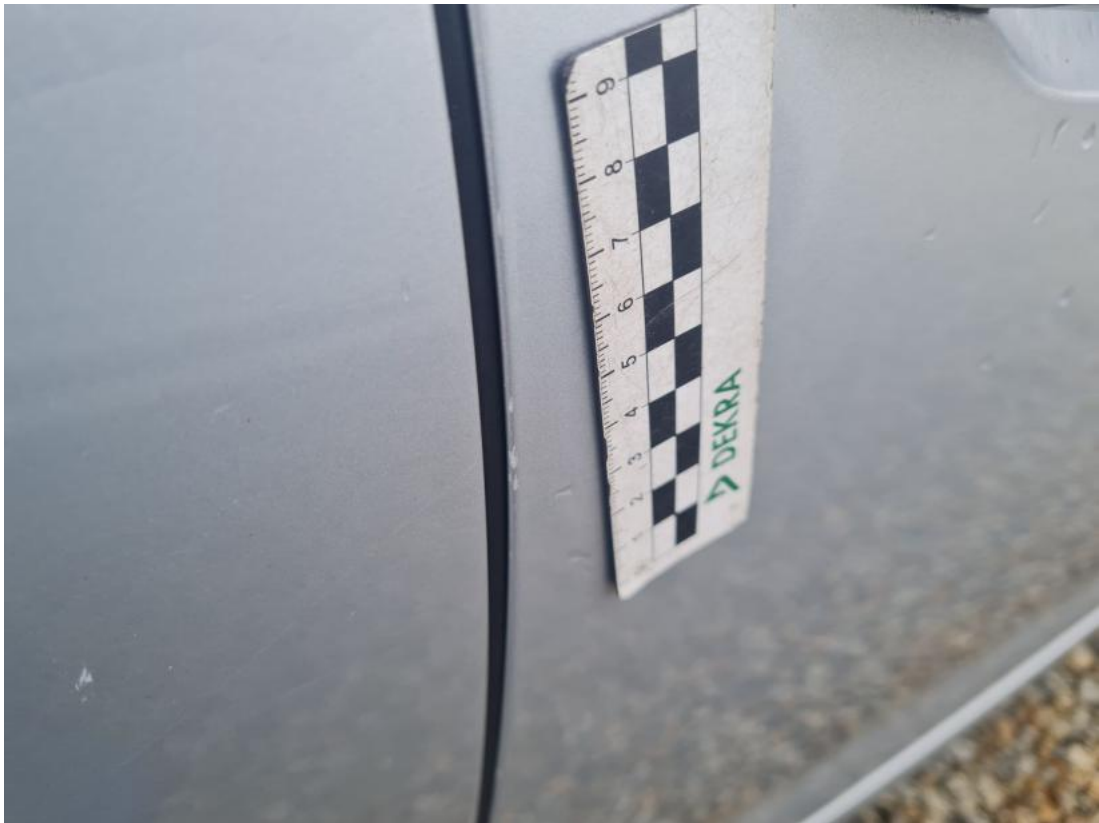
**Fot. 45**

| Poz. | Nazwa pozycji | Opis uszkodzeń | Kwalifik. | Naprawa [rbg] |
|---|---|---|---|---|
| 9 | Drzwi przednie (nieuzbrojone) R | rysa/odprysk | | |

Drzwi przednie P - Rysa/odprysk 1

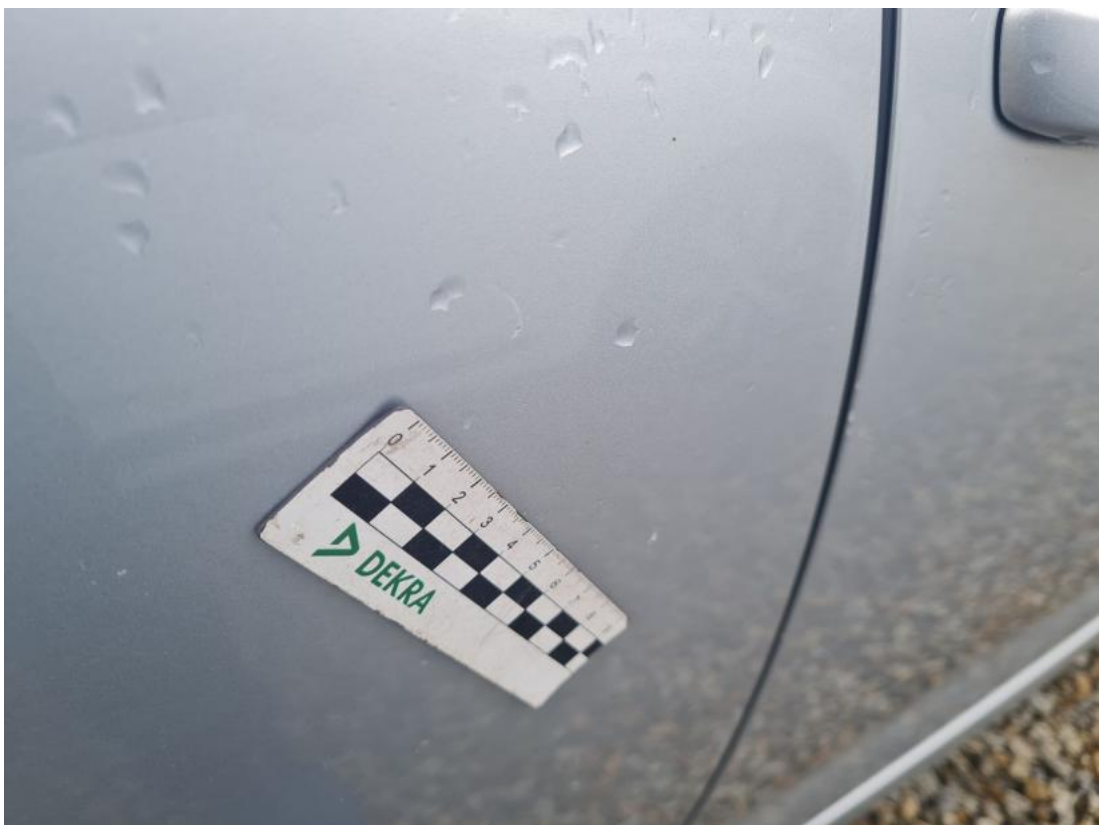
**Fot. 46**

| Poz. | Nazwa pozycji | Opis uszkodzeń | Kwalifik. | Naprawa [rbg] |
|---|---|---|---|---|
| 10 | Drzwi tylne (nieuzbrojone) R | rysa/odprysk | | |

Drzwi tylne P - Rysa/odprysk 1

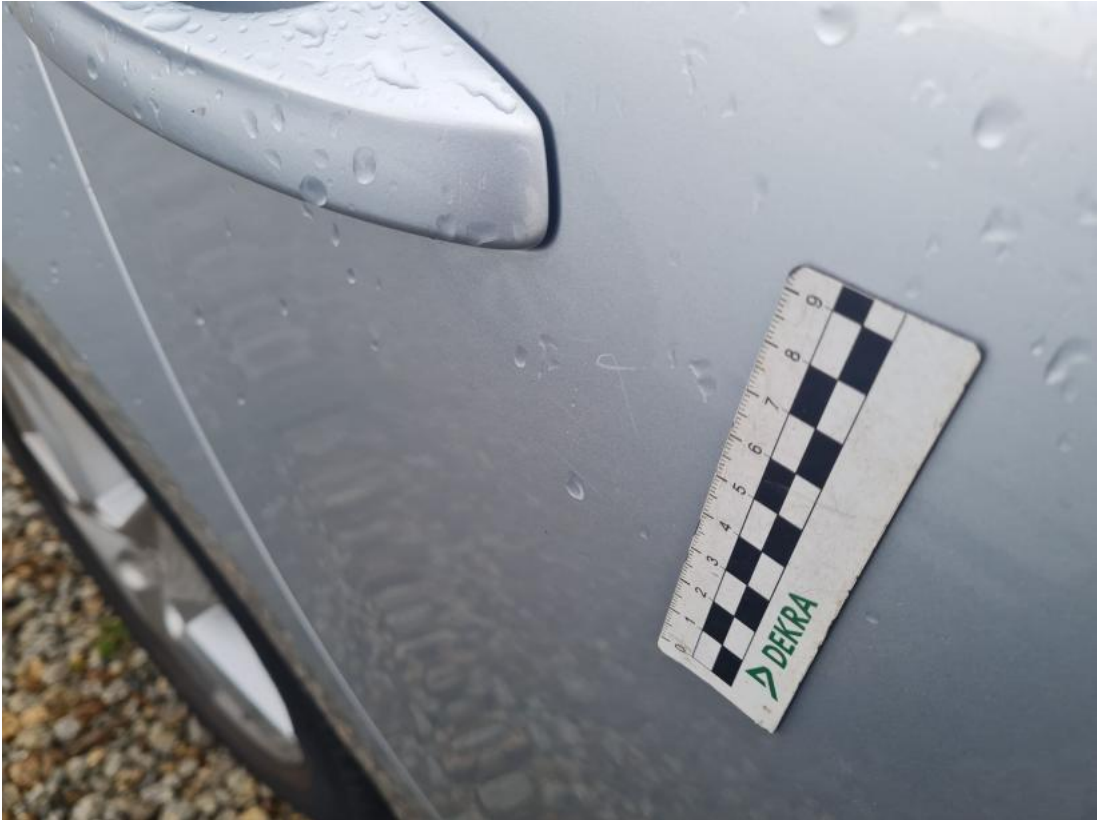
**Fot. 47**

Drzwi tylne P - Rysa/odprysk 2

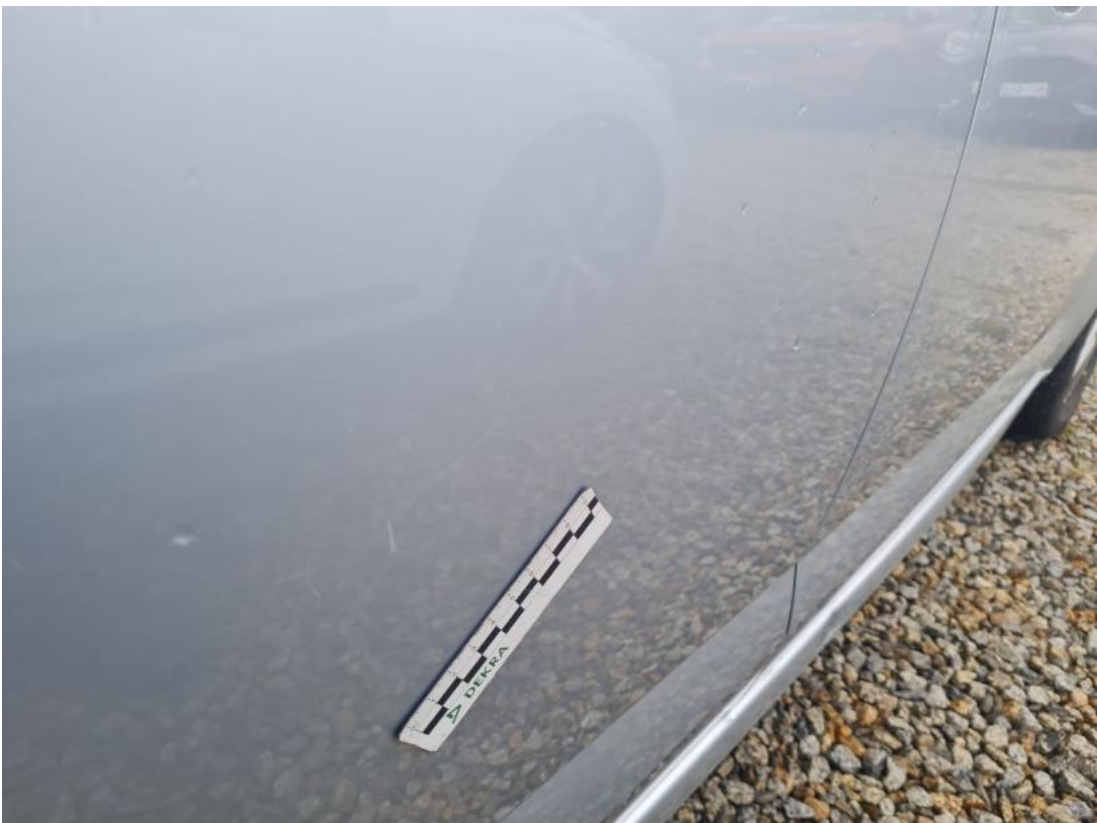
**Fot. 48**

Drzwi tylne P() - Rysa/odprysk 3

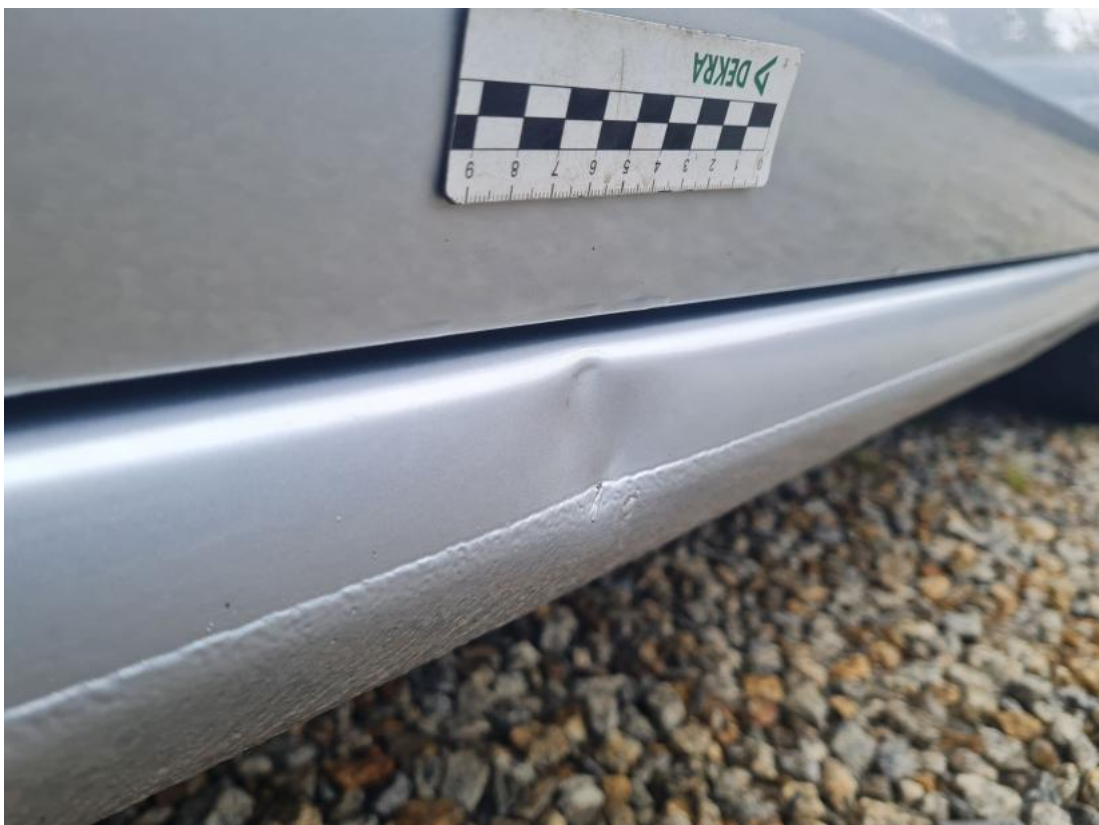
**Fot. 50**

| Poz. | Nazwa pozycji | Opis uszkodzeń | Kwalifik. | Naprawa [rbg] |
|---|---|---|---|---|
| 2 | Próg R | rysa/odprysk, wgniecenie/odkształcenie | NA | 1 |

Próg P - Wgniecenie/odkształcenie 1

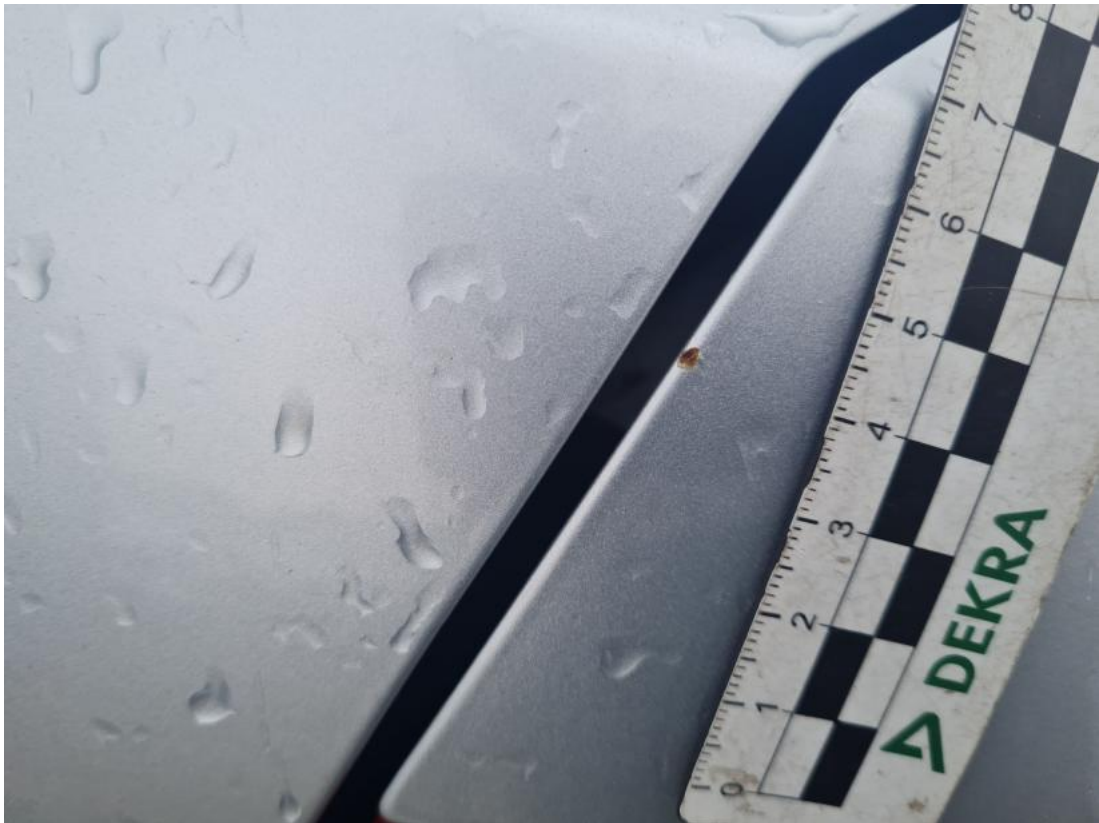
**Fot. 51**

| Poz. | Nazwa pozycji | Opis uszkodzeń | Kwalifik. | Naprawa [rbg] |
|---|---|---|---|---|
| 4 | Światnik tylny R | rysa/odprysk, wgniecenie/odkształcenie, ślady korozji | NA | 0.5 |

Błotnik tylny P / Ściana boczna P - Rysa/odprysk 1

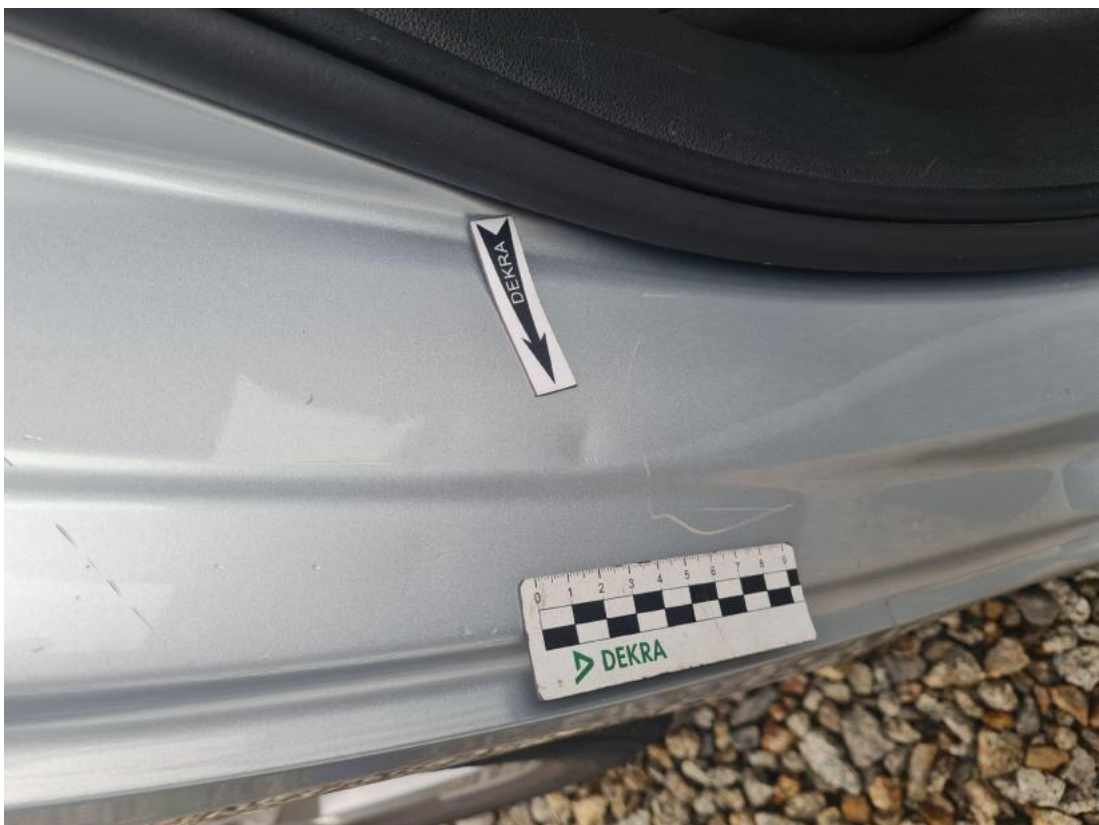
**Fot. 52**

Błotnik tylny P / Ściana boczna P() - Rysa/odprysk 3

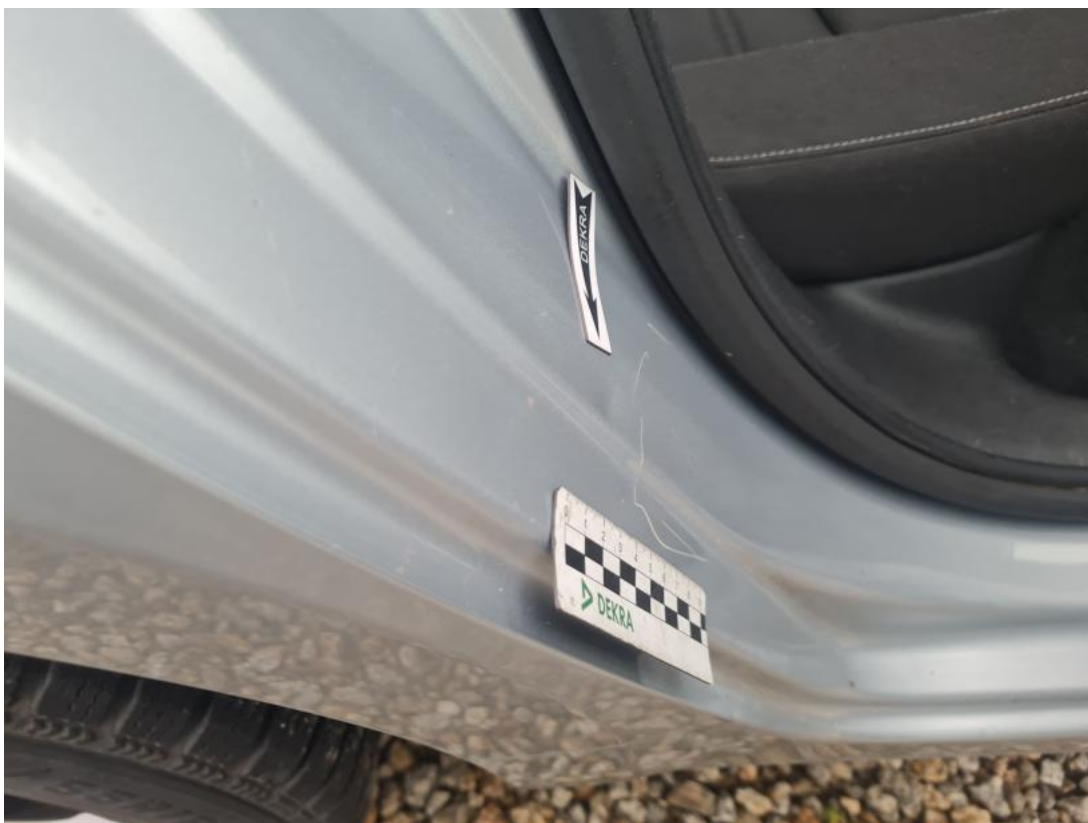
**Fot. 53**

Błotnik tylny P / Ściana boczna P - Wgniecenie/odkształcenie 1

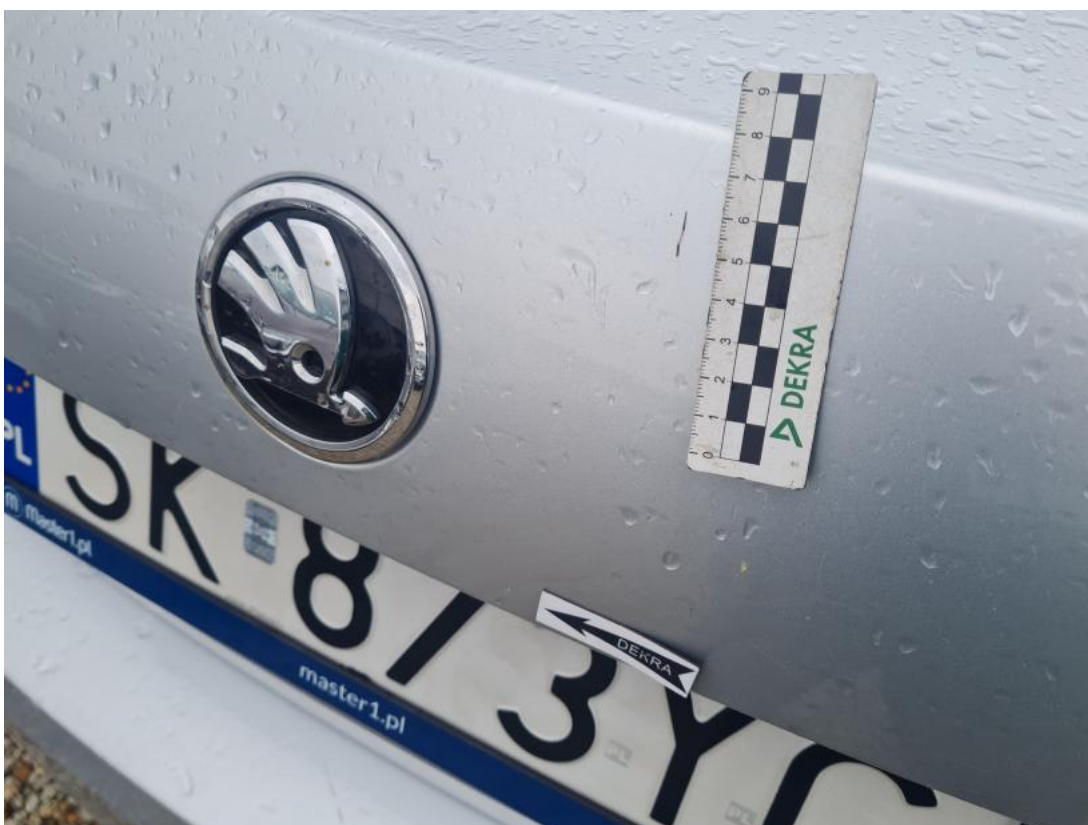
**Fot. 54**

| Poz. | Nazwa pozycji | Opis uszkodzeń | Kwalifik. | Naprawa [rbg] |
|---|---|---|---|---|
| 5 | Pokrywa tylna | rysa/odprysk | NA | 0.5 |

Pokrywy bagażnika - Rysa/odprysk 1

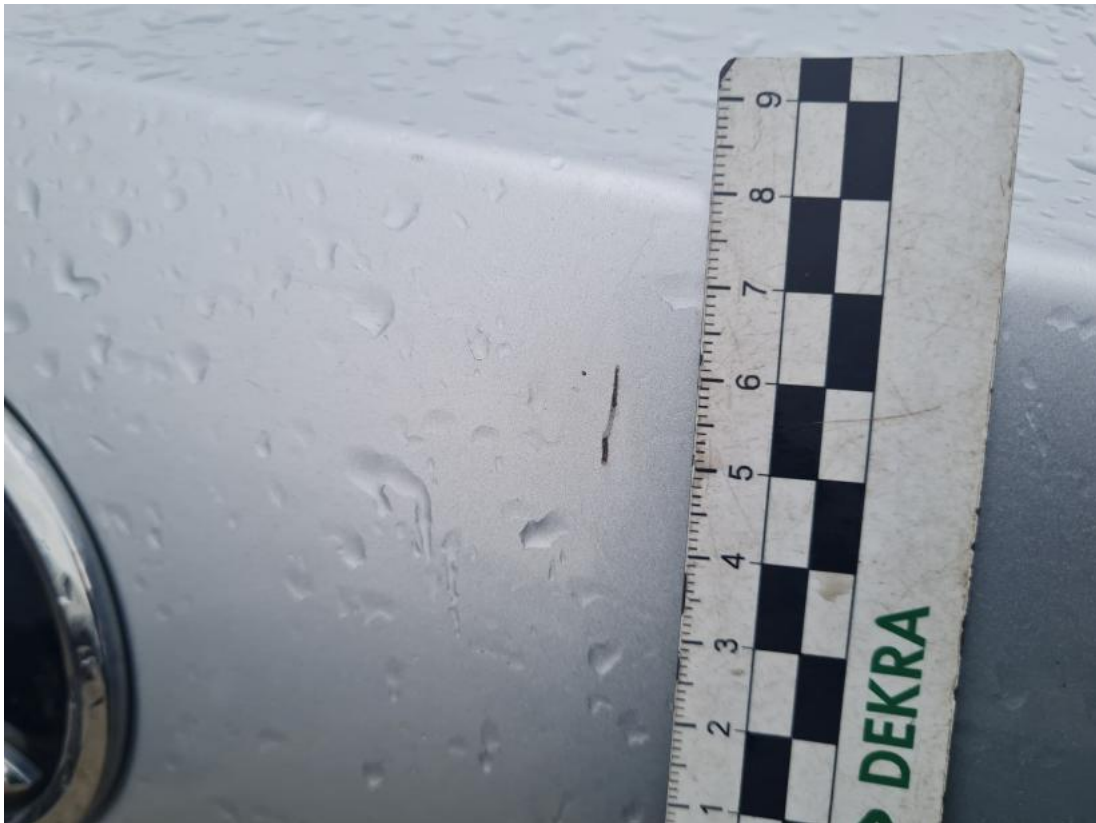
**Fot. 55**

Pokrywy bagażnika - Rysa/odprysk 2

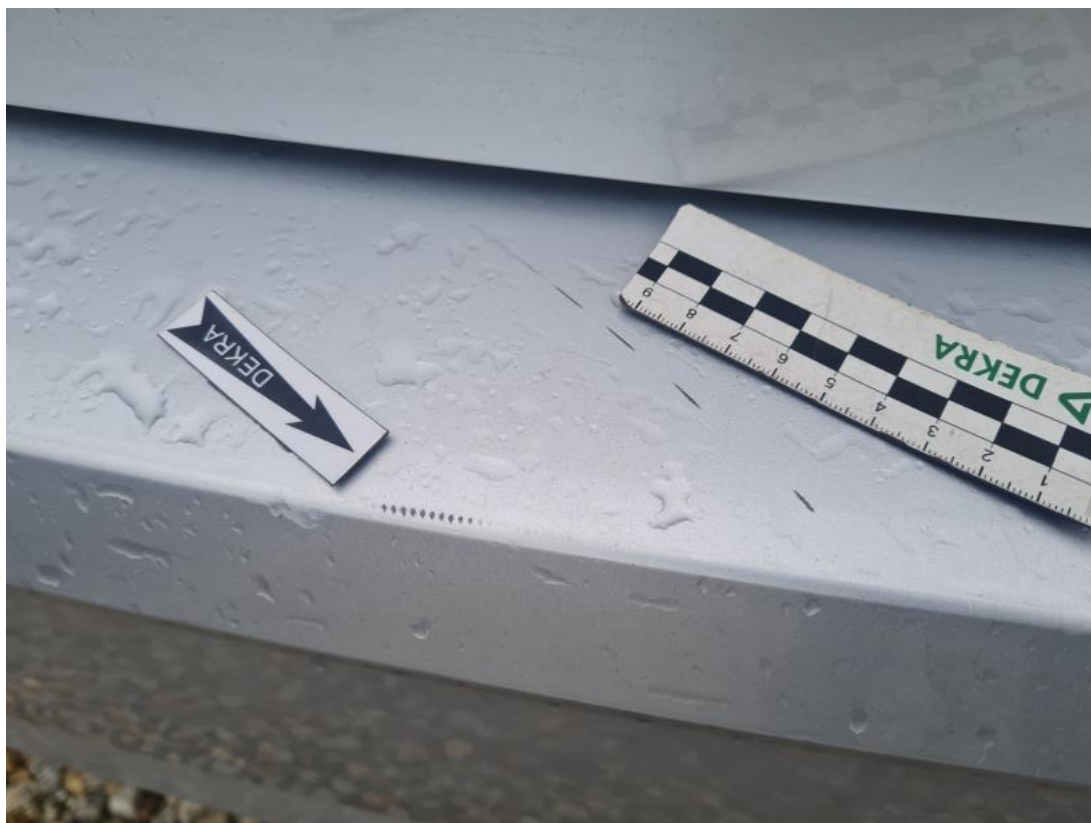
**Fot. 57**

| Poz. | Nazwa pozycji | Opis uszkodzeń | Kwalifik. | Naprawa [rbg] |
|---|---|---|---|---|
| 3 | Okladzina zderzaka tylnego | rysa/odprysk | NA | 0.8 |

Zderzak tylny - Rysa/odprysk 1

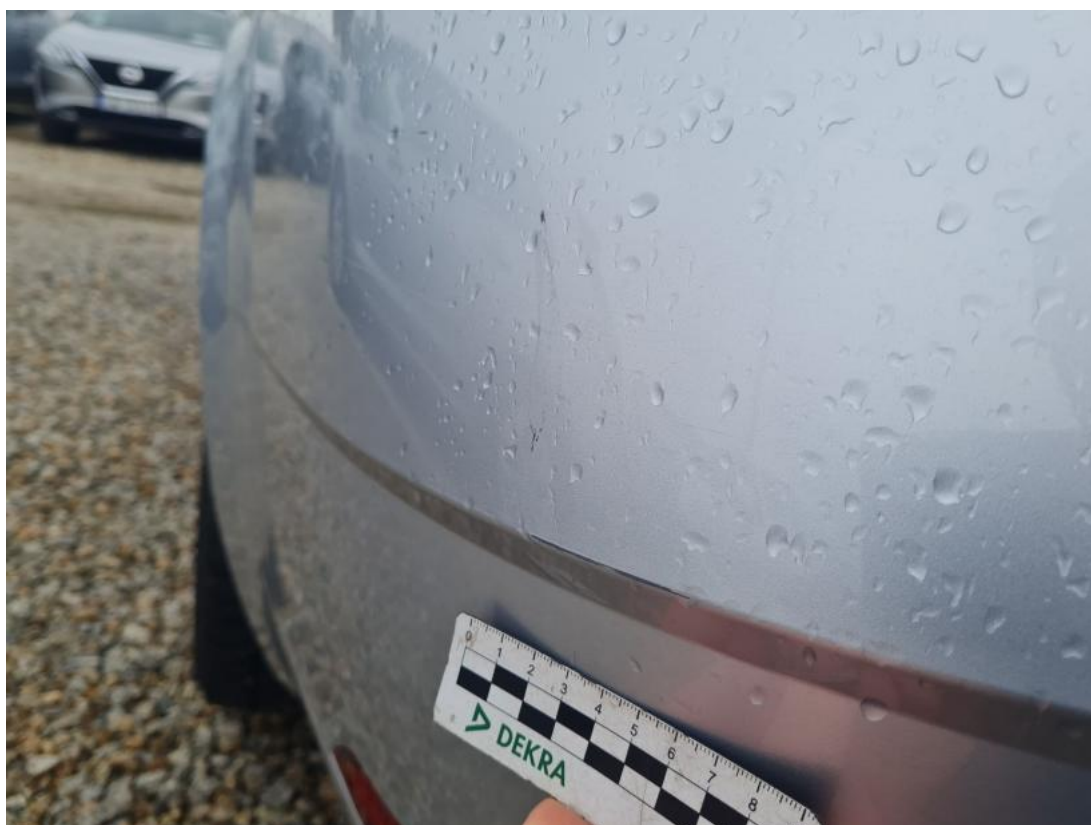
**Fot. 58**

Zderzak tylny - Rysa/odprysk 2

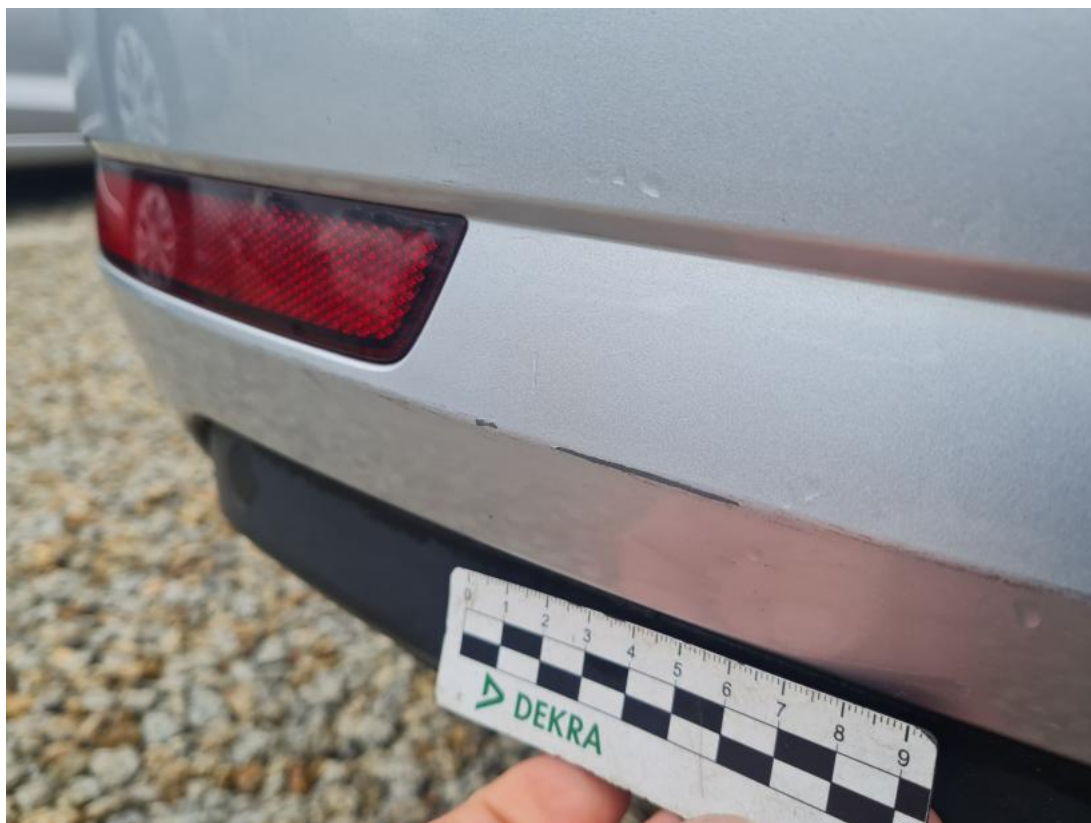
**Fot. 59**

Zderzak tylny() - Rysa/odprysk 3

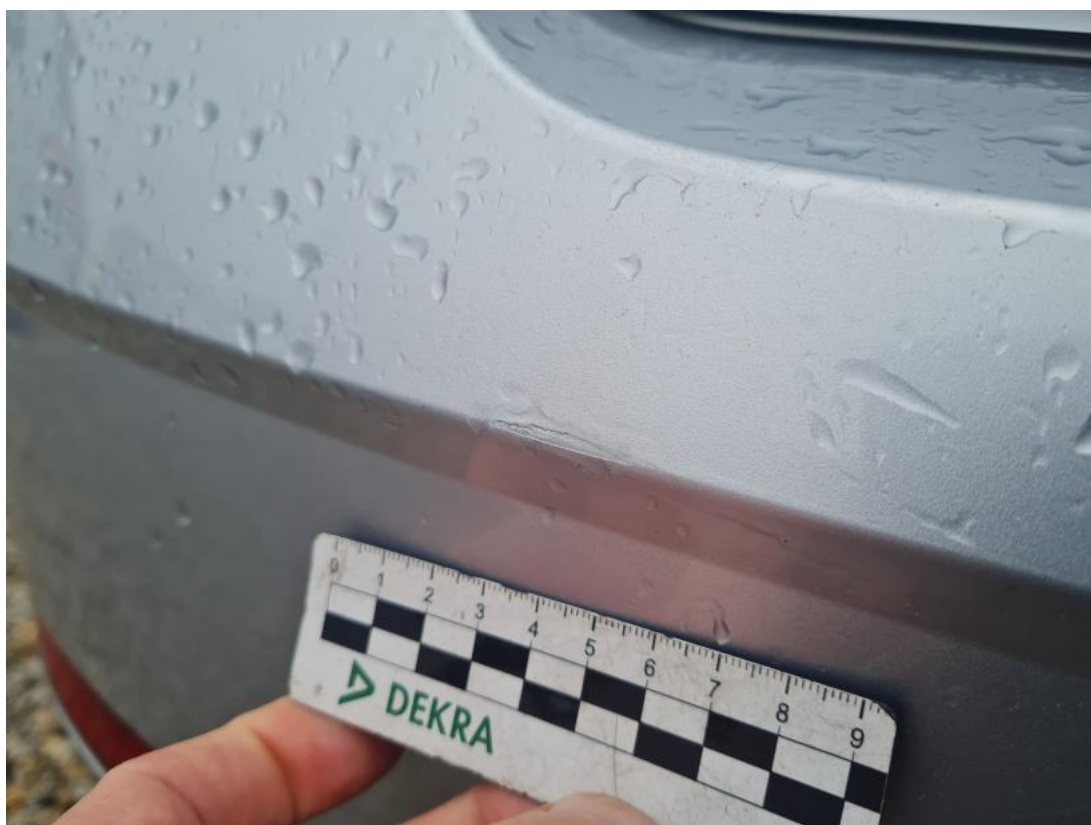
**Fot. 60**

Zderzak tylny() - Rysa/odprysk 4

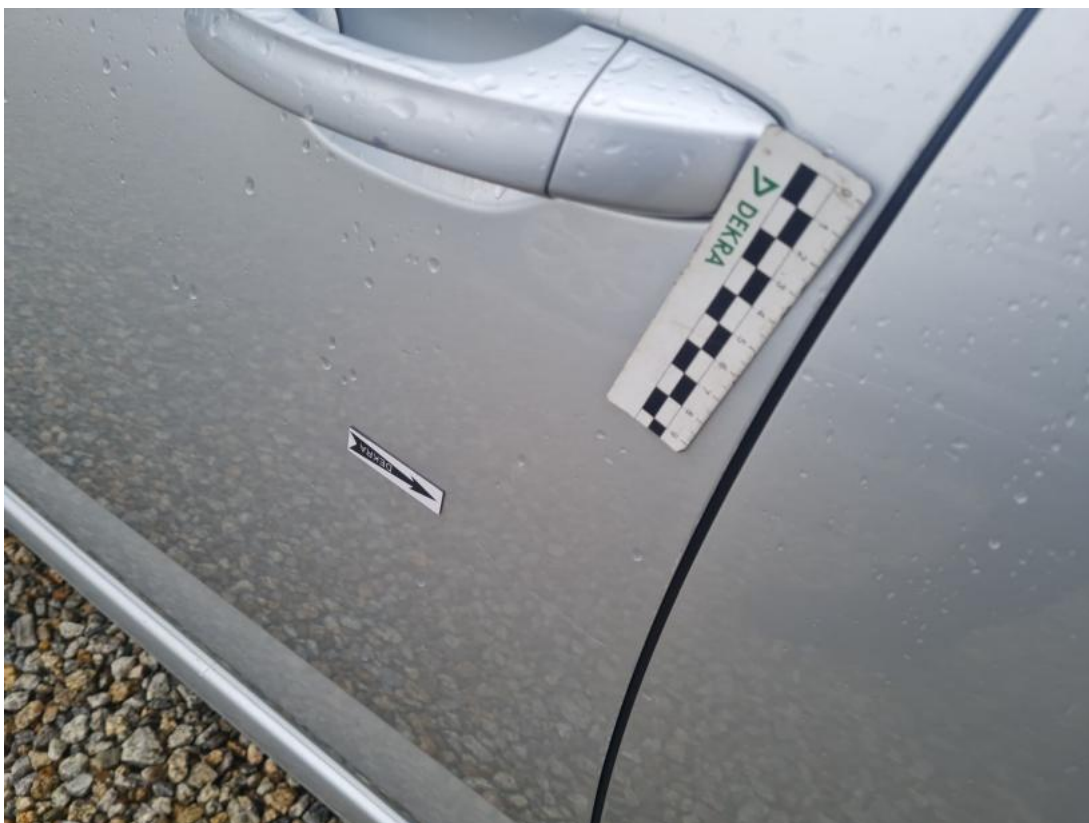
**Fot. 61**

| Poz. | Nazwa pozycji | Opis uszkodzeń | Kwalifik. | Naprawa [rbg] |
|---|---|---|---|---|
| 8 | Drzwi przednie (nieuzbrojone) L | rysa/odprysk | | |

Drzwi przed L - Rysa/odprysk 1

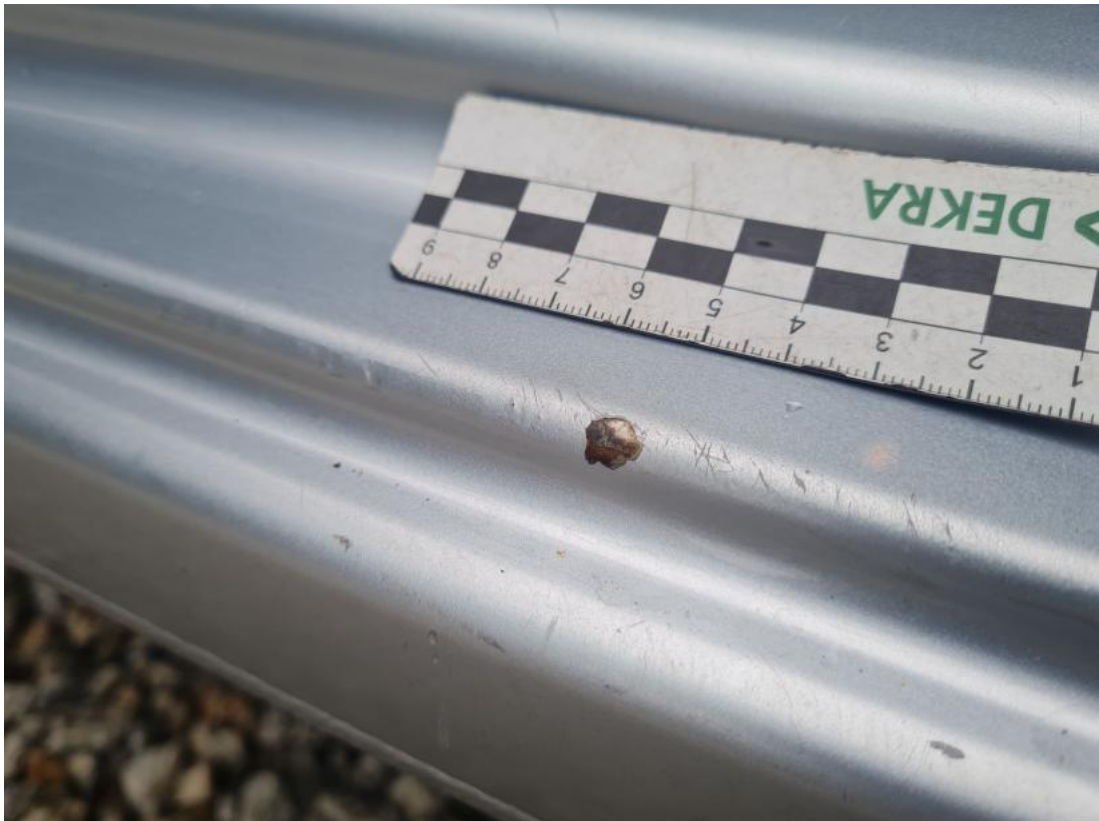
**Fot. 63**

| Poz. | Nazwa pozycji | Opis uszkodzeń | Kwalifik. | Naprawa [rbg] |
|---|---|---|---|---|
| 1 | Próg L | rysa/odprysk, ślady korozji | NA | 0.5 |

Próg L - Rysa/odprysk 1

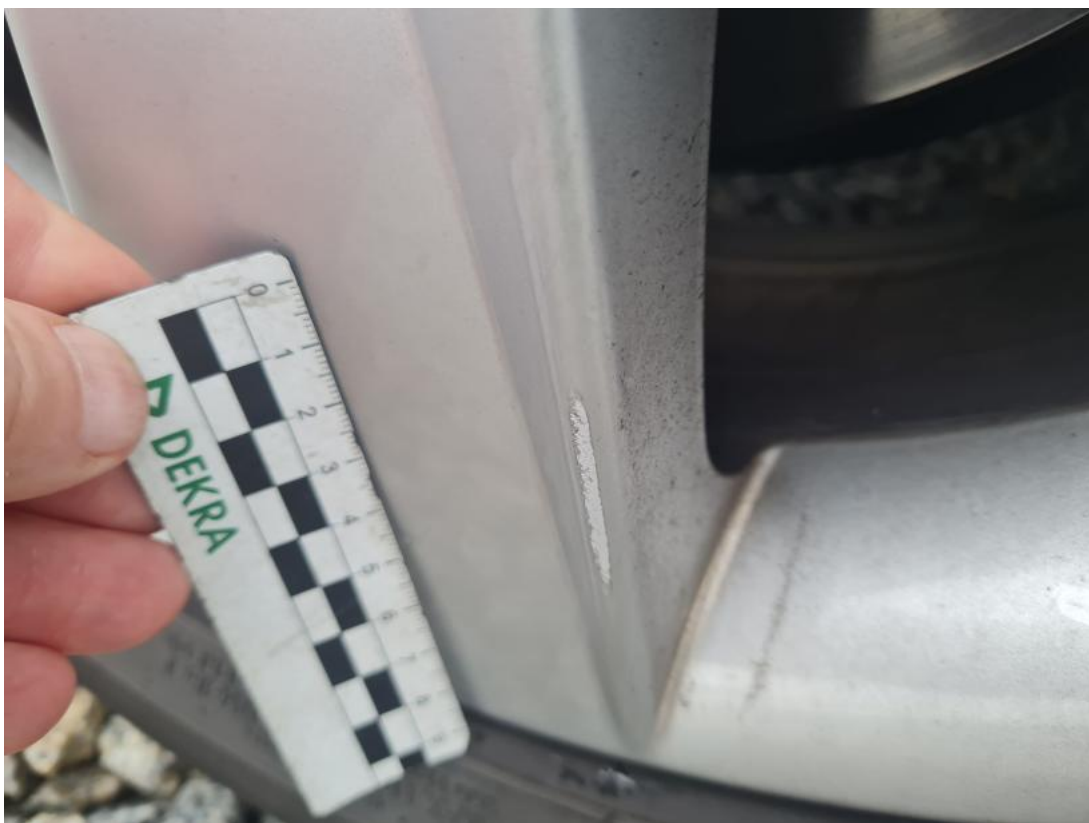
**Fot. 65**

| Poz. | Nazwa pozycji | Opis uszkodzeń | Kwalifik. | Naprawa [rbg] |
|---|---|---|---|---|
| 11 | Tarcza koła aluminiowa przód L | rysa/odprysk | | |

Felga Aluminiowa przednia L - Rysa/odprysk 1

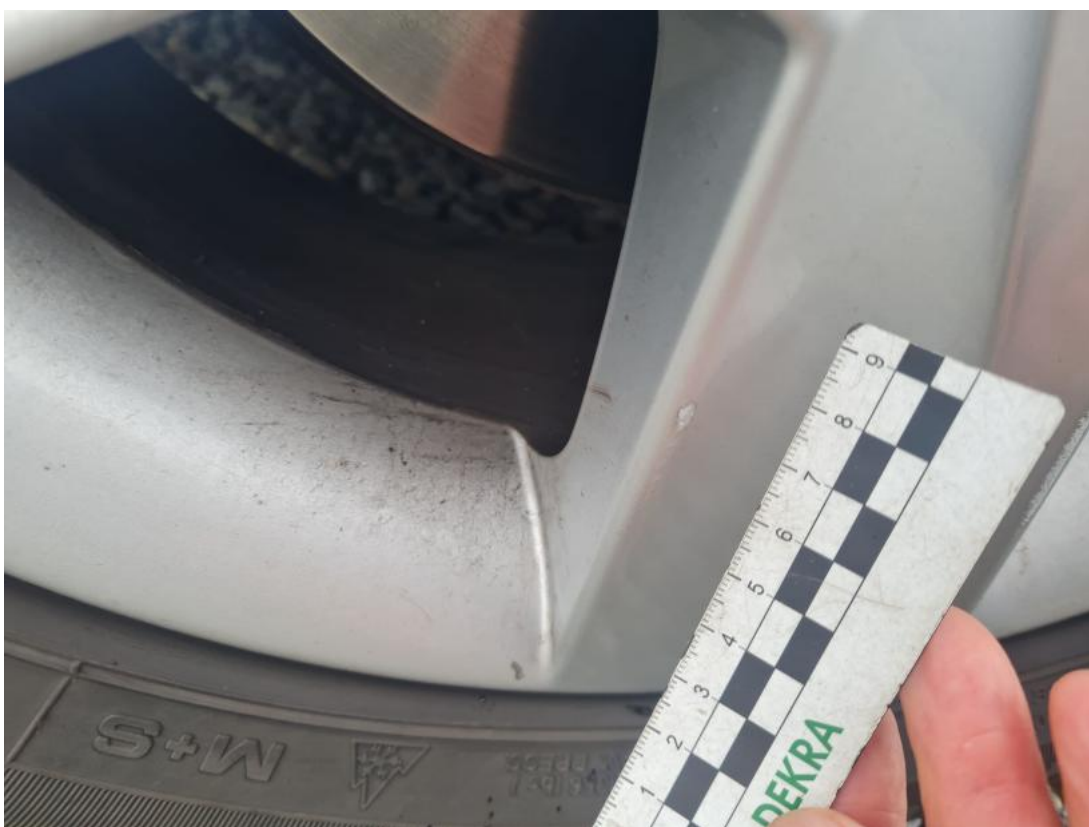
**Fot. 66**

Felga Aluminiowa przednia L() - Rysa/odprysk 3

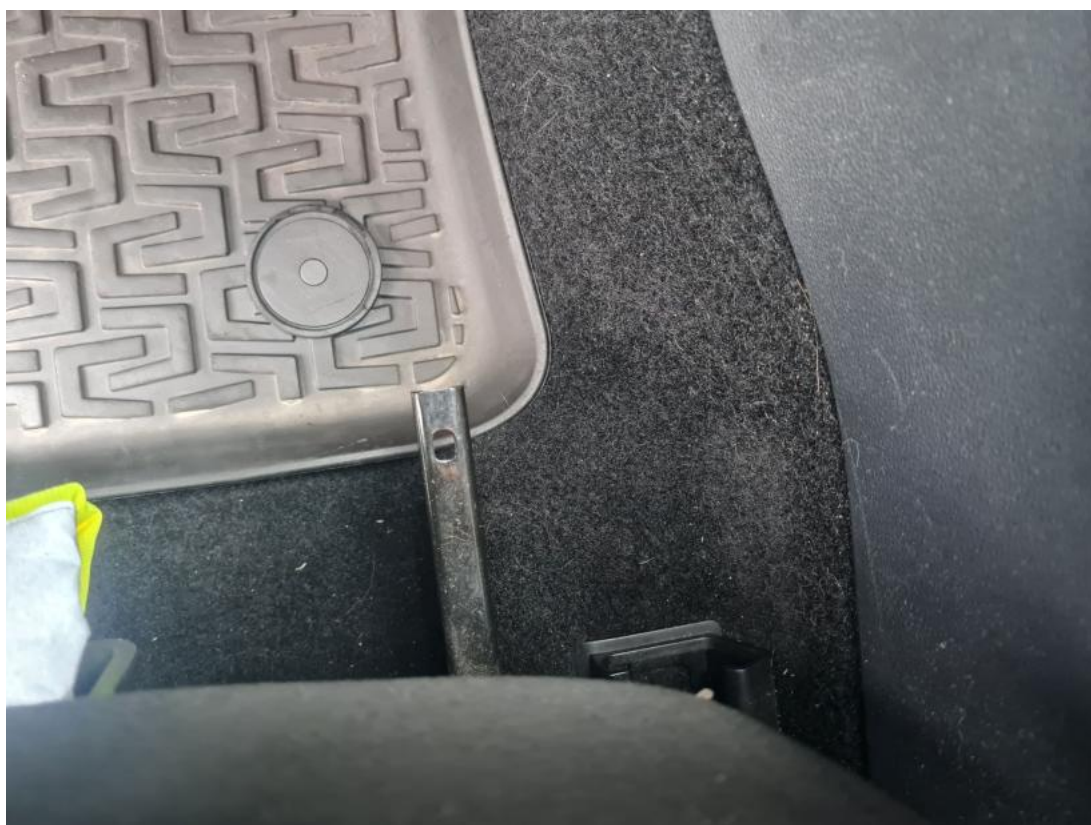
**Fot. 68**

Fotel prz. lew. - Inne 1

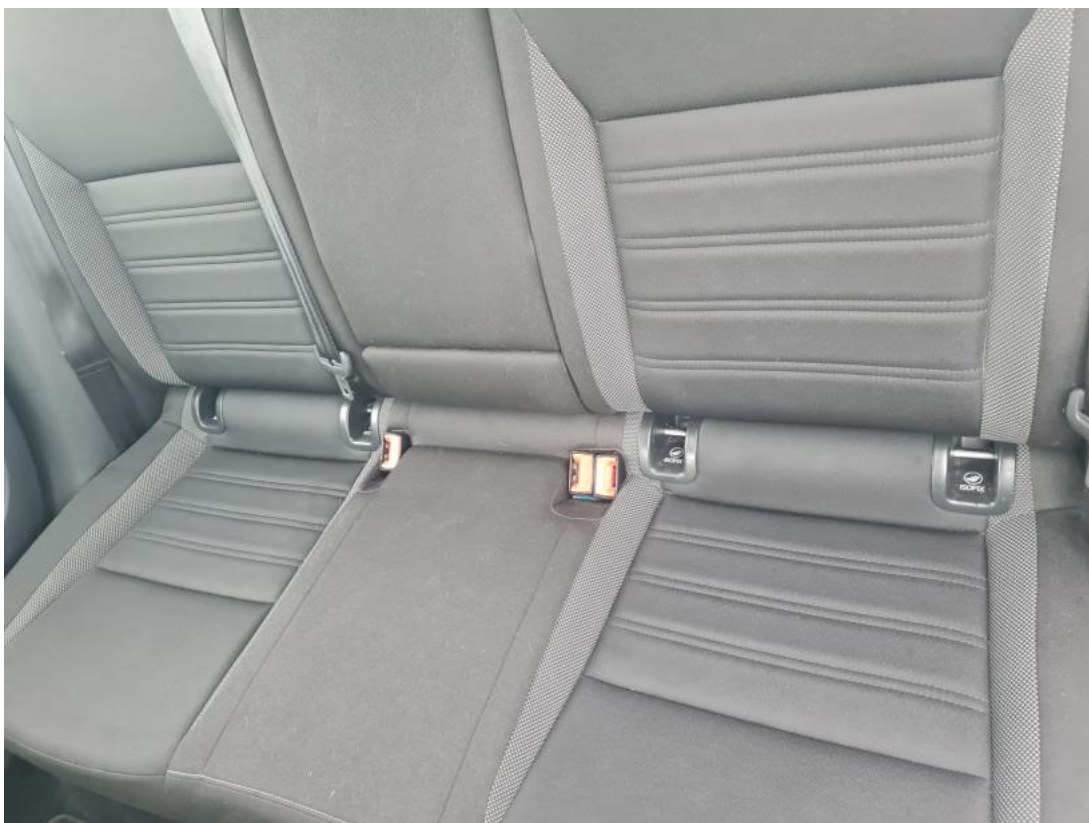
**Fot. 69**

Kanapa tyl. - Inne 1

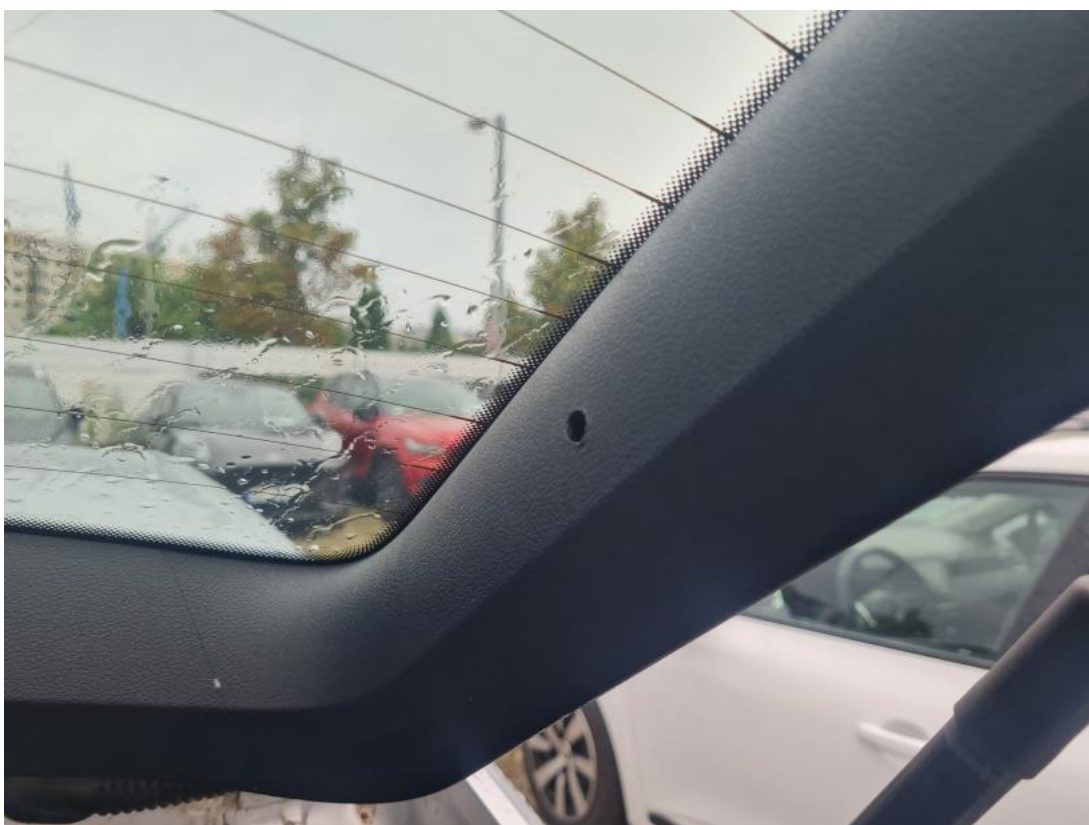
**Fot. 70**

Wykładzina pokrywy tylnej - Inne 1
