## Raport z oględzin pojazdu

| Numer raportu | 215974/8/25-11401 | Data raportu | 05-08-2025 |

| Marka, model | SKODA Octavia III 17-20 |
| Numer rejestracyjny | SK873YC |

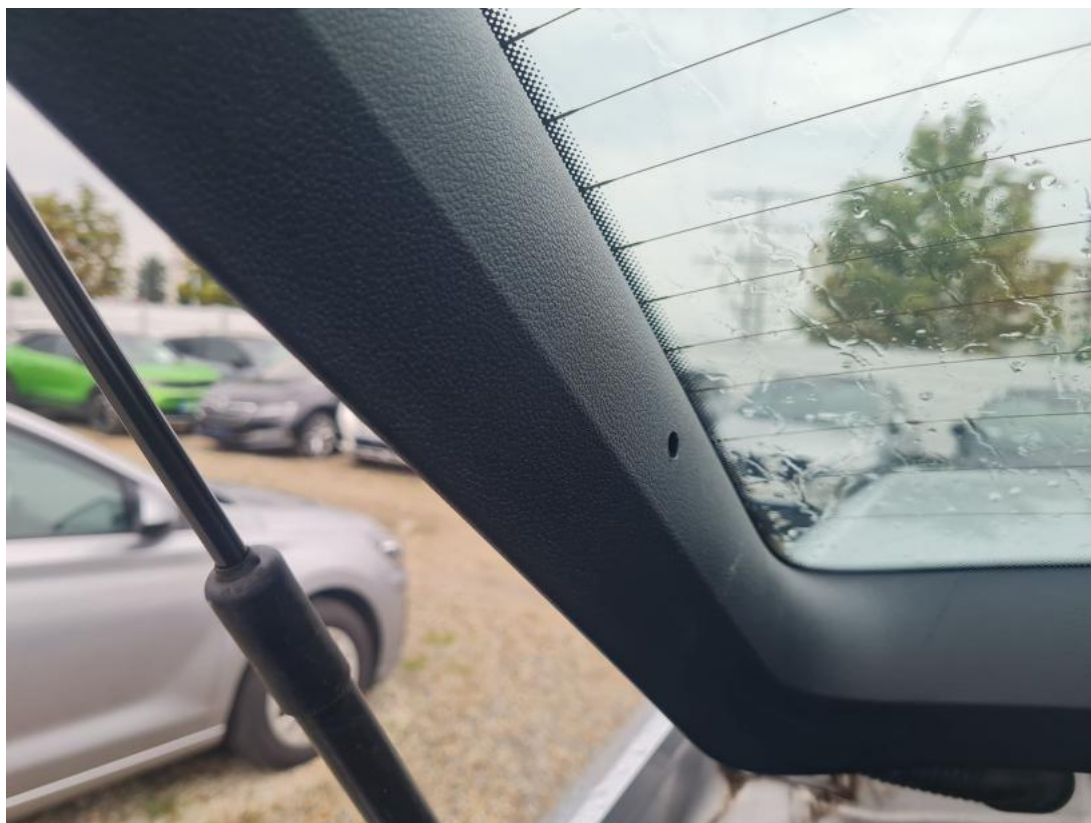
**Fot. 71**

Wykładzina pokrywy tylnej() - Inne 3
