## Raport z oględzin pojazdu

| Numer raportu | 214544/4/25-11401 | Data raportu | 03-04-2025 |

| Marka, model | VOLKSWAGEN Caddy 15-20 |
| Numer rejestracyjny | WD3208M |

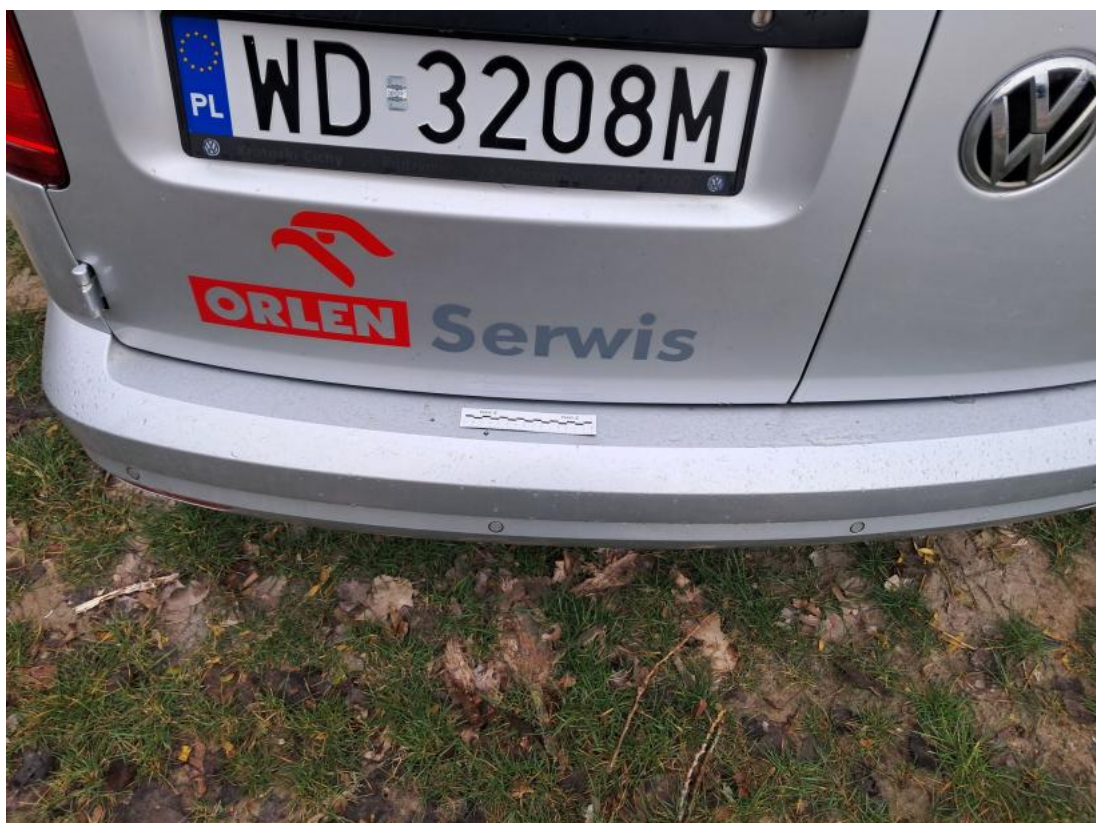
**Fot. 34**

| 1 | Okladzina zderzaka tylnego | rysa/odprysk | | |

Zderzak tylny - zdjęcie poglądowe 1

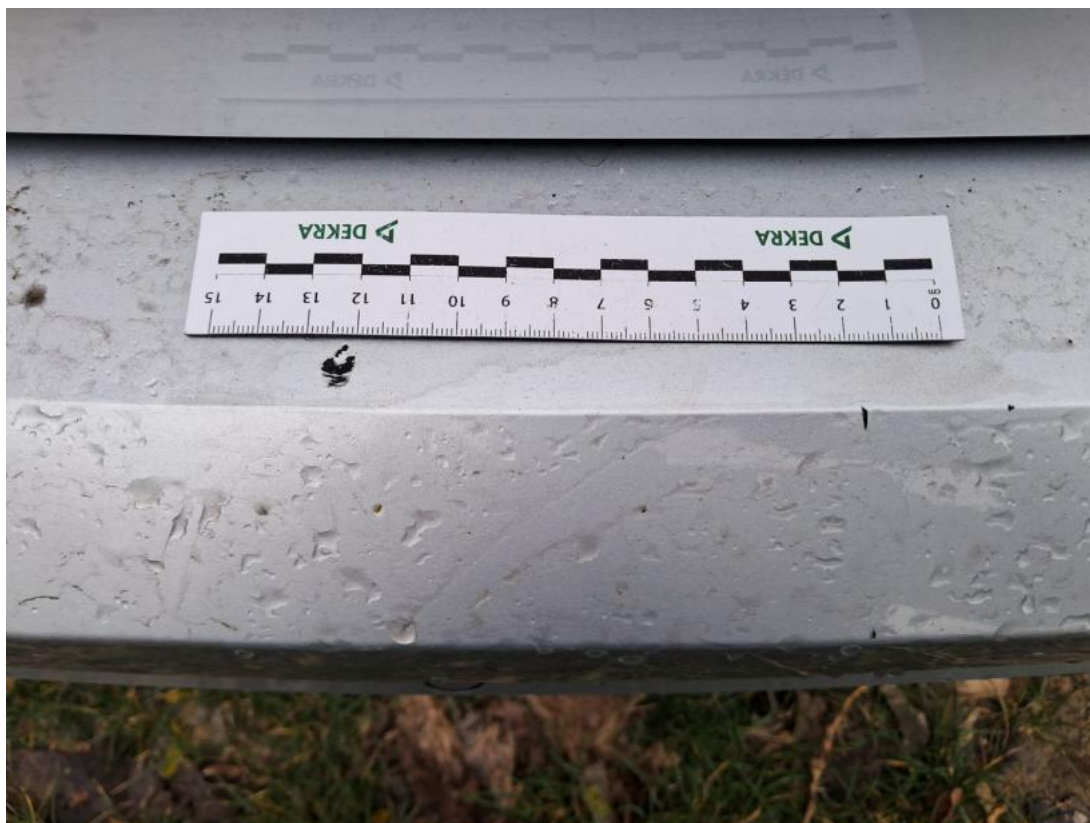
**Fot. 35**

Zderzak tylny - Rysa/odprysk 1
