## Raport z oględzin pojazdu

| Numer raportu | 411631/10/25-9570 | Data raportu | 29-10-2025 |

| Numer identyfikacyjny (VIN) | <b>TMBAP7NE3J0312019</b> |
| Marka, model | SKODA Octavia III 17-20 |

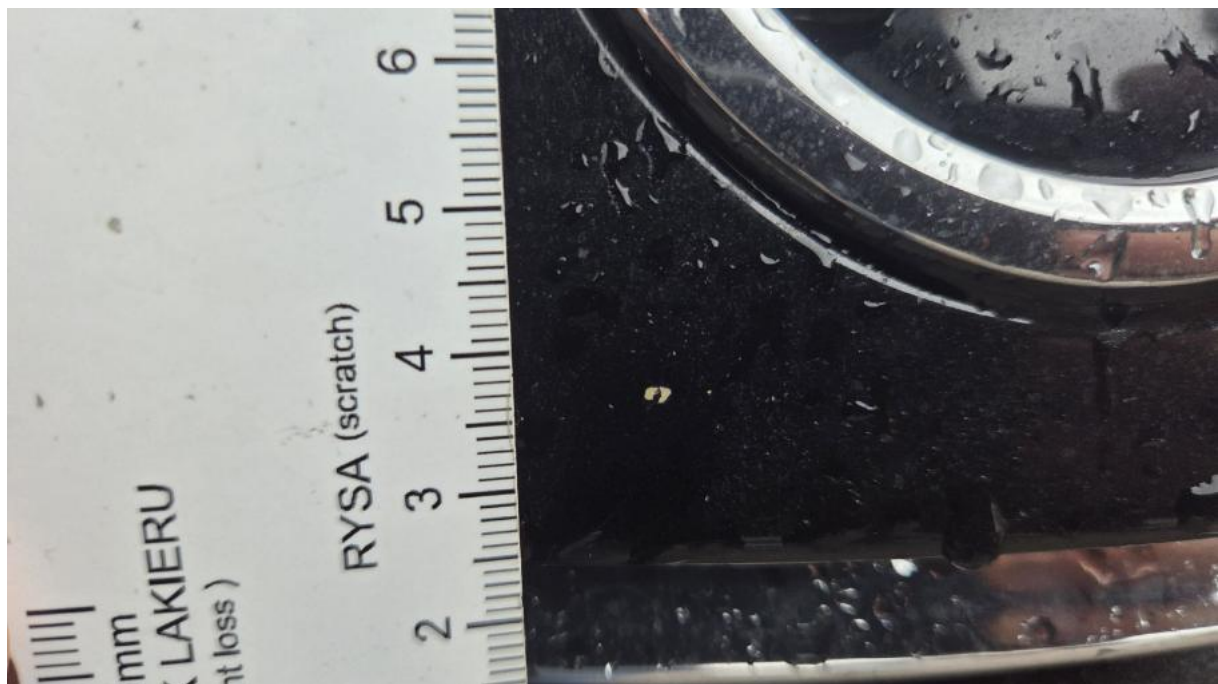
| 7 | Pokrywa przednia | rysa/odprysk | | |

**Fot. 32**  
Pokrywa komory silnika - Rysa/odprysk 1

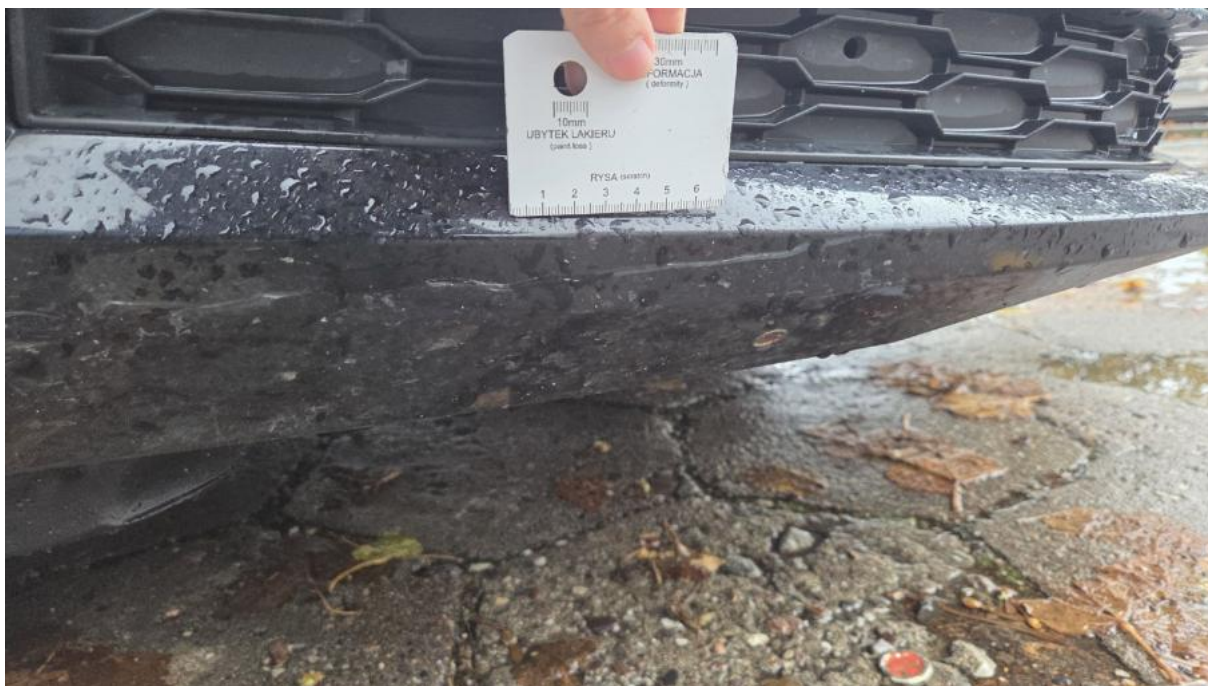
**Fot. 33**

| Poz. | Nazwa pozycji | Opis uszkodzeń | Kwalifik. | Naprawa [rbg] |
|---|---|---|---|---|
| 5 | Okładzina zderzaka przedniego | rysa/odprysk | | |

Zderzak - Rysa/odprysk 1

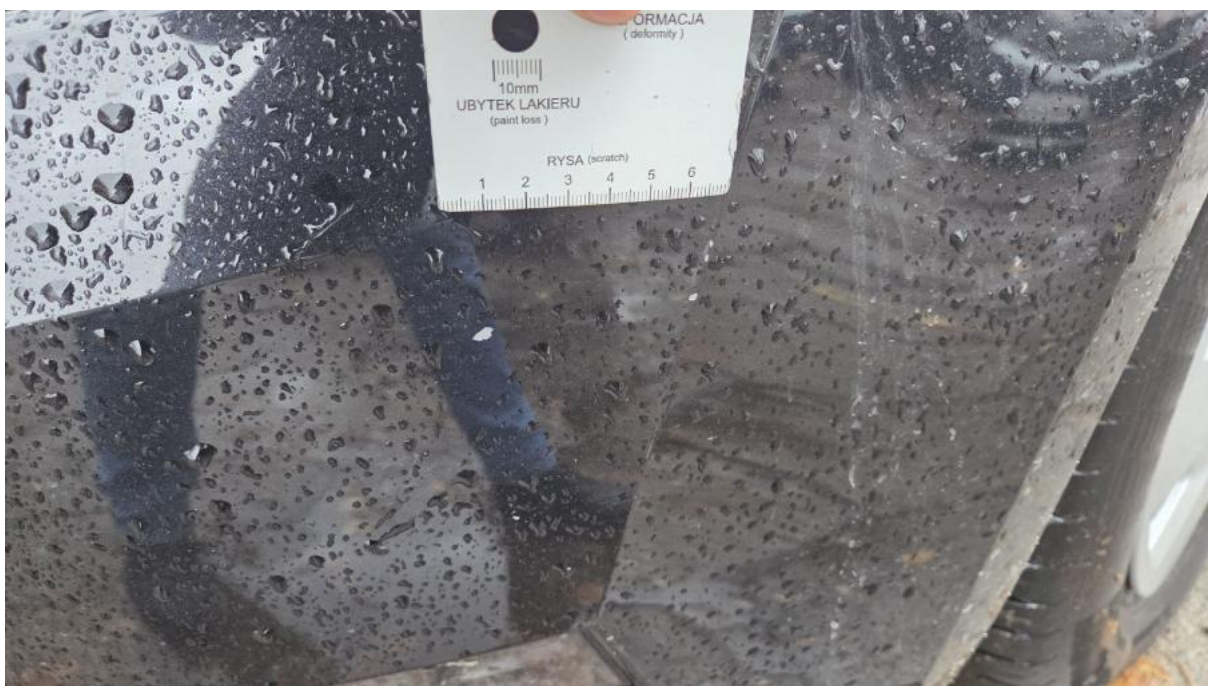
**Fot. 34**

Zderzak - Rysa/odprysk 2

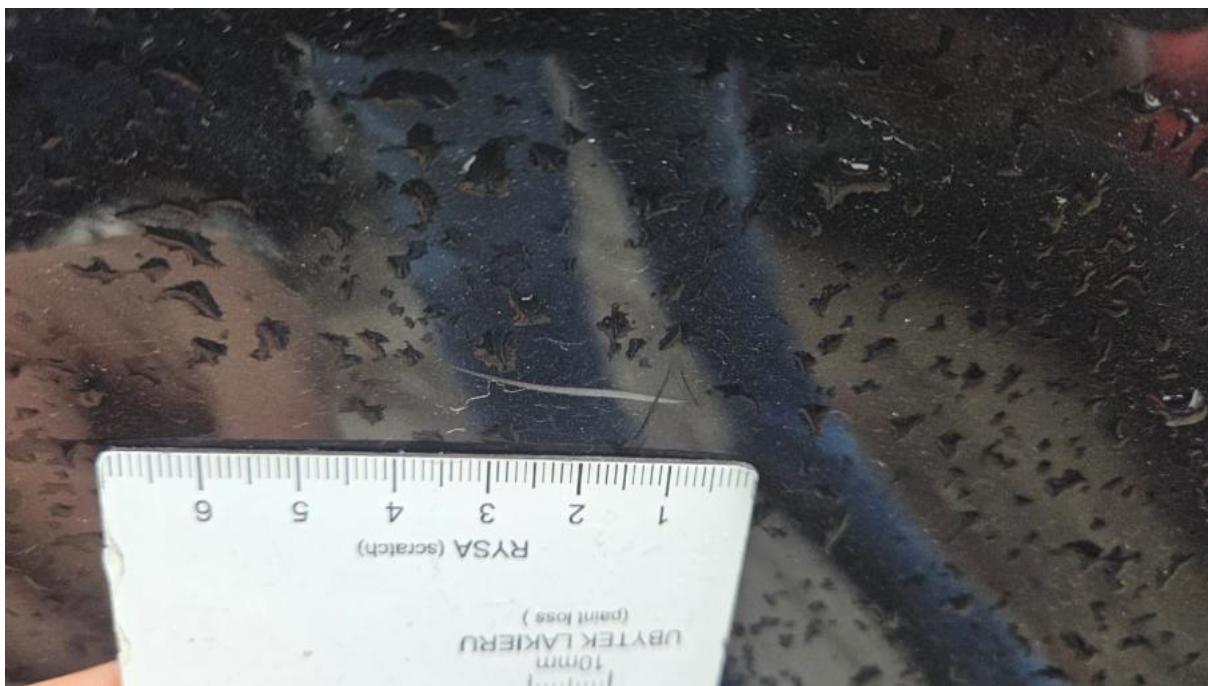
**Fot. 35**

| 6 | Błotnik przedni R | rysa/odprysk | | |

Błotnik przedni P - Rysa/odprysk 1

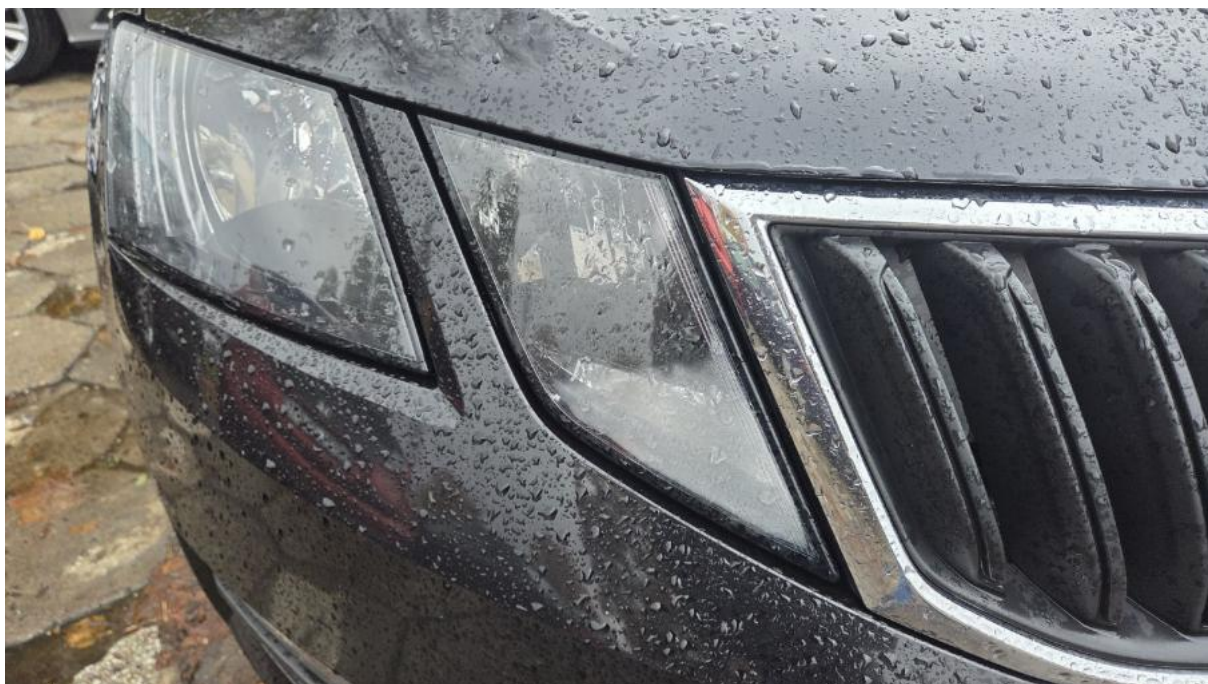
**Fot. 36**

| Poz. | Nazwa pozycji | Opis uszkodzeń | Kwalifik. | Naprawa [rbg] |
|---|---|---|---|---|
| 2 | Reflektor z kierunkowskazem kpl. R | inneZawilgocenie / ograniczona przejrzystość | WY | |

Reflektor P - Inne 1

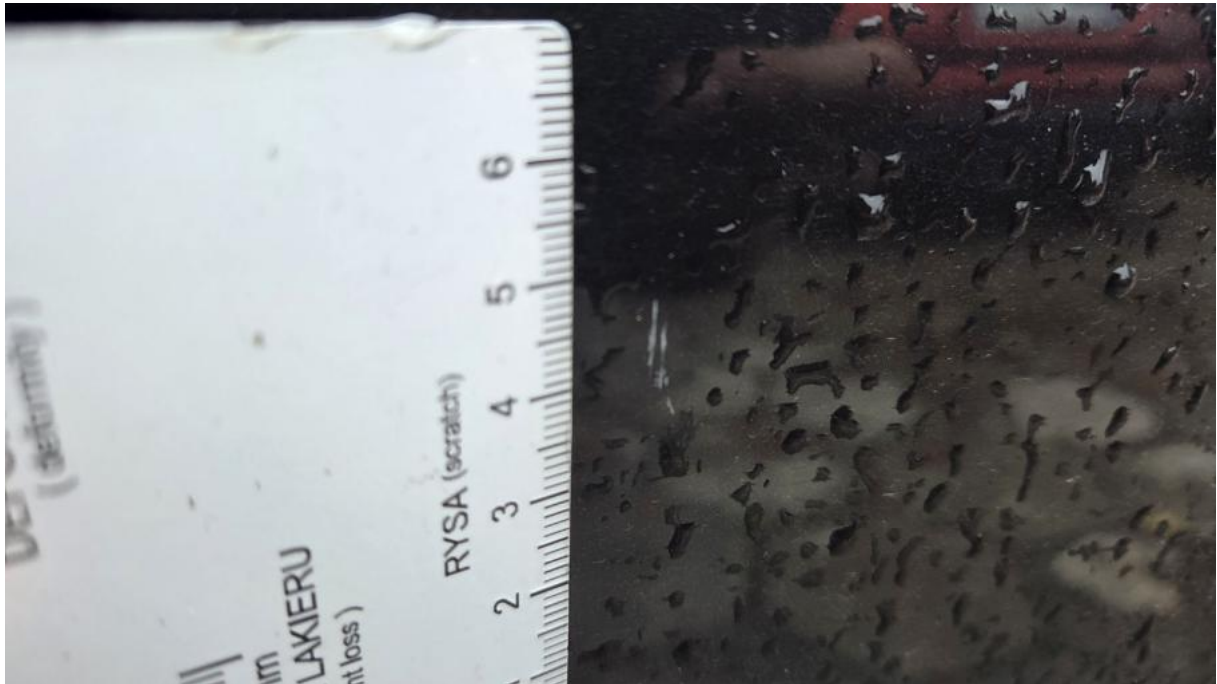
**Fot. 37**

| 9 | Drzwi przednie (nieuzbrojone) R | rysa/odprysk | | |

Drzwi przednie P - Rysa/odprysk 1

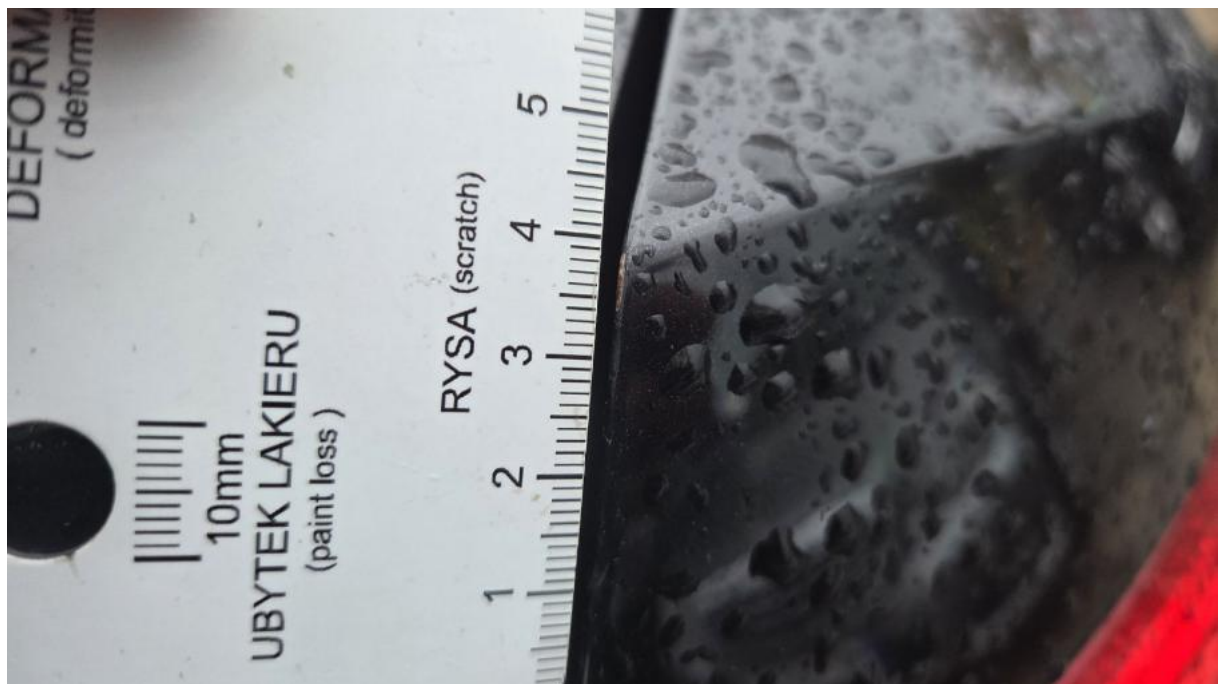
**Fot. 38**

| Poz. | Nazwa pozycji | Opis uszkodzeń | Kwalifik. | Naprawa [rbg] |
|---|---|---|---|---|
| 3 | Błotnik tylny R | ślady korozji, rysa/odprysk | NA | 0.5 |

Błotnik tylny P / Ściana boczna P - Rysa/odprysk 1

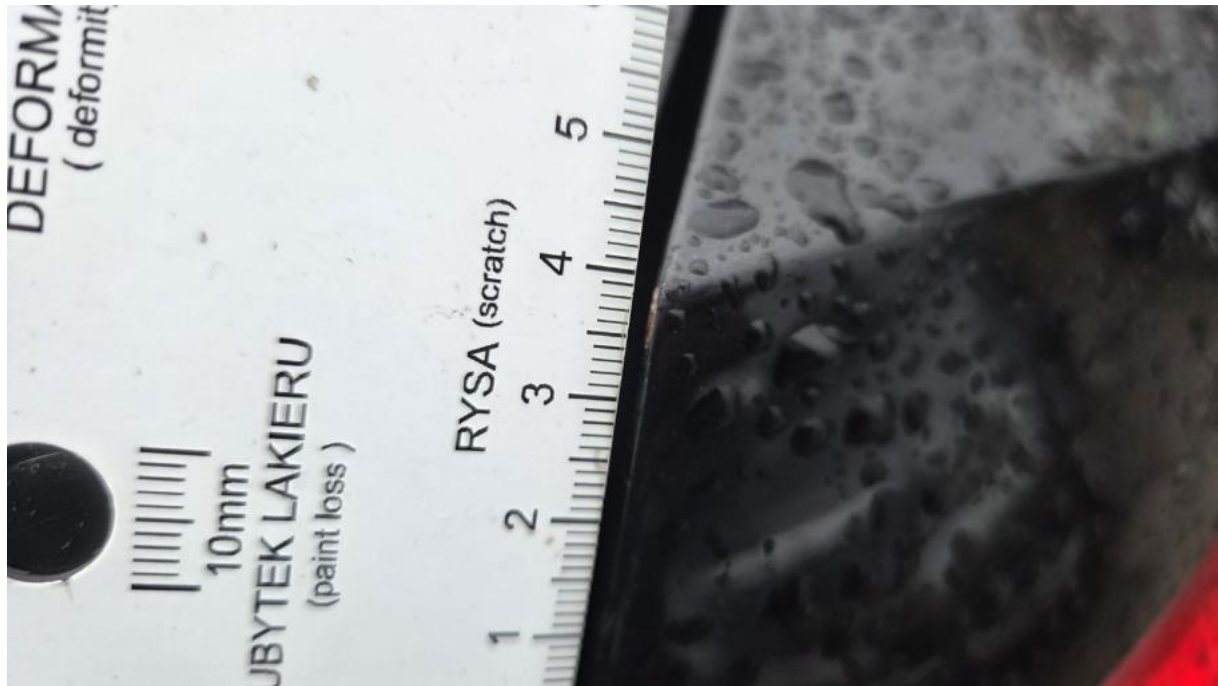
**Fot. 39**

Błotnik tylny P / Ściana boczna P - Inne 1

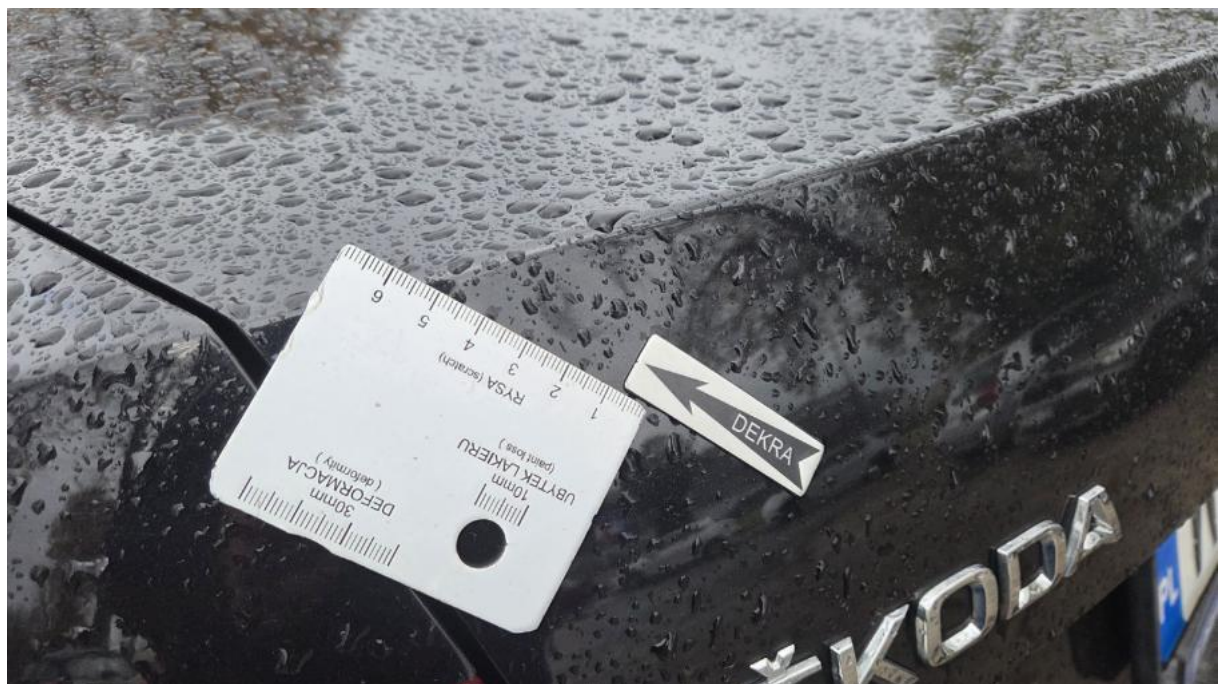
**Fot. 40**

| Poz. | Nazwa pozycji | Opis uszkodzeń | Kwalifik. | Naprawa [rbg] |
|---|---|---|---|---|
| 4 | Pokrywa tylna | wgniecenie/odkształcenie | NA | 0.5 |

Pokrywy bagażnika - Wgniecenie/odkształcenie 1

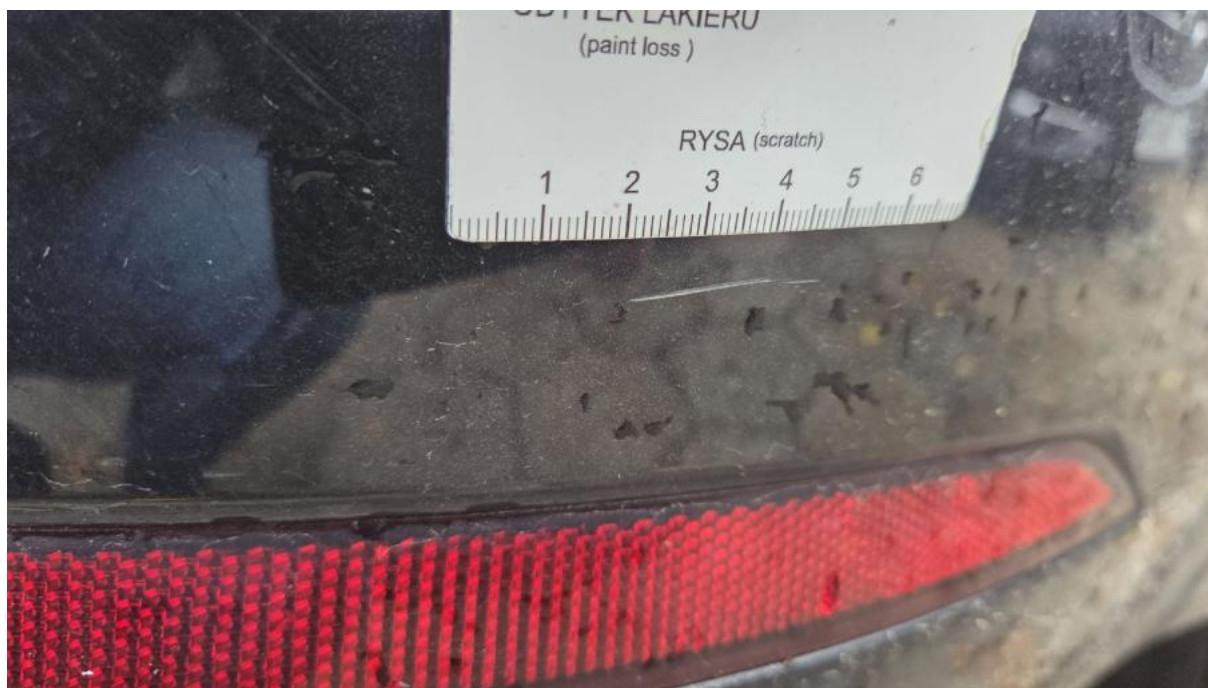
**Fot. 41**

| 12 | Okładzina zderzaka tylnego | rysa/odprysk | | |

Zderzak tylny - Rysa/odprysk 1

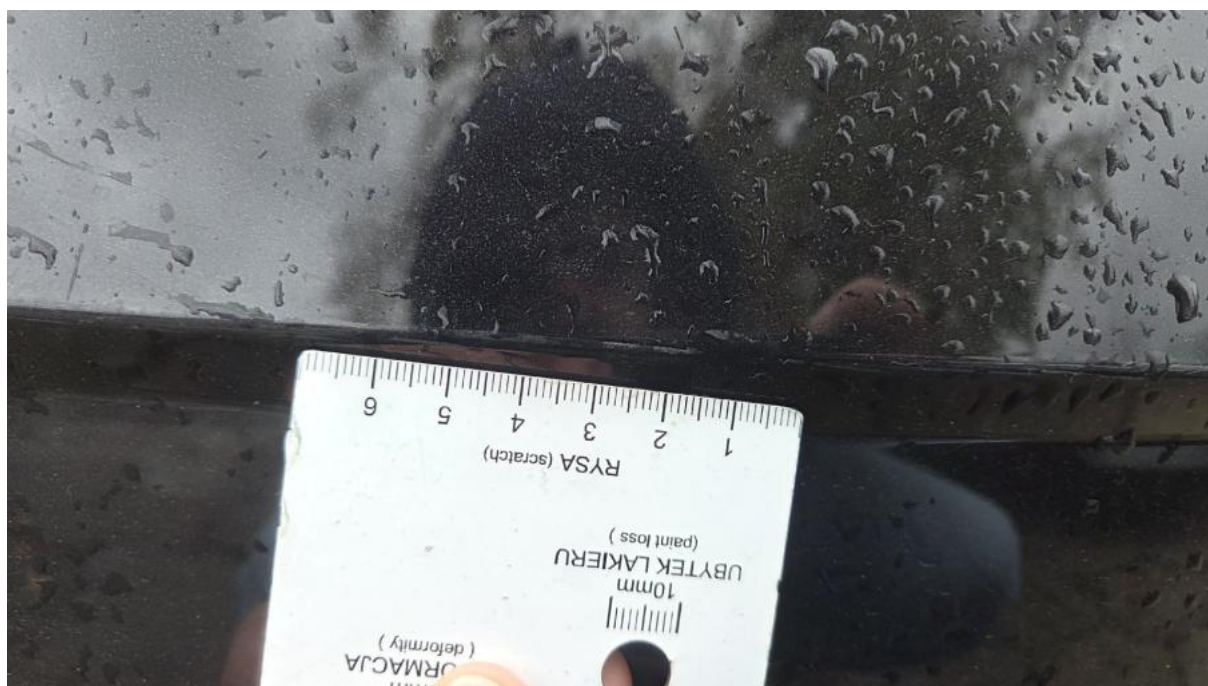
**Fot. 42**

Zderzak tylny - Rysa/odprysk 2

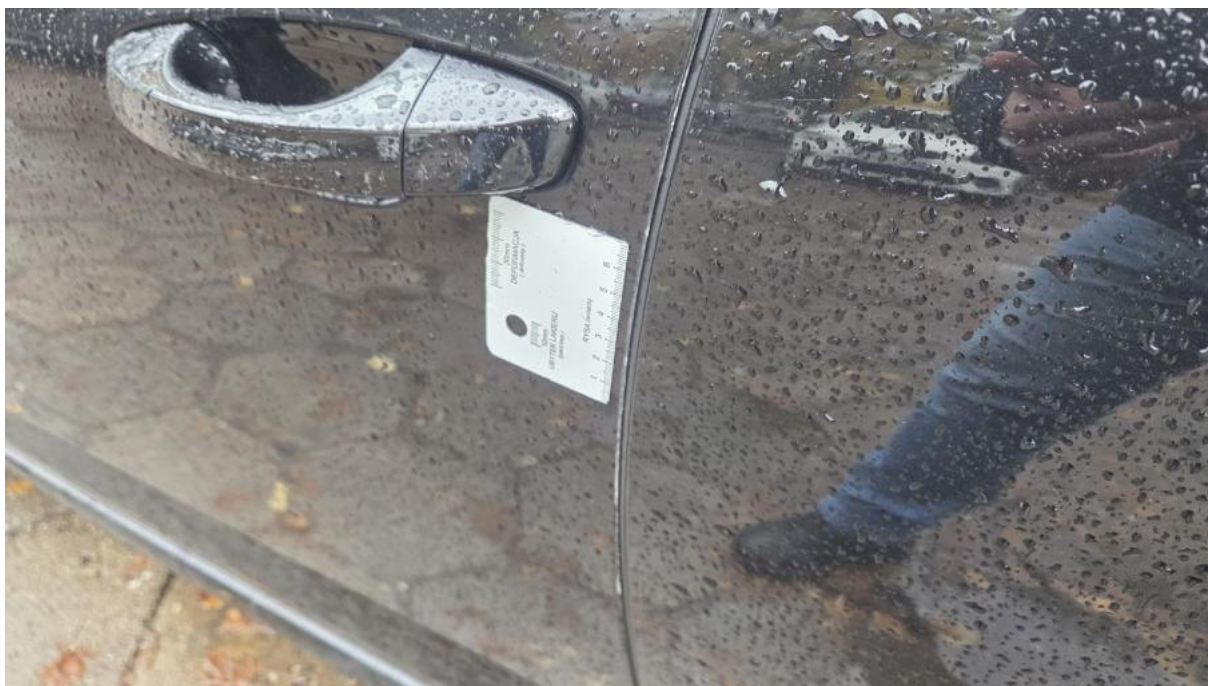
**Fot. 43**

| 8 | Drzwi przednie (nieuzbrojone) L | rysa/odprysk, wgniecenie/odkształcenie | | |

Drzwi przed L - Rysa/odprysk 1

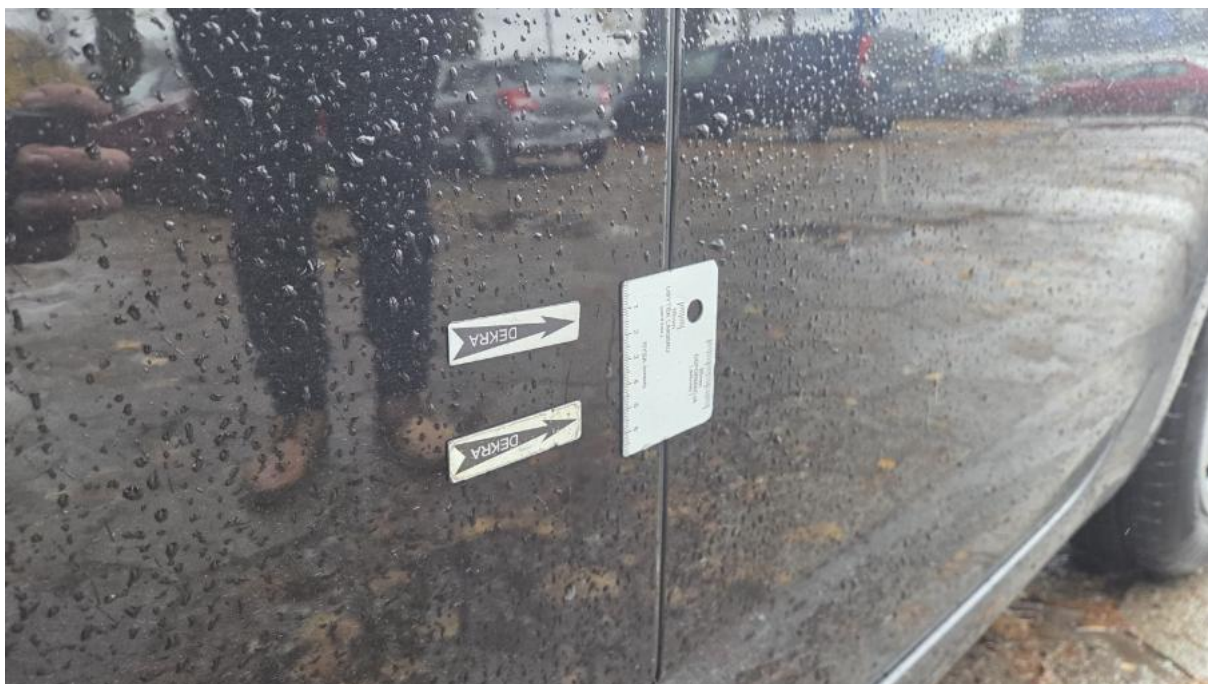
**Fot. 44**

Drzwi przed L - Wgniecenie/odkształcenie 1

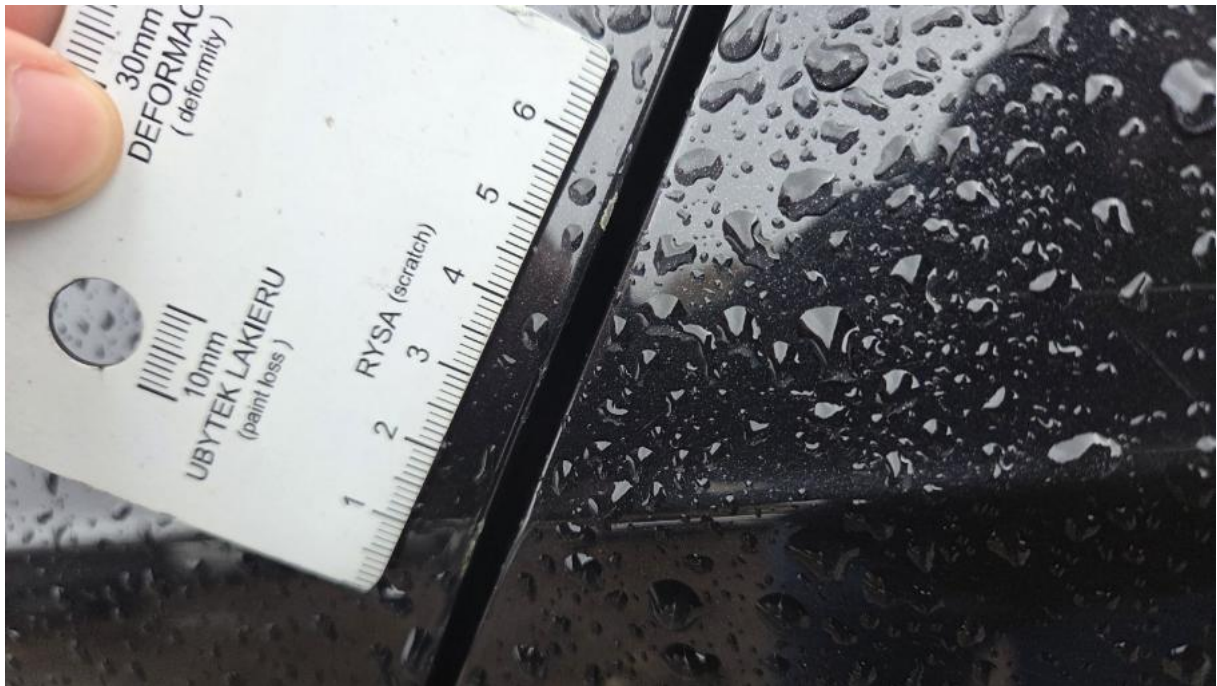
**Fot. 45**

| 11 | Drzwi tylne (nieuzbrojone) L | rysa/odprysk | | |

Drzwi tylne L - Rysa/odprysk 1

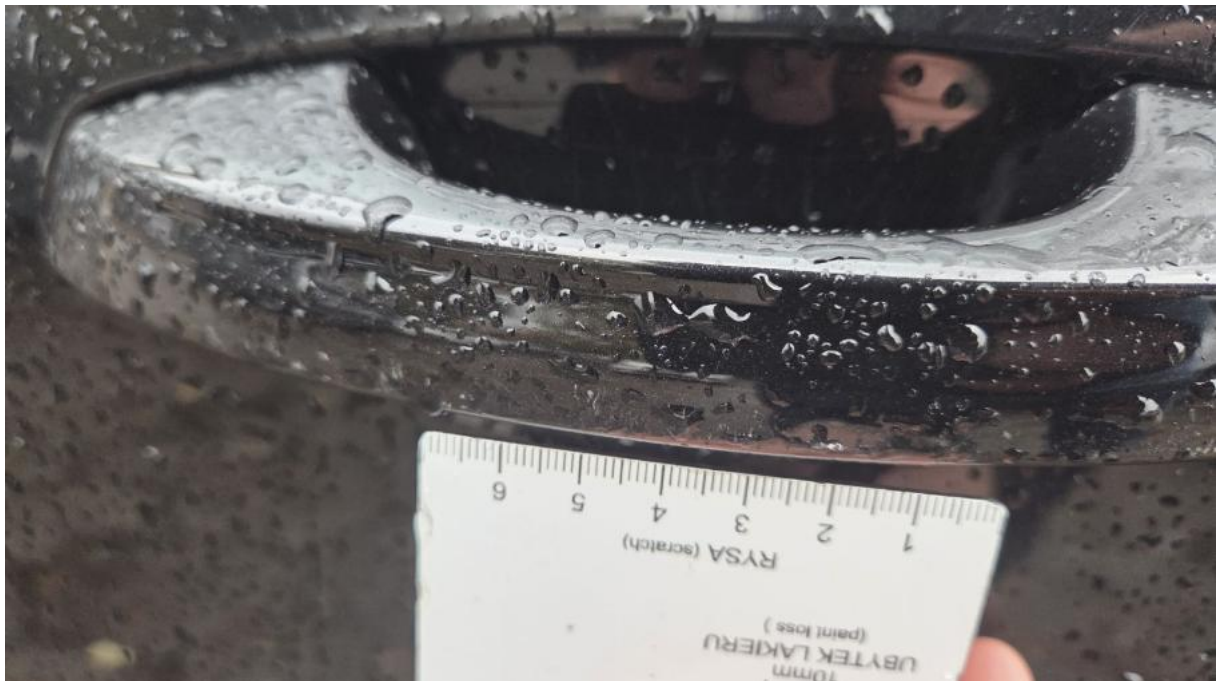
**Fot. 46**

| 10 | Kłamka zewnętrzna drzwi przednich L | rysa/odprysk | | |

Klamka drzwi prz L - Rysa/odprysk 1

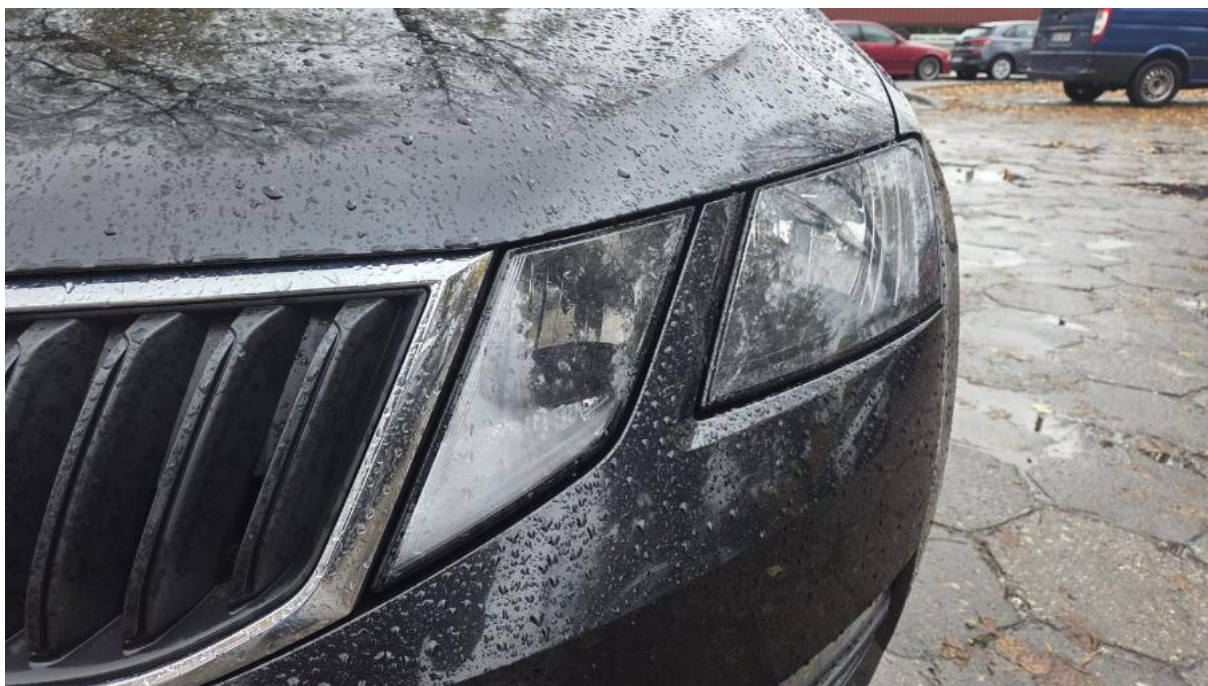
**Fot. 47**

| Poz. | Nazwa pozycji | Opis uszkodzeń | Kwalifik. | Naprawa [rbg] |
|---|---|---|---|---|
| 1 | Reflektor z kierunkowskazem kpl. L | inneZawilgocenie / ograniczona przejrzystość | WY | |

Reflektor L - Inne 1

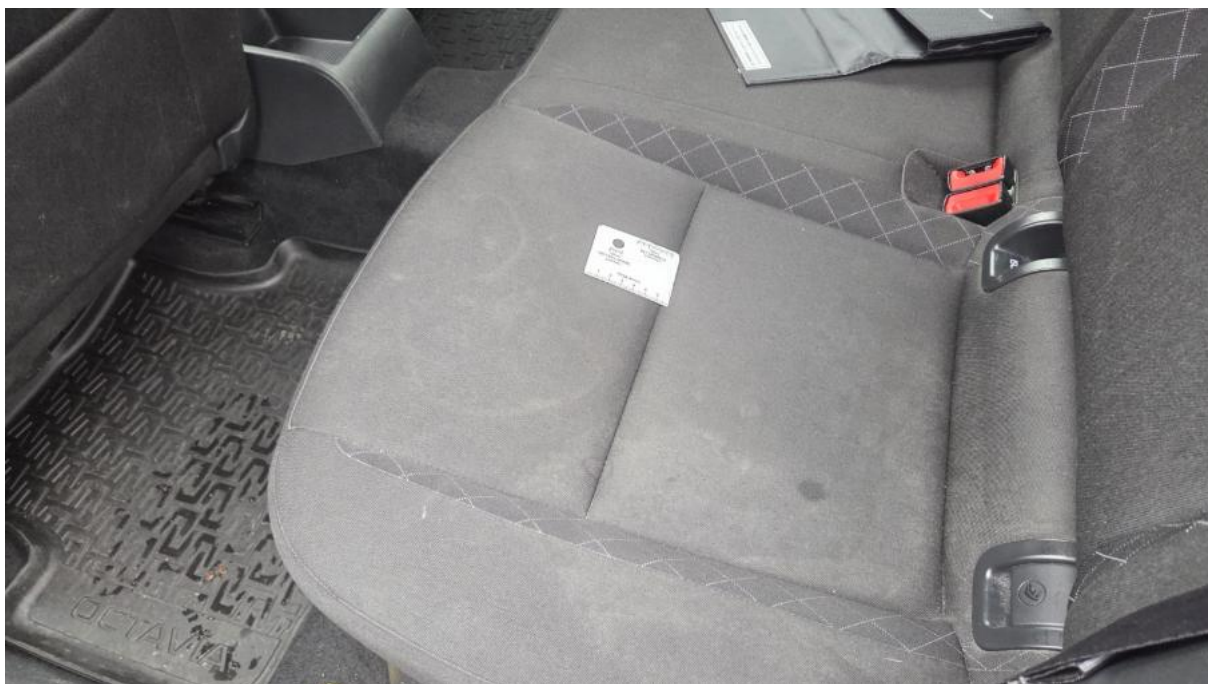
**Fot. 48**

Kanapa tyl. - Inne 1
