## Raport z oględzin pojazdu

| Numer raportu | 215297/6/25-11401 | Data raportu | 11-06-2025 |

| Marka, model | VOLVO V60 18-21 |
| Numer rejestracyjny | WD6415S |

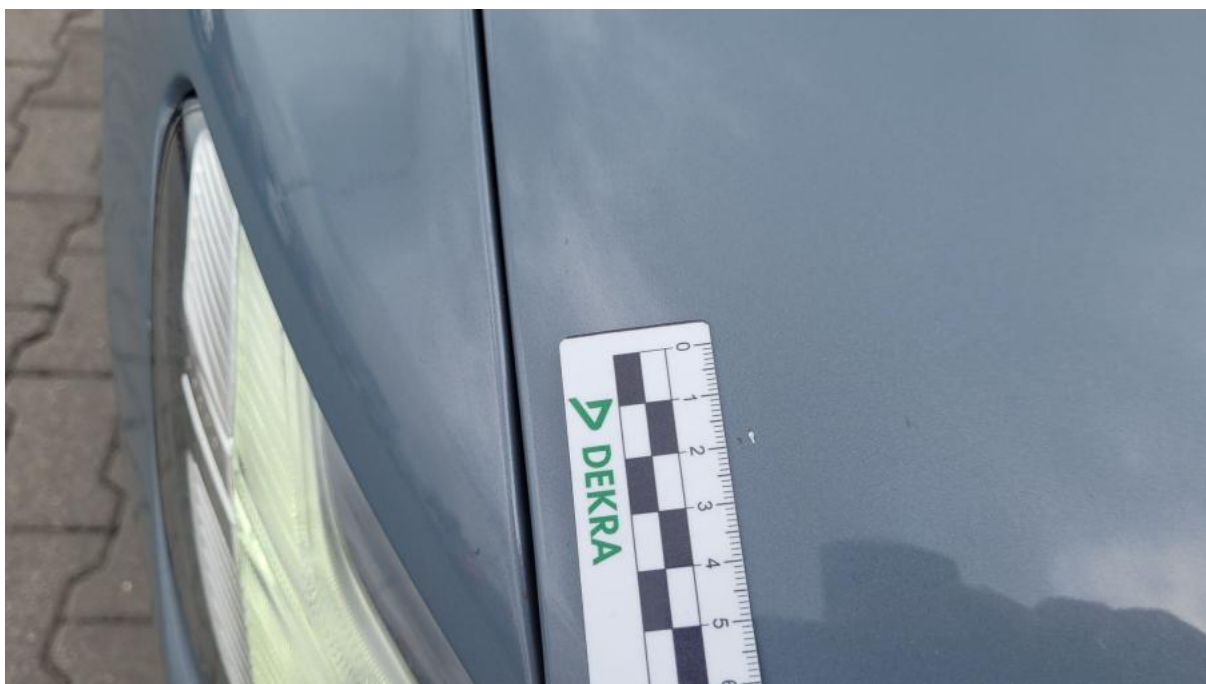
**Fot. 33**

| Poz. | Nazwa pozycji | Opis uszkodzeń | Kwalifik. | Naprawa [rbg] |
|---|---|---|---|---|
| 9 | Pokrywa komory silnika | rysa/odprysk | | |

Pokrywa komory silnika - Rysa/odprysk 1

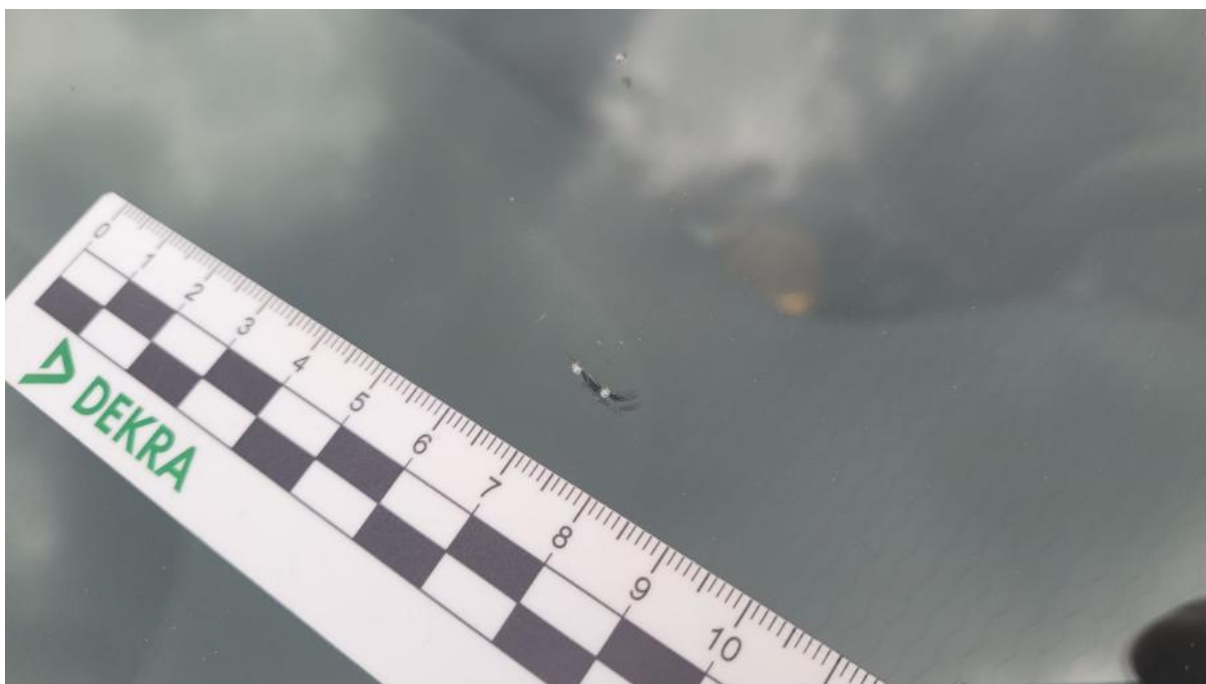
**Fot. 34**

| Poz. | Nazwa pozycji | Opis uszkodzeń | Kwalifik. | Naprawa [rbg] |
|---|---|---|---|---|
| 2 | Szyba przednia | pęknięcie | WY | 2.1 |

Szyba czołowa - Pęknięcie/rozerwanie 1

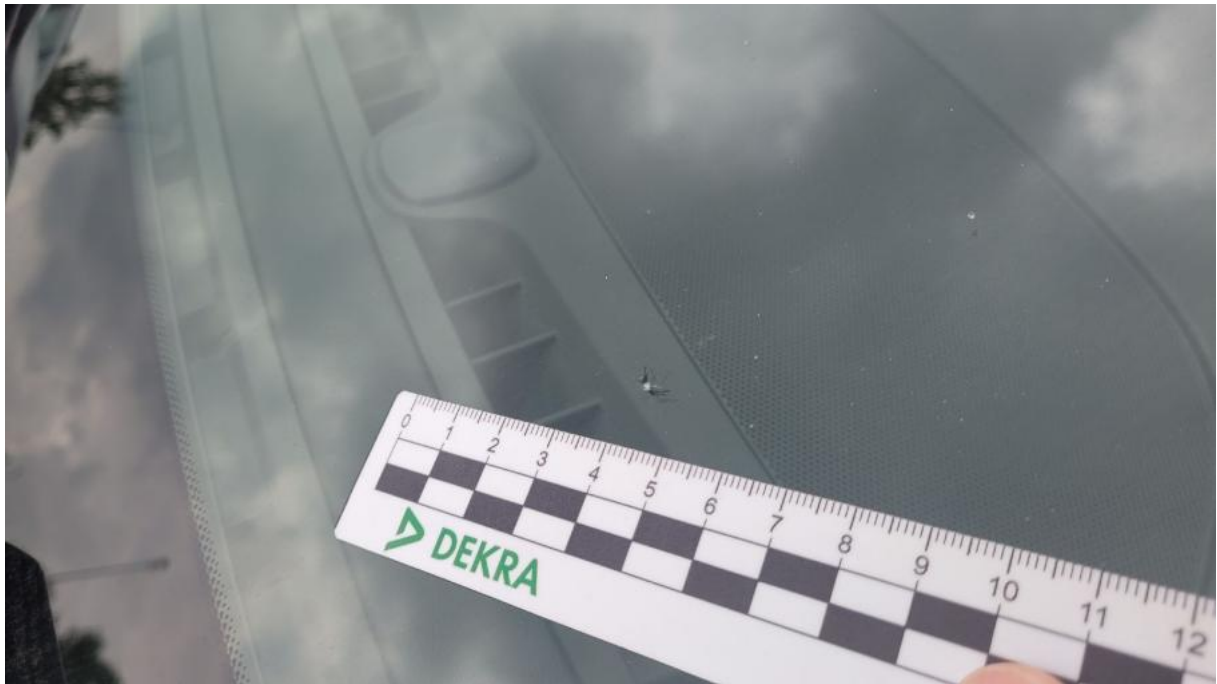
**Fot. 35**

Szyba czołowa - Pęknięcie/rozerwanie 2

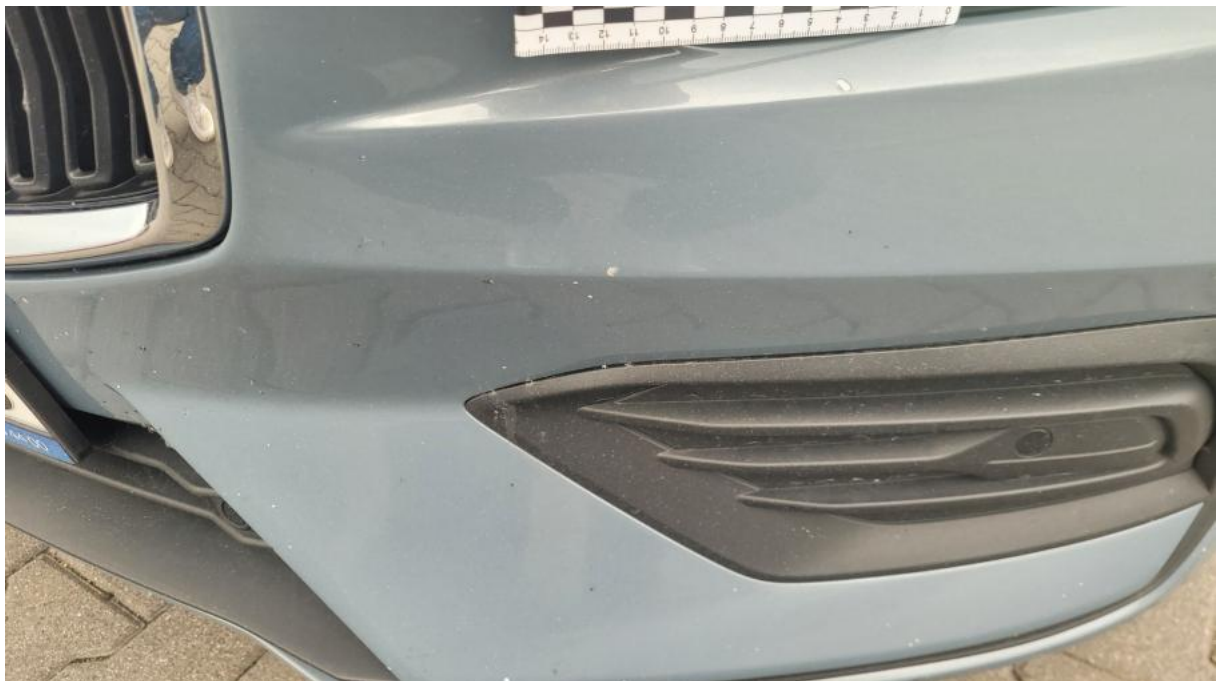
**Fot. 36**

| Poz. | Nazwa pozycji | Opis uszkodzeń | Kwalifik. | Naprawa [rbg] |
|---|---|---|---|---|
| 10 | Zderzak przedni | rysa/odprysk | | |

Zderzak - Rysa/odprysk 1

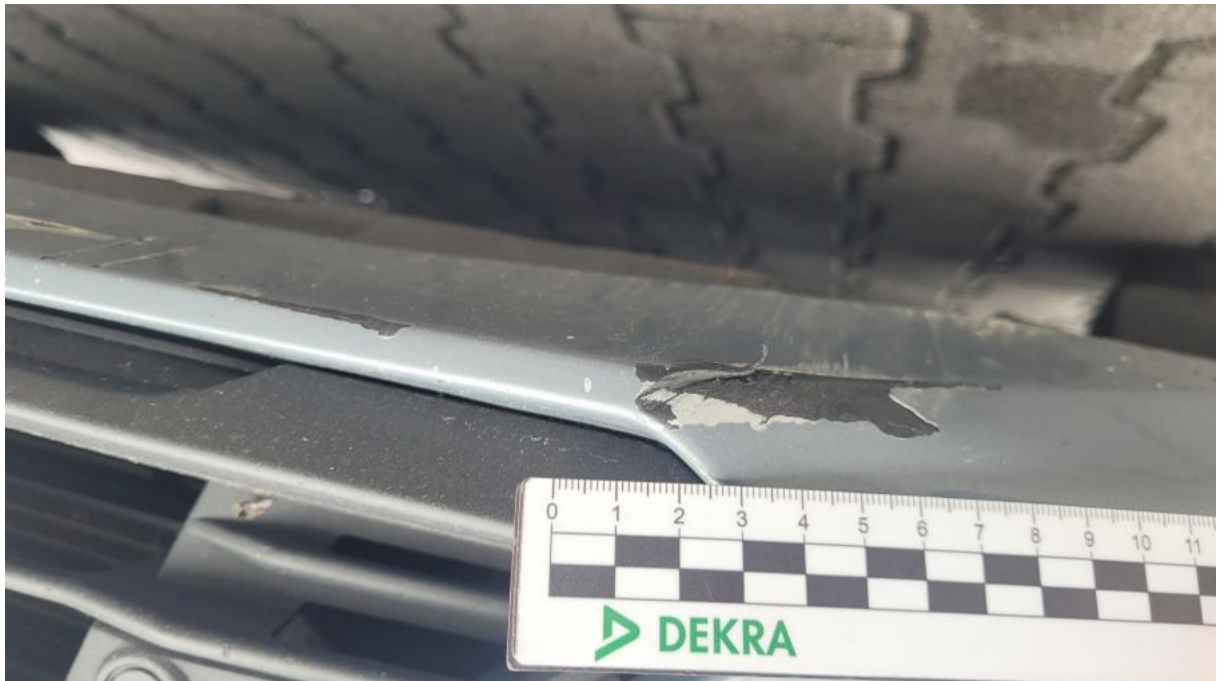
**Fot. 37**

Zderzak - Rysa/odprysk 2

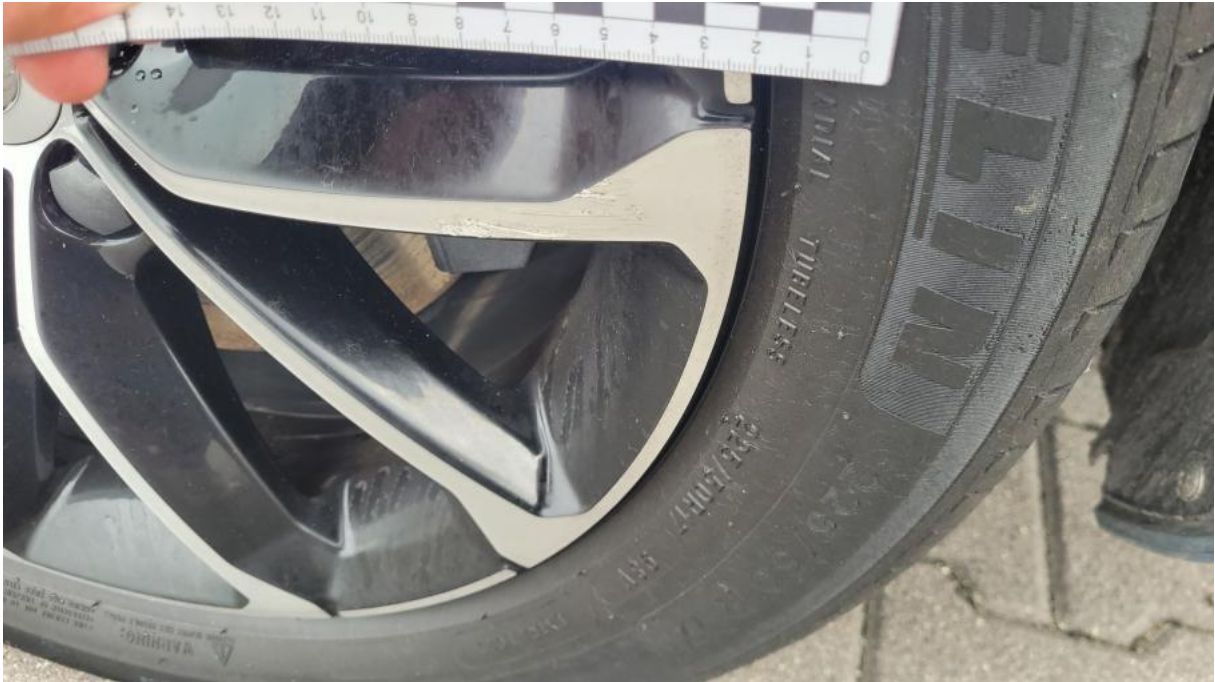
**Fot. 39**

| Poz. | Nazwa pozycji | Opis uszkodzeń | Kwalifik. | Naprawa [rbg] |
|---|---|---|---|---|
| 12 | Felga alu przód R | rysa/odprysk | | |

Felga aluminiowa przednia P - Rysa/odprysk 1

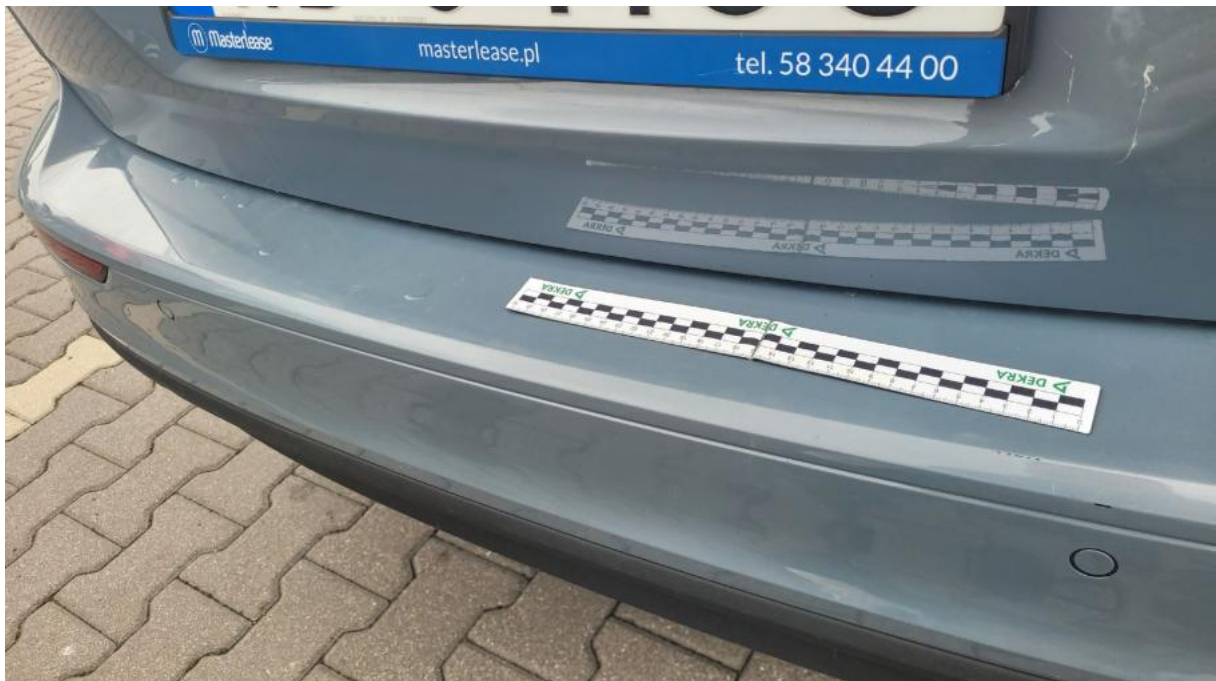
**Fot. 40**

| Poz. | Nazwa pozycji | Opis uszkodzeń | Kwalifik. | Naprawa [rbg] |
|---|---|---|---|---|
| 11 | Zderzak tylny | rysa/odprysk | | |

Zderzak tylny - Rysa/odprysk 1

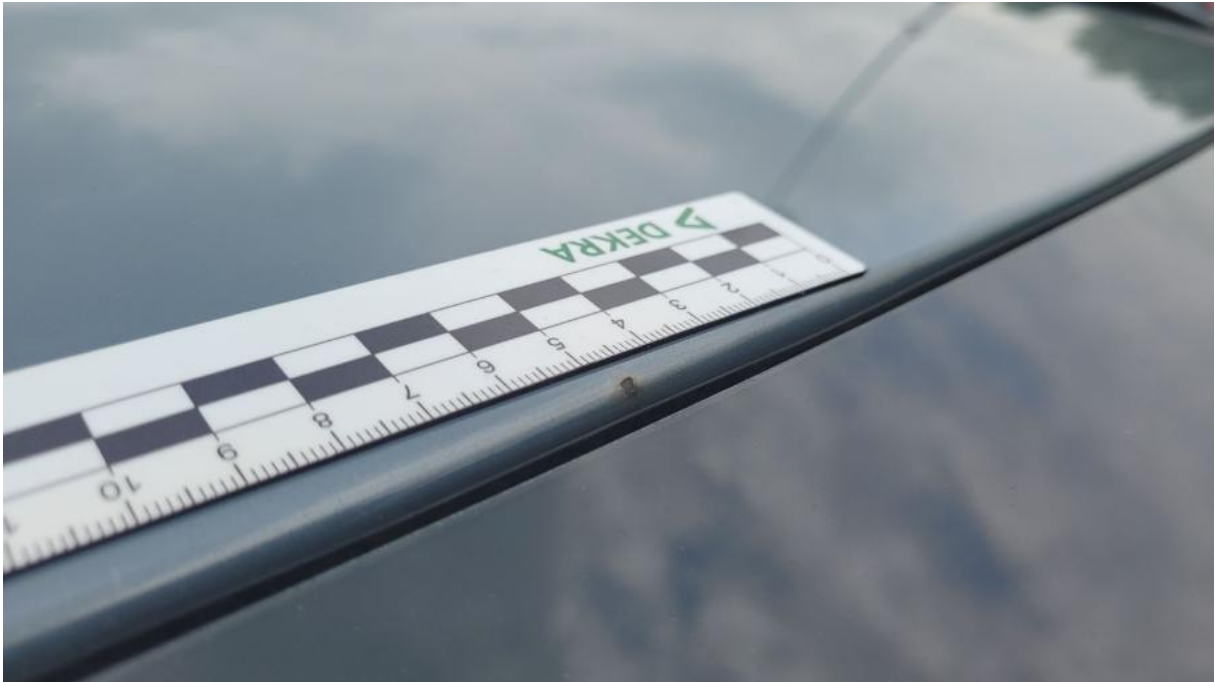
**Fot. 41**

| Poz. | Nazwa pozycji | Opis uszkodzeń | Kwalifik. | Naprawa [rbg] |
|---|---|---|---|---|
| 6 | Dach | rysa/odprysk, ślady korozji | NA | 0.3 |

Dach - Rysa/odprysk 1

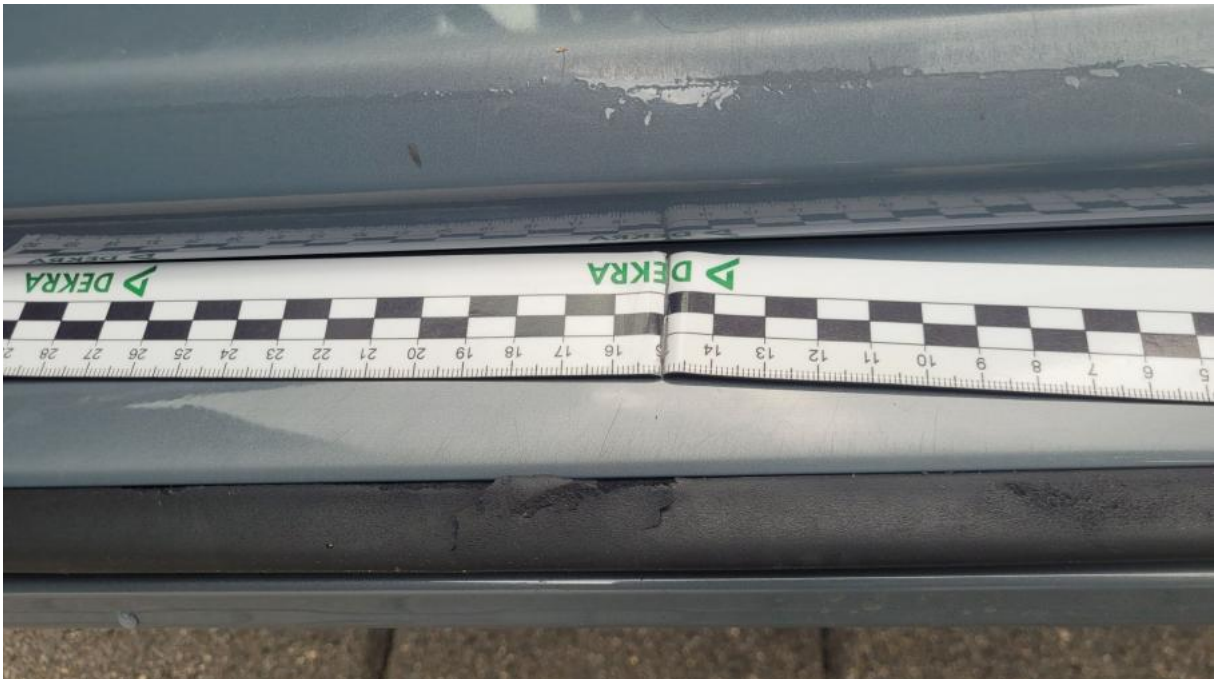
**Fot. 42**

| Poz. | Nazwa pozycji | Opis uszkodzeń | Kwalifik. | Naprawa [rbg] |
|---|---|---|---|---|
| 5 | Uszczelka progu L | rozerwanie | WY | 0.5 |

Próg L - Pęknięcie/rozerwanie 1

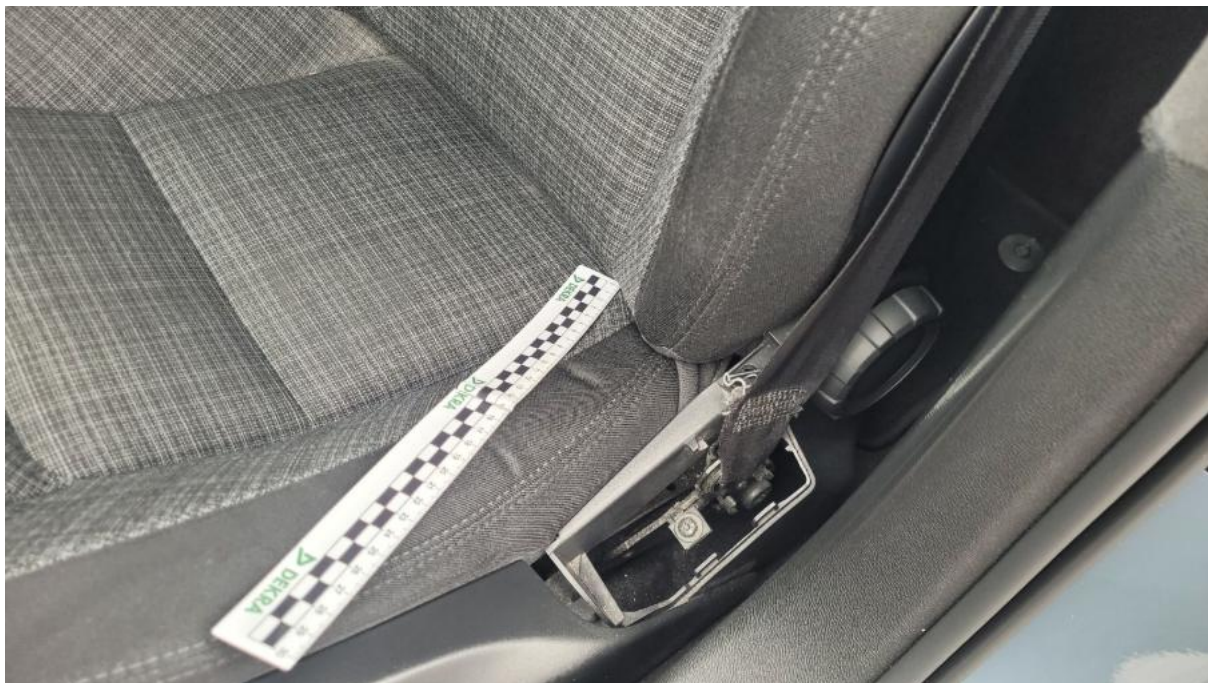
**Fot. 43**

Fotel prz. lew. - Inne 1

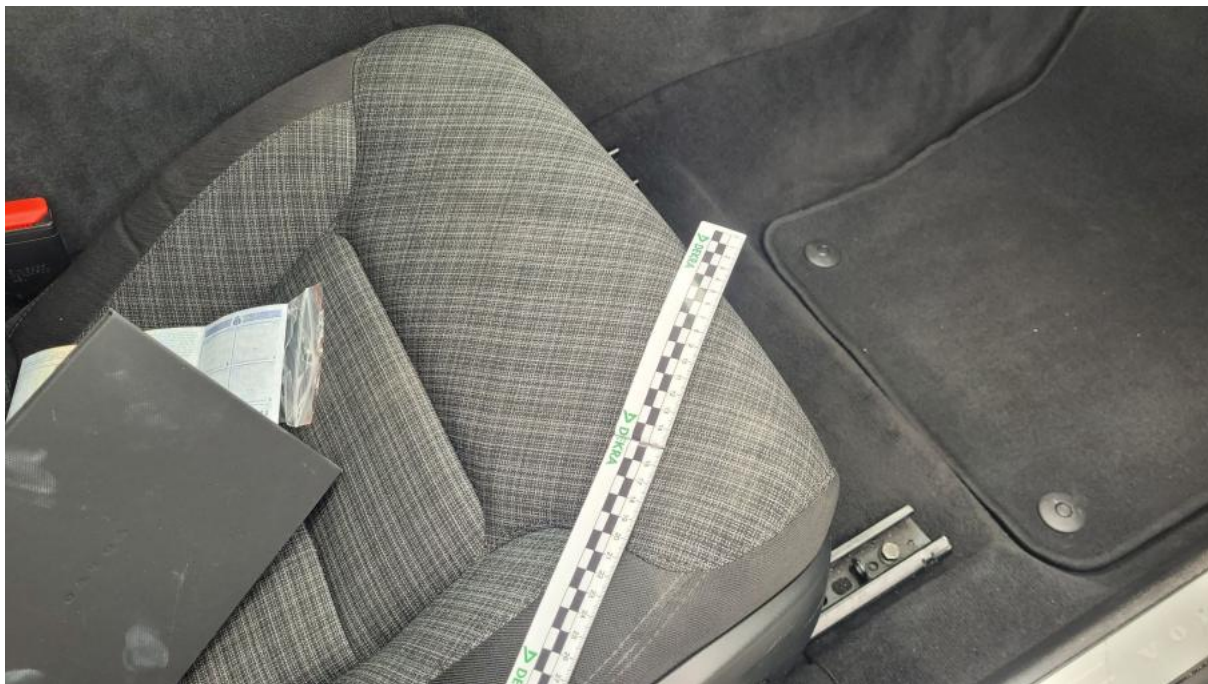
**Fot. 44**

| Poz. | Nazwa pozycji | Opis uszkodzeń | Kwalifik. | Naprawa [rbg] |
|---|---|---|---|---|
| 7 | Fotel przód R | zabrudzenie | NA | 0.5 |

Fotel prz. praw. - Inne 1

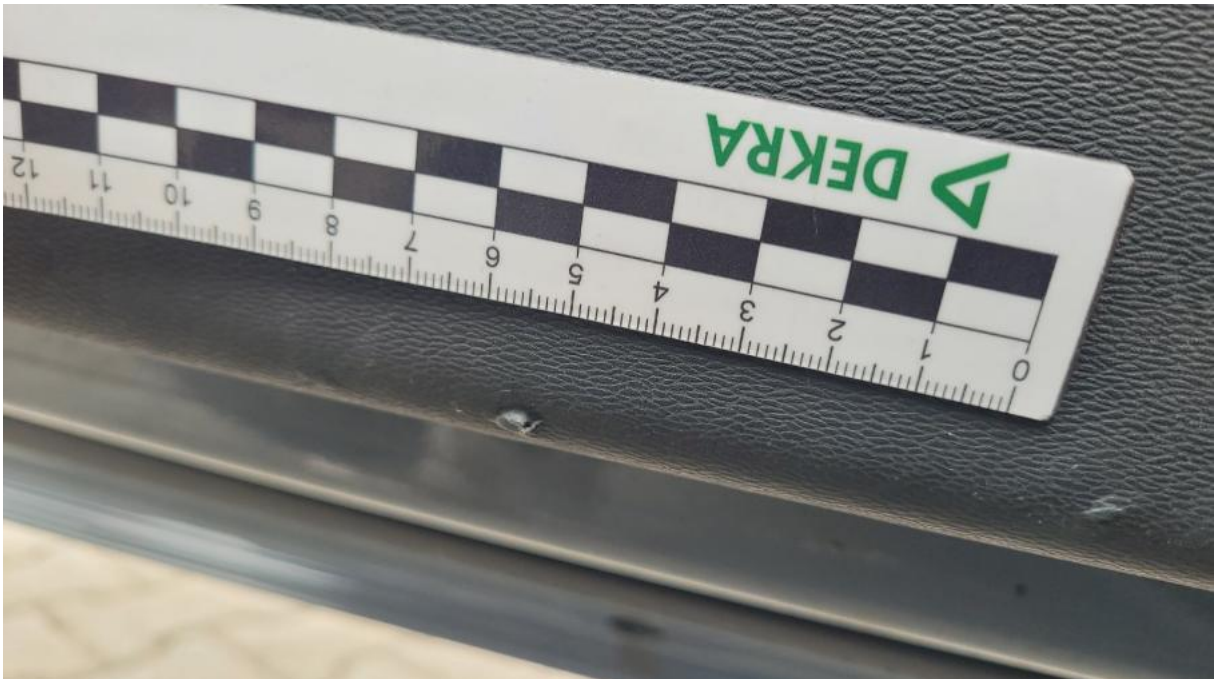
**Fot. 46**

| Poz. | Nazwa pozycji | Opis uszkodzeń | Kwalifik. | Naprawa [rbg] |
|---|---|---|---|---|
| 8 | Boczek tapicerski drzwi kpl. L | zarysowanie, pęknięcie | | |

Tapicerka drzwi przednich L - Wgniecenie/odkształcenie 1

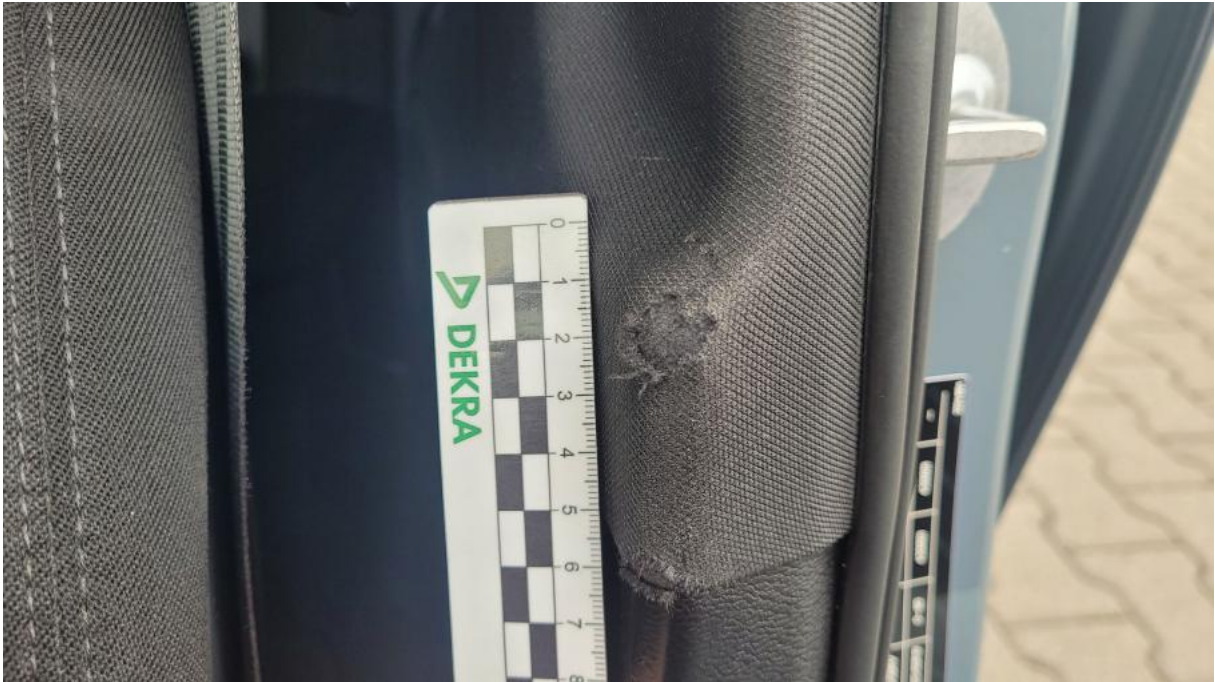
**Fot. 47**

| Poz. | Nazwa pozycji | Opis uszkodzeń | Kwalifik. | Naprawa [rbg] |
|---|---|---|---|---|
| 4 | Wykładzina słupka środkowego L | rozerwanie | WY | 0.3 |

Wykładzina(y) słupka środkowego L - Pęknięcie/rozerwanie 1
