## Raport z oględzin pojazdu

| Numer raportu | 05497/5/25-15201 | Data raportu | 07-05-2025 |

| Numer identyfikacyjny (VIN) | <b>TMBJN7NP0K7017251</b> |
| Marka, model | SKODA Superb III Kombi 15-19 |

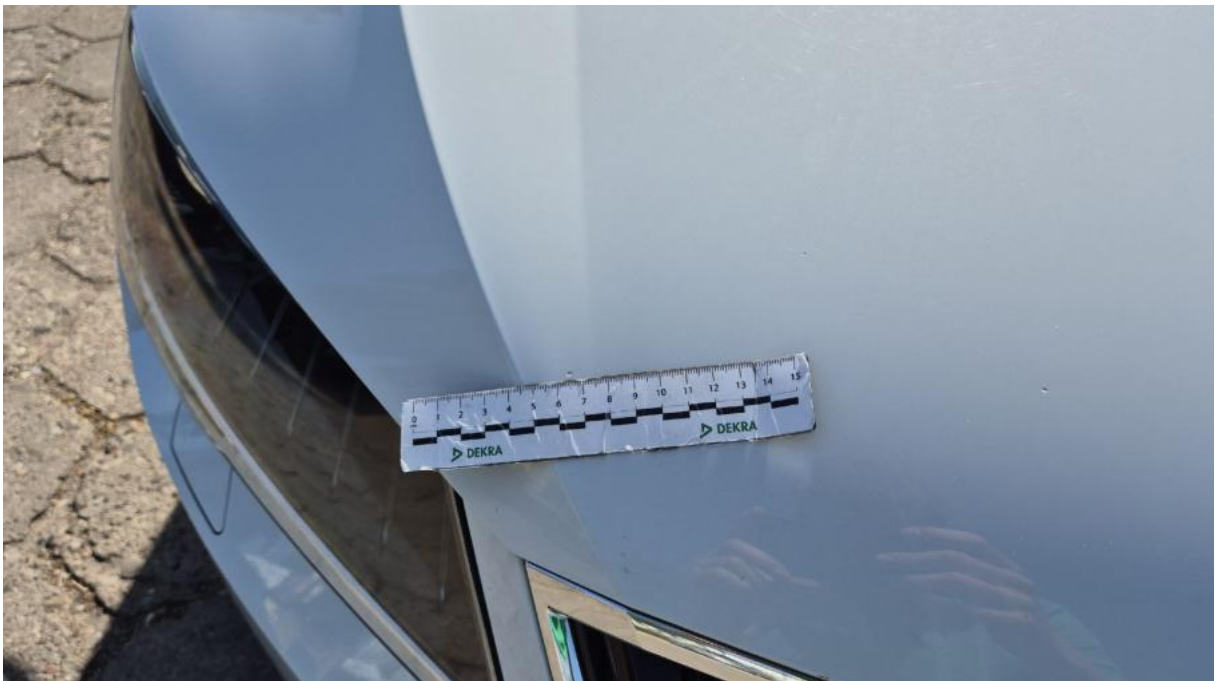
**Fot. 34**

| Poz. | Nazwa pozycji | Opis uszkodzeń | Kwalifik. | Naprawa [rbg] |
|---|---|---|---|---|
| 2 | Pokrywa przednia | odpryski lakieru, ślady korozji | NA | |

Pokrywa komory silnika - Rysa/odprysk 1

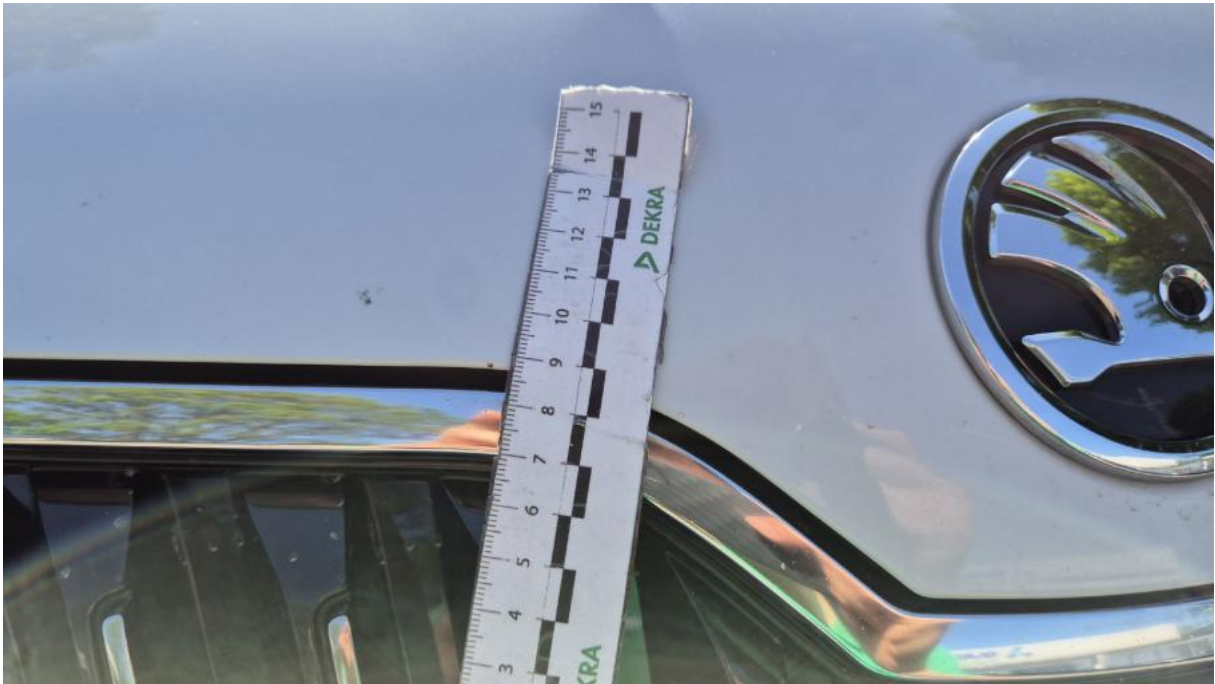
**Fot. 35**

Pokrywa komory silnika - Rysa/odprysk 2

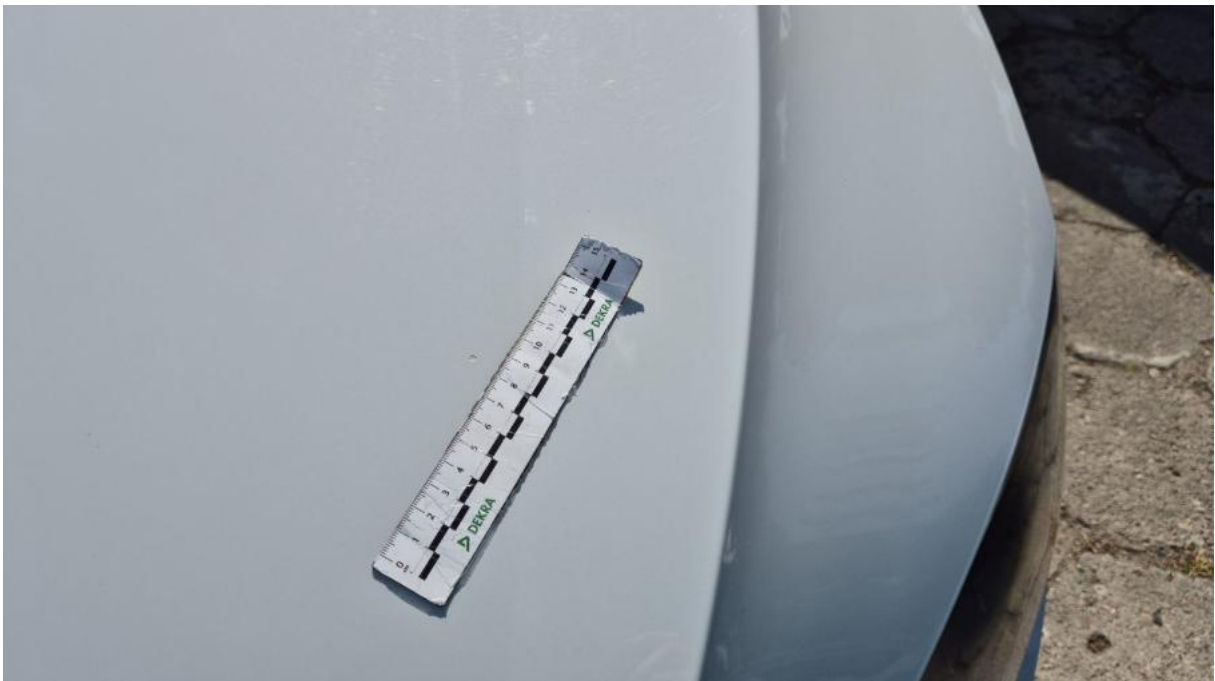
**Fot. 36**

Pokrywa komory silnika() - Rysa/odprysk 3

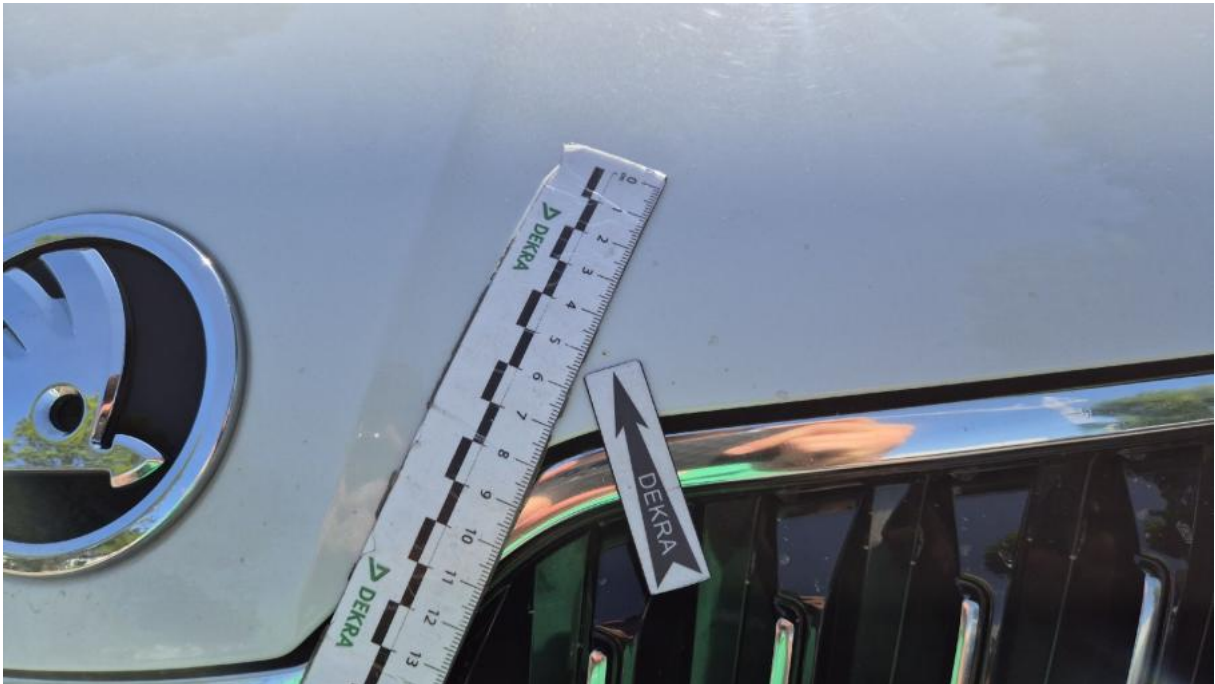
**Fot. 37**

Pokrywa komory silnika - Inne 1

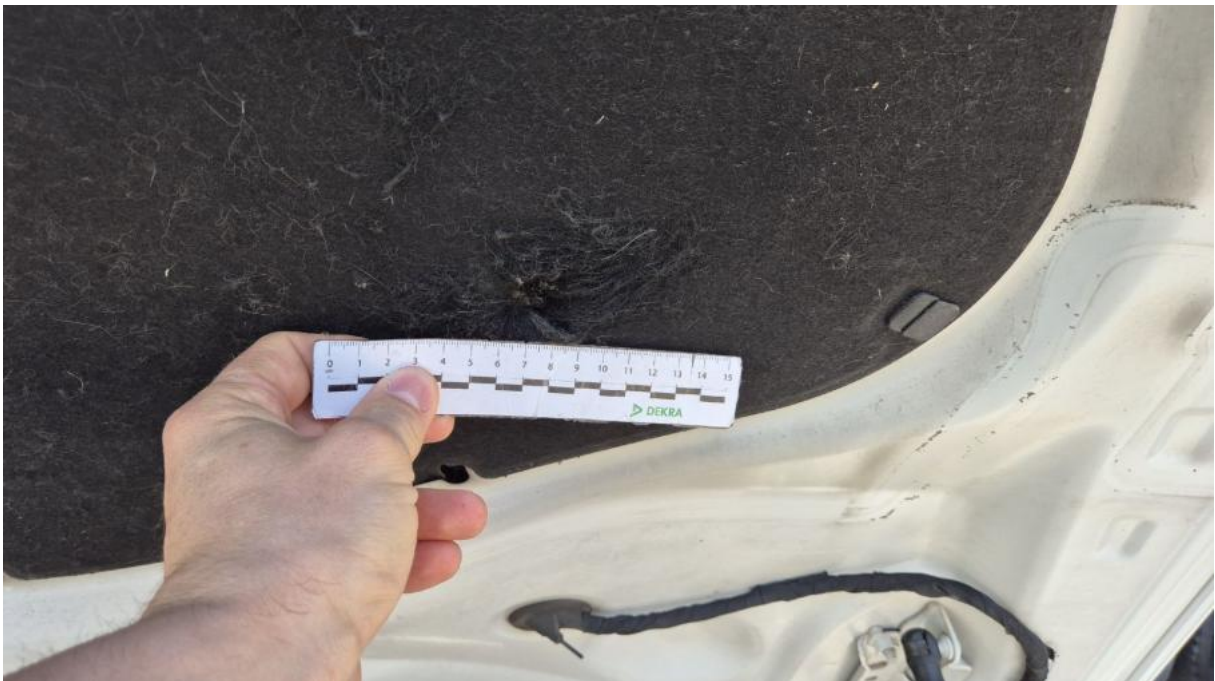
**Fot. 38**

| Poz. | Nazwa pozycji | Opis uszkodzeń | Kwalifik. | Naprawa [rbg] |
|---|---|---|---|---|
| 1 | Wykładzina tłumiąca pokrywy przedniej | pęknięcie/rozerwanie | WY | 0.3 |

Wykładzina pokrywy komory silnika - Pęknięcie/rozerwanie 1

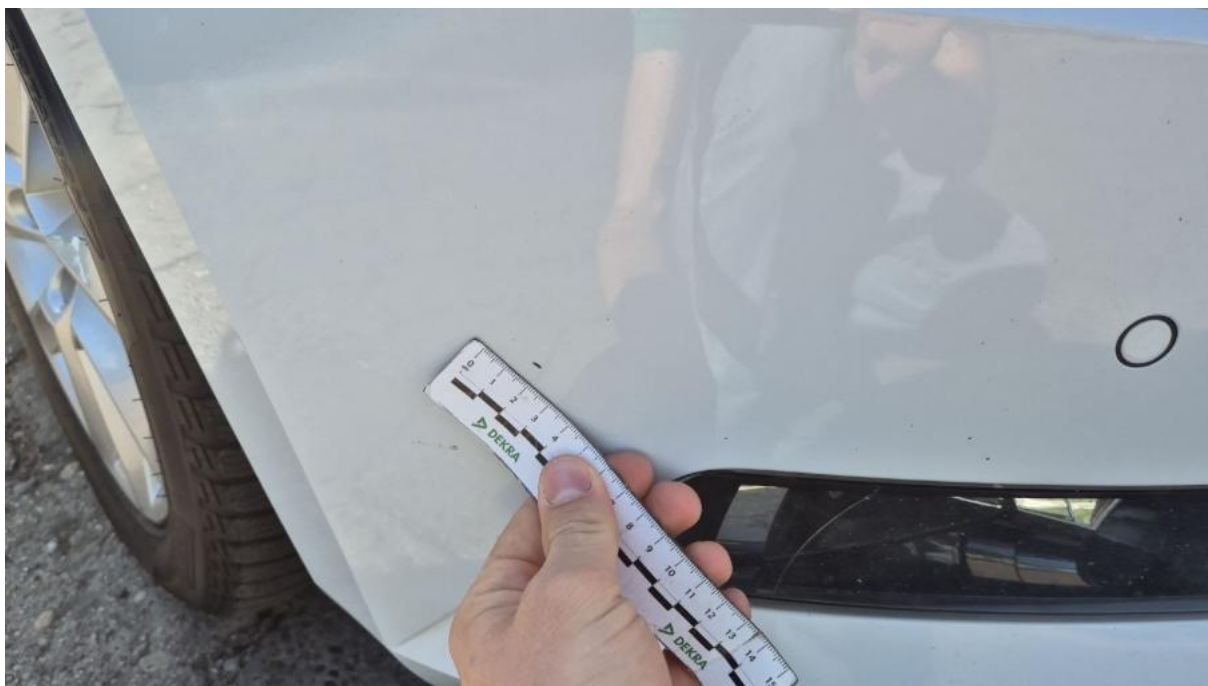
**Fot. 39**

| Poz. | Nazwa pozycji | Opis uszkodzeń | Kwalifik. | Naprawa [rbg] |
|---|---|---|---|---|
| 3 | Okładzina zderzaka przedniego | odpryski lakieru, zarysowanie, dół | | |

Zderzak - Rysa/odprysk 1

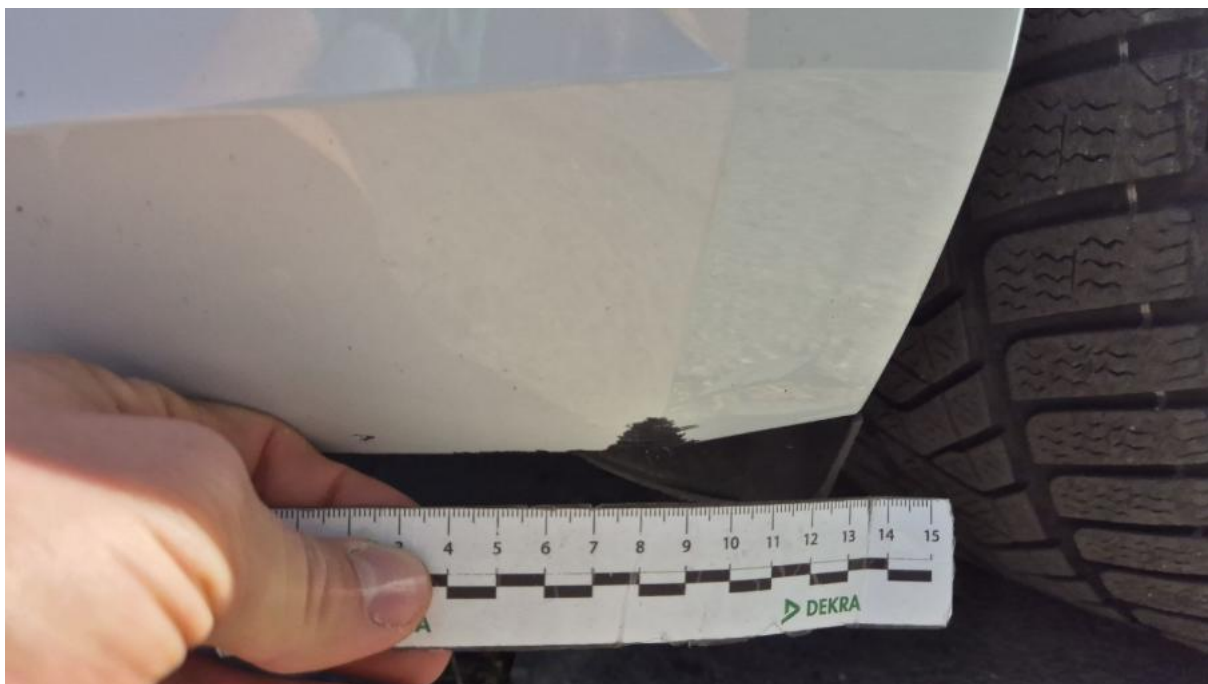
**Fot. 40**

Zderzak - Rysa/odprysk 2

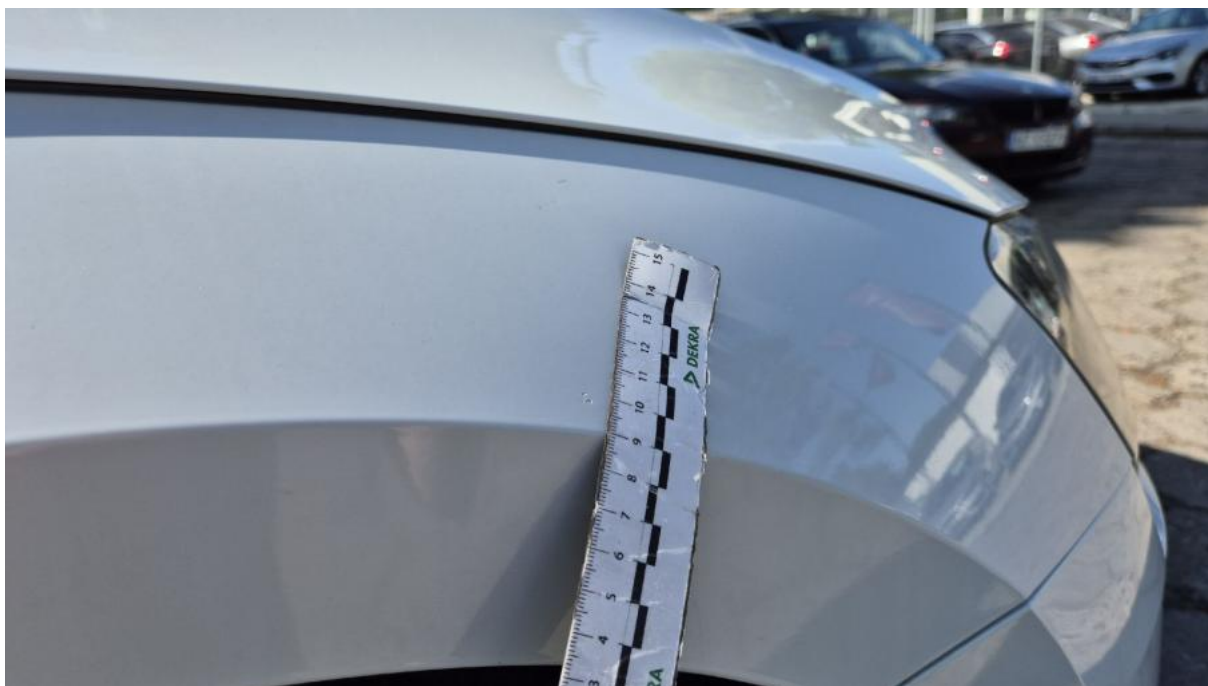
**Fot. 41**

| Poz. | Nazwa pozycji | Opis uszkodzeń | Kwalifik. | Naprawa [rbg] |
|---|---|---|---|---|
| 5 | Błotnik przedni R | zarysowanie | | |

Błotnik przedni P - Rysa/odprysk 1

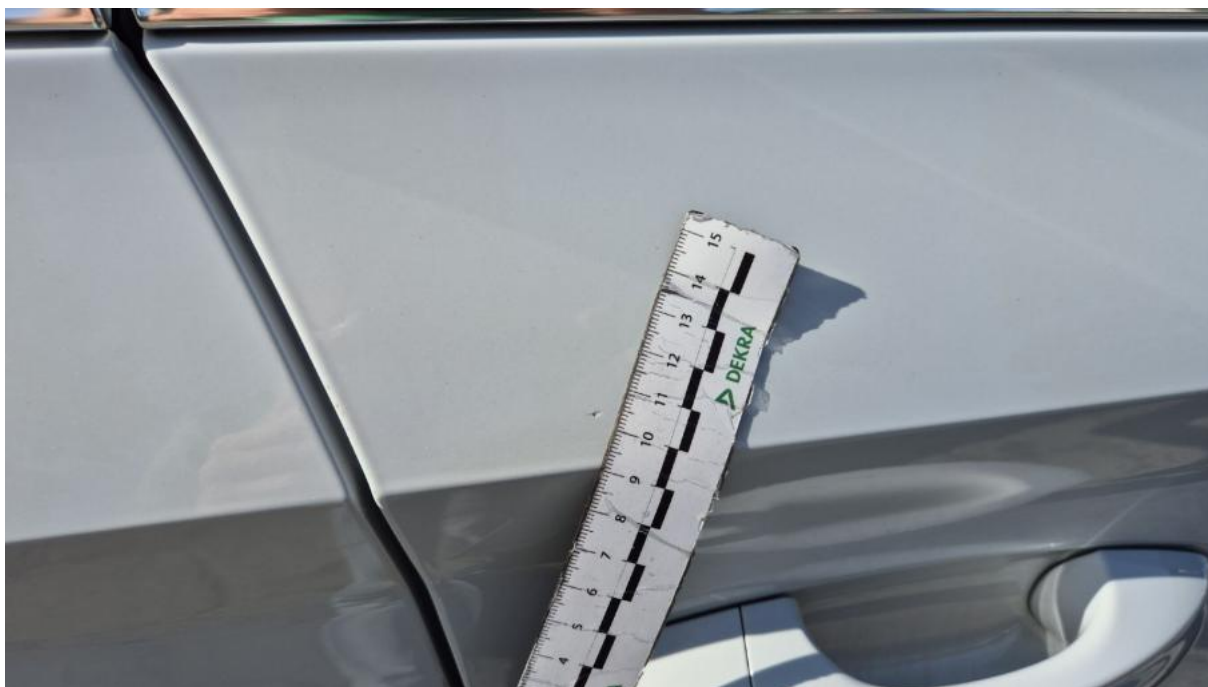
**Fot. 42**

| Poz. | Nazwa pozycji | Opis uszkodzeń | Kwalifik. | Naprawa [rbg] |
|---|---|---|---|---|
| 9 | Drzwi przednie (nieuzbrojone) R | odpryski lakieru | | |

Drzwi przednie P - Rysa/odprysk 1

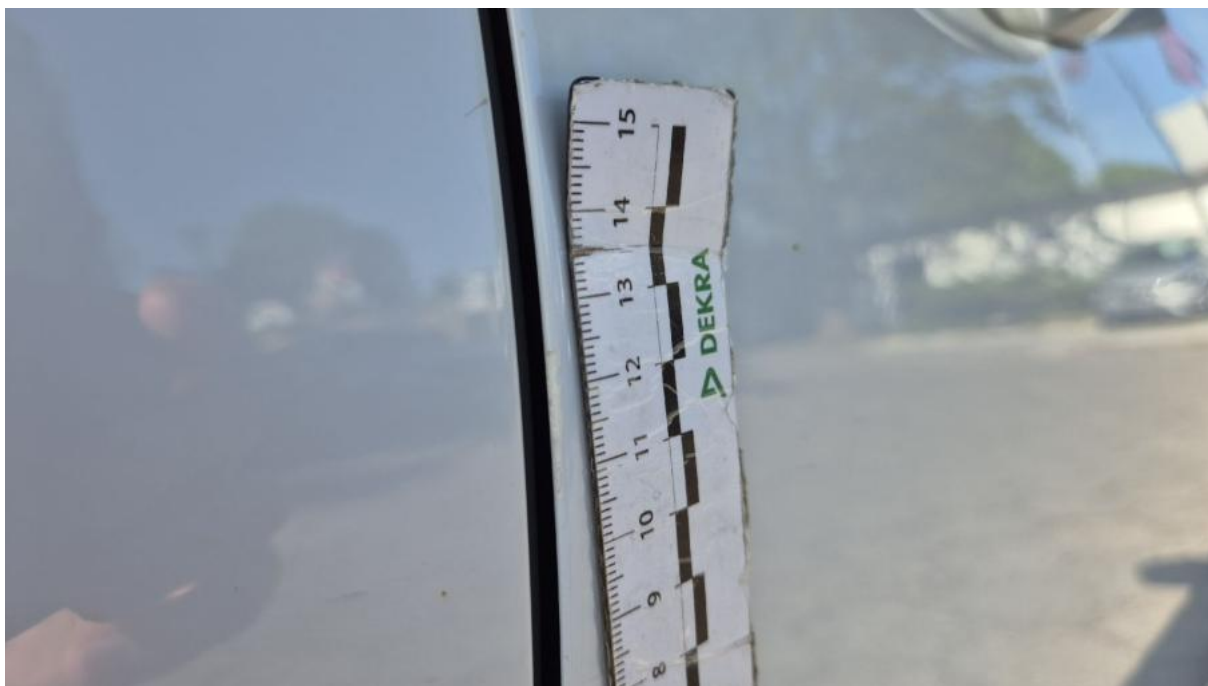
**Fot. 43**

Drzwi przednie P - Rysa/odprysk 2

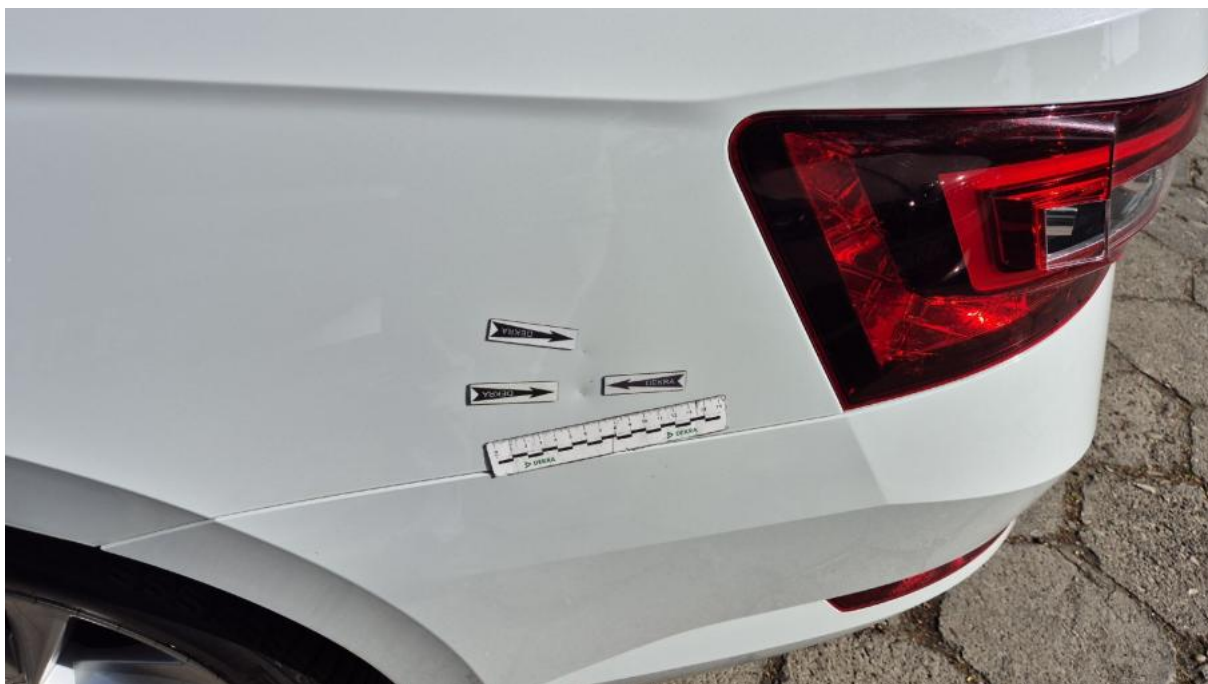
**Fot. 44**

| Poz. | Nazwa pozycji | Opis uszkodzeń | Kwalifik. | Naprawa [rbg] |
|---|---|---|---|---|
| 12 | Błotnik tylny R | wgniecenie, wgniecenie, wgniecenie | | |

Błotnik tylny P / Ściana boczna P - Wgniecenie/odkształcenie 1

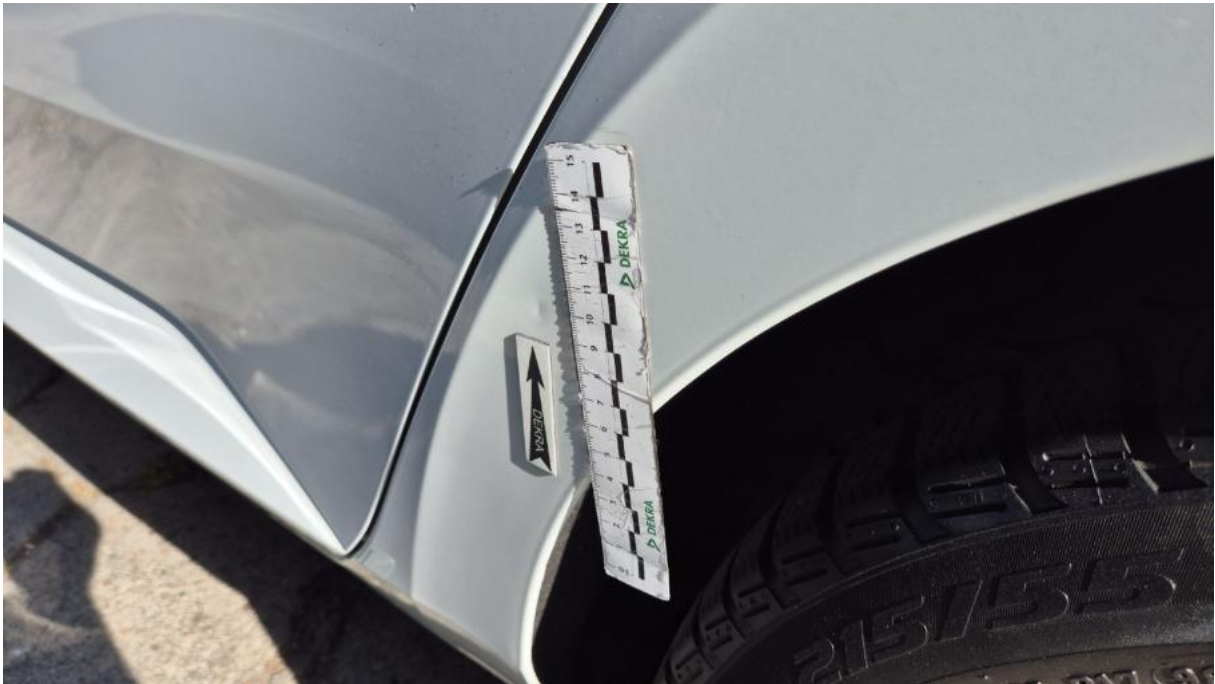
**Fot. 45**

Błotnik tylny P / Ściana boczna P - Wgniecenie/odkształcenie 2

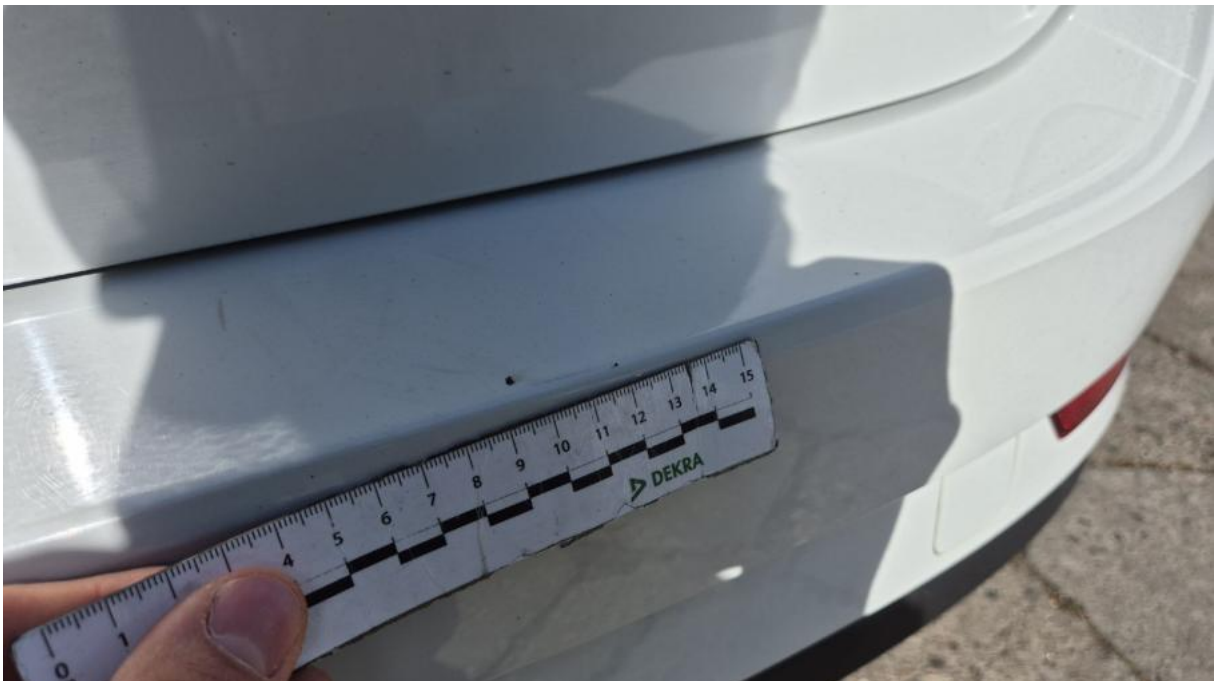
**Fot. 46**

| Poz. | Nazwa pozycji | Opis uszkodzeń | Kwalifik. | Naprawa [rbg] |
|---|---|---|---|---|
| 11 | Okładzina zderzaka tylnego | odpryski lakieru | | |

Zderzak tylny - Rysa/odprysk 1

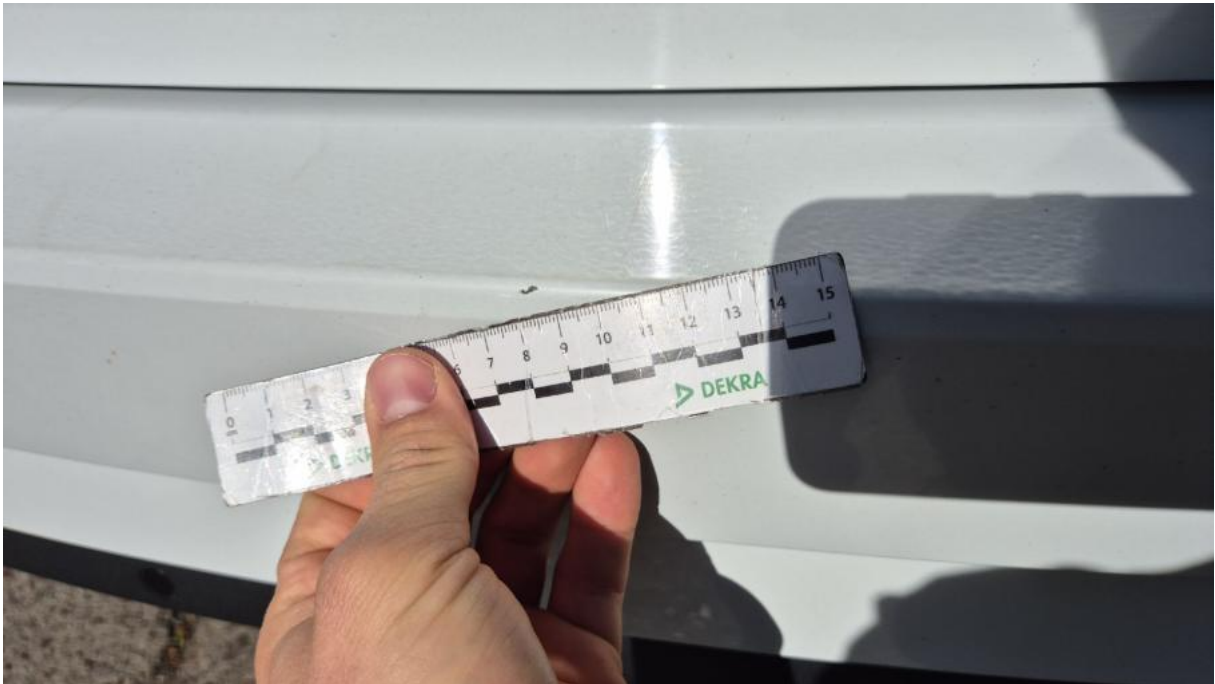
**Fot. 47**

Zderzak tylny - Rysa/odprysk 2

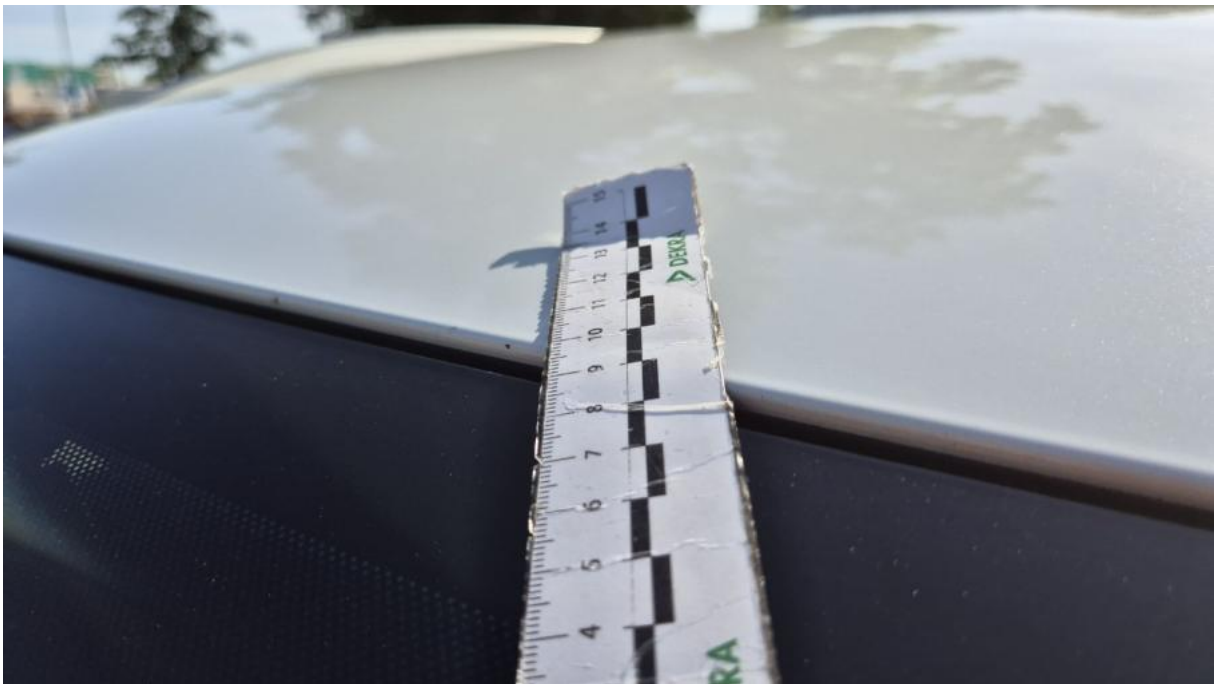
**Fot. 48**

| Poz. | Nazwa pozycji | Opis uszkodzeń | Kwalifik. | Naprawa [rbg] |
|---|---|---|---|---|
| 7 | Dach | odpryski lakieru | | |

Dach - Rysa/odprysk 1

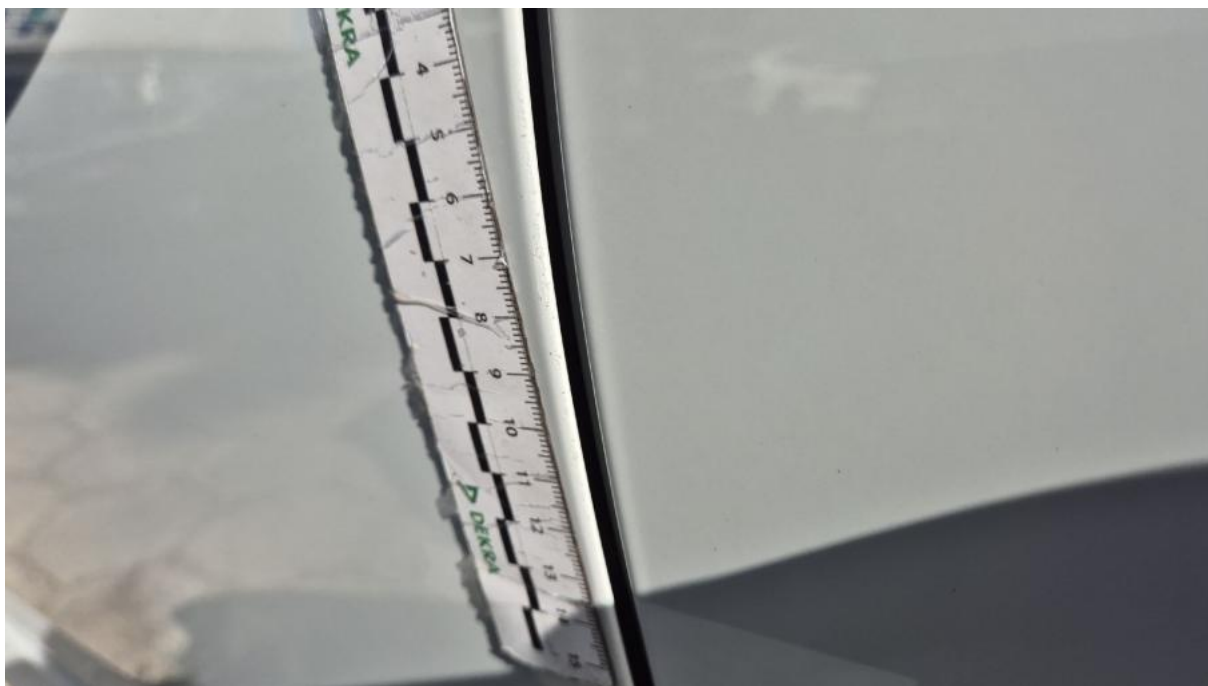
**Fot. 49**

| Poz. | Nazwa pozycji | Opis uszkodzeń | Kwalifik. | Naprawa [rbg] |
|---|---|---|---|---|
| 8 | Drzwi przednie (nieuzbrojone) L | odpryski lakieru | | |

Drzwi przed L - Rysa/odprysk 1

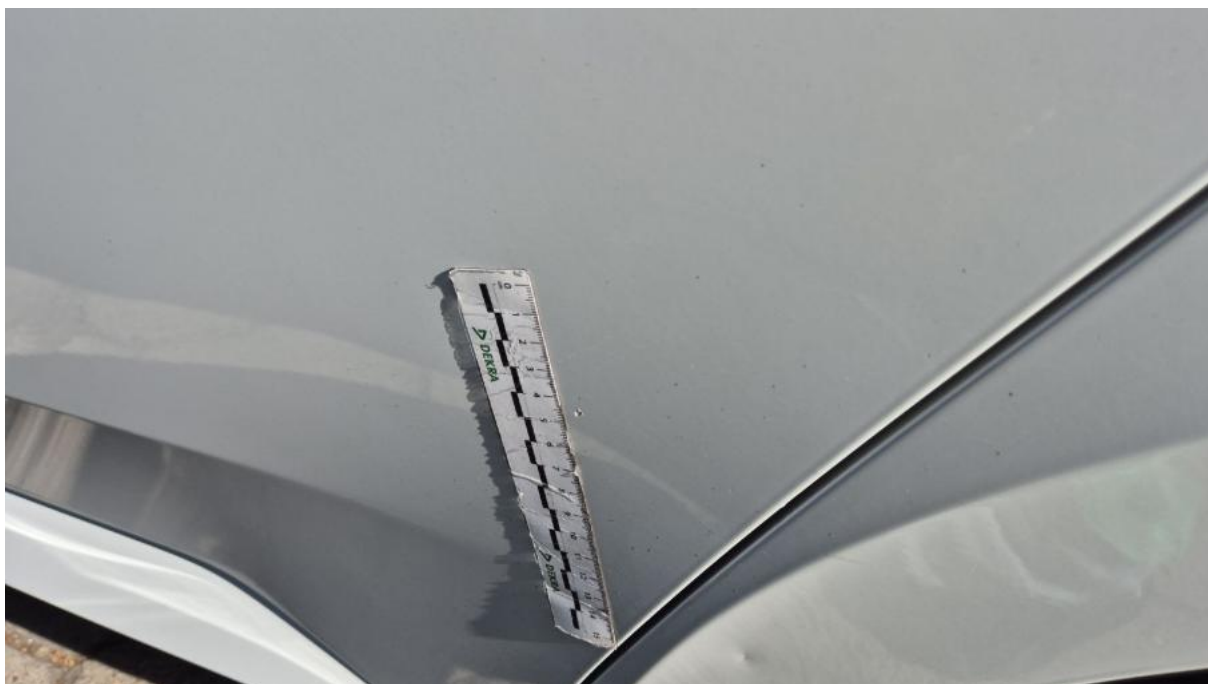
**Fot. 50**

| Poz. | Nazwa pozycji | Opis uszkodzeń | Kwalifik. | Naprawa [rbg] |
|---|---|---|---|---|
| 10 | Drzwi tylne (nieuzbrojone) L | odpryski lakieru | | |

Drzwi tylne L - Rysa/odprysk 1

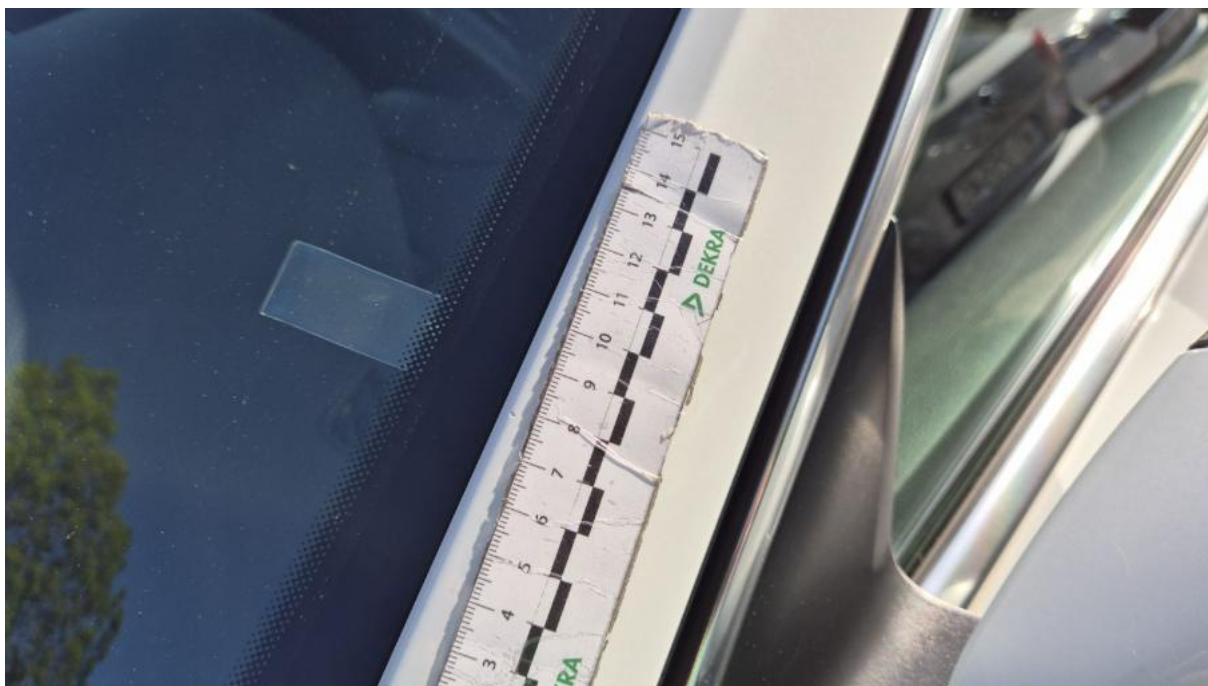
**Fot. 51**

| Poz. | Nazwa pozycji | Opis uszkodzeń | Kwalifik. | Naprawa [rbg] |
|---|---|---|---|---|
| 6 | Słupek przedni (A) L | odpryski lakieru | | |

Słupek przedni L - Rysa/odprysk 1

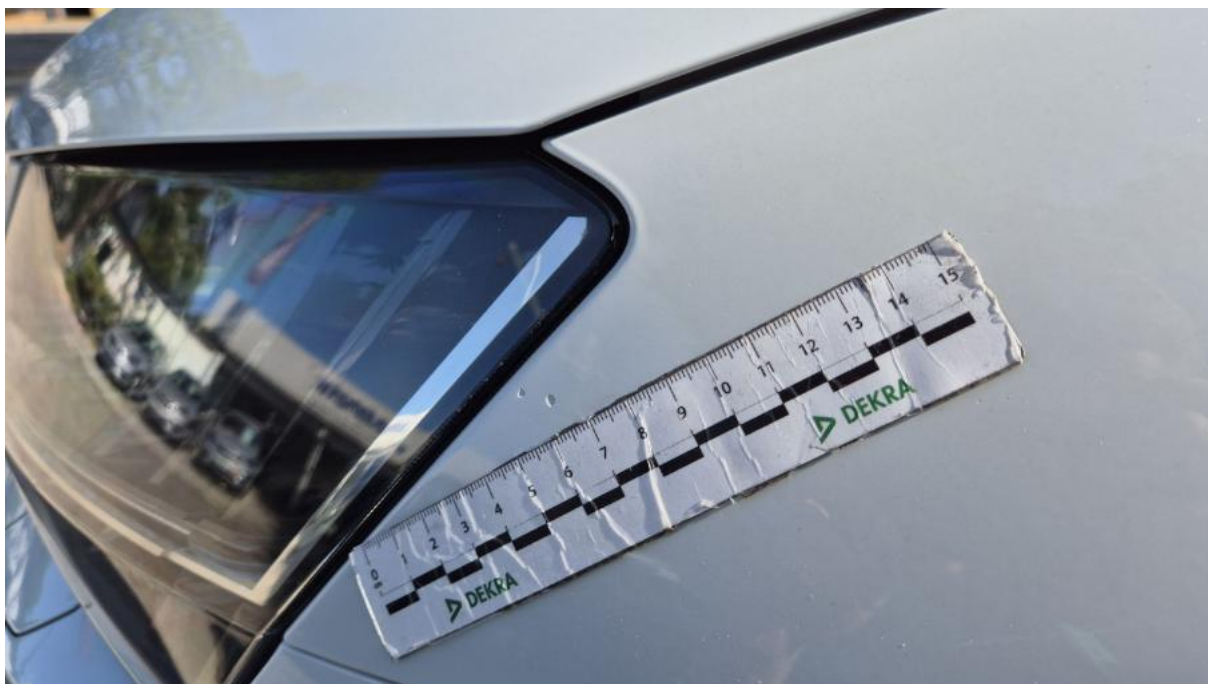
**Fot. 52**

| Poz. | Nazwa pozycji | Opis uszkodzeń | Kwalifik. | Naprawa [rbg] |
|---|---|---|---|---|
| 4 | Błotnik przedni L | odpryski lakieru | | |

Łótnnik przedni L - Rysa/odprysk 1
