## Raport z oględzin pojazdu

| Numer raportu | 404437/8/25-9573 | Data raportu | 13-08-2025 |

| Marka, model | SKODA Fabia III Hatchback 14... |
| Numer rejestracyjny | PZ681PN |

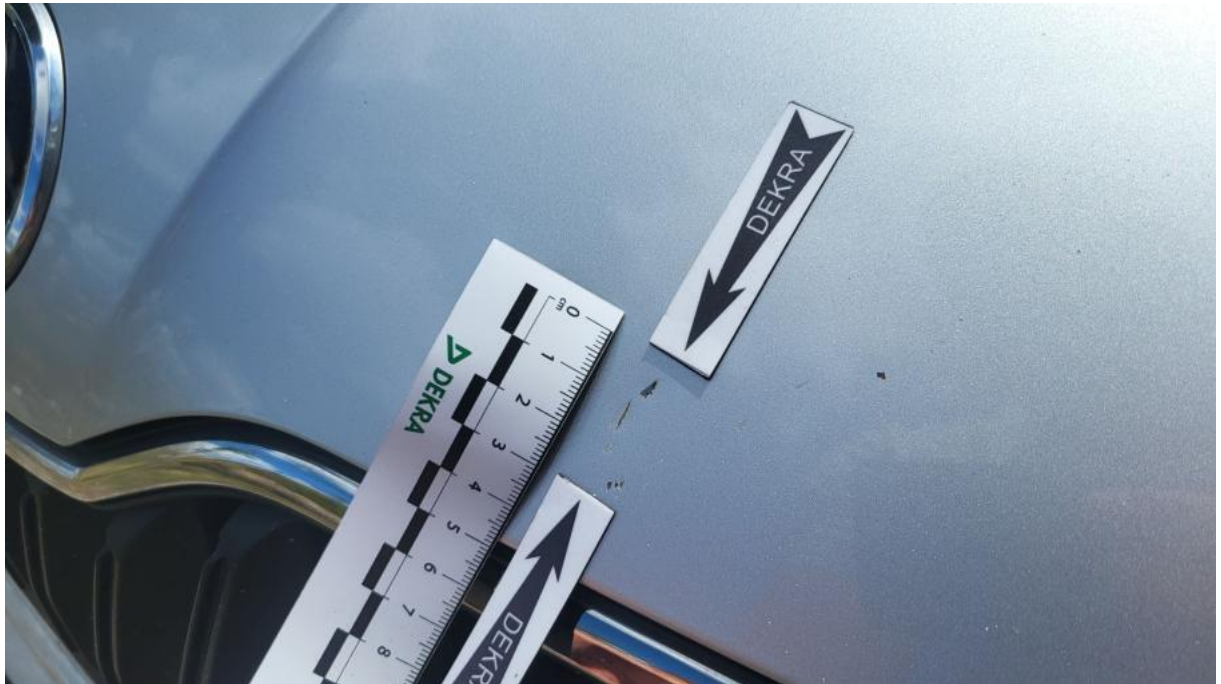
**Fot. 33**

| Poz. | Nazwa pozycji | Opis uszkodzeń | Kwalifik. | Naprawa [rbg] |
|---|---|---|---|---|
| 7 | Pokrywa przednia | wgniecenie/odkształcenie | NA | 1 |

Pokrywa komory silnika - Wgniecenie/odkształcenie 1

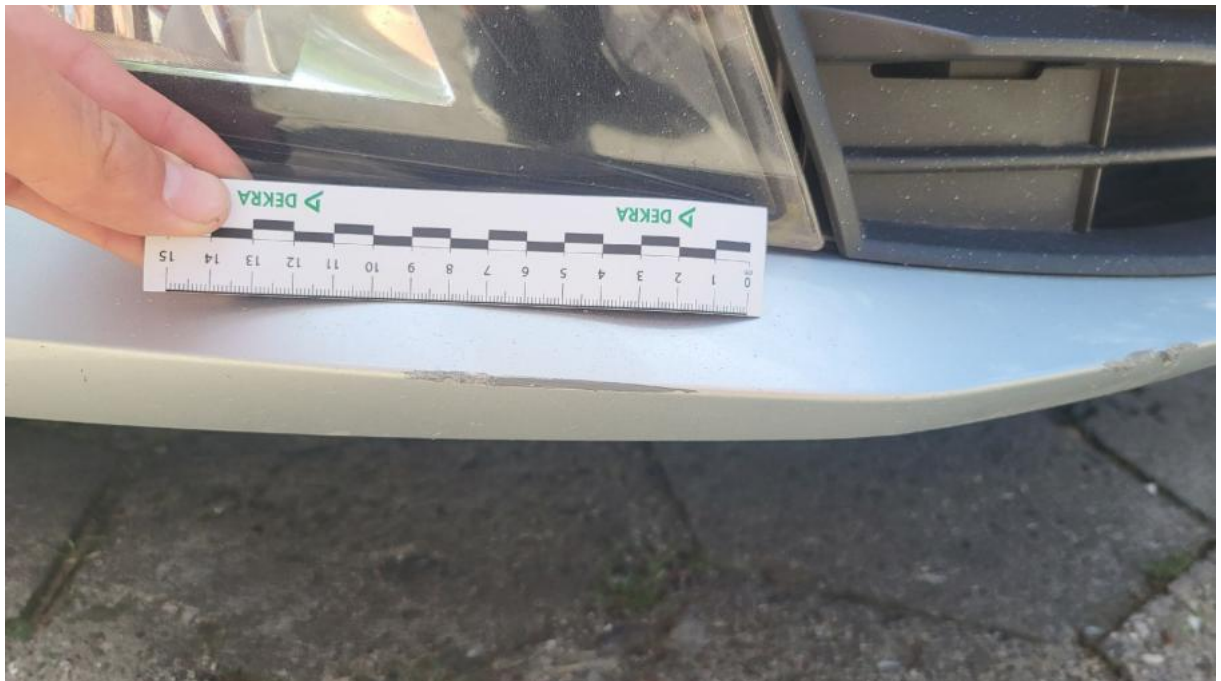
**Fot. 34**

| Poz. | Nazwa pozycji | Opis uszkodzeń | Kwalifik. | Naprawa [rbg] |
|---|---|---|---|---|
| 6 | Okładzina zderzaka przedniego | rysa/odprysk, wgniecenie/odkształcenie | NA | 1 |

Zderzak - Rysa/odprysk 1

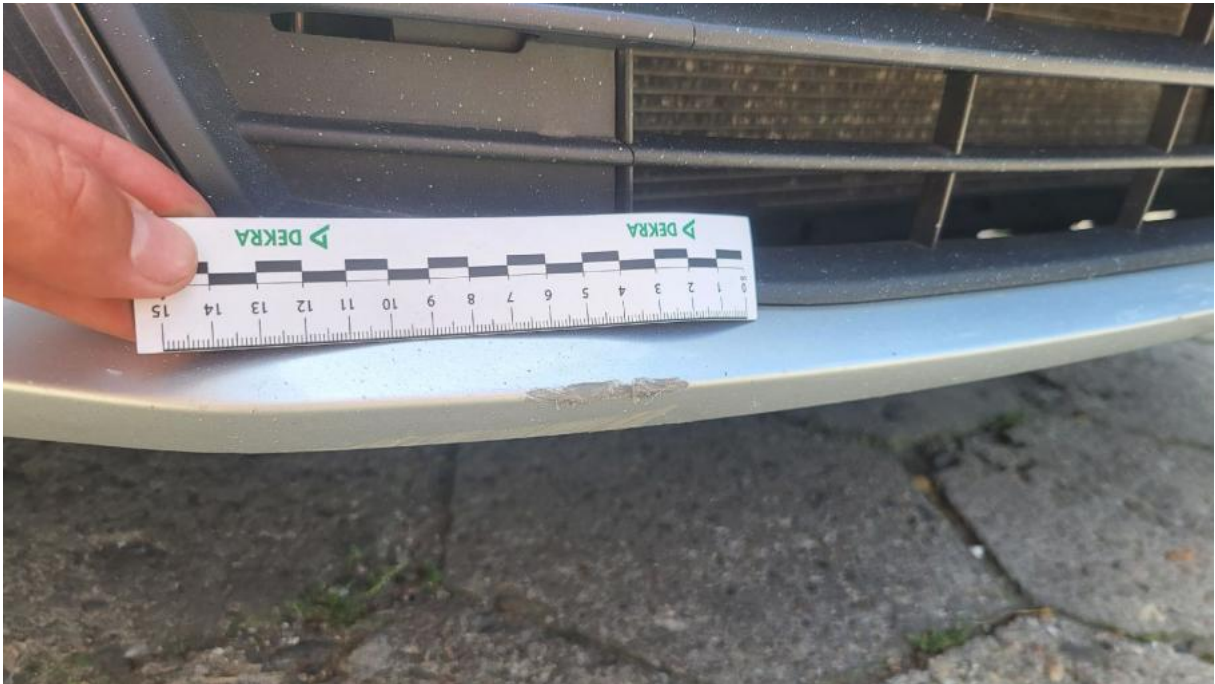
**Fot. 35**

Zderzak - Wgniecenie/odkształcenie 1

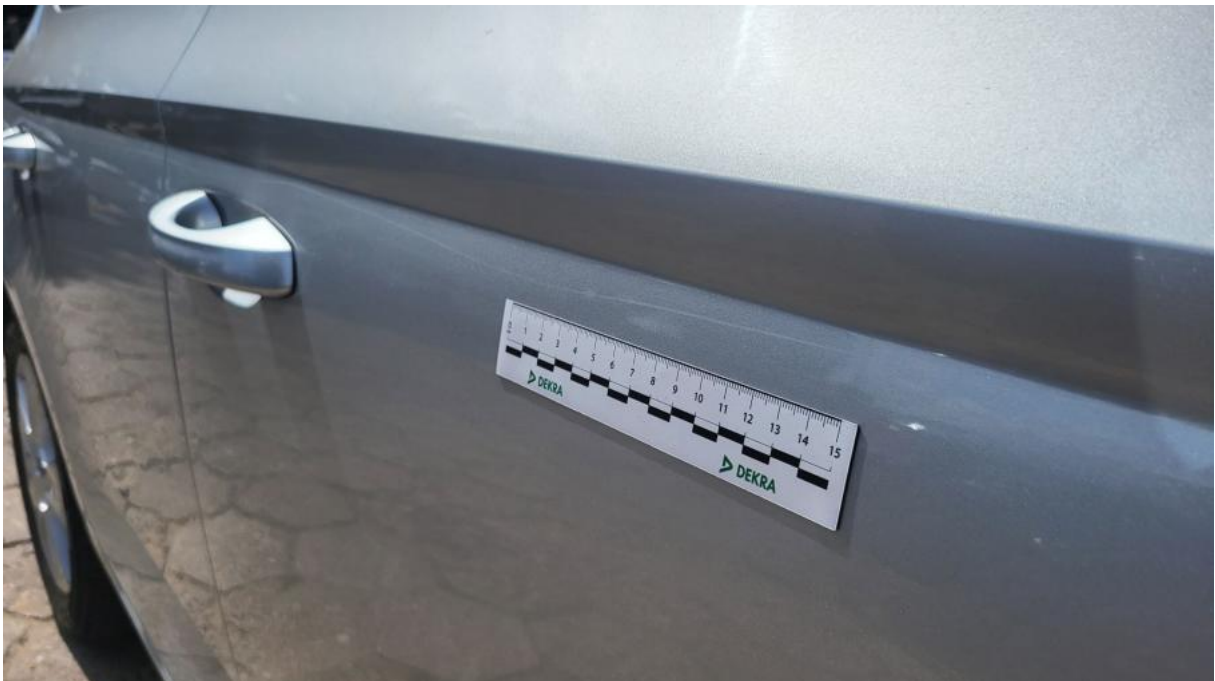
**Fot. 36**

| Poz. | Nazwa pozycji | Opis uszkodzeń | Kwalifik. | Naprawa [rbg] |
|---|---|---|---|---|
| 14 | Drzwi przednie (nieuzbrojone) R | łagodne, , rysa/odprysk, wgniecenie/odkształcenie | | |

Drzwi przednie P - Rysa/odprysk 1

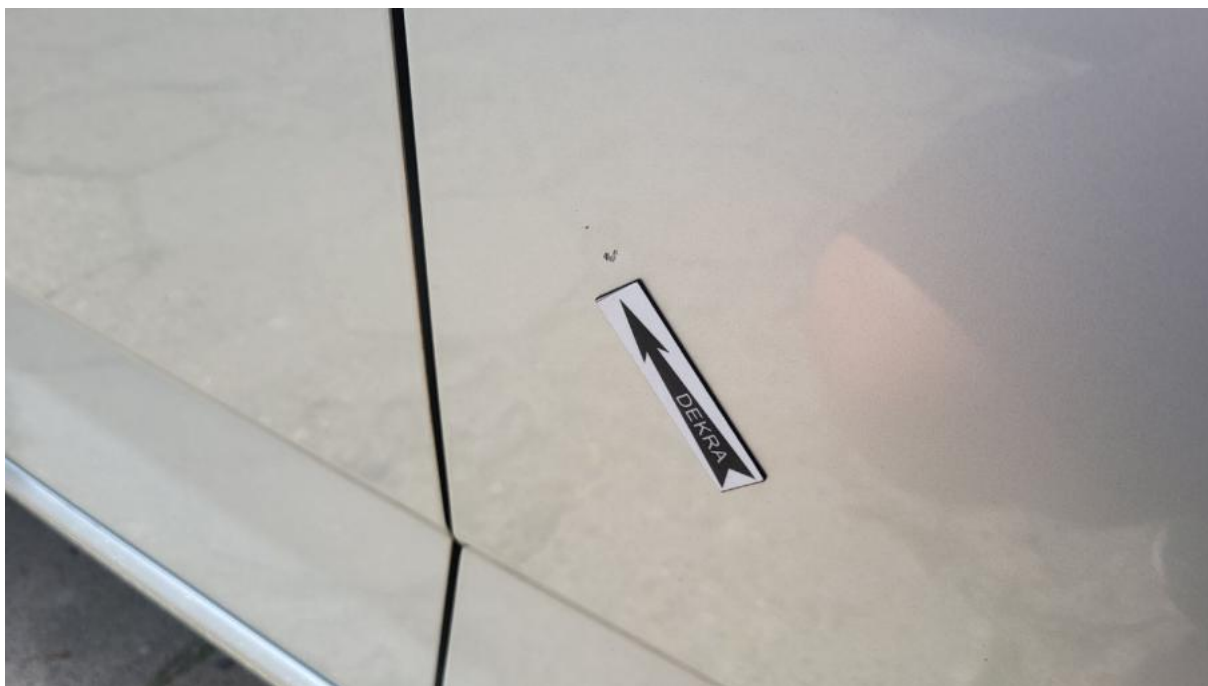
**Fot. 37**

Drzwi przednie P - Wgniecenie/odkształcenie 1

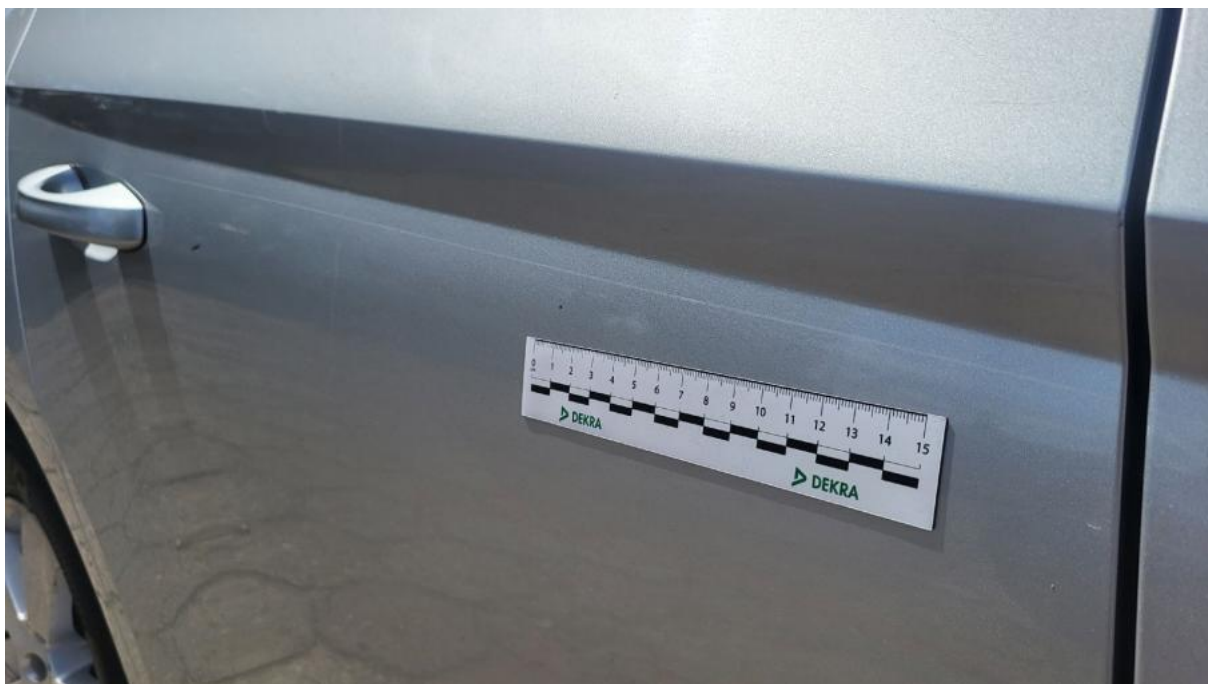
**Fot. 38**

| Poz. | Nazwa pozycji | Opis uszkodzeń | Kwalifik. | Naprawa [rbg] |
|---|---|---|---|---|
| 15 | Drzwi tylne (nieuzbrojone) R | łagodne, , rysa/odprysk, wgniecenie/odkształcenie | | |

Drzwi tylne P - Rysa/odprysk 1

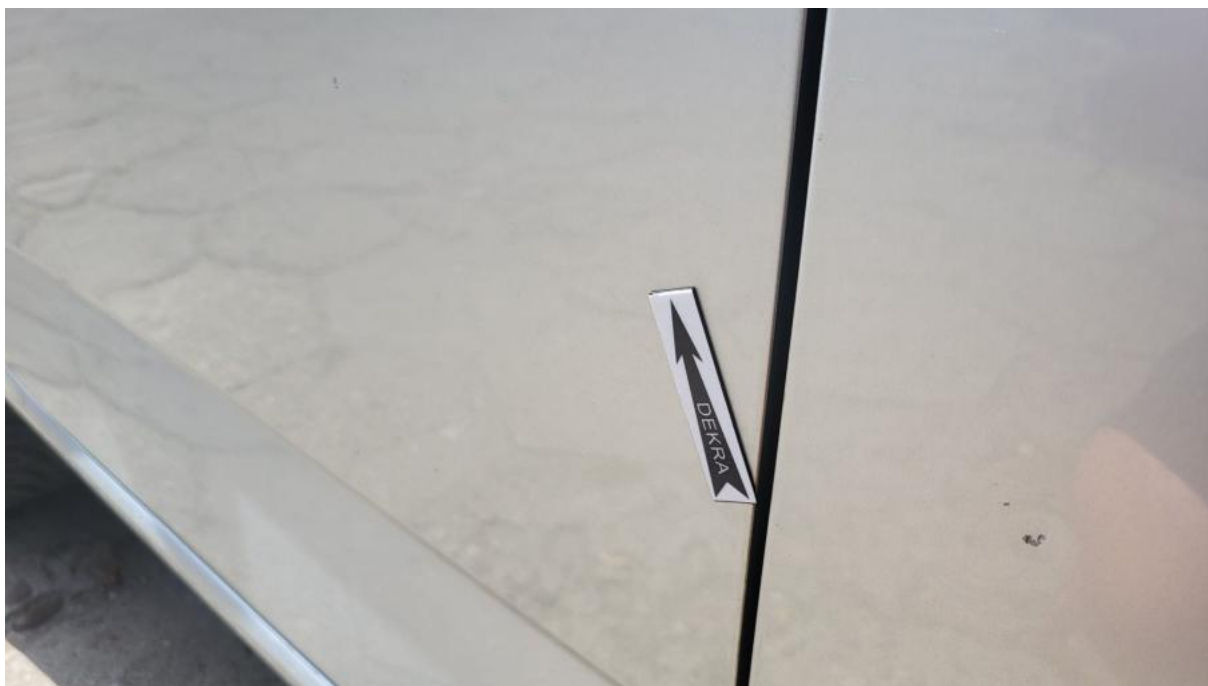
**Fot. 39**

Drzwi tylne P - Wgniecenie/odkształcenie 1

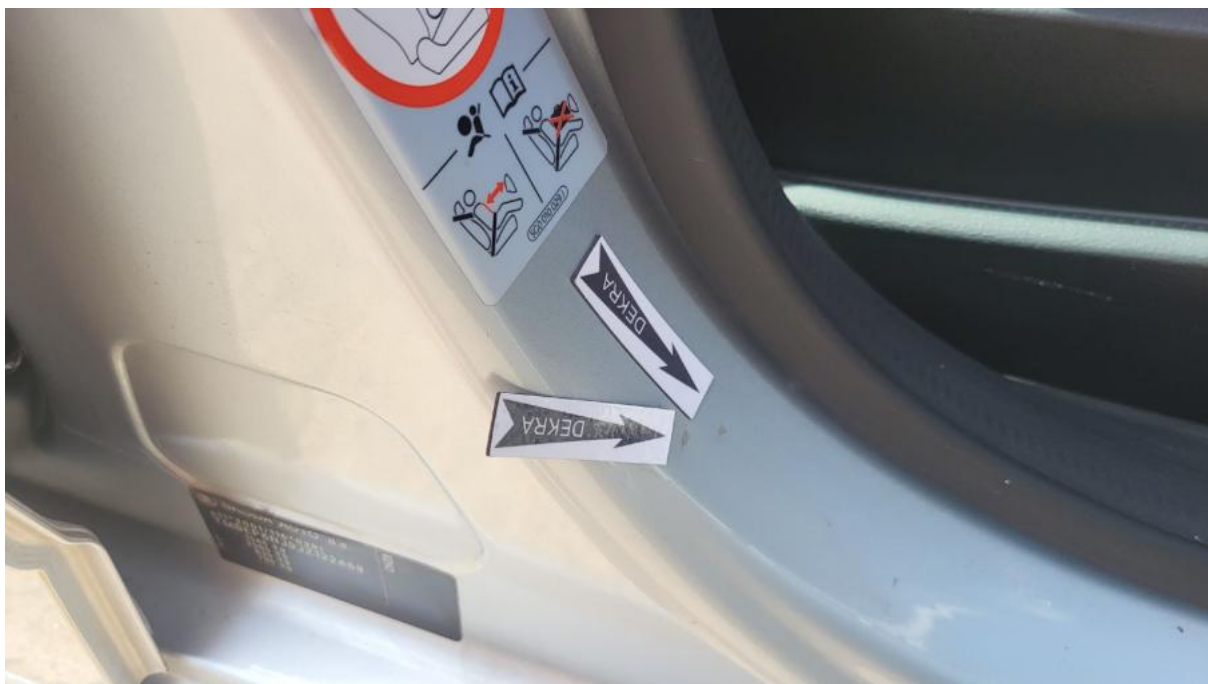
**Fot. 40**

| Poz. | Nazwa pozycji | Opis uszkodzeń | Kwalifik. | Naprawa [rbg] |
|---|---|---|---|---|
| 16 | Słupek środkowy (B) R | wgniecenie/odkształcenie | | |

Słupek środkowy P - Wgniecenie/odkształcenie 1

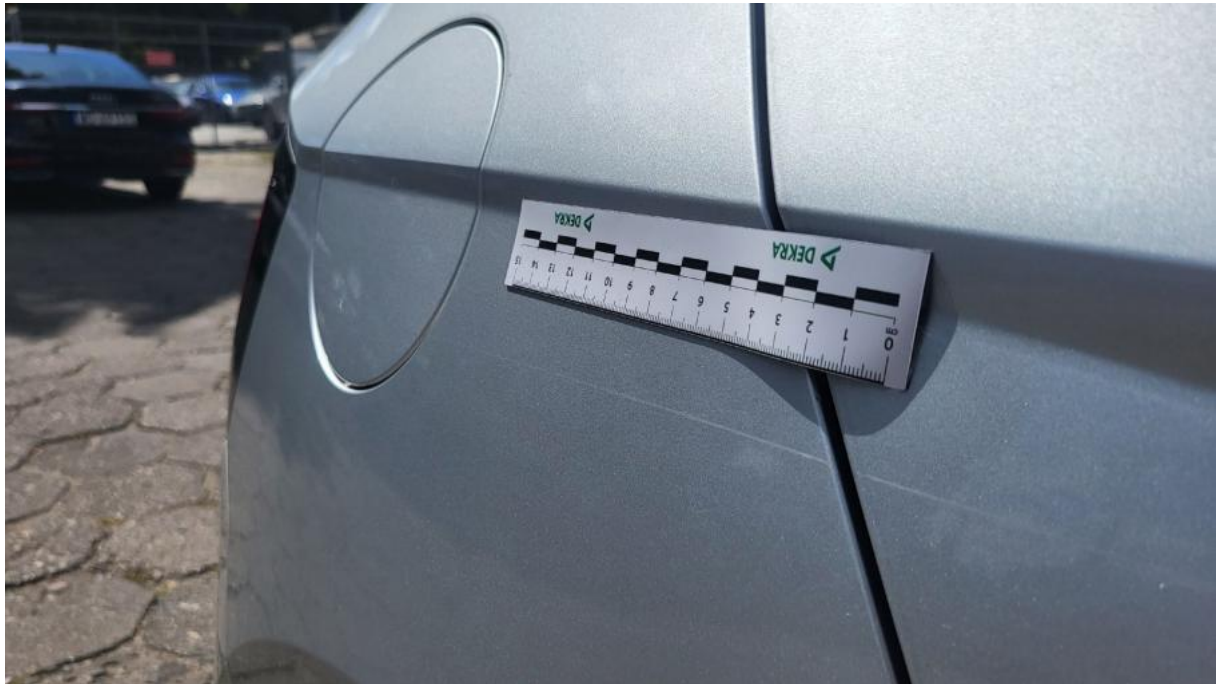
**Fot. 41**

| Poz. | Nazwa pozycji | Opis uszkodzeń | Kwalifik. | Naprawa [rbg] |
|---|---|---|---|---|
| 12 | Błotnik tylny R | rysa/odprysk, wgniecenie/odkształcenie | NA | 1 |

Błotnik tylny P / Ściana boczna P - Rysa/odprysk 1

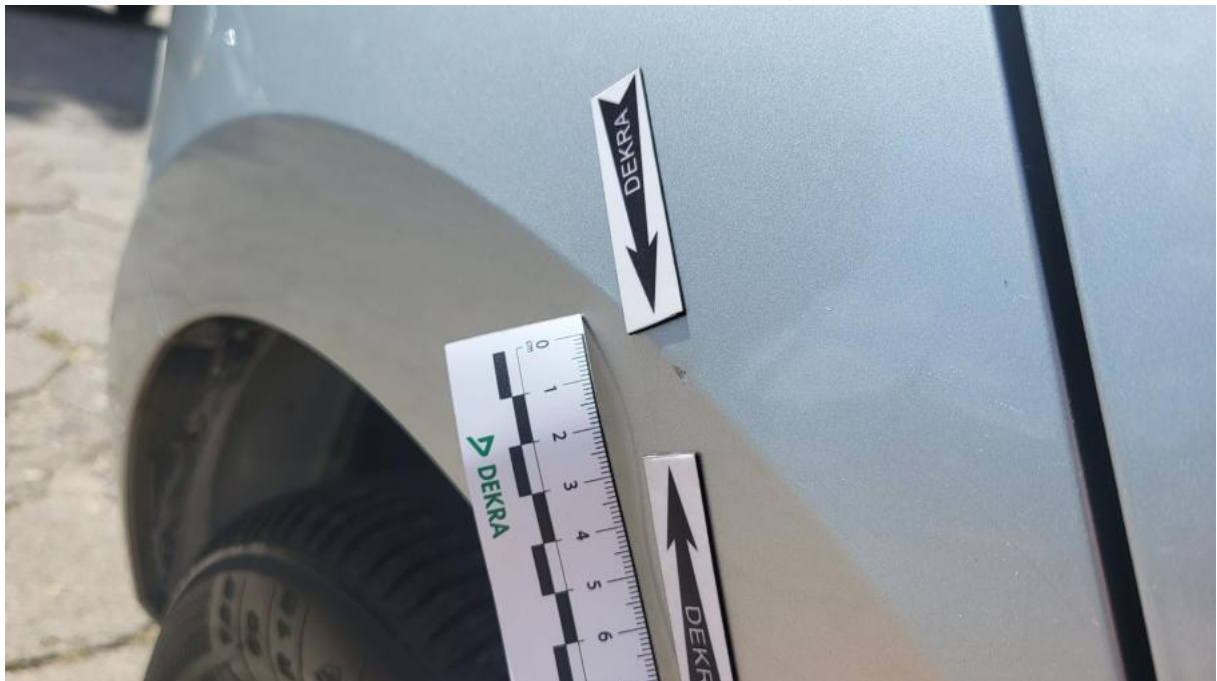
**Fot. 42**

Błotnik tylny P / Ściana boczna P - Wgniecenie/odkształcenie 1

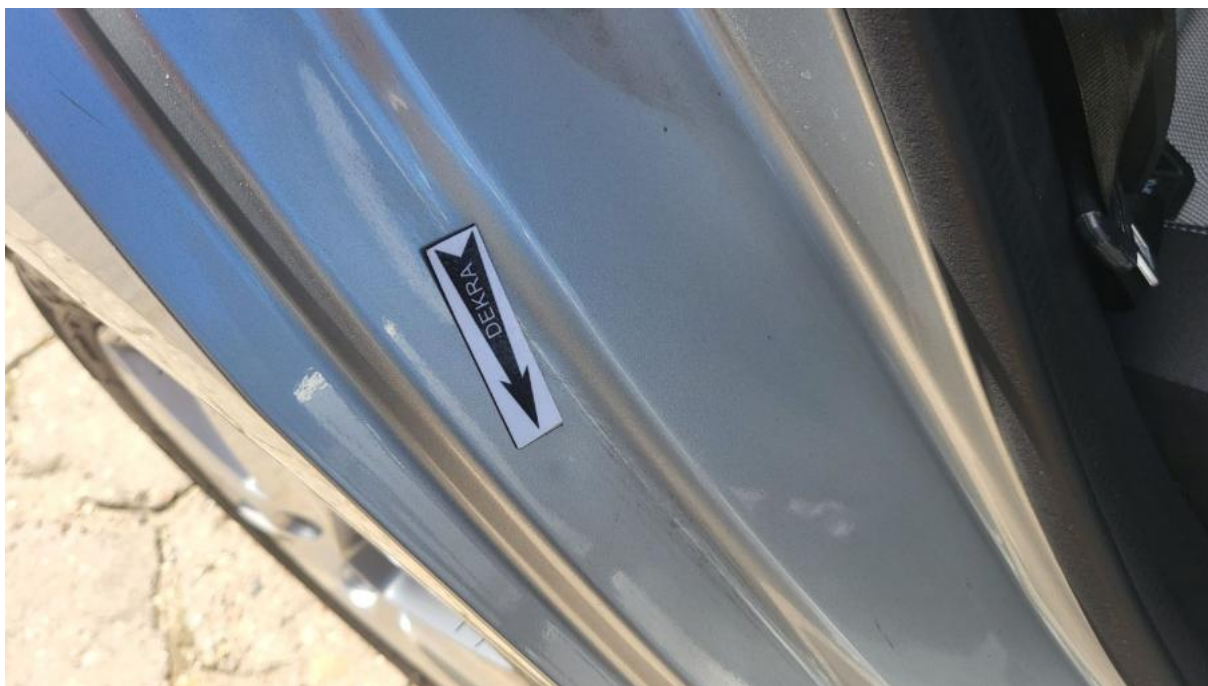
**Fot. 43**

Błotnik tylny P / Ściana boczna P - Wgniecenie/odkształcenie 2

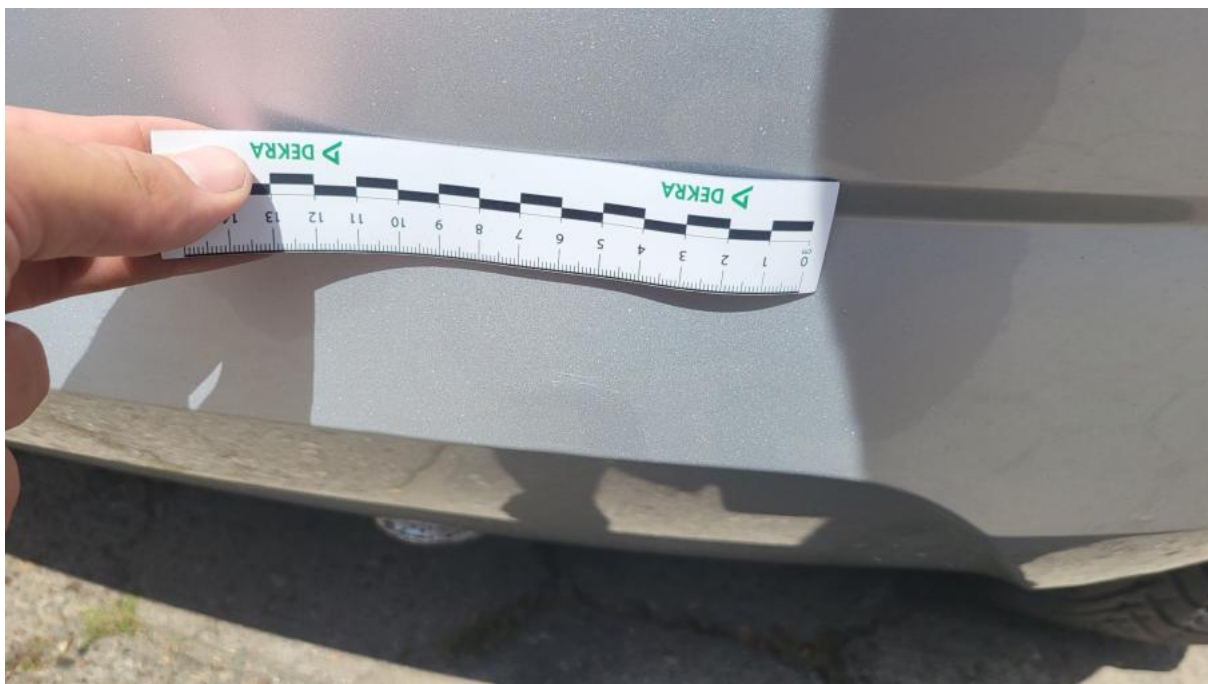
**Fot. 44**

| Poz. | Nazwa pozycji | Opis uszkodzeń | Kwalifik. | Naprawa [rbg] |
|---|---|---|---|---|
| 10 | Okładzina zderzaka tylnego | wgniecenie/odkształcenie | NA | 1 |

Zderzak tylny - Wgniecenie/odkształcenie 1

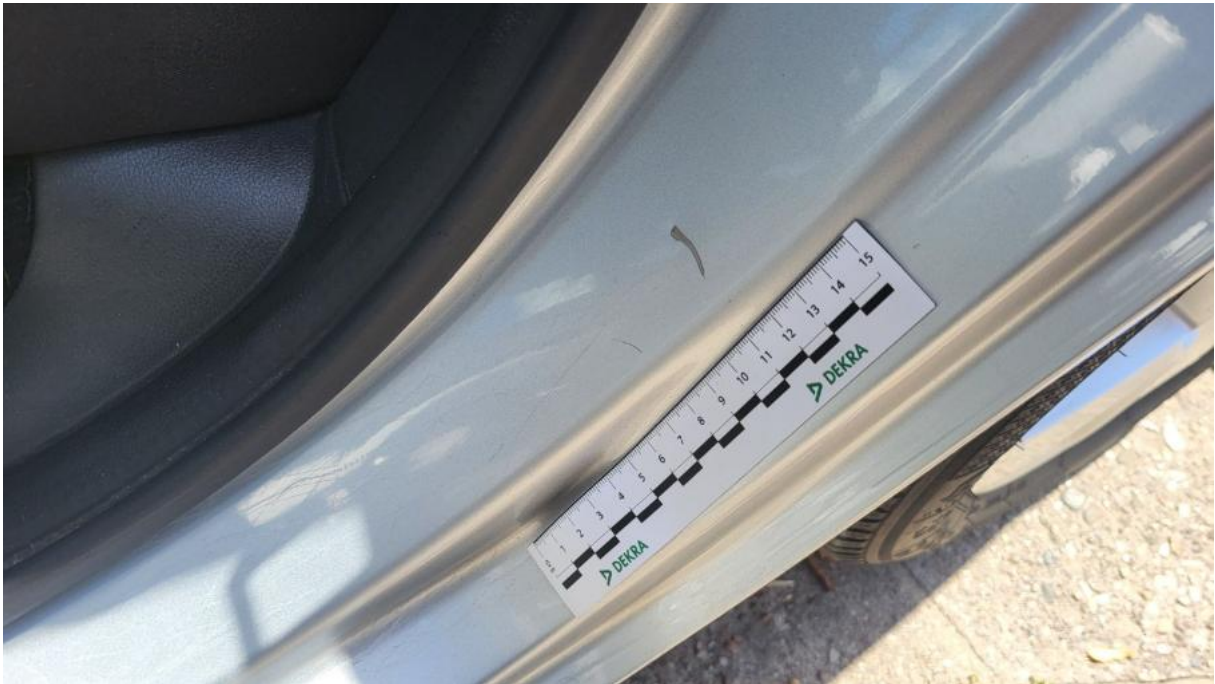
**Fot. 45**

| Poz. | Nazwa pozycji | Opis uszkodzeń | Kwalifik. | Naprawa [rbg] |
|---|---|---|---|---|
| 11 | Błotnik tylny L | rysa/odprysk | NA | 0.5 |

Błotnik tylny L / Ściana boczna L - Rysa/odprysk 1

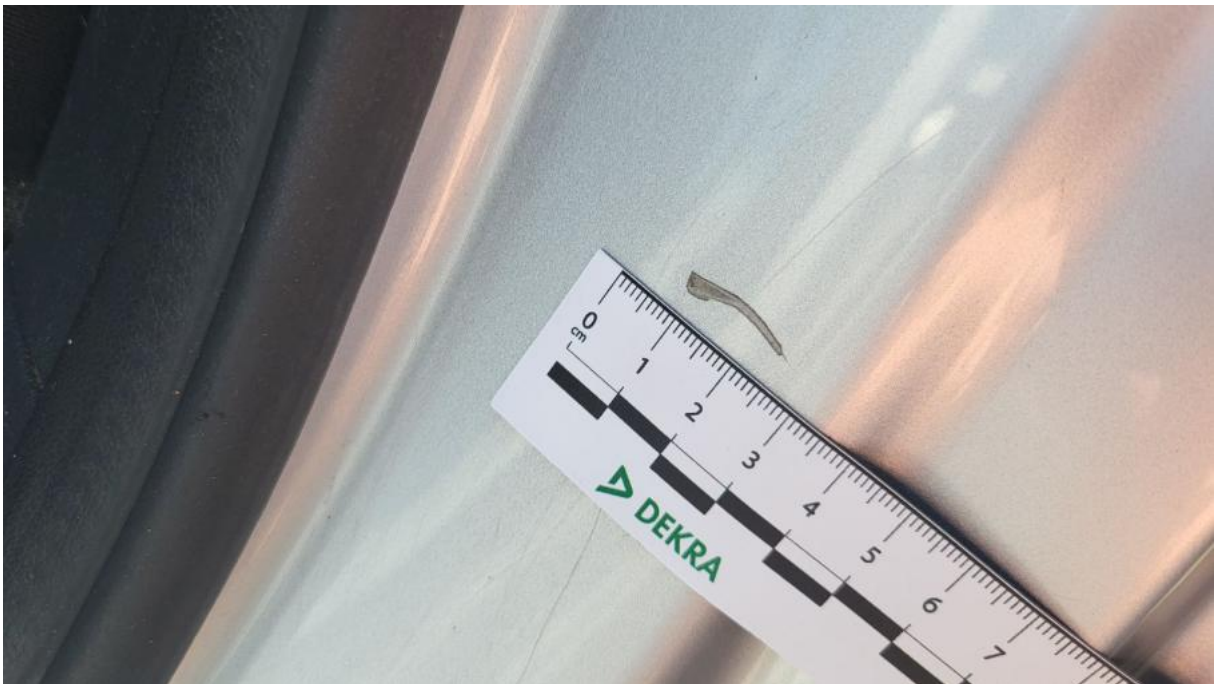
**Fot. 46**

Błotnik tylny L / Ściana boczna L - Rysa/odprysk 2

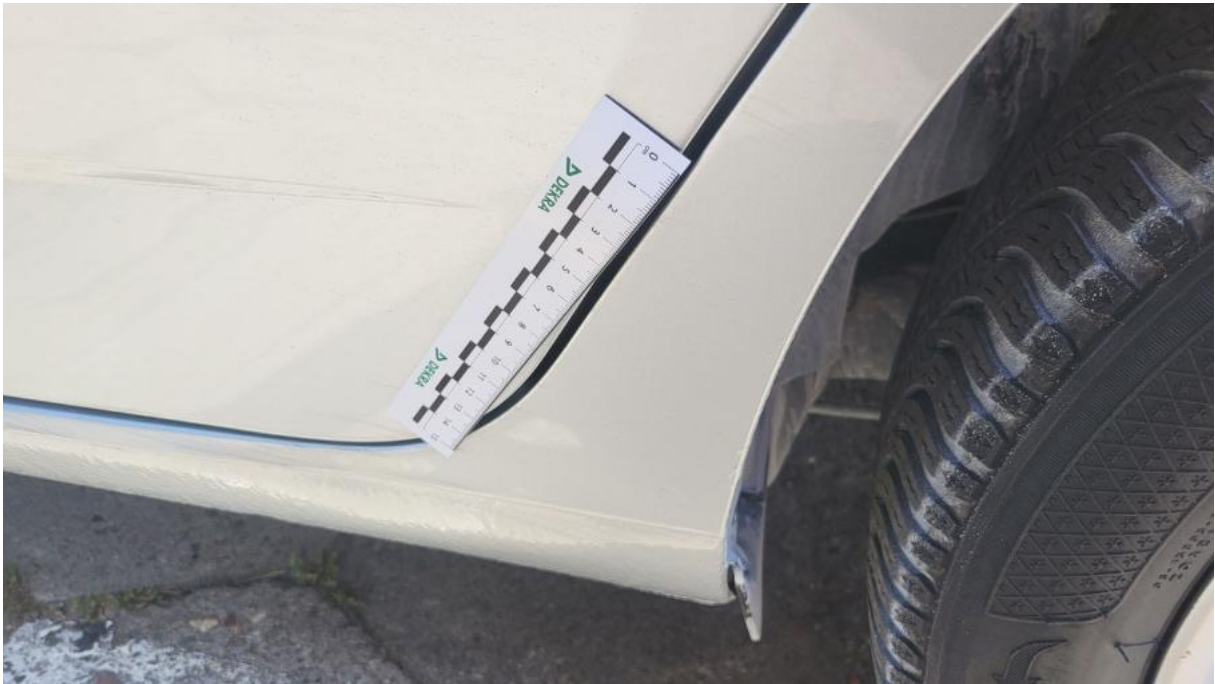
**Fot. 47**

Błotnik tylny L / Ściana boczna L() - Rysa/odprysk 3

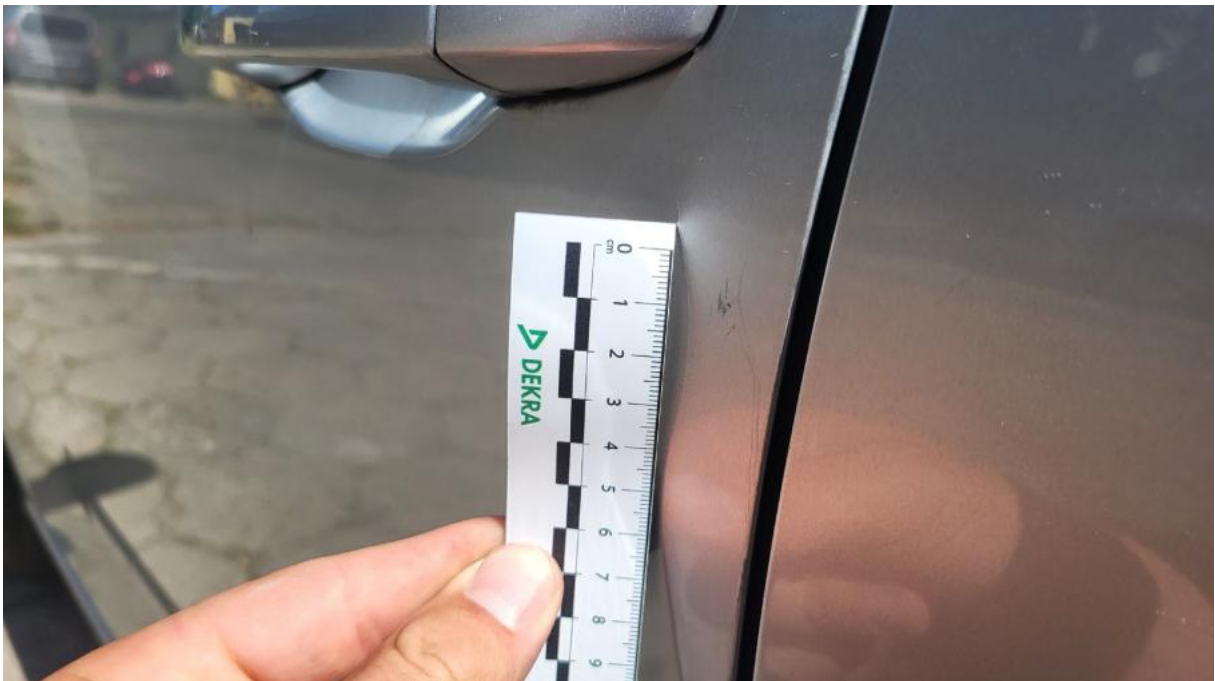
**Fot. 48**

| Poz. | Nazwa pozycji | Opis uszkodzeń | Kwalifik. | Naprawa [rbg] |
|---|---|---|---|---|
| 13 | Drzwi przednie (nieuzbrojone) L | rysa/odprysk | | |

Drzwi przed L - Rysa/odprysk 1

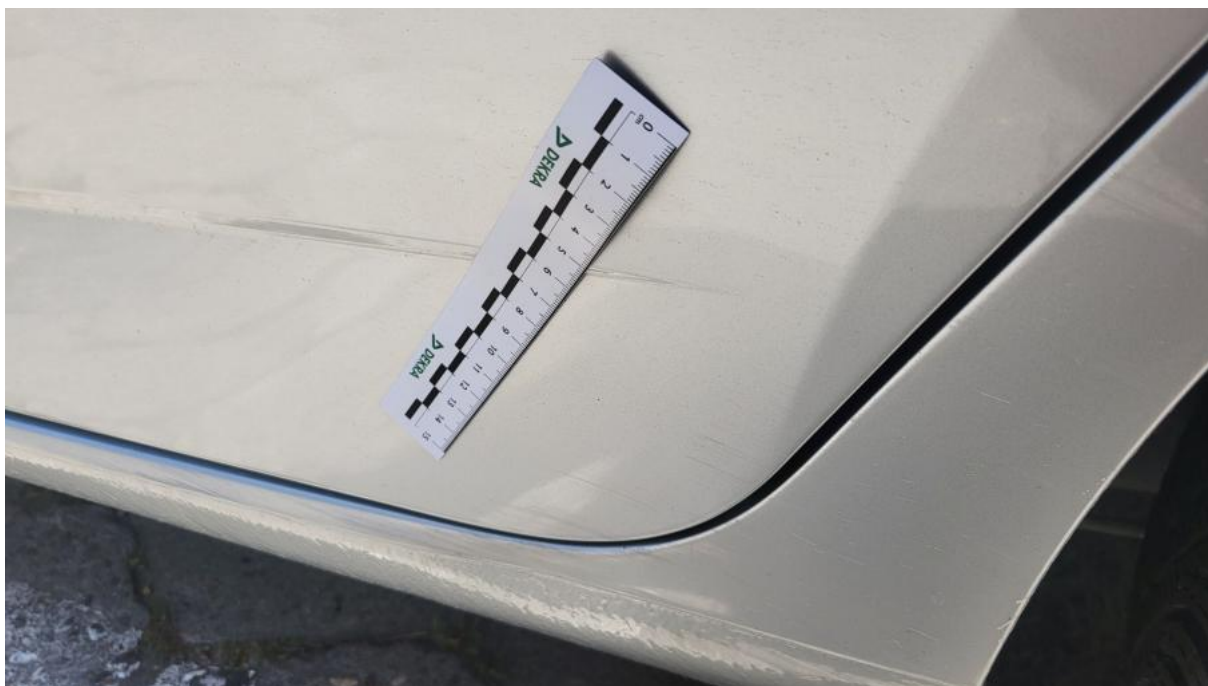
**Fot. 49**

| Poz. | Nazwa pozycji | Opis uszkodzeń | Kwalifik. | Naprawa [rbg] |
|---|---|---|---|---|
| 8 | Drzwi tylne (nieuzbrojone) L | rysa/odprysk | NA | 0.5 |

Drzwi tylne L - Rysa/odprysk 1

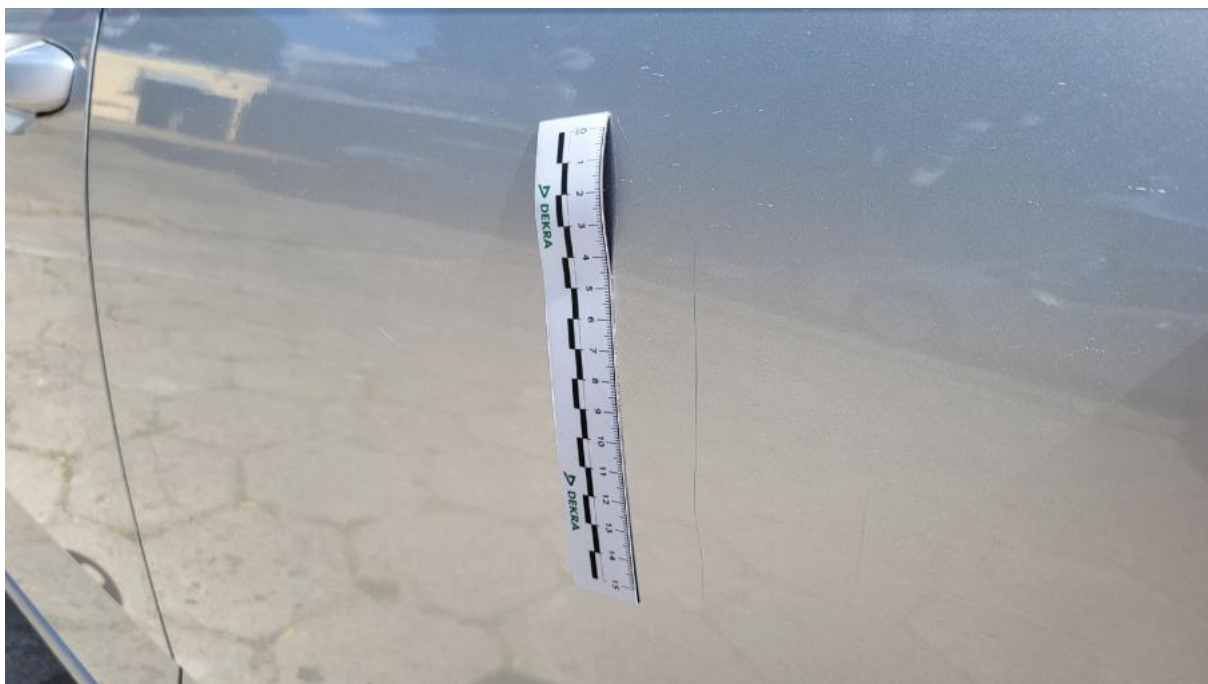
**Fot. 50**

Drzwi tylne L - Rysa/odprysk 2

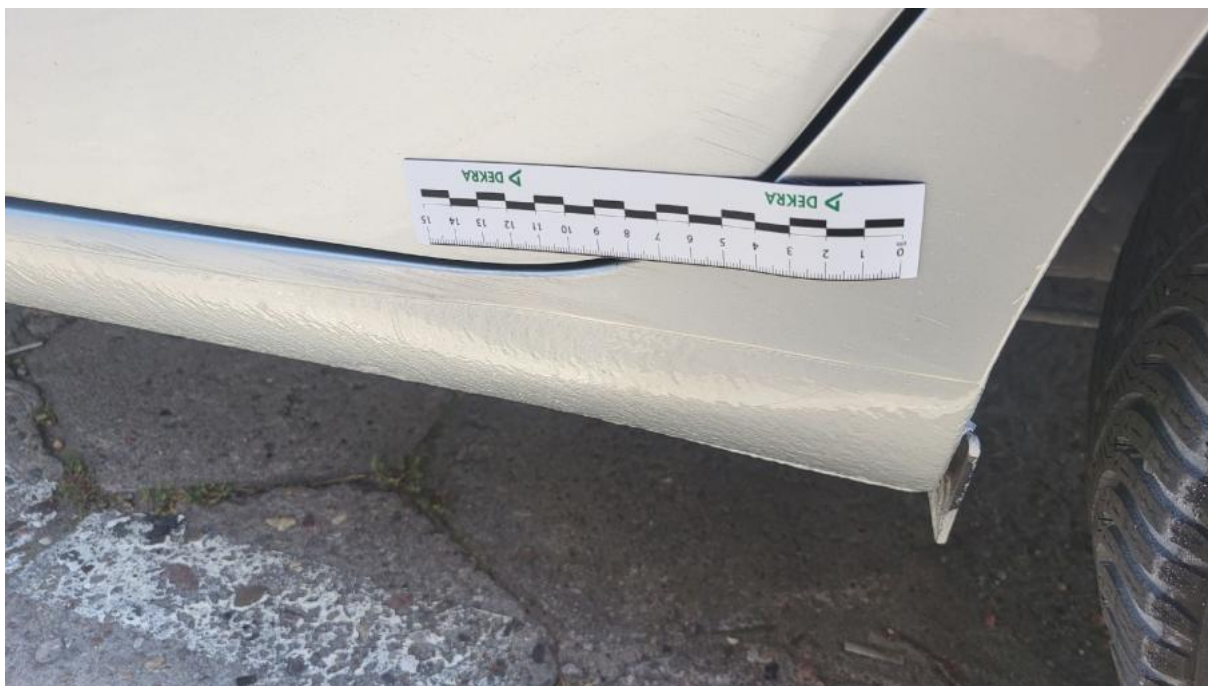
**Fot. 51**

| Poz. | Nazwa pozycji | Opis uszkodzeń | Kwalifik. | Naprawa [rbg] |
|---|---|---|---|---|
| 9 | Próg L | wgniecenie/odkształcenie | NA | 1 |

Próg L - Wgniecenie/odkształcenie 1

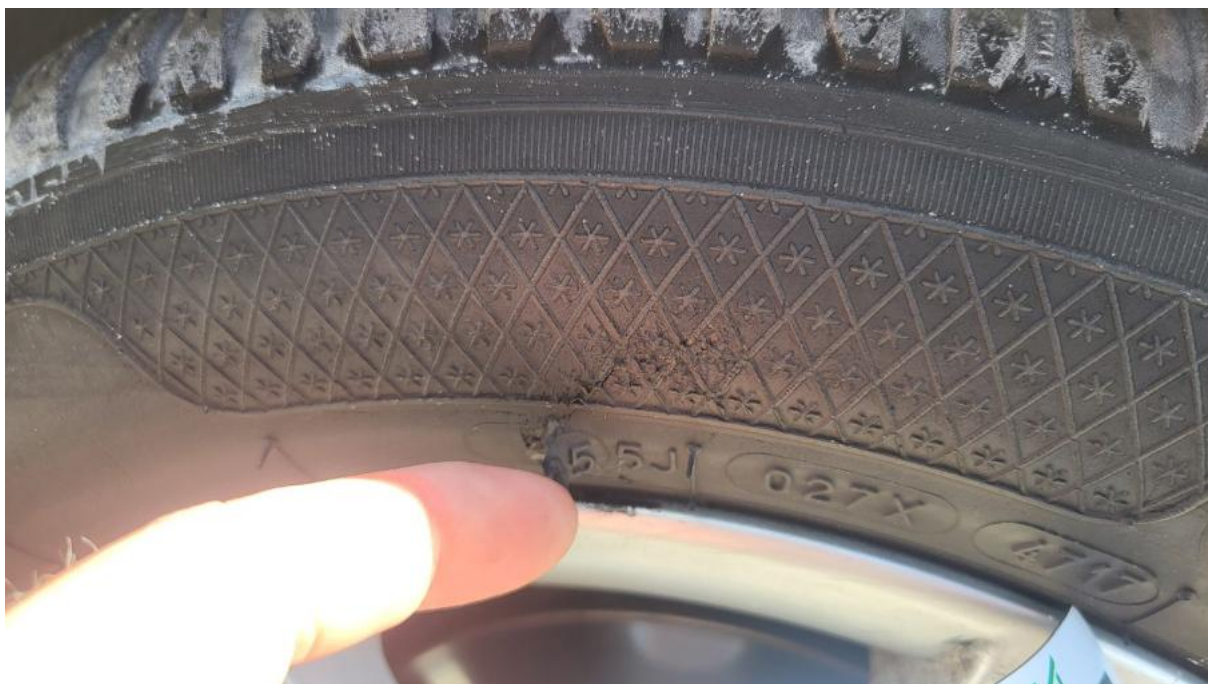
**Fot. 52**

| Poz. | Nazwa pozycji | Opis uszkodzeń | Kwalifik. | Naprawa [rbg] |
|---|---|---|---|---|
| 5 | Opona przednia L | pęknięcie/rozerwanie | WY | 0.3 |

Opona przednia L - Pęknięcie/rozerwanie 1

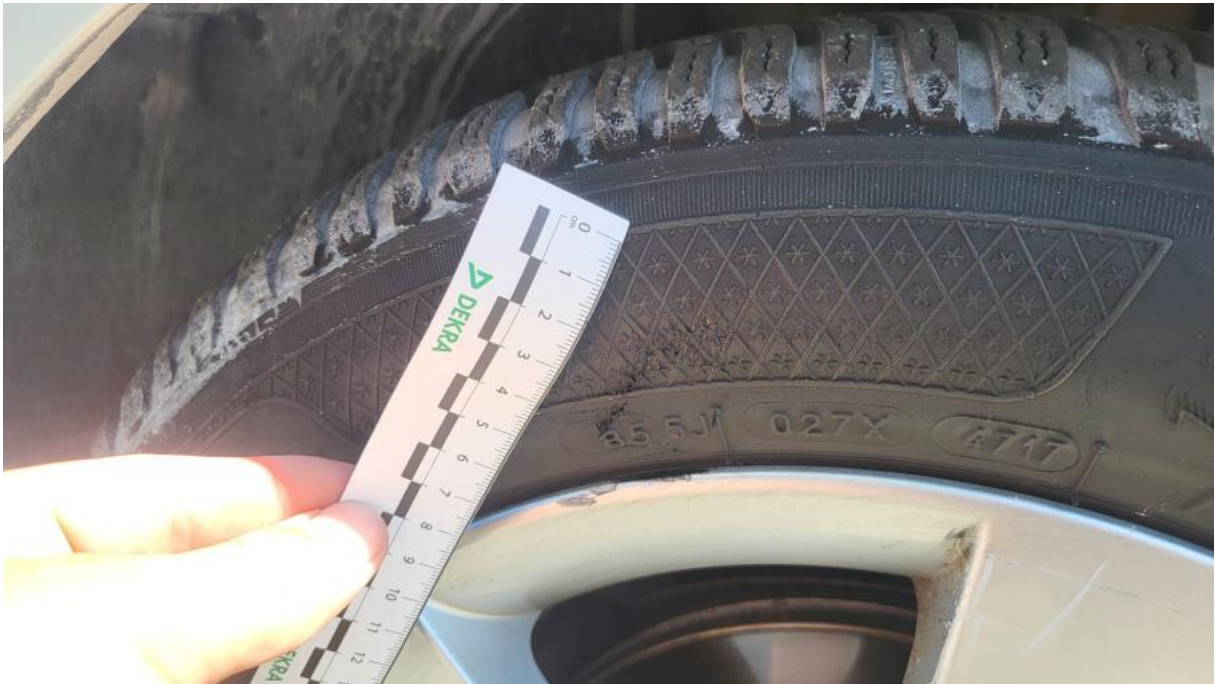
**Fot. 53**

Opona przednia L - Pęknięcie/rozerwanie 2

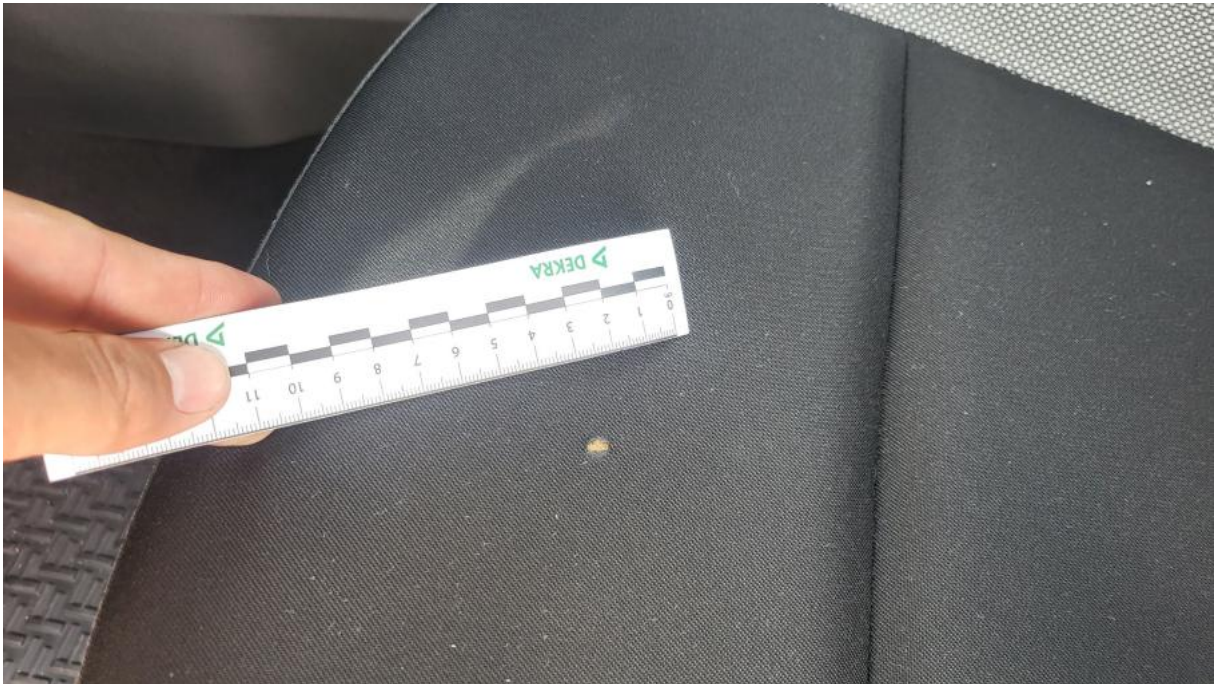
**Fot. 55**

| Poz. | Nazwa pozycji | Opis uszkodzeń | Kwalifik. | Naprawa [rbg] |
|---|---|---|---|---|
| 2 | Tapicerka siedziska 1.rząd L | pęknięcie/rozerwanie | WY | 0.5 |

Fotel prz. lew. - Pęknięcie/rozerwanie 1

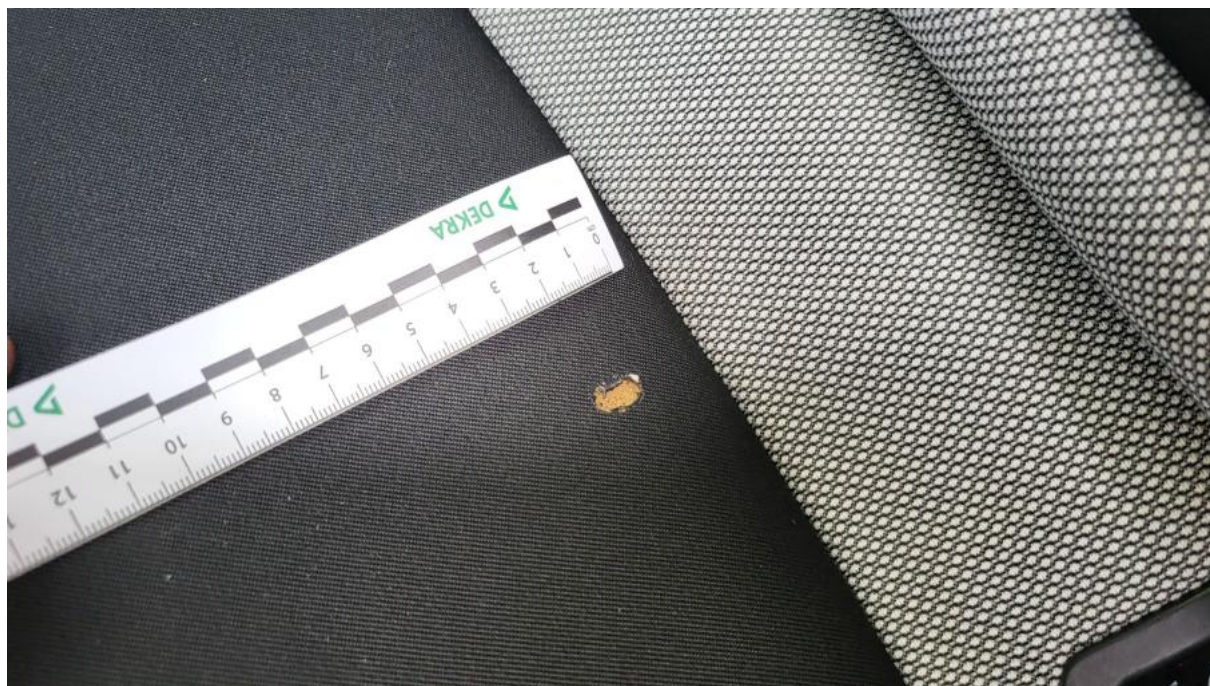
**Fot. 57**

| Poz. | Nazwa pozycji | Opis uszkodzeń | Kwalifik. | Naprawa [rbg] |
|---|---|---|---|---|
| 3 | Tapicerka siedziska 2.rząd | pęknięcie/rozerwanie | WY | 0.6 |

Kanapa tyl. - Pęknięcie/rozerwanie 1

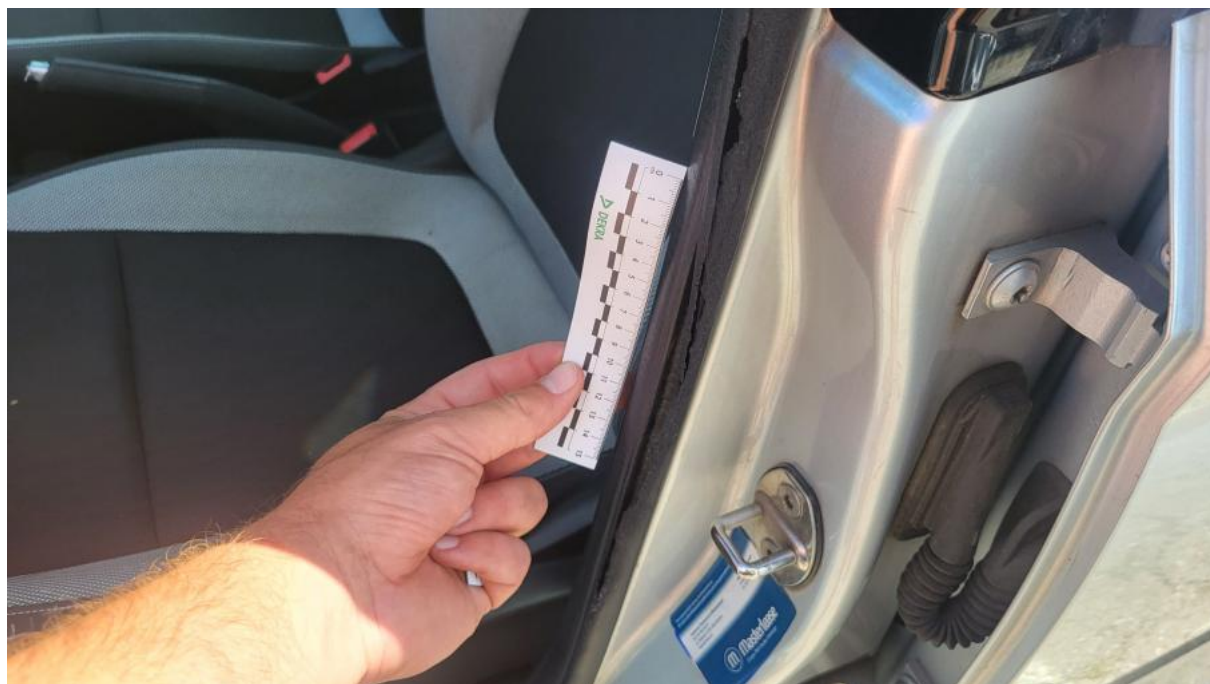
**Fot. 58**

| Poz. | Nazwa pozycji | Opis uszkodzeń | Kwalifik. | Naprawa [rbg] |
|---|---|---|---|---|
| 1 | Uszczelka drzwi wewnętrz. L | pęknięcie/rozerwanie | WY | |

Uszczelka drzwi przednich L - Pęknięcie/rozerwanie 1

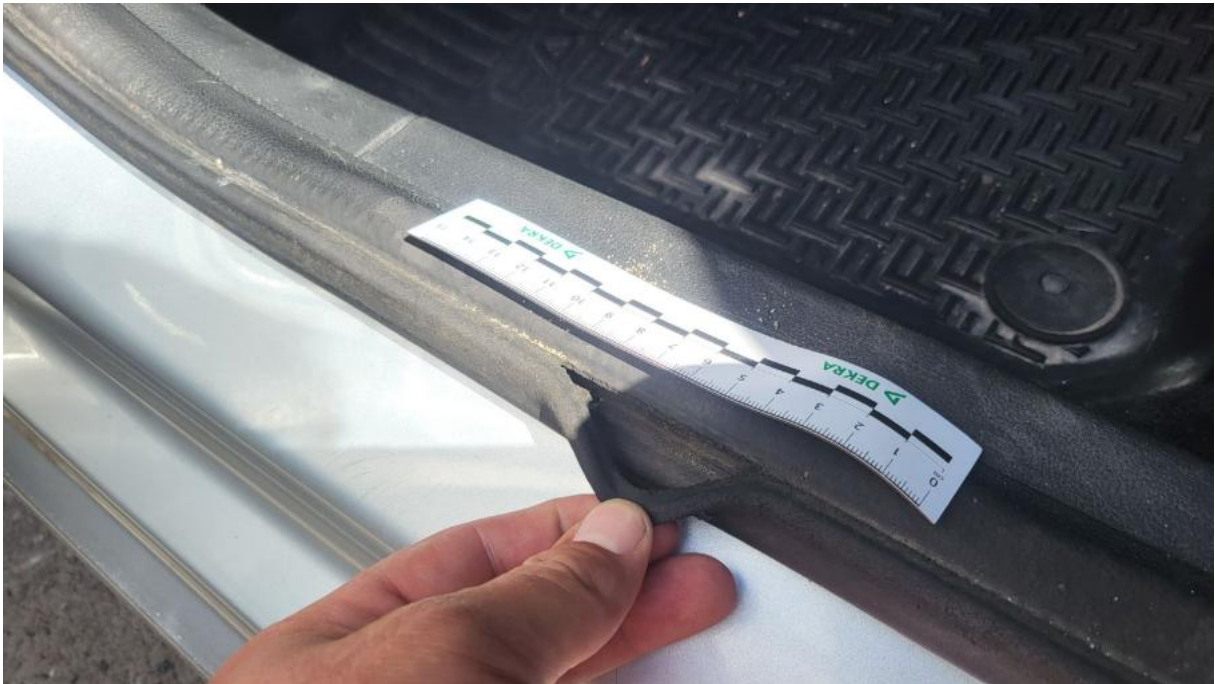
**Fot. 59**

Uszczelka drzwi przednich L - Pęknięcie/rozerwanie 2

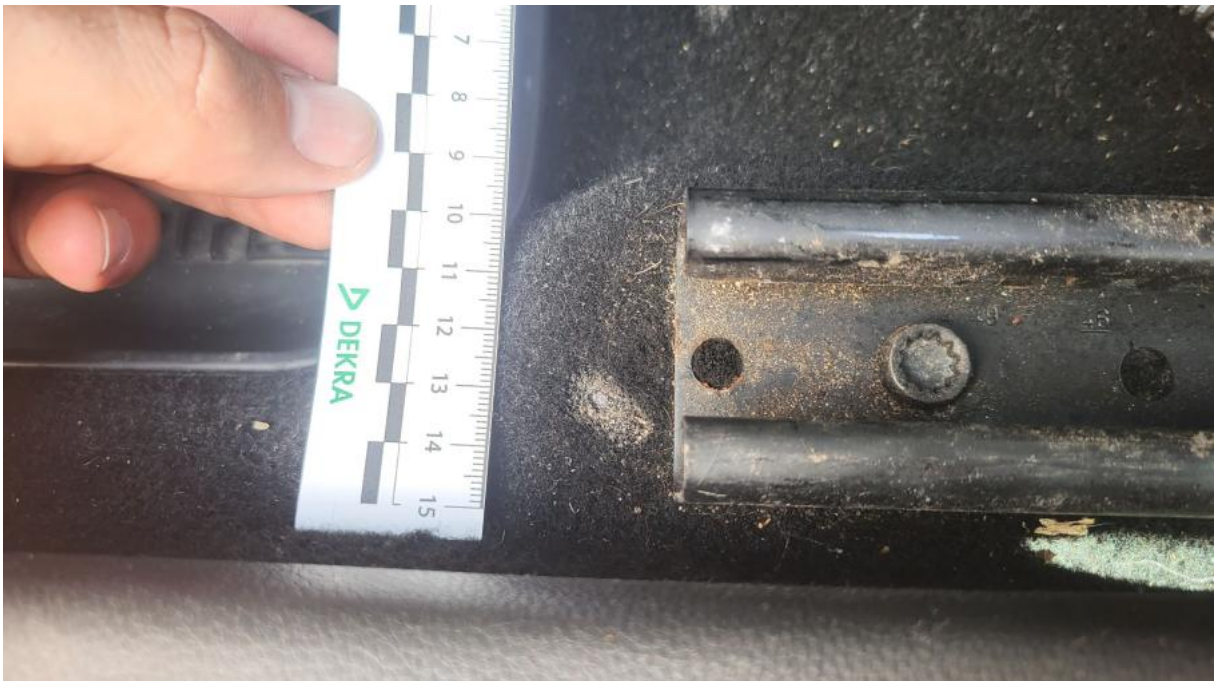
**Fot. 60**

| Poz. | Nazwa pozycji | Opis uszkodzeń | Kwalifik. | Naprawa [rbg] |
|---|---|---|---|---|
| 4 | Dywaniki podłogi komplet | pęknięcie/rozerwanie | WY | 1.3 |

Wykładzina podłogi - Pęknięcie/rozerwanie 1
