## Raport z oględzin pojazdu

| Numer raportu | 404437/8/25-9573 | Data raportu | 13-08-2025 |

| Marka, model | SKODA Fabia III Hatchback 14... |
| Numer rejestracyjny | PZ681PN |

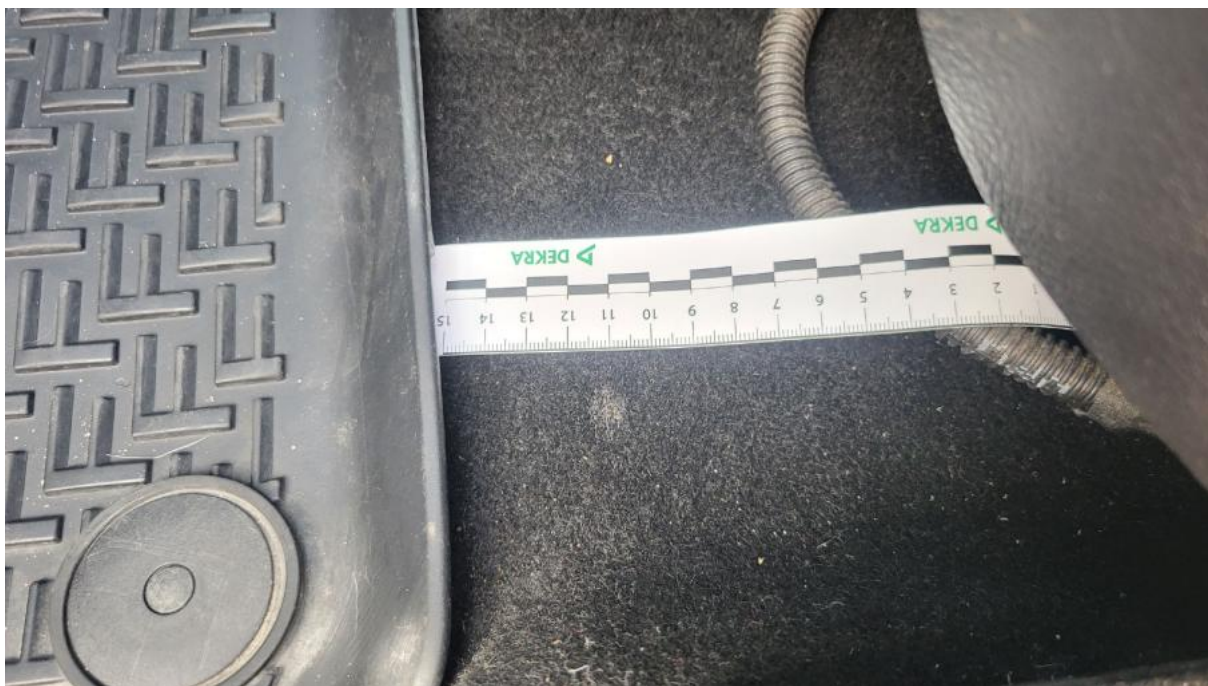
**Fot. 61**

| Poz. | Nazwa pozycji | Opis uszkodzeń | Kwalifik. | Naprawa [rbg] |
|---|---|---|---|---|
| 4 | Dywaniki podłogi komplet | pęknięcie/rozerwanie | WY | 1.3 |

Wykładzina podłogi - Pęknięcie/rozerwanie 2
