## Raport z oględzin pojazdu

| Numer raportu | 408209/9/25-9573 | Data raportu | 25-09-2025 |

| Numer identyfikacyjny (VIN) | TMBJJ7NP6K7024507 |
| Marka, model | SKODA Superb III Kombi 15-19 |

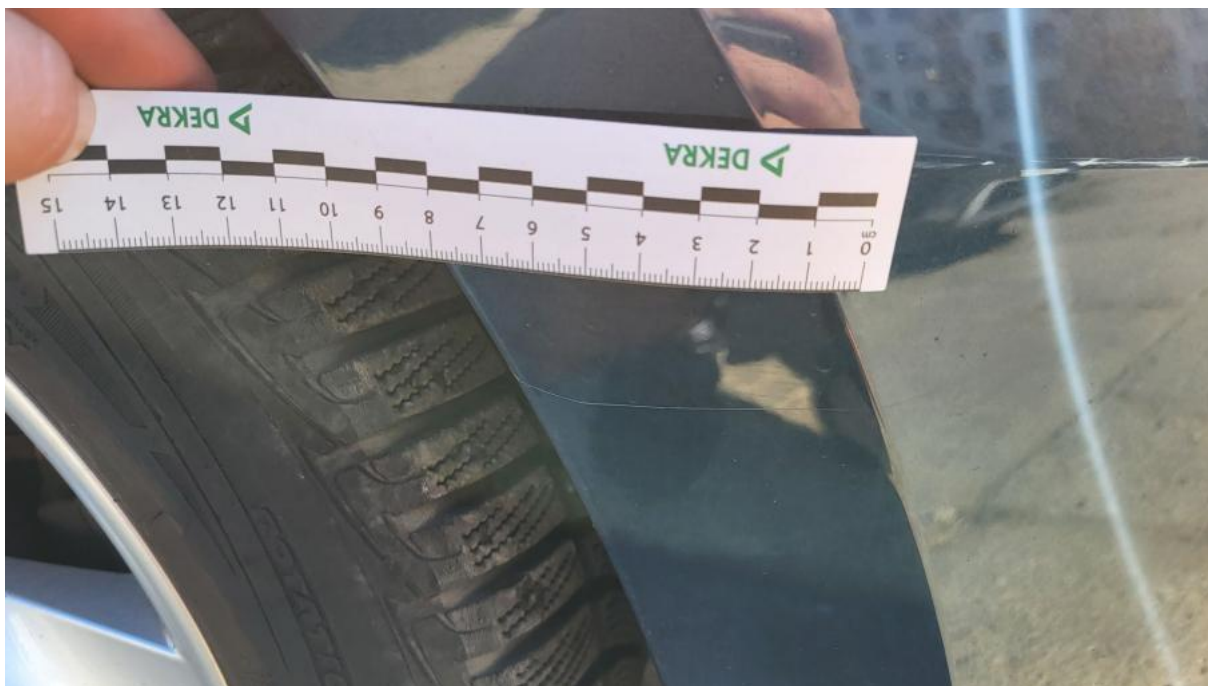
**Fot. 33**

| Poz. | Nazwa pozycji | Opis uszkodzeń | Kwalifik. | Naprawa [rbg] |
|---|---|---|---|---|
| 3 | Okładzina zderzaka przedniego | rysa/odprysk | | |

Zderzak - Rysa/odprysk 1

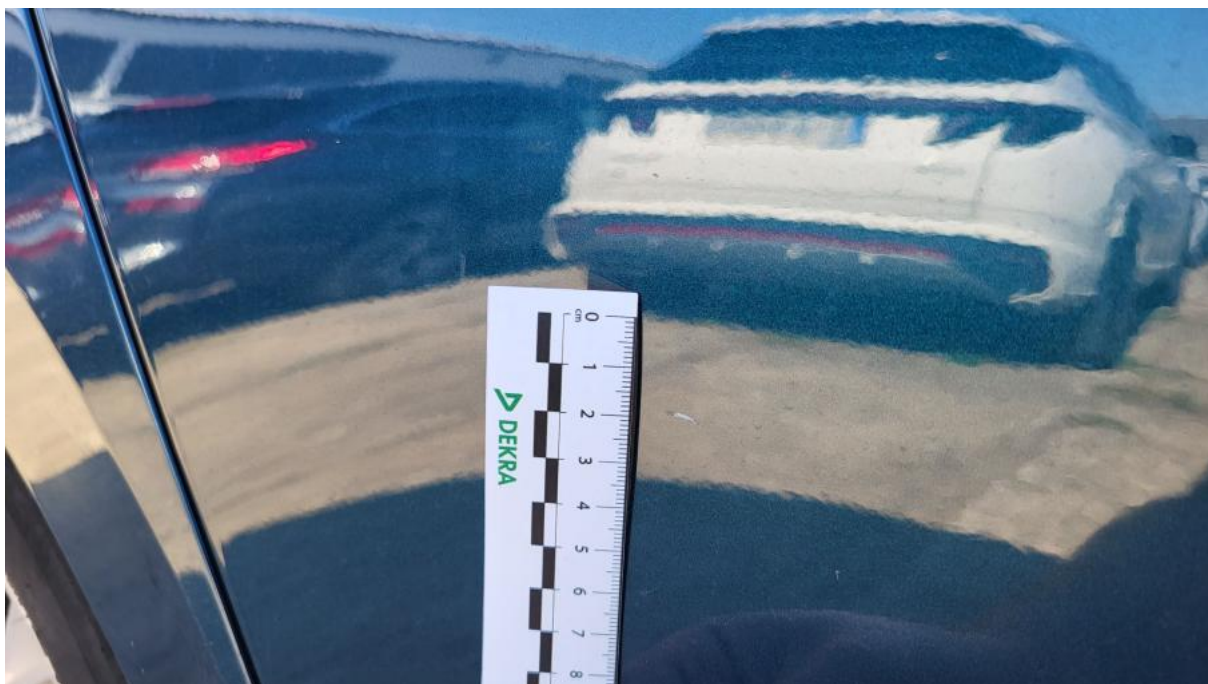
**Fot. 34**

| Poz. | Nazwa pozycji | Opis uszkodzeń | Kwalifik. | Naprawa [rbg] |
|---|---|---|---|---|
| 4 | Drzwi tylne (nieuzbrojone) R | rysa/odprysk | | |

Drzwi tylne P - Rysa/odprysk 1

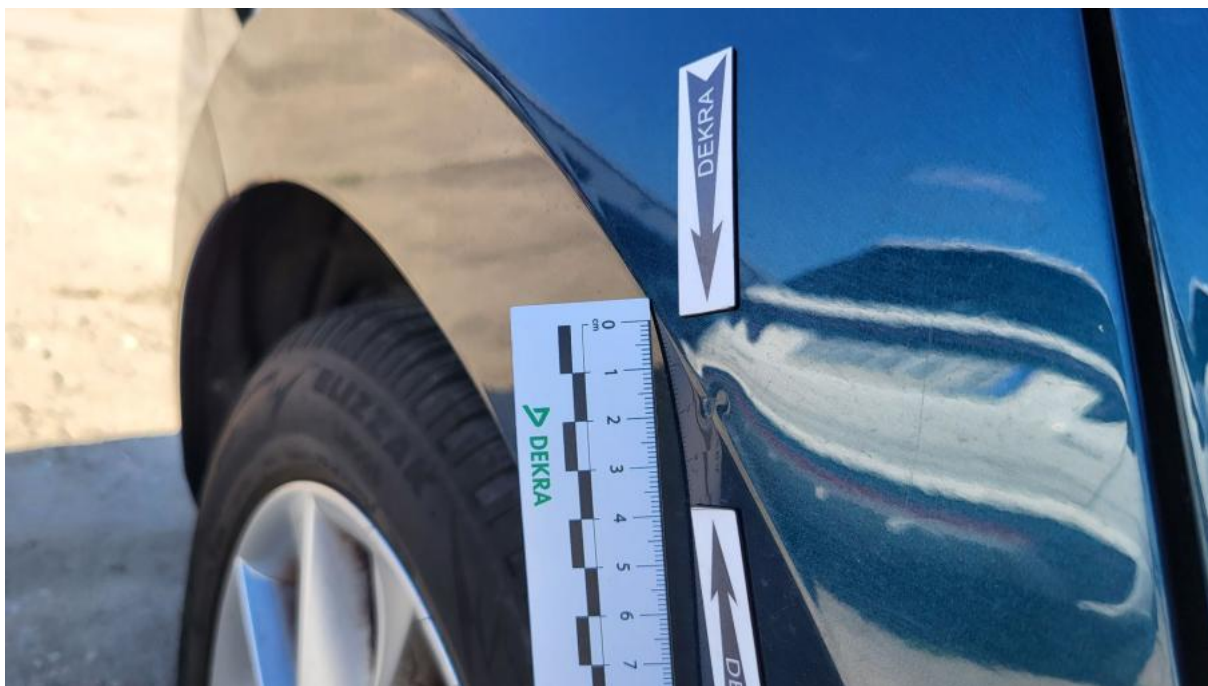
**Fot. 35**

| Poz. | Nazwa pozycji | Opis uszkodzeń | Kwalifik. | Naprawa [rbg] |
|---|---|---|---|---|
| 2 | Błotnik tylny R | wgniecenie/odkształcenie | NA | 1 |

Błotnik tylny P / Ściana boczna P - Wgniecenie/odkształcenie 1

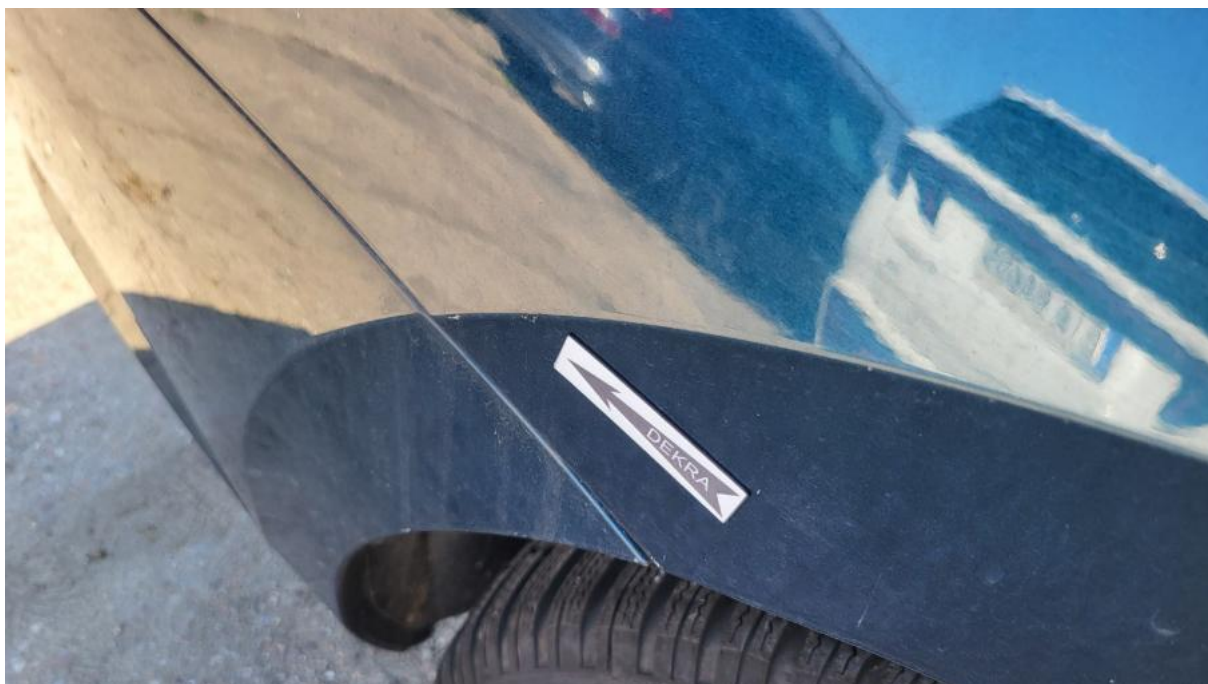
**Fot. 36**

Błotnik tylny P / Ściana boczna P - Wgniecenie/odkształcenie 2

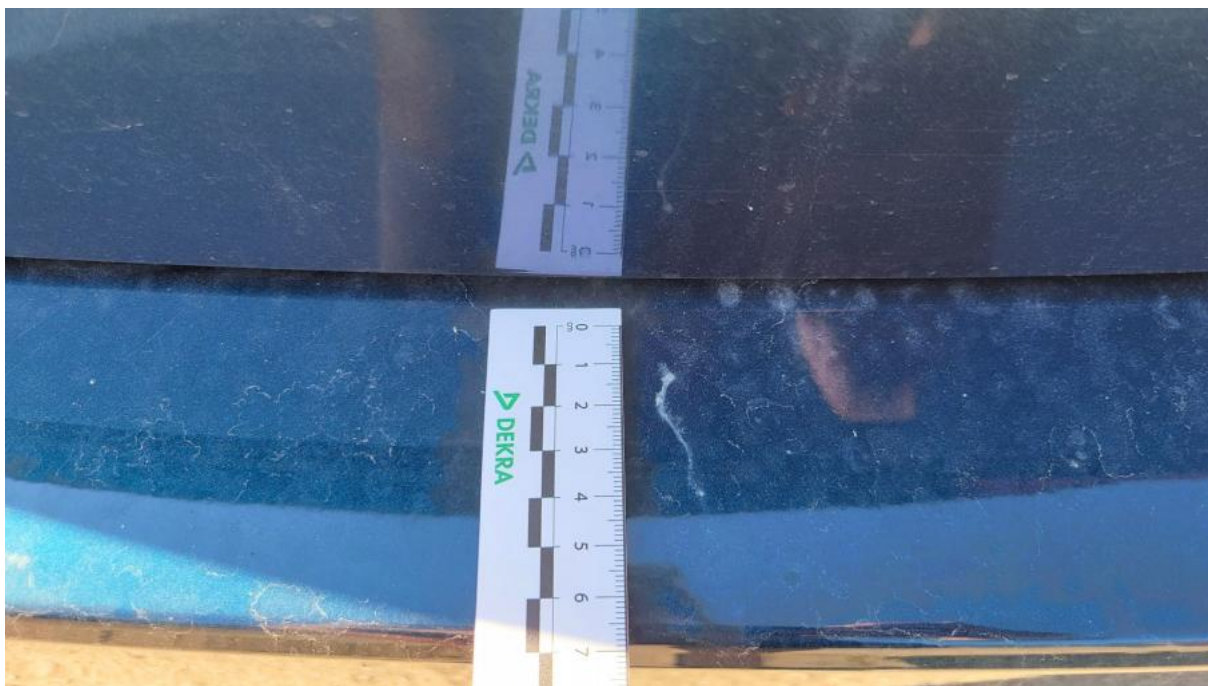
**Fot. 37**

| Poz. | Nazwa pozycji | Opis uszkodzeń | Kwalifik. | Naprawa [rbg] |
|---|---|---|---|---|
| 5 | Okładzina zderzaka tylnego | rysa/odprysk | | |

Zderzak tylny - Rysa/odprysk 1

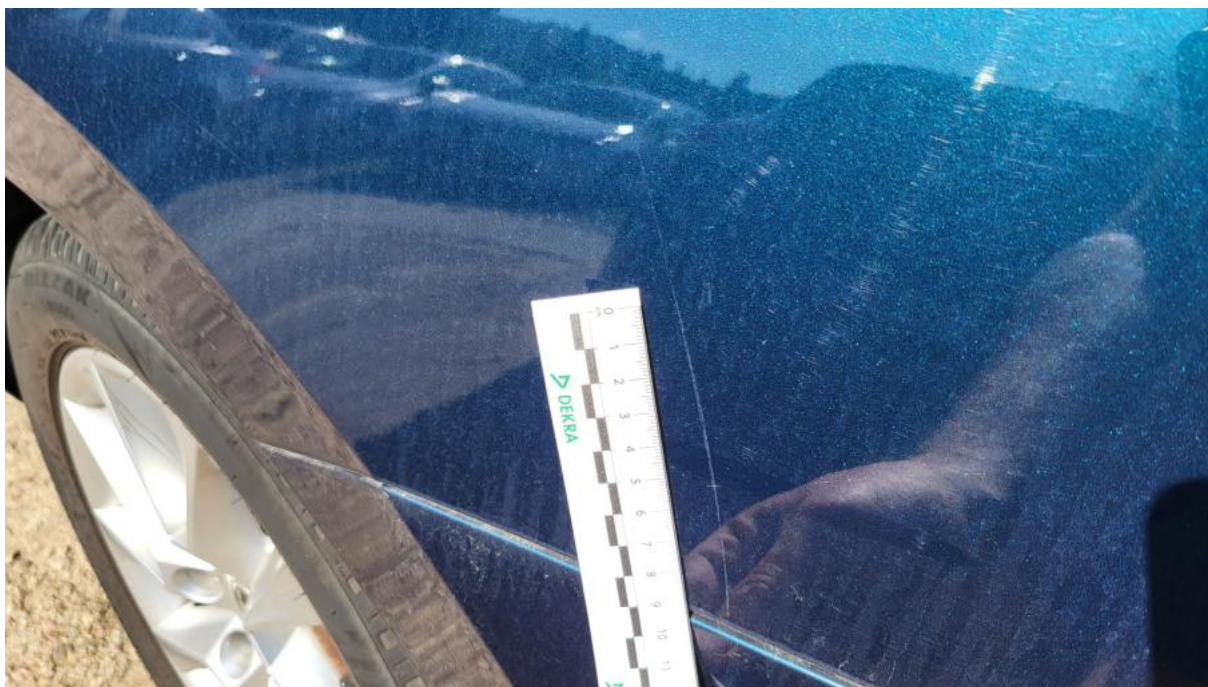
**Fot. 38**

| Poz. | Nazwa pozycji | Opis uszkodzeń | Kwalifik. | Naprawa [rbg] |
|---|---|---|---|---|
| 6 | Błotnik tylny L | łagodne, , rysa/odprysk | | |

Błotnik tylny L / Ściana boczna L - Rysa/odprysk 1

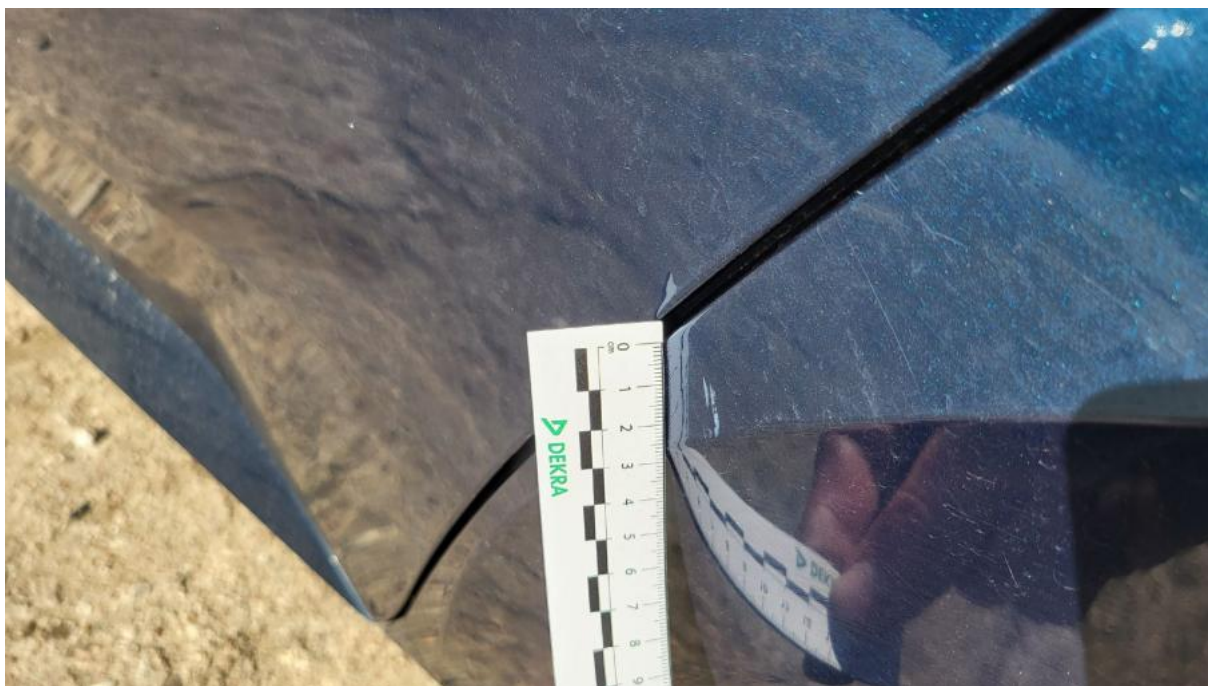
**Fot. 39**

Błotnik tylny L / Ściana boczna L - Rysa/odprysk 2

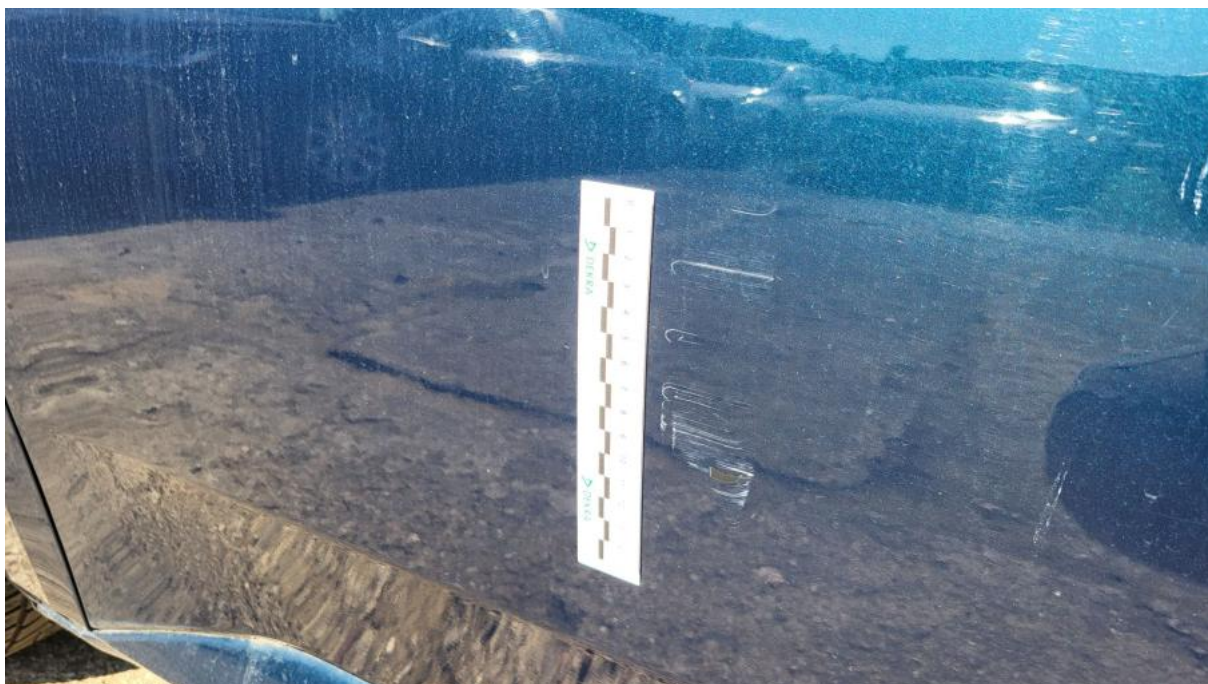
**Fot. 40**

| Poz. | Nazwa pozycji | Opis uszkodzeń | Kwalifik. | Naprawa [rbg] |
|---|---|---|---|---|
| 1 | Drzwi przednie (nieuzbrojone) L | rysa/odprysk, wgniecenie/odkształcenie | NA | 1 |

Drzwi przed L - Rysa/odprysk 1

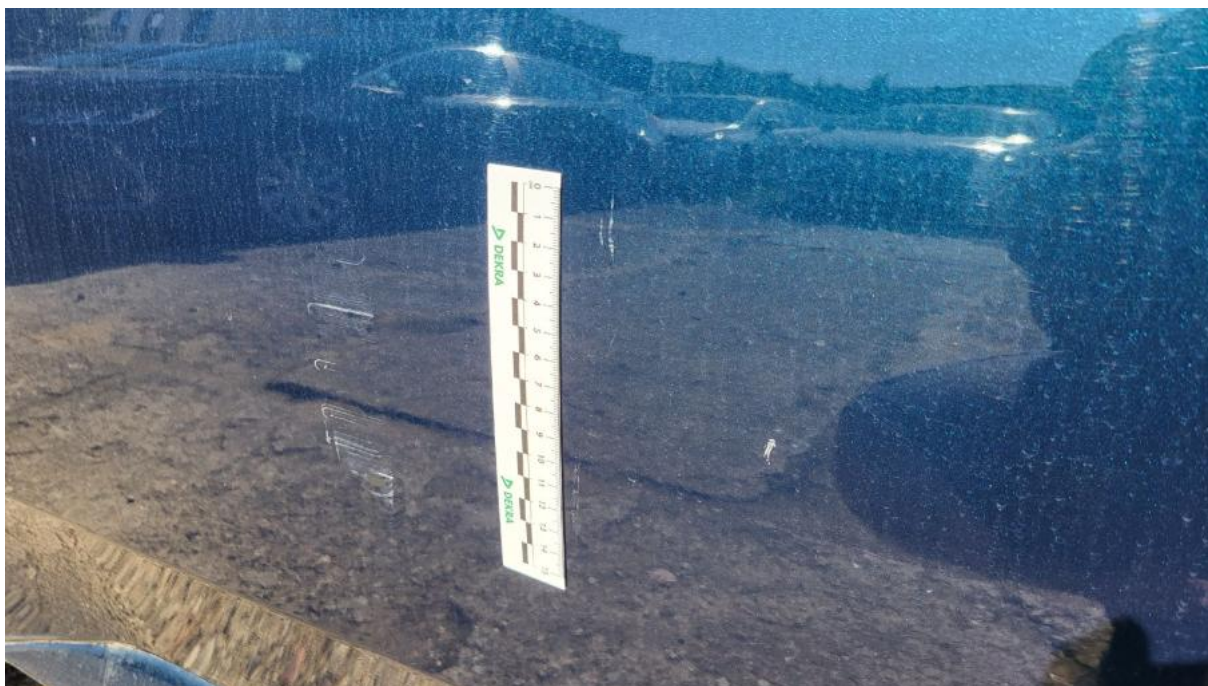
**Fot. 41**

Drzwi przed L - Rysa/odprysk 2

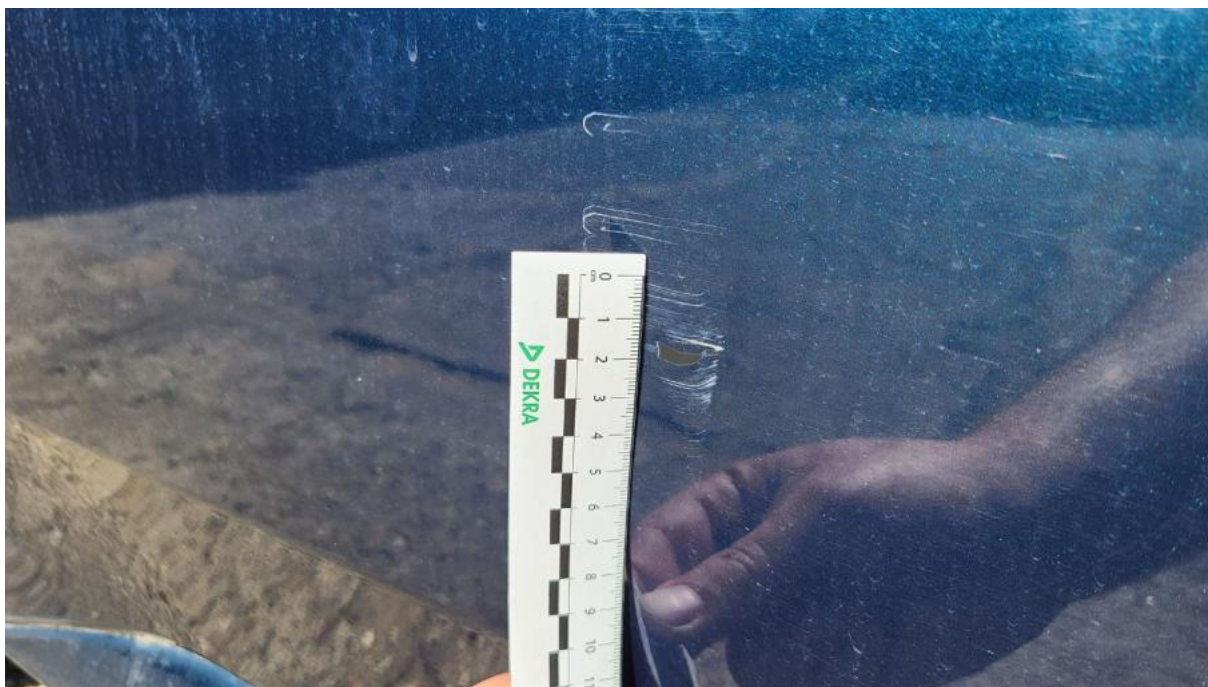
**Fot. 42**

Drzwi przed L - Wgniecenie/odkształcenie 1

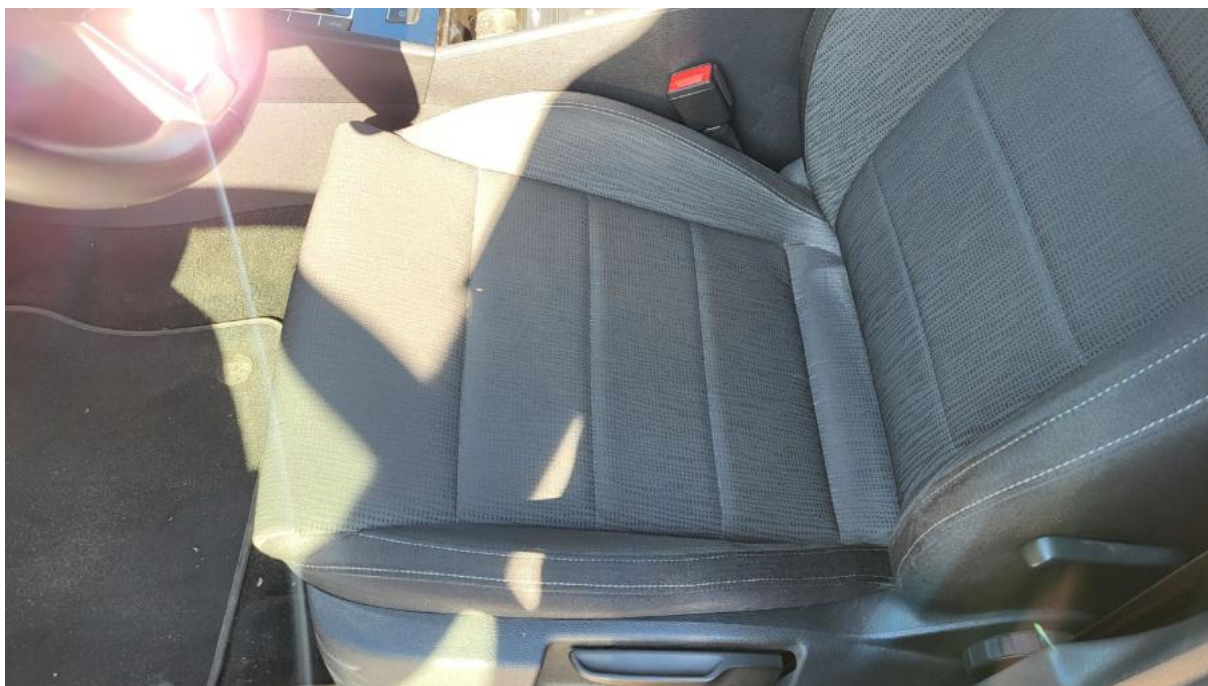
**Fot. 43**

| Poz. | Nazwa pozycji | Opis uszkodzeń | Kwalifik. | Naprawa [rbg] |
|---|---|---|---|---|
| 7 | Tapicerka siedziska 1.rząd L | zabrudzenie | | |

Fotel prz. lew. - Inne 1

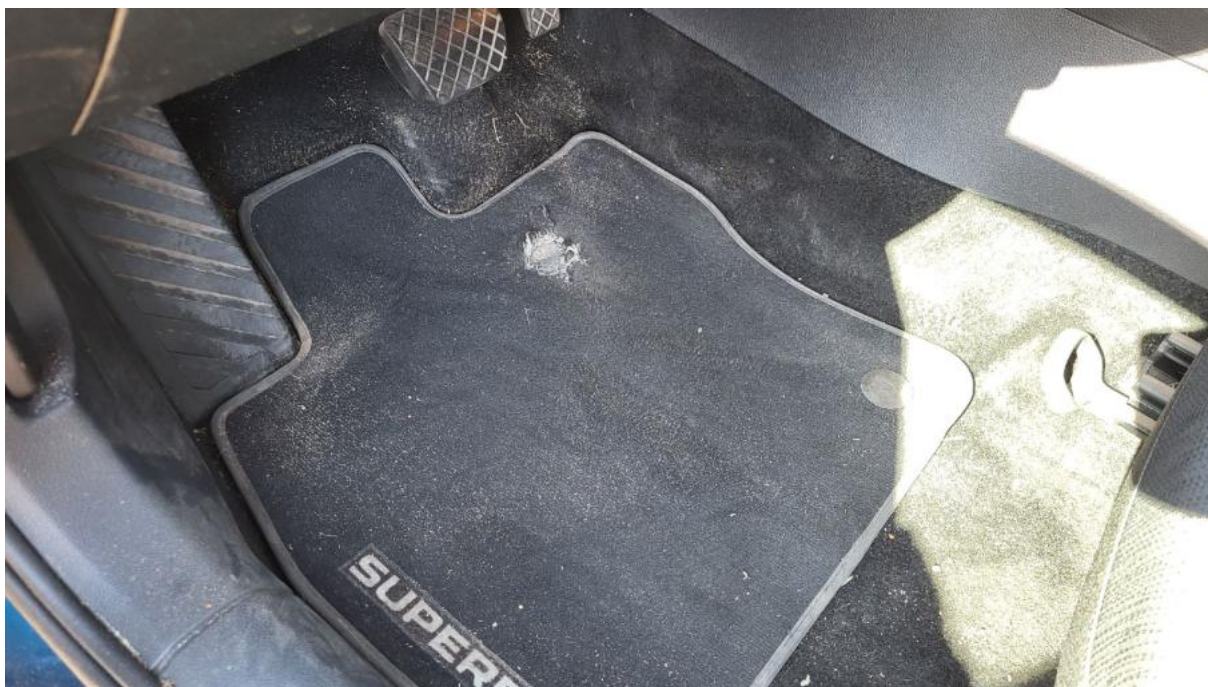
**Fot. 44**

Dywanik prze L - Pęknięcie/rozerwanie 1
