## Raport z oględzin pojazdu

| Numer raportu | 396192/5/25-9573 | Data raportu | 09-05-2025 |

| Marka, model | VOLVO XC60 17-21 |
| Numer rejestracyjny | WU3086H |

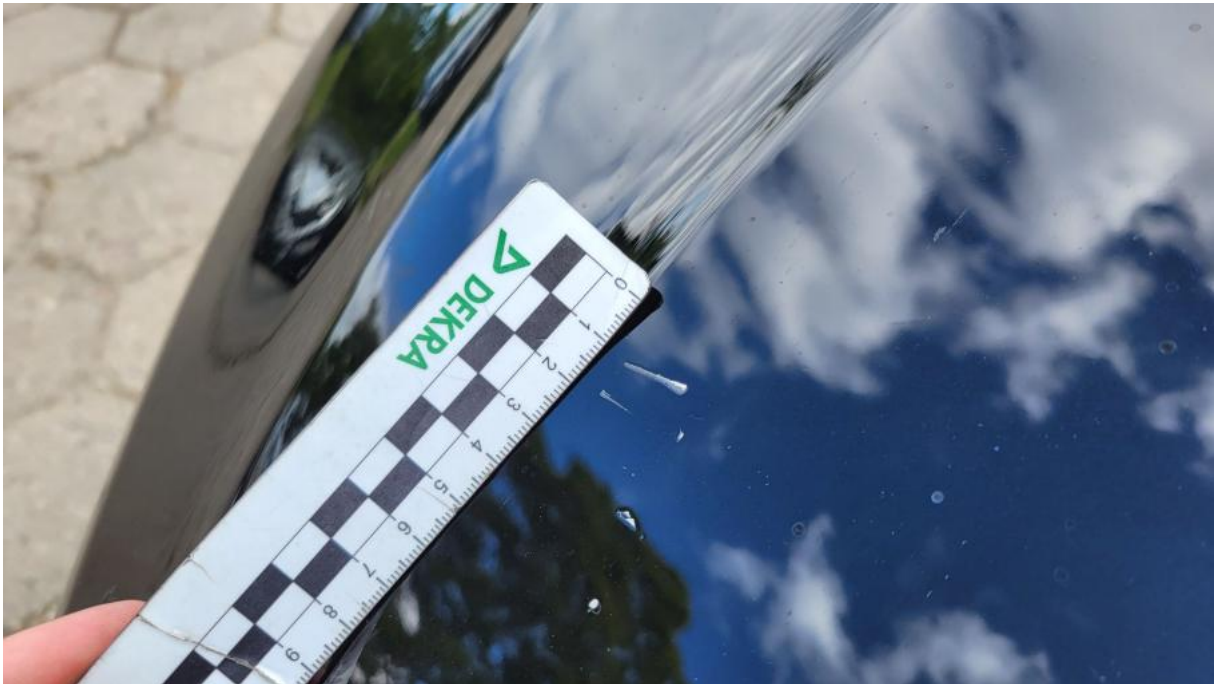
**Fot. 31**

| Poz. | Nazwa pozycji | Opis uszkodzeń | Kwalifik. | Naprawa [rbg] |
|---|---|---|---|---|
| 1 | Pokrywa przednia | wgniecenie/odkształcenie | NA | 1 |

Pokrywa komory silnika - Wgniecenie/odkształcenie 1

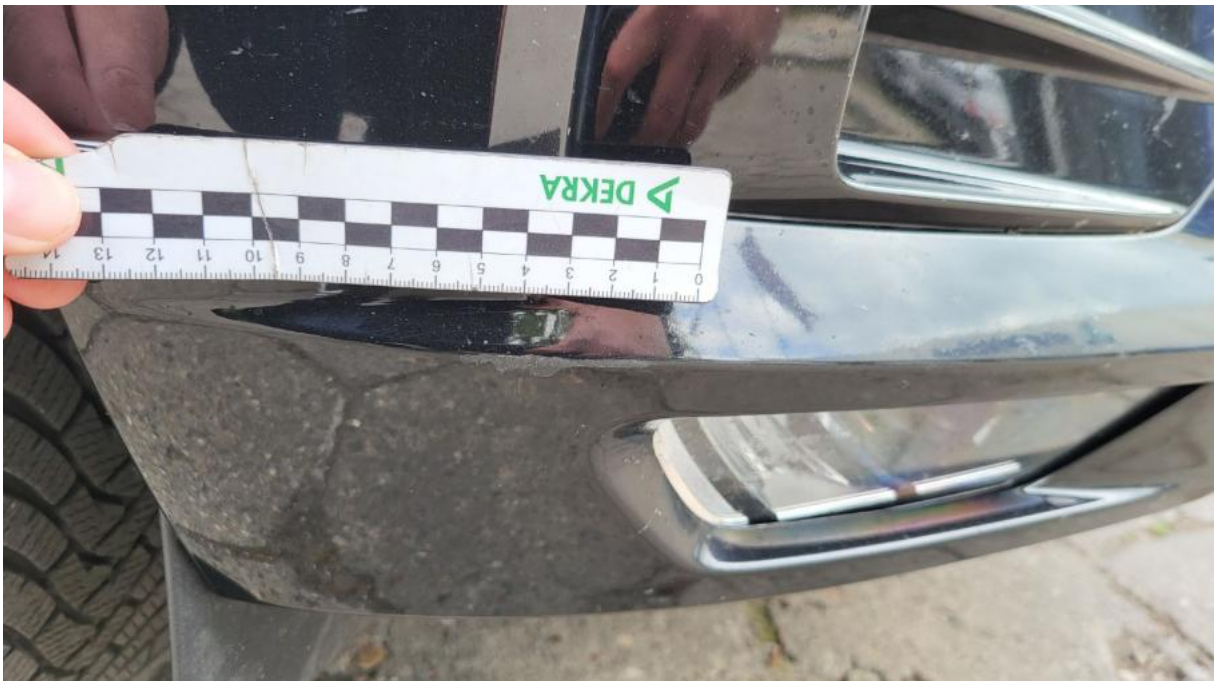
**Fot. 32**

| Poz. | Nazwa pozycji | Opis uszkodzeń | Kwalifik. | Naprawa [rbg] |
|---|---|---|---|---|
| 5 | Okładzina zderzaka przedniego | rysa/odprysk | | |

Zderzak - Rysa/odprysk 1

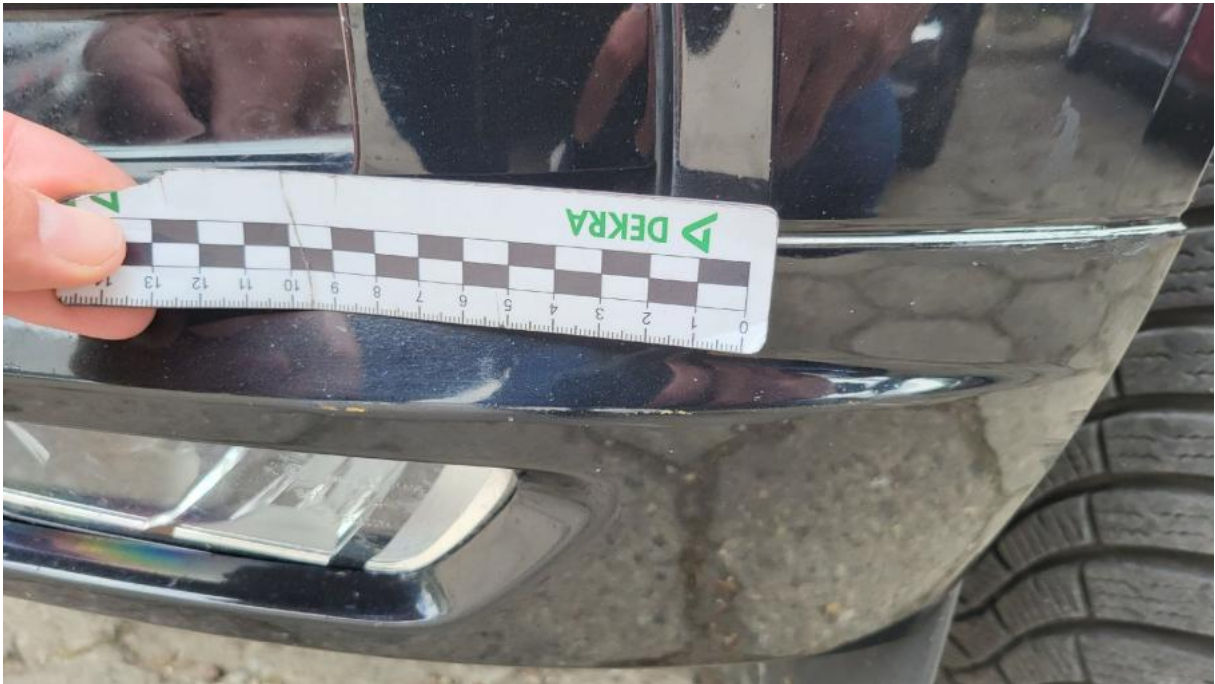
**Fot. 33**

Zderzak - Rysa/odprysk 2

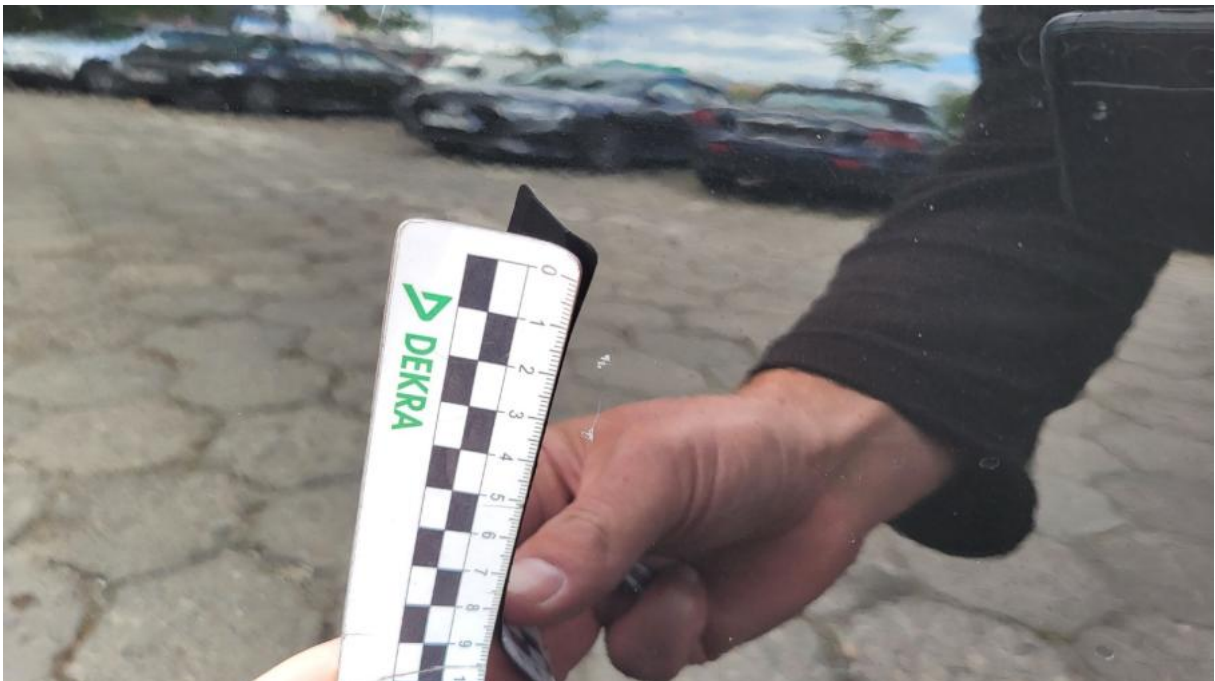
**Fot. 34**

| Poz. | Nazwa pozycji | Opis uszkodzeń | Kwalifik. | Naprawa [rbg] |
|---|---|---|---|---|
| 7 | Poszycie drzwi przednich R | rysa/odprysk | | |

Drzwi przednie P - Rysa/odprysk 1

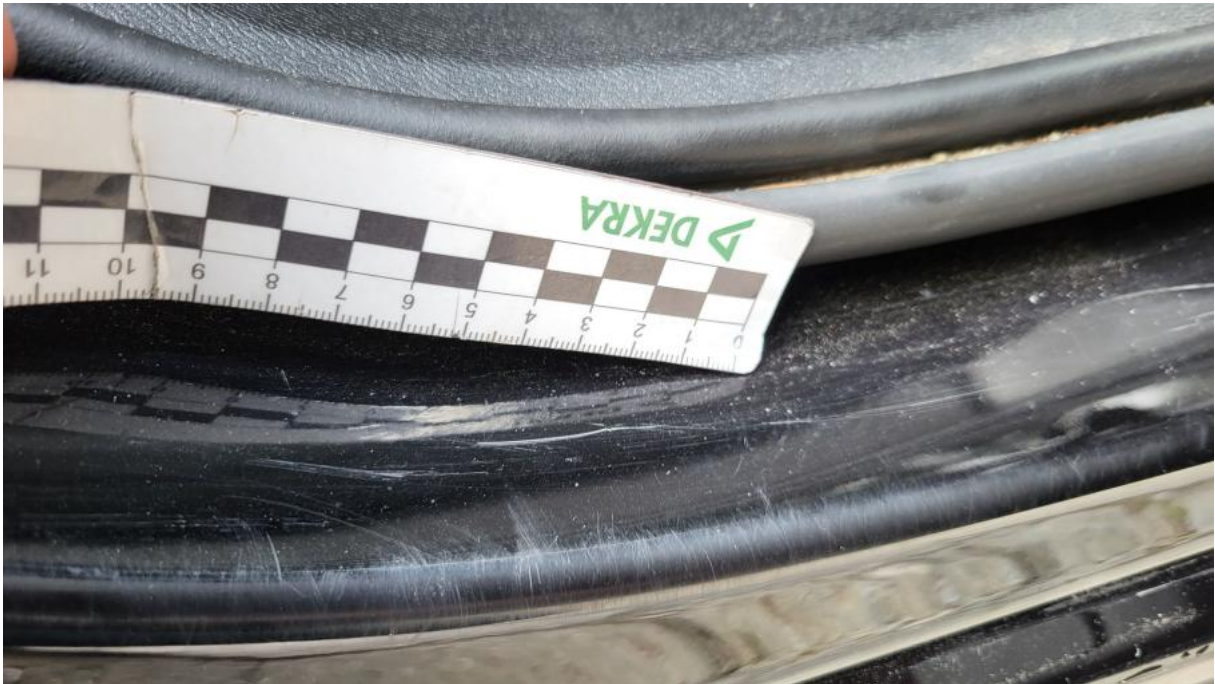
**Fot. 35**

| Poz. | Nazwa pozycji | Opis uszkodzeń | Kwalifik. | Naprawa [rbg] |
|---|---|---|---|---|
| 8 | Próg R | łagodne, , rysa/odprysk | | |

Próg P - Rysa/odprysk 1

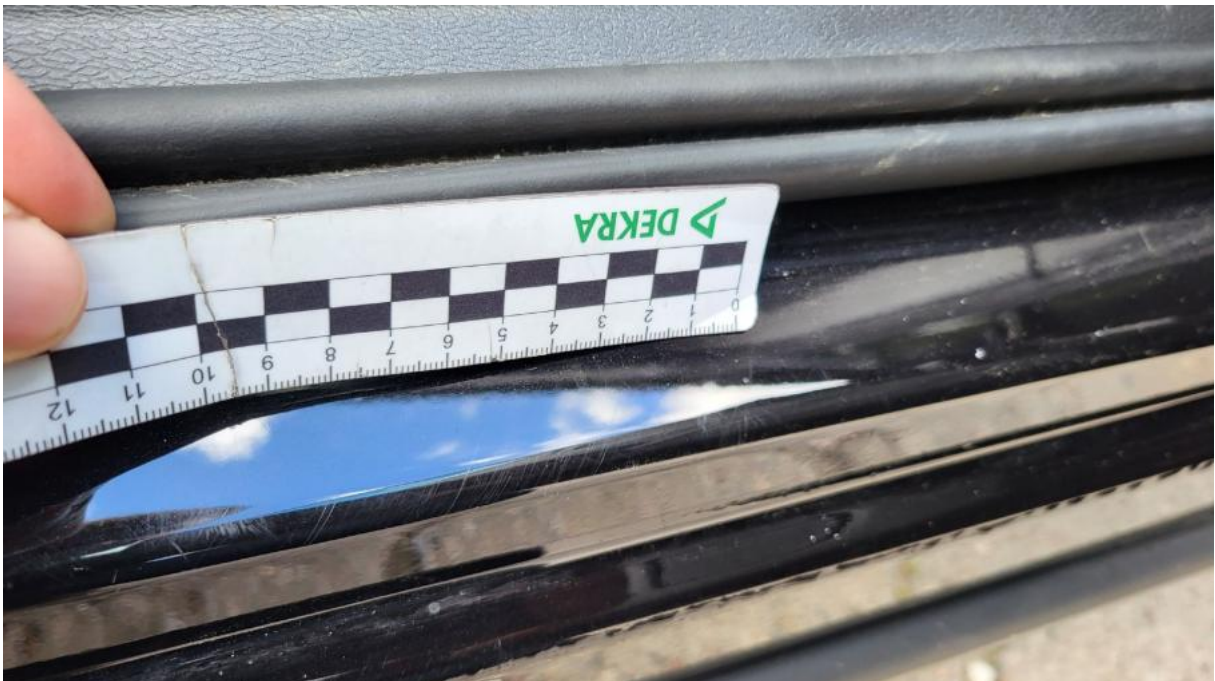
**Fot. 36**

Próg P - Rysa/odprysk 2

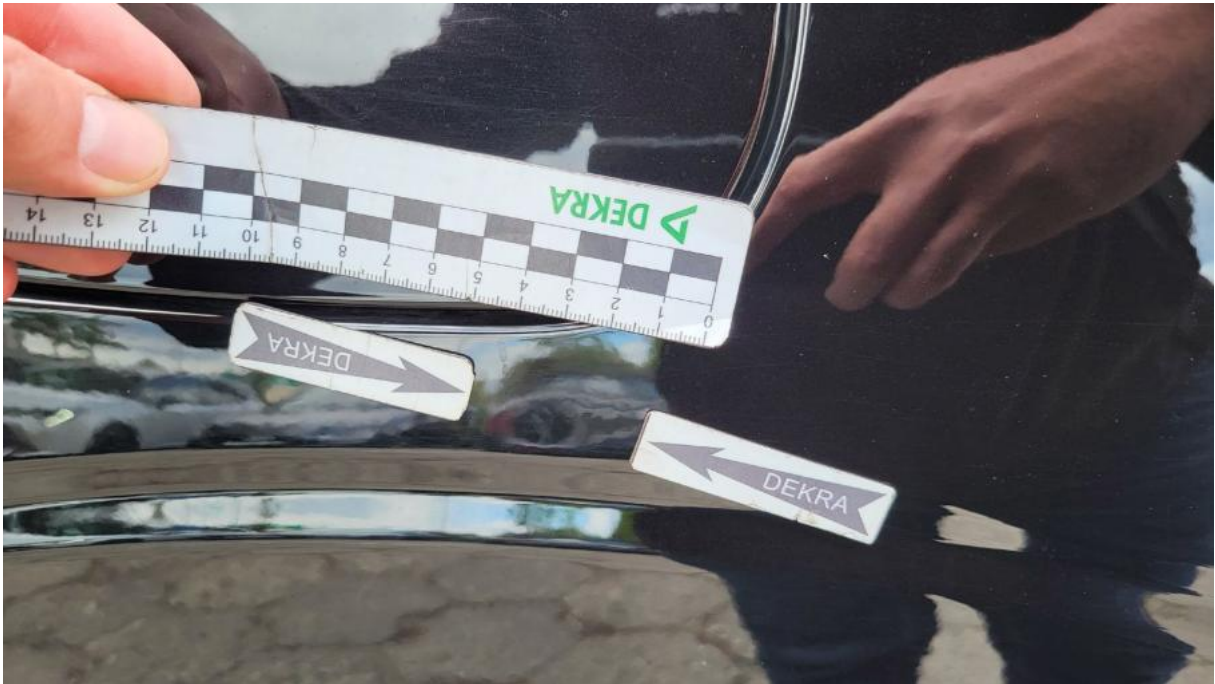
**Fot. 37**

| Poz. | Nazwa pozycji | Opis uszkodzeń | Kwalifik. | Naprawa [rbg] |
|---|---|---|---|---|
| 4 | Błotnik tylny R | wgniecenie/odkształcenie | NA | 1 |

Błotnik tylny P / Ściana boczna P - Wgniecenie/odkształcenie 1

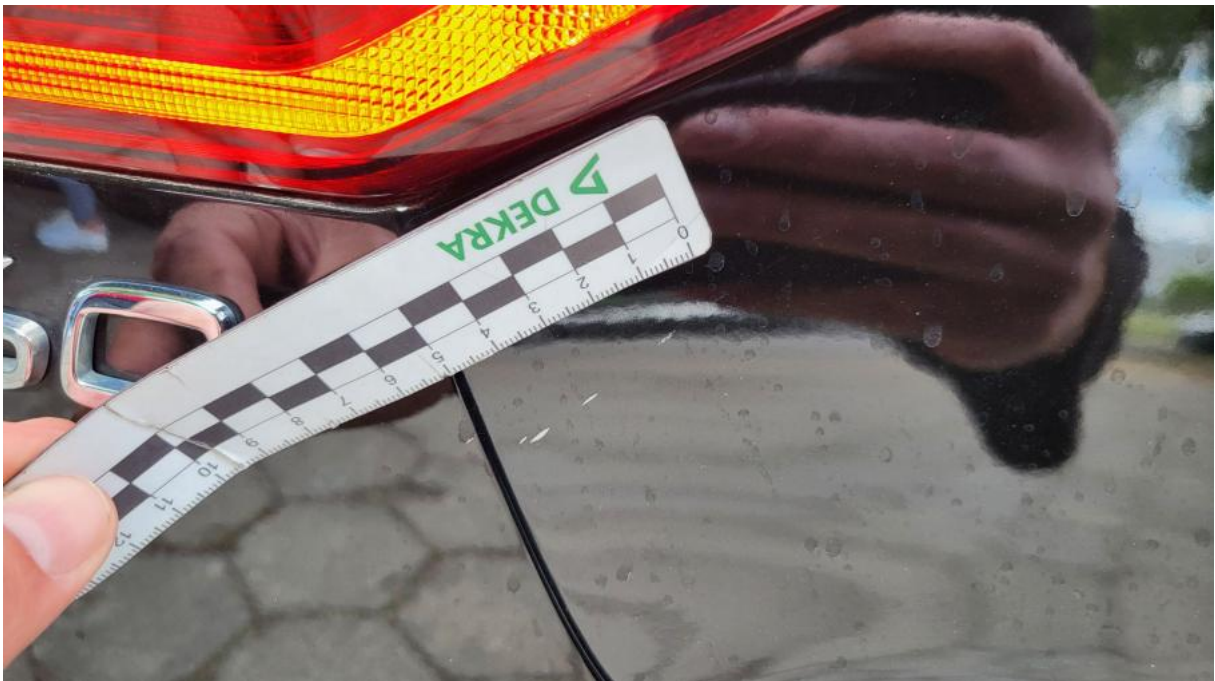
**Fot. 38**

| Poz. | Nazwa pozycji | Opis uszkodzeń | Kwalifik. | Naprawa [rbg] |
|---|---|---|---|---|
| 10 | Pokrywa tylna | rysa/odprysk | | |

Pokrywy bagażnika - Rysa/odprysk 1

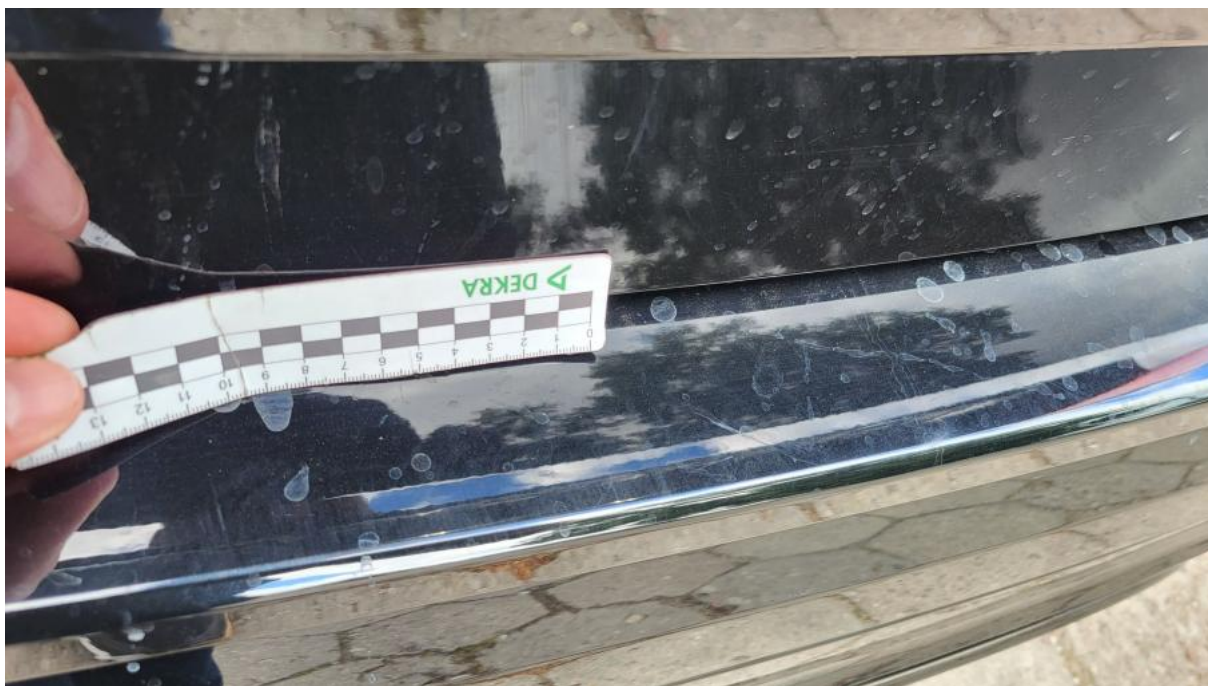
**Fot. 39**

| Poz. | Nazwa pozycji | Opis uszkodzeń | Kwalifik. | Naprawa [rbg] |
|---|---|---|---|---|
| 9 | Okładzina zderzaka tylnego | łagodne, , rysa/odprysk | | |

Zderzak tylny - Rysa/odprysk 1

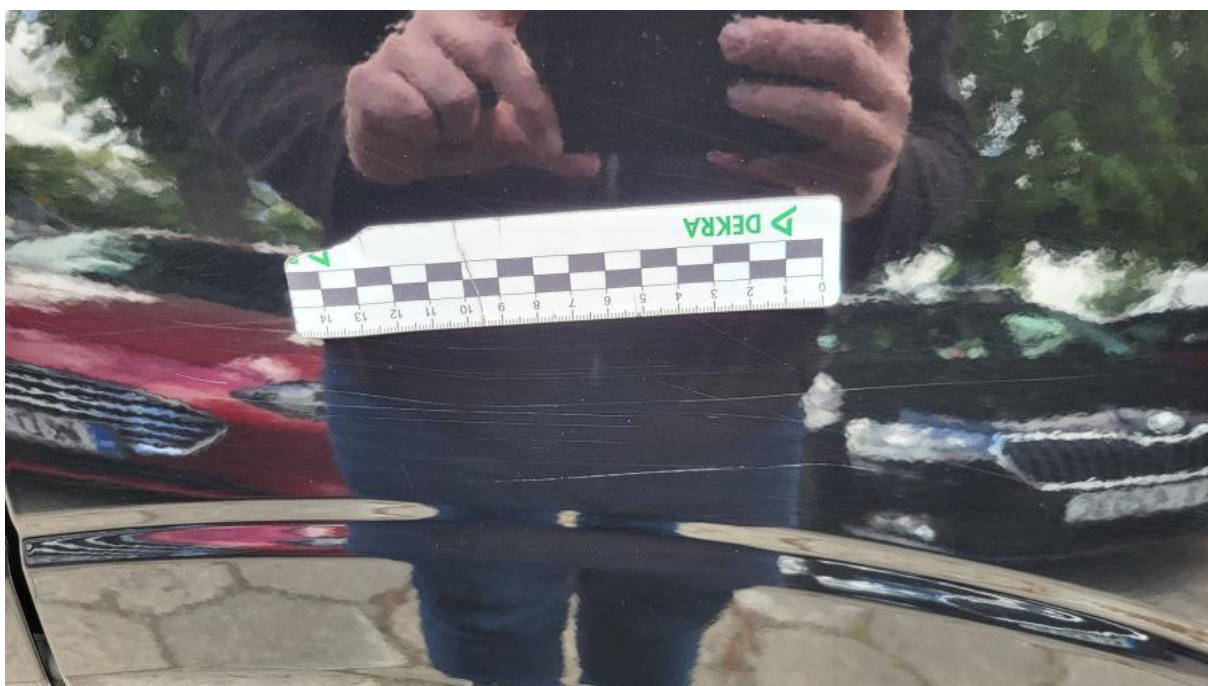
**Fot. 40**

| Poz. | Nazwa części | Przedział grubości powłoki lakierowej [µm] |
|---|---|---|
| 2 | Błotnik tylny lewy/ściana boczna lewa | 150 - 300 |

| Poz. | Nazwa pozycji | Opis uszkodzeń | Kwalifik. | Naprawa [rbg] |
|---|---|---|---|---|
| 3 | Błotnik tylny L | rysa/odprysk | NA | 0.5 |

Błotnik tylny L / Ściana boczna L - Rysa/odprysk 1

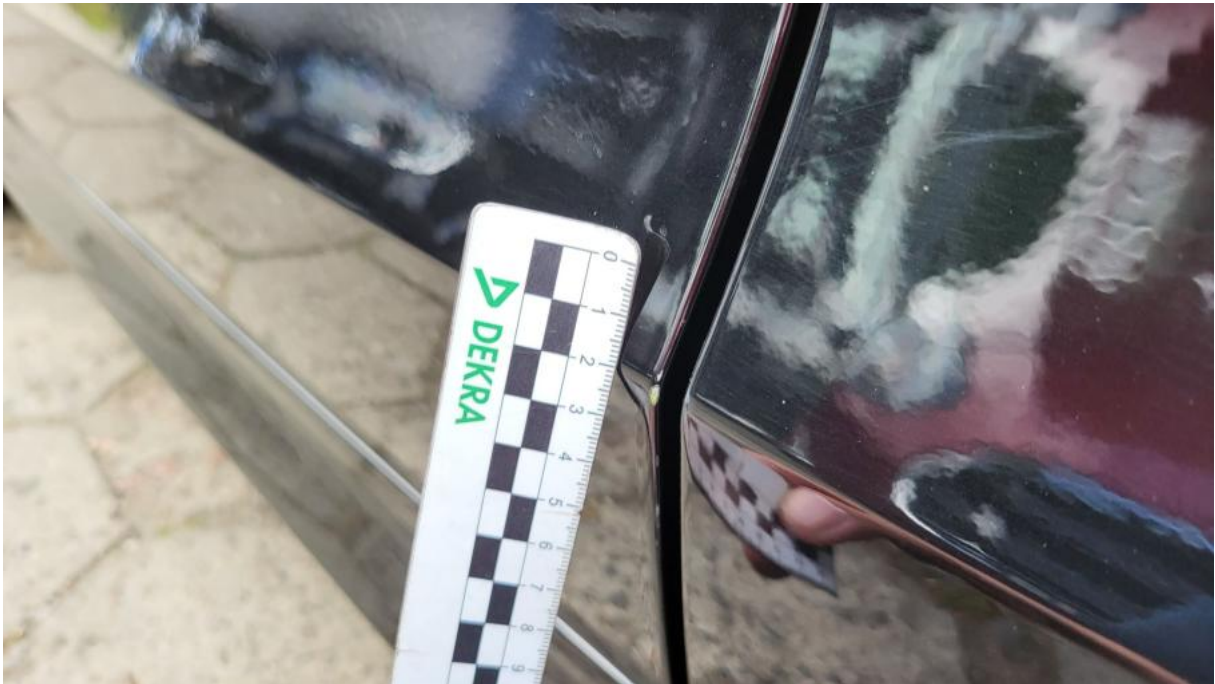
**Fot. 41**

| Poz. | Nazwa pozycji | Opis uszkodzeń | Kwalifik. | Naprawa [rbg] |
|---|---|---|---|---|
| 6 | Poszycie drzwi przednich L | rysa/odprysk | | |

Drzwi przed L - Rysa/odprysk 1

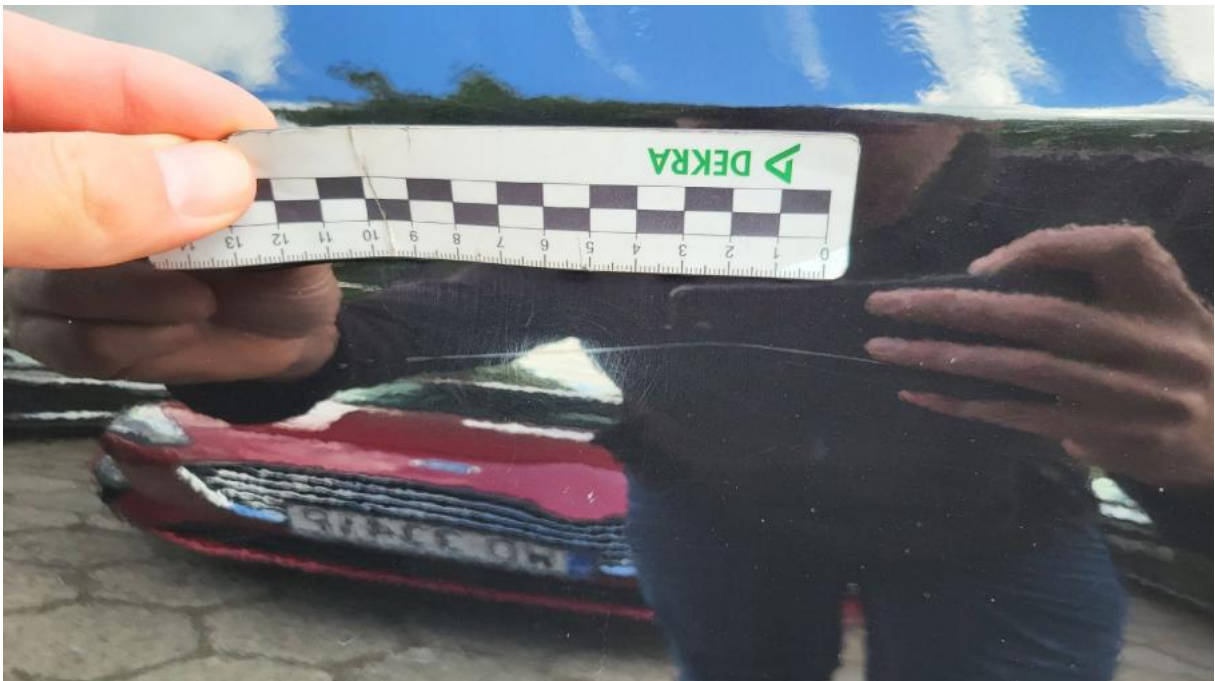
**Fot. 42**

| Poz. | Nazwa części | Przedział grubości powłoki lakierowej [µm] |
|---|---|---|
| 1 | Drzwi tylne lewe | 150 - 300 |

| Poz. | Nazwa pozycji | Opis uszkodzeń | Kwalifik. | Naprawa [rbg] |
|---|---|---|---|---|
| 2 | Poszycie drzwi tylnych L | rysa/odprysk, wgniecenie/odkształcenie | NA | 1 |

Drzwi tylne L - Rysa/odprysk 1

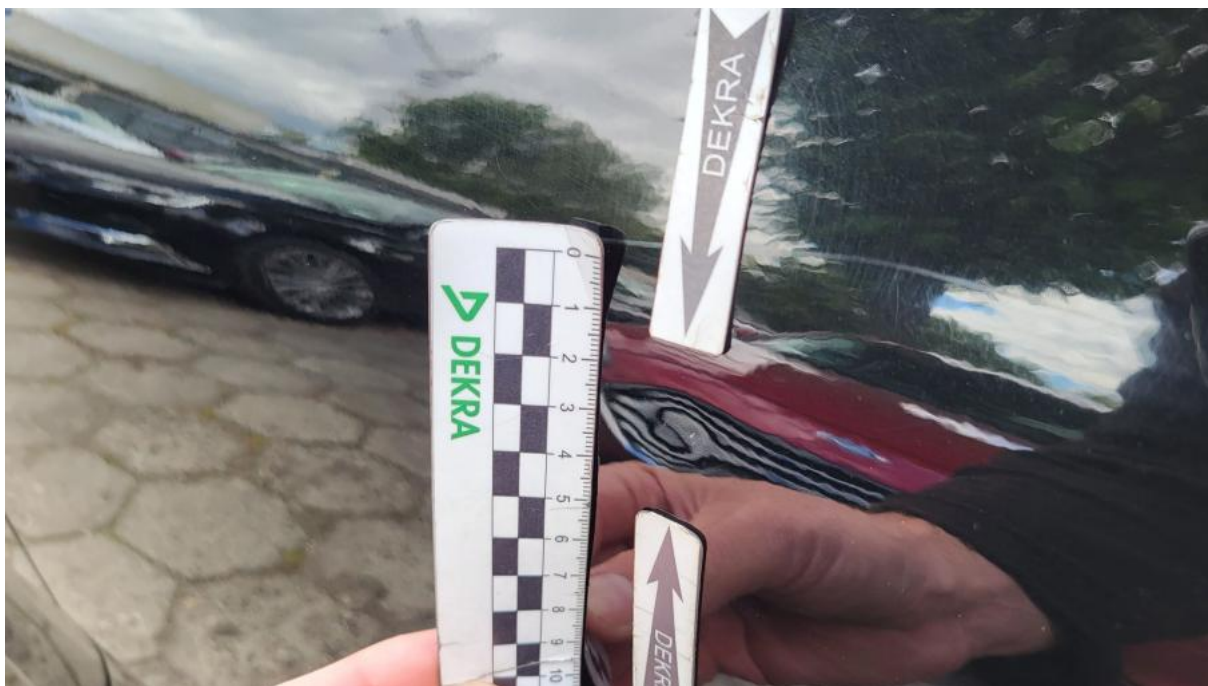
**Fot. 43**

Drzwi tylne L - Wgniecenie/odkształcenie 1
